PROCÈS-VERBAL DESCRIPTIF

Procès-verbal descriptif

Me suis rendu ce jour le 24 avril 2026 à 09 heures 30 à LIVERDUN 54460, Route de Frouard, afin de procéder à la description du bien saisi, et où étant, j'ai fait les constatations suivantes :

Un ensemble immobilier sis à LIVERDUN 54460, Route de Frouard,

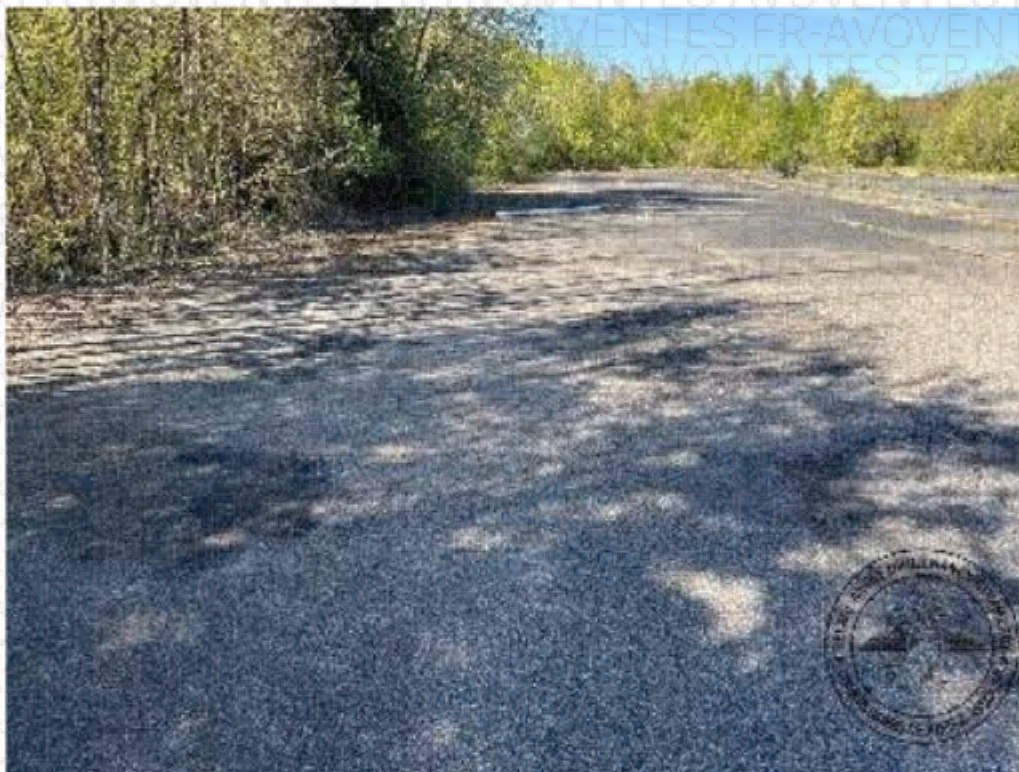
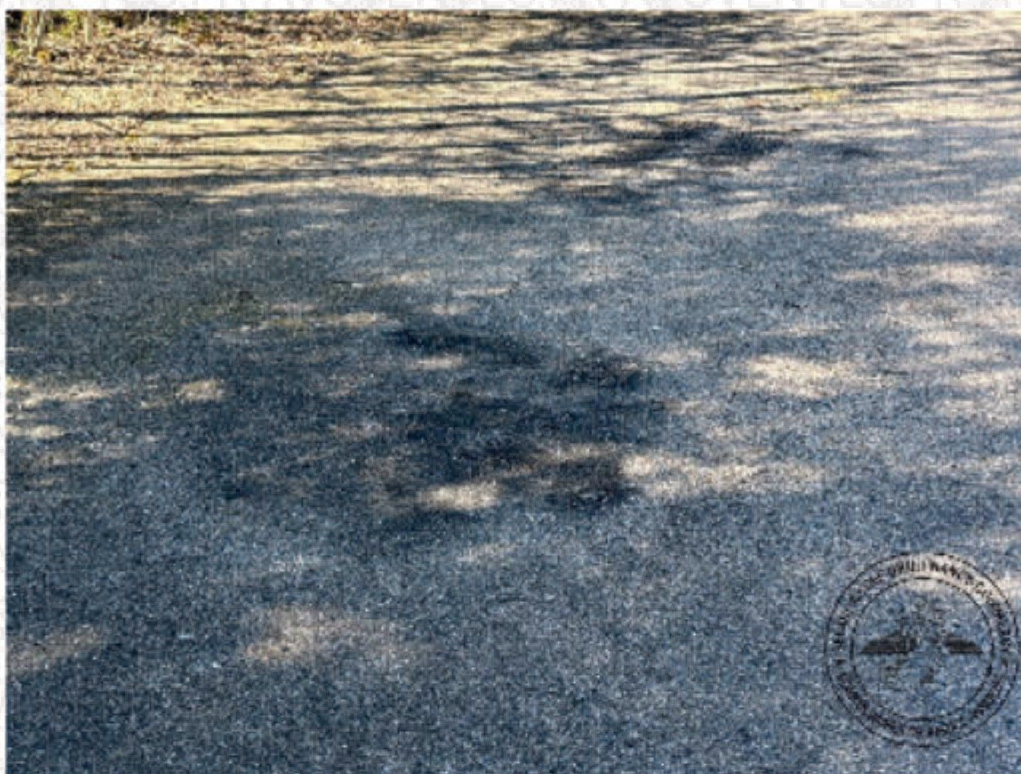
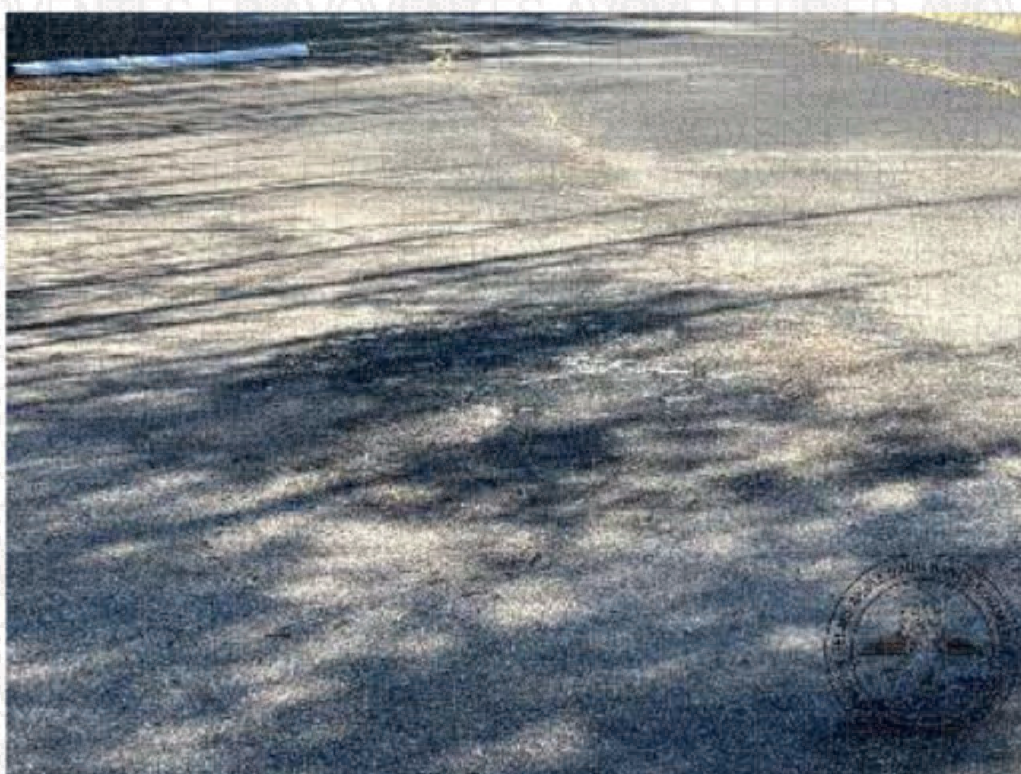
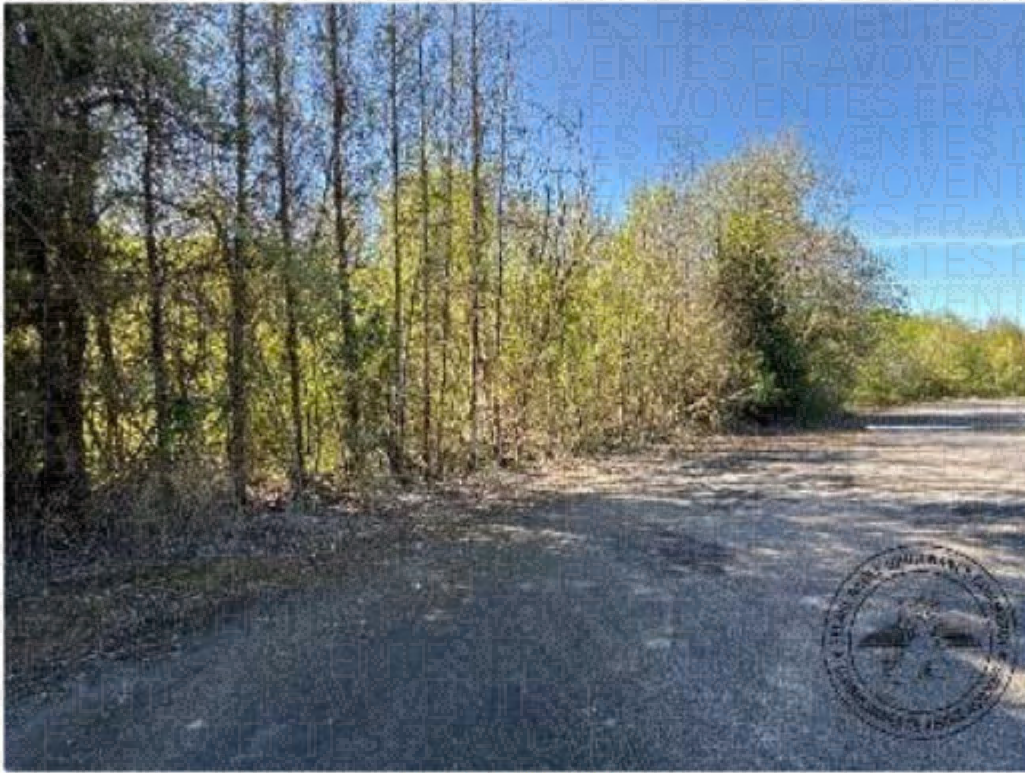
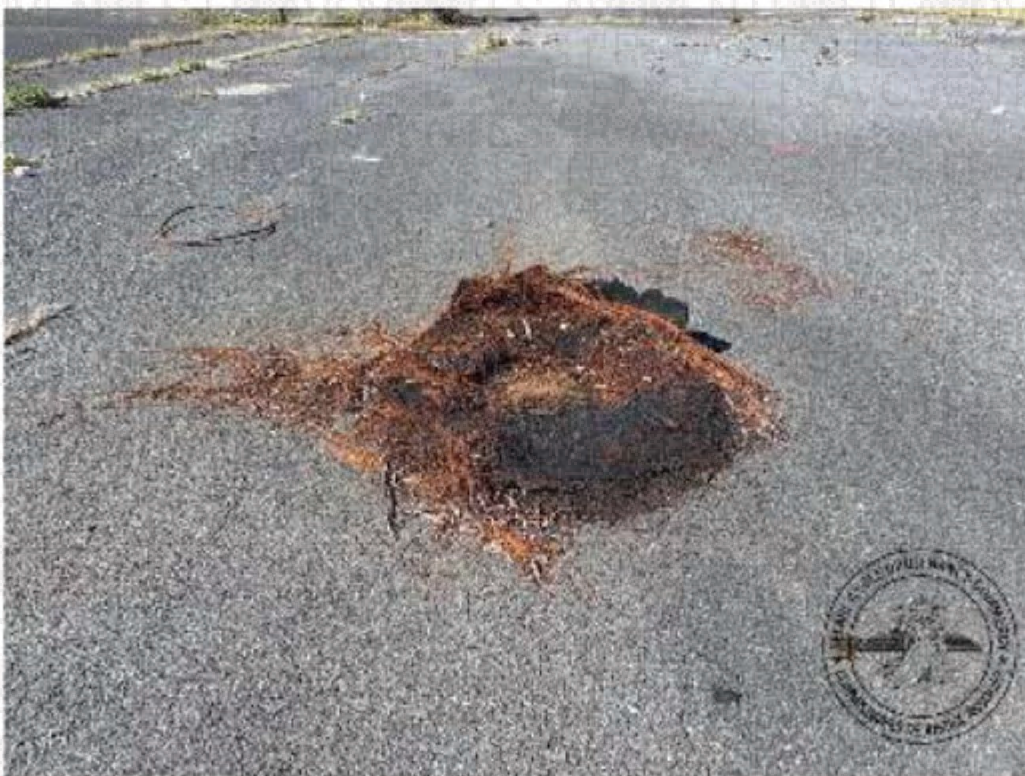
La plateforme à cet endroit a été occupée à plusieurs reprises par des gens du voyage, qui ont effectué des travaux sur des moteurs et ont réalisé des brûlages de câbles pour récupérer du cuivre.

Une partie de la haie est brûlée et n'a jamais repoussé.

Cette partie est manifestement polluée avec toutes réserves sur les autres.

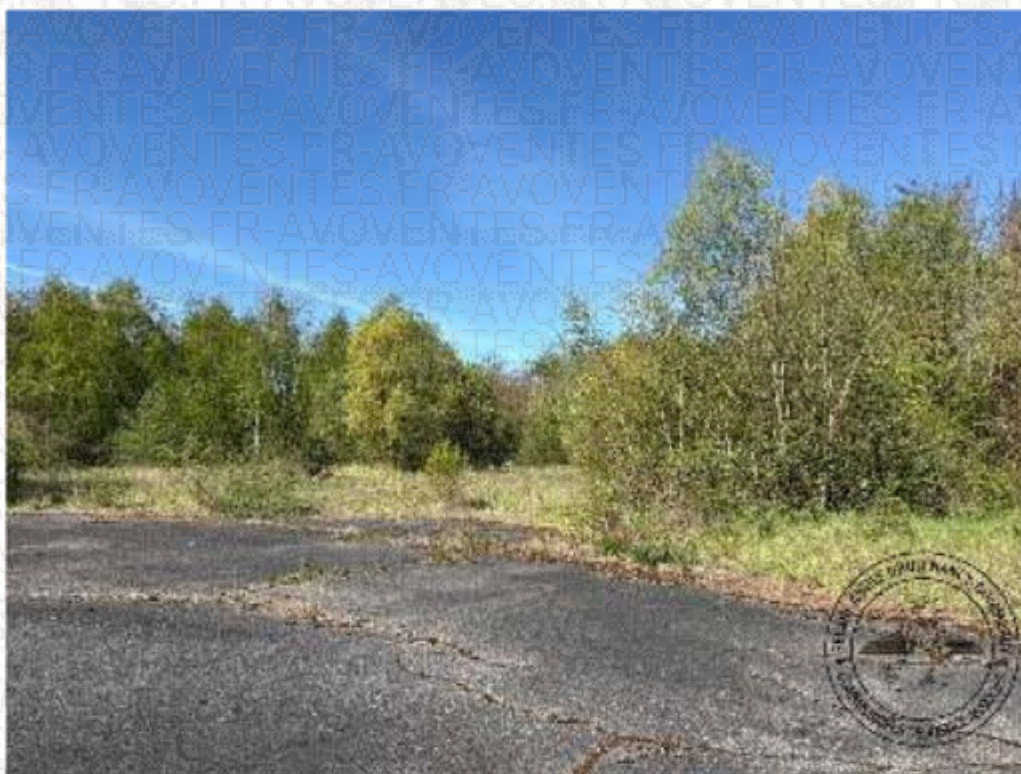
Photographie n°2.

Cette partie végétalisée fait l'objet de pollutions comme j'ai pu précédemment le constater en 2021.

Au niveau de la dernière plateforme sur arrière, de nombreux débris principalement végétaux sont encombrés.

Par endroits, présence d'autres débris divers avec toutes réserves.

À l'extrémité, à côté de la voie ferrée, plusieurs arbres fortement dégradés ou abattus.

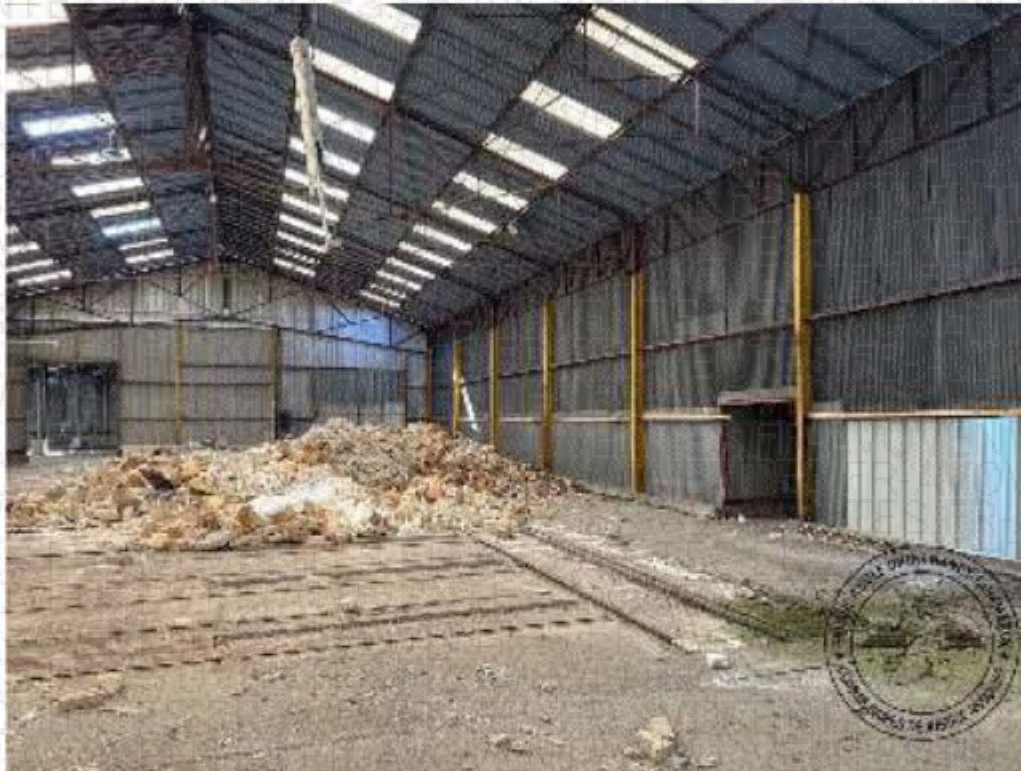
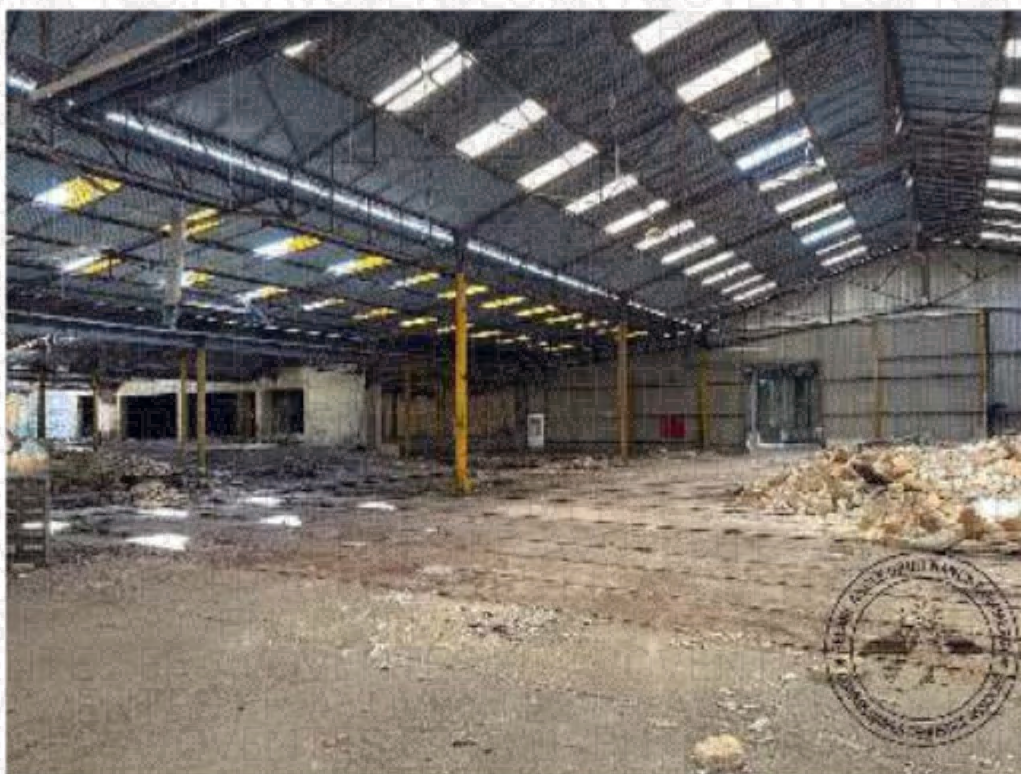
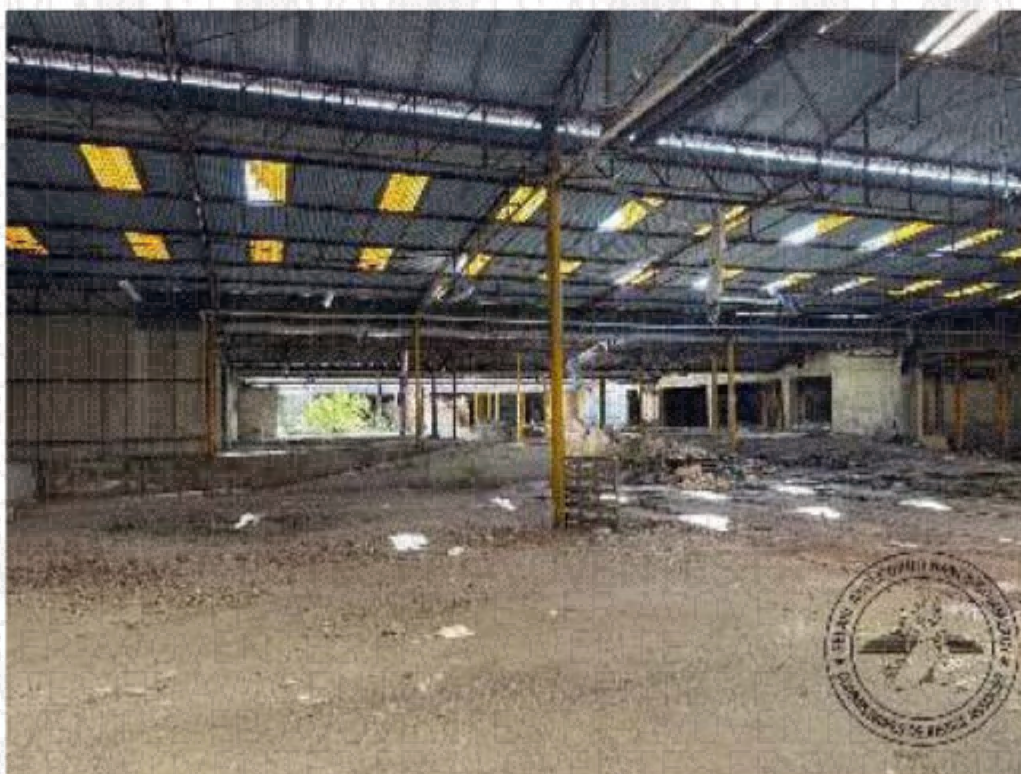
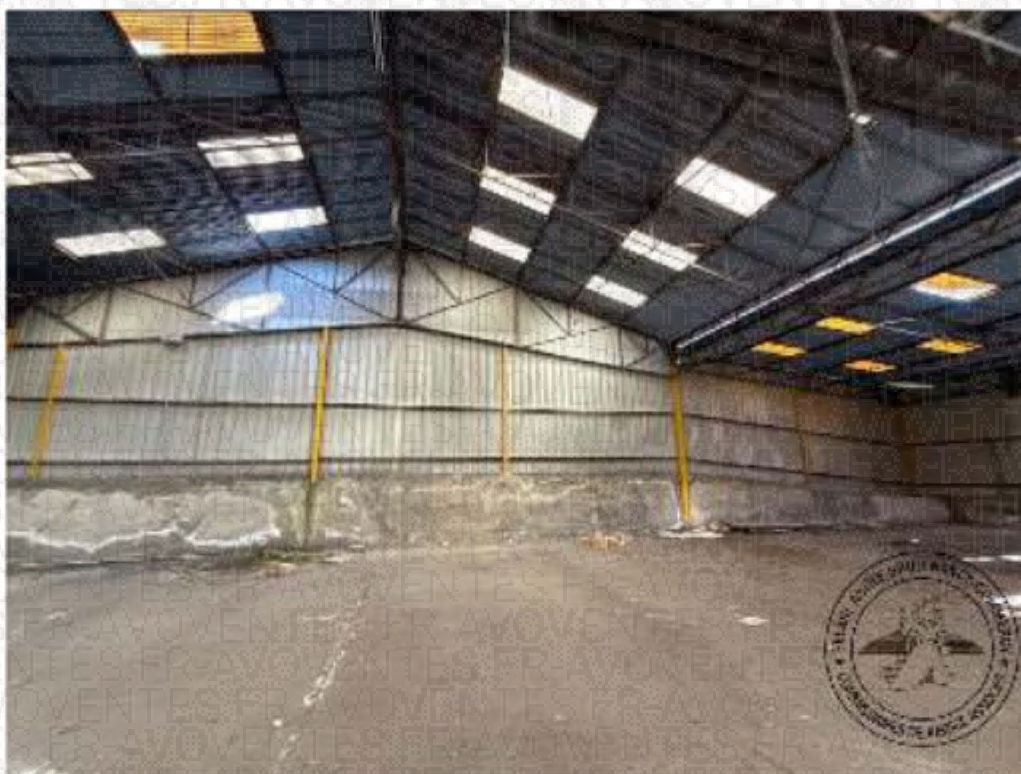
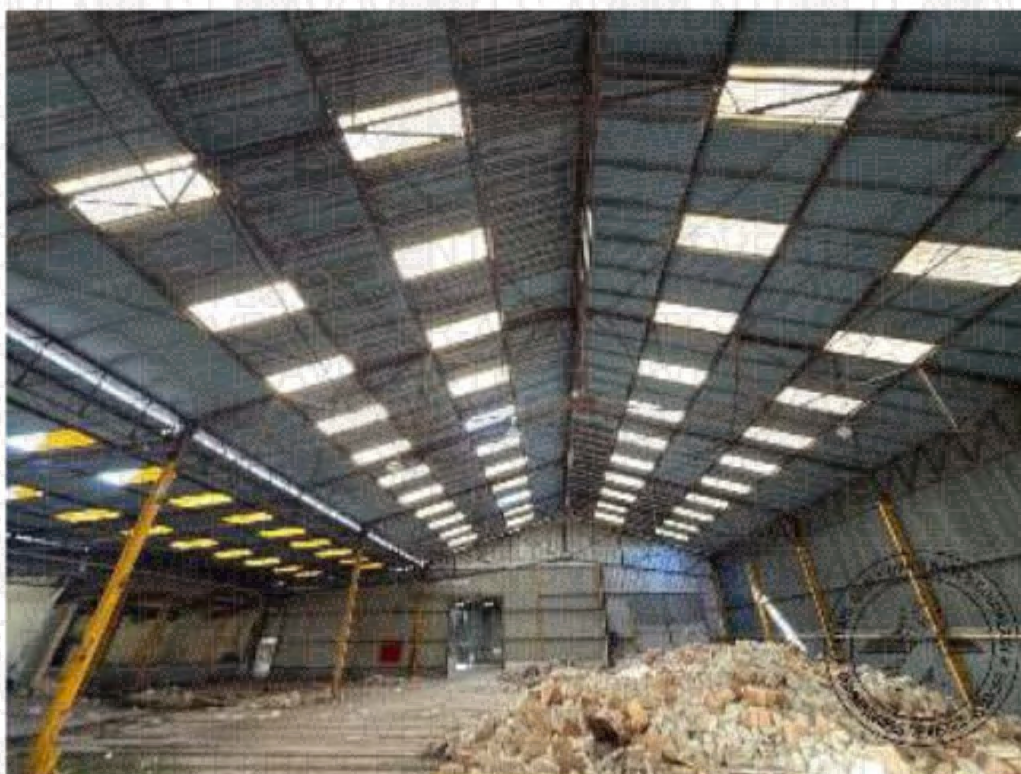
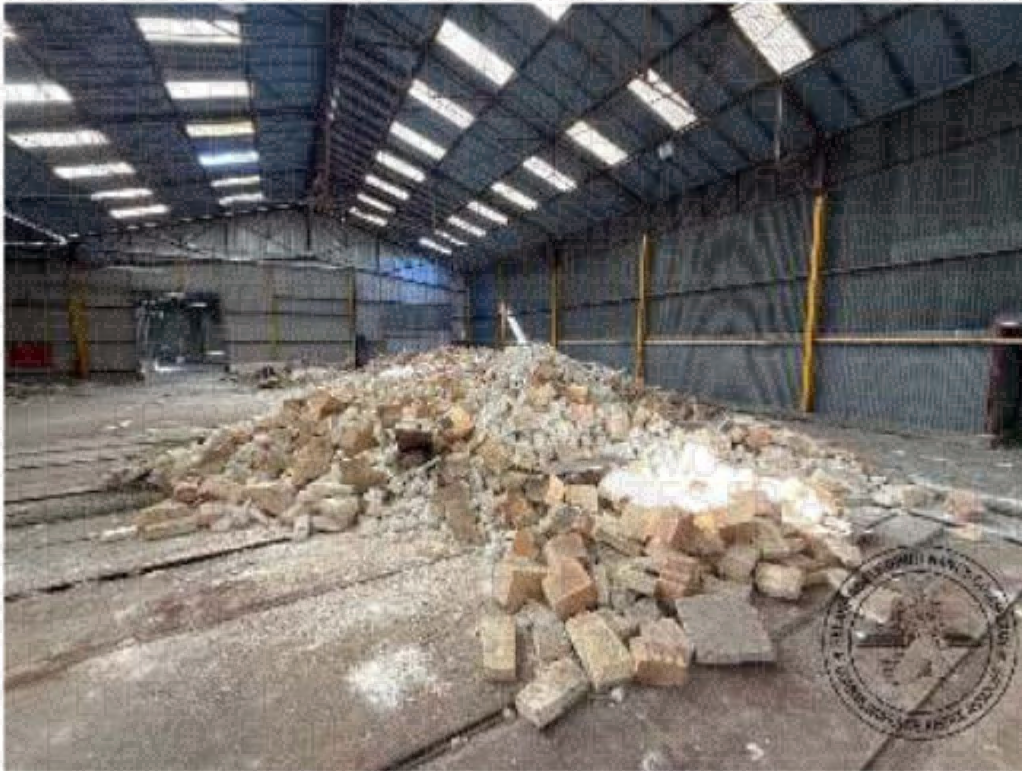
Est entreposé un grand tas de résidus de production, soit des briques en silice.

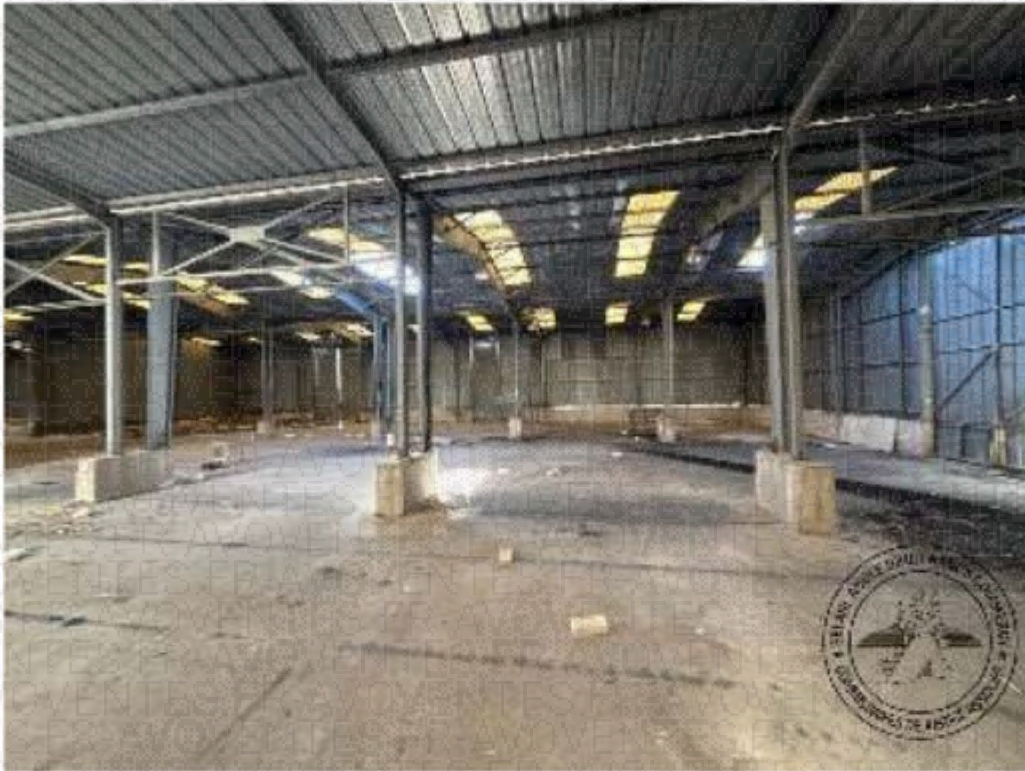
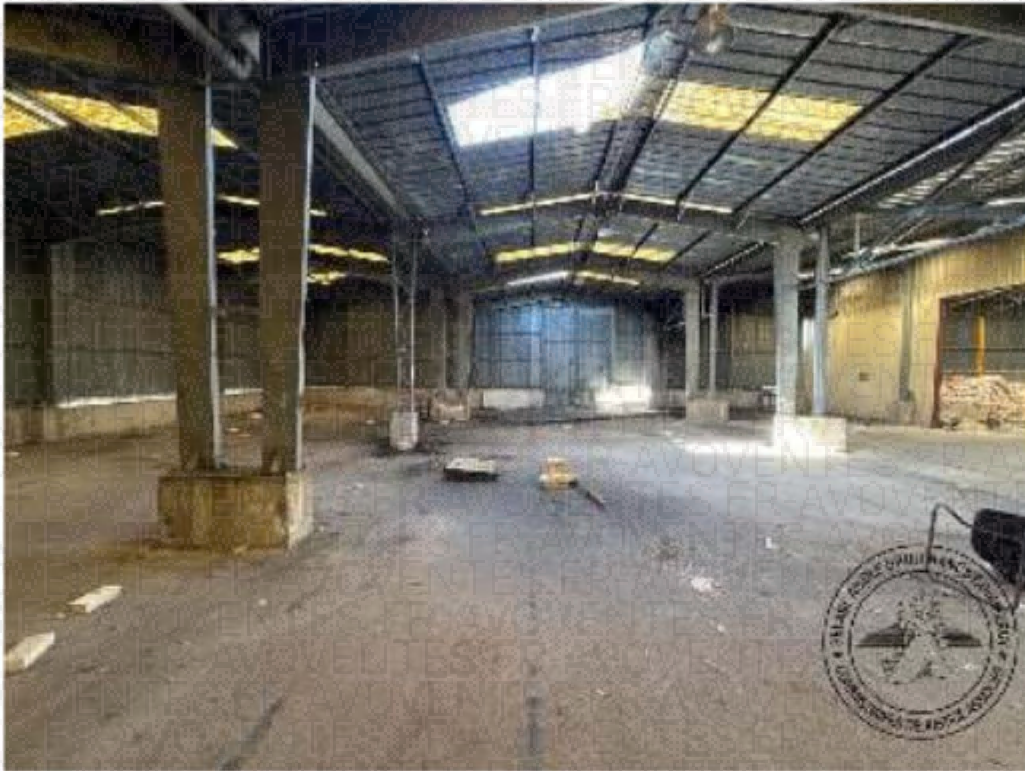
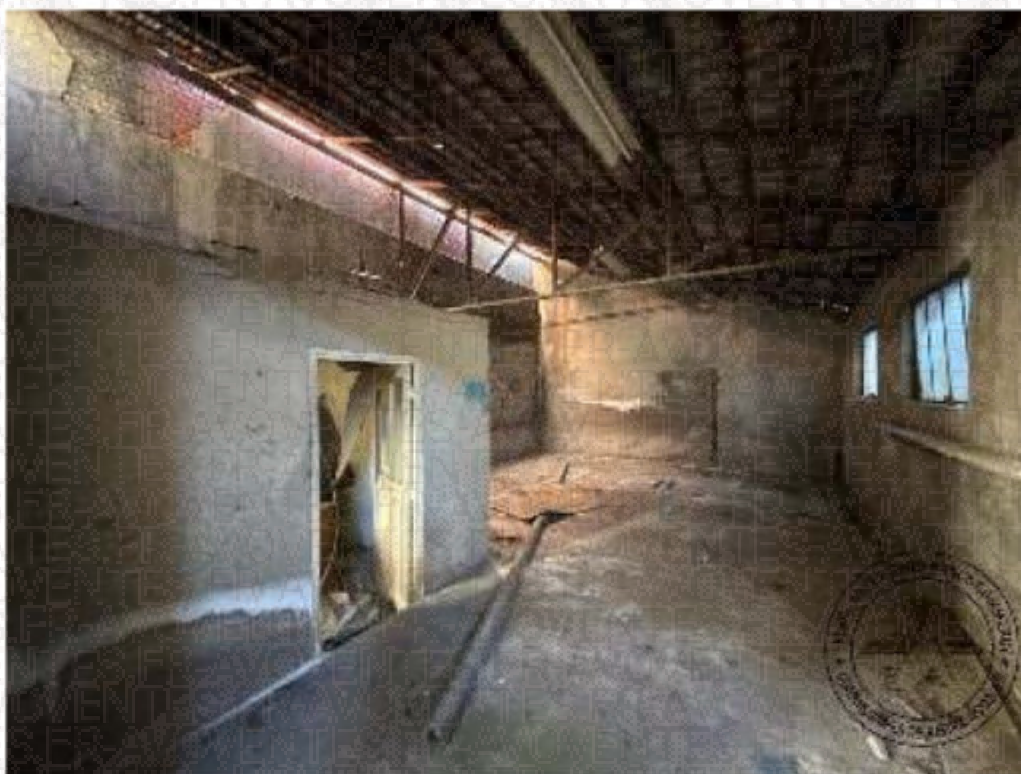
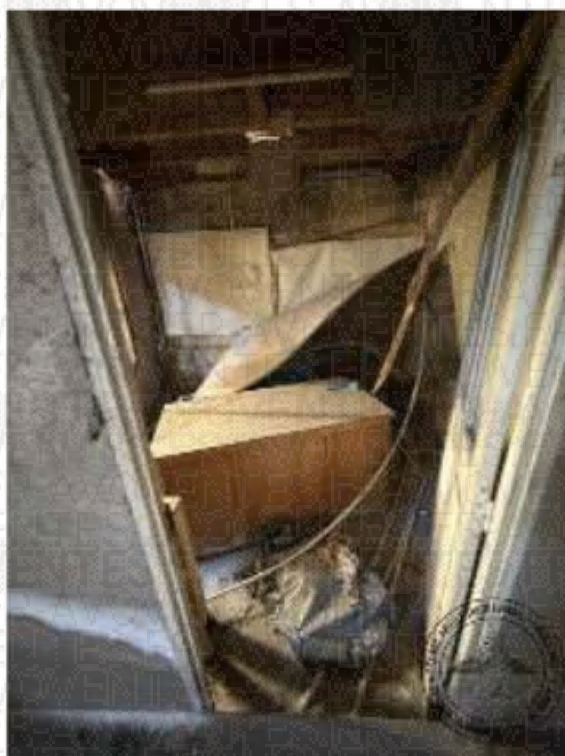
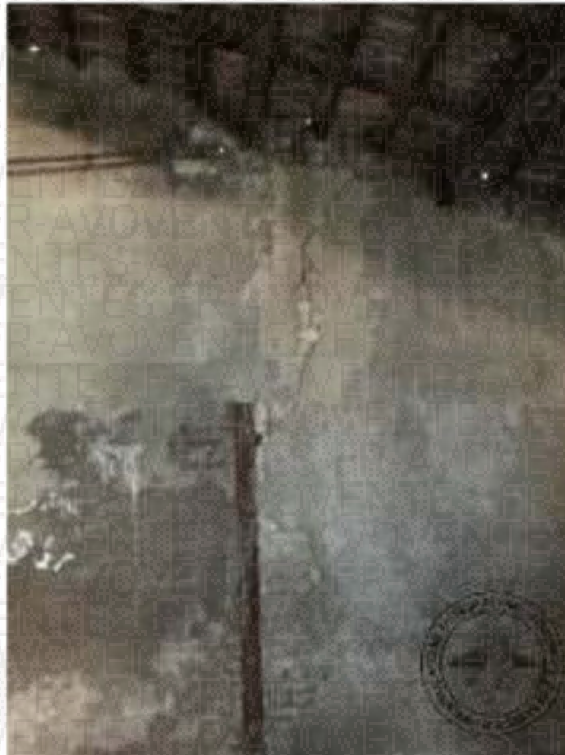
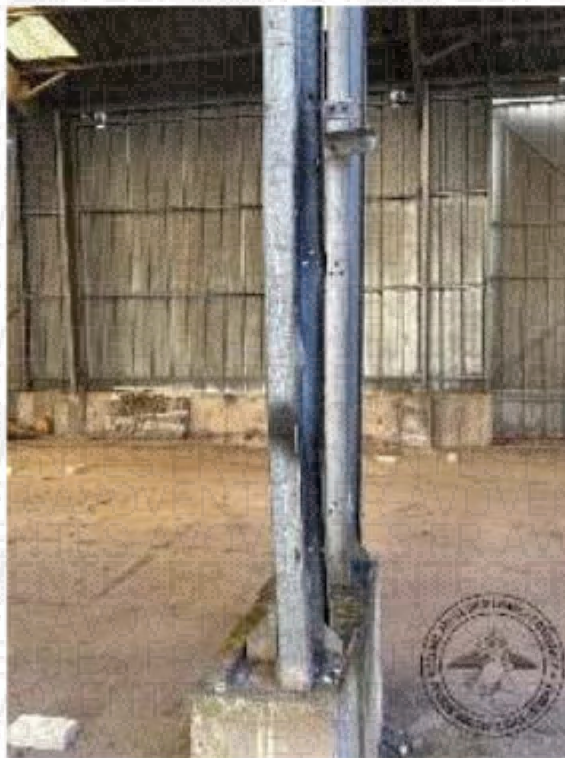
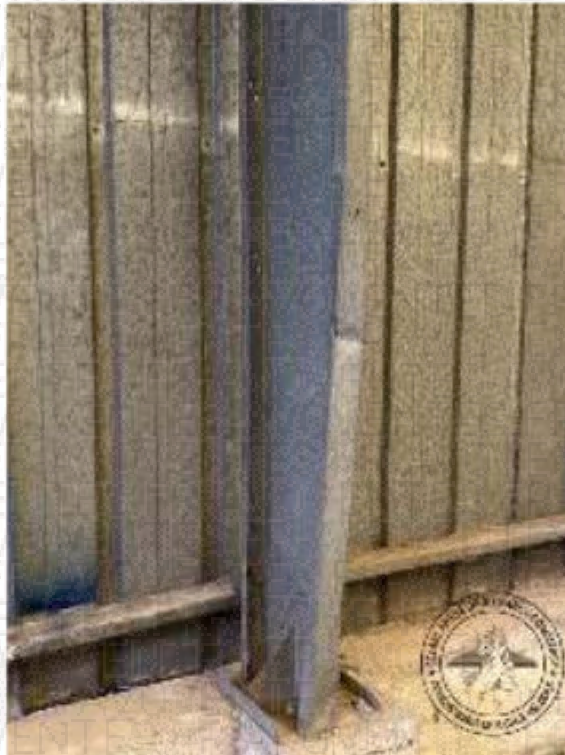
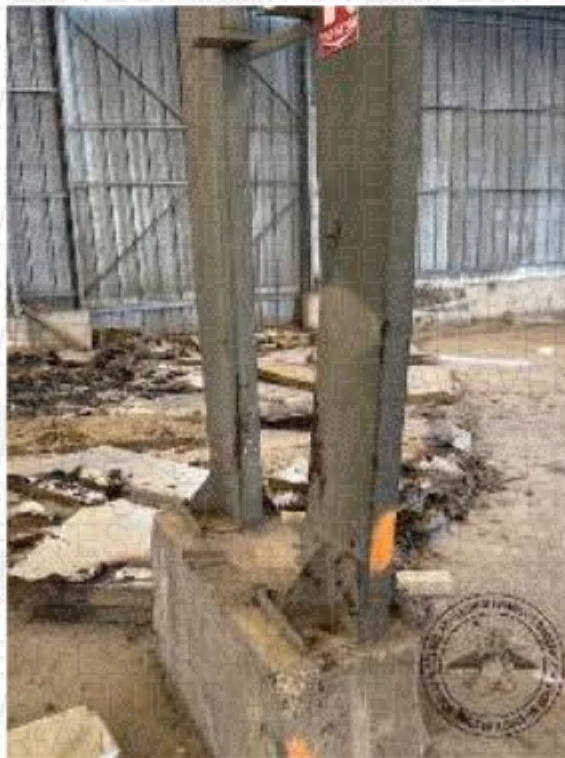
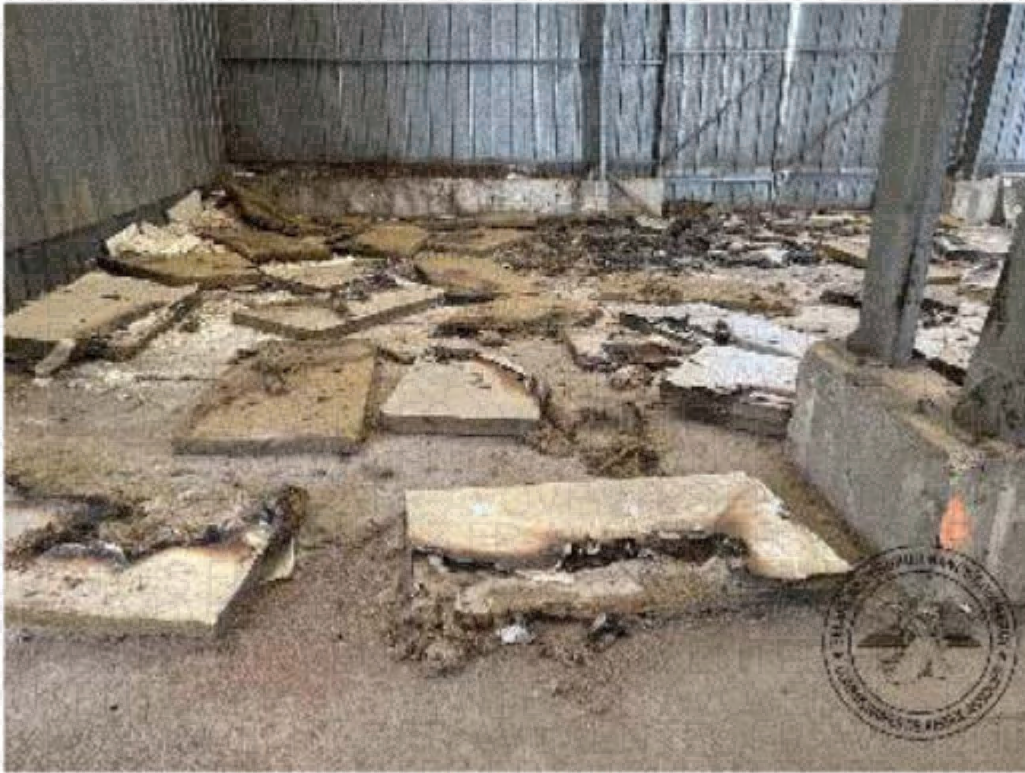
L'ensemble est à l'état de friche industrielle.

De multiples désordres structurels sont visibles avec notamment des profils tordus, des fissures dans les parties bétonnées.

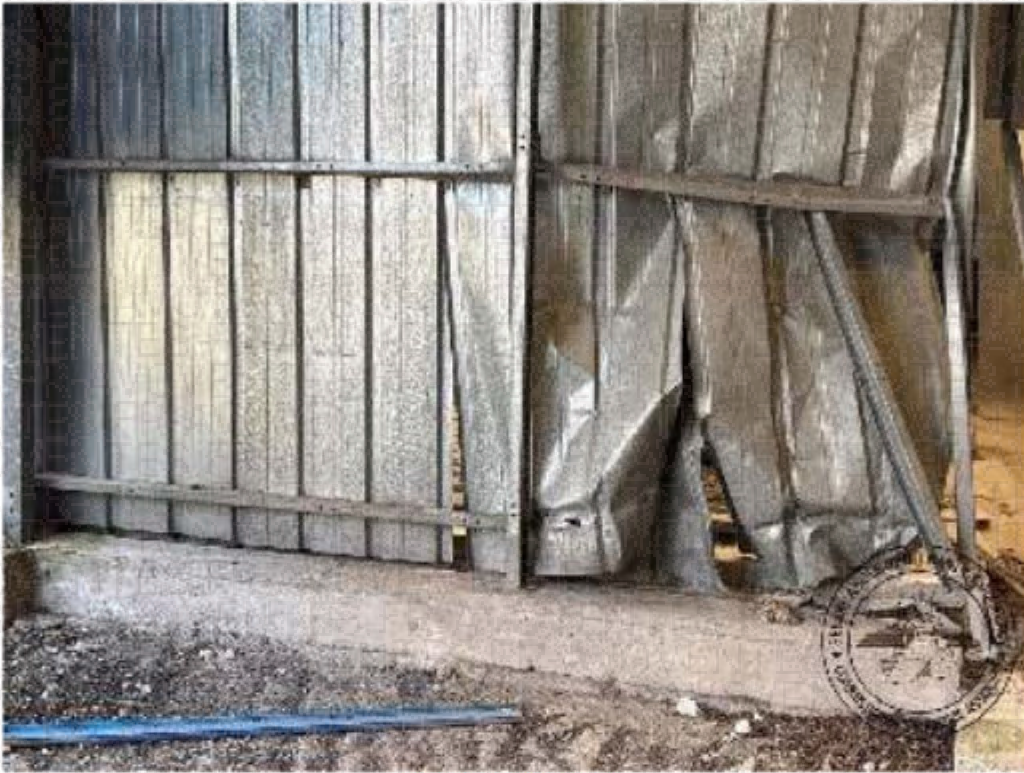
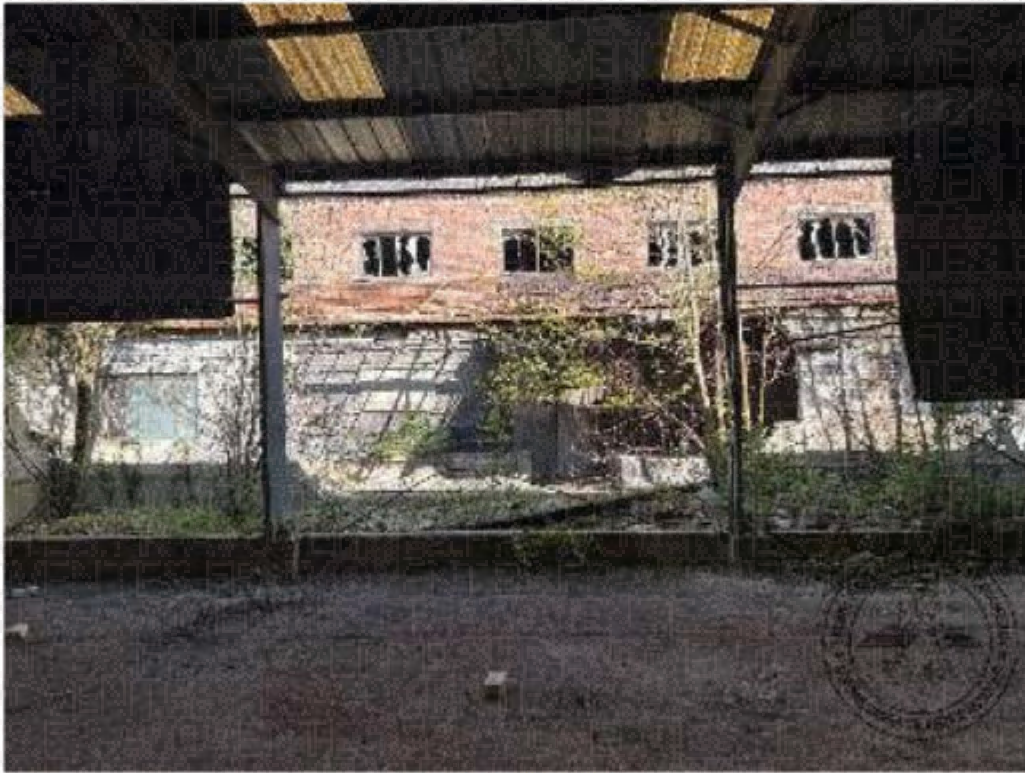
Un nouvel espace en remontant sur le côté du site, avec même désordres structurels d'ensemble et état de friche.

Une cloison en bardage est très fortement dégradée.

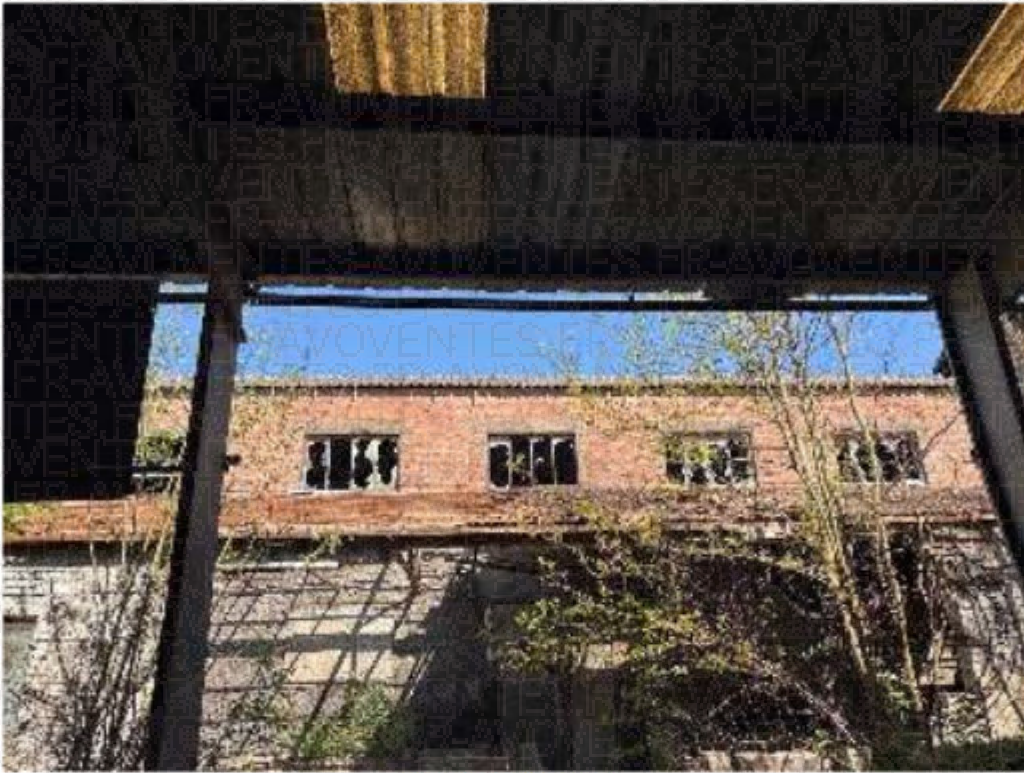
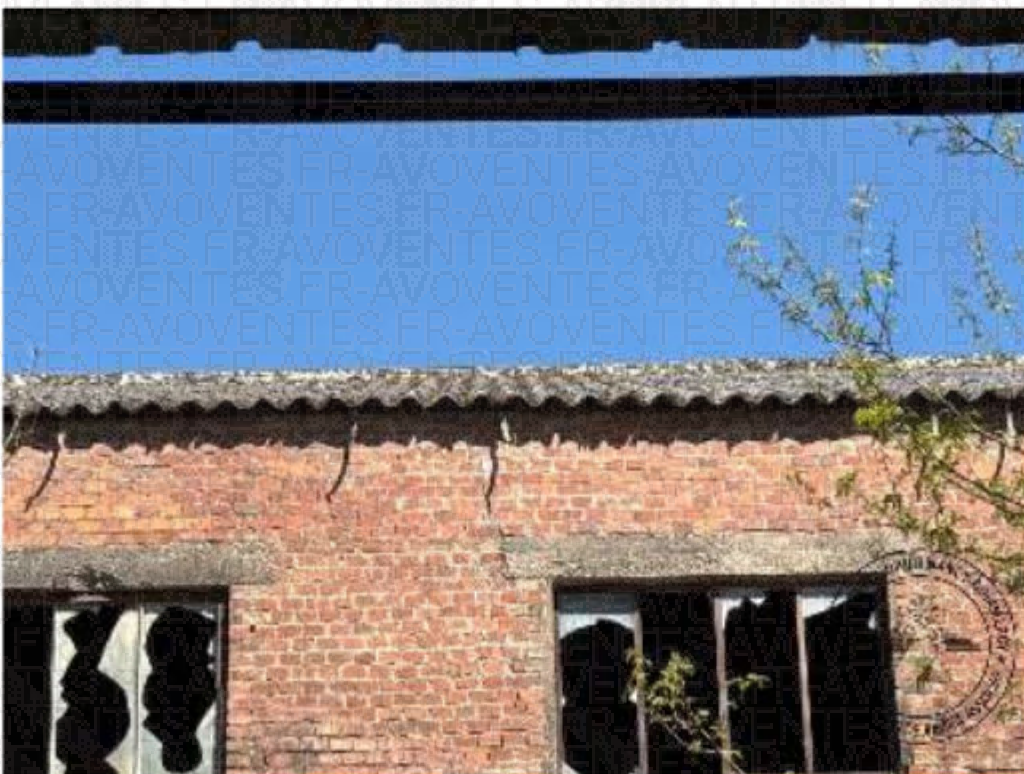
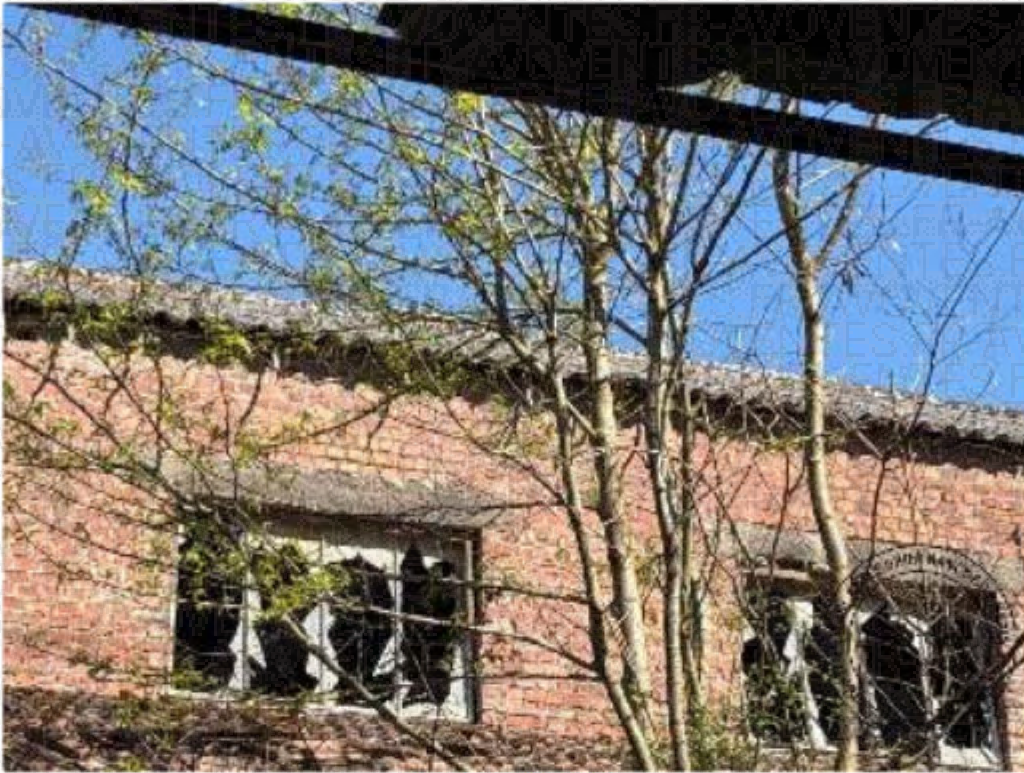
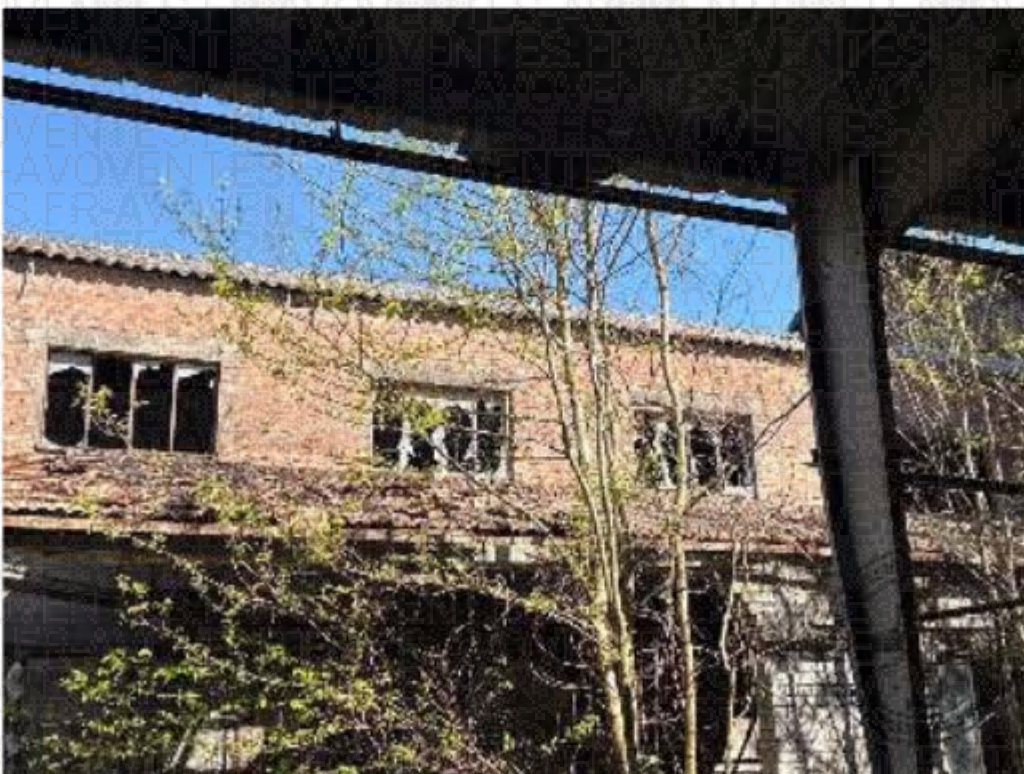
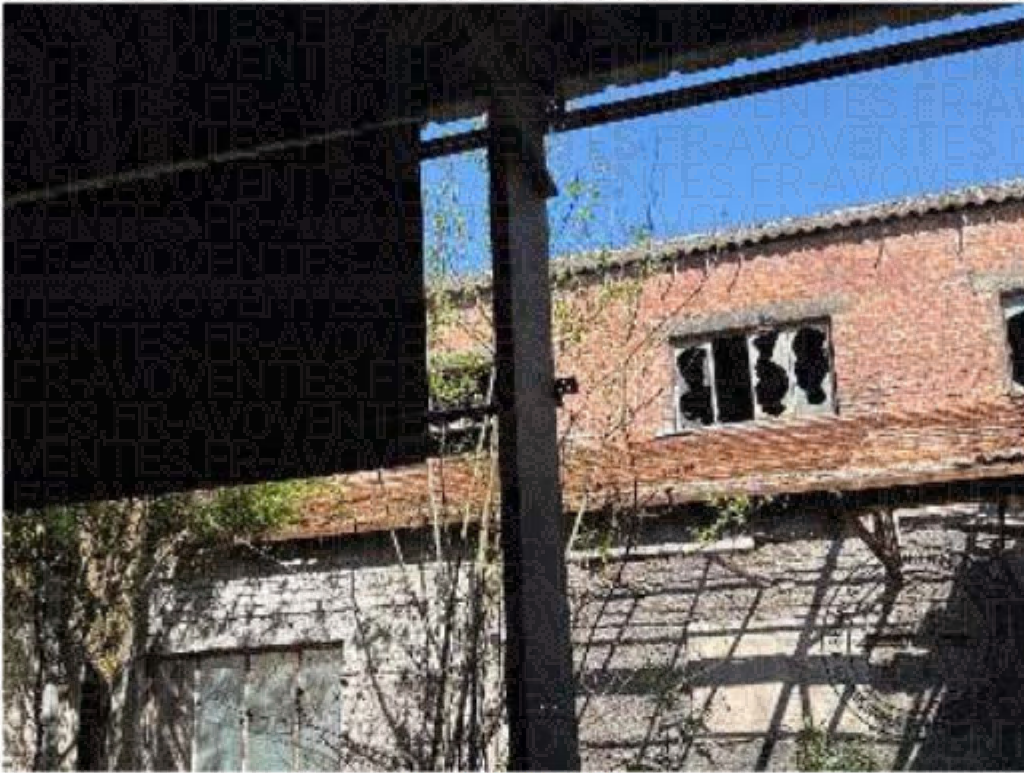
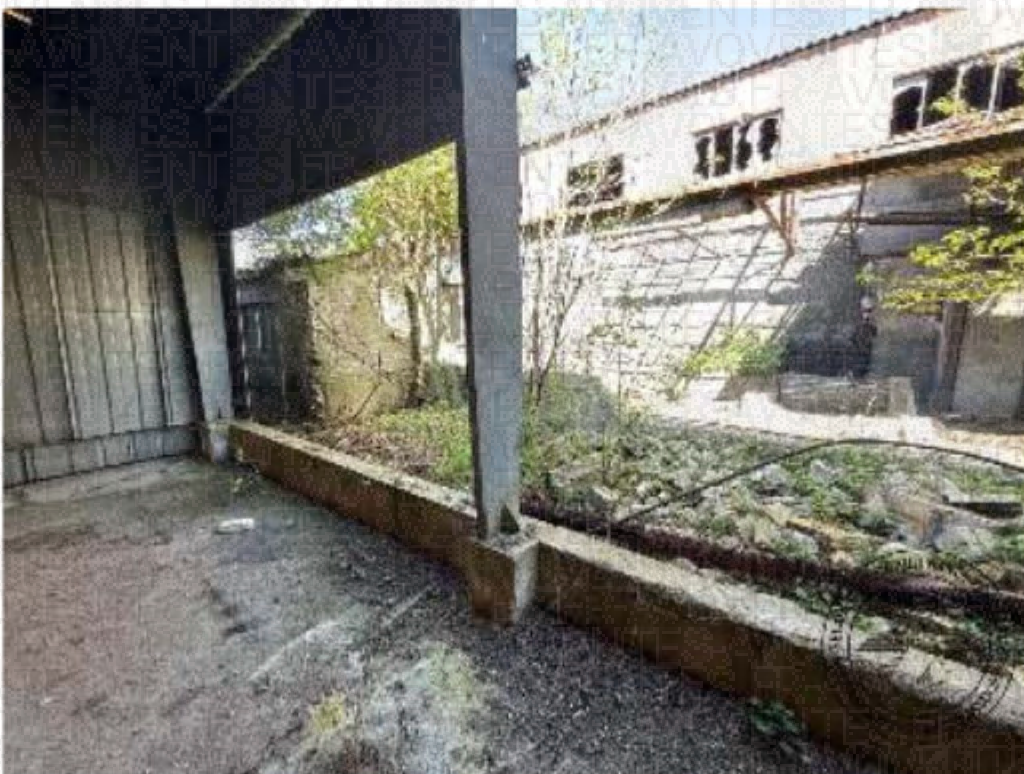
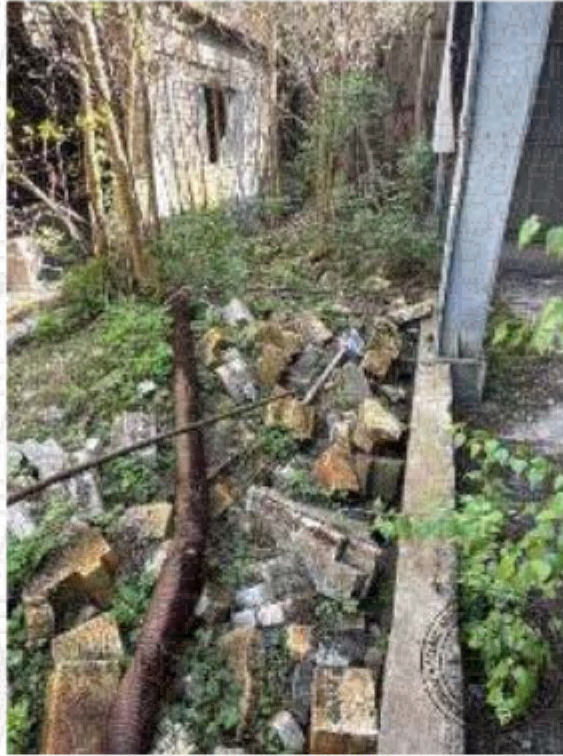
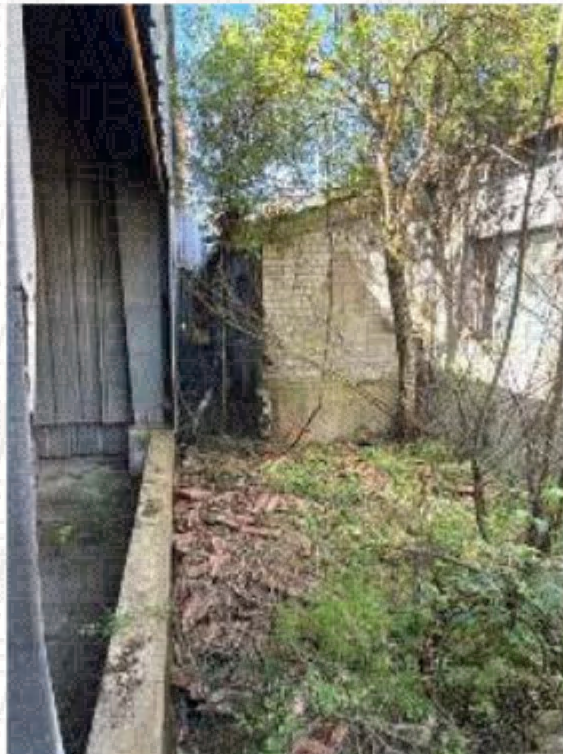
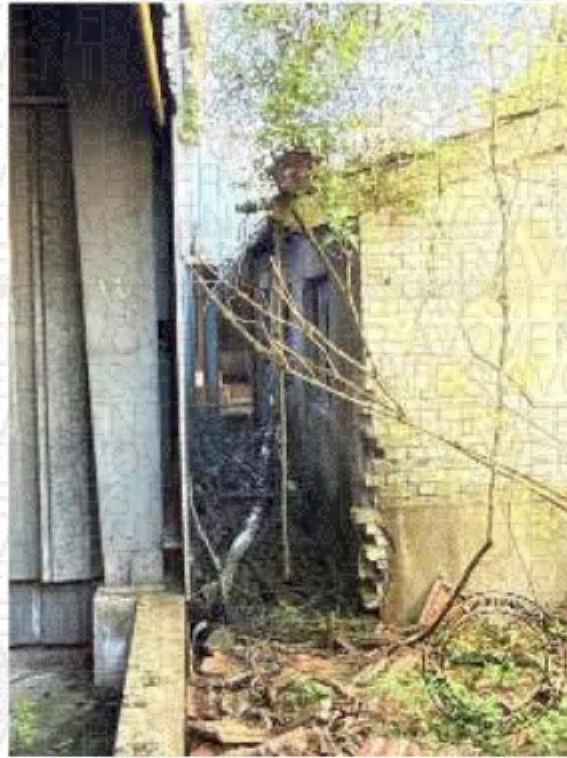
La cloison latérale côté centre du site a été démontée, laissant visible le bâtiment central qui est le plus ancien et abrite le four principal.

L'espace entre les deux est encombré de gravats divers, métalliques, briques réfractaires et autres avec toute réserve sur les pollutions.

Le mur suivant du bâtiment principal a été démoli pour permettre l'enlèvement de deux cuves de fioul qui se trouvaient à cet endroit.

Celles-ci ont effectivement été déposées mais toutes réservent sur les pollutions résiduelles au sol.

Est ensuite visible le bâtiment central avec sa toiture amiantée.
