PROCÈS-VERBAL DESCRIPTIF

Procès-verbal descriptif

Me suis rendu ce jour le 24 avril 2026 à 09 heures 30 à LIVERDUN 54460, Route de Frouard, afin de procéder à la description du bien saisi, et où étant, j'ai fait les constatations suivantes :

Un ensemble immobilier sis à LIVERDUN 54460, Route de Frouard,

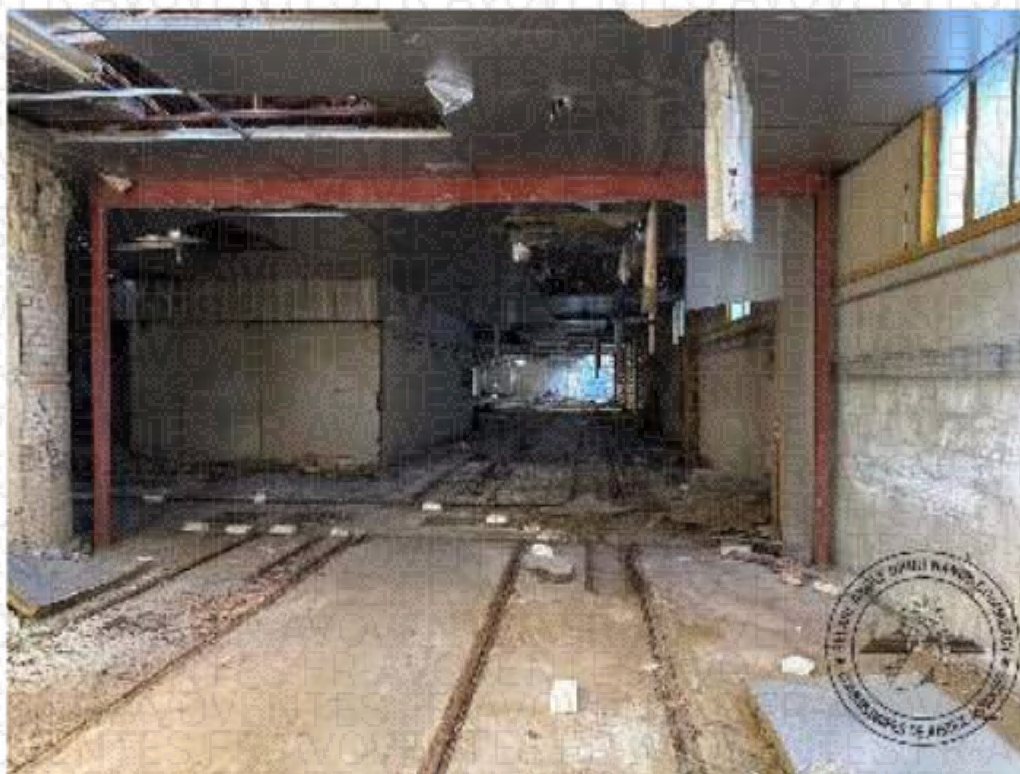
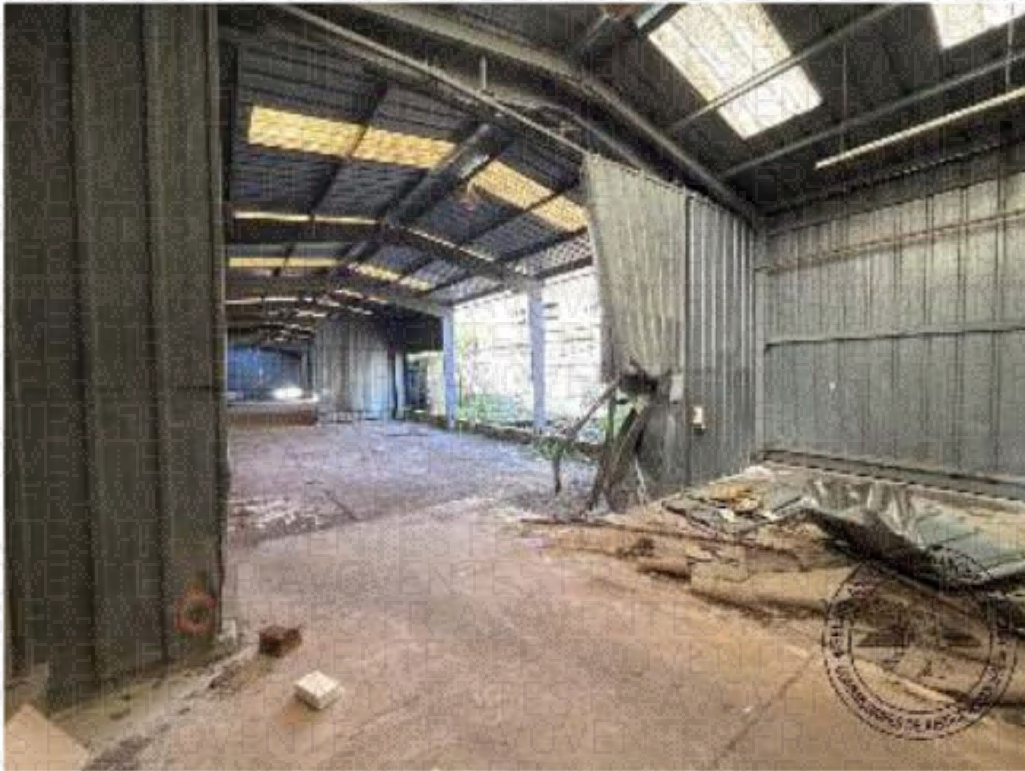
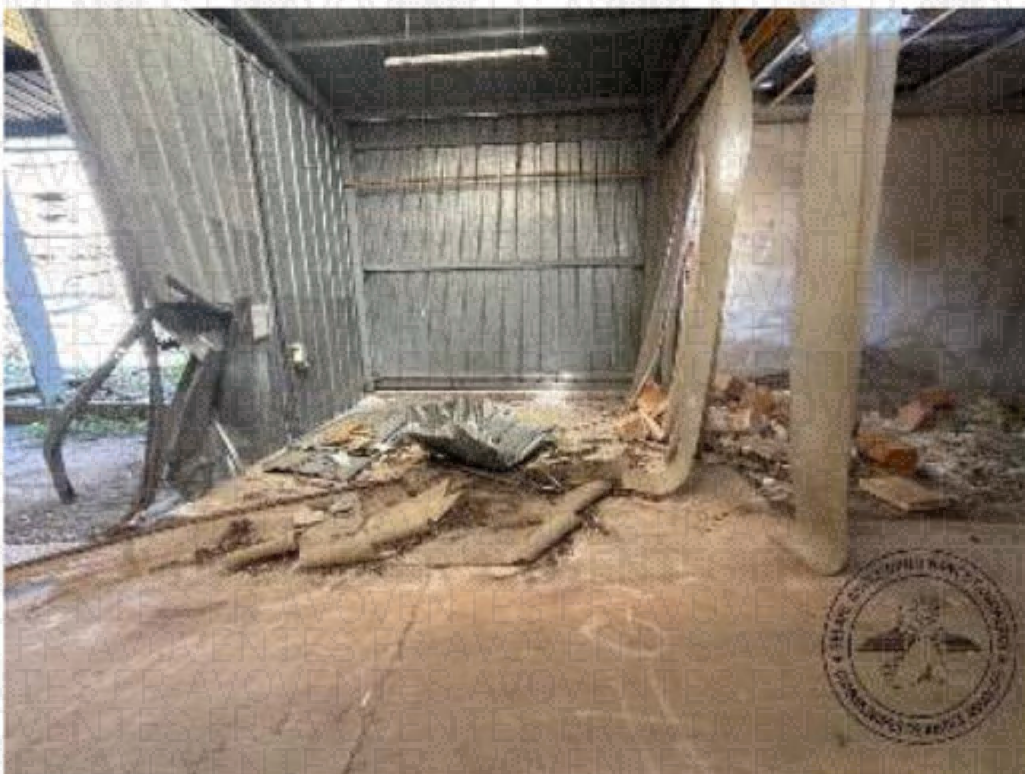
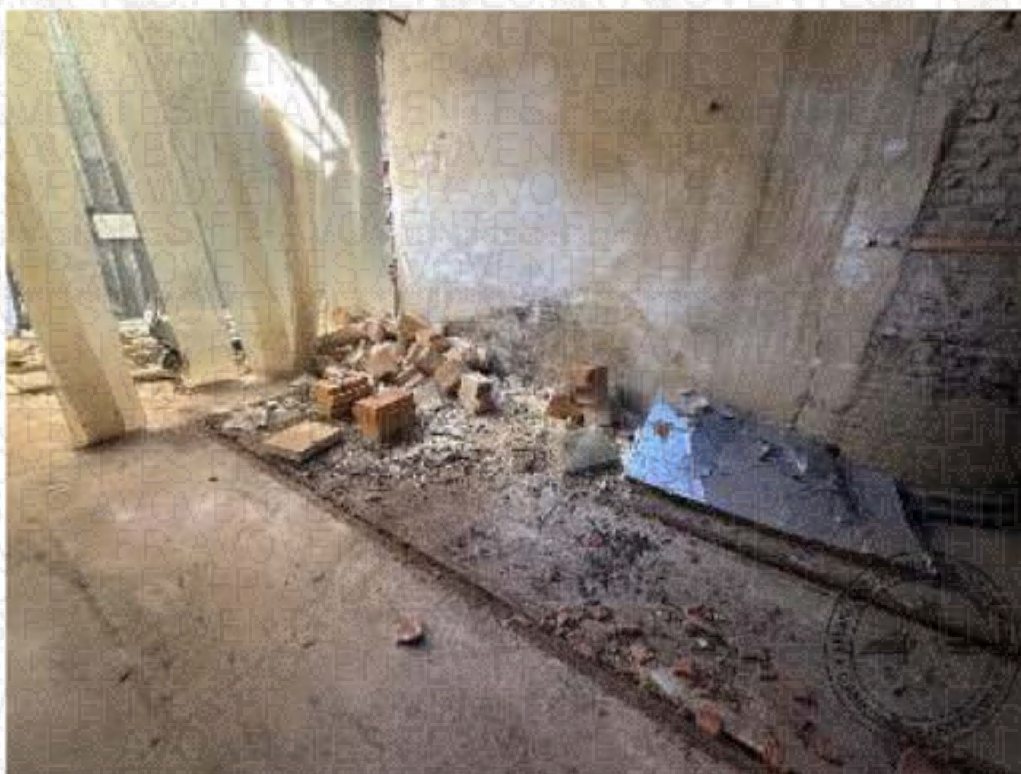
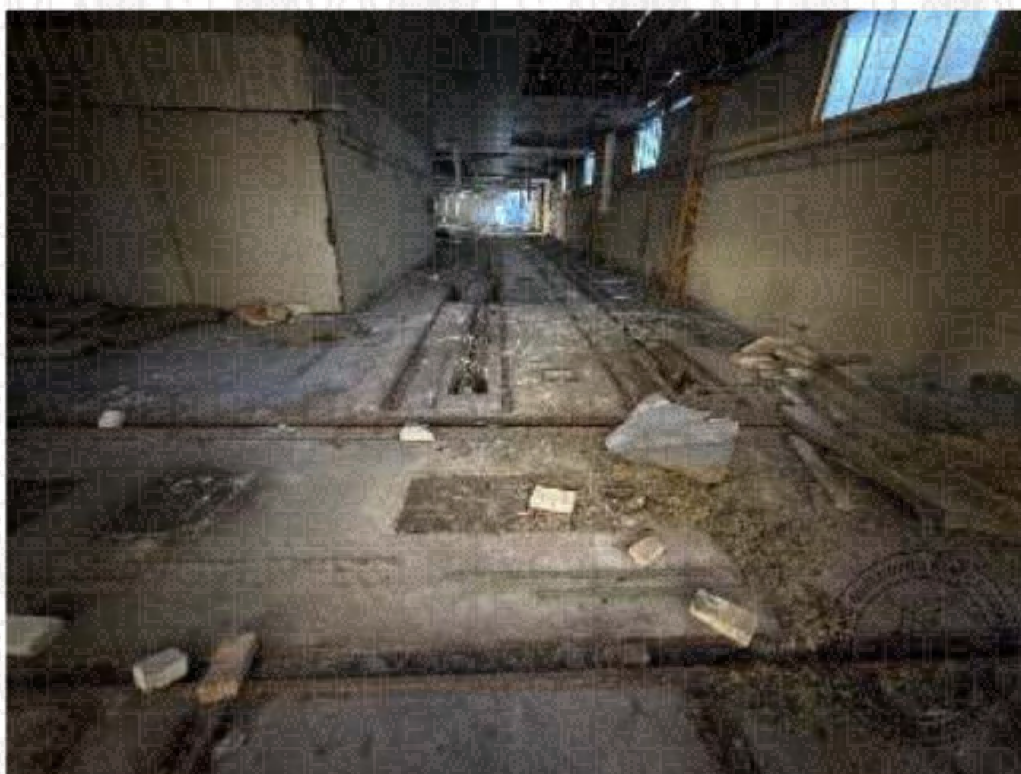
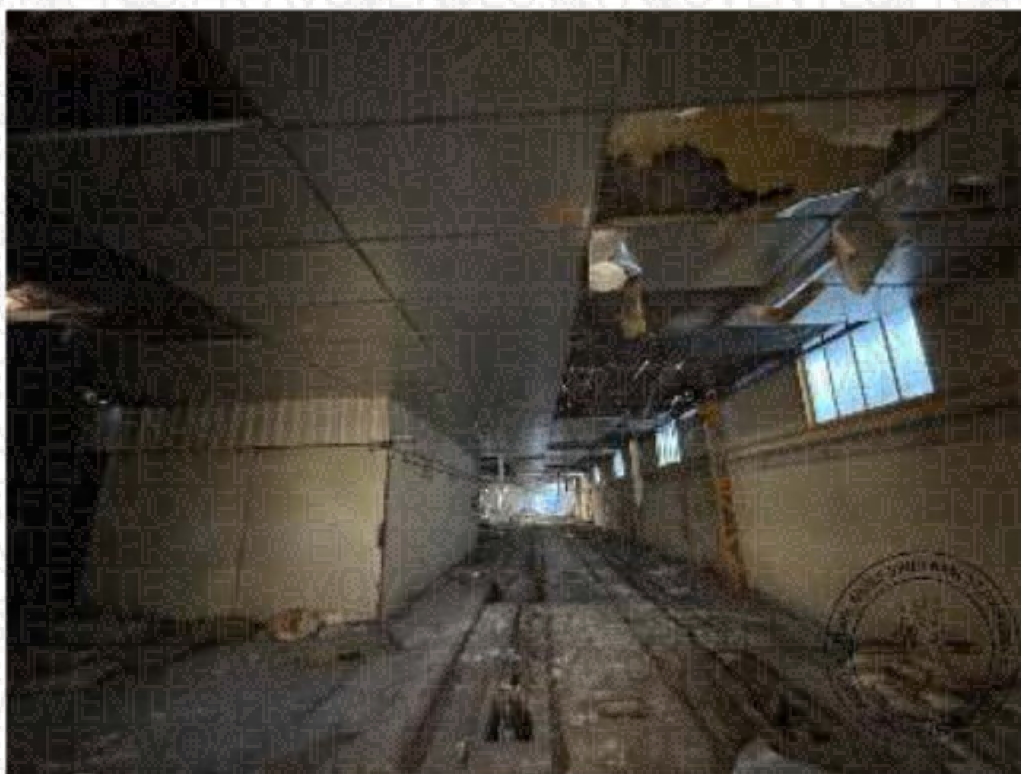
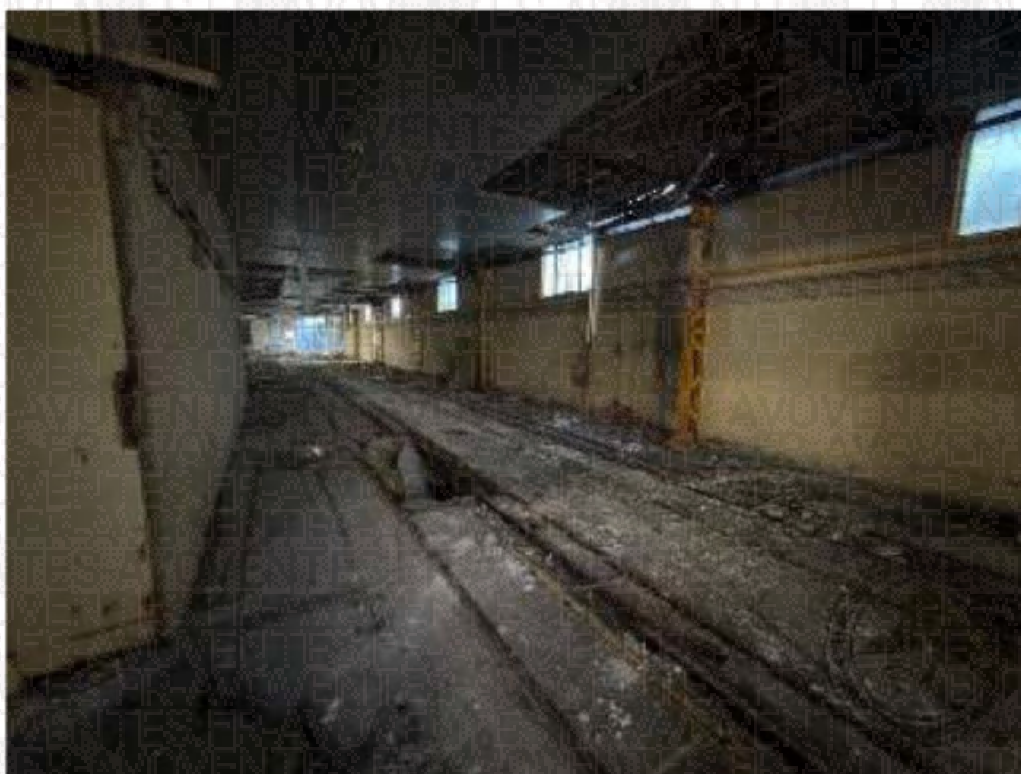
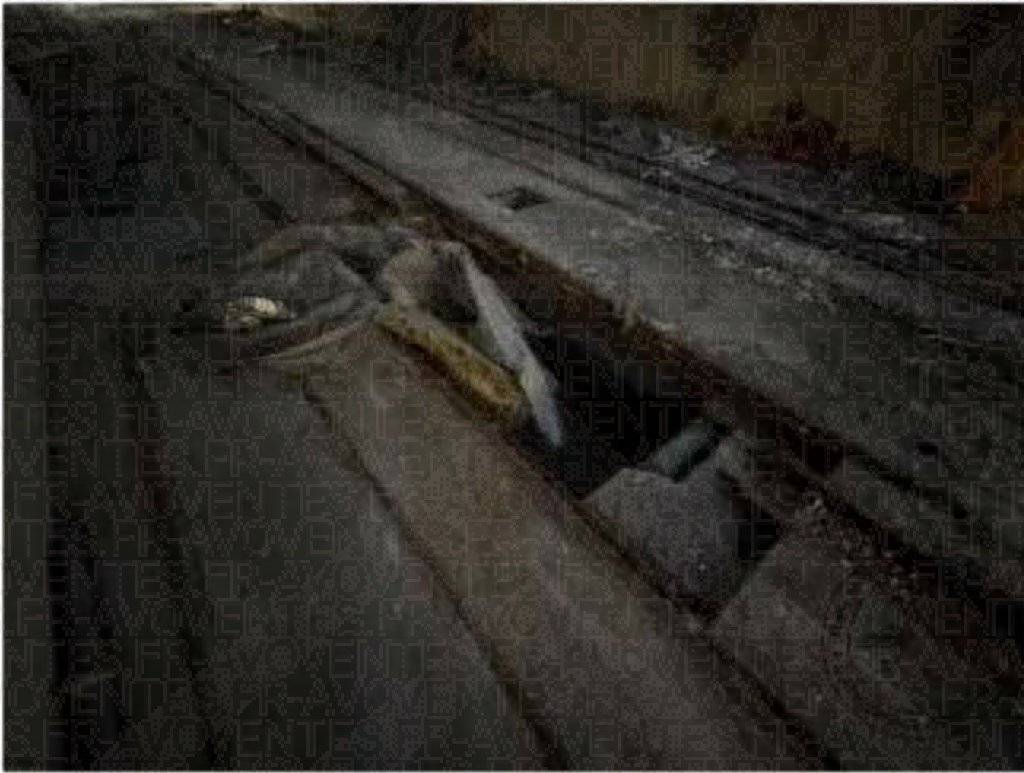
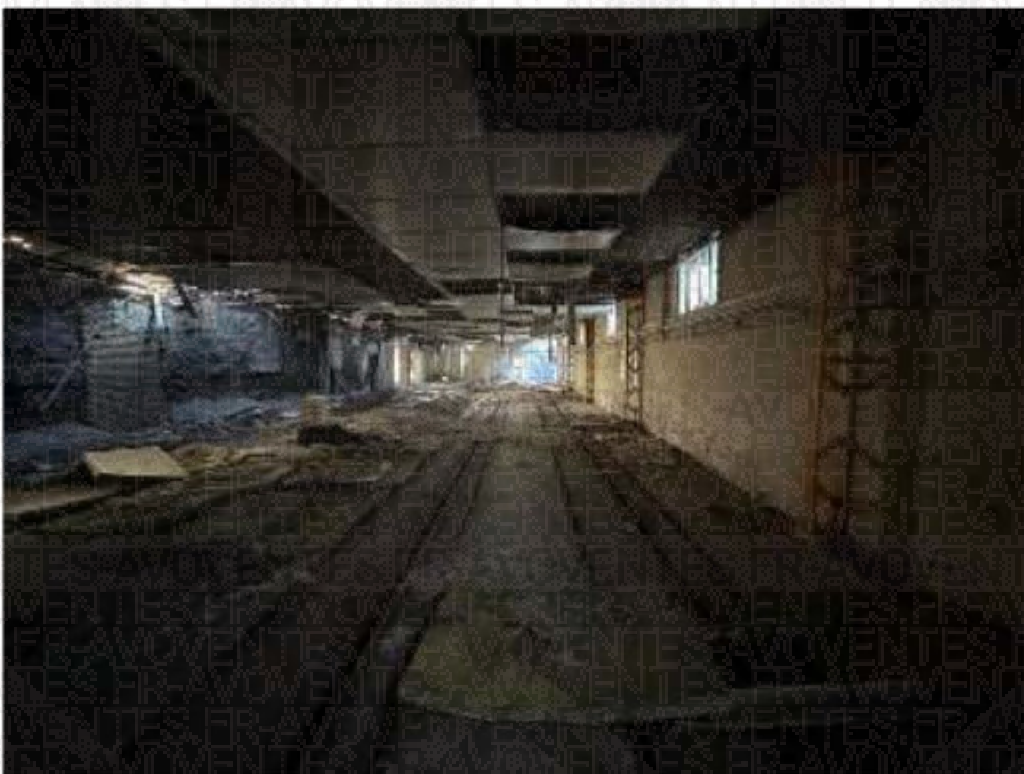
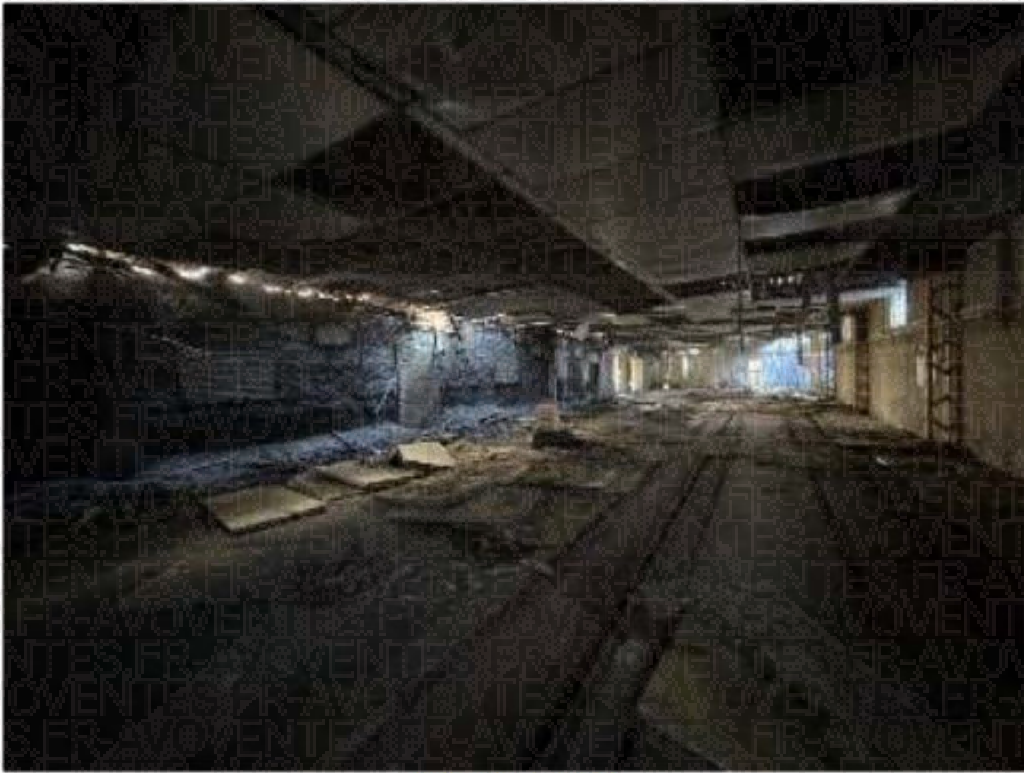
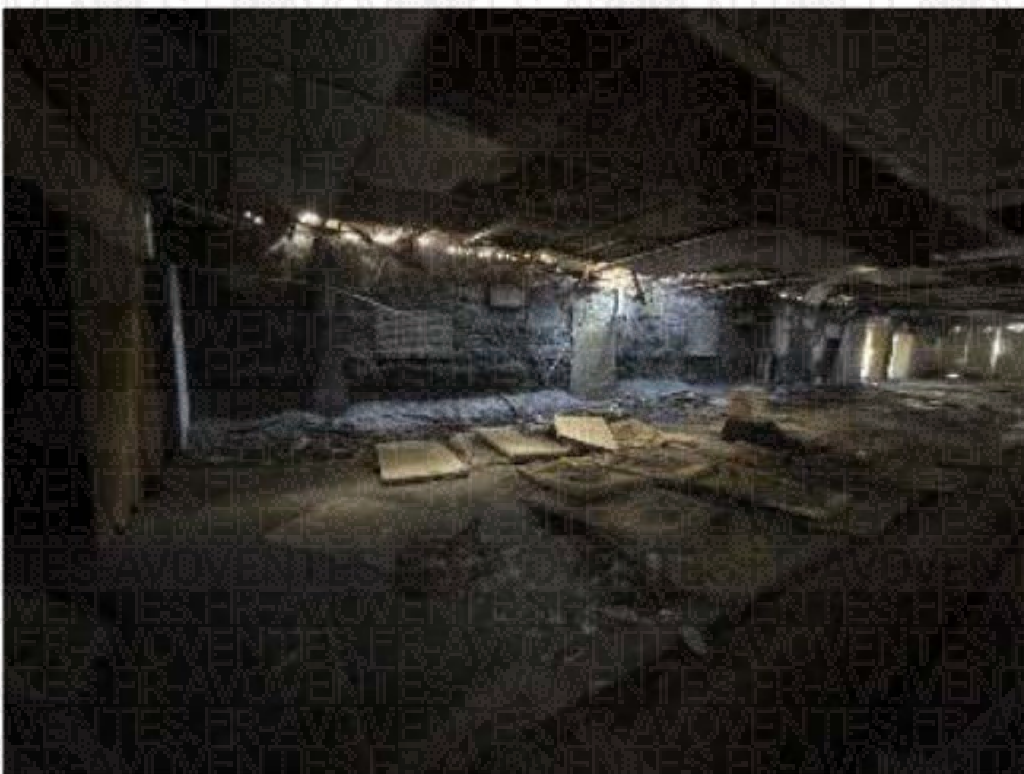
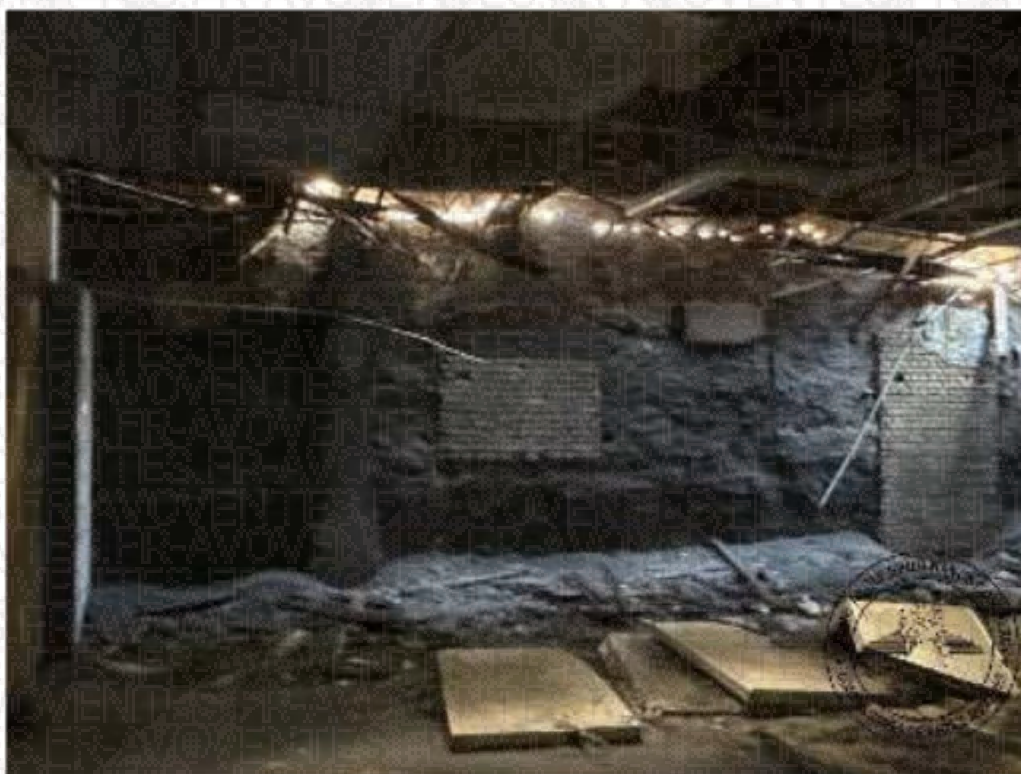
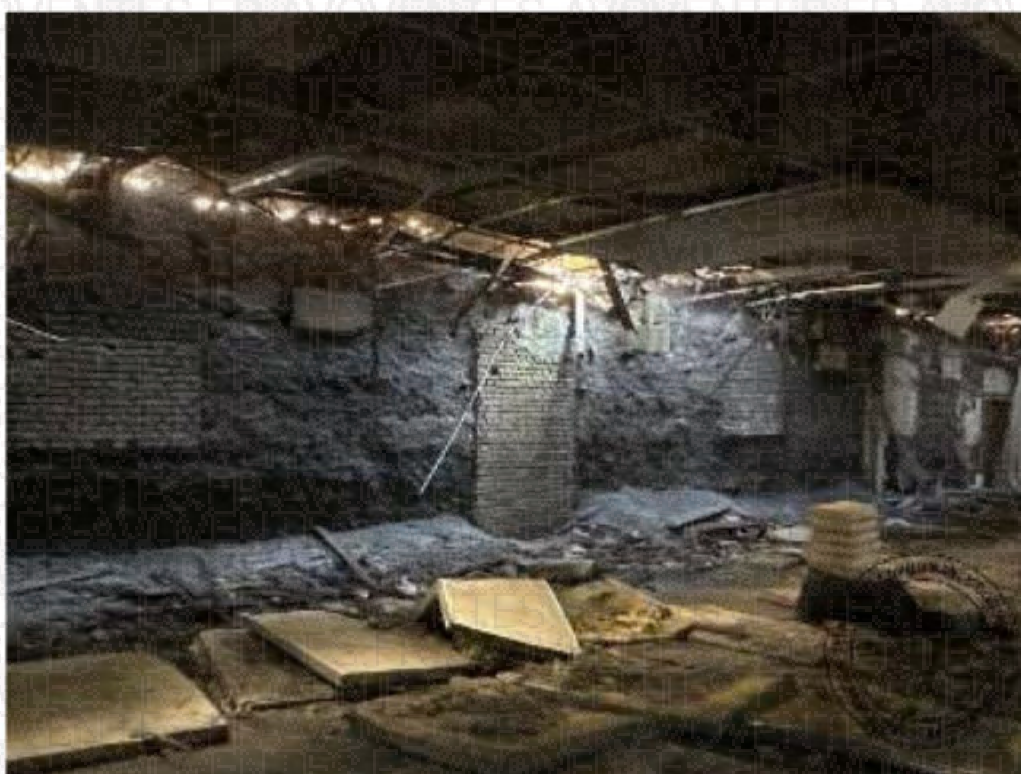
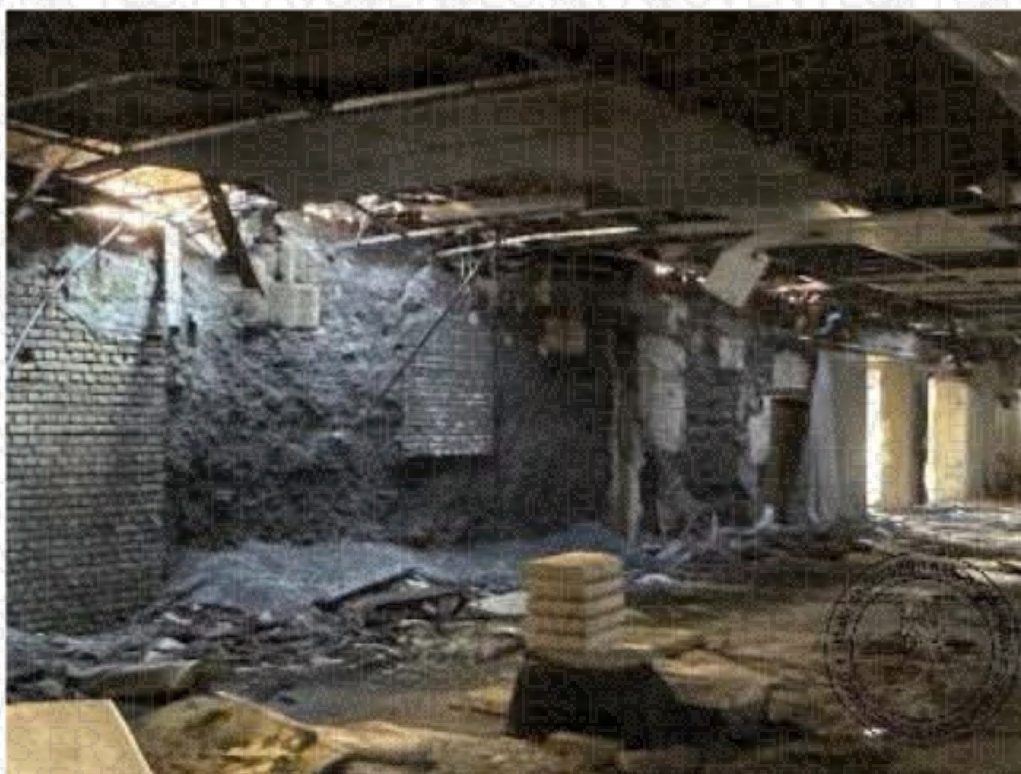
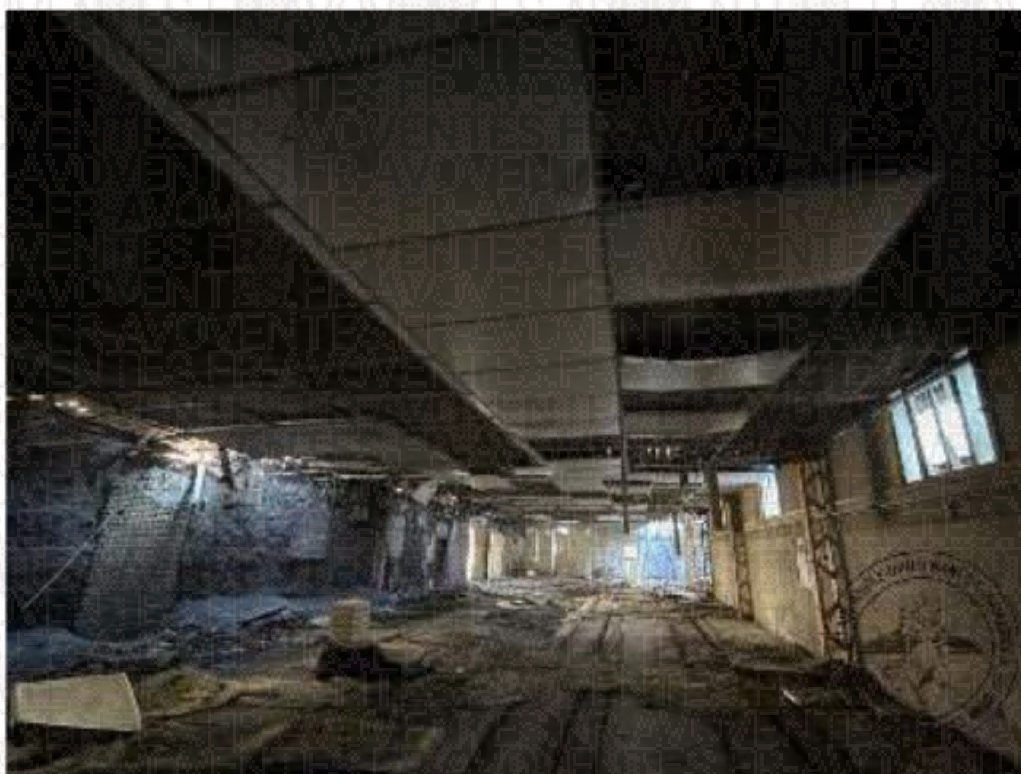
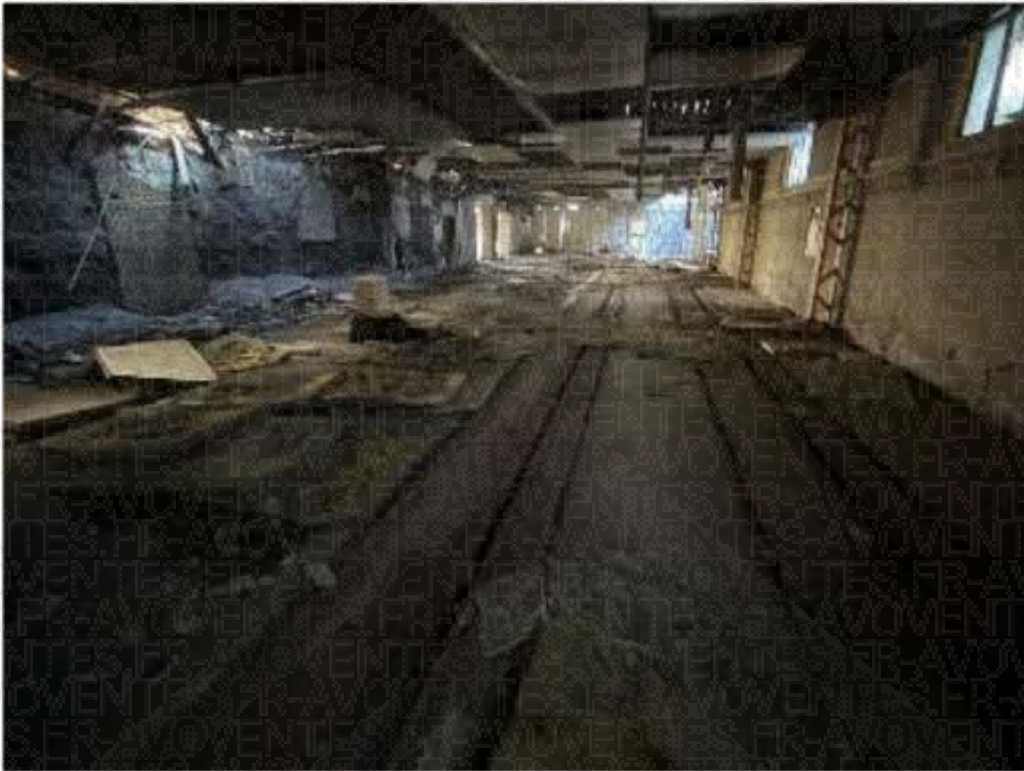
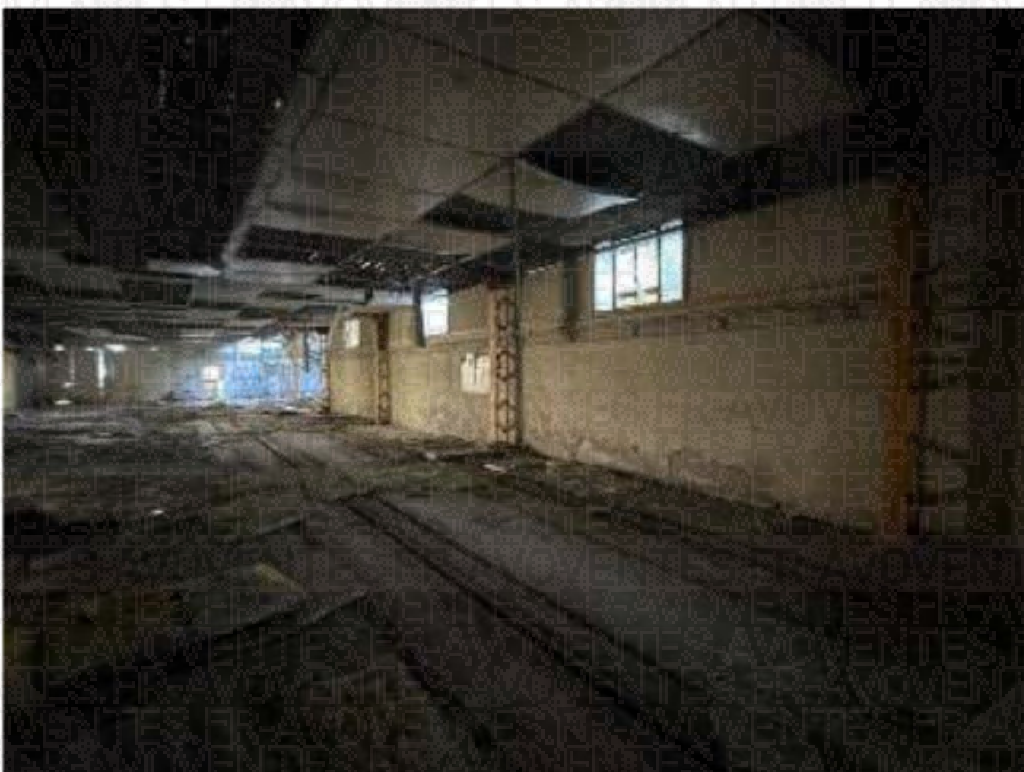
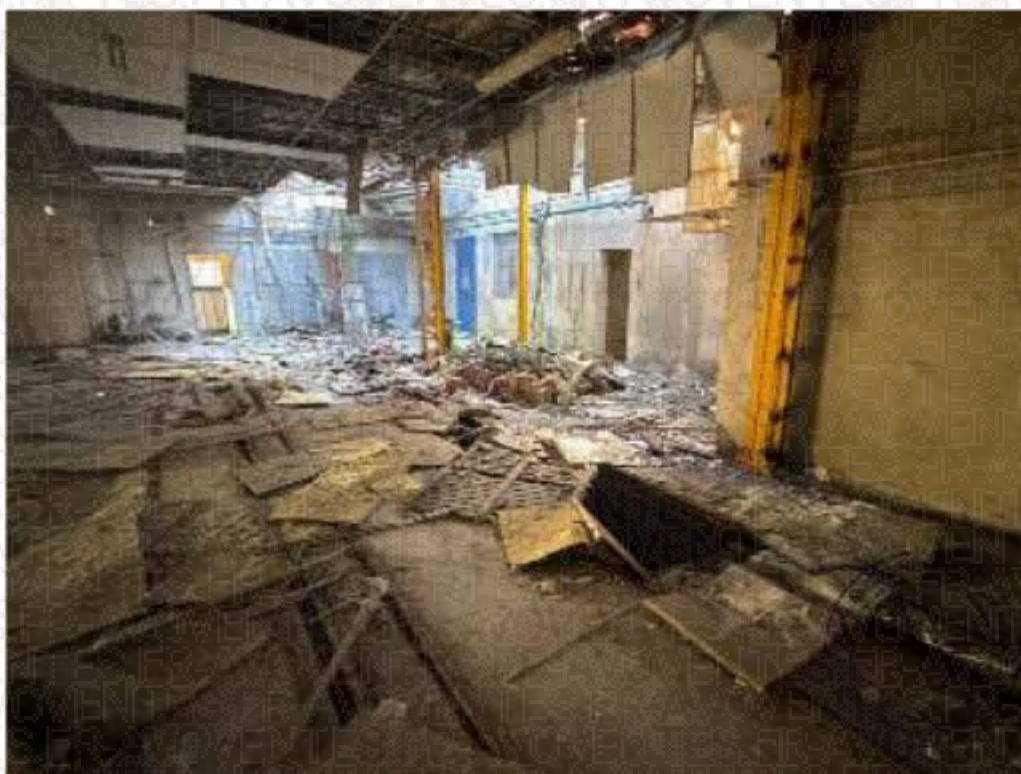
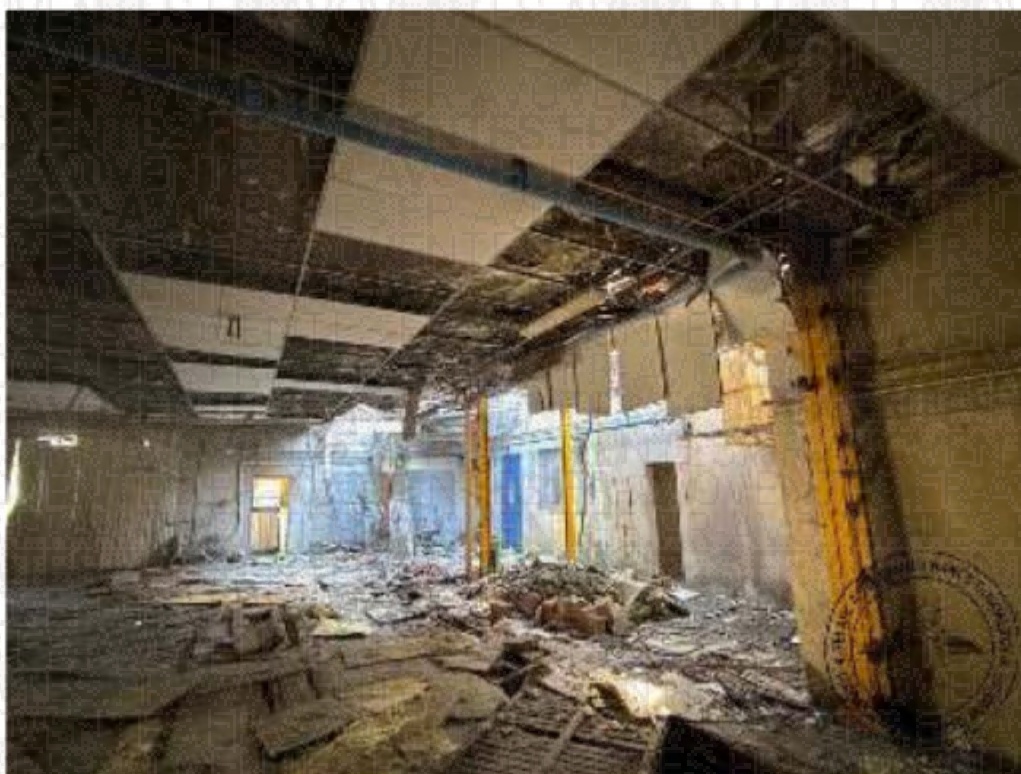
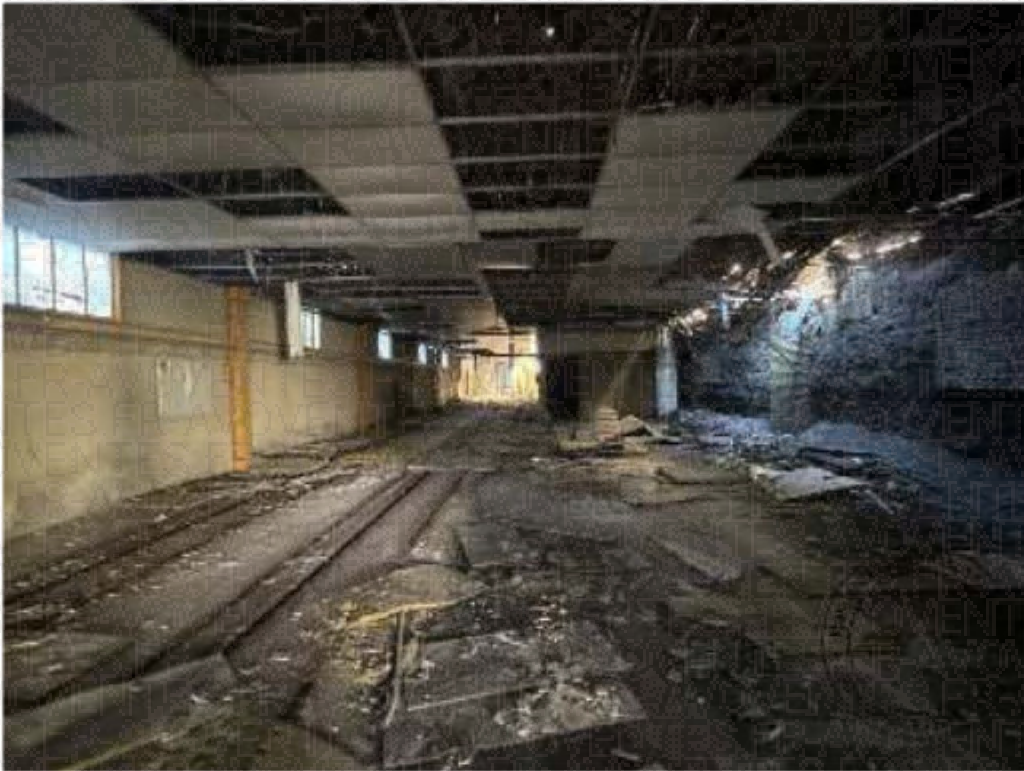
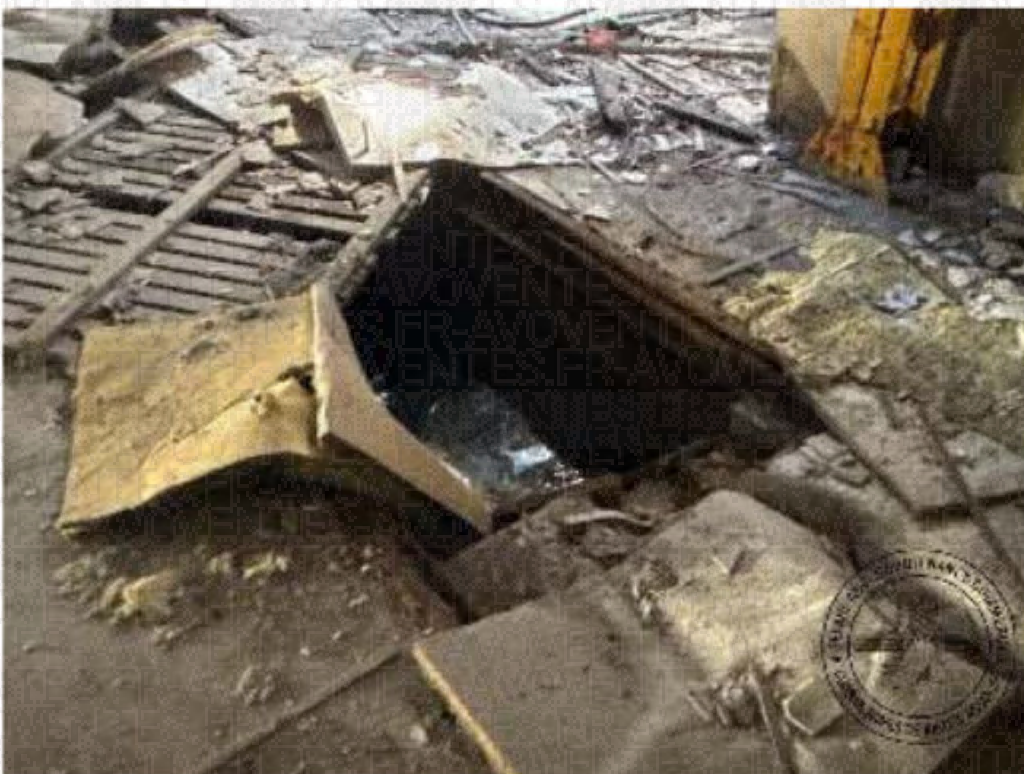
A la suite, poursuite en retour avec des espaces de transport comme on atteste les rails subsistants au sol.

Cette partie est toujours à l'état de friche industrielle, vétuste, en ruine.

Ces parties sont toujours encombrées de débris contenant de la silice et de l'amiante.
