PROCÈS-VERBAL DESCRIPTIF

Procès-verbal descriptif

Me suis rendu ce jour le 24 avril 2026 à 09 heures 30 à LIVERDUN 54460, Route de Frouard, afin de procéder à la description du bien saisi, et où étant, j'ai fait les constatations suivantes :

Un ensemble immobilier sis à LIVERDUN 54460, Route de Frouard,

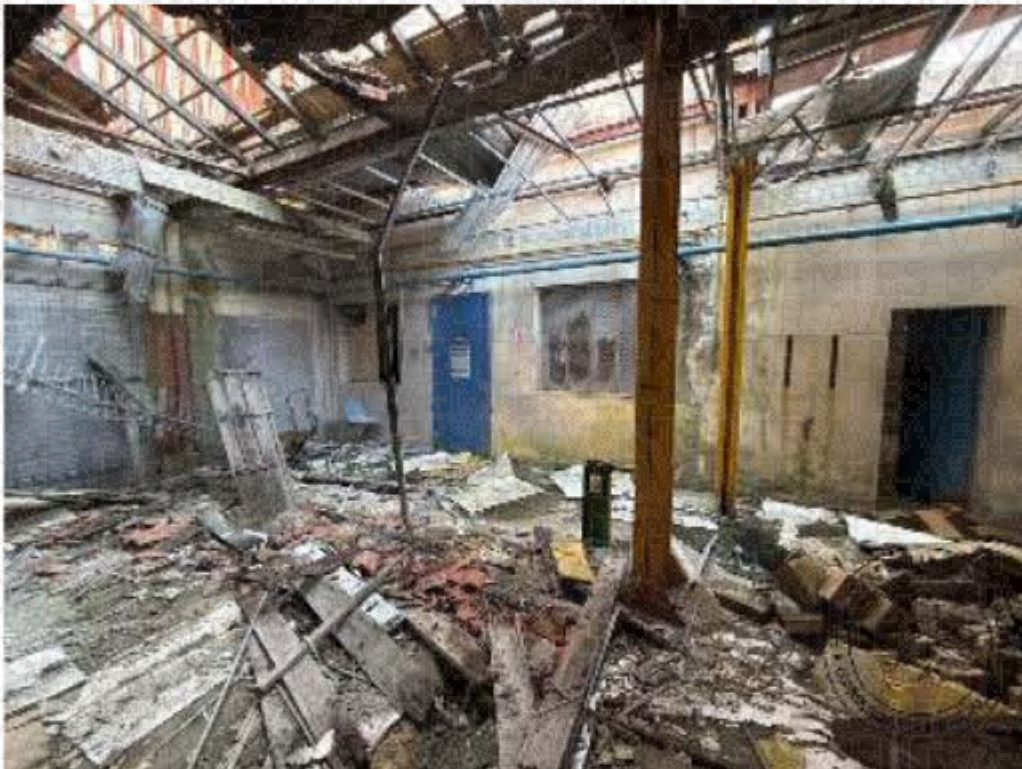
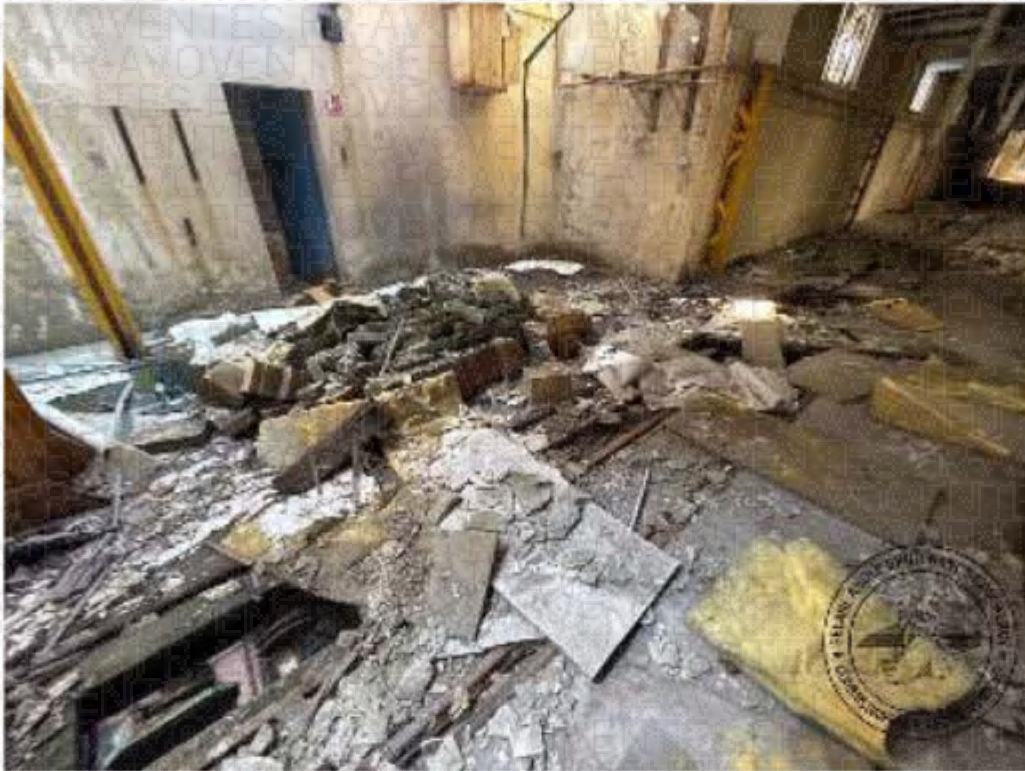
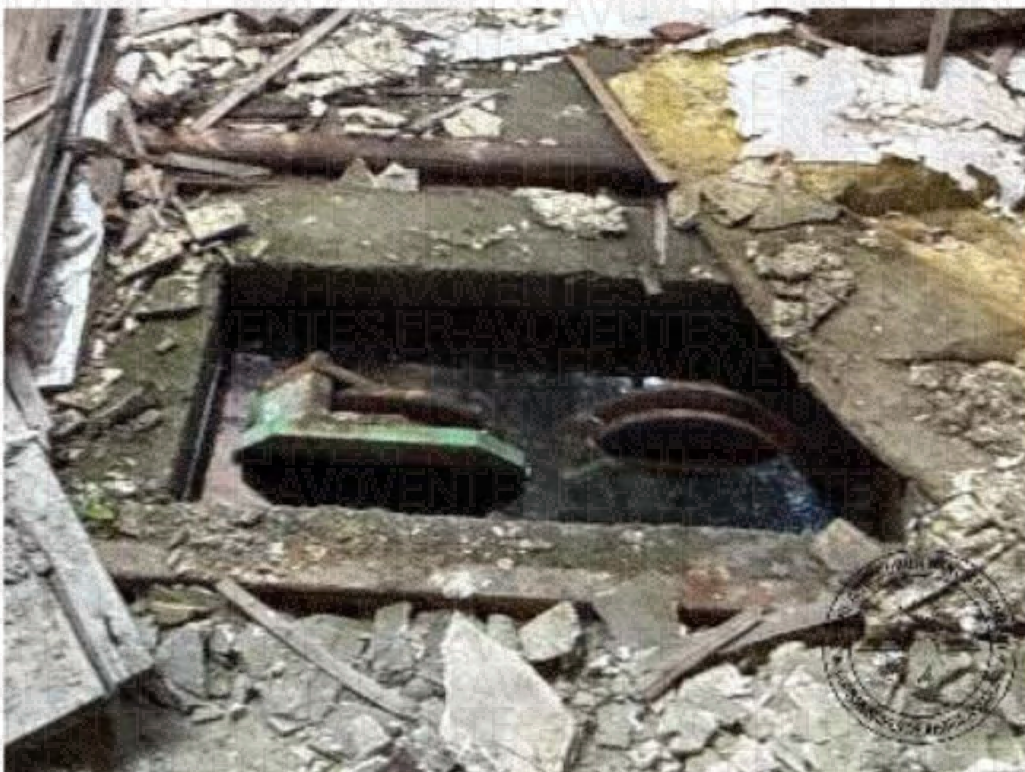
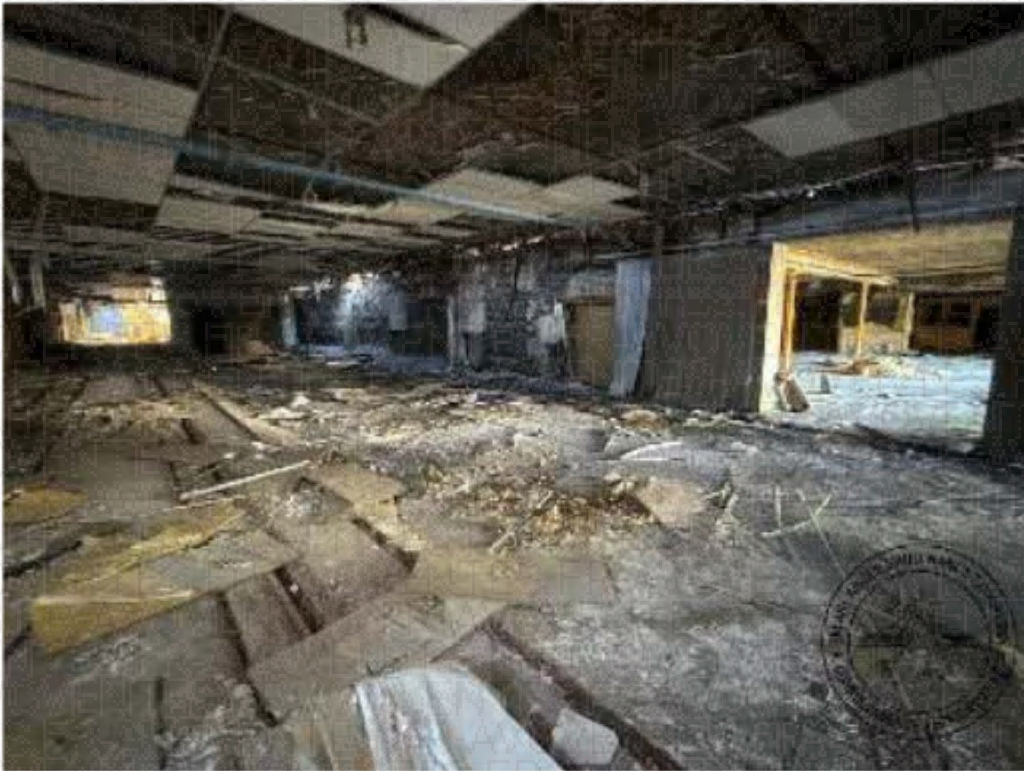
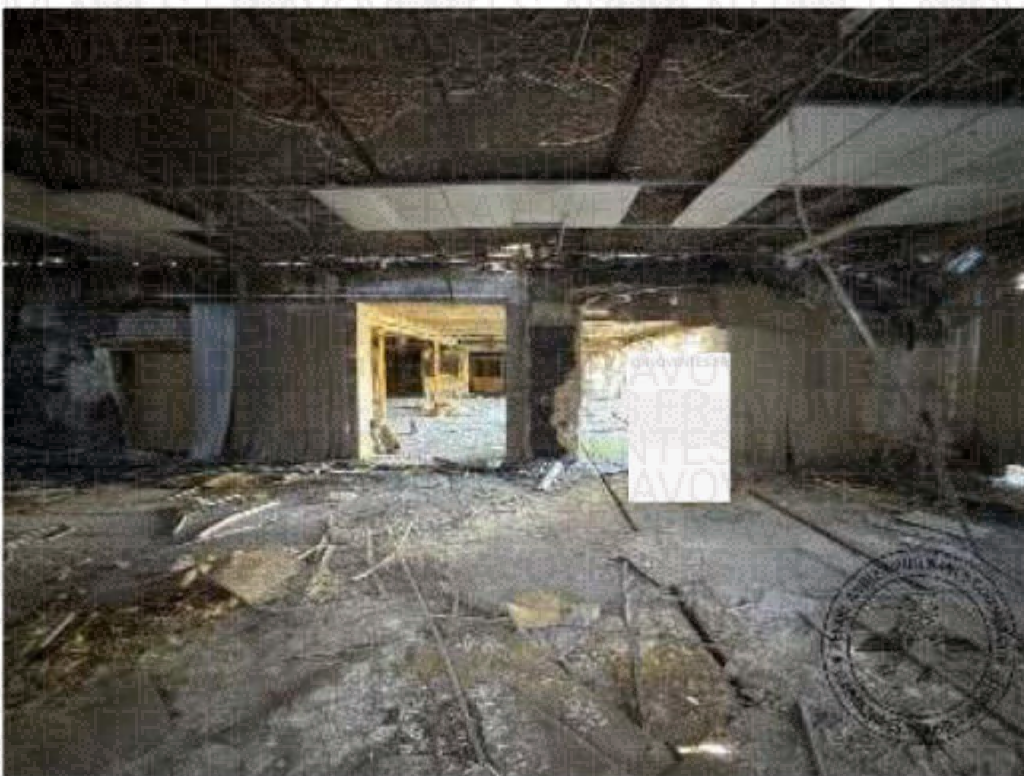
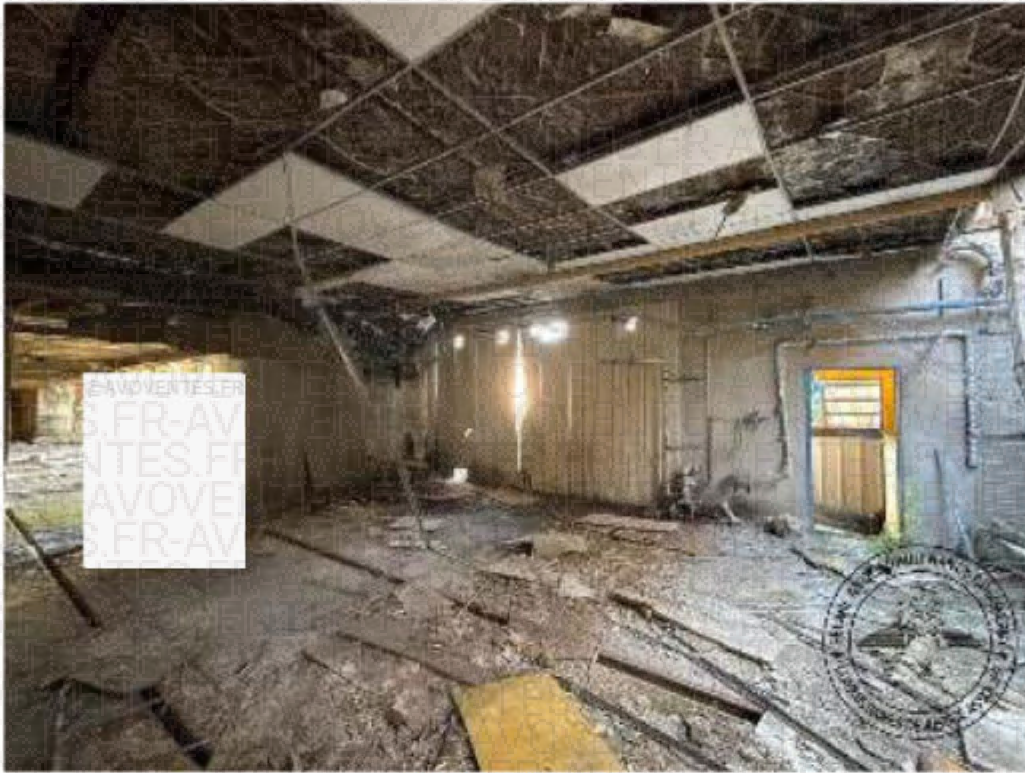
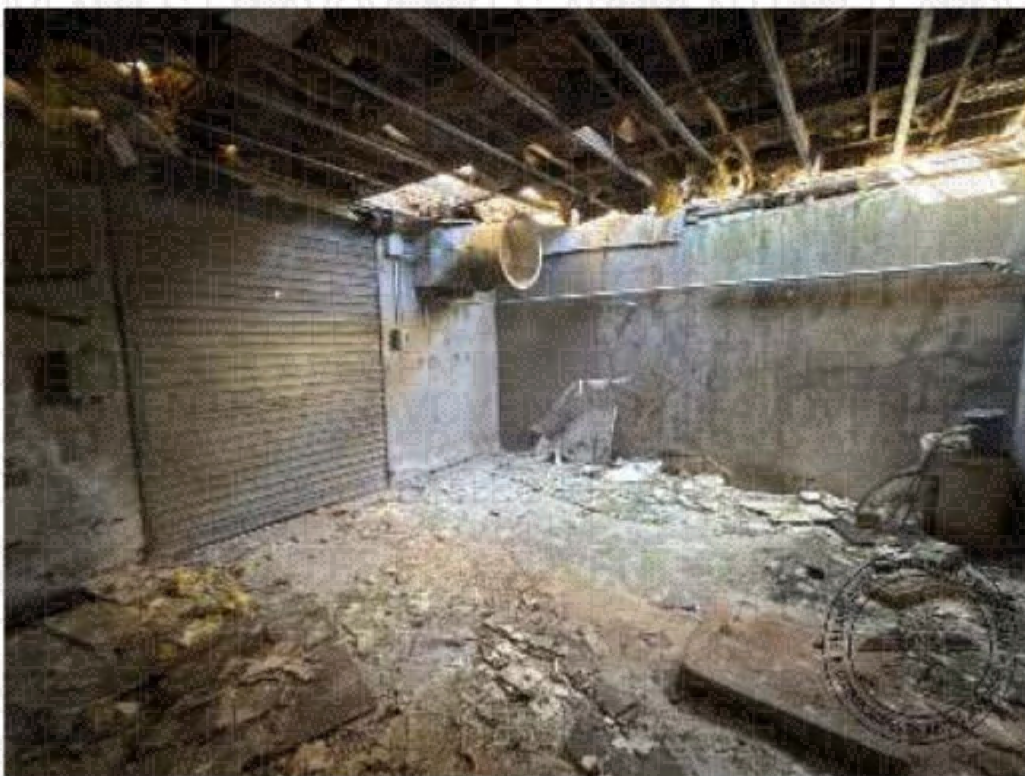
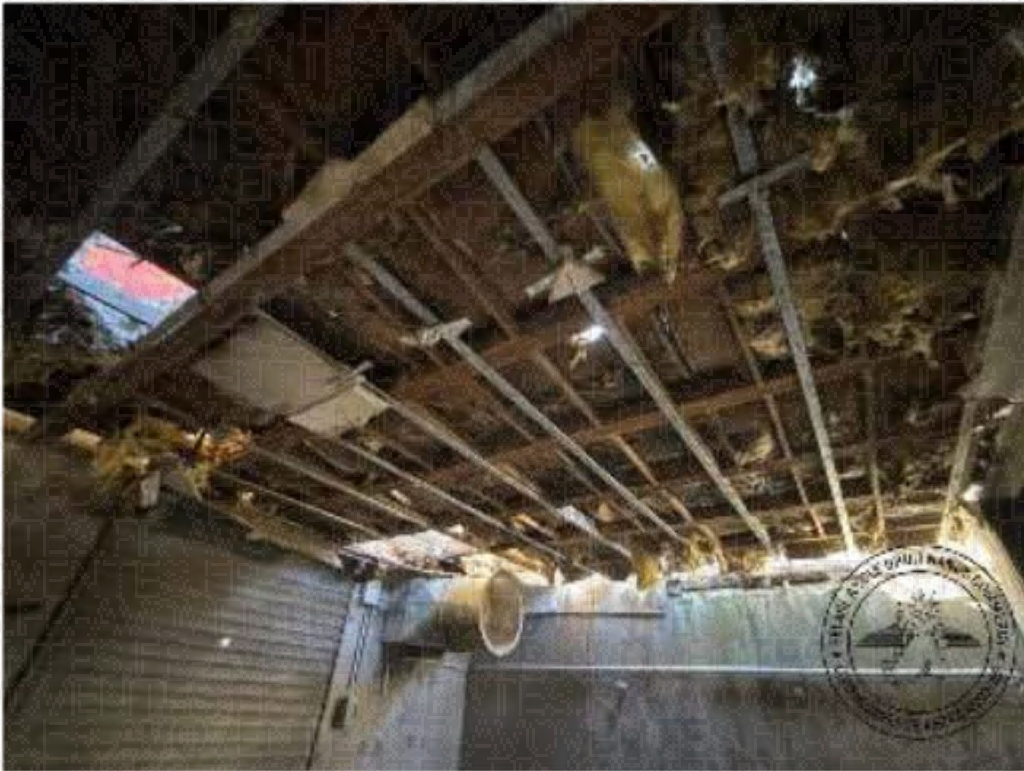
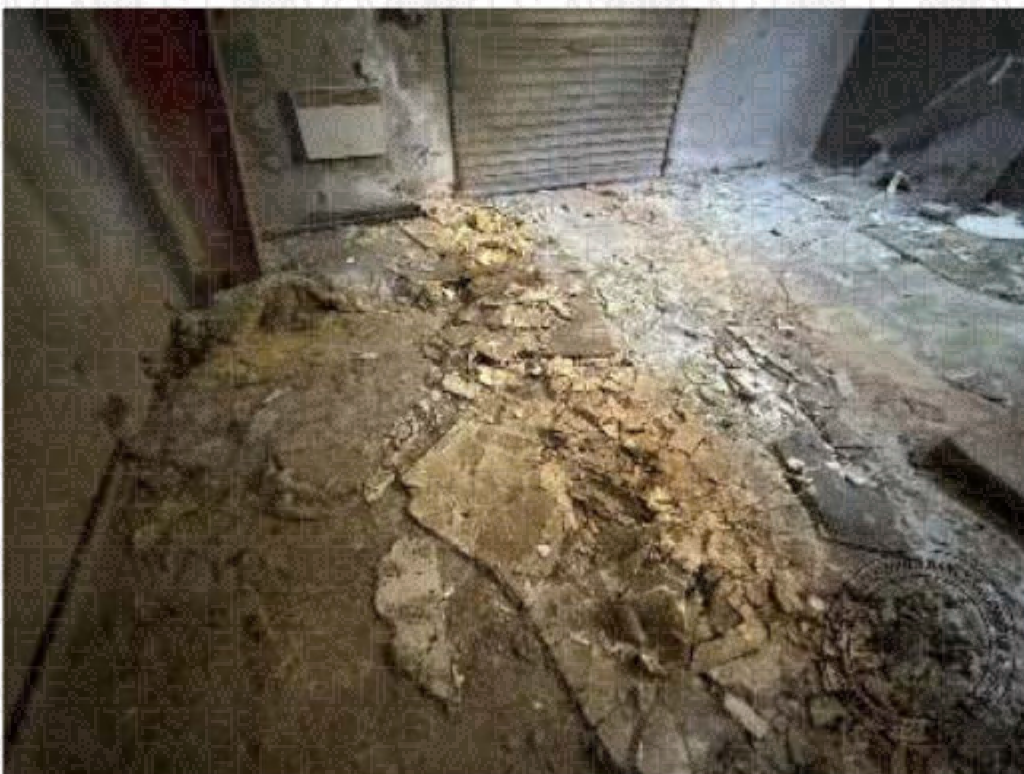
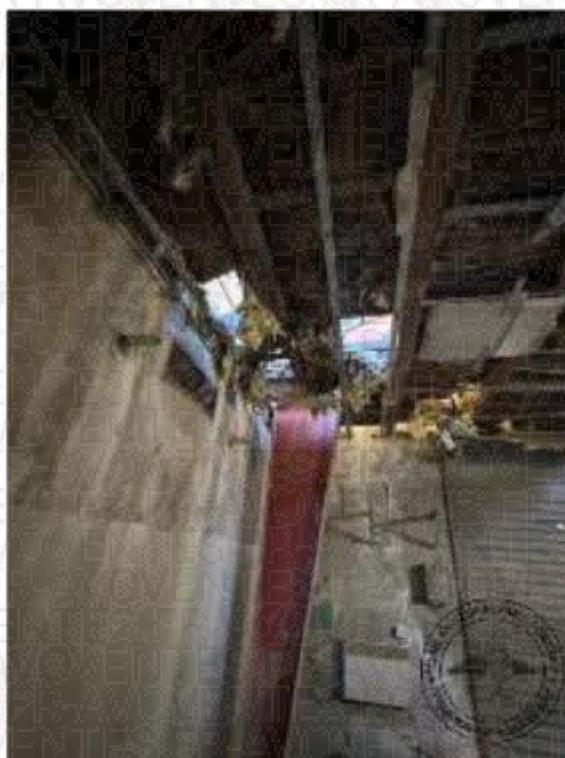
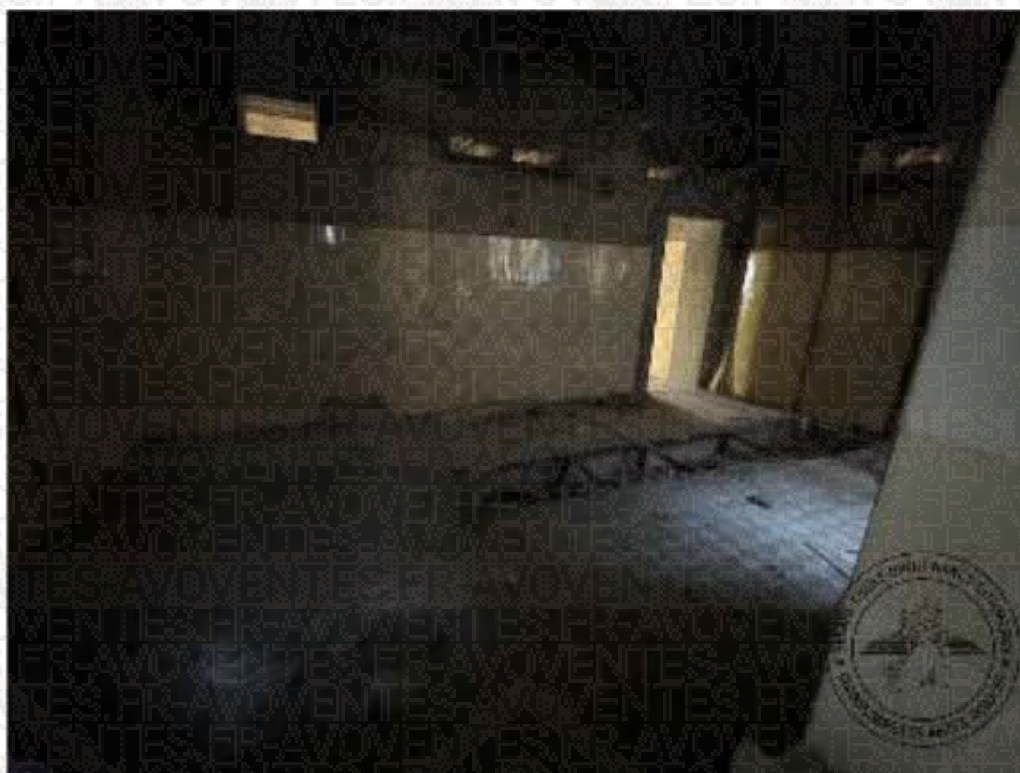
À l'extrémité de cet espace, retour à hauteur du poste électrique.

Toute cette partie est à nouveau sinistrée.

Des inondations sont visibles dans les petites fosses au sol.

Présence également de multiples matériels métalliques fortement rouillés.

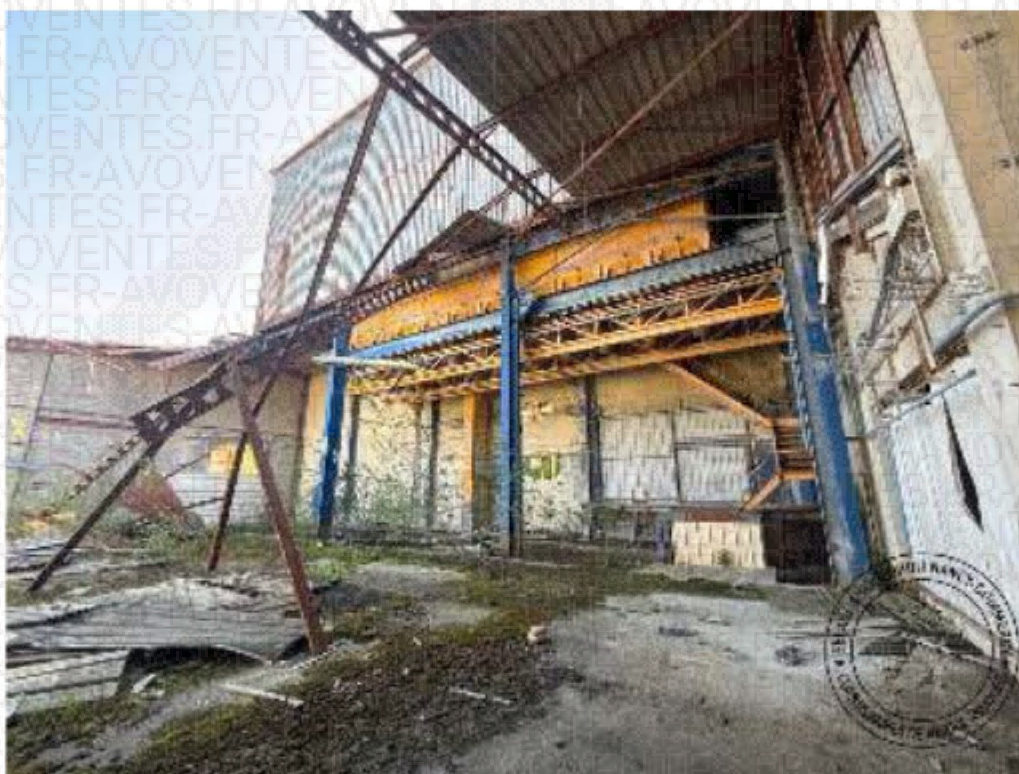
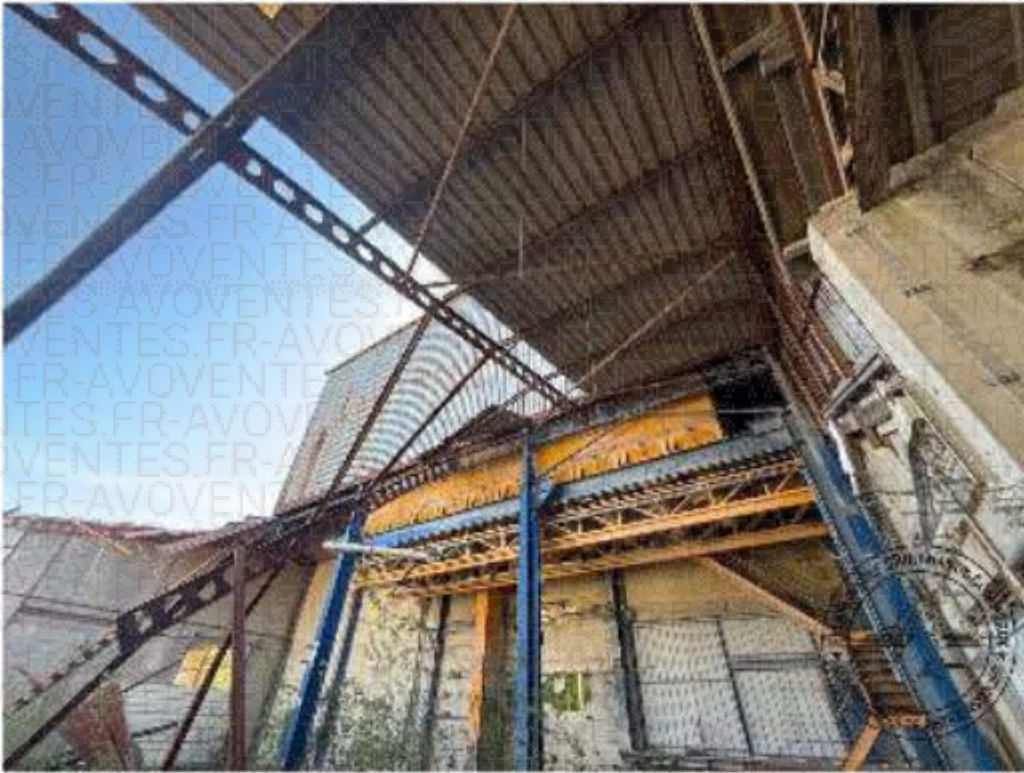
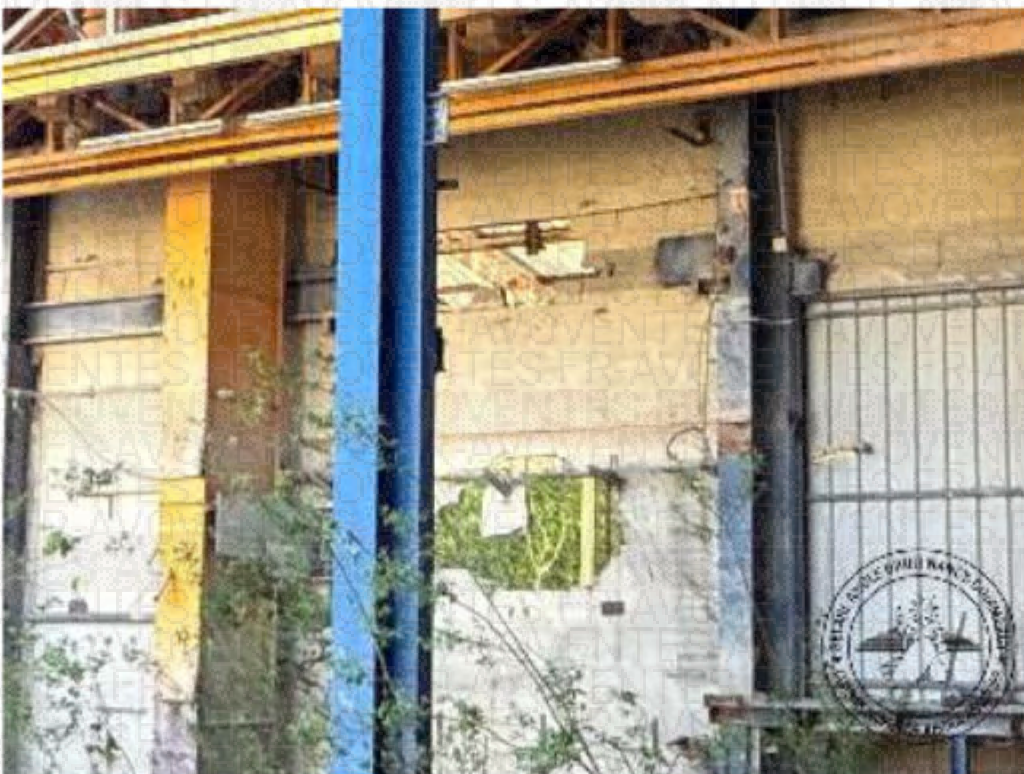
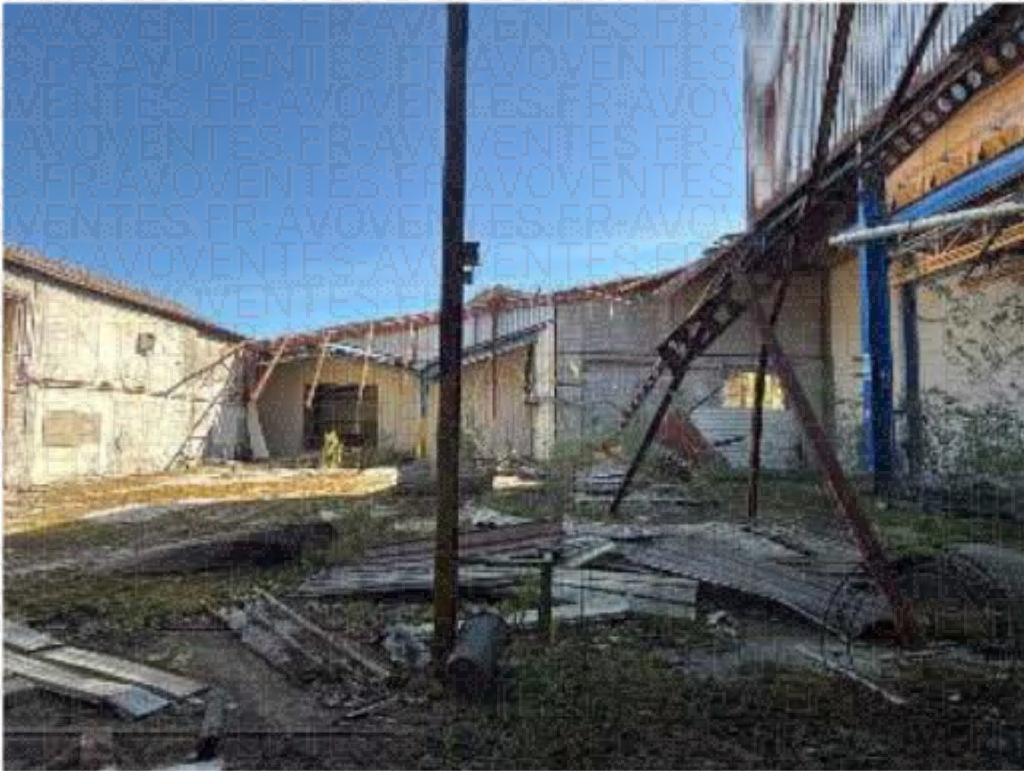
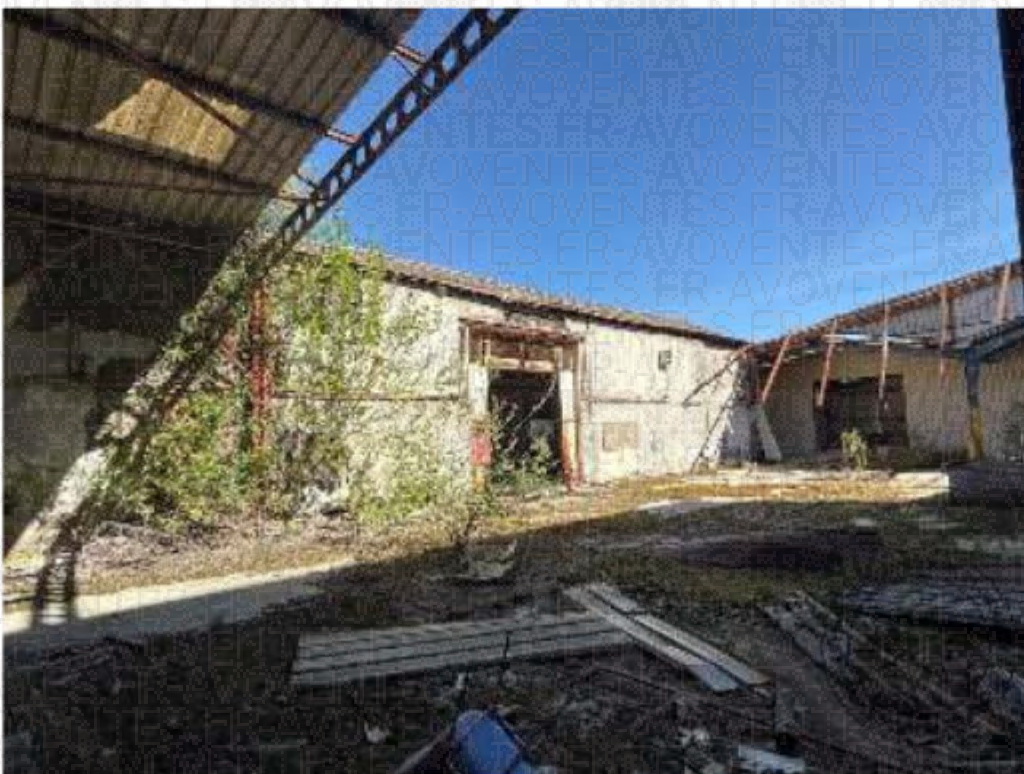
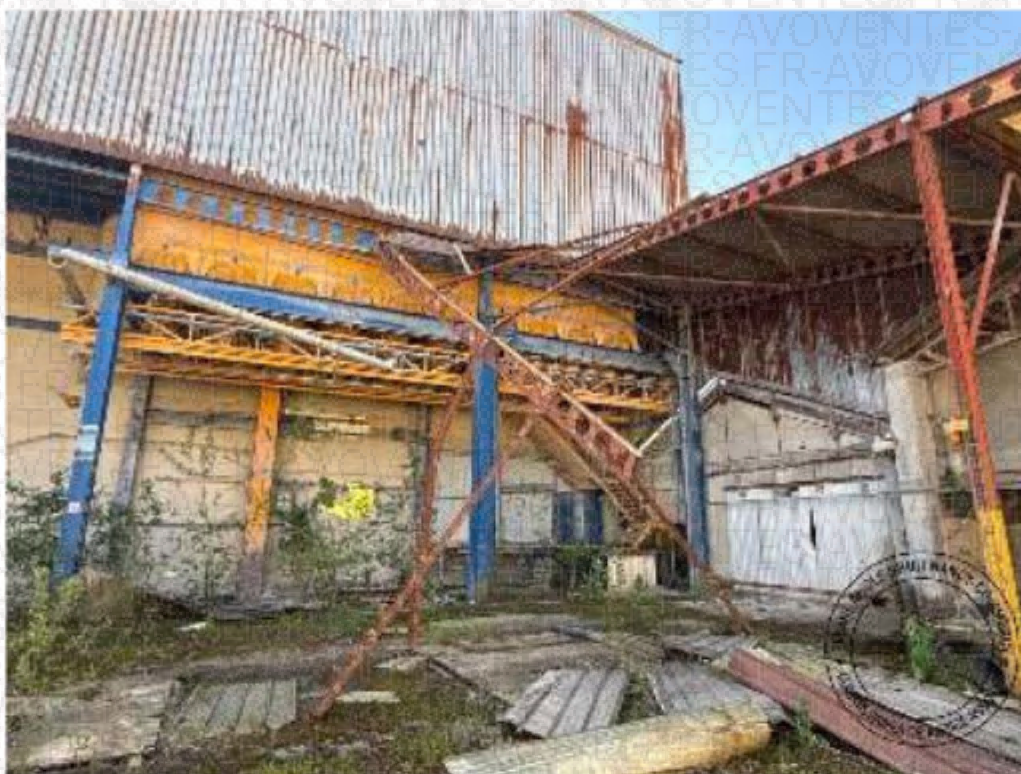
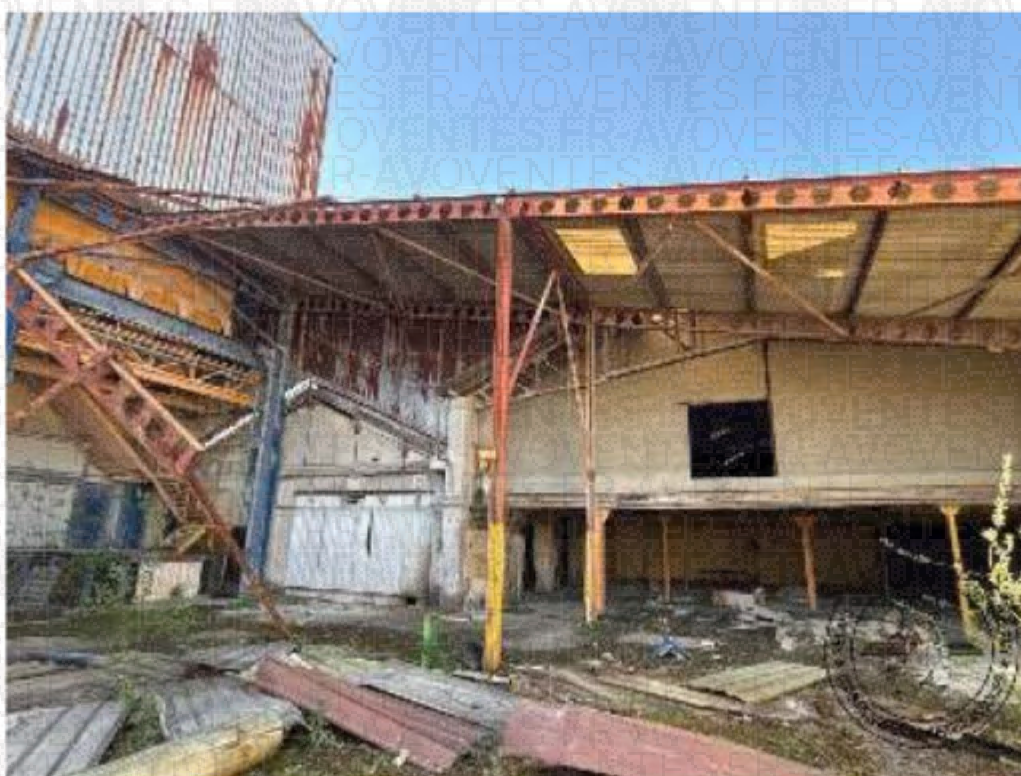
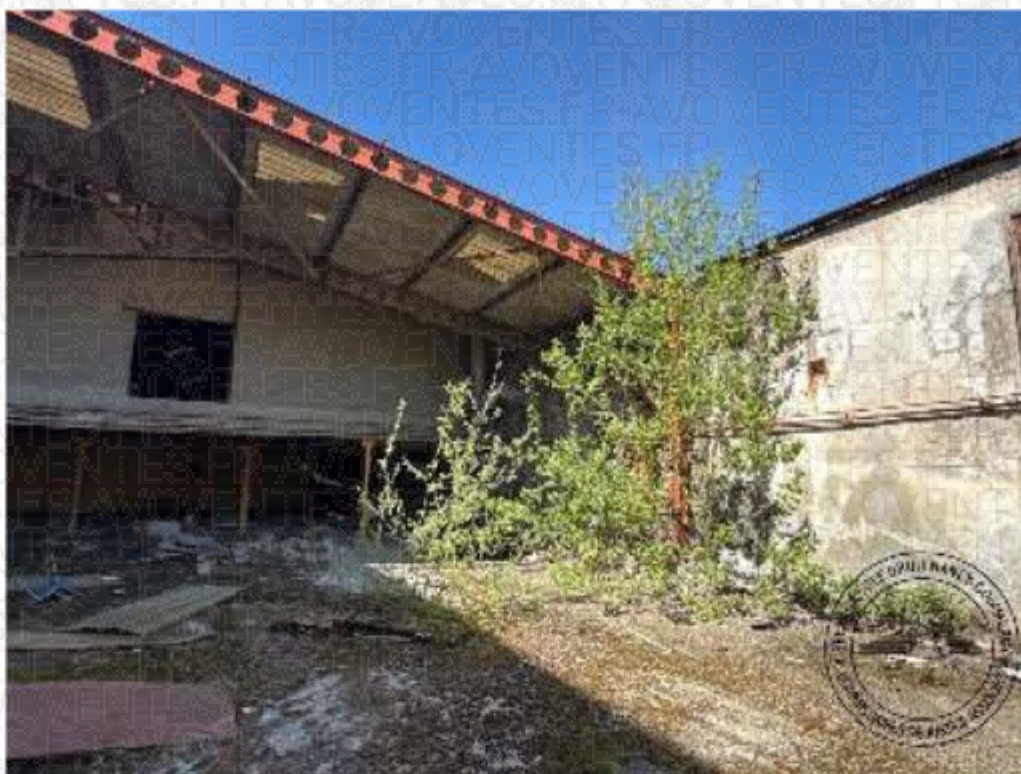
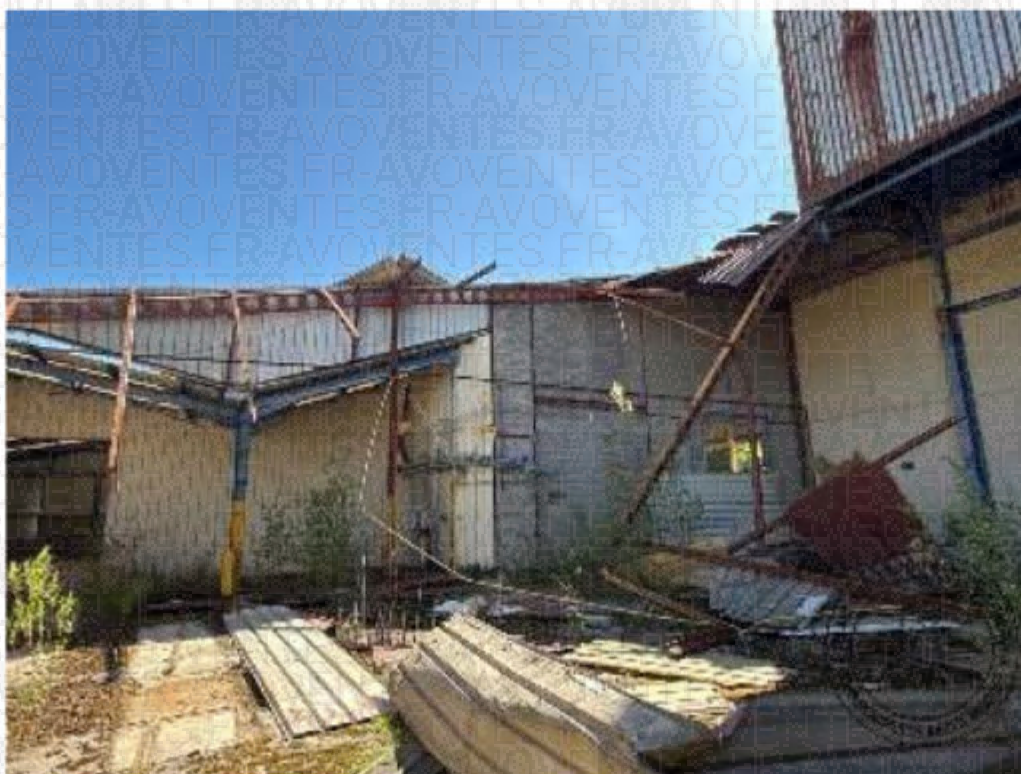
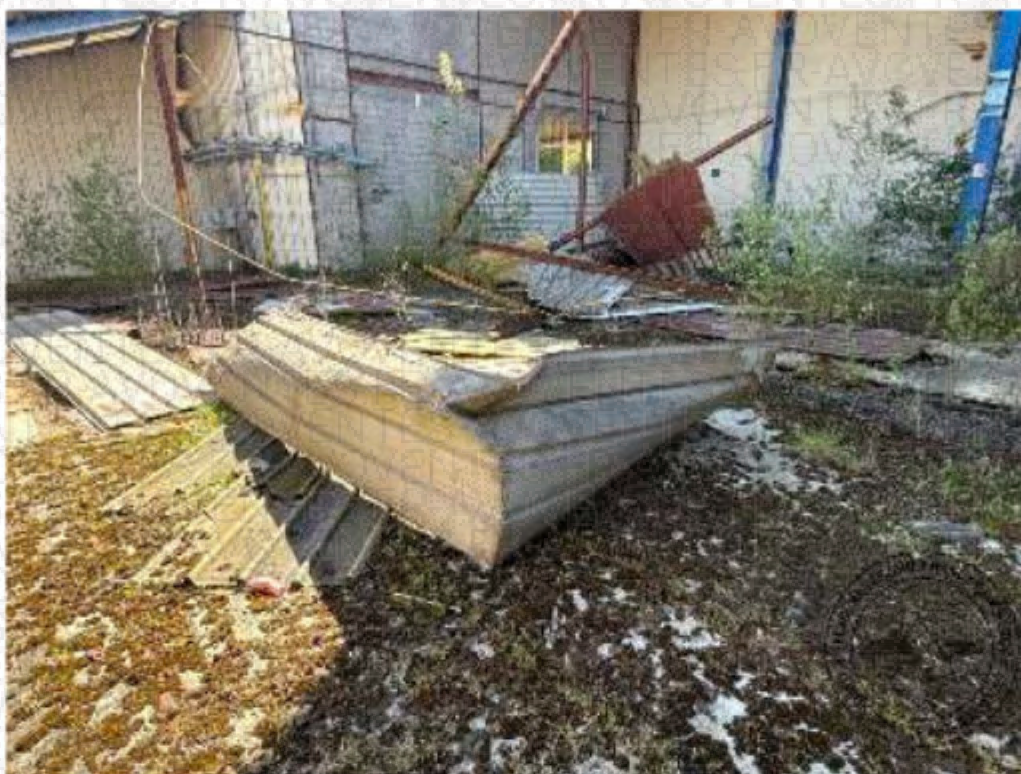
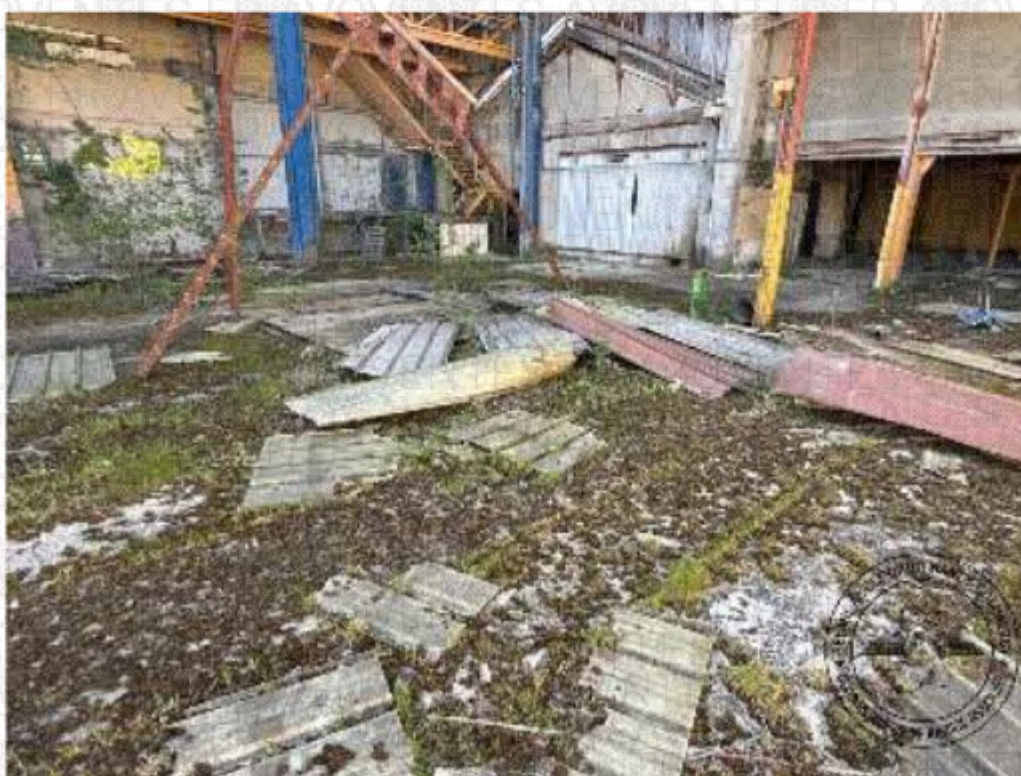
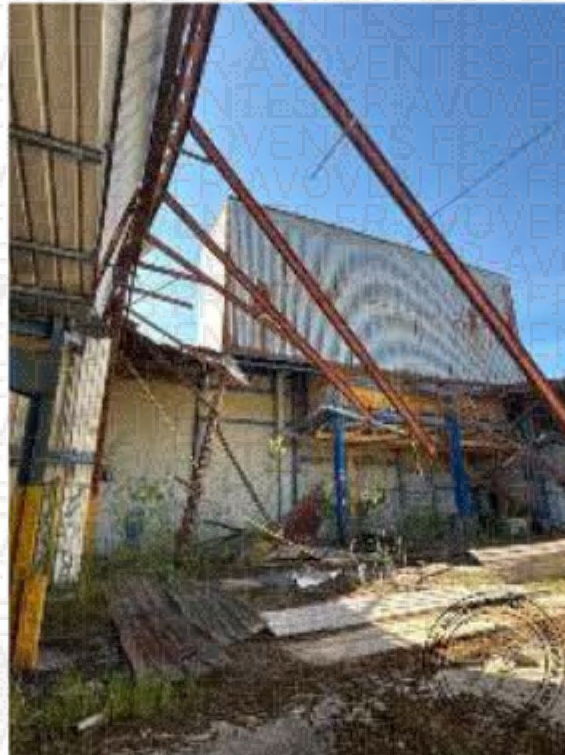
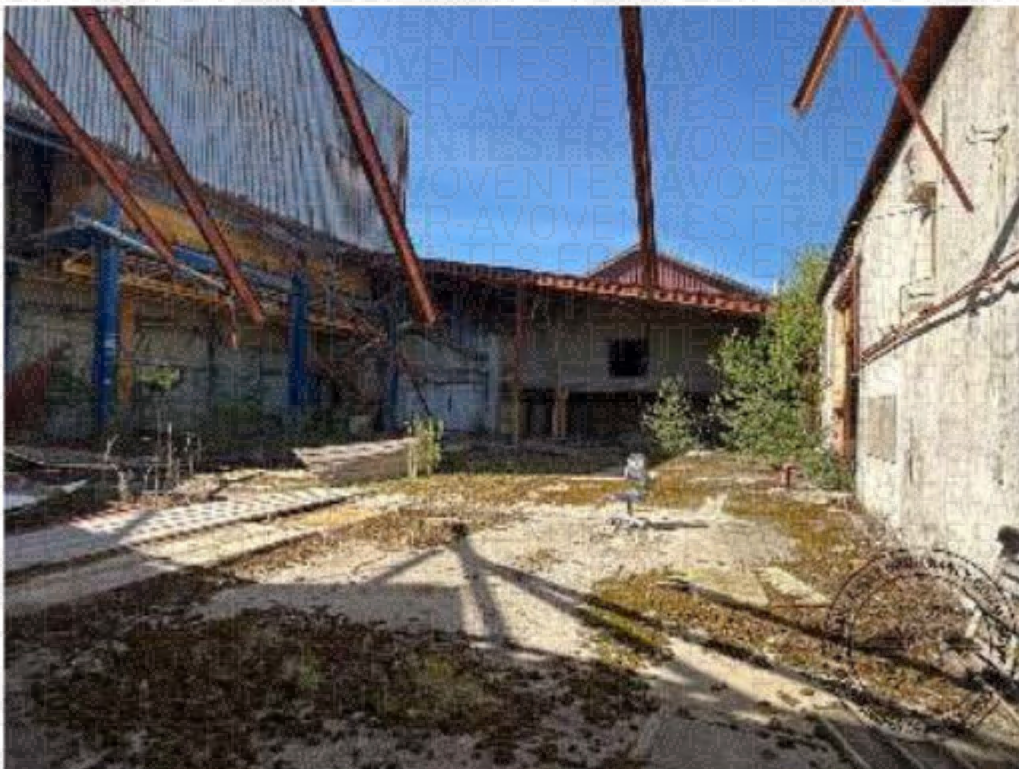
Se trouve ensuite l'espace derrière le convoyeur de matières premières, à savoir l'unité de réception.

Cette partie a fait l'objet de vandalisme et de pillage, avec découpes très grossières des profils aciers soutenant l'ensemble.

L'ensemble à l'état de ruine menace de s'effondrer et présente un caractère de danger très poussé.

La toiture est effondrée.

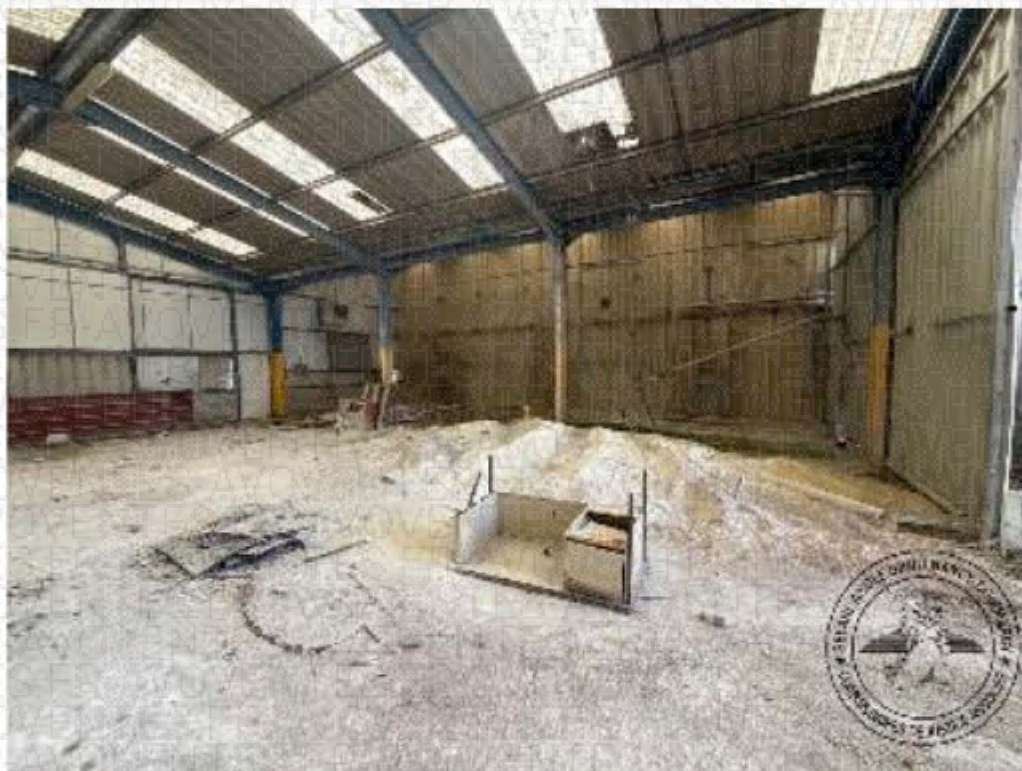
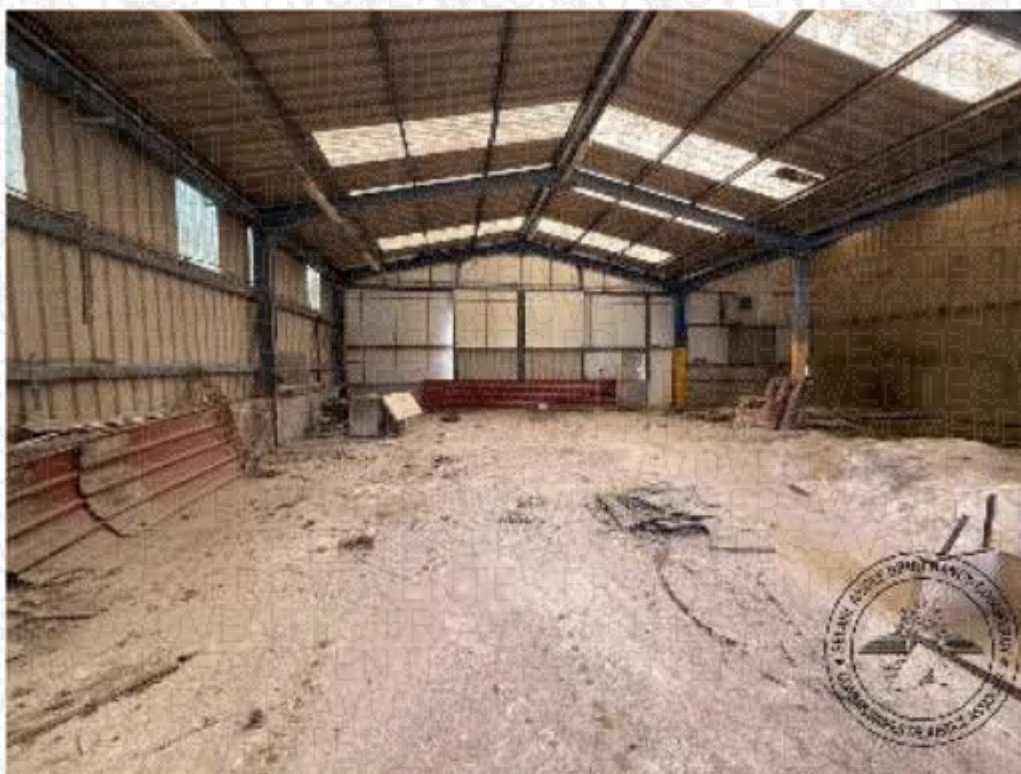
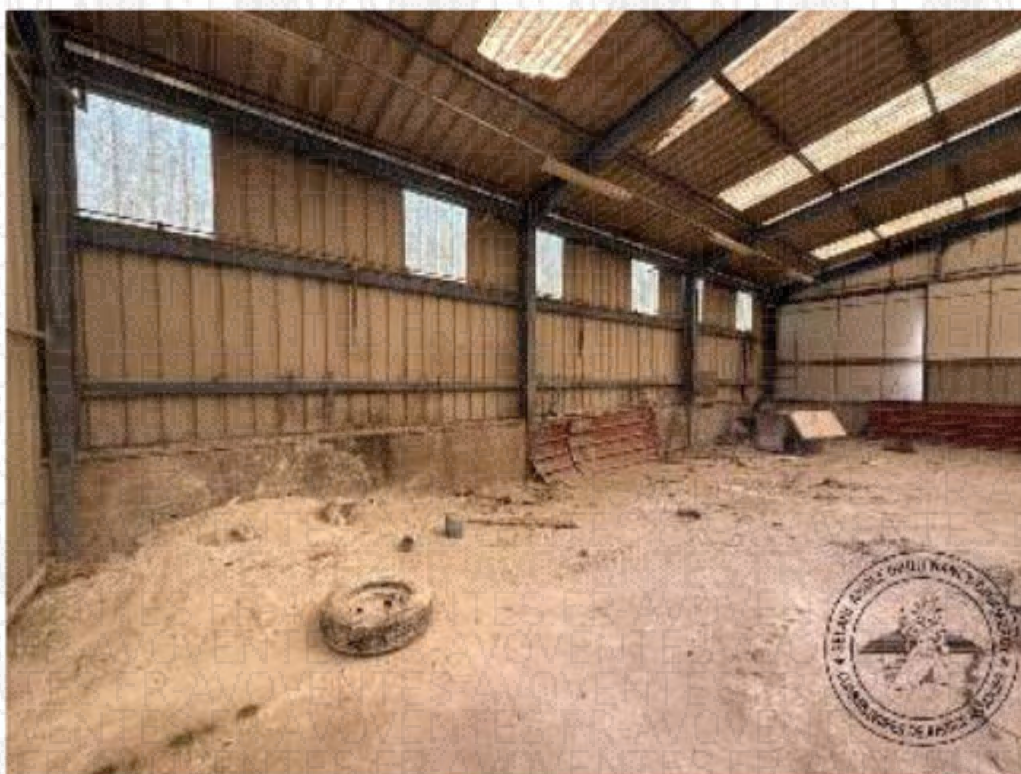
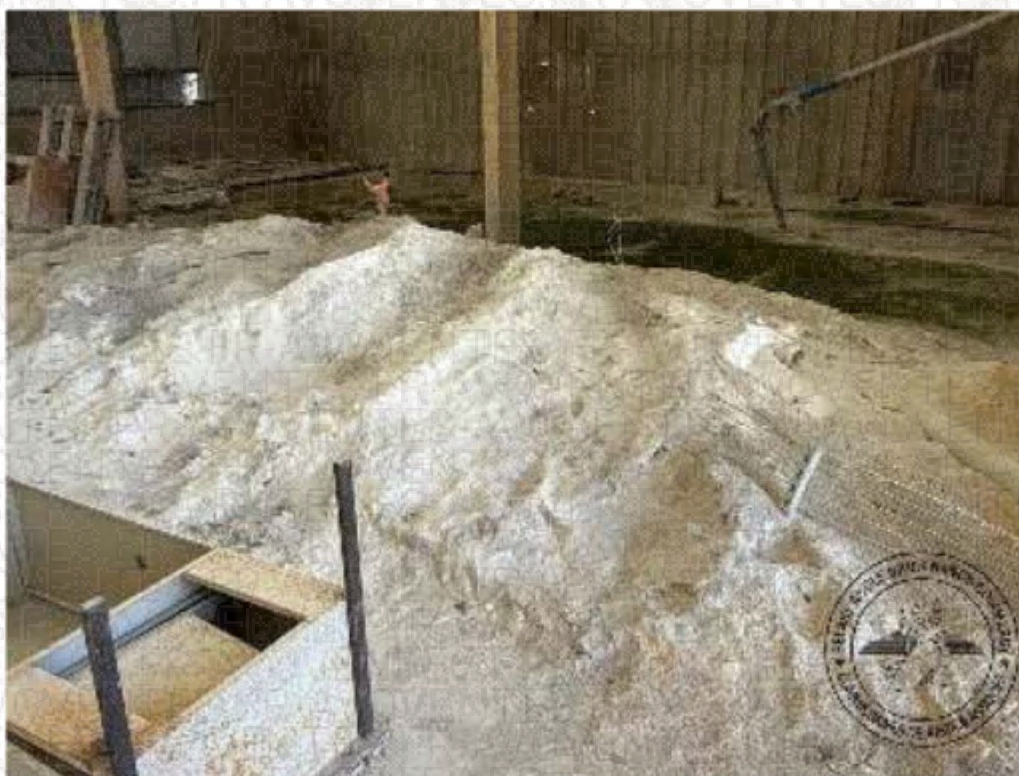
Ensuite accès en retour au premier bâtiment, unité de production et stockage.

A noter qu'il s'agissait d'un dépôt de silice avec toute pollution en conséquence.
