PROCÈS-VERBAL DESCRIPTIF

Procès-verbal descriptif

Me suis rendu ce jour le 24 avril 2026 à 09 heures 30 à LIVERDUN 54460, Route de Frouard, afin de procéder à la description du bien saisi, et où étant, j'ai fait les constatations suivantes :

Un ensemble immobilier sis à LIVERDUN 54460, Route de Frouard,

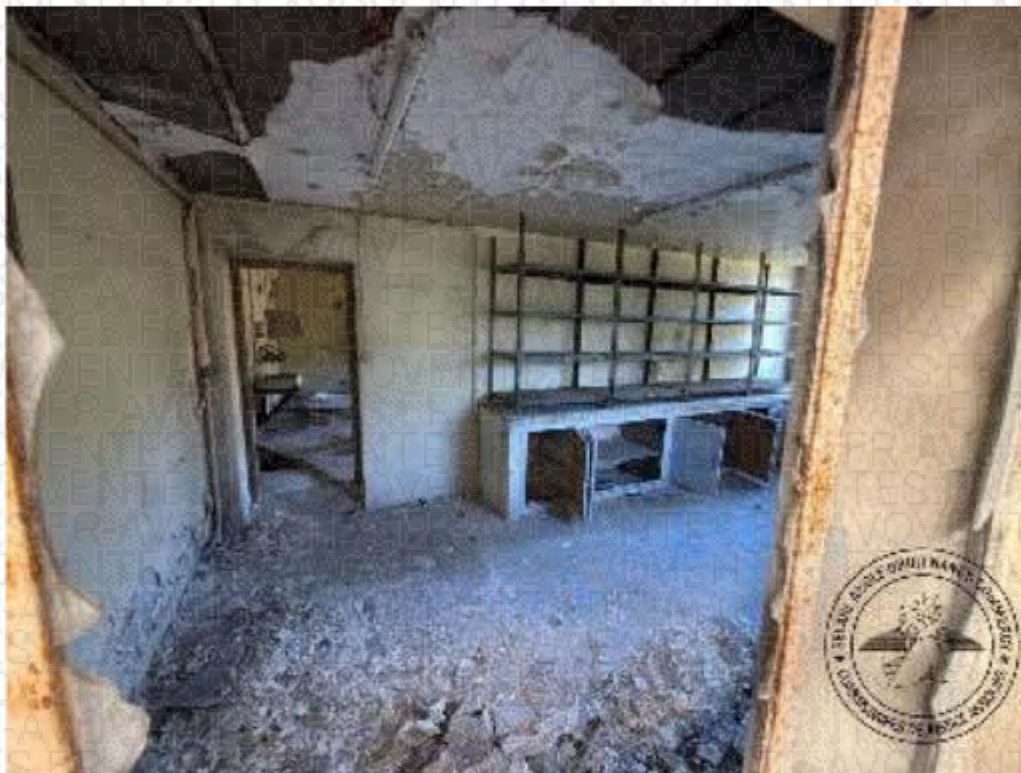
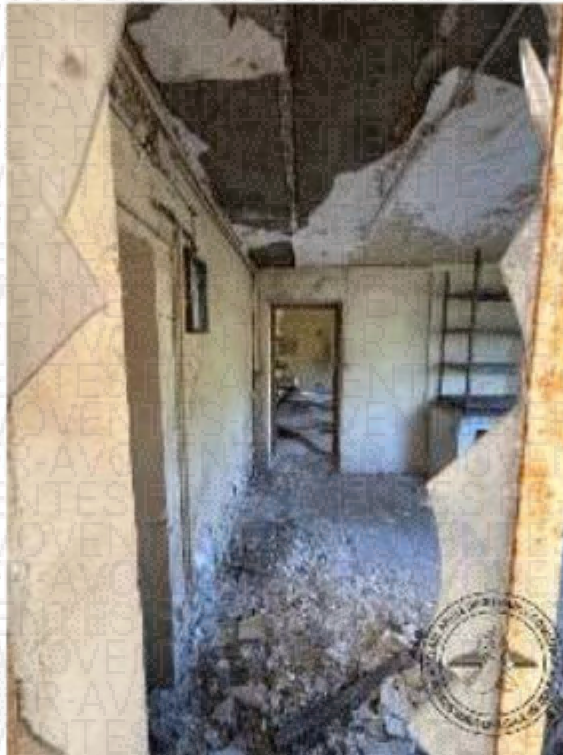
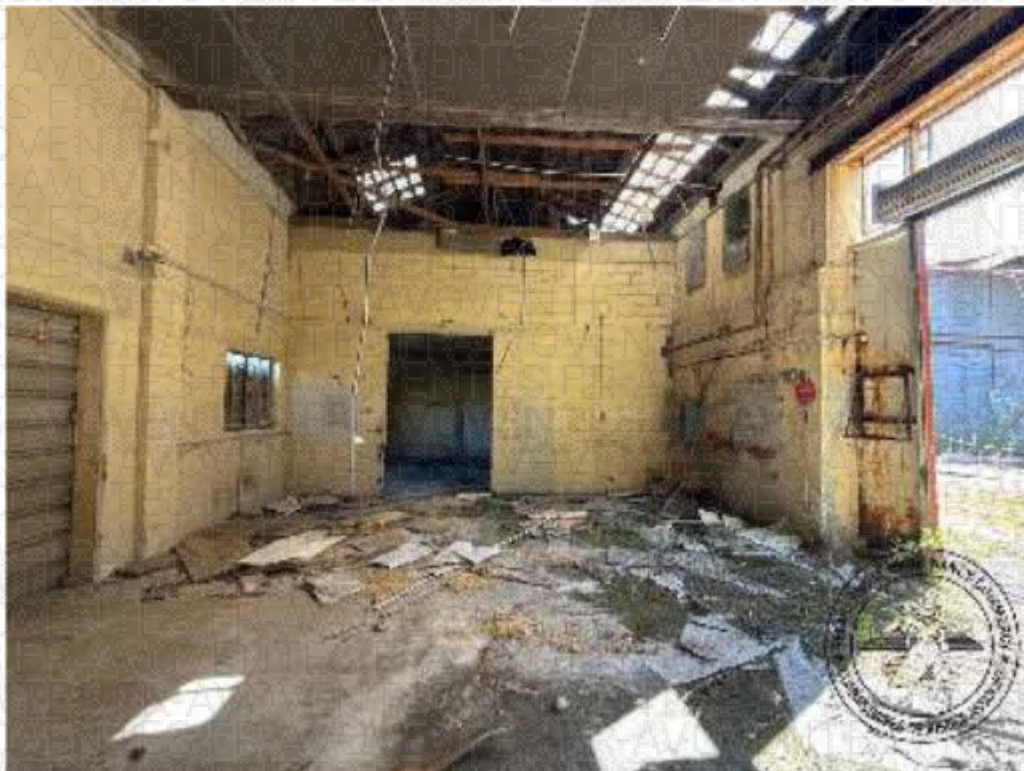
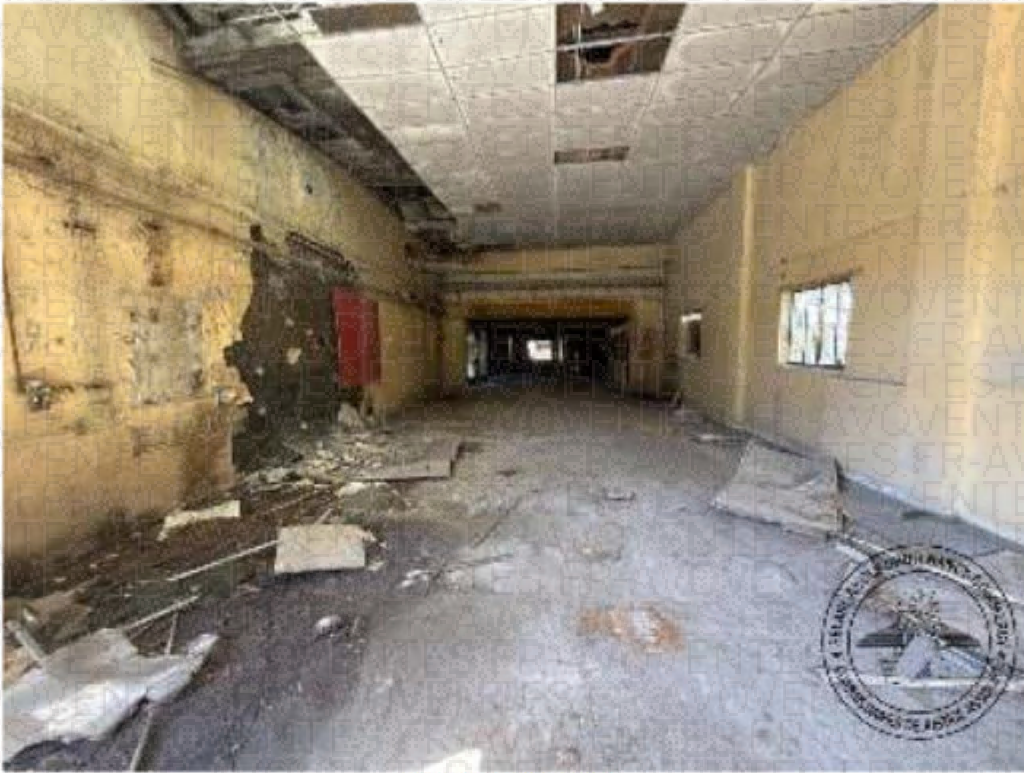
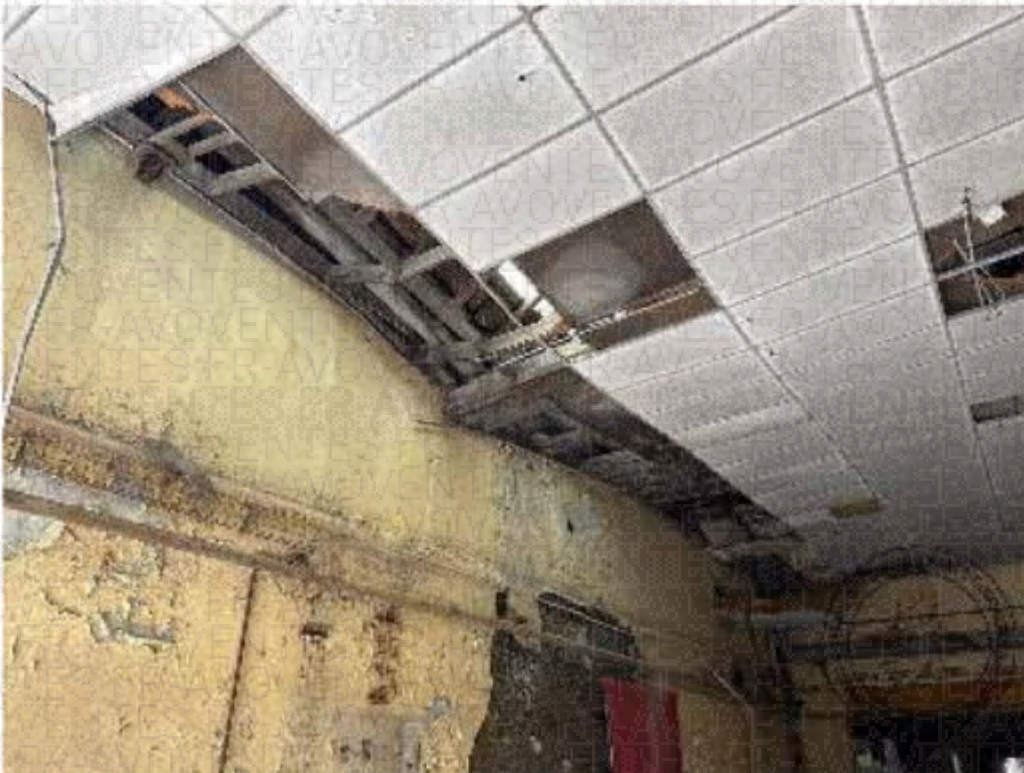
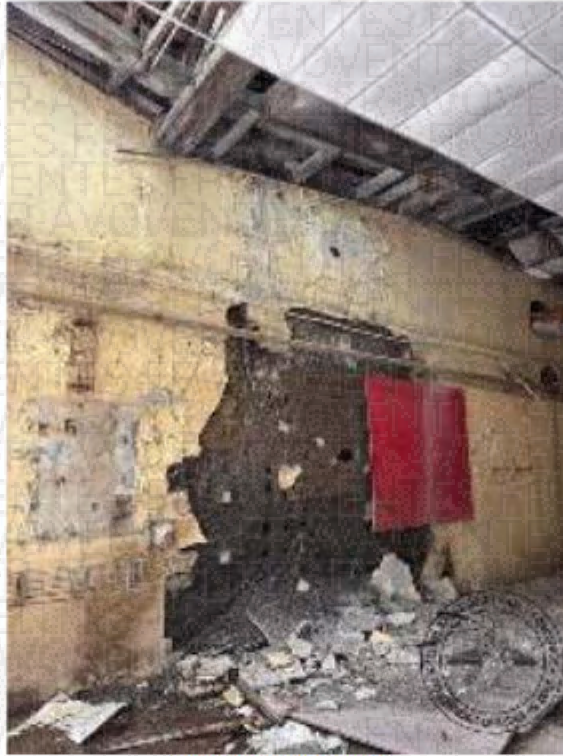
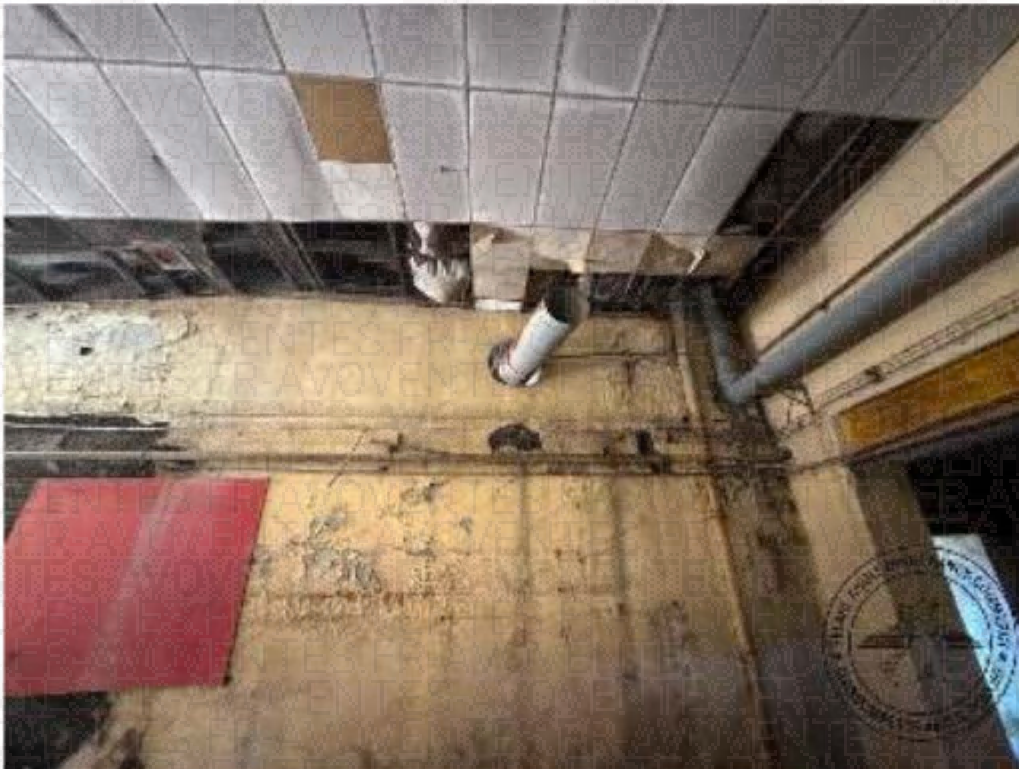
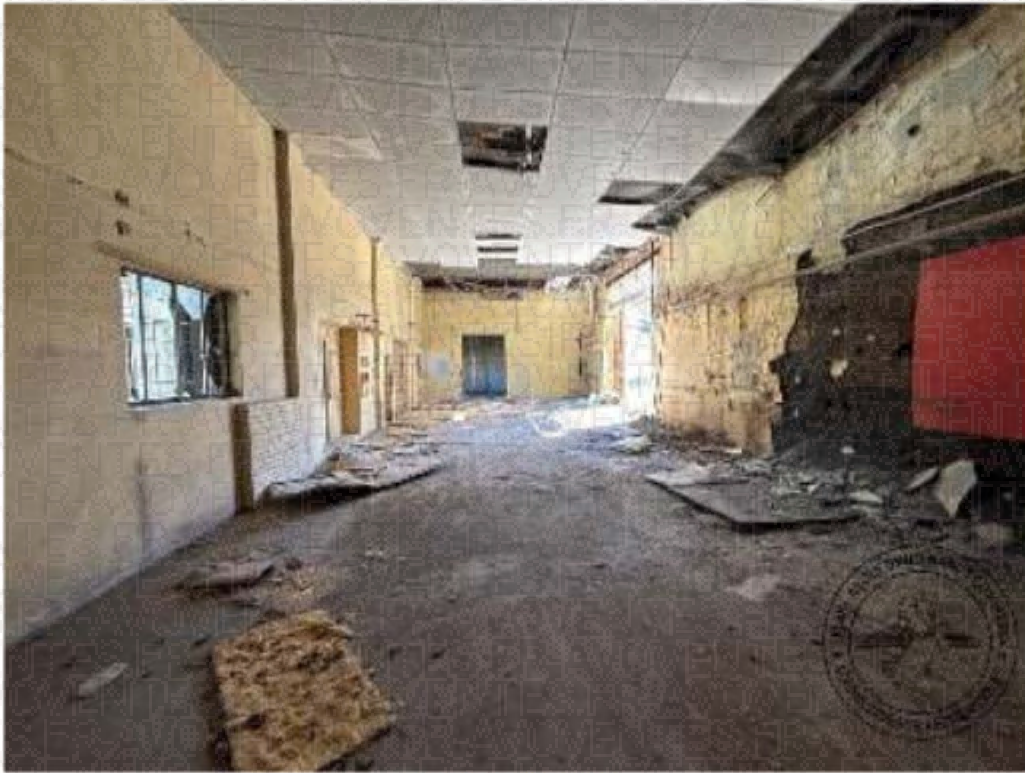
Ensuite quelques espaces latéraux côté voies ferrées.

A cet endroit, des parties de charpente effondrées et murs bombés en dessous et qui menacent de s'effondrer.

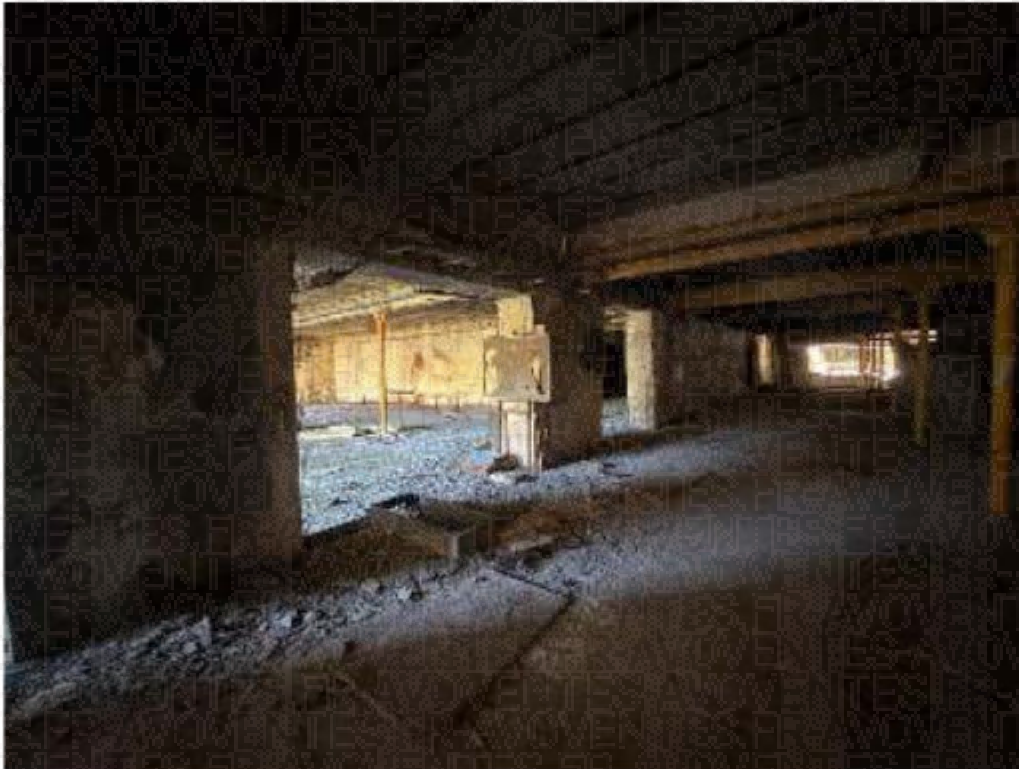
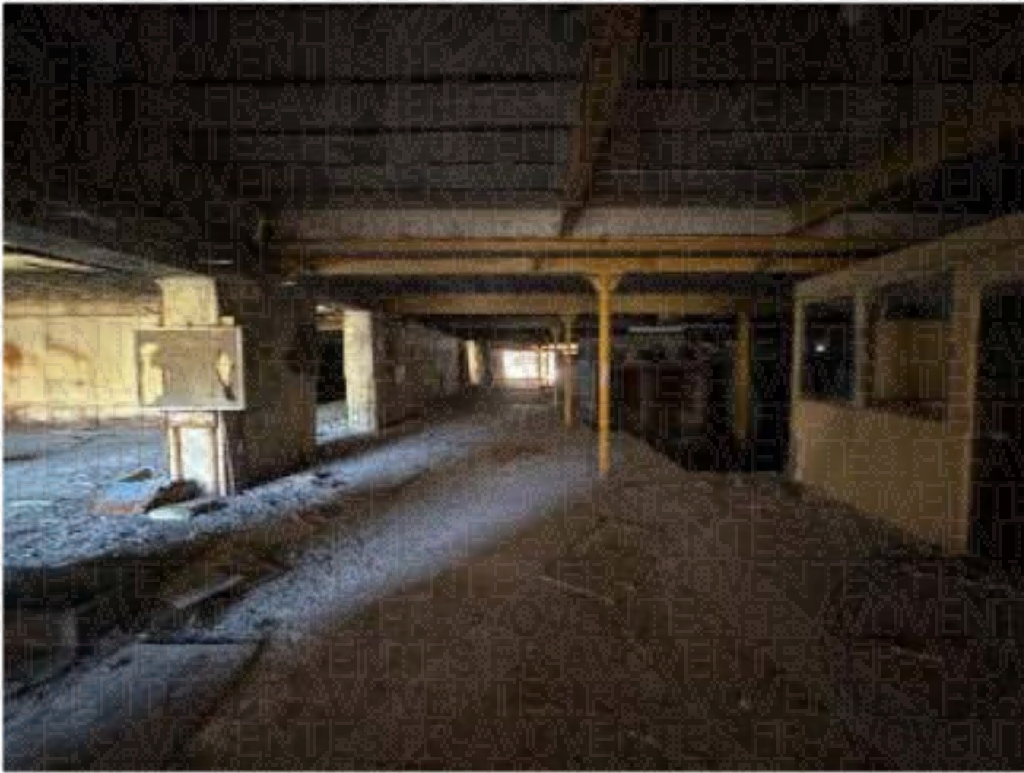
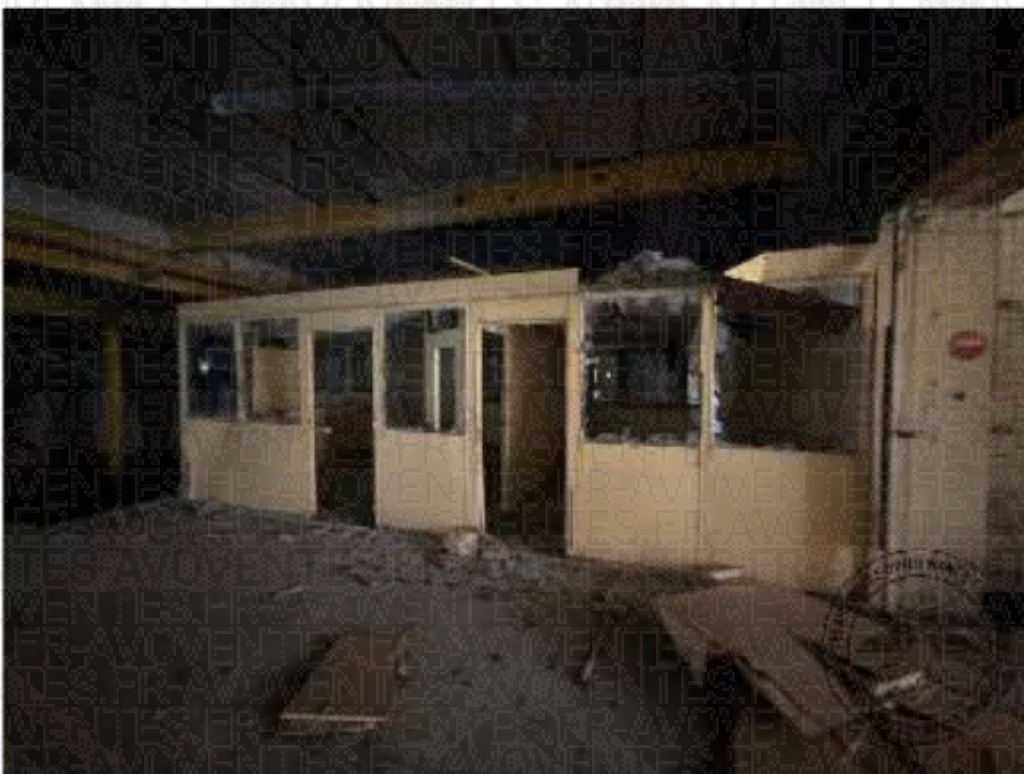
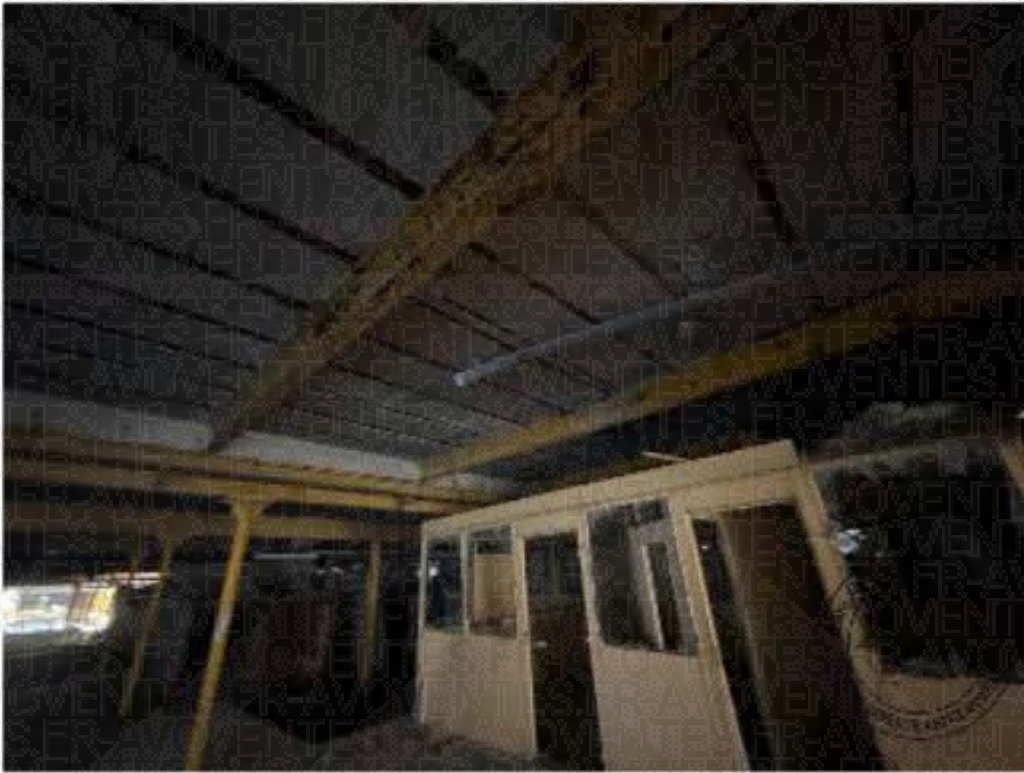
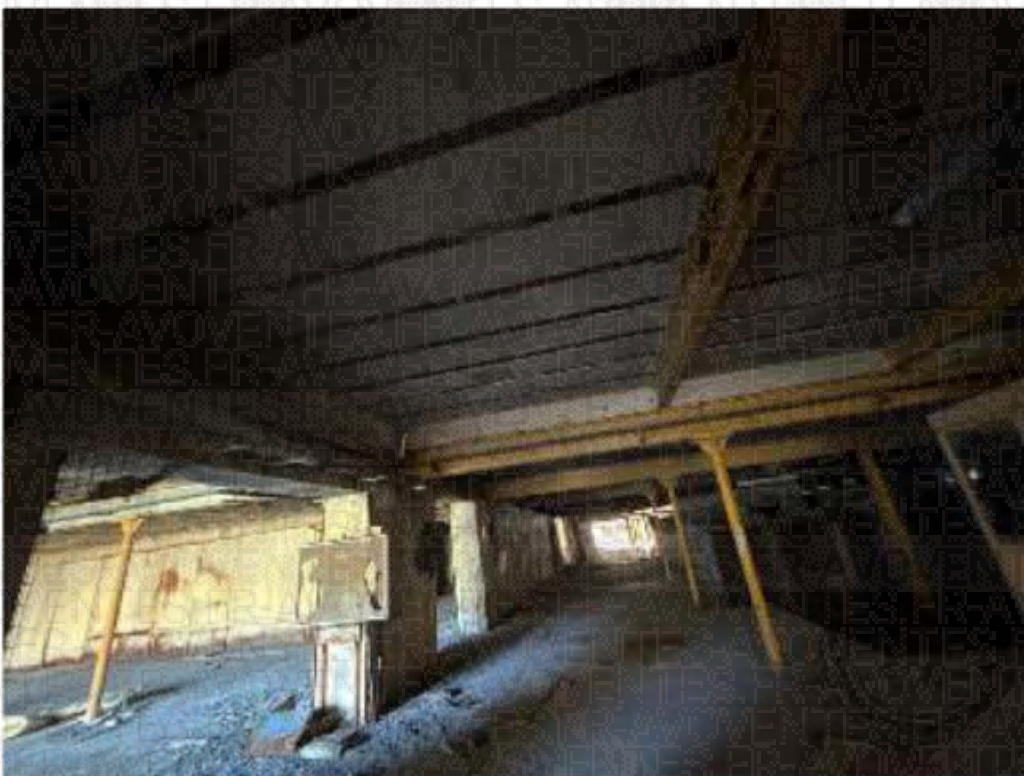
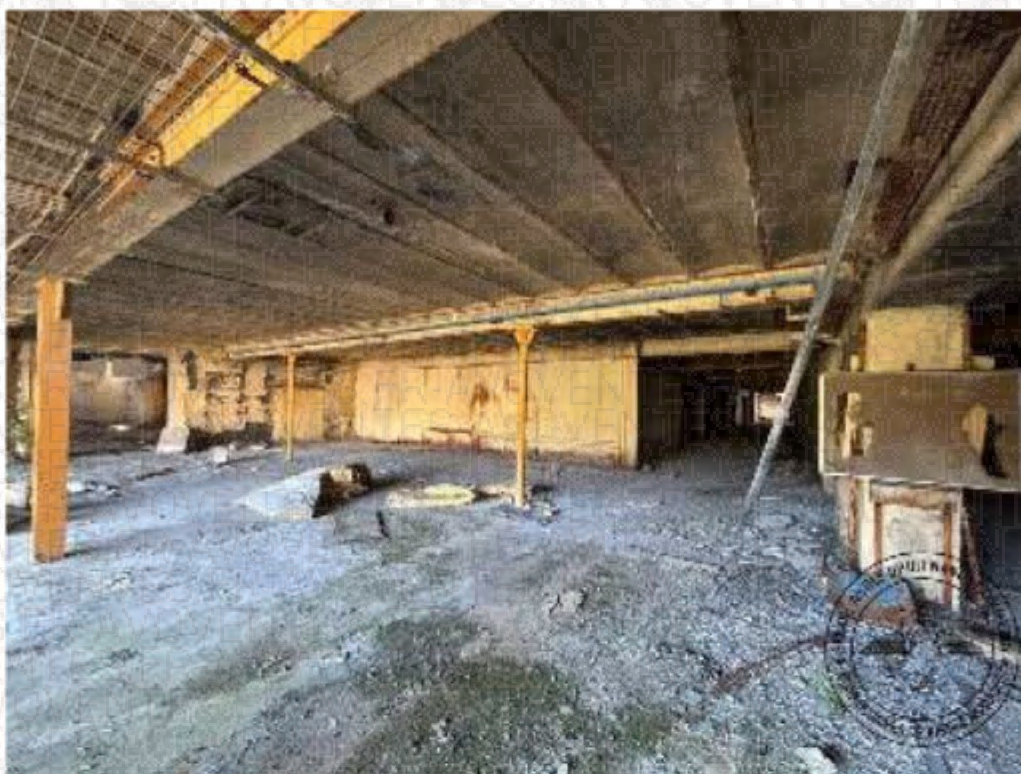
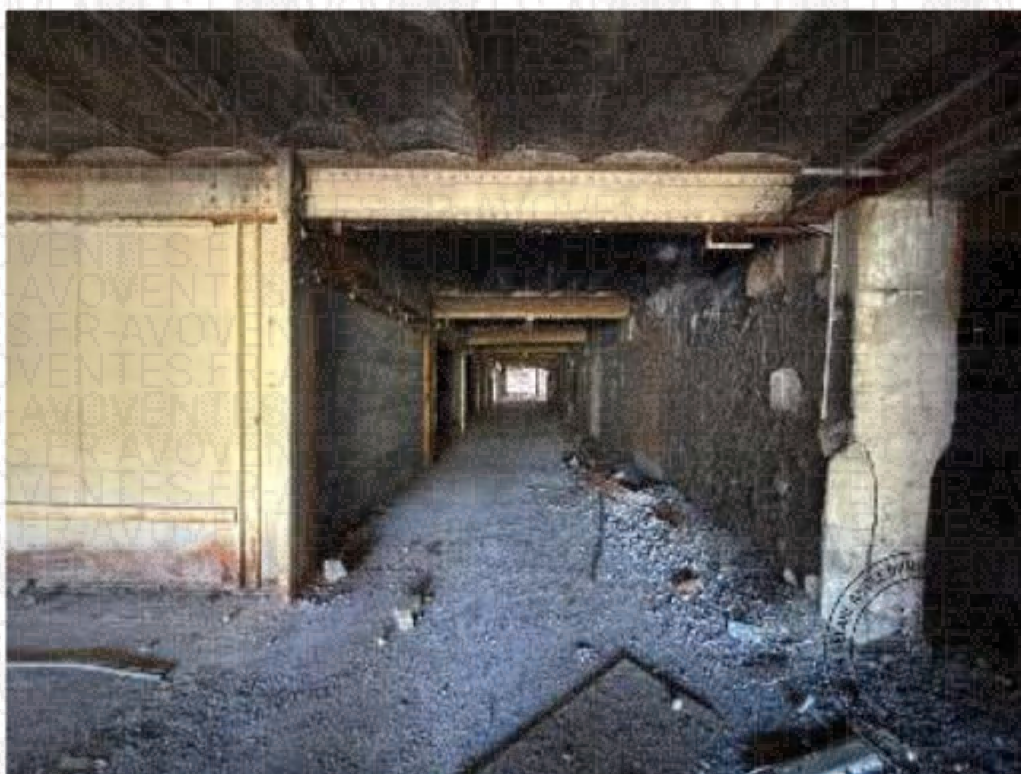
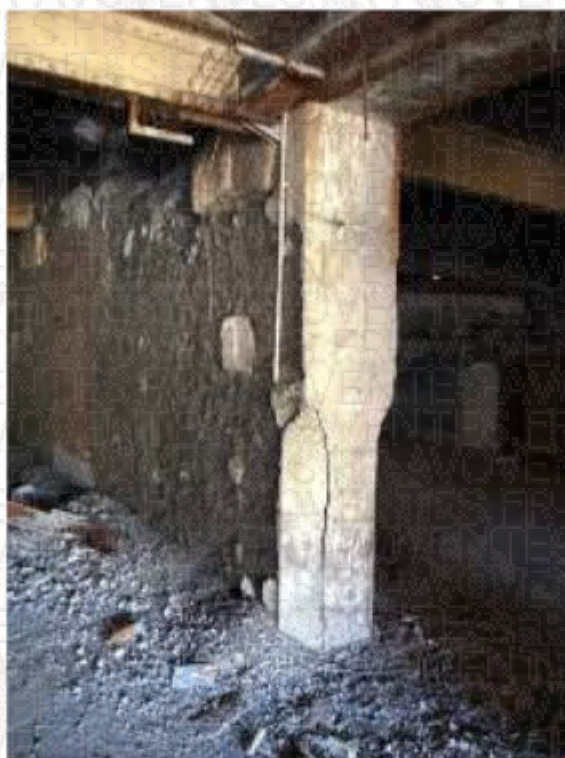
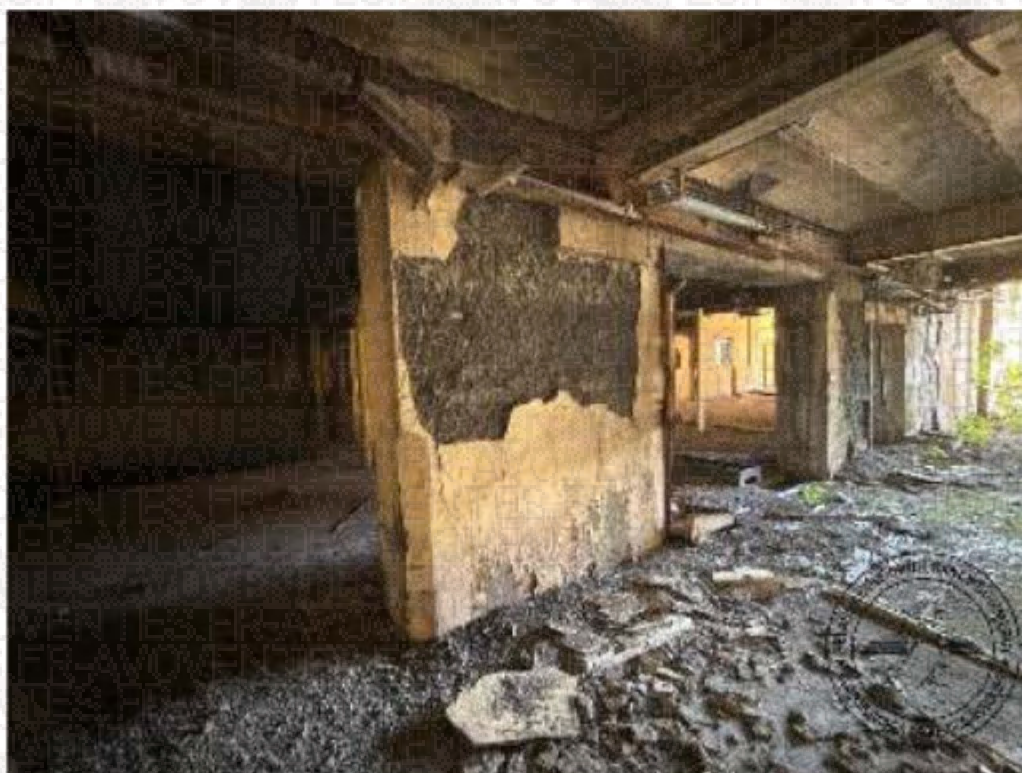
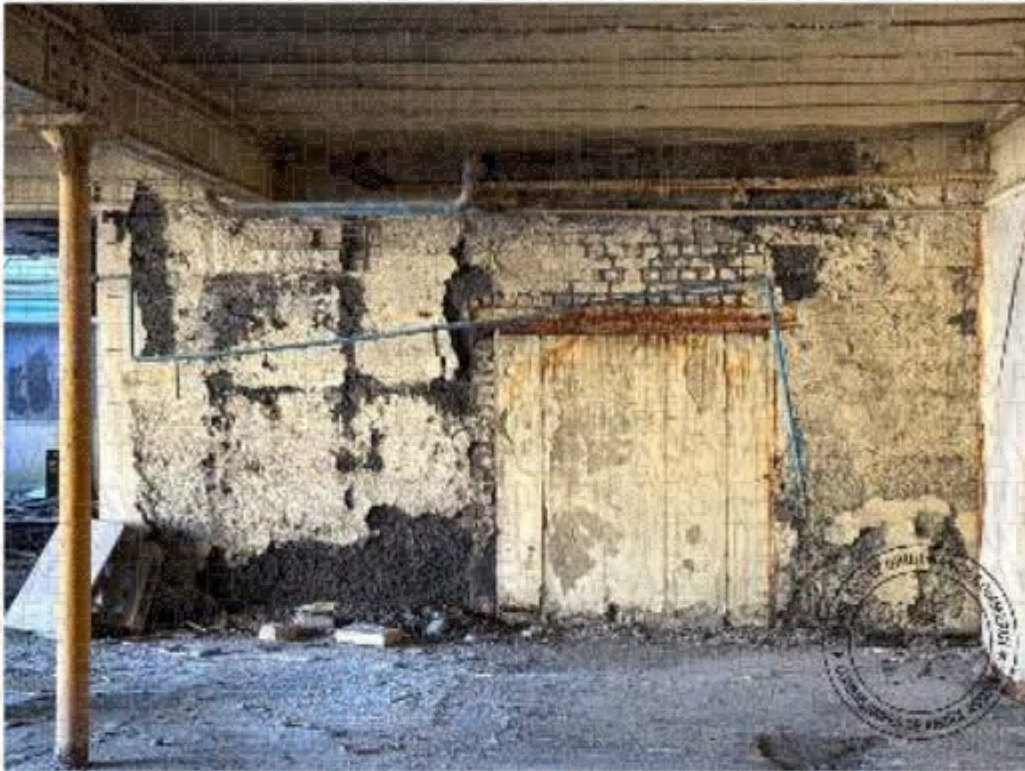
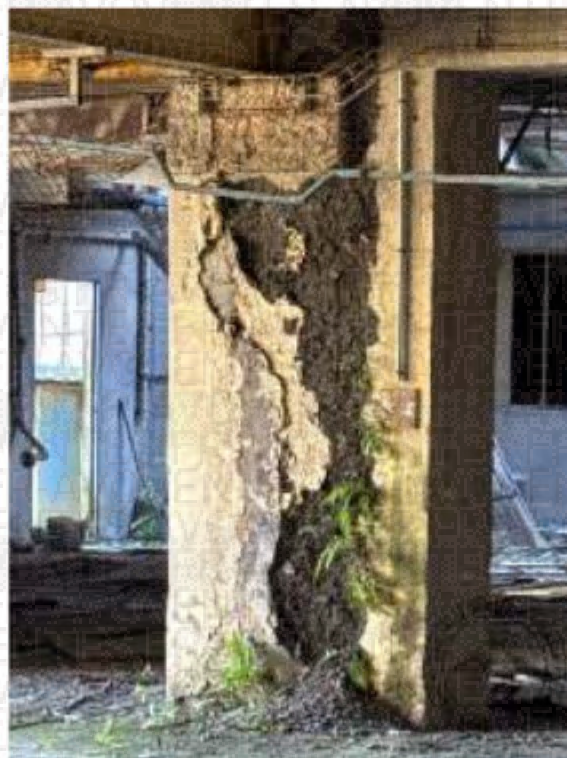
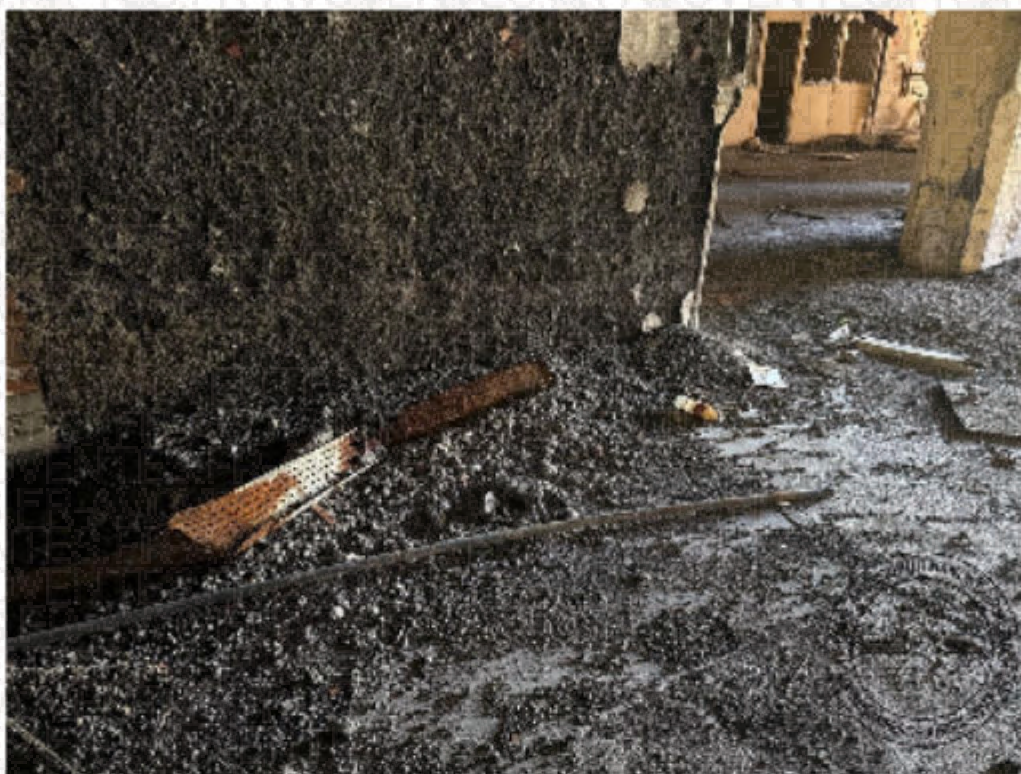
De nouveau vers l'arrière du site en longeant le côté arrière, retour aux espaces centraux de production qui sont les plus anciens.

Pour cette partie, les murs qui sont de constitution ancienne se désagrègent et sont particulièrement fragilisés.
