PROCÈS-VERBAL DESCRIPTIF

Procès-verbal descriptif

Me suis rendu ce jour le 24 avril 2026 à 09 heures 30 à LIVERDUN 54460, Route de Frouard, afin de procéder à la description du bien saisi, et où étant, j'ai fait les constatations suivantes :

Un ensemble immobilier sis à LIVERDUN 54460, Route de Frouard,

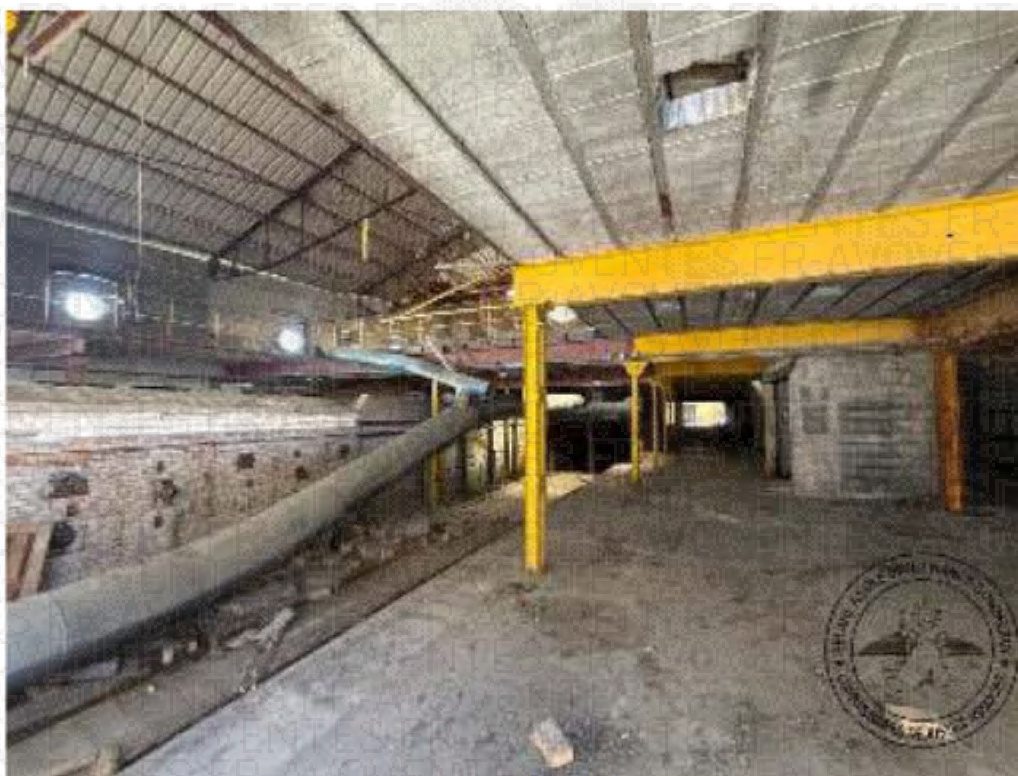
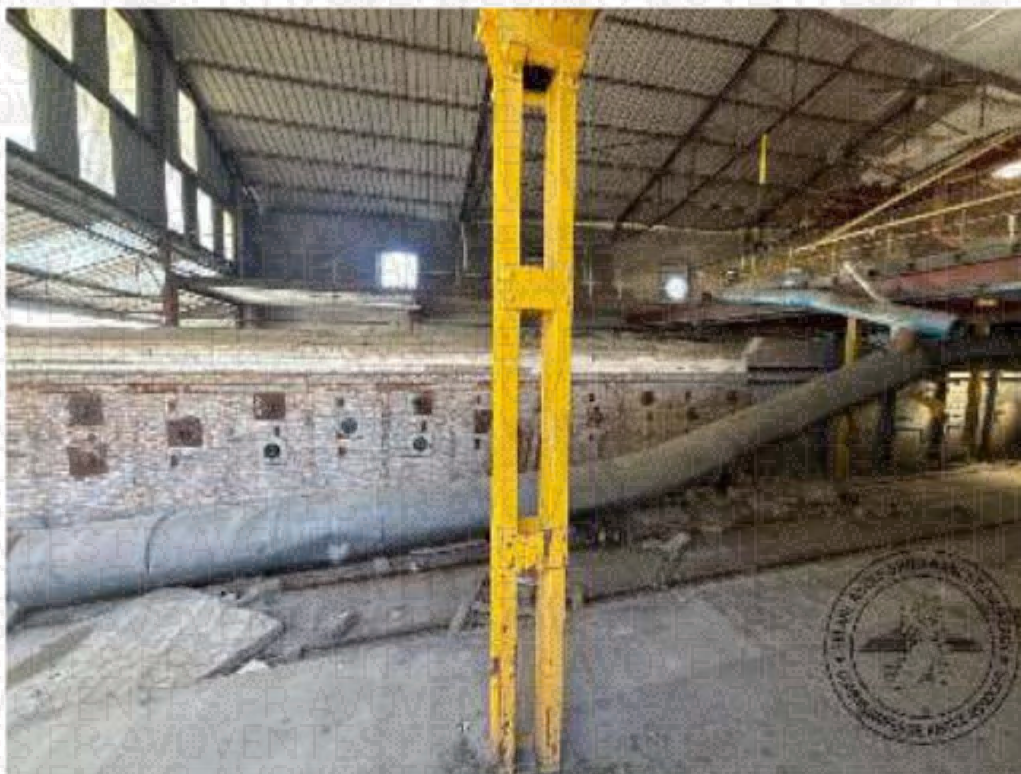
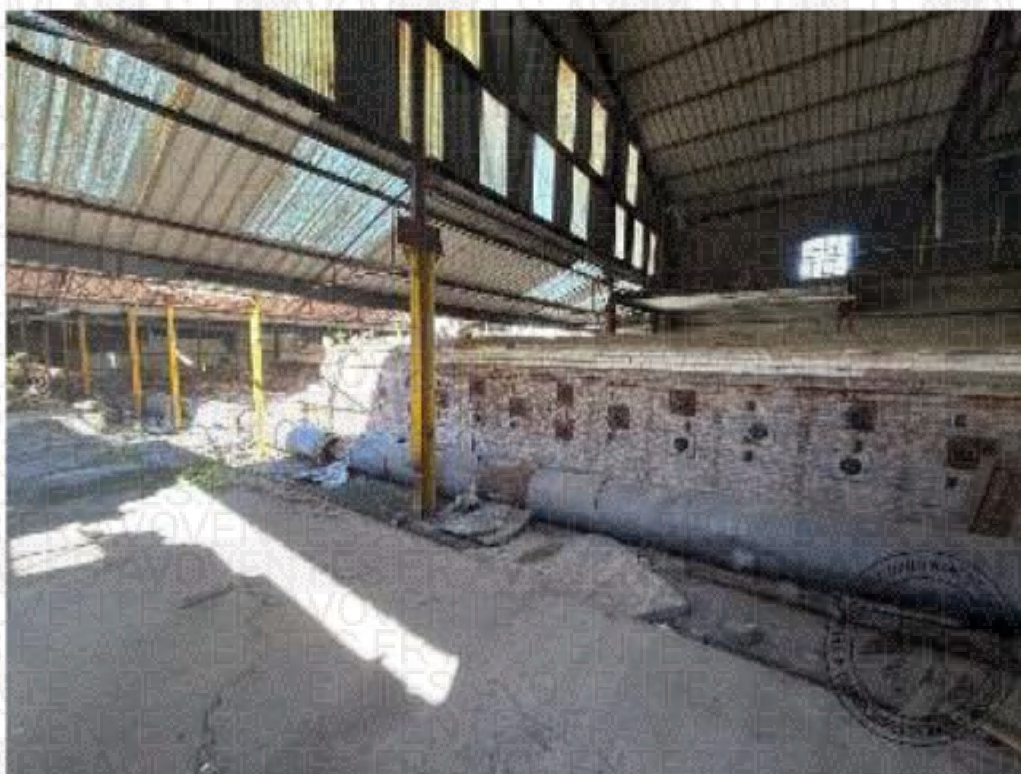
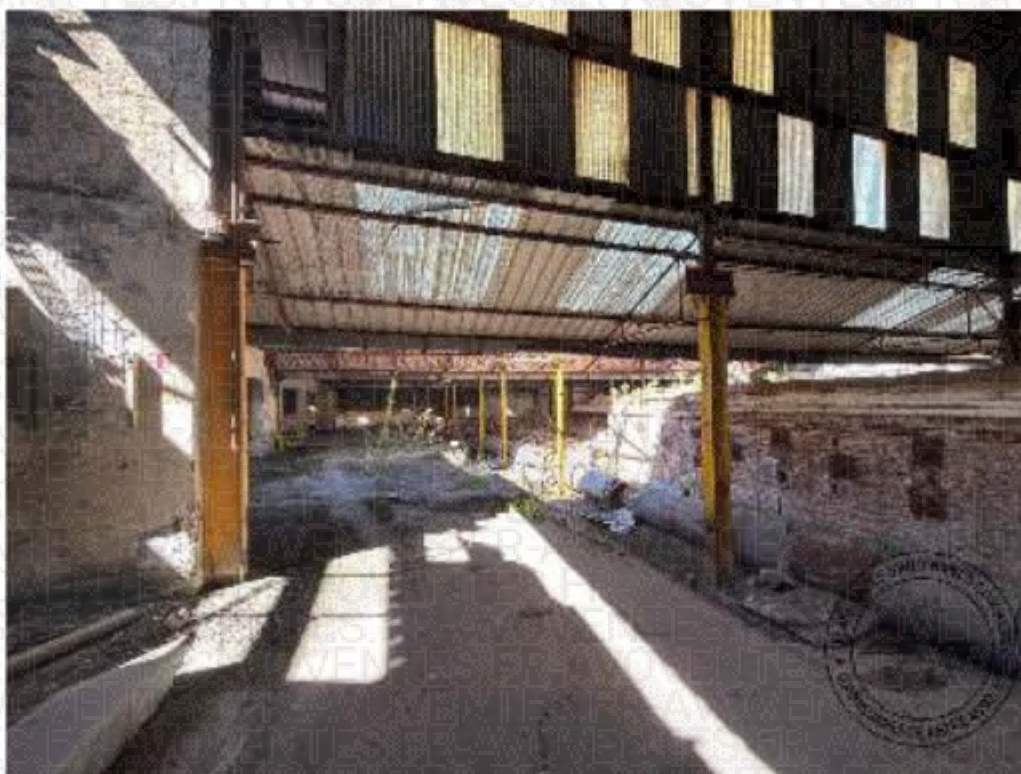
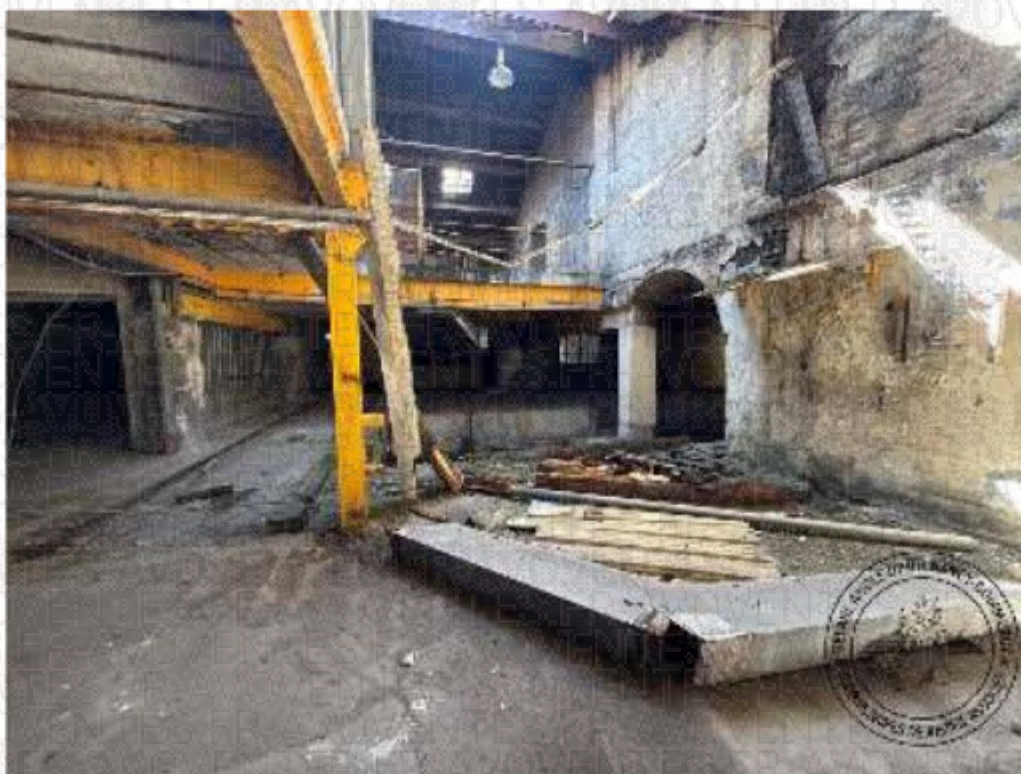
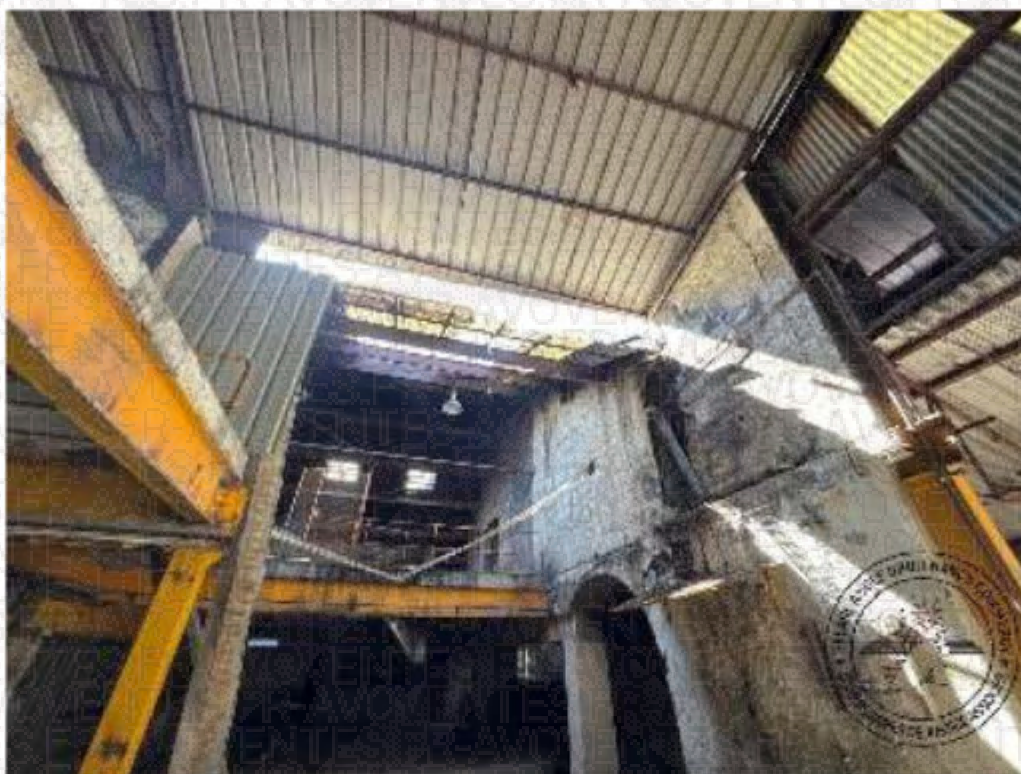
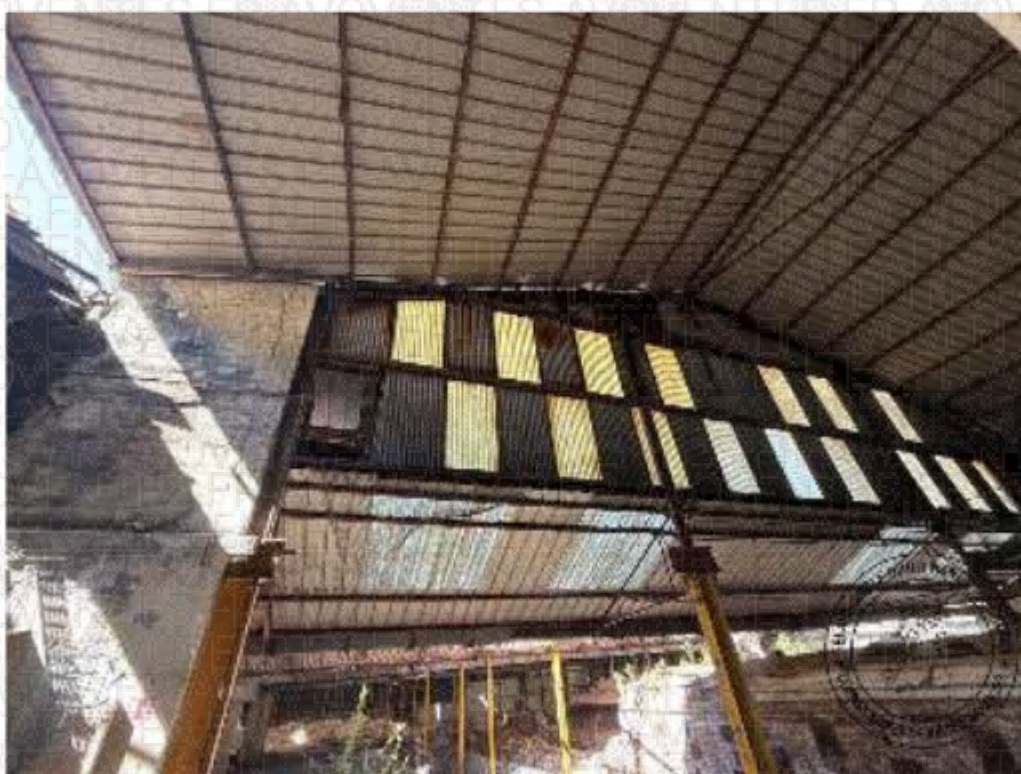
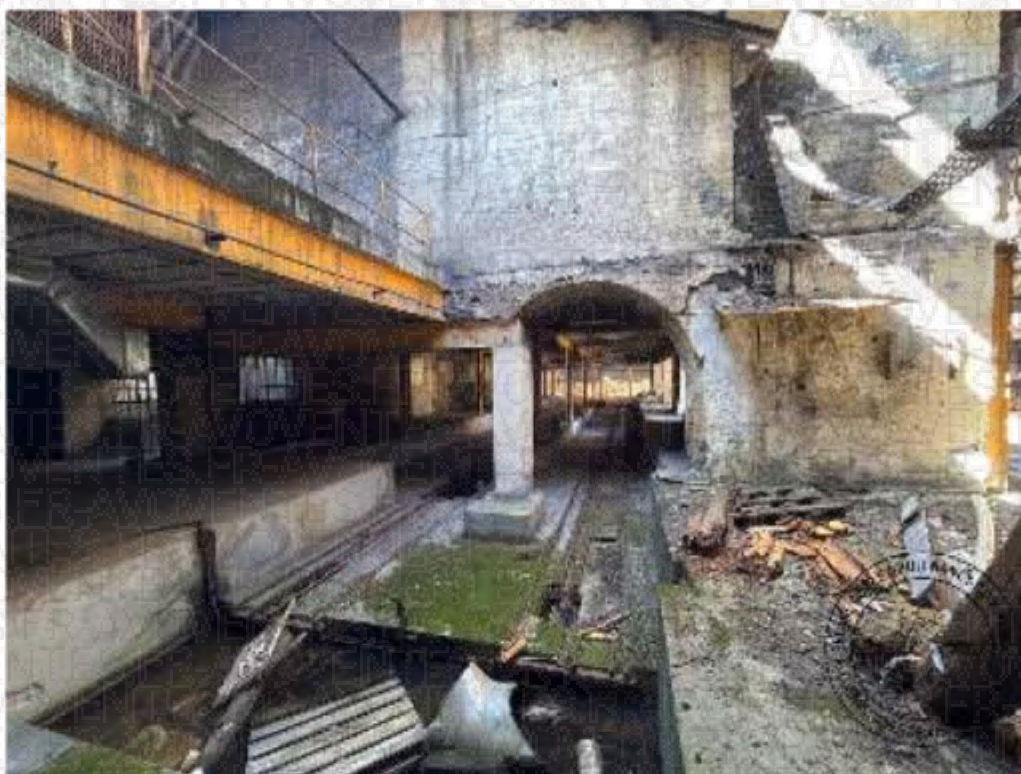
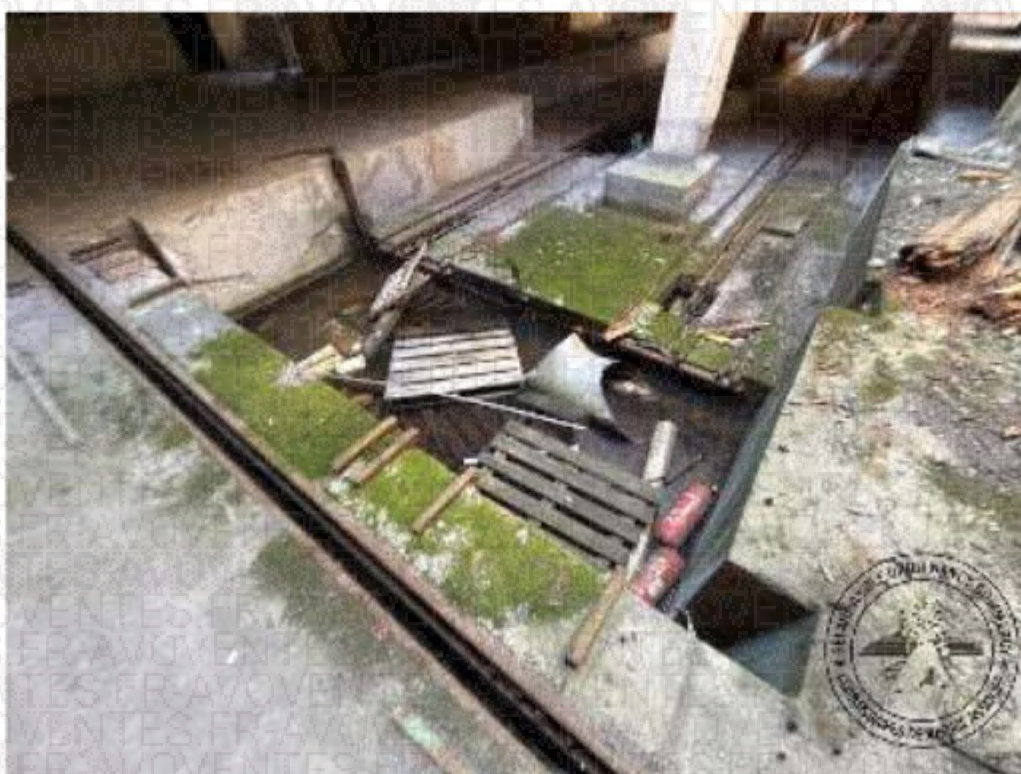
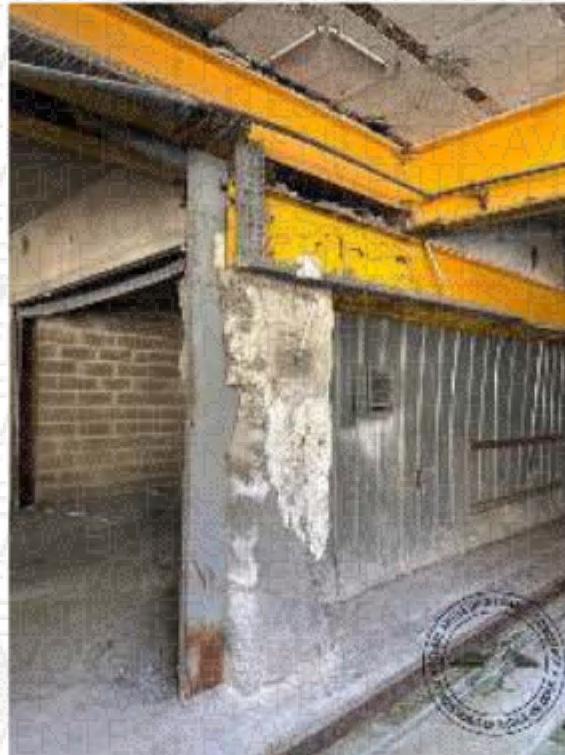
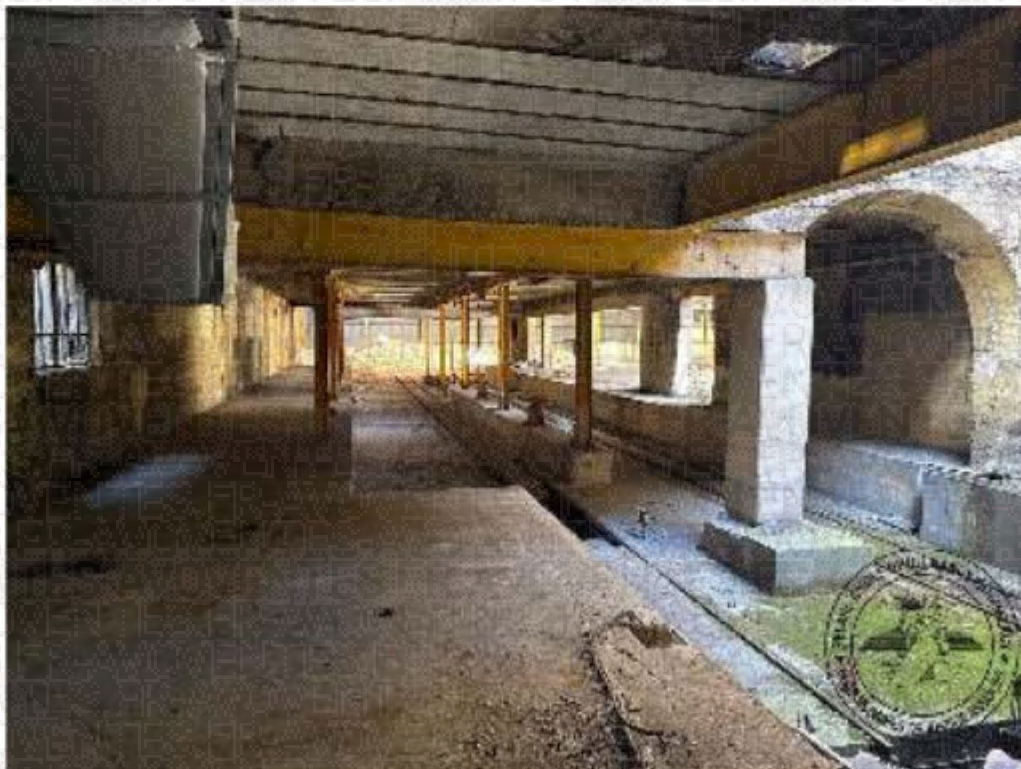
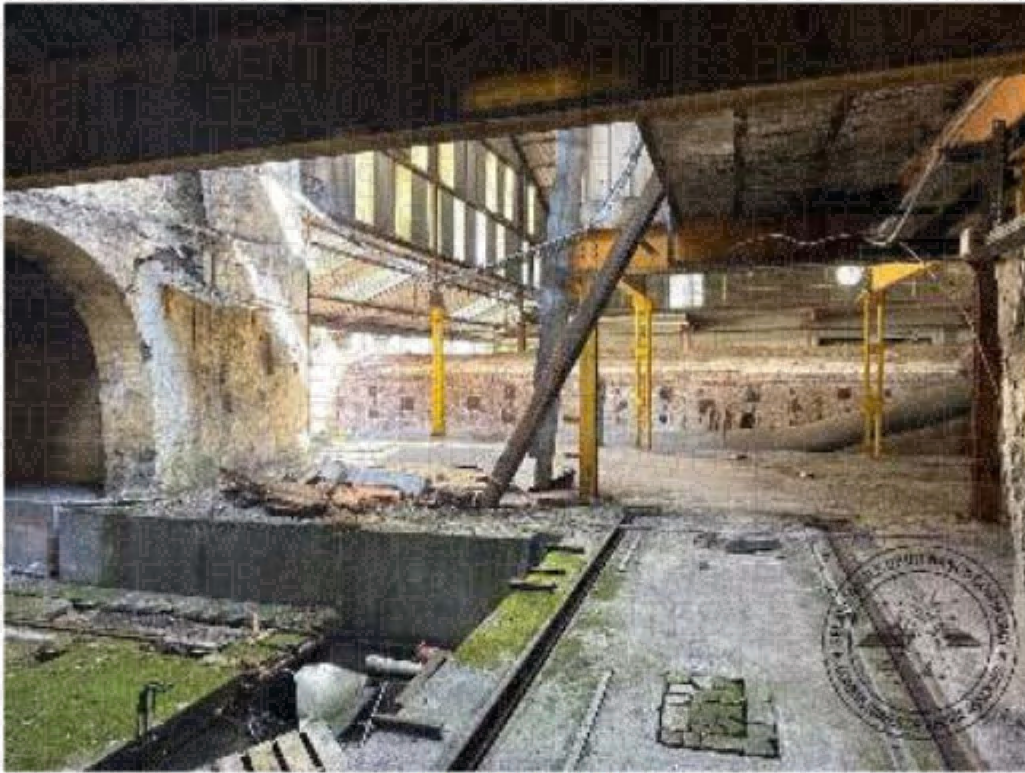
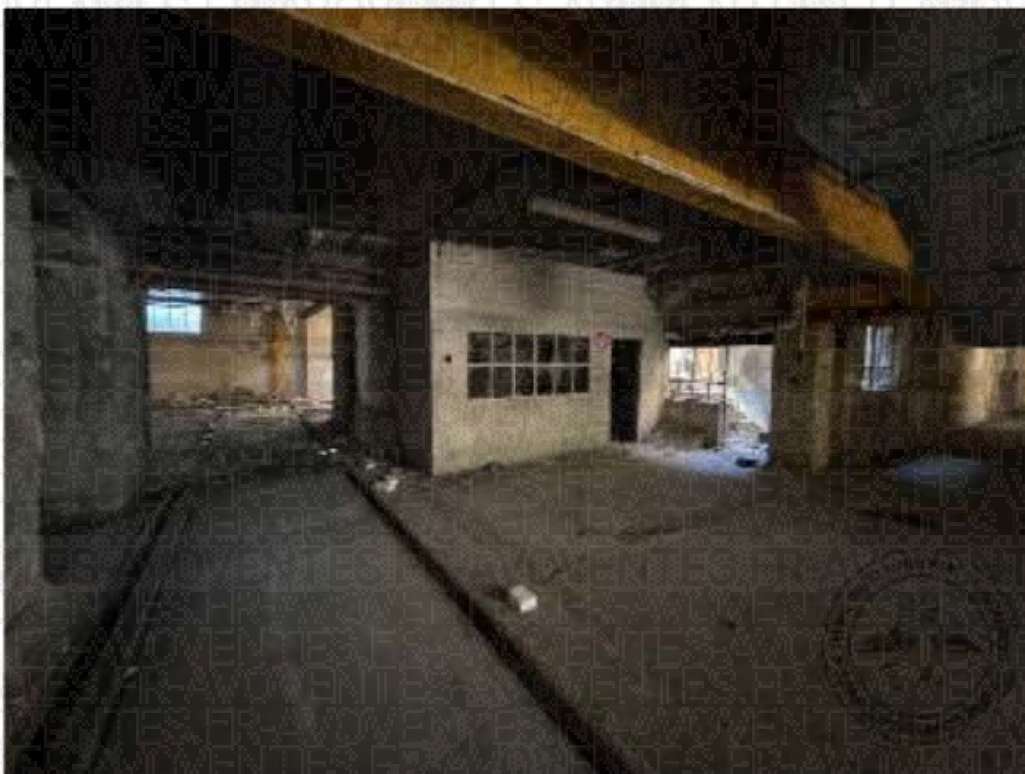
A noter que le four a fait l'objet de vandalisme avec des découpes sauvages dans des parties amiantées.

Je constate la présence d'une fosse inondée avec multiples débris de toutes sortes et toutes réserves sur la pollution en décollant.

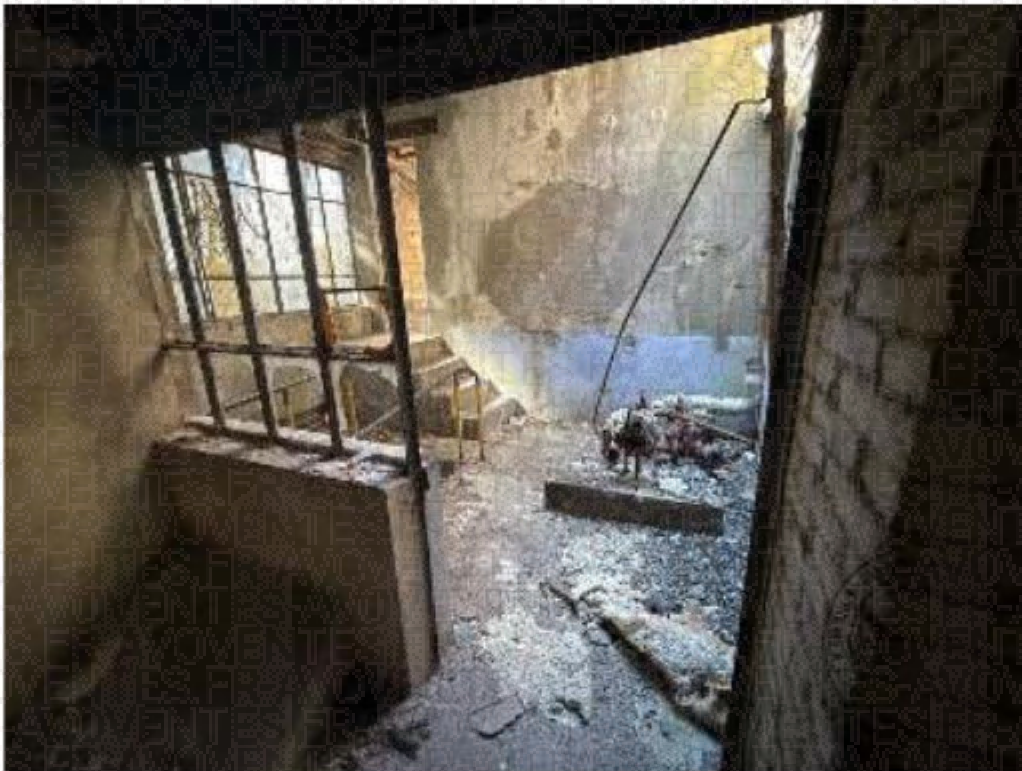
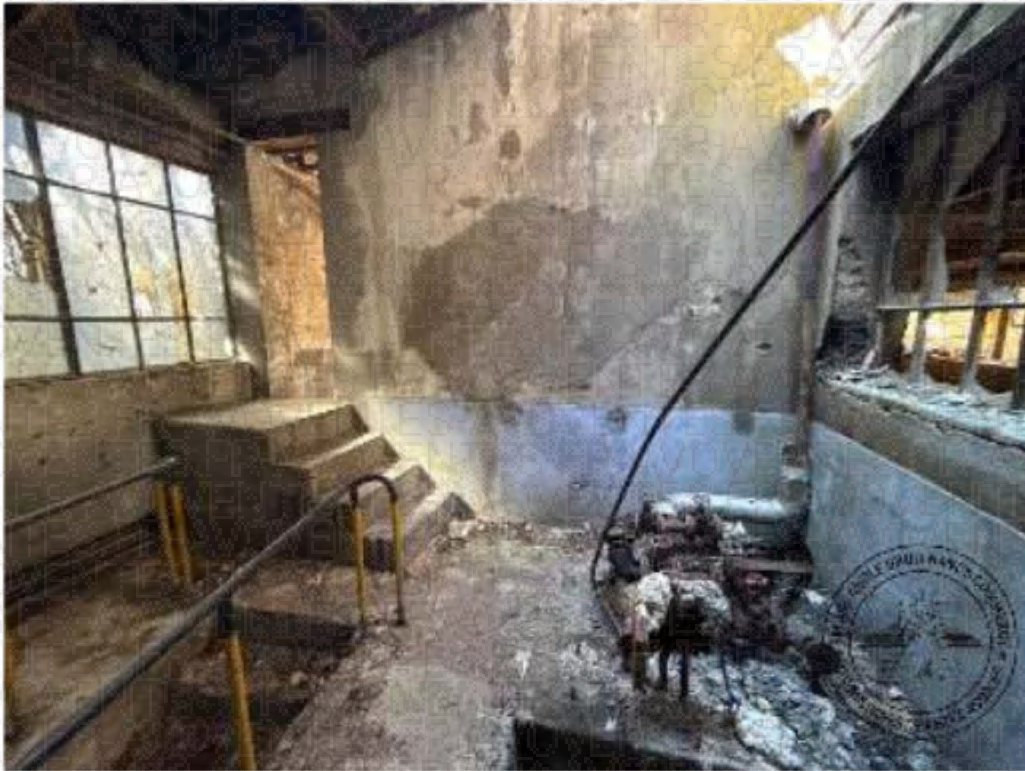
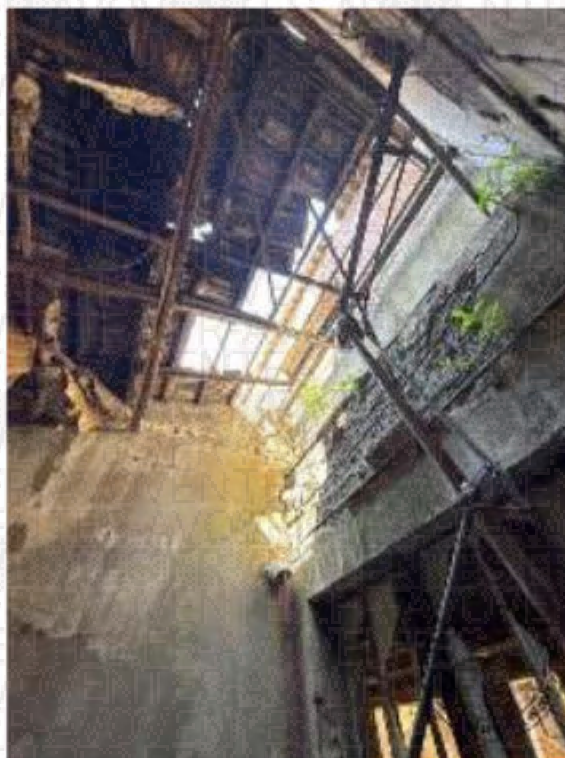
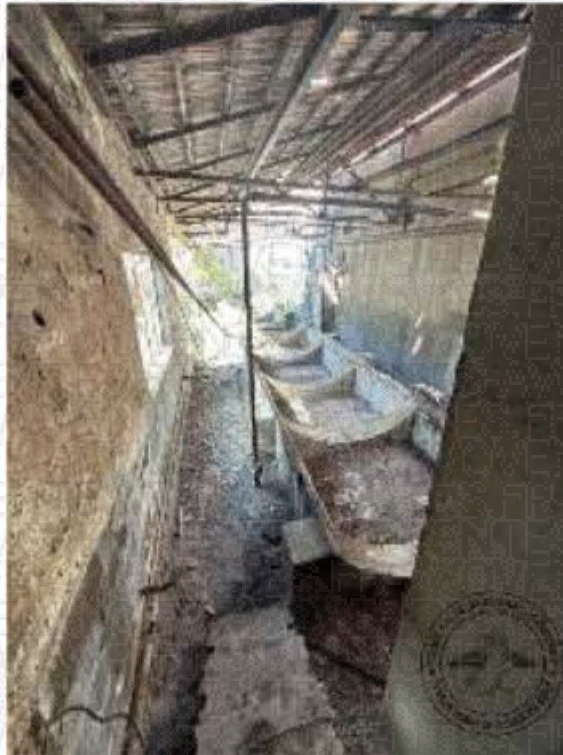
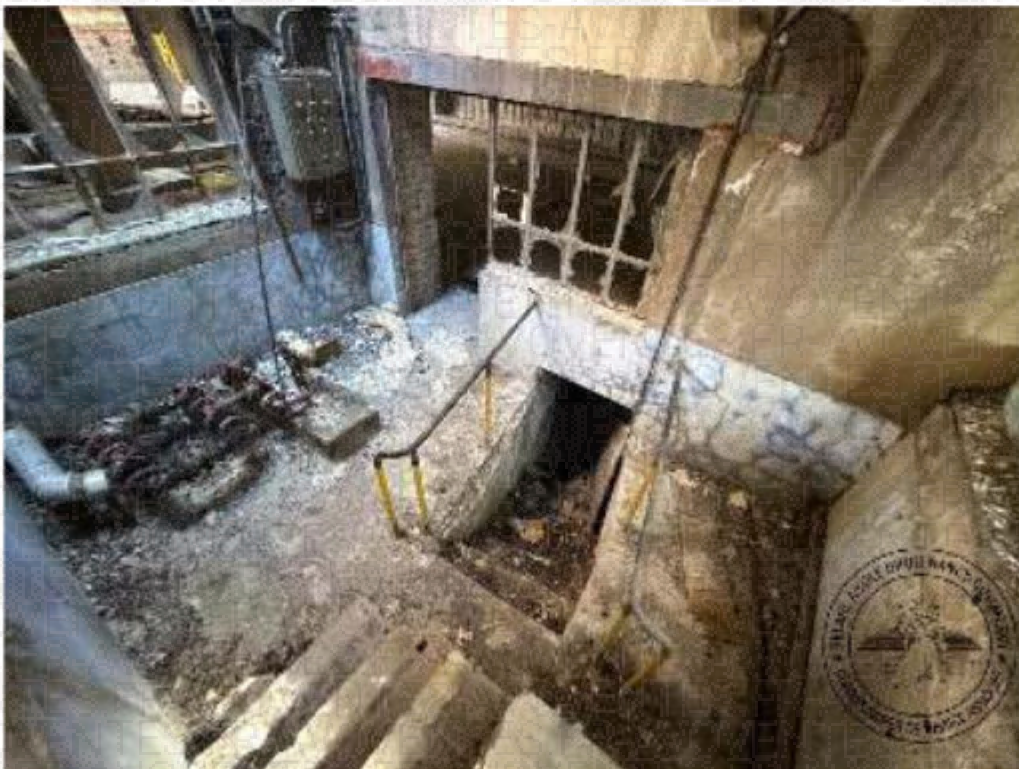
A cet endroit un accès en descente vers un espace en dessous qui ne peut être visité, avec toutes réserves.
