PROCÈS-VERBAL DESCRIPTIF

Procès-verbal descriptif

Me suis rendu ce jour le 24 avril 2026 à 09 heures 30 à LIVERDUN 54460, Route de Frouard, afin de procéder à la description du bien saisi, et où étant, j'ai fait les constatations suivantes :

Un ensemble immobilier sis à LIVERDUN 54460, Route de Frouard,

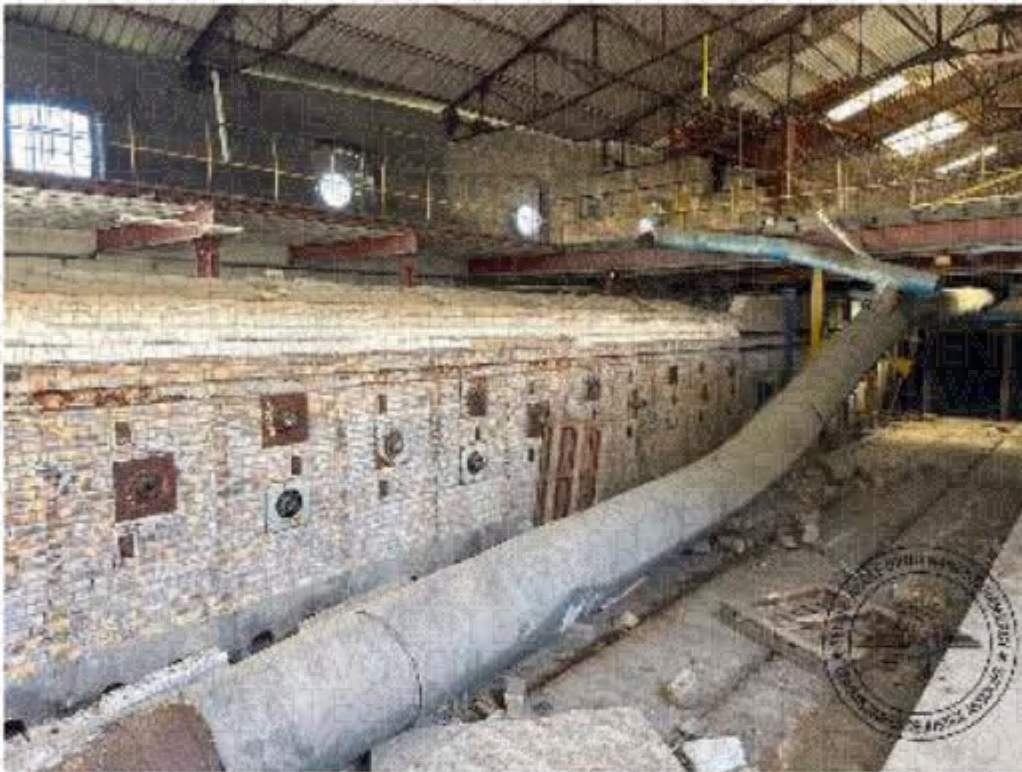
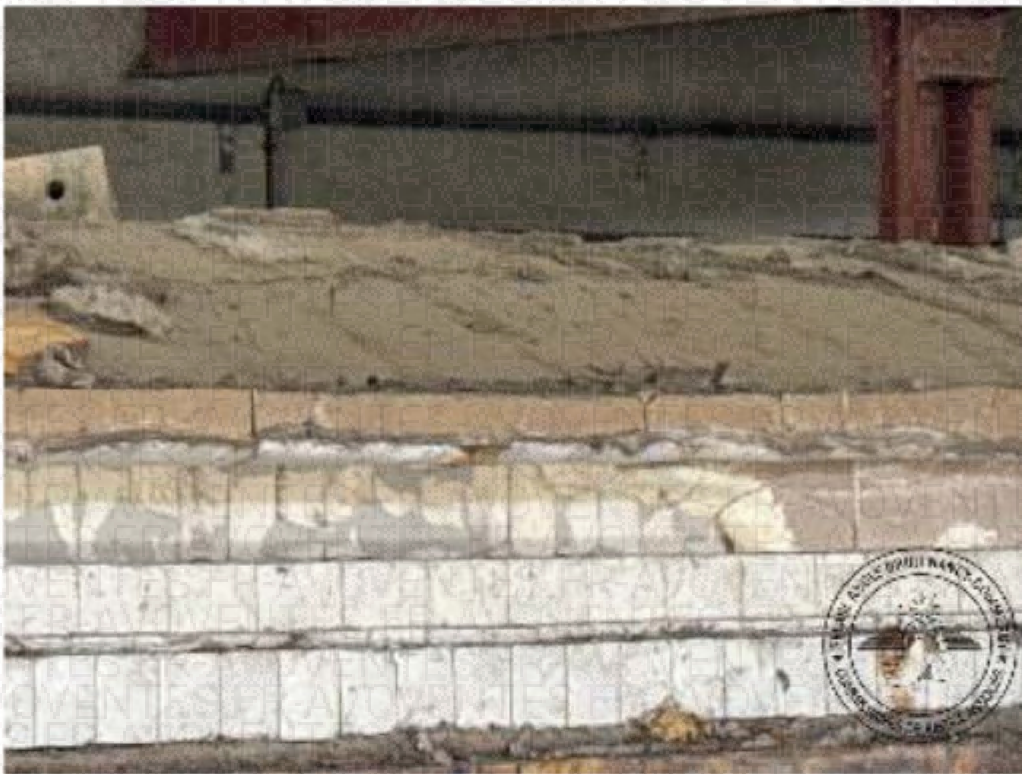
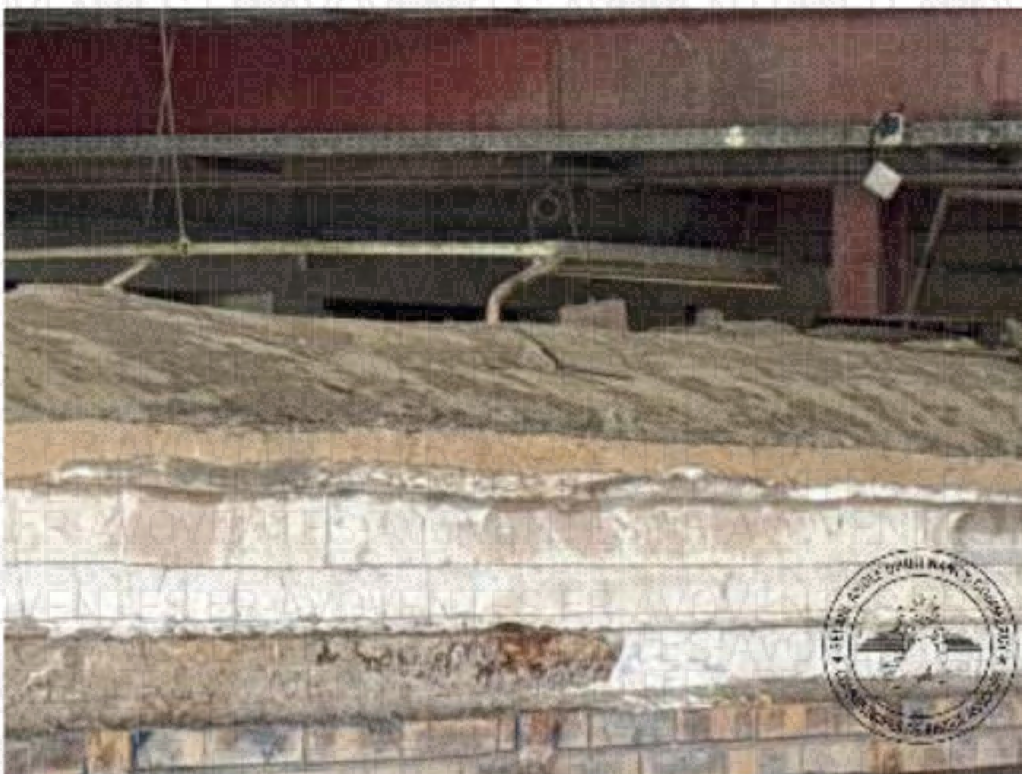
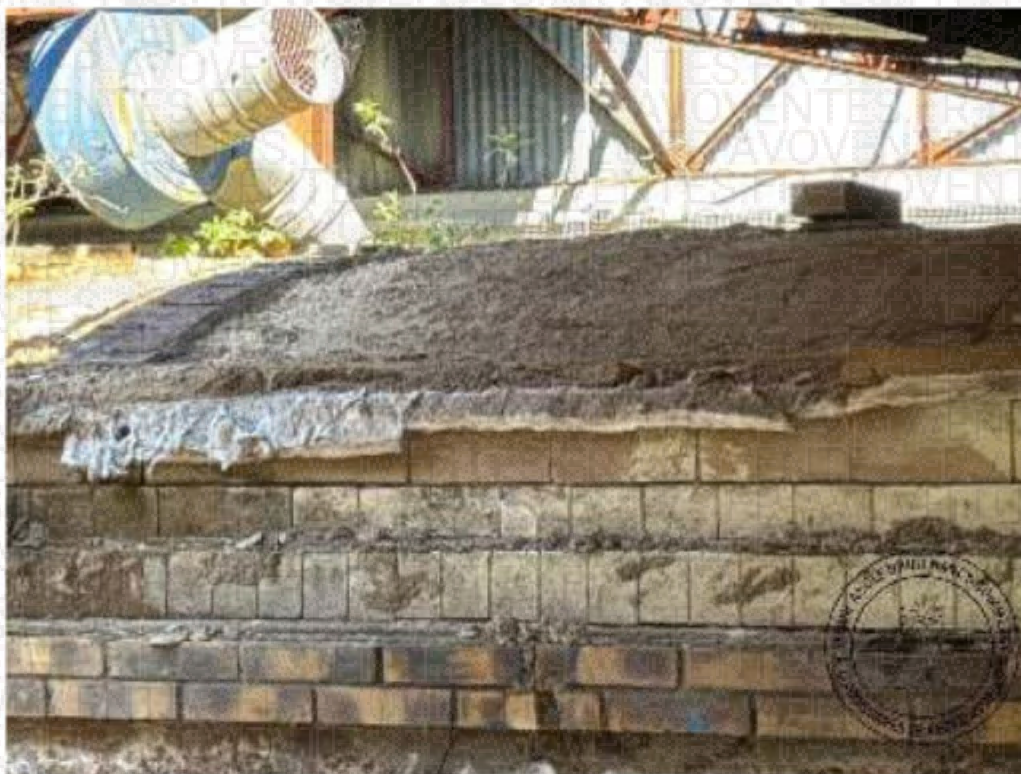
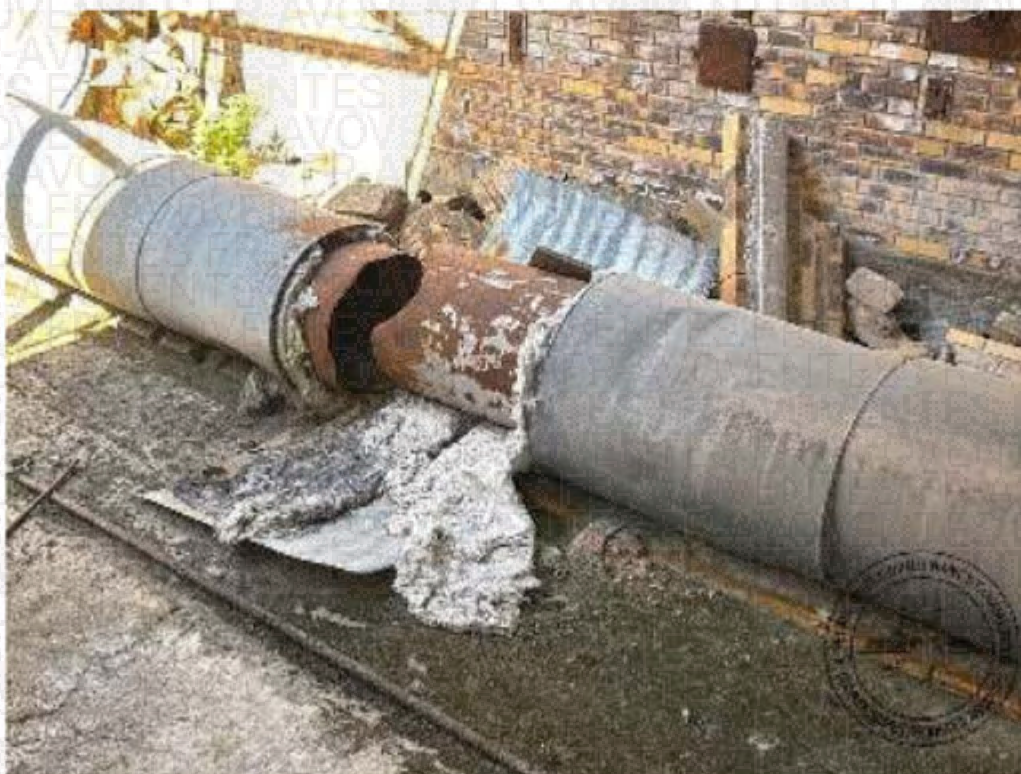
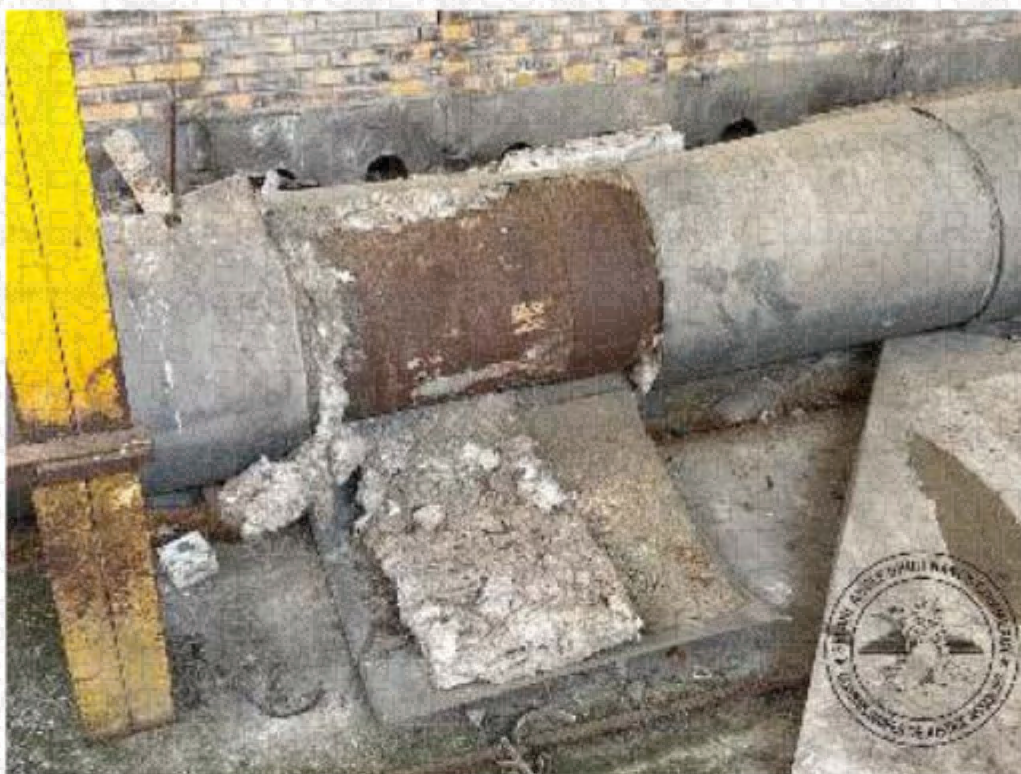
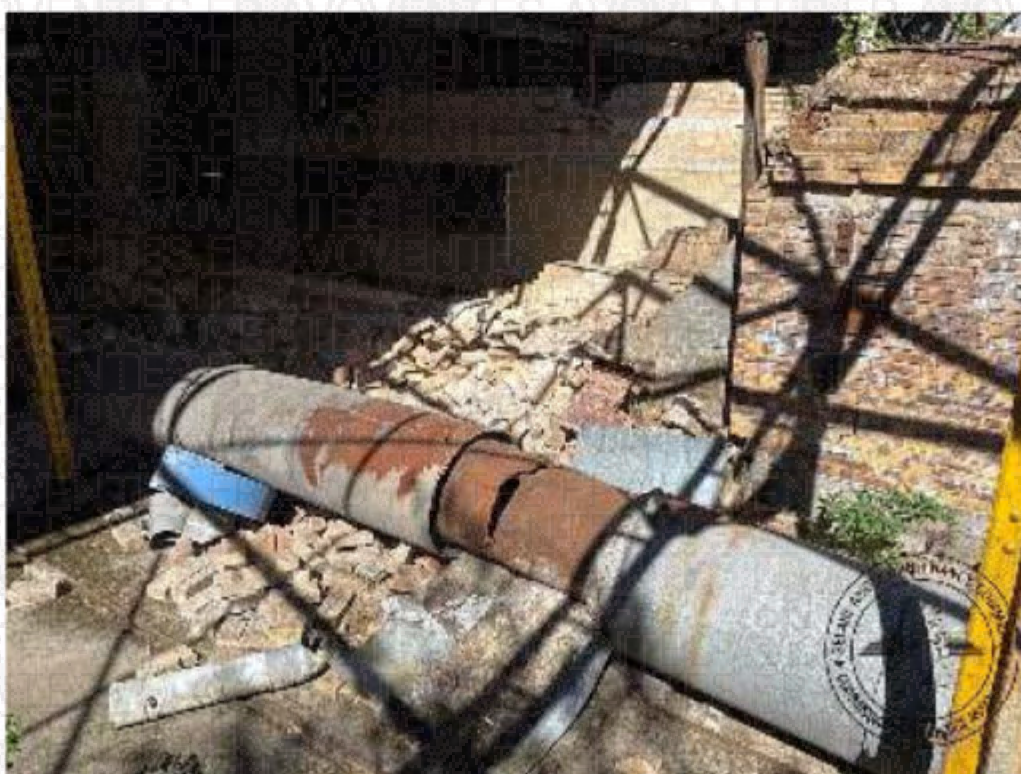
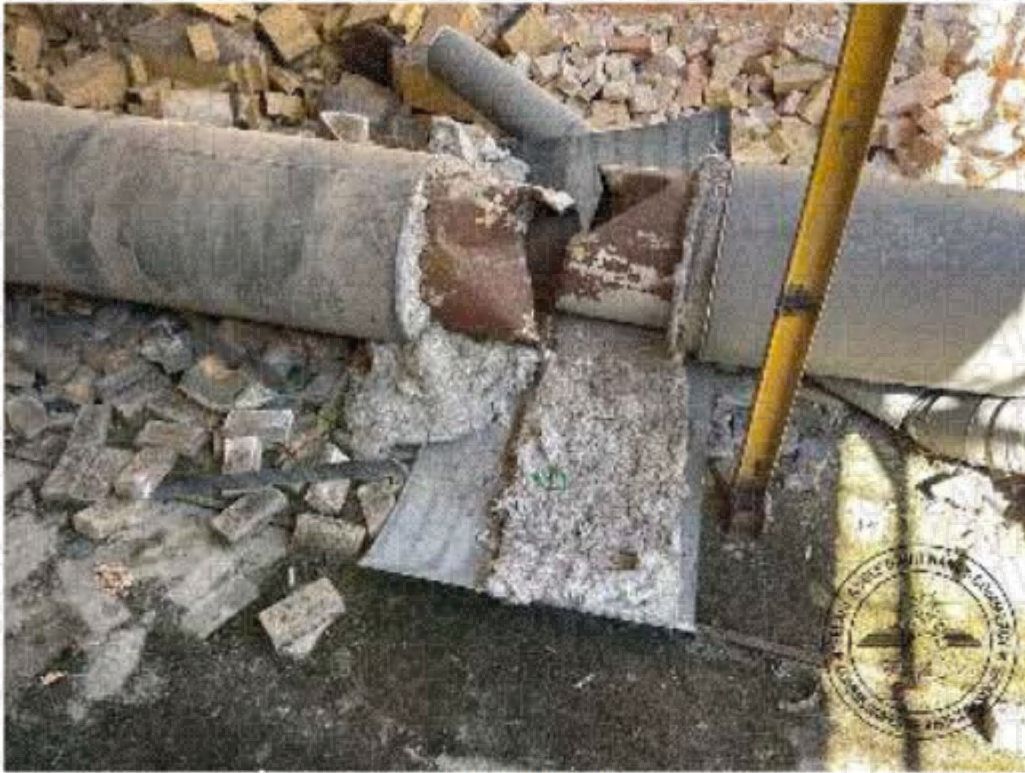
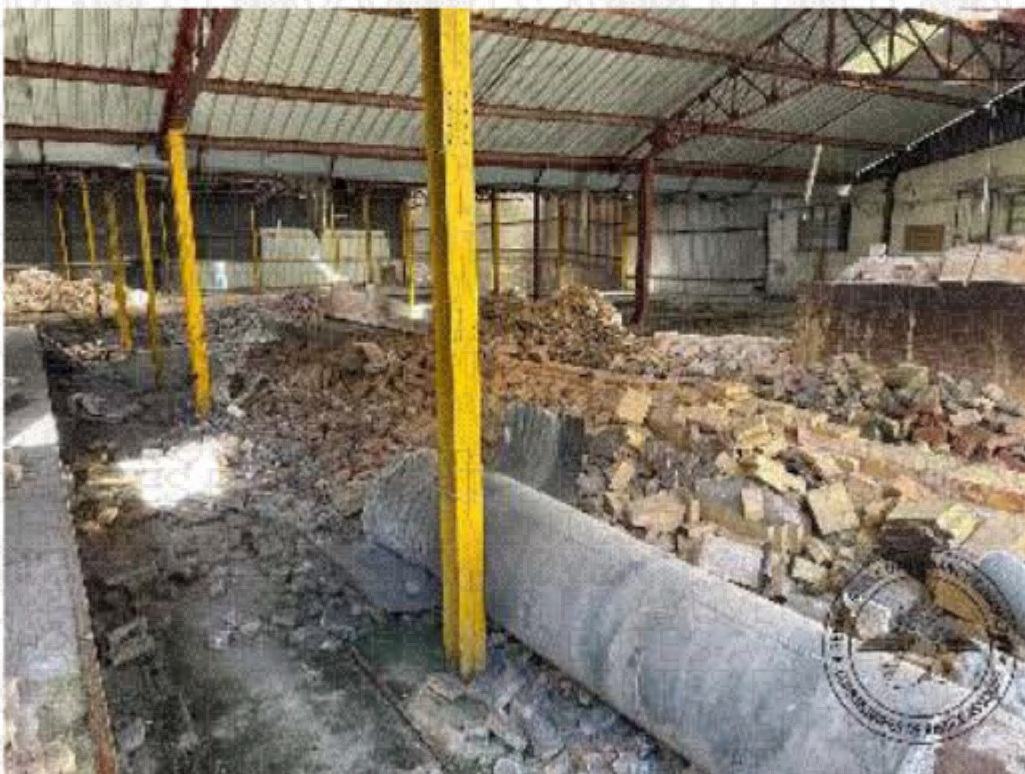
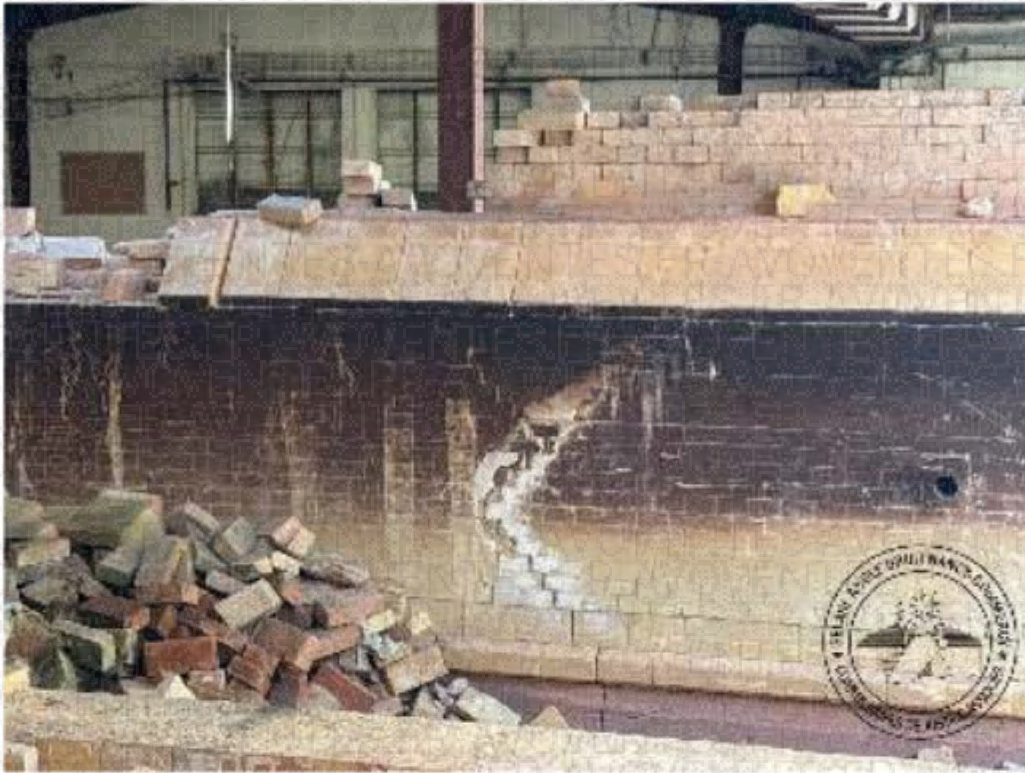
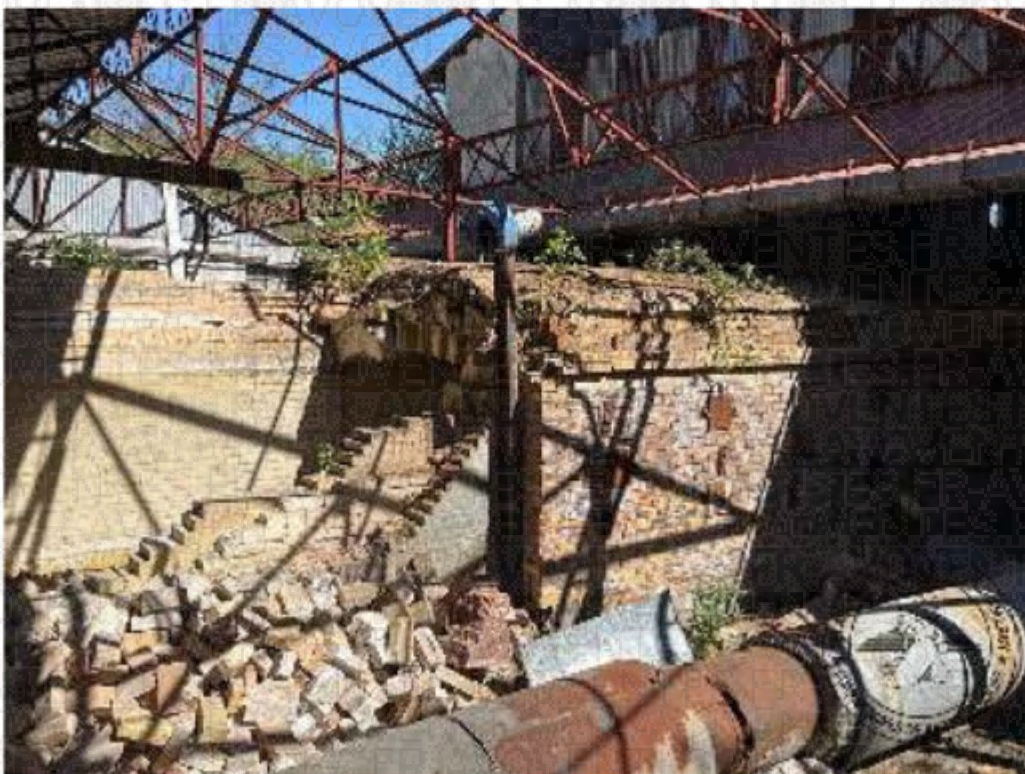
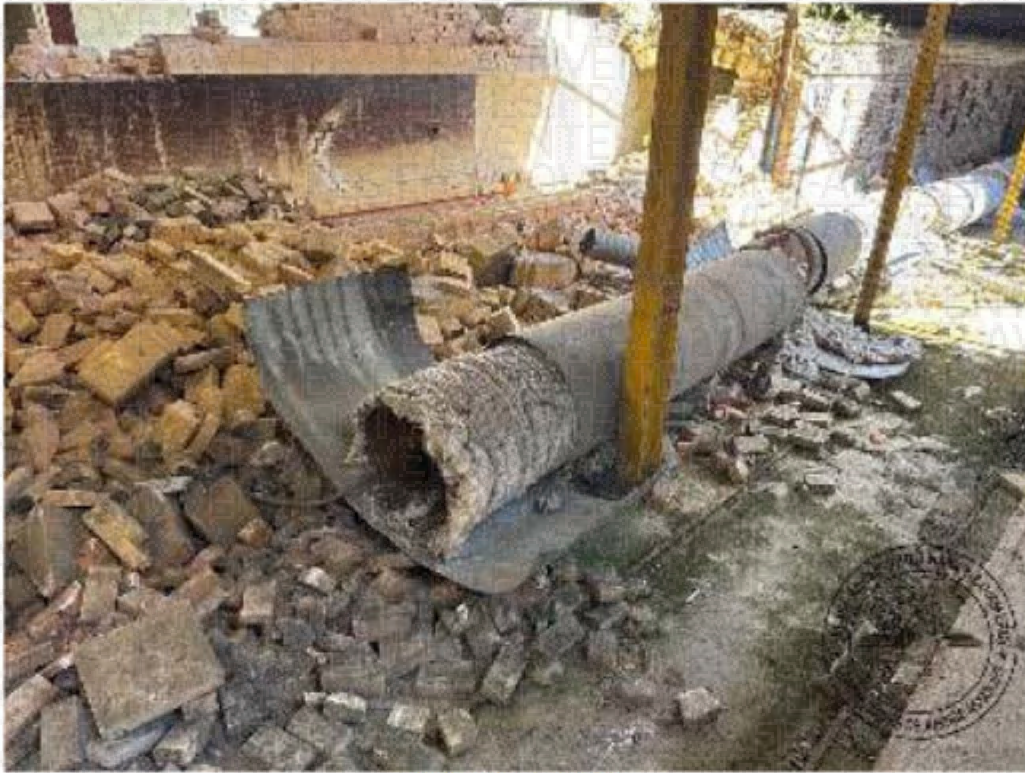
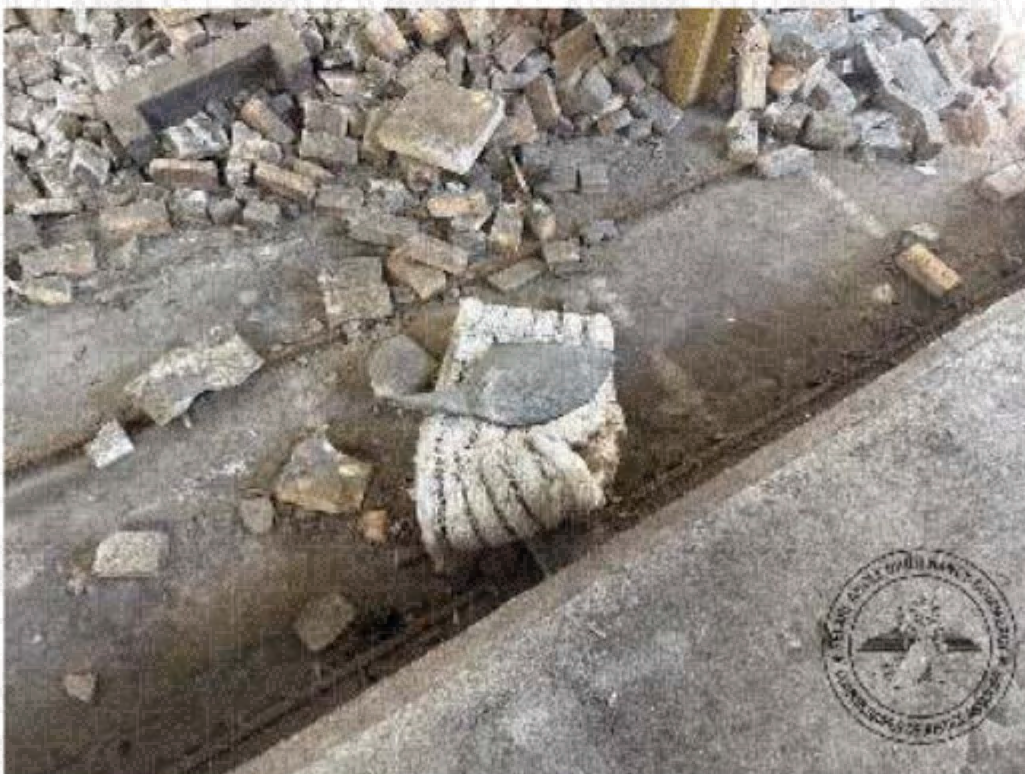
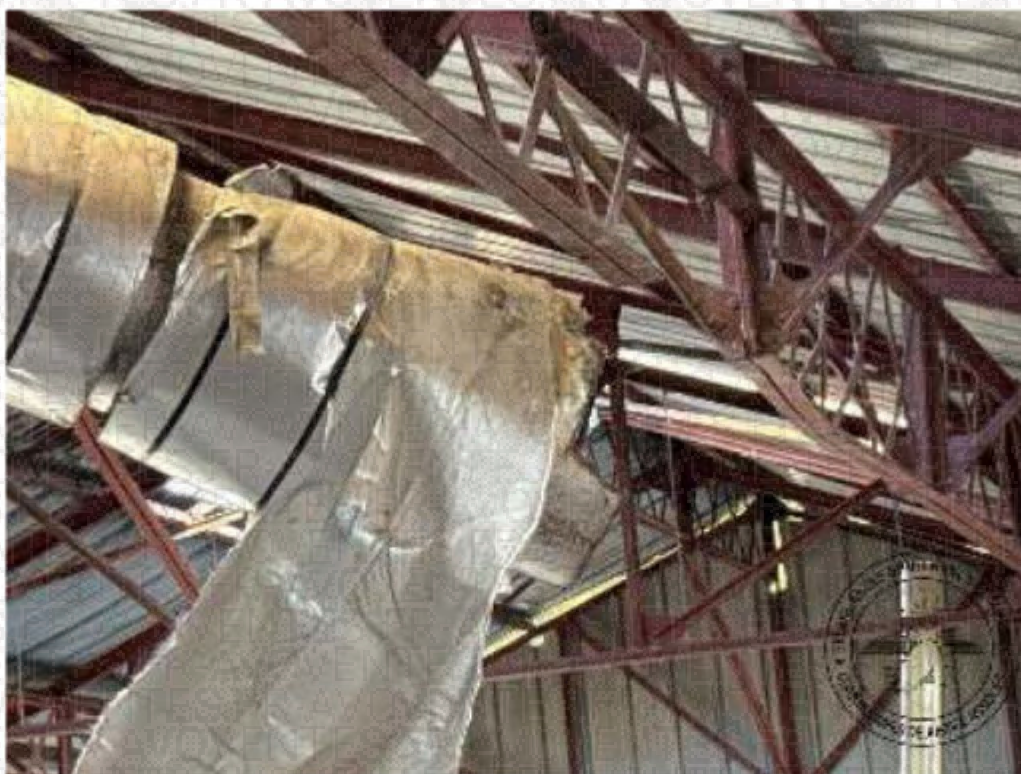
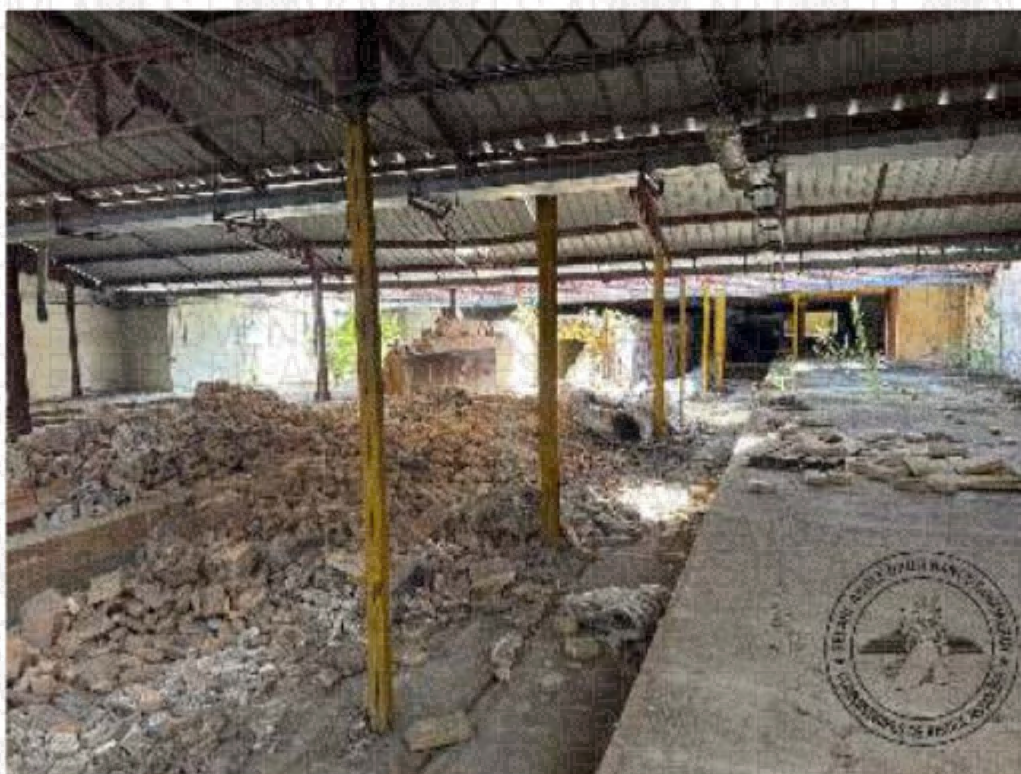
Pour ce qui concerne le four, présence de laine amiantée autour des conduites et au niveau de la couverture de ce dernier, et sous réserve pour d'autres parties.

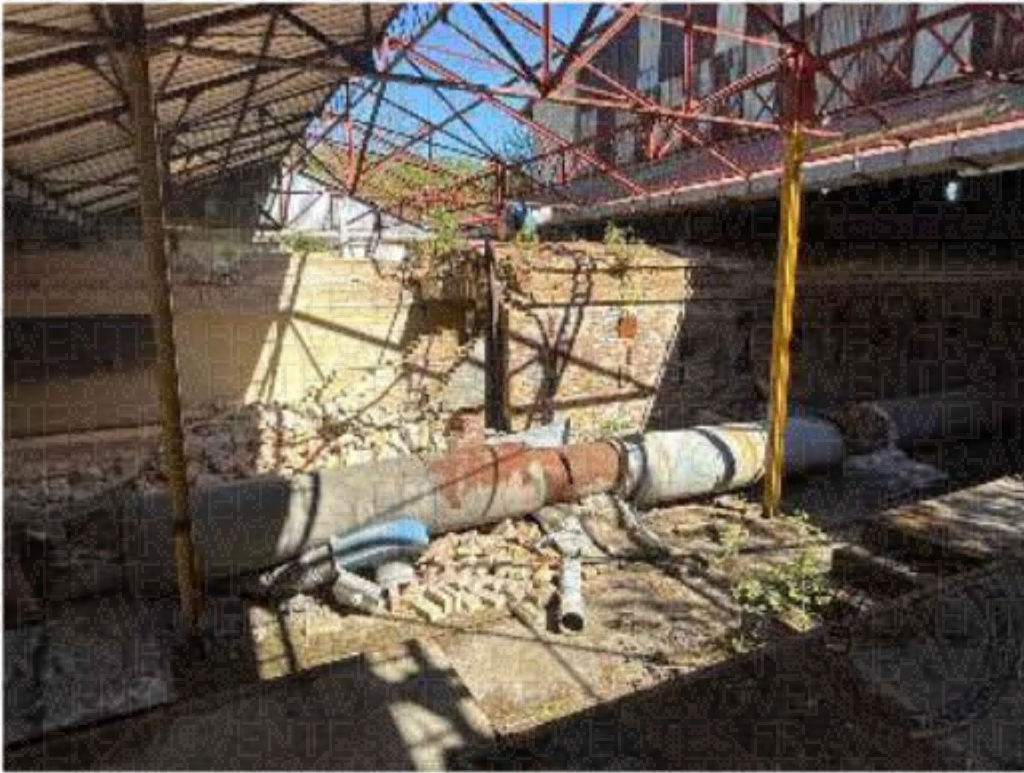
Photographie n°2.

Elle se trouve juste au-dessus de la tête du four qui porte les plus importantes dégradations.

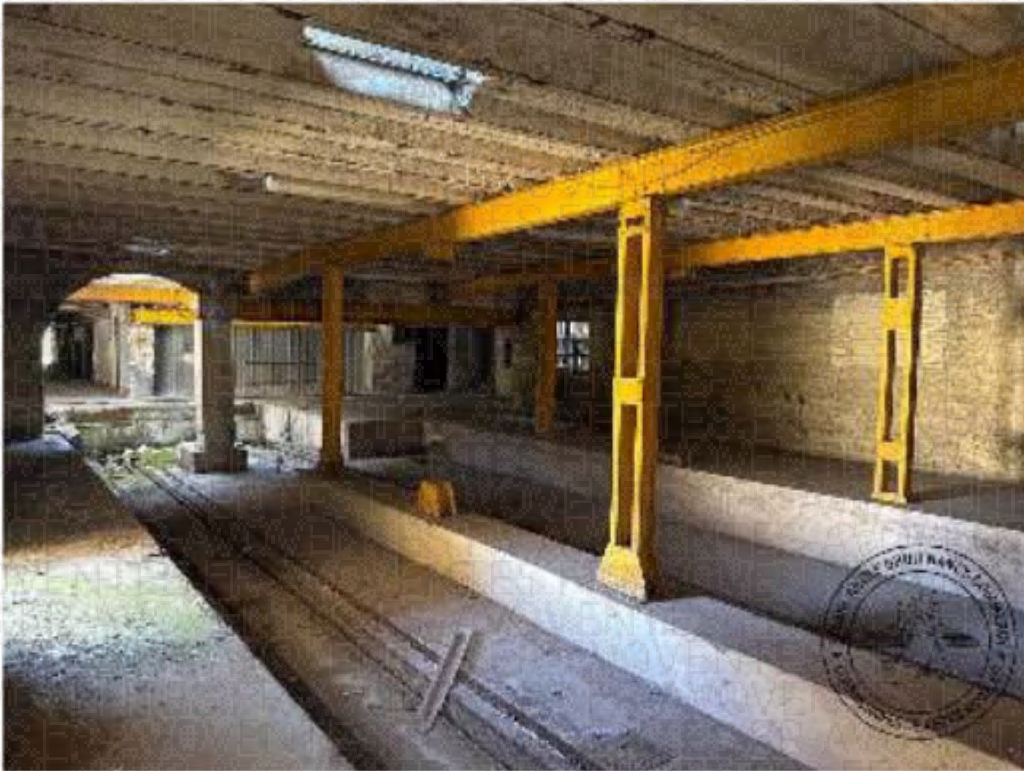
Photographie n°2.

Autre série de points de structure particulièrement dégradés.

A cet endroit, des piliers métalliques structurels ont été sauvagement découpés et soustraits.

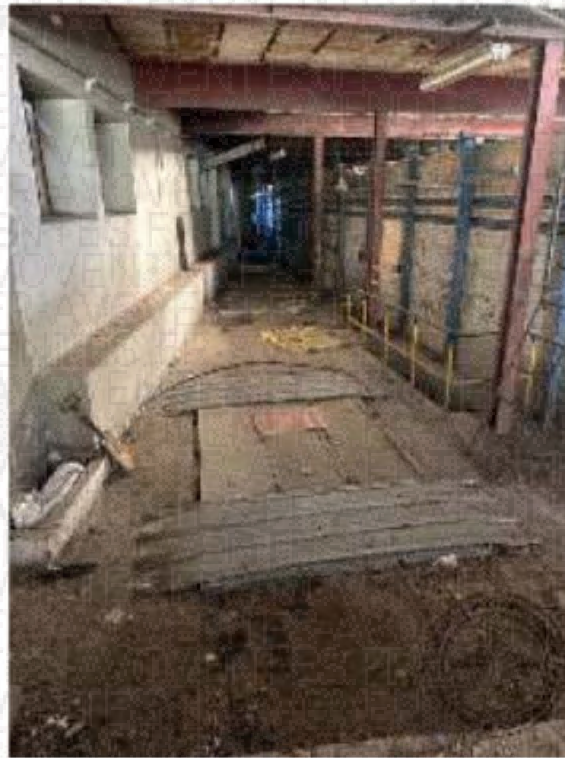
Photographie n°1.

A l'arrière du four côté voie ferrée subsiste une cuve ayant abrité du fioul lourd, qui a été vidangée mais se trouve toujours en place.
