## PROCES VERBAL DE DESCRIPTION

21 route d'Artondu à ORMOY LA RIVIERE (91150)

Une MAISON D'HABITATION élevée sur sous-sol, comprenant :

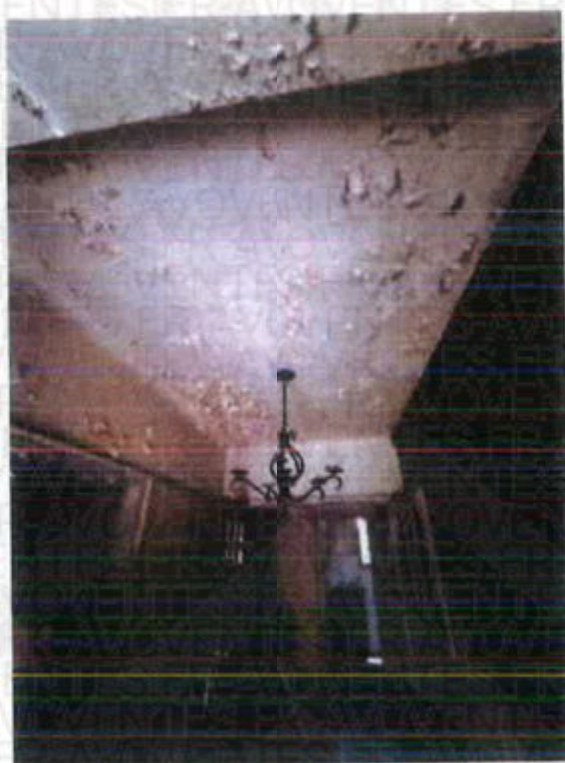
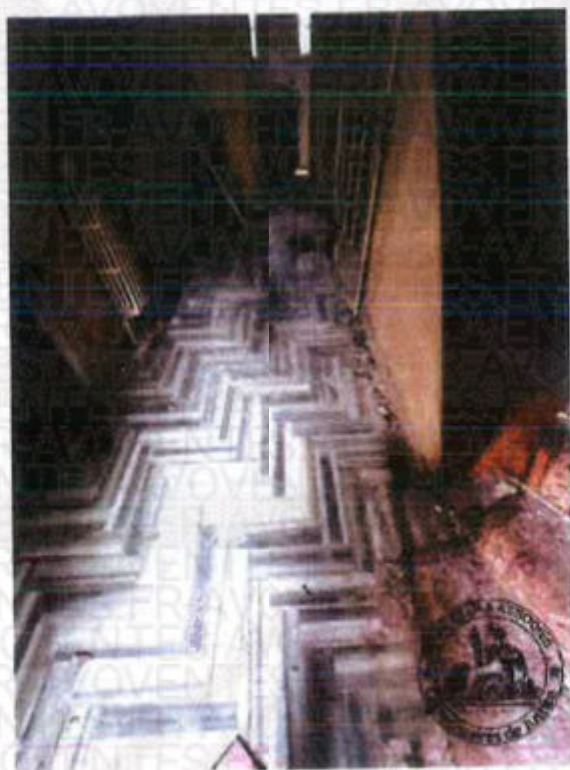
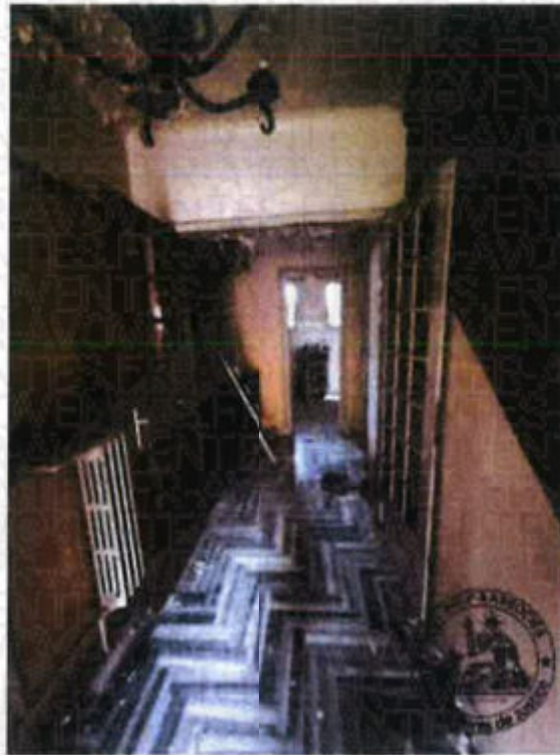
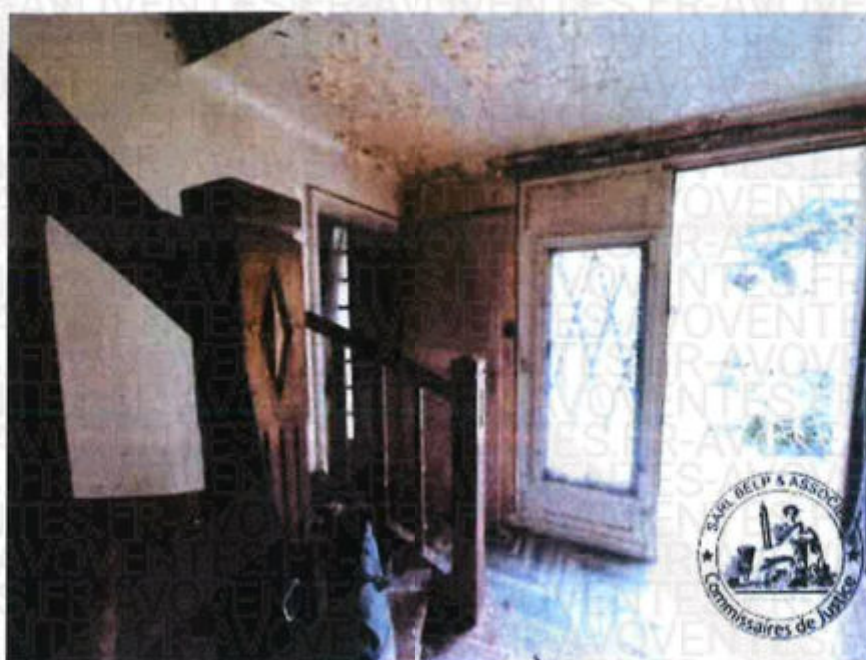
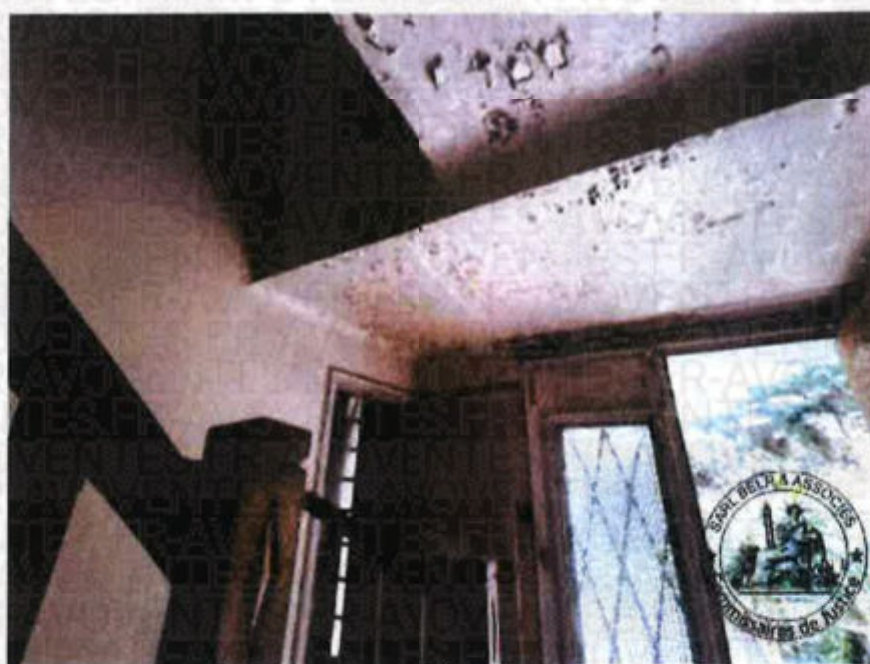
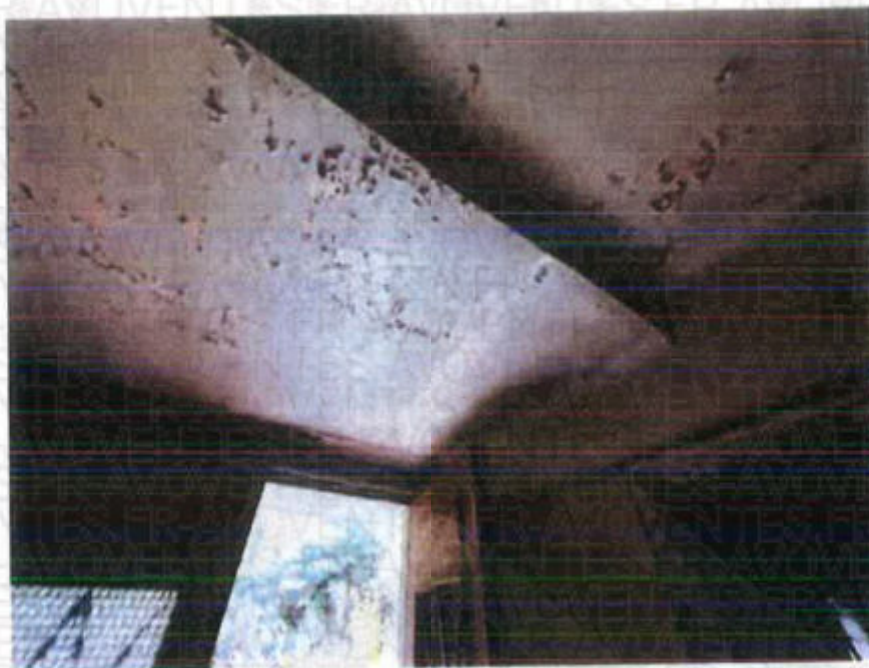
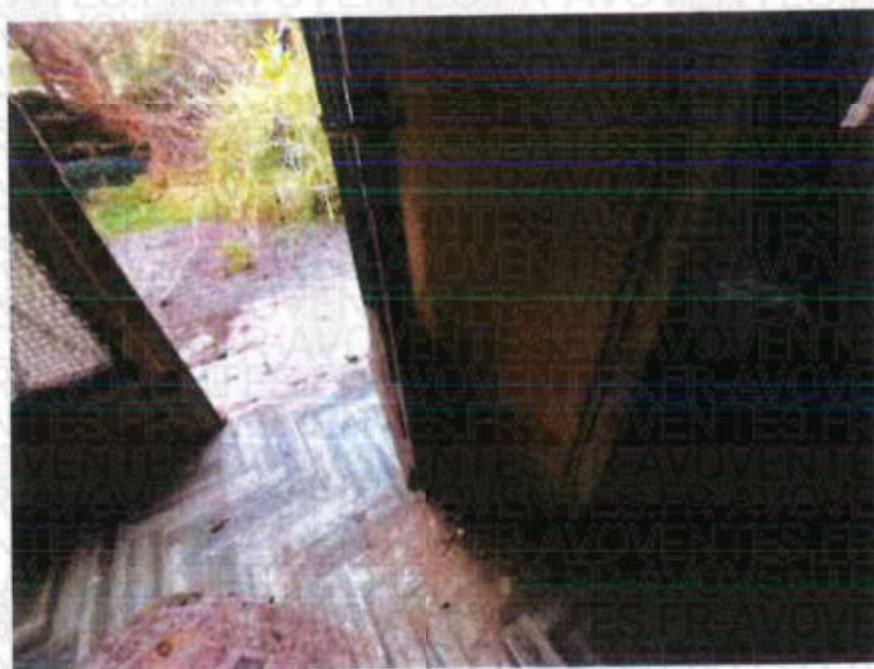
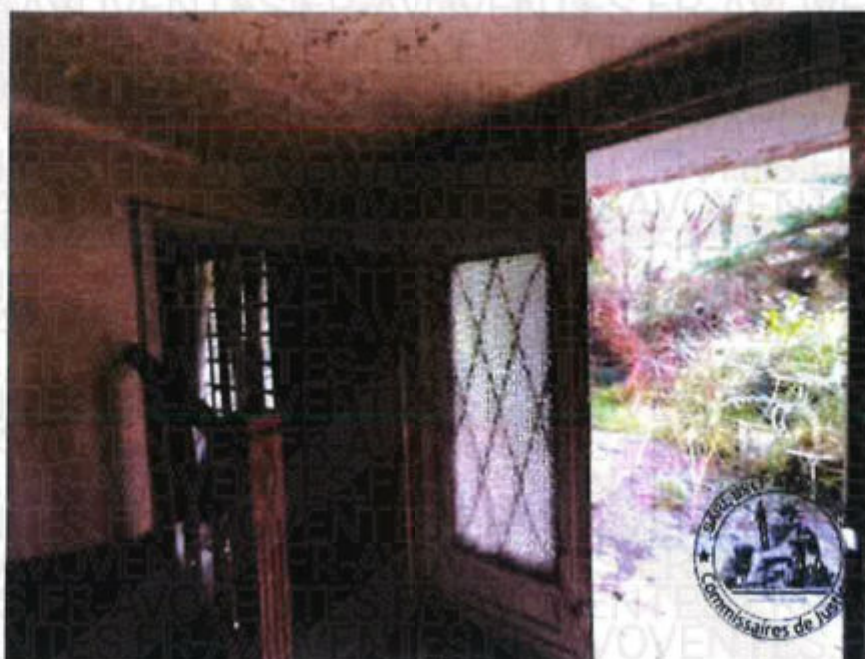
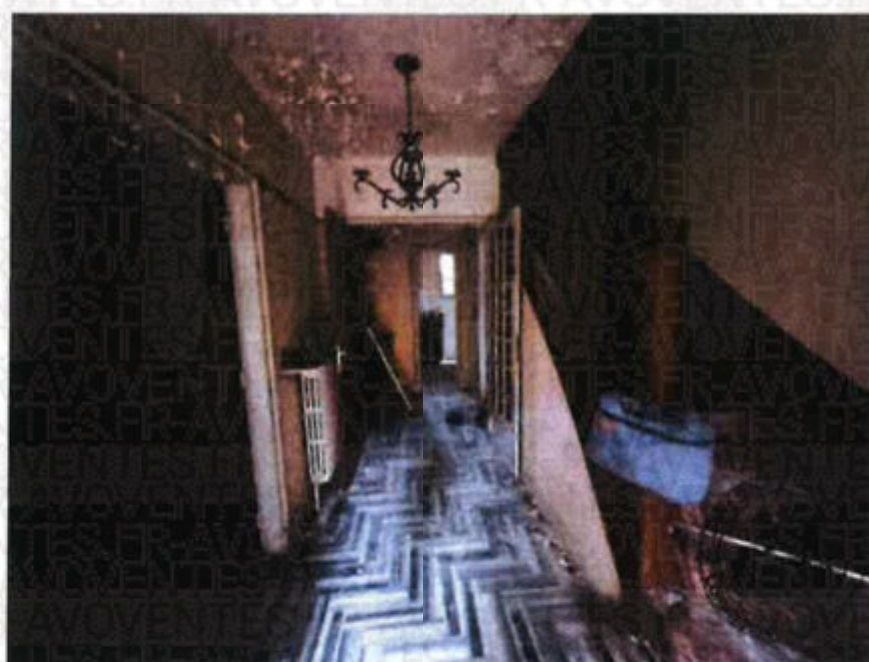
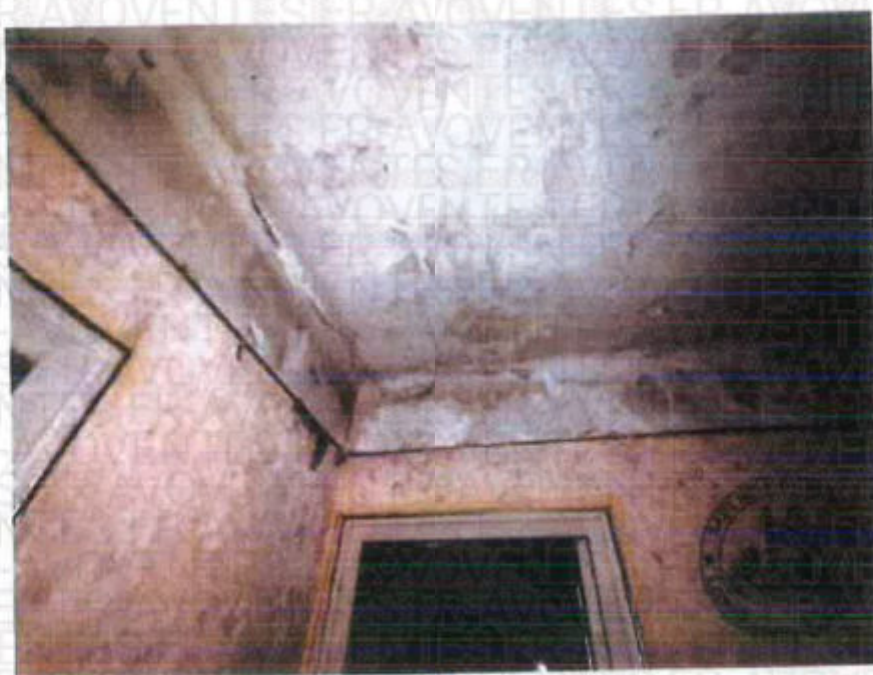
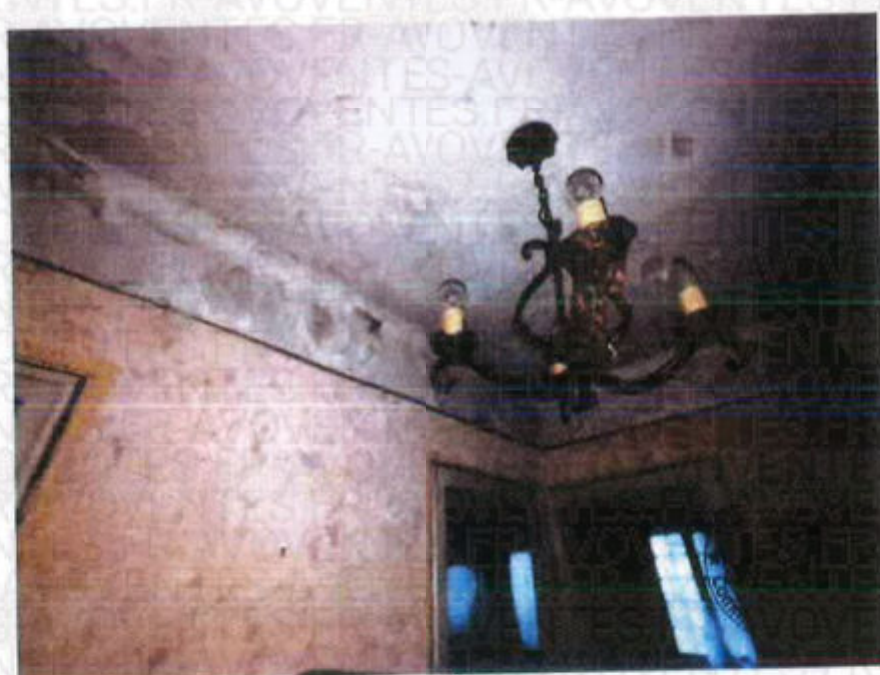
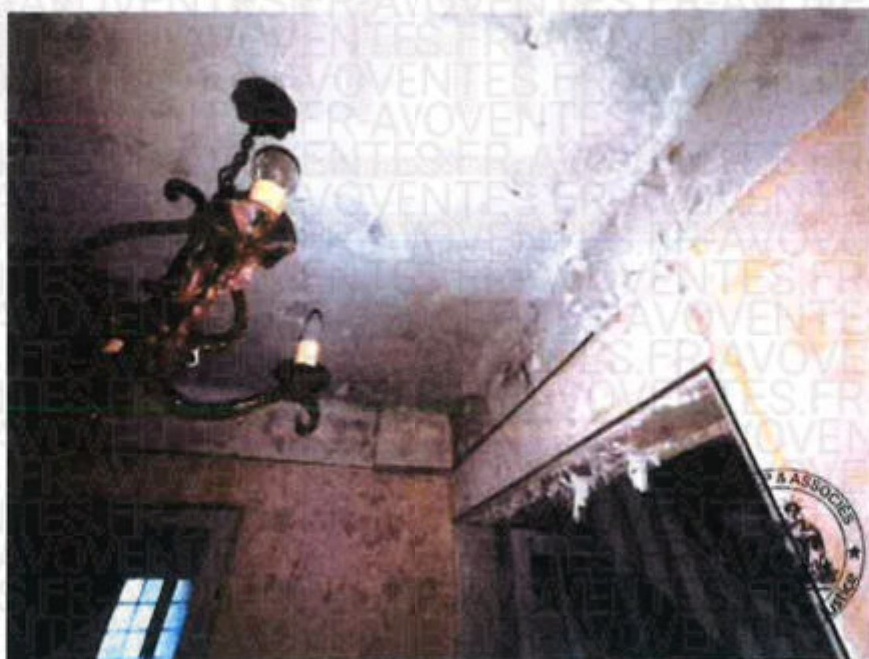
Je constate que le sol, revêtu d'un dallage ancien à motifs géométriques de teinte grise et blanche, présente un état général de vétusté. Je note que la surface est largement recouverte de débris blanchâtres constitués de fragments d'enduit et de peinture, traduisant une dégradation avancée des éléments supérieurs. Je relève que ces résidus sont répartis sur l'ensemble du sol, avec une accumulation marquée le long des plinthes.

Je constate que les murs présentent un état ancien et dégradé. Je remarque la présence d'altérations du revêtement mural, notamment en partie haute, caractérisées par des zones d'enduit détérioré et des traces de dépôts pulvérulents. Je note que l'aspect général des pirois révèle une usure prononcée et un manque d'entretien visible.

Je constate que le plafond est dans un état vétuste. Je relève que des fragments d'enduit et de peinture se sont détachés et sont tombés au sol, indiquant une dégradation généralisée du revêtement. Je note que l'ensemble sol, murs et plafond présente un état ancien, marqué par des détériorations visibles et continues, sans élément récent apparent.

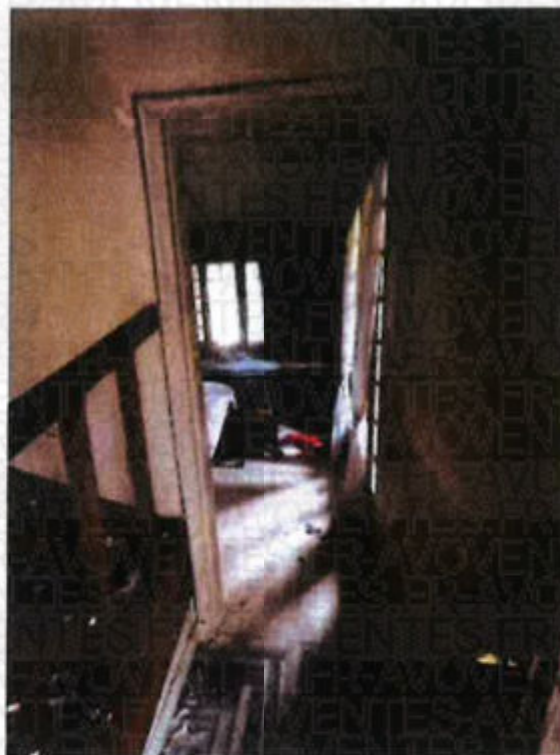
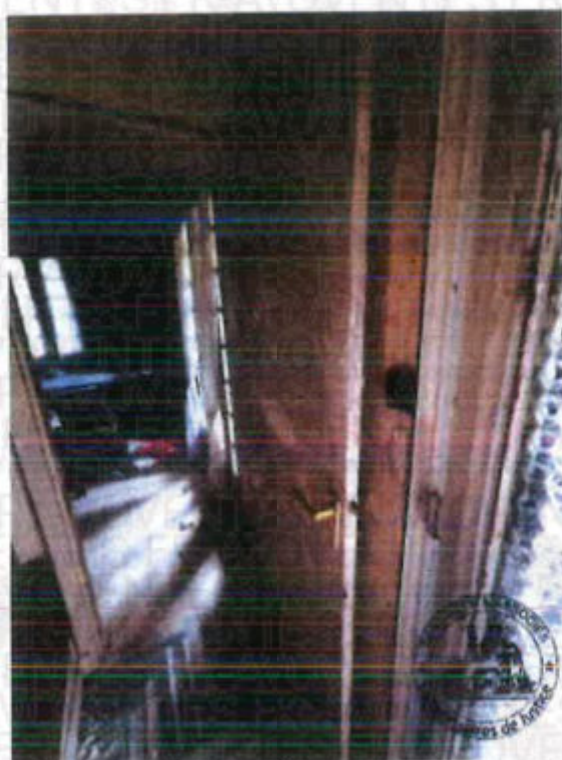
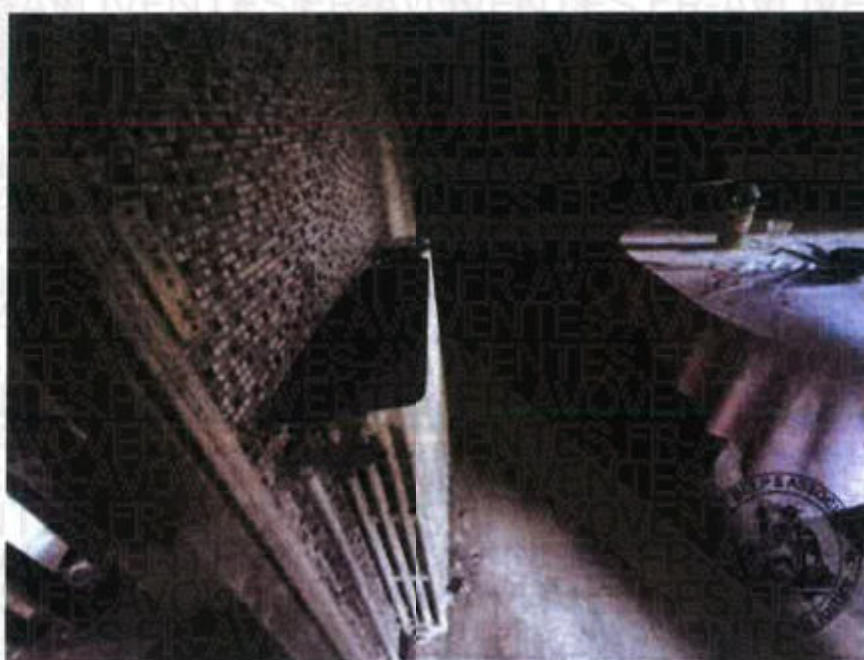
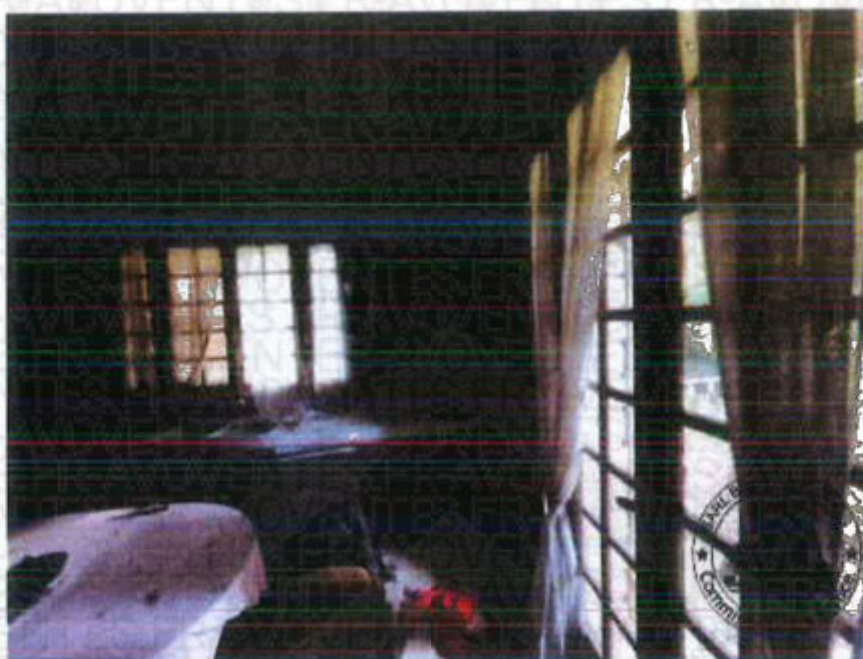
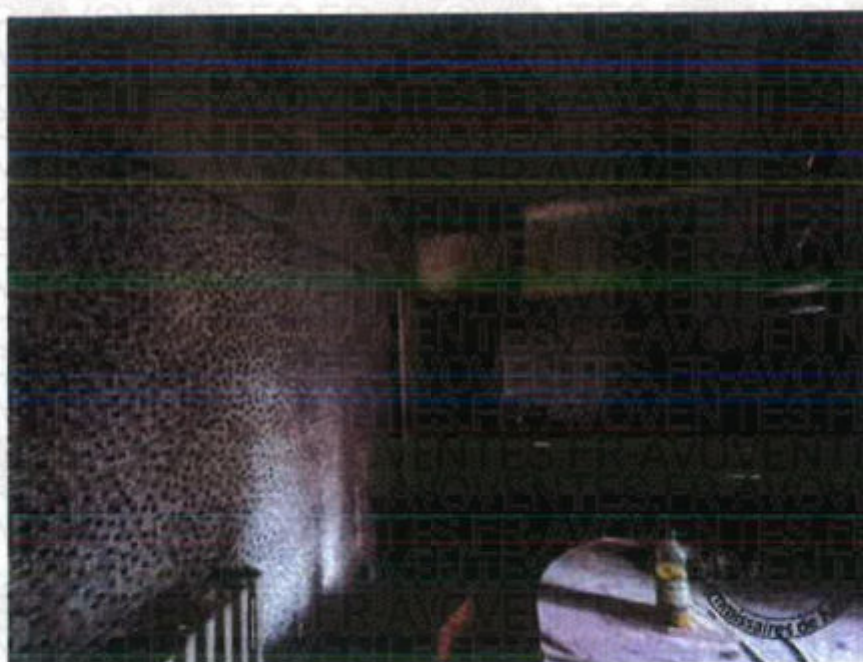
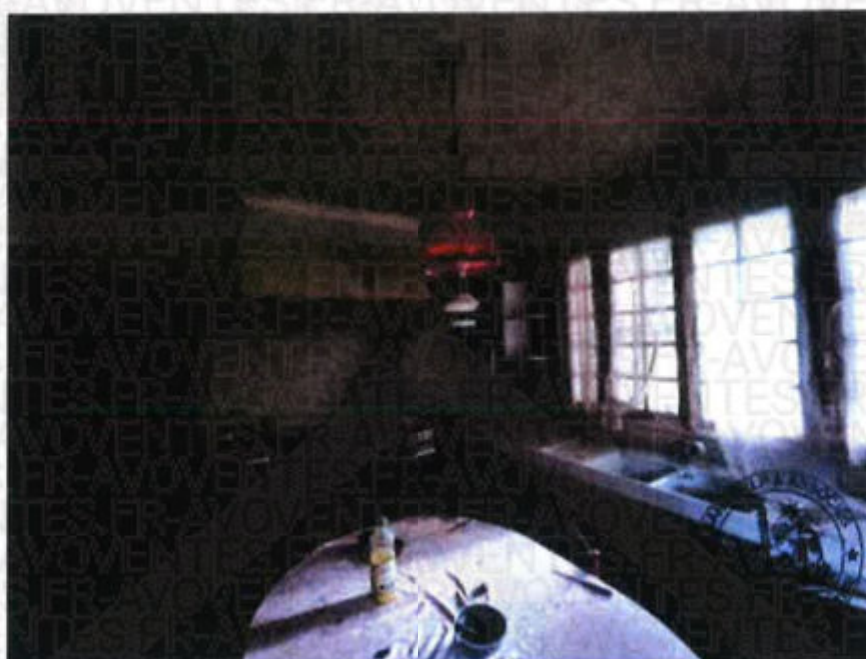
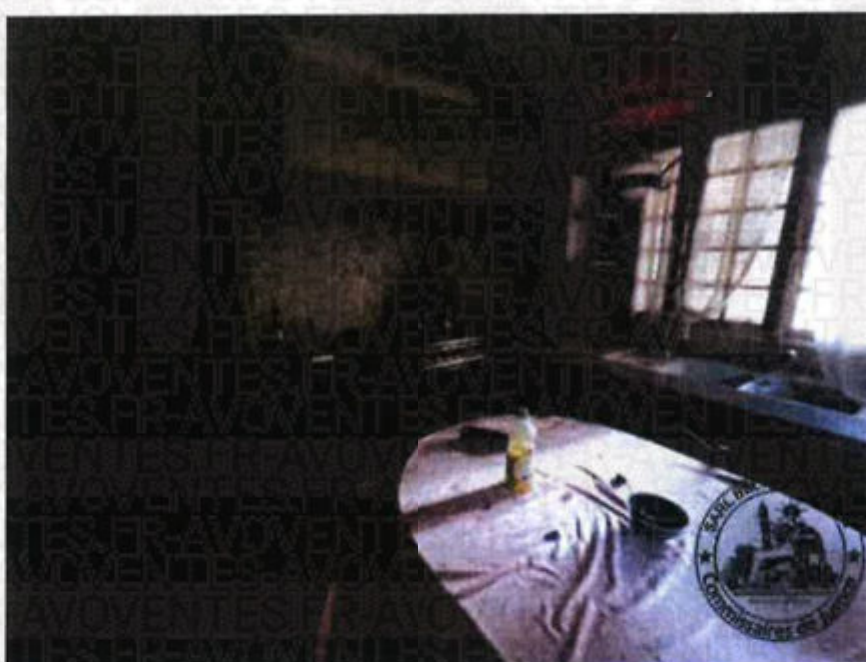
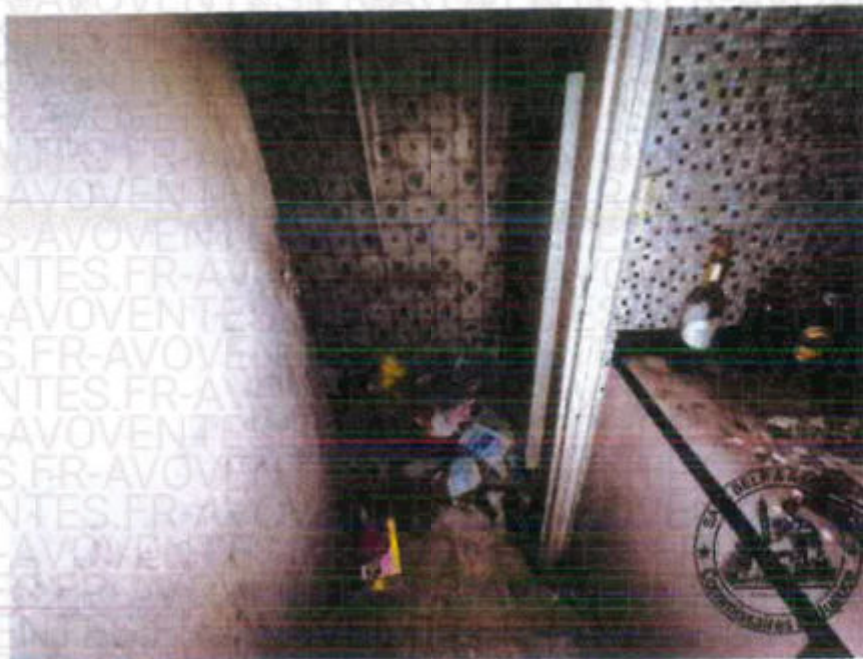
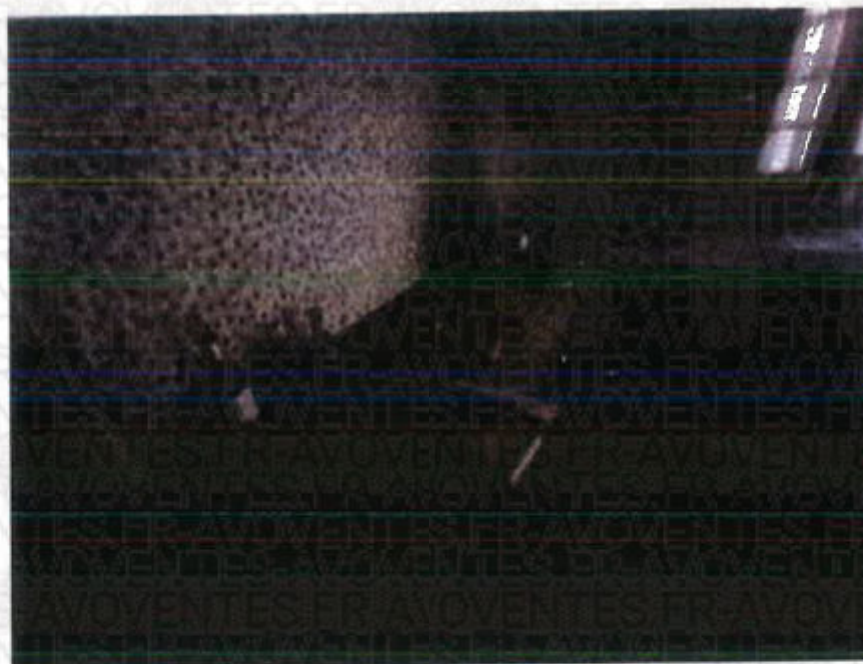
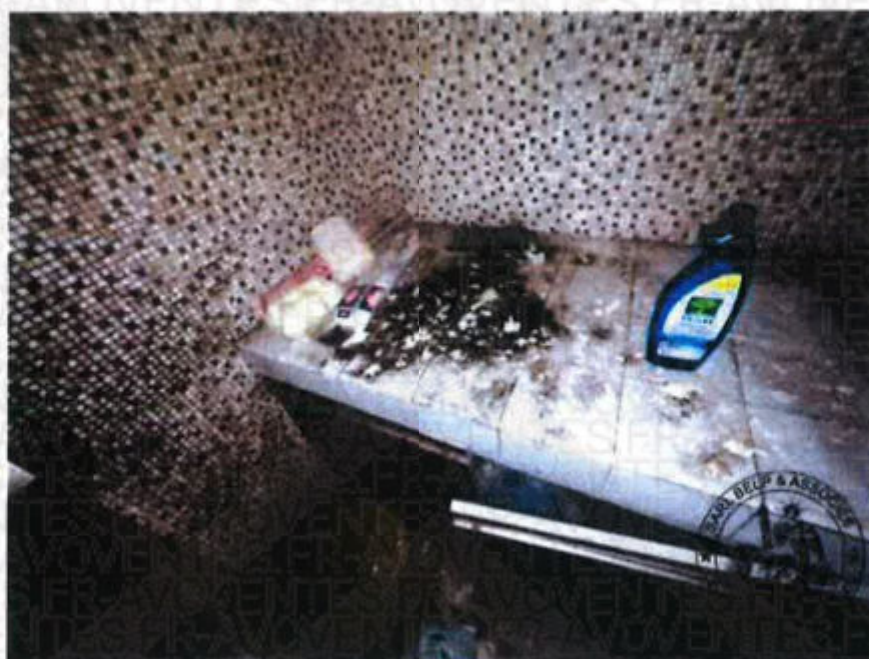
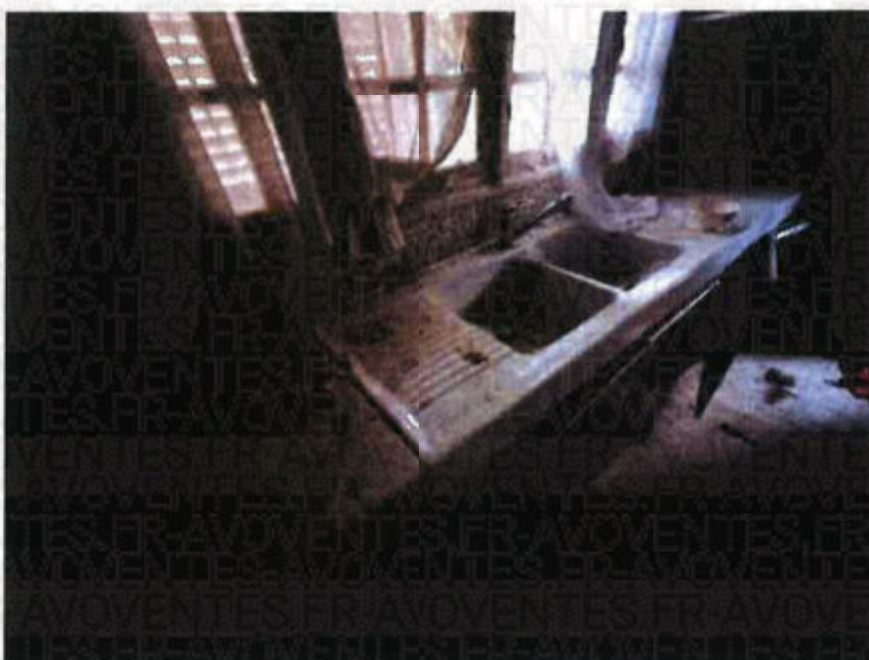
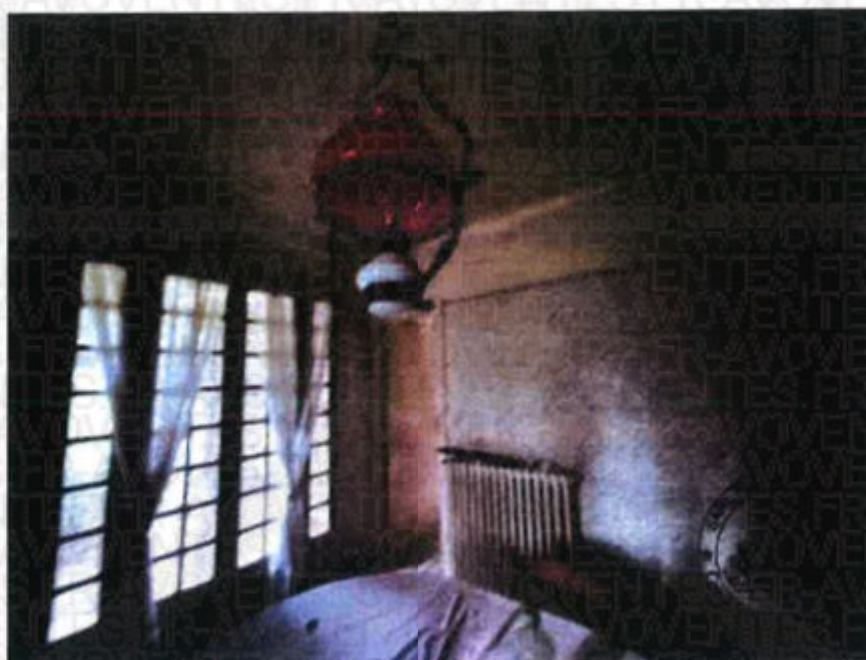
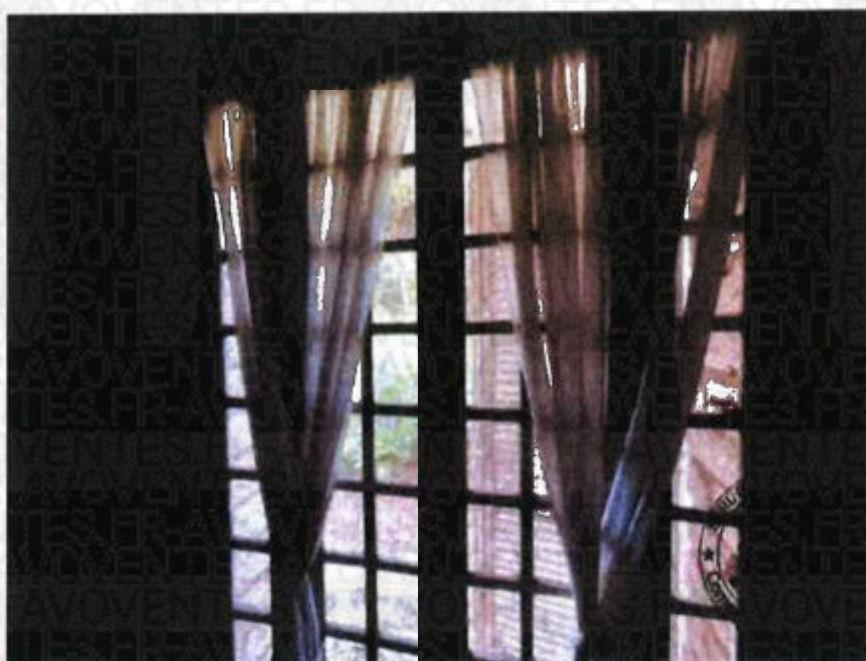
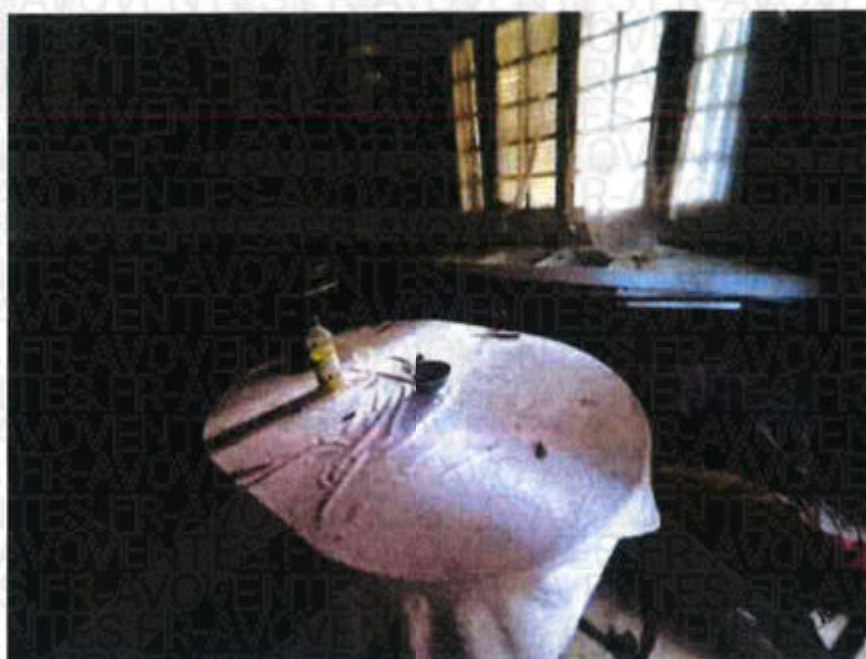
Je constate un état d'encombrement et d'insalubrité généralisé.

Je constate que le plafond présente une coloration grise uniforme et qu'un luminaire de type suspension y est fixé.

Je note enfin que les équipements et le mobilier de cuisine présentent un encrassement généralisé. Les plans de travail sont saturés et recouverts de poussières et de déchets. Je constate qu'un tiroir de meuble bas est resté ouvert, laissant apparaître un contenu disposé de manière désordonnée. Je relève la présence d'un évier à double bac contenant une eau stagnante et des résidus de vaisselle, ainsi que des égouttoirs encombrés. Je constate que la zone de cuisson, comprenant une gazinière et une hotte, présente des projections et des dépôts de graisse.

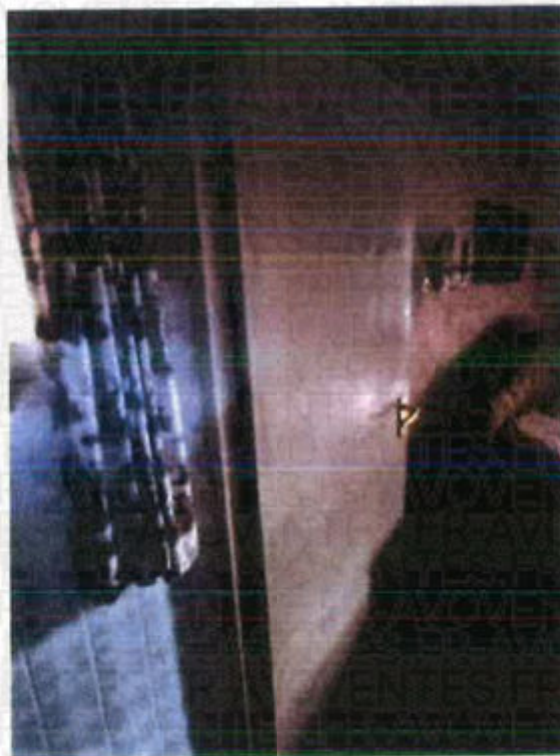
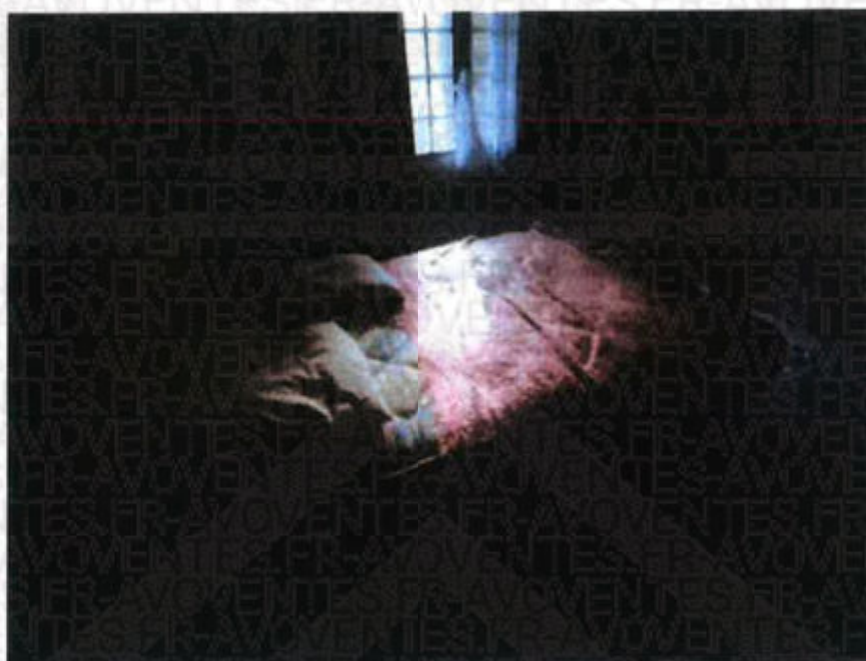
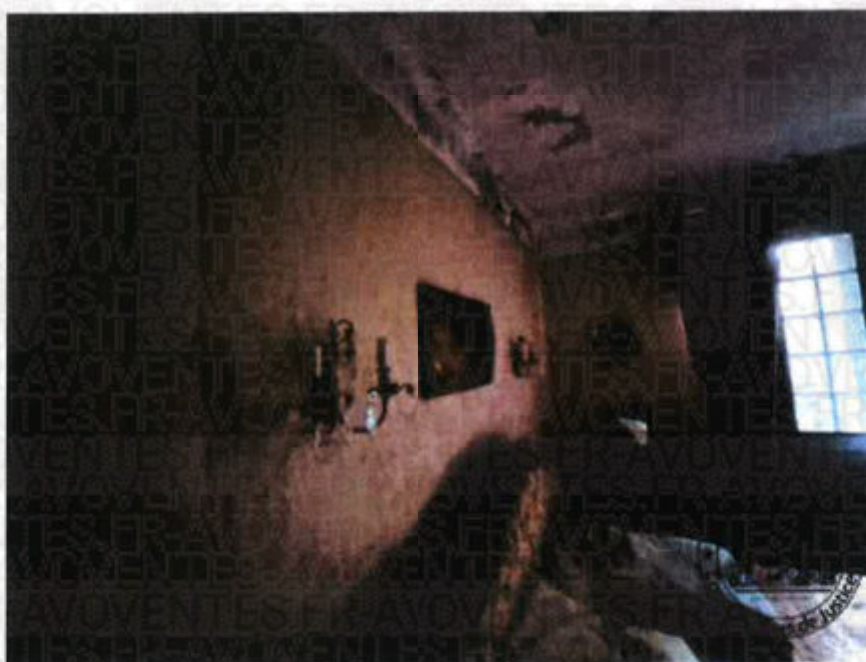
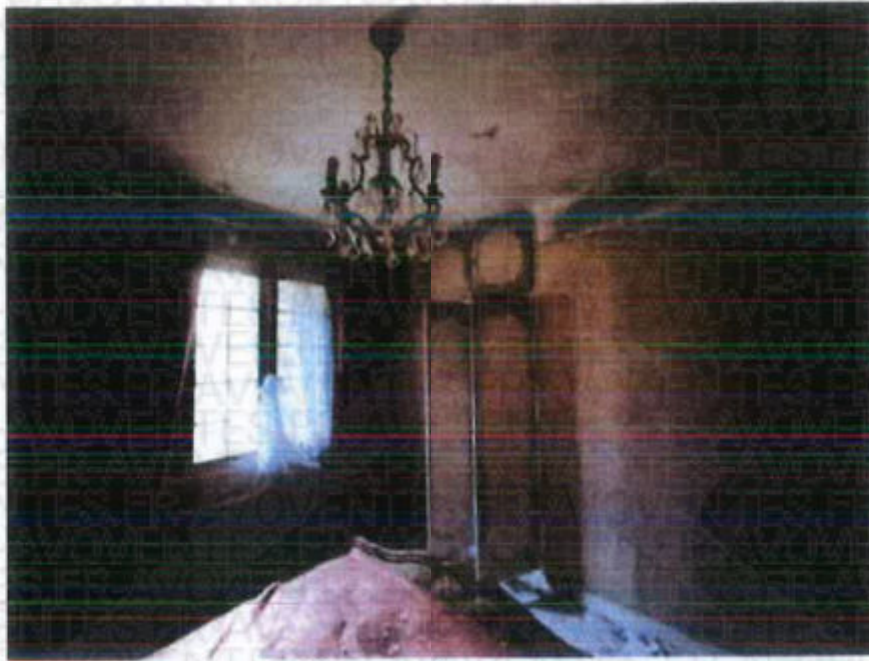
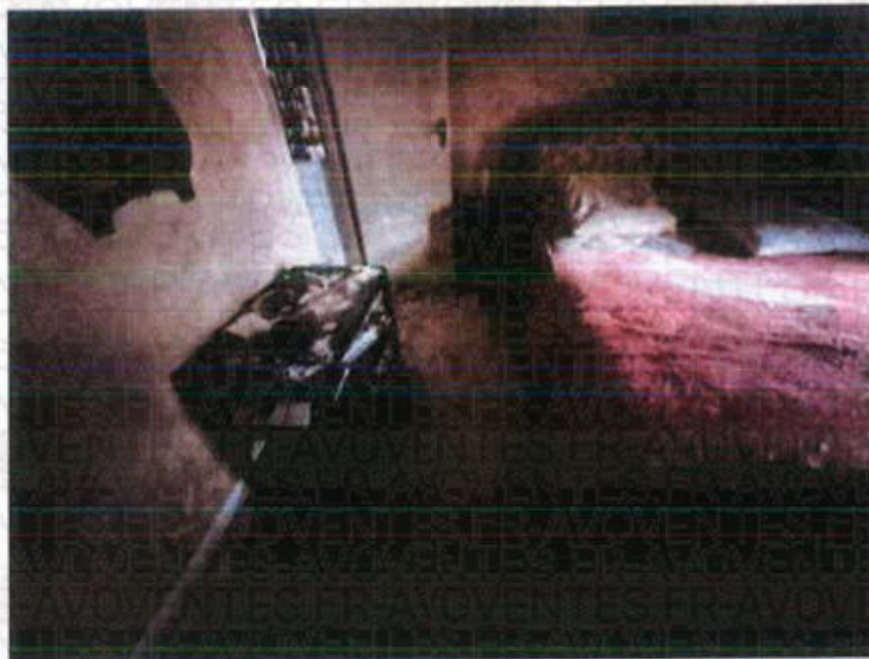
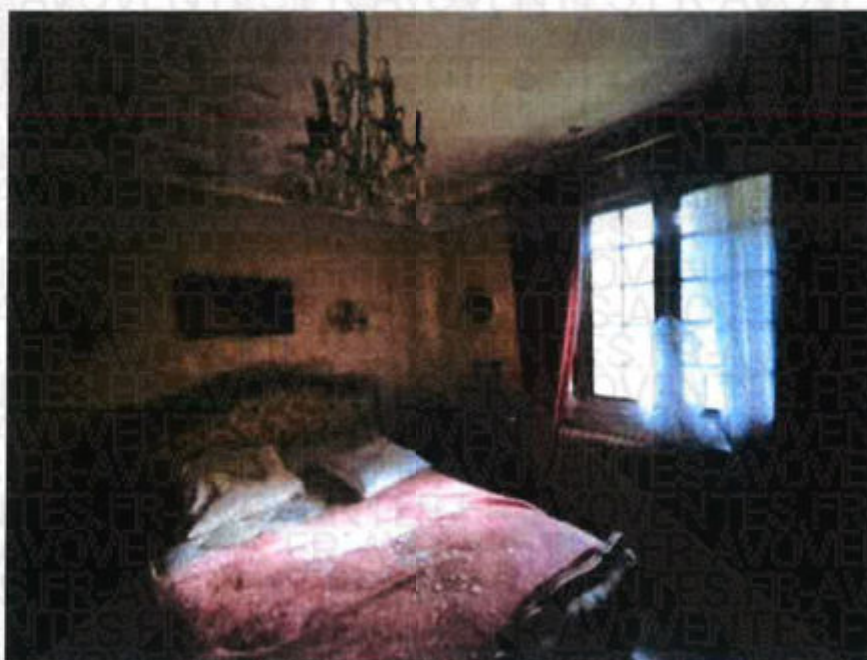
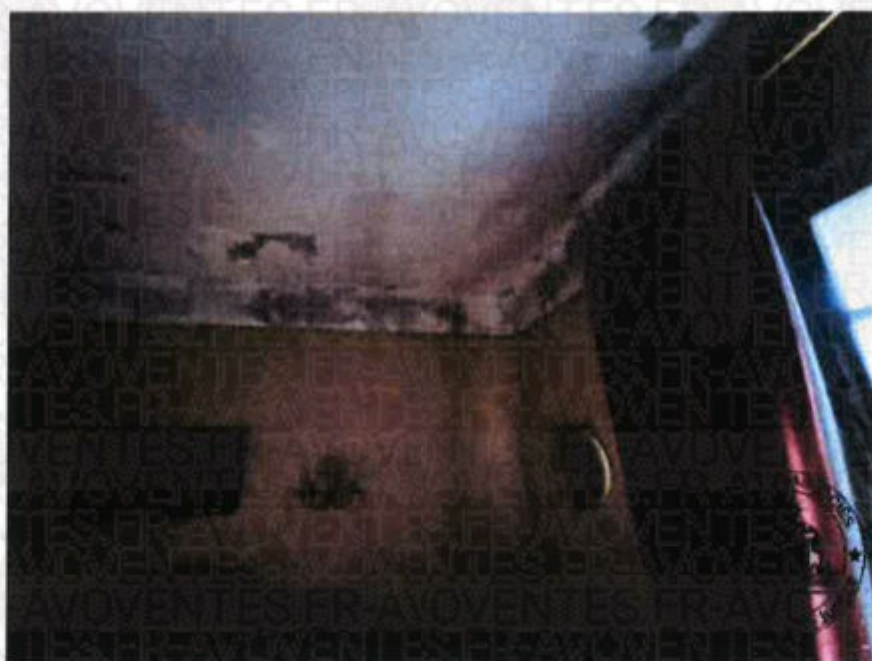
Je constate un état général de dégradation affectant l'ensemble de la pièce.

Je constate que les parois murales présentent des boursoffures et des décollements du revêtement. Je relève, notamment au-dessus des placards intégrés, une zone de noirceur étendue. Je remarque que le pourtour de la fenêtre ainsi que les boiseries des placards présentent des dégradations, avec une peinture qui s'effrite et se détache.

Je constate que le plafond présente des écaillages généralisés de la peinture et du plâtre. Je relève la présence de plaques de revêtement détachées, laissant apparaître le support par endroits. Je note également la présence de nombreuses auréoles de décoloration ainsi que de taches sombres, plus particulièrement dans les angles et le long des jonctions avec les murs.

Je remarque que le mobilier présent dans la pièce est recouvert de débris. Je constate la présence de fragments de plâtre et d'écailles de peinture sur le couvre-lit, les oreillers ainsi que sur les tables de chevet.

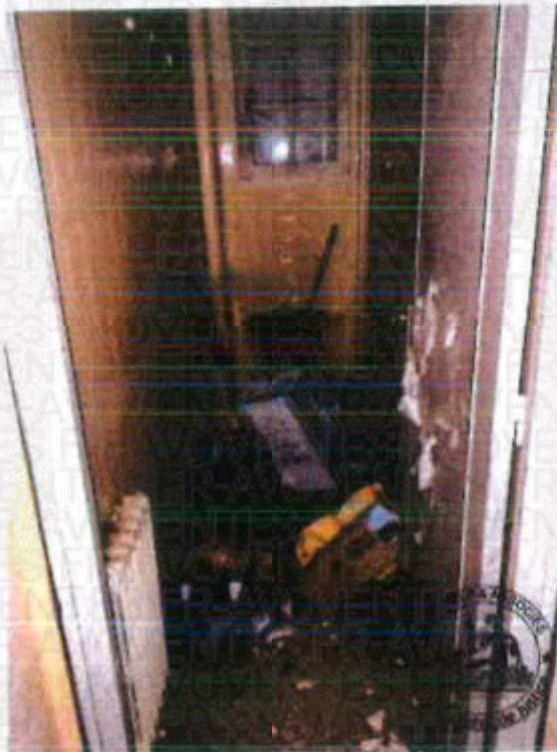
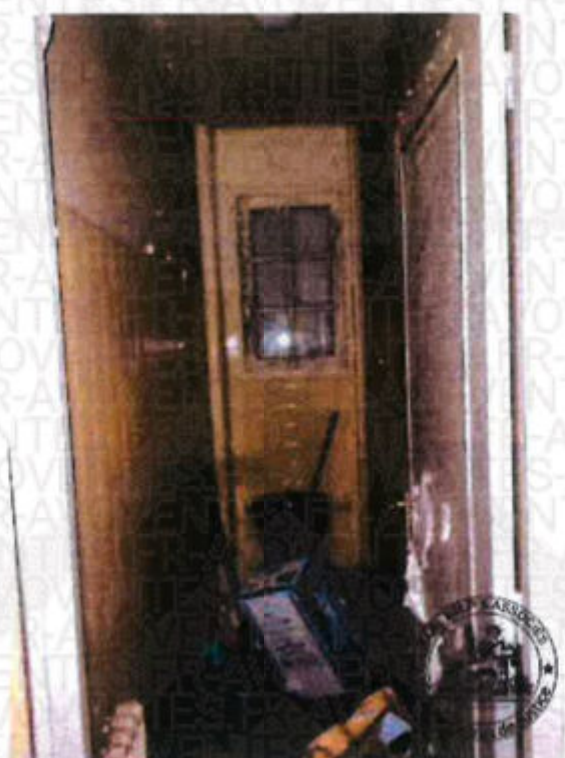
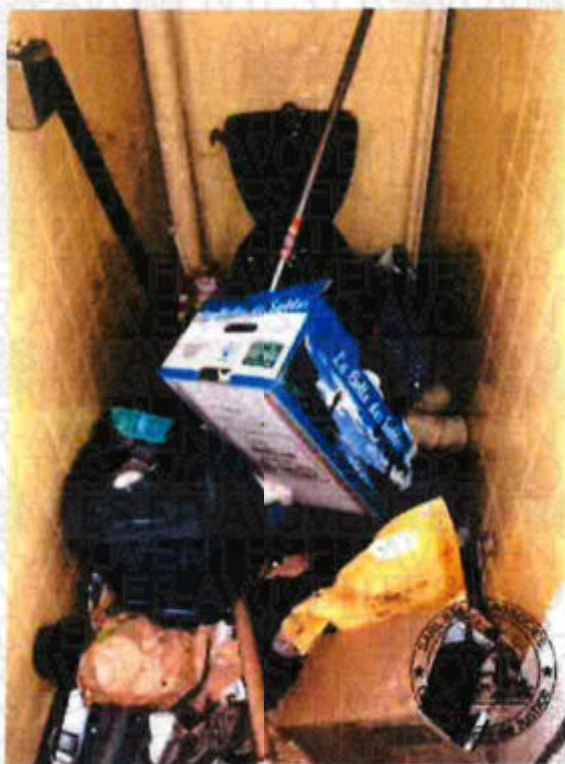
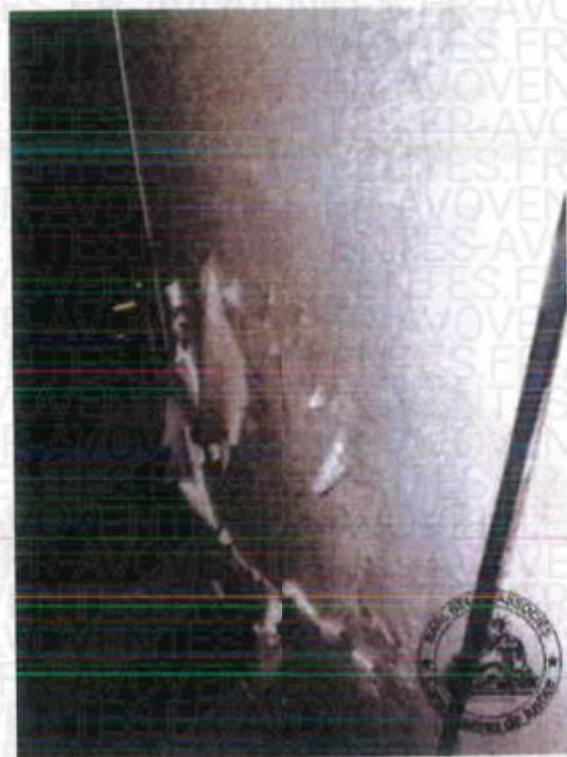
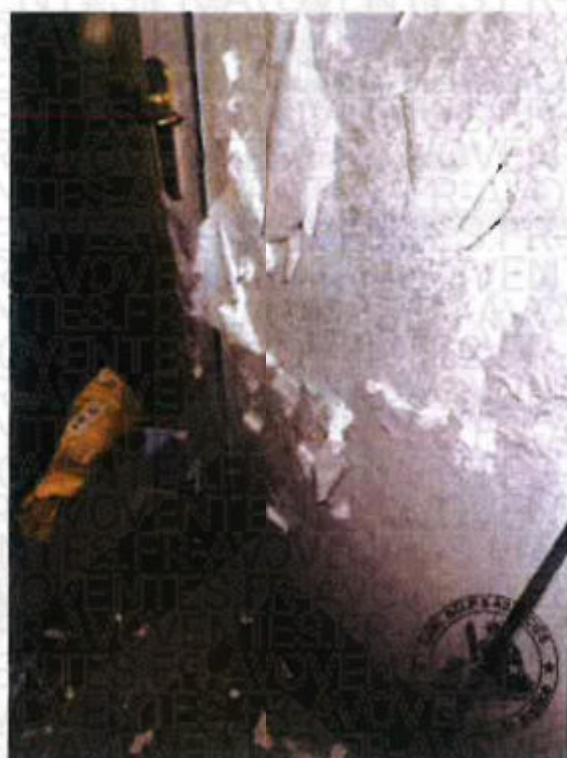
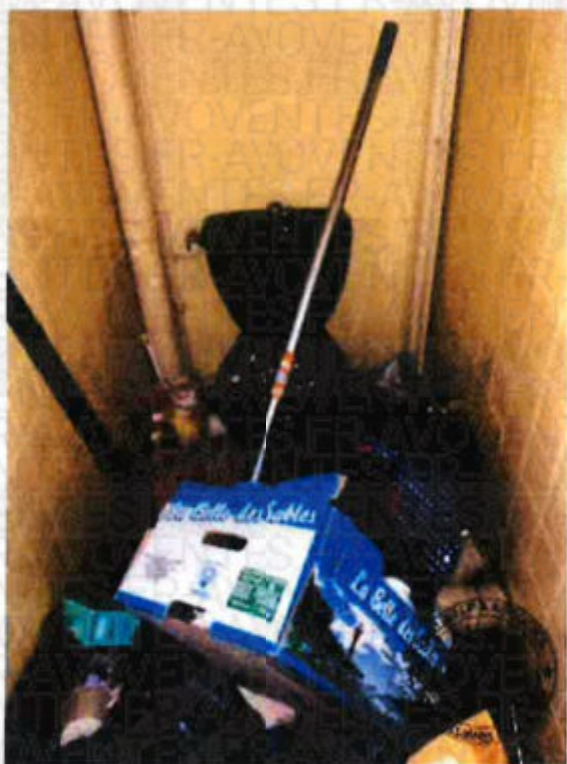
Le sol est recouvert d'objets et de débris, incluant de nombreux fragments de revêtement provenant de la porte.

Le plafond présente des zones grisâtres et quelques écailles de peinture.

Au centre de la pièce, je constate un volume important d'encombrants. Au fond, je relève un bloc sanitaire avec cuvette et réservoir de chasse d'eau en céramique noire, sur lequel est appuyé un manche télescopique. Sur la paroi gauche, un radiateur en fonte présente des traces d'oxydation, et une petite fenêtre en partie haute est opacifiée par la poussière.
