## PROCES VERBAL DE DESCRIPTION

21 route d'Artondu à ORMOY LA RIVIERE (91150)

Une MAISON D'HABITATION élevée sur sous-sol, comprenant :

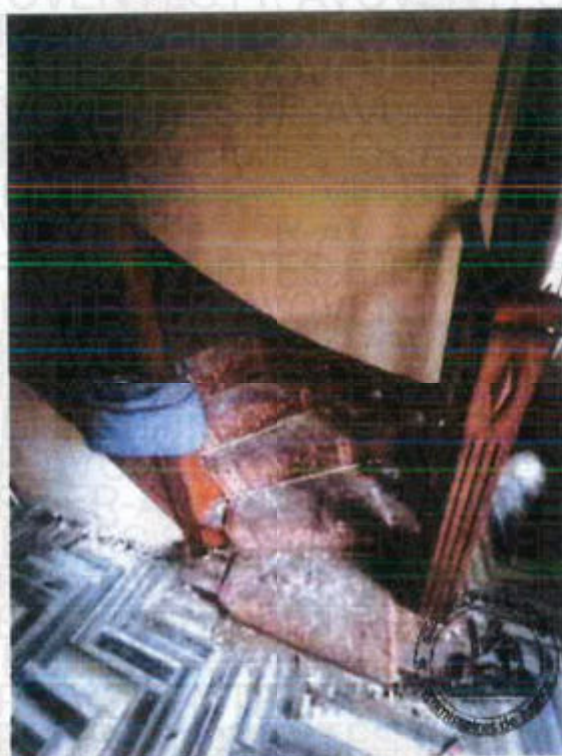
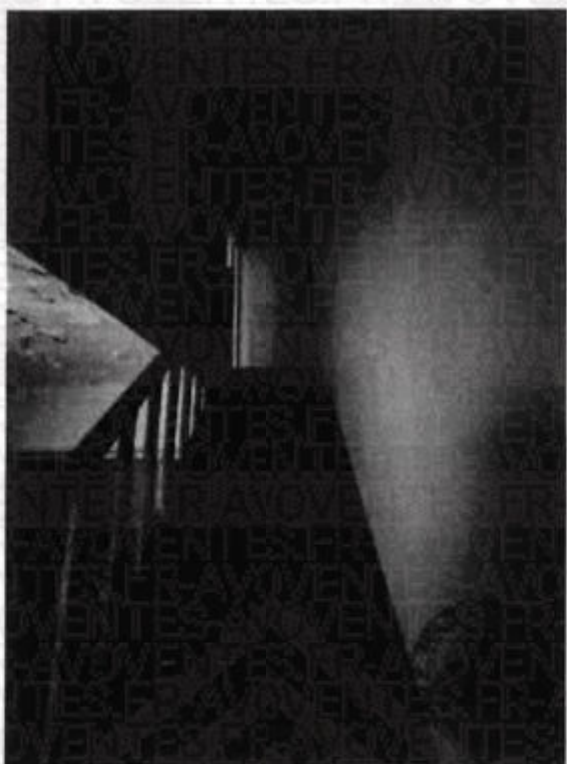
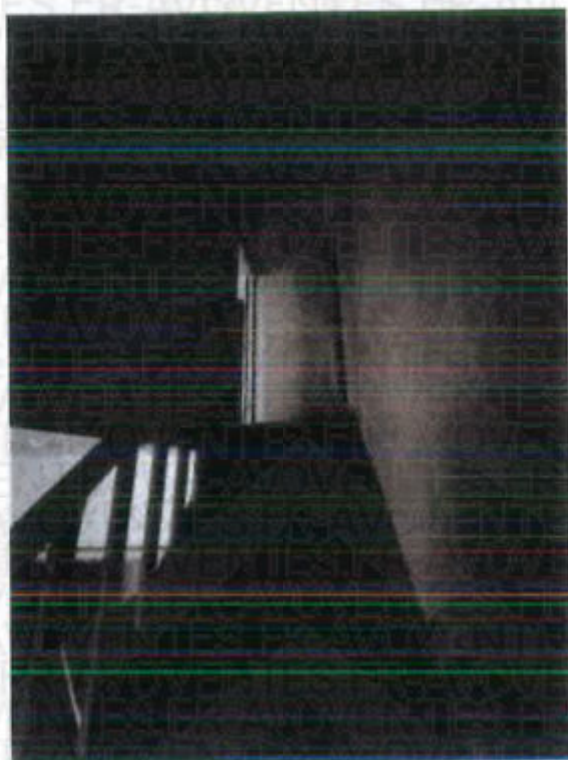
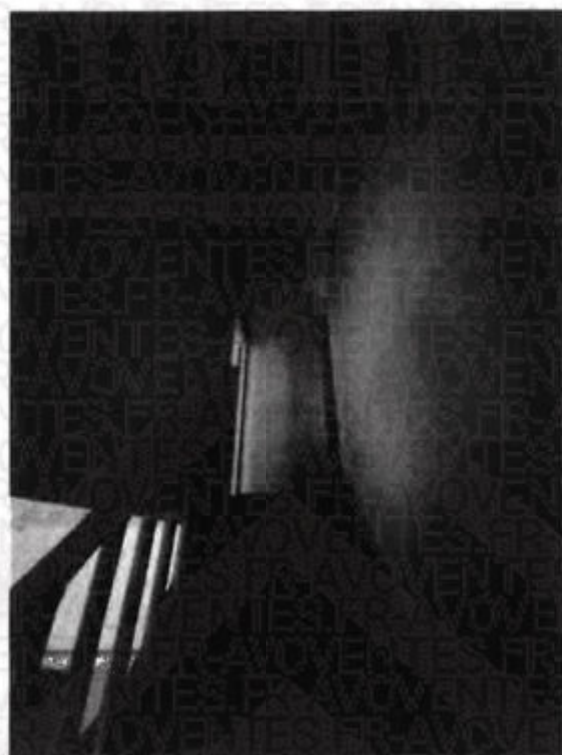
Je remarque que les parois présentent plusieurs auréoles de couleur jaunâtre et brunâtre sur le mur latéral droit longeant la montée d'escalier. La paroi située à gauche de l'escalier présente des zones de desquamation du revêtement visibles. Je relève également des débris de plâtre ou de peinture sur les rebords en bois de l'escalier.

Le plafond et la retombée de poutre à gauche présentent des écaillages importants du revêtement. Je constate que la peinture se détache par plaques, laissant apparaître le support par endroits. Je note la présence d'un luminaire de type lanterne fixé au plafond, en haut de la volée de marches.

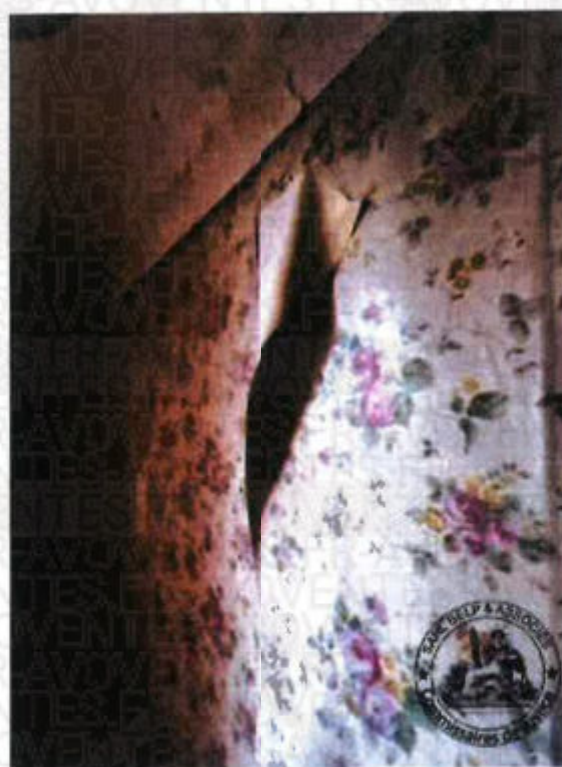
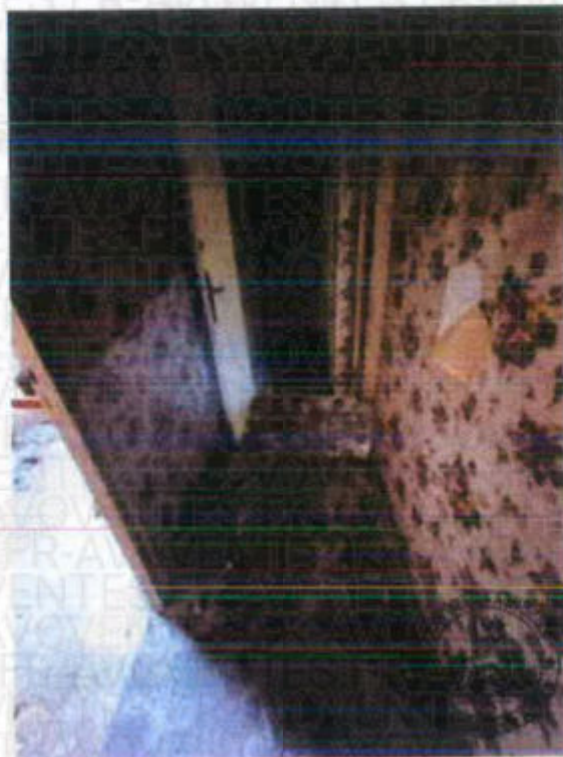
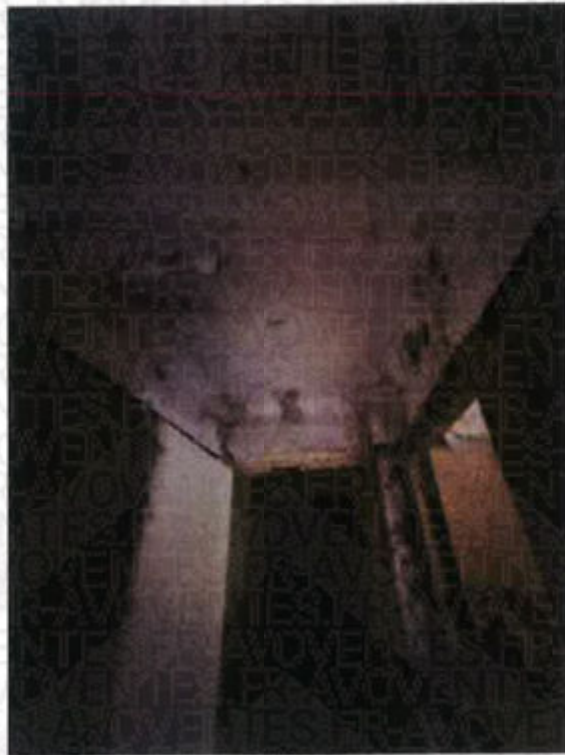
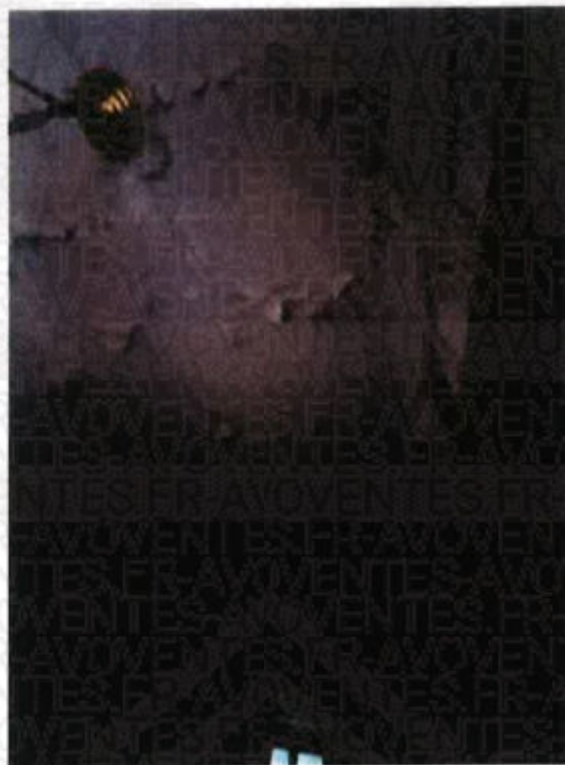
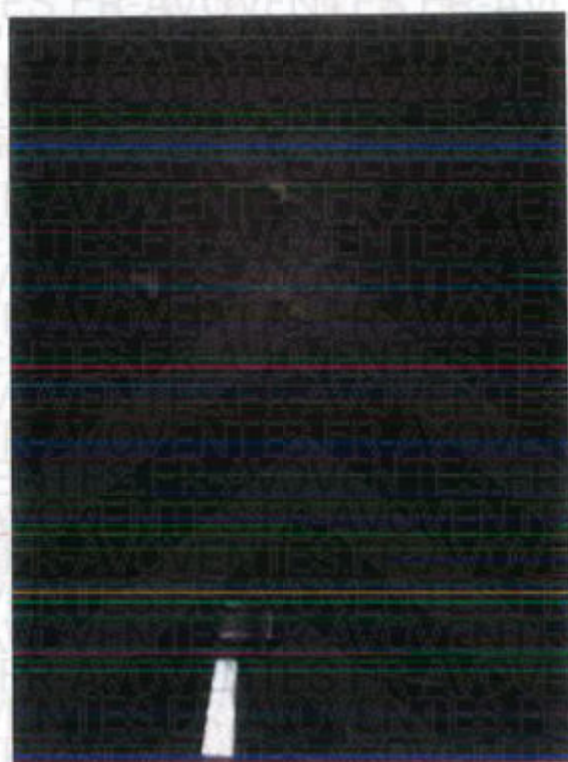
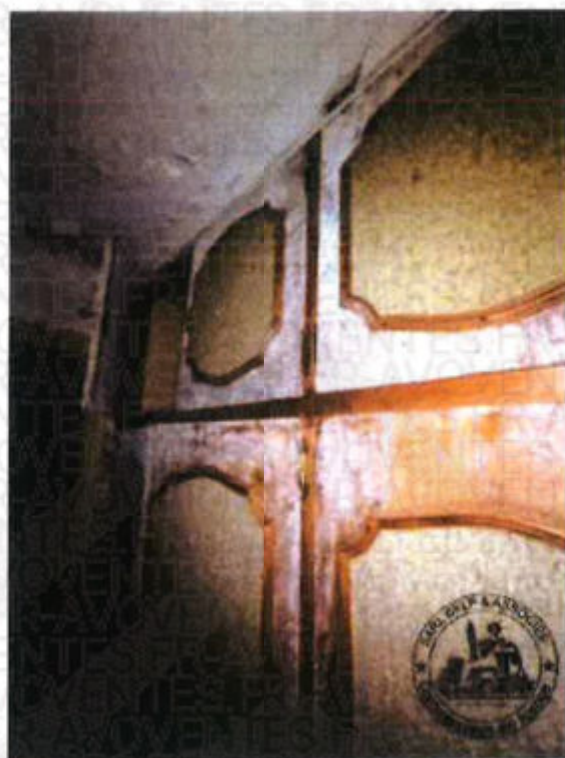
Les parois murales sont recouvertes d'un papier peint à motifs floraux. Je constate, sur le pan de mur droit, un décollement franc d'un lè de papier peint sur sa partie supérieure, s'enroulant vers l'extérieur. Je relève la présence de taches brunâtres et d'auréoles d'humidité sur plusieurs sections des murs. À la jonction entre les murs et le plafond, je note une discontinuité marquée de l'enduit et du revêtement.

Le plafond présente un décollement généralisé de la couche de finition, s'exfoliant en plaques de dimensions variables et laissant apparaître le support par endroits. Je relève la présence de fissures longitudinales et transversales sur l'ensemble de sa surface. Je constate également des zones de revêtement pendantes, notamment autour du point d'ancrage de la suspension lumineuse.

Je note la présence de portes intérieures de couleur claire, dont l'une est entrouverte, donnant sur une pièce adjacente sombre. En partie haute d'une paroi, je relève des éléments de mobilier intégrés de type placards, dont les portes présentent un aspect encrassé et sont situées sous la zone de plafond dégradée. Je constate que les huisseries des portes présentent des signes d'écailage de peinture similaires à ceux observés au plafond.

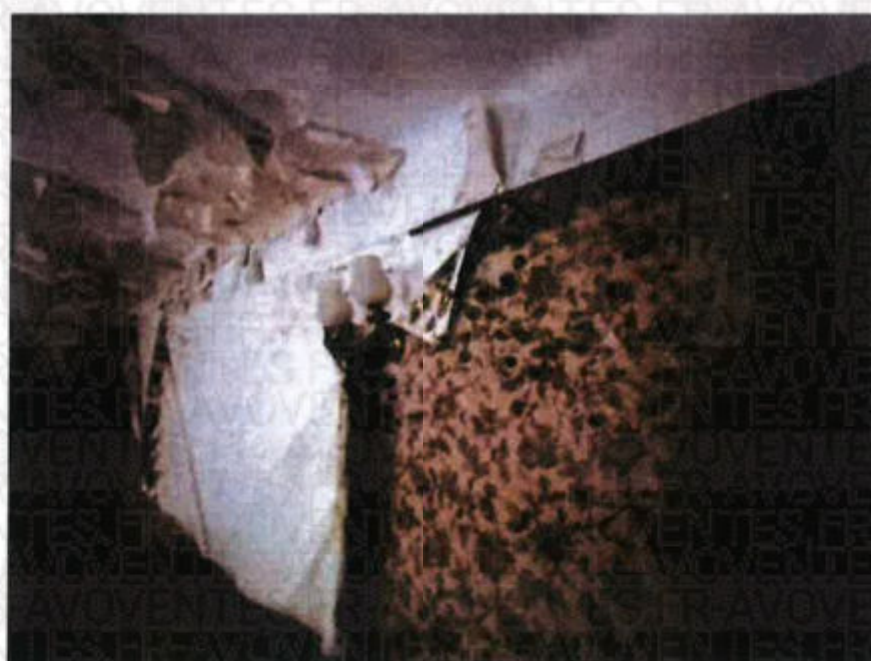
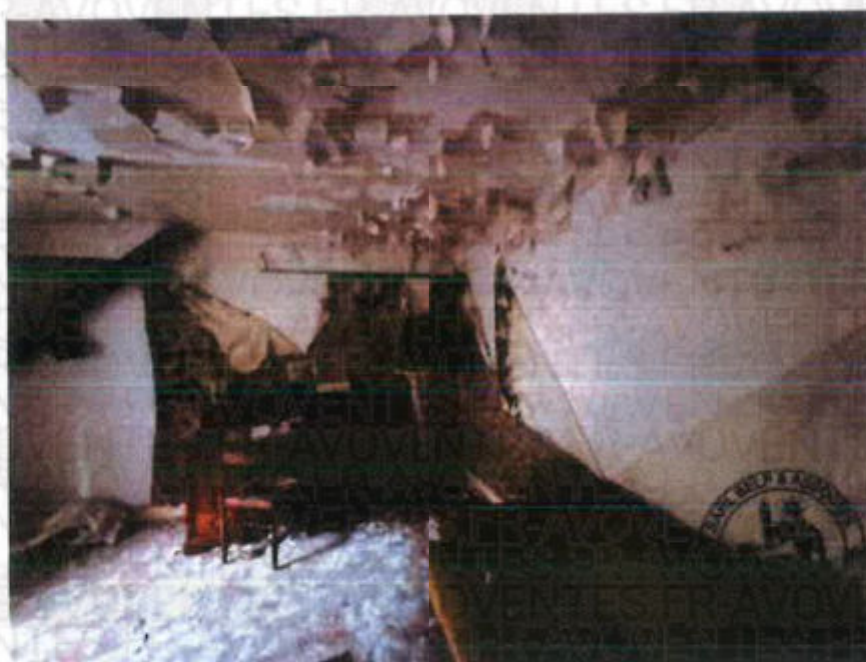
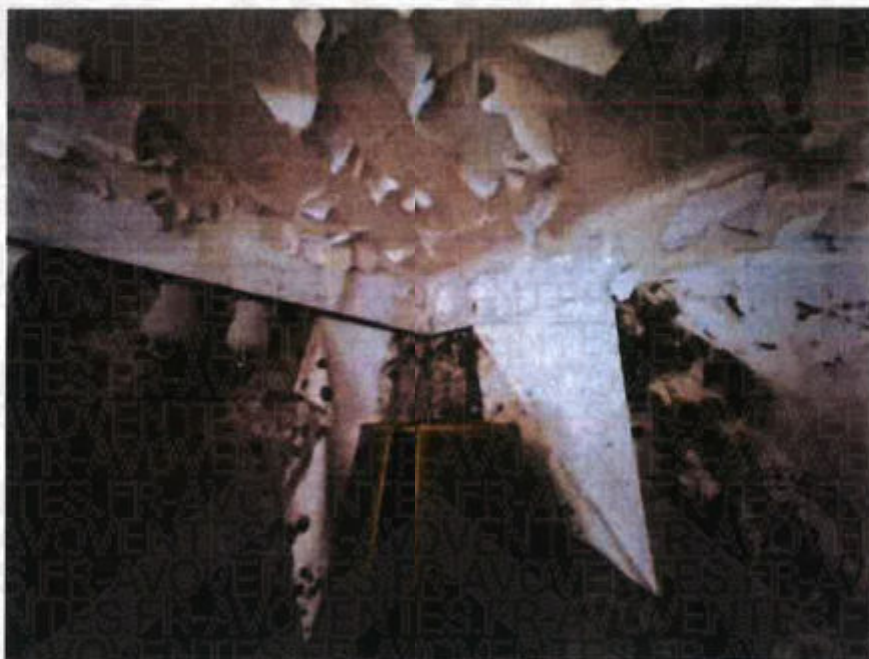
Je note que le mobilier est affecté par la chute de matériaux provenant du plafond. Je constate que le bureau en bois est parsemé de résidus de revêtement et que l'assise d'une chaise placée devant ce bureau est partiellement dégradée, laissant apparaître son garnissage. Sur le bureau, je relève la présence de livres ouverts et d'objets recouverts de poussière et de débris blancs. Je note également un fauteuil et une table basse affectés par les mêmes chutes de matériaux. Une poutre en bois sombre traverse la pièce en diagonale et les rideaux, de couleur rouge et jaune selon les ouvertures, sont tirés ou partiellement rabattus.

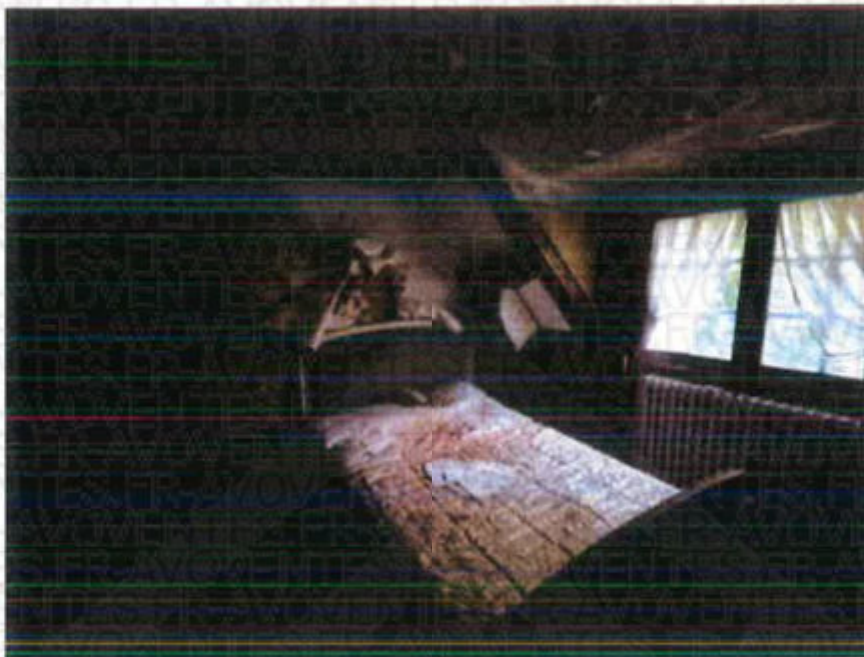
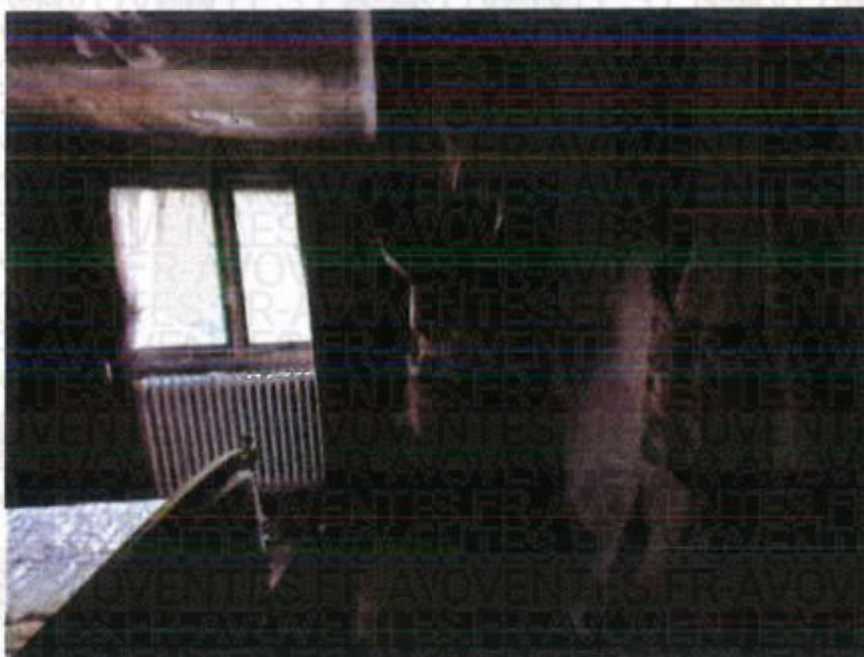
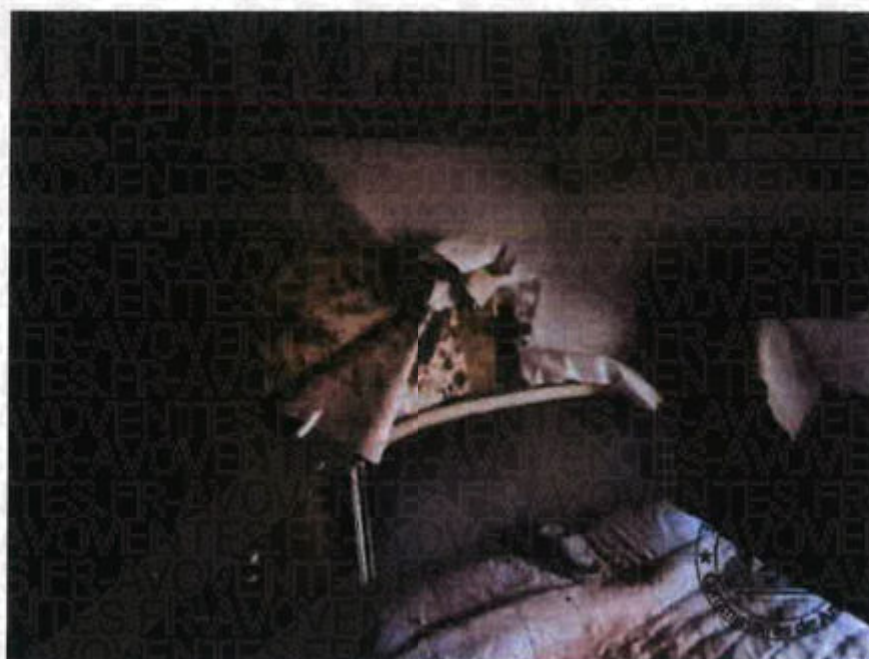
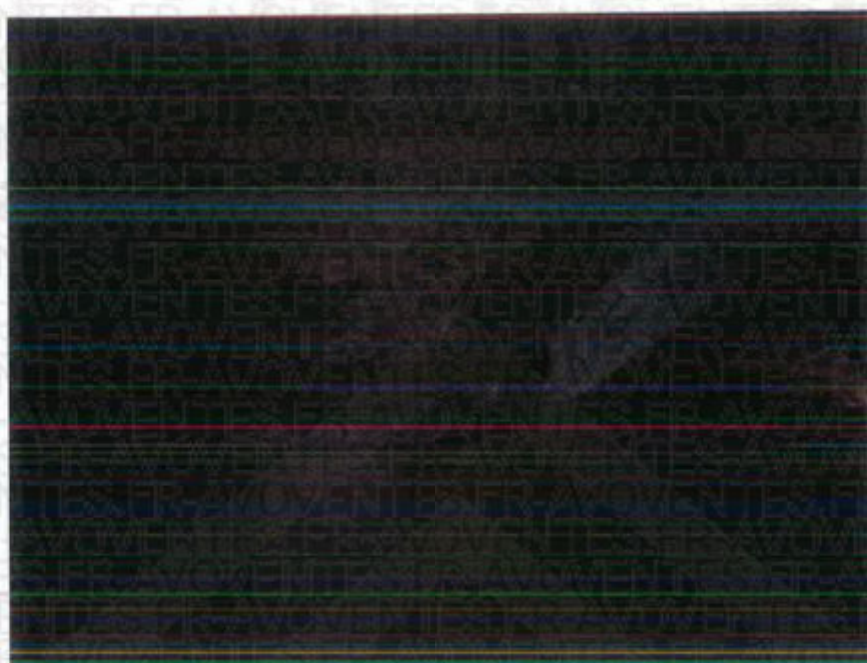
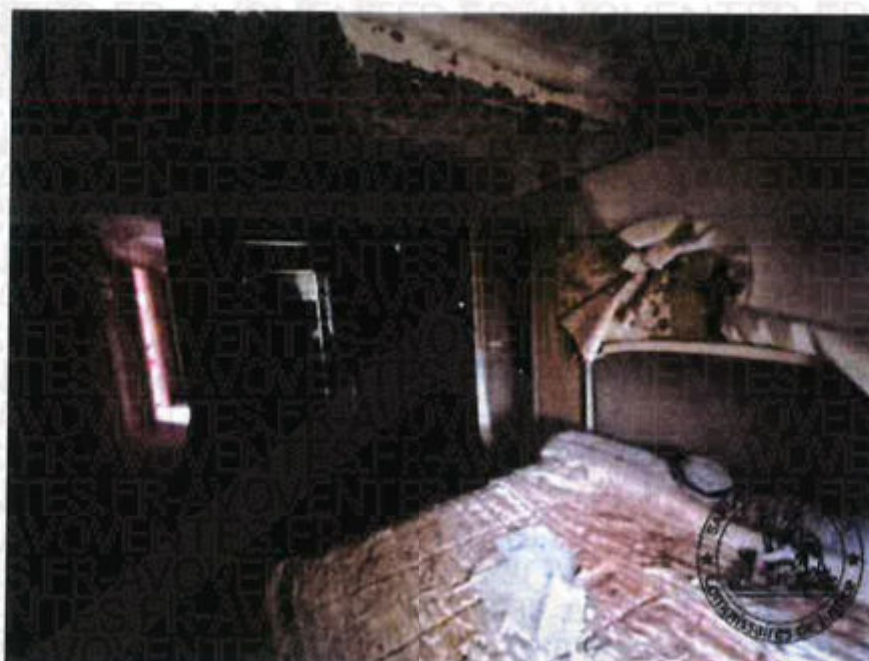
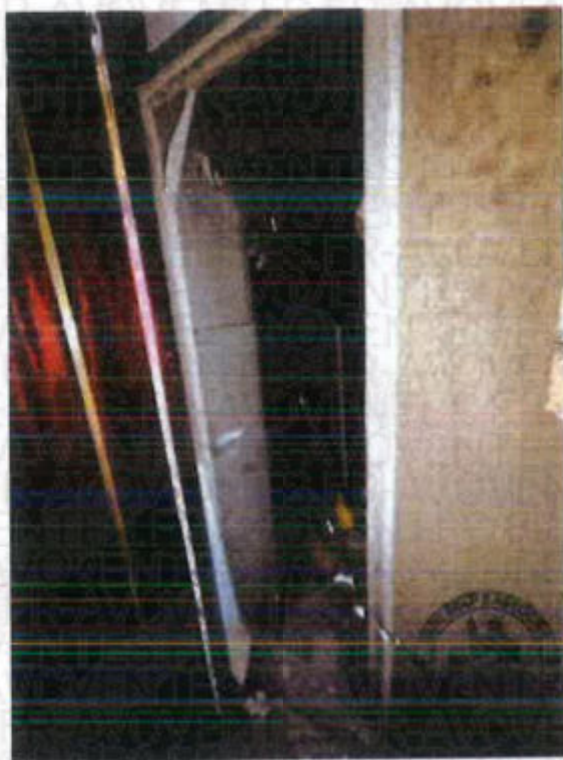
## CHAMBRE AU FOND DU DEGAGEMENT AJ PREMIER ETAGE

Le sol est recouvert de dépôts de poussière et de débris provenant des revêtements muraux et du plafond.

Les murs sont recouverts d'un papier peint à motifs floraux et champêtres, se décolle par pans entiers, notamment au-dessus de la tête de lit et sur le mur incliné suivant la pente du toit. Je note que les lés pendent vers le sol, laissant apparaître les murs à nu. Je relève également des traces de moisissures sombres et des auréoles d'humidité sur le papier peint encore adhérent et sur les zones de plâtre découvertes.

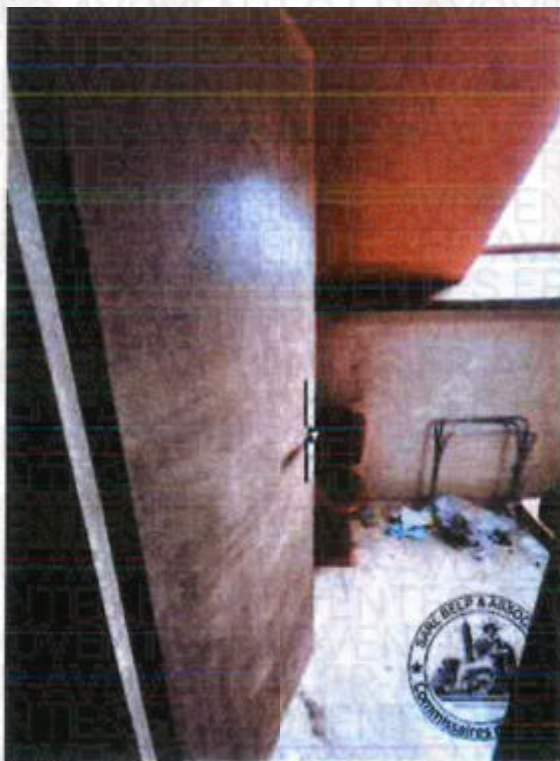
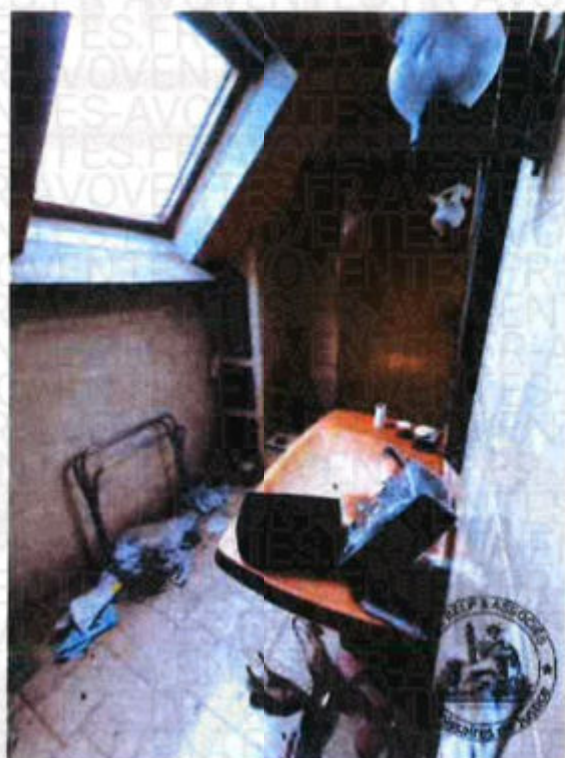
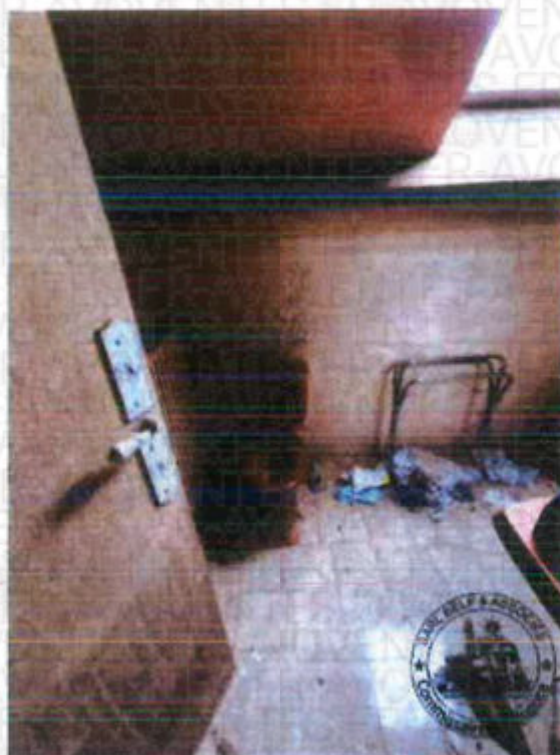
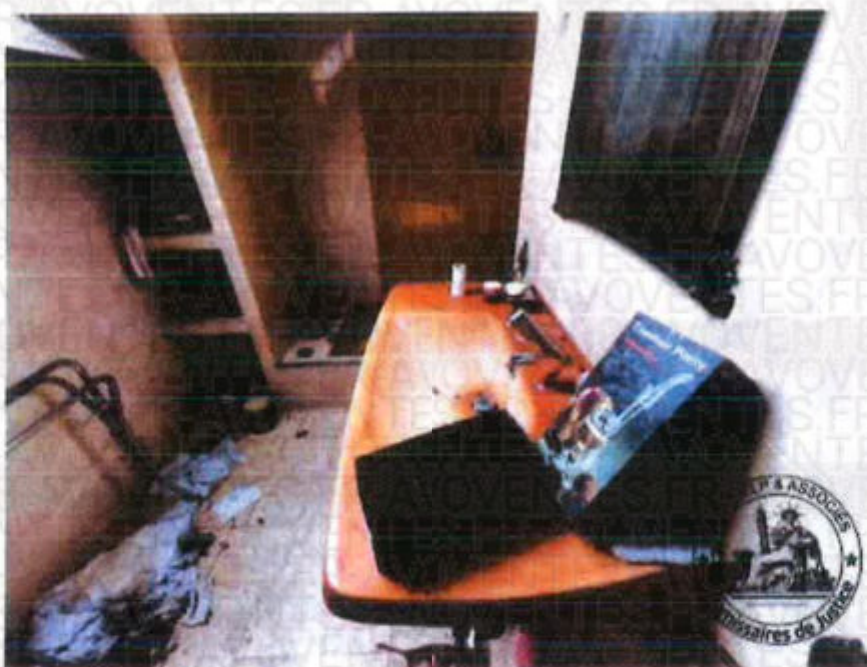
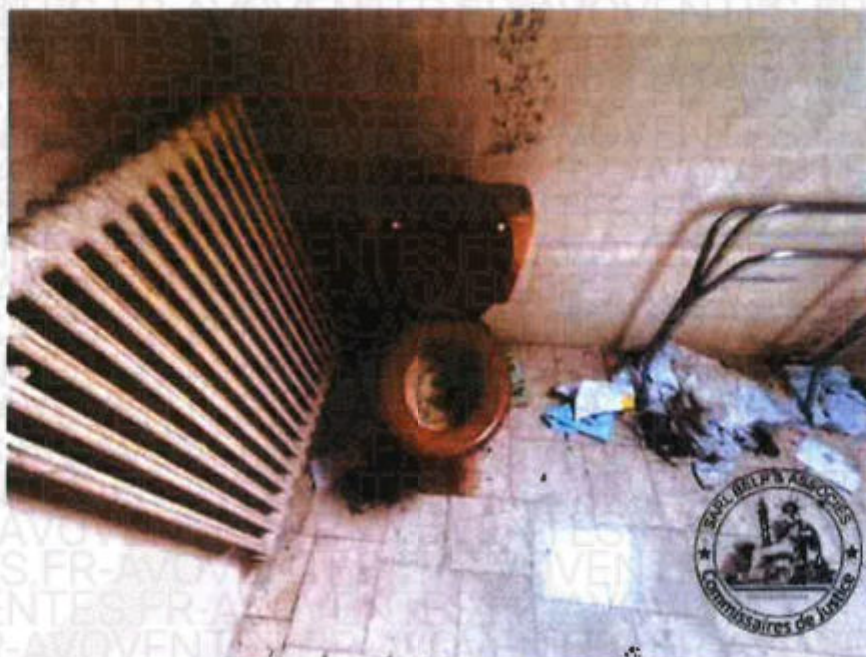
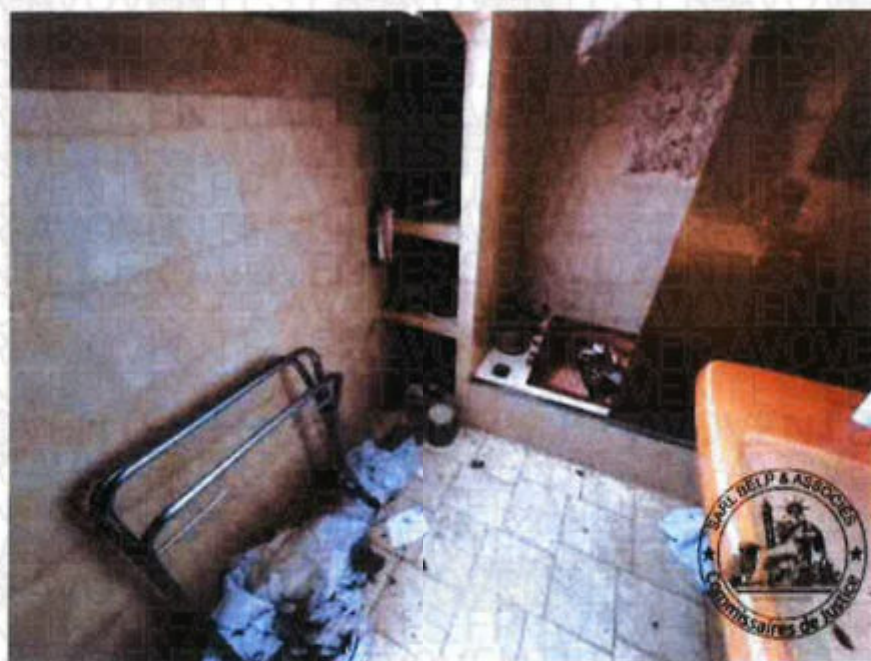
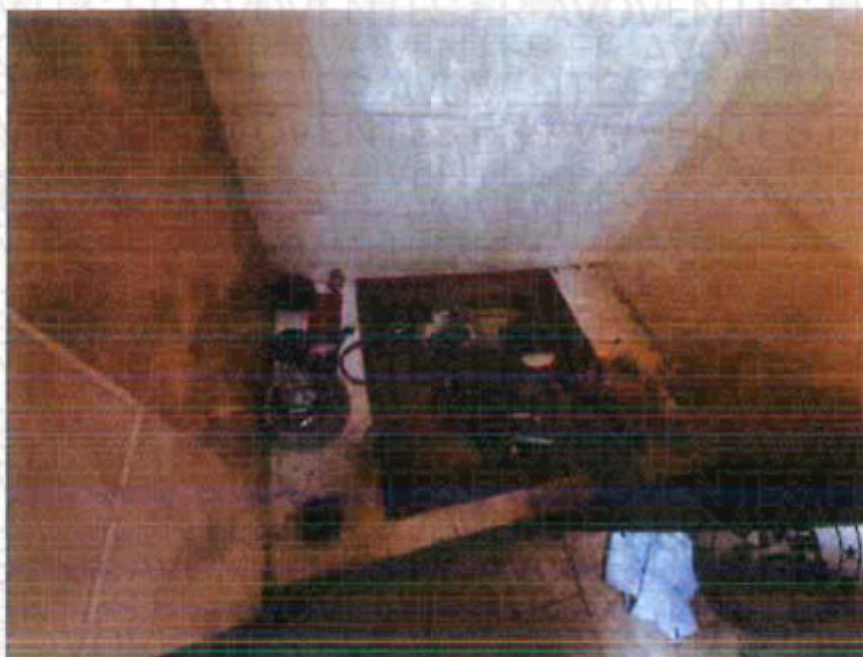
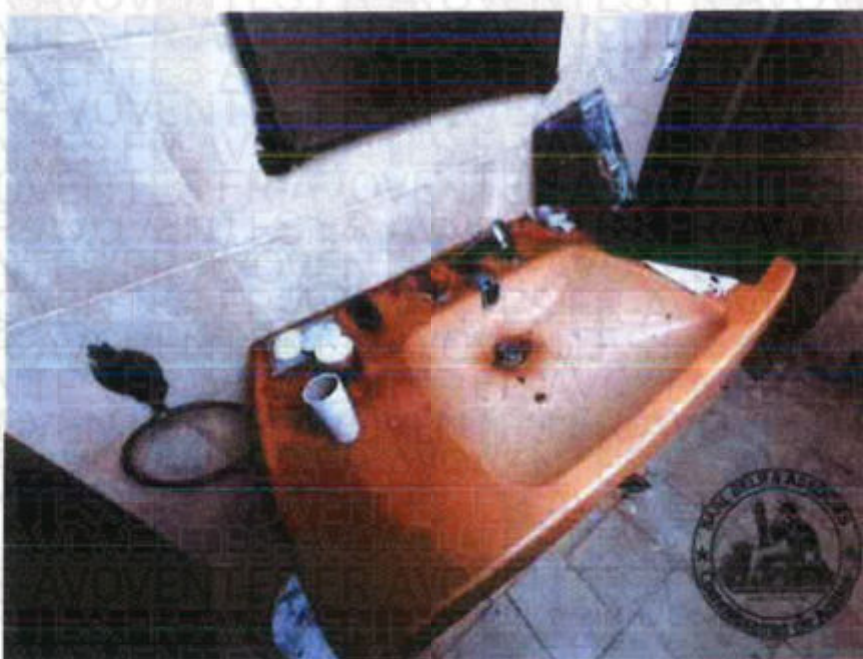
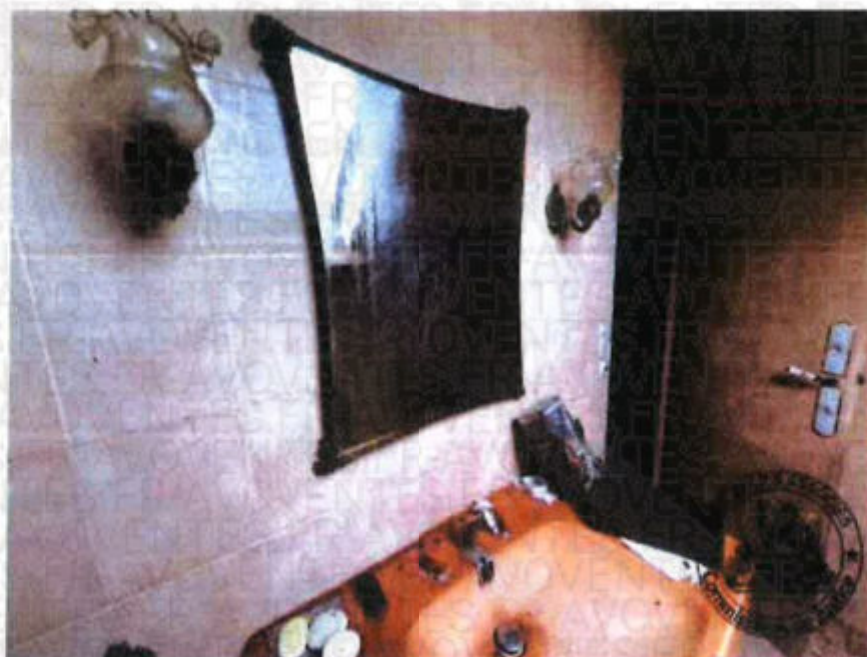
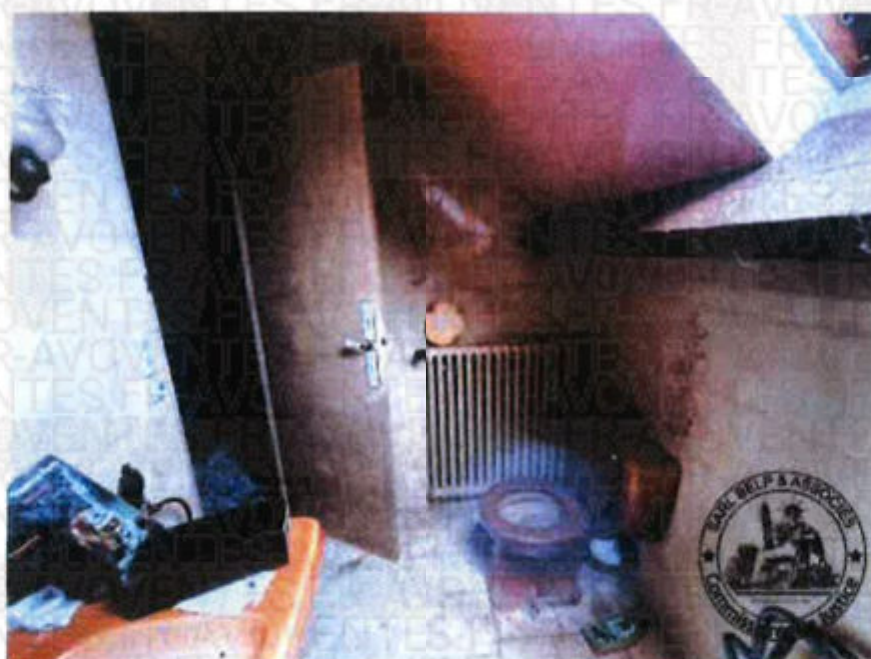
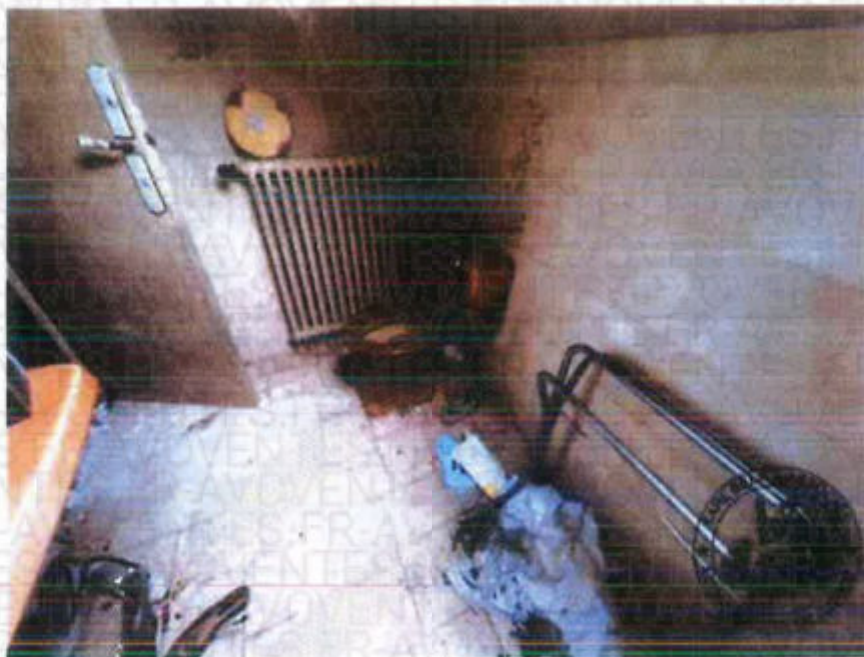
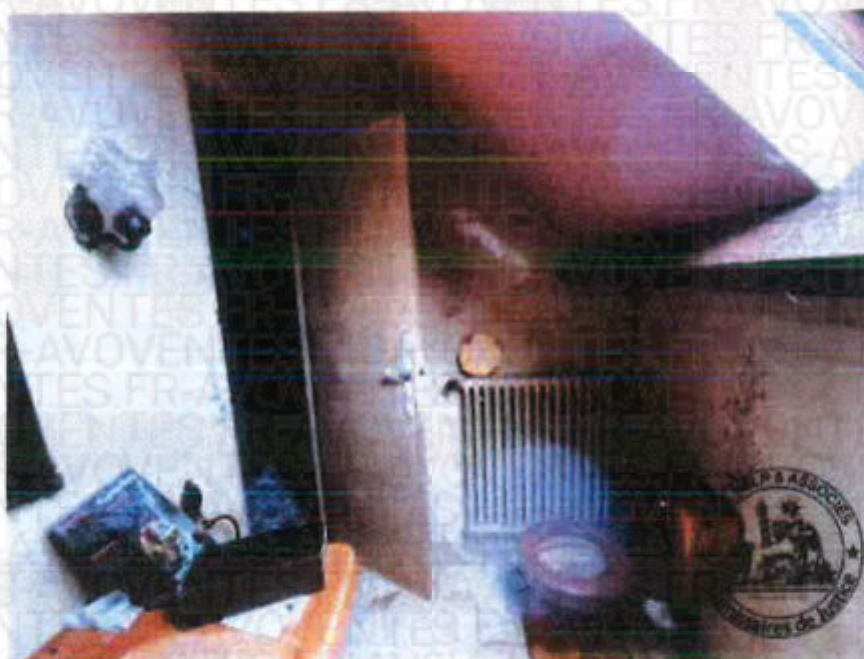
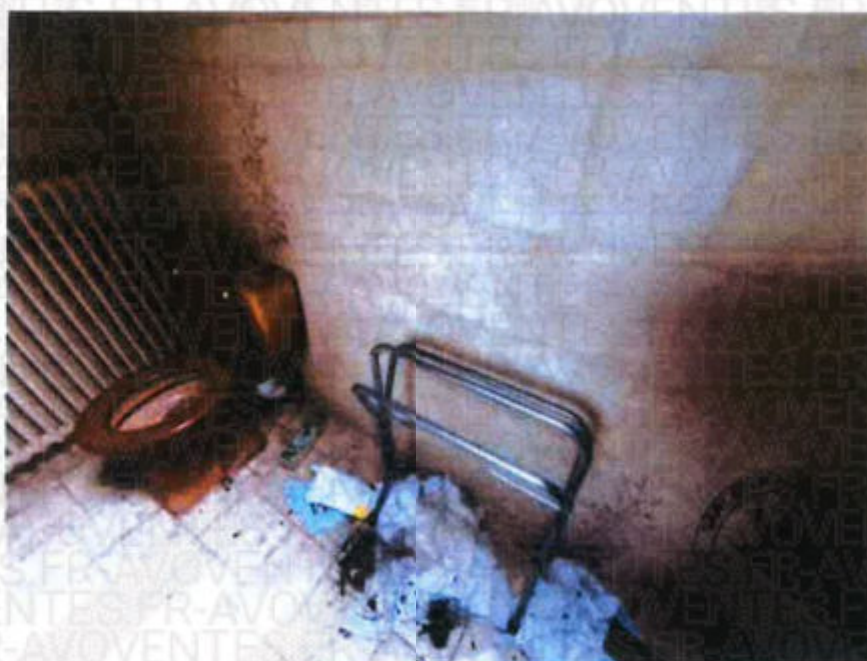
## WC SALLE DE BAIN AU PREMIER ÉTAGE

Le sol est recouvert d'un carrelage de teinte claire présentant de nombreuses souillures sombres et des débris épars sur toute sa surface. Je relève la présence d'un anoncelement de linges et textiles blancs et grisâtres au pied d'un support métallique tubulaire, ainsi que des chaussures de type escarpins et chaussons à proximité du lavabo.

- un WC dont le couvercle de l'abattant est ouvert, avec dépôts calcaires et salissures dans la cuvette ;
- un lavabo dont la vasque présente des taches brunâtres au fond et autour de la bonde, le rebord supportant divers objets et emballages ;
- un receveur de douche encastré au sol, contenant plusieurs paniers en osier remplis d'objets divers et de textiles souillés.

Je constate une fenêtre de toit de type Velux dont le cadre en bois présente des traces de poussière. Un radiateur en fonte blanche est fixé au mur à gauche de la fenêtre. Au-dessus du lavabo, je relève un miroir à cadre métallique dont la surface réfléchissante présente des coulures verticales importantes. Deux appliques lumineuses de style ancien, avec globes en verre dépoli sont fixées de part et d'autre du miroir. Enfin, la porte d'accès est entrouverte, laissant apparaître une poignée en céramique à motifs floraux.

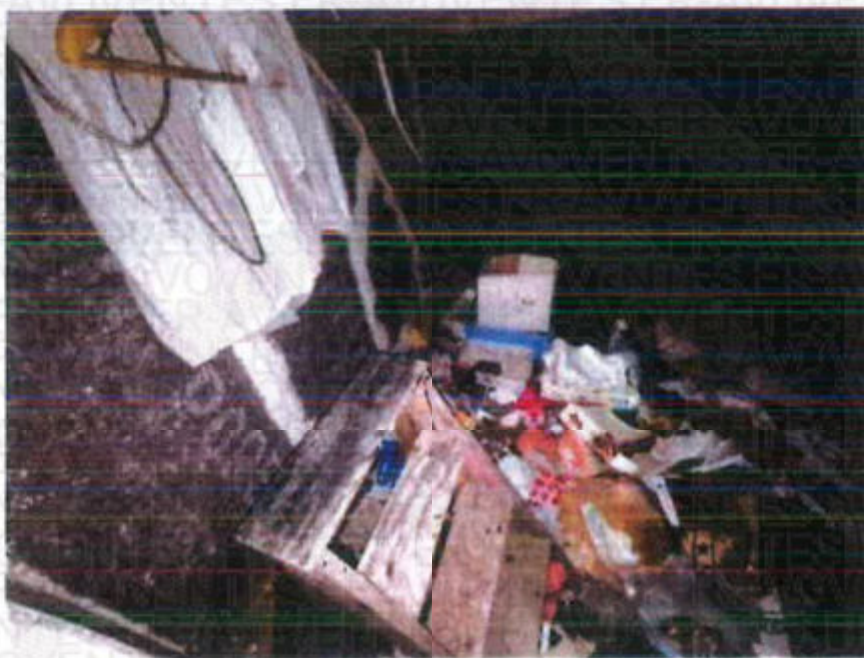
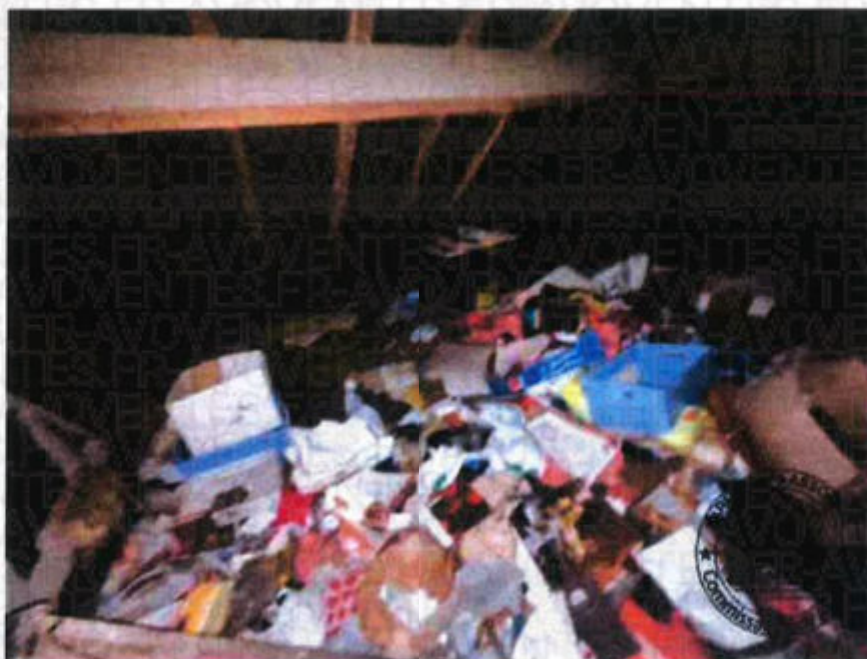
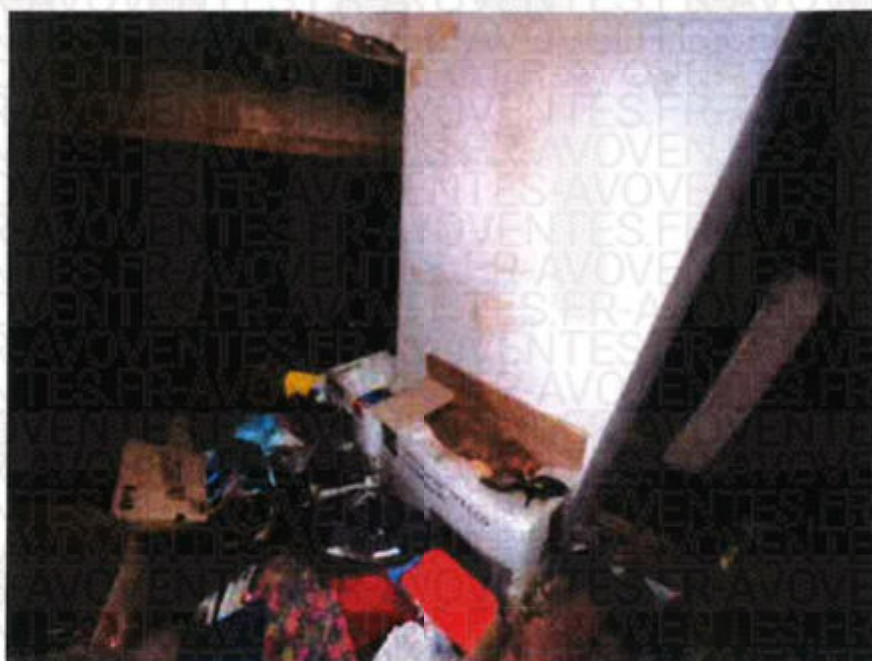
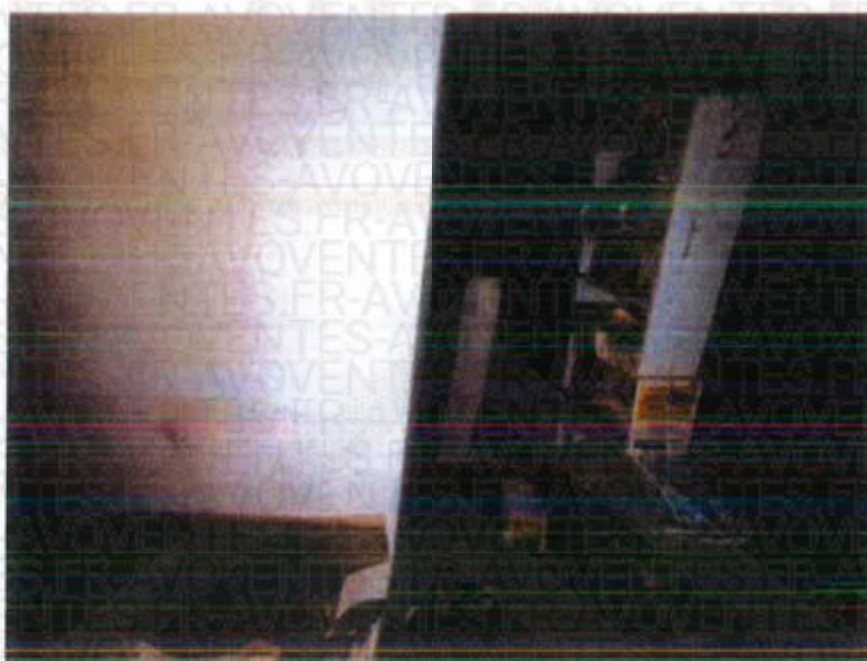
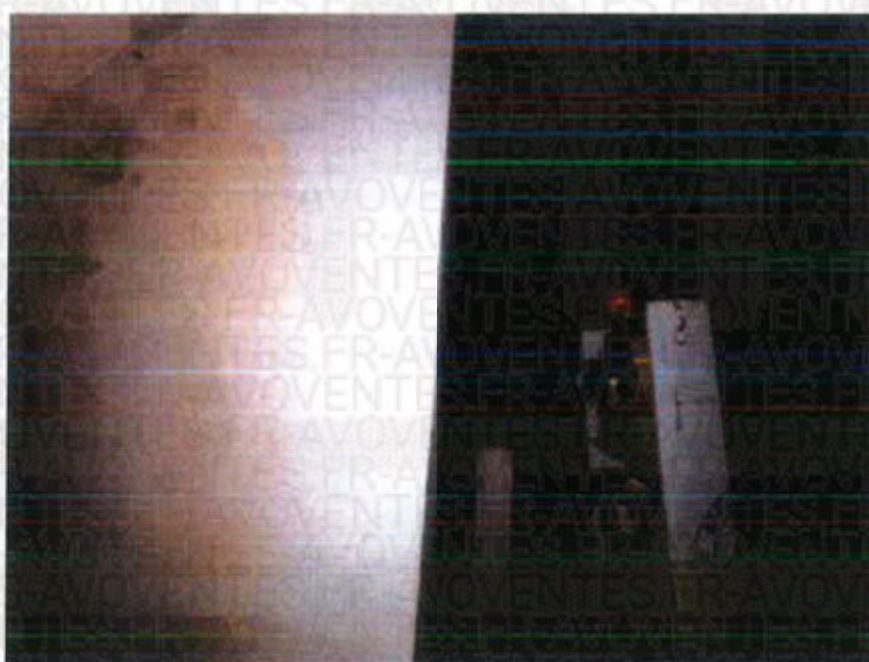
## COMBLES

Le sol est recouvert d'objets divers, cartons, sacs, papiers, textiles et chaussures. L'espace sous la pente de toit la plus basse est totalement obstrué, rendant le sol invisible sur la majeure partie de la surface.

Les parois présentent des traces de frottements, des auréoles brunâtres et des zones de décoloration. Je relève la présence de nombreuses toiles d'araignées suspendues aux chevrons et aux conduits verticaux.

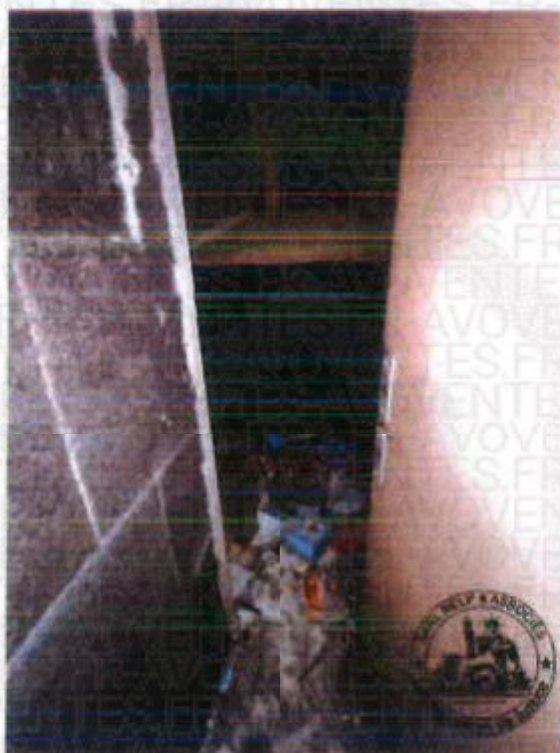
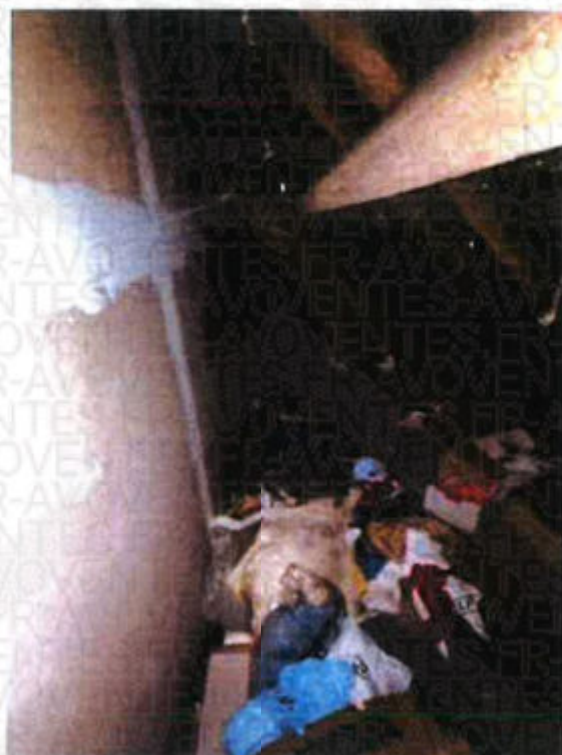
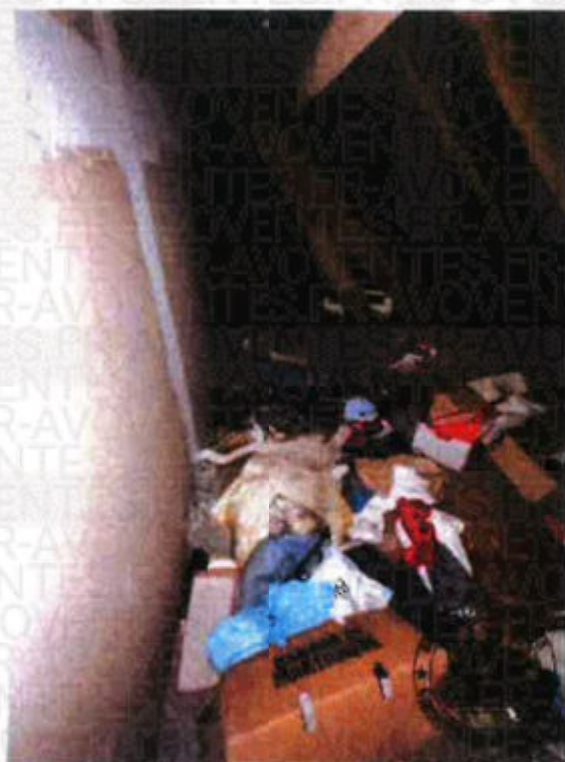
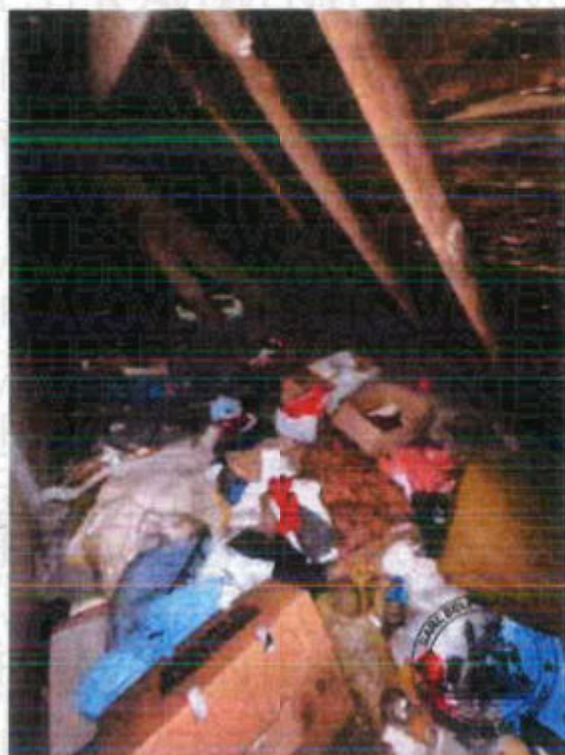
Le sol est recouvert d'objets divers, cartons, sacs, papiers, textiles et chaussures. L'espace sous la pente de toit la plus basse est totalement obstrué, rendant le sol invisible sur la majeure partie de la surface.

Les parois présentent des traces de frottements, des auréoles brunâtres et des zones de décoloration. Je relève la présence de nombreuses toiles d'araignées suspendues aux chevrons et aux conduits verticaux.
