## PROCES VERBAL DE DESCRIPTION

21 route d'Artondu à ORMOY LA RIVIERE (91150)

Une MAISON D'HABITATION élevée sur sous-sol, comprenant :

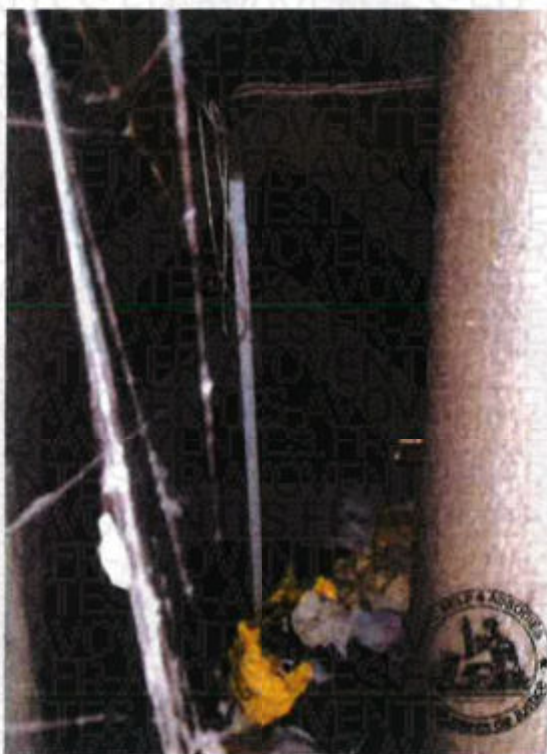
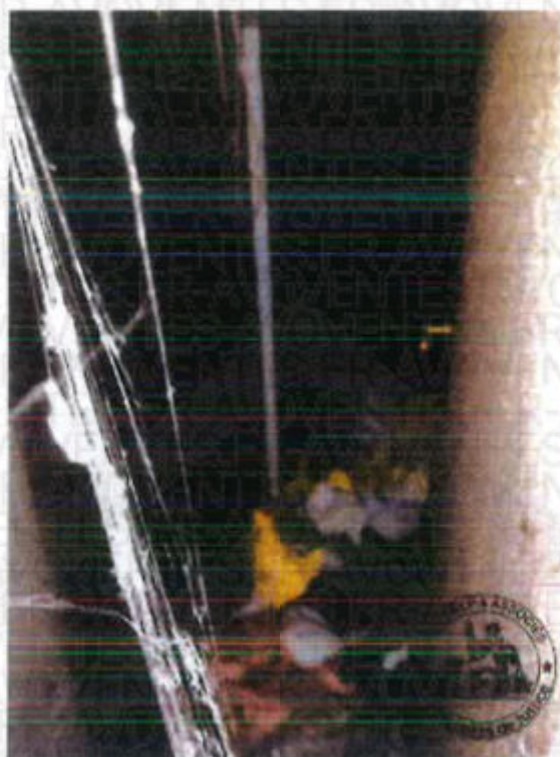
Je constate dans cet espace sous combles, avec toiture rampante et charpente en bois apparente, un état général d'encombrement.

Le sol est recouvert d'objets divers, cartons, sacs, papiers, textiles et chaussures. L'espace sous la pente de toit la plus basse est totalement obstrué, rendant le sol invisible sur la majeure partie de la surface.

Les parois présentent des traces de frottements, des auréoles brunâtres et des zones de décoloration. Je relève la présence de nombreuses toiles d'araignées suspendues aux chevrons et aux conduits verticaux.

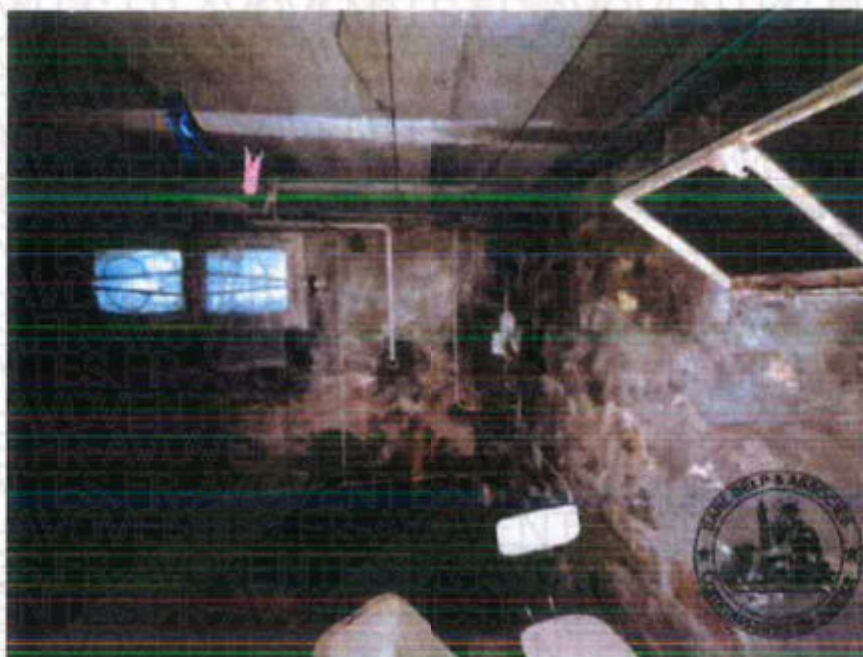
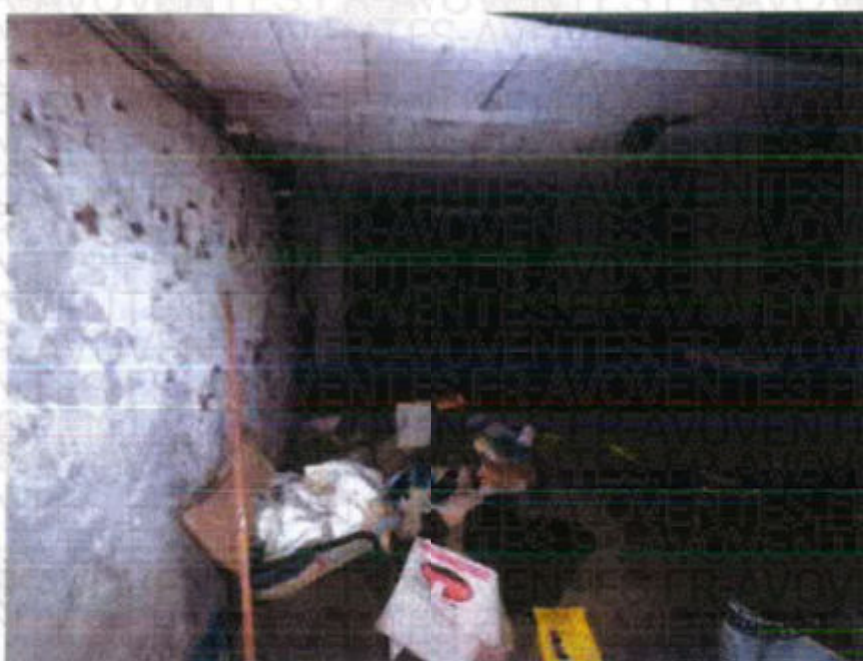
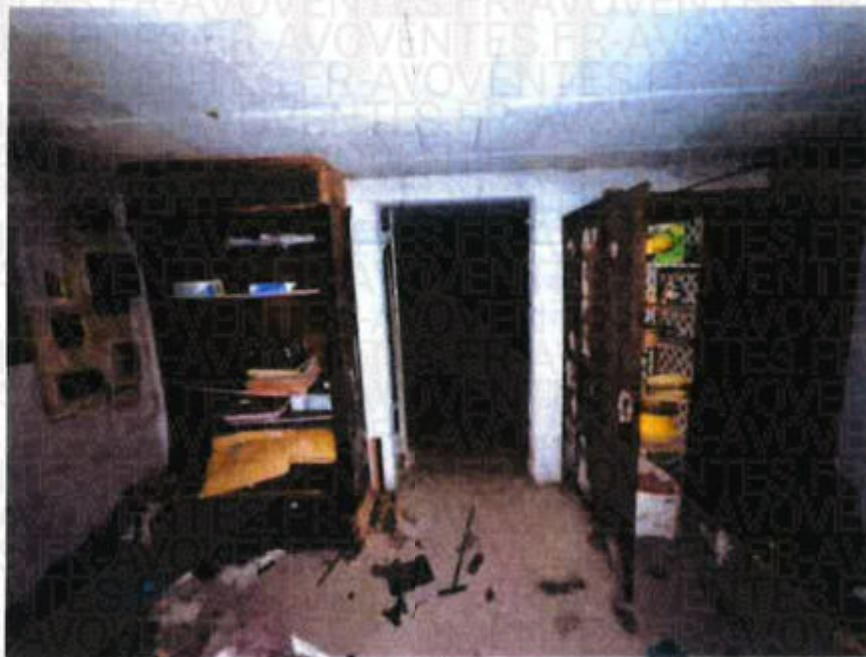
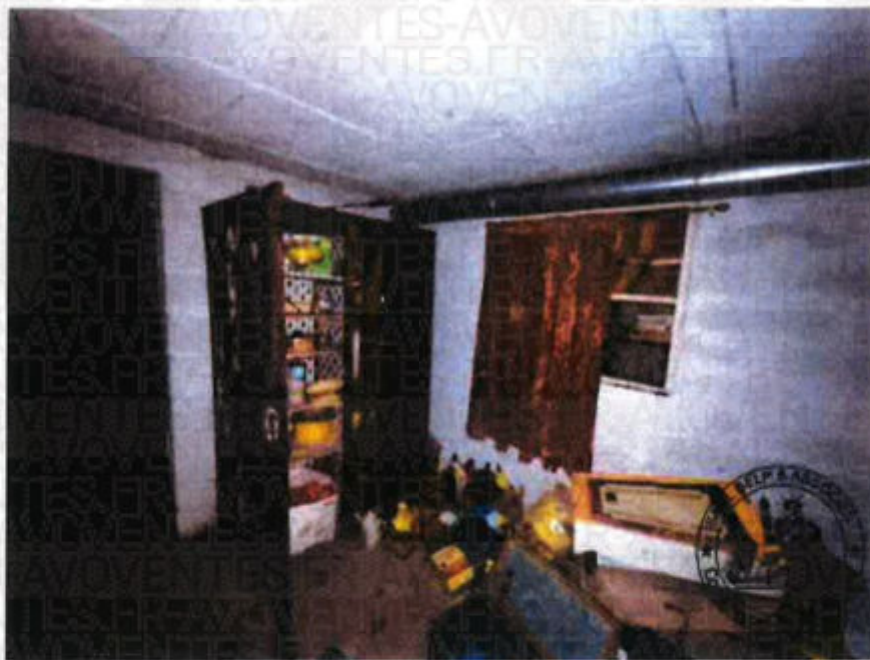
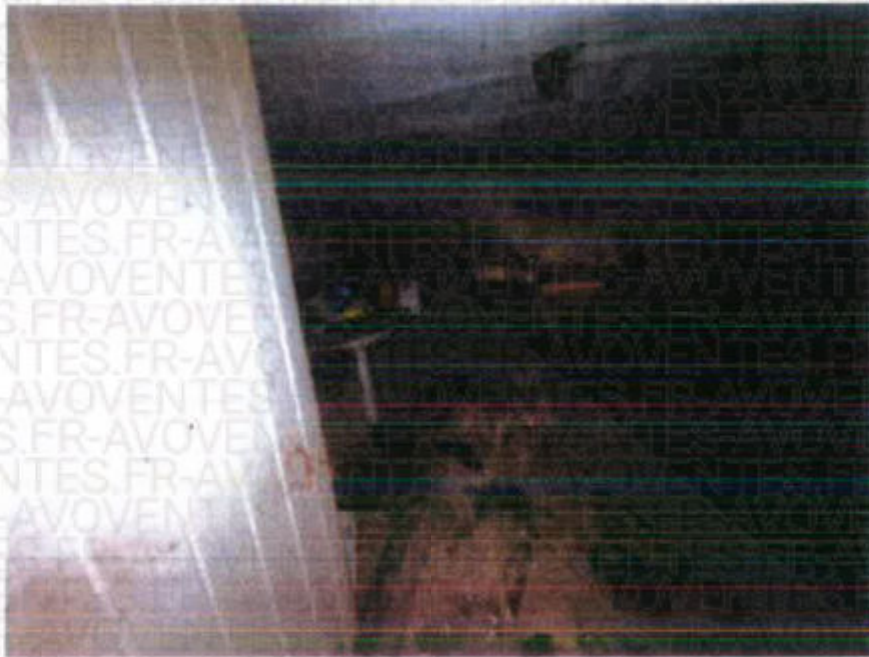
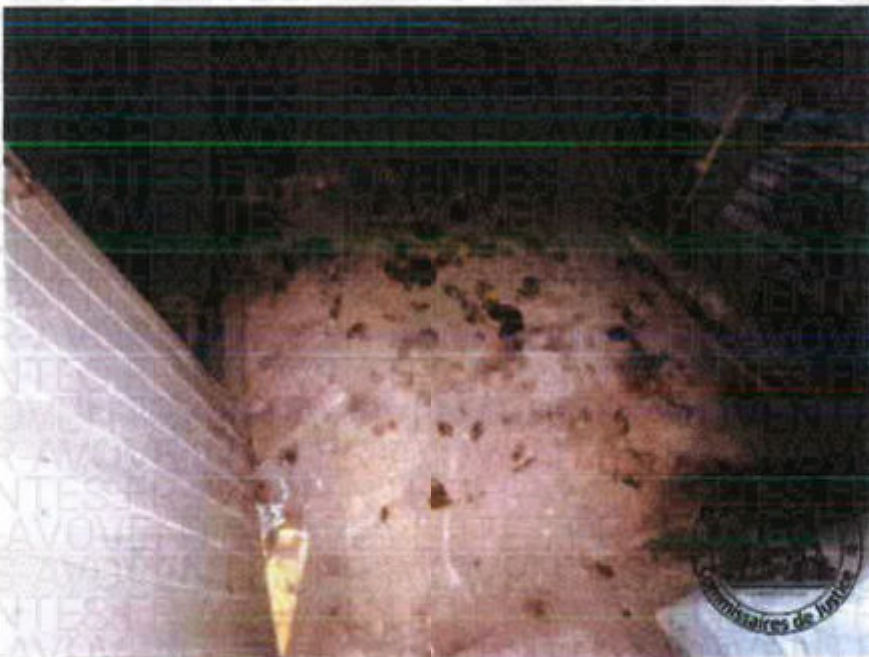
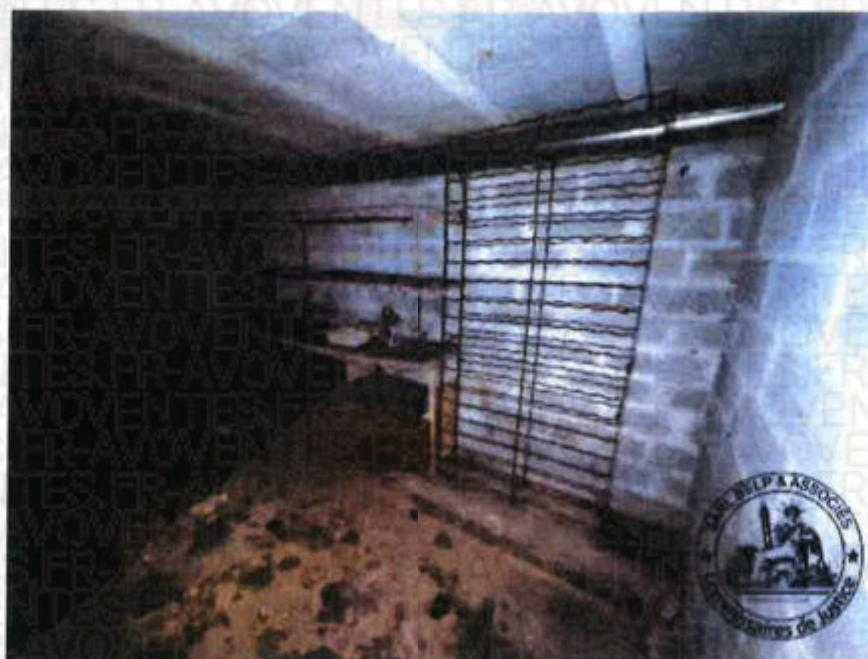
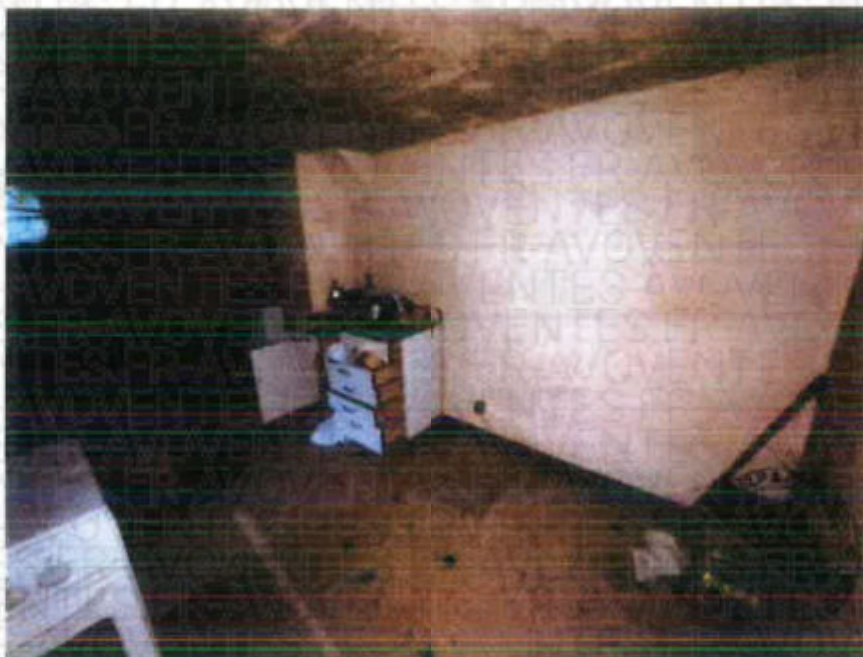
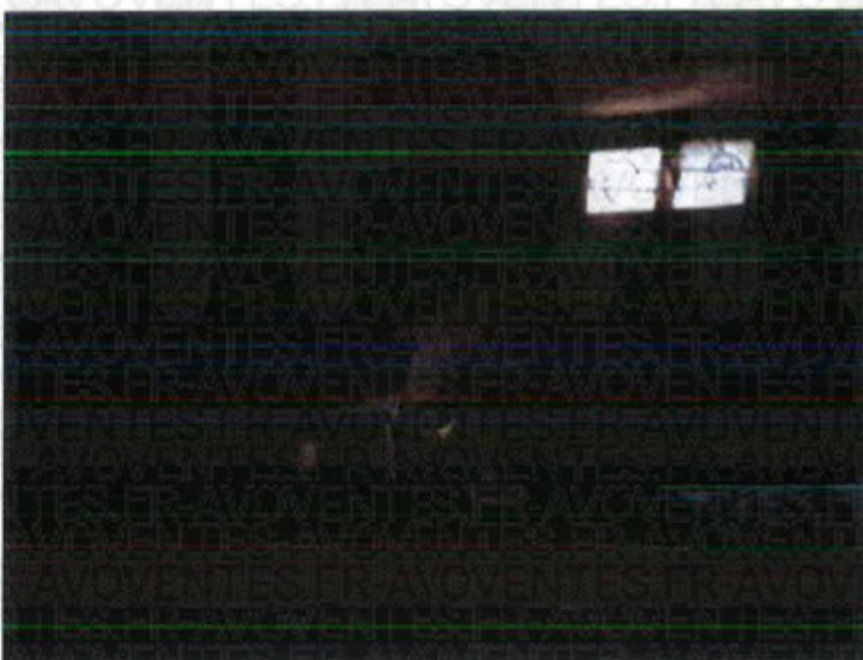
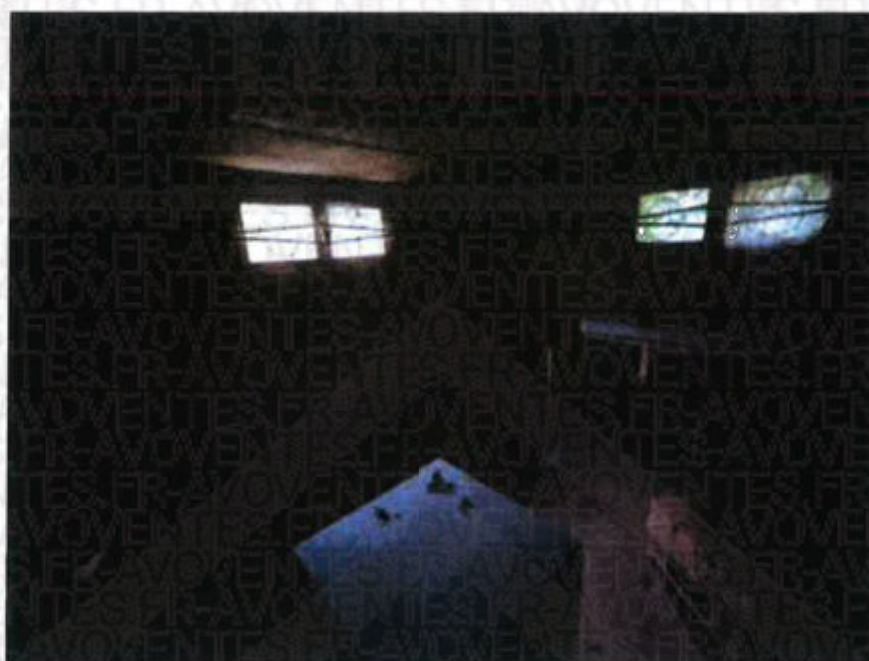
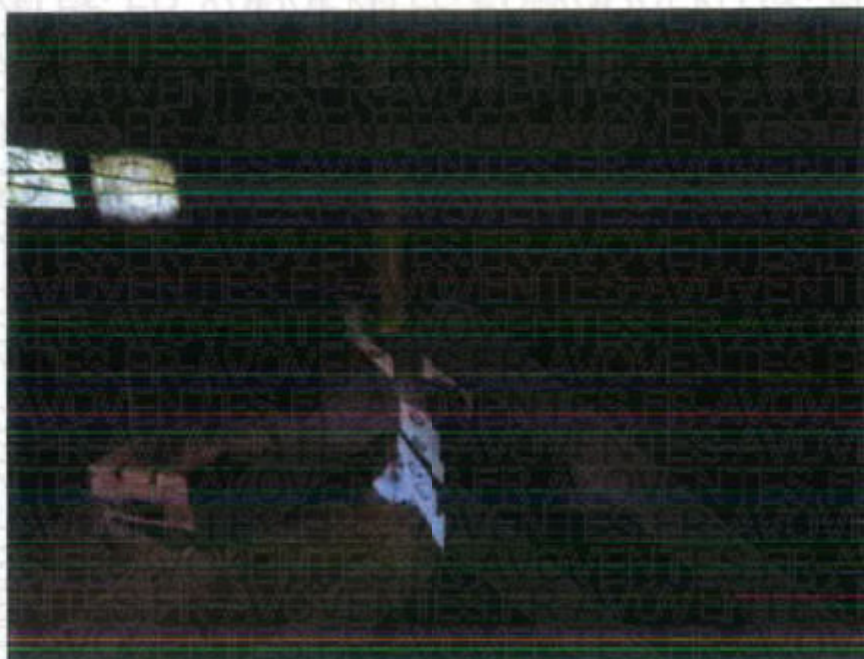
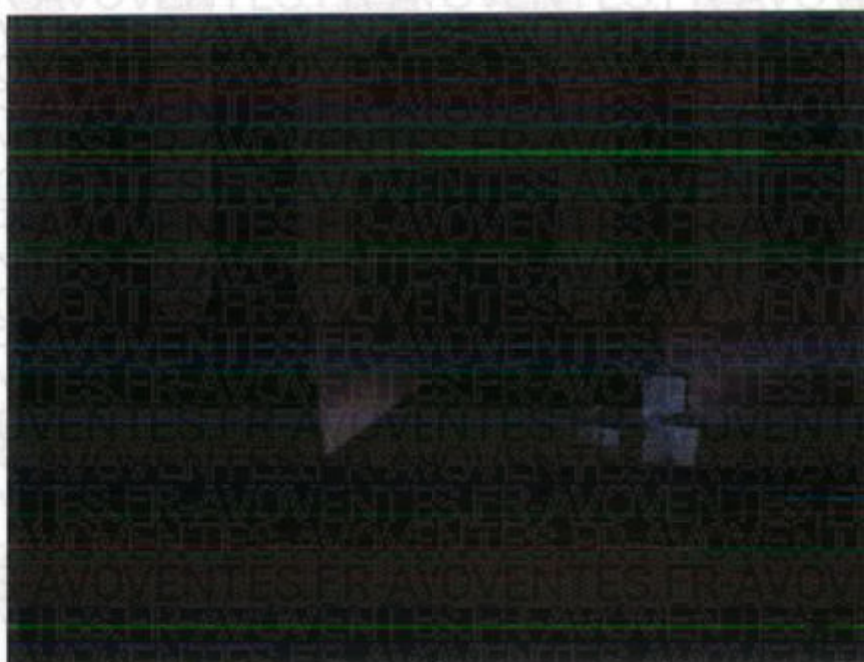
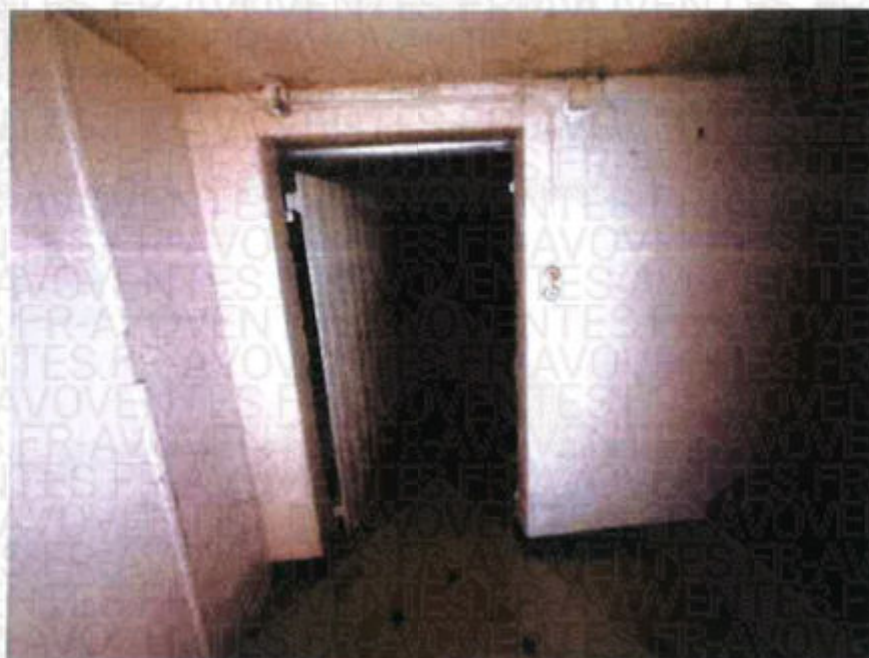
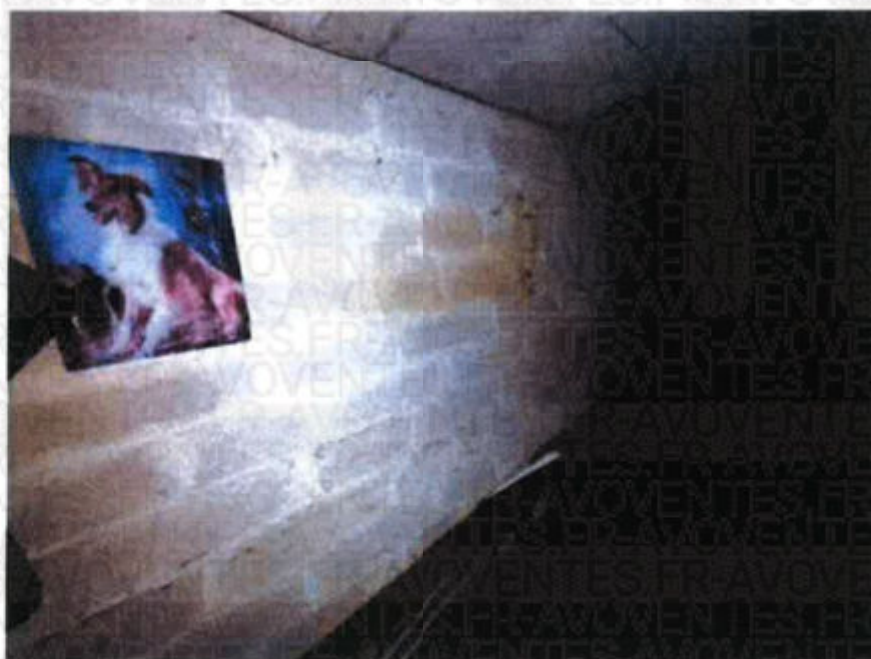
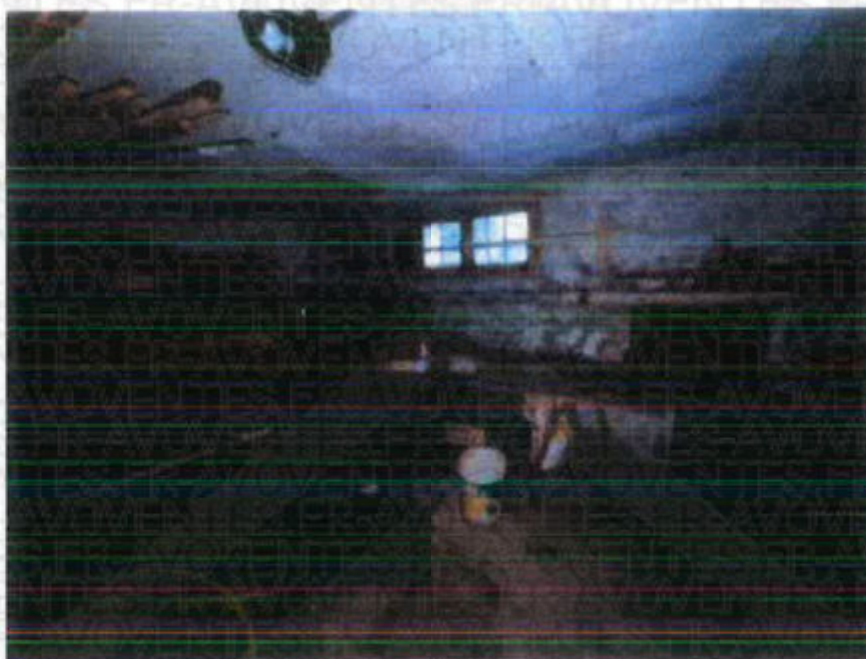
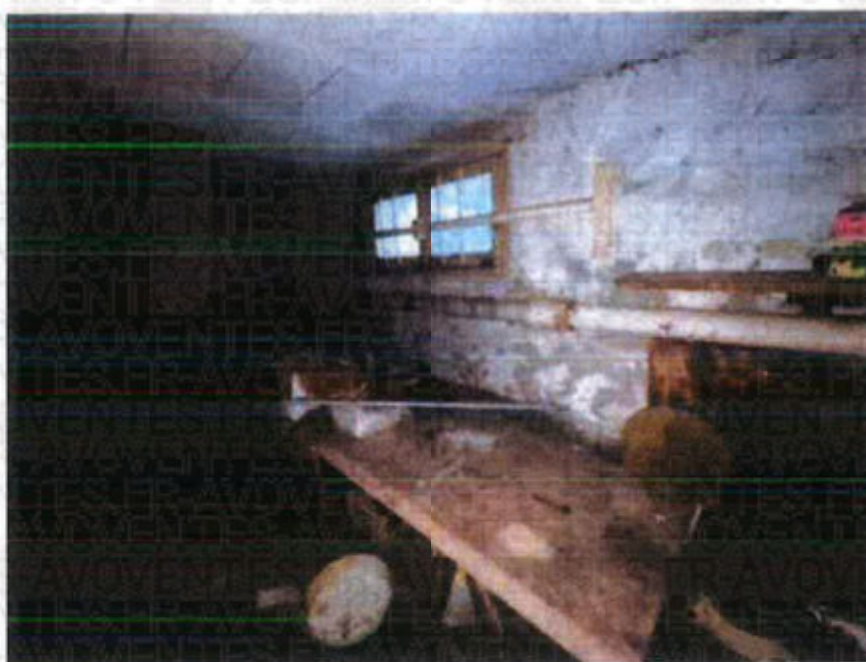
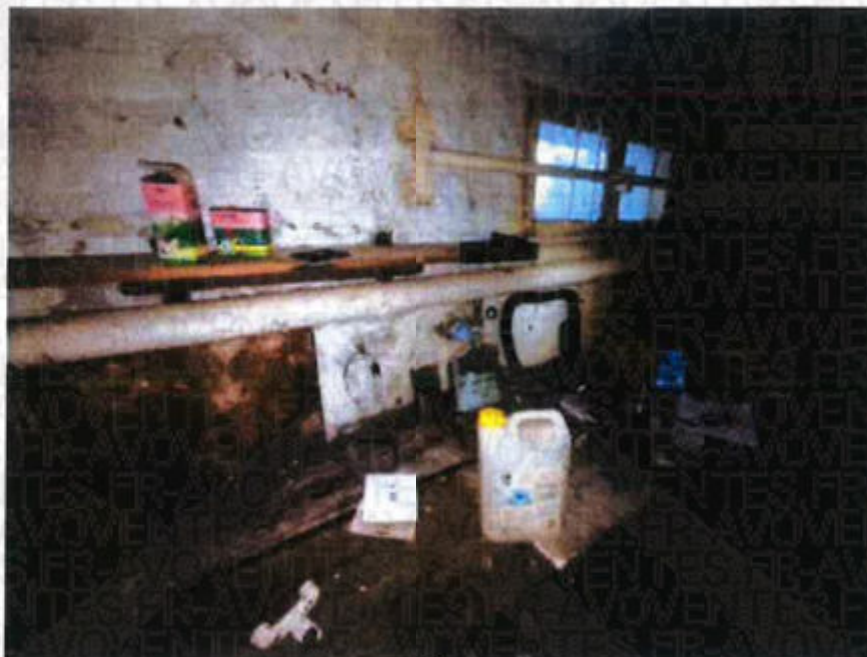
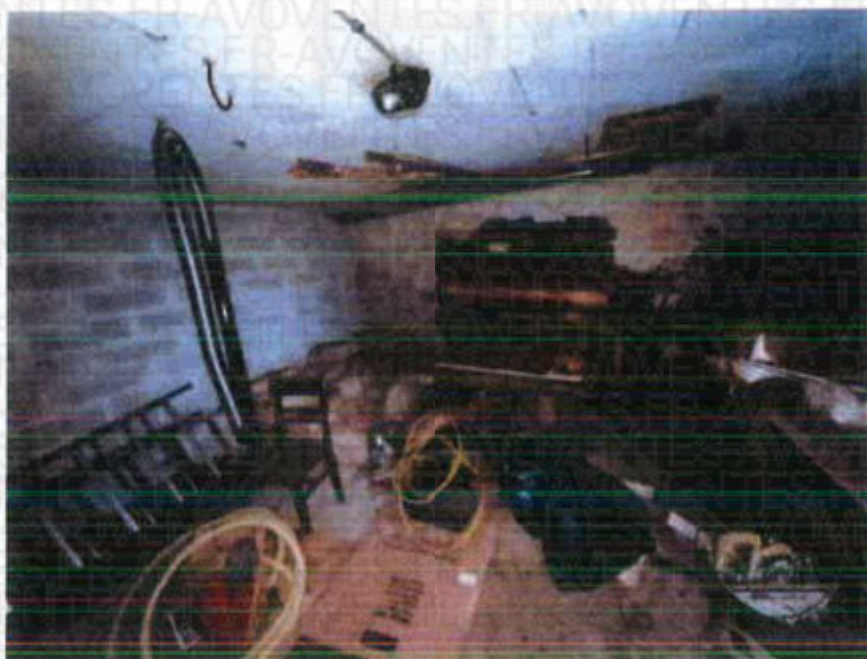
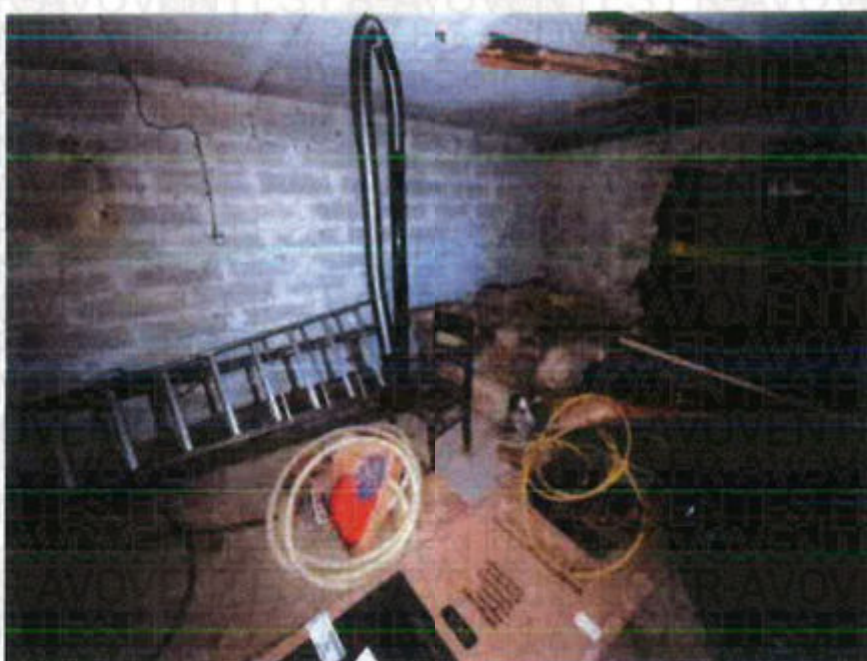
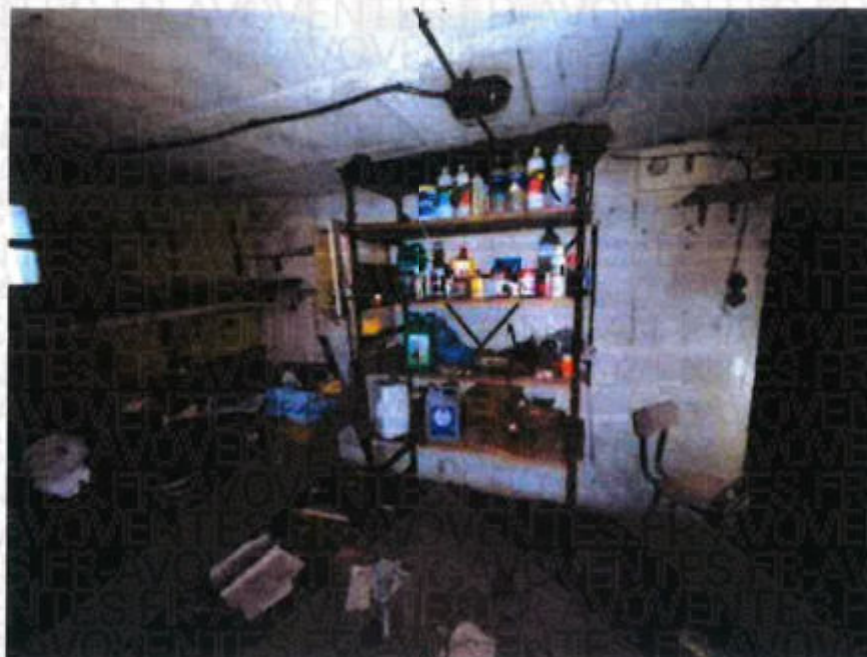
Le sol, partiellement carrelé à motifs géométriques et partiellement en béton brut, est jonché de détritus, cartons dégradés, résidus organiques et objets divers. Je constate un encombrement important constitué de sacs plastiques, cagettes vides, matériaux de construction et objets domestiques hors d'usage.

Les parois présentent des traces d'humidité généralisées et des dégradations de surface importantes. Je relève des altérations des enduits et des peintures, laissant apparaître des zones sombres et des efflorescences, particulièrement le long des canalisations et sous les ouvertures. Dans les zones de stockage technique, les murs en parpaings et en pierres apparentes montrent les taches d'humidité étendues et des zones de ruissellement. Le plafond, constitué de dalles de béton ou de hourdis, laisse apparaître des câblages électriques, des luminaires de type hublot et des cordes à linge transversales munies de pinces.

Les ouvertures sont limitées et protégées par de petites fenêtres munies de barreaux de sécurité et partiellement occultées par des objets ou rideaux. Les circulations entre les pièces s'effectuent par des ouvertures dépourvues de blocs-portes ou par des portes en bois à lames verticales, dont certaines sont dégonflées ou entrouvertes. L'éclairage naturel est réduit et l'installation électrique est composée de conduits et d'interrupteurs en saillie.
