PROCES-VERBAL DESCRIPTIF

L'AN DEUX MILLE VINGT QUATRE et le DIX SEPT OCTOBRE

- Sur la Commune de MARTIGNARGUES (30360) :

Section	N° Plan	Adresse	Contenance cadastrale
A	824	116 RUE DU 19 MARS 1962	0ha02a09ca

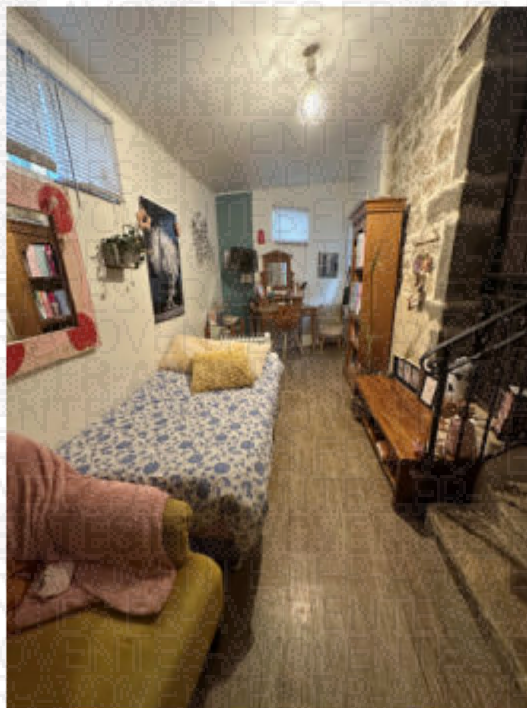
Chambre : depuis le séjour deux marches en pierre permettent de descendre dans la chambre. Le sol est de type parquet flottant, les murs sont peints, le mur donnant côté séjour est en pierre, le plafond est rampant. Je relève la présence d'une trace de dégât des eaux au plafond. La chambre est ajourée par une fenêtre en PVC, double vitrage, donnant côté Nord et par des carreaux de verre donnât côtés Sud et Ouest. La chambre est chauffée par un radiateur d'appoint. Elle est équipée également d'un placard fermé par des rideaux.
