PROCES-VERBAL DESCRIPTIF

Certifie m'être rendu ce jour, à l'adresse du bien objet de la présente procédure sis 1 rue du Levant – Résidence LE SURCOUF – Bâtiment A, à 34280 LA GRANDE MOTTE, propriété de in de procéder à sa description en vue de sa vente.

Lot n° 8

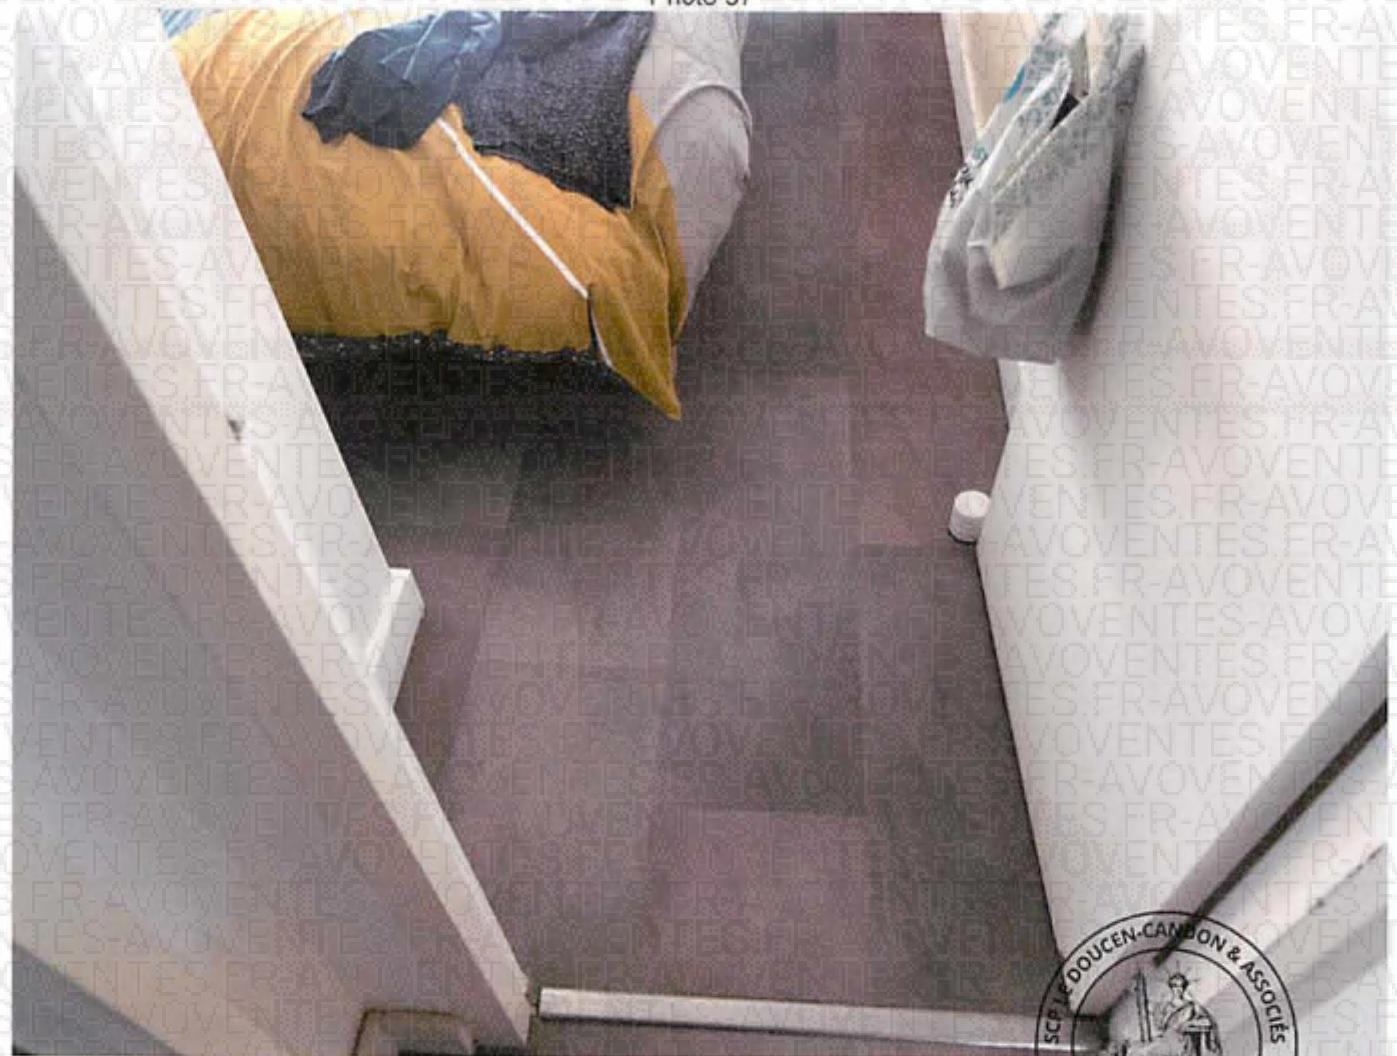
Photo 37

Le sol est couvert de dalles stratifiées, identiques à celles précédemment constatées dont les parties visibles sont en état d'usage. (Photos 37 et 38)

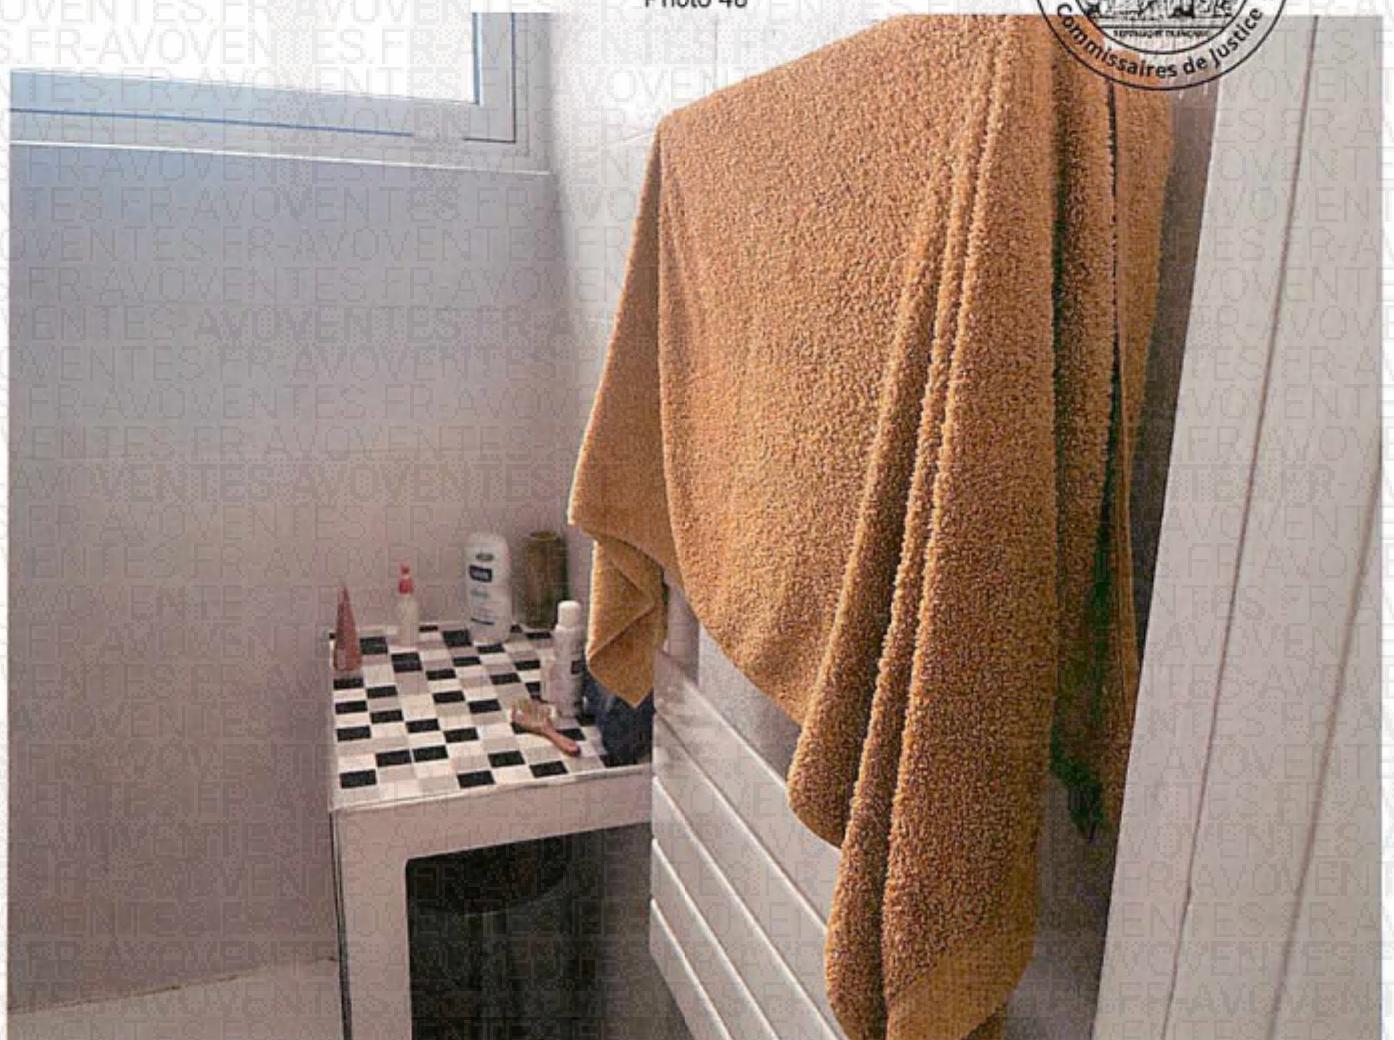
Photo 48

Les murs sont faïencés toute hauteur. La faïence est en état. La teinte des carreaux est tantôt crème, tantôt noire. (Photos 48 et 49)

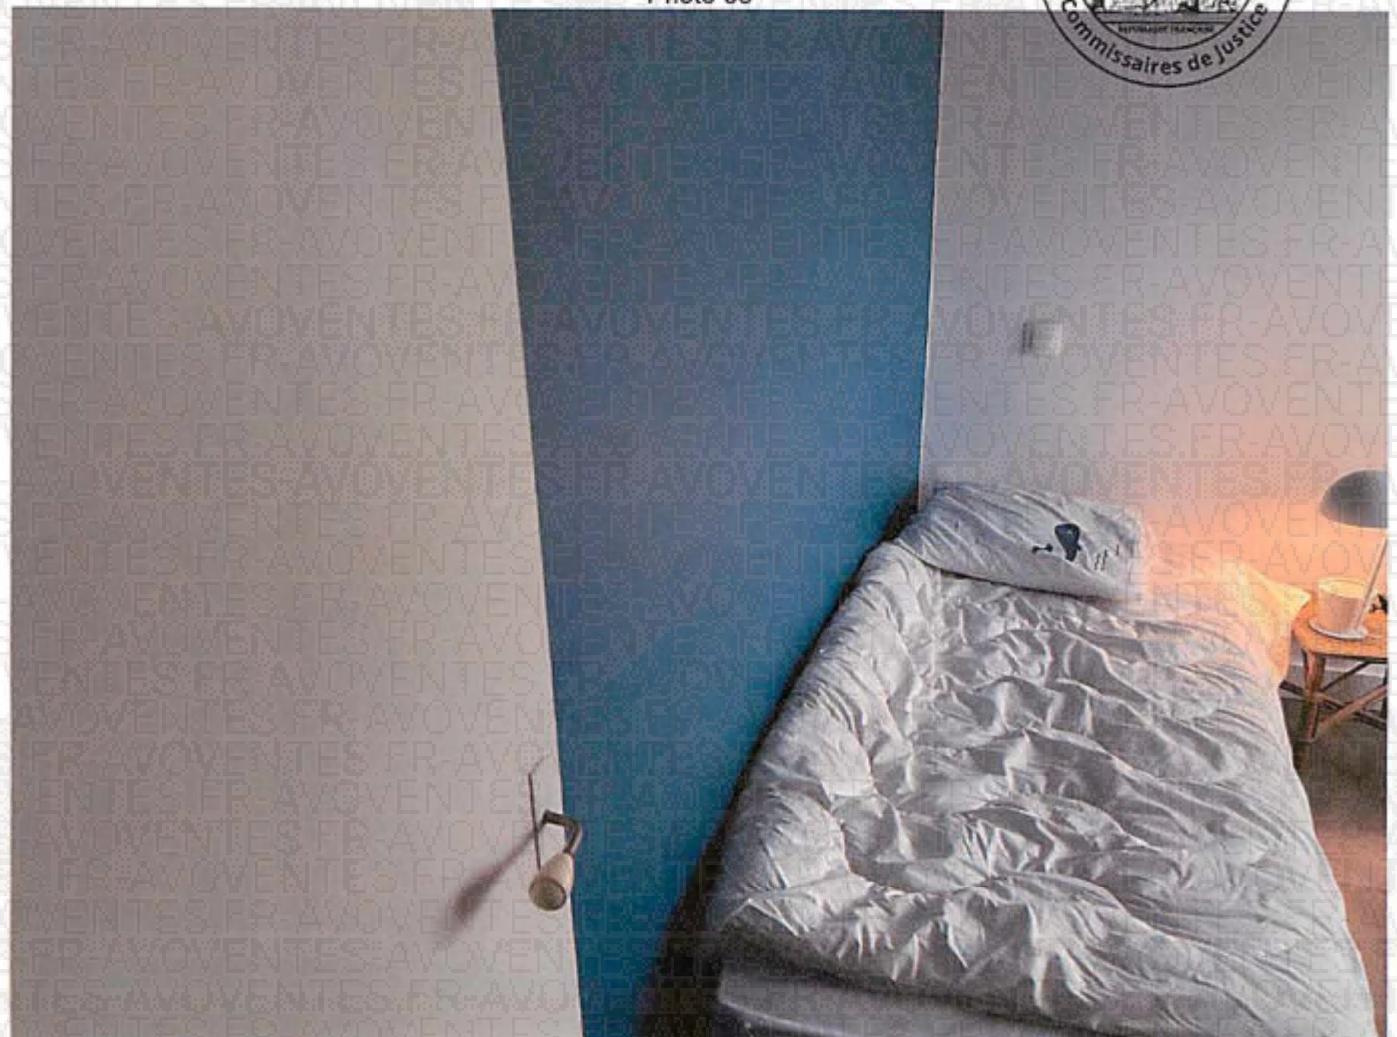
Photo 58

Les revêtements de murs sont en état d'usage. La surface du plafond est couverte d'une toile à peindre, en état. (Photos 58 à 60)

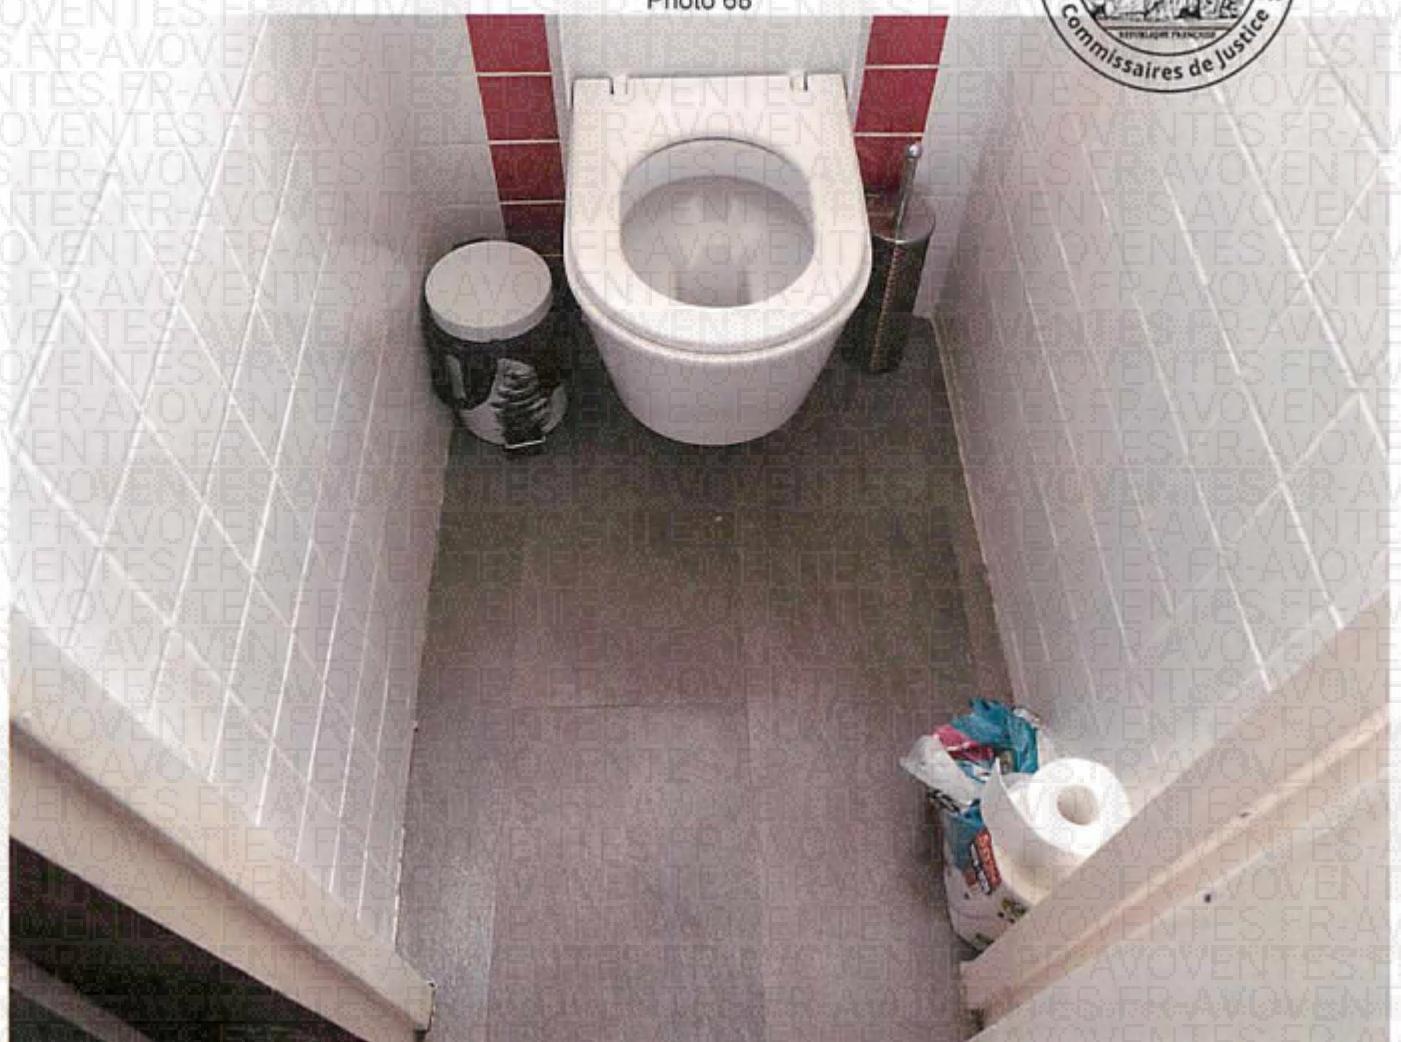
Photo 68

Les revêtements de murs sont faïences jusqu'à mi-hauteur. La faïence est en état. Au-dessus, les surfaces de murs et de plafond sont peintes en blanc, propres, en état. (Photos 69 et 70)
