# **PROCES VERBAL DE CONSTAT**

« Suite à la signification du commandement de payer valant saisie immobilière délivré le 07 Octobre 2025 à AVOVENTES nous vous demandons de dresser le procès-verbal descriptif de l'immeuble situé sur la commune de VIVIERS, parcelles cadastrées section AL n°579, 588, 590 et 592. »

Certifie m'être rendu ce jour 799 route de Roumanas 07220 VIVIERS, où là étant, et en présence de :

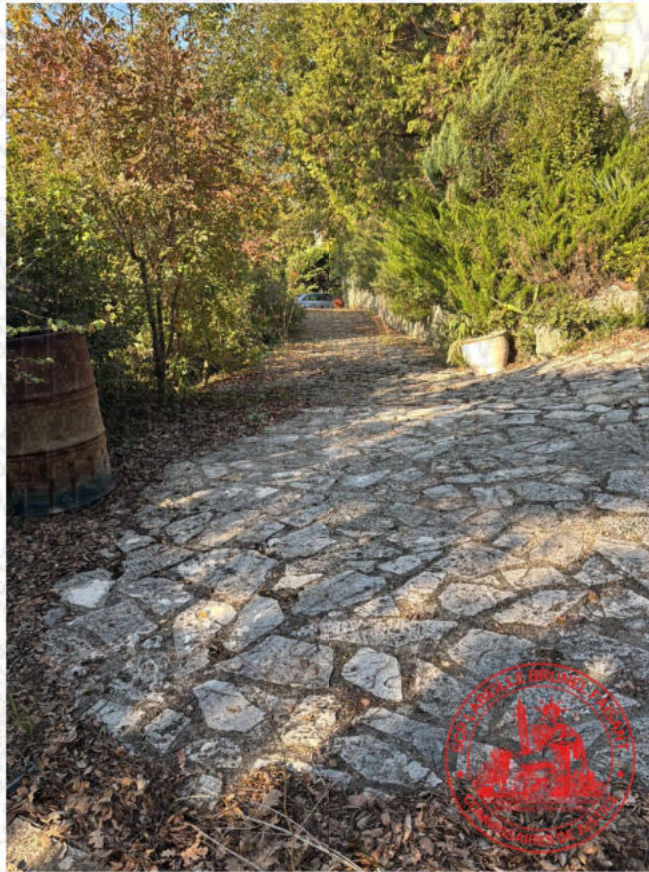
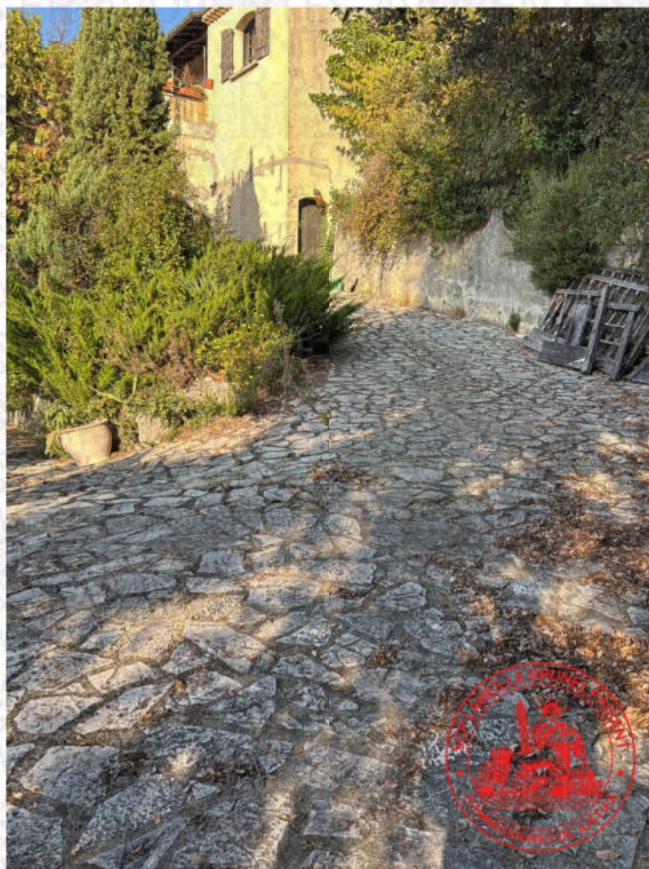
Elle dispose également d'un autre accès avec un dallage en pierre.

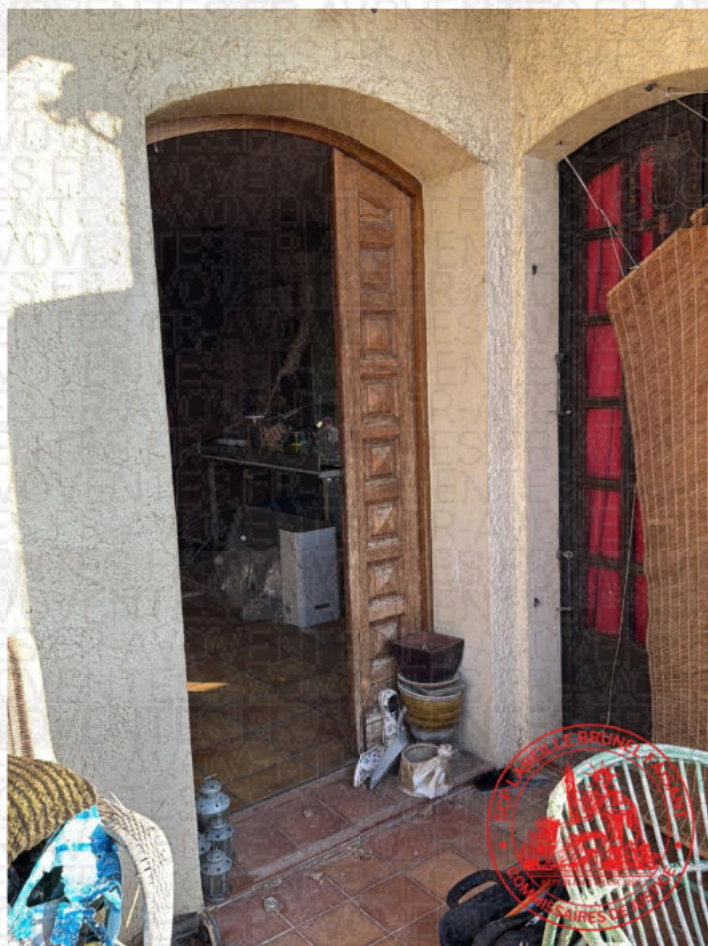
- **Entrée :**

Une porte d'entrée en bois à double battant est installée à l'entrée de la maison d'habitation.

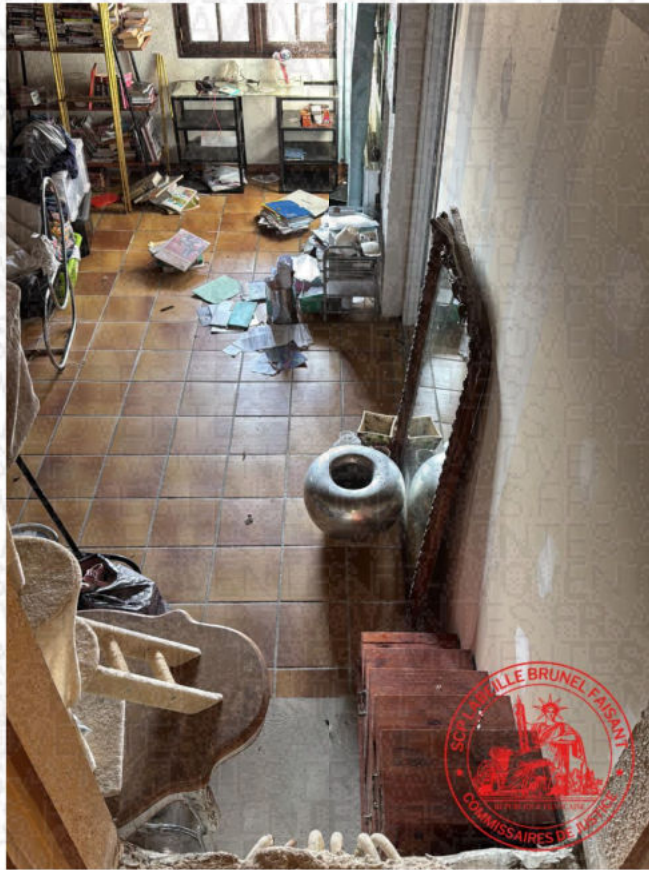
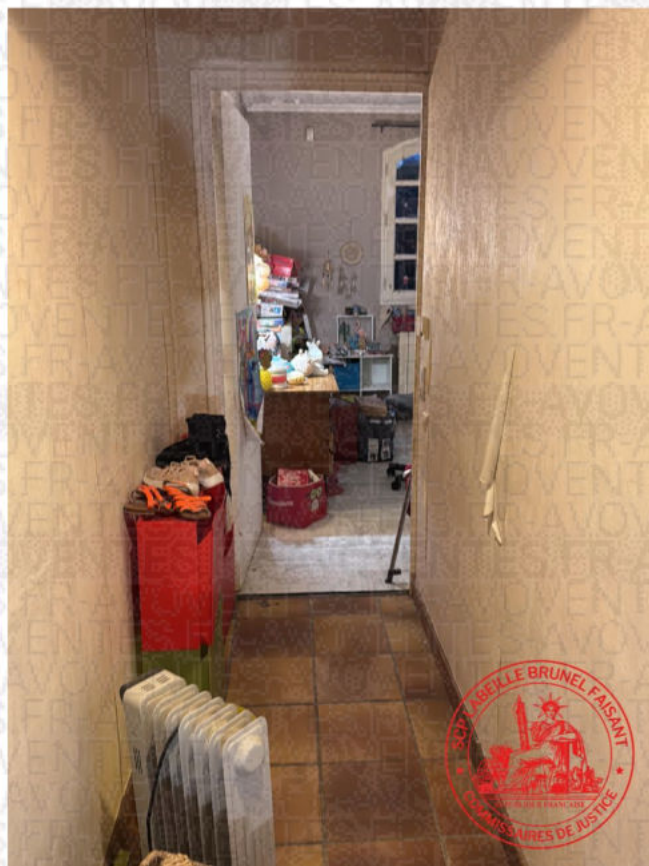
- **Salle de bains :**

L'accès à la salle de bain s'effectue en empruntant le meuble en bois en forme d'escalier.

Cet accès s'effectue à partir d'un couloir desservant deux chambres et cette salle d'eau.

La salle de bain est en rénovation et à l'état d'abandon.

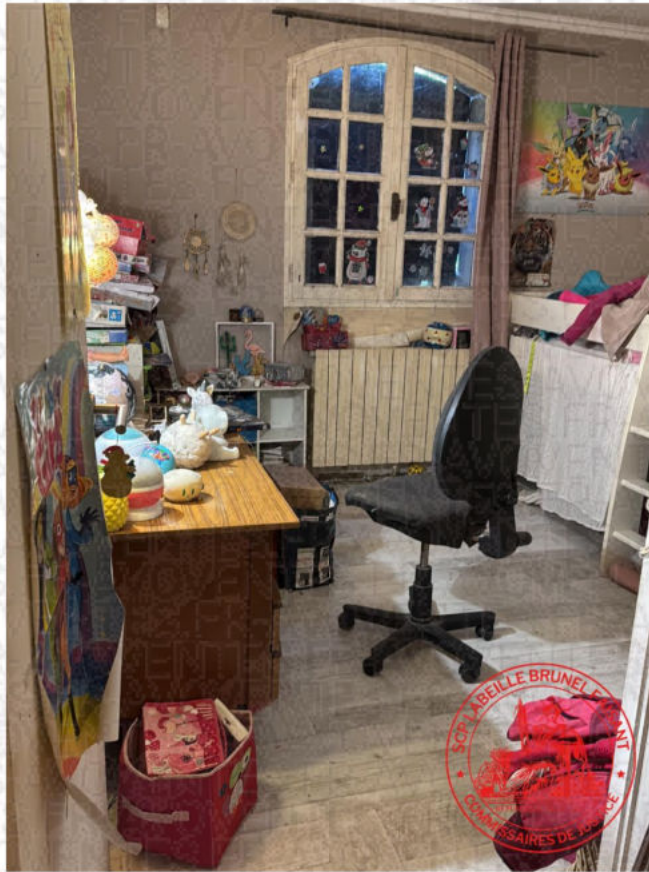
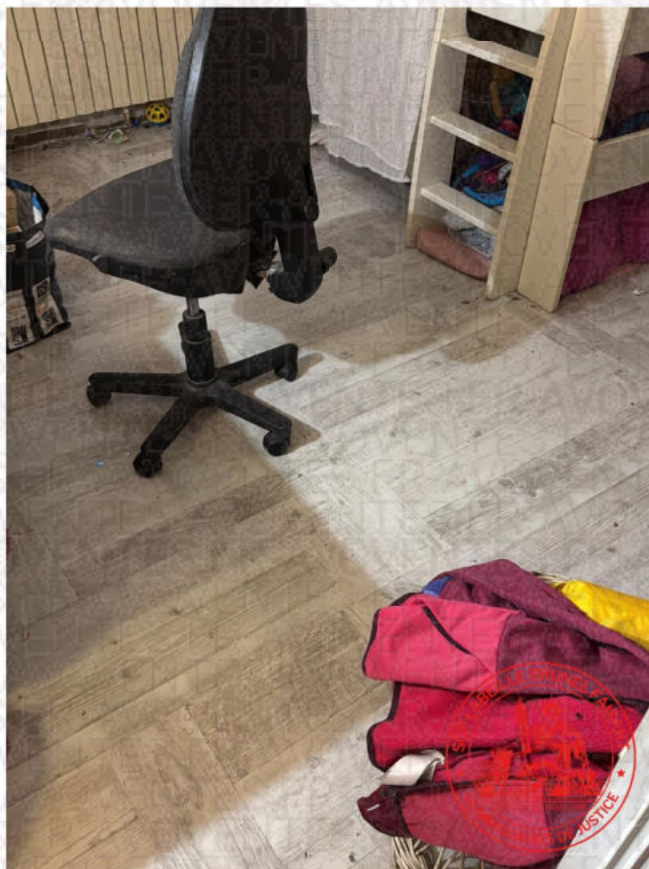
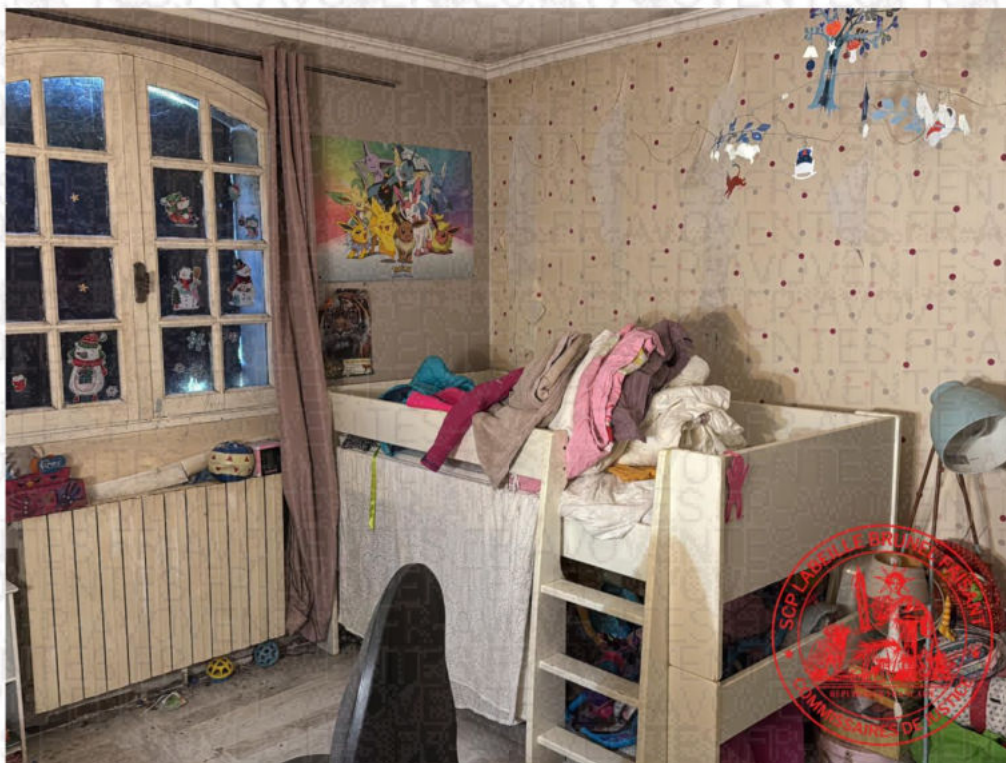
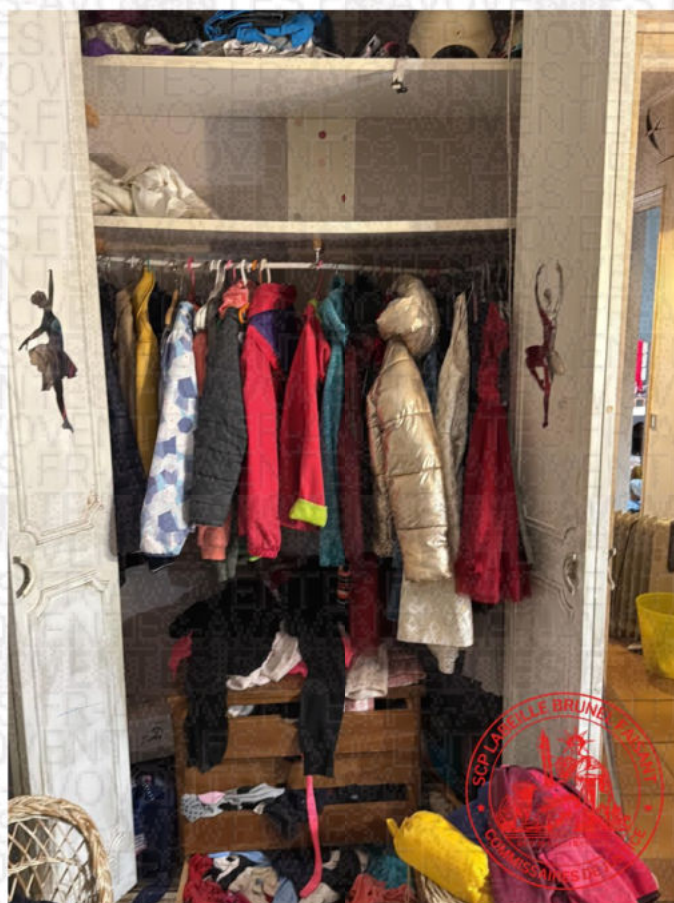
Cette pièce est également éclairée par une fenêtre en bois, simple vitrage, sous laquelle un radiateur est installé.

Un placard mural avec portes kz équipe cette pièce.

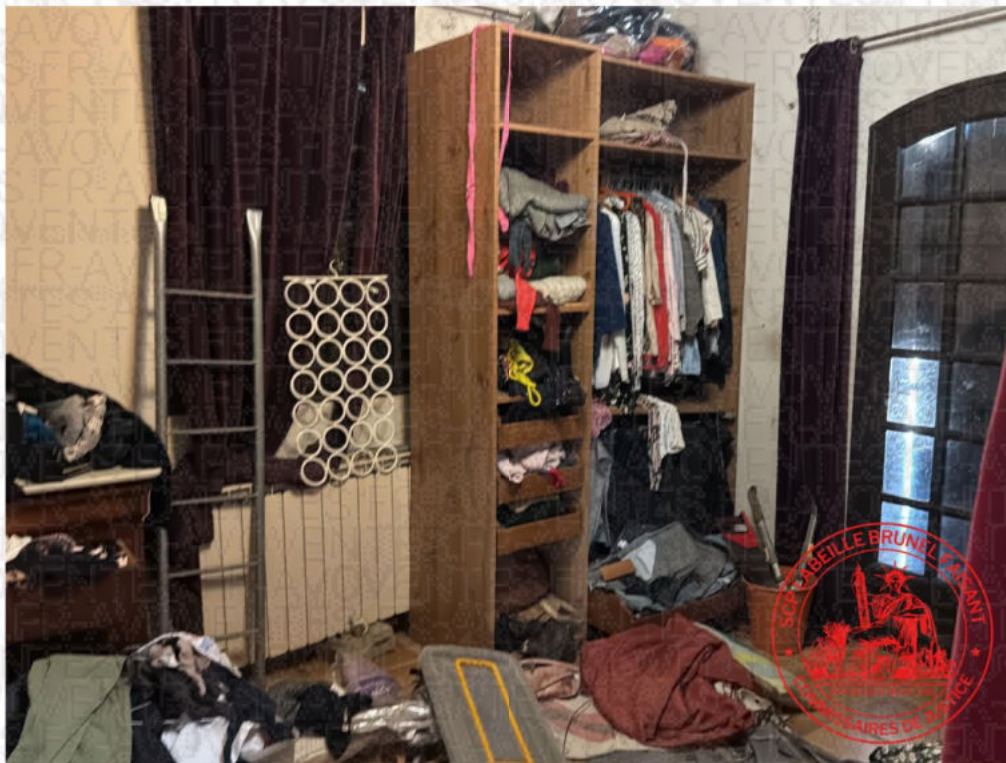
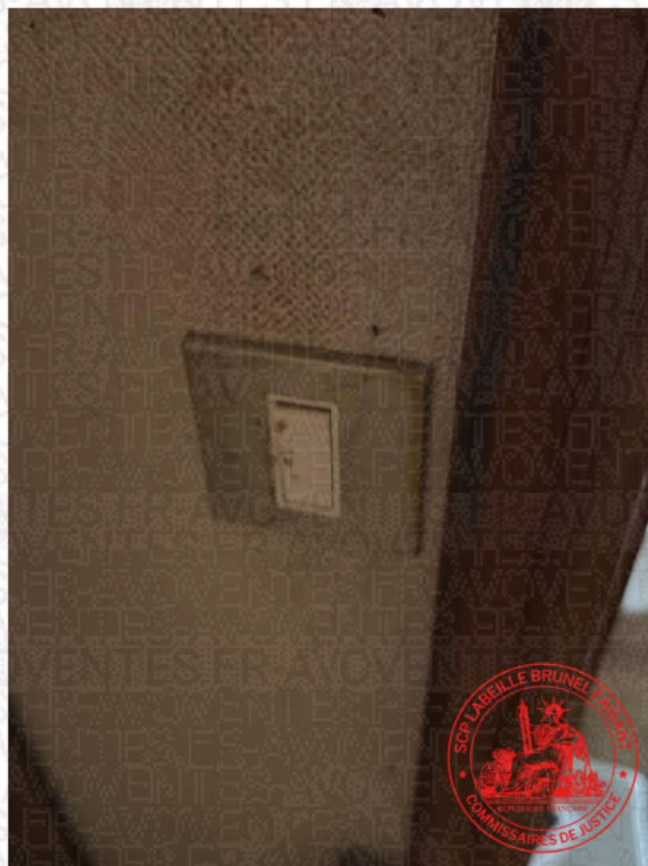
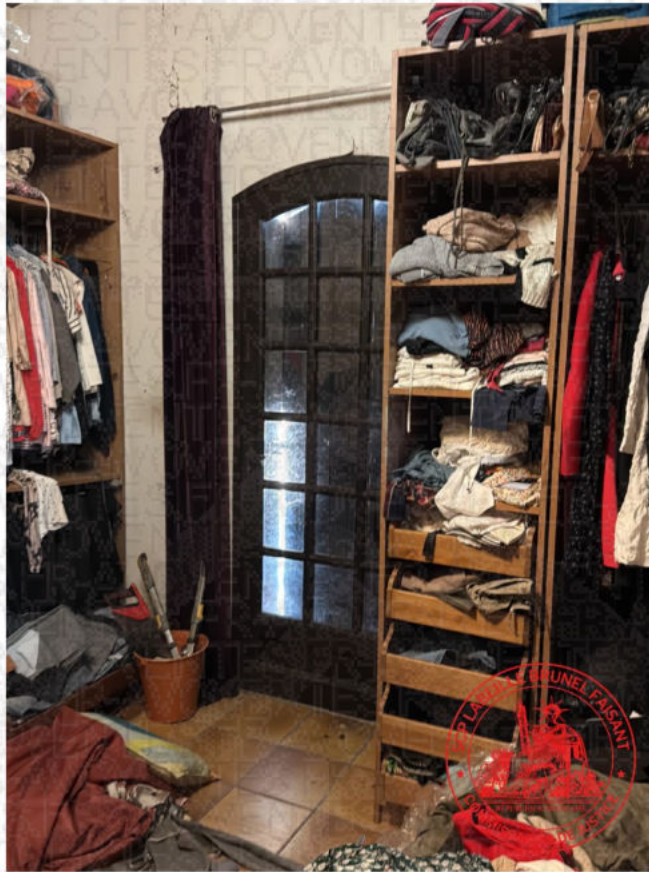
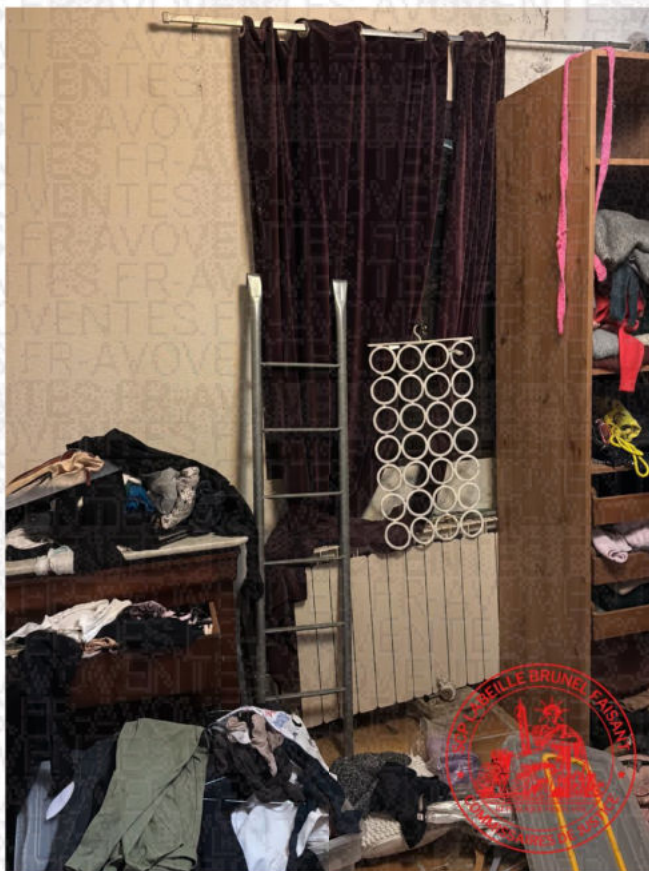
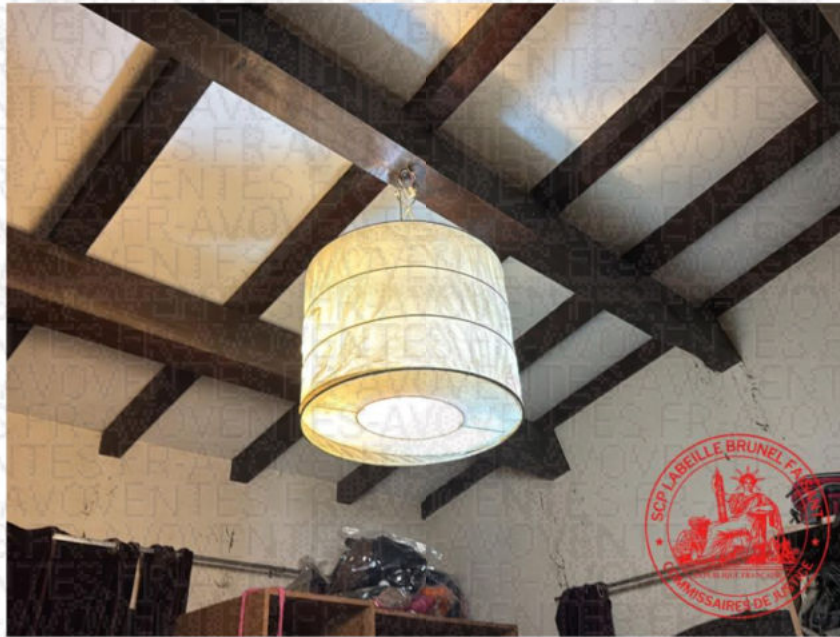
- **Chambre 4 :**

Dans cette pièce, le sol reçoit un carrelage en grès identique à celui du salon et de la cuisine.

Les murs reçoivent une tapisserie.

Au plafond, les poutres en bois avec chevrons sont apparentes.

Cette pièce est équipée d'une porte-fenêtre à un vantail donnant sur l'extérieur et d'une fenêtre en bois sous laquelle un radiateur est installé.

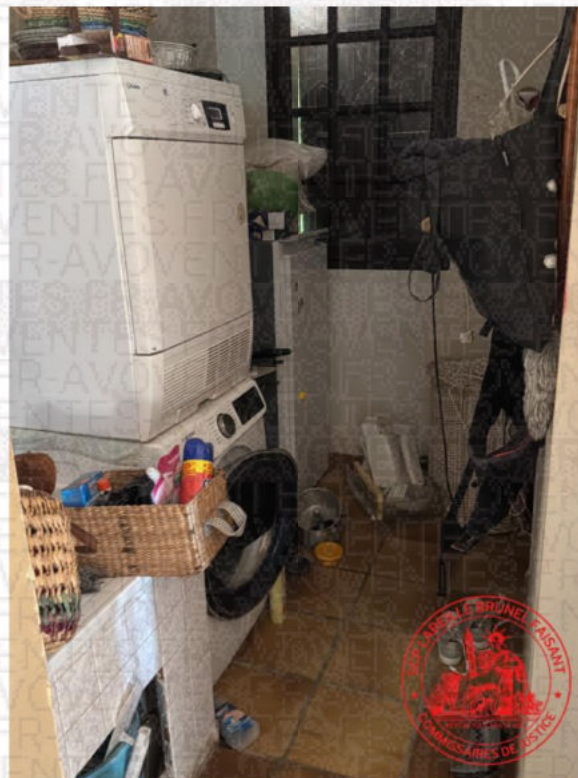
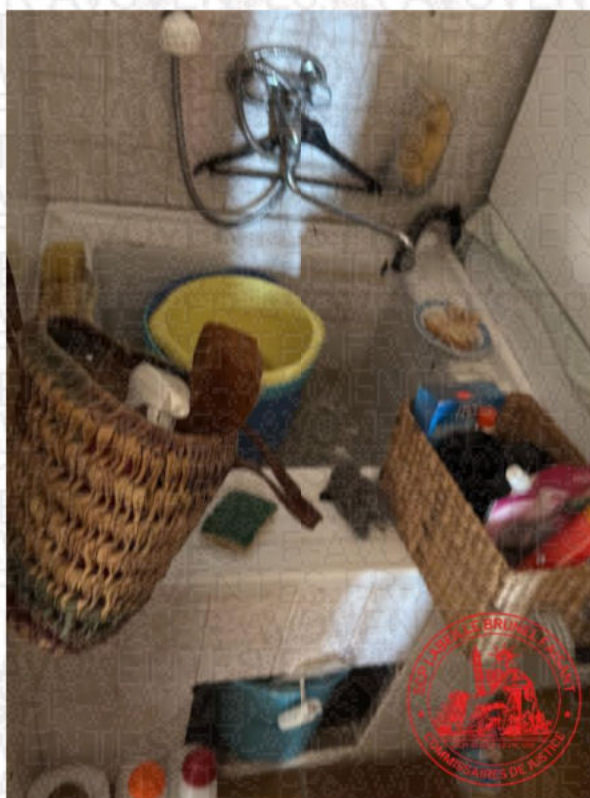
- **Dégagement avec accès garage :**

L'accès au garage s'effectue depuis une porte située derrière le coin cuisine.

Il est à noter que dans le dégagement permettant l'accès au garage, un évier est installé sur un bâti.

Cet espace est éclairé par une fenêtre.

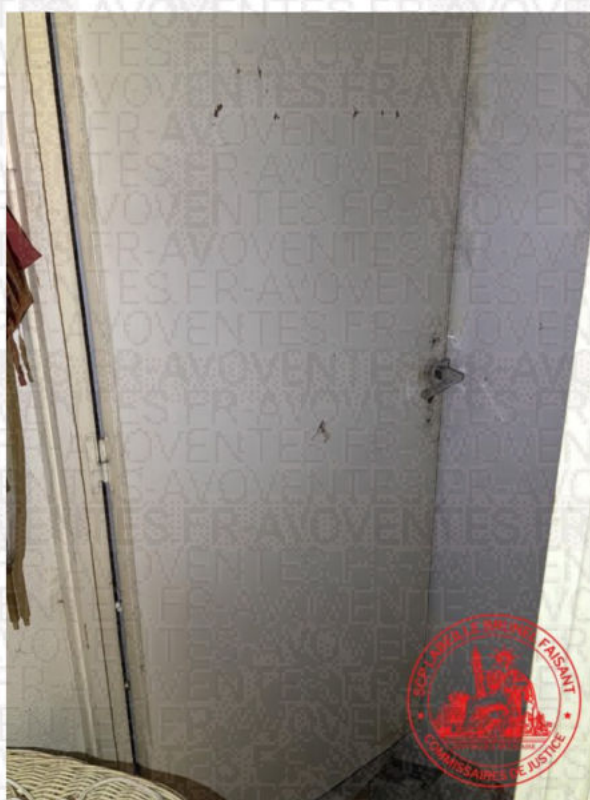
L'accès au garage s'effectue par une descente d'escalier bétonnée à l'entrée de laquelle une porte isoplane est installée.
