# PROCES VERBAL DE CONSTAT

Sur la commune de MASSONGY, département de la HAUTE-SAVOIE, à l'effet de décrire les biens immobiliers situés sur ladite Commune, au 5 B Chemin de Thénieres appartenant à [CAVOVENTES.FR] autorisée à changer de prénom et à se prénommer [ ] à savoir :

- une maison à usage d'habitation ainsi que son terrain, au 5 B Chemin de Thénieres, cadastrés **Section D 1828, 1841, 1845, 1859 et 1864** pour une contenance totale de 7a 73ca, formant le lot numéro 2 du lotissement dénommé « Les Gredalles »

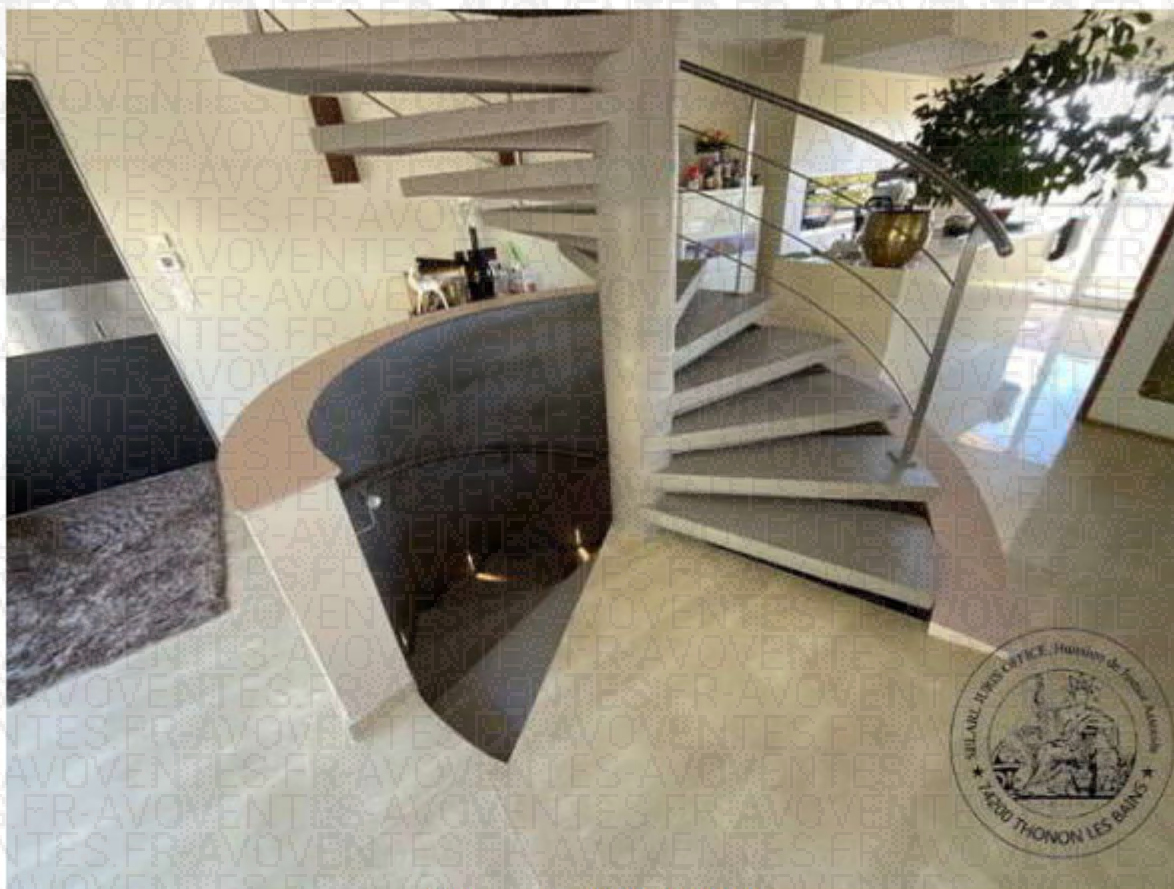
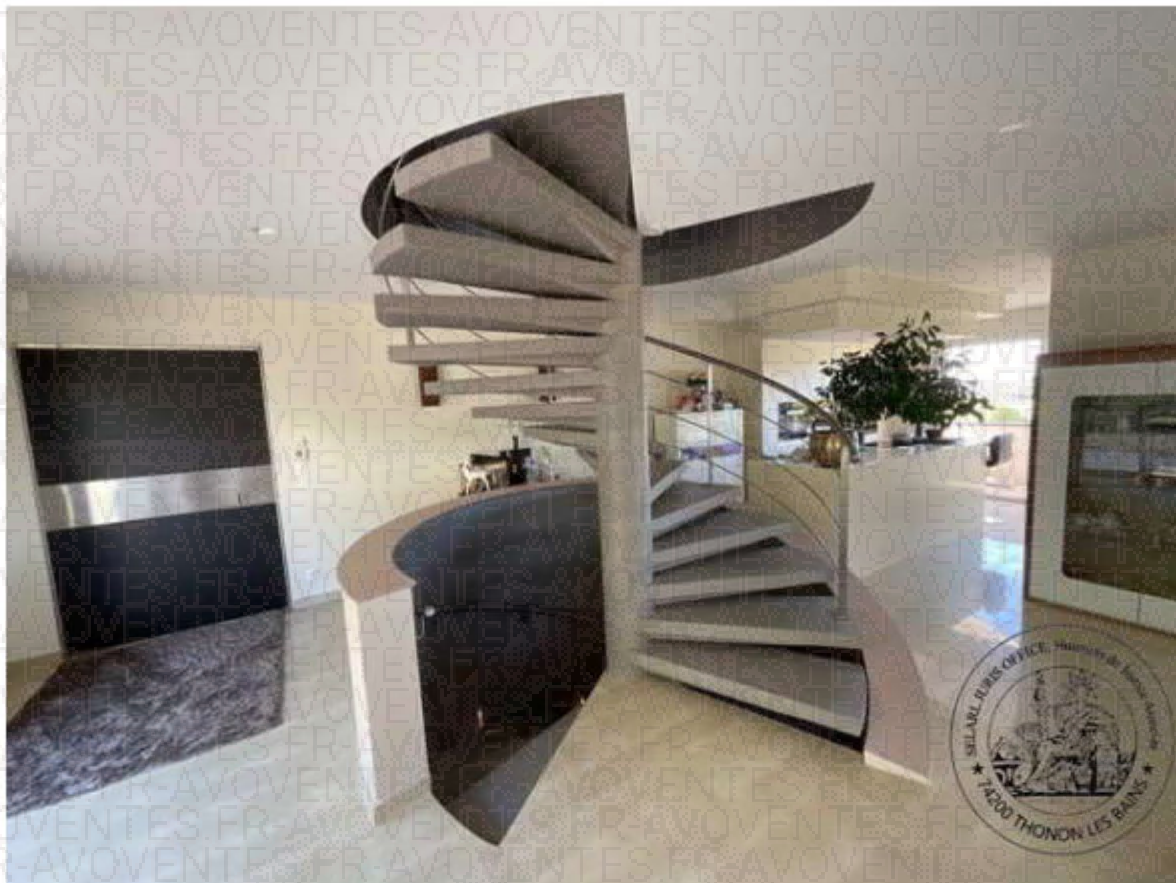
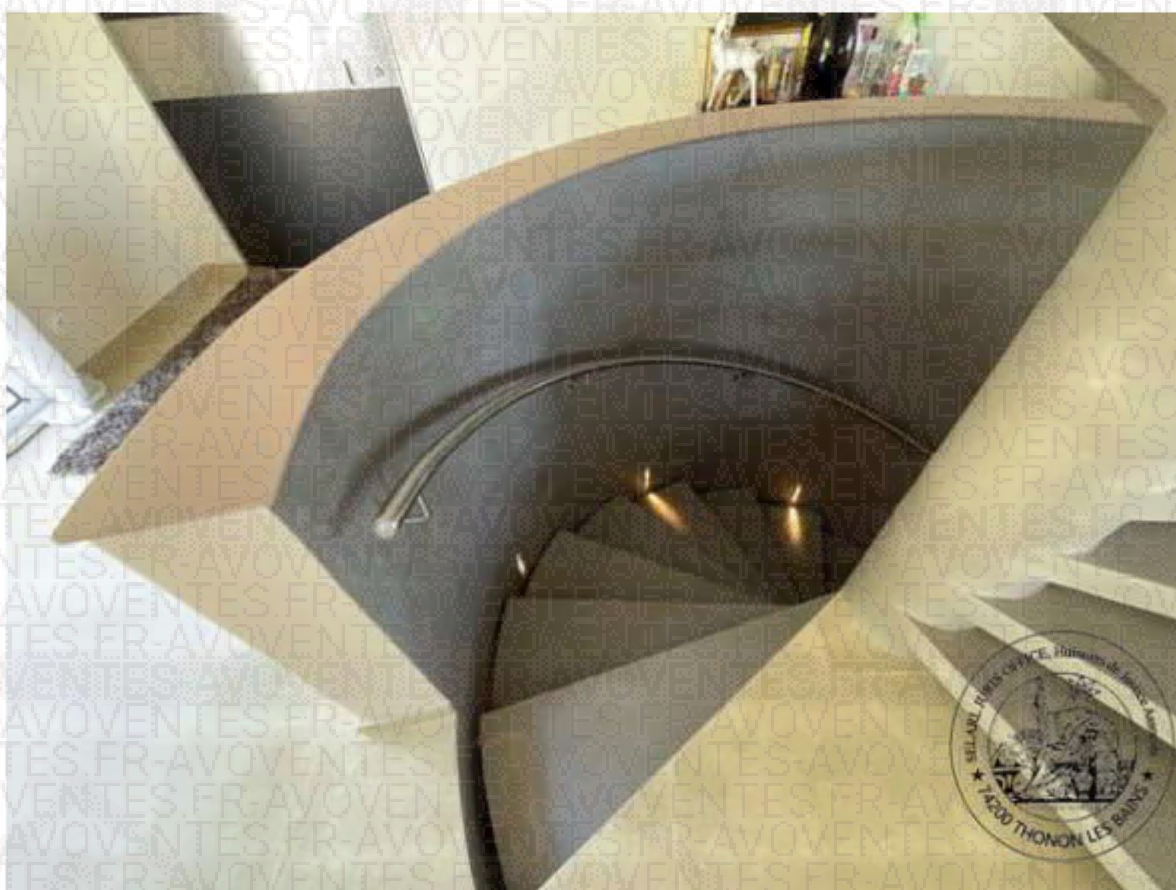
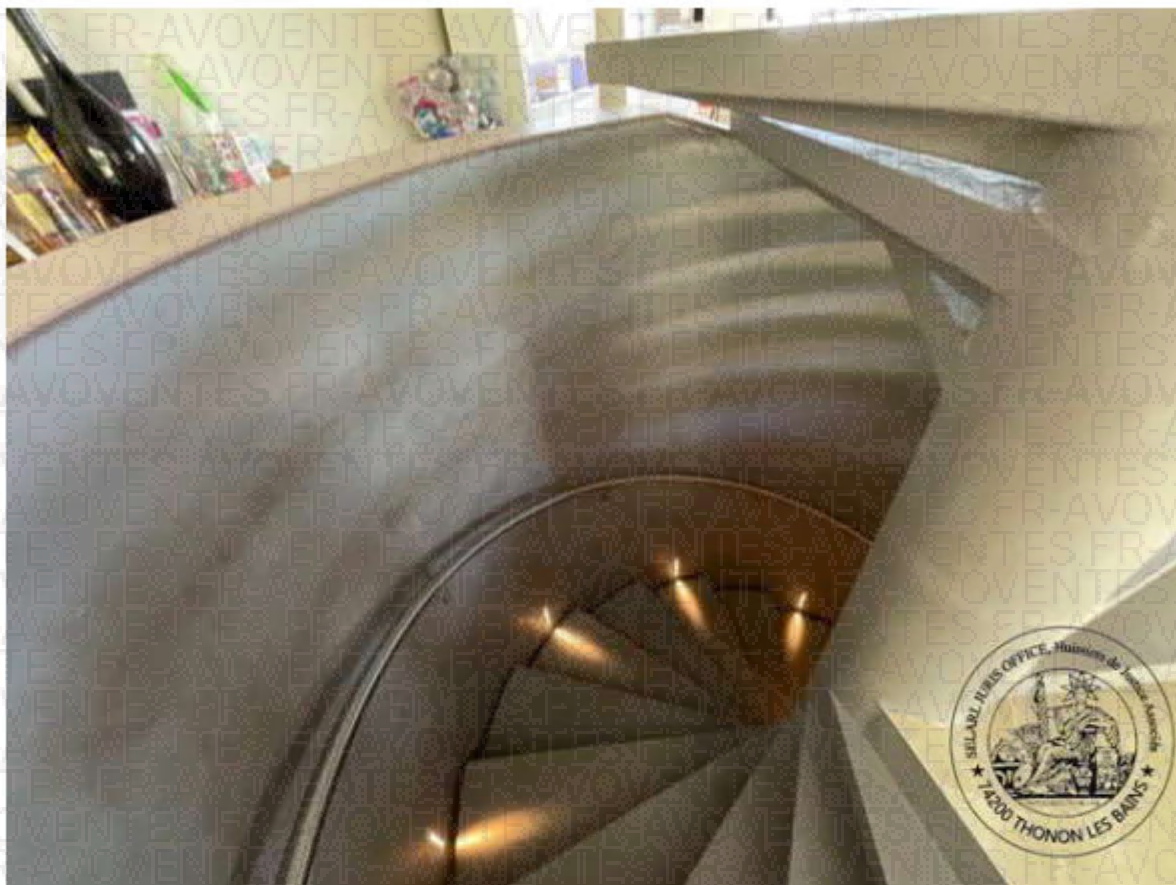
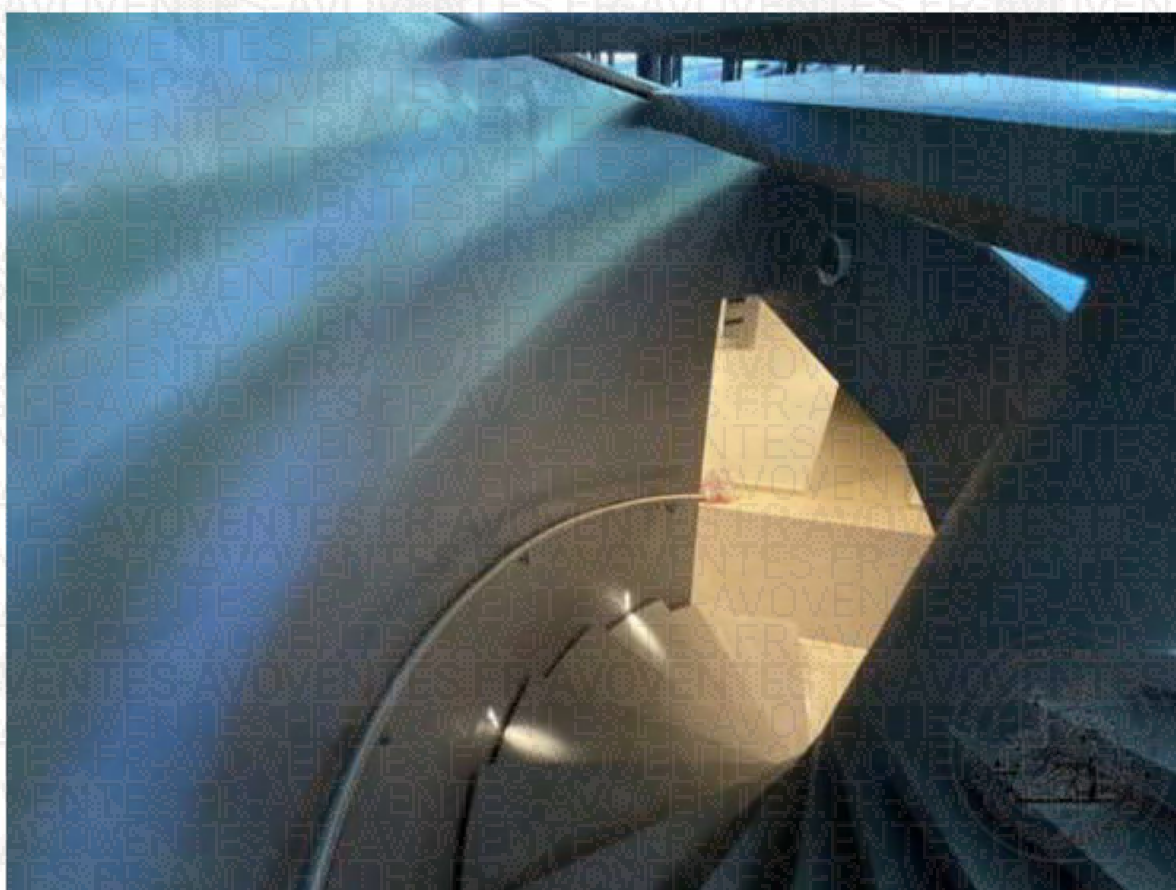
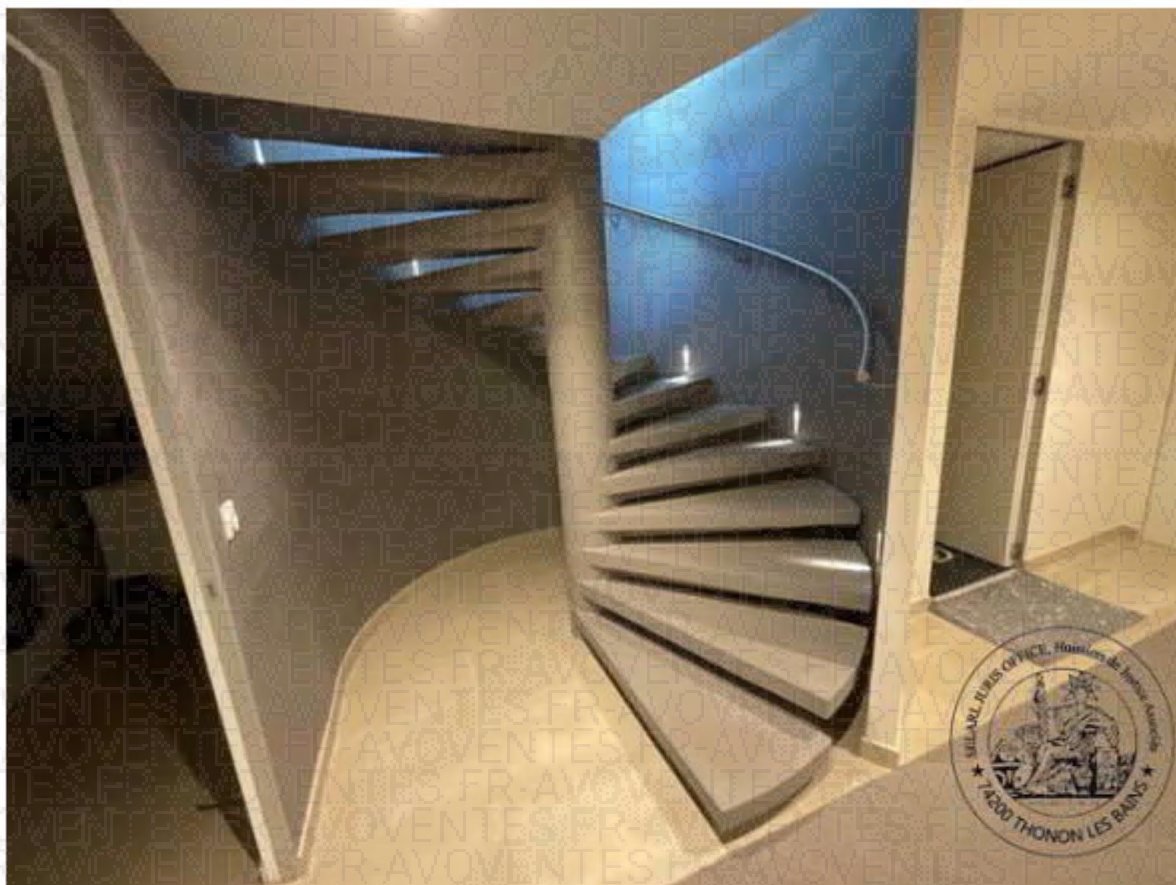
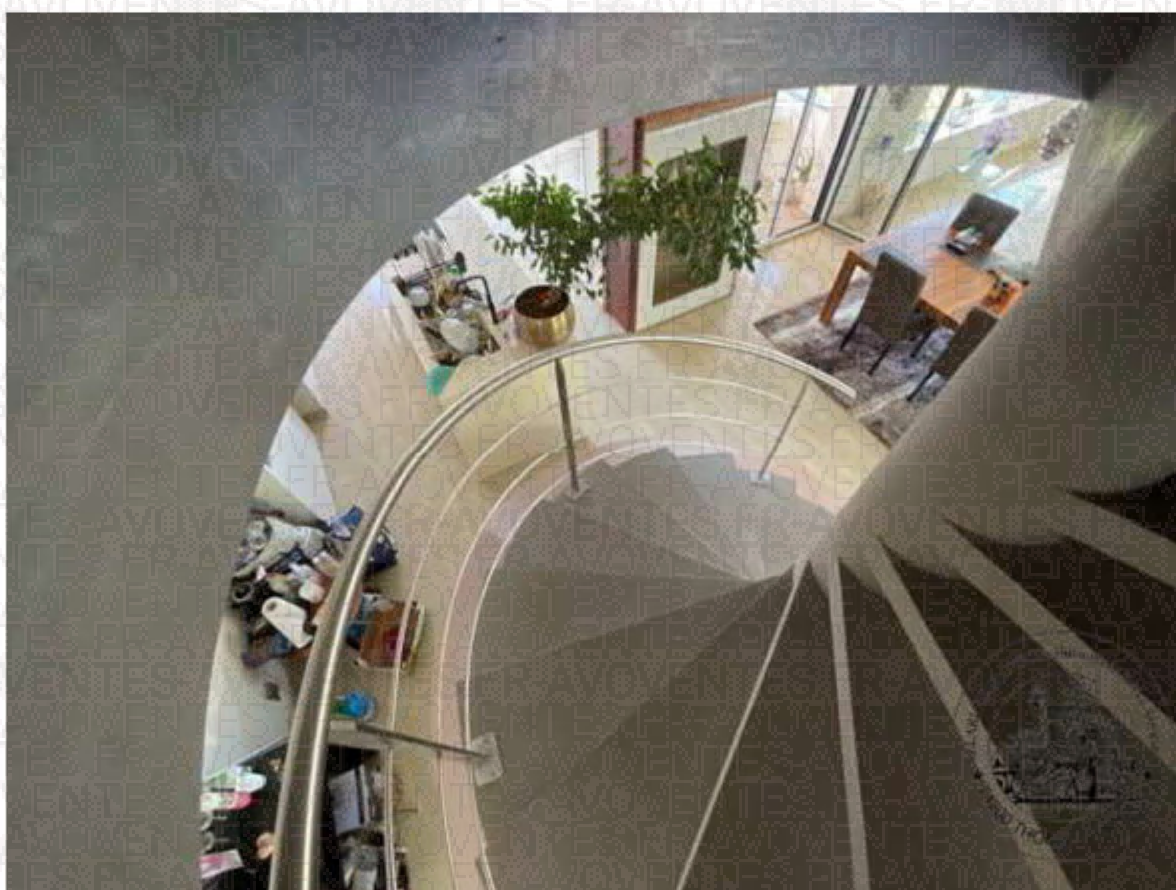
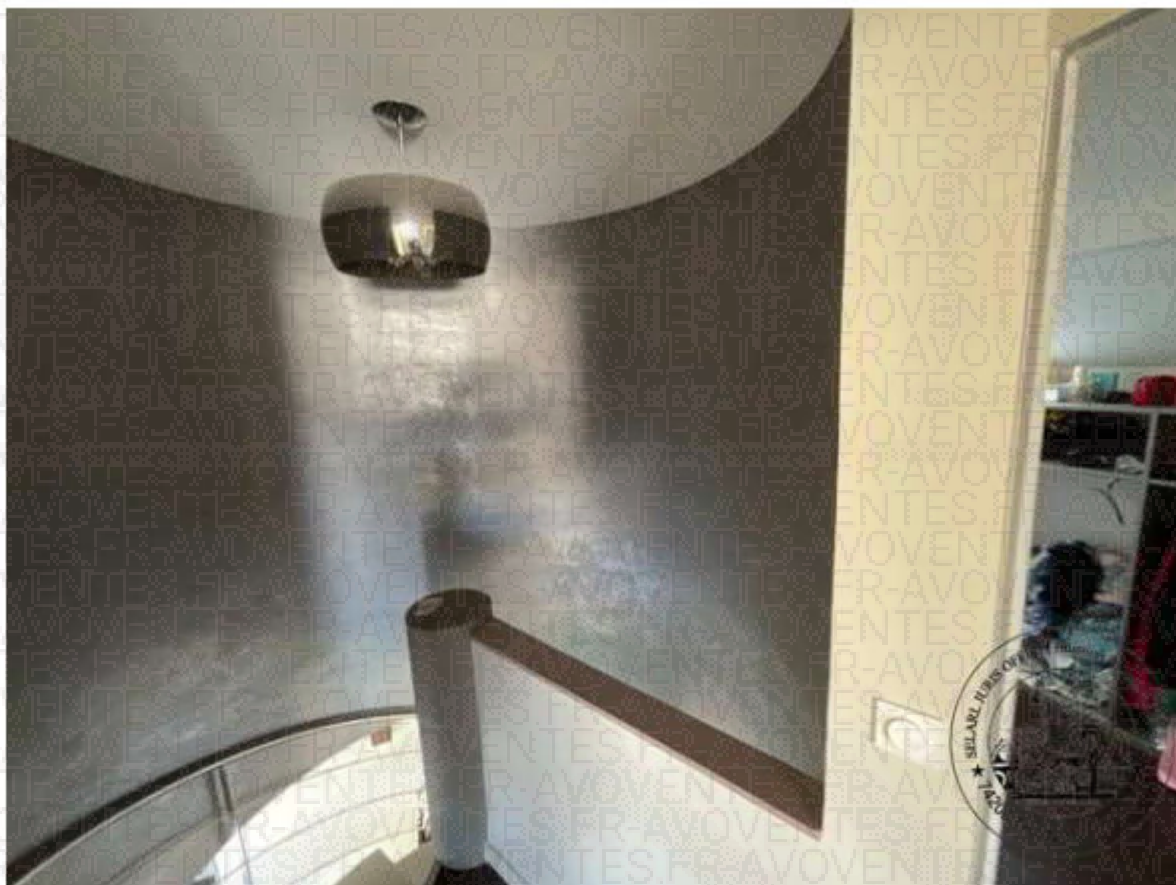
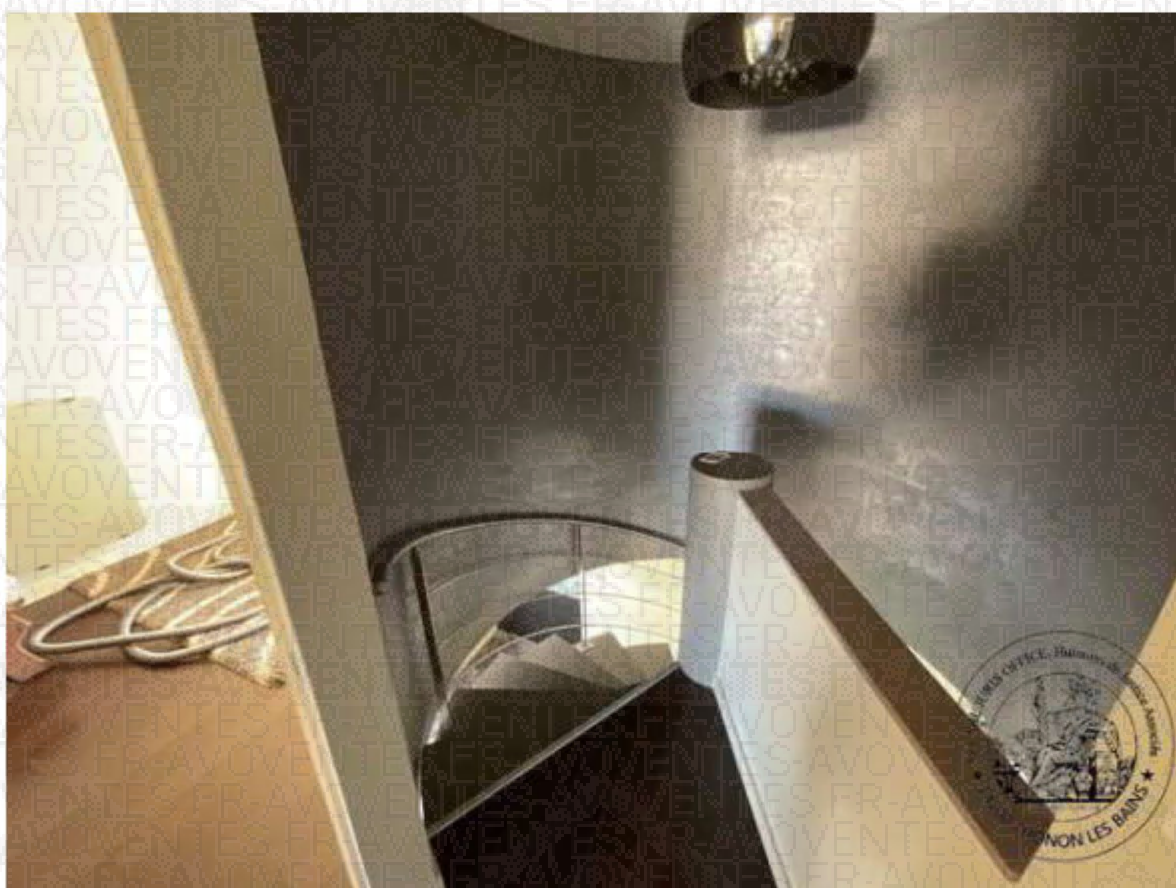
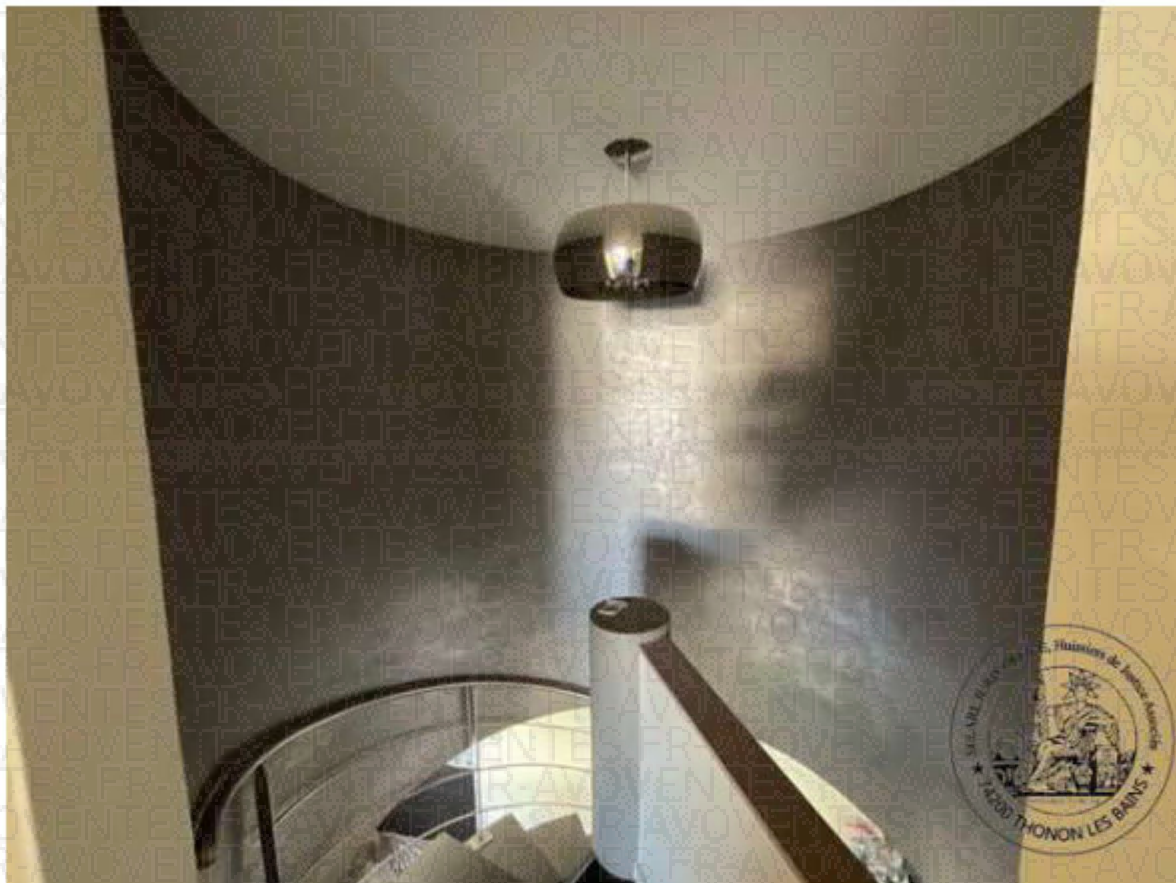
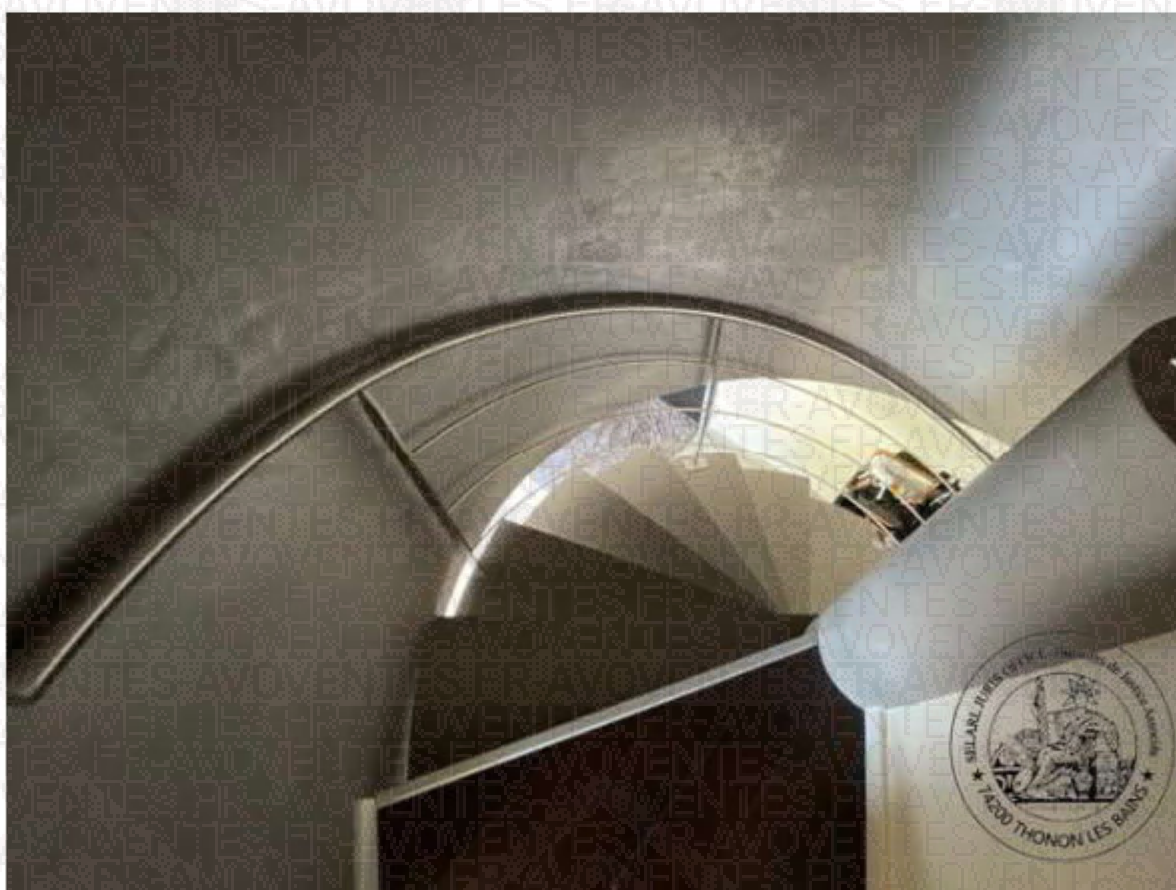
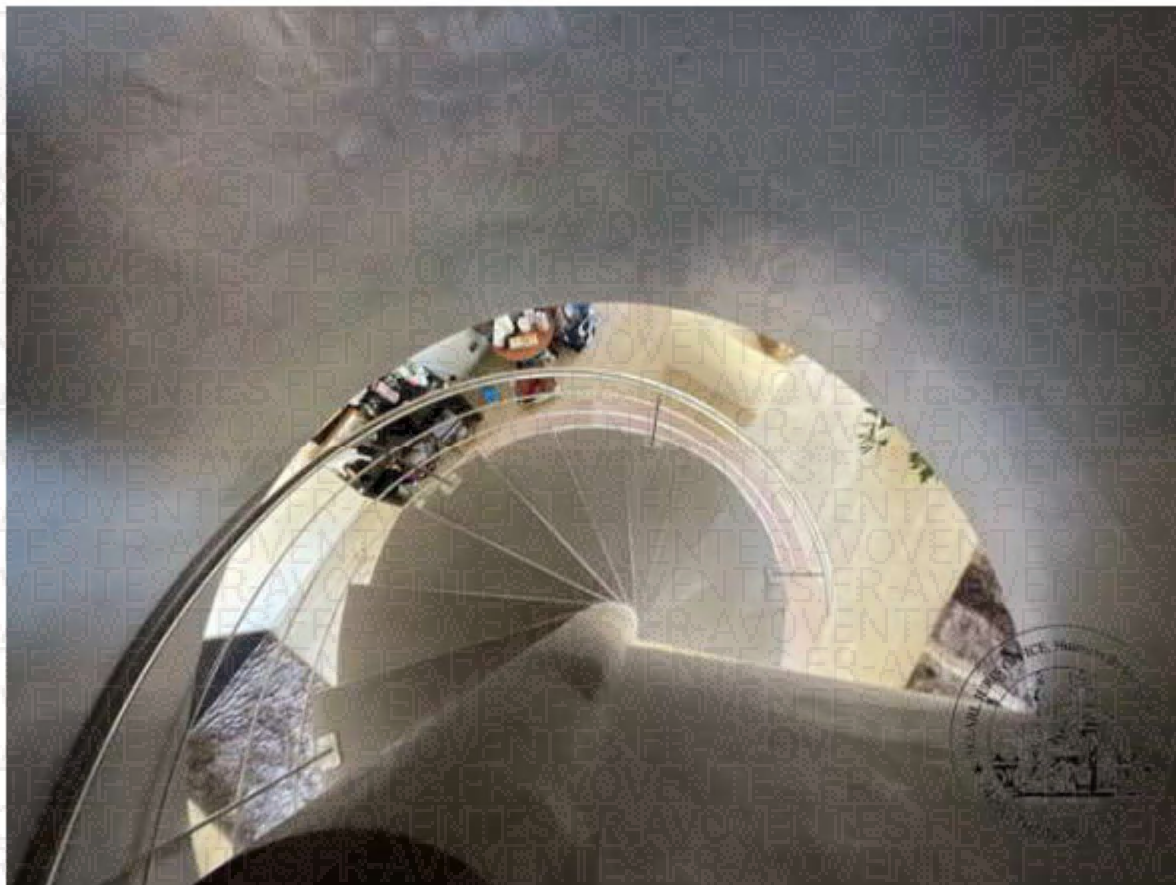
Présence d'un escalier tournant avec marches en béton ciré, rambarde, garde-corps métallique et relevé muret en béton ciré, l'escalier distribue l'étage et le sous-sol de la maison.

Système d'éclairage par spots incorporés dans le mur de l'escalier menant au sous-sol.

Rambarde garde-corps métallique dans la seconde partie de l'escalier menant à l'étage.

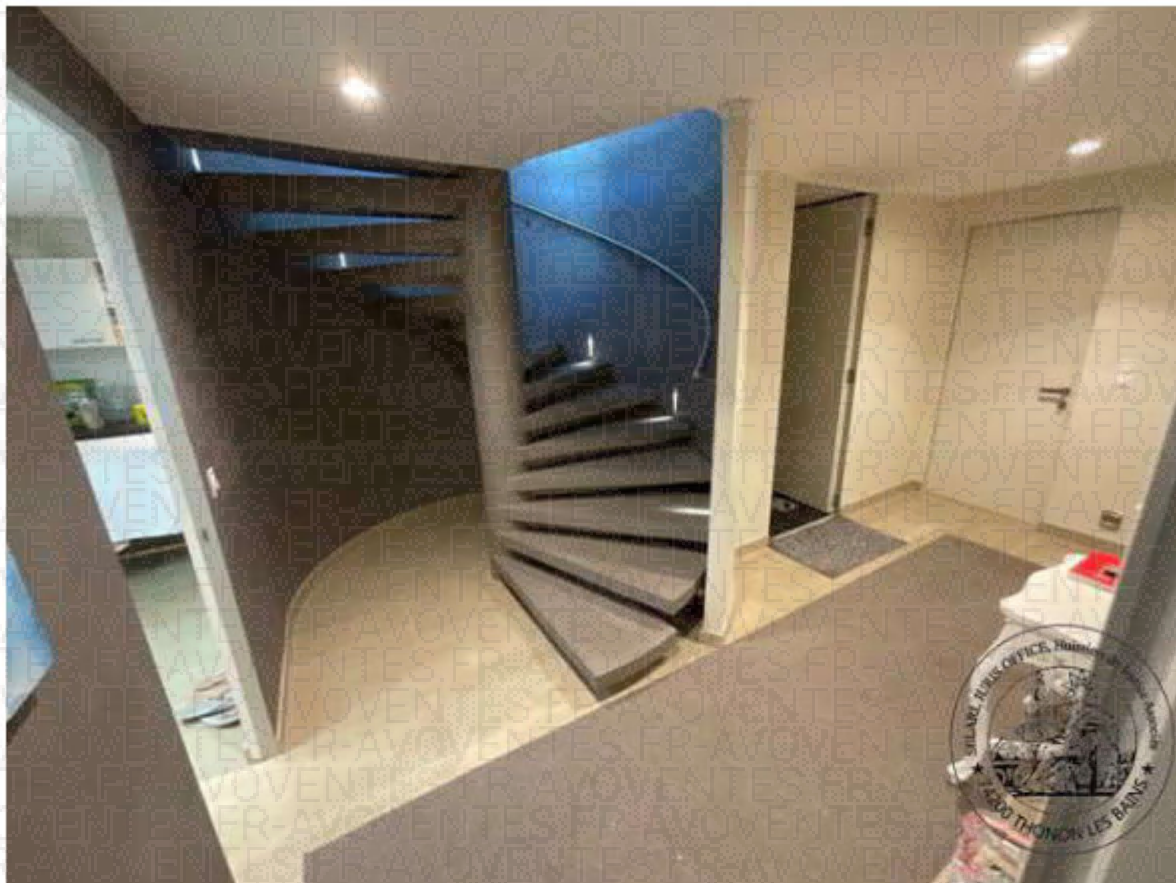
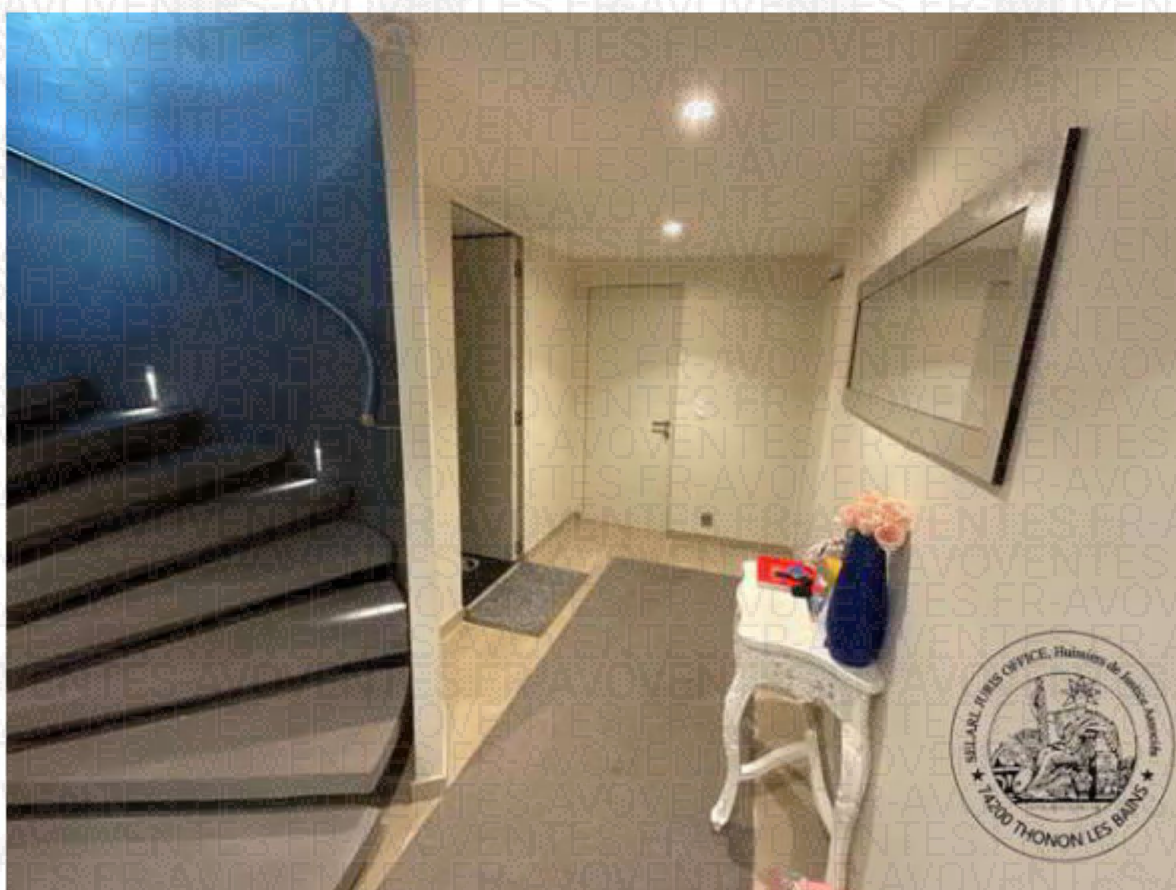
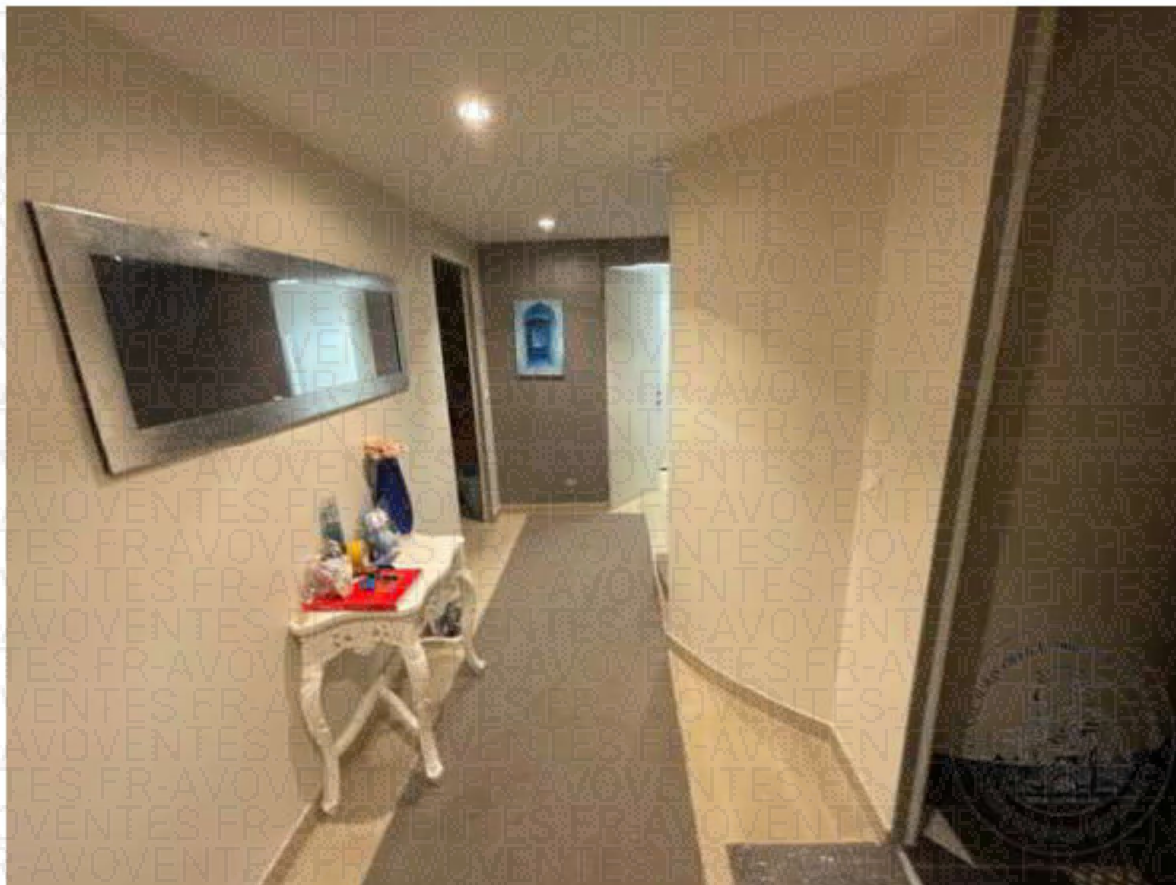
Présence d'un couloir, petit dégagement distribuant l'ensemble des pièces au sous-sol.

Carrelage au sol sur l'ensemble de la surface en bon état, général. R.A.S.

Murs du dégagement : enduit placoplâtre avec enduit et peinture, ensemble en très bon état. R.A.S.

Plafond : doublage Placoplâtre au plafond avec spots en incorporation.
