# PROCES VERBAL DE CONSTAT

Sur la commune de MASSONGY, département de la HAUTE-SAVOIE, à l'effet de décrire les biens immobiliers situés sur ladite Commune, au 5 B Chemin de Thénieres appartenant à [CAVOVENTES.FR] autorisée à changer de prénom et à se prénommer [ ] à savoir :

- une maison à usage d'habitation ainsi que son terrain, au 5 B Chemin de Thénieres, cadastrés **Section D 1828, 1841, 1845, 1859 et 1864** pour une contenance totale de 7a 73ca, formant le lot numéro 2 du lotissement dénommé « Les Gredalles »

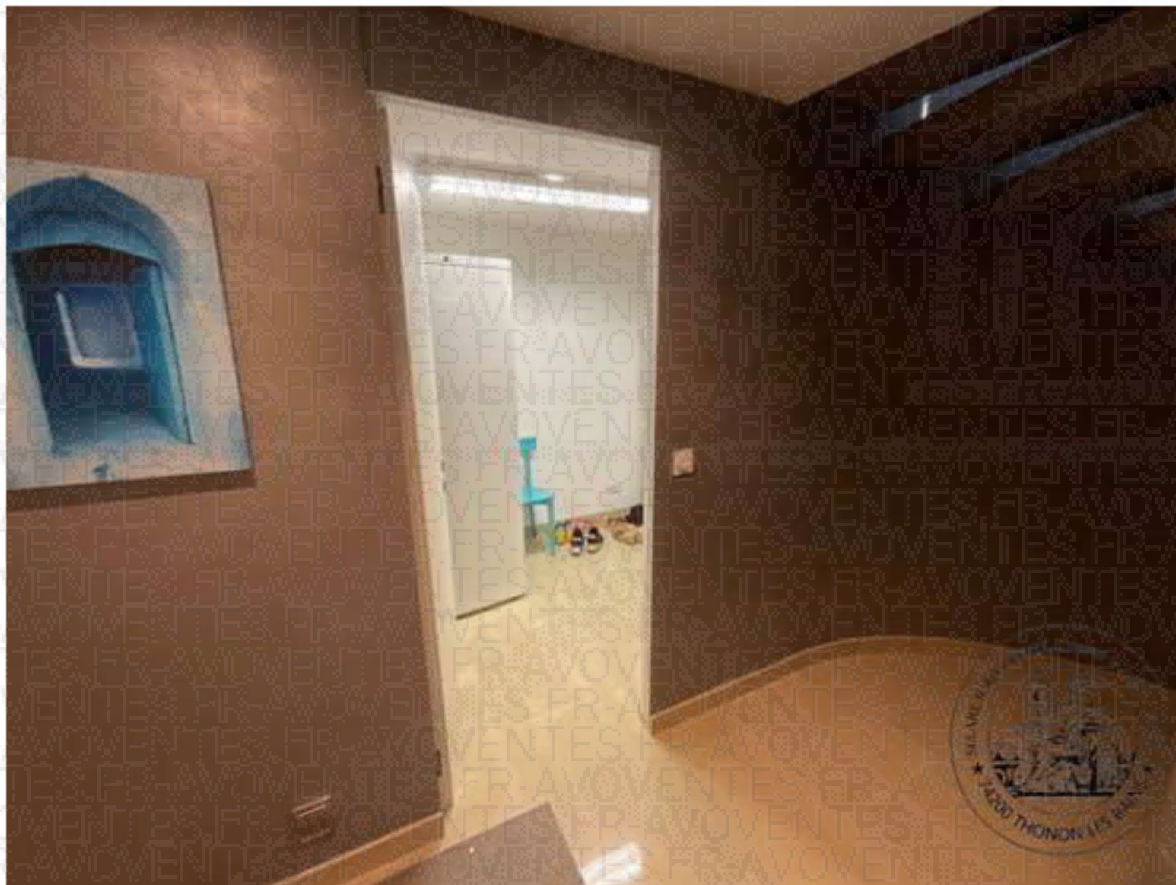
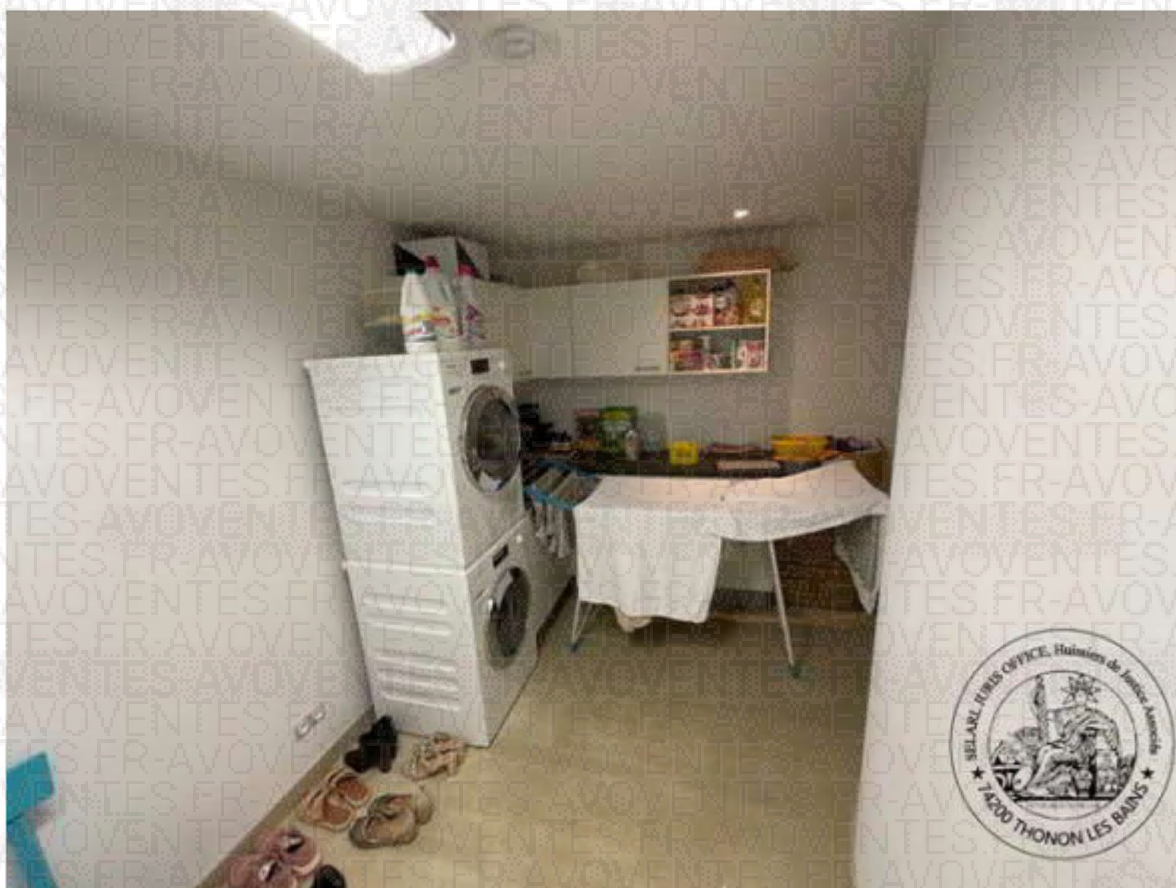
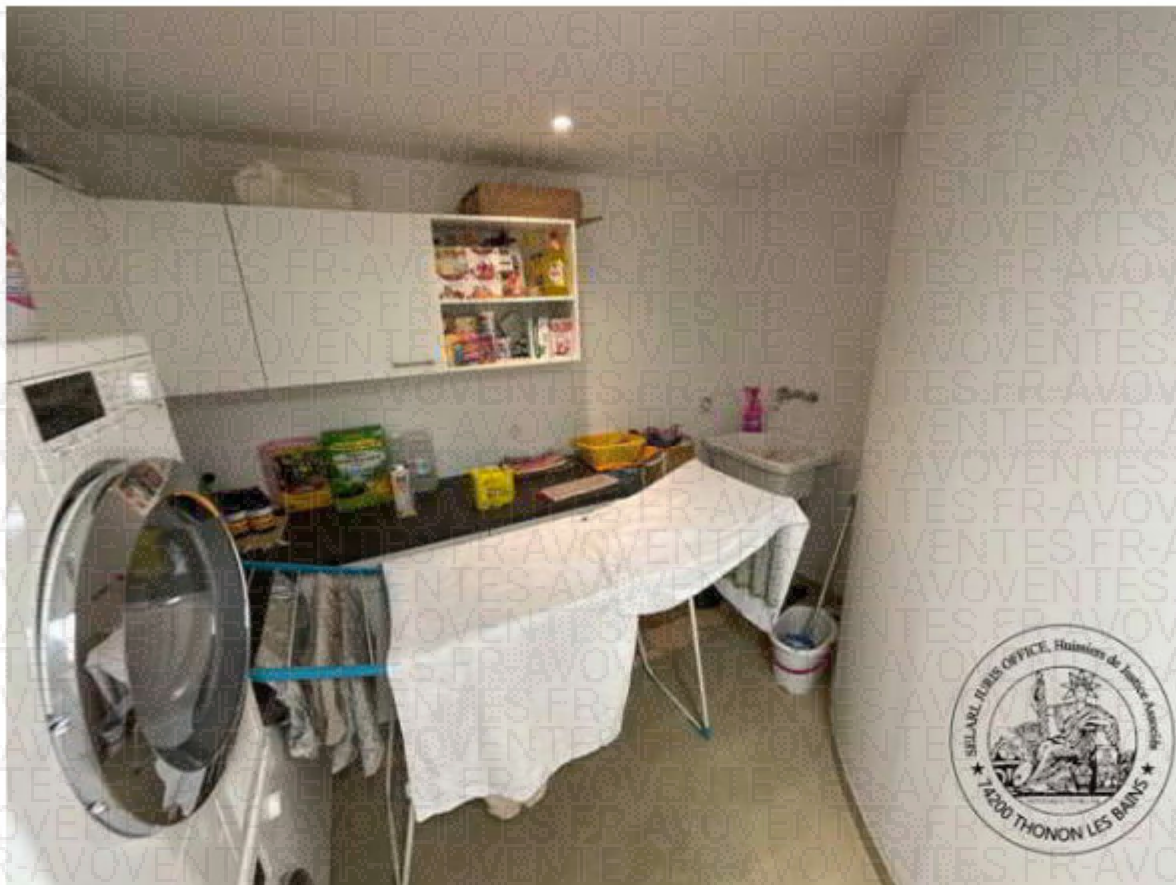
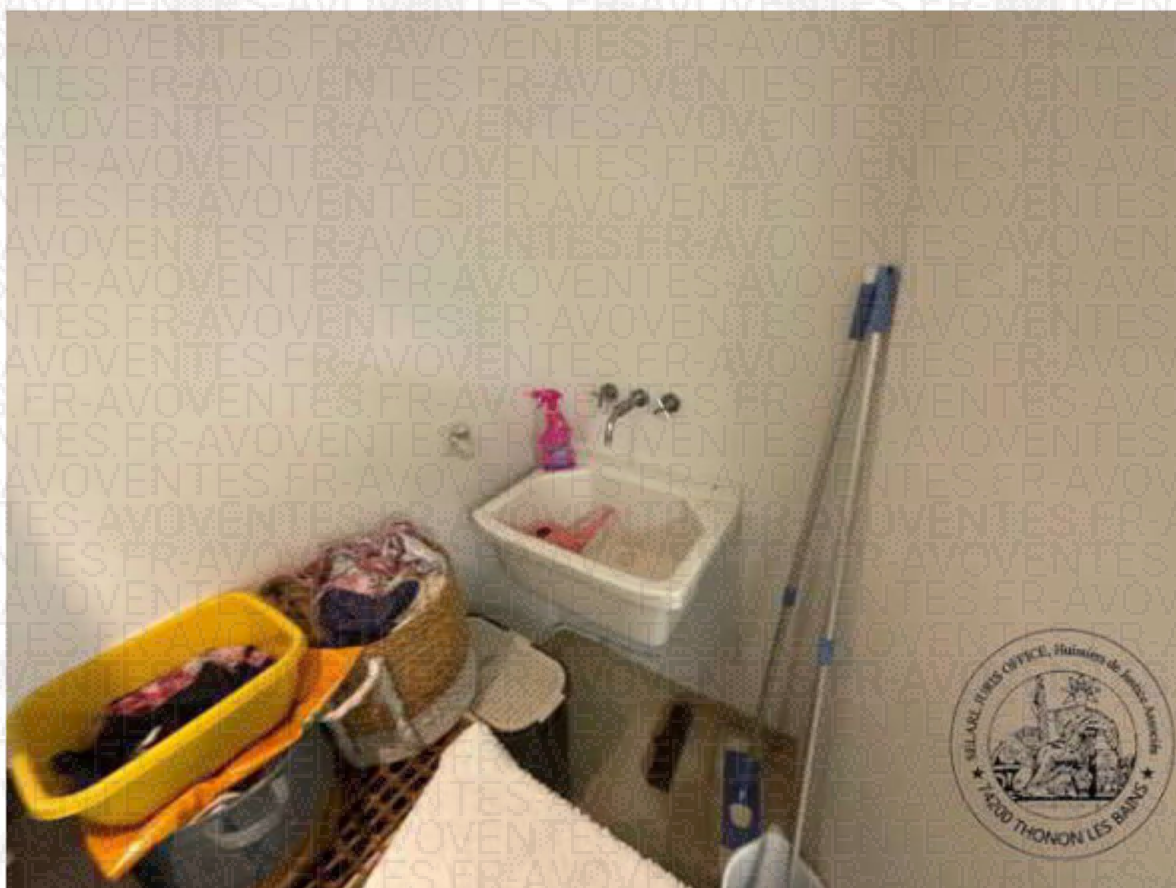
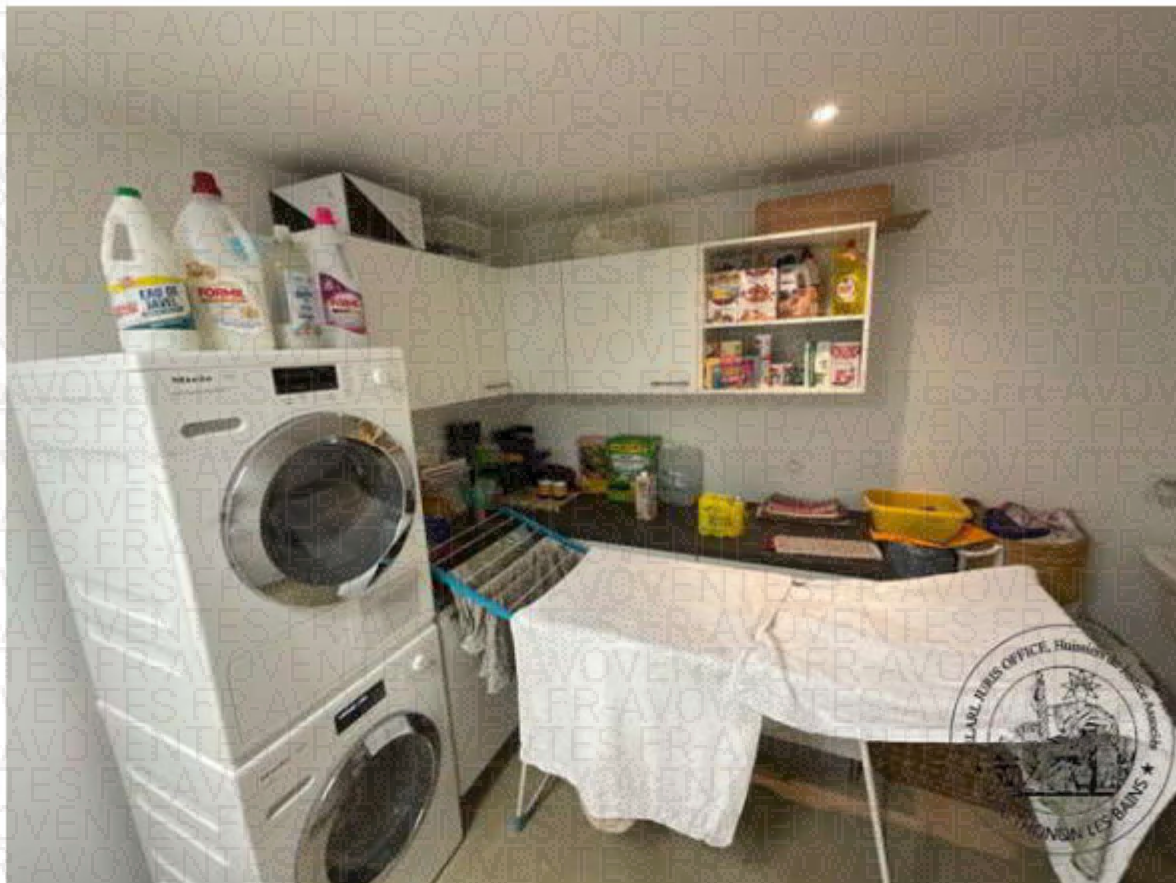
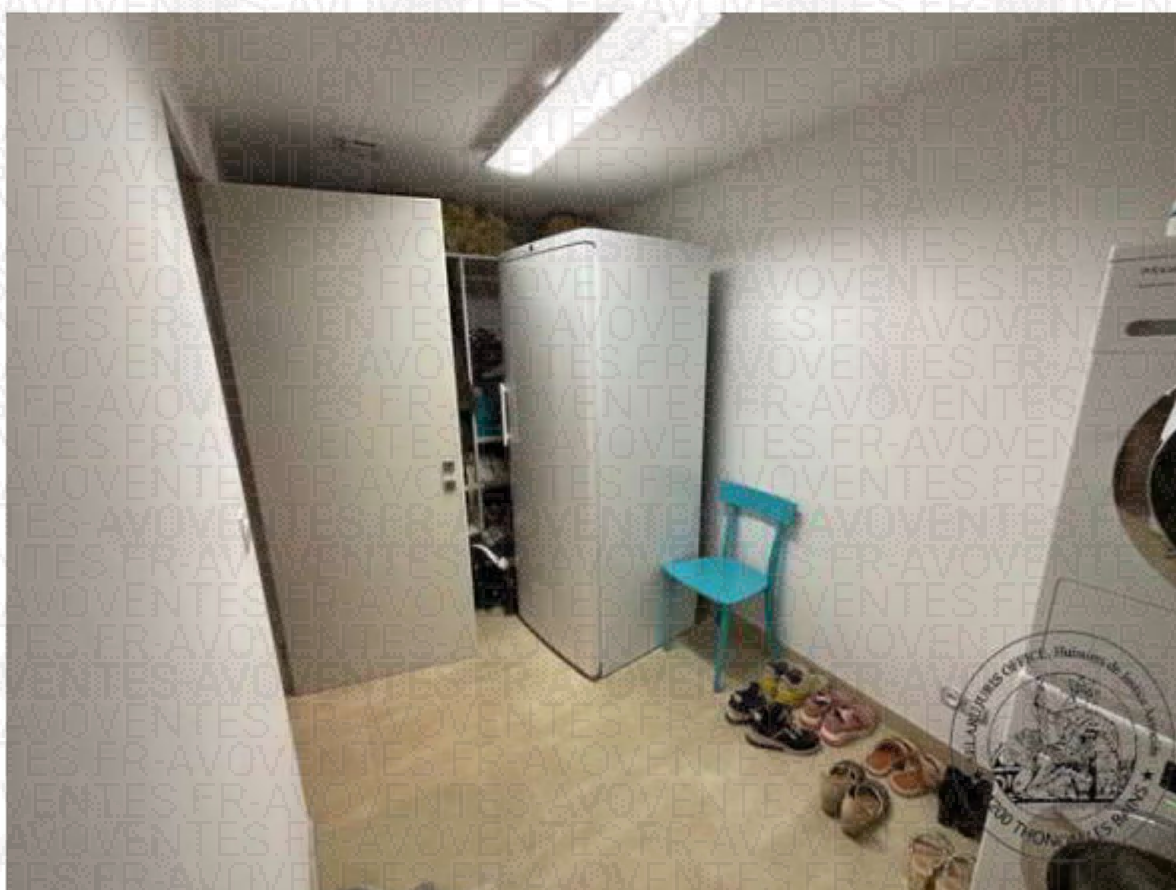
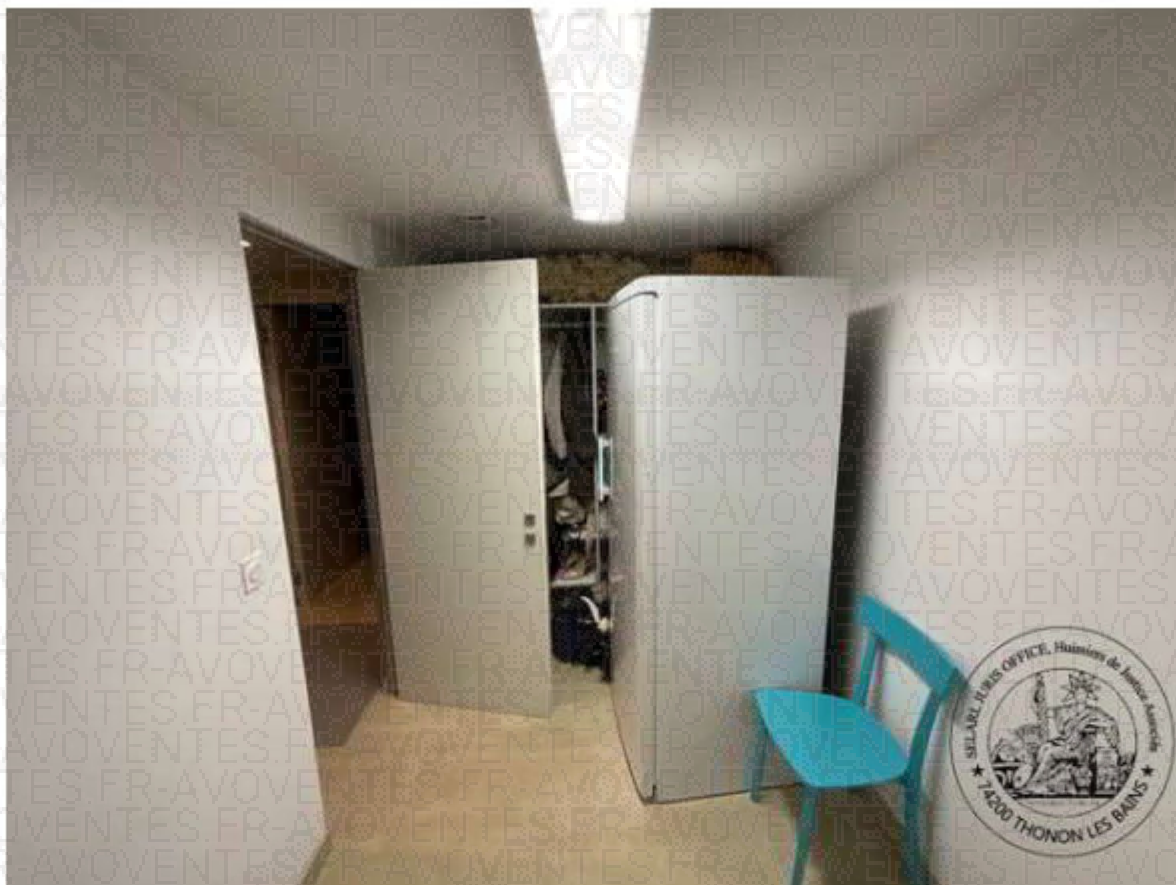
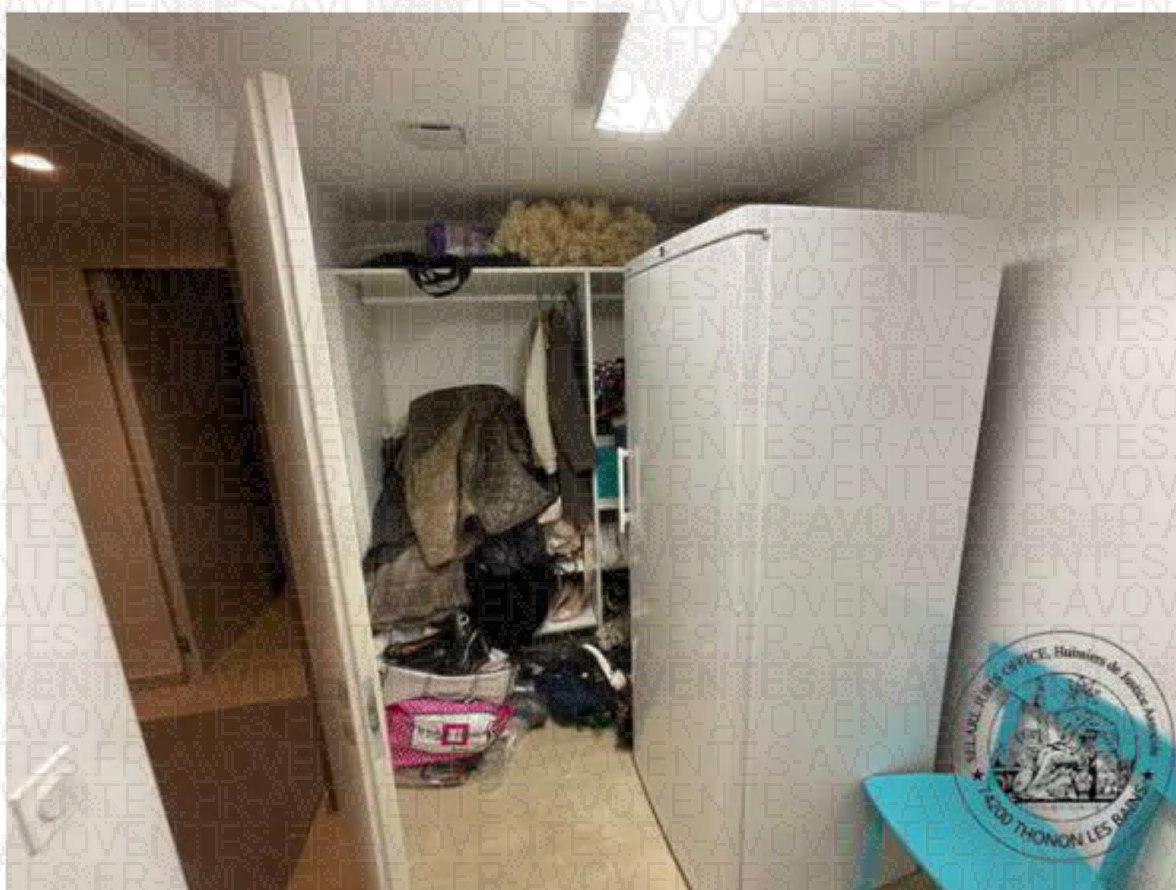
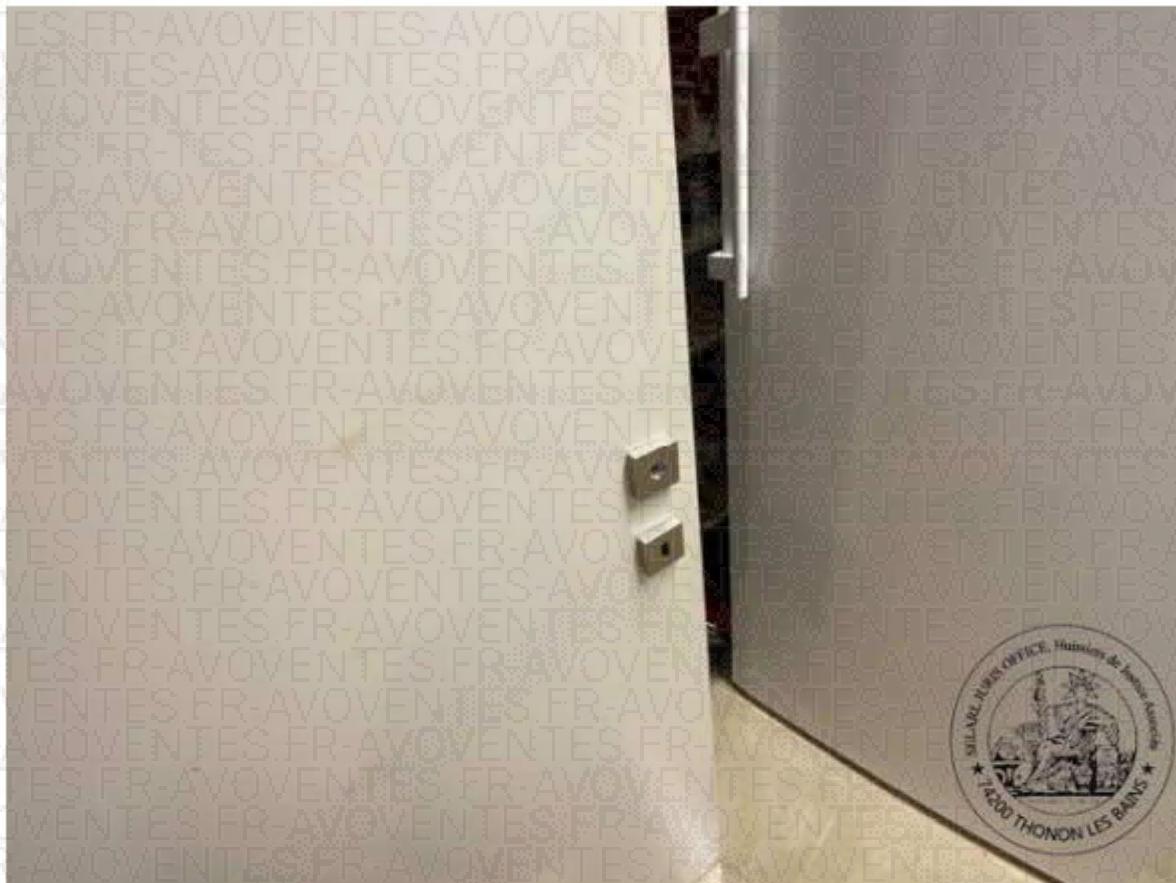
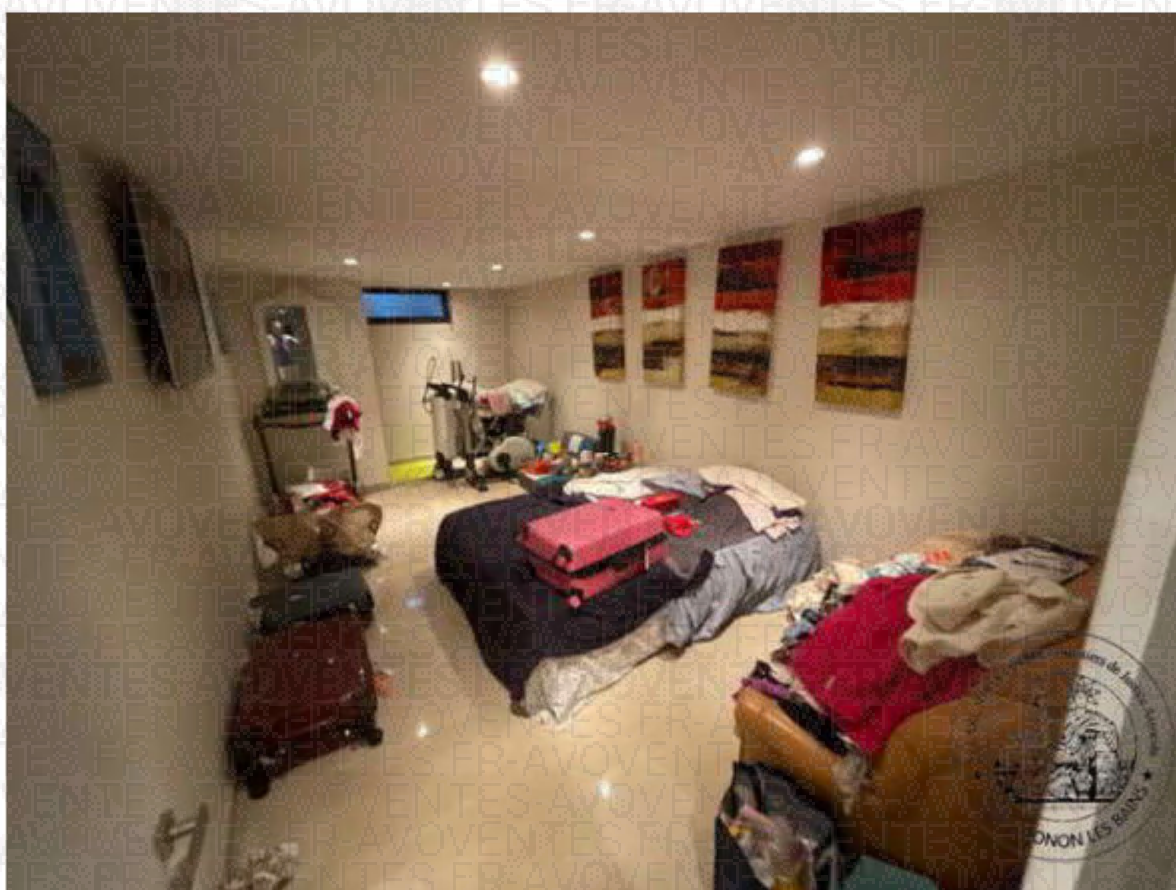
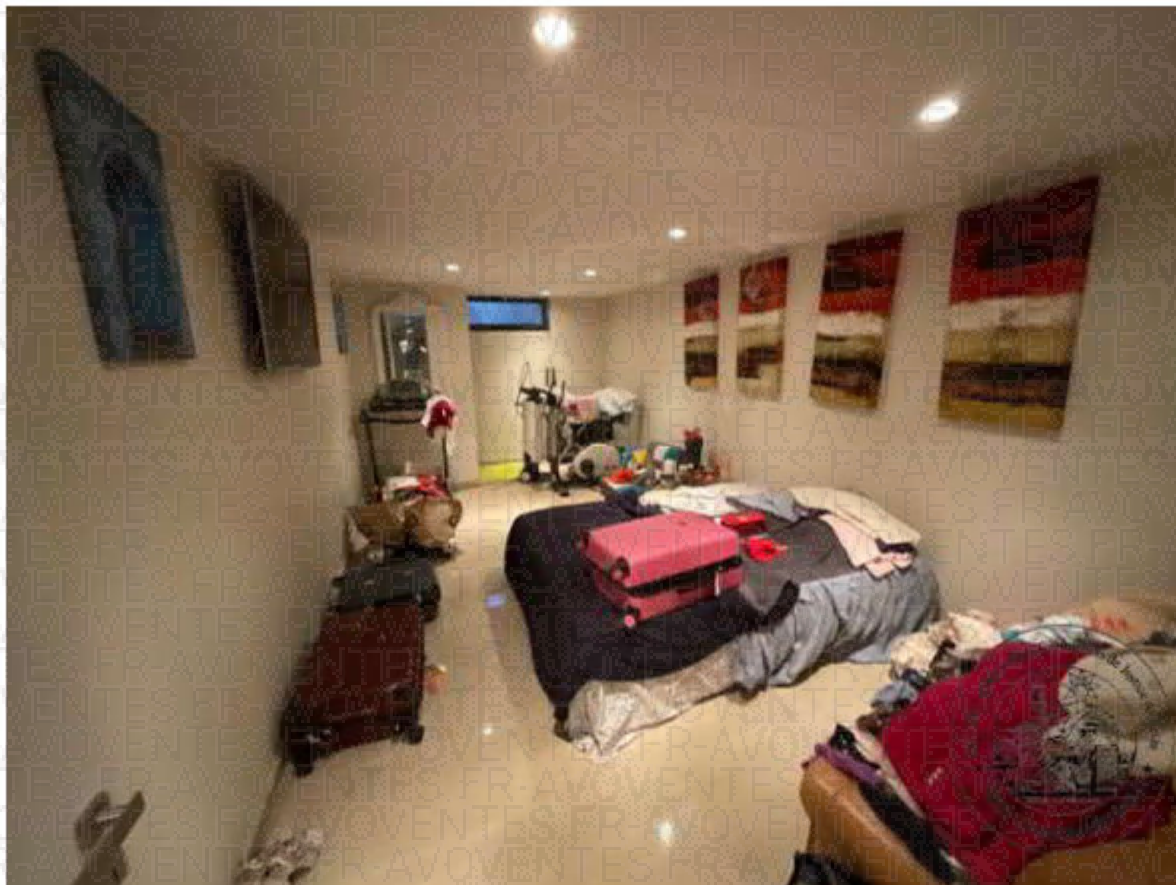
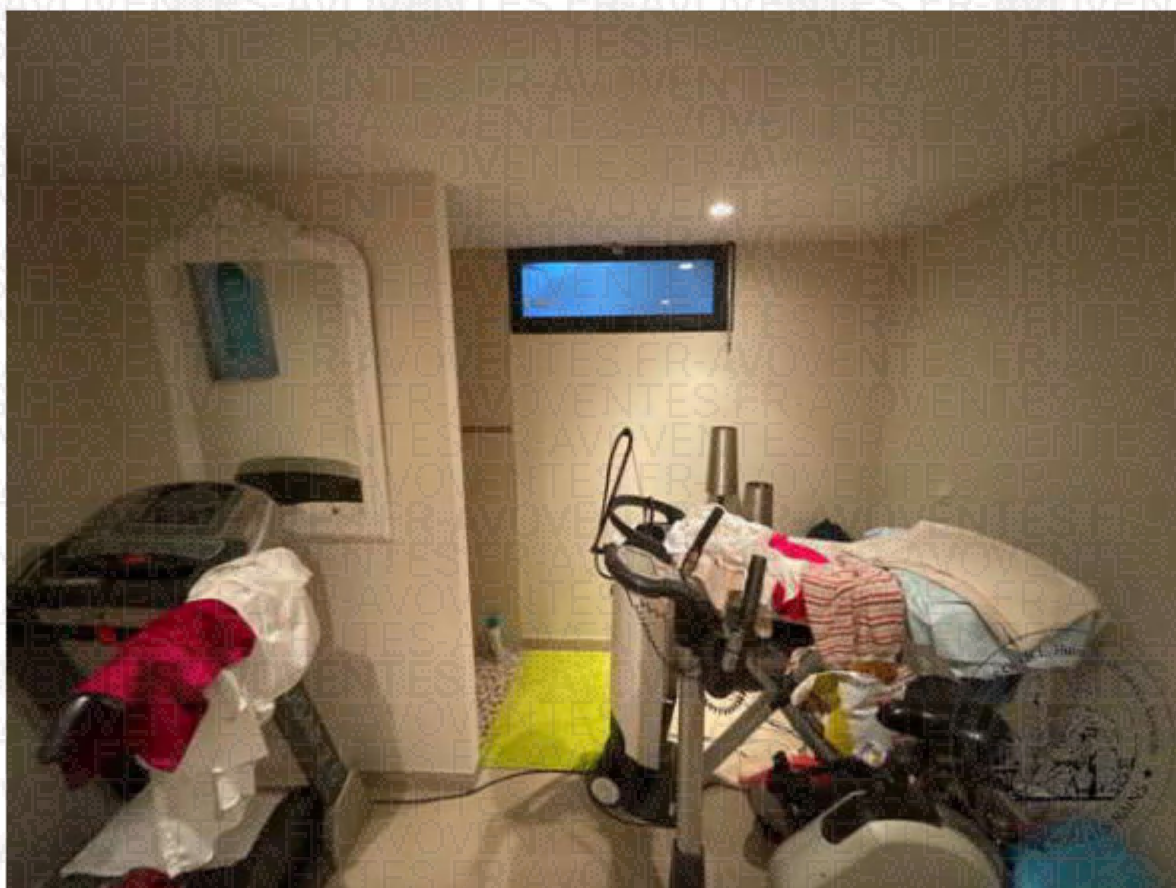
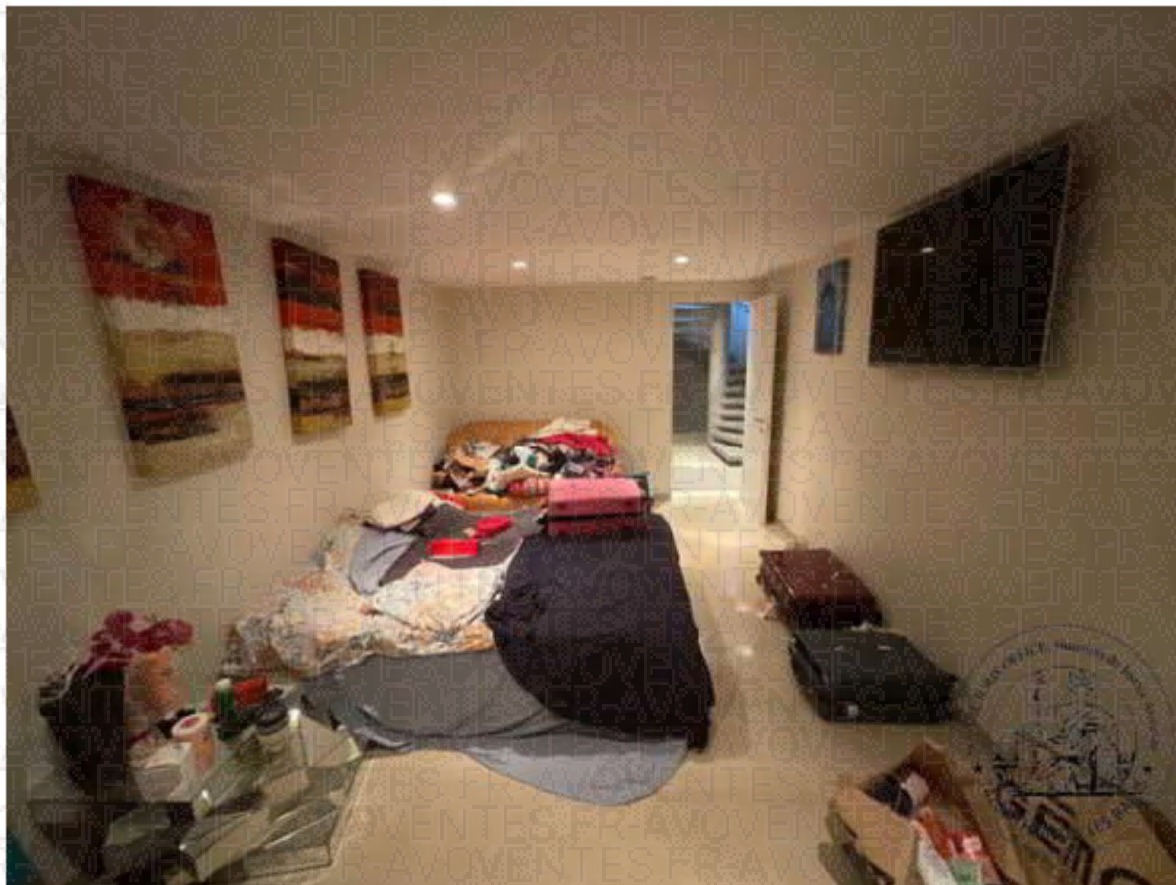
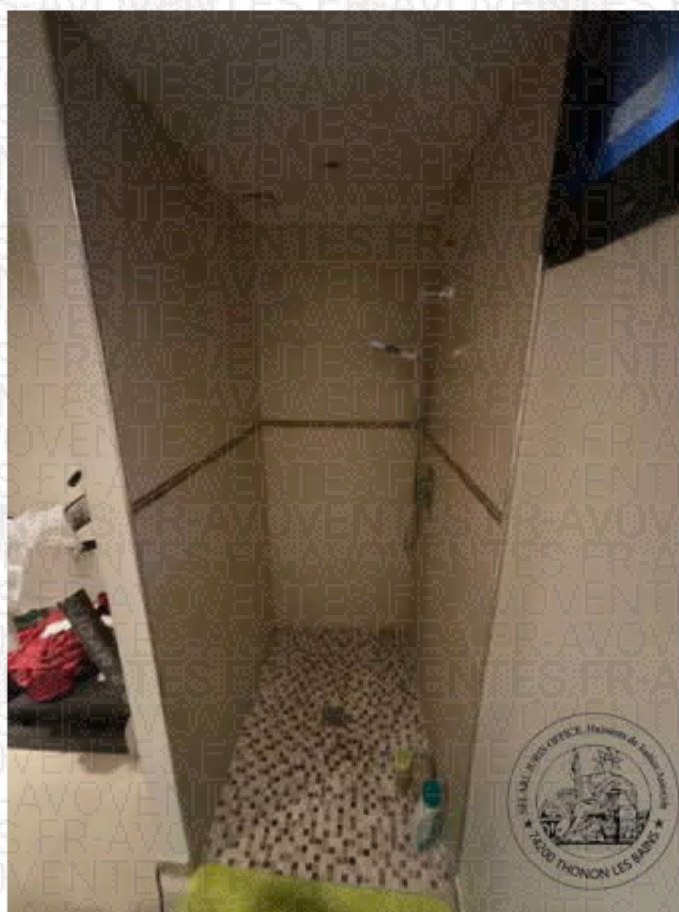
La buanderie se trouve dans la première pièce dans l'angle sud du sous-sol.

Sol : carrelage au sol sur l'ensemble de la surface en très bon état.

Murs périphériques : murs avec doublage en placoplâtre. Bon état général, R.A.S.

Plafond : faux plafond sur l'ensemble de la surface avec enduit et peinture blanche, ainsi que deux systèmes d'éclairage avec spots et néons.

- présence d'un lavabo dans l'angle ouest de la pièce avec robinet eau chaude et eau froide.
- Présence d'une petite cuisine sans équipement électroménager avec placards de rangements hauts et rangements bas aménagés dans l'angle sud de la pièce.
- Présence d'une penderie aménagée sans porte de placard, le long du mur de cloisonnement côté est.
- Panneau de porte de la pièce : absence de bécaille de poignée.
- Présence d'une petite douche sans porte : carrelage au sol et faïences murales sur les murs périphériques. Ventilation VMC et un spots d'éclairage dans le faux plafond. Présence d'un flexible d'un pommeau de douche et d'une barre de suspension. Robinet eau chaude et eau froide intégré dans le mur.

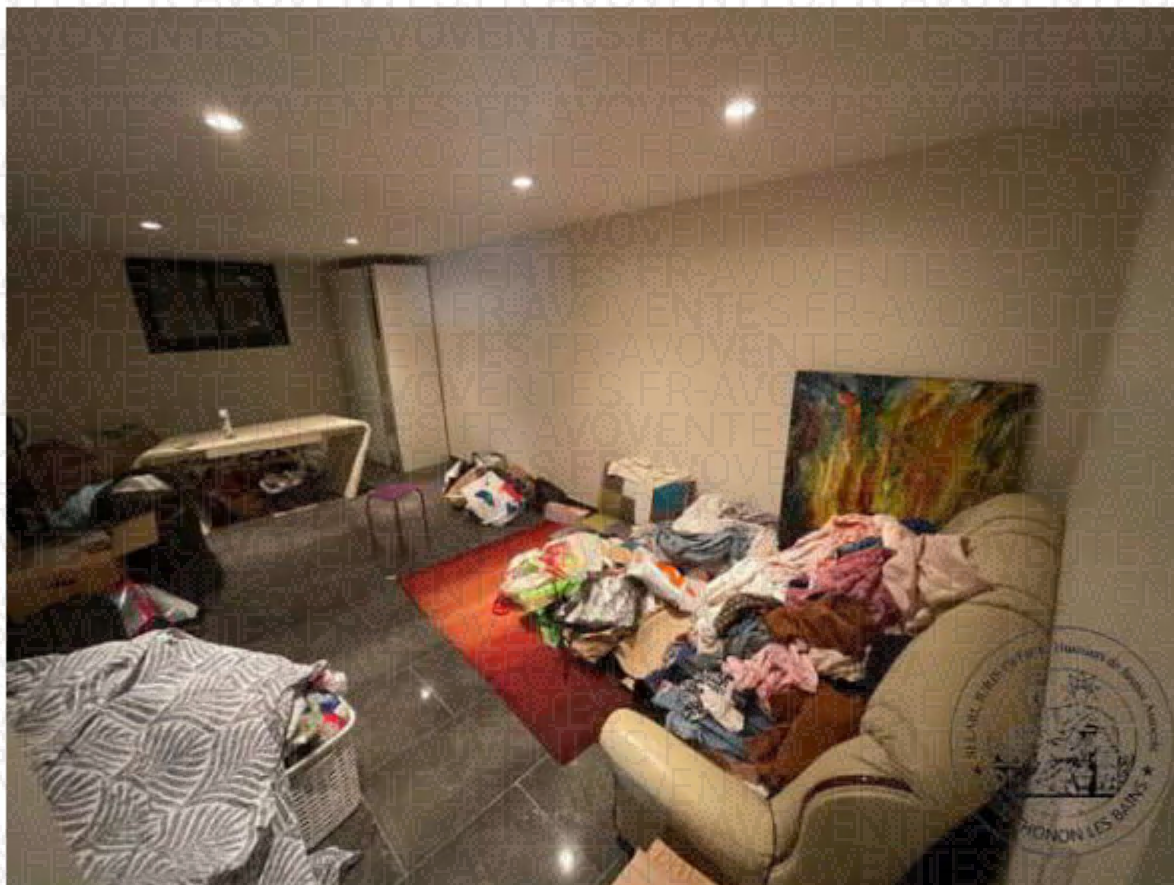
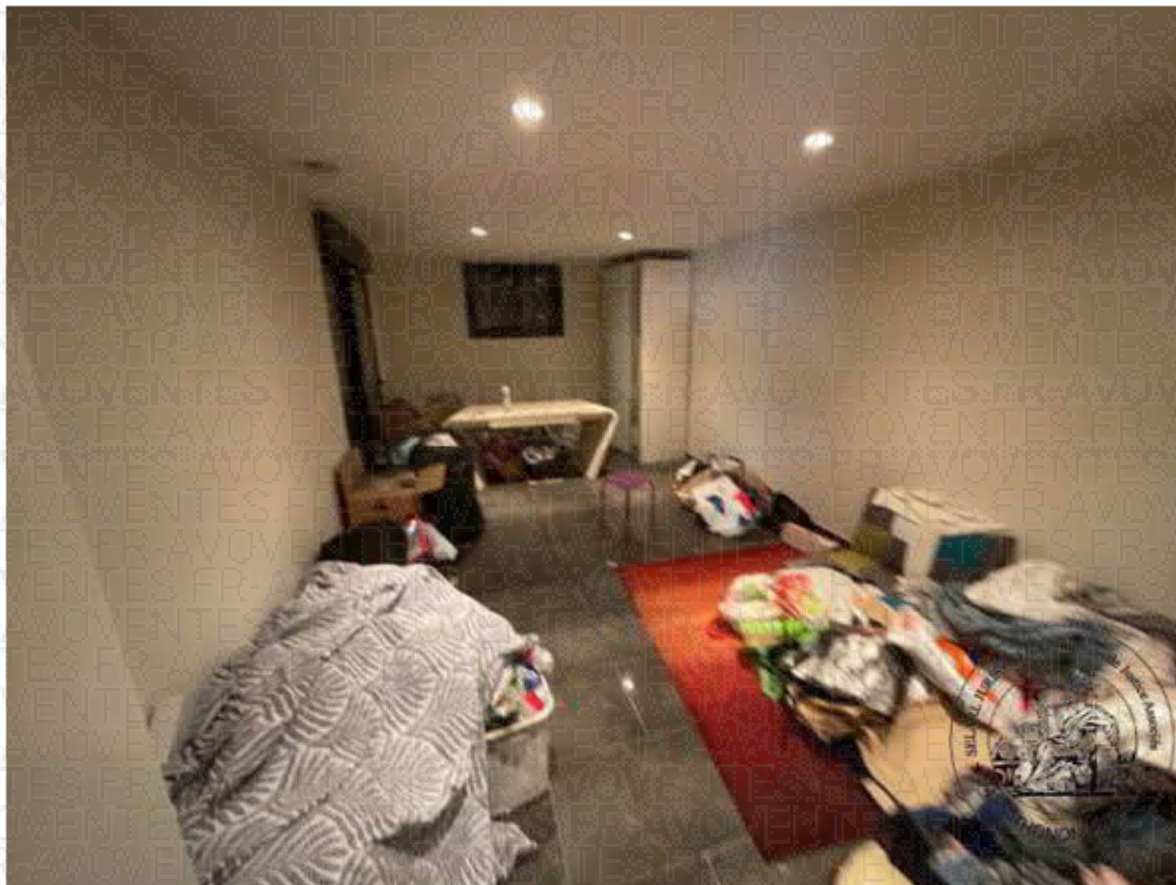
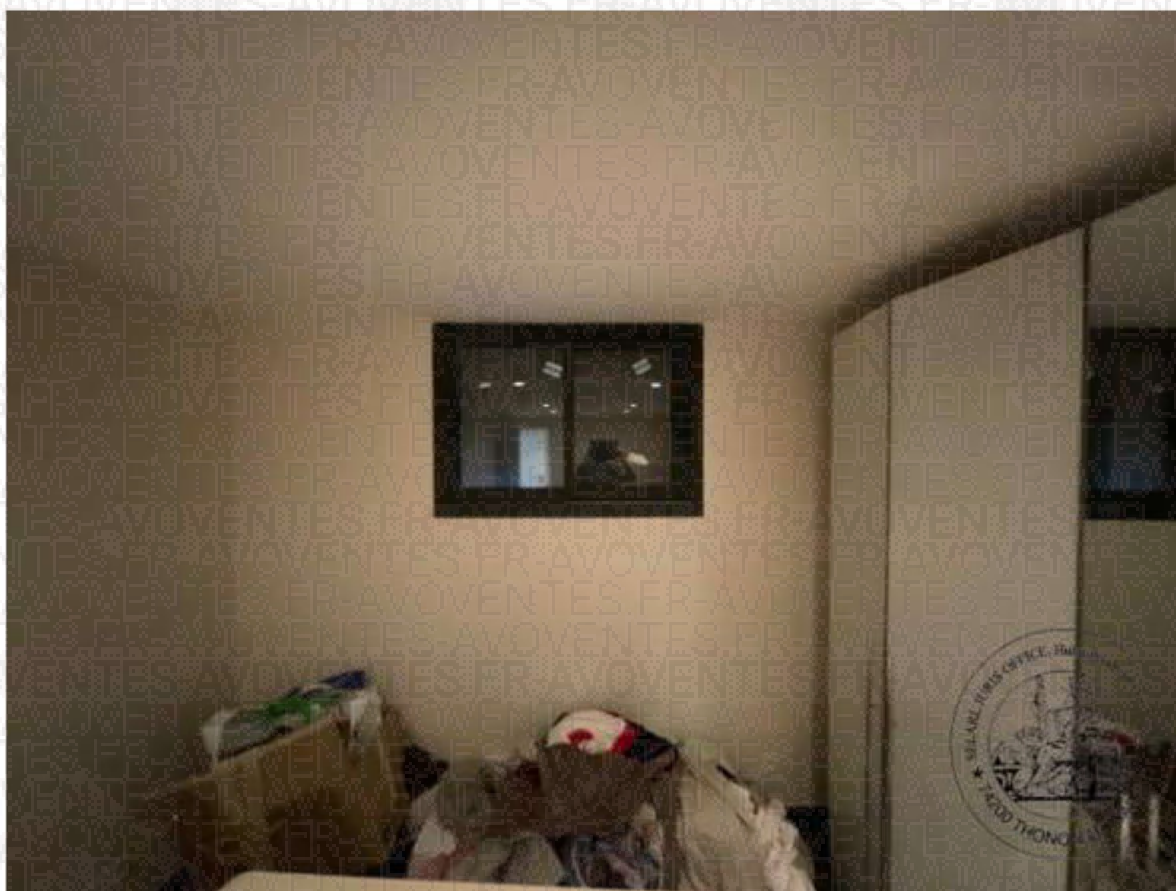
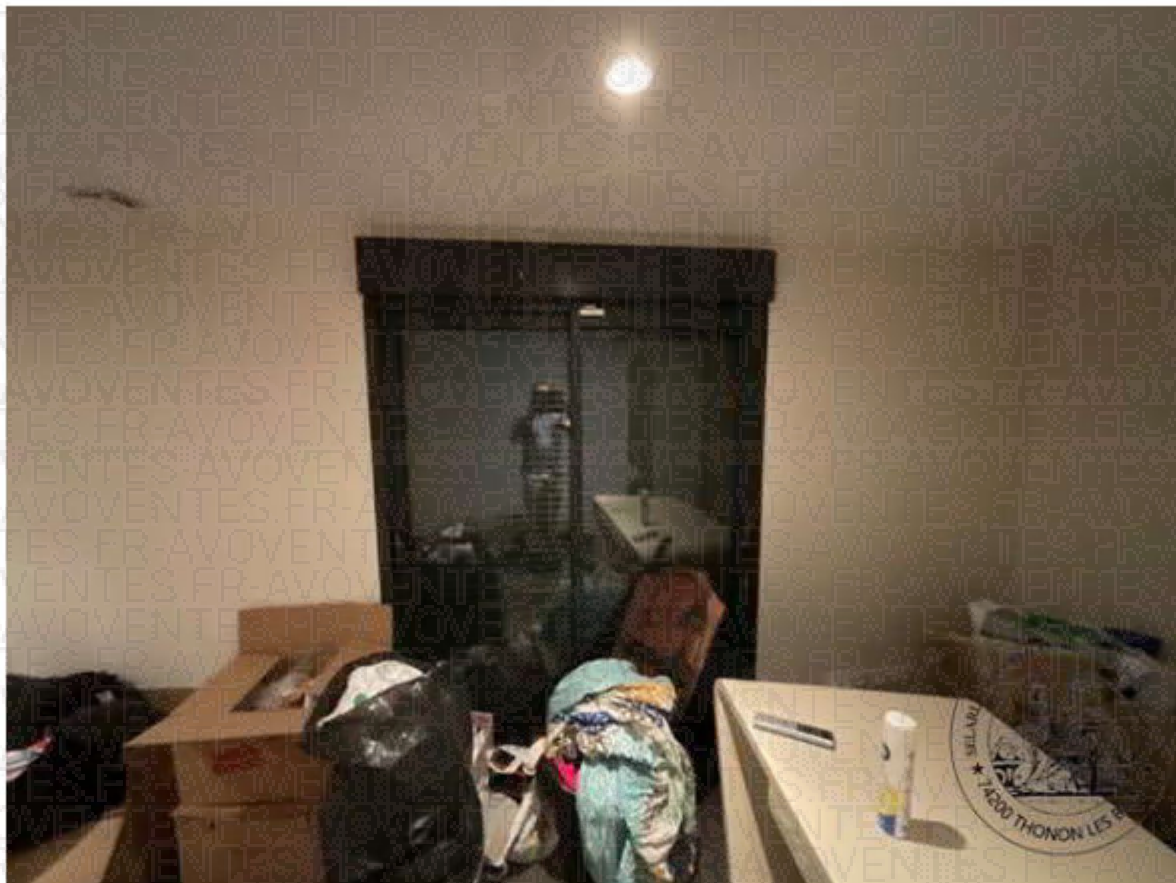
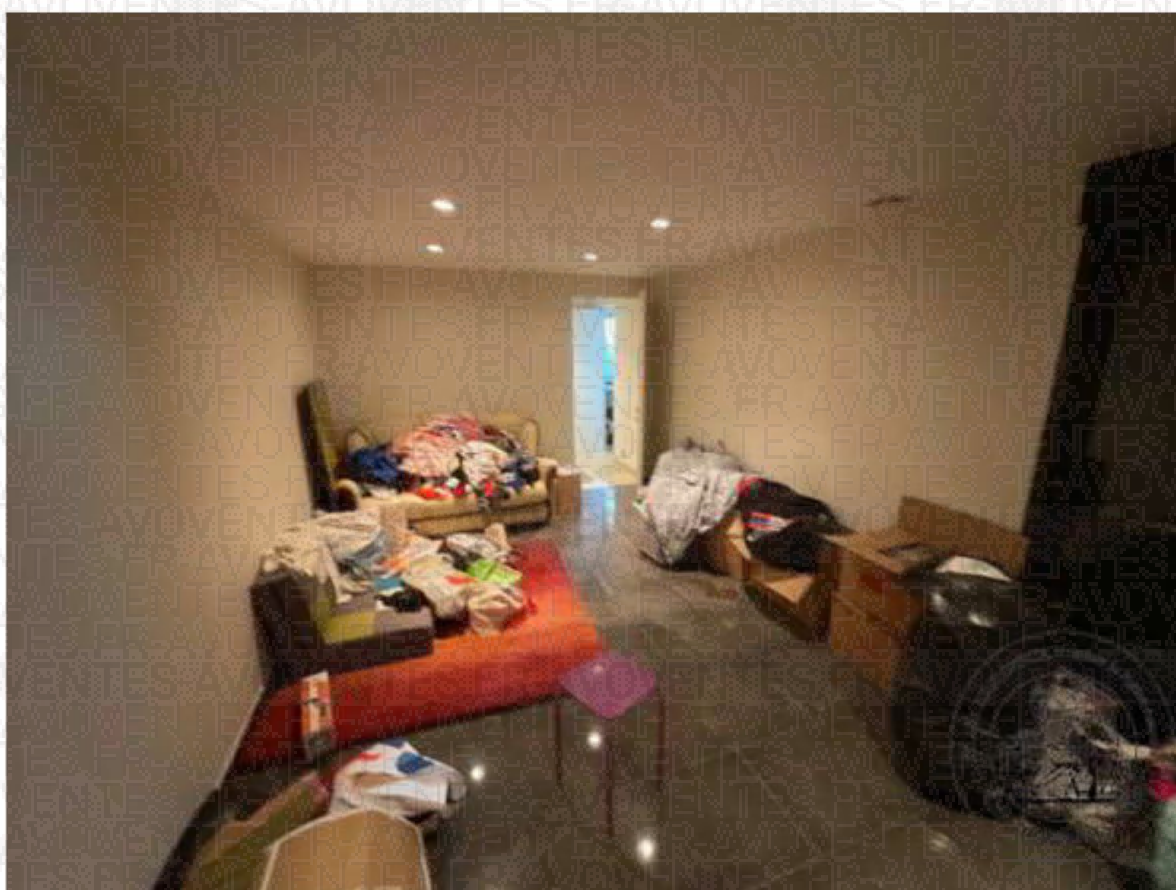
Sol : carrelage au sol sur l'ensemble de la surface en très bon état.

Murs périphériques : mur avec doublage en placoplâtre. Bon état, général, R.A.S.

Plafond : faux plafond sur l'ensemble de la surface avec enduit et peinture blanche, ainsi qu'un système d'éclairage par spots en incorporation.

Présence d'une petite fenêtre en saut de loup ouvrant sur le pied de façade côté est.
