# PROCES VERBAL DE CONSTAT

Sur la commune de MASSONGY, département de la HAUTE-SAVOIE, à l'effet de décrire les biens immobiliers situés sur ladite Commune, au 5 B Chemin de Thénieres appartenant à [CAVOVENTES.FR] autorisée à changer de prénom et à se prénommer [ ] à savoir :

- une maison à usage d'habitation ainsi que son terrain, au 5 B Chemin de Thénieres, cadastrés **Section D 1828, 1841, 1845, 1859 et 1864** pour une contenance totale de 7a 73ca, formant le lot numéro 2 du lotissement dénommé « Les Gredalles »

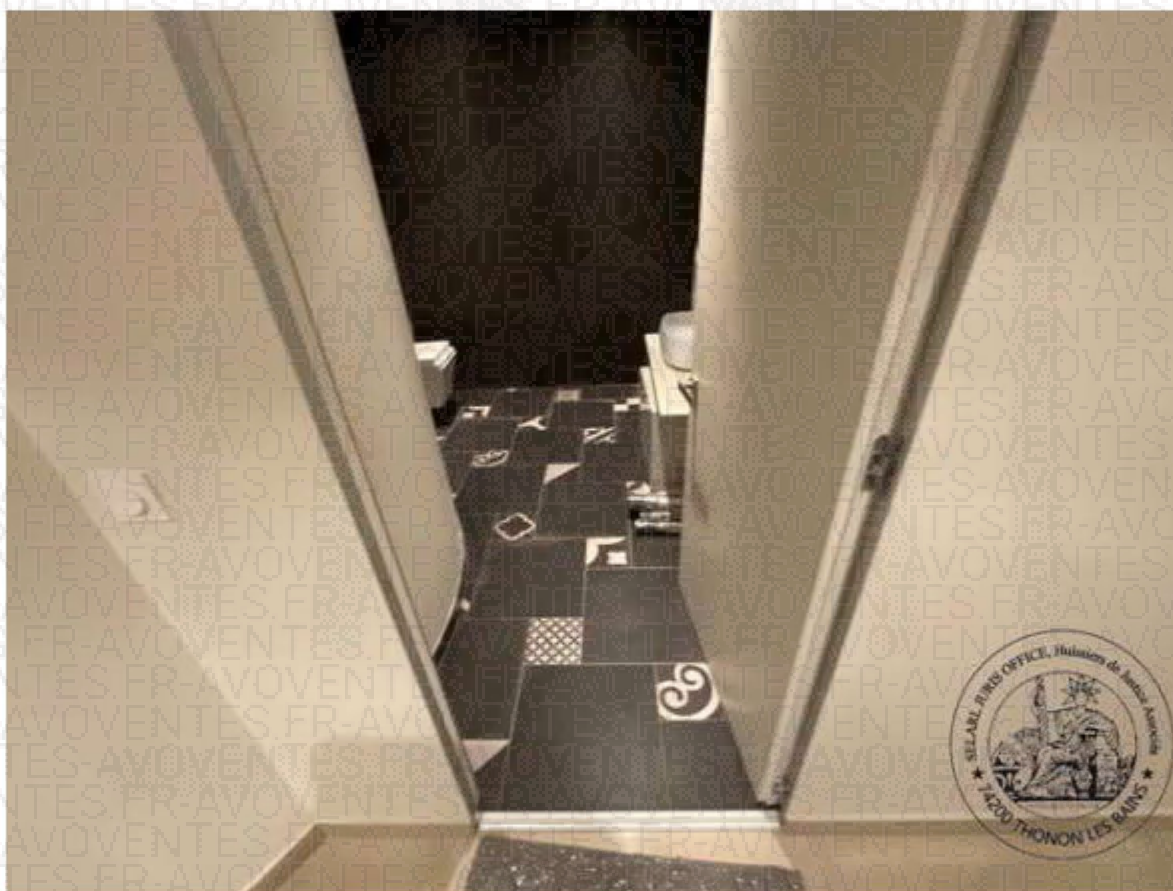
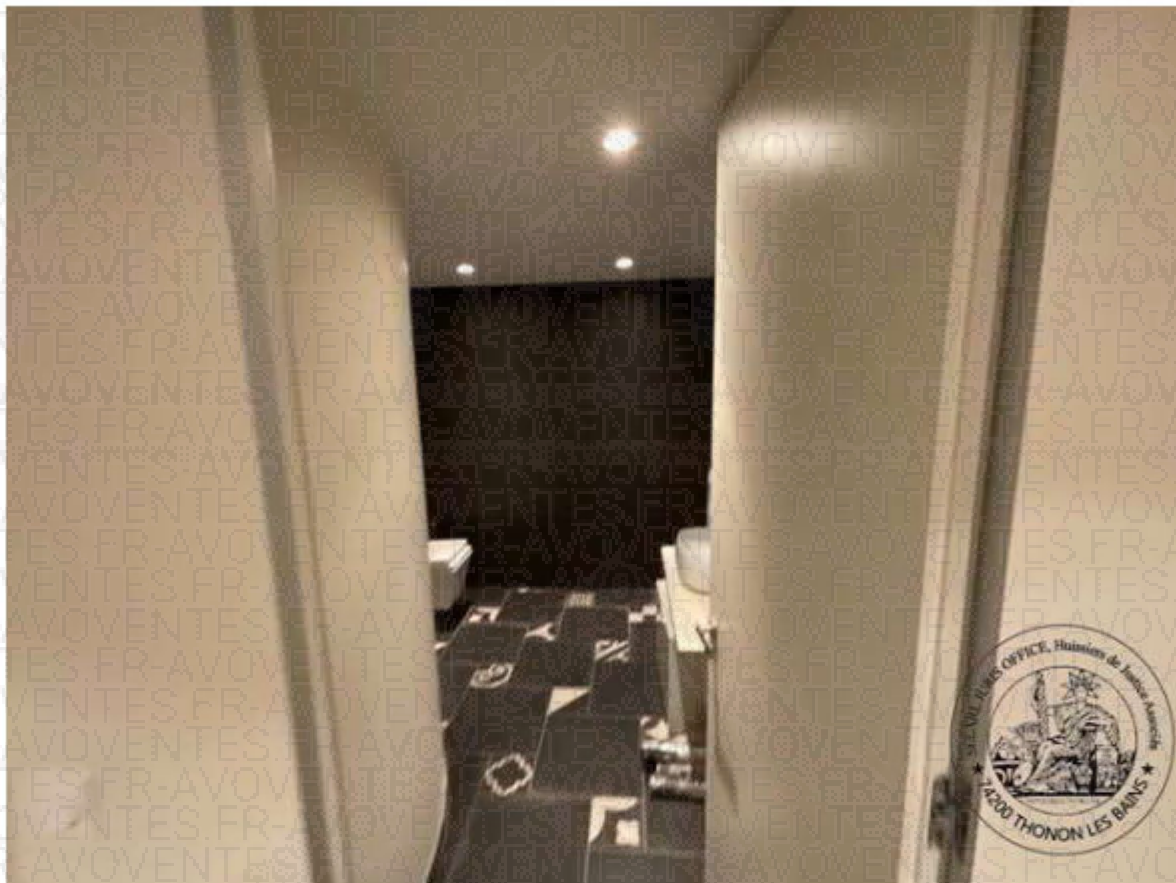
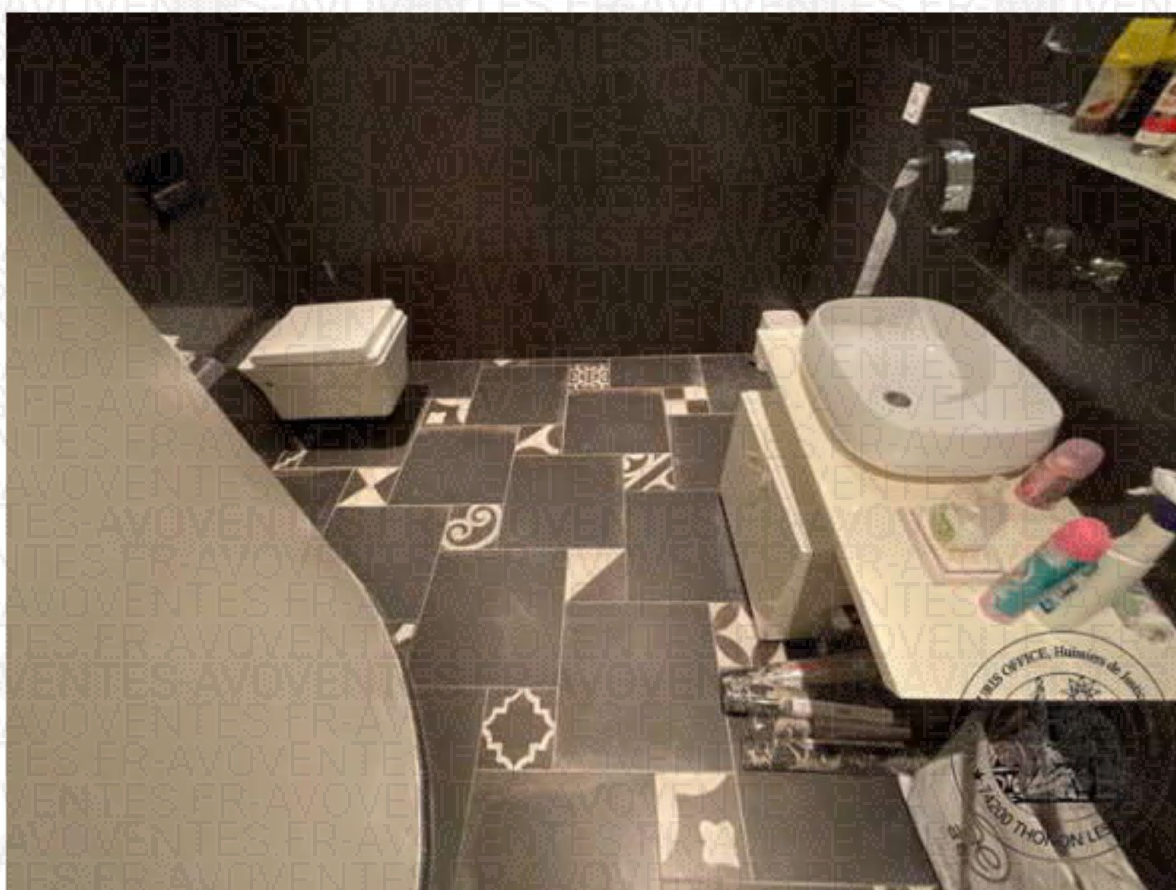
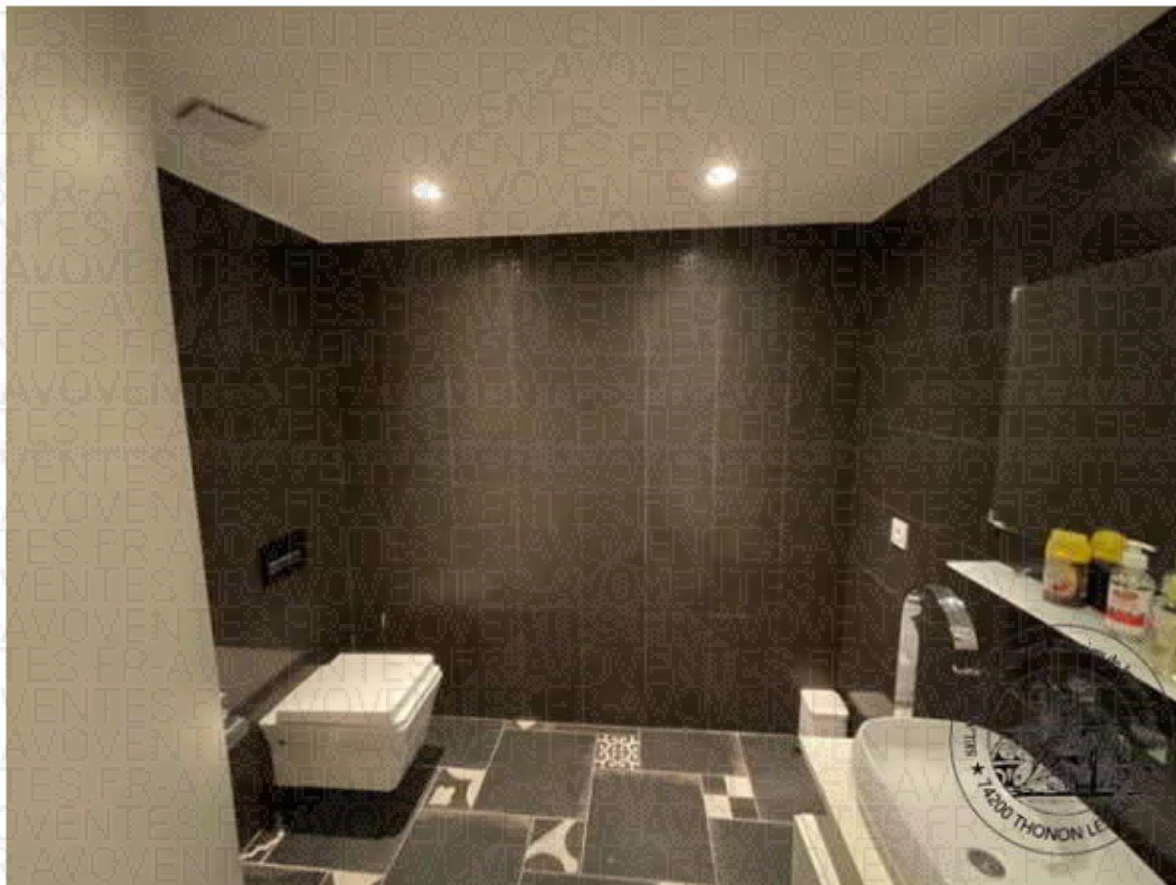
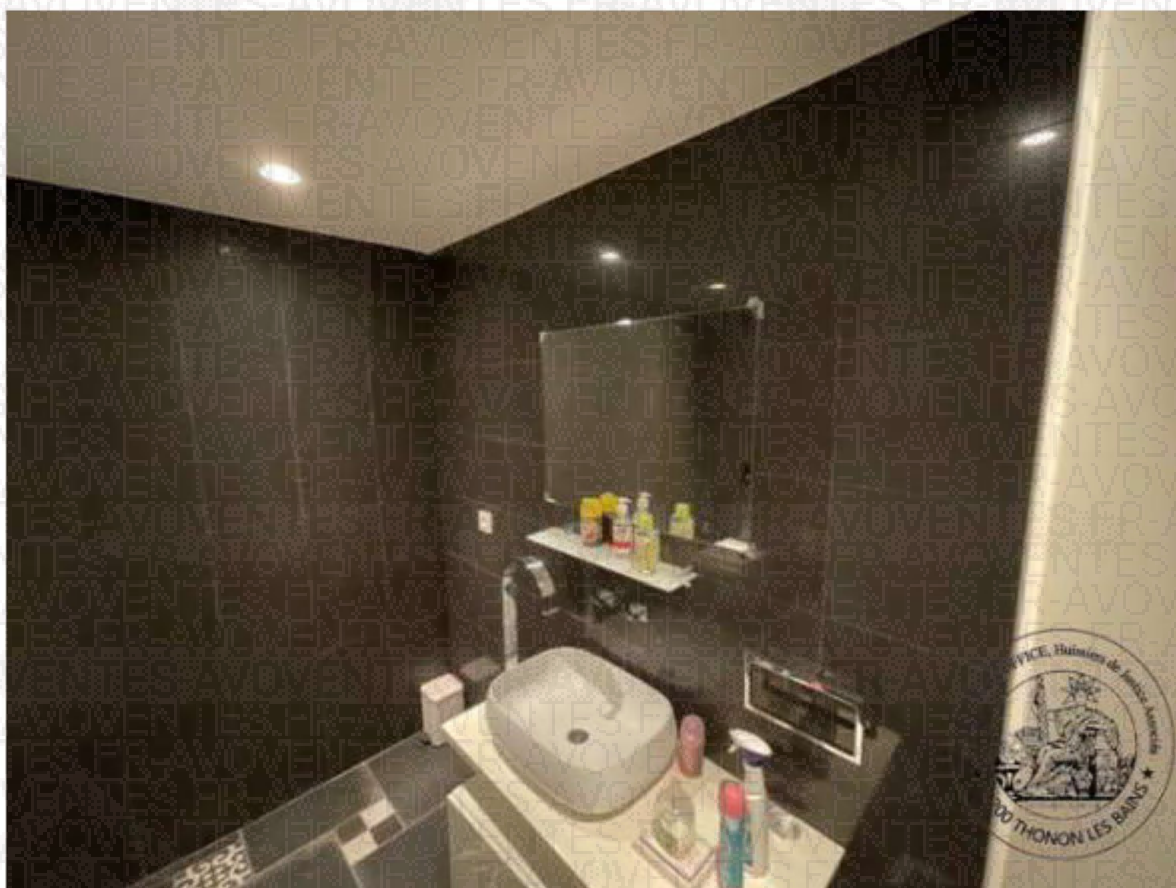
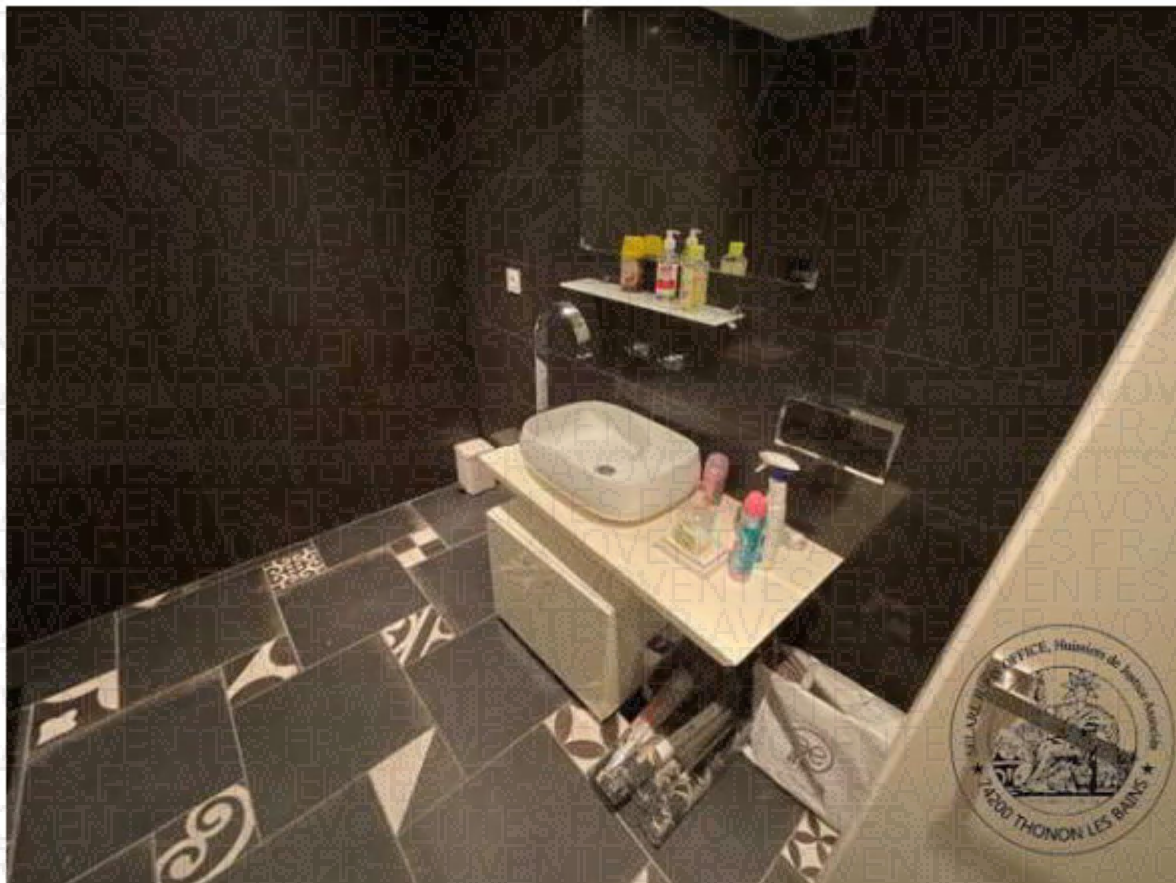
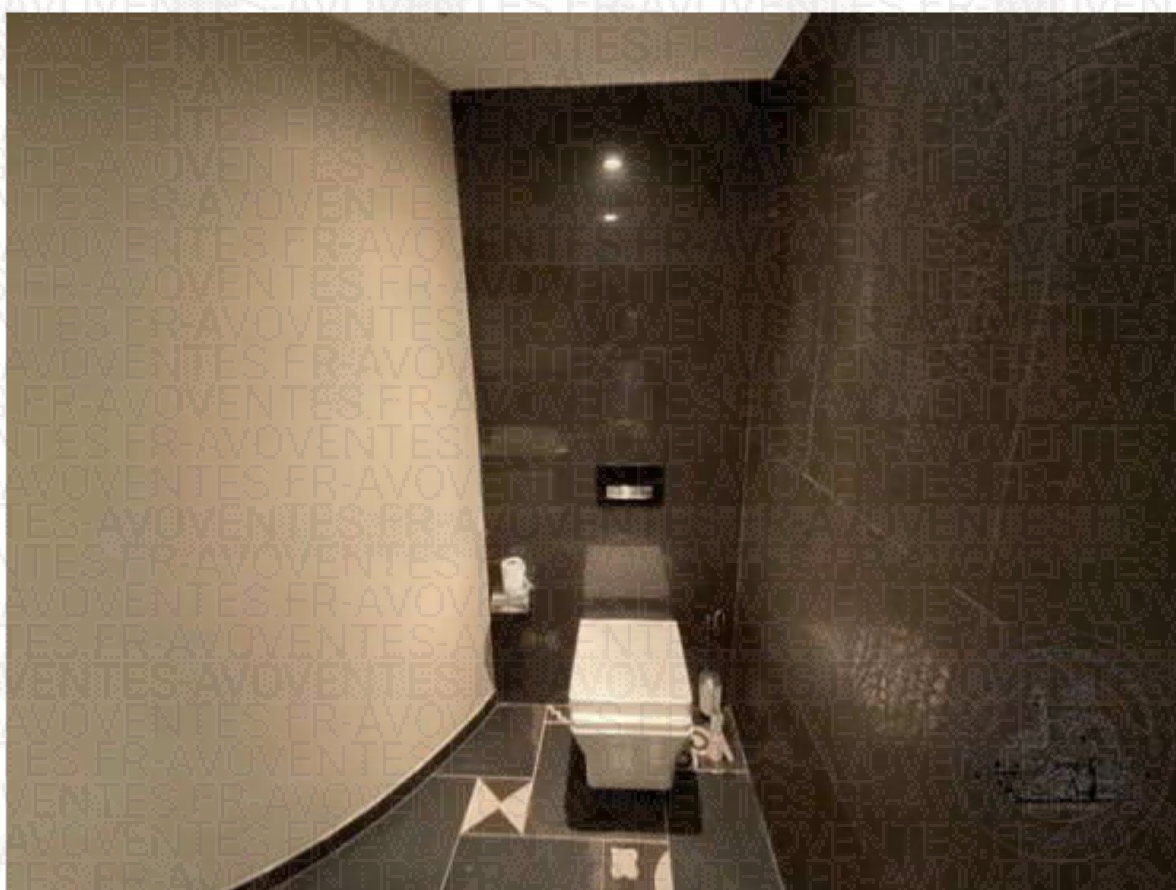
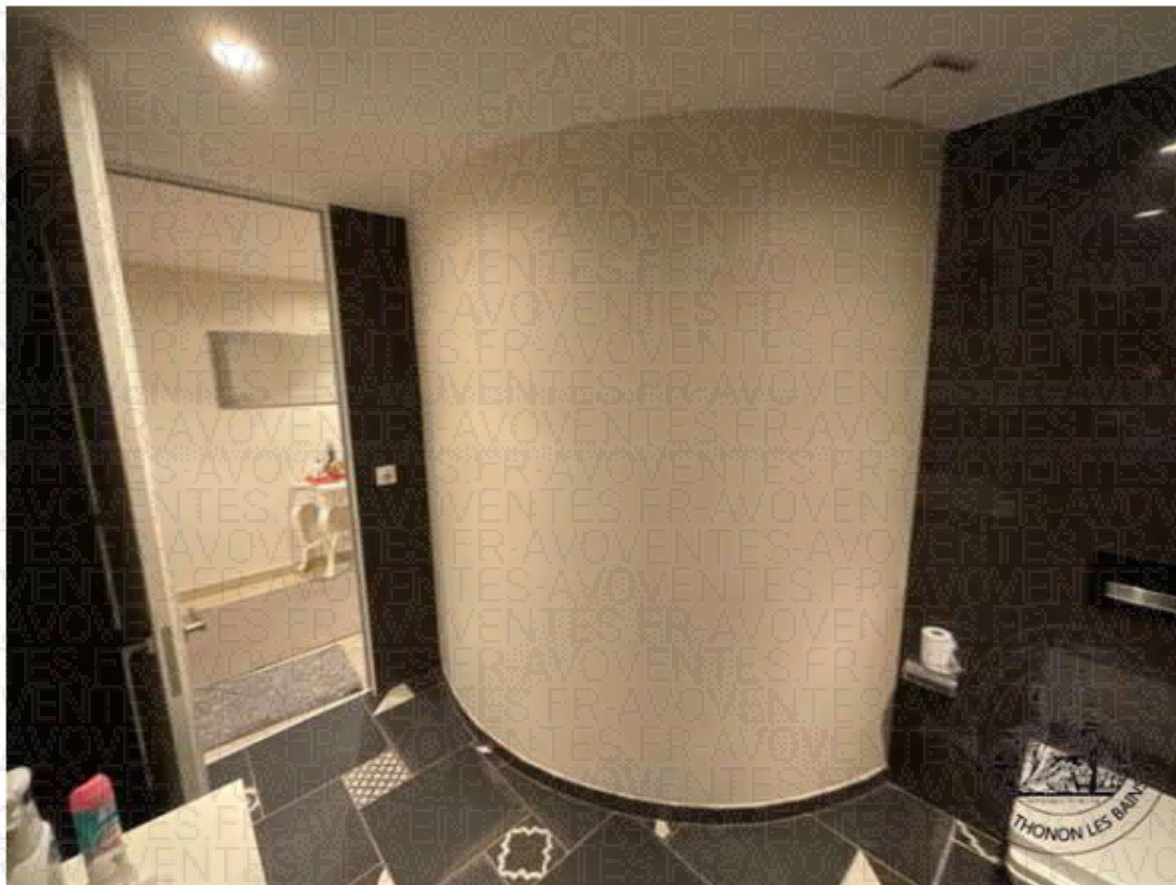
- présence d'un détecteur de présence pour éclairage du plafonnier.
- Présence d'une porte avec panneau bois, sans dispositif de fermeture.
- Présence d'une vasque posée sur une table accrochée au mur. Présence d'un robinet en bec avec robinet eau chaude et eau froide, incorporé dans le mur.
- Présence d'un porte serviette, d'un miroir et d'une tablette sur le mur nord-ouest.
- Présence d'une cuvette de toilette suspendu, forme carrée avec porte, rouleau et plaque de propreté, double bouton poussoir.

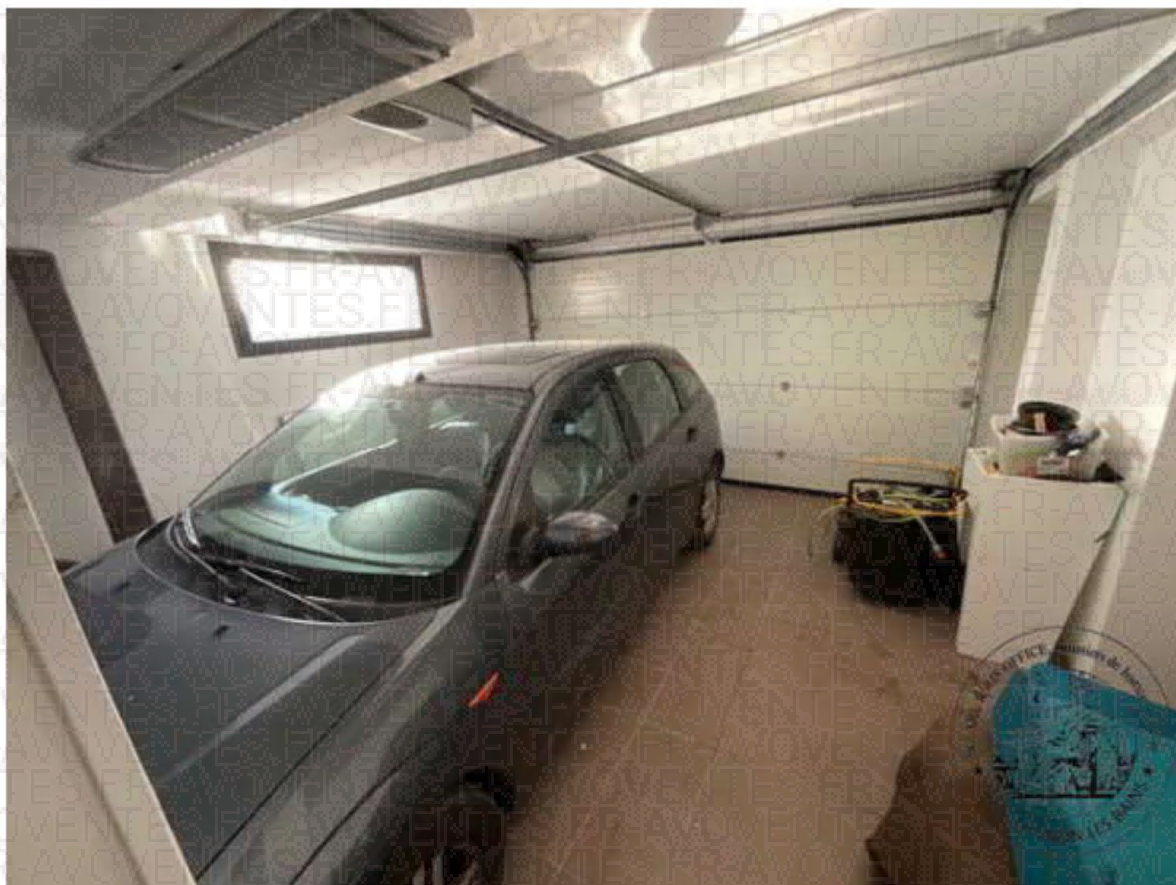
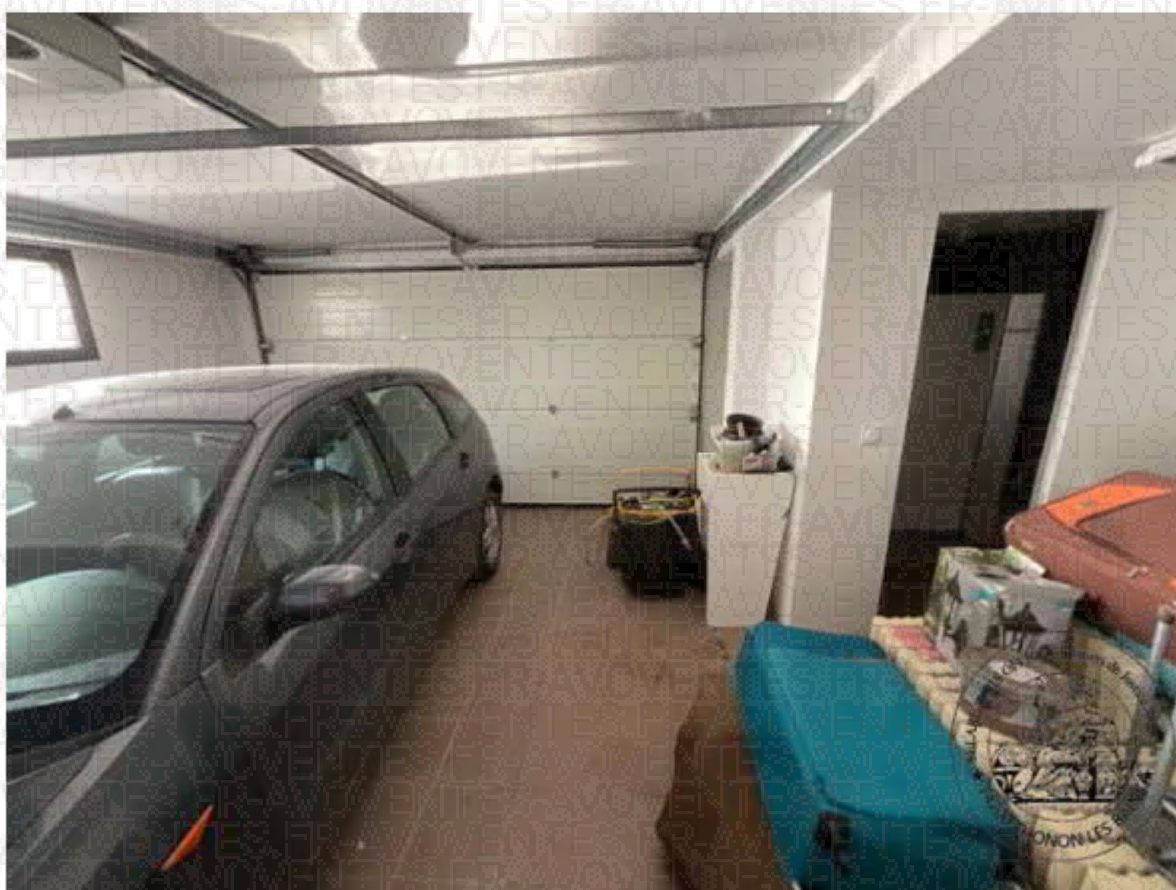
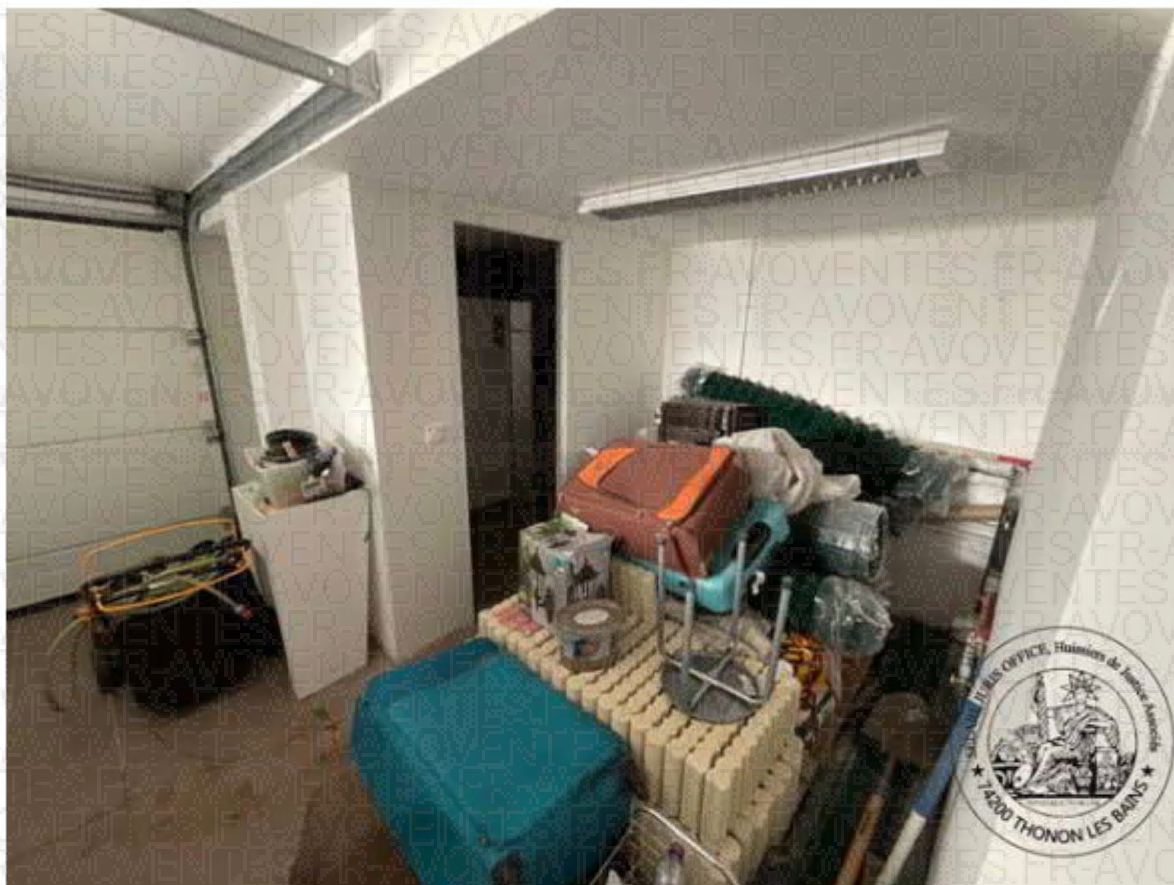
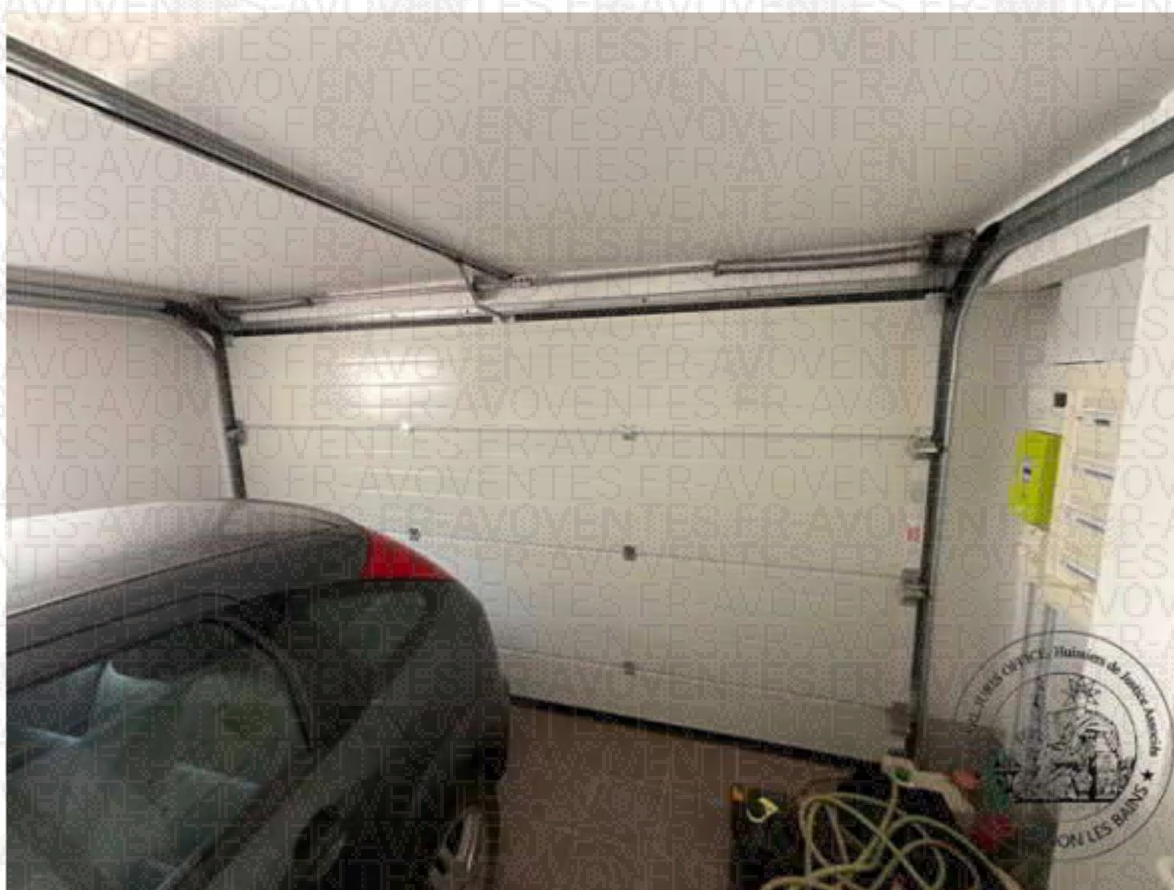
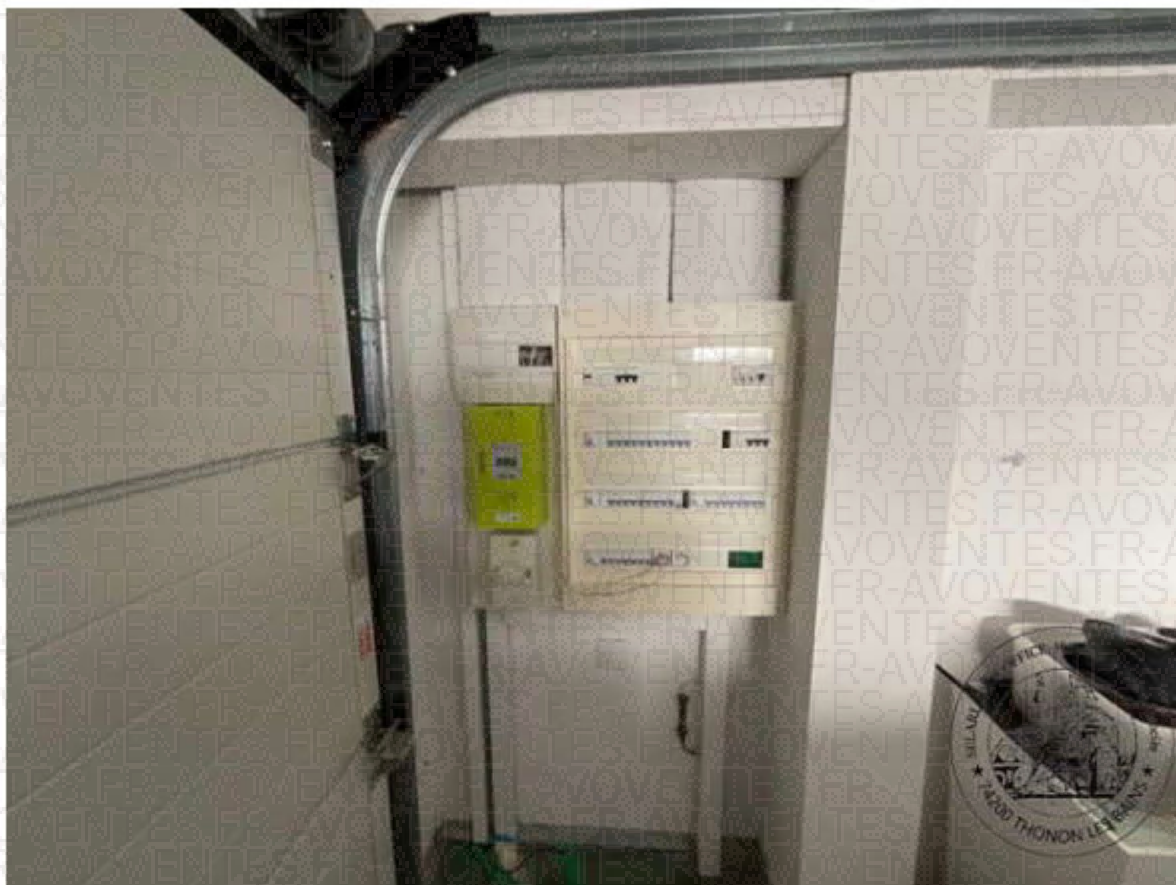
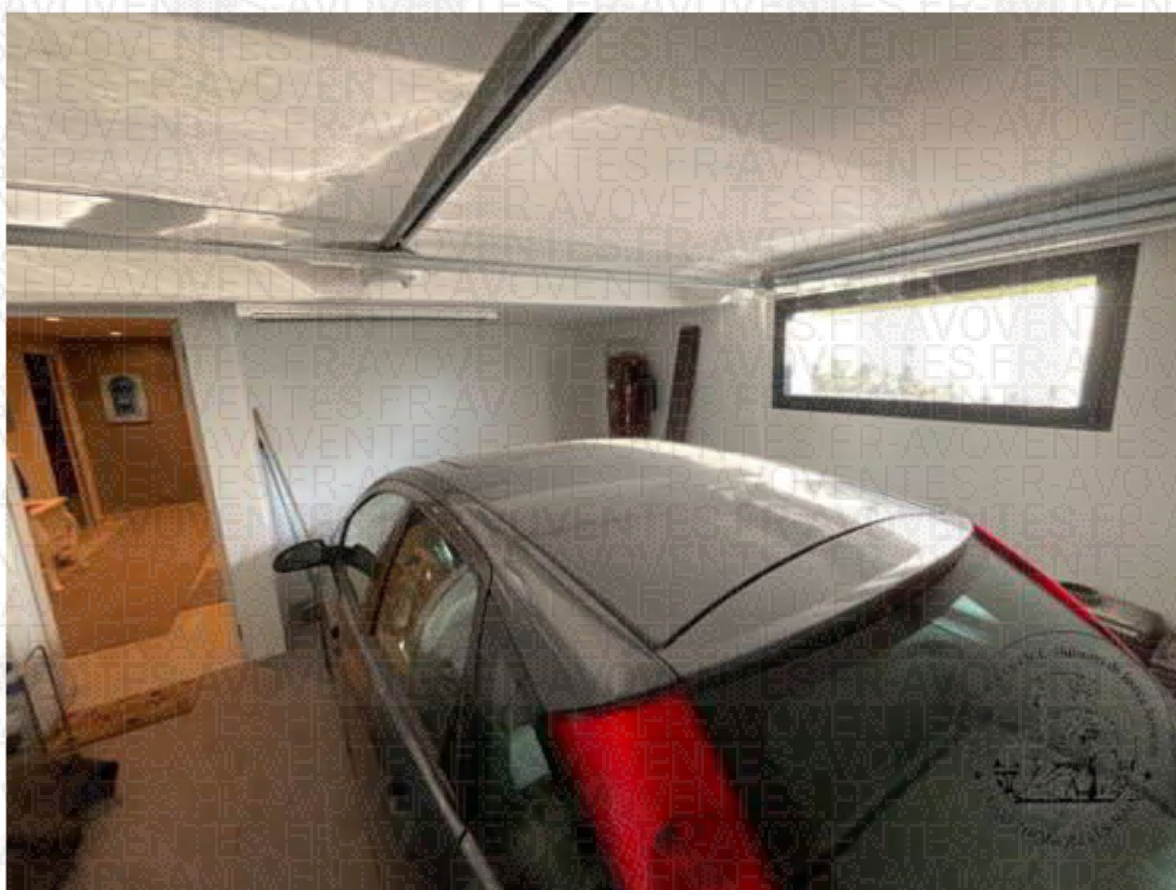
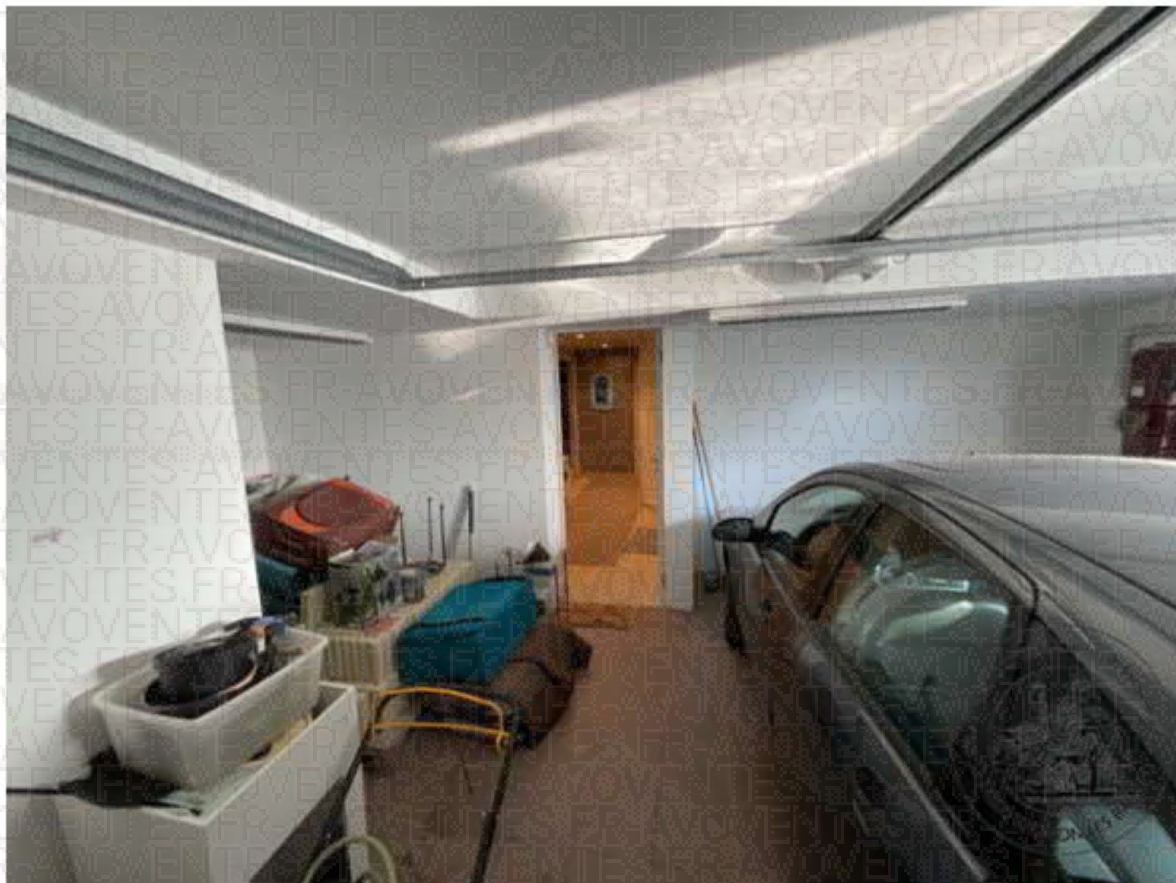
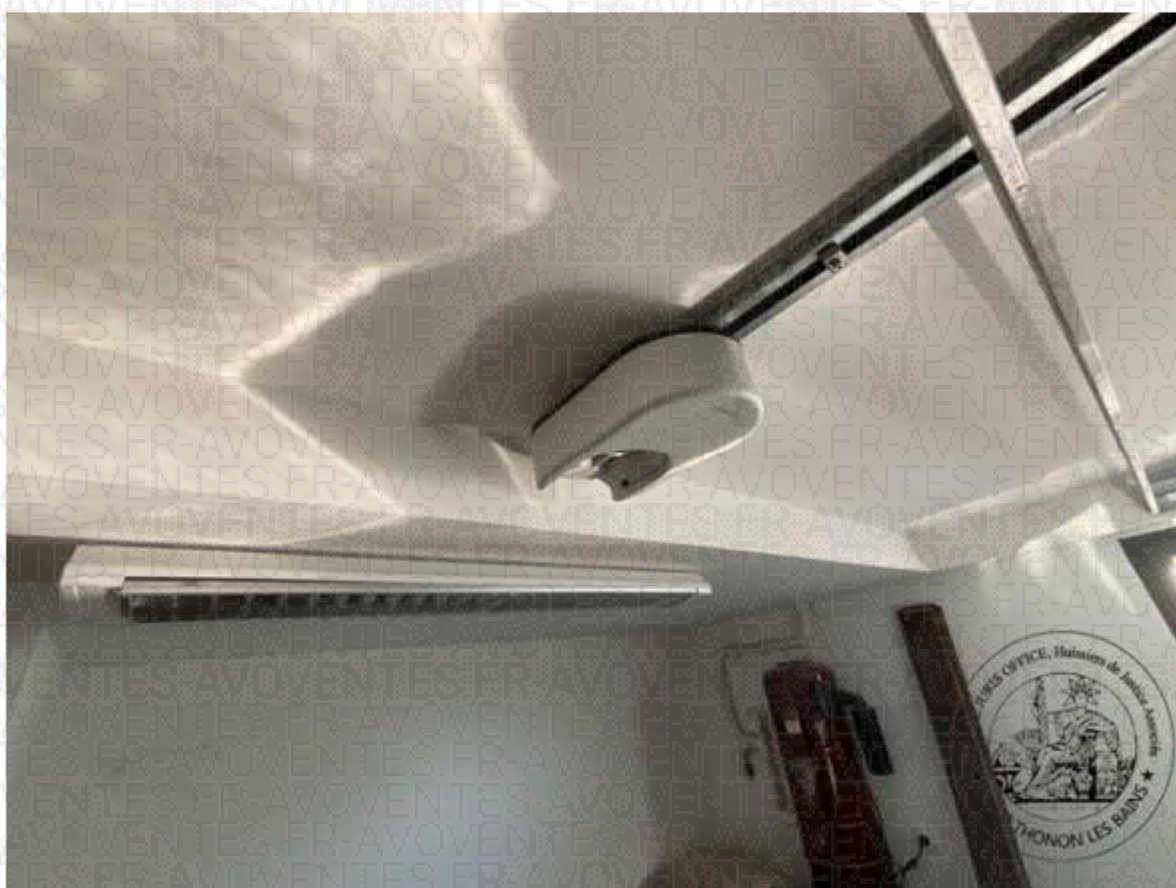
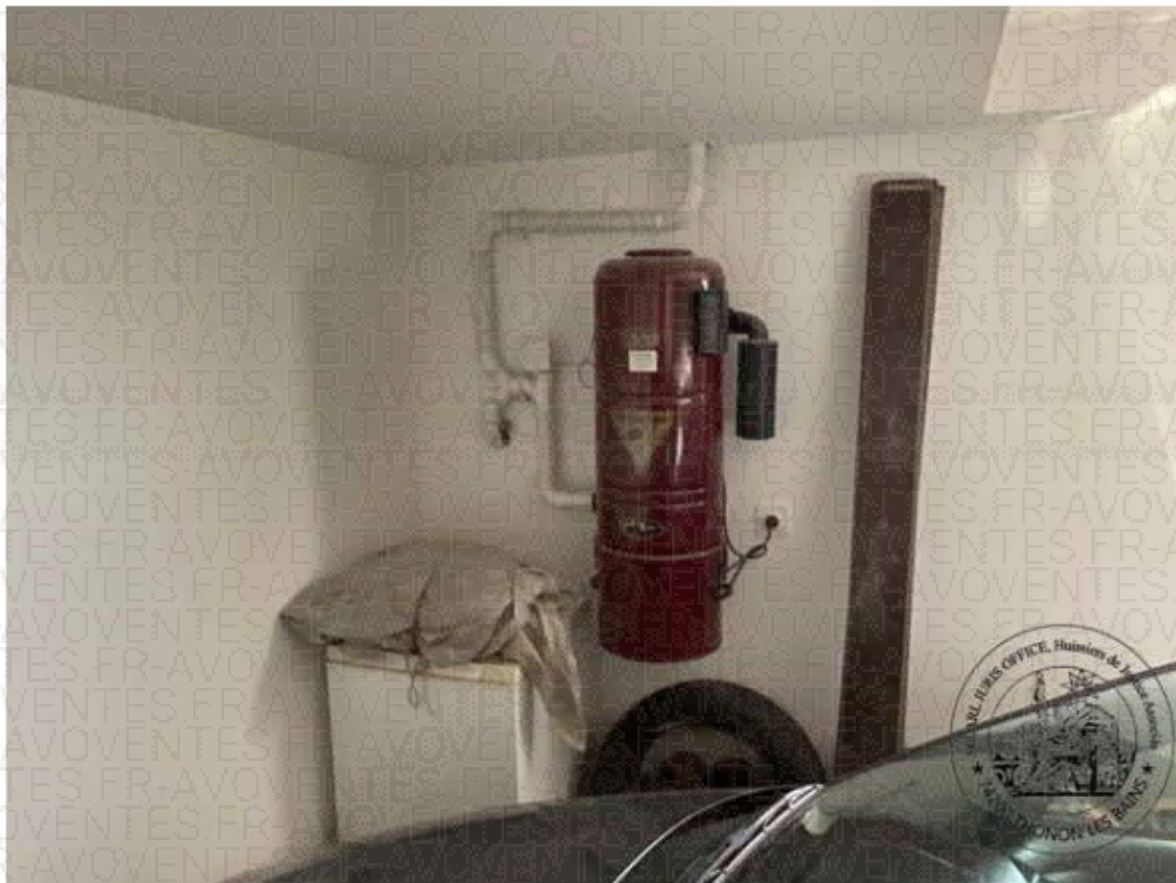
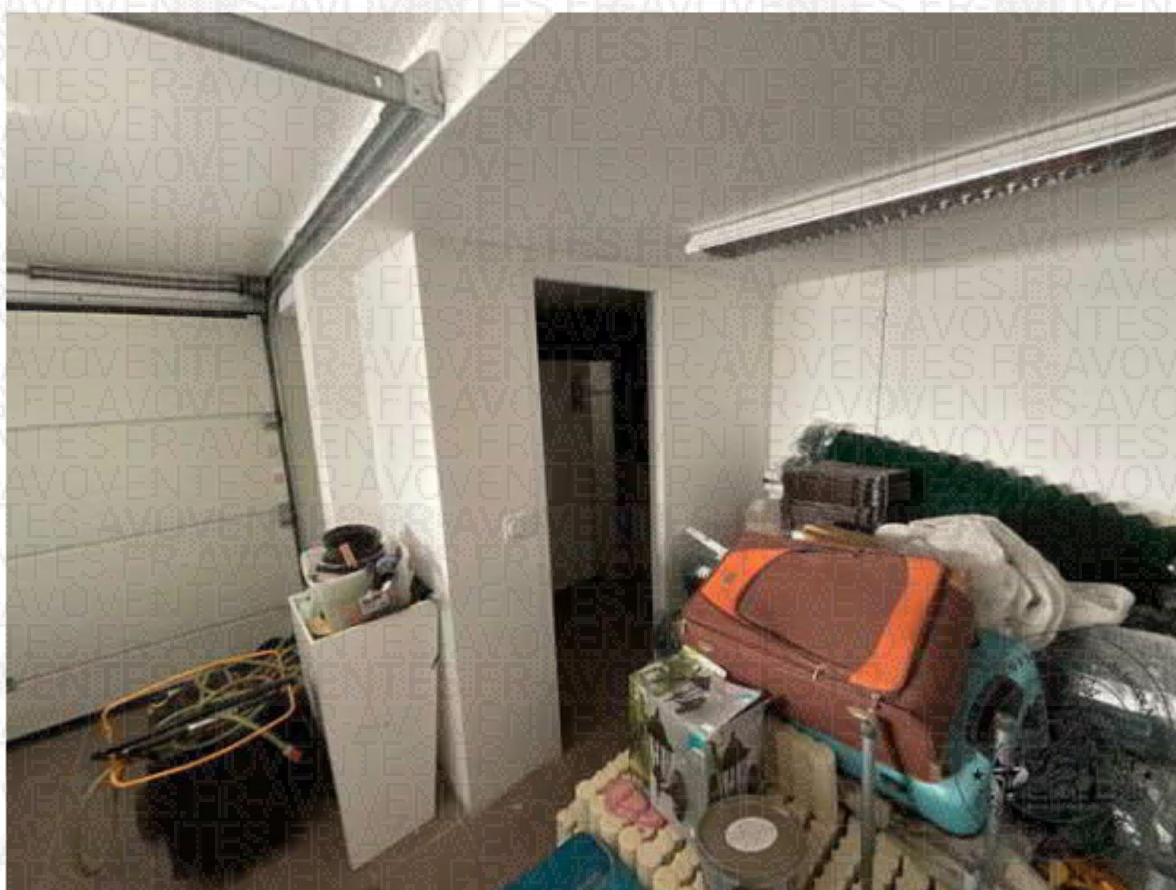
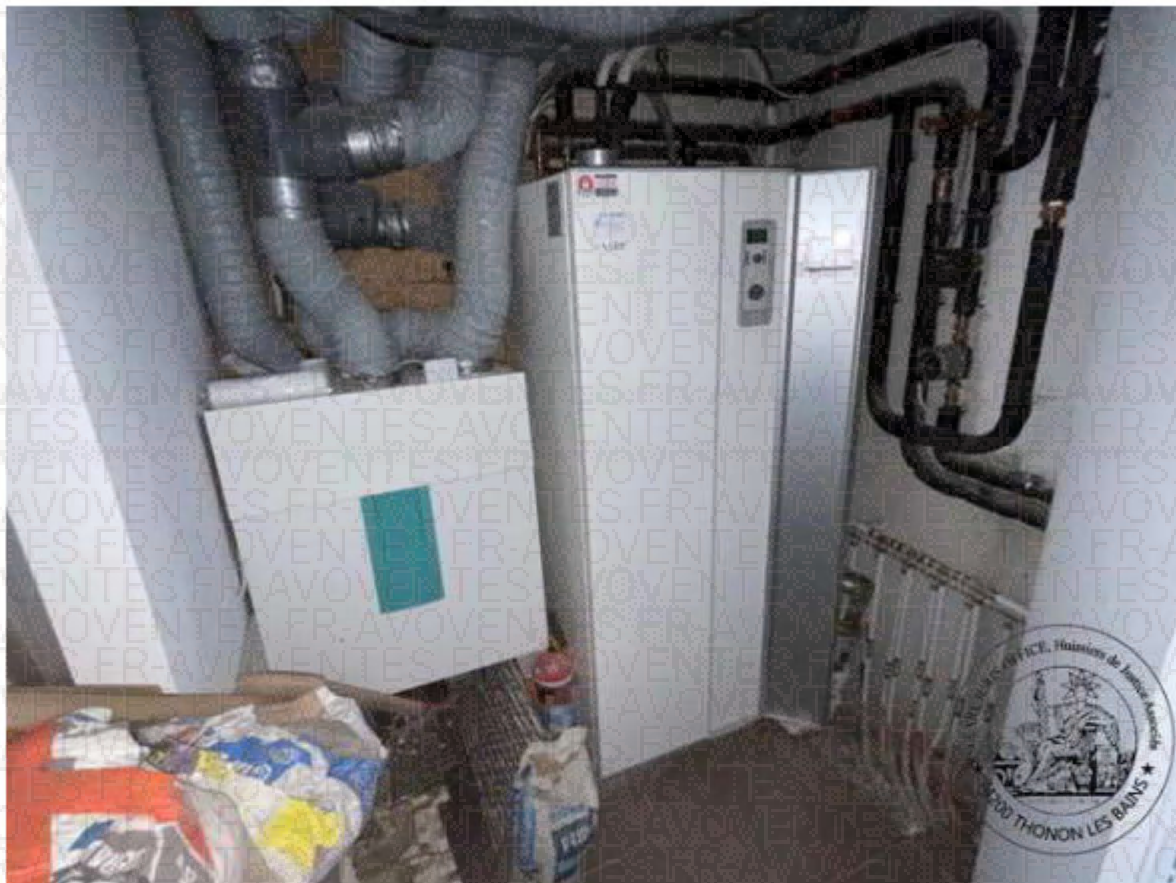
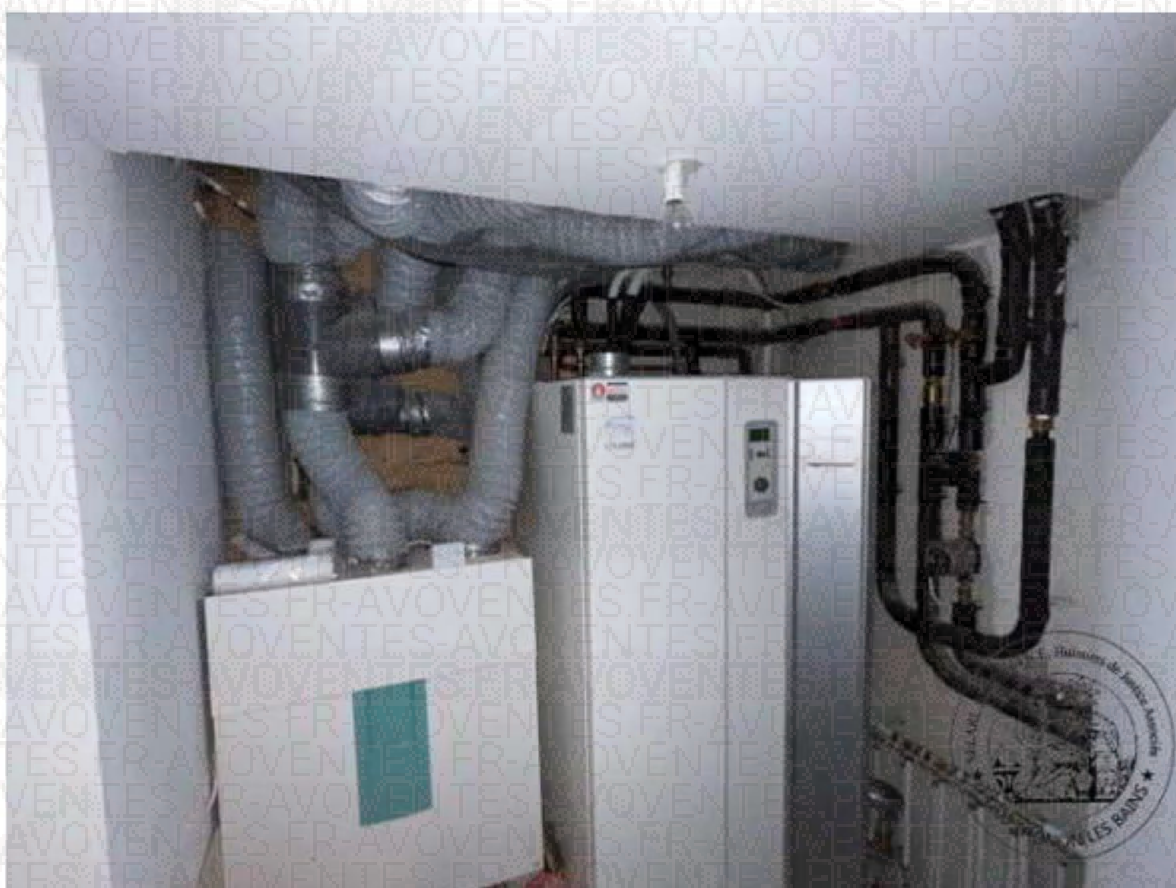
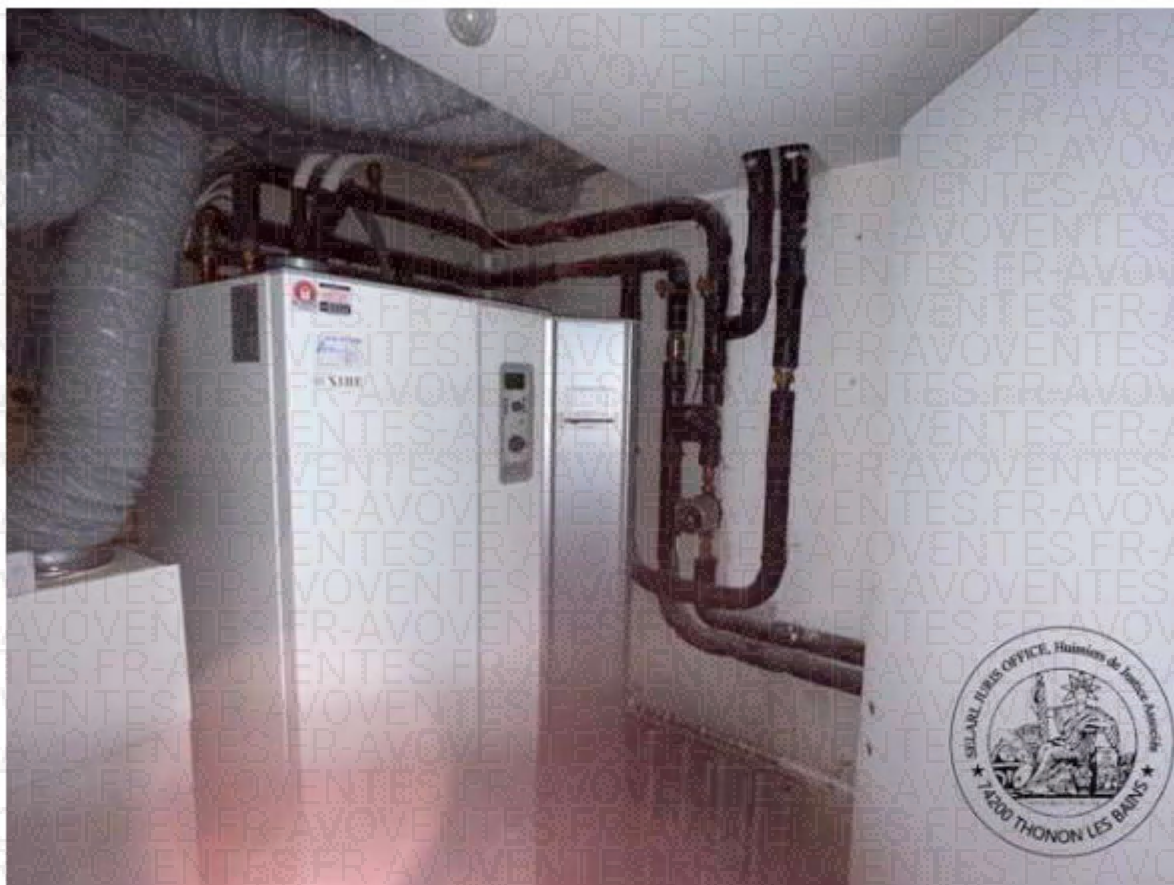
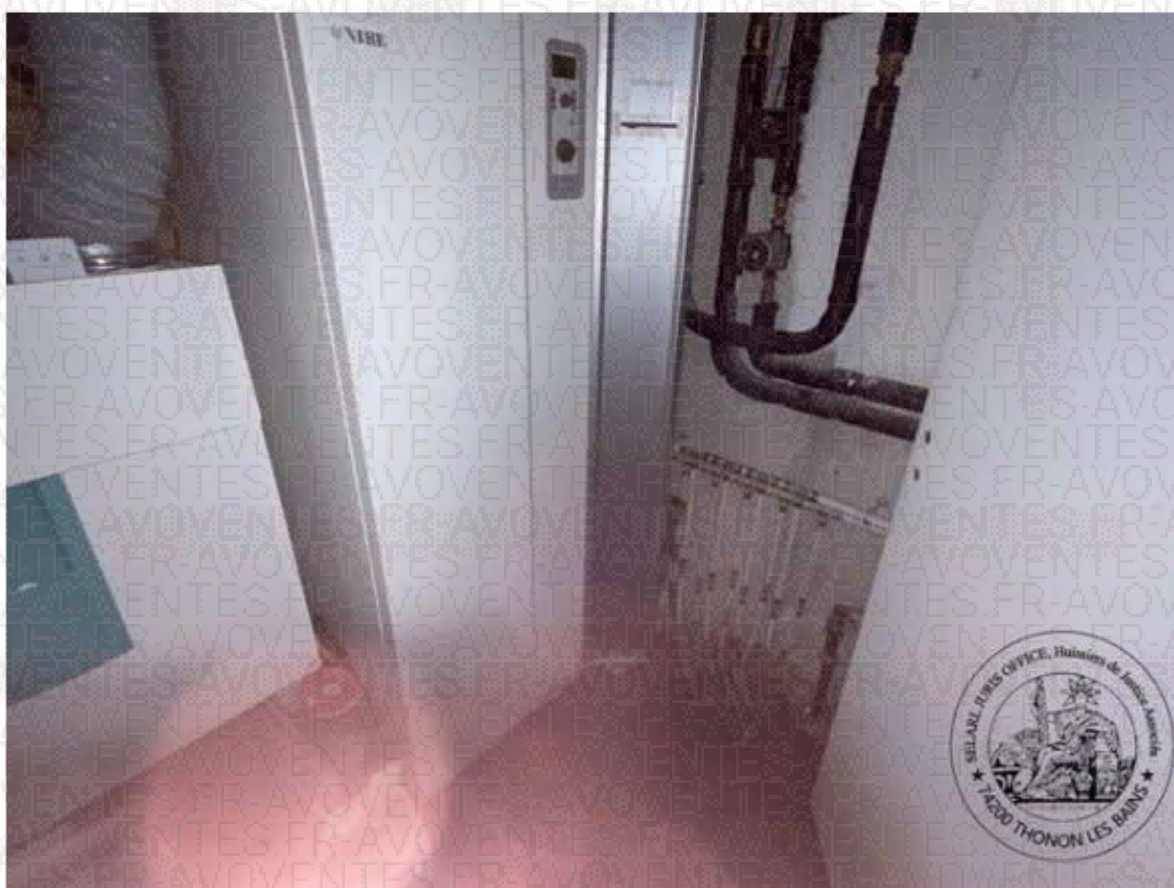
Grand garage situé au sous-sol de la villa avec ouverture sur la cour.

Sol : carrelage au sol sur l'ensemble de la surface.

Murs périphériques : doublage Placoplâtre avec peinture blanche.

Présence d'une fenêtre oscillo-battante donnant côté sud.

Présence d'une porte sectionnelle motorisée pour ouverture et fermeture du garage.

Présence du système pompe à chaleur installé sur le mur sud-ouest.

Présence du local chaufferie et VMC positionné au niveau de l'angle nord du garage avec un cloisonnement périphérique. Carrelage au sol, murs périphériques avec doublage dans ce petit local.

Plafond : doublage Placoplâtre au plafond, avec un système d'éclairage par double néons.

Présence dans le garage du tableau électrique.
