# PROCES VERBAL DE CONSTAT

Sur la commune de MASSONGY, département de la HAUTE-SAVOIE, à l'effet de décrire les biens immobiliers situés sur ladite Commune, au 5 B Chemin de Thénieres appartenant à [CAVOVENTES.FR] autorisée à changer de prénom et à se prénommer [ ] à savoir :

- une maison à usage d'habitation ainsi que son terrain, au 5 B Chemin de Thénieres, cadastrés **Section D 1828, 1841, 1845, 1859 et 1864** pour une contenance totale de 7a 73ca, formant le lot numéro 2 du lotissement dénommé « Les Gredalles »

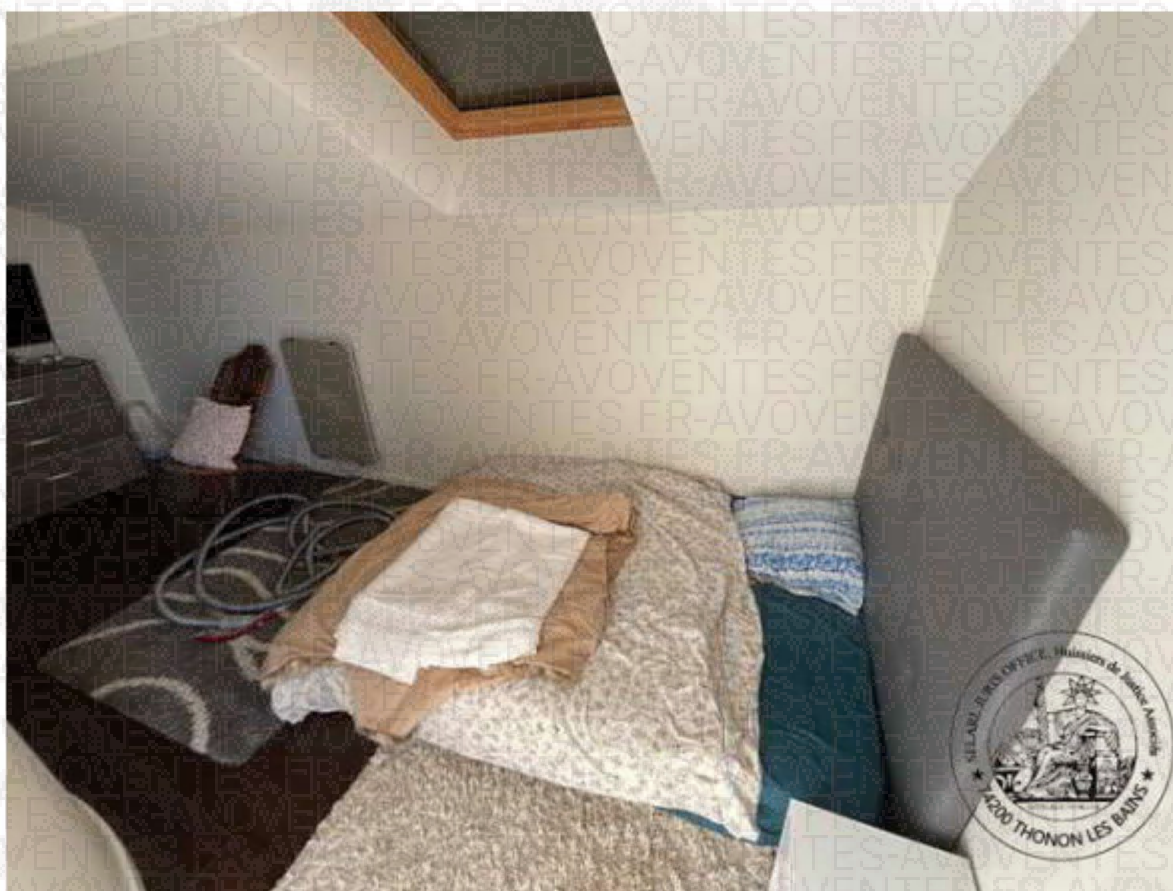
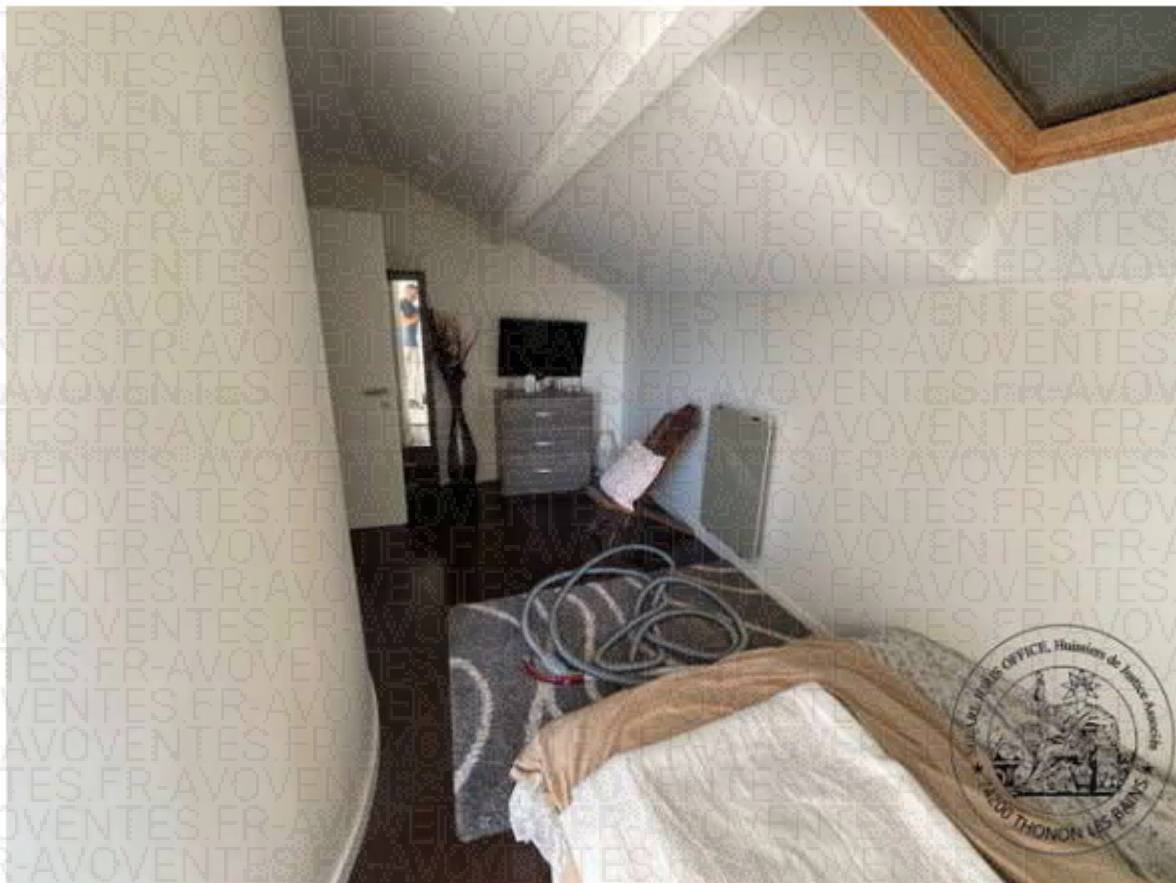
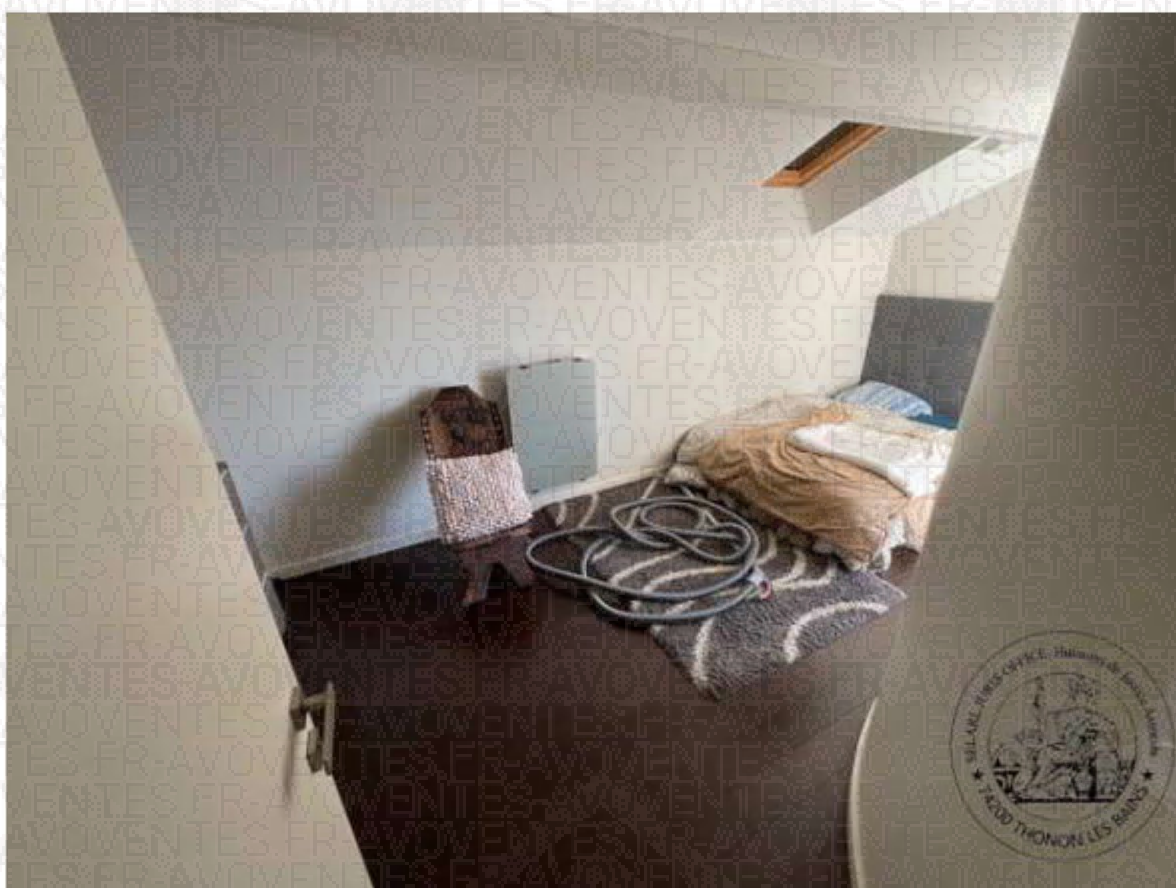
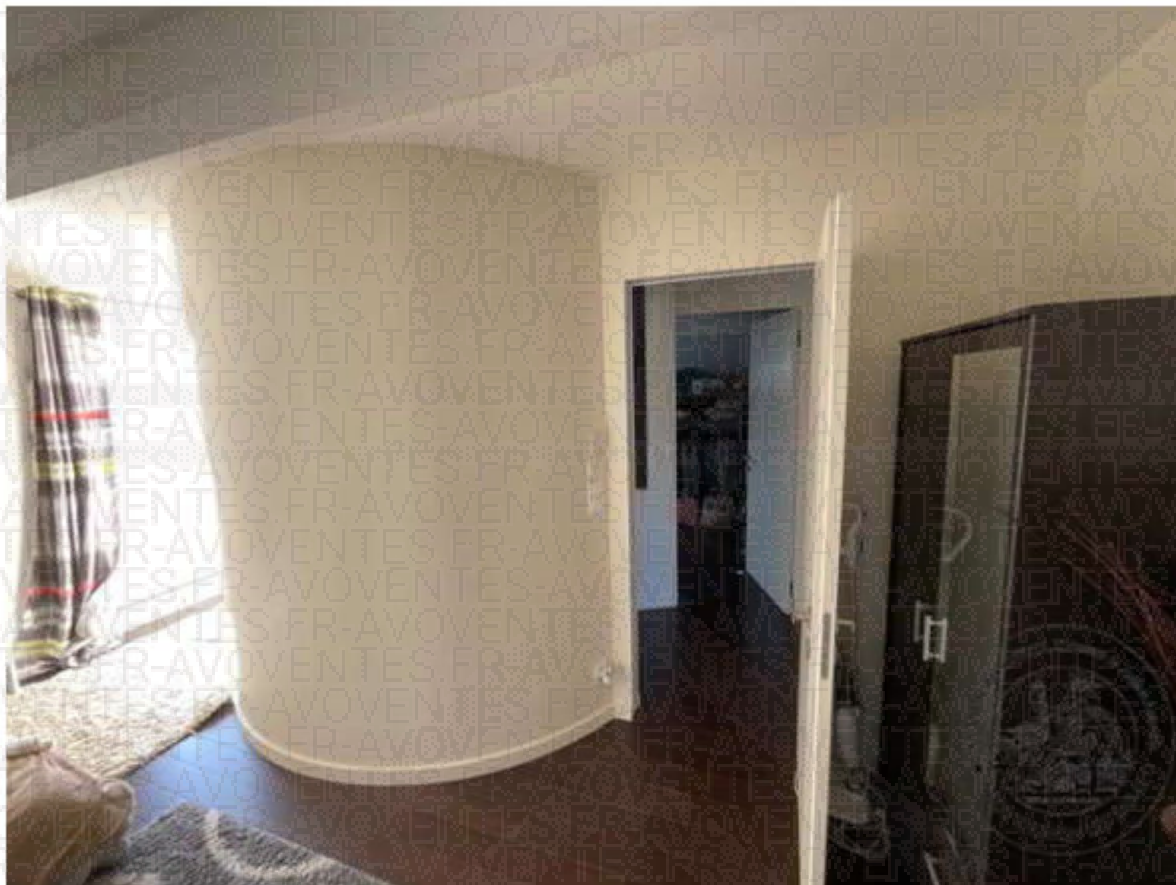
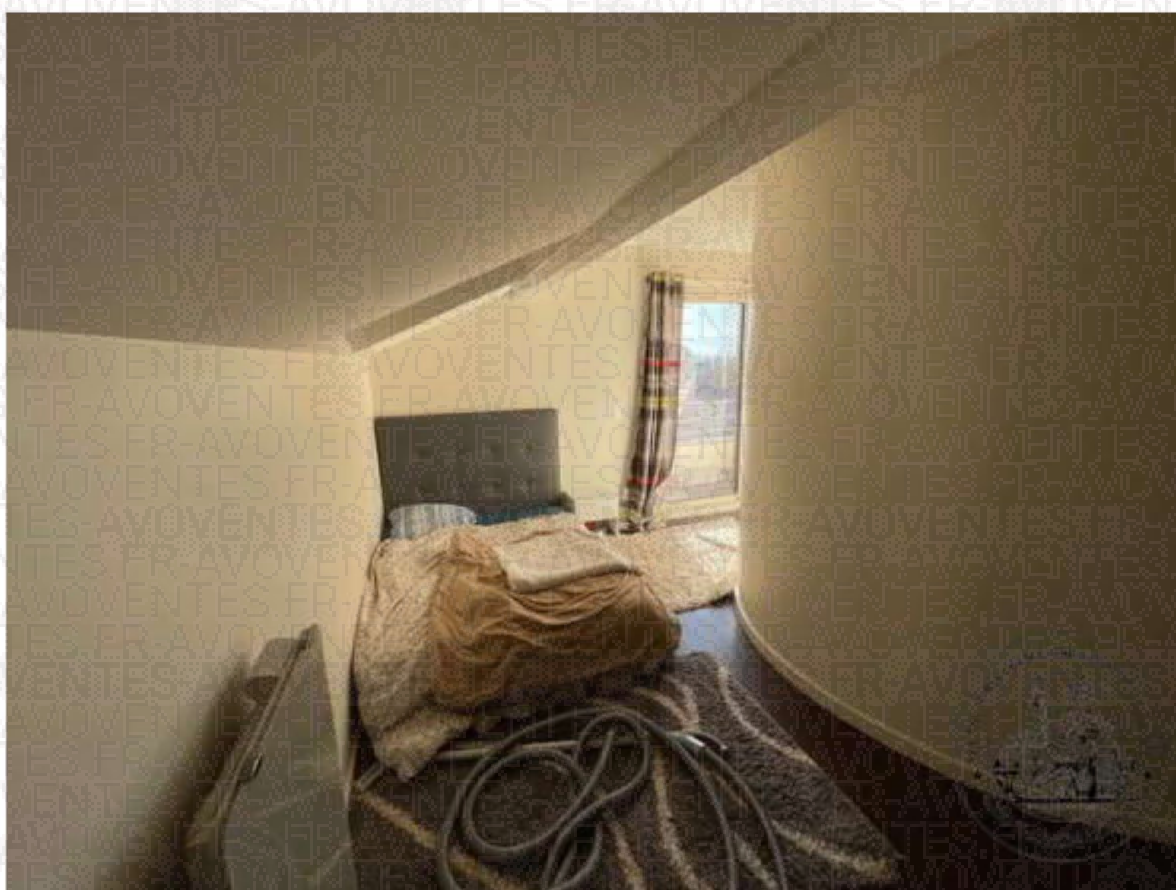
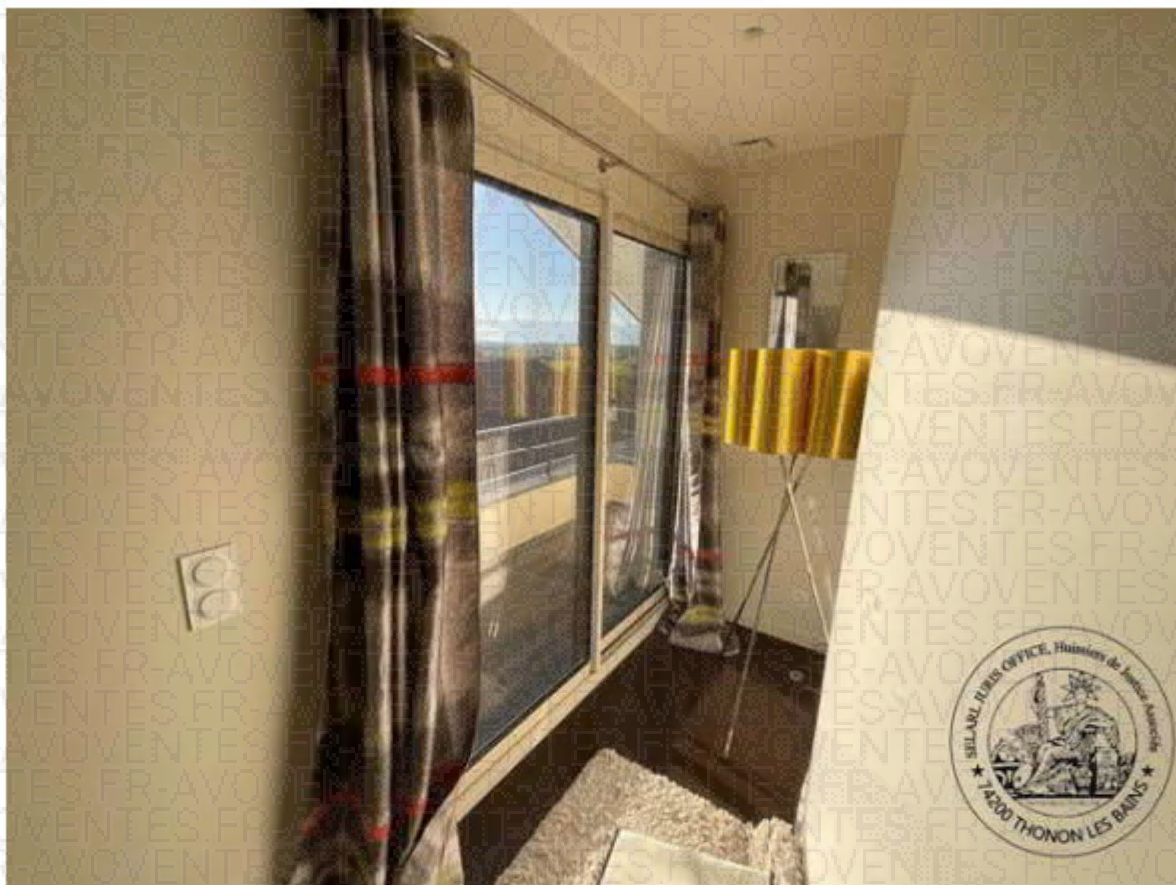
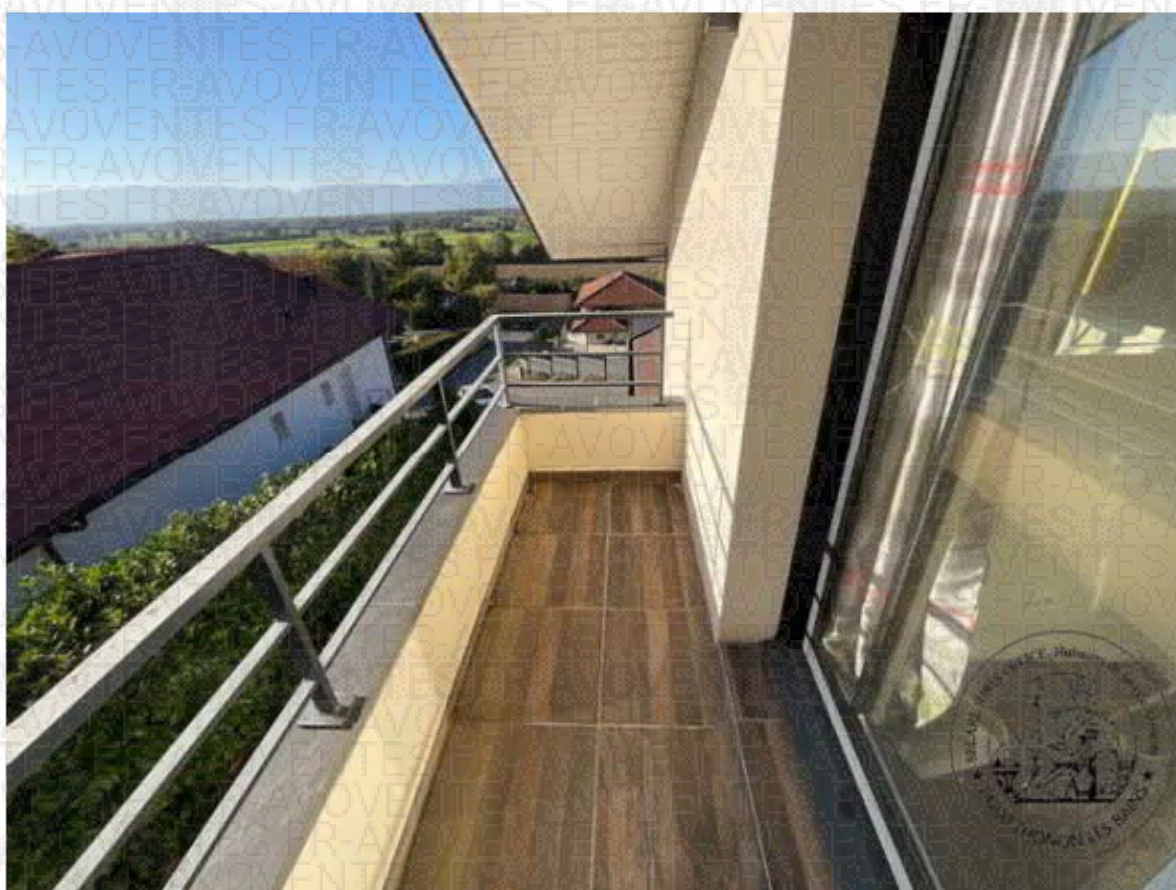
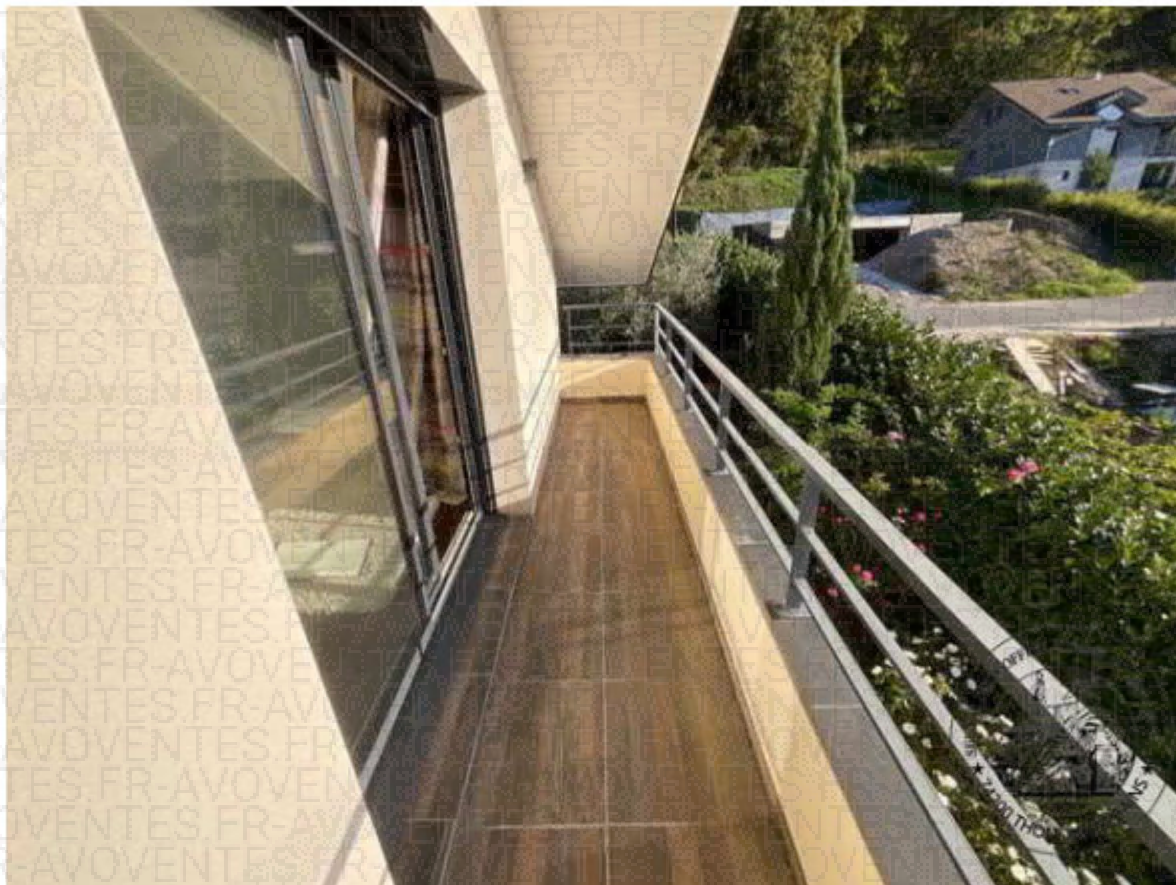
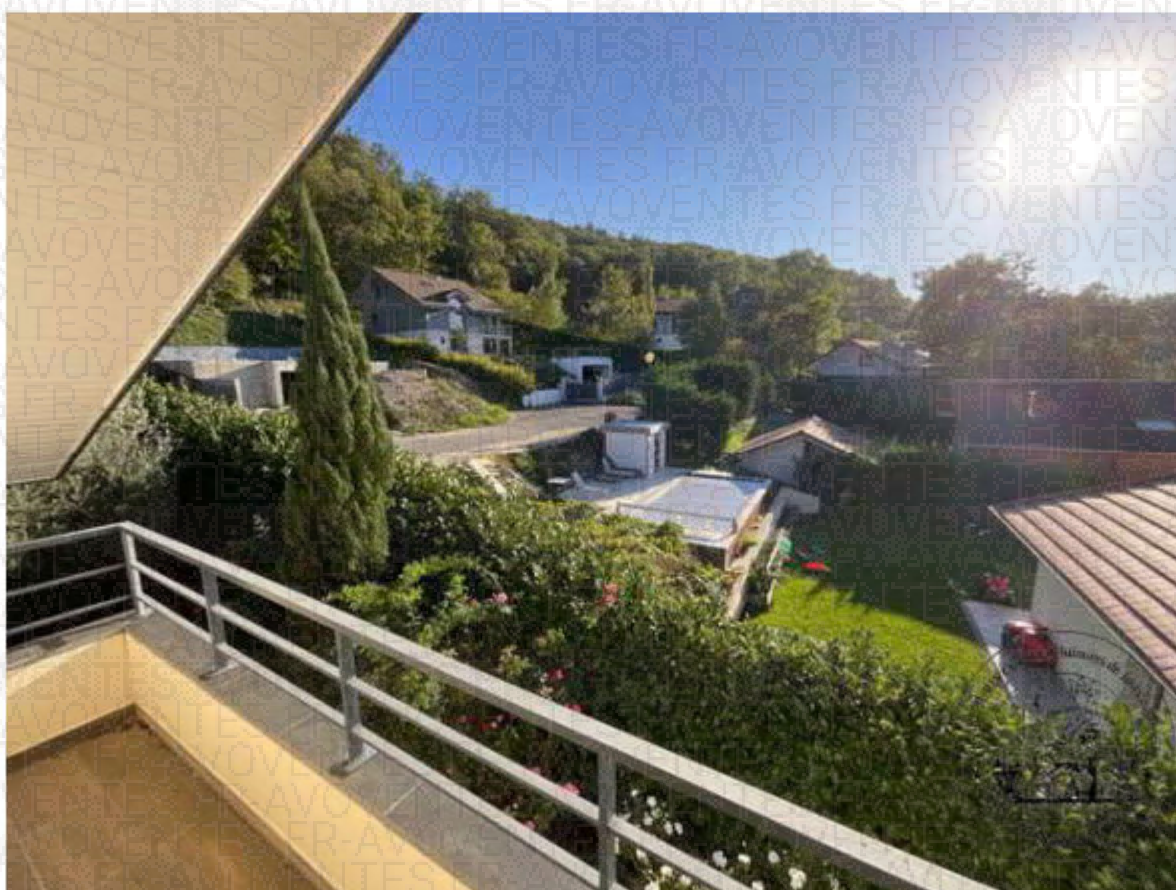
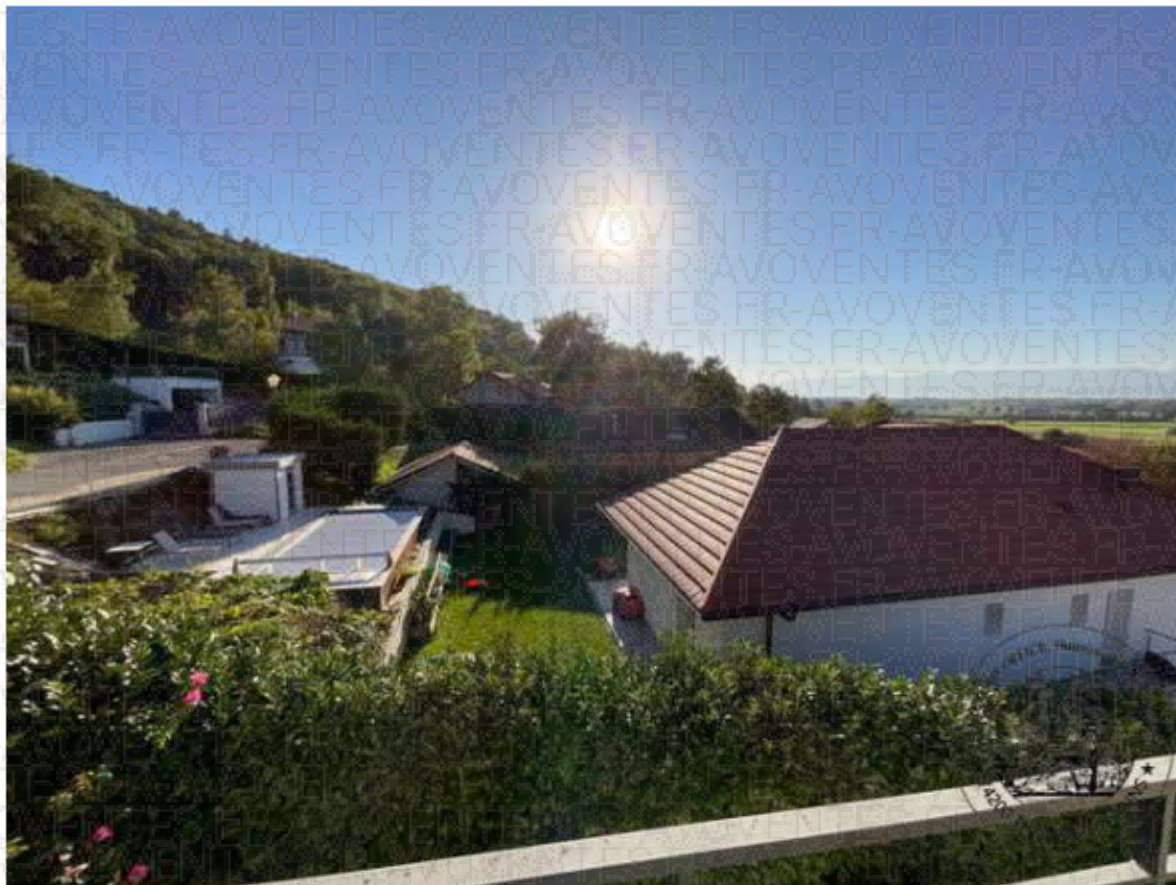
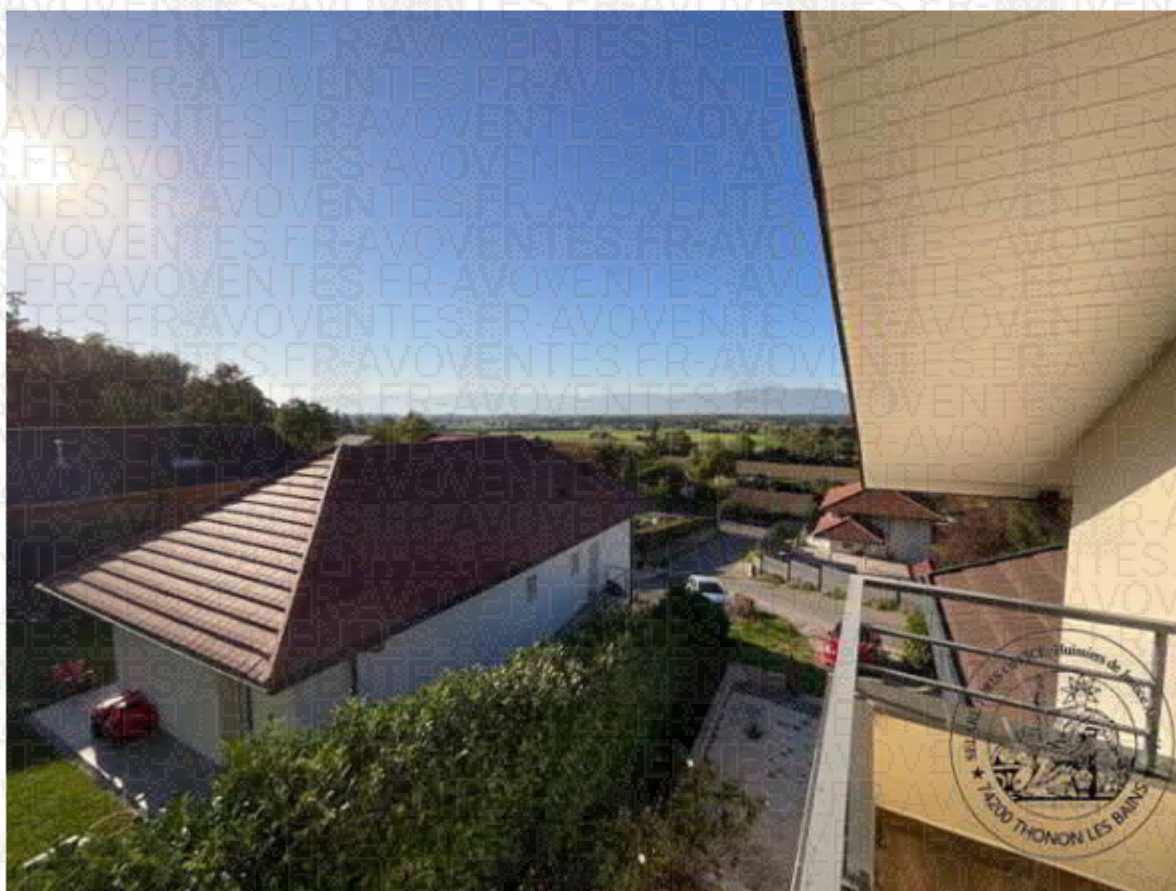
Sol : parquet flottant sur l'ensemble de la surface couleur sombre.

Murs périphériques avec doublage placoplâtre, enduit et peinture de couleur beige. Ensemble en très bon état.

Plafond : soupente avec doublage placoplâtre.

Présence d'une fenêtre de toit côté sud avec volet roulant.

Présence d'un mur de forme arrondie côté Ouest de la pièce, suivant la forme de l'escalier menant à l'étage.

Présence d'un balcon accessible par une porte fenêtre coulissante. Volet roulant électrique.

Présence d'un garde corps métallique sur relevé béton avec couvertine en ardoise sur le balcon. Présence d'un sol avec carrelage sur ce balcon.

Panneau de porte d'entrée de la chambre : panneaux en bois avec serrure et poignée sans clés.

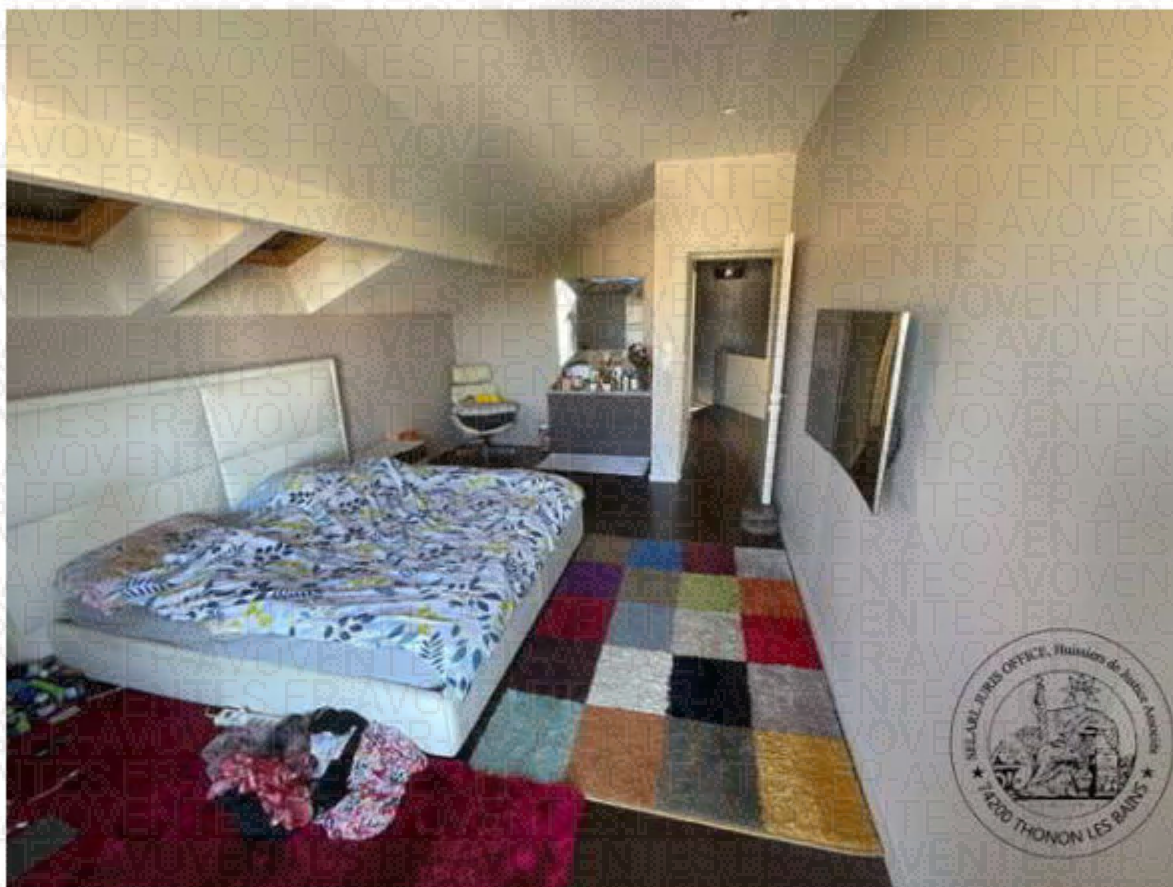
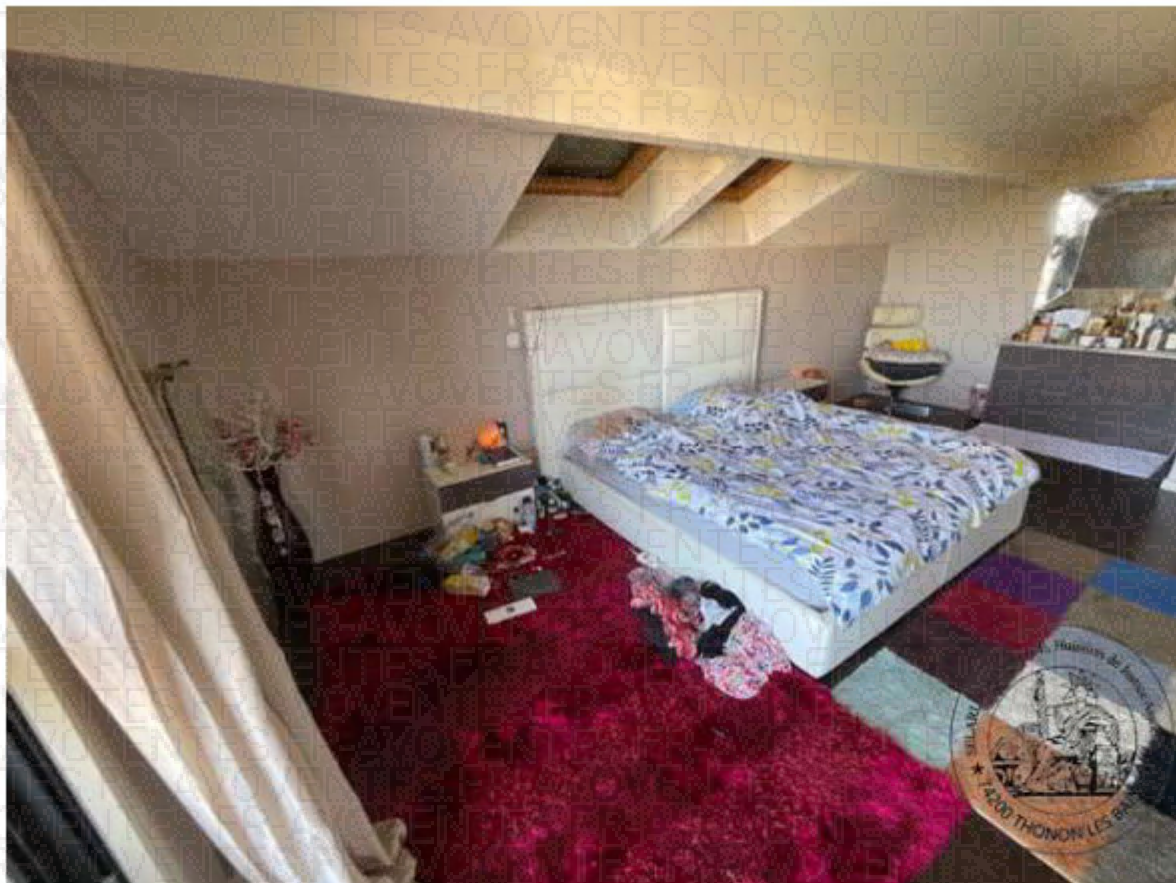
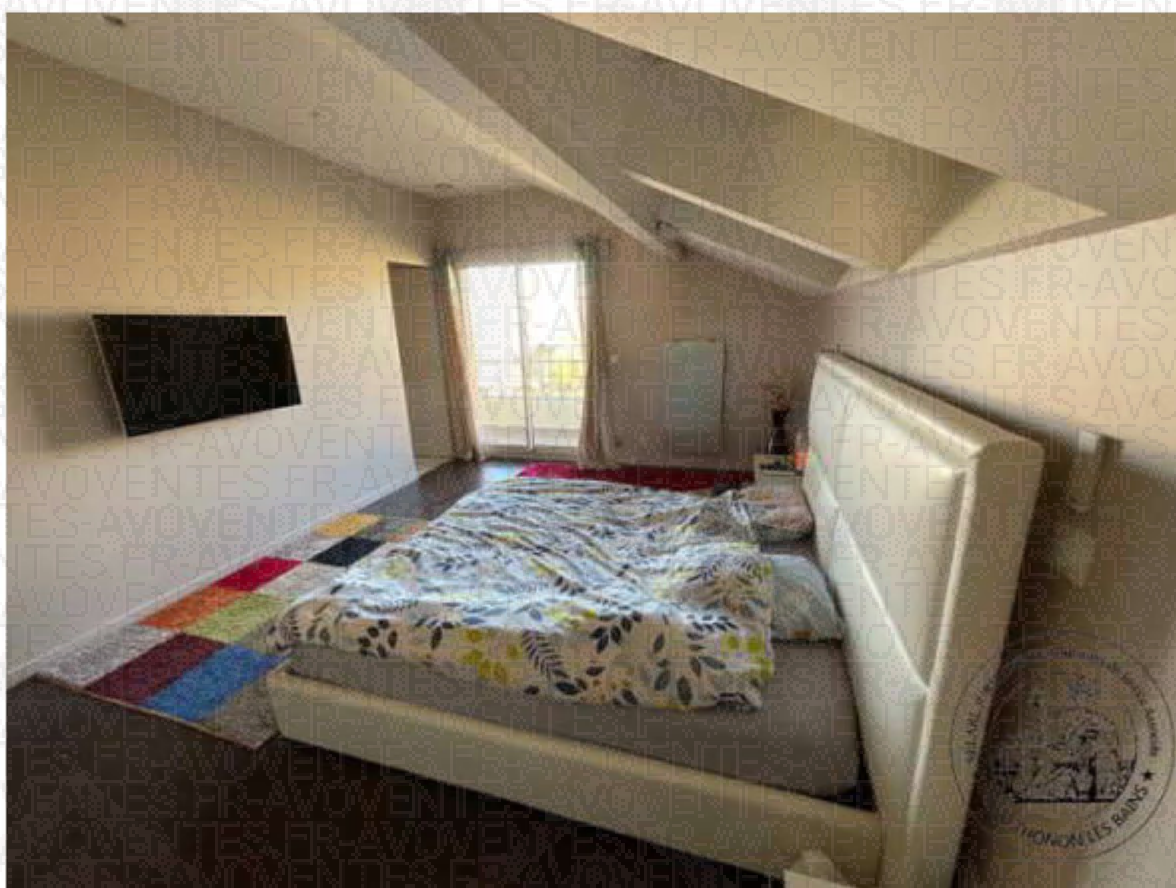
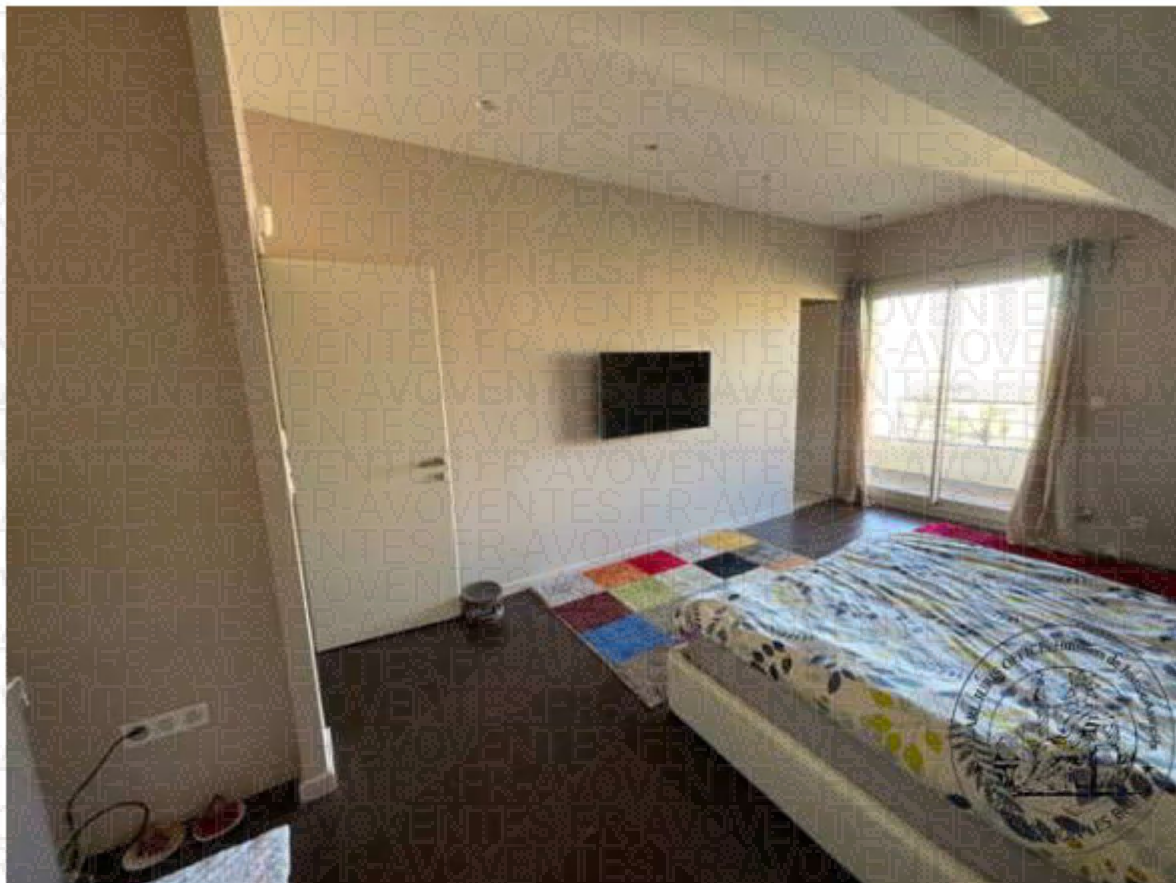
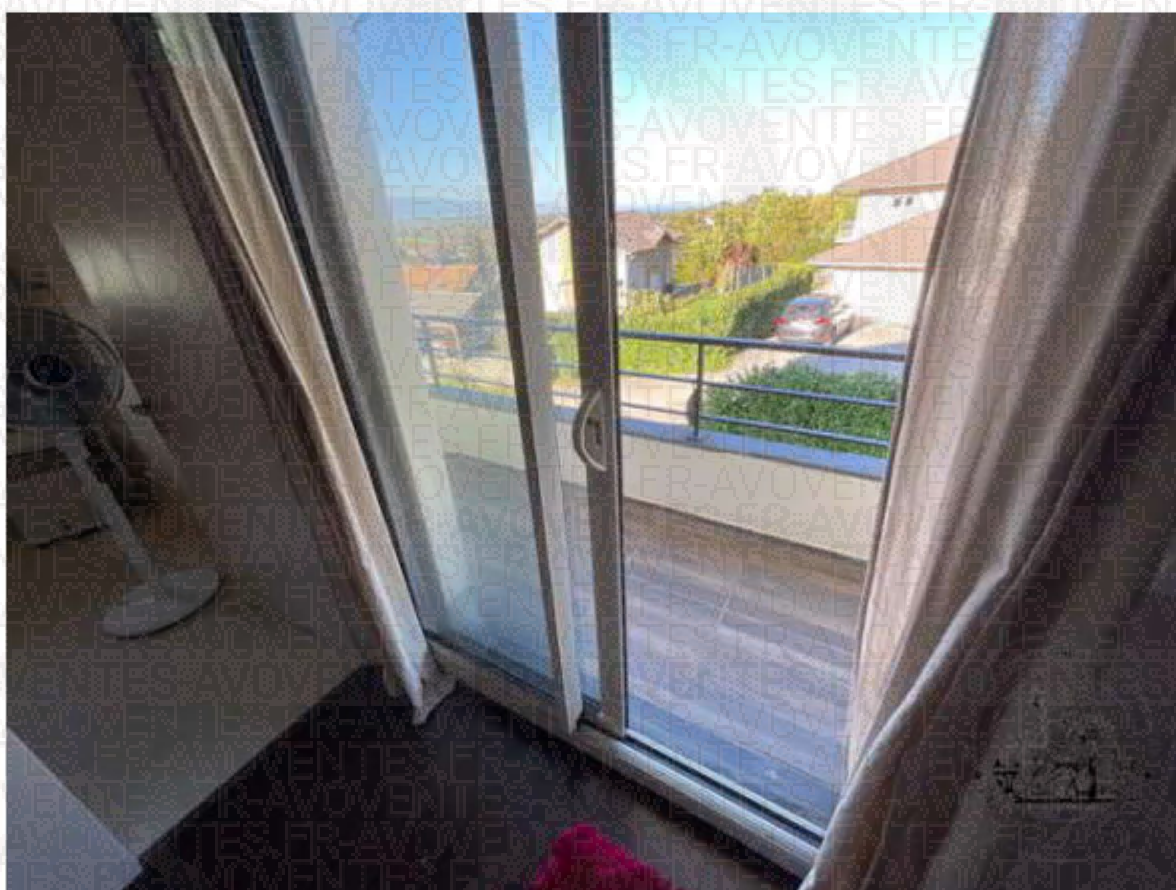
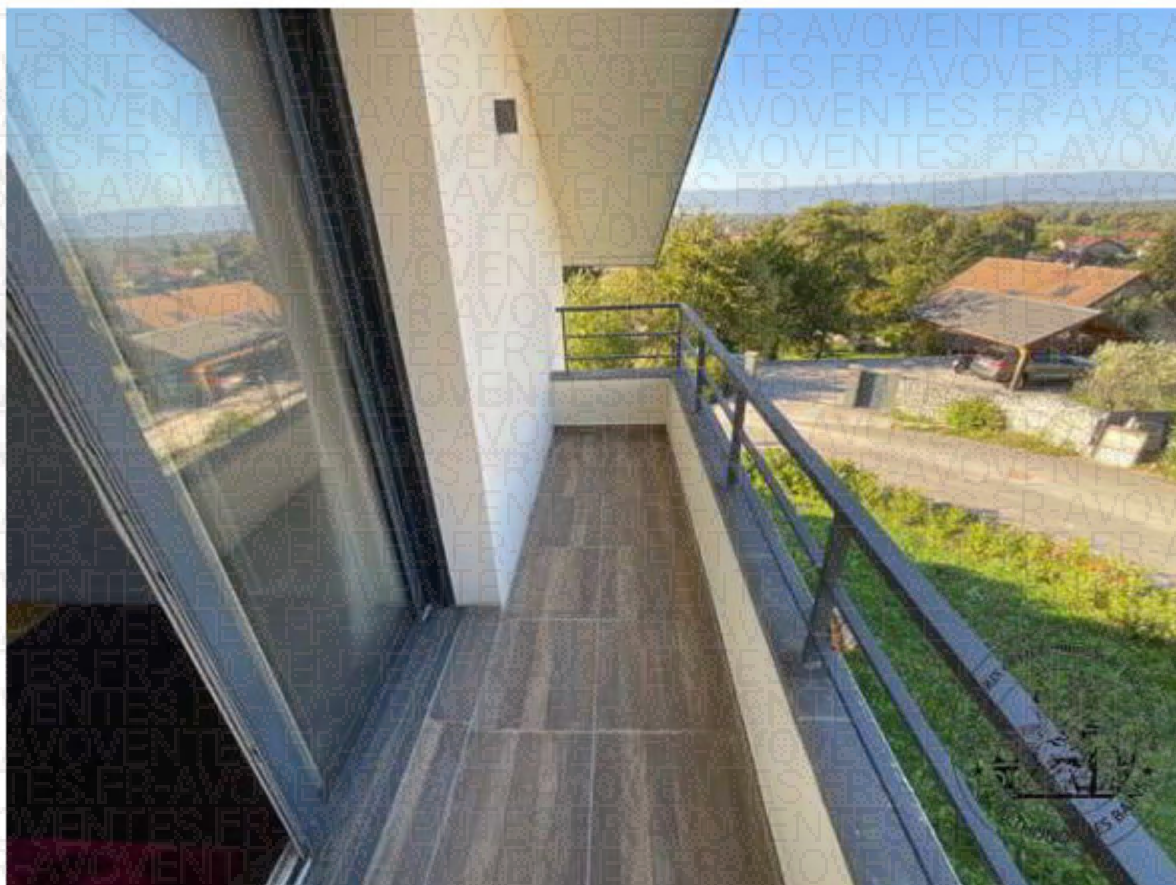
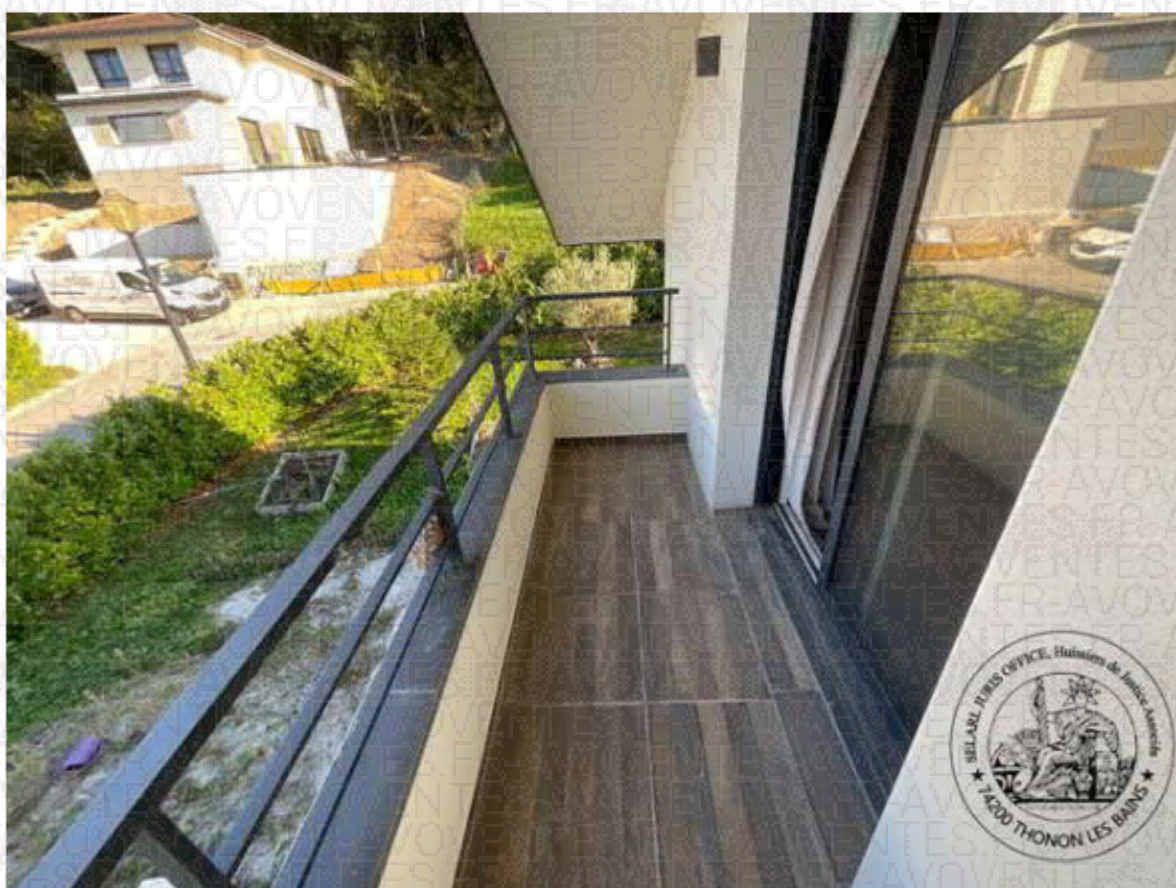
Sol : parquet flottant sur l'ensemble de la surface couleur sombre.

Murs périphériques avec doublage placoplâtre enduit et peinture de couleur beige. Ensemble en très bon état.

Plafond : soupente avec doublage placoplâtre.

Présence de deux fenêtres de toit côté sud avec volets roulants.

Présence d'un balcon accessible par une porte fenêtre coulissante. Volet roulant électrique.

Présence d'un garde corps métallique sur relevé béton avec couvitrine en ardoise sur le balcon. Présence d'un sol avec carrelage sur ce balcon.

Panneau de porte d'entrée de la chambre : panneaux en bois avec serrure et poignée sans clés.

Petite vue sur lac LEMAN depuis ce balcon en direction du Nord.
