# PROCES VERBAL DE CONSTAT

Sur la commune de MASSONGY, département de la HAUTE-SAVOIE, à l'effet de décrire les biens immobiliers situés sur ladite Commune, au 5 B Chemin de Thénieres appartenant à [CAVOVENTES.FR] autorisée à changer de prénom et à se prénommer [ ] à savoir :

- une maison à usage d'habitation ainsi que son terrain, au 5 B Chemin de Thénieres, cadastrés **Section D 1828, 1841, 1845, 1859 et 1864** pour une contenance totale de 7a 73ca, formant le lot numéro 2 du lotissement dénommé « Les Gredalles »

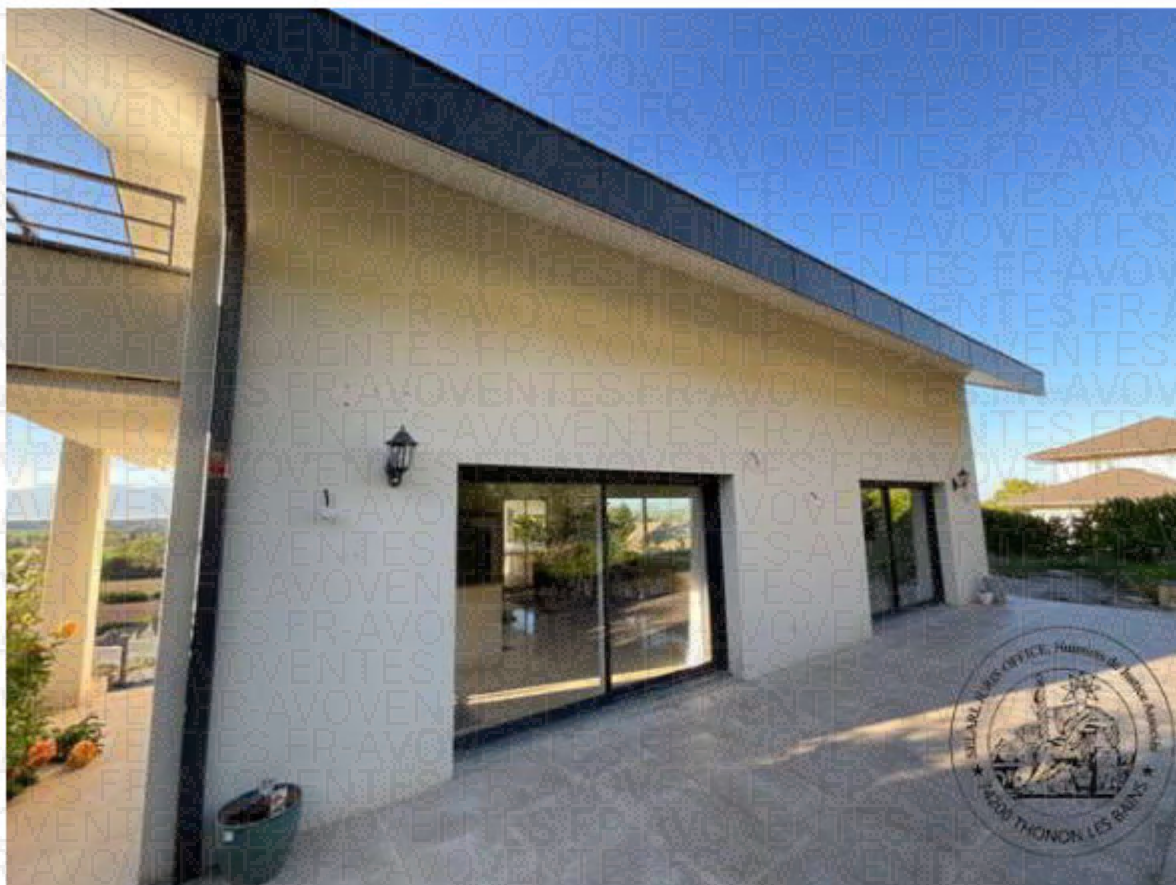
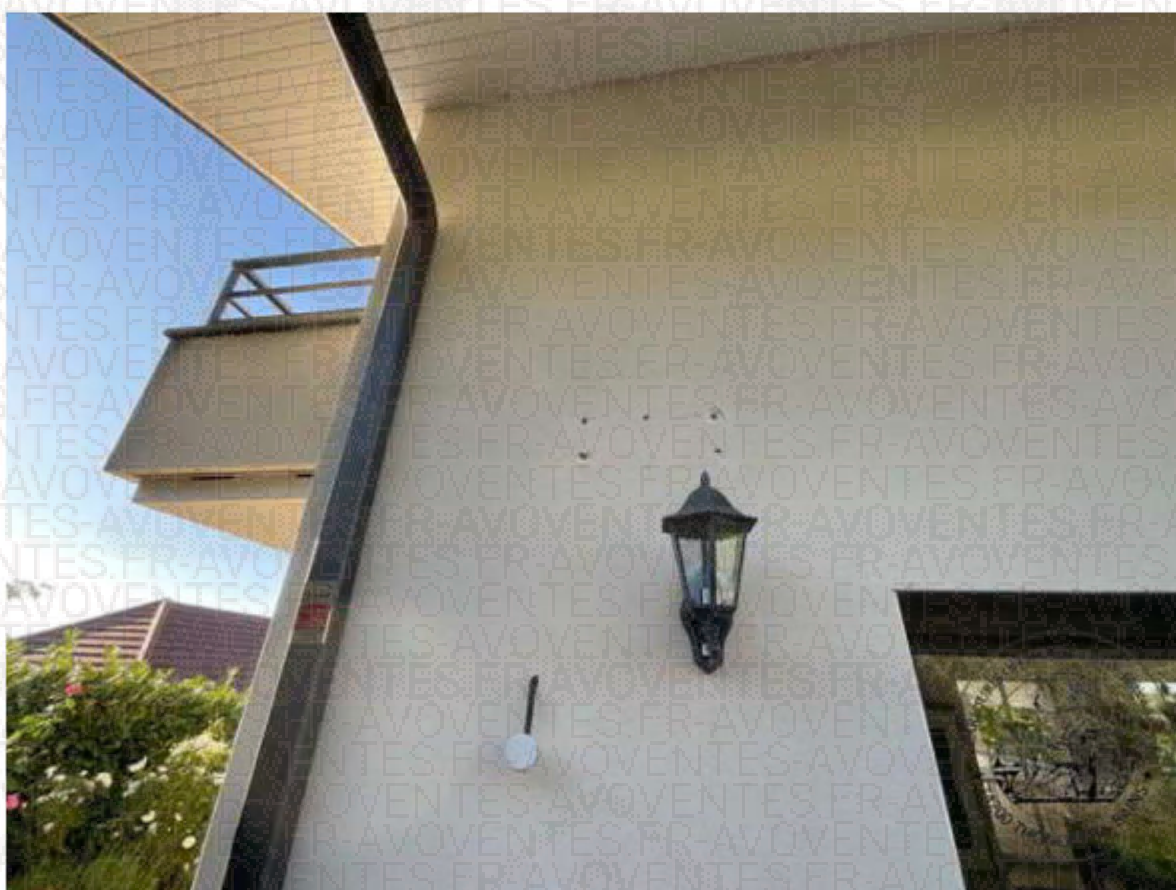
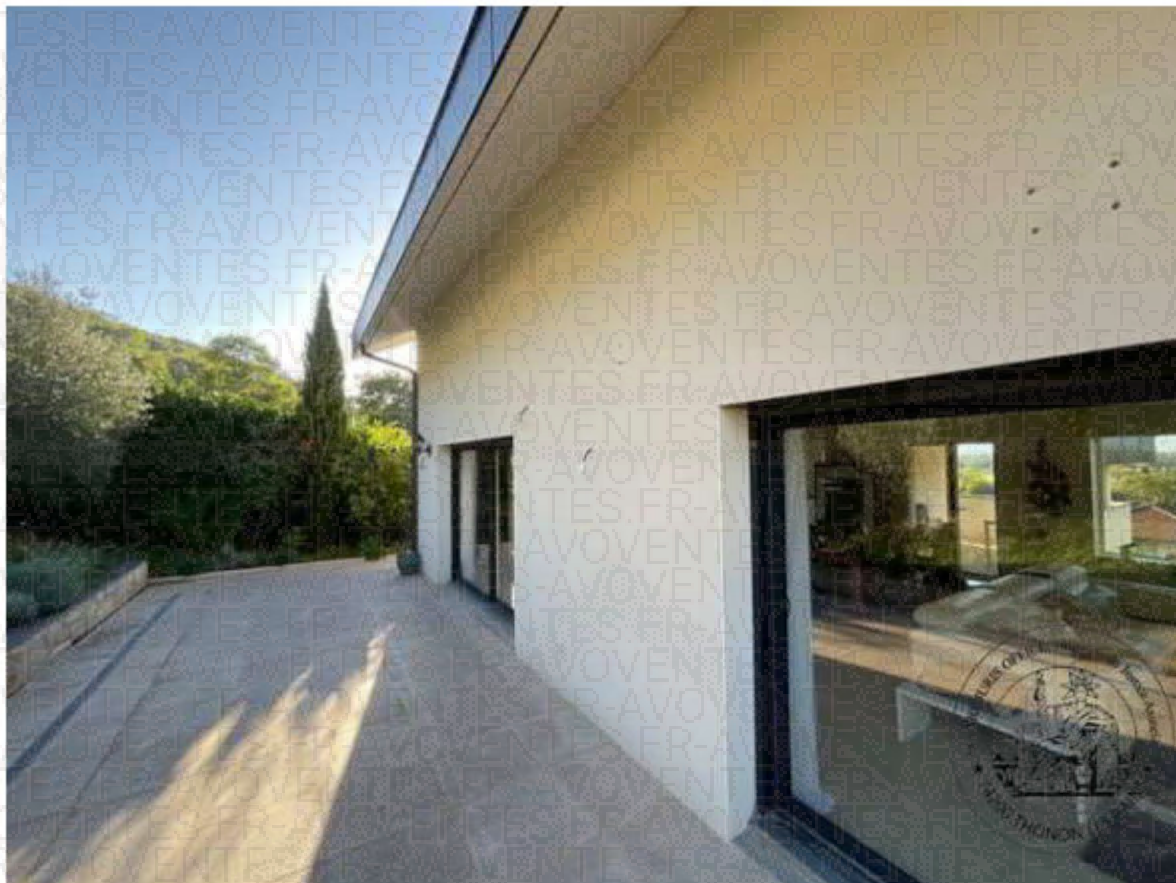
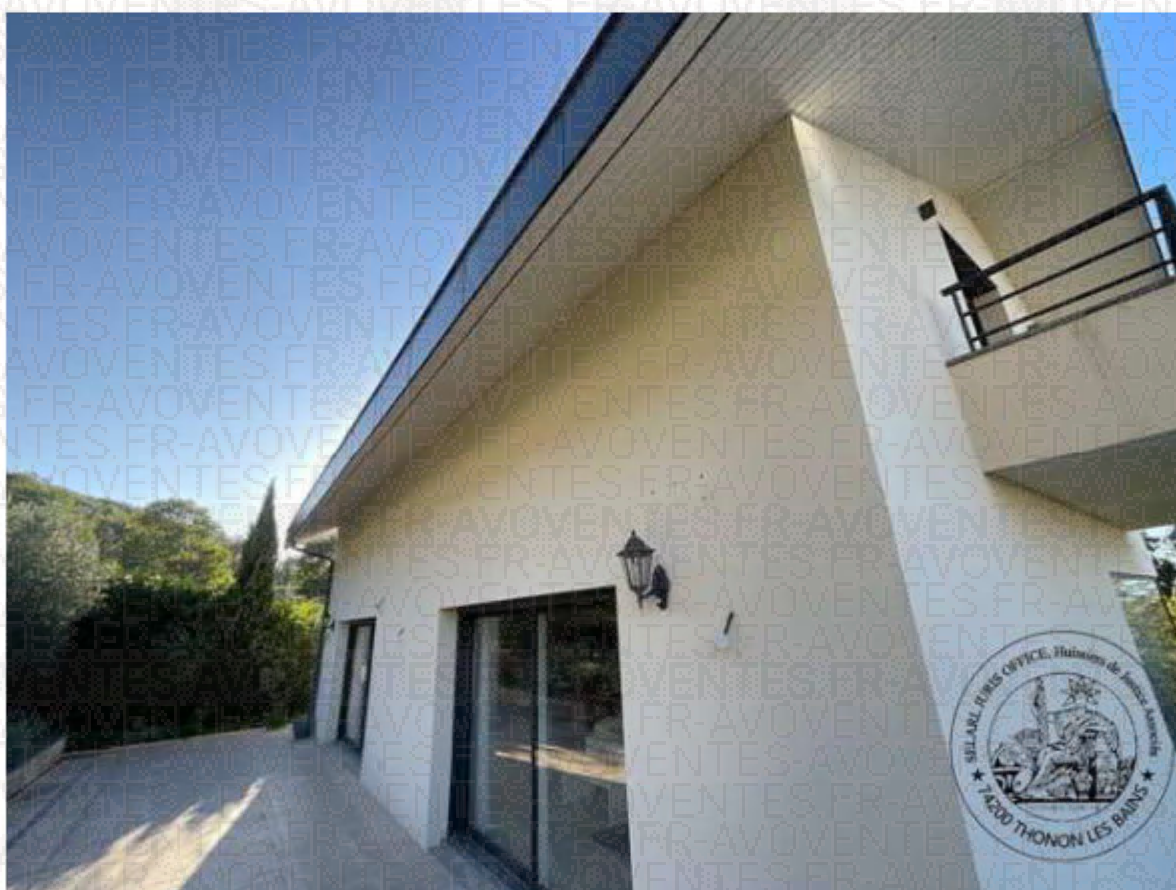
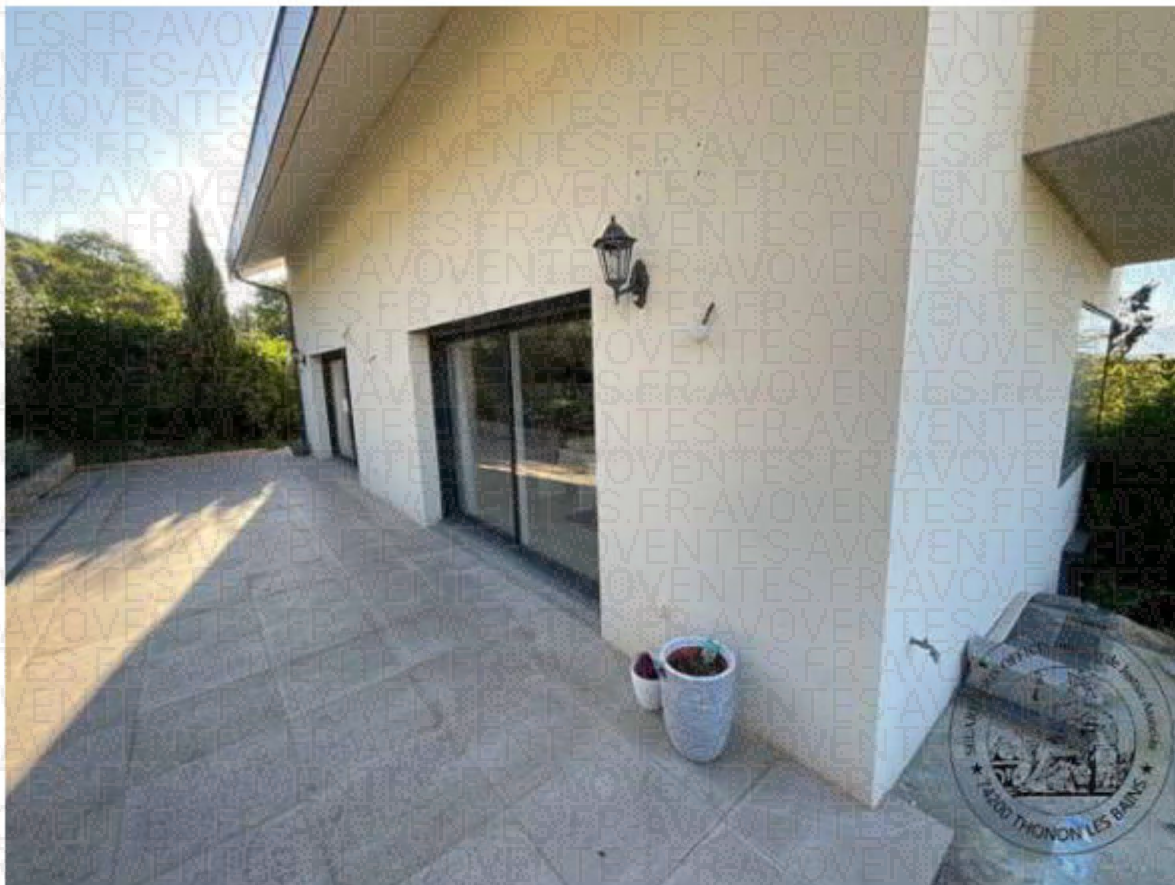
Revêtement de crépi en bon état général.

Une ligne de fissuration horizontale visible à proximité de l'angle sud.

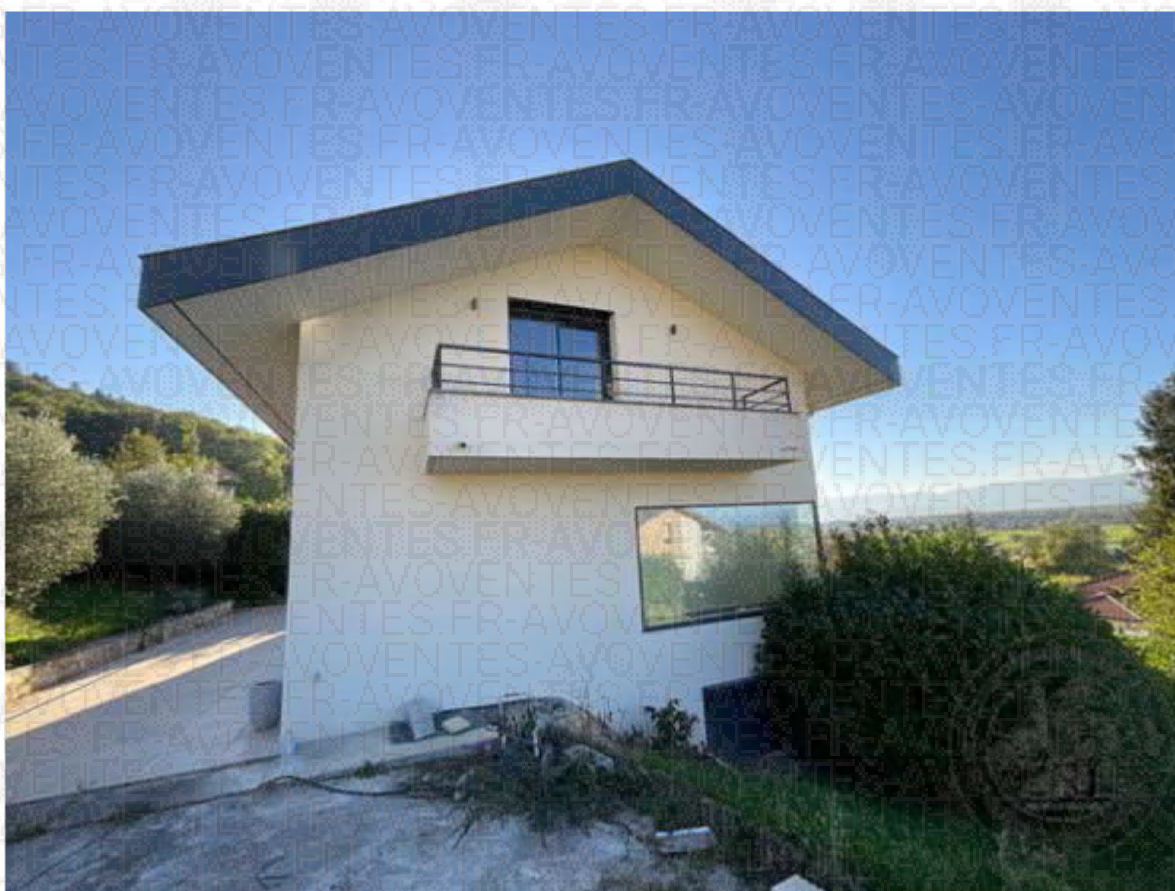
Photographie n°1. (13/10/2023)

Revêtement de crépi en bon état général.

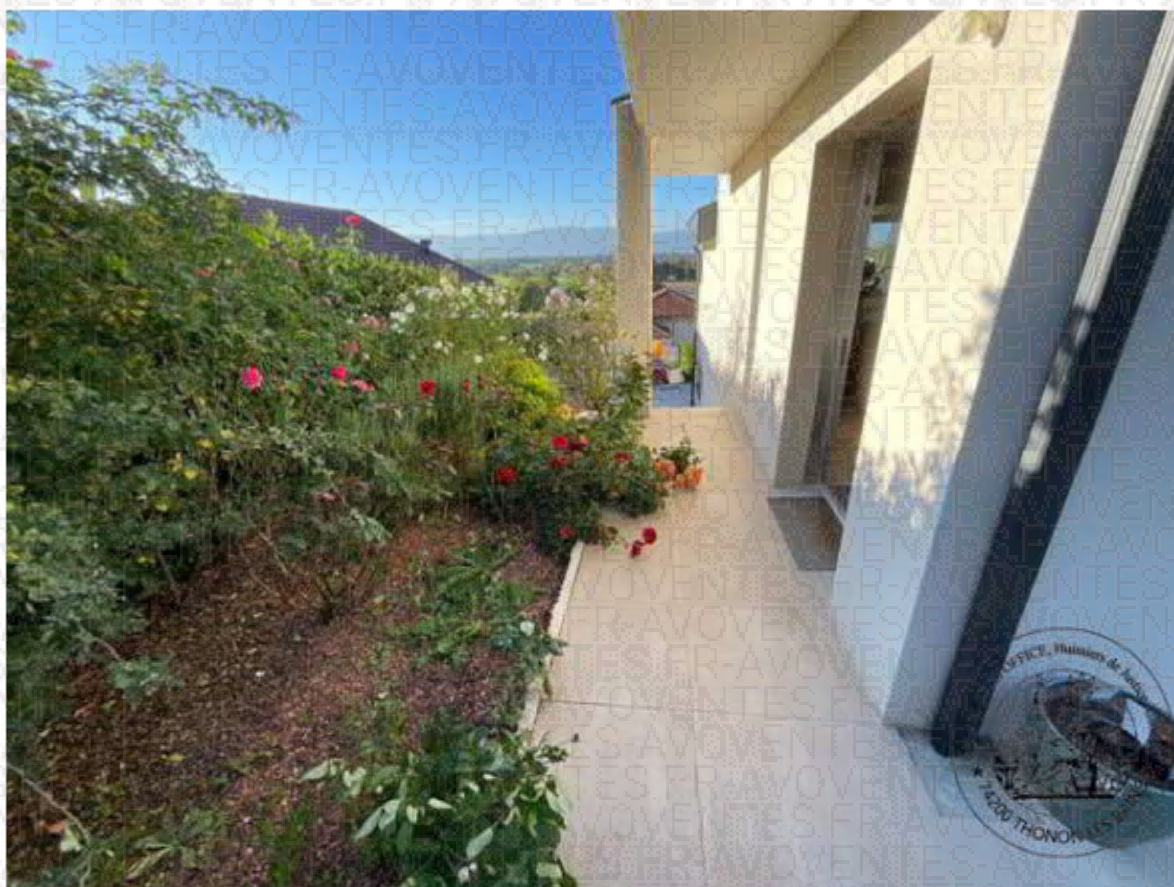
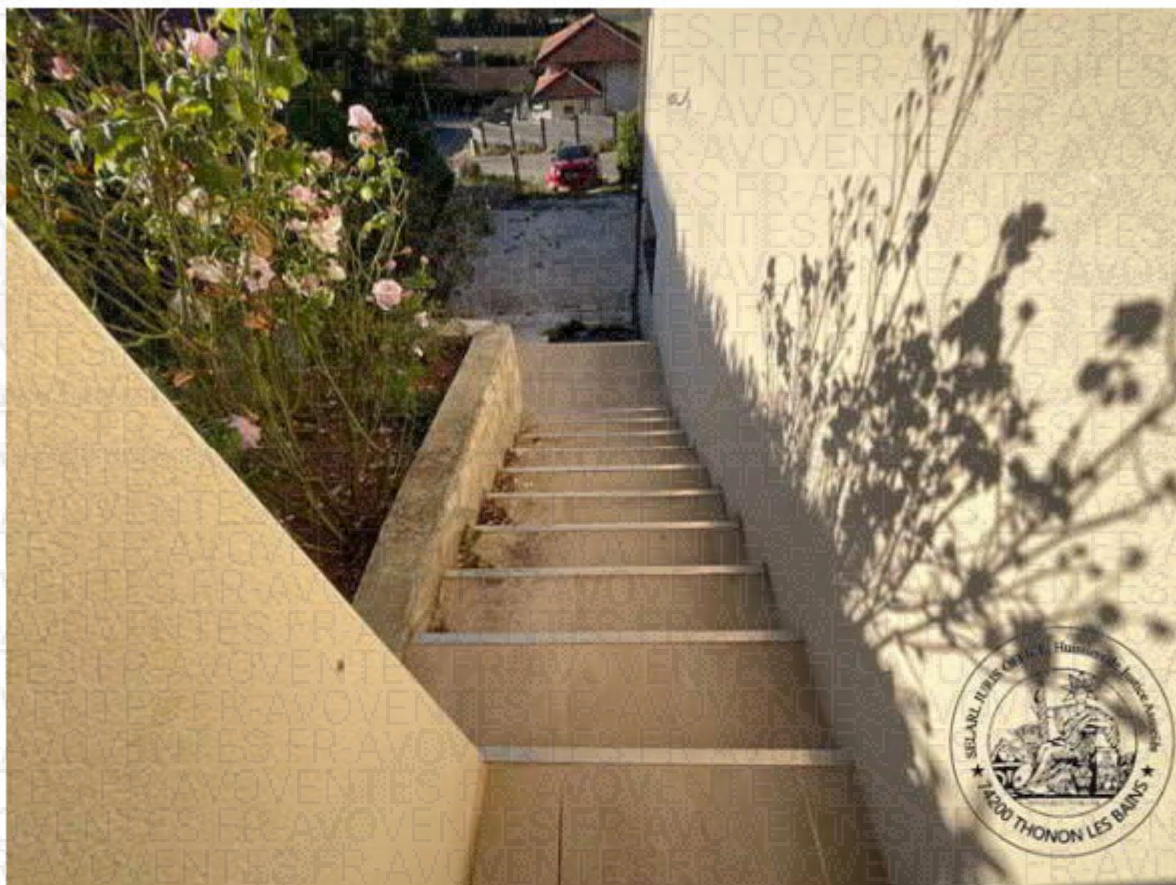
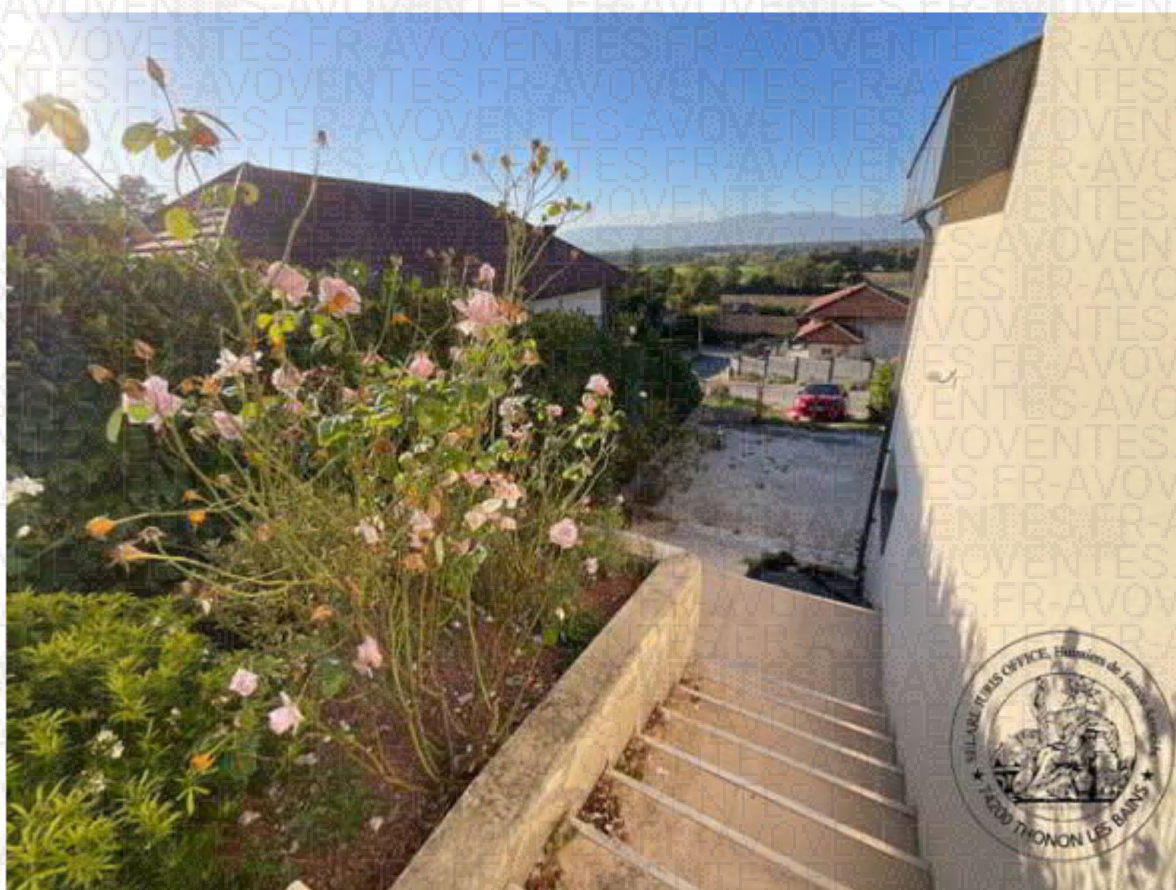
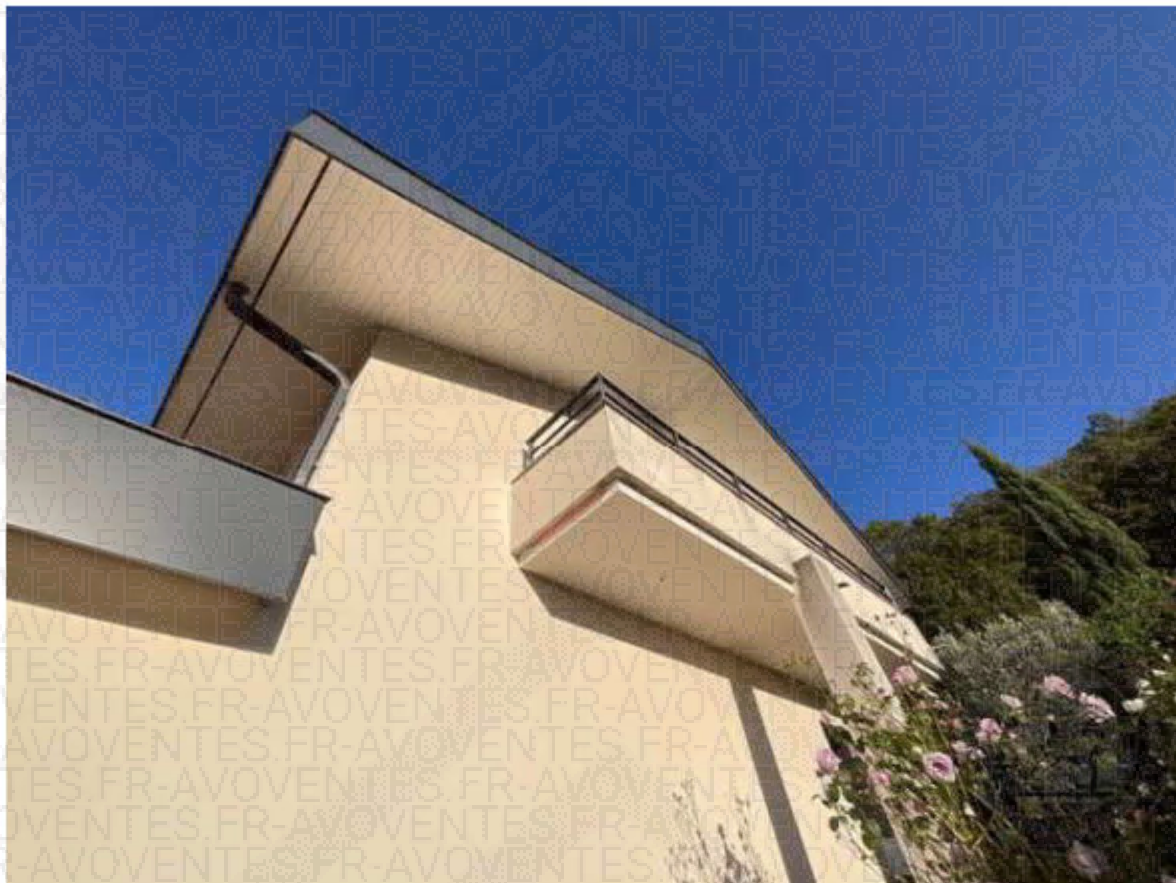
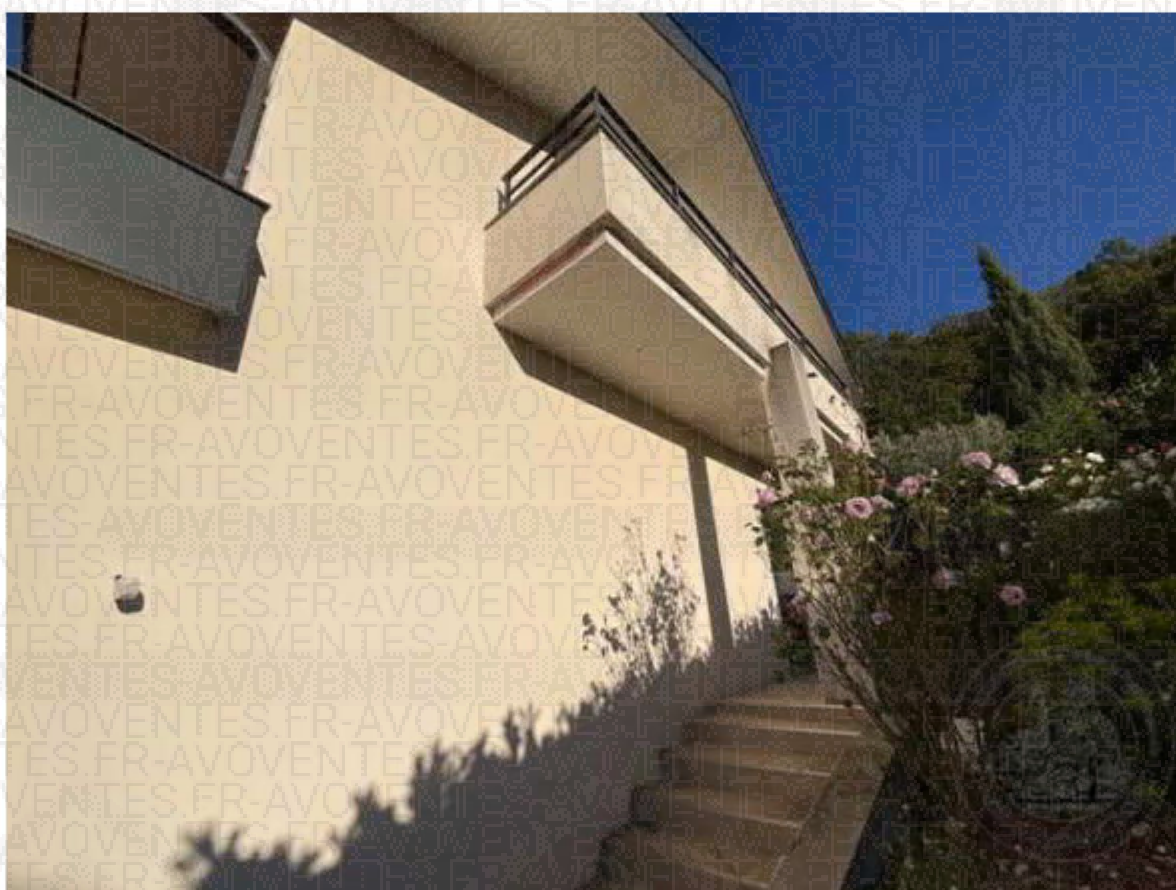
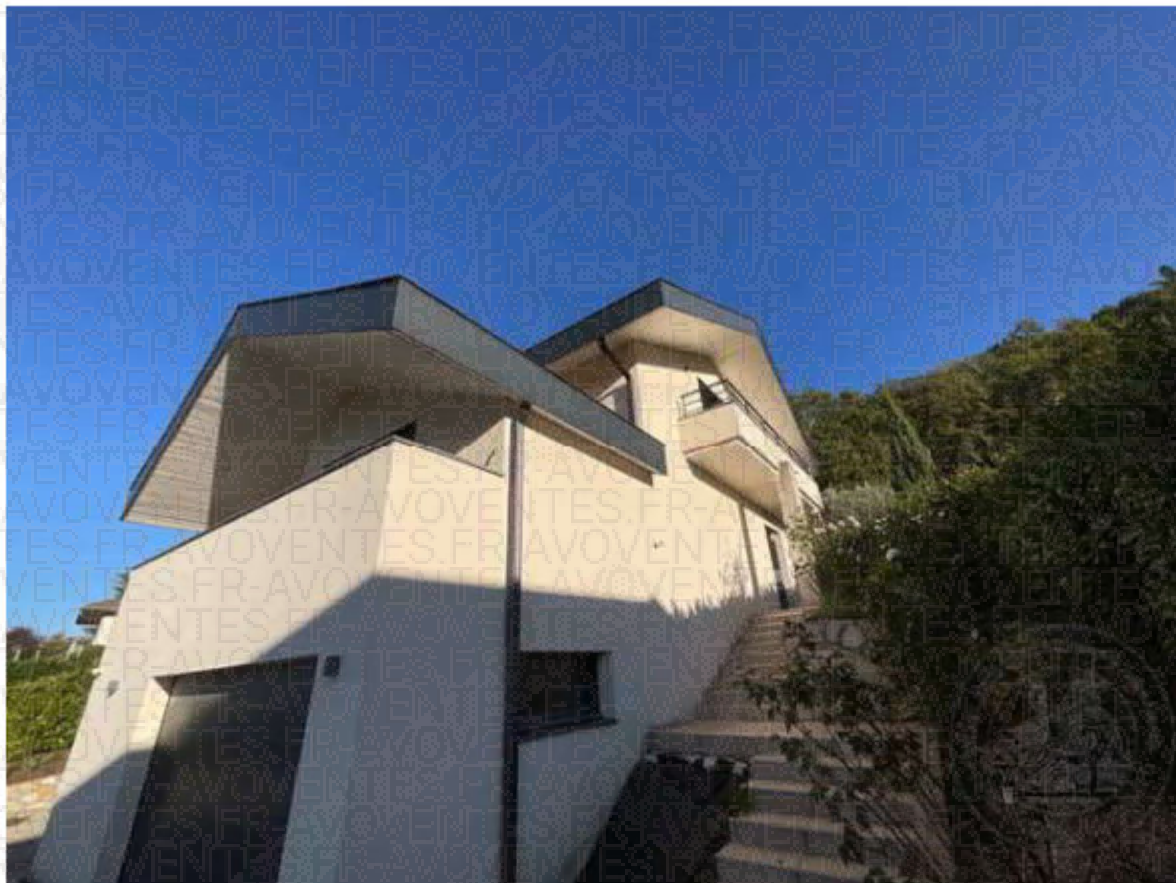
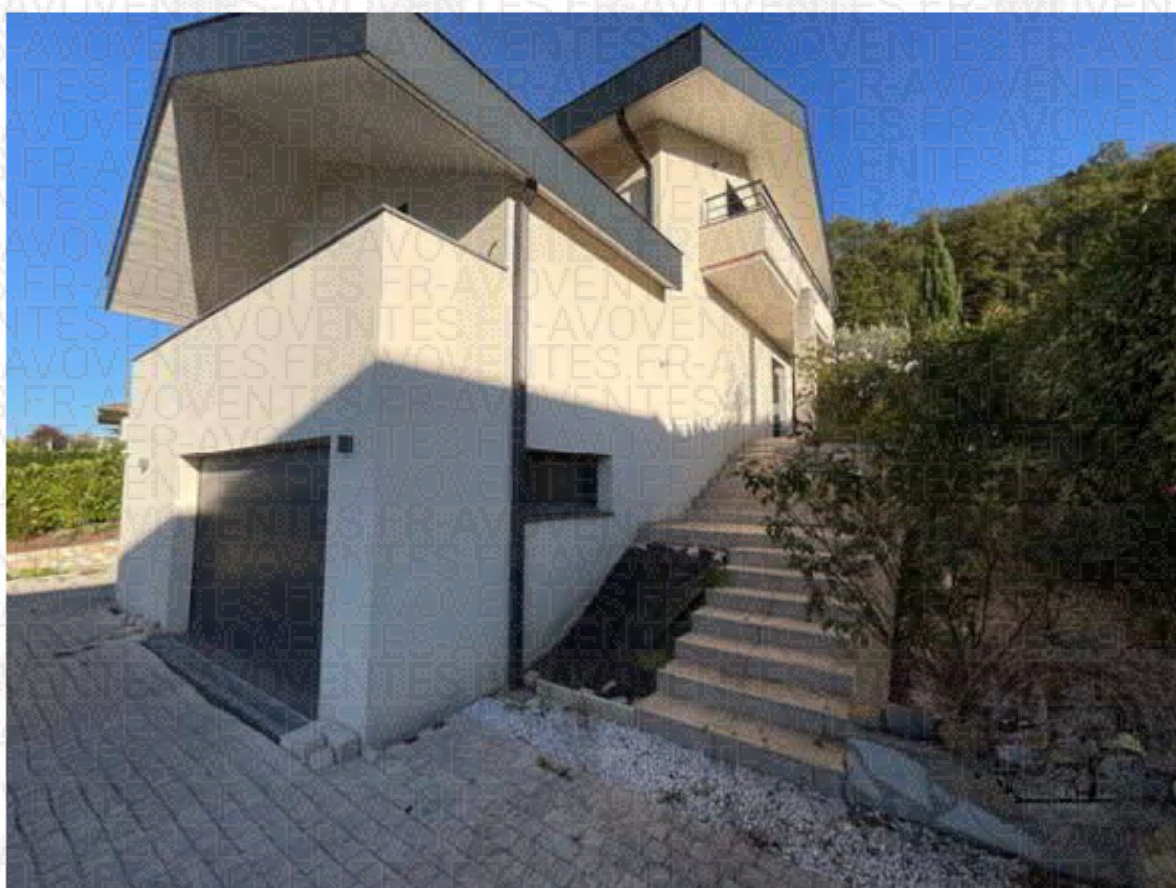
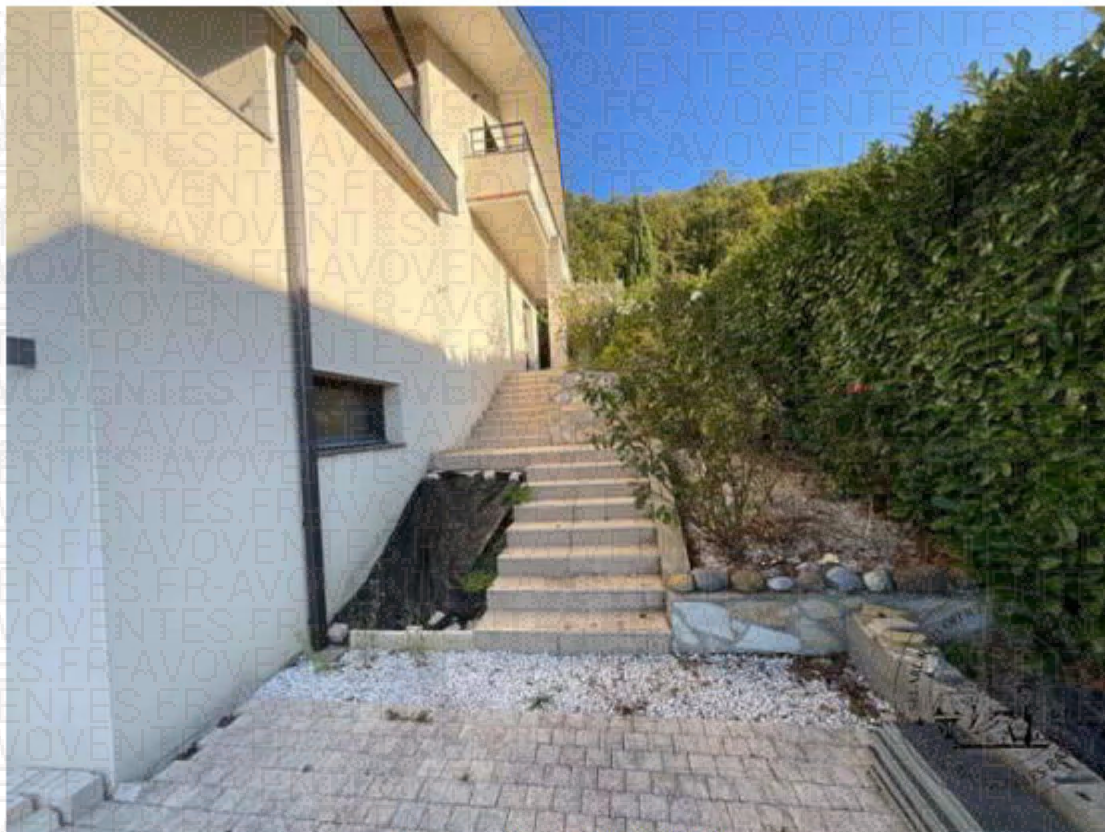
Crépi de façade en bon état.

Présence de la porte d'entrée du côté du pignon sud-ouest.

Présence d'un escalier en carrelage avec aménagement de plusieurs jardinières.
