# PROCES VERBAL DE CONSTAT

Sur la commune de MASSONGY, département de la HAUTE-SAVOIE, à l'effet de décrire les biens immobiliers situés sur ladite Commune, au 5 B Chemin de Thénieres appartenant à [CAVOVENTES.FR] autorisée à changer de prénom et à se prénommer [ ] à savoir :

- une maison à usage d'habitation ainsi que son terrain, au 5 B Chemin de Thénieres, cadastrés **Section D 1828, 1841, 1845, 1859 et 1864** pour une contenance totale de 7a 73ca, formant le lot numéro 2 du lotissement dénommé « Les Gredalles »

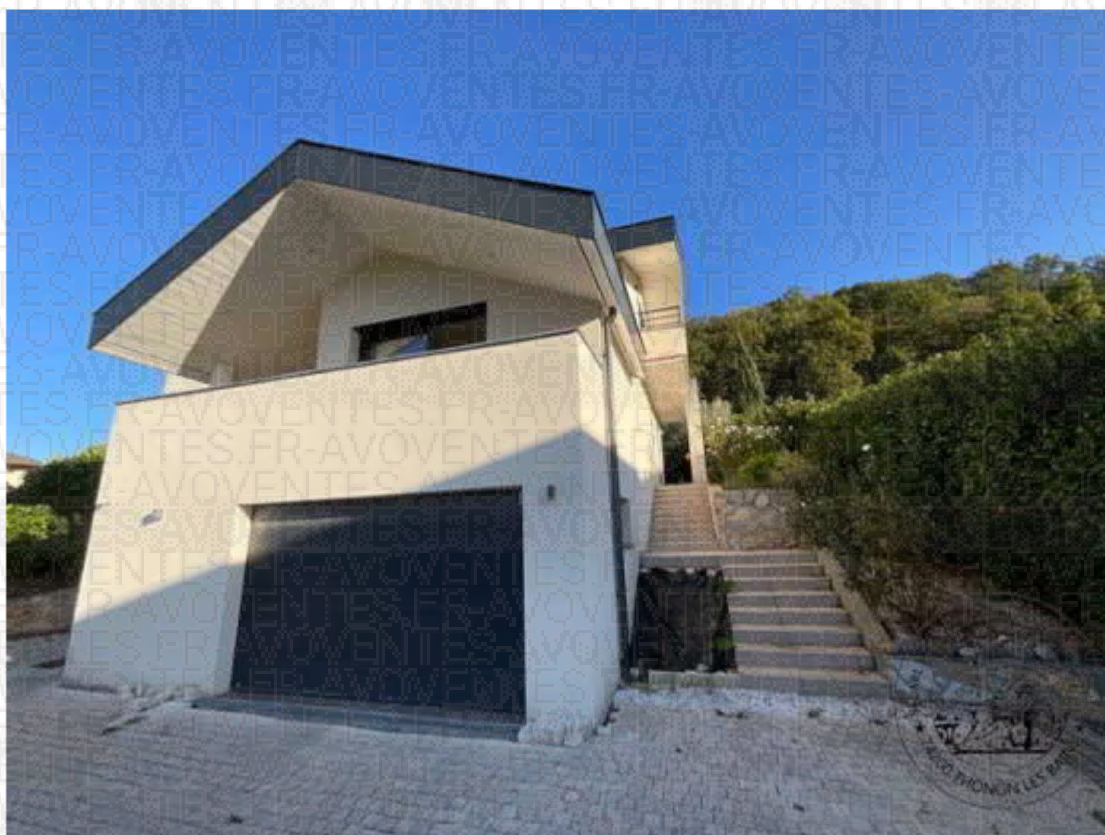
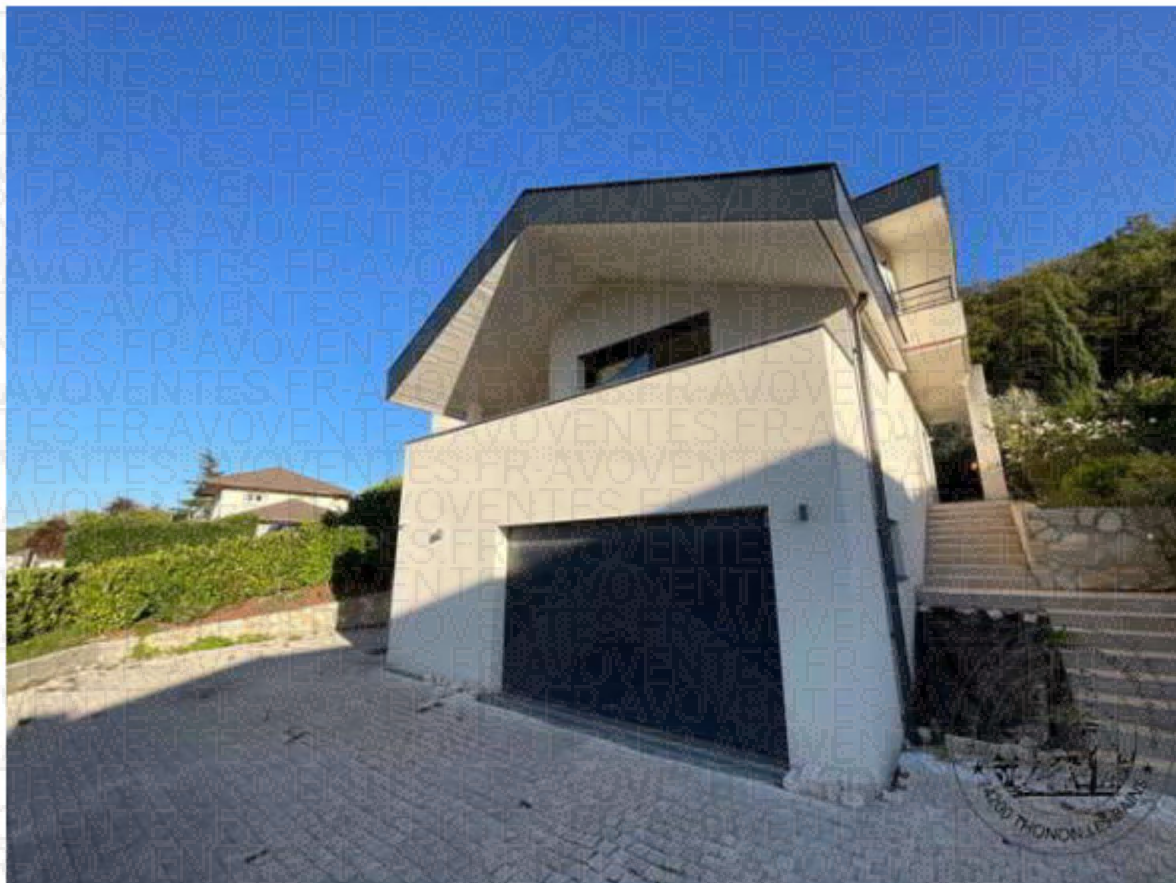
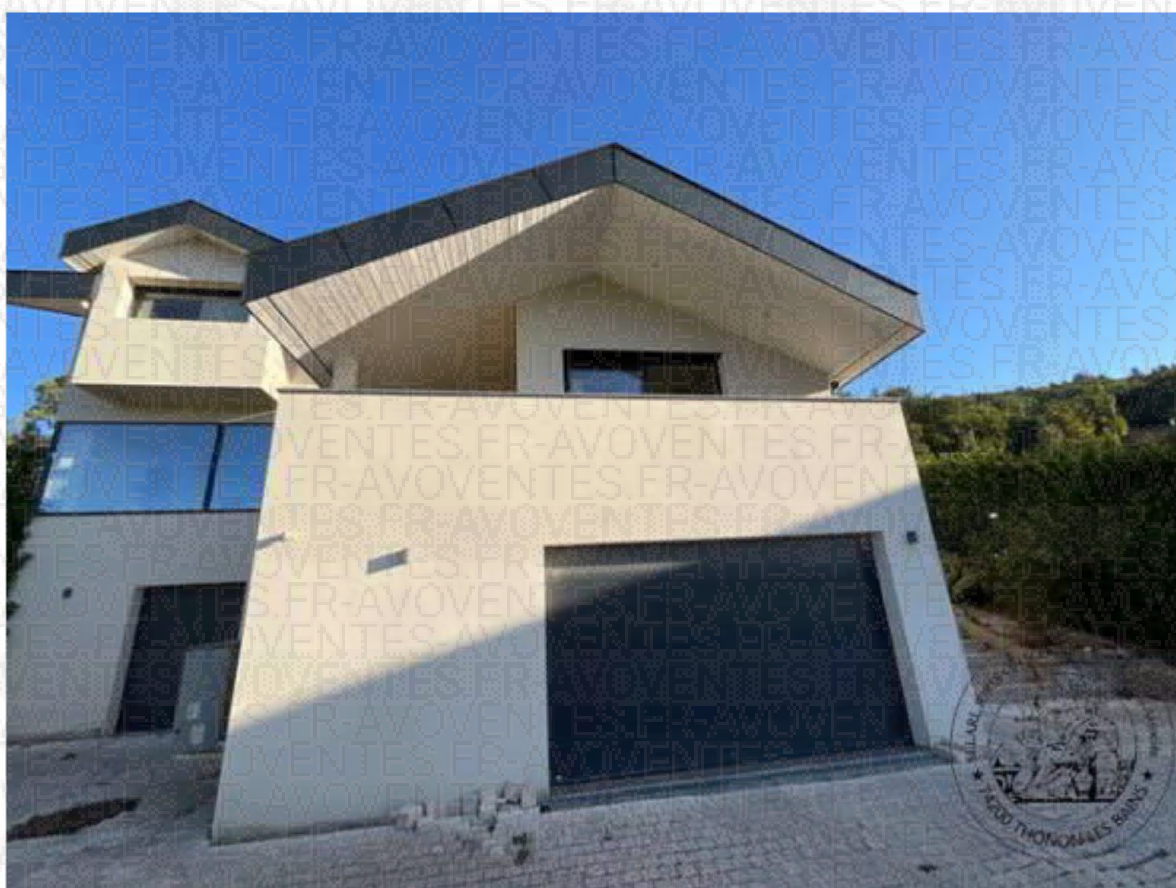
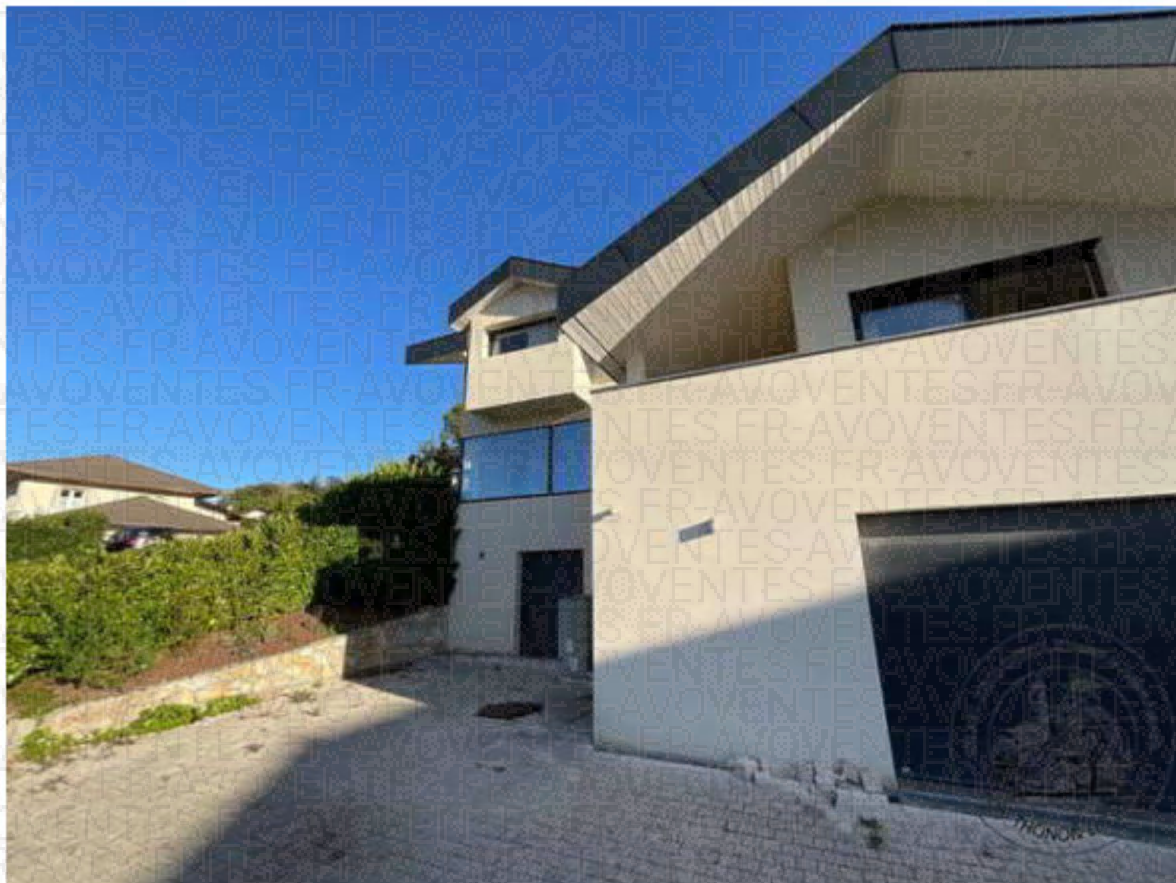
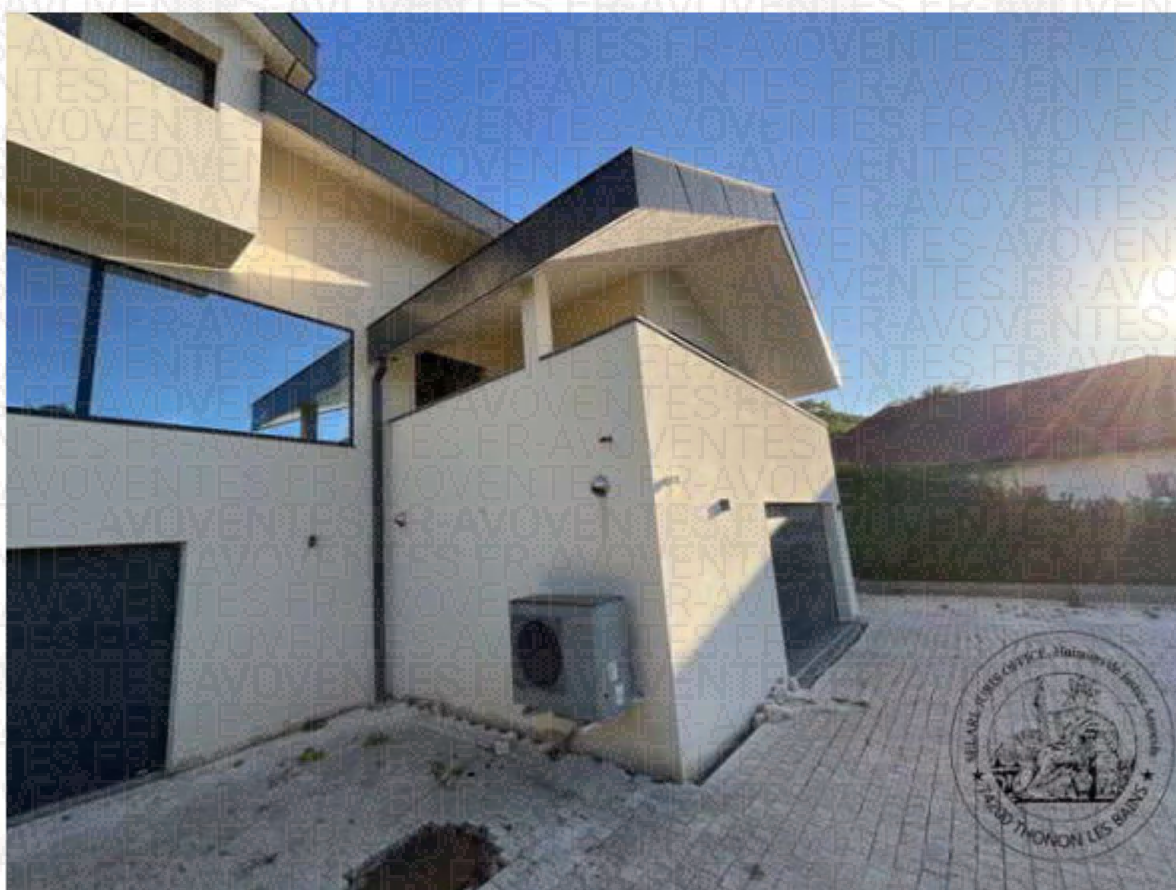
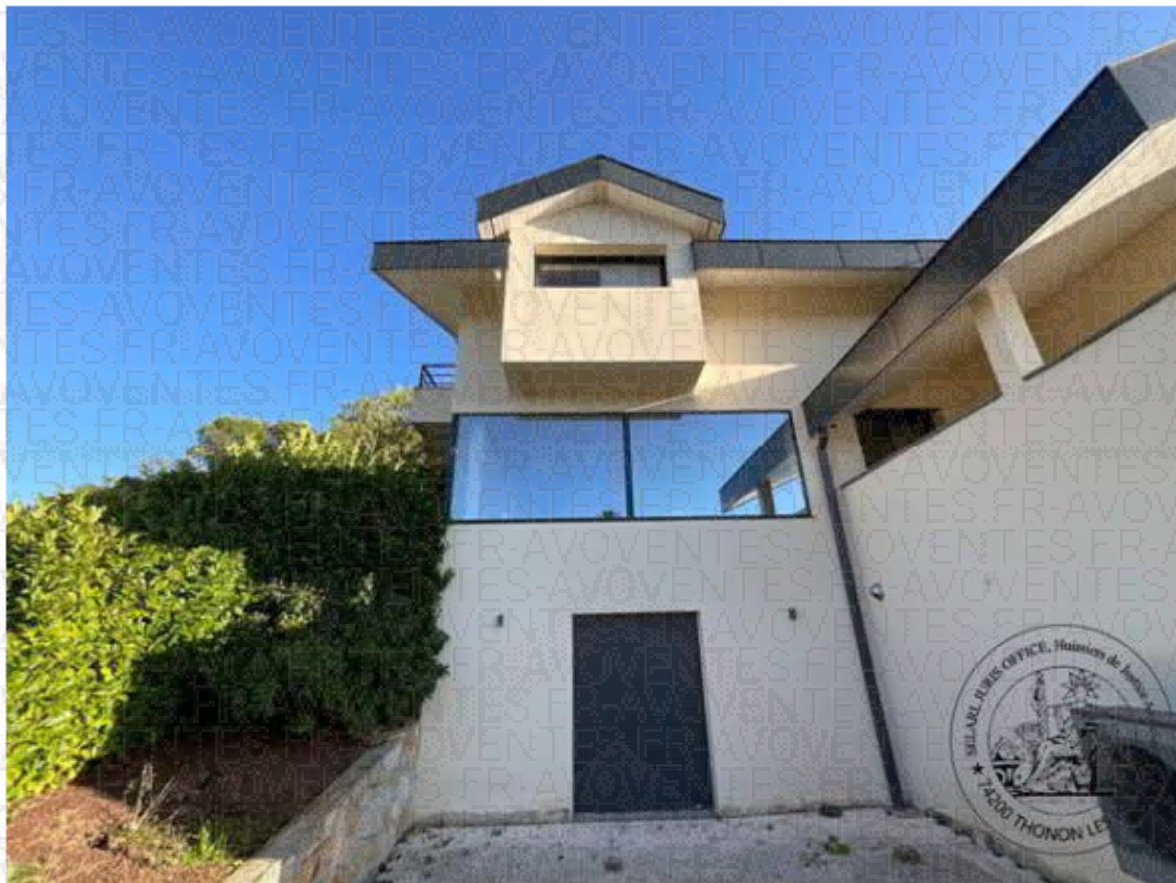
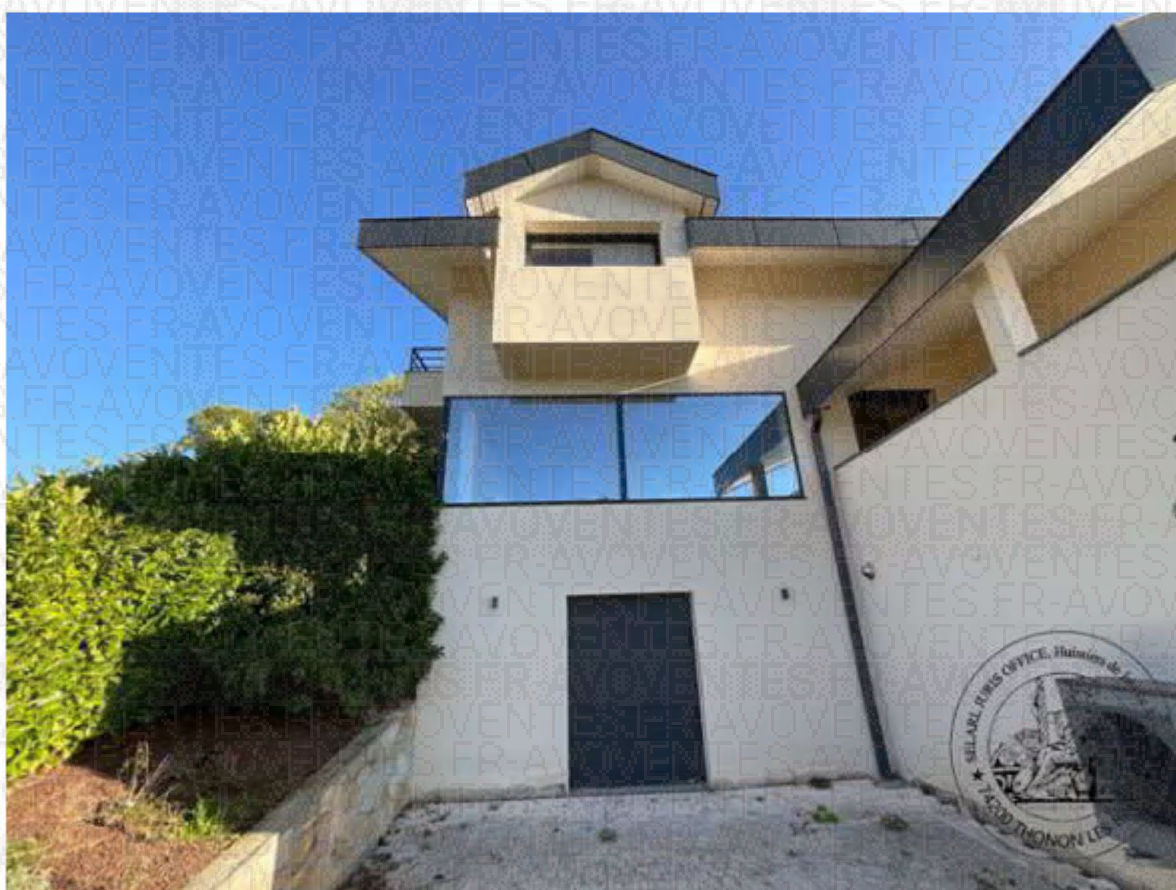
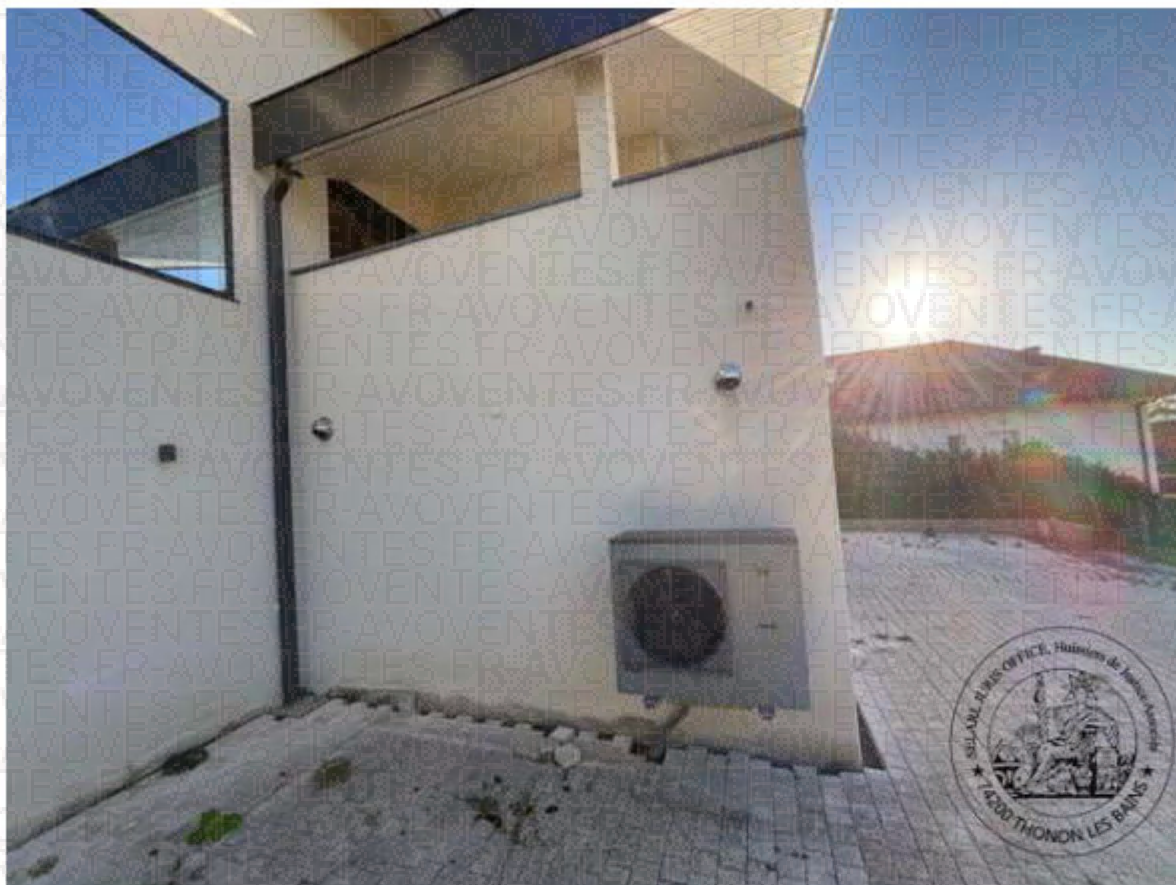
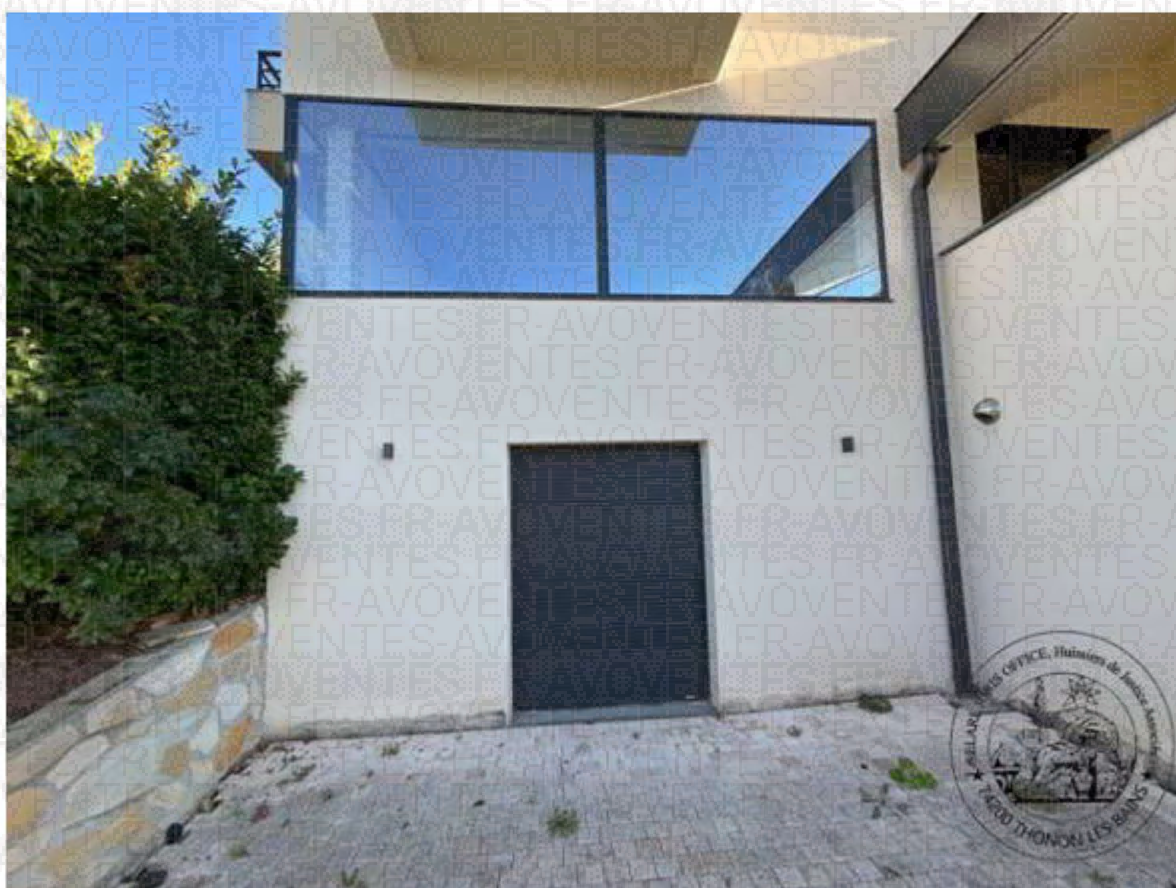
Crépi de façade en bon état. Présence de la porte de garage sur cette façade.

Présence de système de bloc de ventilation de la pompe à chaleur.

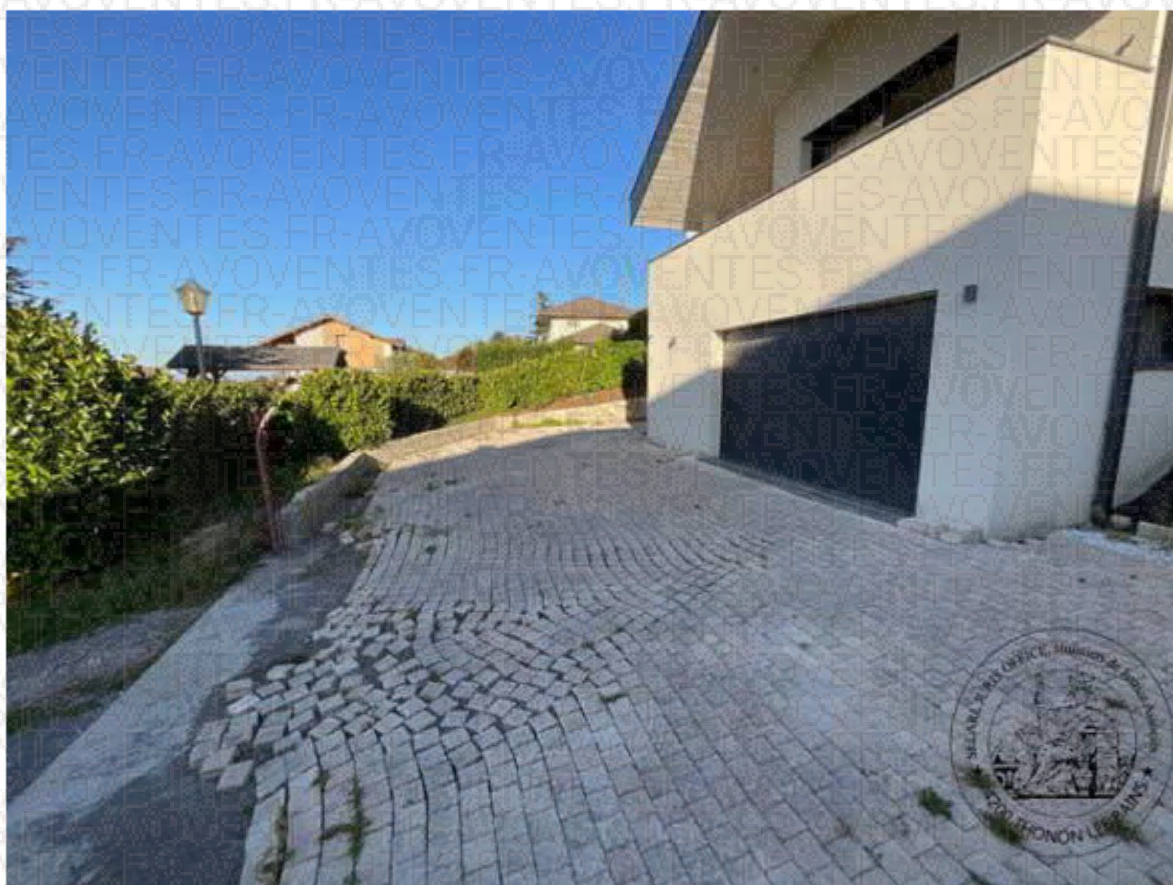
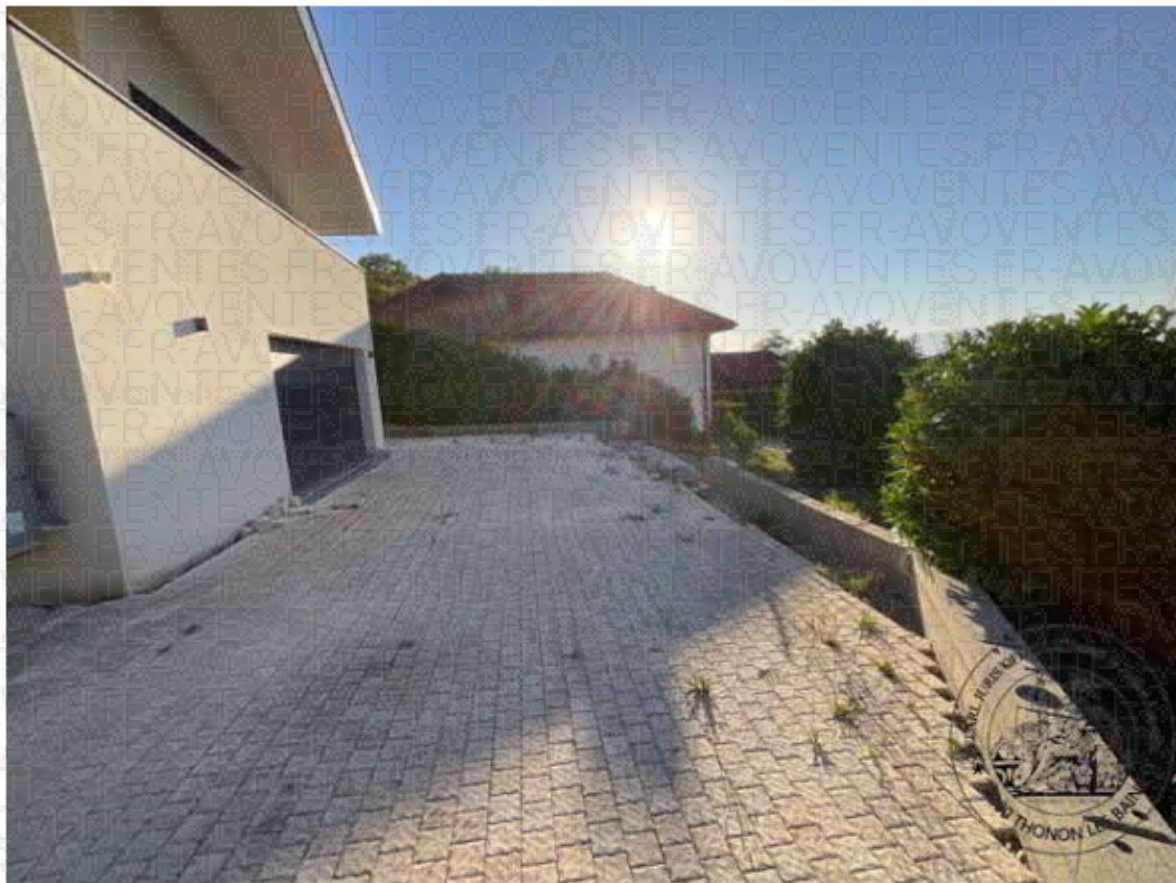
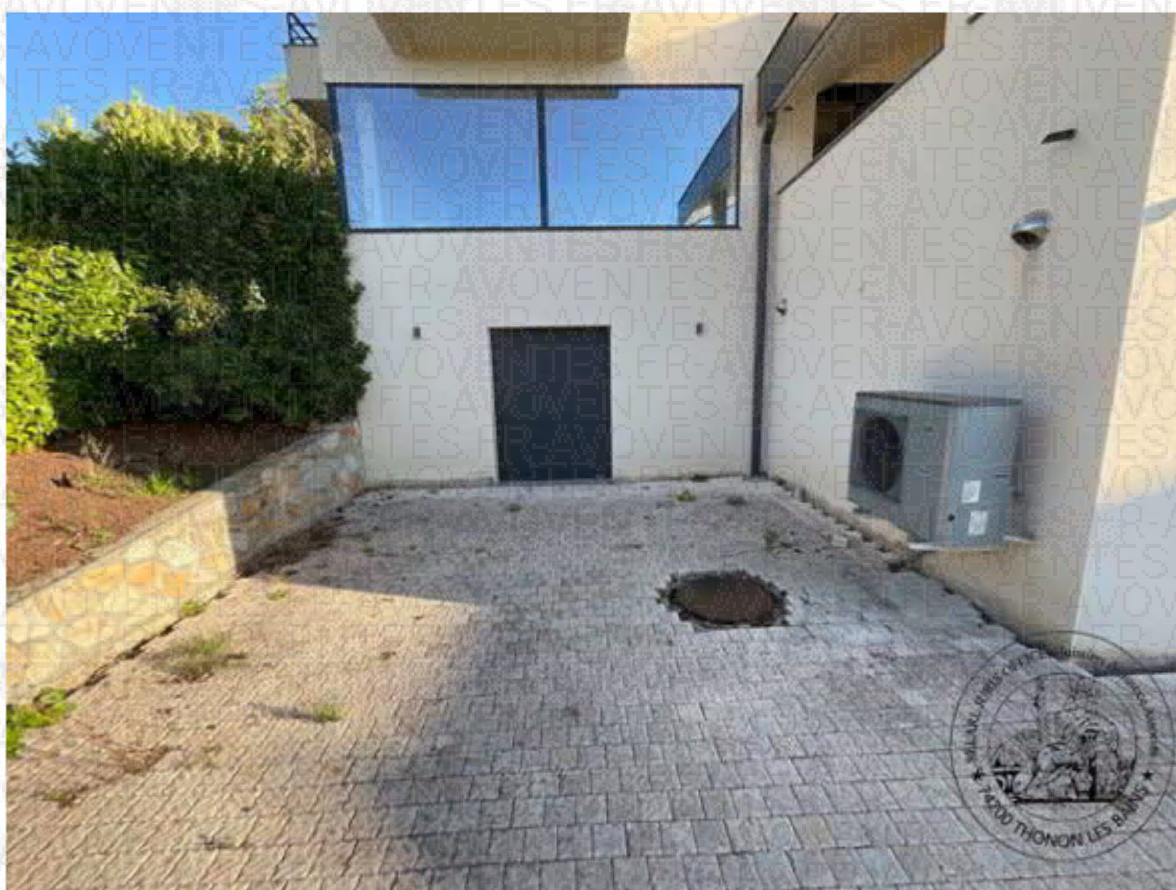
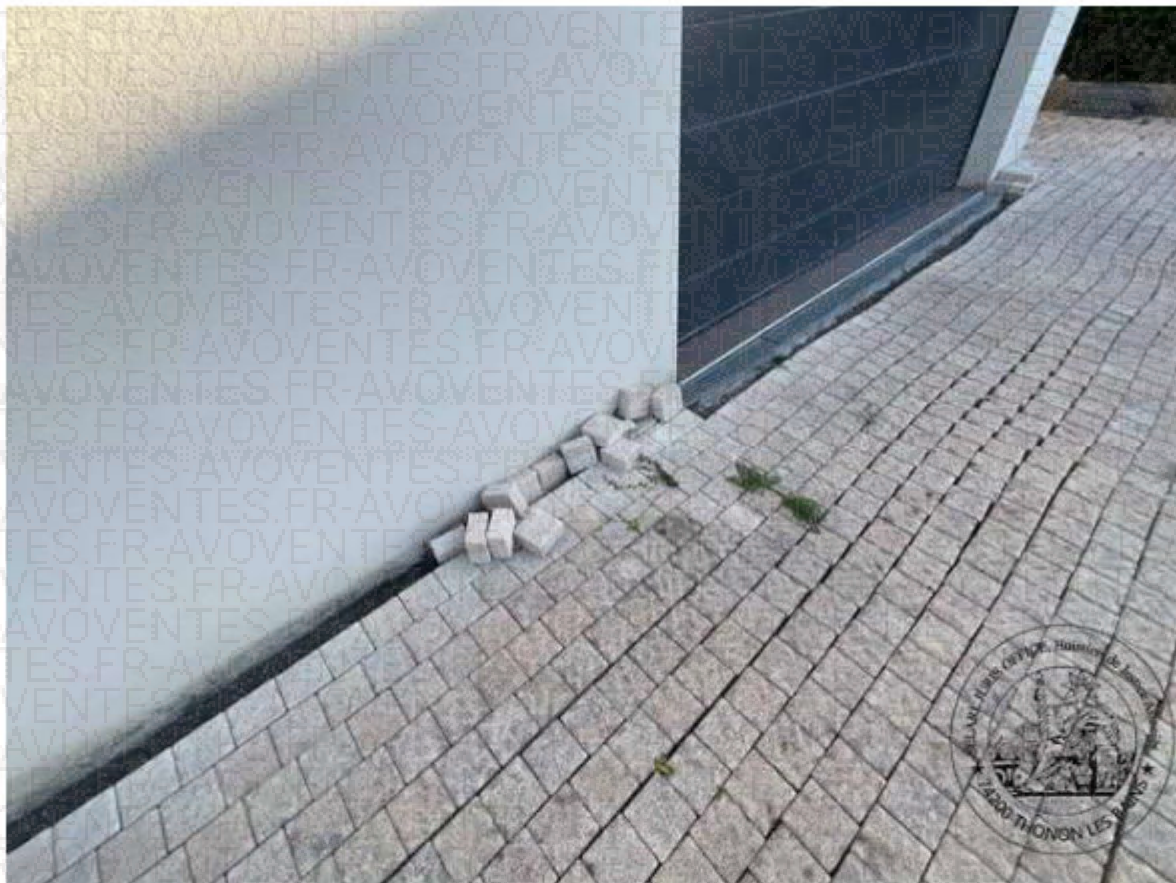
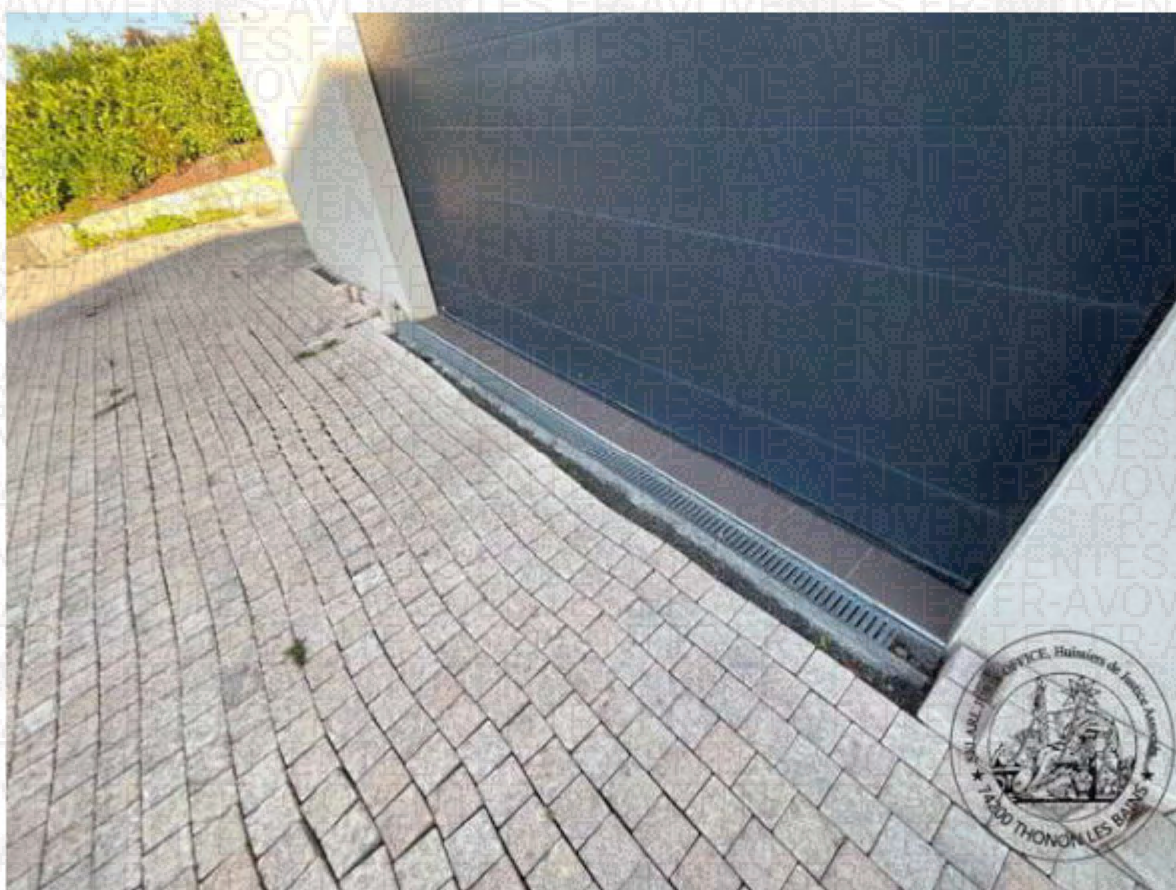
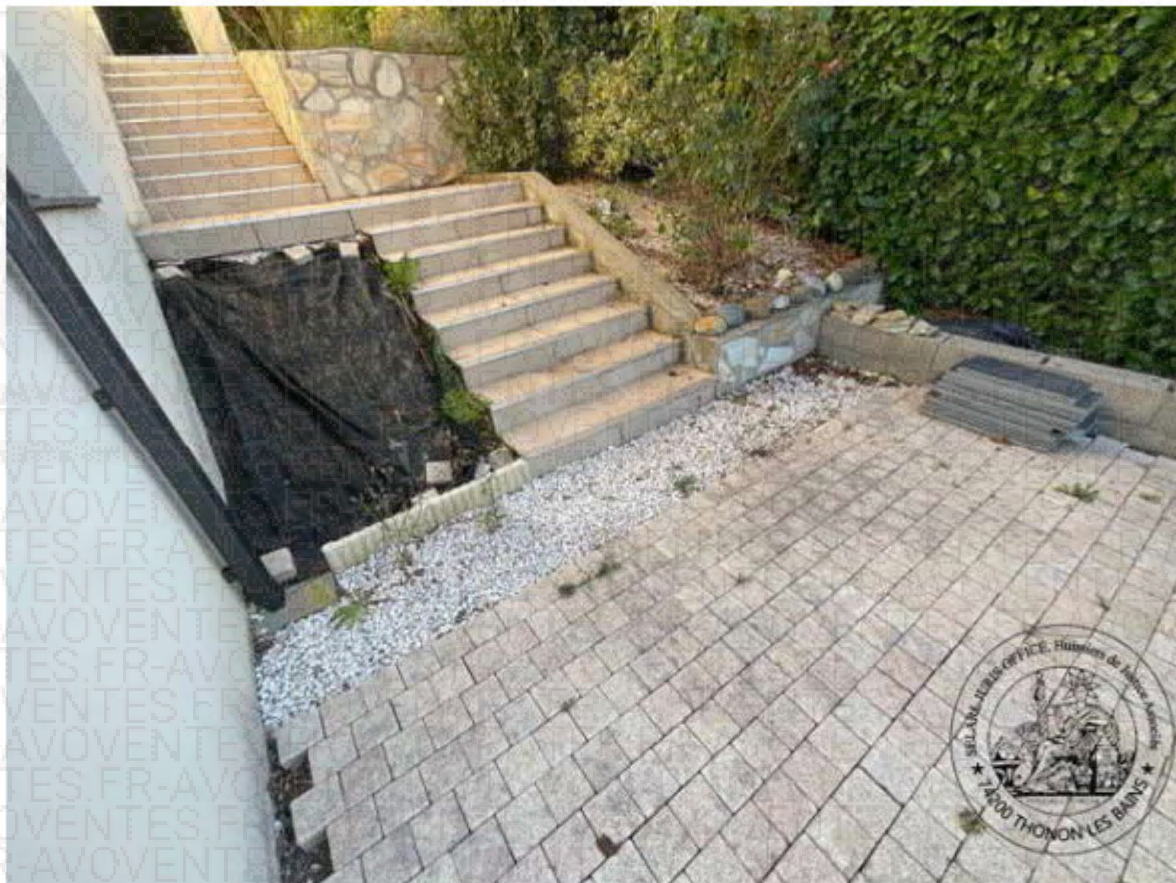
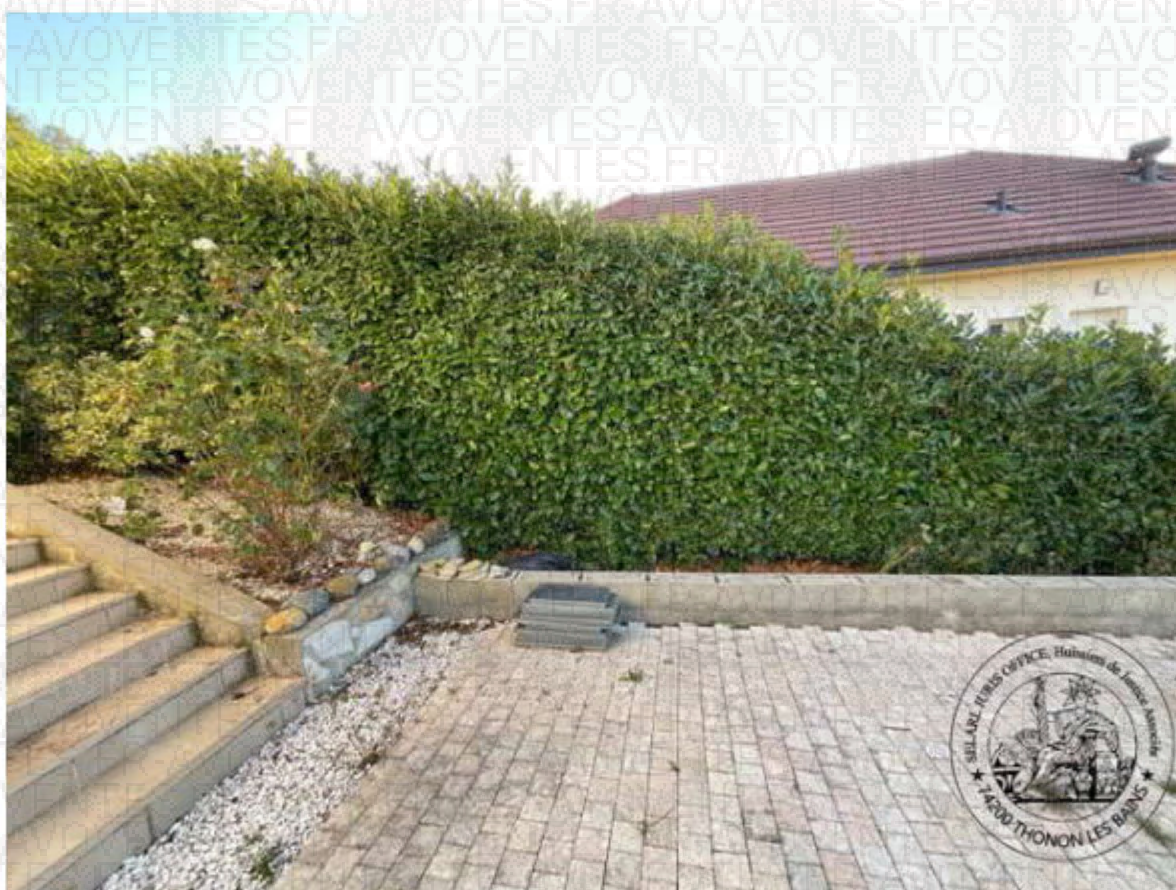
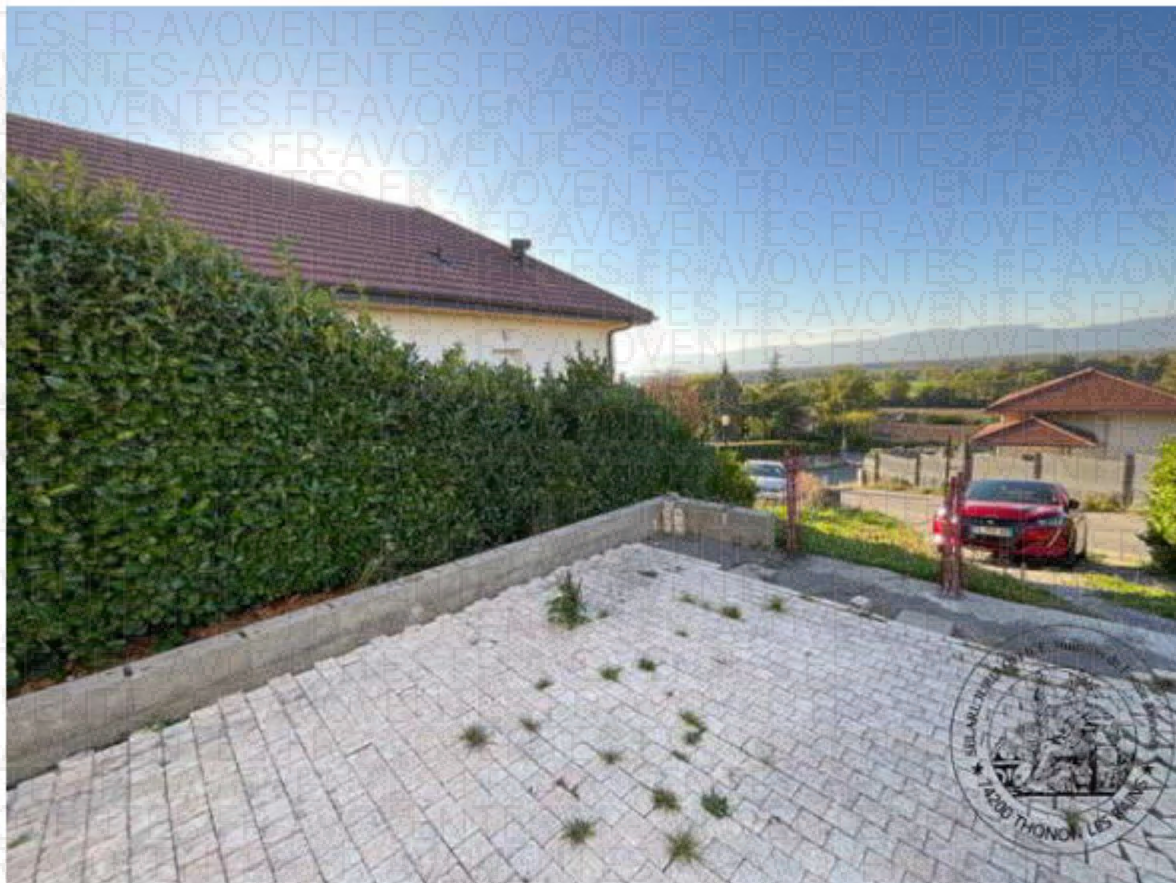
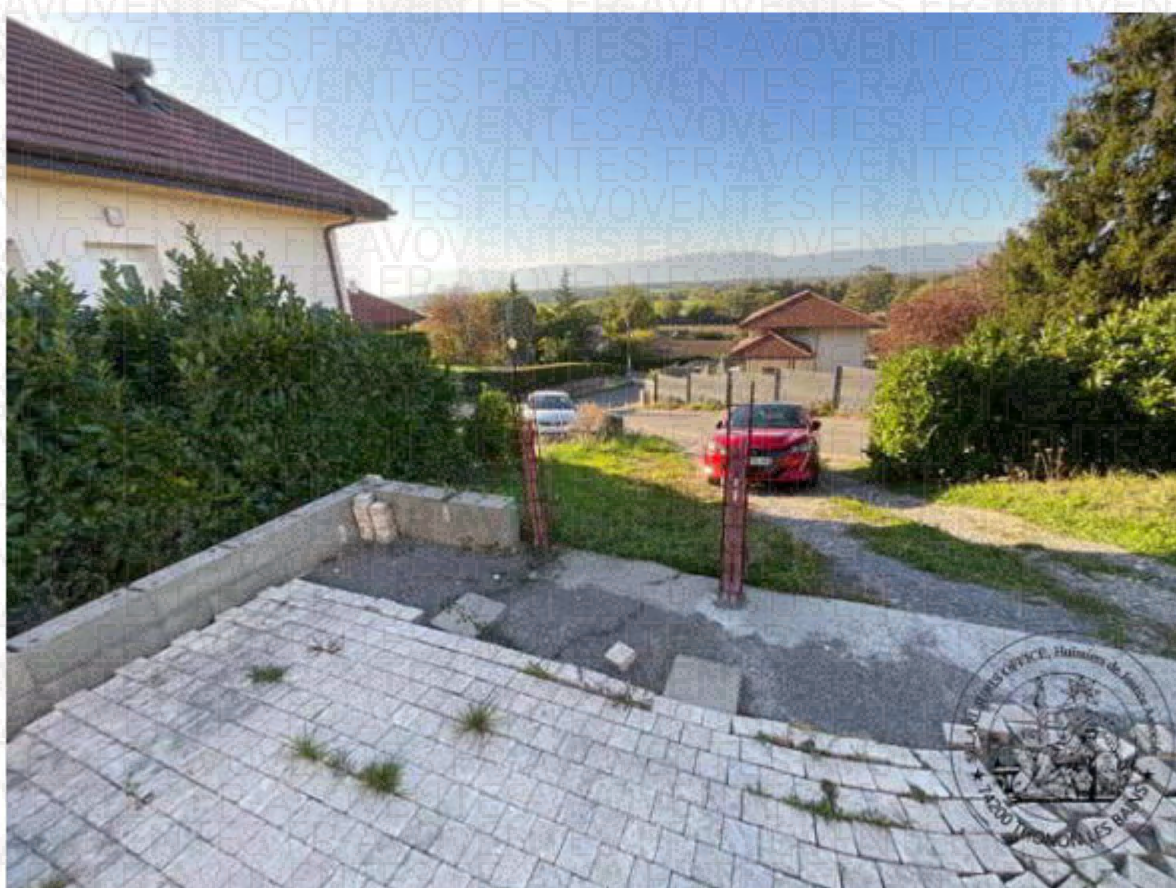
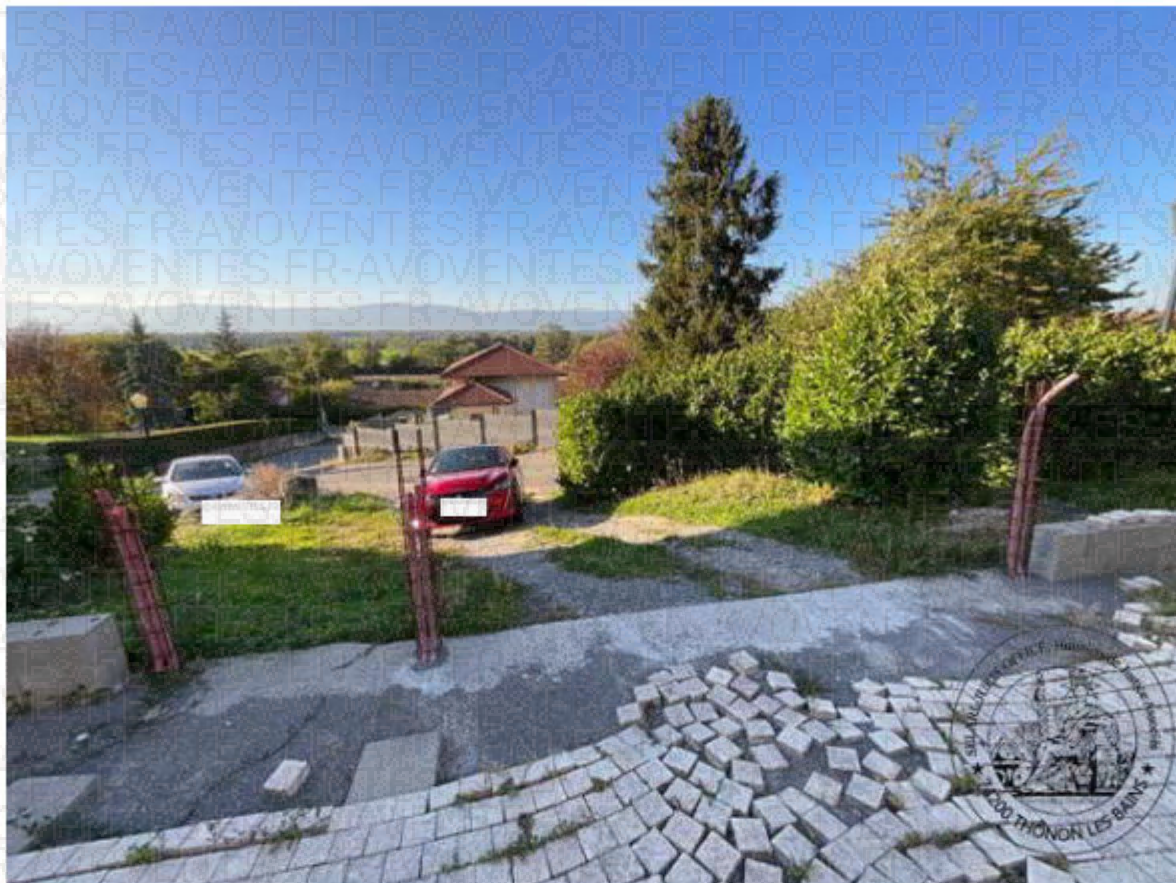
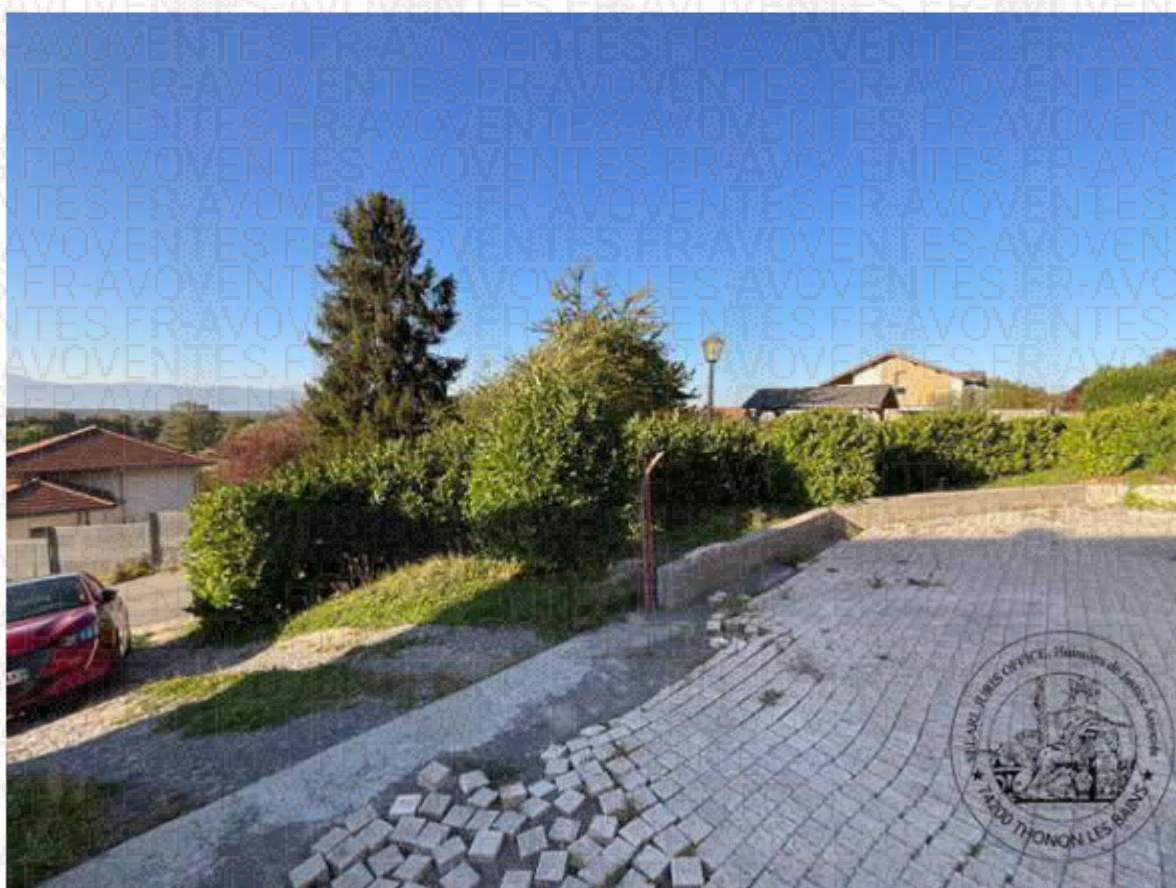
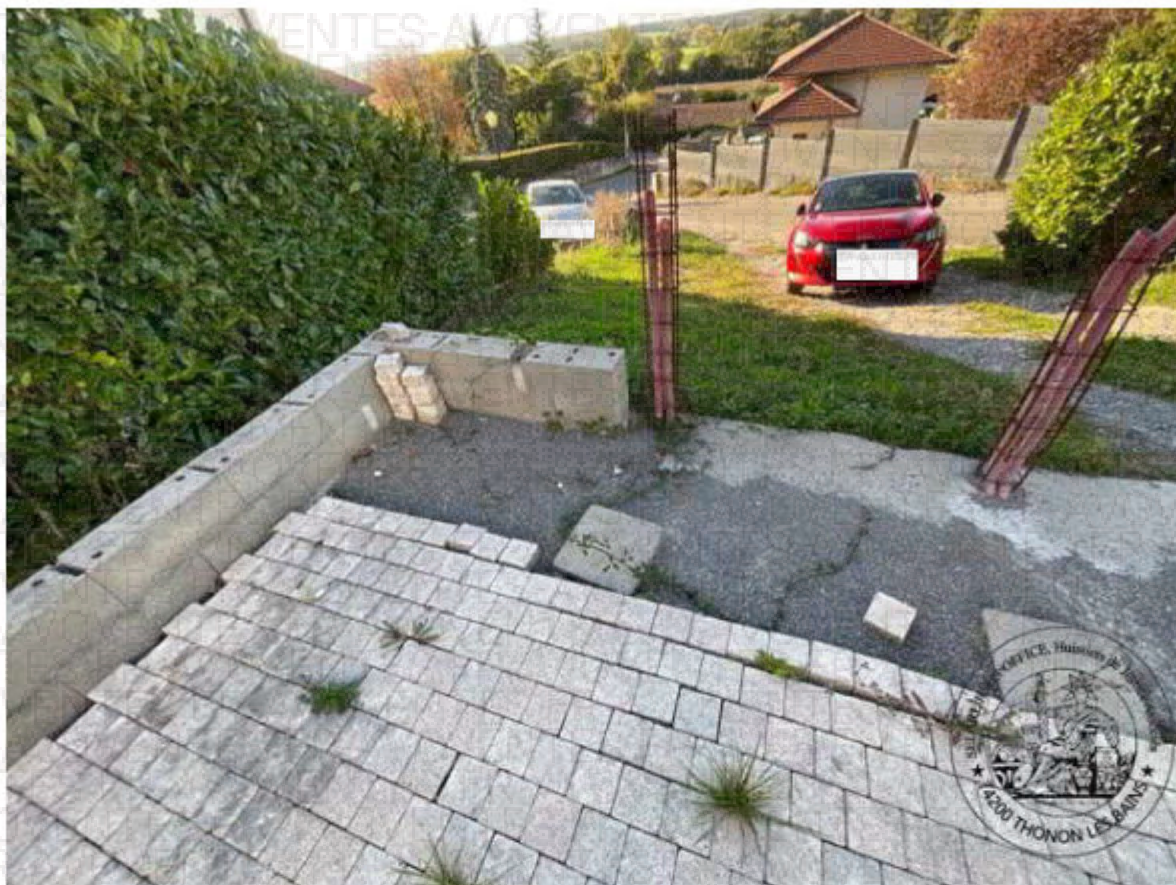
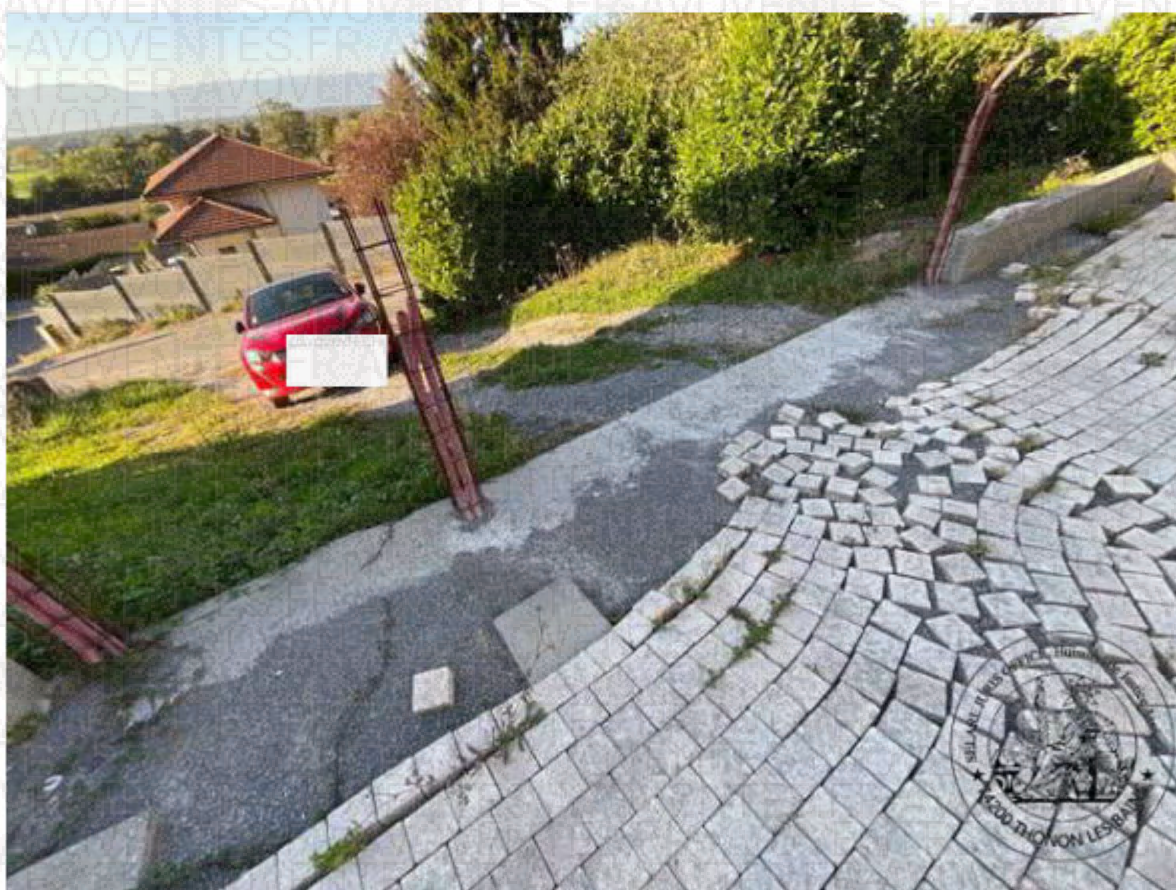
Côté ouest de la propriété : présence d'une plate-forme de stationnement avec pavés autobloquants. L'aménagement en pavés est inachevé.

Présence d'un muret emploi périphérique en cours d'aménagement sans revêtement.

Absence de portail : réservations électriques tirées.

Zone de stationnement accessible par un petit chemin en gravier très en pente, donnant sur la voie du lotissement.
