## **PROCES VERBAL**

### **DE DESCRIPTION DE BIENS A SAISIR**

L'AN DEUX MIL VINGT-CINQ ET LE : **TROIS DECEMBRE**

M'être exprès transportée, à 11 heures 00, commune de **VENISSIEUX 69200, 13 Rue Gambetta**, à l'effet de procéder à la description exacte et détaillée des biens appartenant à \_\_\_\_\_ et à \_\_\_\_\_ dont la requérante se propose de poursuivre la vente forcée en la forme légale, à défaut par les sus-nommés d'avoir satisfait au commandement de payer qui leur a été signifié le 16 octobre 2025.

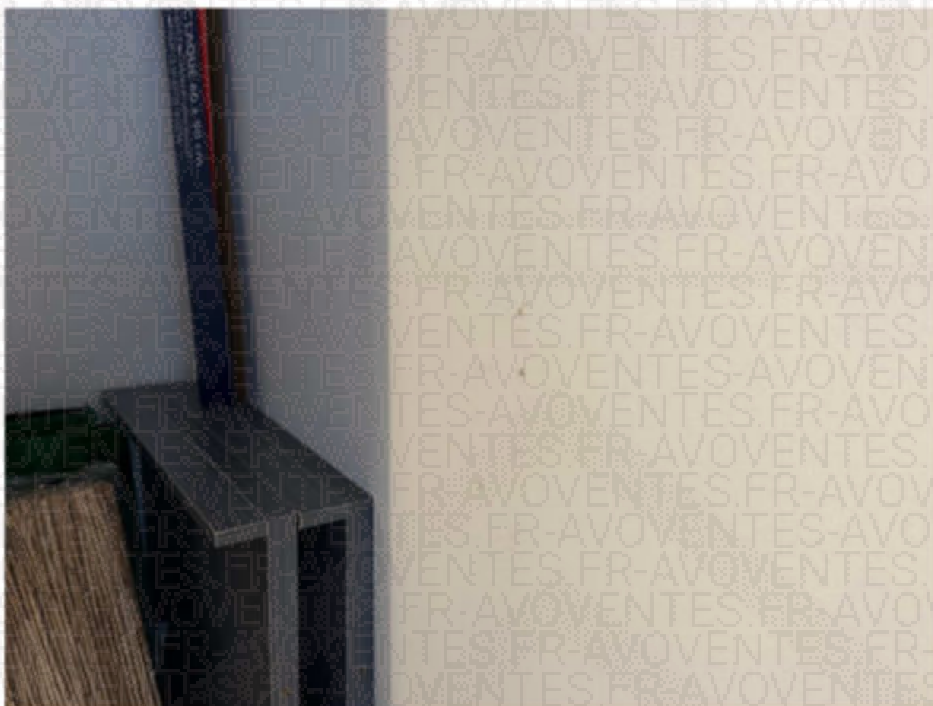
Le placard, à quatre portes coulissantes, comporte un ensemble de rayonnages.

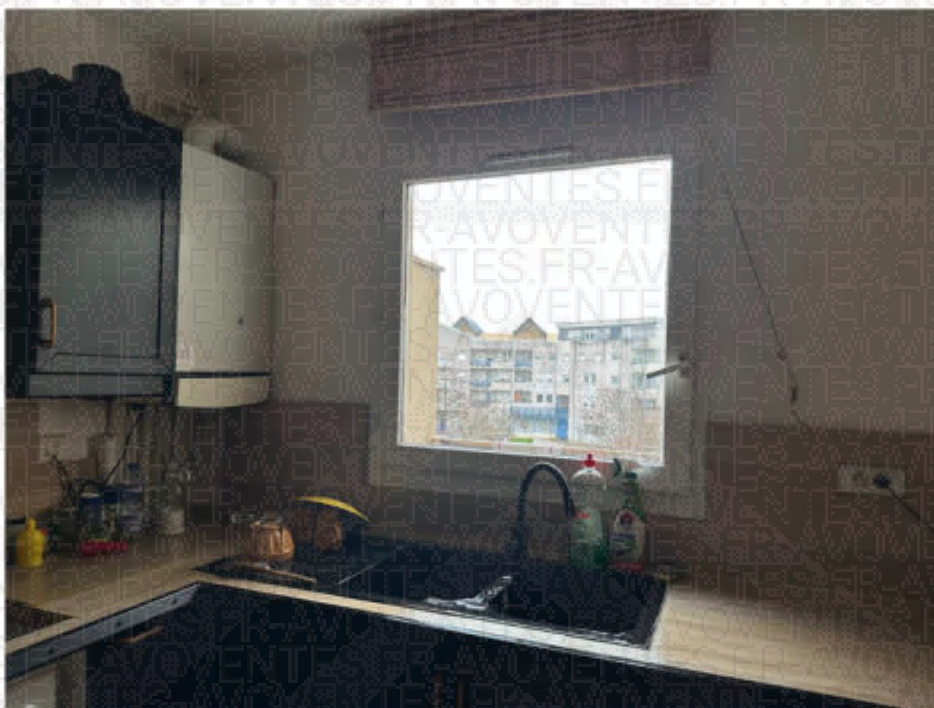
La pièce est éclairée par une fenêtre à un battant avec store intérieur.

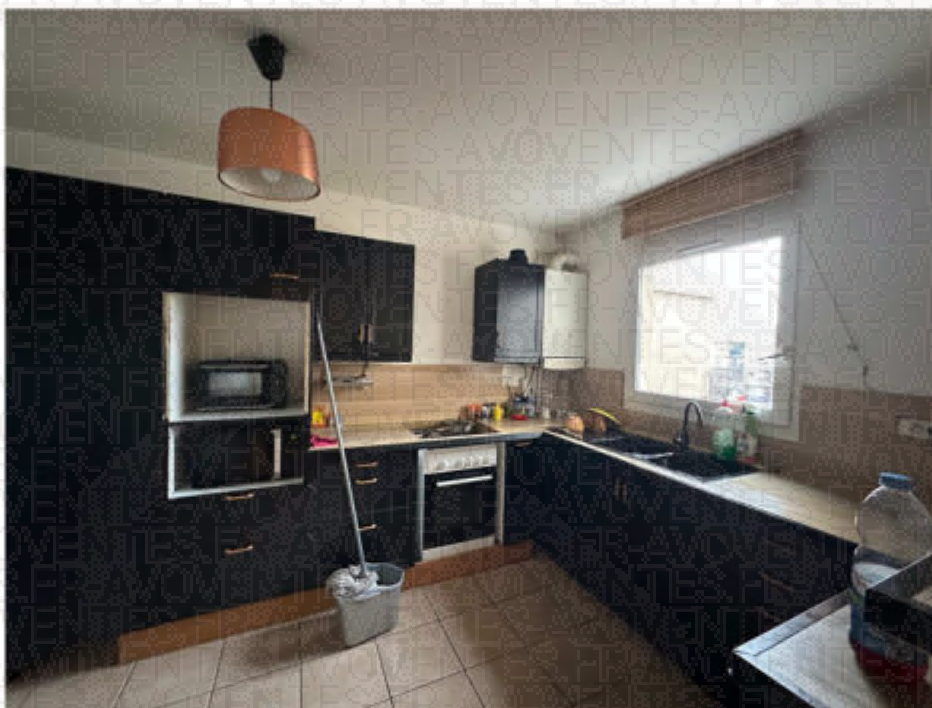
Présence d'un ensemble de prises électriques.

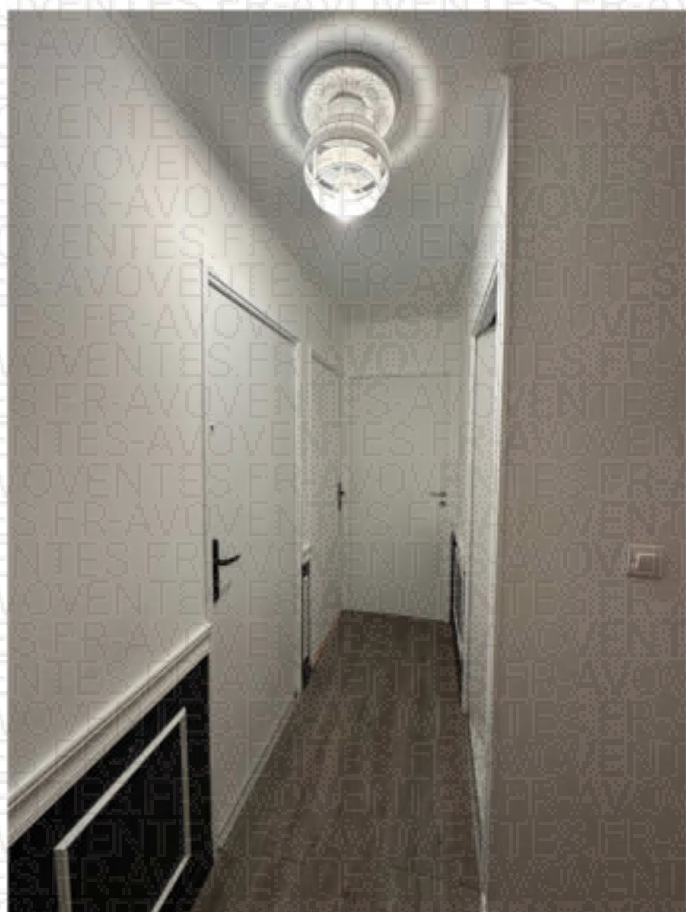
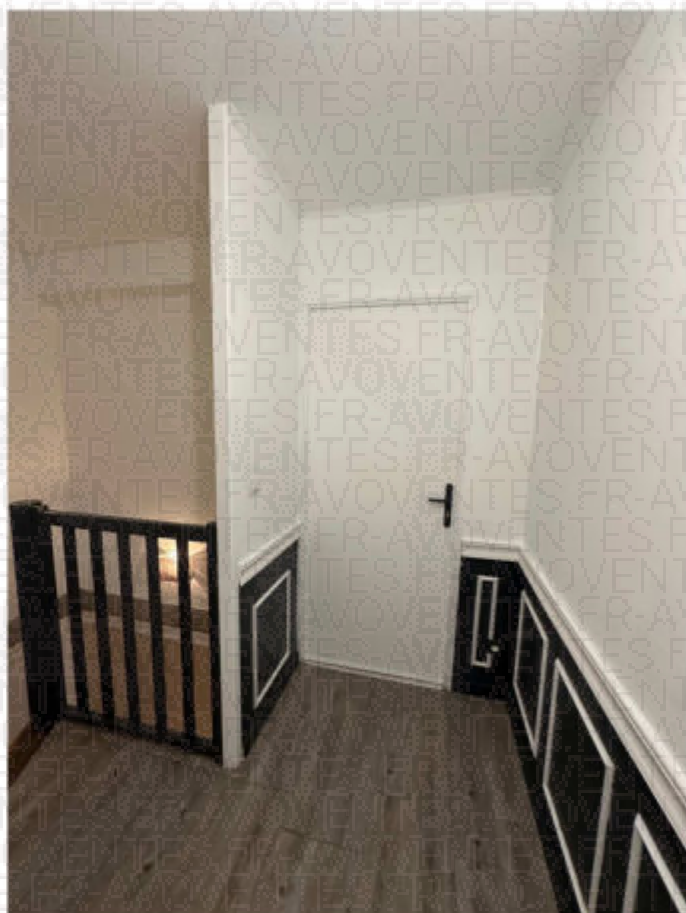
Le sol est recouvert d'un parquet flottant en état d'usage.

Le soubassement des murs est recouvert de peinture noire en état d'usage, surmonté de peinture blanche en état d'usage.

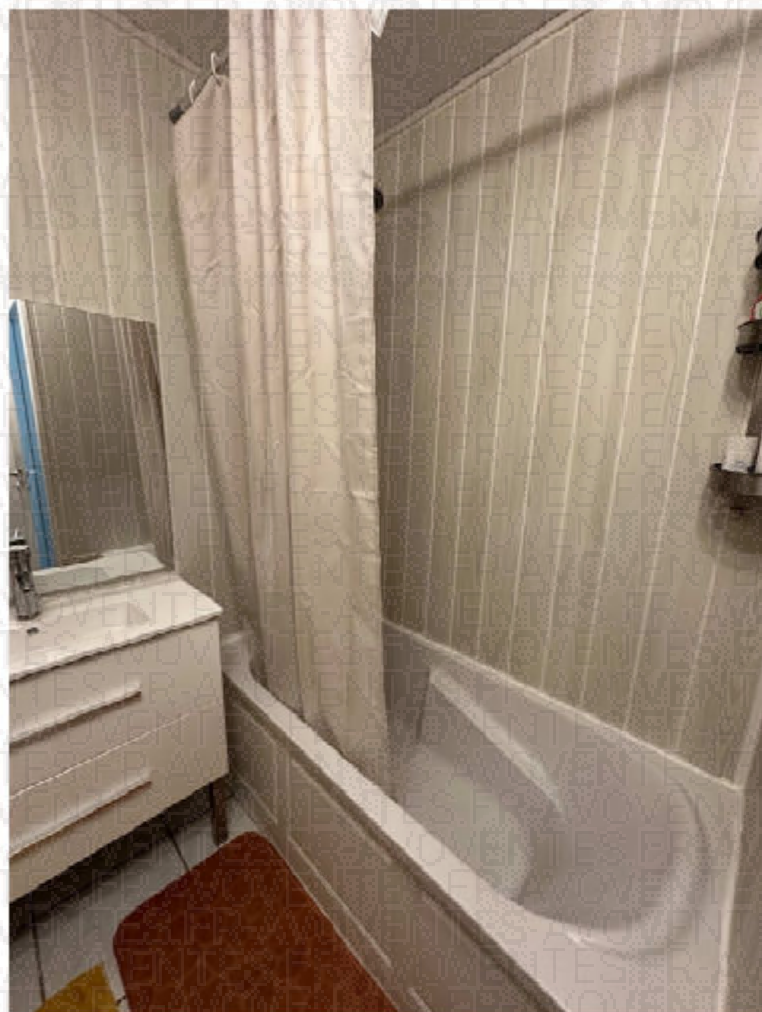
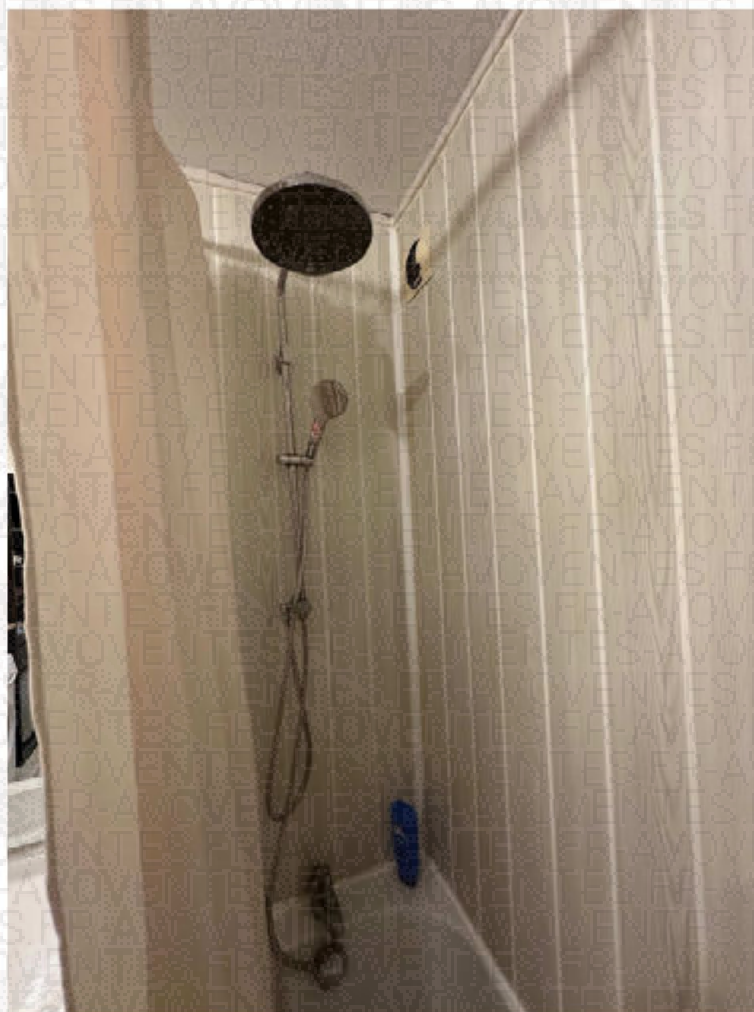
- d'une baignoire avec rideau de baignoire, robinet mitigeur eau chaude/eau froide, flexible, douchette, pomme de douche,

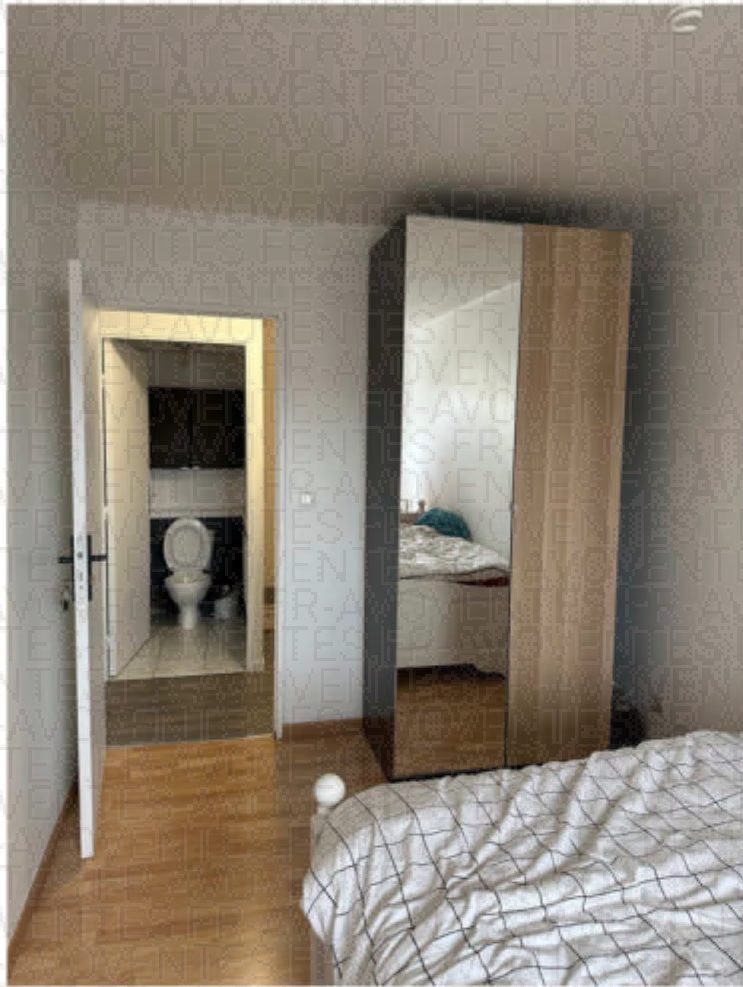
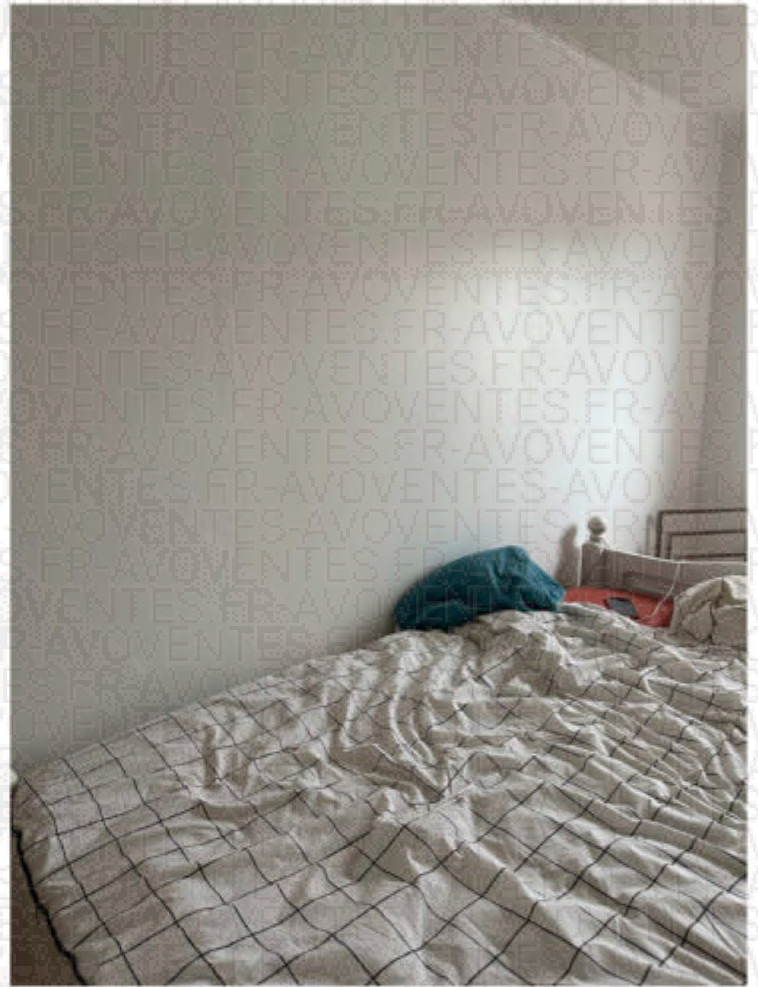
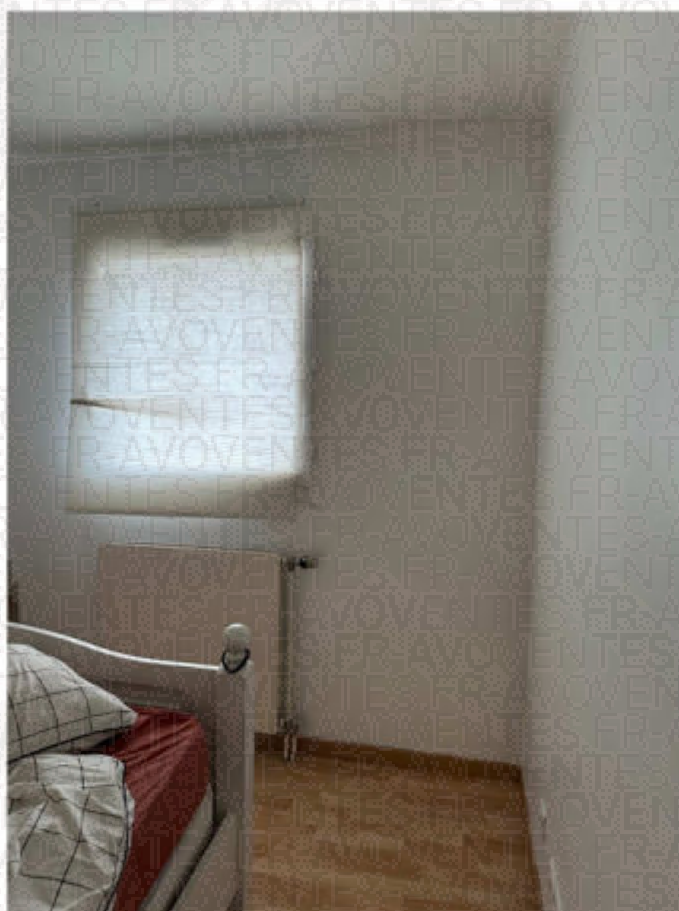
La pièce est éclairée par une fenêtre à un battant, dont l'encadrement en bois est en état. La fenêtre fonctionne.

Un radiateur est fixé sous la fenêtre.
