## **ACTE DE COMMISSAIRE DE JUSTICE**

# **PROCES-VERBAL DE DESCRIPTION**

**LE MERCREDI TROIS SEPTEMBRE  
DEUX MILLE VINGT CINQ  
(09h00 - 12h45)**

**Hameau de Vaivre - N° 4, 4 Bis et 4 Ter Rue du Piaux  
Moulin de Vaivre  
39800 COLONNE**

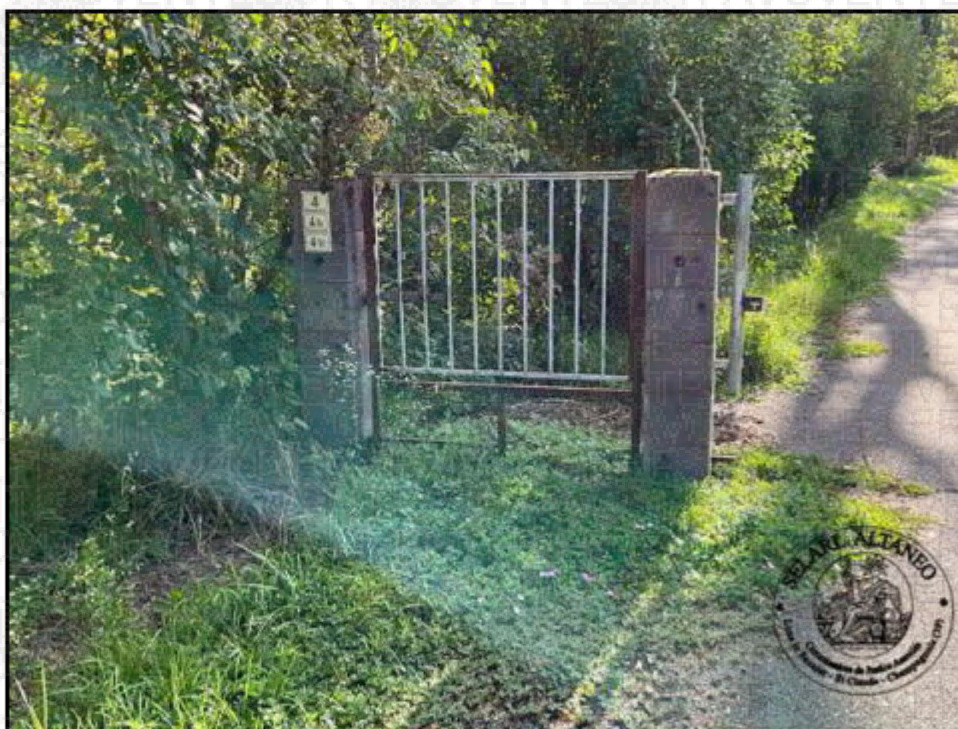
Photographie n°12. Portillon à l'entrée de la propriété
