PROCES VERBAL DE CONSTAT

PROCES-VERBAL DESCRIPTIF

Le SYNDICAT DES COPROPRIETAIRES de l'immeuble 14 rue Pascal – OYONNAX (01100).

M'être rendue ce jour, vendredi 10 novembre 2023 à partir de 09h00 au 14 rue Pascal 01100 OYONNAX où j'ai constaté ce qui suit :

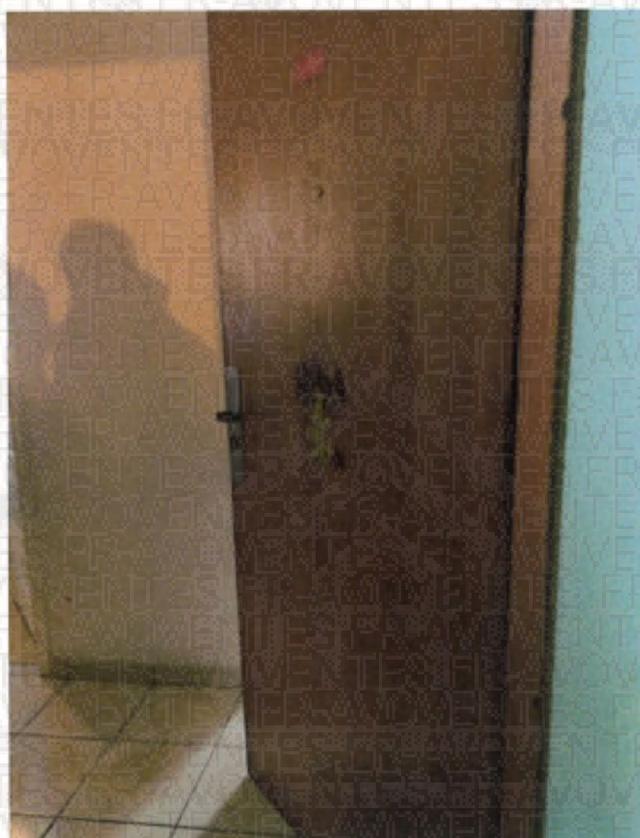
Matériaux	Etat
Sol	Carrelage	Joints en mauvais état
Murs	Toile de verre	Mauvais état : traces
Plafond	Dalles de polystyrène	Etat d'usure normal

Présence d'une porte d'entrée en bois avec des inscriptions.

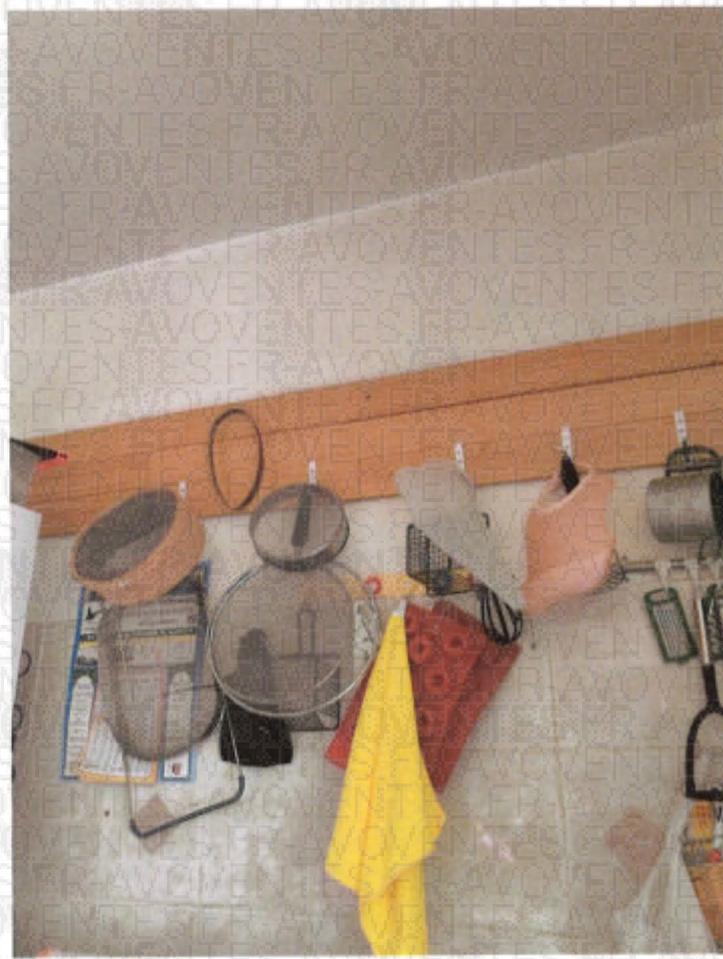
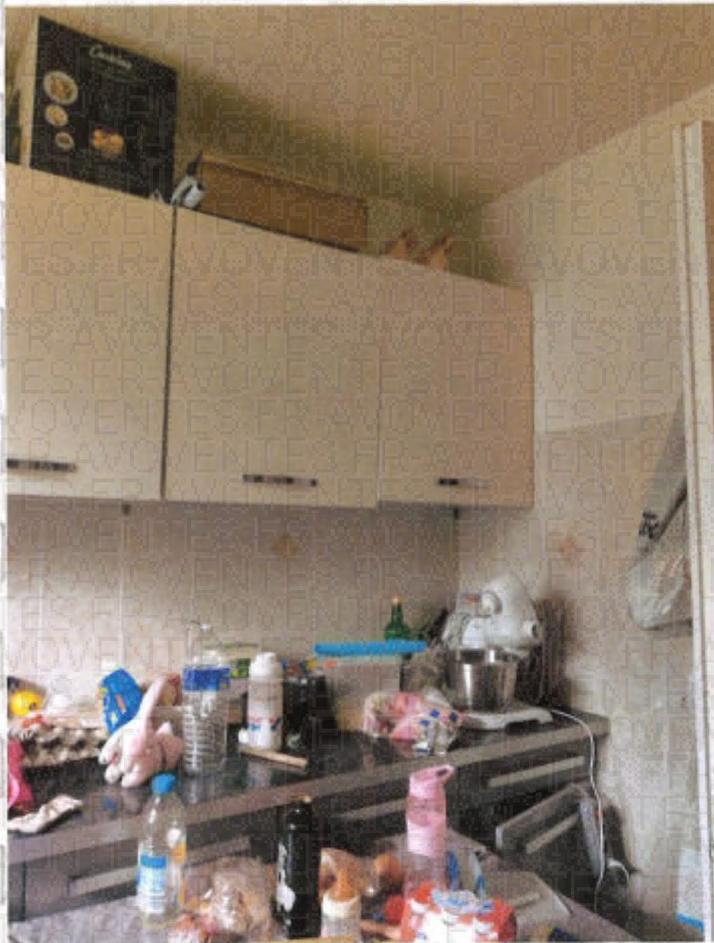
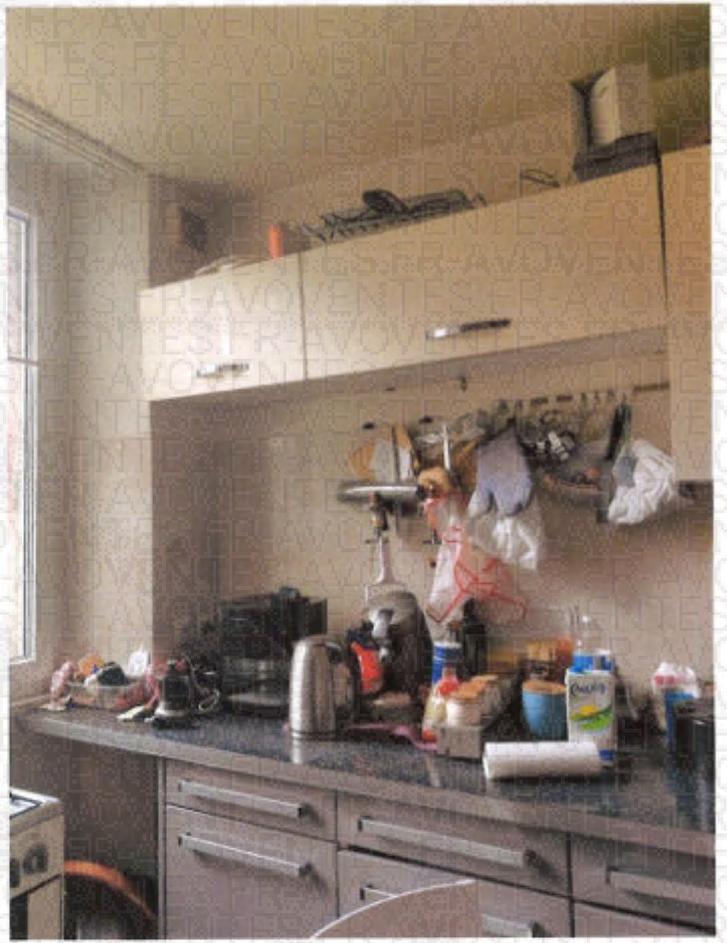
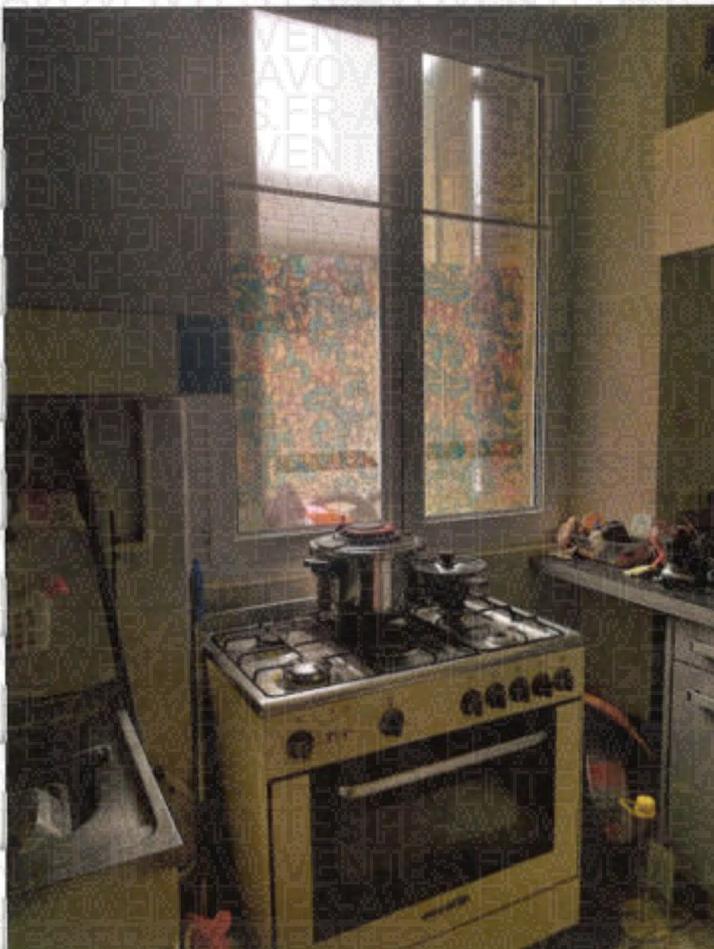
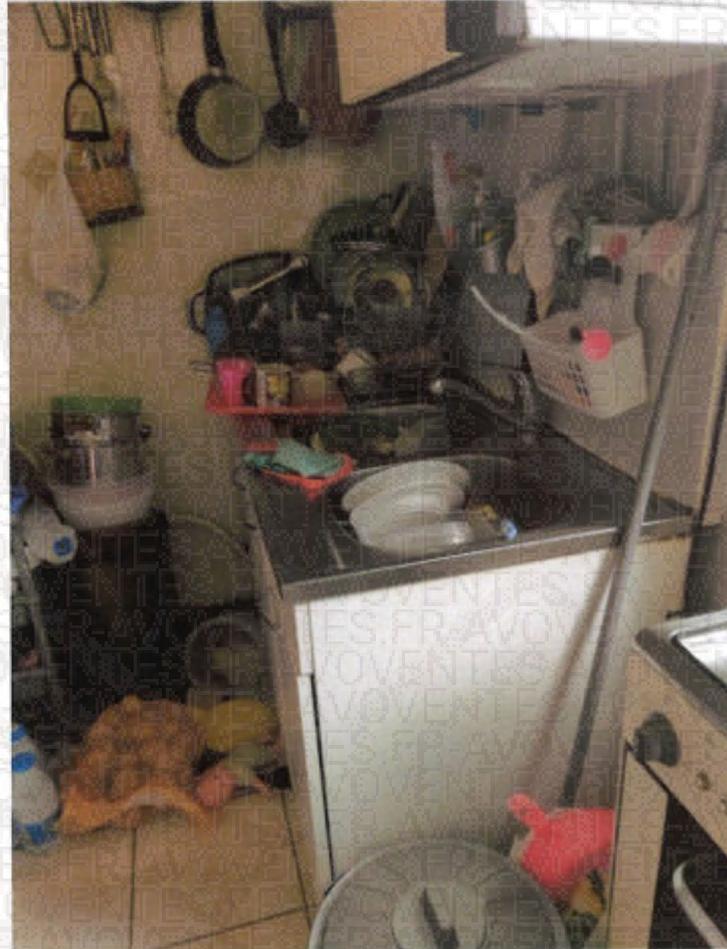
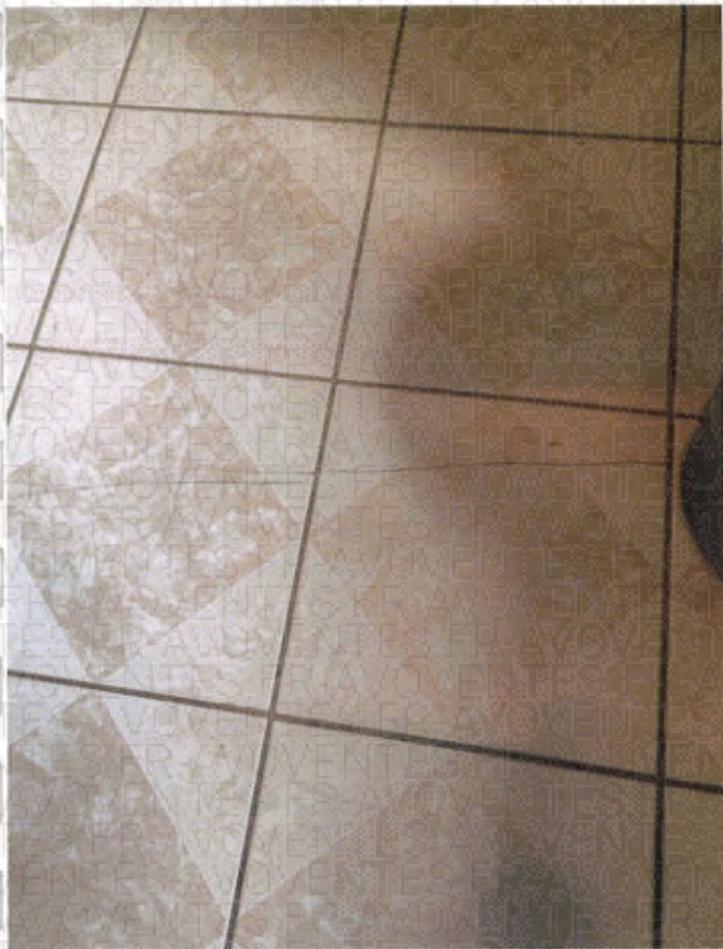
Matériaux	Etat
Sol	Carrelage	Carreaux fissurés et marqués
Murs	Carrelage et toile de verre	Etat d'usure normale
Plafond	Toile de verre	Etat d'usure normale

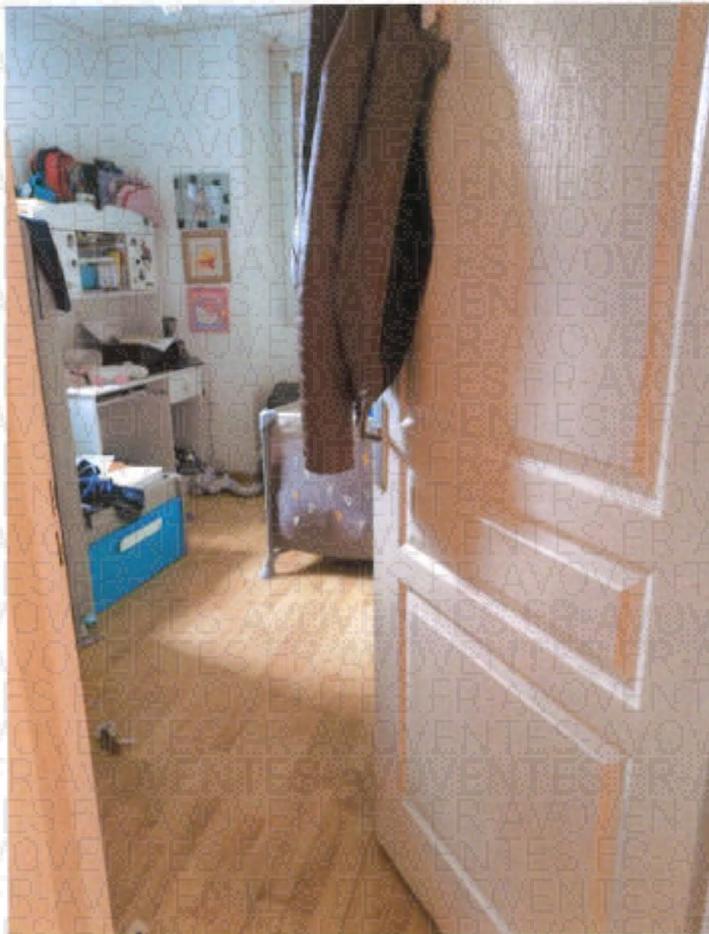
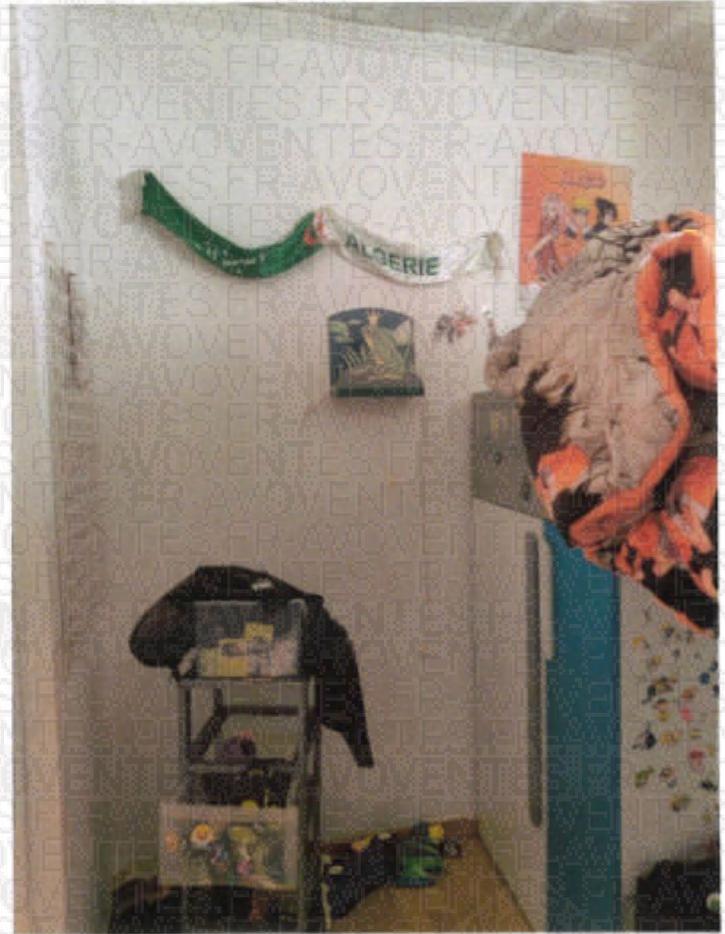
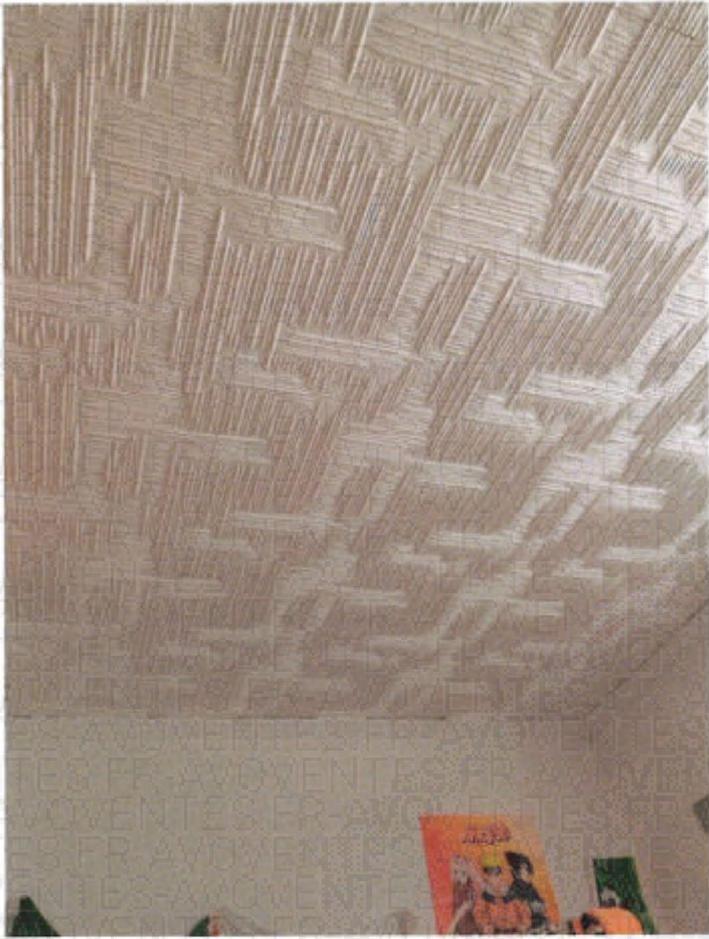
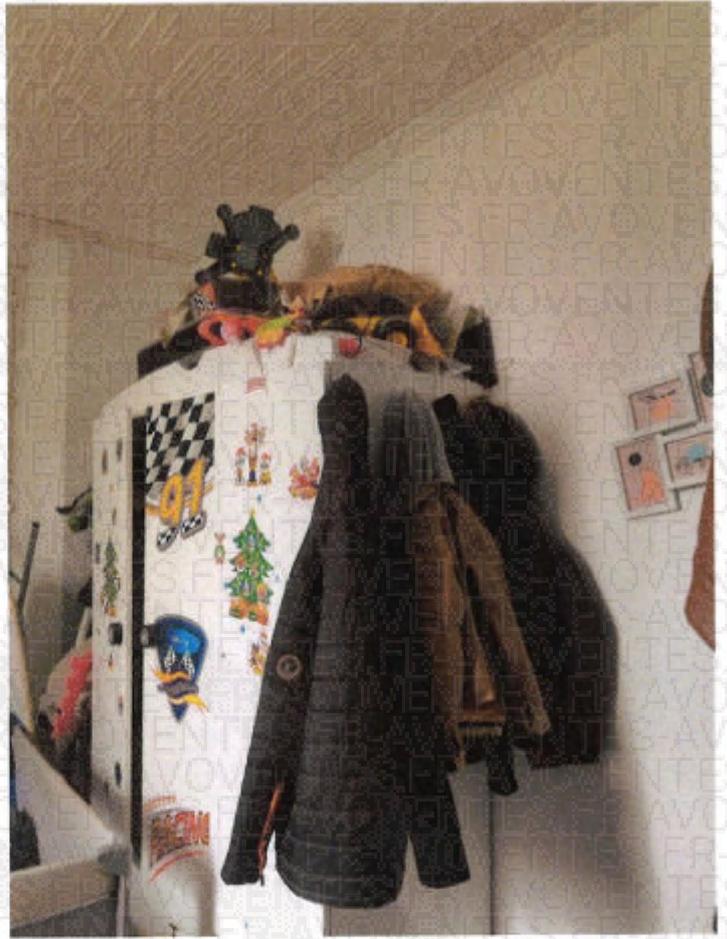
Présence de traces de peintures sur les plinthes en bois.

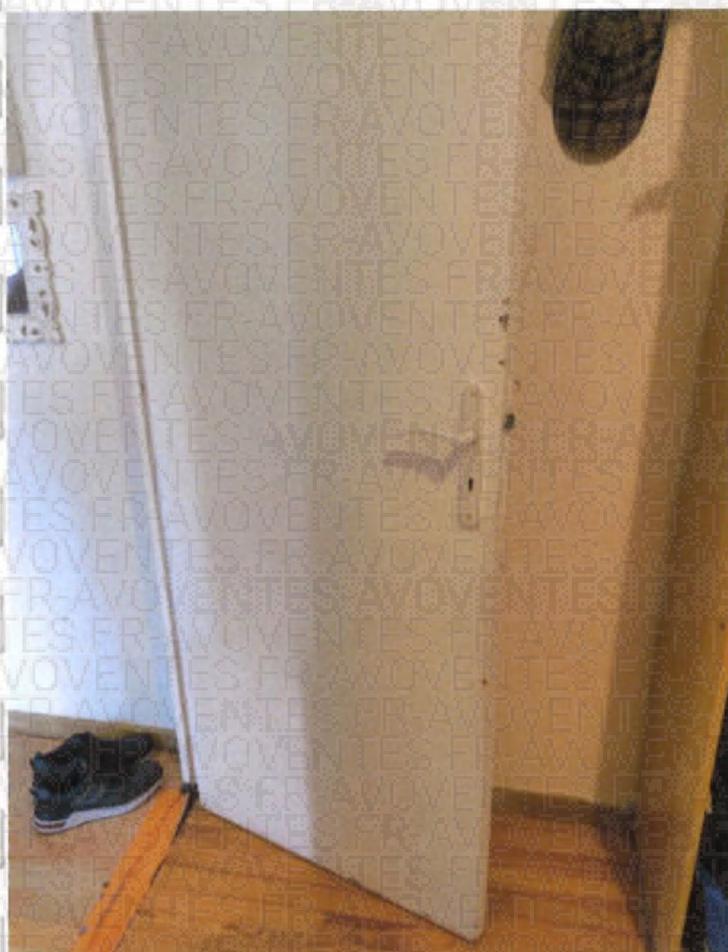
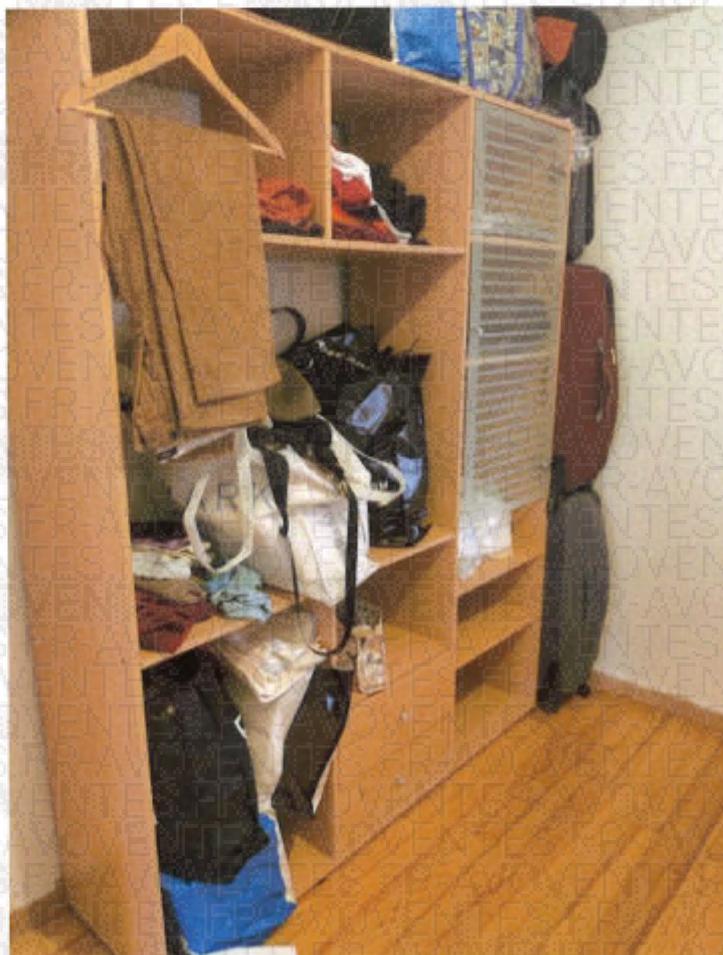
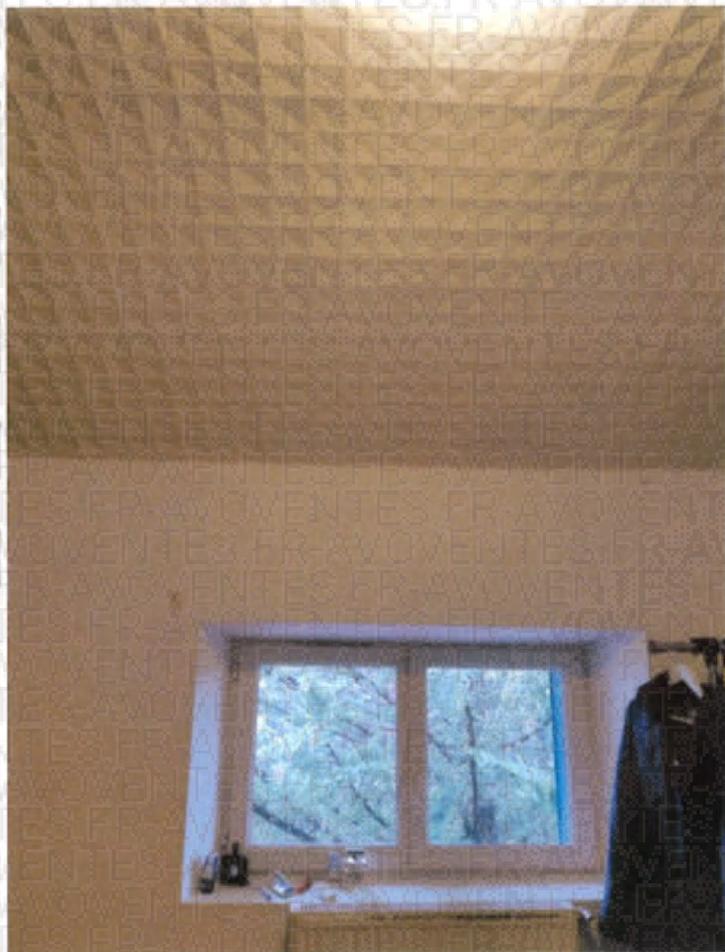
Présence d'un enfoncement sur le mur situé derrière la porte.

Présence d'adhésif au sol à l'entrée de la pièce.

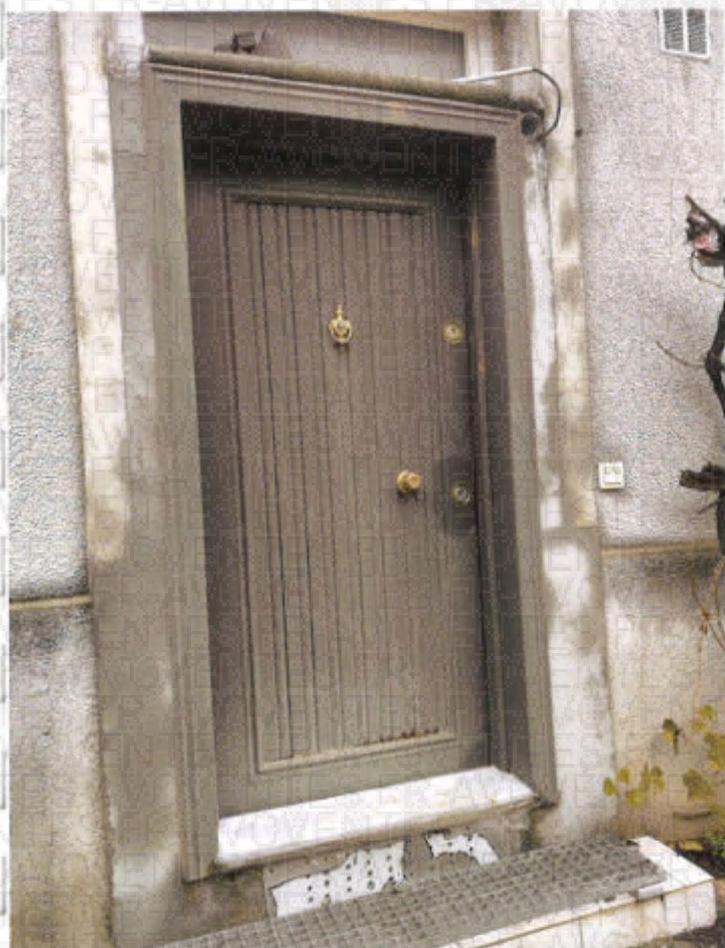
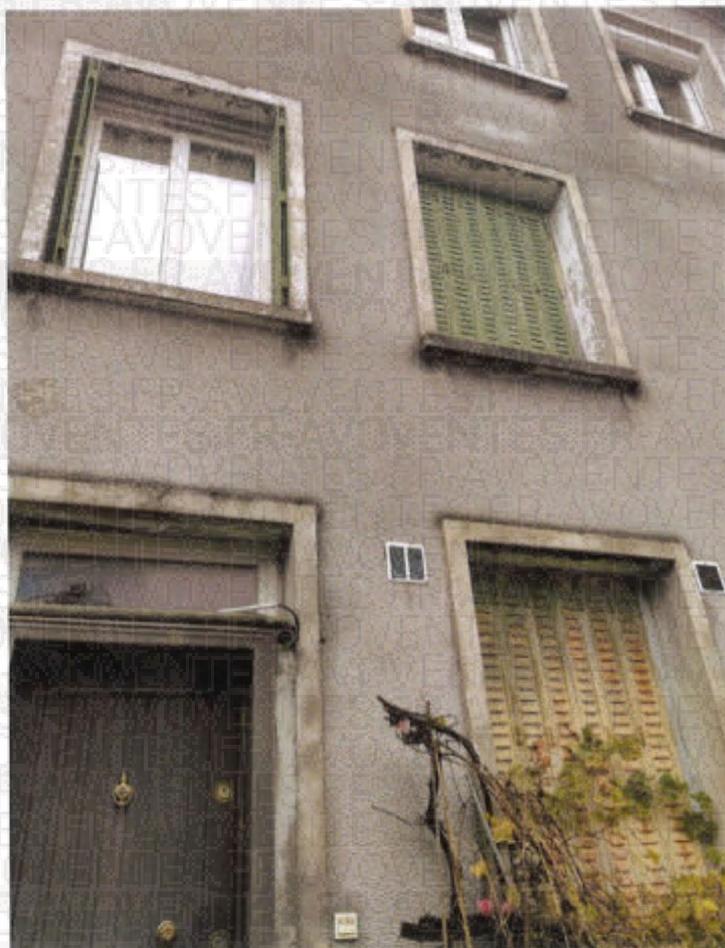
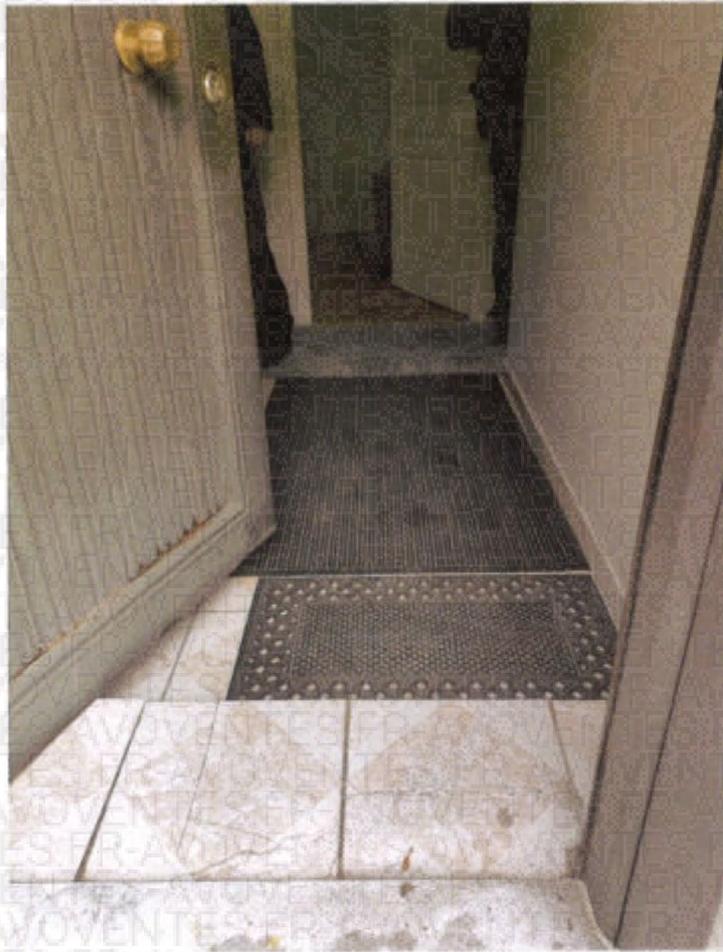
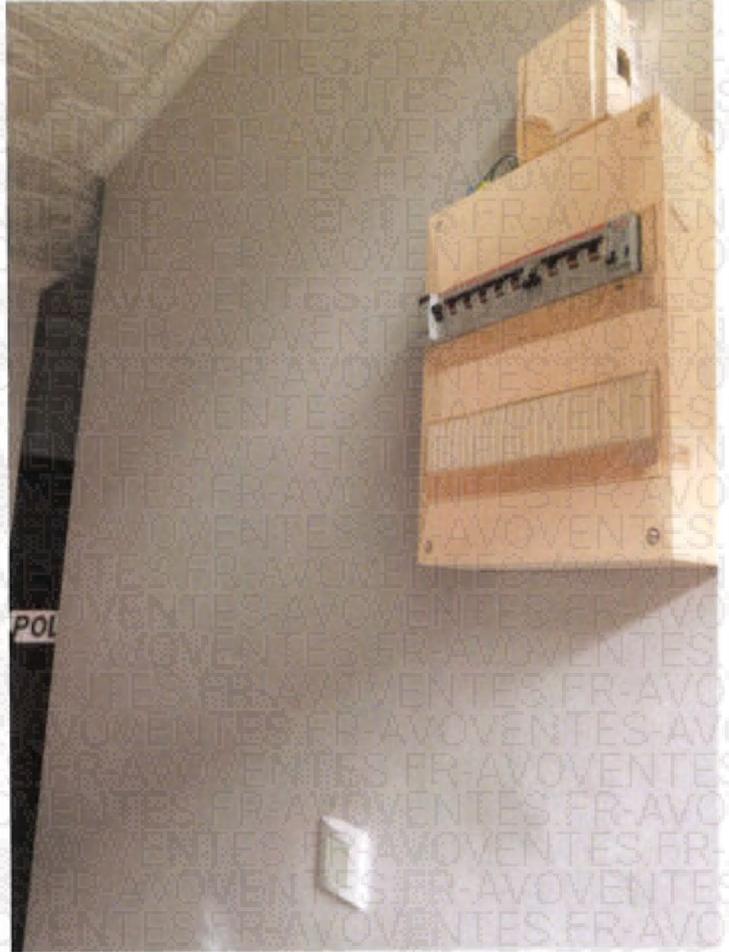
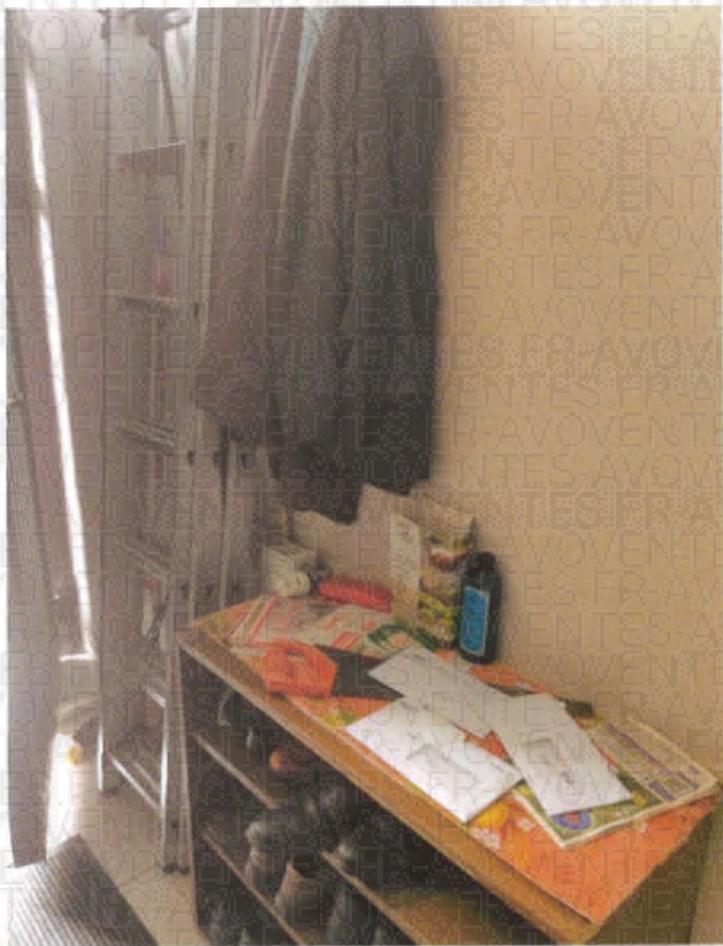
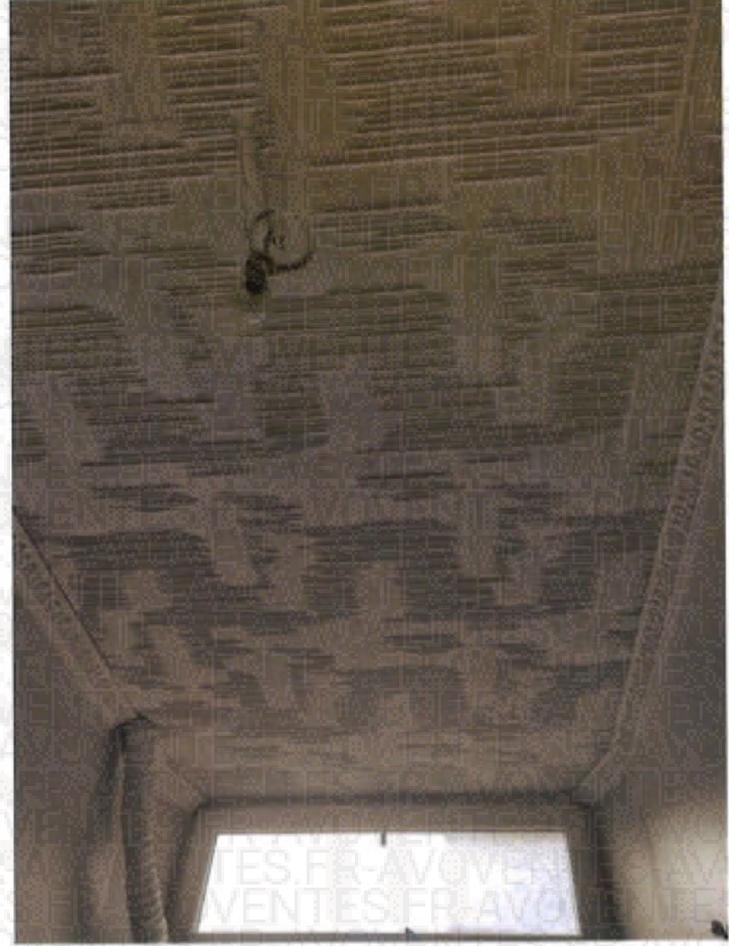
Le sol carrelé comporte des fissures sur le pas de la porte d'entrée, le reste de l'état du carrelage du couloir n'est pas déterminé compte tenu de la présence de tapis.

Les cadres de portes sont en mauvais état.

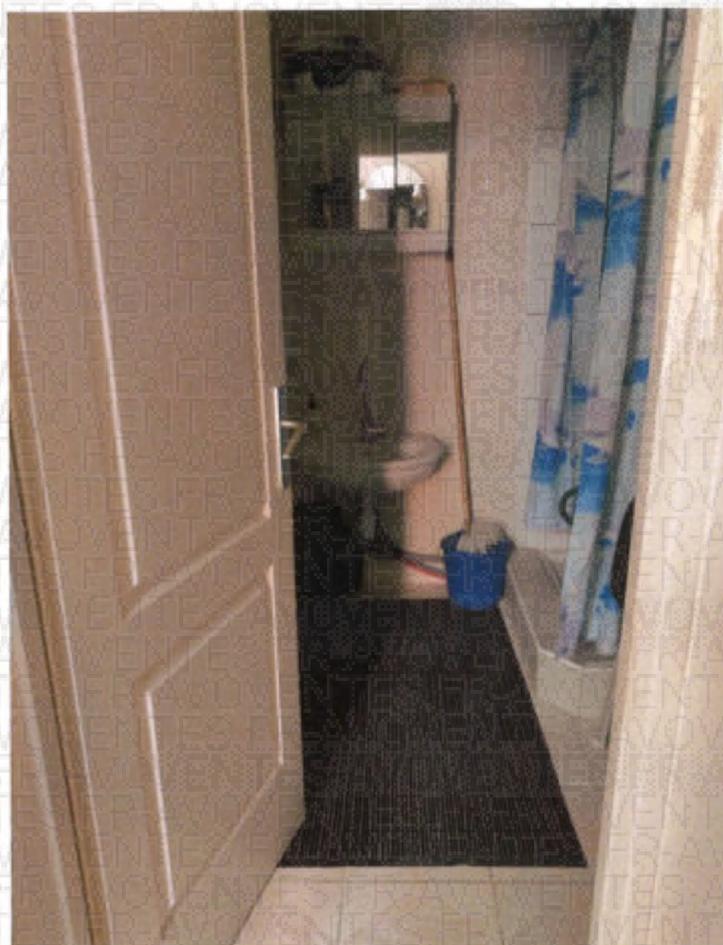
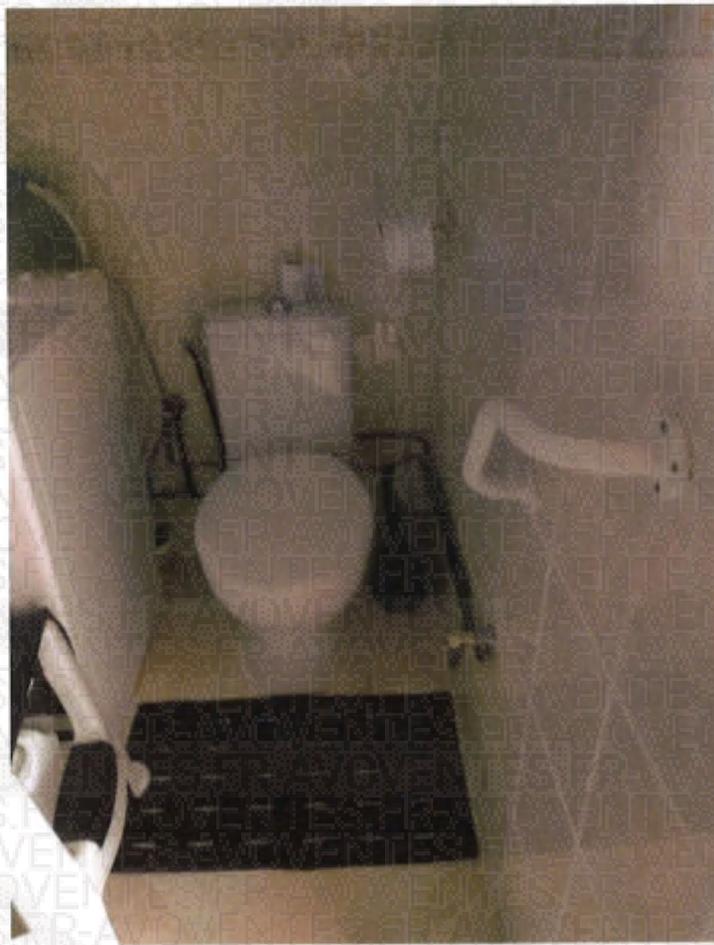
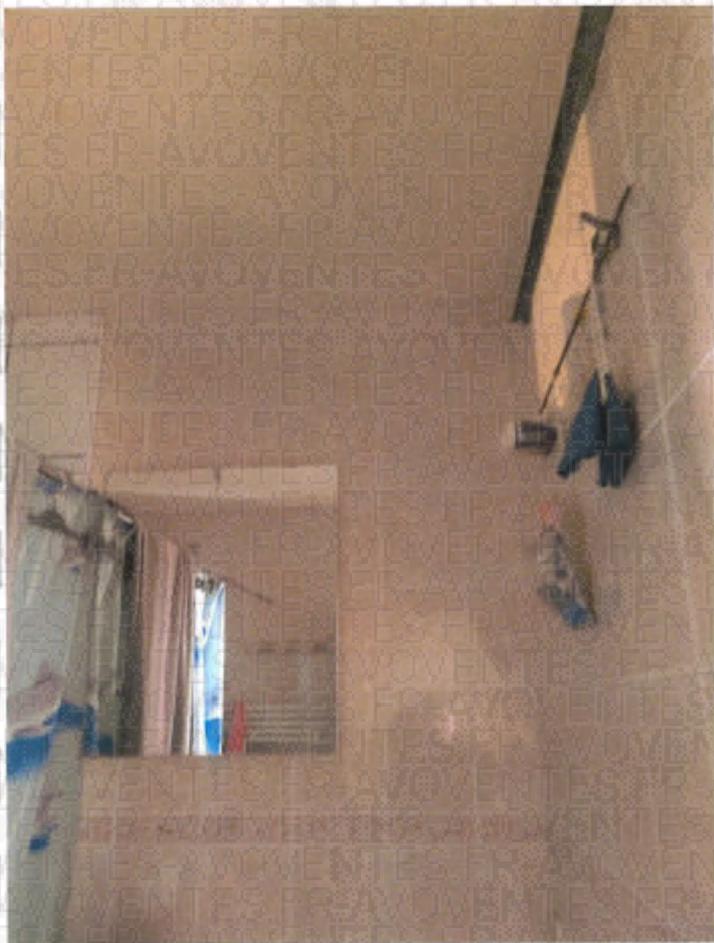
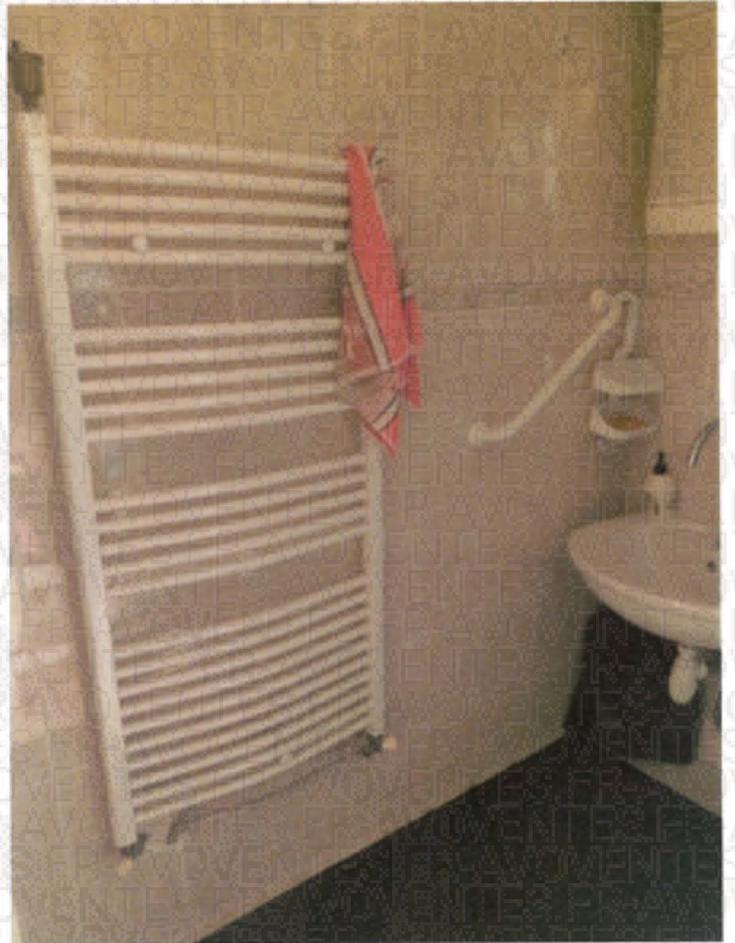
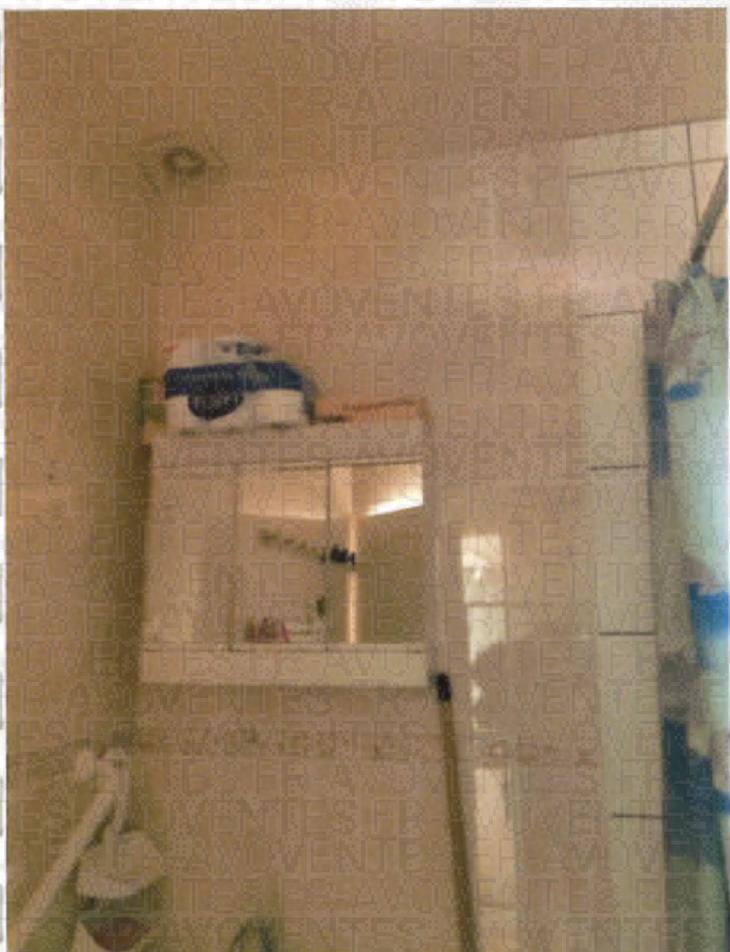
La pièce est équipée d'un radiateur sèche serviette, un lavabo, une douche et d'un WC.

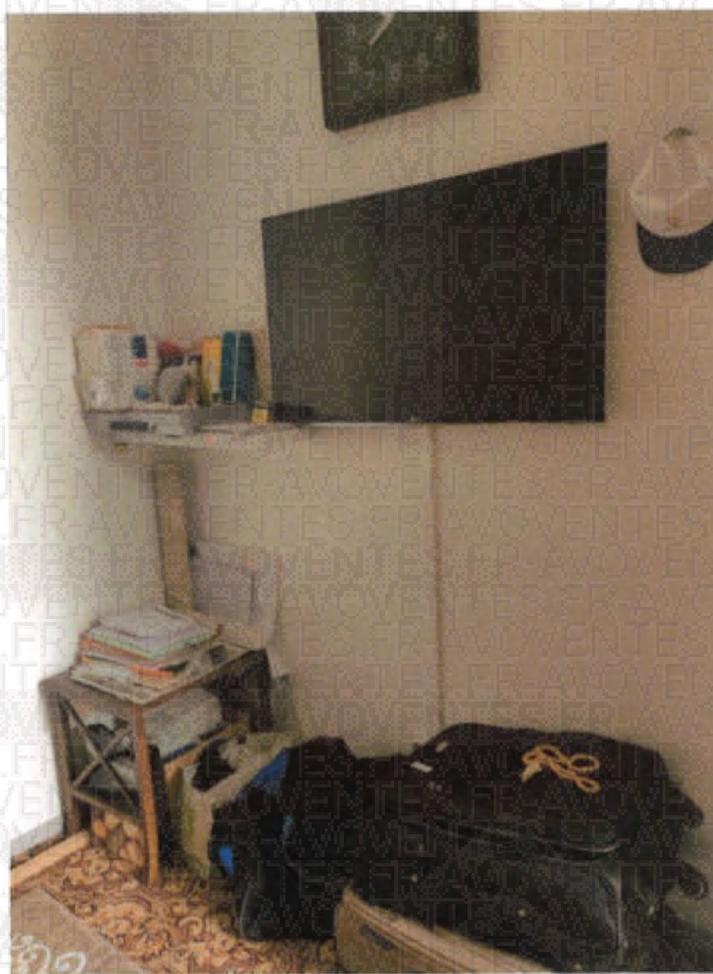
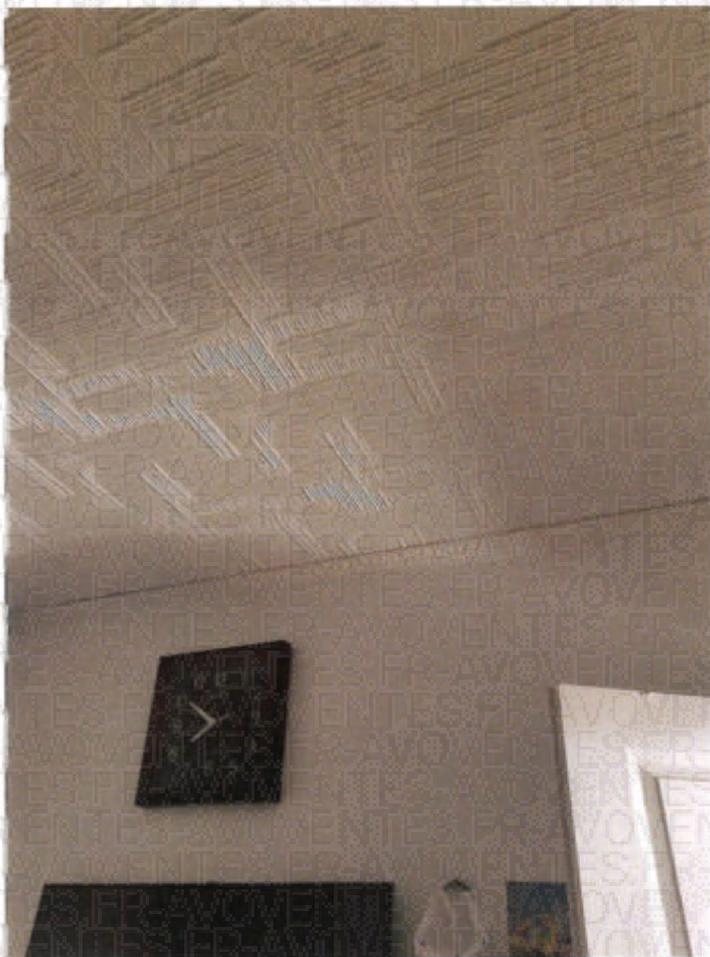
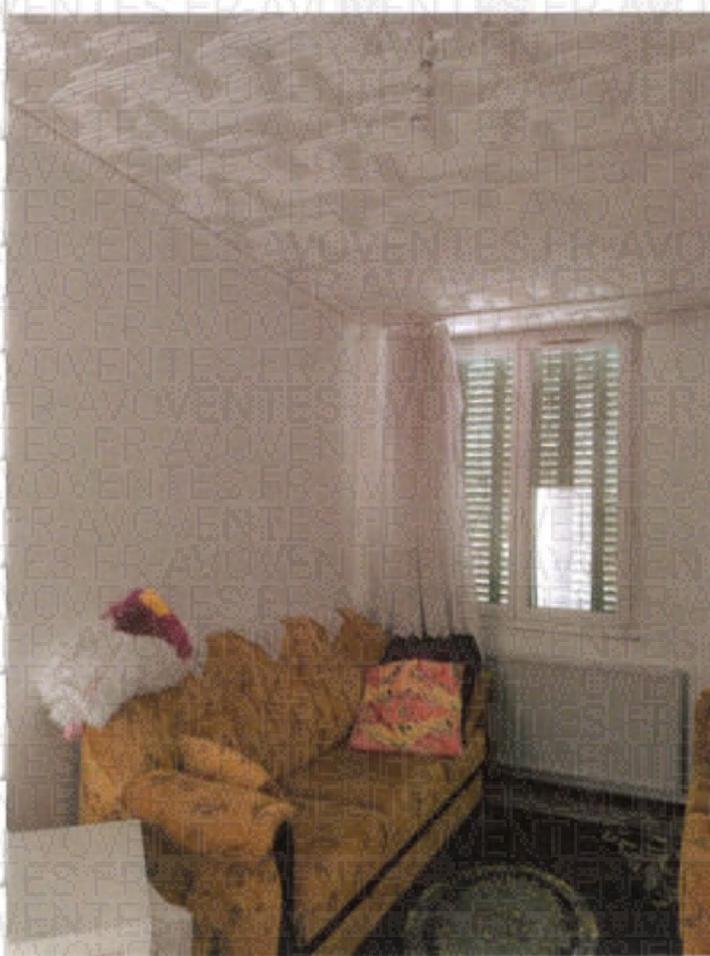
➤ **SALON**

Matériaux	Etat
Sol	Parquet flottant sur pas de porte	
Murs	Placoplatre peint en blanc	Bon état
Plafond	Dalles de polystyrène	Bon état

L'état du sol ne peut être apprécié, des tapis recouvrant l'intégralité de la pièce, à l'exception de l'entrée du salon comportant du parquet.

Les rebords de la fenêtre sont en mauvais état.

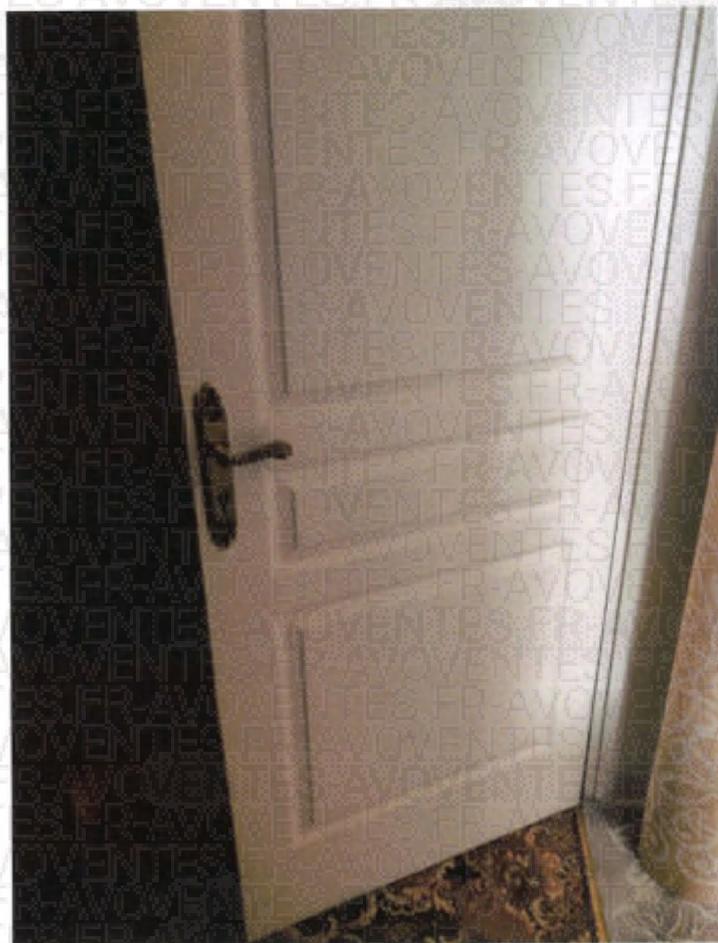
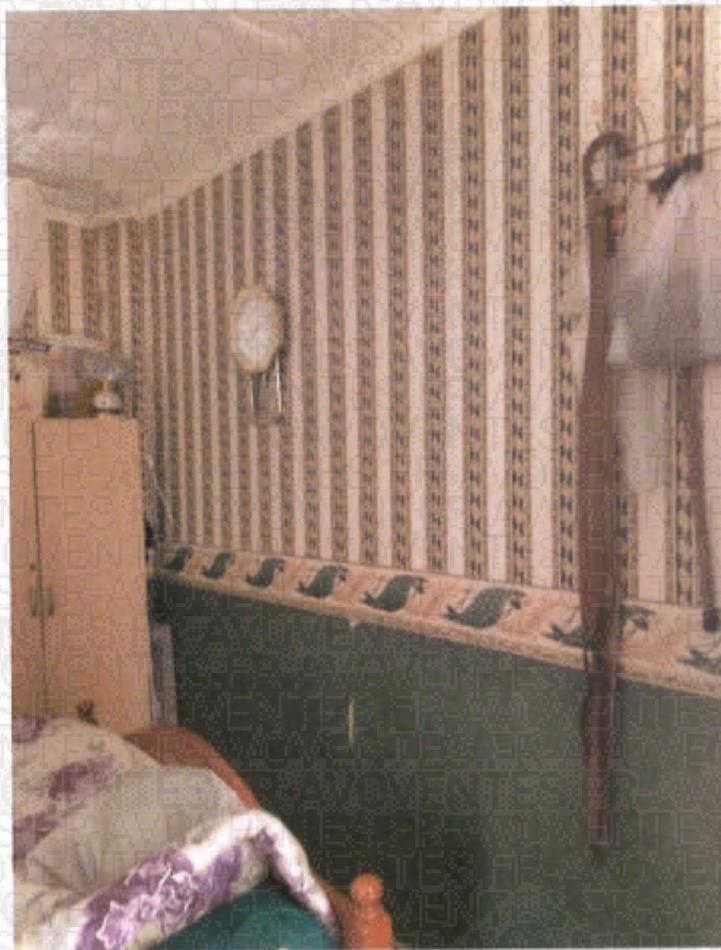
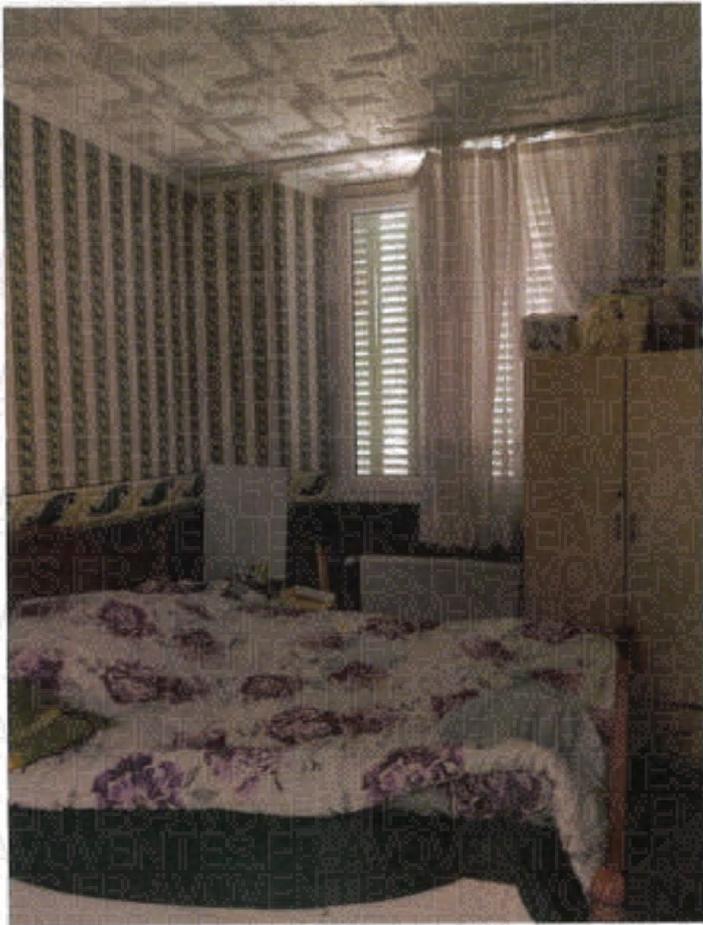
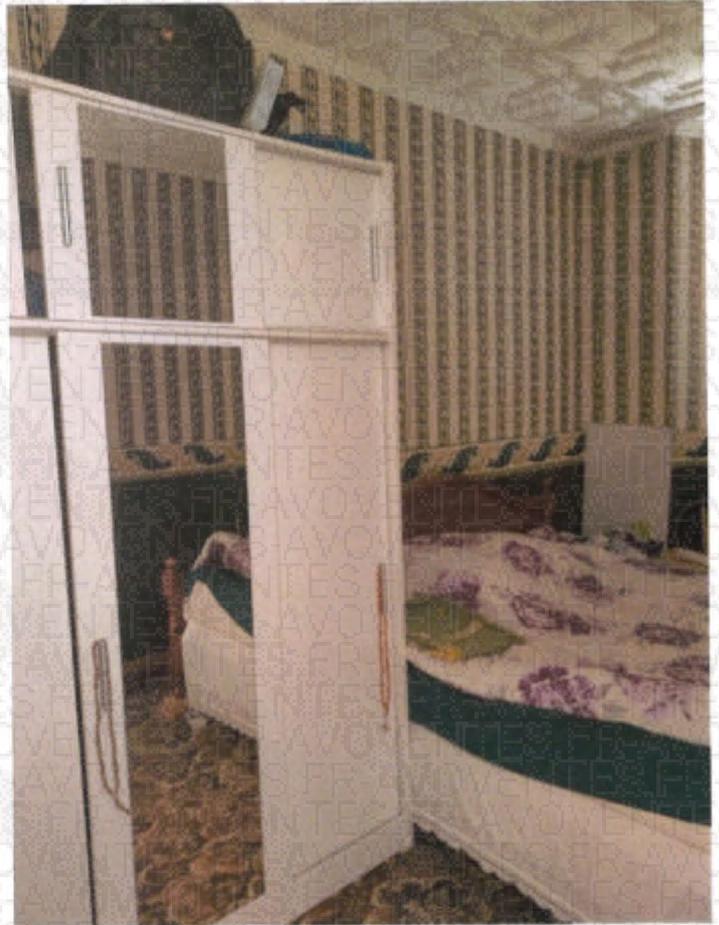
➤ **CHAMBRE**

Matériaux	Etat
Sol	Parquet flottant au pas de la porte	
Murs	Papier peint	Abimée par endroit
Plafond	Dalles de polystyrène	Etat d'usure normal

L'état du sol ne peut être apprécié, des tapis recouvrant l'intégralité de la pièce, à l'exception de l'entrée de la chambre comportant du parquet.
