PROCES VERBAL DE CONSTAT

PROCES-VERBAL DESCRIPTIF

Le SYNDICAT DES COPROPRIETAIRES de l'immeuble 14 rue Pascal – OYONNAX (01100).

M'être rendue ce jour, vendredi 10 novembre 2023 à partir de 09h00 au 14 rue Pascal 01100 OYONNAX où j'ai constaté ce qui suit :

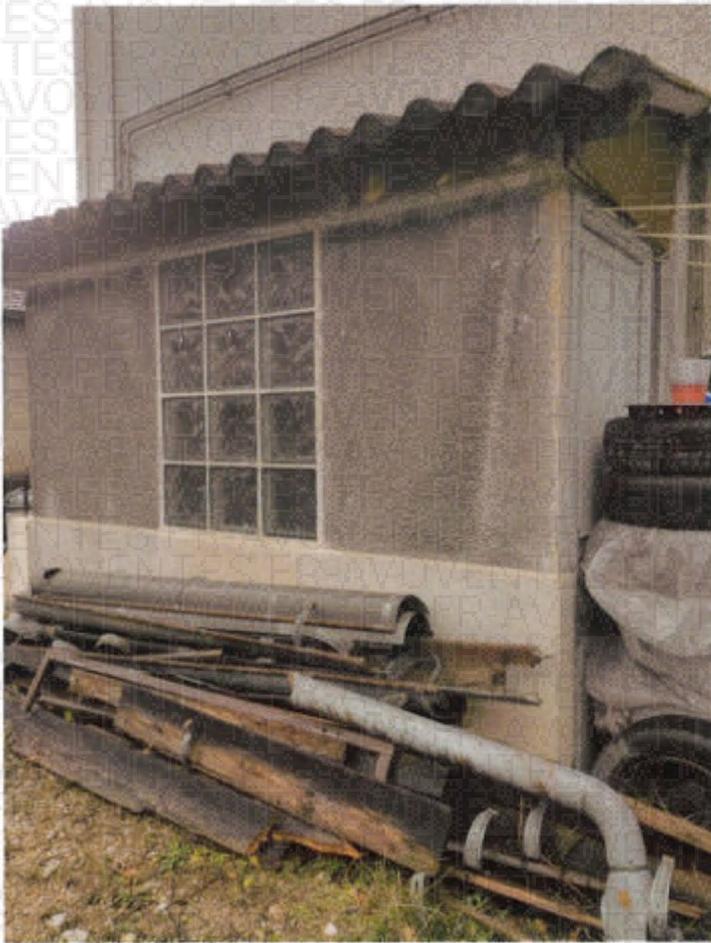
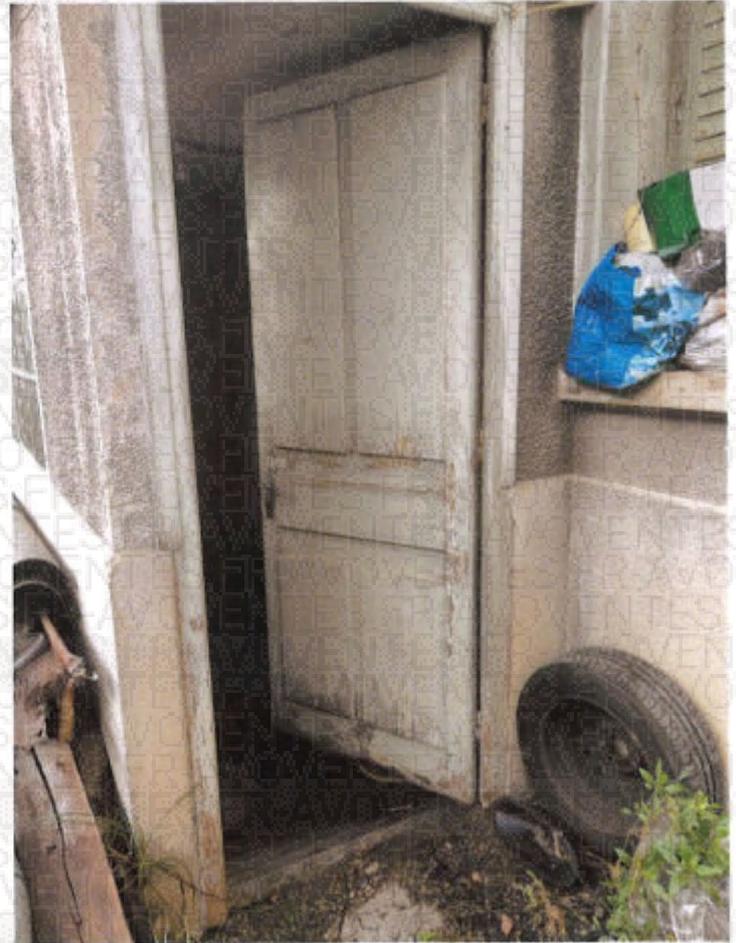
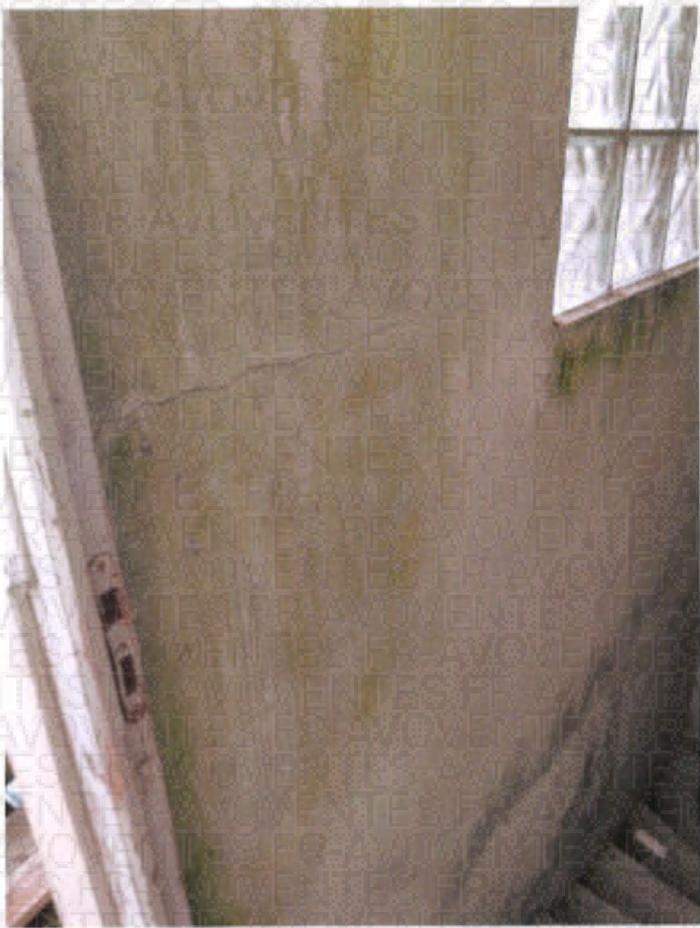
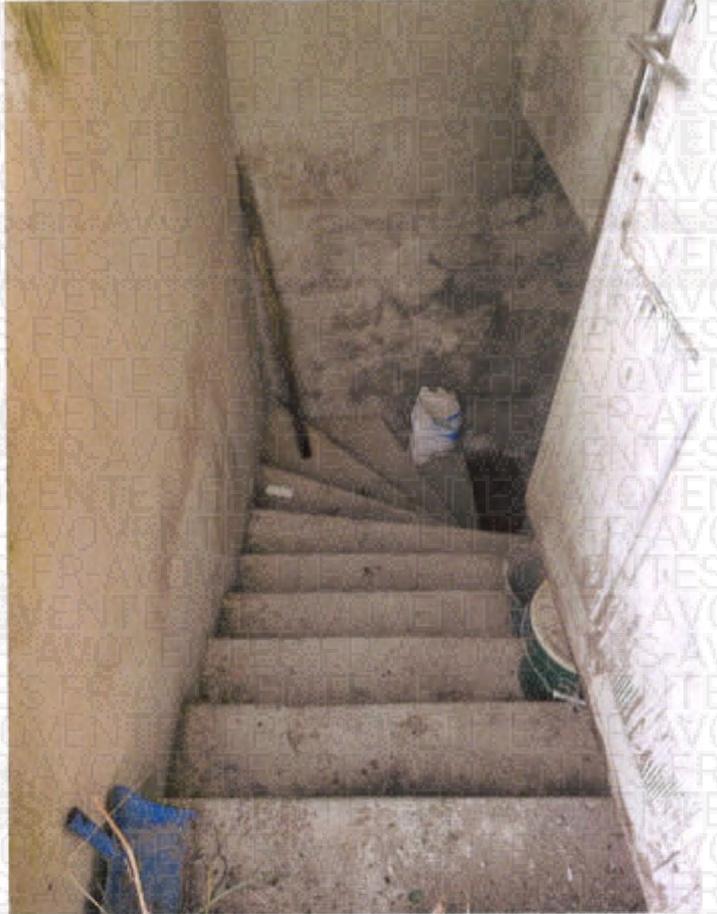
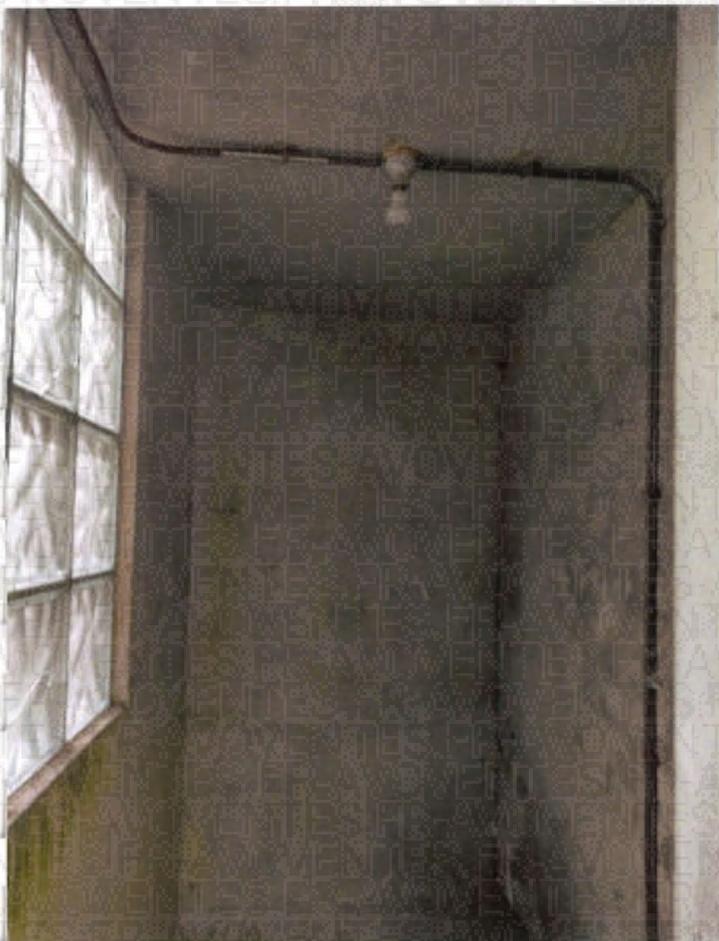
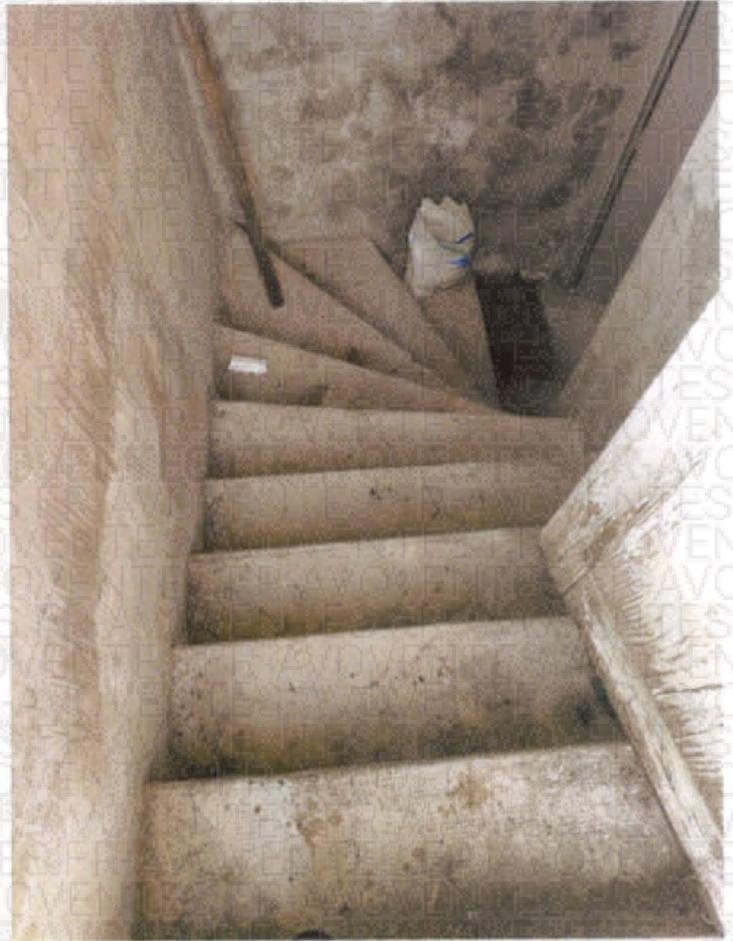
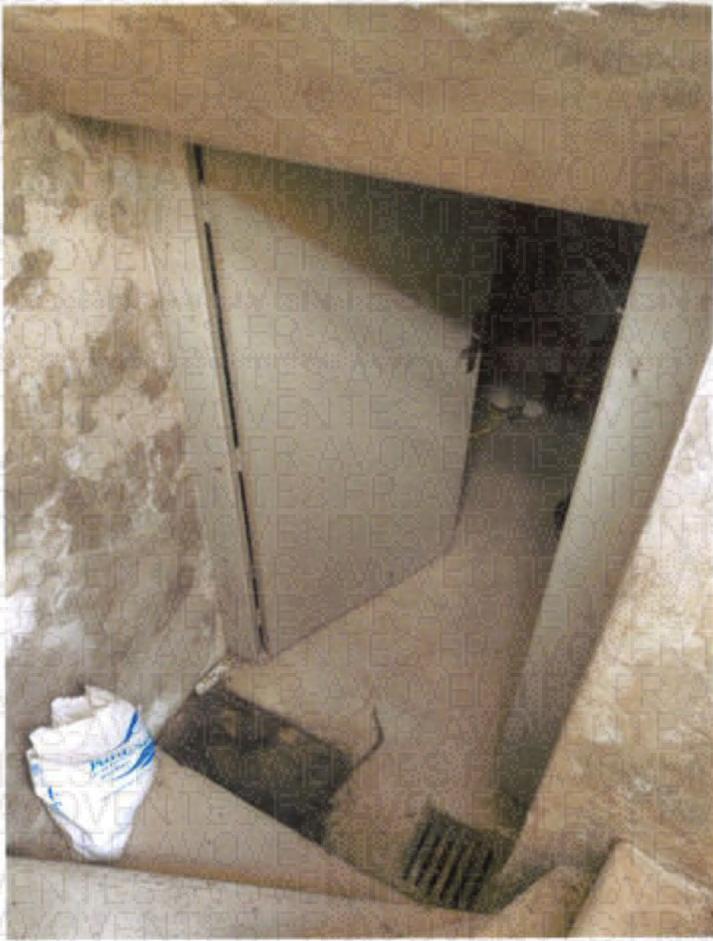
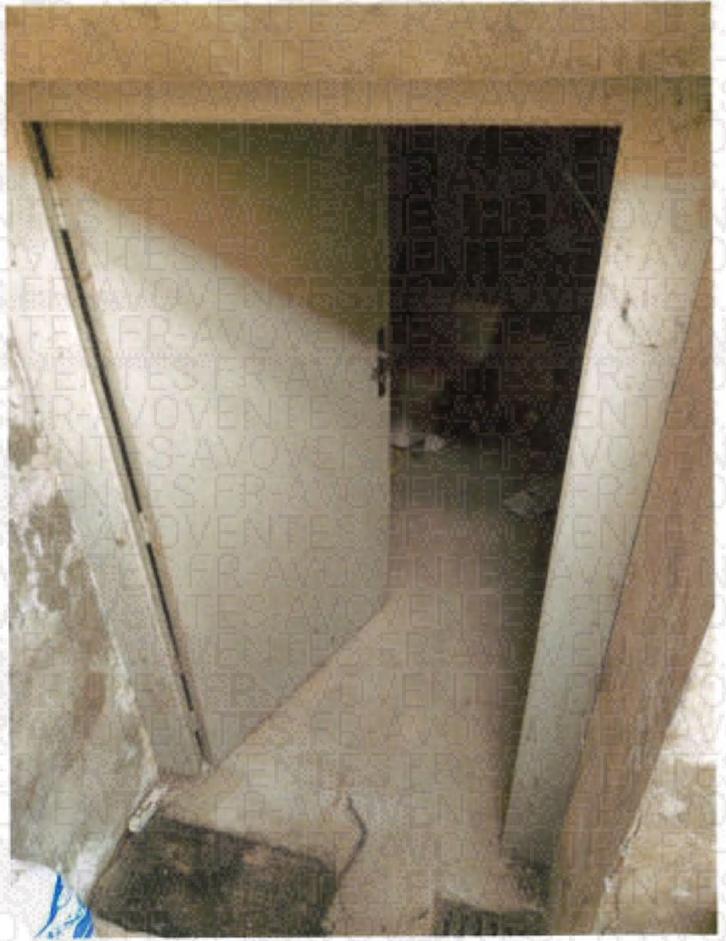
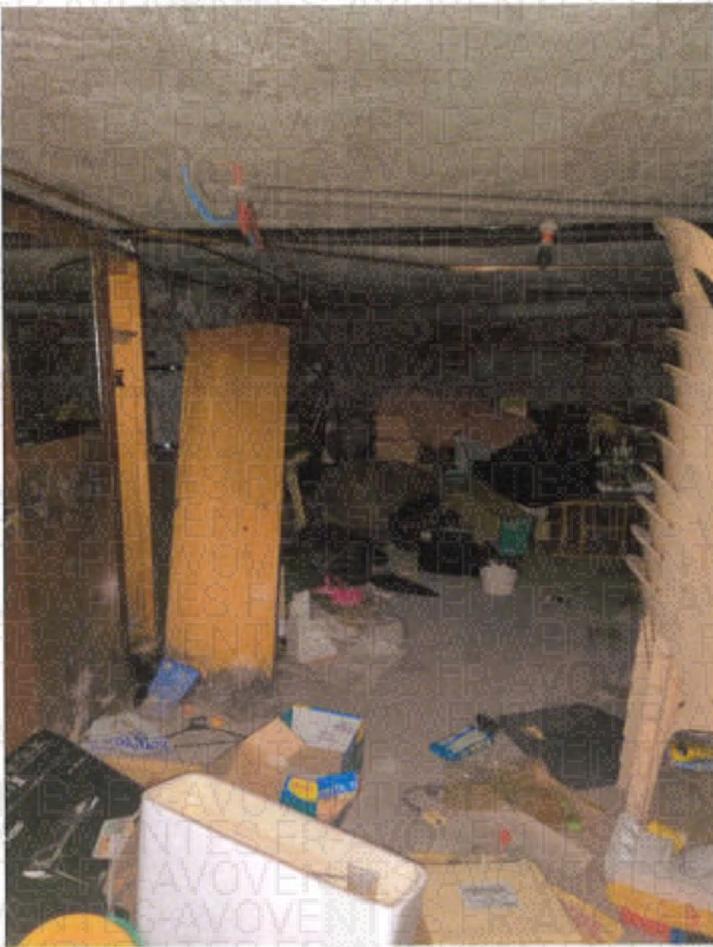
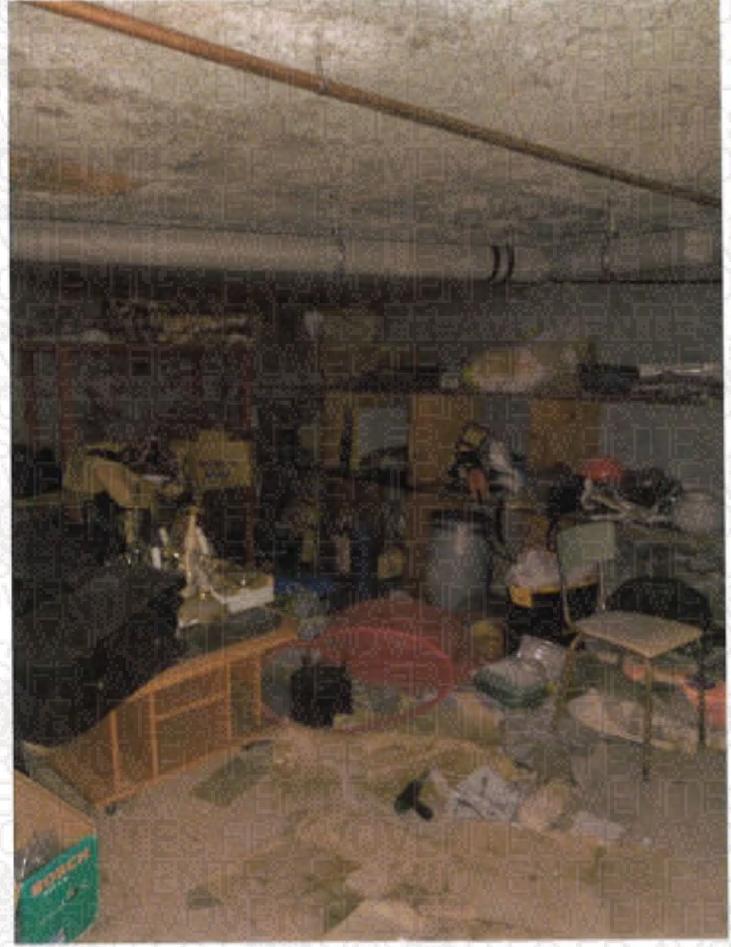
V- CAVE – LOT SEPT

La porte d'entrée est en bois située à l'extérieur est peinte, la peinture est craquelée.

Présence de fissures sur le mur qui descend l'escalier et présence de nombreuses traces sur les murs.

Dans cette cave, présence de nombreuses traces sur le sol, les murs et le plafond, en béton.
