Dossier N° C26733.00

PROCÈS-VERBAL DE DESCRIPTION

MJ ALPES /
TENAY (14 Rue Centrale)
21/01/2026

Lequel me requiert de bien vouloir procéder à la description des biens immobiliers saisis au préjudice de **AVOVENTES** et sis sur la Commune de TENAY (01230), 14 Rue Centrale.

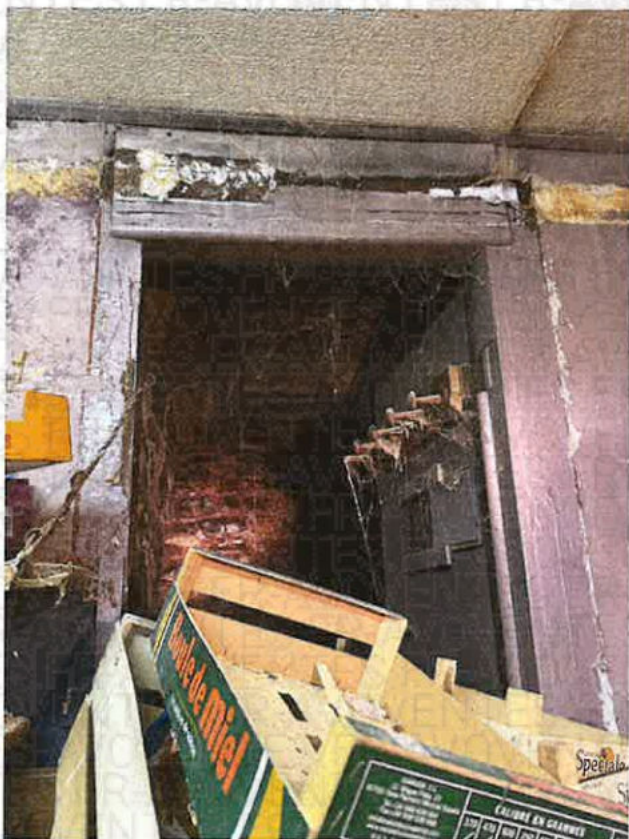
2 - Cave

Les murs sont élevés en pierres.

La cave est voûtée.

Les plafonds sont en briques.

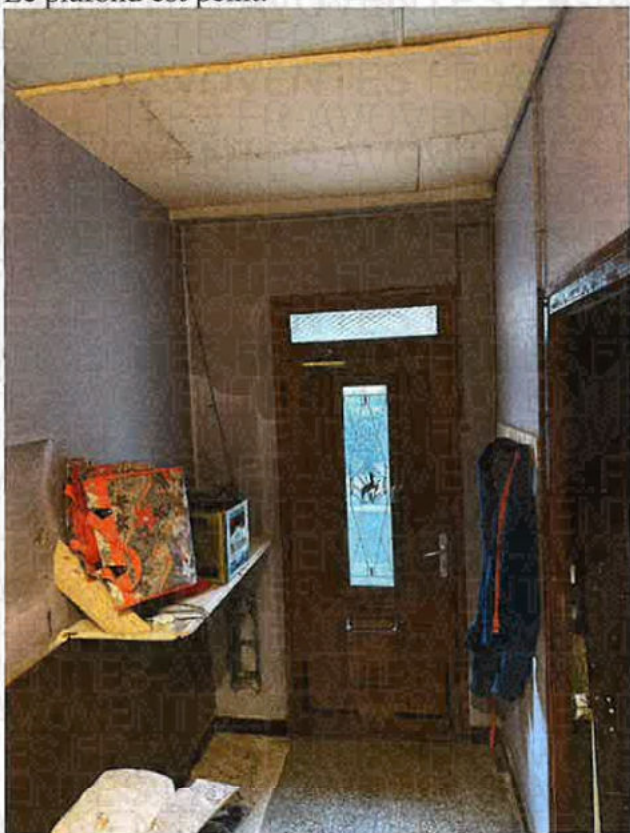
3 - Entrée

Le sol est recouvert de carrelage ancien.

Les murs sont peints.

Le plafond est peint.

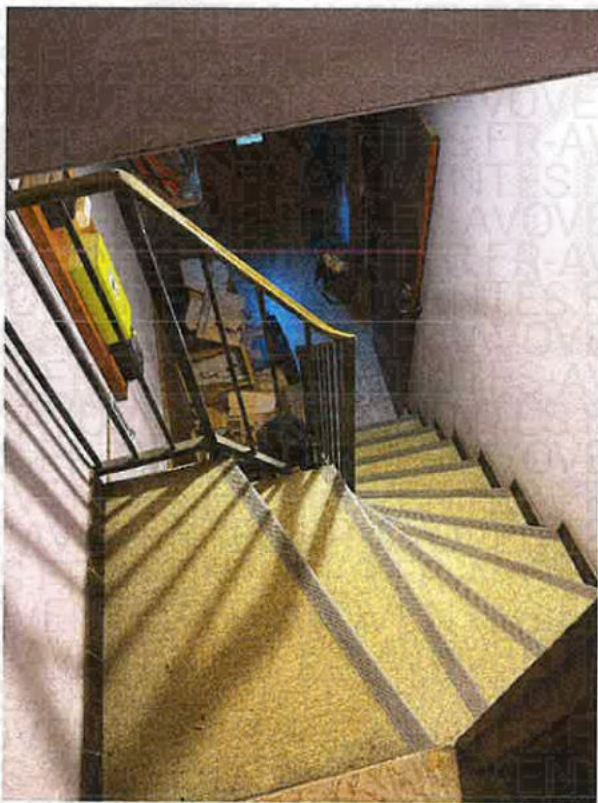
4 - Montée d'escalier

Un escalier permet d'accéder au premier étage.

Les murs sont recouverts de peinture.

Le plafond est doublé de placoplâtre.

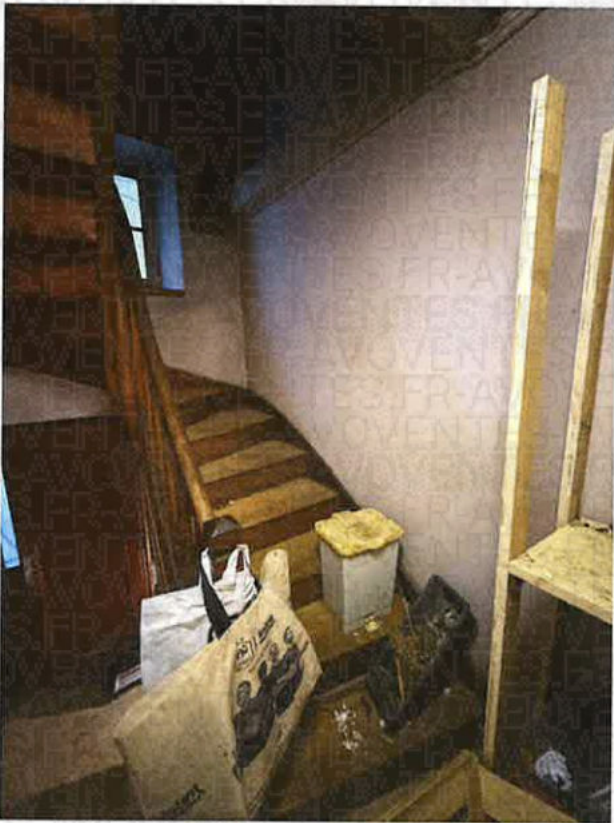
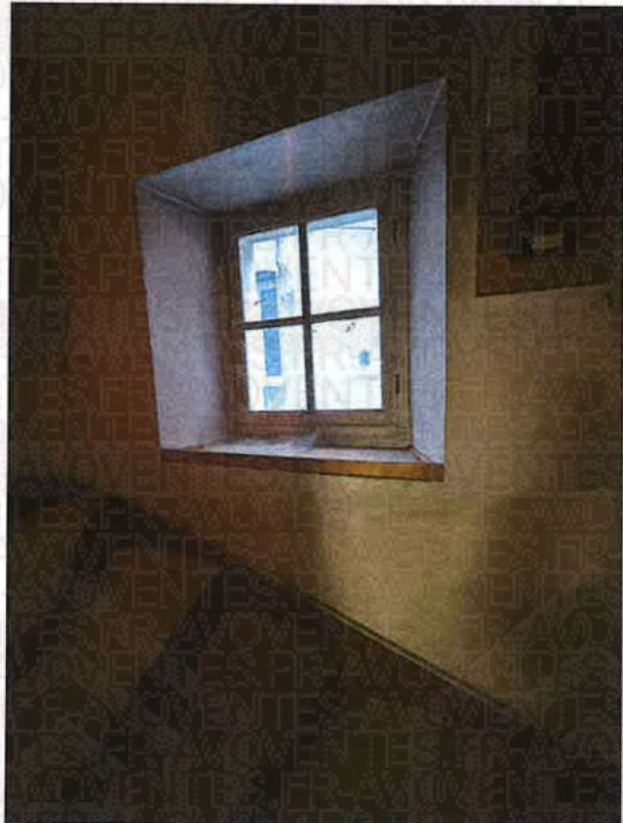
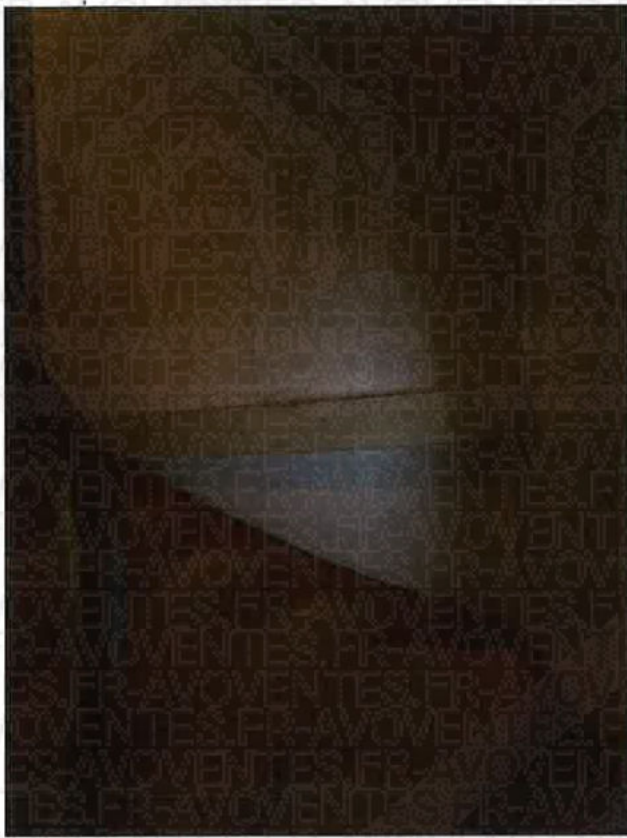
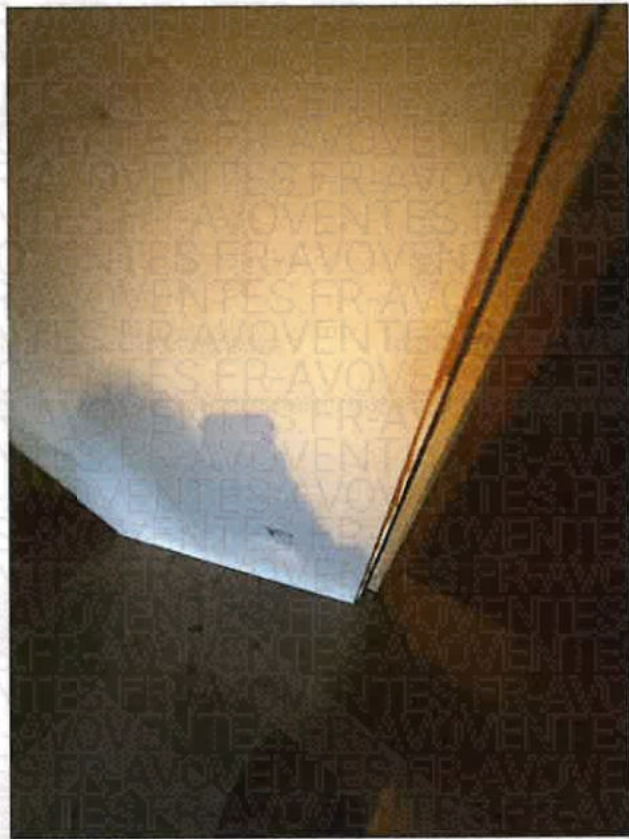
Une montée d'escalier à marches en bois permet d'accéder au deuxième étage.

Les murs, dans la montée d'escalier, sont recouverts de peinture.
