# PROCÈS-VERBAL DE DESCRIPTION

**CAISSE RÉGIONALE DE CRÉDIT AGRICOLE MUTUEL CENTRE-EST /**

**17/12/2025**

Lequel me requiert, dans le cadre de la procédure de saisie immobilière, de bien vouloir procéder à la description des biens immobiliers saisis au préjudice de sis sur la Commune de MIRIBEL (01700), 8 route de Tramoyes.

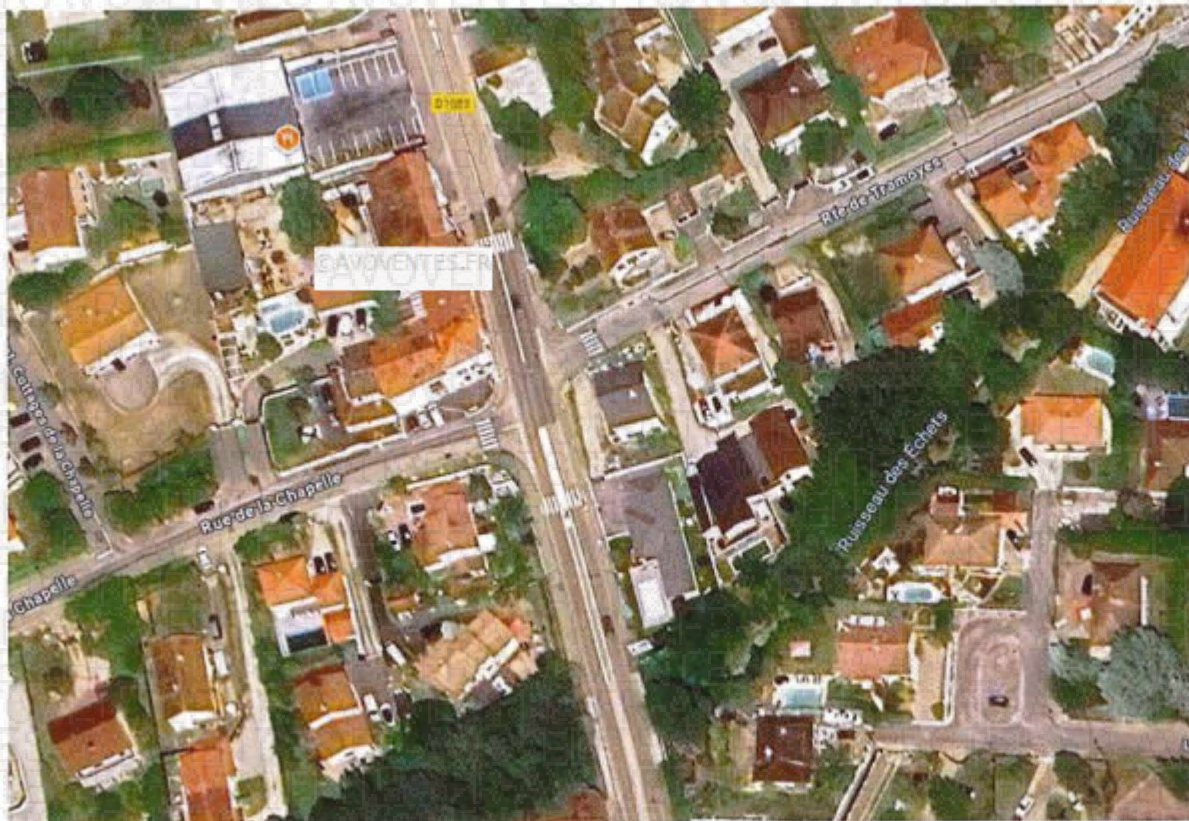
Des travaux d'ampleur devaient être réalisés, ont été commencés mais on cessés.

La maison est inhabitée, ouverte et partiellement libre d'accès. Elle est également inhabitable.

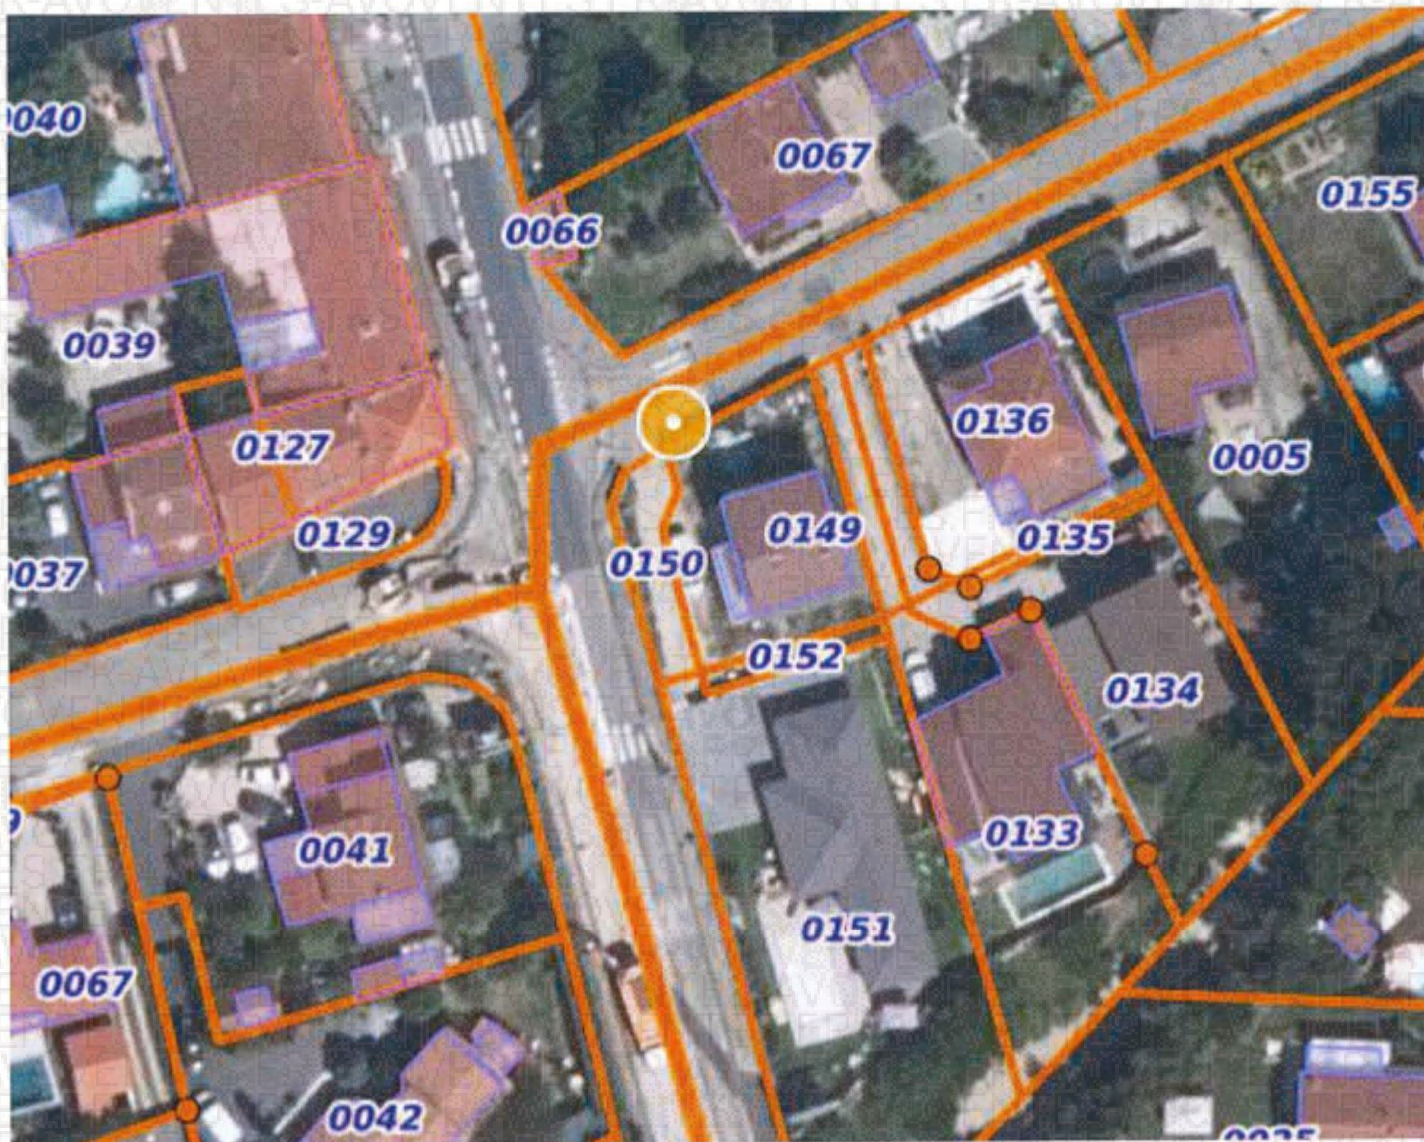
L'accès se fait depuis la rue de Tramoyes par un passage non fermé ( parcelle n°150) appartenant à la propriété Sud ( parcelle numéro 151), et que la propriété saisie possède une servitude de passage.
