PROCES VERBAL DE DESCRIPTION

Me suis rendue ce jour à LINTOT LES BOIS, 6 rue des Tisserands à l'effet de procéder à la description de l'immeuble situé à cette adresse dépendant de la succession vacante de

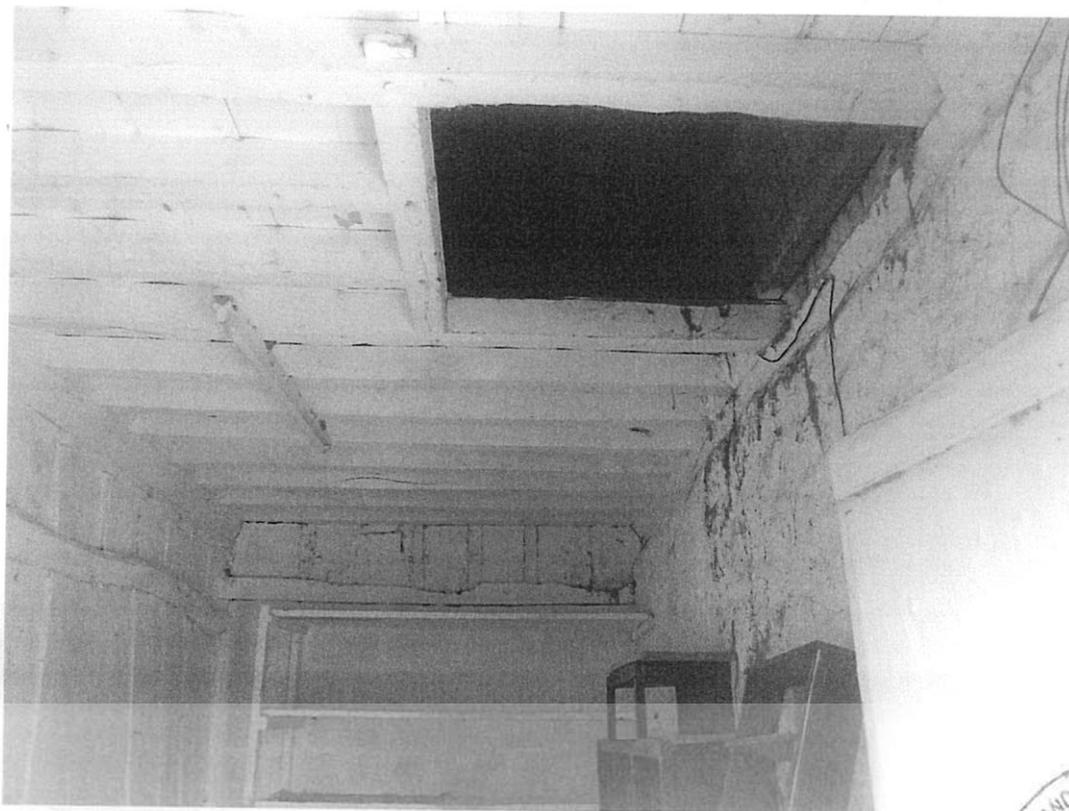
Il s'agit d'une pièce à l'état brut. Le sol est en terre. Les murs sont en briques peintes et le plafond est constitué d'un plancher.
