## PROCES VERBAL DE DESCRIPTION

**LUNDI VINGT DÉCEMBRE  
DEUX MILLE VINGT ET UN  
à 16 heures 00**

7, rue des grands degrés - Bâtiment B - Etage RDC - Porte FACE - 75005 PARIS

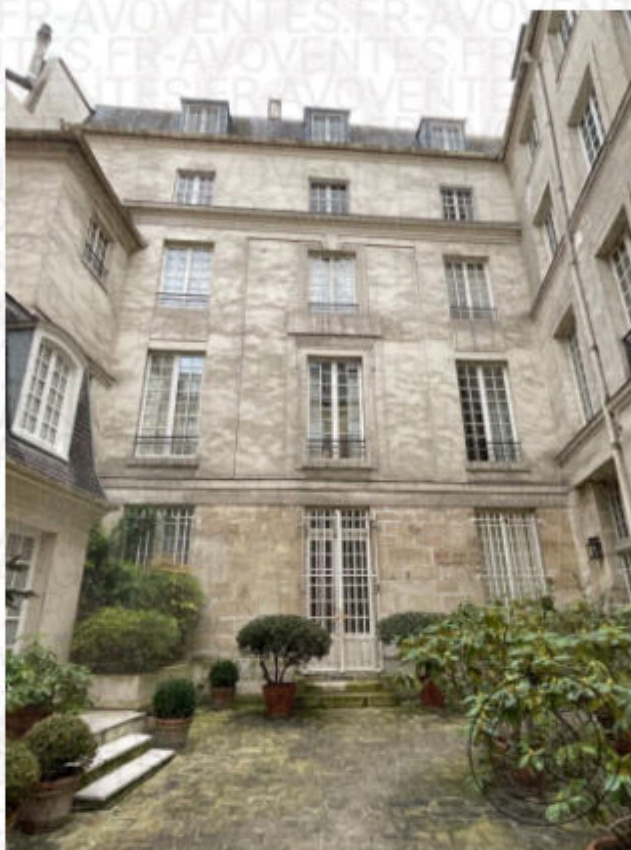
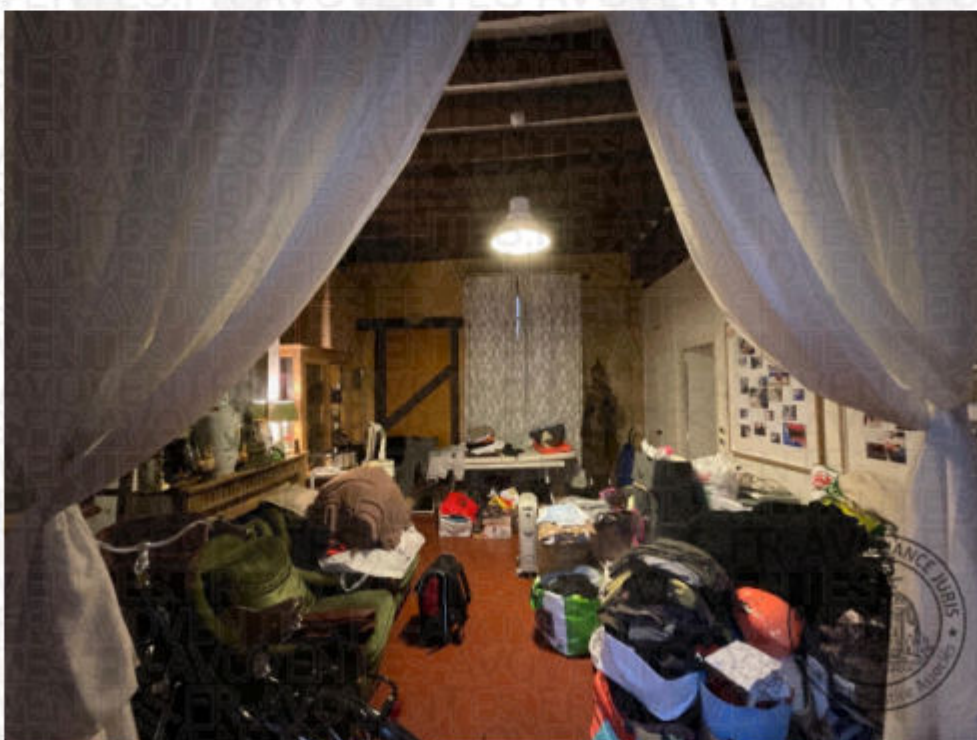
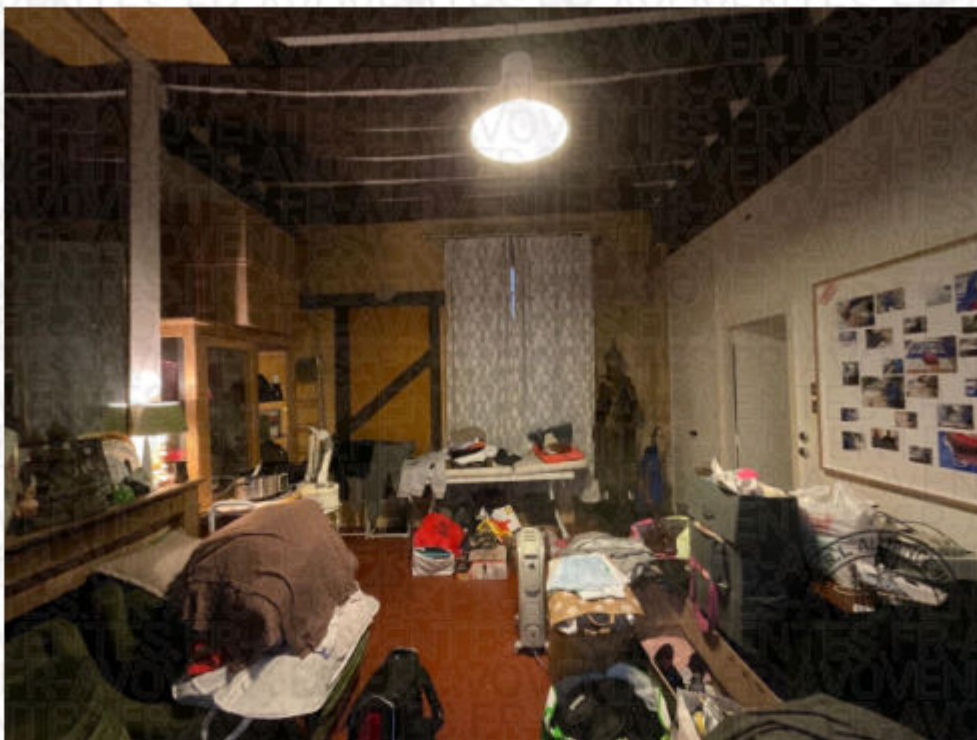
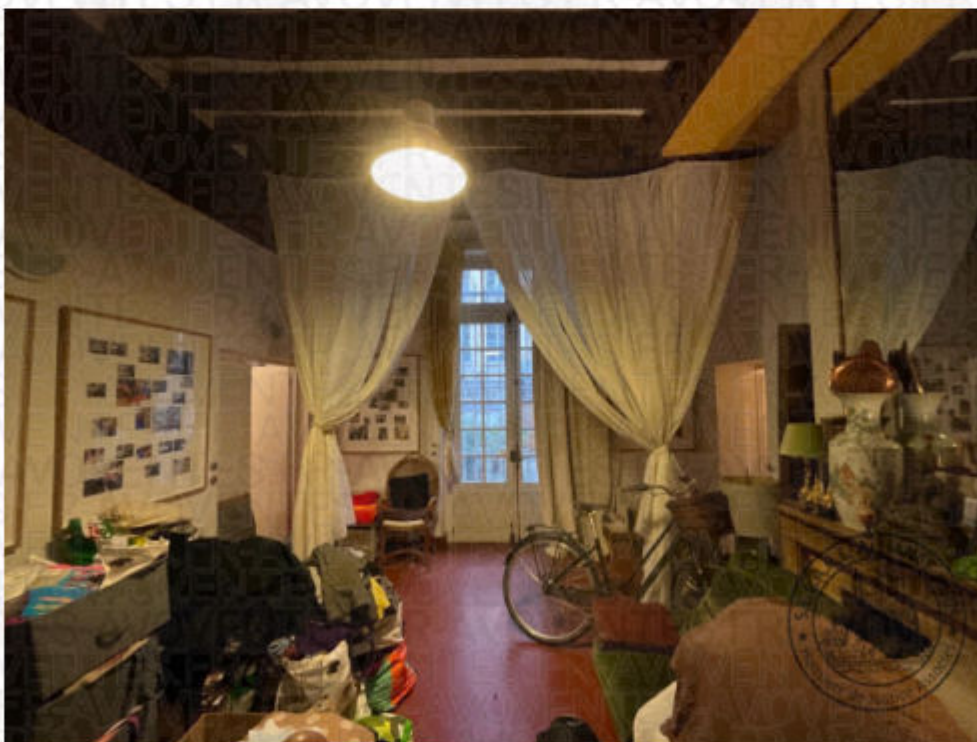
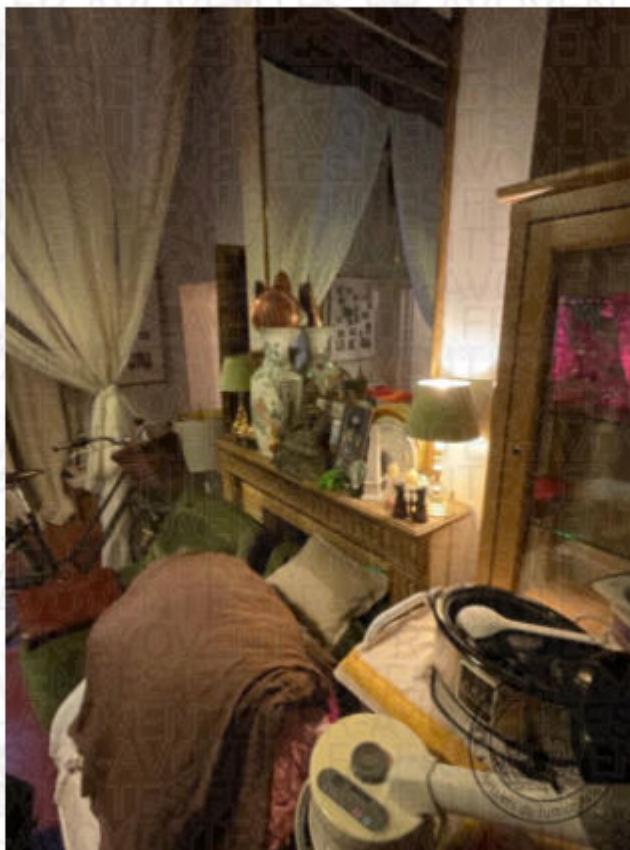
Porte vitrée à carreaux en état d'usage normal, de couleur blanche, ouverture battant double, avec une poignée à bouton en métal, extérieur peint, intérieur peint, serrure trois points, barre de seuil.

Le **bâti** est en pierre en état d'usage normal, à l'état brut.

Le **sol** est recouvert de carrelage en état d'usage normal, de couleur rouge.

Les **murs** sont recouverts de peinture en état d'usage normal, de couleur blanche.

Le **plafond** est recouvert de poutres apparentes en état d'usage normal.

**L'éclairage naturel** de la pièce est assuré au fond par une fenêtre en état d'usage normal, ouverture battant double, châssis bois, simple vitrage.

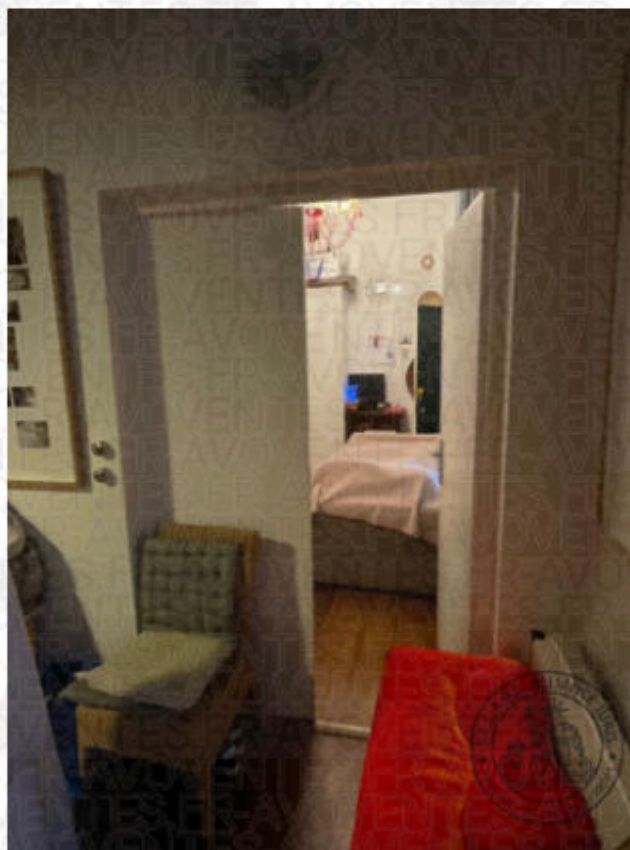
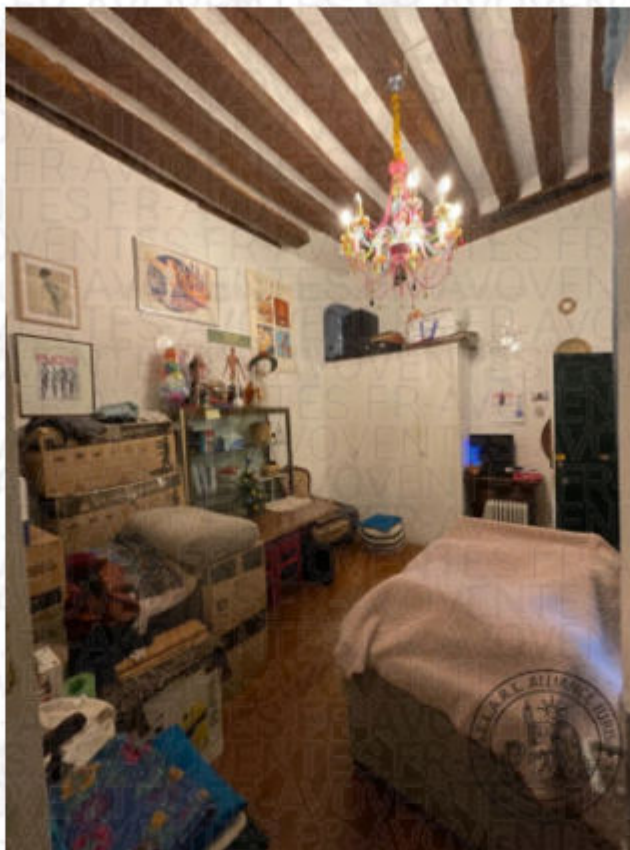
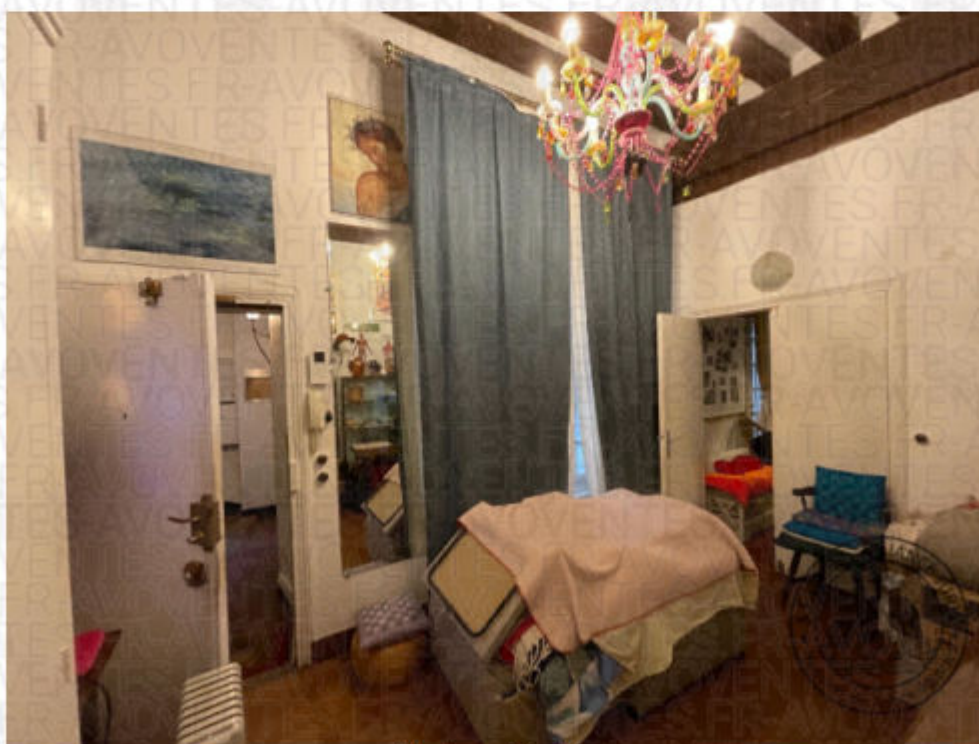
Le **plafond** est recouvert de poutres apparentes en état d'usage normal.

**L'éclairage naturel** de la pièce est assuré par une fenêtre en état d'usage normal, de couleur blanche, ouverture battant double, châssis bois, simple vitrage.
