# PROCÈS-VERBAL DE CONSTAT

## PROCES VERBAL DE DESCRIPTION

S'agissant sur la commune de LA GUERCHE SUR L'AUBOIS (Cher) d'une maison d'habitation située 35, rue du Blanc Gâteau, comprenant suivant désignation à l'acte :

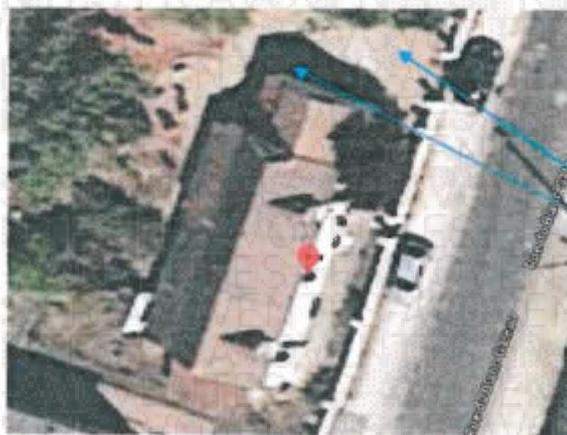
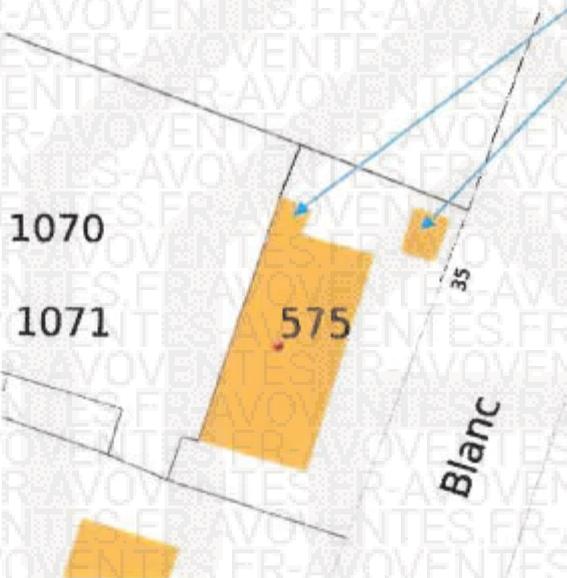
**Incohérences avec plan cadastral en pignon NORD**

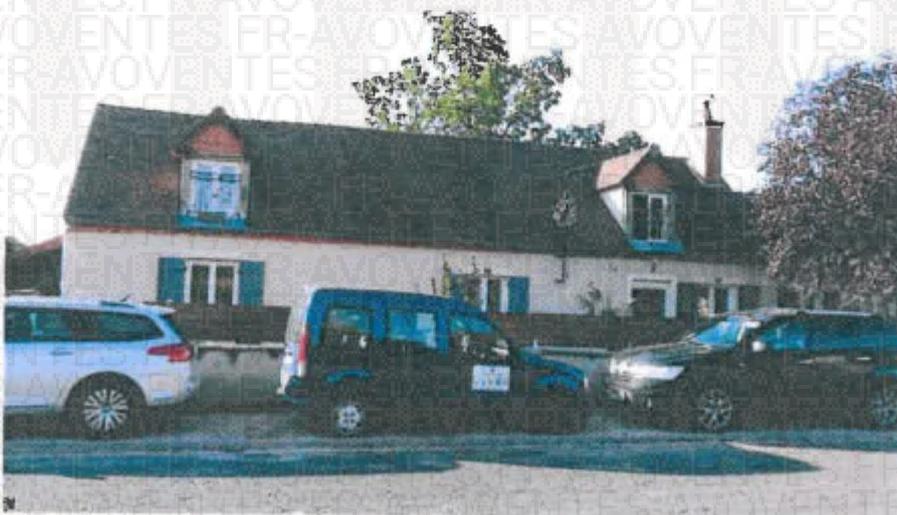
En façade sur rue, l'immeuble d'habitation portant le numéro 35 et 37 bénéficie d'une couverture en petites tuiles contemporaine avec en partie supérieure deux fenêtres de toit. L'ensemble est dans un état satisfaisant.

Cheminée brique en partie droite dans un état identique.

Enduit gratté en façade, menuiseries bois.

L'ensemble n'appelle pas de remarque particulière.

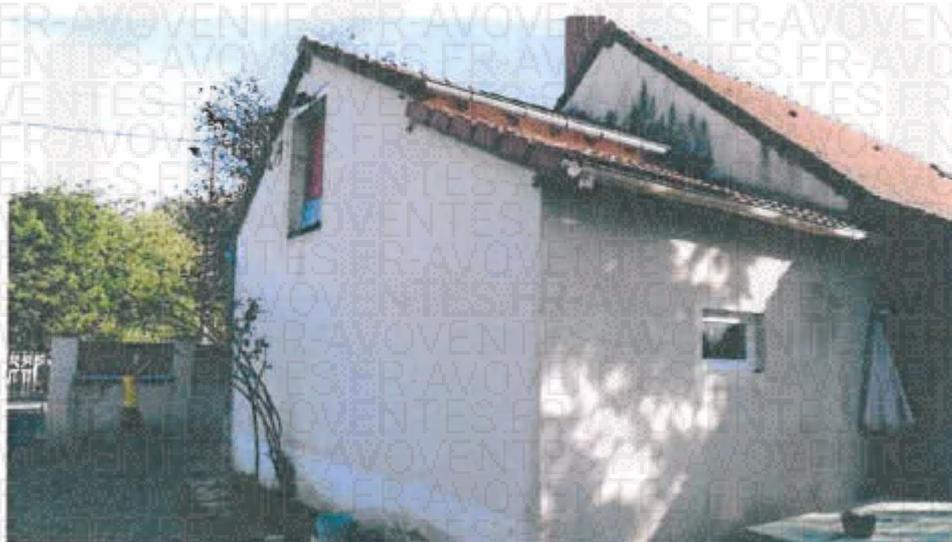
On notera que la façade arrière et le pignon droit de l'immeuble d'habitation ne correspondent pas à ce qui est matérialisé sur le plan cadastral.

Il en est ainsi notamment de la construction basse située sur l'arrière à usage d'auvent et de l'extension de l'immeuble.

Puis à la suite, de la partie supérieure de l'extension réalisée en pignon droit, partie supérieure deux pans de nature identique à la première partie située sur l'arrière.

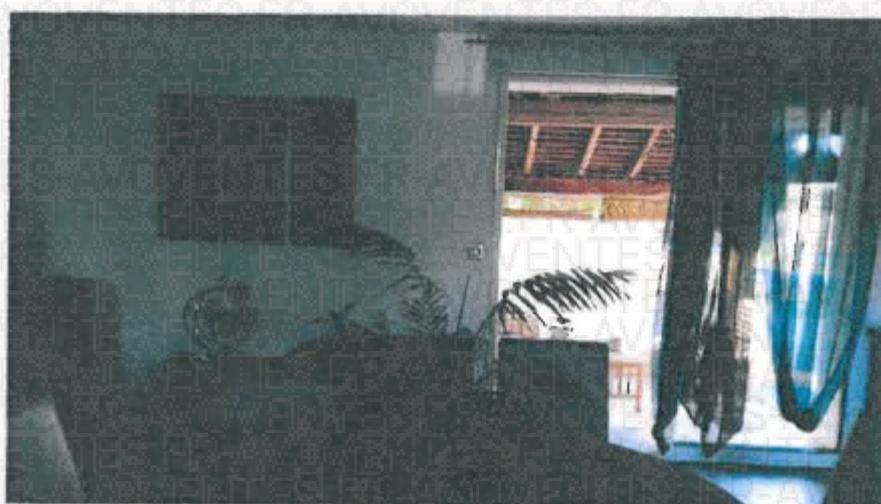
En façade arrière, vient une ouverture de type porte-fenêtre à double battant coulissant ouvrant sur la partie ouverte de l'auvent.

En retour sur la partie séjour bénéficiant de la baie vitrée à double vantaux dont un vantail est fissuré, je poursuis à la suite mes constatations à l'aide du passage ouvert directement sur le coin salon ouvrant sur la partie chambre, la partie salle de bains et l'escalier ouvrant sur l'étage.

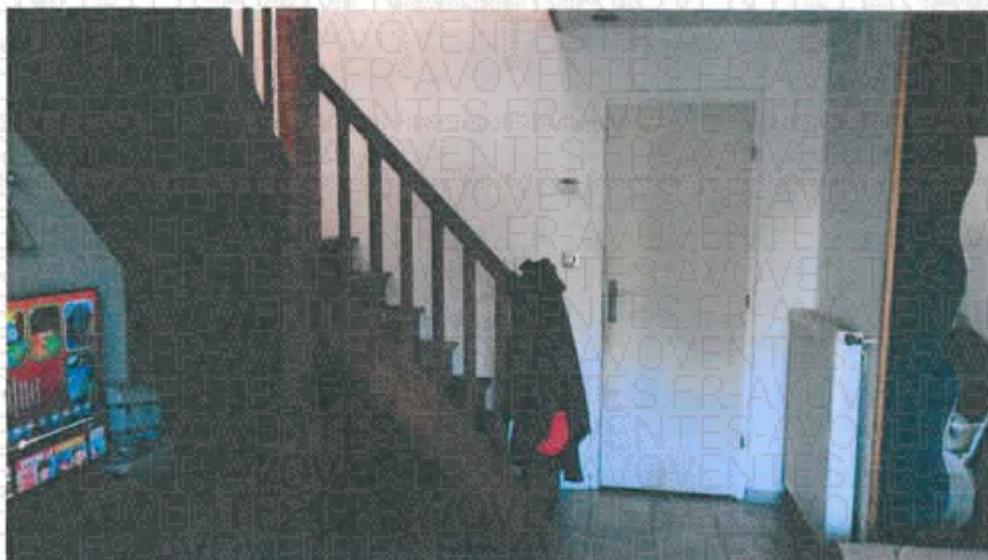
Sur cet accès on retrouve les finitions de sol à faire en partie inférieure comme en partie supérieure.

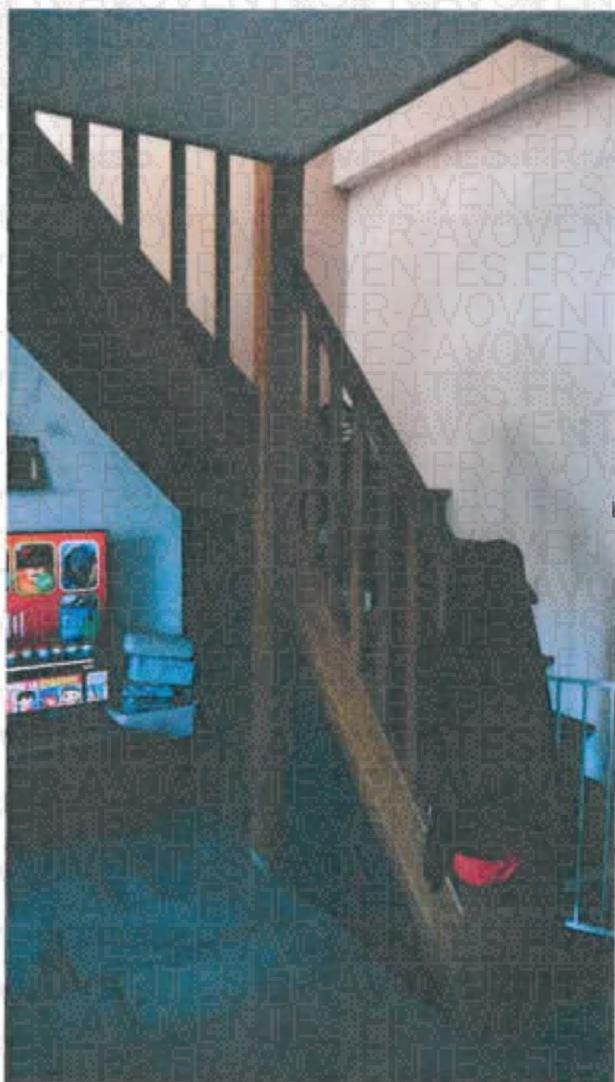
Les murs bénéficient d'un placoplâtre peint n'appelant pas de remarque particulière et ne présentant pas de dégradation majeure.

En partie supérieure, murs placoplâtre peints et /ou papiétés n'appelant pas de remarque particulière outre des défauts de finition notamment au niveau des angles.
