## PROCES VERBAL DE DESCRIPTION D'IMMEUBLE

L'AN DEUX MILLE VINGT-TROIS ET LE VINGT-SEPT DECEMBRE

Ledit commandement valant saisie de l'ensemble immobilier sis commune de VIERZON  
(Cher), Chemin du Terrichon

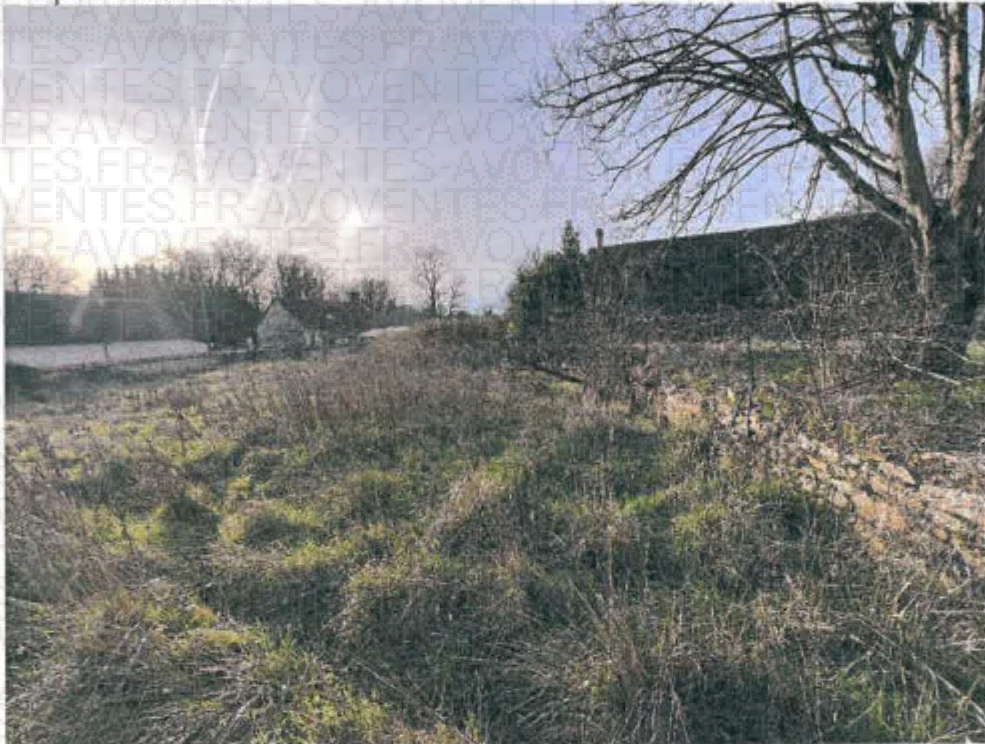
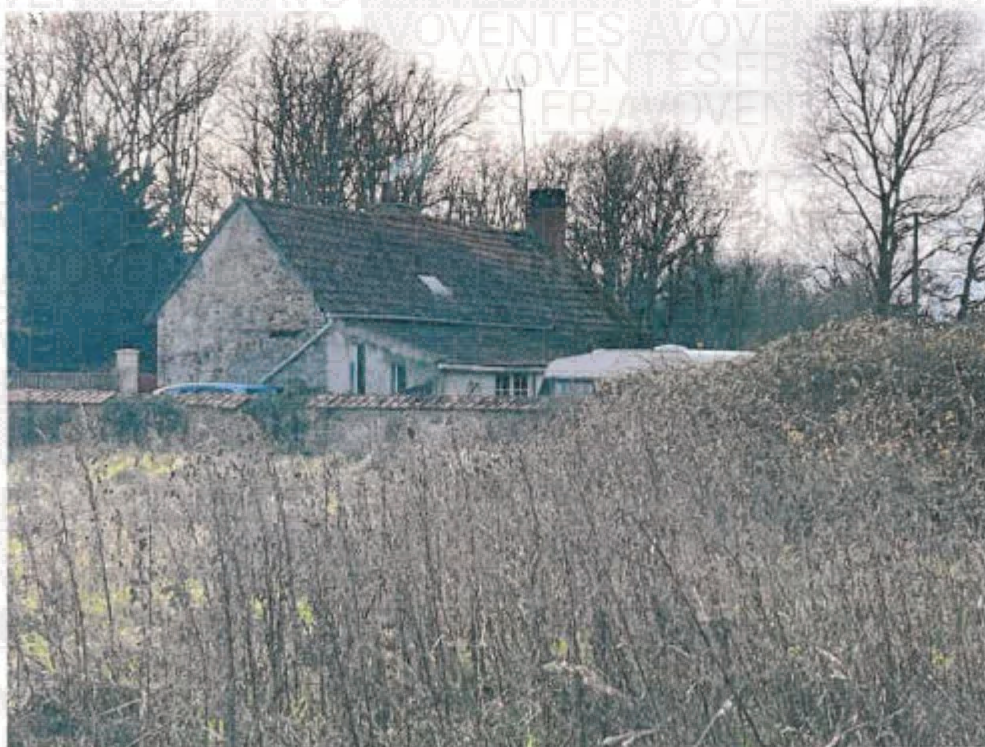
Vue sur la parcelle voisine 90

En nature de pré avec un défaut d'entretien marqué en périphérie des limites séparatives, envahies de ronces et lierres.

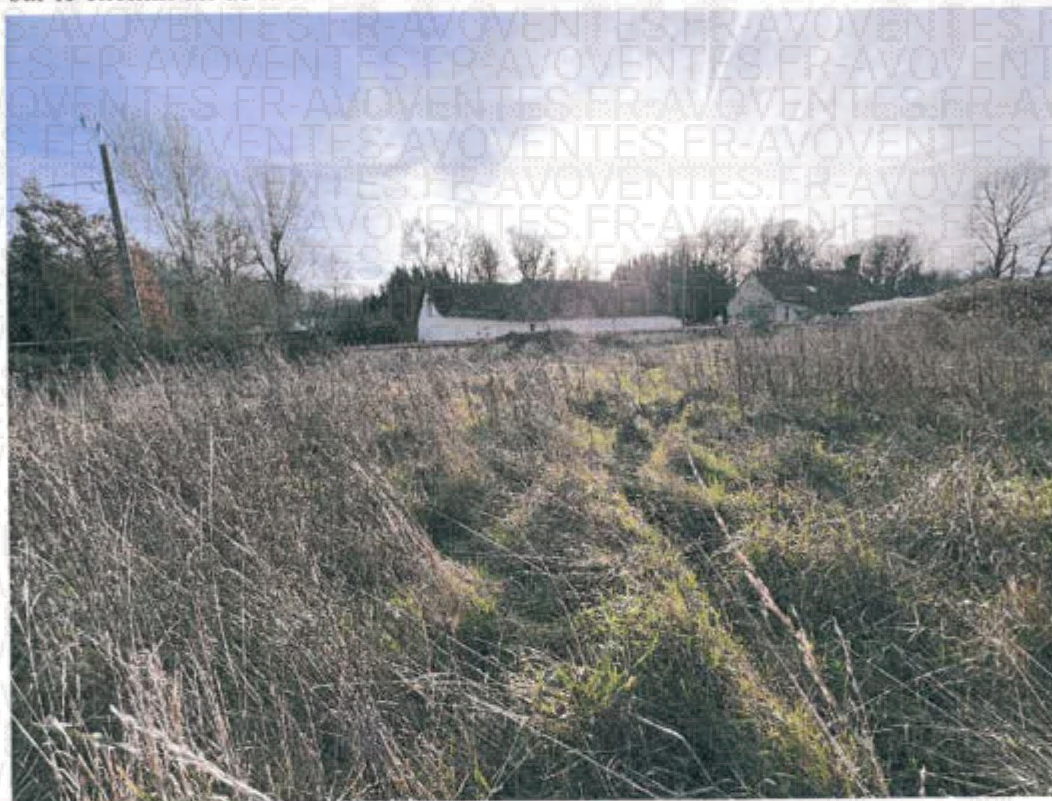
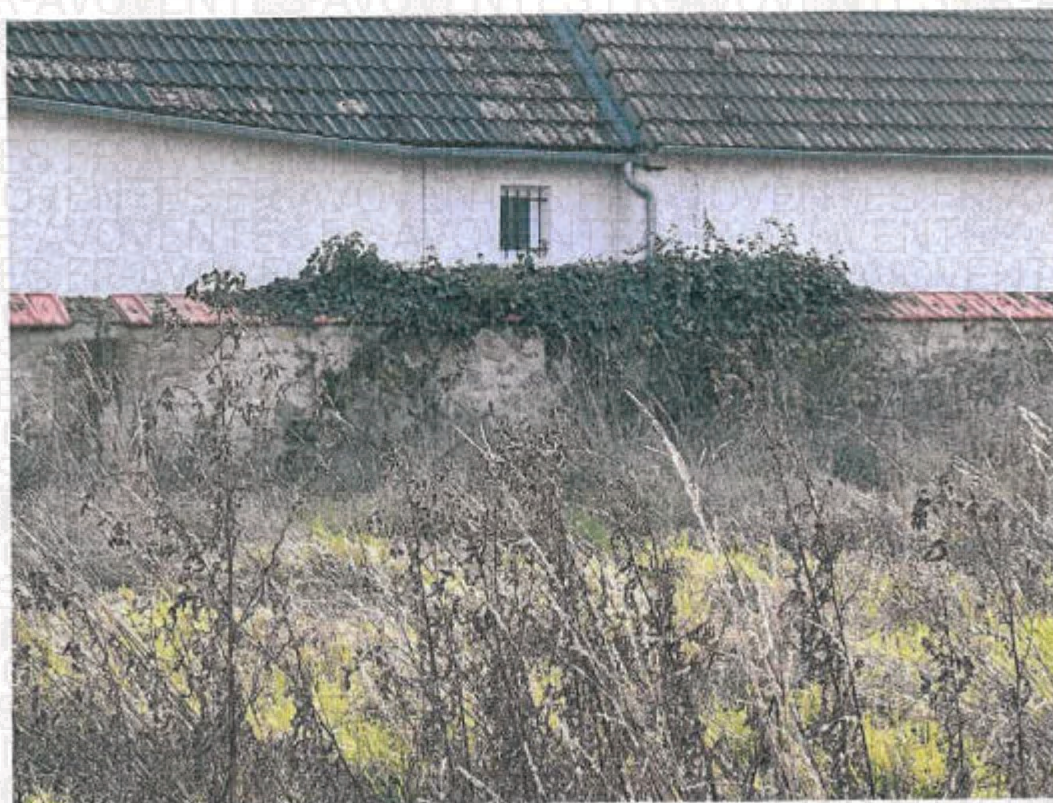
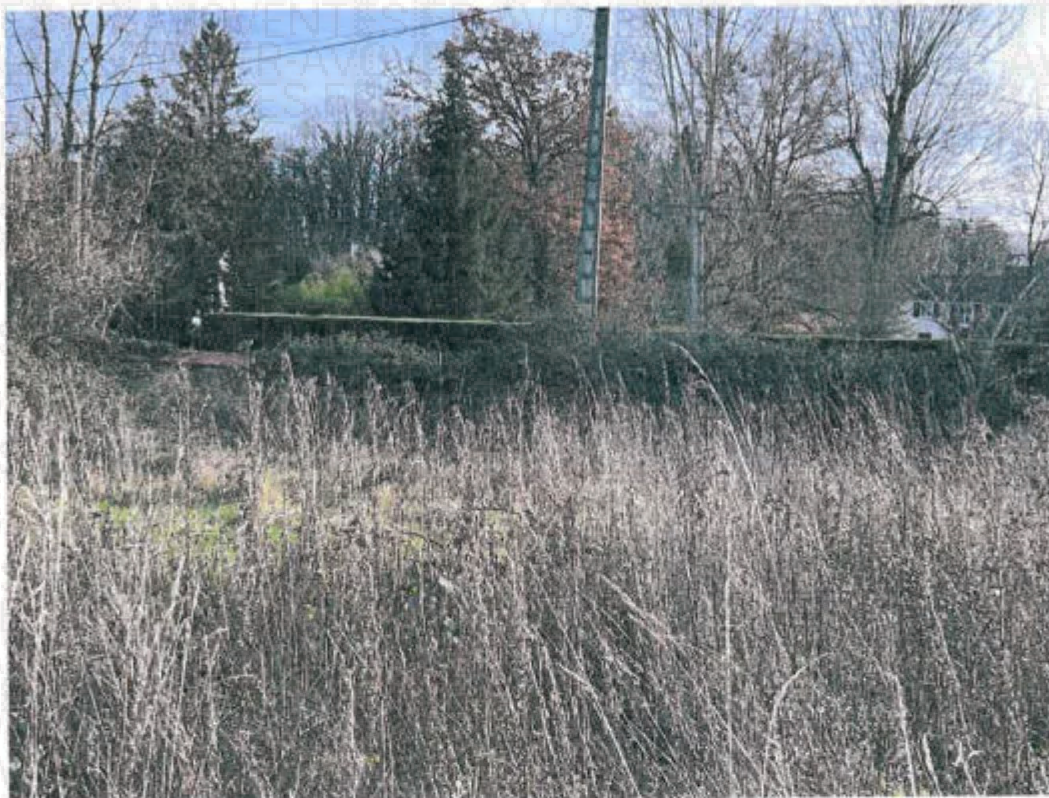
Vue sur le chemin dit de la Fosse au Gué

En bordure du chemin de la Fosse au Gué se trouve une zone envahie par de la végétation spontanée de type lierre.

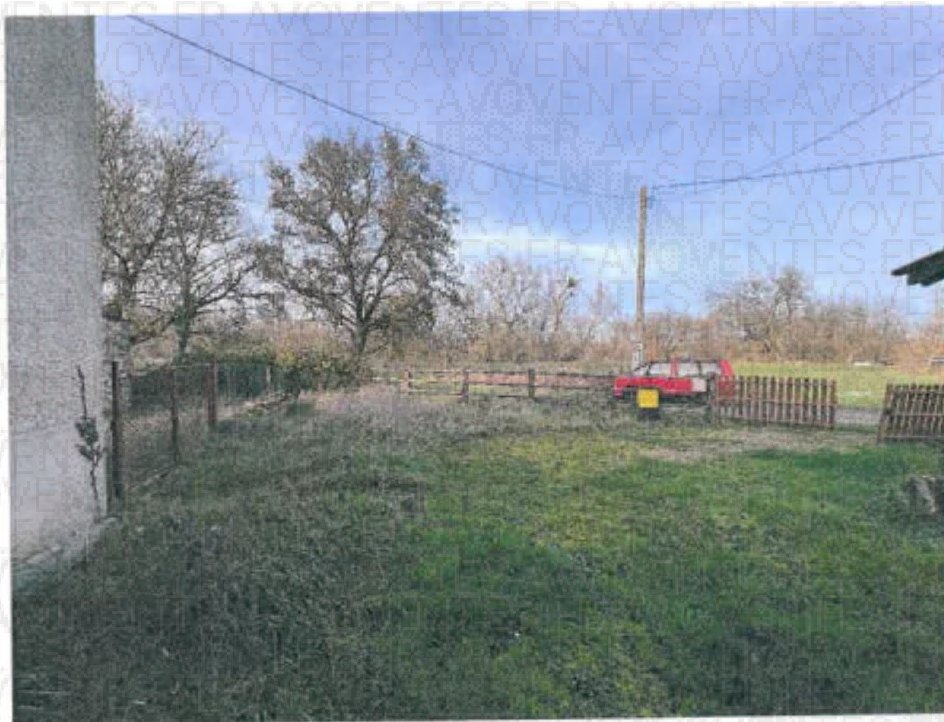
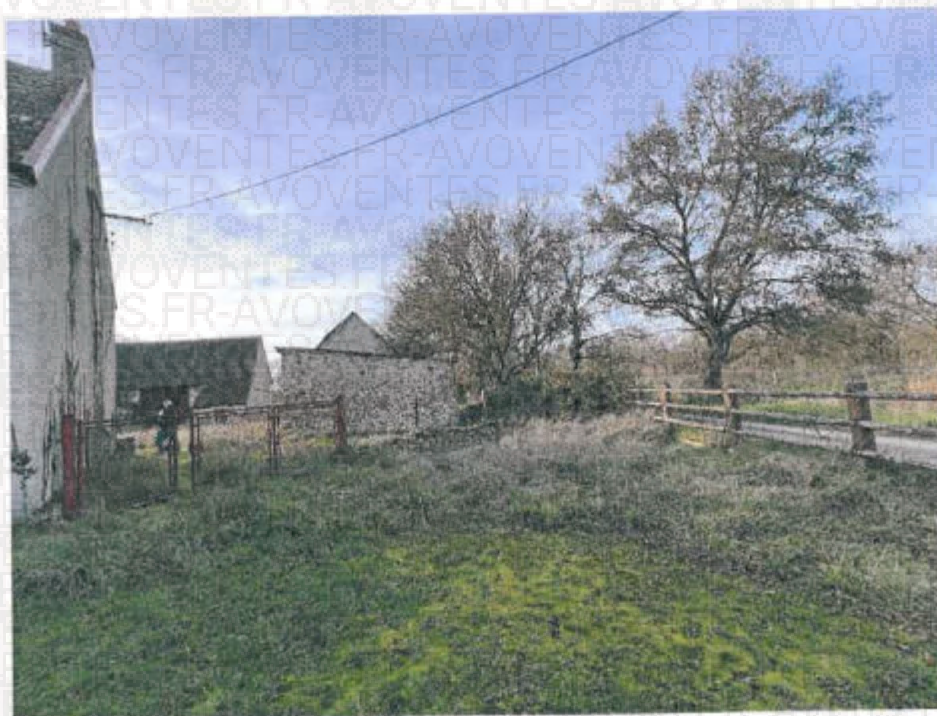
L'accès à la propriété s'effectue par la parcelle 88 ouvrant sur le chemin du Terrichon par un premier portail ancien doublé en entrée de cour, attenant au pignon de l'immeuble d'habitation d'un second portail en fer vétuste.

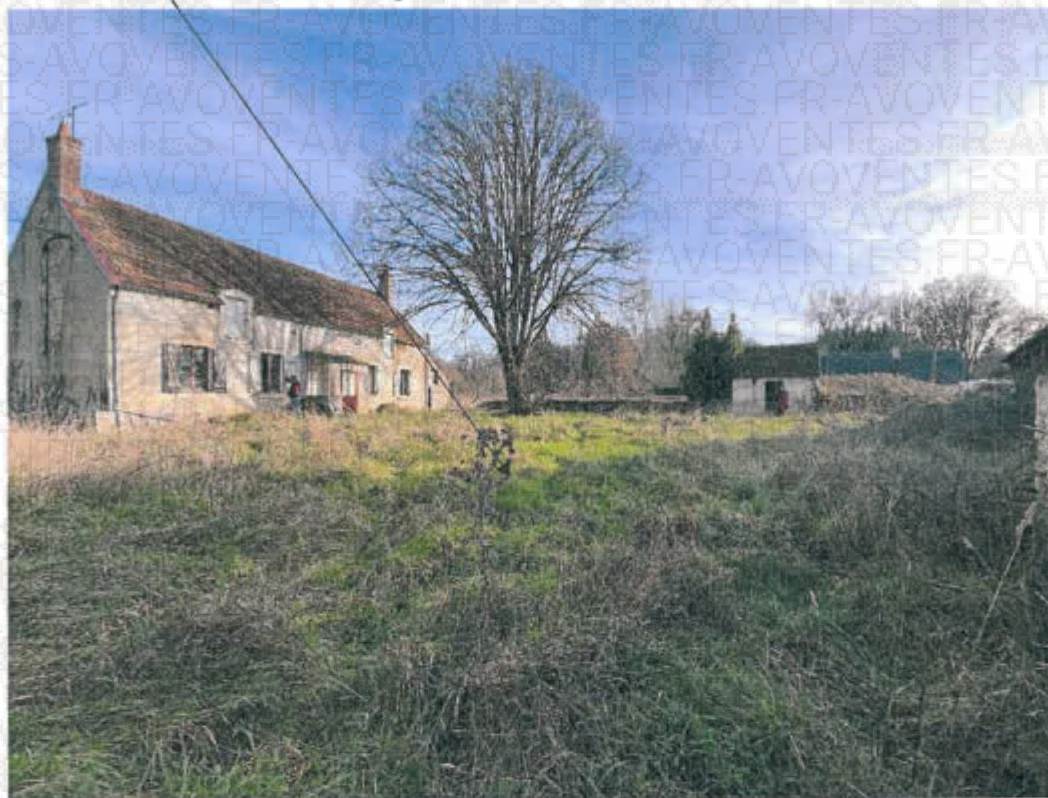
La cour centrale est de nature herbagée, non entretenue et arborée.

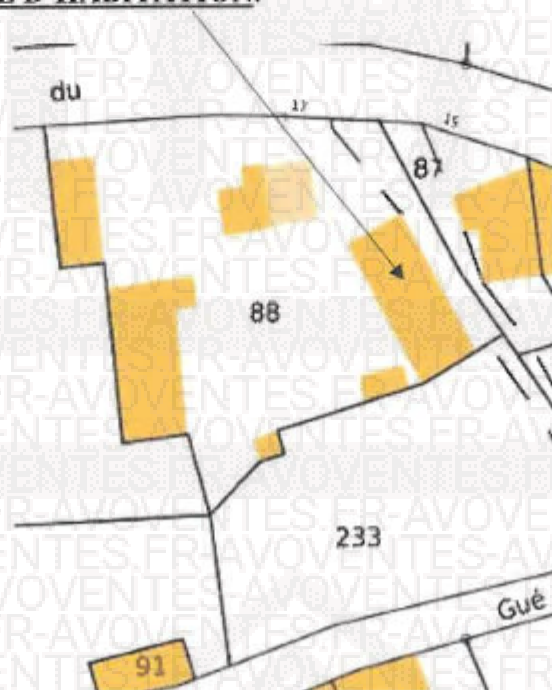
**BATIMENT A USAGE D'HABITATION.**

Bâtisse longiligne ancienne en mauvais état général. Les façades reçoivent un soubassement ciment imitation pierres jointoyées surmonté d'un enduit crépi vétuste, grisé en mauvais état, présentant de nombreuses décolorations d'humidité.

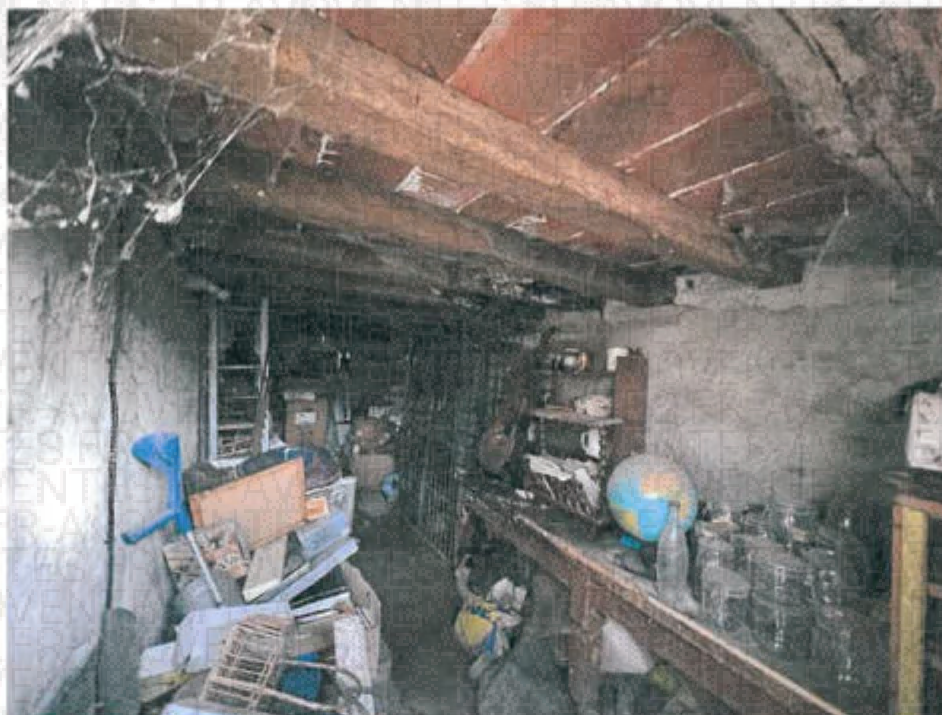
Vue intérieure de l'appentis

Cet appentis est en très mauvais état. La couverture extrêmement vétuste, souffre de désordres majeurs, perforations, n'assurant plus l'étanchéité.

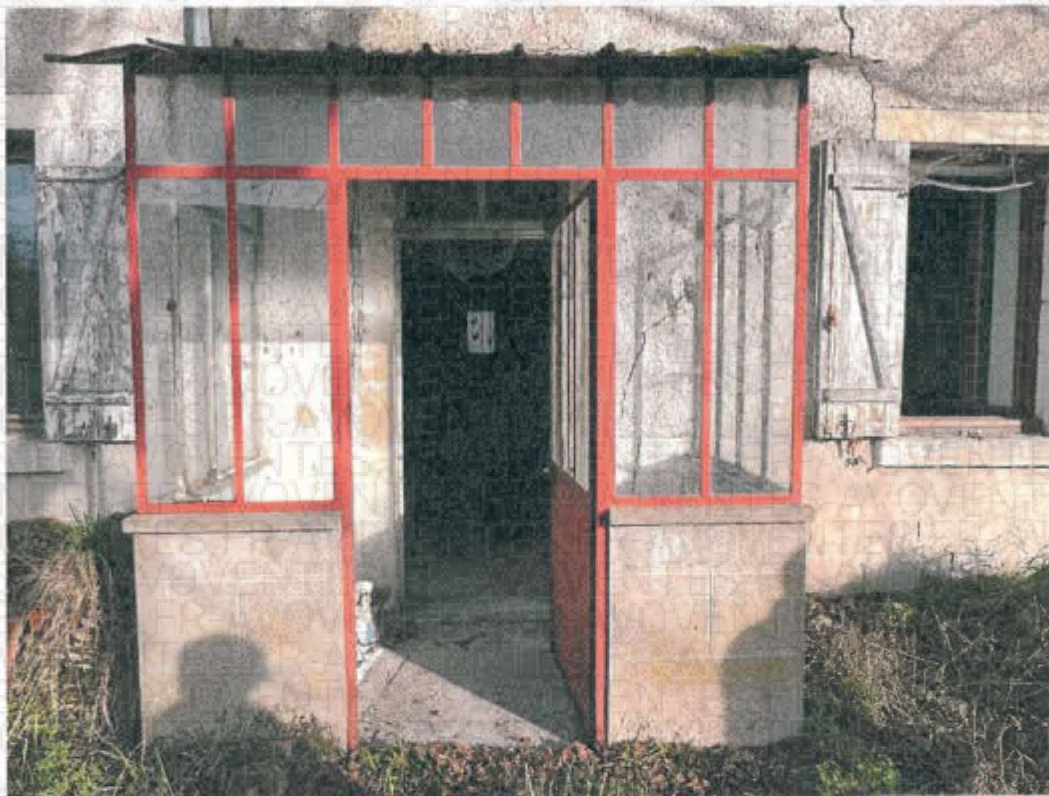
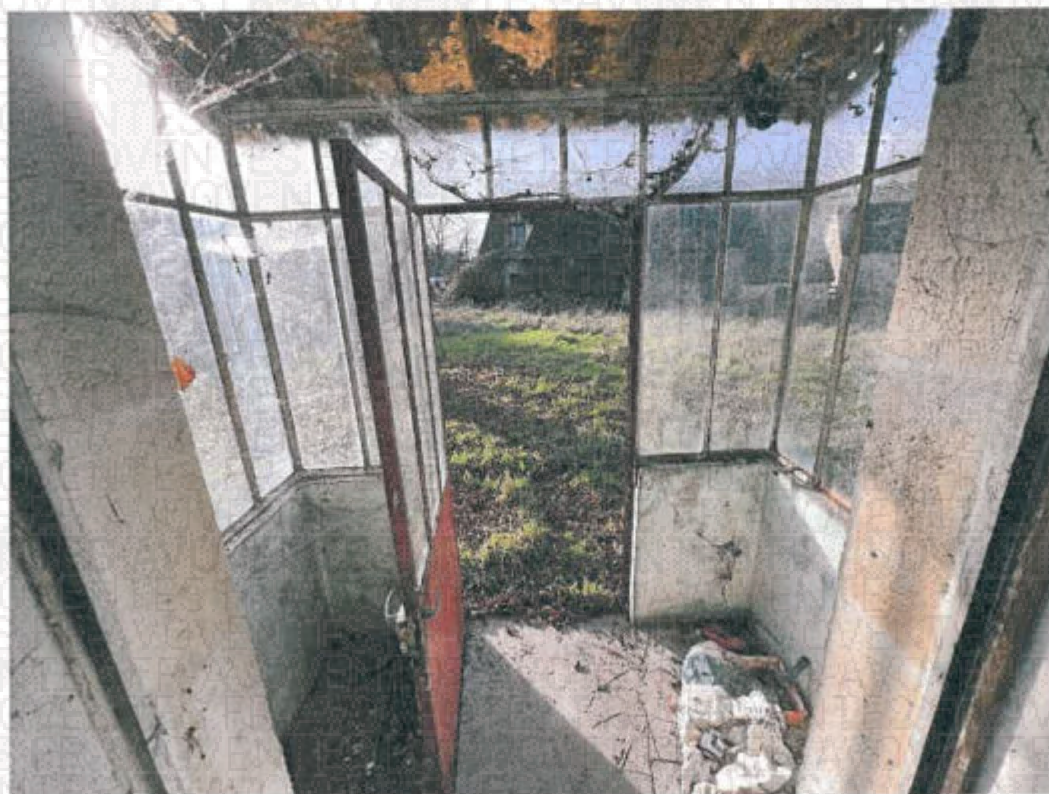
La porte d'entrée en façade avant est protégée d'une petite véranda (1.94m<sup>2</sup> hors Loi Carrez). Construction ancienne avec soubassement maçonné surmonté d'une ossature métallique avec vitrage simple, couverture en bac acier et tôle ondulée fortement moussue. Dalle ciment à l'état brut au sol. Porte d'accès en en fer peint soubassement plein et vitrage en partie supérieure.

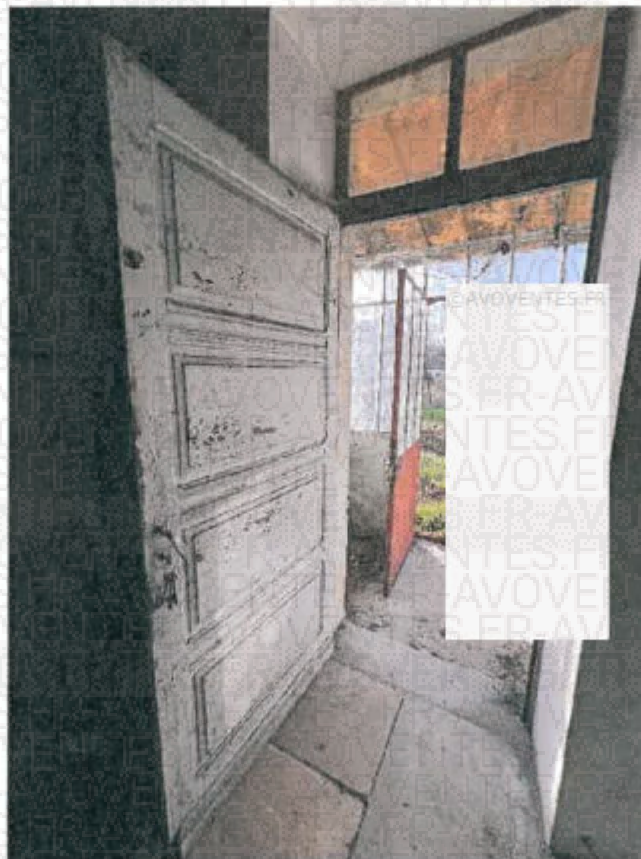
Accès depuis la véranda par une porte bois pleine, peinture grise défraîchie, imposte simple vitrage. L'ensemble dans un état moyen.

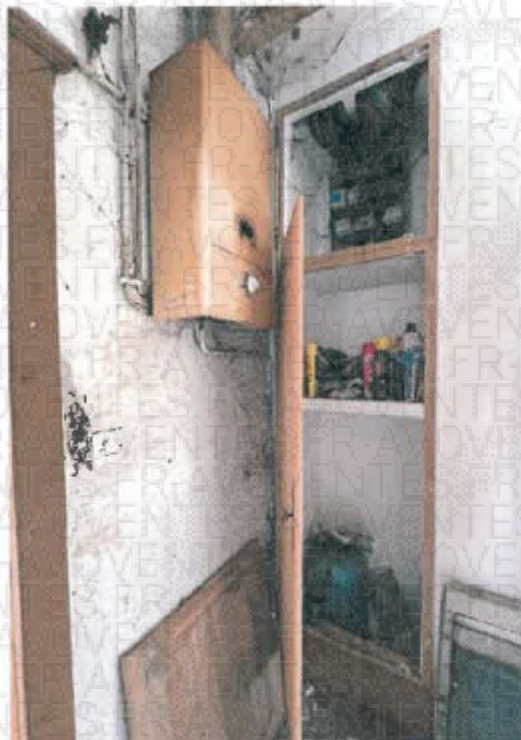
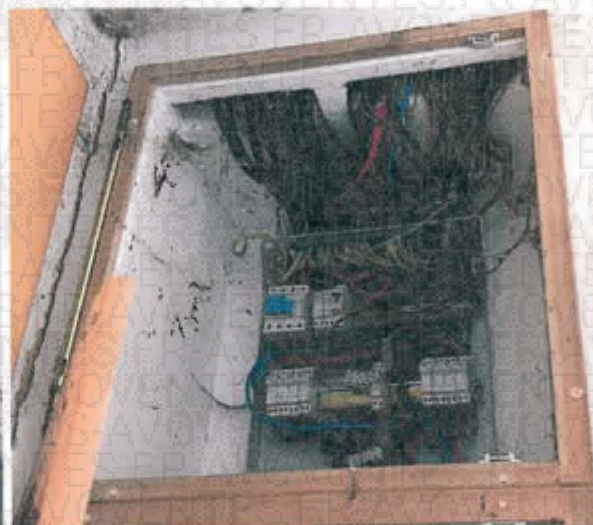
Il s'y trouve deux placards muraux de part et d'autre la porte d'entrée fermés de portes bois dont l'un reçoit le tableau de raccordement fusibles.

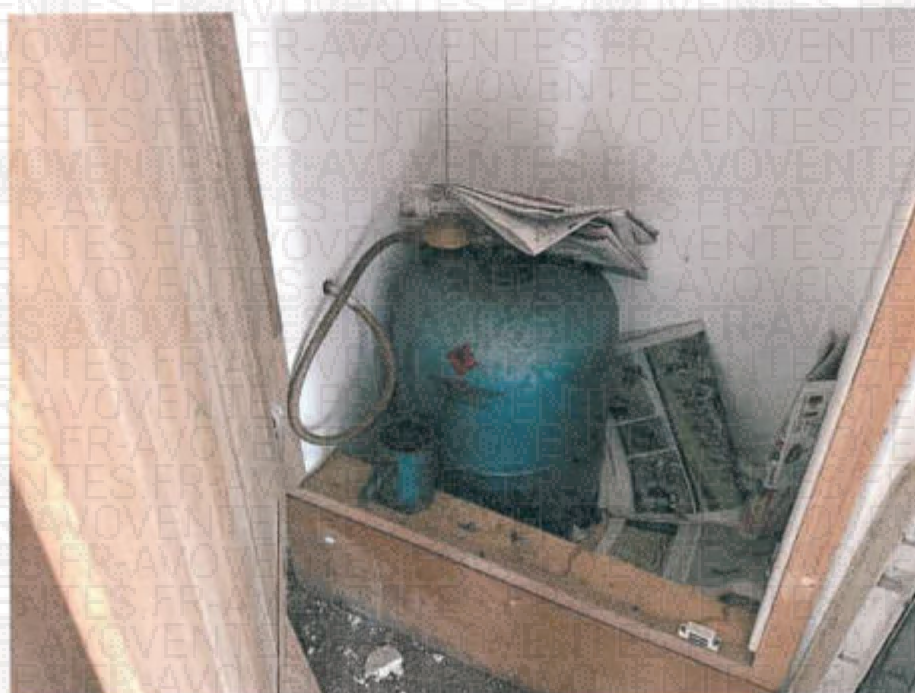
A la droite de celui-ci, on retrouve la chaudière murale ancienne, coffrage jauni, alimentée par une bouteille gaz.

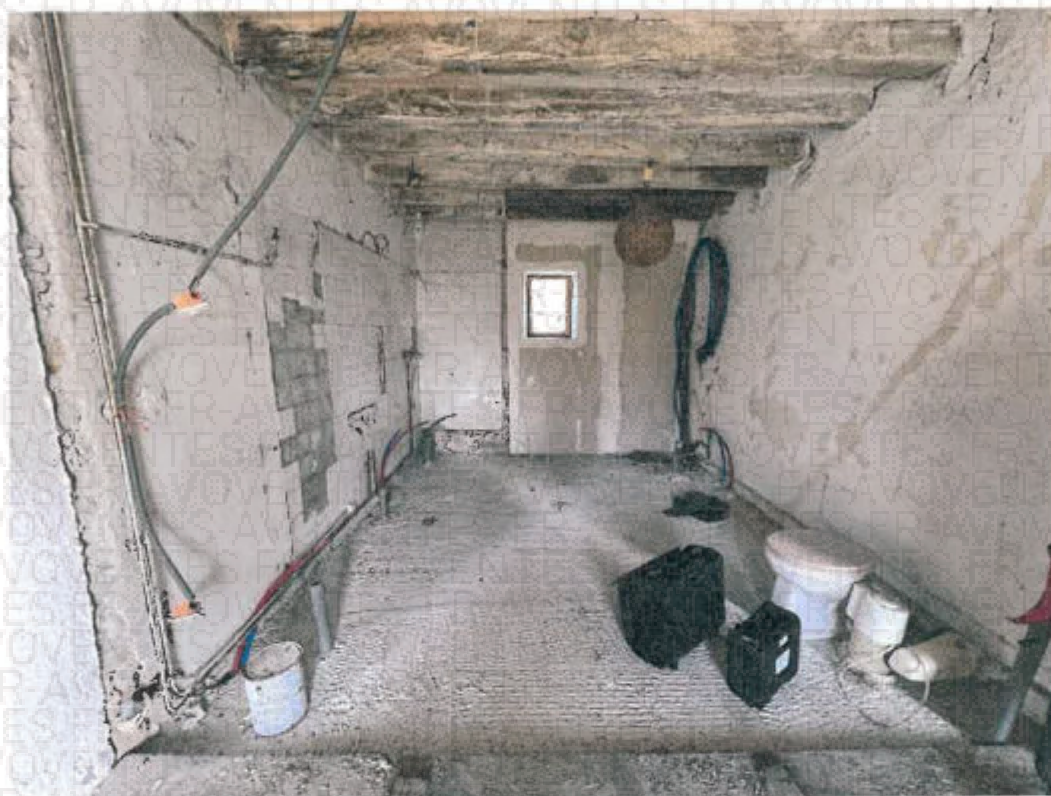
### **PIECE A USAGE DE SALLE D'EAU (9.42m<sup>2</sup> Loi Carrez)**

Pièce en cours de restauration inachevée. La cloison séparative avec l'entrée a été abattue et laissée en l'état.

Le sol reçoit une dalle béton à l'état brut, sont en attente les tuyaux d'alimentation en eau et d'évacuation PVC.

Les pans de murs sont en mauvais état, présence de fissurations, reliquats d'ancienne faïence. En fond de pièce, une amorce d'isolation avec plaques de placoplâtre à l'état brut grossièrement jointoyées. Cette cloison dispose d'une fenêtre ouvrant en façade arrière de l'immeuble un vantail, menuiserie bois exotique, double vitrage.

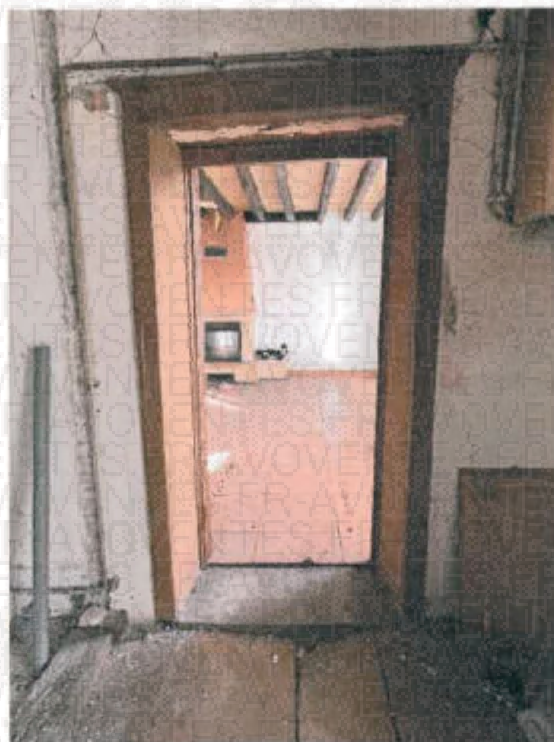
Accès unique intérieurement depuis l'entrée par une porte en bois pleine ancienne et vétuste.

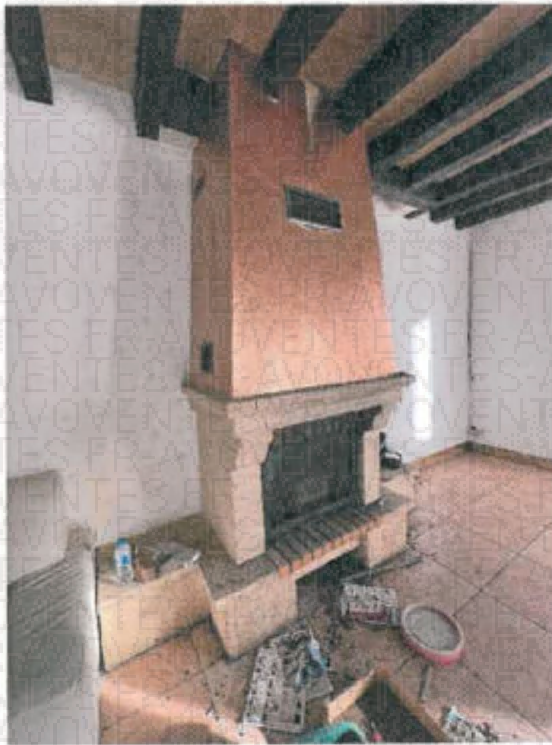
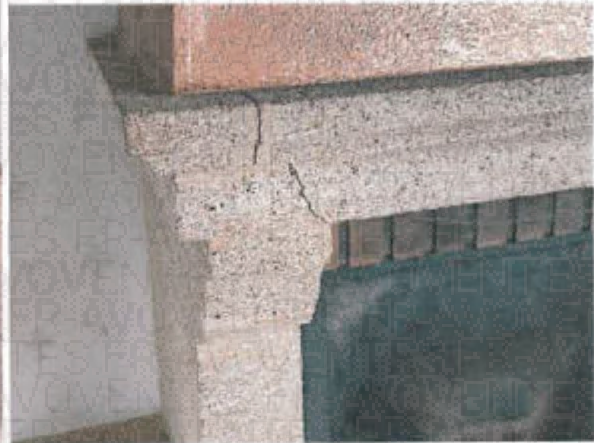
Sur le pan de mur extérieur, se trouve une cheminée habillage pierre, fissuration au niveau de la tablette, équipée d'un insert, hotte papiétée jaunie et décollée.

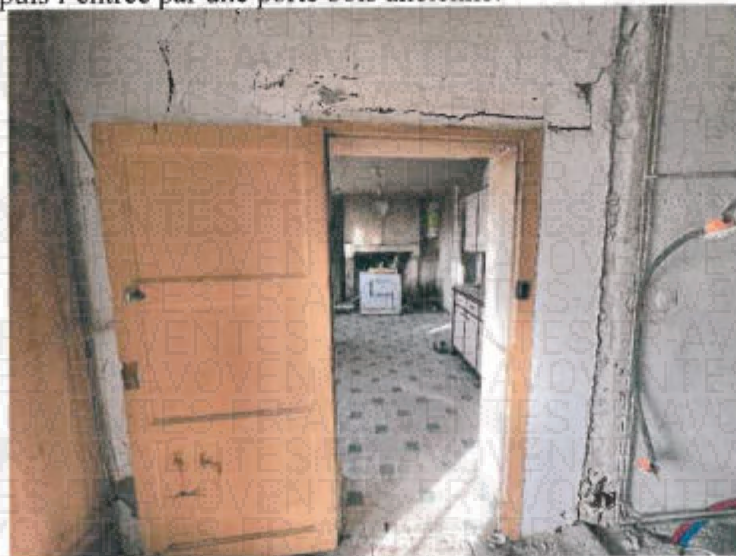
Accès unique depuis l'entrée par une porte bois ancienne.

Pièce en très mauvais état.

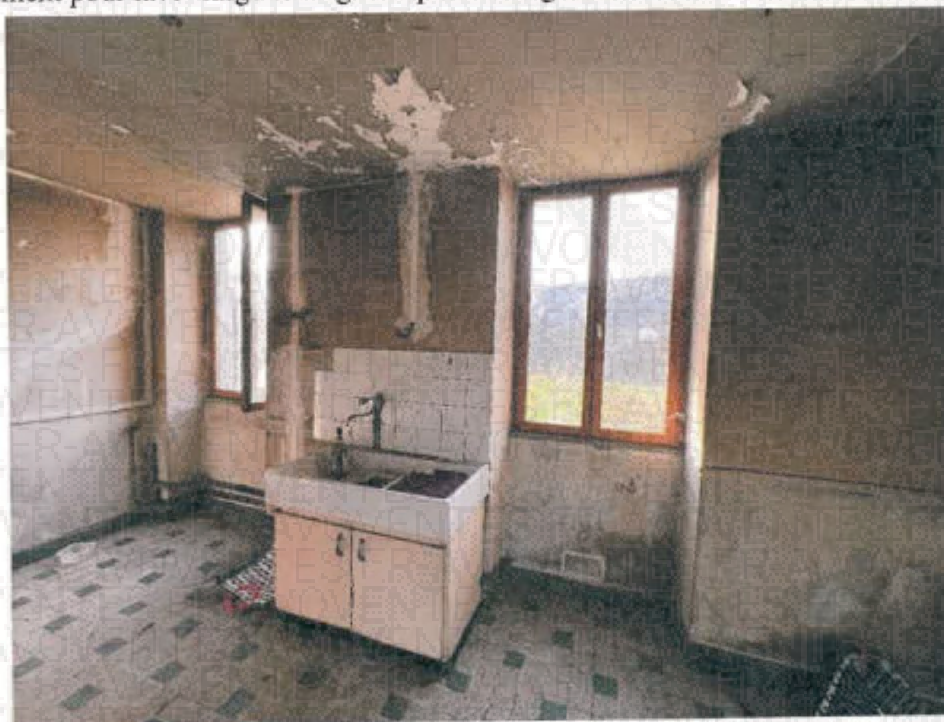
Il s'y trouve un point d'eau avec robinetterie mélangeur chromée murale, à l'aplomb évier un bac faïence blanche ancien sur meuble bois. L'ensemble vieillissant et en mauvais état. Crédence faïence blanche dans un état identique.

Branchement pour lave -linge en angle de pièce à la gauche de l'évier.

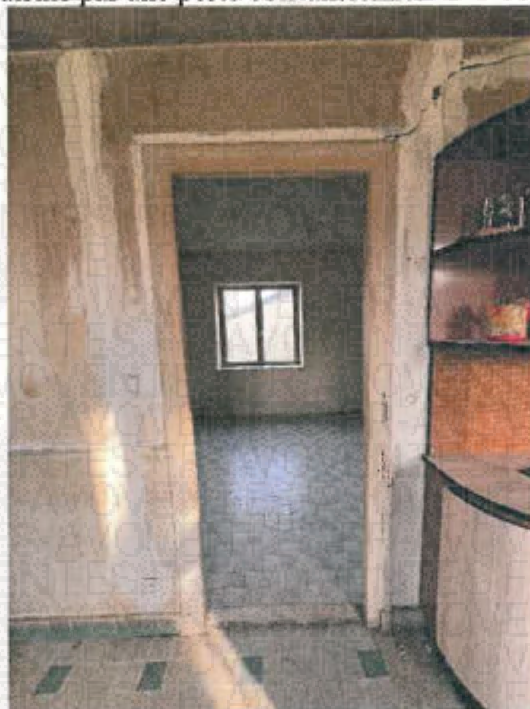
Accès unique depuis la cuisine par une porte bois ancienne.

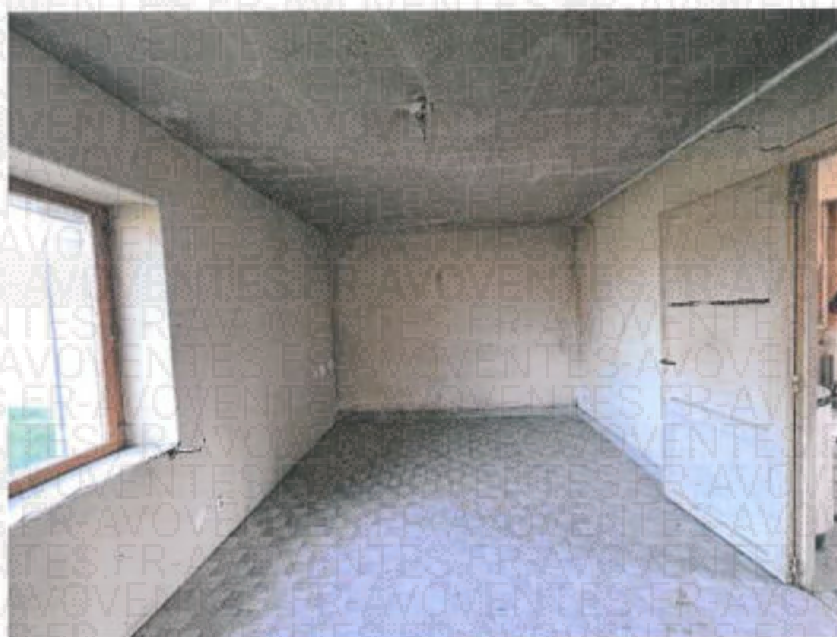
Le sol est revêtu d'un carrelage ancien style année 70 avec plinthes assorties dont certaines absentes.

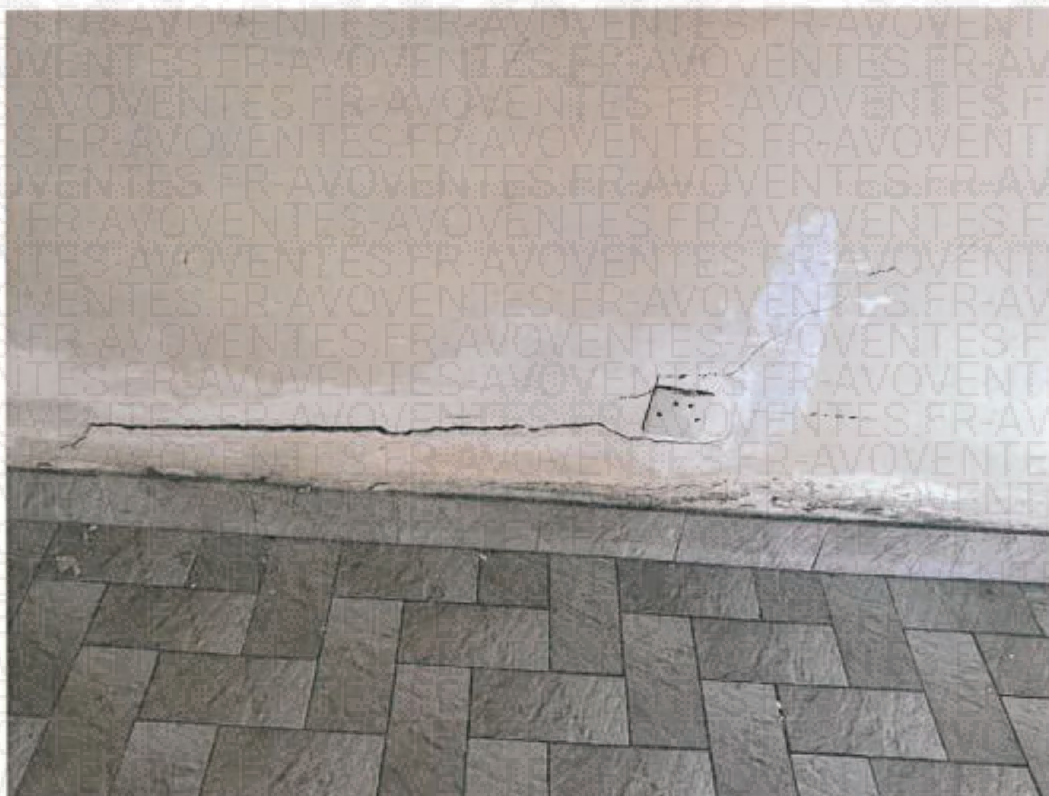
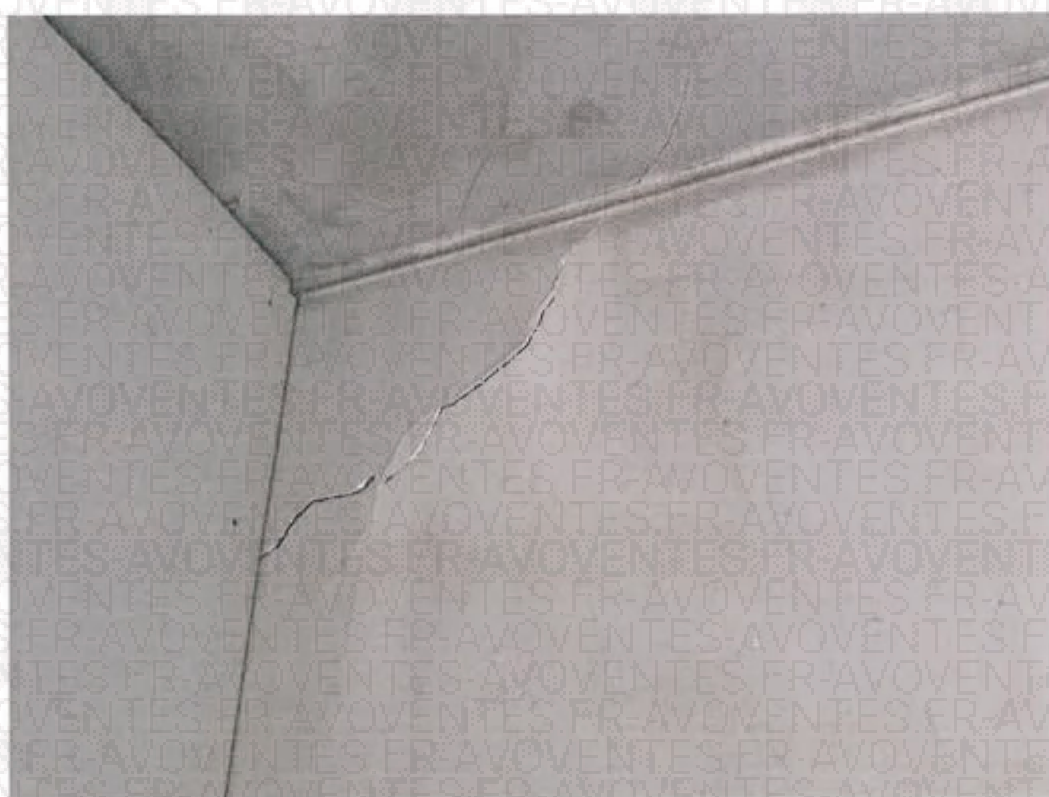
Le reste de la pièce est ancien et vétuste comportant des fissurations marquées en angle extérieur droit ainsi qu'au-dessus de porte d'accès.

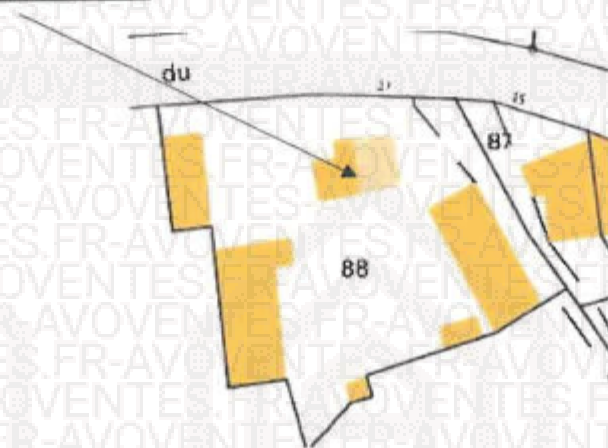
### **HANGAR AVEC REMISE.**

Seul le hangar est accessible. La porte de la remise n'a pu être ouverte, Mr COLLADANT ne disposant pas des clés, les constatations ont été établies depuis une petite fenêtre. Bâtisse ancienne édifiée en pierres jointoyées parée d'un enduit crépi vétuste et majoritairement absent.

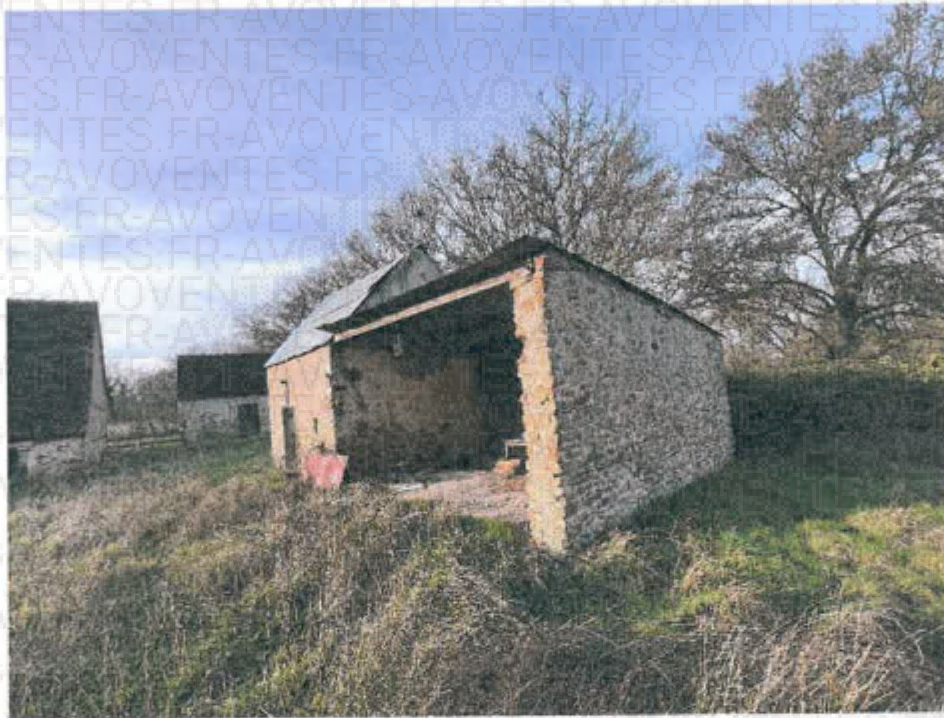
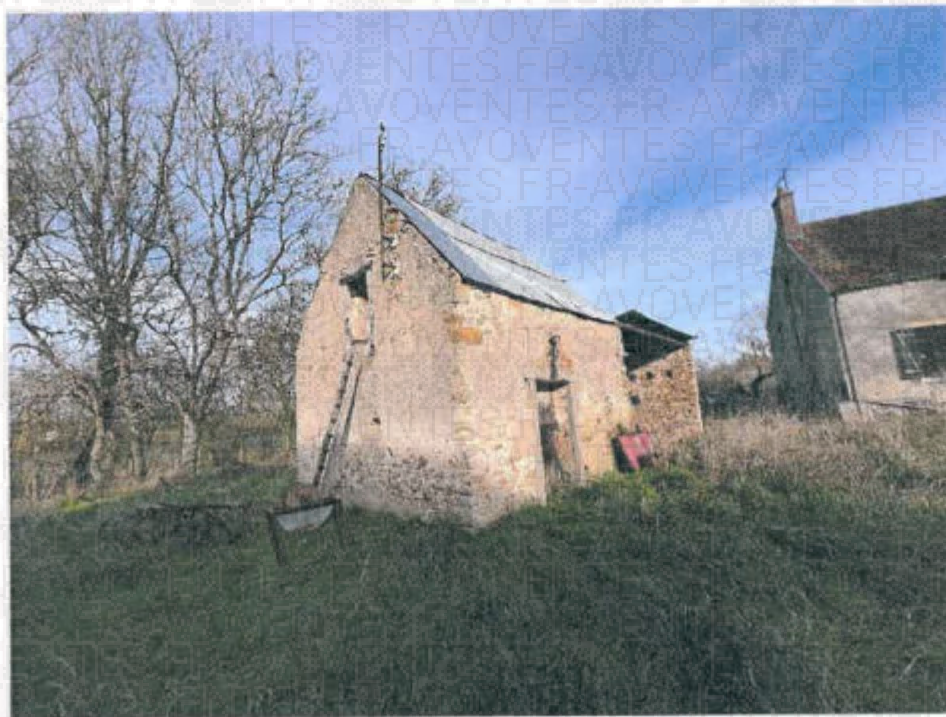
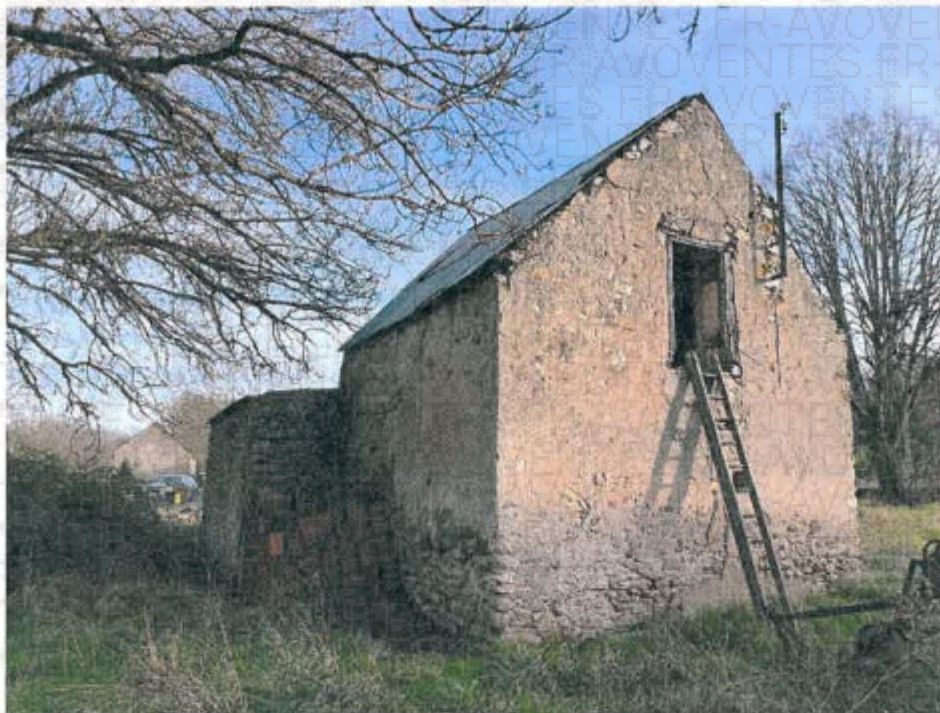
La couverture est réalisée en tôles ondulées galvanisées sur charpente bois. En mauvais état, pour partie détruite au niveau de la remise, n'assurant plus à cet endroit l'étanchéité.

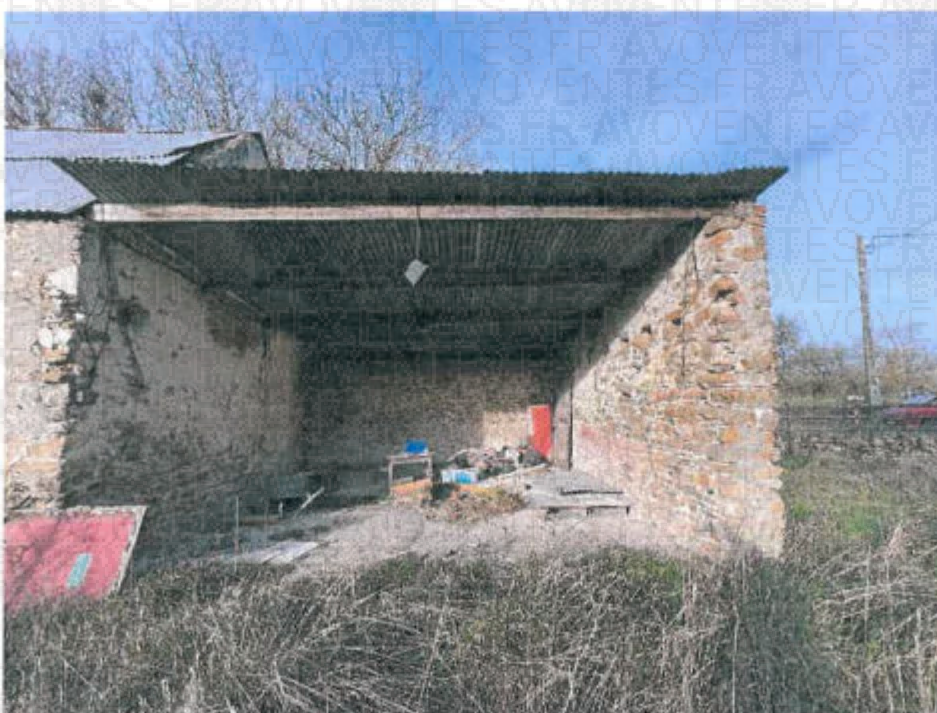
Le hangar présente une surface de 28.68m<sup>2</sup> hors Loi Carrez et bénéficie au sol d'une chape ciment ancienne.

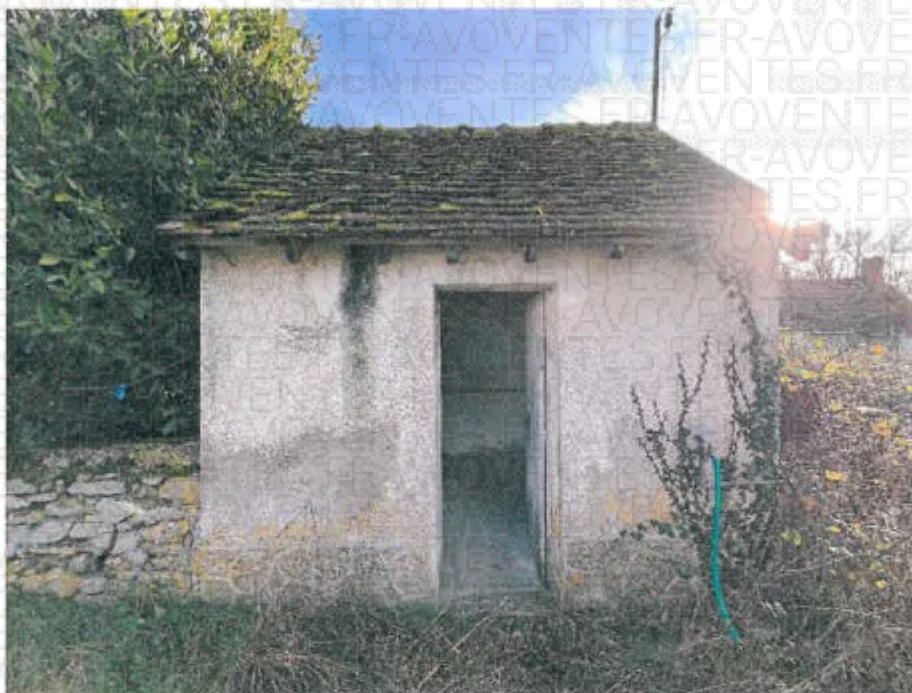
**REMISE**

Petite construction d'une surface de 4.94m<sup>2</sup> hors Loi Carrez disposant d'une porte d'accès en façade sur cour, en bois ancienne.

Les façades reçoivent un enduit crépi vétuste et altéré par l'humidité, soubassement ciment imitation pierre jointoyée.

Couverture en petites tuiles plates en mauvais état, moussue avec de nombreuses tuiles cassées et déplacées.

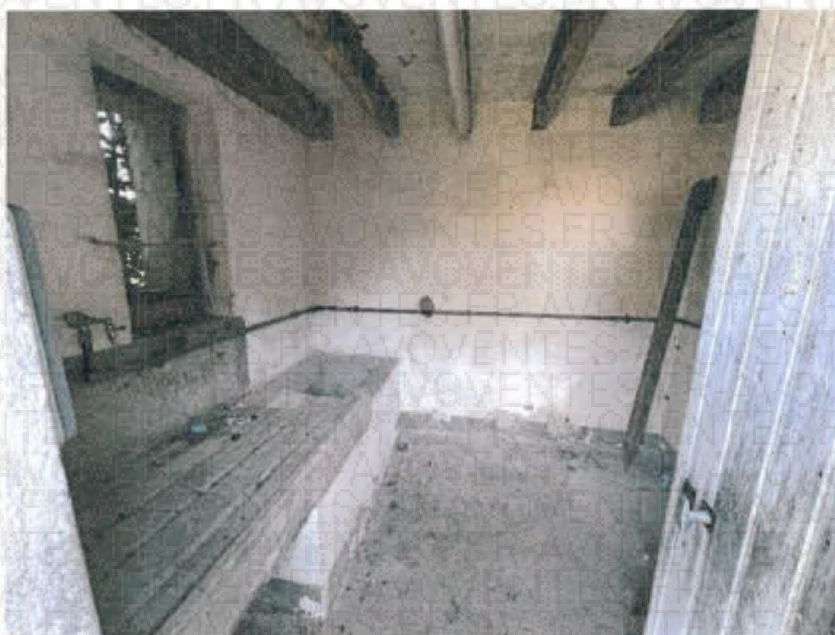
Intérieurement, sol dalle ciment dans un état correct. Murs enduit peint défraîchi dans un état moyen, plafond poutres bois sur plancher en briques peintes : état d'usage.

Il s'y trouve un aménagement en béton à usage de lavoir. Avec une tuyauterie cuivre et système de pompe vraisemblablement relié au puits situé sur le pignon droit.

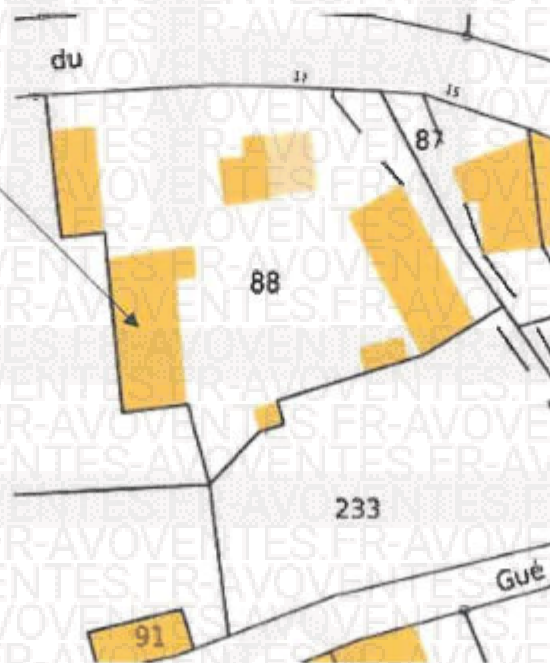
## GRANGE

Bâtisse longiligne scindée en trois parties, ancienne étable sur pignon gauche avec grenier non accessible, écuries en partie centrale et appentis sur pignon droit.

Belle bâtisse ancienne ayant fait l'objet d'une restauration au niveau de la toiture, en l'état submergée par des ronciers en façade avant.

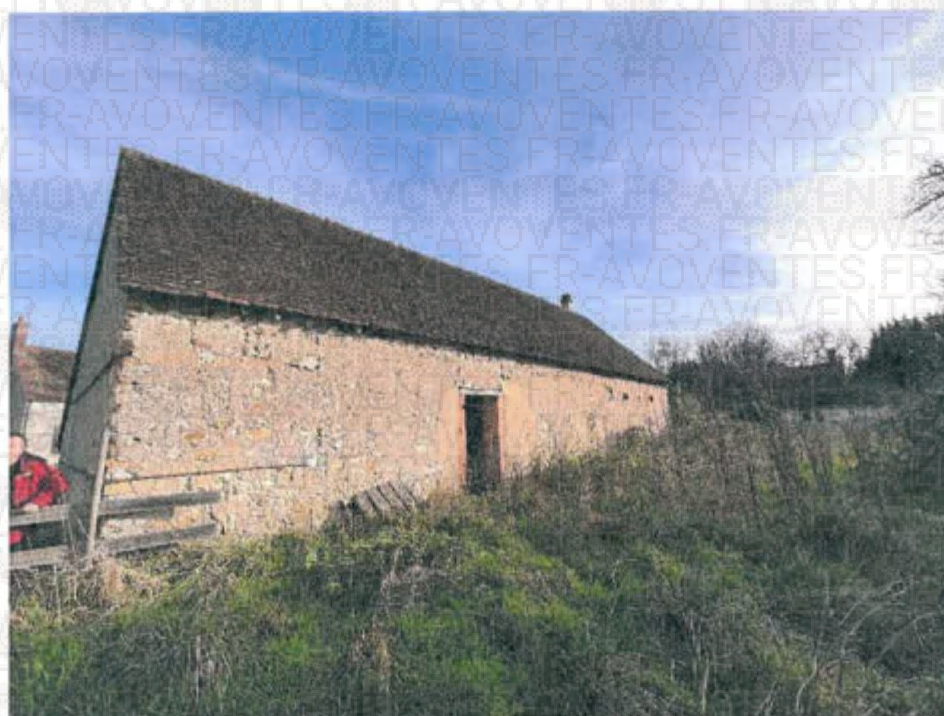
Edifiée en pierres jointoyées parée d'un enduit crépi ancien et vétuste. La couverture en petites tuiles plates est dans un correct, un chien assis est présent en façade avant ouvrant sur le grenier au-dessus de l'étable avec fenêtre restaurée en bois exotique, double vitrage.

Cette bâtisse est dépourvue de gouttières et descentes d'eau pluviales.

Souche de cheminée en briques sur pignon gauche dans un état satisfaisant.
