## PROCES VERBAL DE DESCRIPTION D'IMMEUBLE

L'AN DEUX MILLE VINGT-TROIS ET LE VINGT-SEPT DECEMBRE

Ledit commandement valant saisie de l'ensemble immobilier sis commune de VIERZON  
(Cher), Chemin du Terrichon

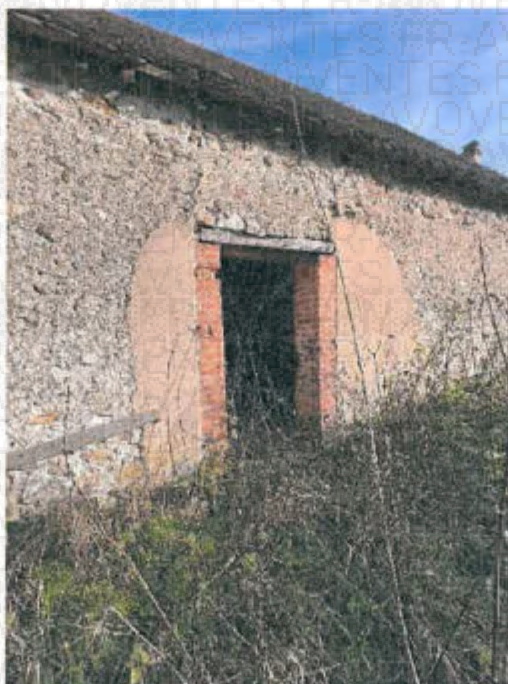
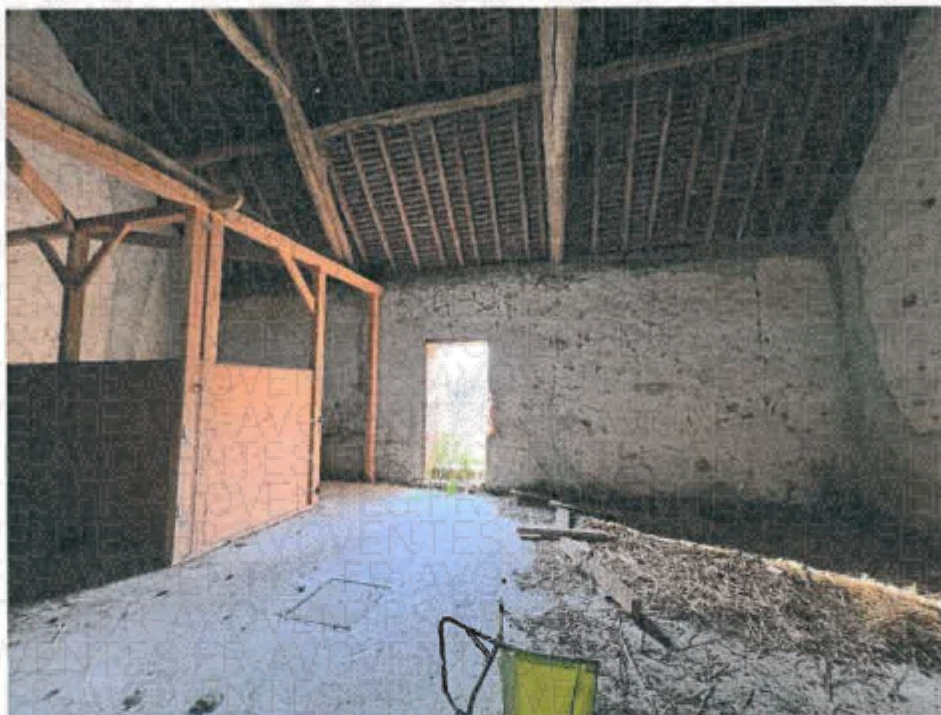
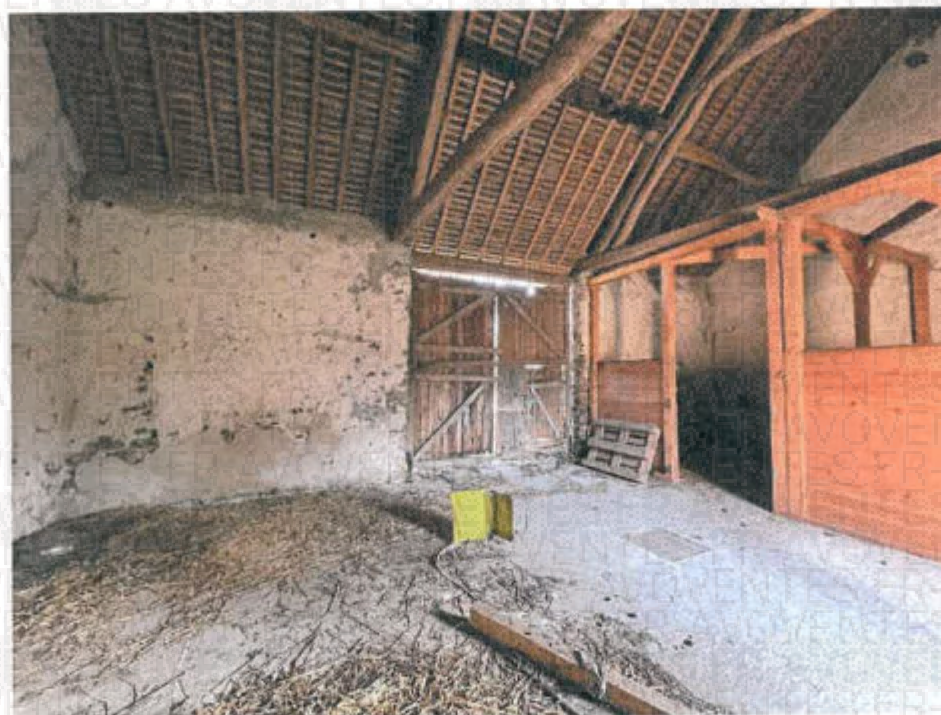
Les écuries présentent une belle surface de 60.90m<sup>2</sup> accessible en façade avant par une double porte en bois de la hauteur du pan de mur, ancienne et vétuste. Elle dispose également d'une ouverture sur l'arrière de l'immeuble un passage dépourvu de porte.

Au sol, on retrouve une dalle ciment dans un état correct. Murs enduit ancien et défraîchi, repris par endroit. Plafond : belle charpente restaurée sous couverture.

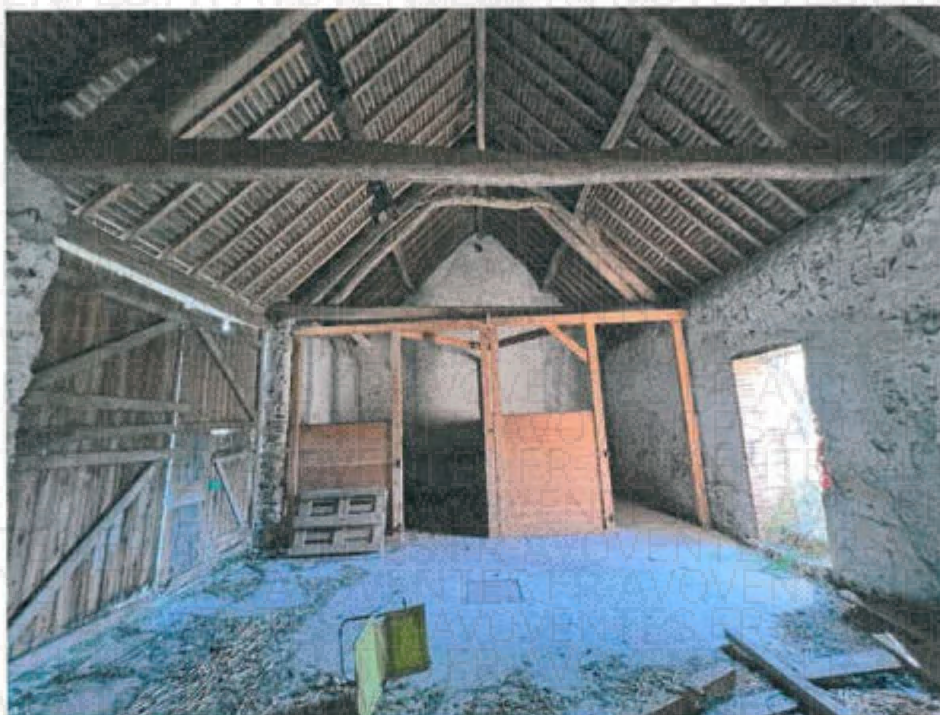
En partie gauche, se trouve des box à chevaux.

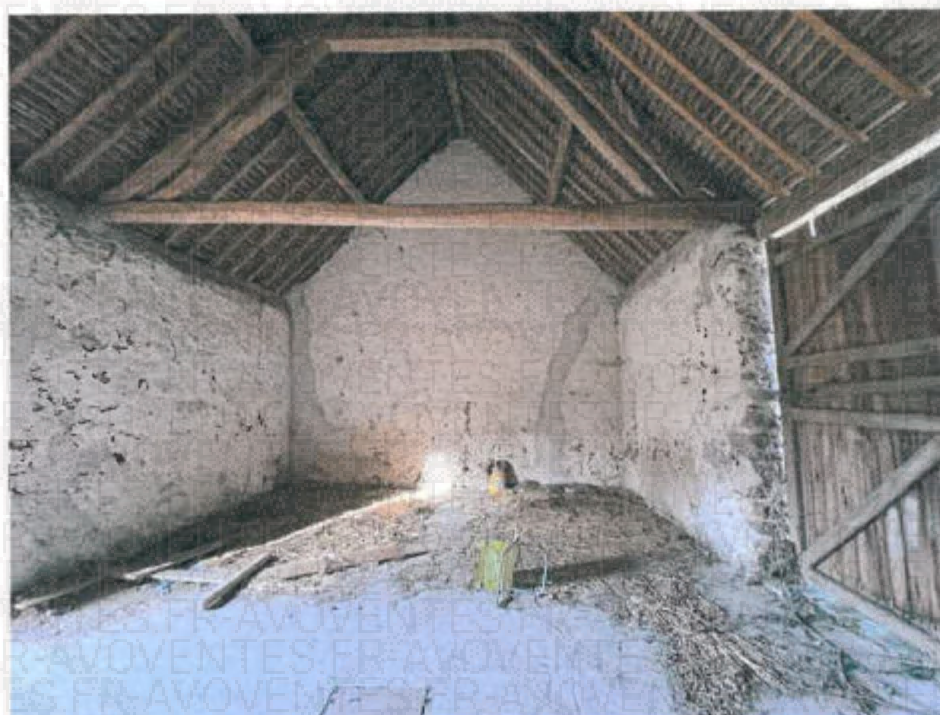
Partie droite de la pièce face aux box

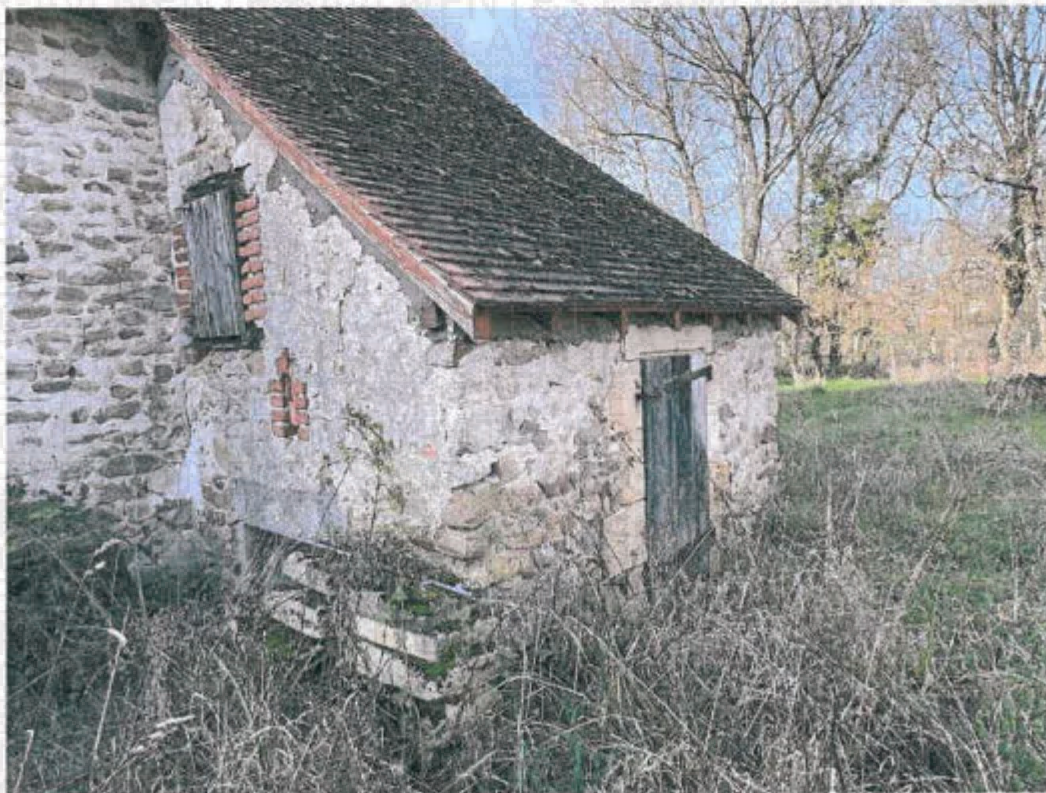
L'appentis sur pignon droit accessible par une ancienne porte bois.

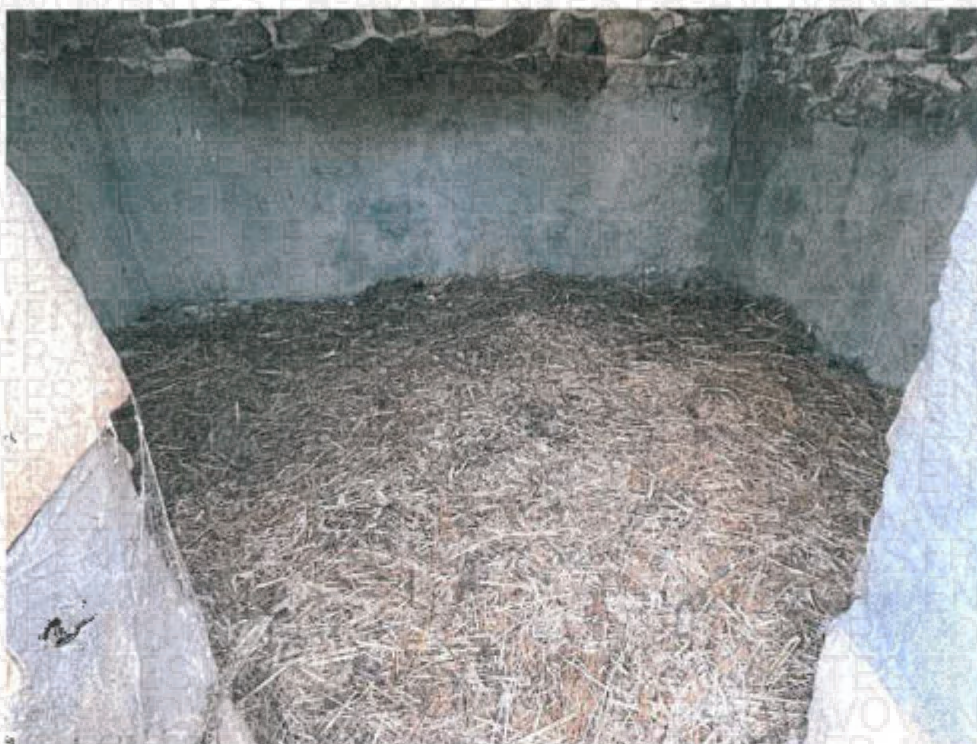
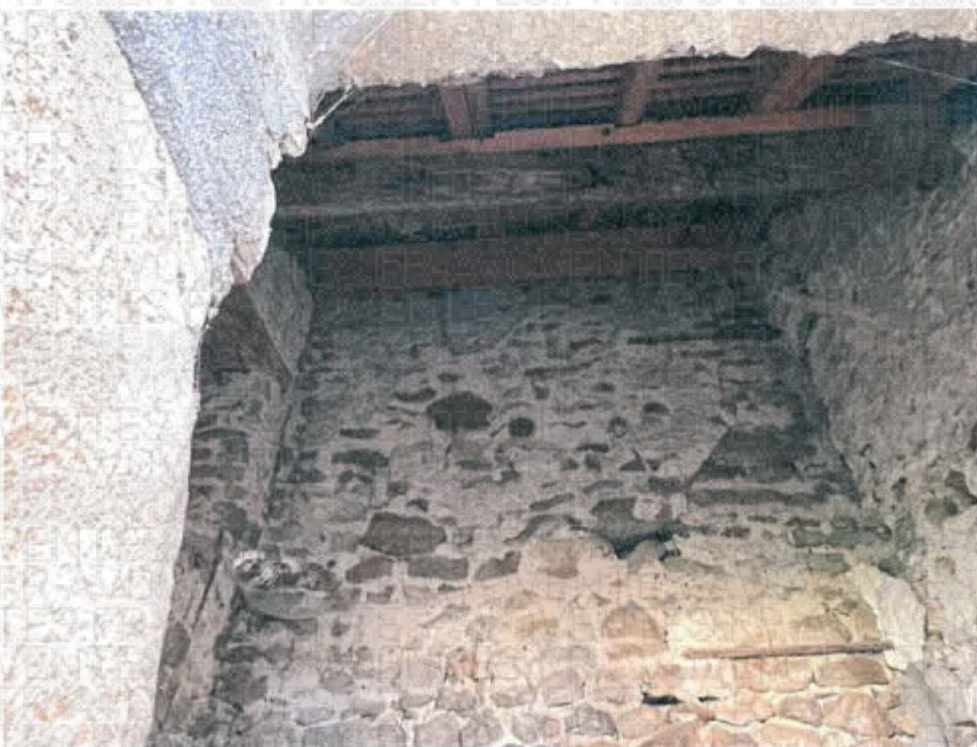
Sol terre battue, murs en pierres jointoyées à l'exception du soubassement qui reçoit un enduit ciment. Plafond constitué par la charpente sous couverture.

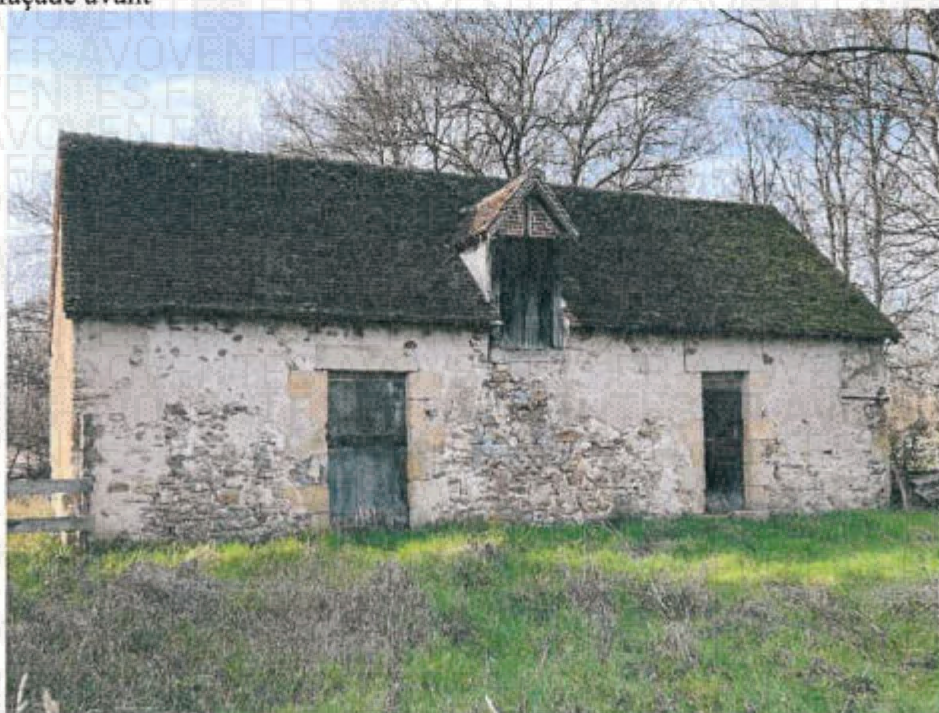
Vue en façade avant

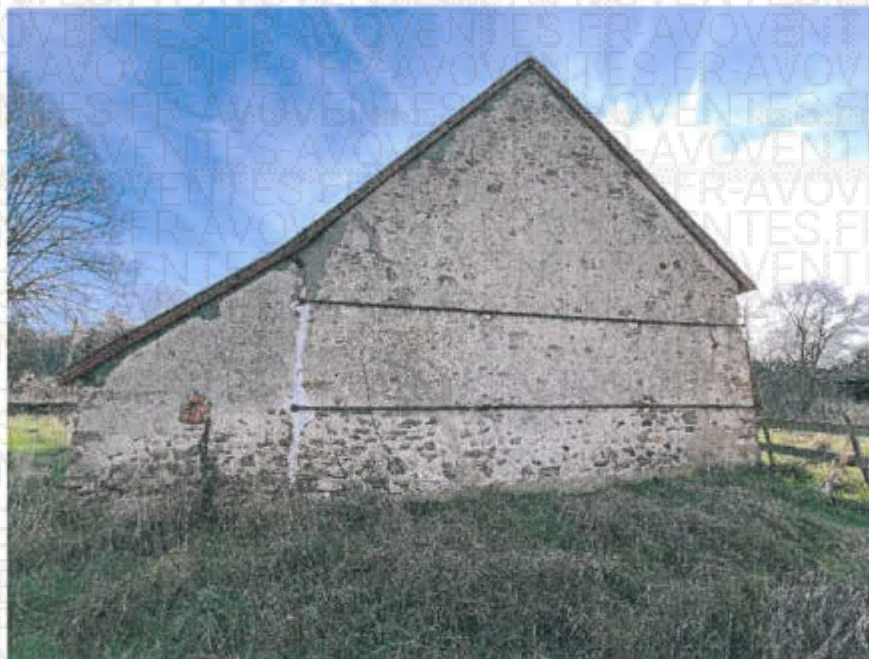
Vue sur pignon droit recevant des barres de renforts latérales.

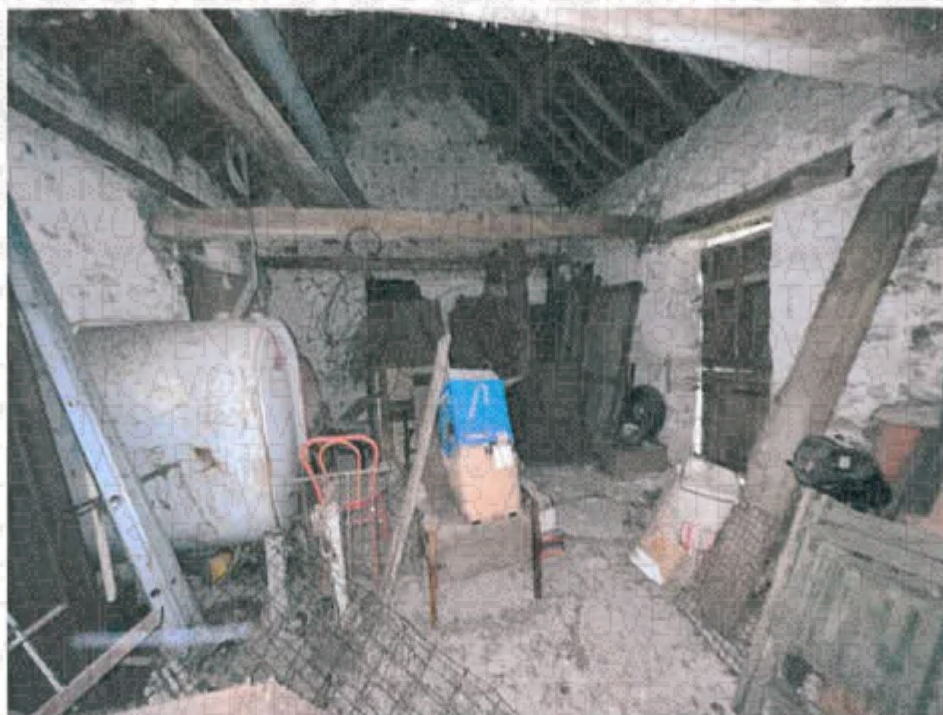
Sol dalle ciment vétuste présentant des défauts de planéité, désagrégée par endroit. Murs enduit ancien et défraîchi, poussiéreux, présence de fissurations.

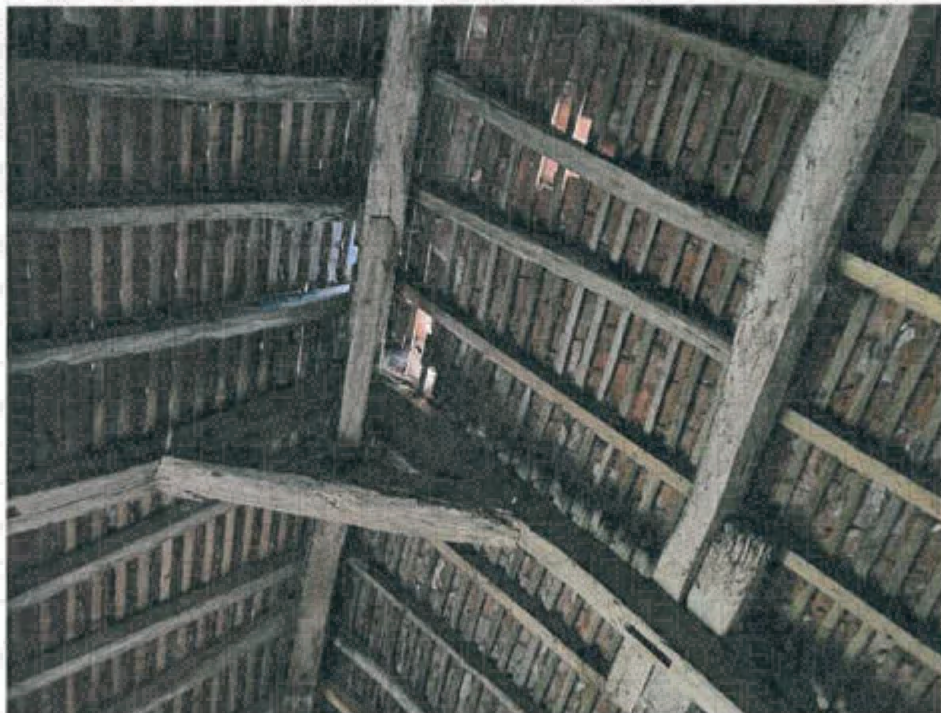
**Plafond : belle charpente ancienne sous couverture en petites tuiles anciennes, moussues, zones ajourées au niveau de la ligne faîtière.**
