PROCÈS-VERBAL DE CONSTAT

PROCES VERBAL DE DESCRIPTION

Sur la Commune de MEILLANT (Cher), lieu-dit « Le Chailloux »

Commune de MEILLANT (Cher), Lieu-dit « le Chailloux »

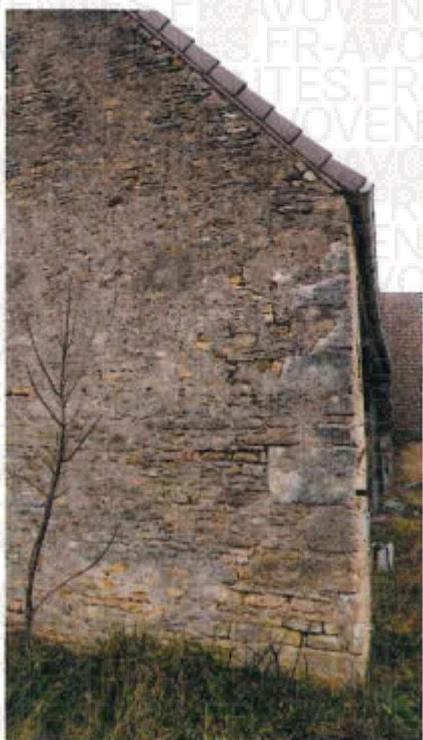
Je poursuis mes constatations sur l'entrée de la parcelle N°83 au niveau du pignon OUEST de cette construction à usage de dépendance.

Celui-ci en pierre sur l'ensemble de la surface reste dans un état moyen et présente par ailleurs une triple fissuration sous-jacente en limite de sa façade arrière.

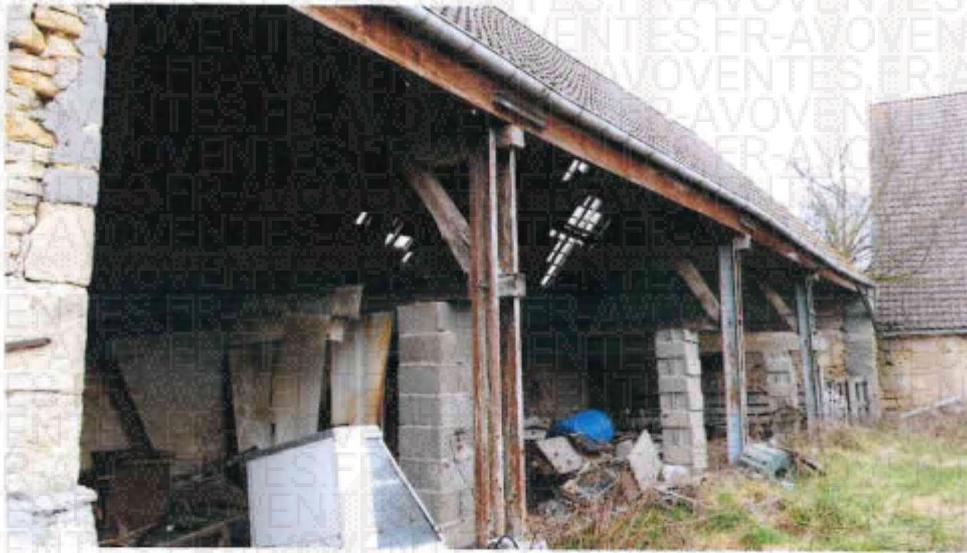
En façade sur cour cette construction est dépourvue de maçonnerie et l'on retrouve des éléments de charpente bois et poutrelles métalliques repris sur une structure métallique en façade.

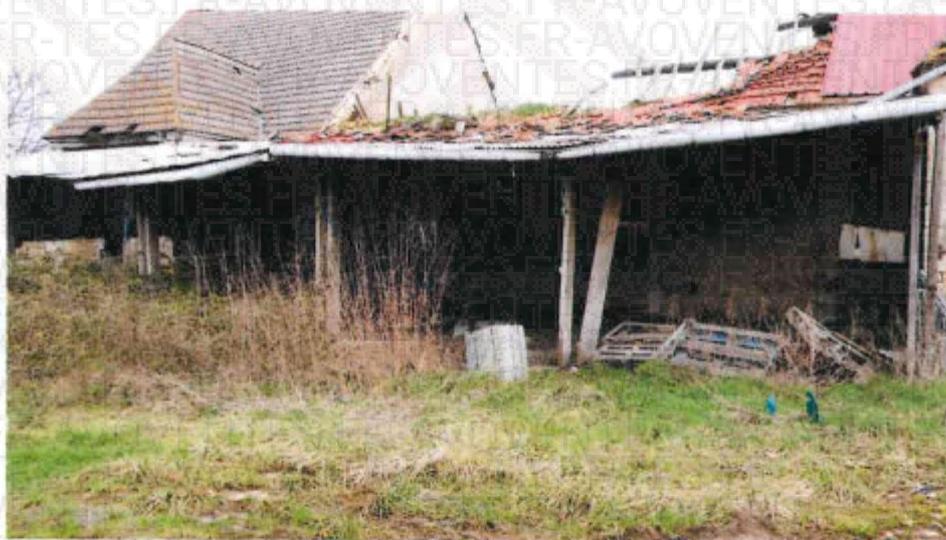
Sur le devant et matérialisée au plan cadastral vient une construction à usage d'auvent sur ossature bois avec couverture tôle extrêmement dégradée.

L'ensemble est fortement menaçant.

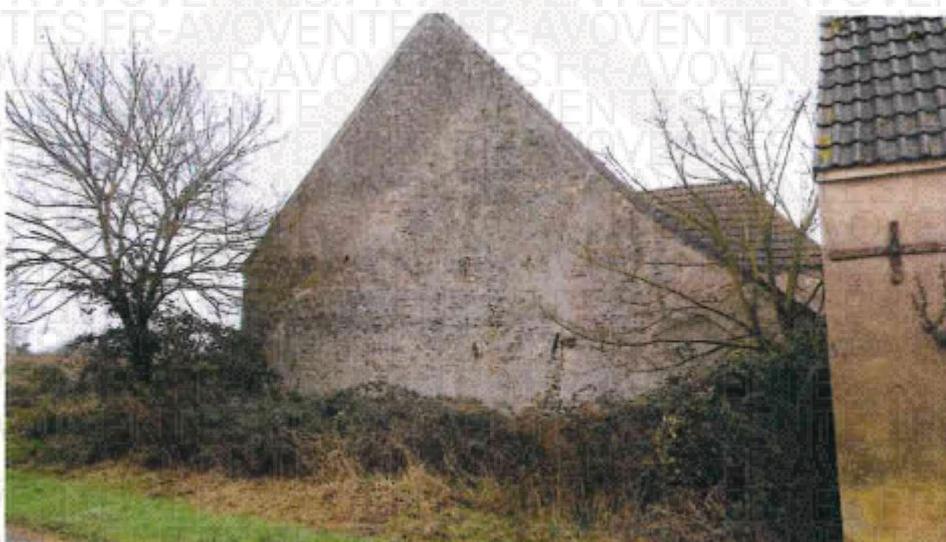
Le pignon NORD de cette construction en façade sur la voie publique reste maçonné et en pierre dans un état encore satisfaisant.

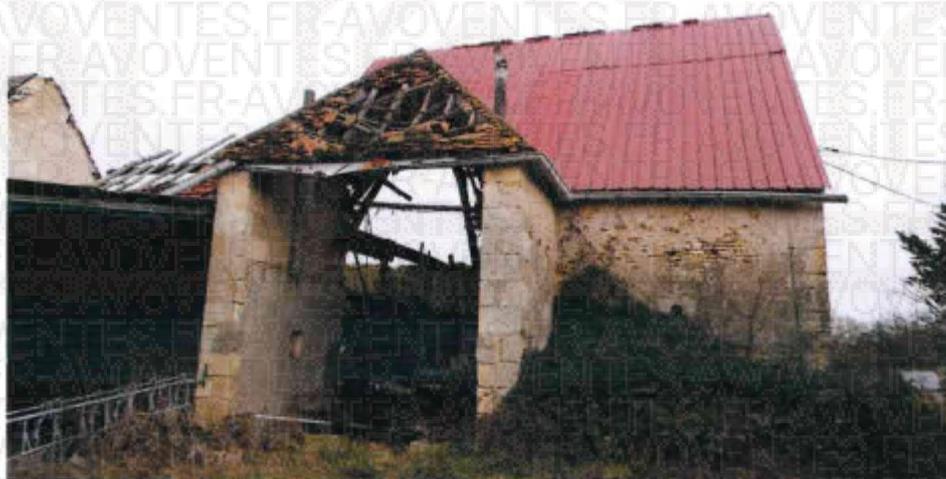
Les éléments de charpente s'en trouve extrêmement dégradés.

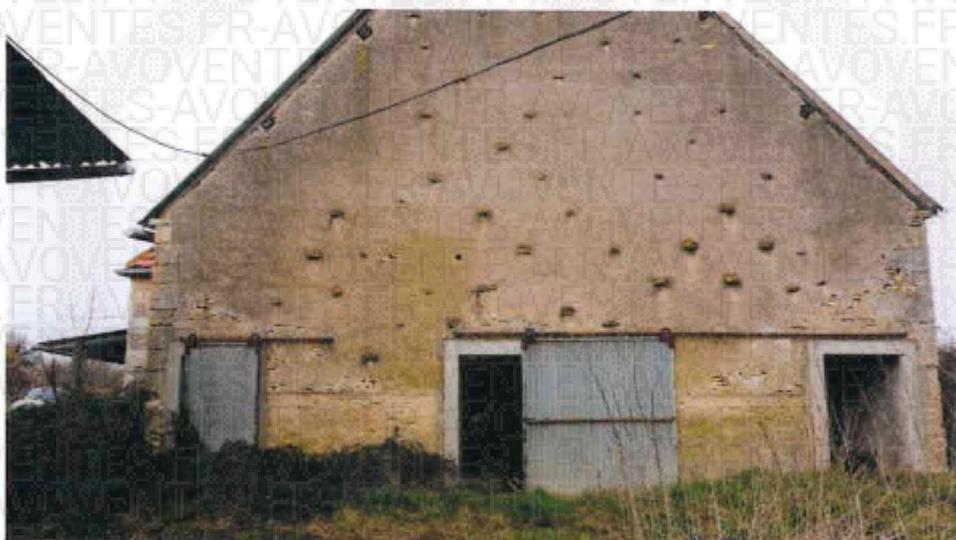
Je poursuis à la suite mes constatations en pignon SUD de cette seconde grange à auvent bénéficiant de trois ouvertures maçonnées en pied et en partie supérieure un enduit ancien et vétuste.

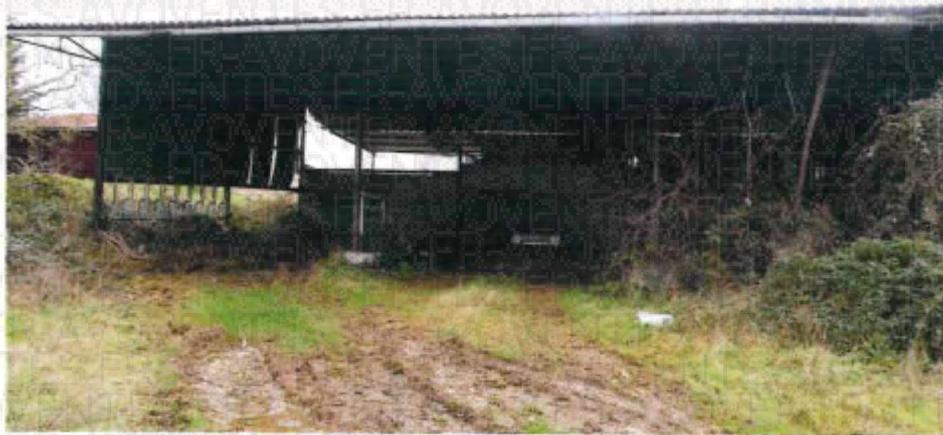
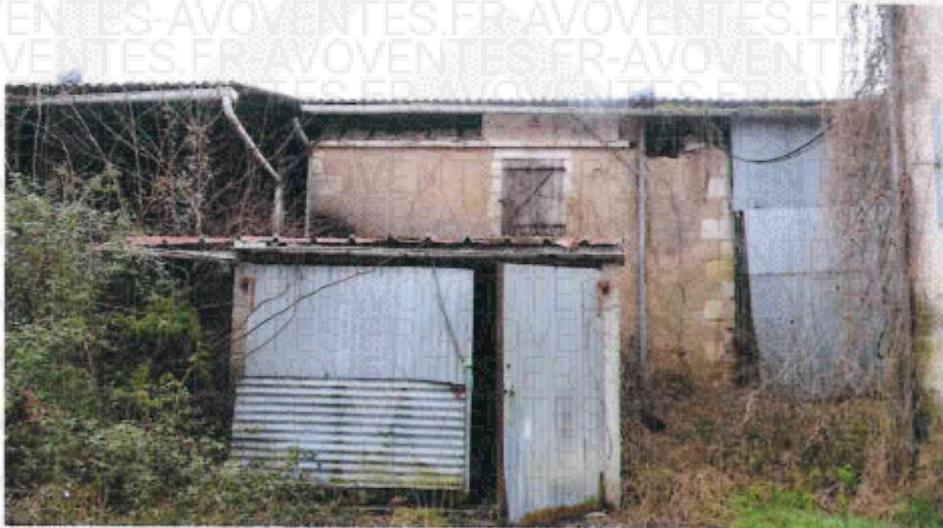
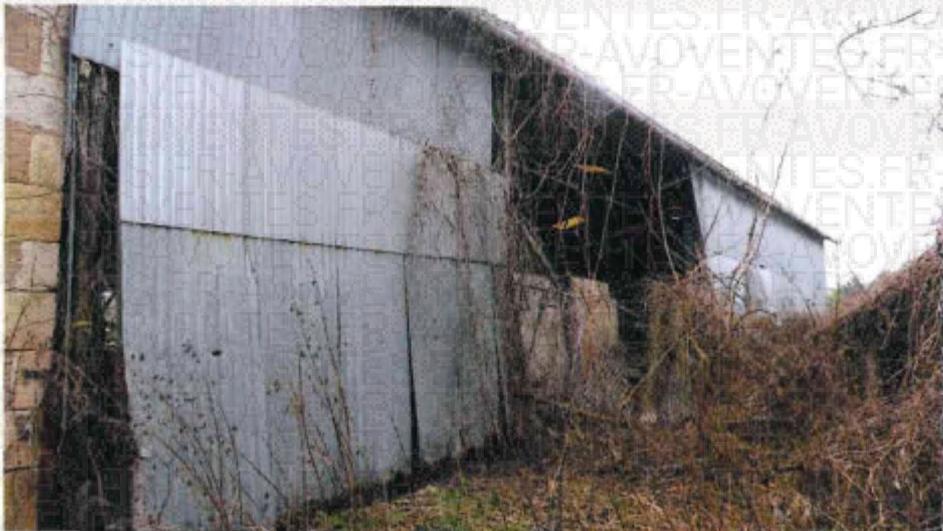
J'accède ainsi au niveau du bâtiment d'exploitation situé en extrémité SUD au niveau duquel on retrouve trois éléments successifs :

- Un premier sur ossature métallique à usage d'auvent
- Le second attenant relevant d'une ancienne construction dégradée et reprise sur laquelle vient une structure métallique
- Le troisième à la suite relevant d'une structure métallique avec bardage métallique en façade.

En partie supérieure et sur l'ensemble de la surface, on notera l'existence d'une couverture fibro sur l'ensemble de ce bâtiment.

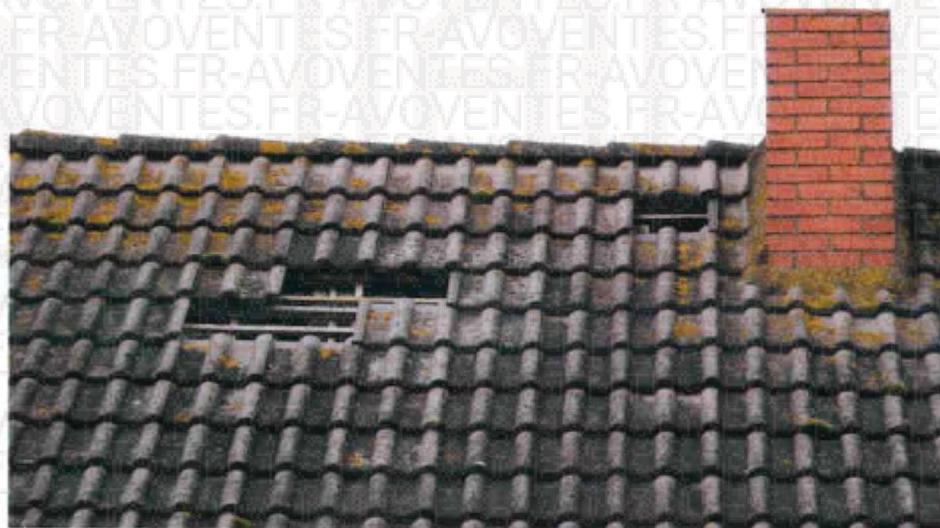
La couverture en tuiles mécaniques en partie supérieure présente des dégradations au tiers droit et notamment en partie supérieure avec l'existence de plusieurs tuiles manquantes.

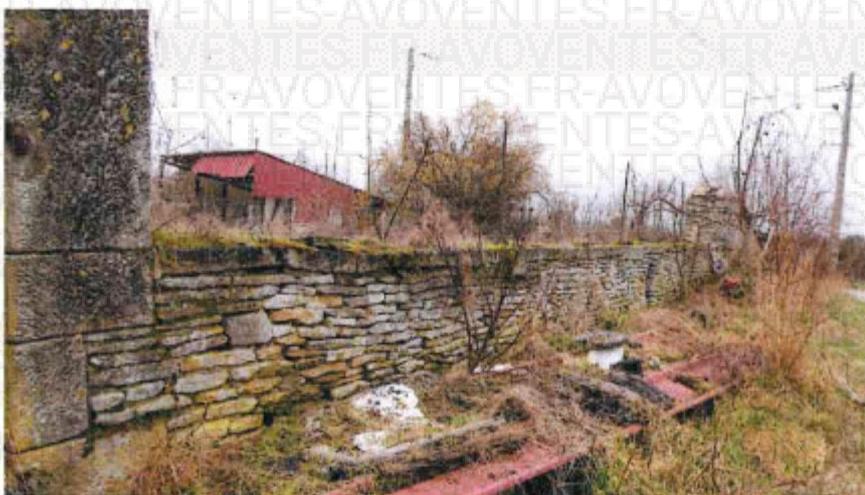
On notera entre les parcelles N°85 et 83 l'existence d'un muret en pierres sèches ancien, vétuste et fortement dégradé.

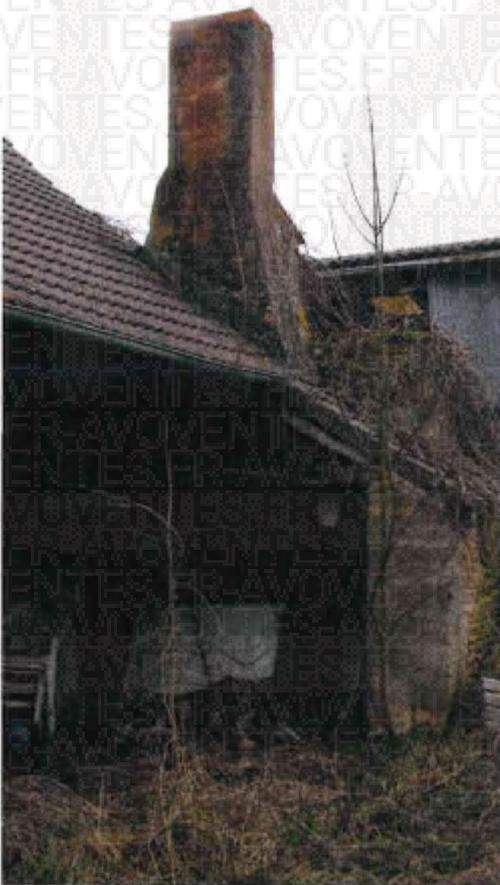
En pied d'auvent , il m'est par ailleurs possible de constater l'existence de carreaux de terre cuite plus ou moins recouverts par des débris et dégradations.

On notera en partie droite une ancienne construction à usage de four à pain dont la couverture a été reprise et dégradée.

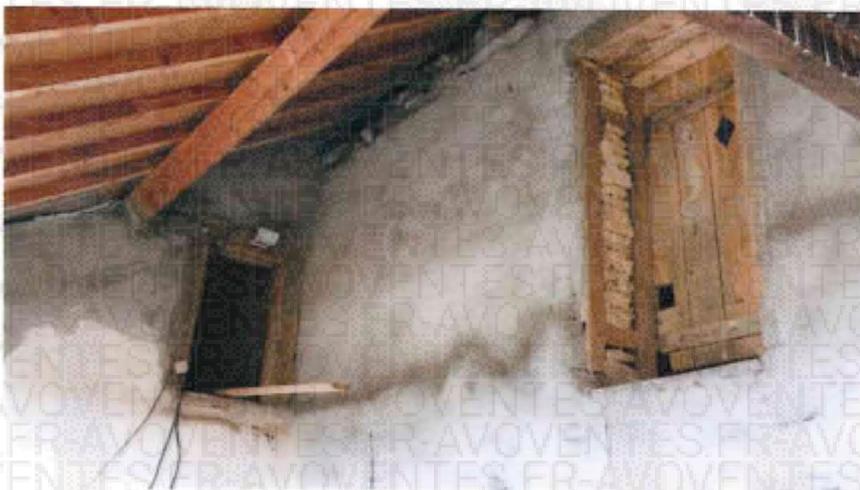
Les ouvrants extérieurs restent relativement contemporains pour partie seulement en rez-de-chaussée et dans un état plus que moyen.

En partie supérieure, on notera l'existence d'ouvertures au niveau du grenier, dépourvu de porte en partie droite et avec porte bois ancienne et vétuste sur la gauche.

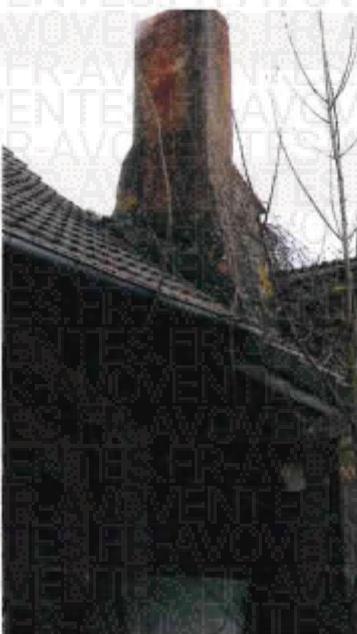
A noter en partie supérieure de l'ancienne construction à usage de four à pain l'existence d'une cheminée ancienne maçonnée et présentant des traces de vétusté.

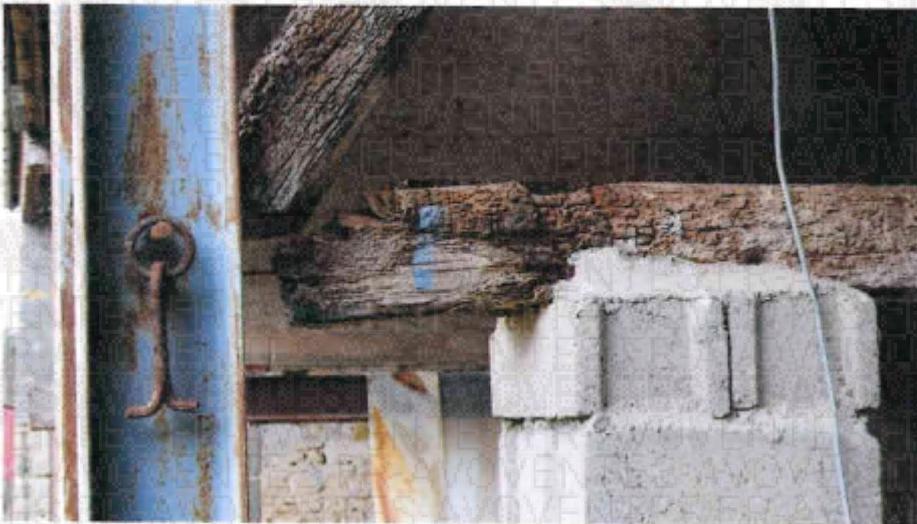
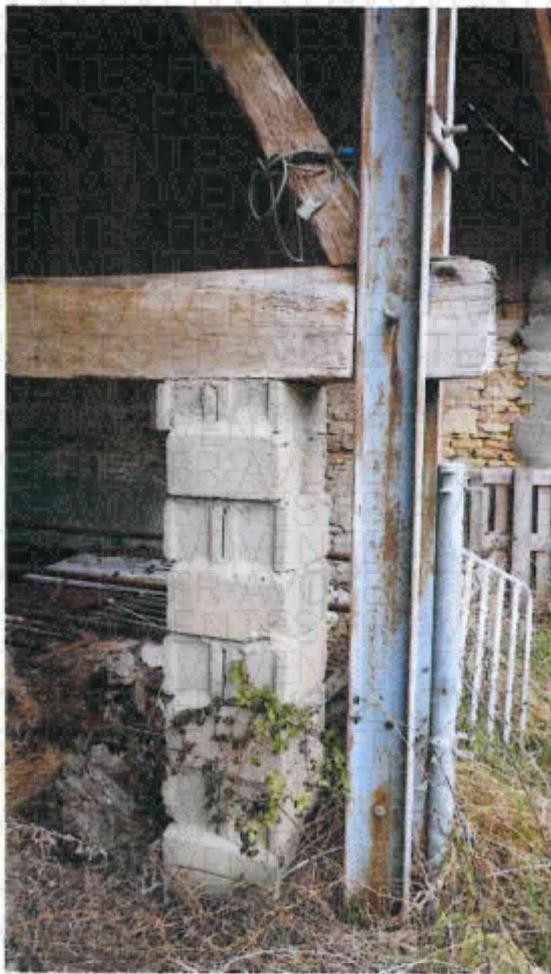
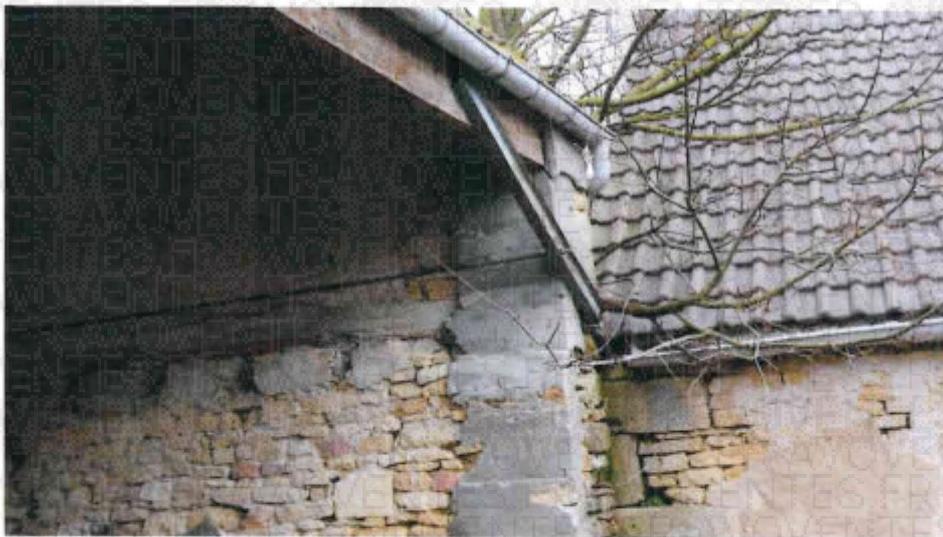
D'autres sont anciens, vétustes et extrêmement dégradés, de ce fait menaçants pour l'ensemble.

On notera également l'IPN en limite gauche assurant également le maintien de la charpente à cet endroit.

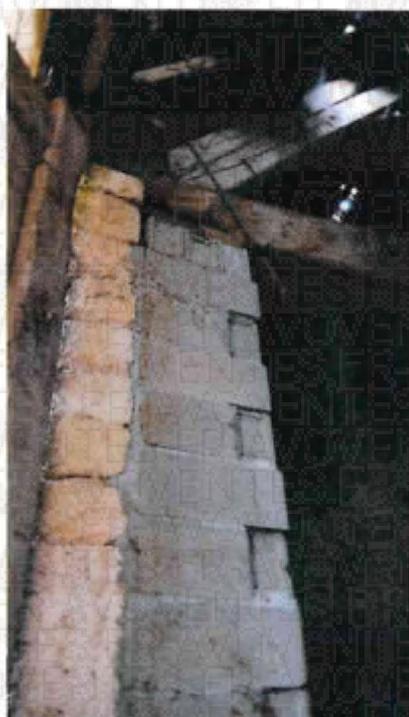
On notera que les poutres bois de l'élément de charpente sont maintenues à l'aide d'une consolidation maçonnée sur la gauche de l'entrée.

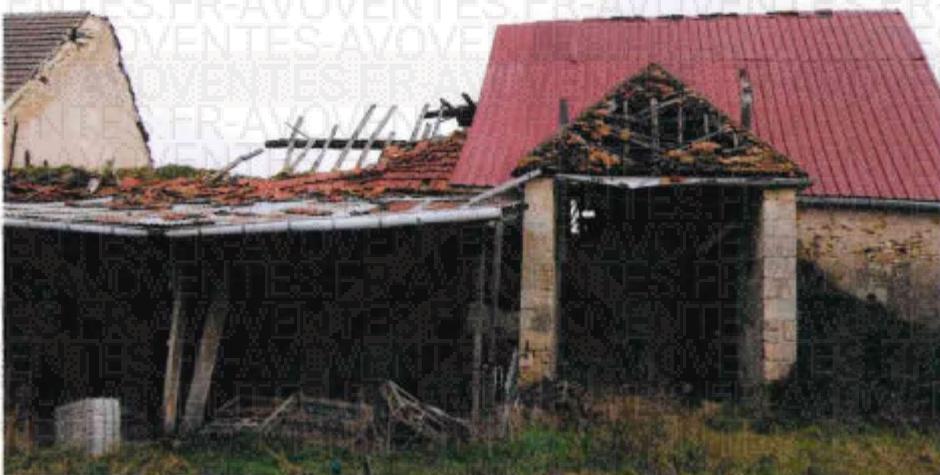
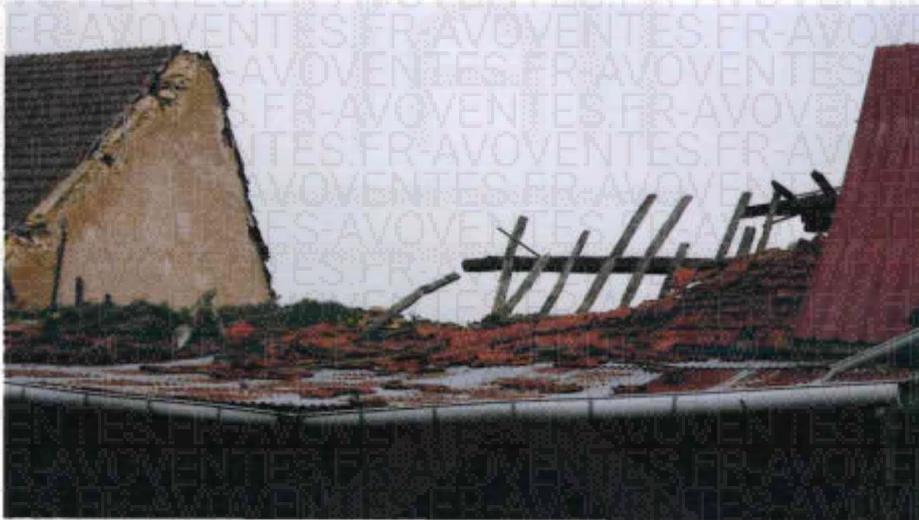
SECONDE GRANGE A AUVENT

La couverture de celle-ci est effondrée en partie centrale.

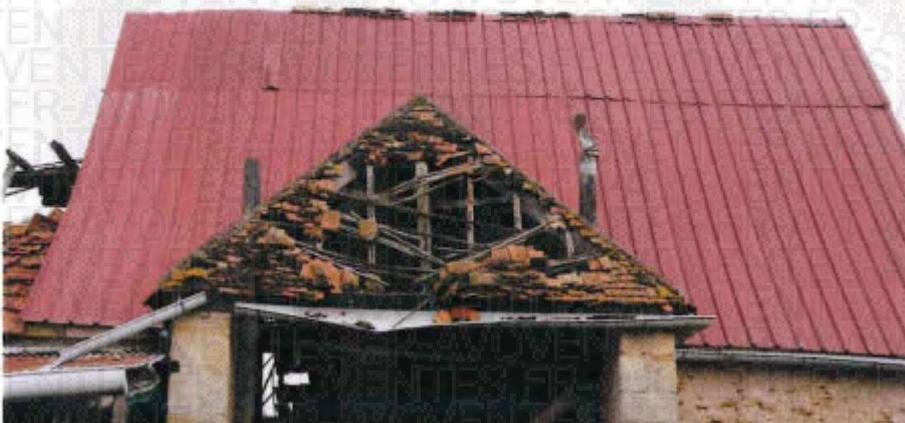
L'intérieur est encombré du fait de la charpente écrasée pour partie sur la partie centrale.

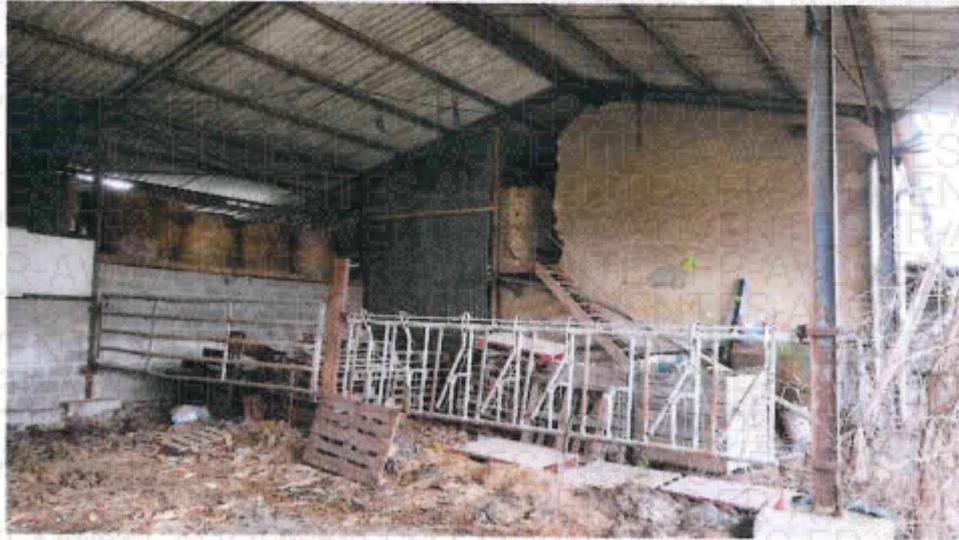
DERNIER BATIMENT AGRICOLE

On retrouve au niveau de cette ancienne construction et au niveau de son pignon EST (gauche) les dégradations majeures en partie supérieure avec escalier bois permettant d'accéder au niveau du premier étage

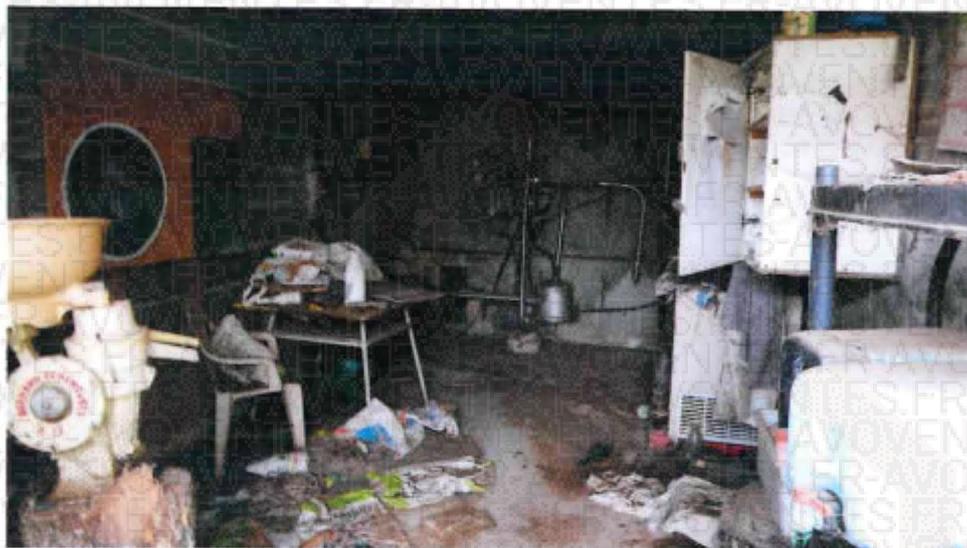
On retrouve ainsi sous cette ancienne construction en pierre l'existence d'une ancienne salle de traite ancienne et vétuste.

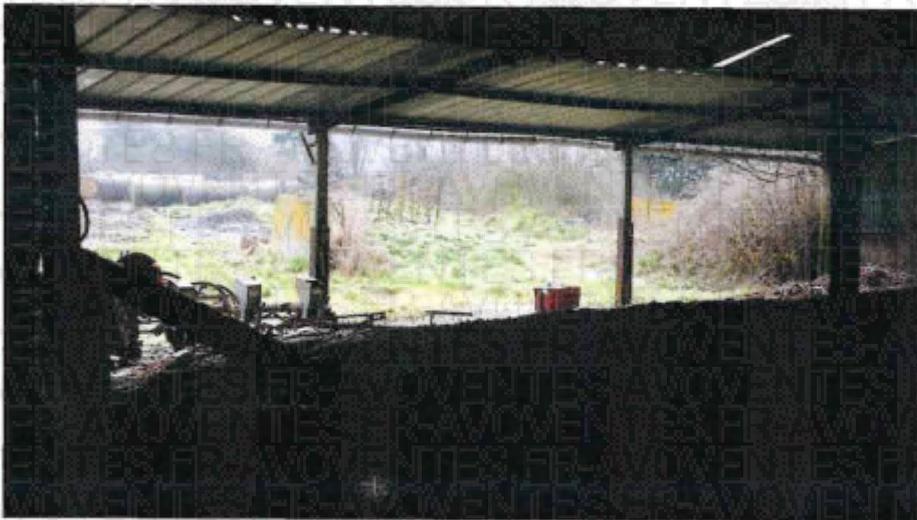
En partie supérieure et sur l'ensemble de la surface toujours la couverture amiantée.

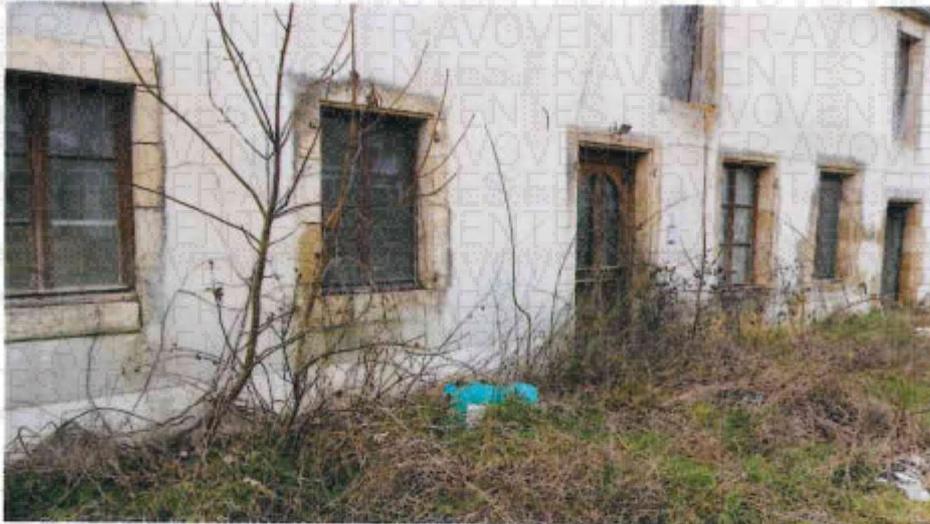
Je poursuis à la suite les opérations de description au niveau de l'immeuble d'habitation finalisant la cour carrée avec au niveau de celui-ci les menuiseries contemporaines dans un état plus que moyen au niveau du rez-de-chaussée.

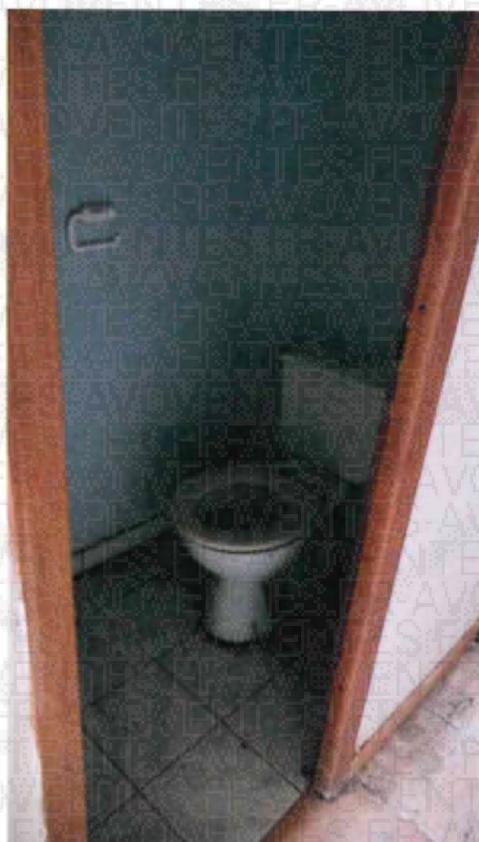
TOILETTES

Toilettes à effet d'eau dégradées.

Sol carrelage dégradé.

Murs placoplâtre dans un état identique.

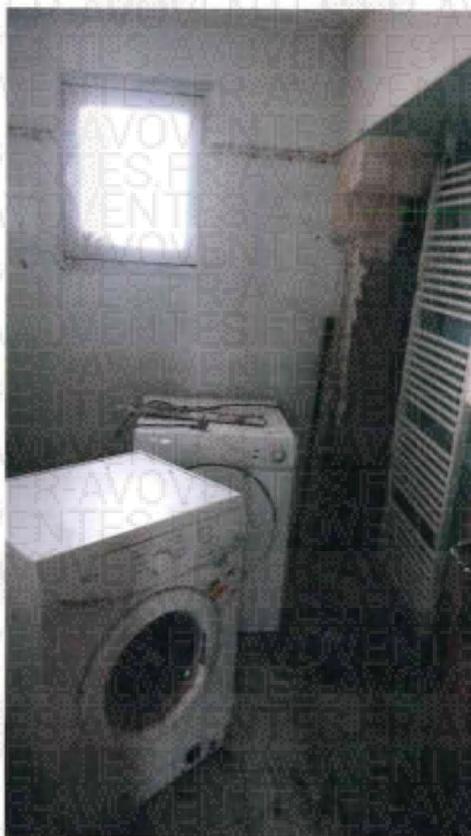
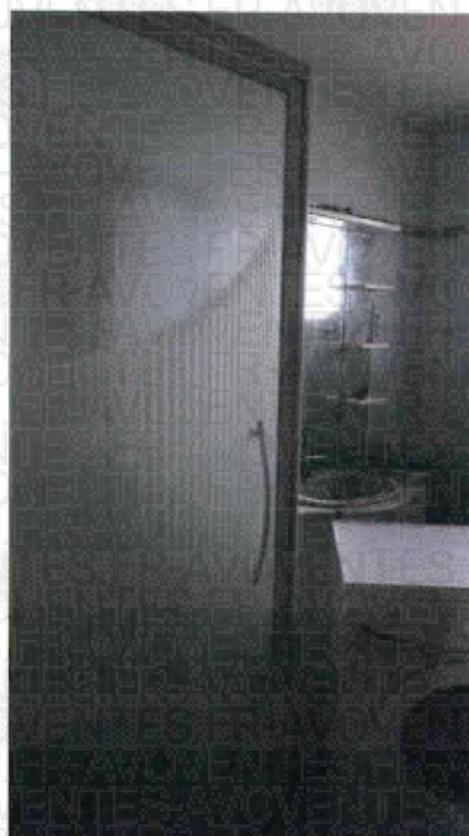
SALLE D'EAU

Sol carrelage sur l'ensemble de la surface dégradé.

Murs placoplâtre faïencés pour partie et présentant des dégradations en pied.

En partie supérieure, placoplâtre dans un état plus que moyen.

Éléments de salle de bains sales et dégradés.
