# PROCÈS-VERBAL DE CONSTAT

## PROCES VERBAL DE DESCRIPTION

**Le JEUDI DIX HUIT SEPTEMBRE DEUX MILLE VINGT CINQ**

Ladite ordonnance autorisant Me PONROY, es qualité de liquidateur à la liquidation judiciaire de à procéder à la vente par adjudication judiciaire des droits et biens immobiliers sis, commune de MAREUIL SUR ARNON (Cher), 1 rue de l'Abreuvoir, cadastrés comme suit :

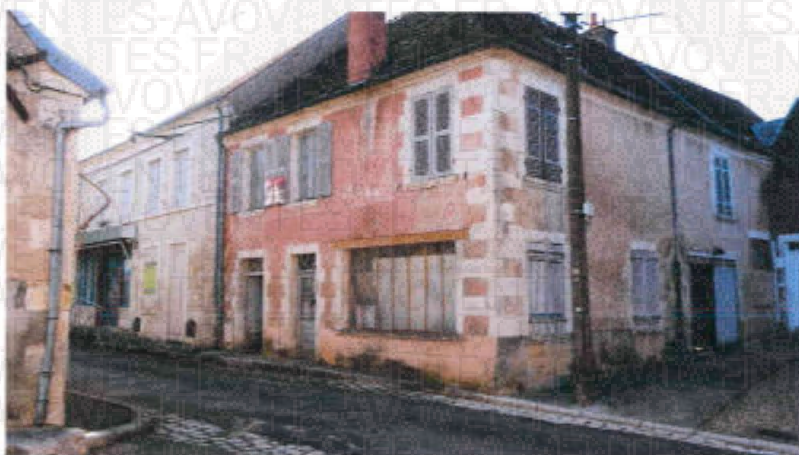
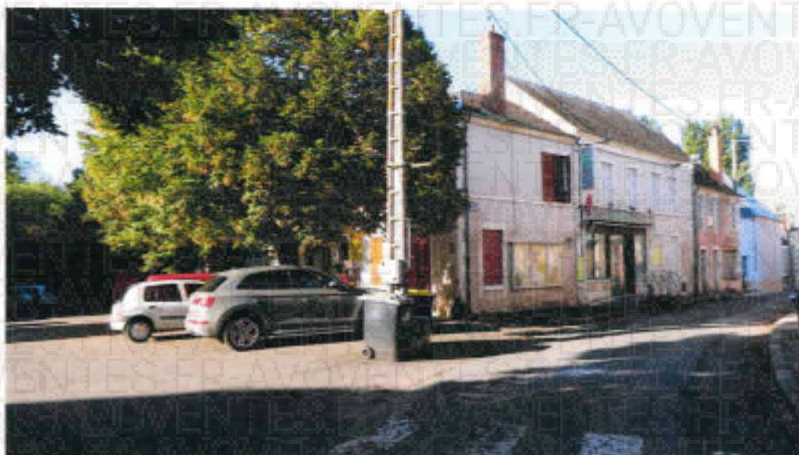
Sur la Place du Marché, l'immeuble cadastré section C n°758 bénéficie sur l'arrière d'un accès.

On notera actuellement sur l'accès l'existence d'une grille métallique ancienne, vétuste et dégradée située sur le devant en limite de la Place du Marché.

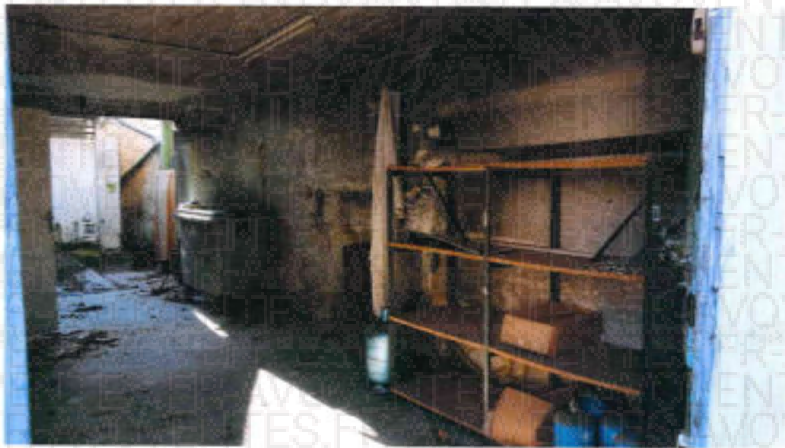
En partie gauche, on retrouve une partie maçonnée en limite séparative de l'ancienne surface commerciale puis dans le prolongement une cloison de type SIPOREX ouvrant sous la création de sanitaires.

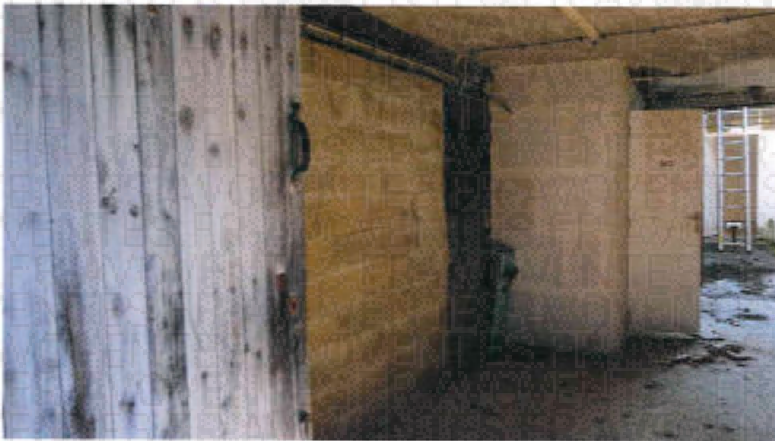
En partie supérieure, plafond plâtre ancien et vétuste sur lattes bois sur l'ensemble de la surface.

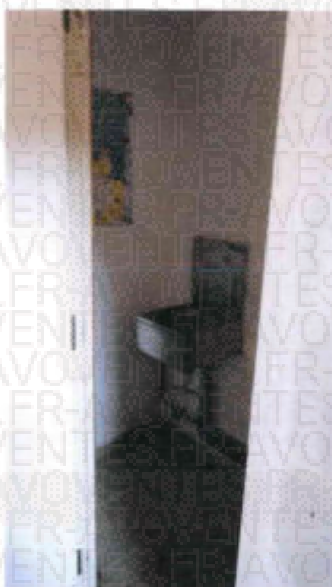
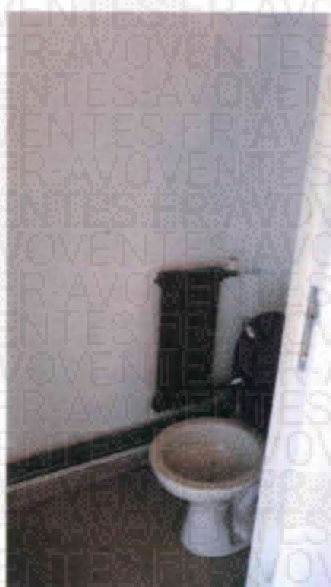
Toilettes à effet d'eau, en partie droite au niveau desquelles des réserves sont à faire.

Élément de chauffage en acier extrêmement rouillé sur l'ensemble de la surface.

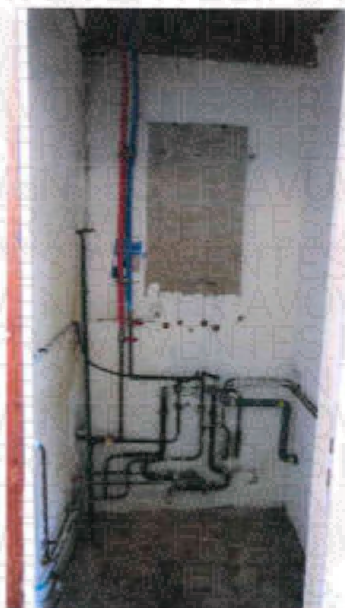
L'ensemble est dans un état moyen.

A noter en pied les tuyaux cuivre apparents et en partie supérieure le chauffe-eau manquant.

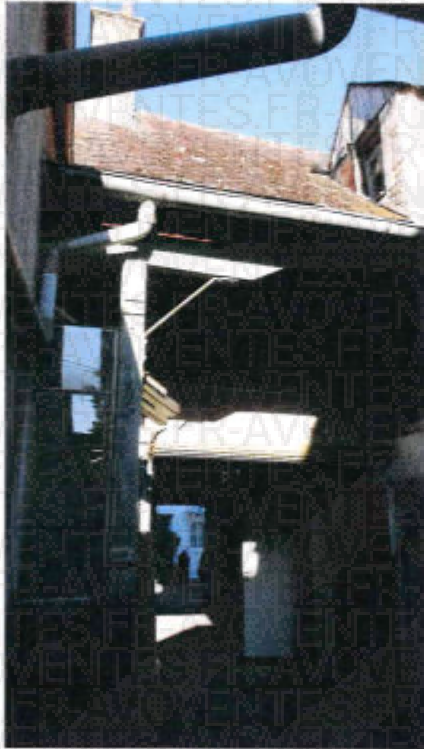
Je poursuis à la suite mes constatations en partie supérieure où cet espace sur cour bénéficie d'un petit auvent sur structure bois ancienne présentant des traces de vétusté et couvert de tuiles mécaniques en première partie.

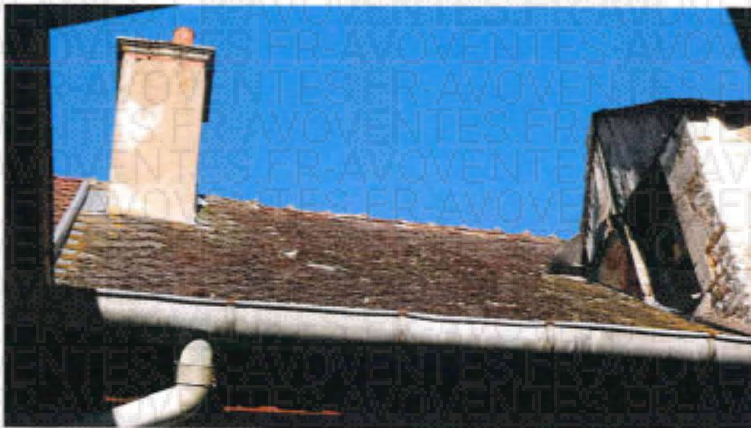
A la suite vient le pan arrière de la couverture dont la façade sur rue est réalisée en tuiles mécaniques.

Pan arrière en ardoise fibro sur l'ensemble de la surface dans un état plus que moyen.

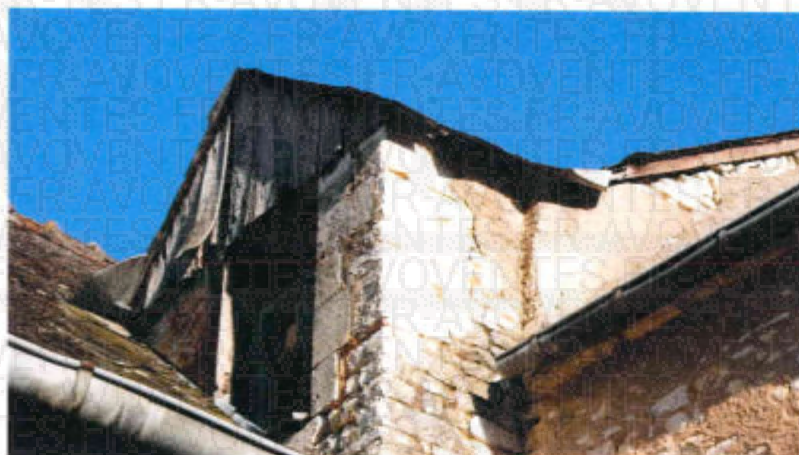
On notera en partie gauche la cheminée ancienne et vétuste dont on retrouve le conduit en partie inférieure.

Sur la droite, fenêtre avec en partie supérieure la couverture en ardoise fibro ancienne et vétuste sur l'ensemble de la surface.

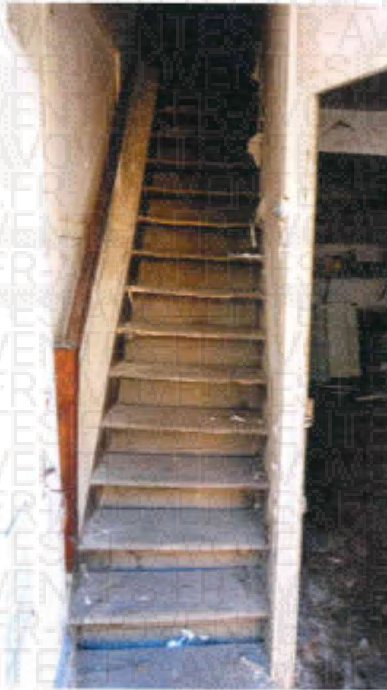
En partie supérieure, plafond plâtre sur lattes bois extrêmement dégradé sur l'ensemble de la surface.

On retrouve en façade arrière le mur parpaings ouvrant sur la cour intérieure de la propriété avec la poutre métallique en partie supérieure.

L'accès au premier étage se fait à l'aide d'un escalier bois ancien, vétuste et menaçant.

Cloison brique séparative de la pièce principale en partie droite de cet escalier, main courante en partie gauche.

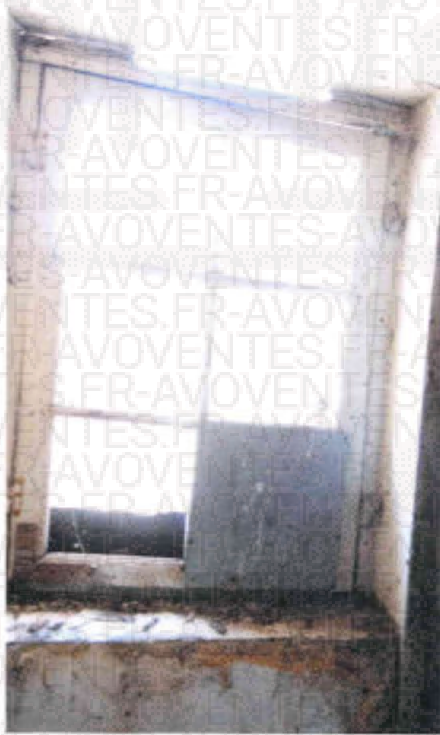
Au niveau de l'ouverture, la menuiserie est ancienne et vétuste. La vitrerie est cassée en de nombreux endroits.

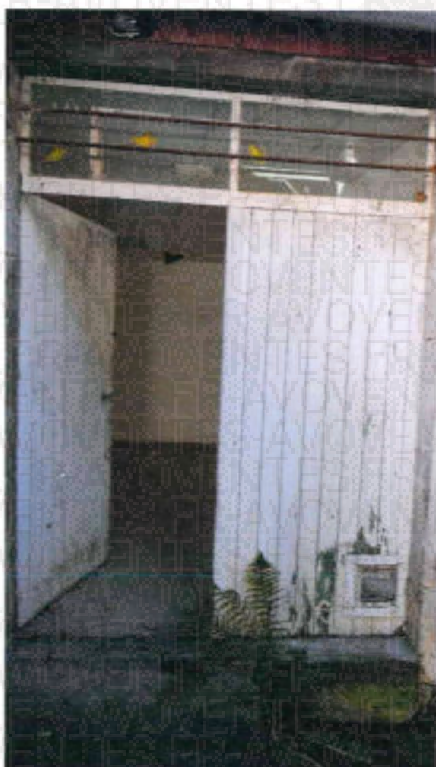
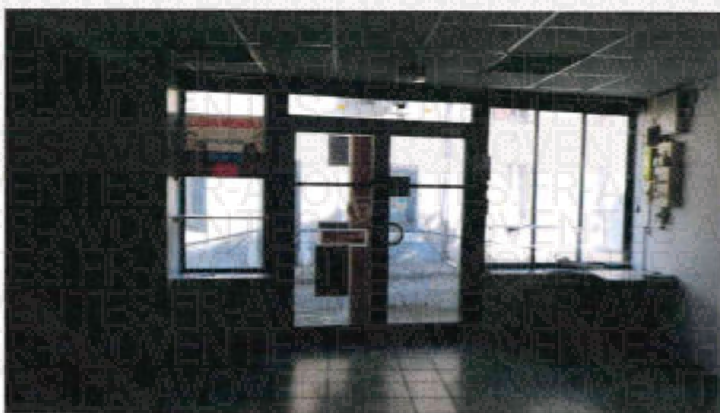
Sur l'ouverture en façade sur rue, on notera menuiserie aluminium et vitrerie double vitrage dont celle du battant gauche de la porte est cassée.

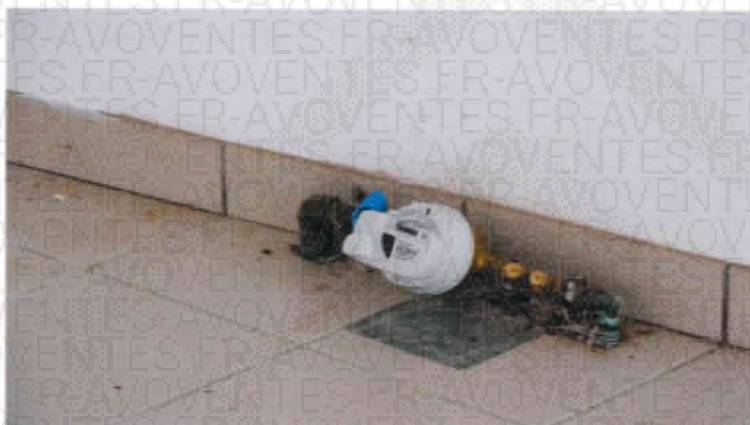
Et le point EAU sur l'arrière à toute proximité de la porte donnant en façade arrière.

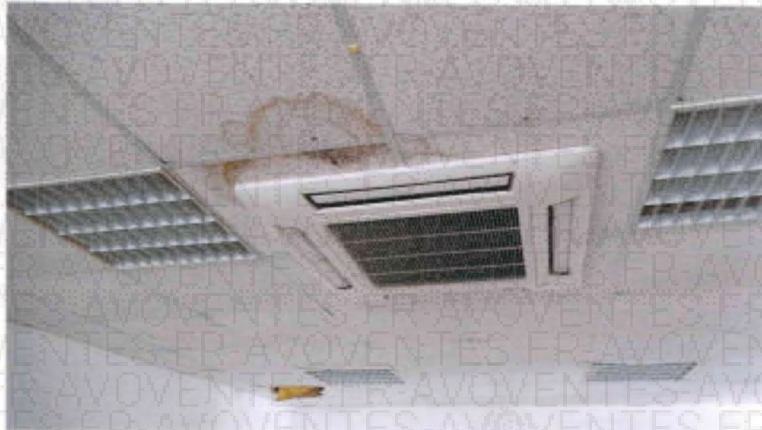
Sur l'ensemble de la surface, on retrouve à la suite un faux-plafond avec rampes de spots intégrés dans un état général encore satisfaisant présentant des traces d'humidité à proximité du bloc de ventilation et une dégradation liée à une infiltration d'eau sur l'arrière droit.
