# PROCÈS-VERBAL DE CONSTAT

## PROCES VERBAL DE DESCRIPTION

**Le VENDREDI NEUF JANVIER DEUX MILLE VINGT SIX**

Ladite ordonnance autorisant Me PONROY, es qualité de liquidateur à la liquidation judiciaire de AVOVENTES à procéder à la vente par adjudication judiciaire des droits et biens immobiliers sis, commune de LEVET (Cher), 37, Avenue Nationale, cadastrés comme suit :

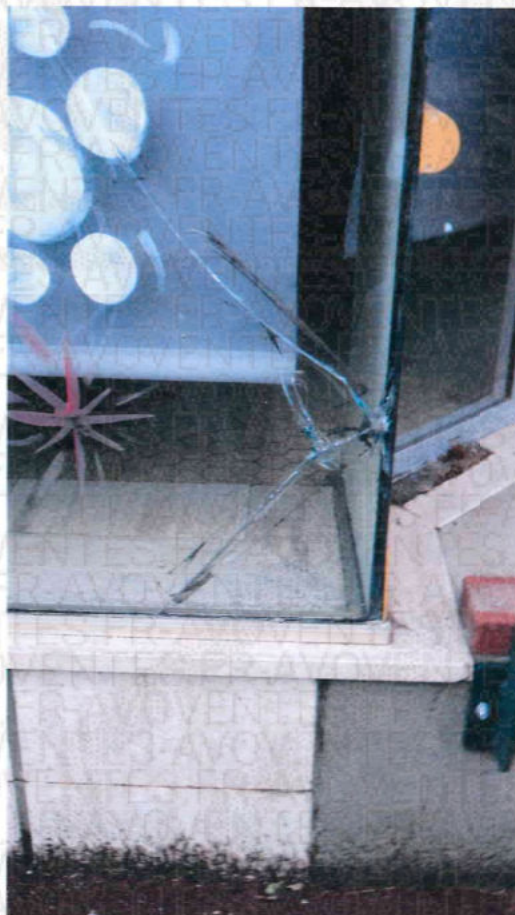
En partie gauche, on retrouve la vitrine commerciale, ouvrant directement sur l'exploitation avec les parements bois peints dans un état encore satisfaisant, vitrine simple vitrage dont la vitrerie est cassée, en façade sur rue, partie inférieure droite.

Soubassement en comblanchien, en partie inférieure, dans un état encore satisfaisant.

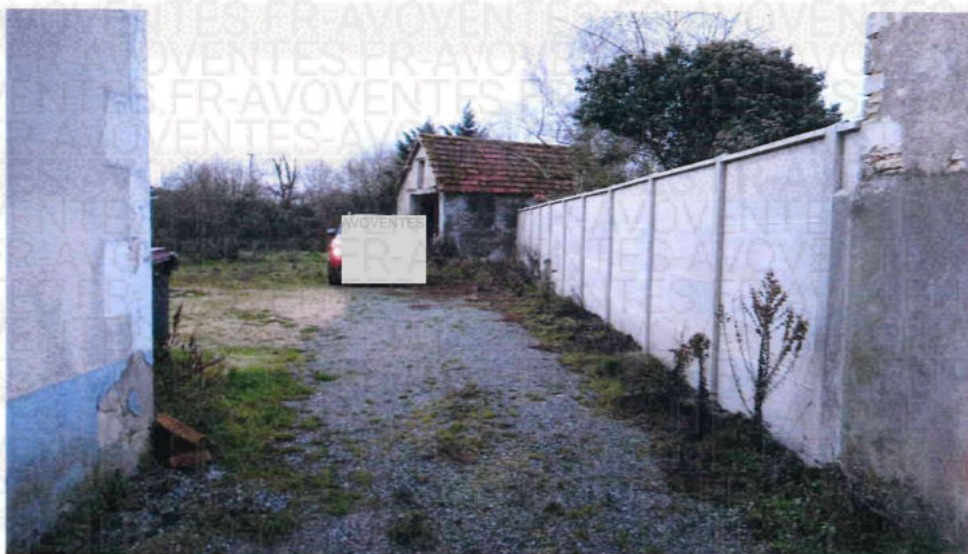
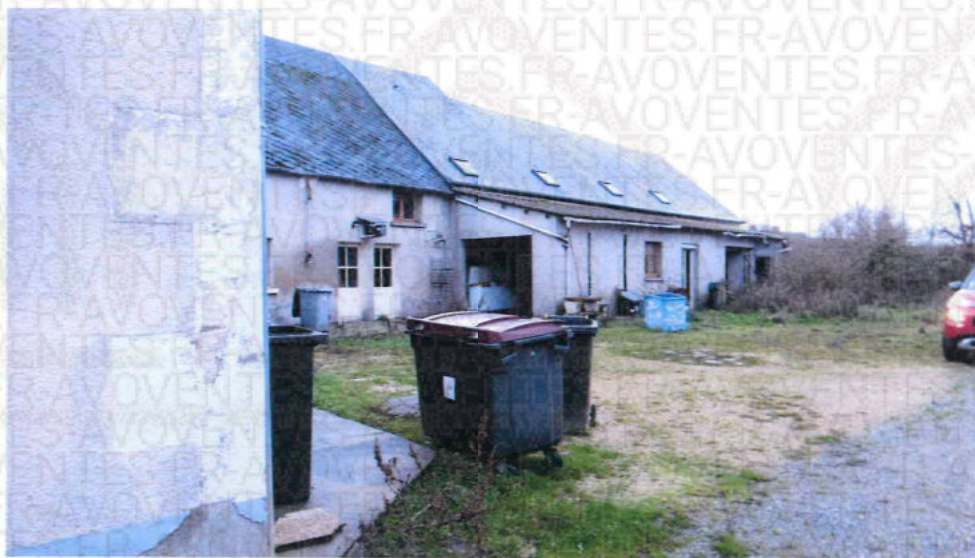
Ce portail donne accès sur la parcelle cadastrée section AP n°132, en nature de grave en première partie, en nature de gravillons en seconde partie, puis en nature de friche, sur l'arrière.

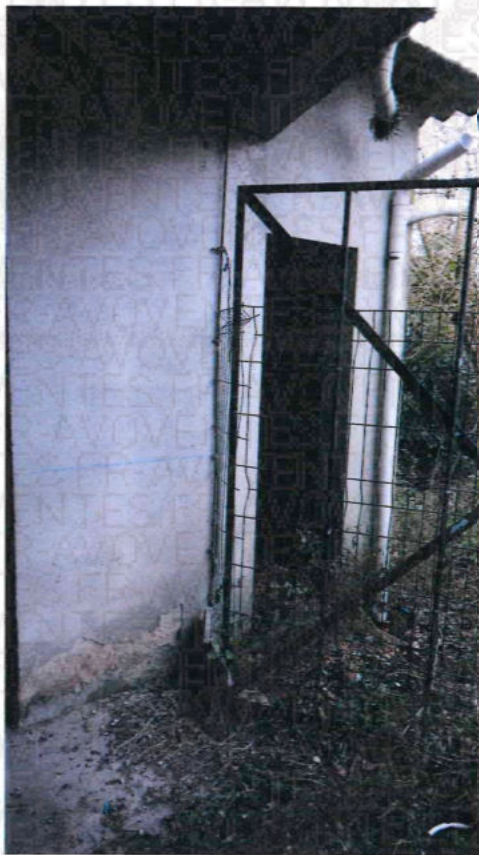
Sur l'extrémité droite de cette construction vient une petite réserve à usage de chenil, avec clôture grillagée pour partie.

Partie maçonnée avec enduit ciment.

L'ensemble est dans un état plus que moyen.

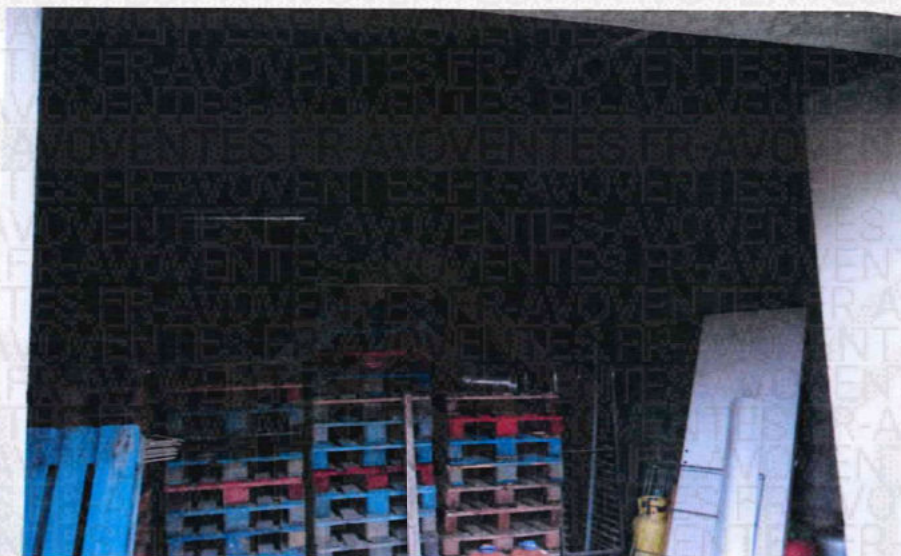
Cet espace bénéficie d'une dalle ciment sur l'ensemble de la surface, de murs enduits ciment à l'état brut et en partie supérieure de la charpente relativement contemporaine avec plaque fibrociment en partie supérieure.

Cet espace bénéficie d'une arrivée électrique, prise électrique et interrupteur avec spot en partie supérieure.

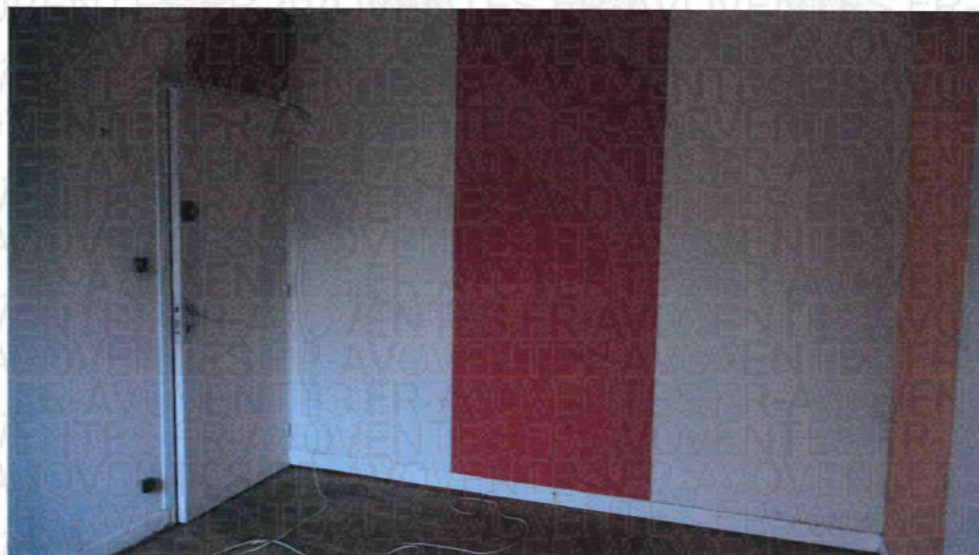
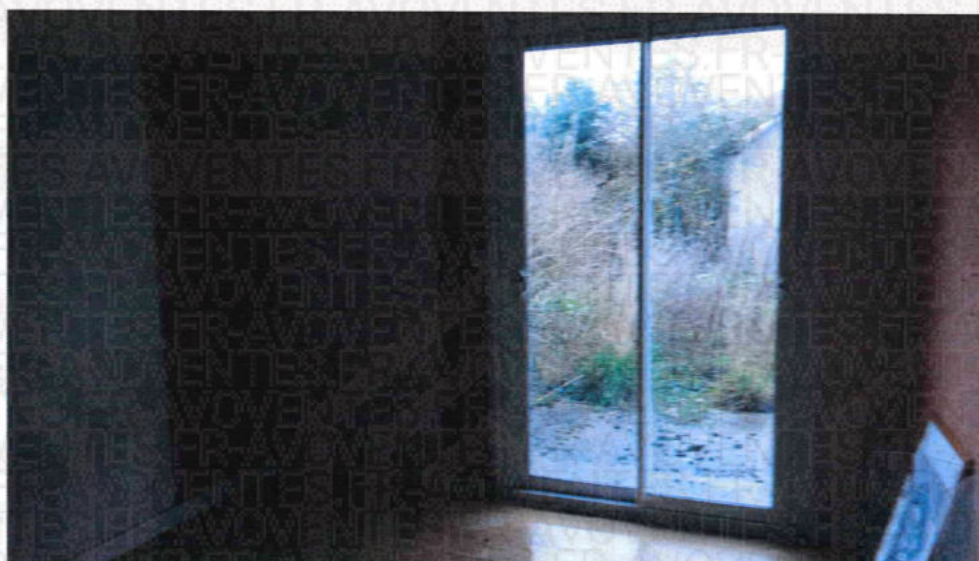
Murs placoplâtre bénéficiant de papier peint ancien.

Plafond placoplâtre dans un état encore satisfaisant avec sortie électrique et tube néon.

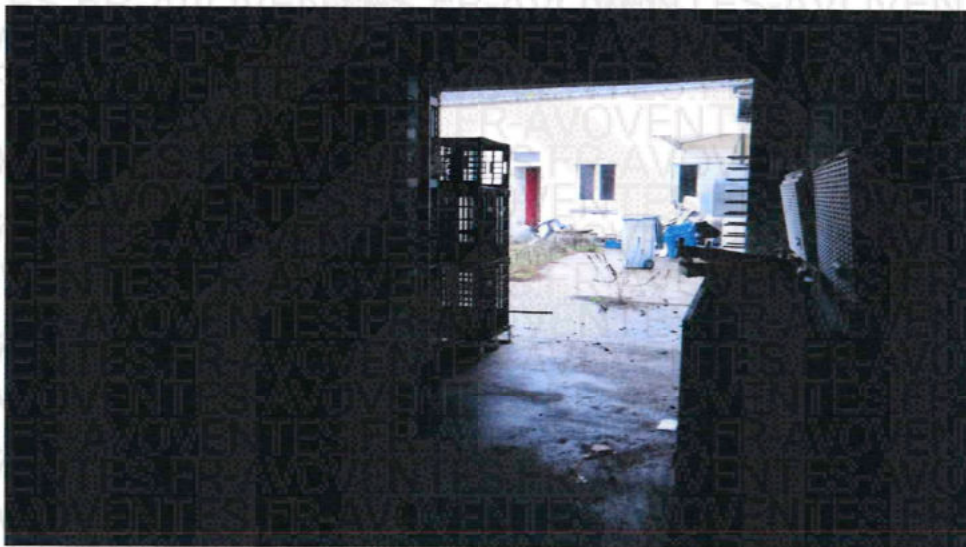
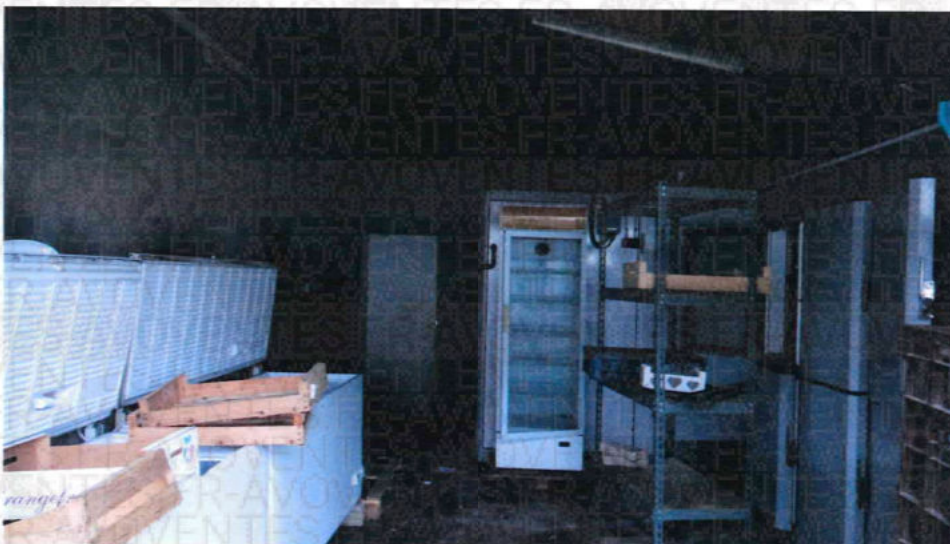
En partie supérieure, charpente apparente et couverture fibrociment, en l'état.

Cet espace ouvre directement en façade, dépourvu de porte et ce sur le devant de l'espace fournil, situé à la suite.

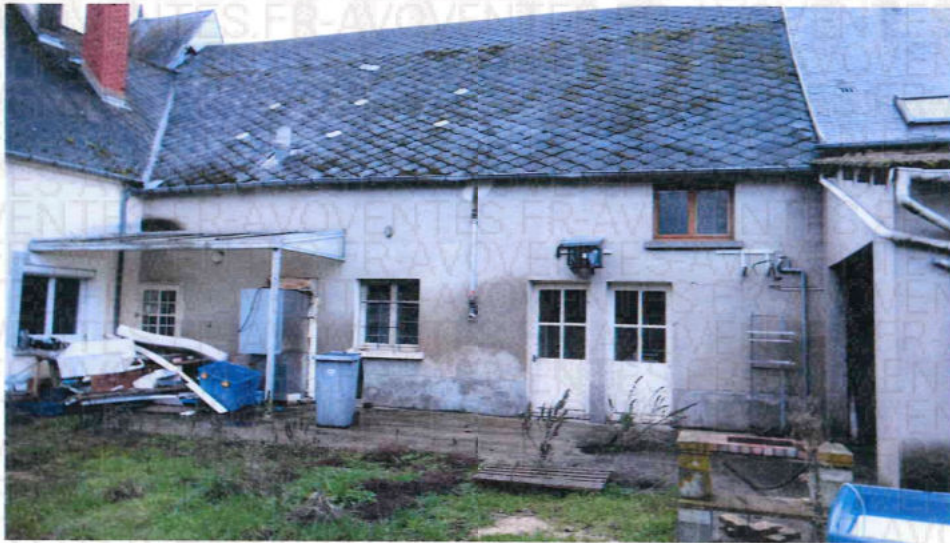
On retrouve en partie supérieure, une couverture avec ardoise fibrociment mitoyenne à l'immeuble voisin cadastré section AP n°133.

En partie inférieure vient une gouttière ancienne puis mur avec enduit ancien sur l'ensemble de la surface et menuiseries anciennes avec parties vitrées simple vitrage intactes pour partie.

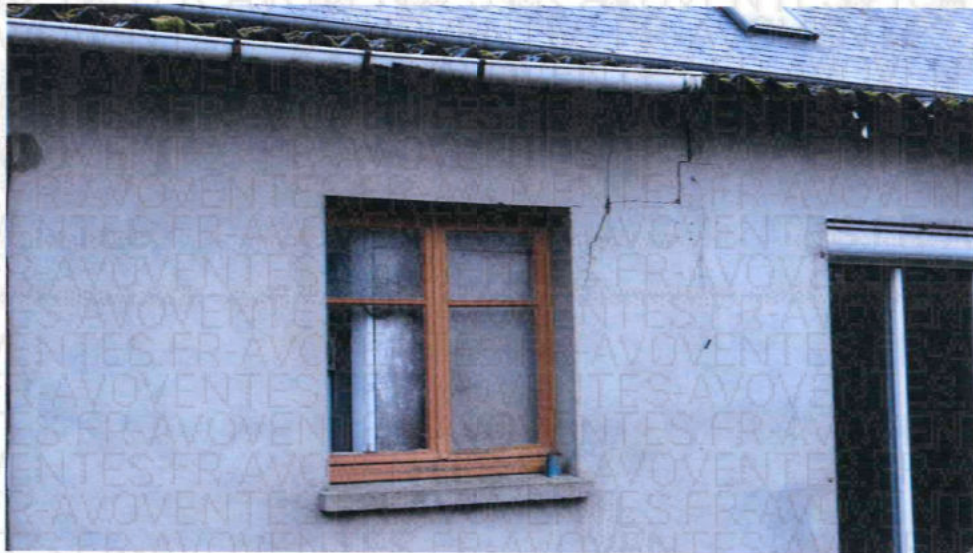
En retour au niveau notamment de la construction en basse-goutte et de l'auvent, on notera la fenêtre bois aux vitreries dégradées, situées sur l'arrière de l'installation professionnelle.

En angle droit de celle-ci, on relèvera la fissuration diagonale puis verticale au niveau de la maçonnerie, se poursuivant jusqu'au niveau de la couverture.

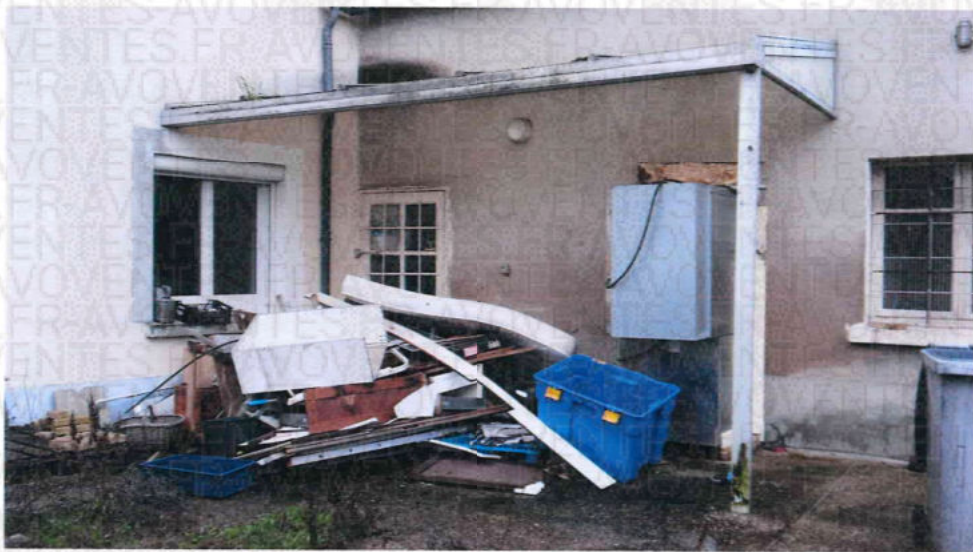
Toujours extérieurement et en jonction de l'immeuble d'habitation et de l'espace fournil, à noter l'existence d'une construction ancienne à usage d'auvent en aluminium dans un état plus que moyen avec en partie inférieure, une ouverture permettant actuellement l'installation d'un four de la partie professionnelle.

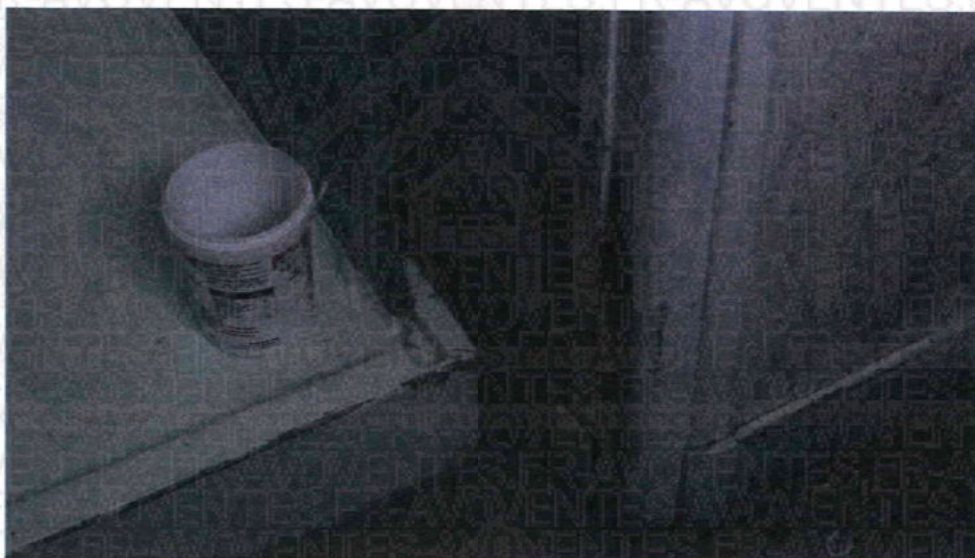
Cabine de douche sur l'angle, grossièrement installée, dégradée et au niveau de laquelle on retrouve des dégradations importantes au niveau des murs en pied.

En partie supérieure, plafond dalles polystyrènes avec sortie électrique et fil apparent.

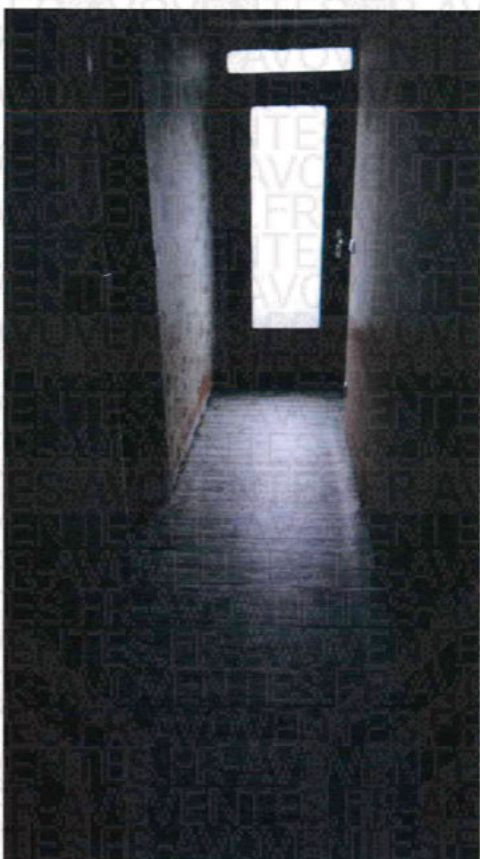
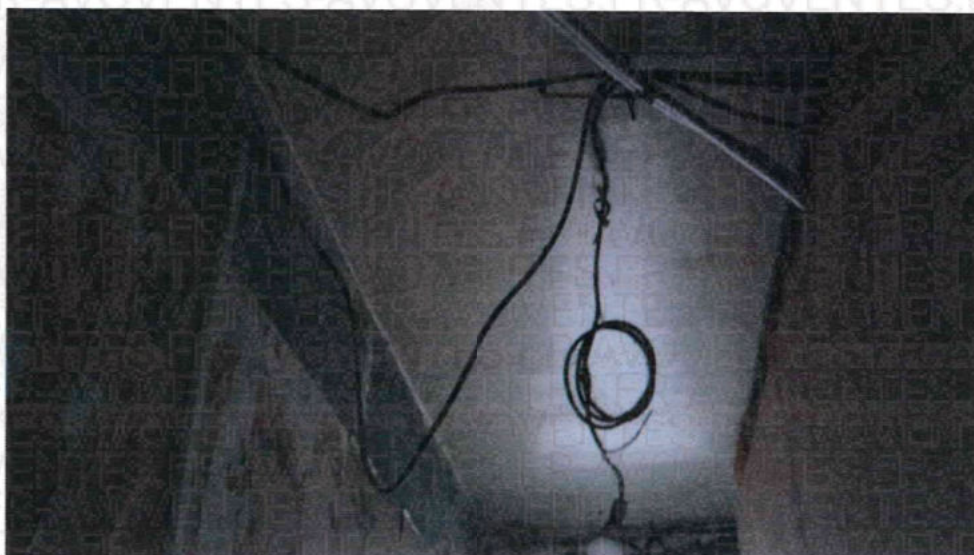
Murs plâtre et/ou placoplâtre ancien, vétuste et fortement dégradé en pied.

Electricité apparente en partie supérieure, laissée en l'état.

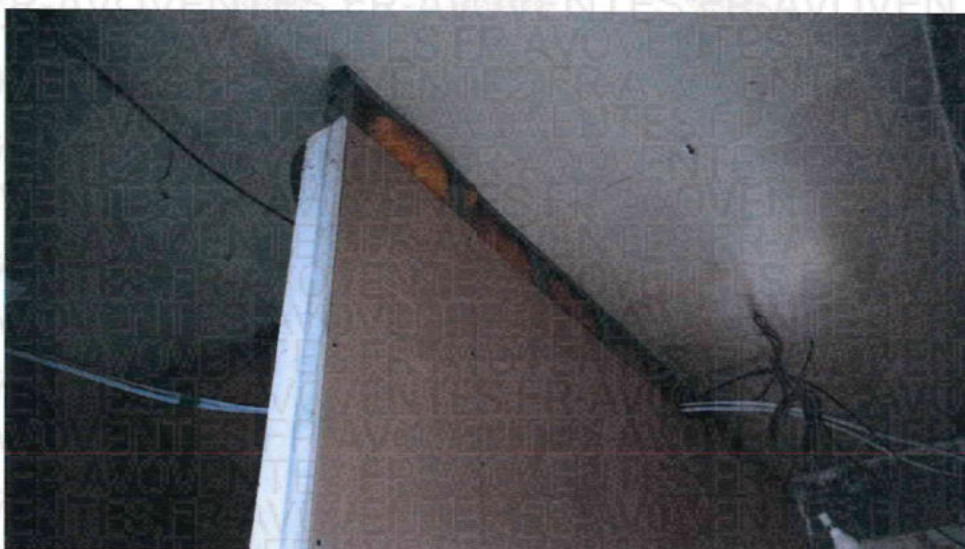
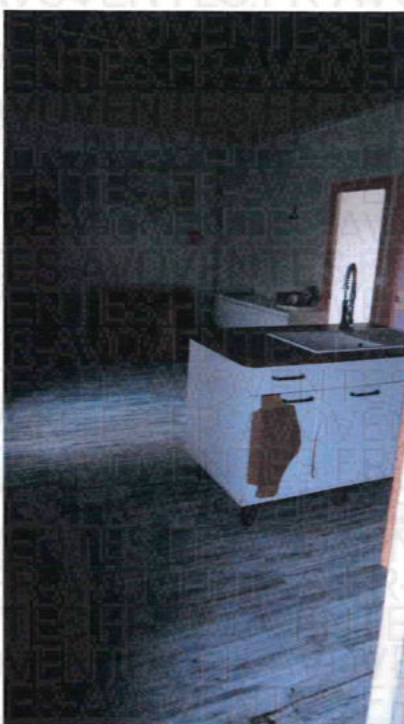
Sur la Rue Nationale, viennent deux fenêtres PVC contemporaines avec vitreries double vitrage intactes.

On retrouve un sol dalle ciment recouvert d'un linoléum ancien et vétuste.

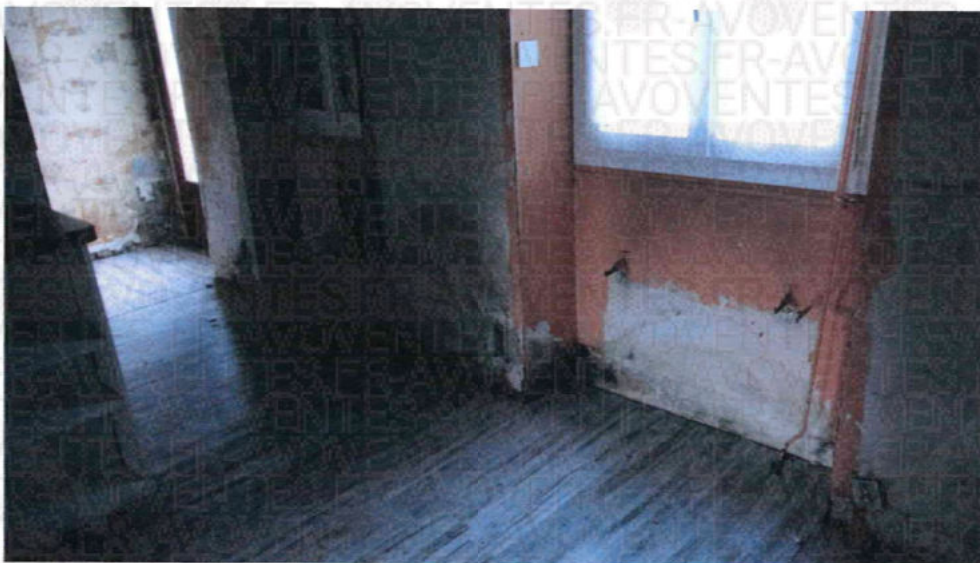
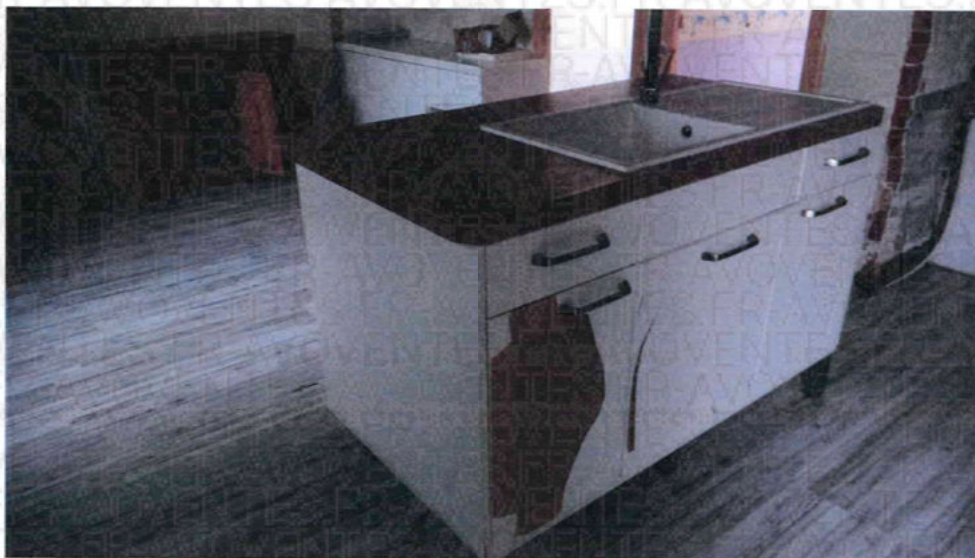
En partie centrale, îlot central sur pied, dégradé.

Murs placoplâtre et/ou plâtre dégradés sur l'arrière.

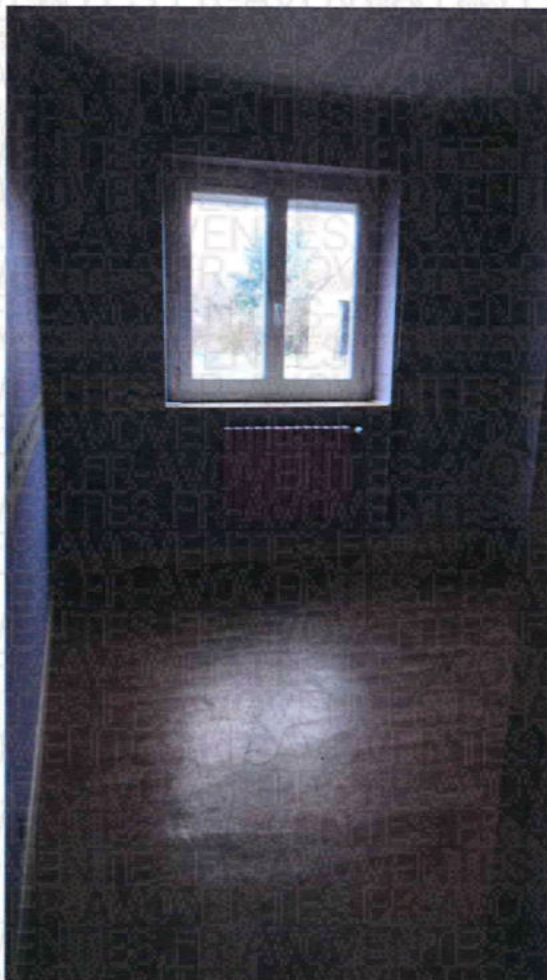
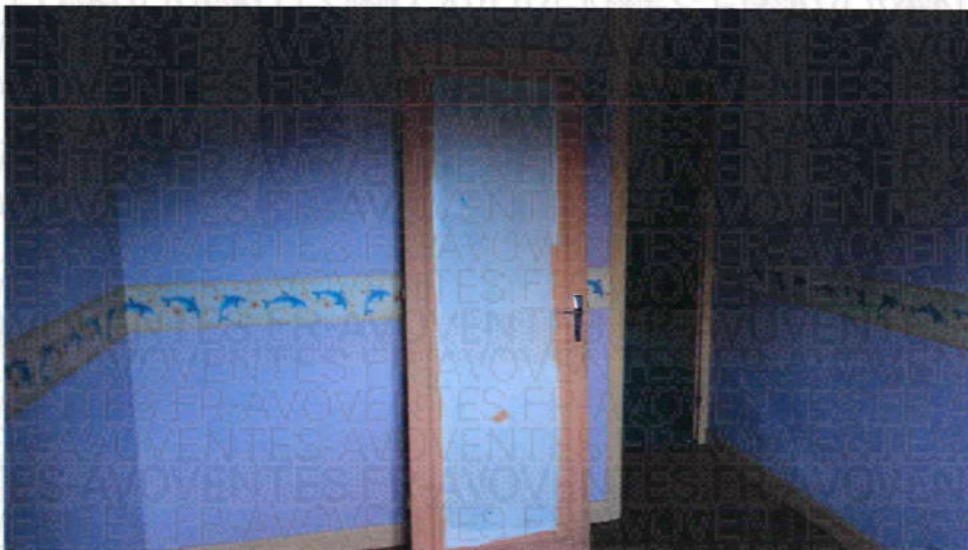
On retrouve un sol linoléum dégradé sur dalle ciment.

L'électricité semble ancienne.

Fenêtre PVC ouvrant en façade arrière avec radiateur fonte en partie inférieure.

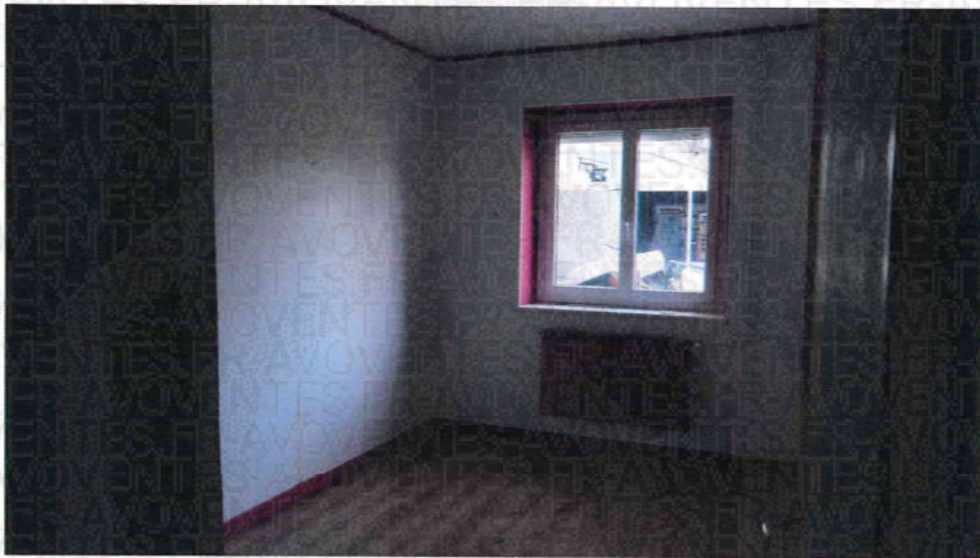
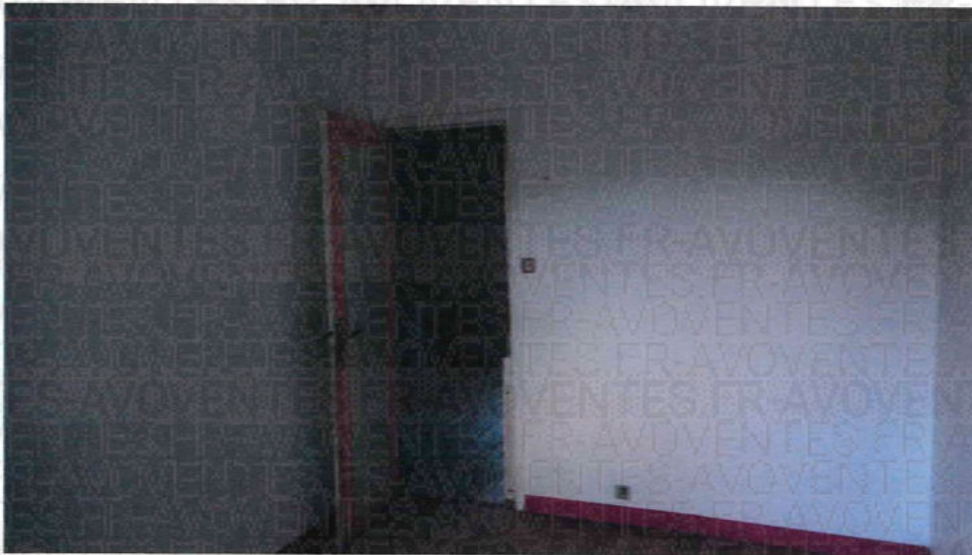
Radiateur fonte, en partie inférieure.

L'électricité est ancienne.

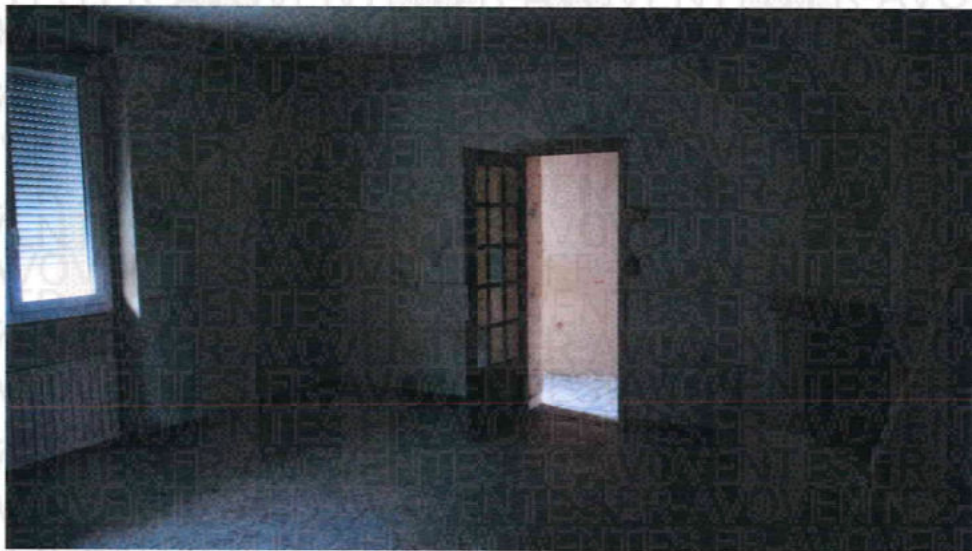
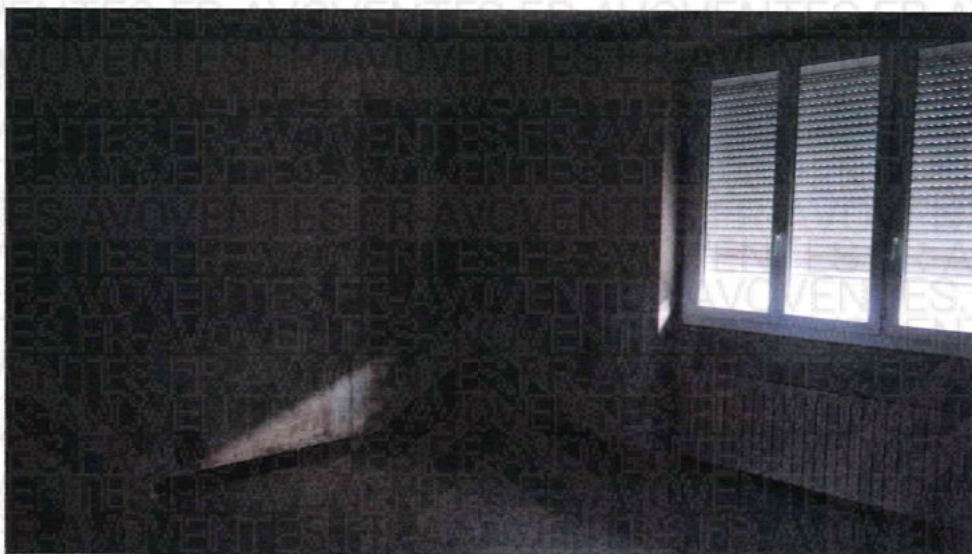
L'accès se fait via une porte vitrée dégradée.

Plinthes carrelage dégradées, en façade comme en pignon.

En partie supérieure, murs plâtre avec papier peint dégradé, sur l'ensemble de la surface.

En partie supérieure, dalles polystyrènes peintes, anciennes sur l'ensemble de la surface et sortie électrique.

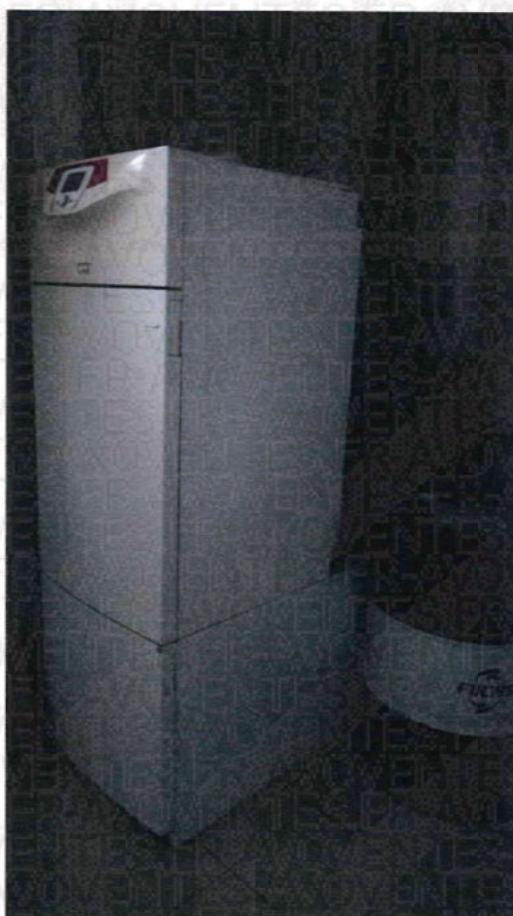
Sur la droite, chaudière fioul de marque CHAPPEE, relativement contemporaine.

On notera des problèmes existants au niveau de la cuve fioul actuelle nécessitant une utilisation de bidon pour l'alimentation.

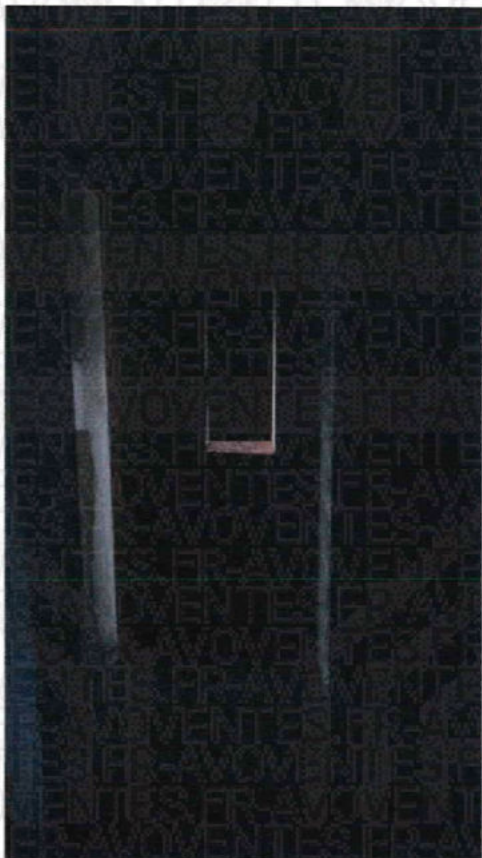
A noter en partie centrale les cloisons, partiellement réalisées desservant un couloir central.

En partie supérieure, placoplâtre grossièrement réalisé sur la partie centrale.

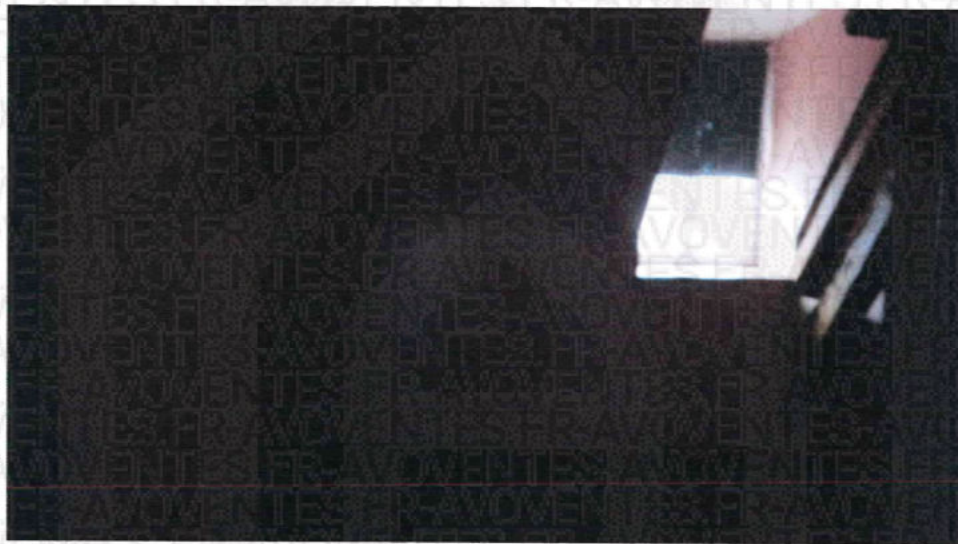
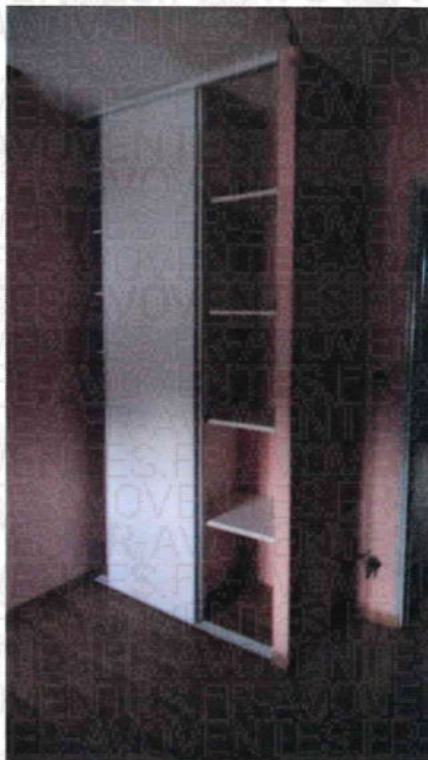
L'accès se fait à l'aide d'une porte postformée dégradée.

Murs placoplâtre avec fibre de verre peinte présentant de petites dégradations en partie droite. Placard mural en partie droite.

Poutres apparentes et fenêtre PVC ouvrant en façade.

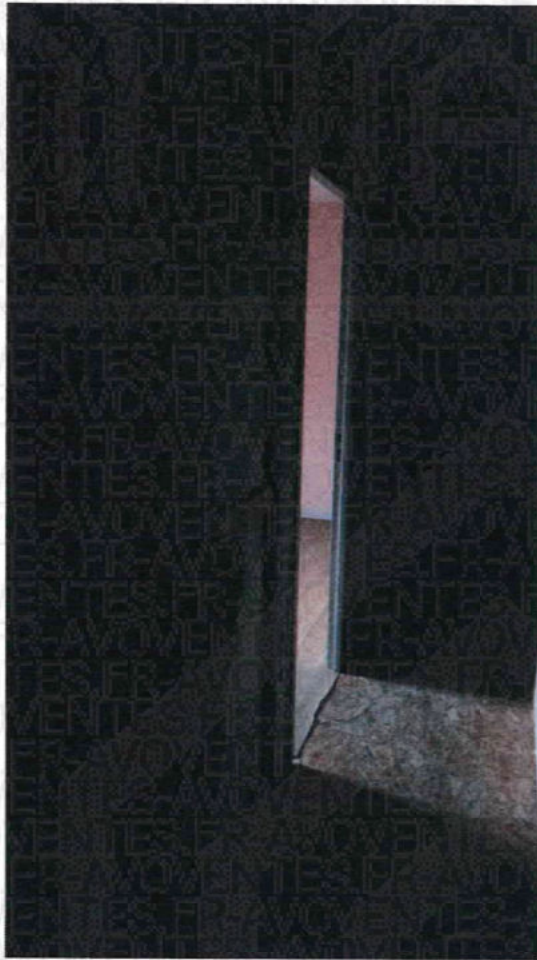
Sol linoléum imitation parquet dégradé, posé sur un sol en OSB.

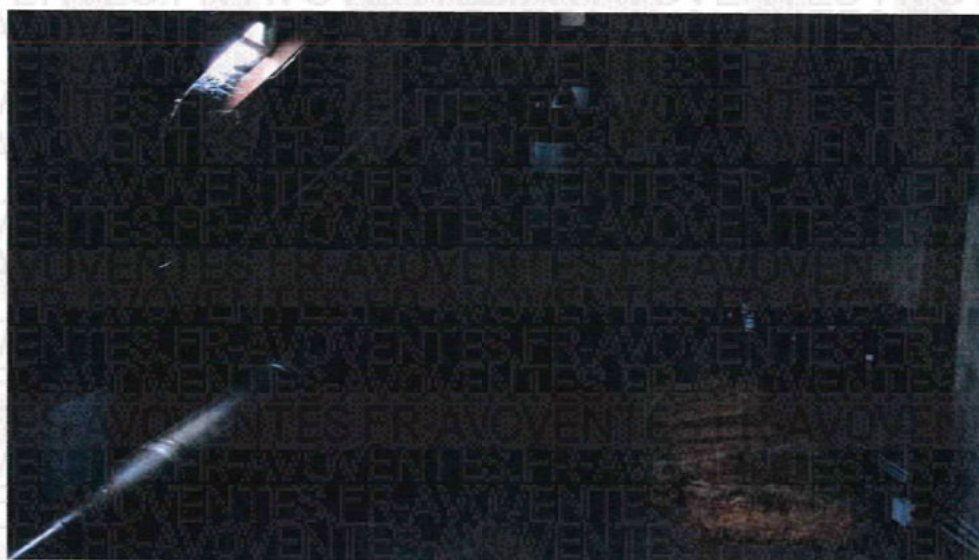
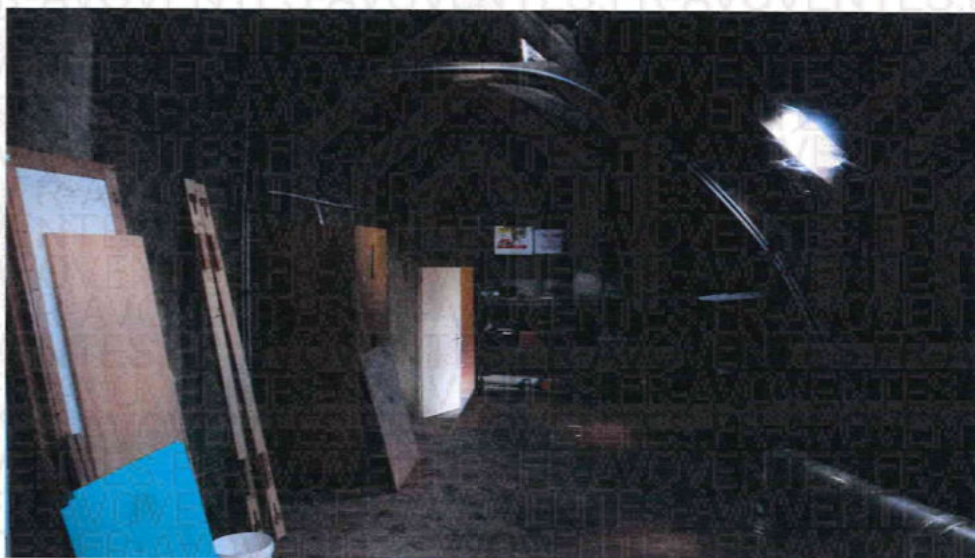
- sur l'ensemble de la surface, les gaines et câbles électriques apparents.
- la chambre à farine présente en extrémité droite de cette surface.
- l'évacuation des gaz du four par tube amianté au niveau de la partie sortant sous couverture.

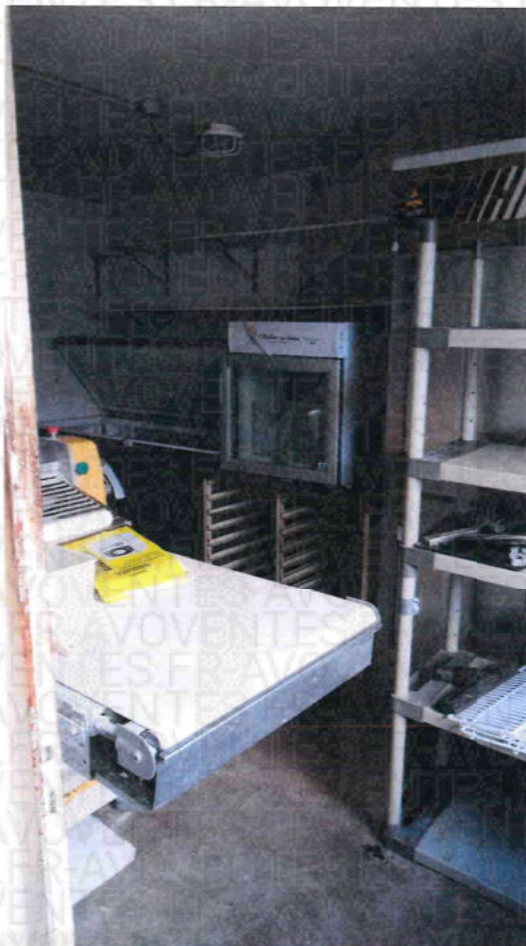
Murs enduits ciment anciens et vétustes.

Plafond placoplâtre ancien sur l'ensemble de la surface.

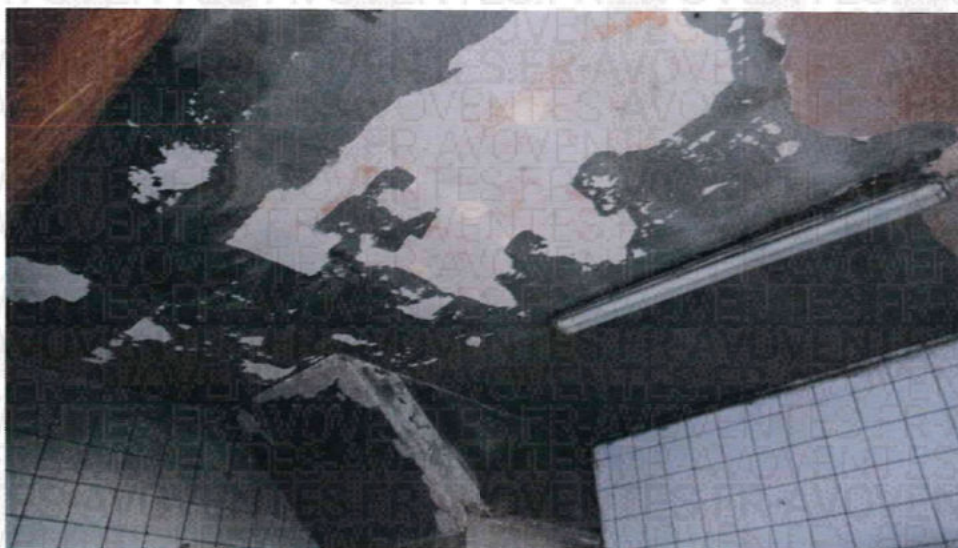
En partie supérieure, plafond plâtre présentant des dégradations importantes.

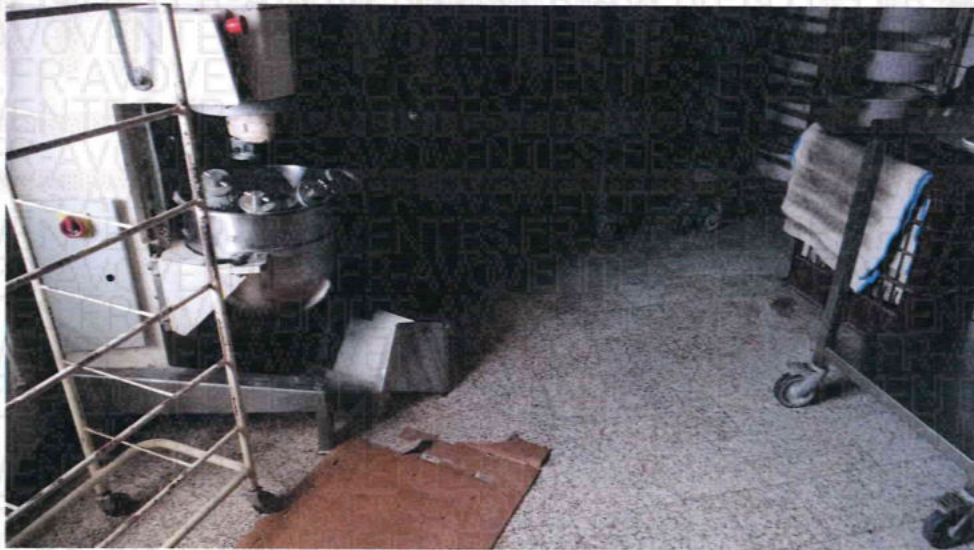
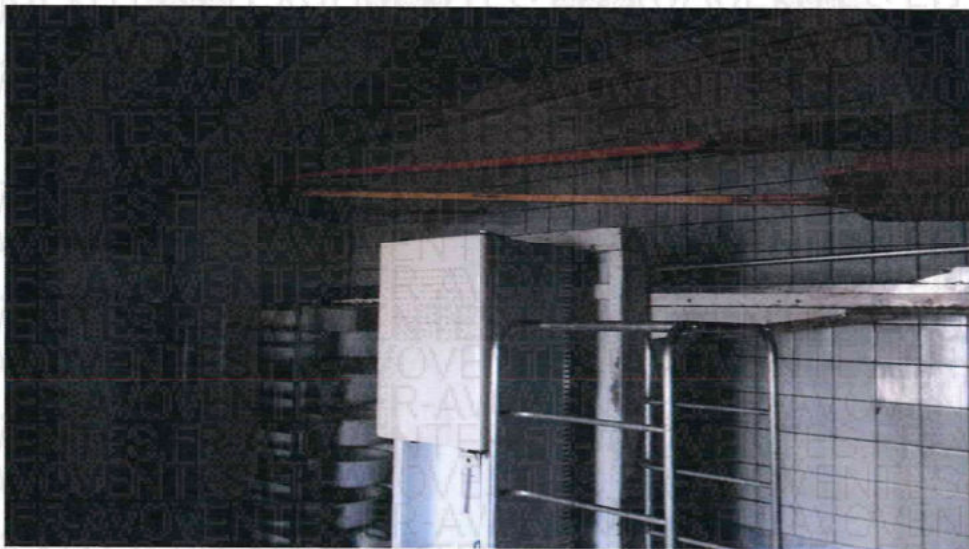
Accès sur la cour intérieure avec porte bois et partie vitrée dégradée en partie supérieure.

A noter que la faïence murale est également dégradée sur l'arrière.

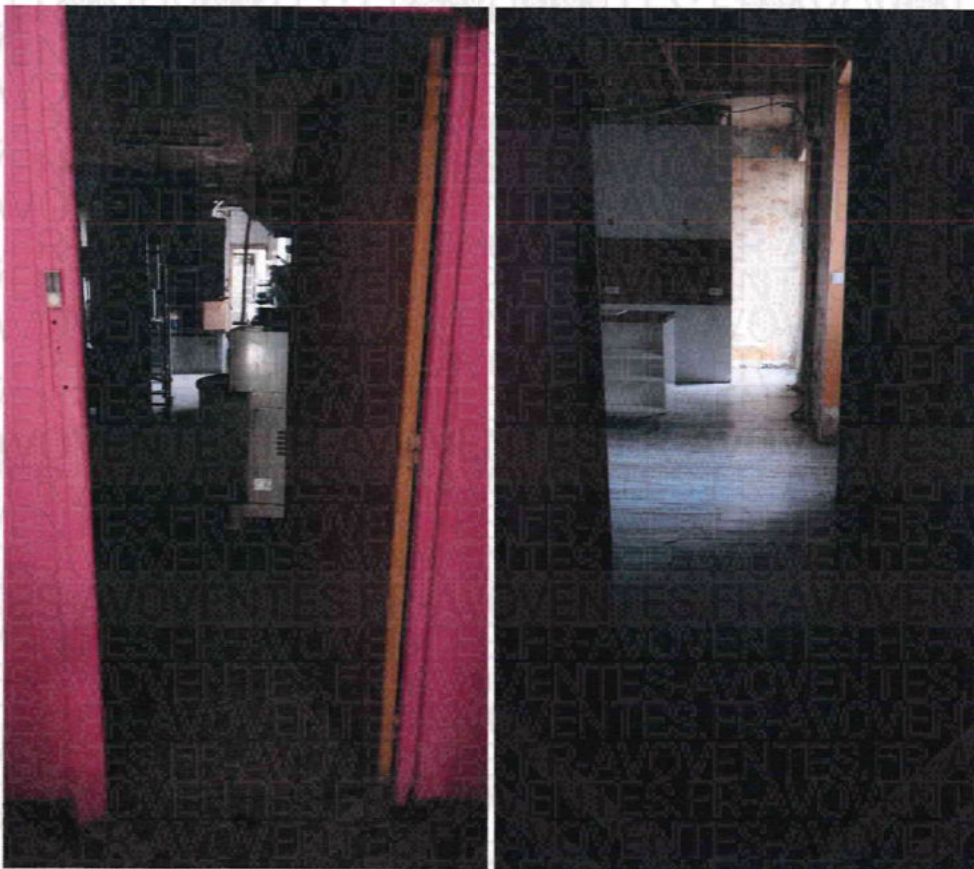
Je poursuis mes constatations en partie supérieure où l'on retrouve sur l'ensemble de la surface un plafond a priori placoplâtre présentant des dégradations importantes sur l'ensemble de la surface tant en partie supérieure du fournil que sur l'accès à la suite à la surface commerciale.

Des réserves sont à faire quant à l'installation électrique de cette partie commerciale.
