# PROCÈS-VERBAL DE CONSTAT

## PROCES VERBAL DE DESCRIPTION

S'agissant sur la commune de PREUILLY (Cher), d'un immeuble à usage de commerce et d'habitation sis, le bourg, comprenant :

Commune de PREUILLY (CHER), Le Bourg, cadastré comme suit :

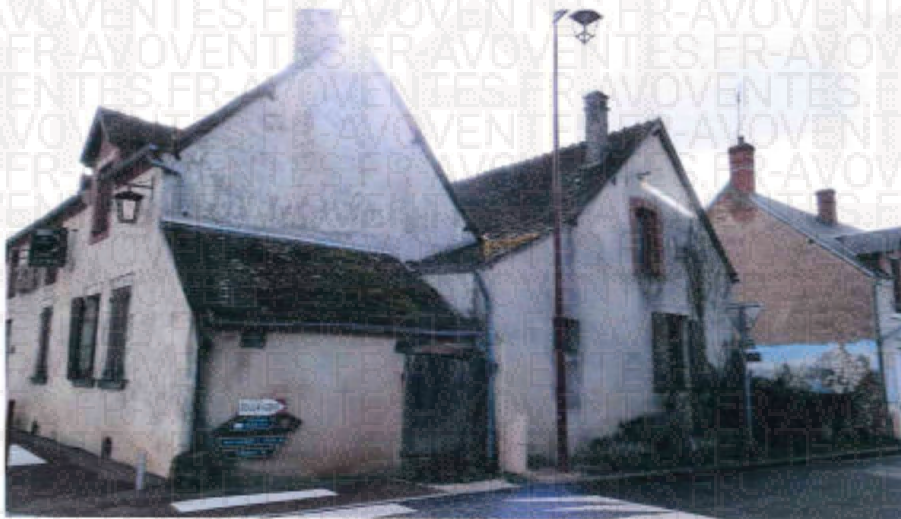
Il m'est possible de constater en partie supérieure des bâtiments l'existence d'une couverture en petites tuiles dans un état moyen sur l'ensemble de la surface avec en partie inférieure de la partie située sur l'arrière l'existence d'une couverture pour partie en ardoise fibro.

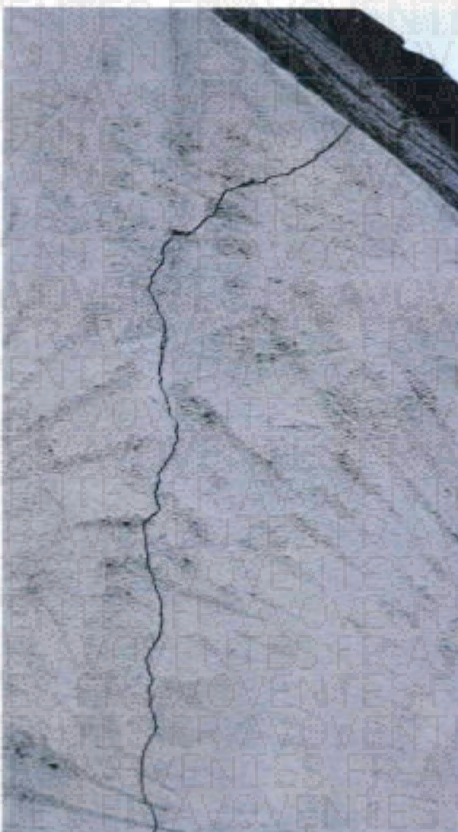
Je poursuis à la suite mes constatations en façade sur la rue principale où l'on retrouve au niveau de l'immeuble un enduit a priori ciment sur l'ensemble de la surface dans un état moyen présentant de légères fissurations, avec une fissuration plus prononcée en partie droite, au droit de la construction en basse-goutte.

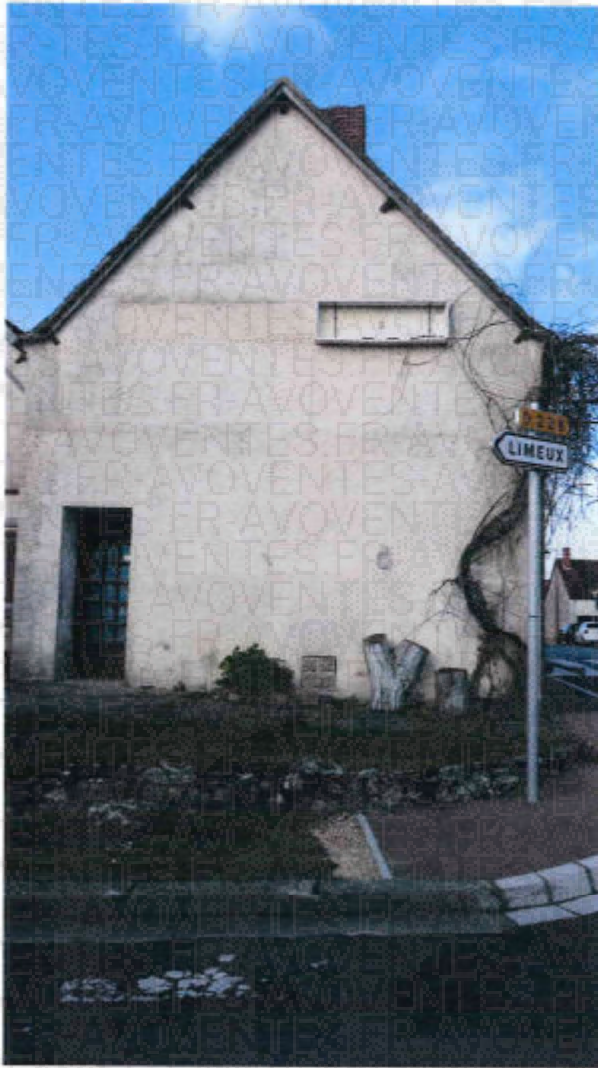
En partie supérieure et au niveau du pignon de la première partie de l'immeuble, on retrouve un enduit ciment sur l'ensemble de la surface dans un état moyen avec enseigne déposée en partie supérieure.

Bouche de ventilation sur l'arrière de la cheminée située à l'intérieur de l'immeuble en pied.

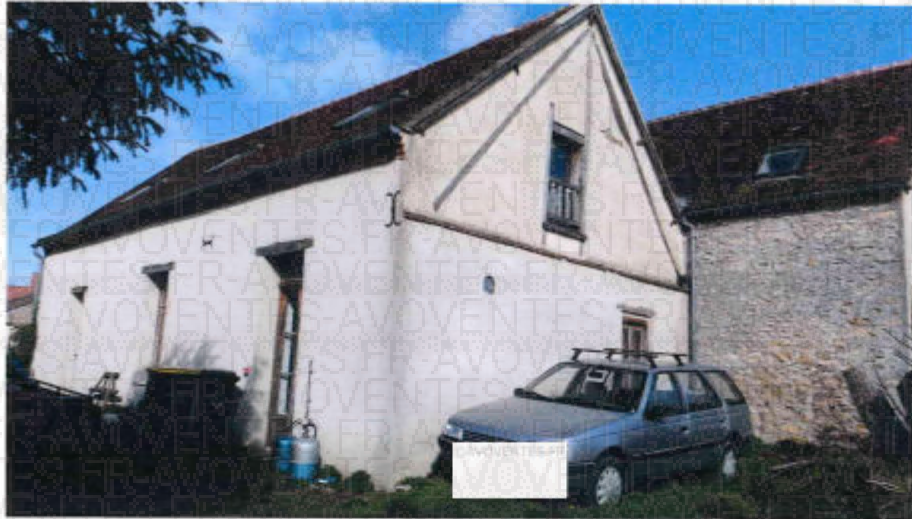
Je poursuis mes constatations à la suite dans le prolongement, façade OUEST du bâtiment où l'on retrouve la seconde construction adossée à la première avec une noue en zinc, séparative des deux couvertures.

En partie supérieure, vient une couverture en petites tuiles sur l'ensemble de la surface, bénéficiant d'ouvertures de toit de type VELUX tant au niveau du bâtiment situé sur l'arrière qu'au niveau de la première partie.

L'ensemble est dans un état moyen.

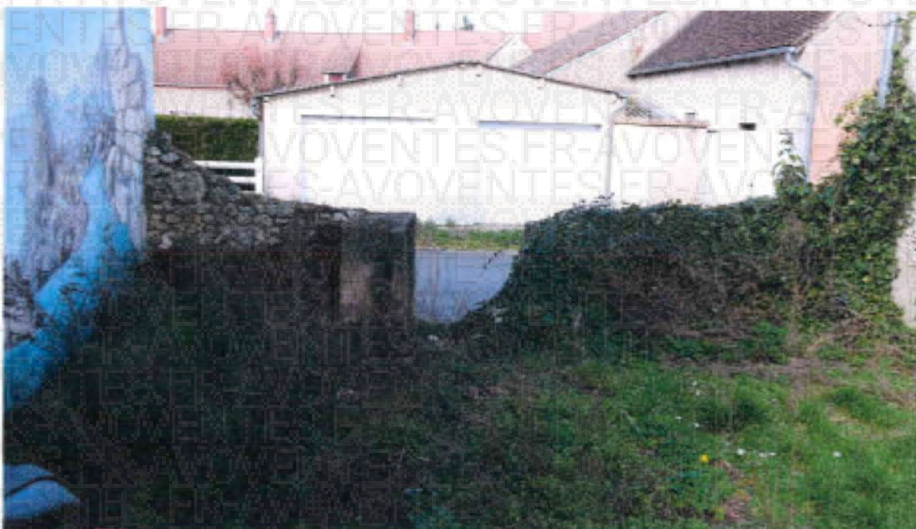
Cette parcelle bénéficie à la suite d'une ouverture donnant accès sur la voirie située sur le côté opposé.

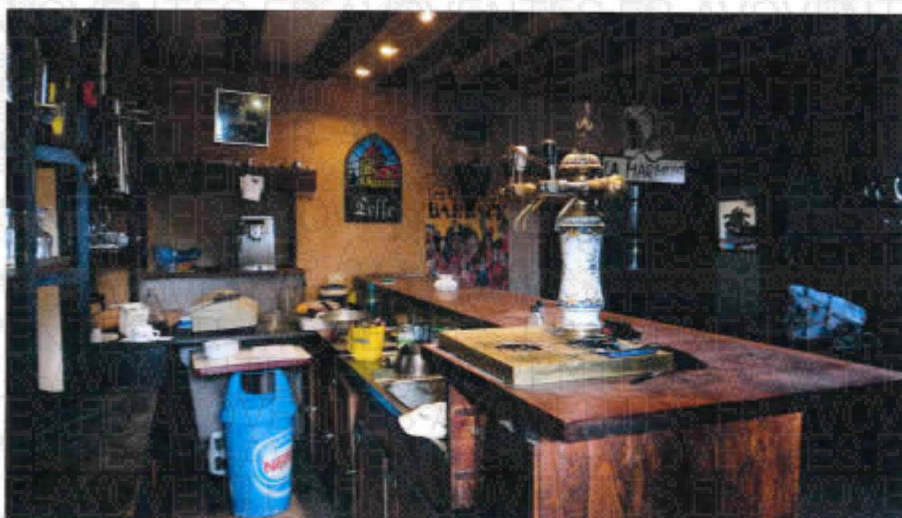
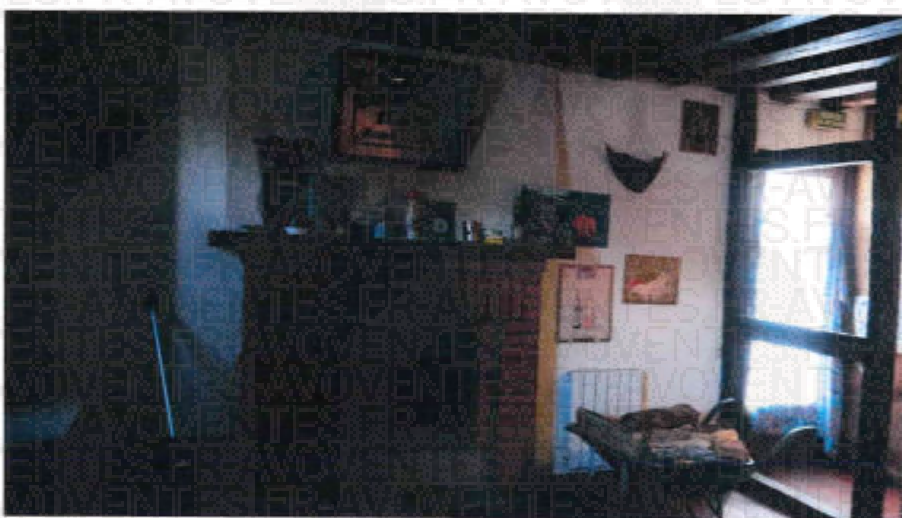
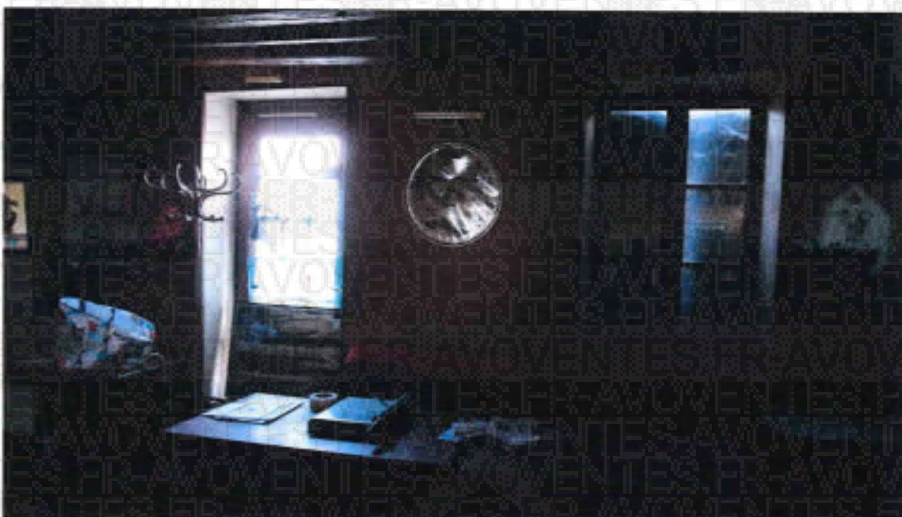
On retrouve un sol tomettes ancien sur l'ensemble de la surface n'appelant pas de remarque particulière, des murs anciens sur l'ensemble de la surface avec doublage placoplâtre pour partie.

L'ensemble est dans un état moyen.

A noter les ouvertures en façade, porte vitrée et fenêtre avec menuiseries bois anciennes et vétustes.

En partie droite, le long du pignon vient la cheminée avec insert à foyer fermé et système de ventilation assurant la diffusion par bouche (six bouches sur les deux cheminées sur l'ensemble de l'immeuble).

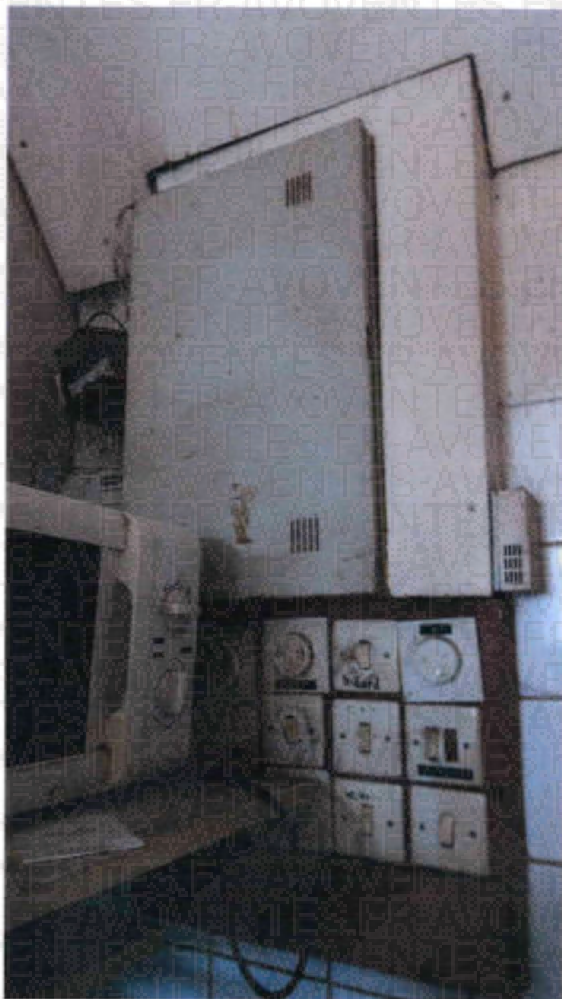
Sol carrelage ancien et fissuré sur l'ensemble de la surface dans un état moyen.

Plafond plâtre en partie supérieure dans un état moyen.

L'électricité est ancienne sur l'ensemble de la surface.

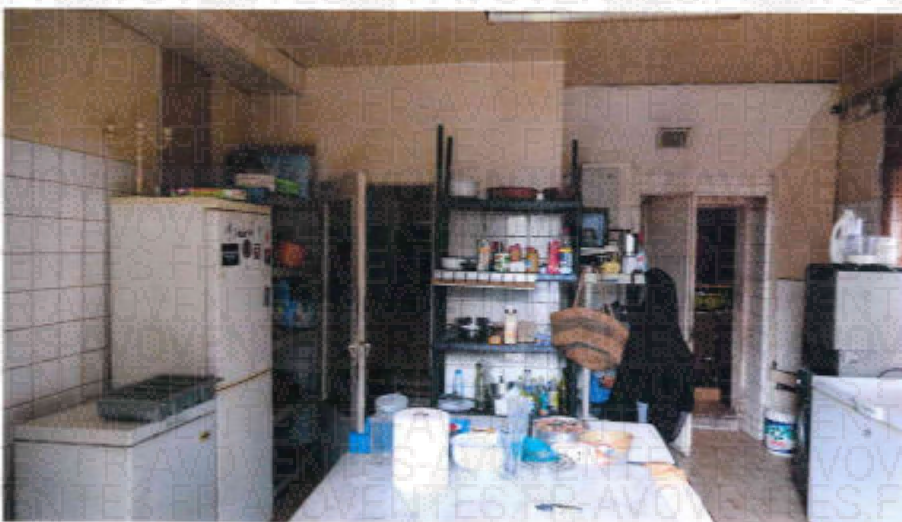
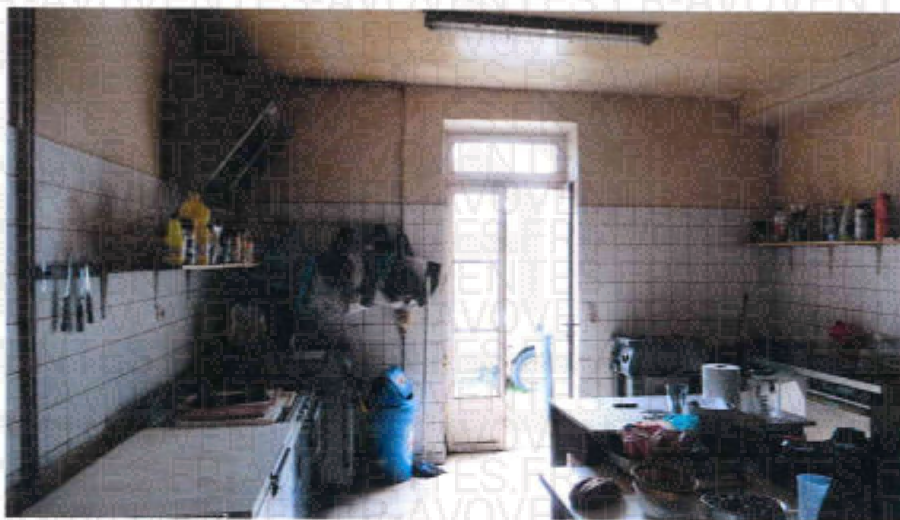
On retrouve une ouverture en pignon SUD du second bâtiment, une ouverture de type porte-fenêtre ouvrant en façade OUEST avec menuiserie ancienne, vitrerie simple vitrage fissurée et imposte en partie supérieure.

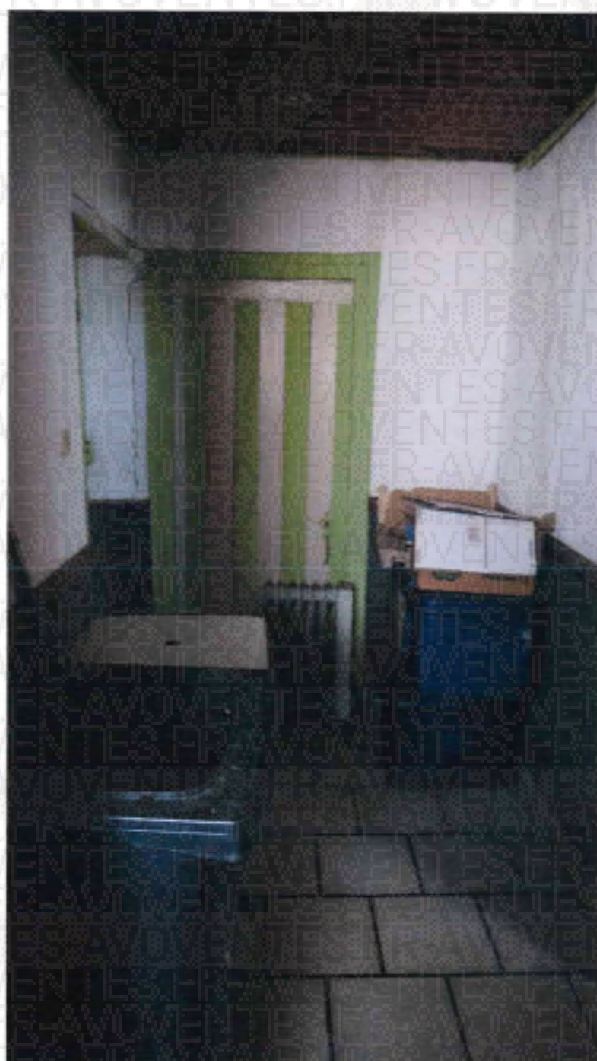
Lambris en partie supérieure.

L'ensemble est dans un état moyen et présente des traces de vétusté.

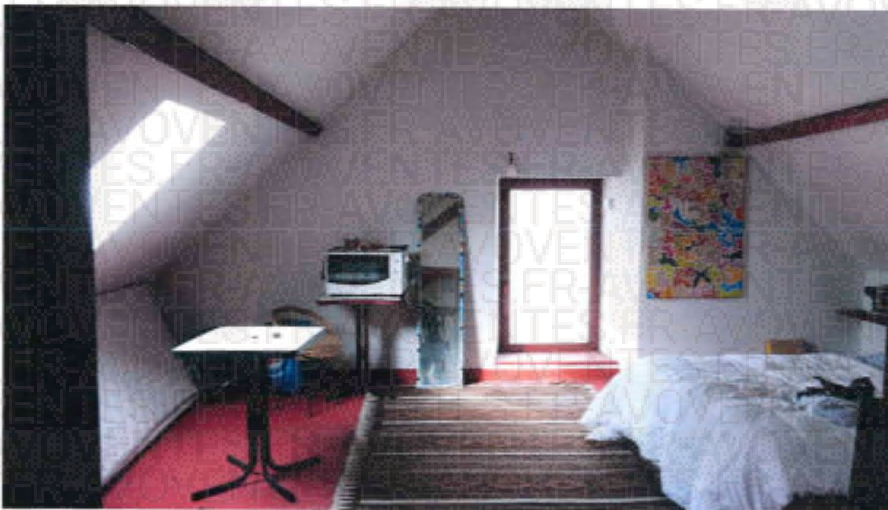
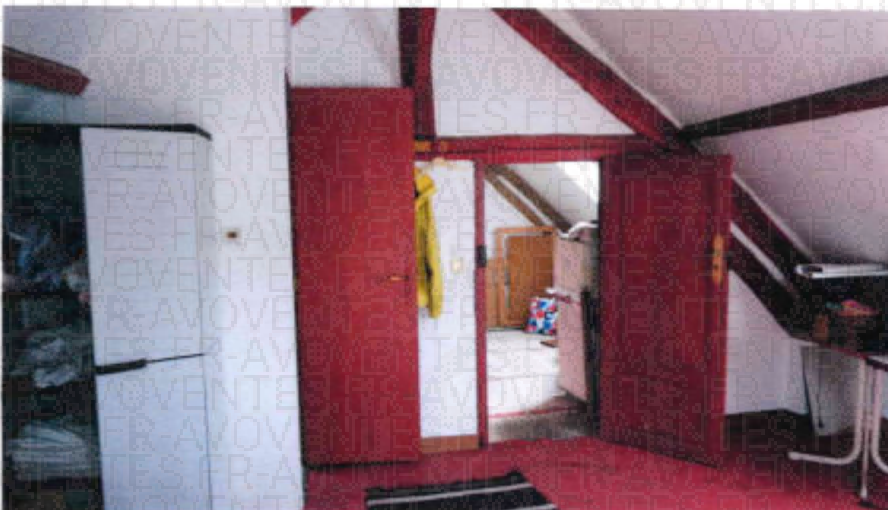
On notera l'ouverture située en pignon avec menuiserie bois ancienne et vitrerie simple vitrage opaque intacte, l'ouverture de toit de type VELUX ouvrant en façade OUEST dans un état moyen.

Il m'est par ailleurs possible de constater l'existence d'une trace d'infiltration d'eau visible au niveau de la poutre à toute proximité du mur en pignon.

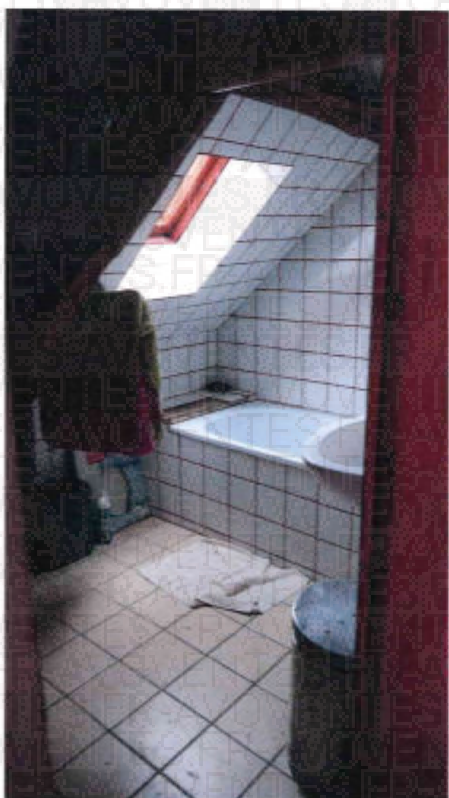
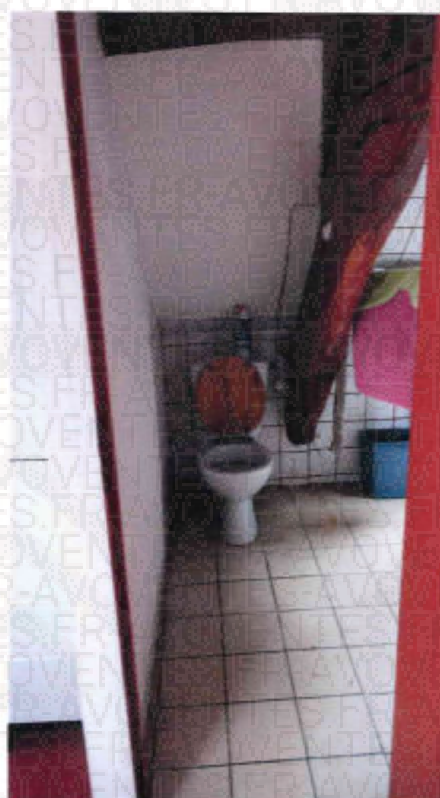
On notera au niveau des installations de type baignoire et lavabo l'ancienneté de celles-ci, la vétusté au niveau de la faïence.

Toujours au niveau de la faïence et sur l'arrière de la panne, il m'est possible de constater l'existence d'une fissuration majeure tant au niveau de la faïence qu'en partie supérieure, se poursuivant à la suite au niveau du placo, en partie supérieure et le long de l'élément de charpente.

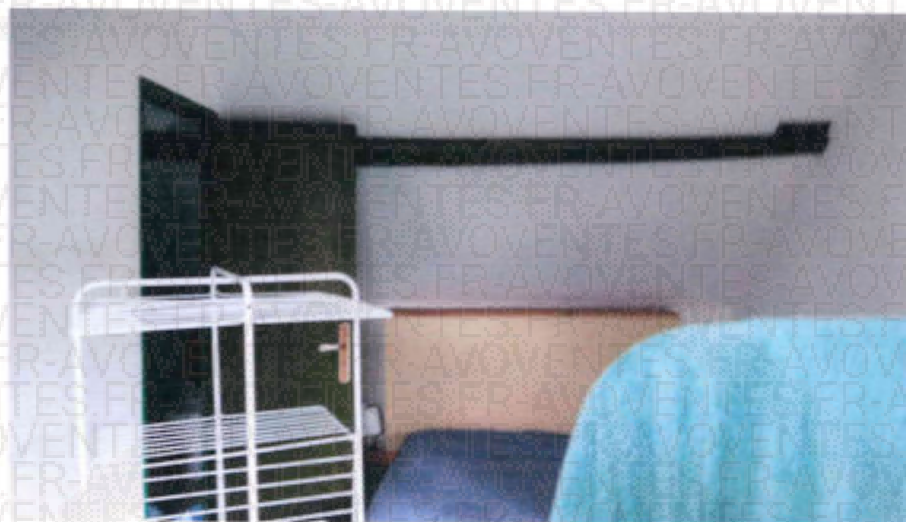
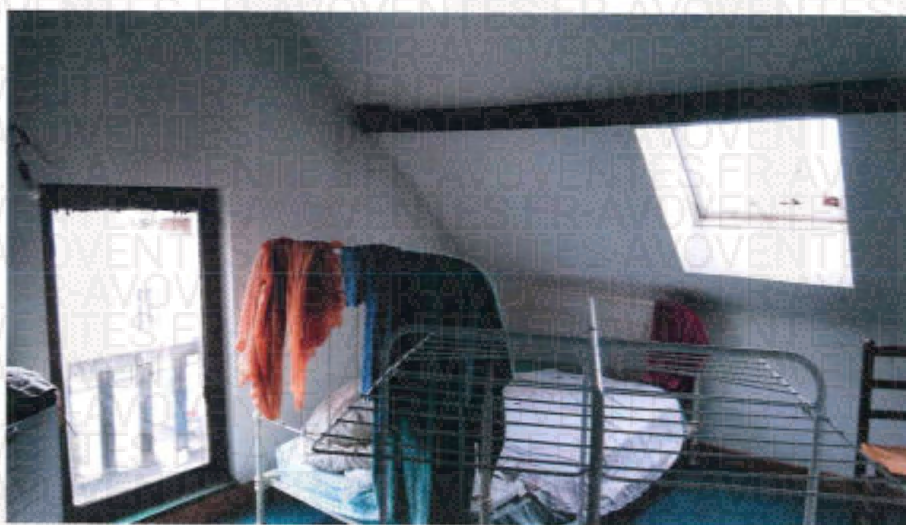
Cette pièce bénéficie d'une fenêtre en pignon avec menuiserie ancienne et vitrerie double vitrage intacte ancienne, balustre bois sur l'extérieur ancienne.

Ouverture de toit également en façade OUEST dont la vitrerie double vitrage est cassée.

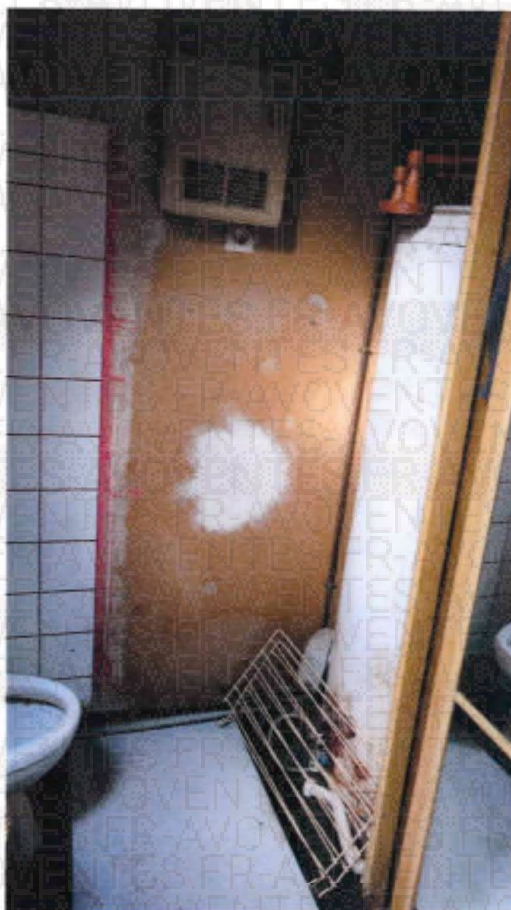
Cet espace bénéficie d'un petit convecteur électrique en limite droite avec en pied de celui-ci un ballon d'eau chaude ancien et vétuste.

Baignoire ancienne avec tablier faïencé. L'ensemble est empreint de vétusté.

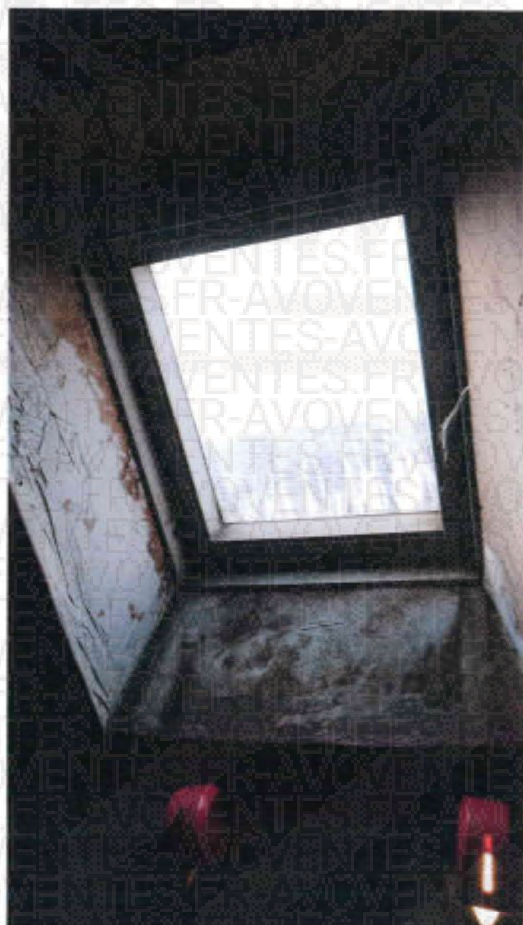
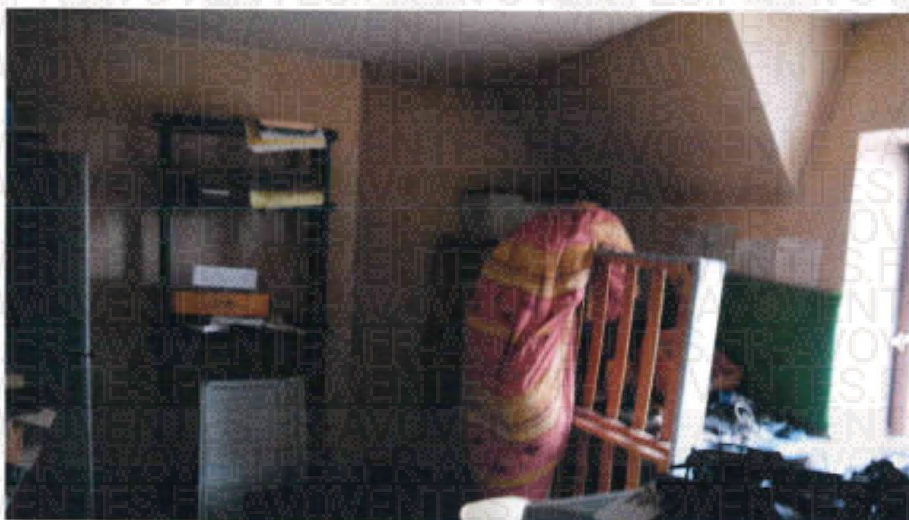
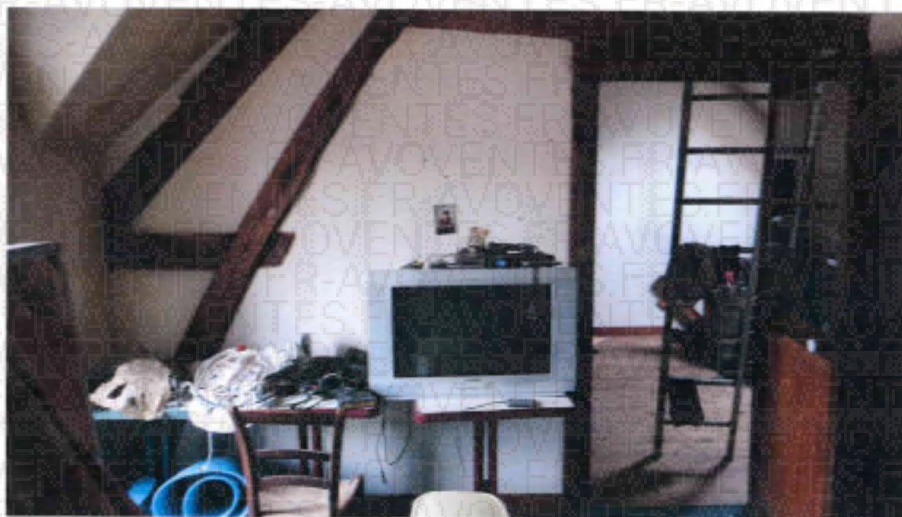
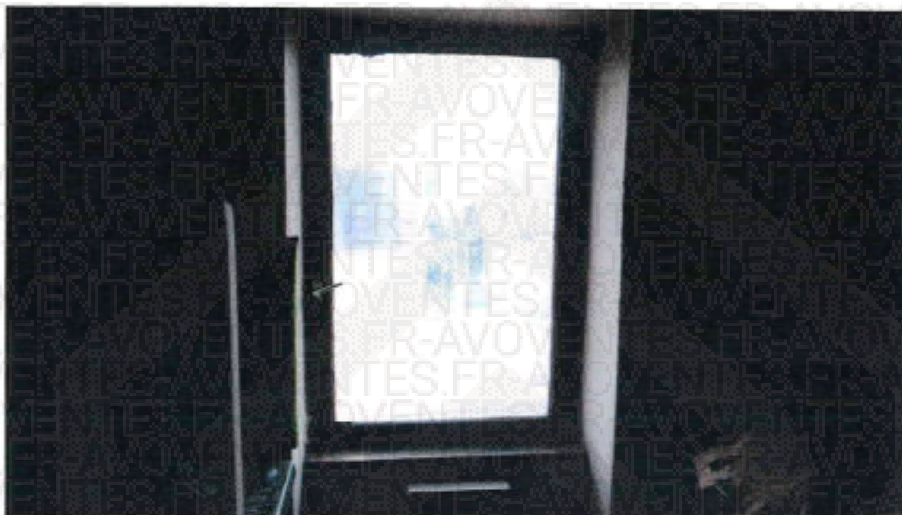
Cette pièce bénéficie d'un élément de chauffage de type convecteur électrique ancien de marque ATLANTIC ouvrant en façade sur rue.

Fenêtre en partie supérieure avec menuiserie ancienne et vitrerie double vitrage ancienne intacte.

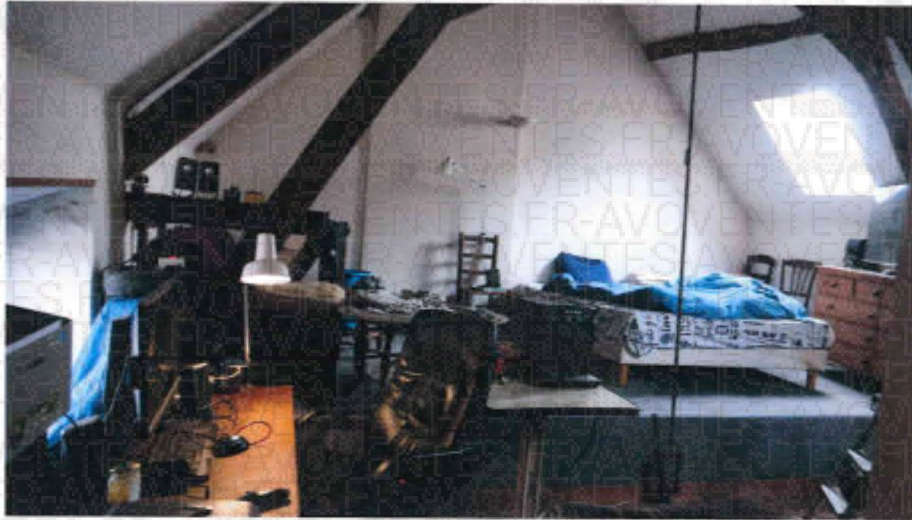
## SECONDE CHAMBRE

- premier niveau avec sol parquet de sapin sur l'ensemble de la surface ,
- second niveau relevant d'une estrade réalisée à la suite bénéficiant d'un sol moquette aiguilette ancien et vétuste sur l'ensemble de la surface.

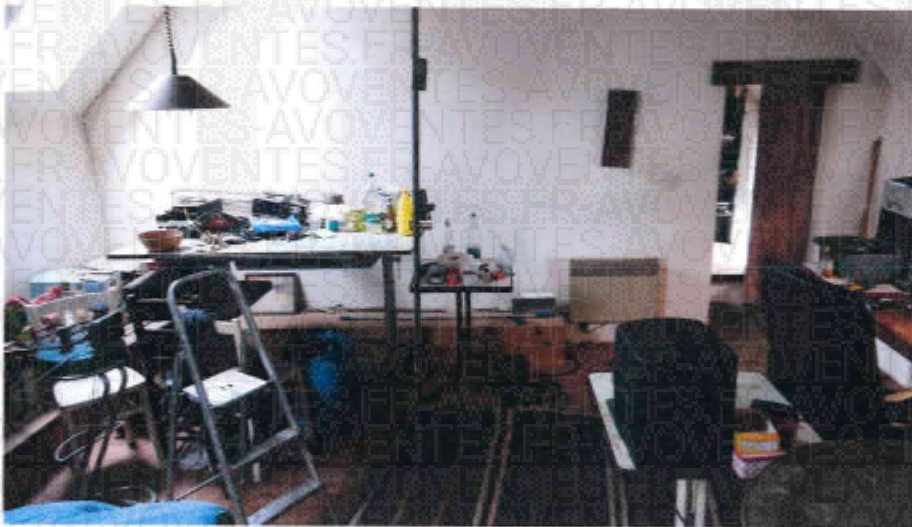
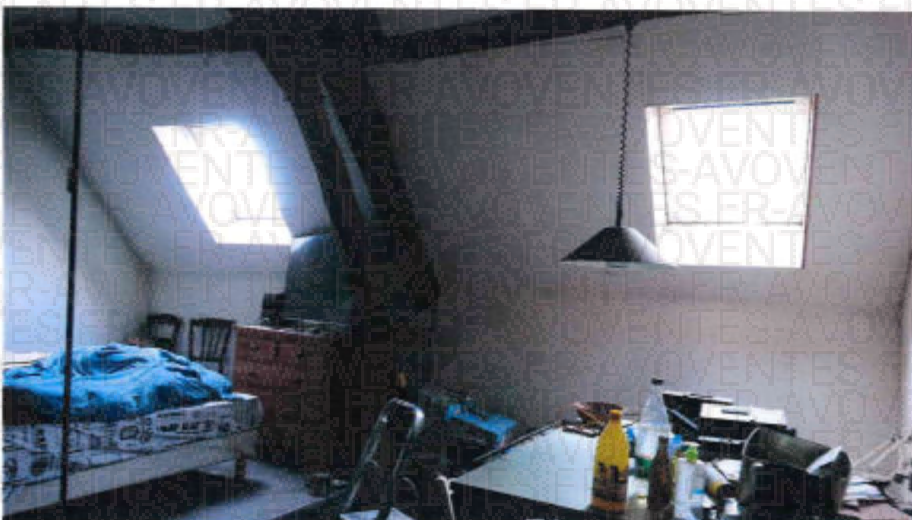
Murs placoplâtre peints sur l'ensemble de la surface présentant des traces de vétusté.

Eléments de charpente apparents n'appelant pas de remarque particulier.

- à l'aide d'un convecteur électrique ancien et vétuste en partie droite de marque ATLANTIC
- par les bouches de chaleur relevant de la cheminée située en partie inférieure.

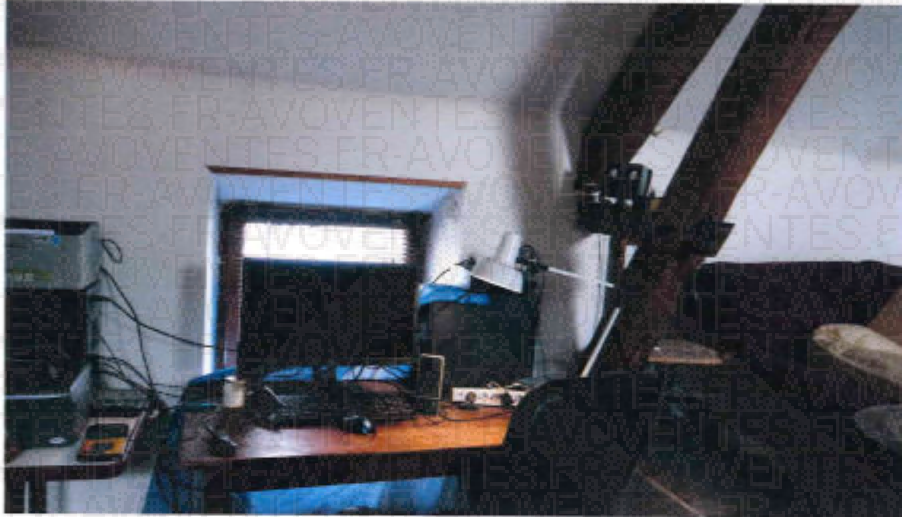
Cette pièce présente des éléments anciens et vétustes sur l'ensemble de la surface.

Il m'est par ailleurs possible de constater en partie supérieure et en façade sur rue les dégradations importantes visibles au niveau du placo en soupente liées aux dégradations de la couverture et à l'effondrement de la cheminée à cet endroit.
