# PROCÈS-VERBAL DE CONSTAT

## PROCES VERBAL DE DESCRIPTION

S'agissant sur la **commune de BOURGES (Cher)**, 137 Rue Louis Mallet

D'une maison à usage d'habitation comprenant :

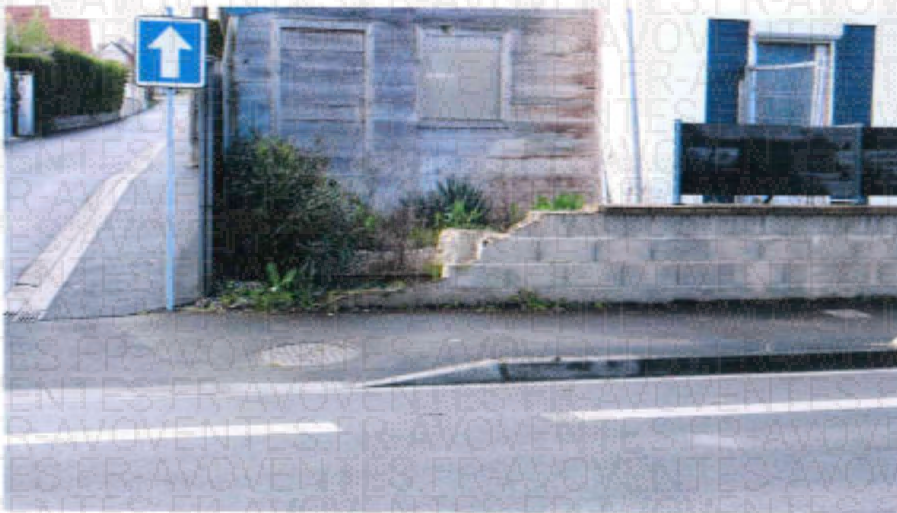
En façade sur rue, cette propriété bénéficie d'un mur parpaings sur l'ensemble du linéaire, dégradé en partie gauche vraisemblablement du fait d'un accident et ce en jonction avec le Chemin Tortu.

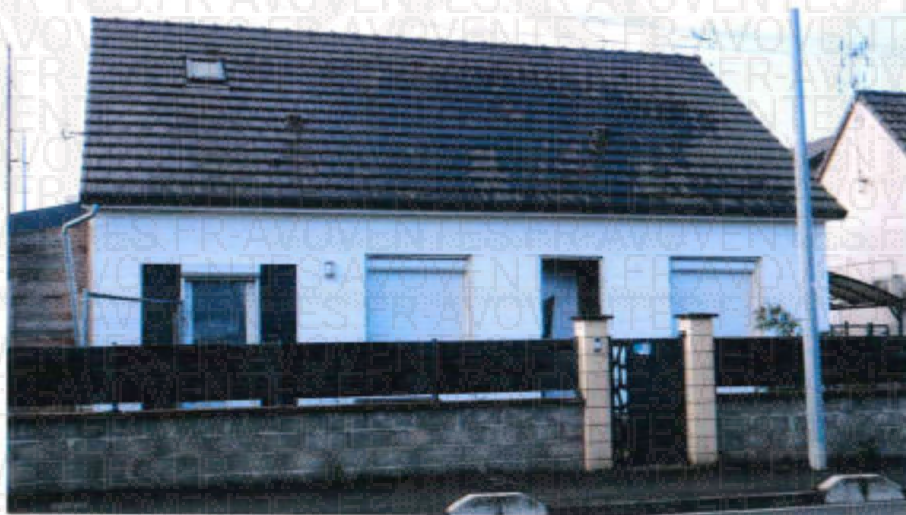
En limite avec le Chemin Tortu, on retrouve une clôture en claustras synthétiques, dans un état moyen et présentant des traces de vétusté avec sur l'arrière, un portail coulissant ouvrant sur la propriété.

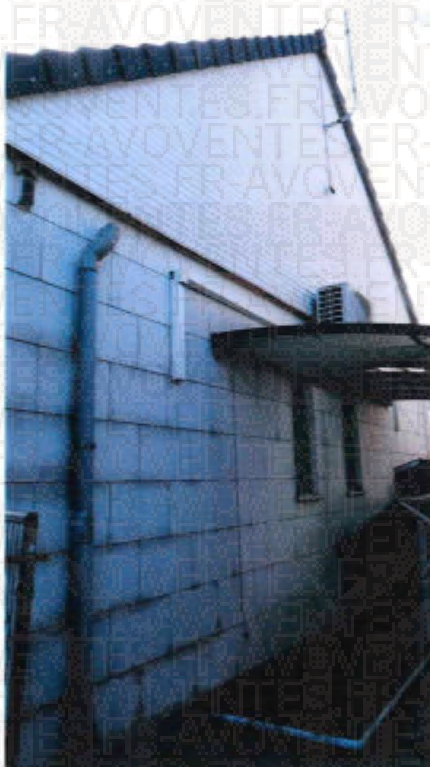
Au niveau du pignon droit de l'immeuble, on retrouve une partie en nature de dalle gravillonnée sur l'ensemble de la surface avec dans le prolongement une construction de type carport dont la couverture est dégradée.

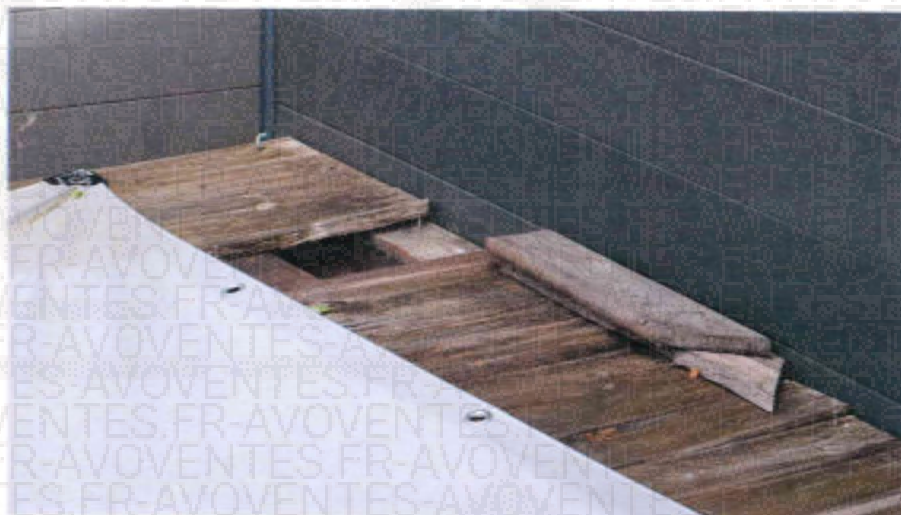
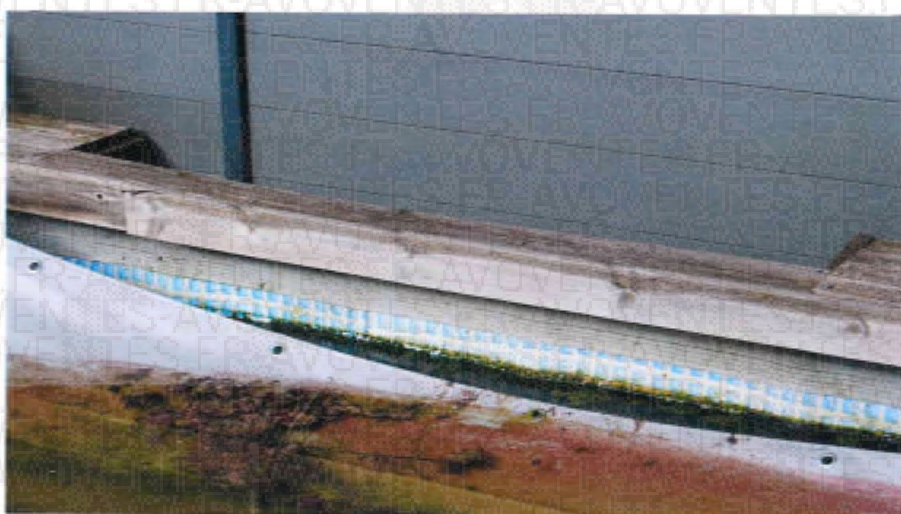
A noter l'existence a priori d'un liner sur l'intérieur. Des réserves sont à faire d'une part quant à la profondeur de ce dernier et d'autre part quant à l'état du bardage bois, dégradé pour partie sur l'arrière et en limite de propriété.

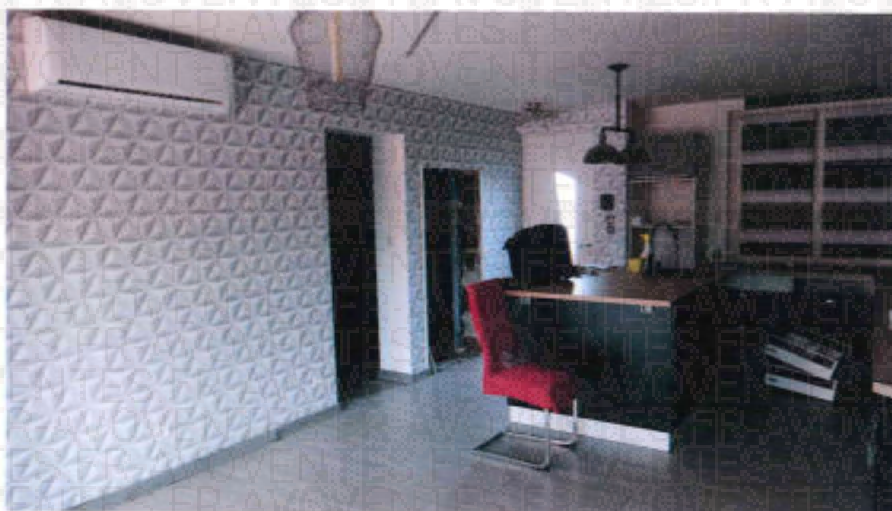
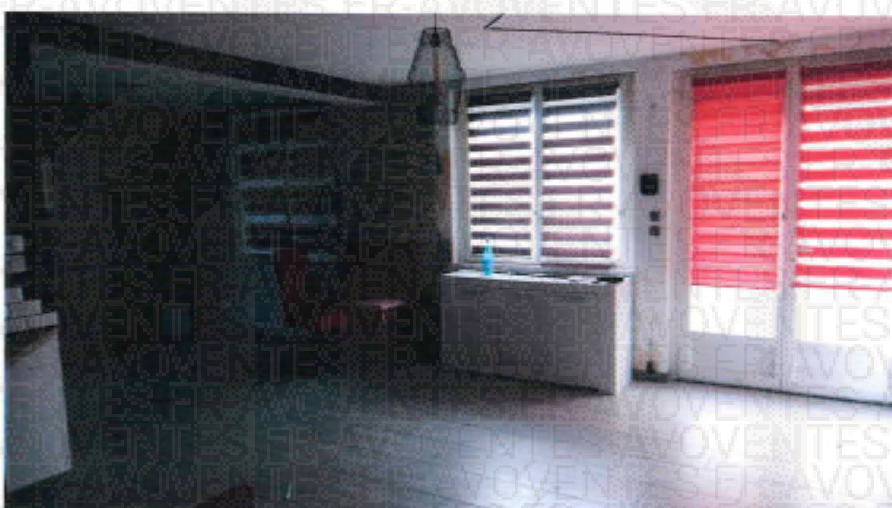
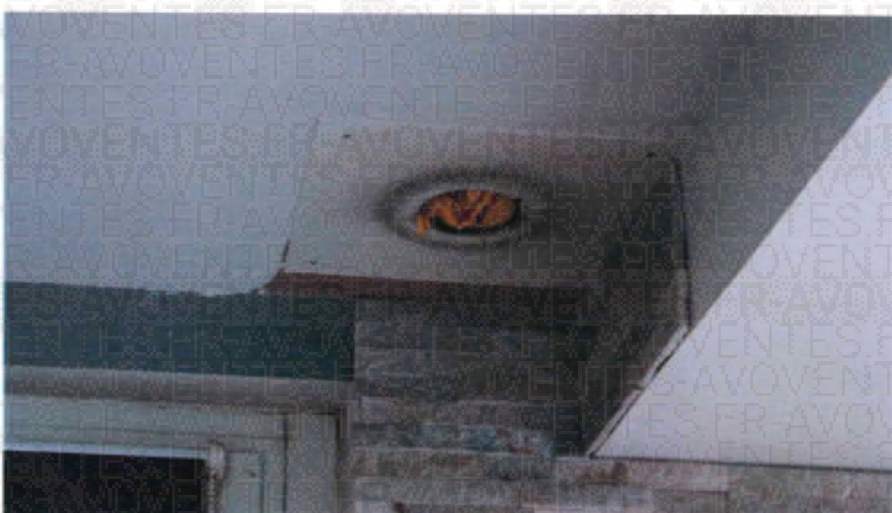
Doublage placoplâtre sur l'ensemble de la surface dans un état moyen présentant des dégradations et/ou désordres et papier peint assorti.

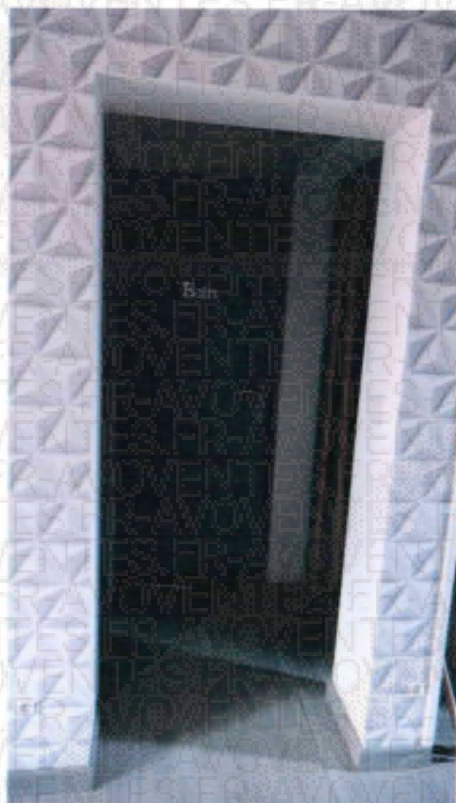
Au préalable et en partie droite de ce réduit, il m'est possible de constater qu'une ouverture a été réalisée dans la maçonnerie en brique existante à l'effet d'accéder directement sur cette chambre via l'entrée.

Ouverture réalisée grossièrement bénéficiant d'un linteau bois de sapin en partie supérieure et d'un tableau bois uniquement en partie gauche. Des réserves sont à faire quant à celle-ci.

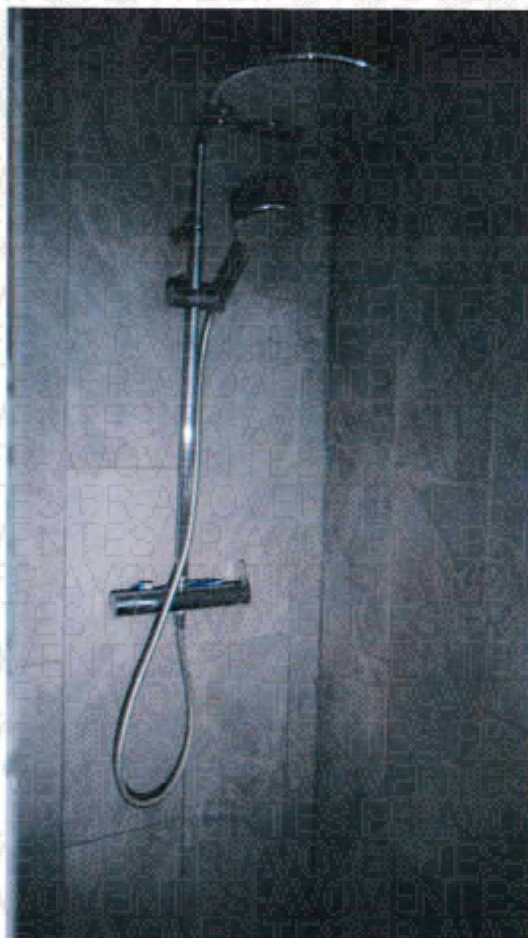
En partie inférieure, il m'est possible de constater l'existence de dégradations en pied de faïence et en limite du système d'évacuation d'eau.

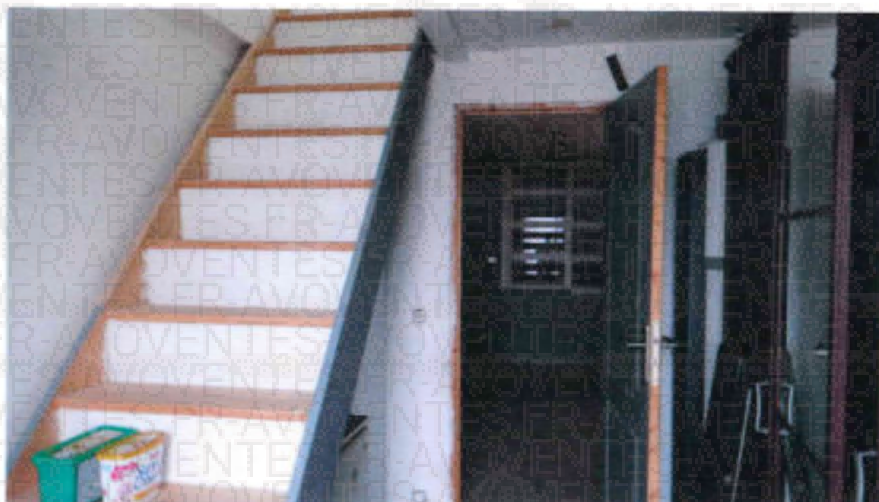
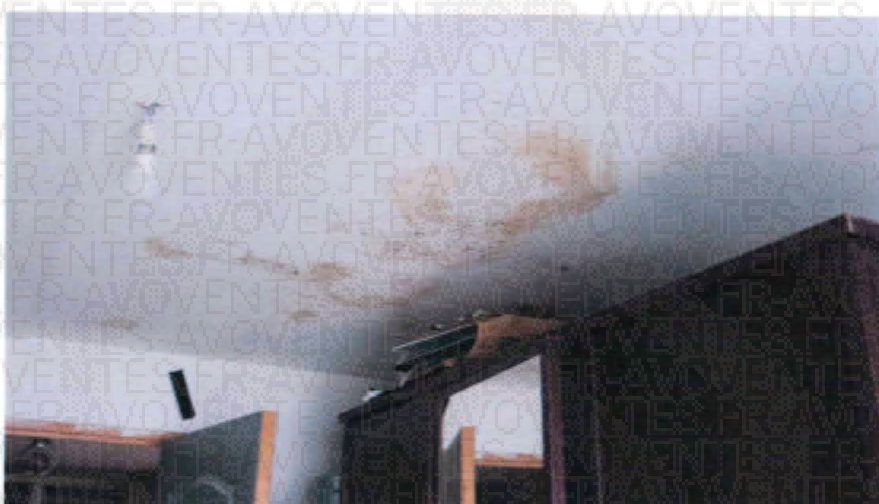
En partie supérieure, il m'est possible de constater l'existence d'une trace d'infiltration importante au niveau du plafond.

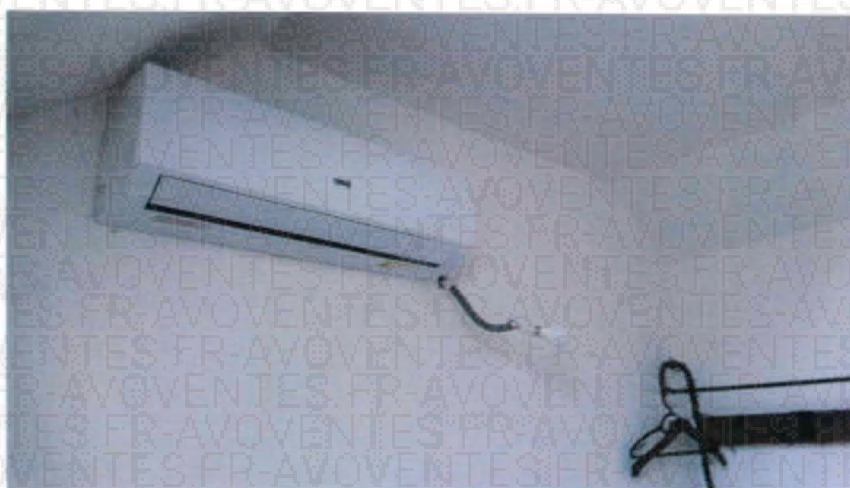
Le chauffage est assuré par un split de marque FEIDER situé au niveau du mur en pignon et l'éclairage naturel de l'espace palier et couloir est assuré via la fenêtre de toit ouvrant en façade avant.

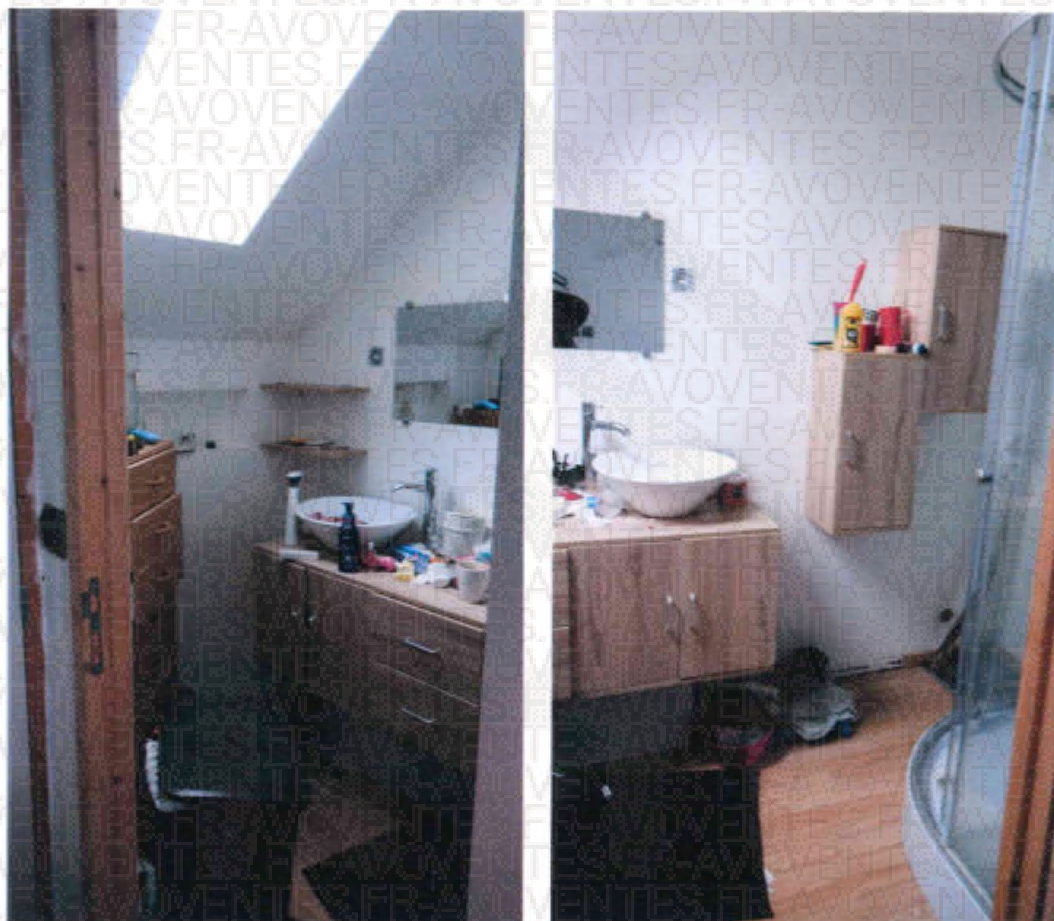
En façade, meuble deux vasques en faïence blanche, mélangeurs chromés, l'ensemble sur meuble stratifié deux tiroirs quatre portes dans un état moyen.

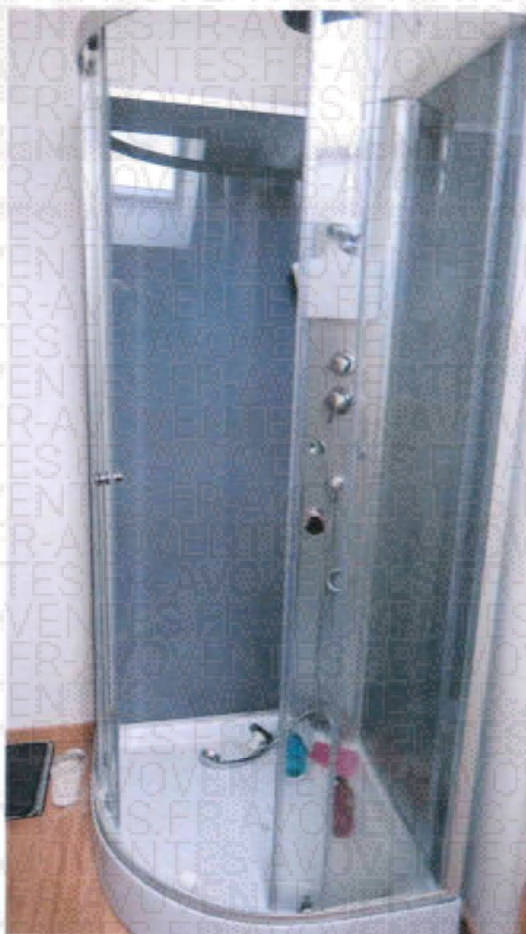
Cabine de douche avec portes translucides coulissantes laissée sale mais dans un état encore satisfaisant de fonctionnement, mélangeur chromé, flexible et pommeau de douche chromés situés sur l'arrière. L'ensemble paraît dans un état contemporain.

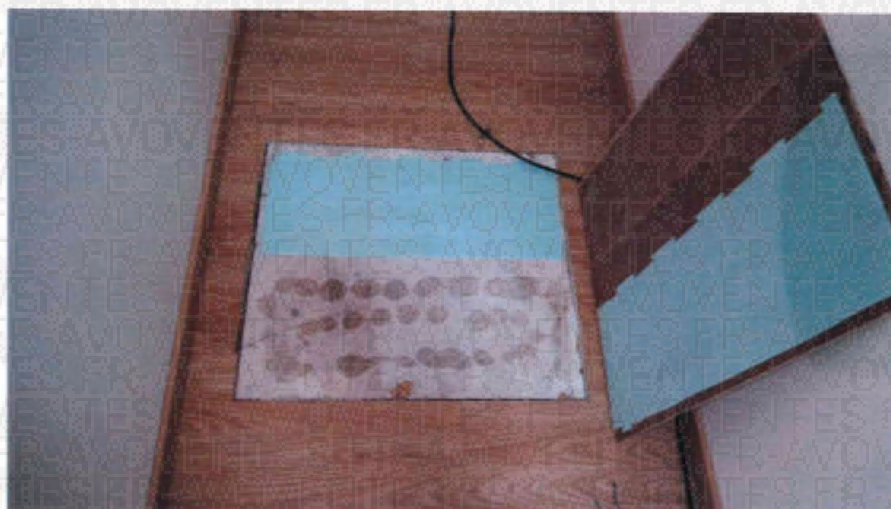
Je poursuis à la suite mes constatations au niveau du couloir où il m'est possible de constater qu'une trappe de visite existe au sol.

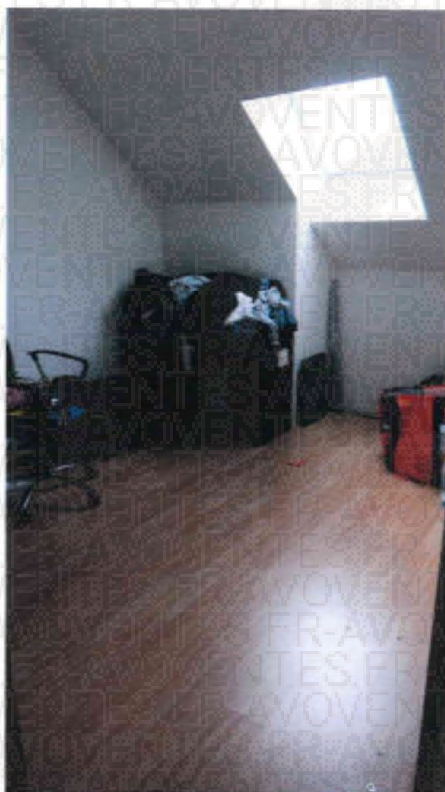
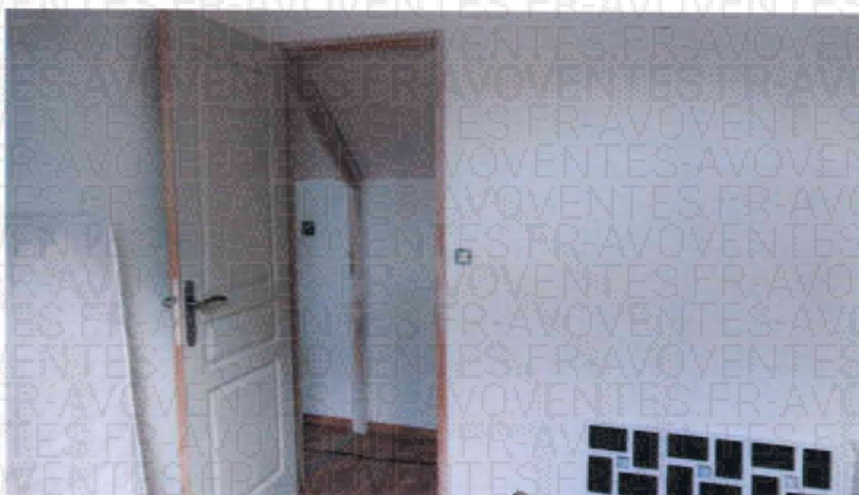
Murs placoplâtre peints en blanc dans un état a priori encore satisfaisant.

Fenêtre de toit de type VELUX en partie supérieure avec vitrerie double vitrage intacte.

L'électricité semble contemporaine. Des réserves sont à faire compte tenu de la reprise d'éléments anciens et l'absence de mise aux normes de l'électricité sur l'ensemble de la surface.

On notera l'absence d'élément de chauffage.

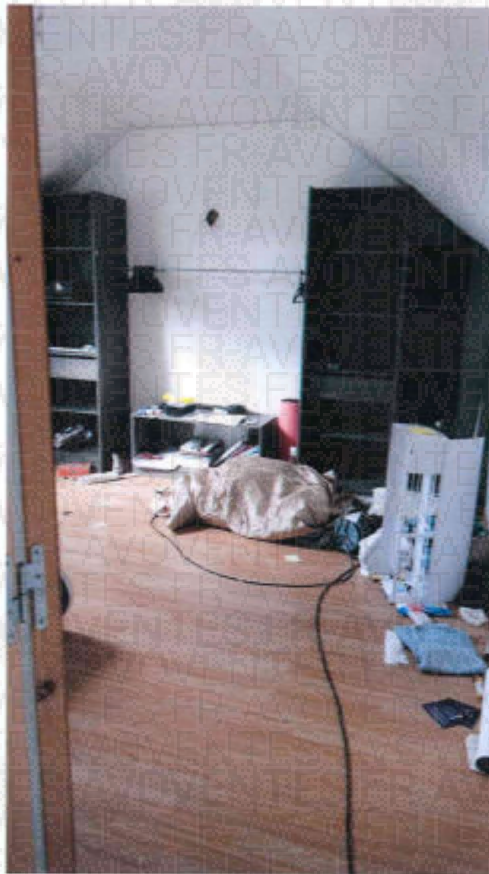
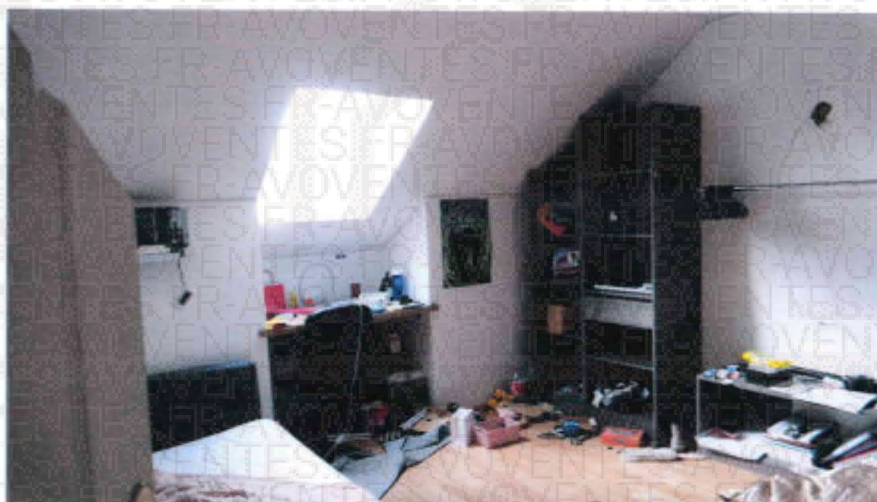
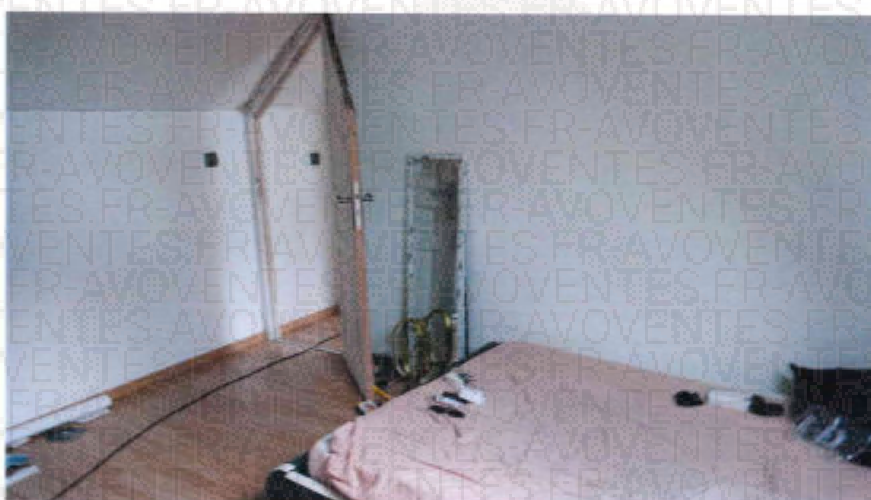
Sol stratifié sur l'ensemble de la surface dans un état encore satisfaisant.

Murs placoplâtre peints en blanc dans un état similaire sur l'ensemble de la surface.

Soupente et plafond peints n'appelant pas de remarque majeure.

Le chauffage est assuré par un split dont le caisson est démonté et au niveau duquel des réserves sont à faire.

Une ouverture de toit de type VELUX bénéficiant d'une vitrerie double vitrage assure la luminosité de cette pièce.
