# PROCÈS-VERBAL DE CONSTAT

**PROCES VERBAL DE DESCRIPTION****L'AN DEUX-MILLE-VINGT-SIX ET LE VINGT-TROIS JUIN****A LA DEMANDE DE :**

Ladite ordonnance confirmée par l'arrêt autorisant la vente à l'audience des saisies immobilières du Juge de l'Exécution du Tribunal Judiciaire de BOURGES de l'immeuble à l'actif de cette liquidation sur la commune de **VIERZON (Cher) 64, rue Félix Pyat** cadastré comme suit :

Certifie m'être transportée ce jour sur la commune de **VIERZON (Cher) 8 rue de la Fringale** à l'effet de procéder à la description exacte et détaillée des biens qui y sont situés, ci-dessus désignés.

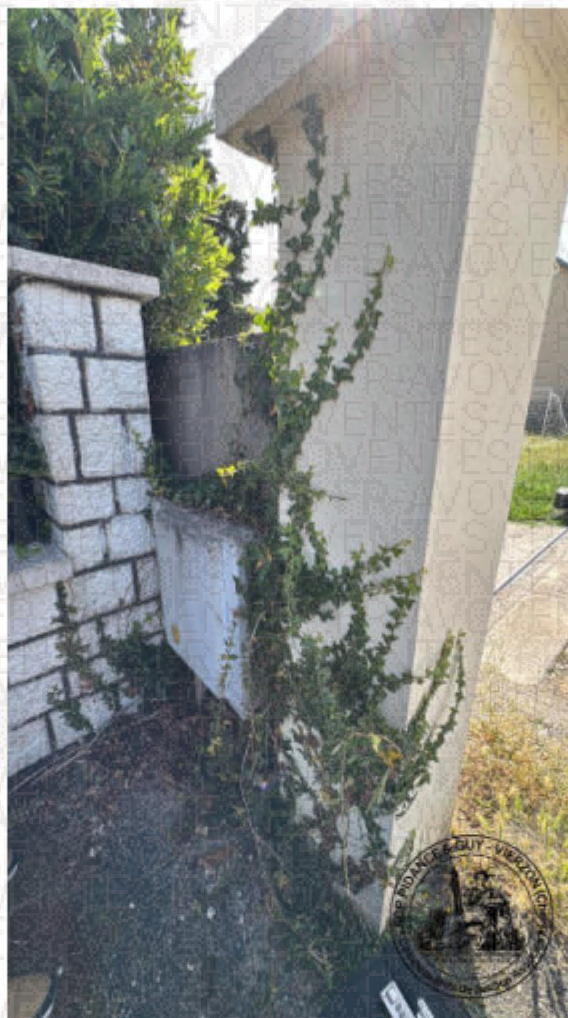
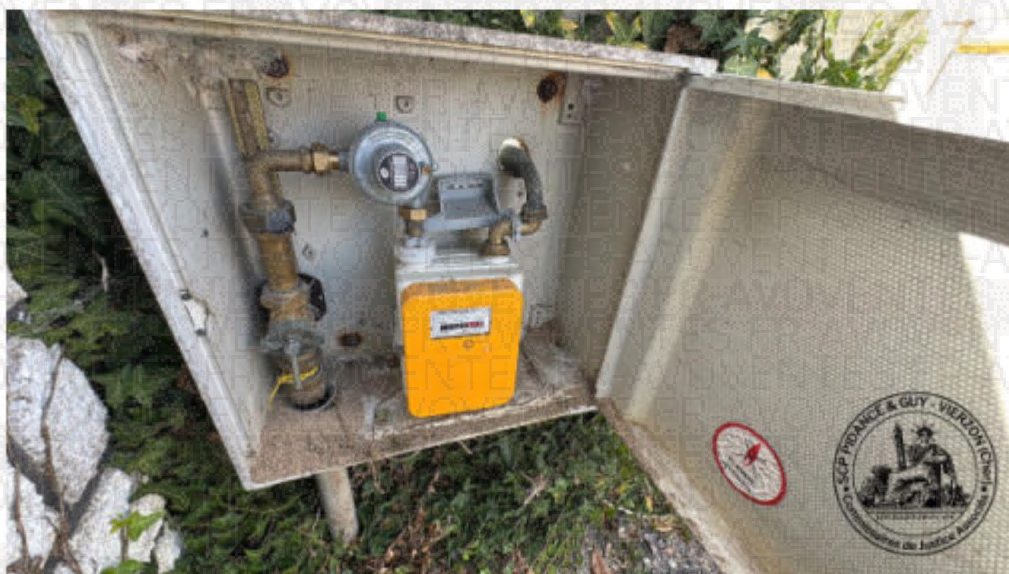
A l'arrière du pilastre gauche du portail qui vient en léger débord se trouve le compteur gaz.

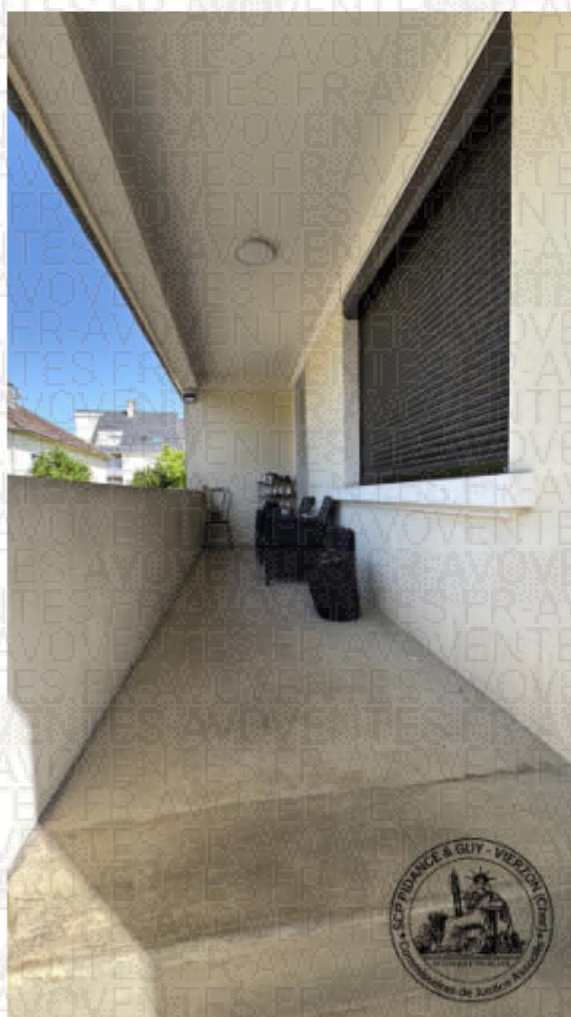
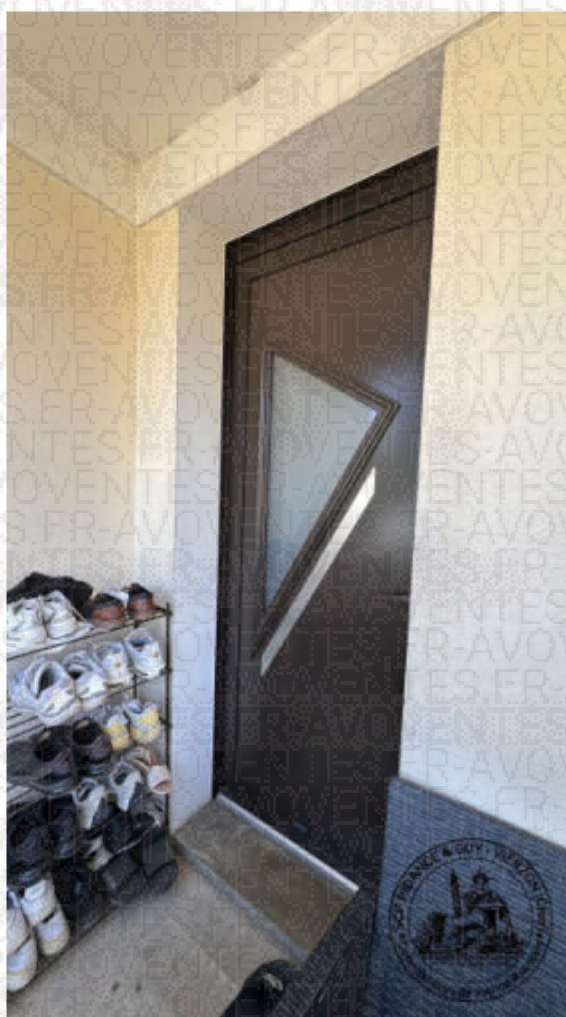
L'accès à l'immeuble s'effectue par un escalier maçonné, décroché en extrémité droite de façade avant ouvrant sur un porche longiligne desservant la porte d'entrée. Les garde-corps sont également maçonnés bénéficiant d'un enduit peint d'aspect défraîchi et localement noirci.

Au sol dalle béton brute, état d'usage, sous-face du porche recevant une peinture blanche d'aspect lisse et régulier, à la teinte homogène avec point lumineux.

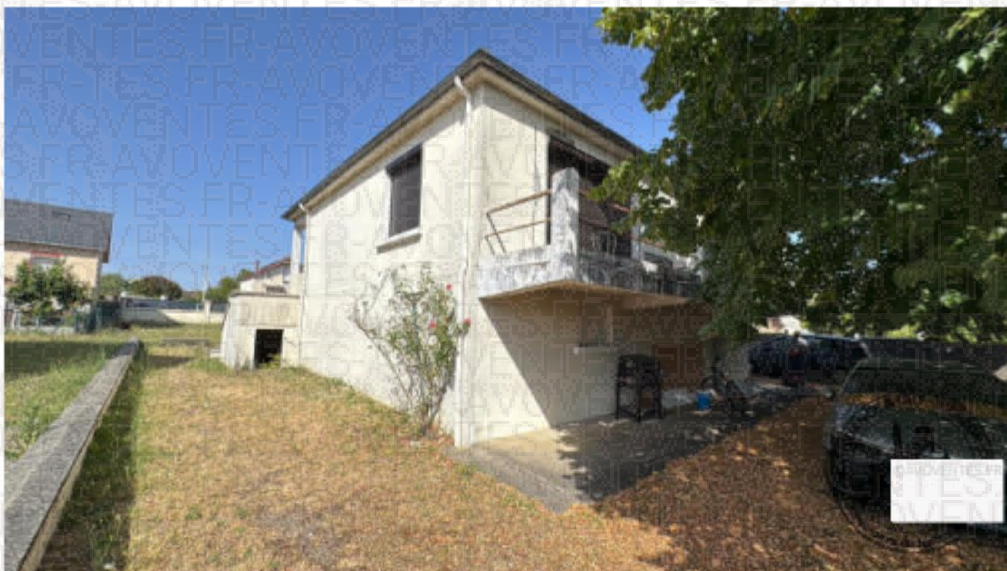
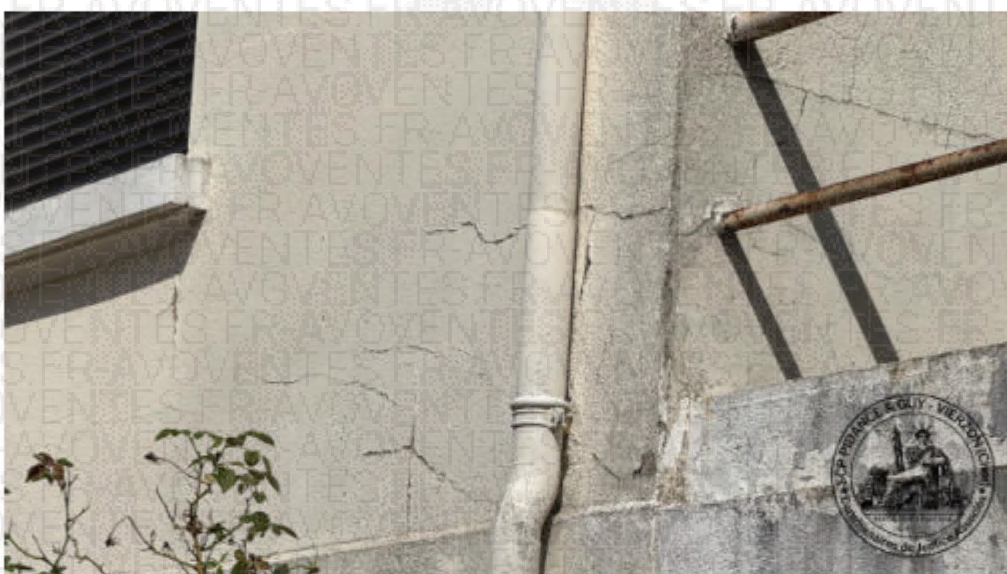
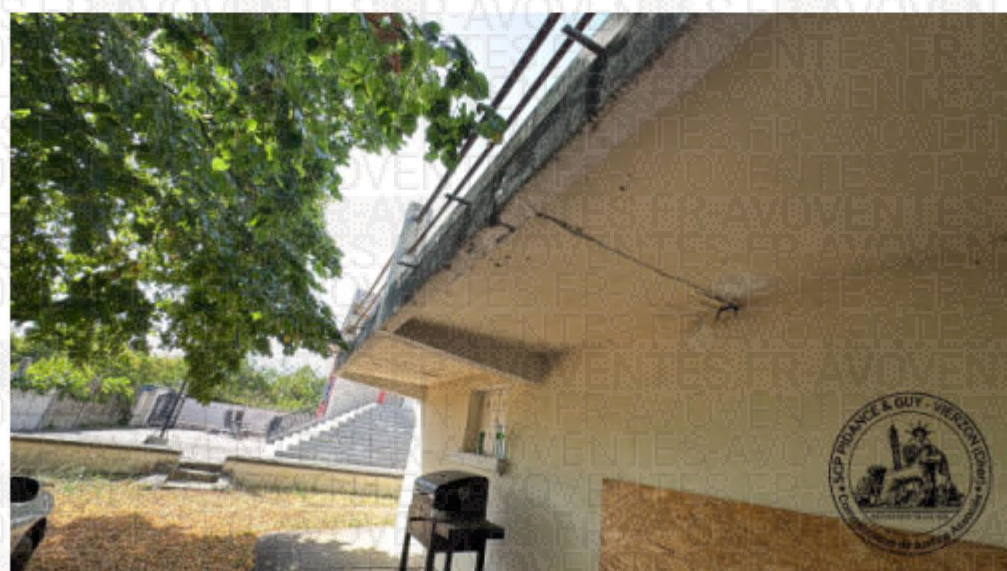
La façade arrière est prolongée d'une petite dalle maçonnée à l'état brut, noircie. En partie supérieure un balcon couvre la largeur de façade, ossature maçonnée avec garde-corps métallique, l'ensemble présentant des traces d'usure avec un revêtement de finition noirci, localement écaillé avec quelques fissurations.

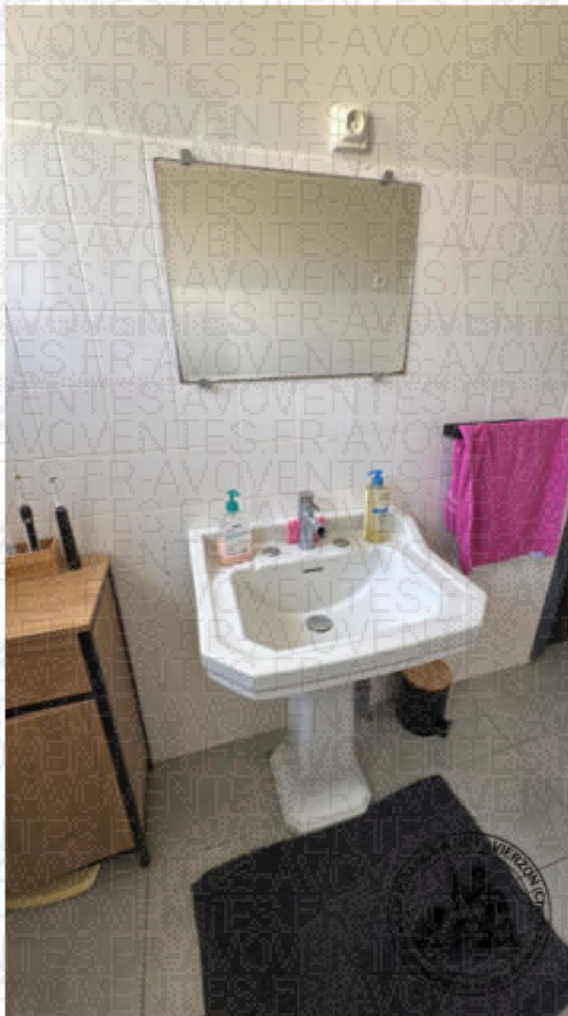
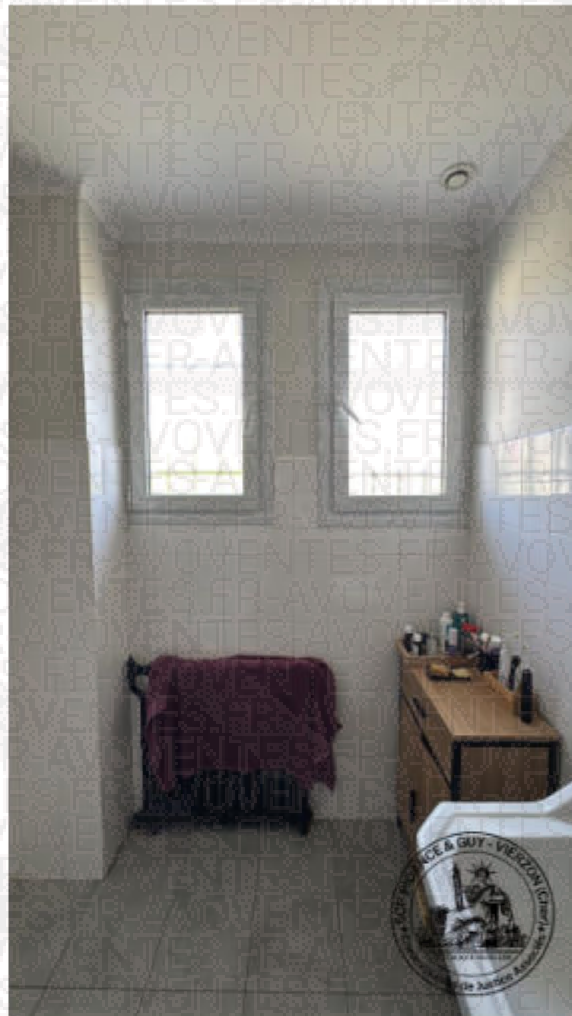
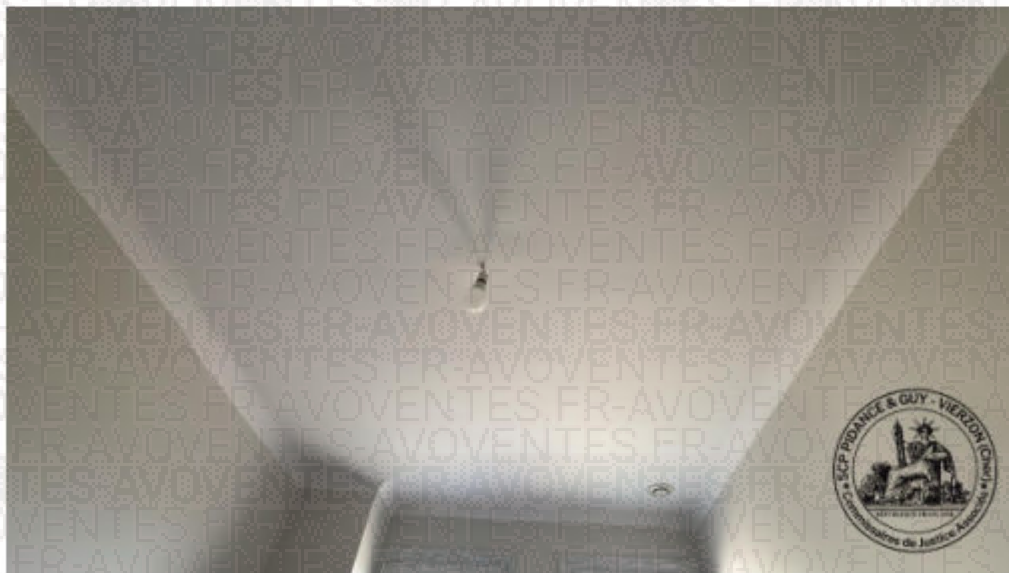
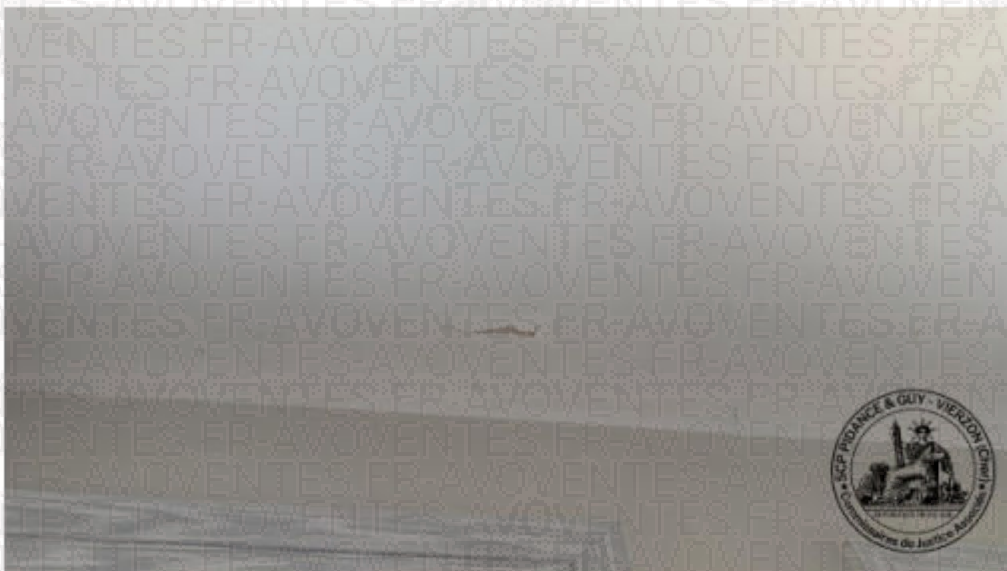
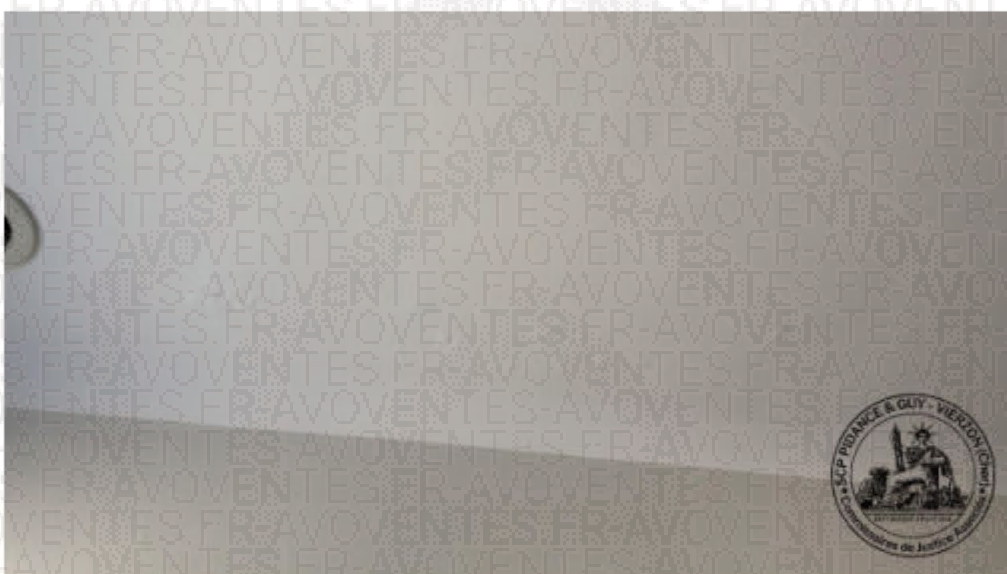
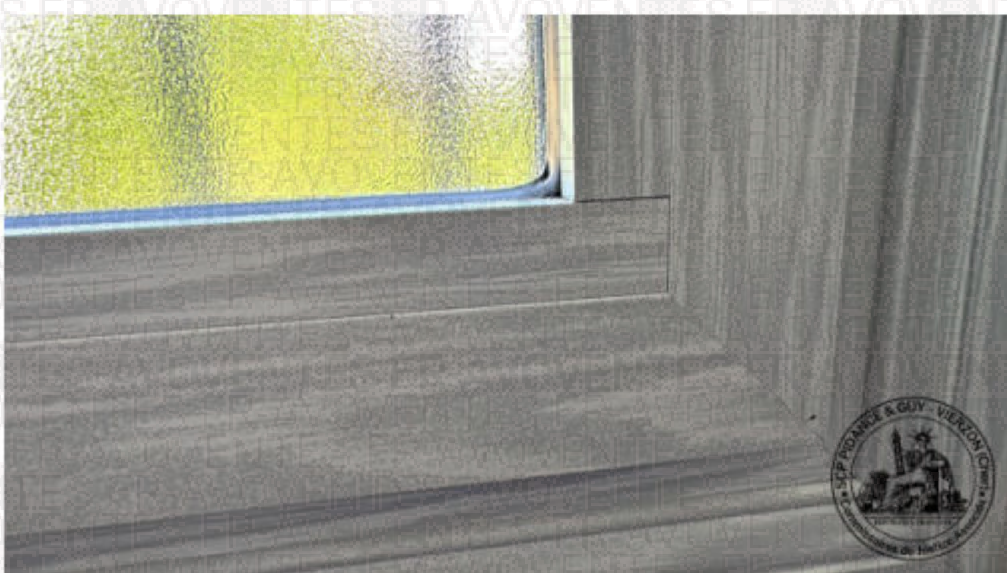
Les murs sont habillés de faïence blanche jusqu'à mi-hauteur, le surplus reçoit une finition peinture. L'ensemble dans un état correct on relèvera sur la partie faïence des trous chevillés et localement un carreau fissuré.

- Un lavabo sur colonne style rétro, en faïence blanche équipée d'une robinetterie mitigeur chromée, dans un état satisfaisant.
- Une baignoire en faïence blanche, style rétro également, dotée d'une robinetterie mitigeur murale avec flexible et douchette, pas de désordre apparent on relèvera en fond de baignoire une usure du revêtement.
- Bouche de ventilation VMC

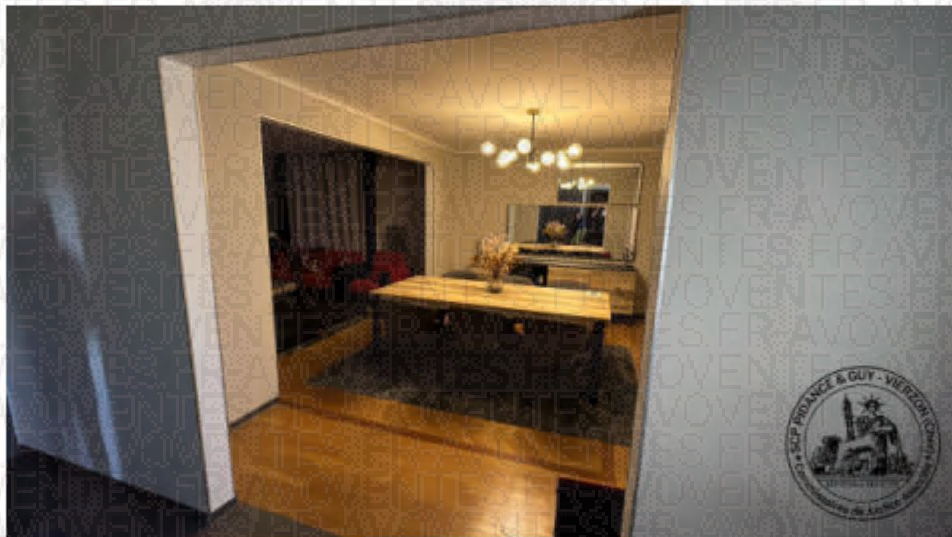
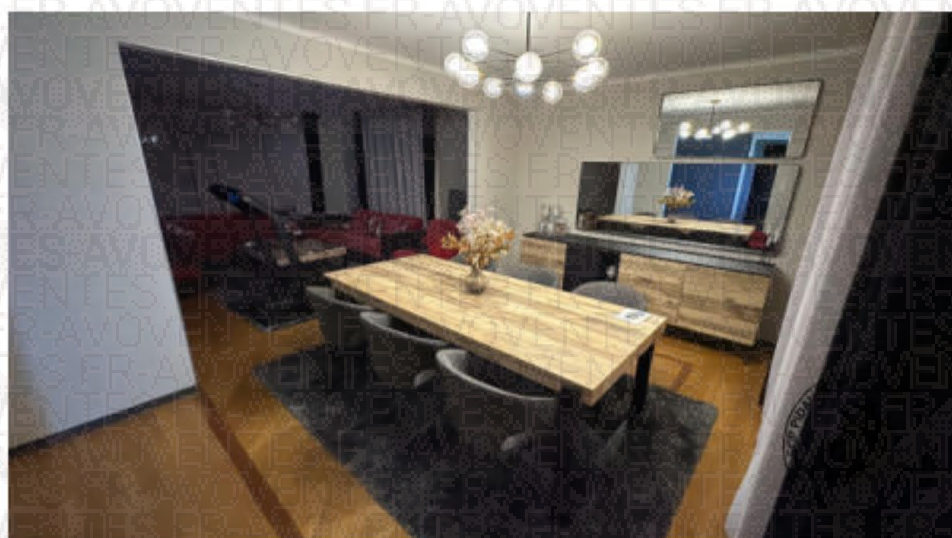
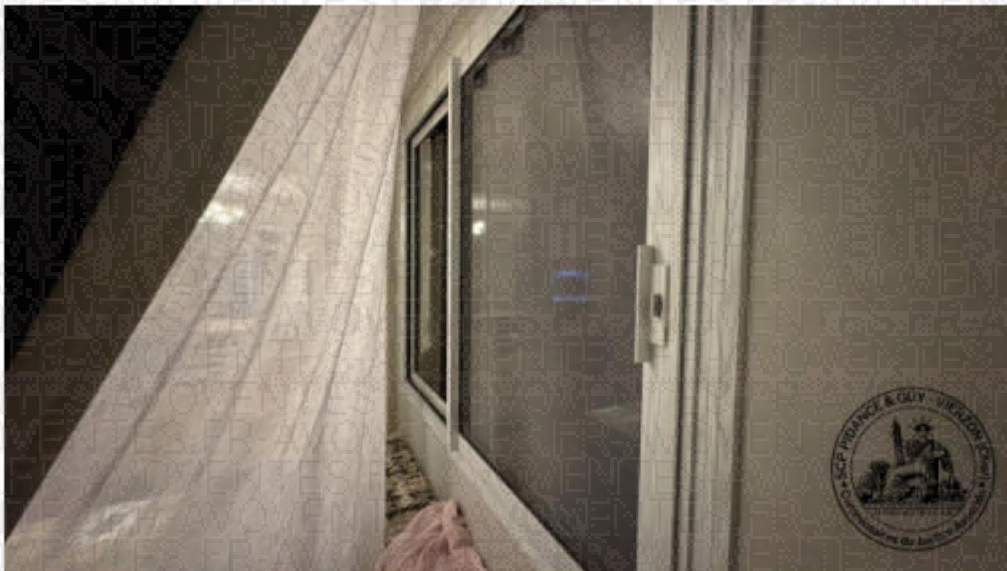
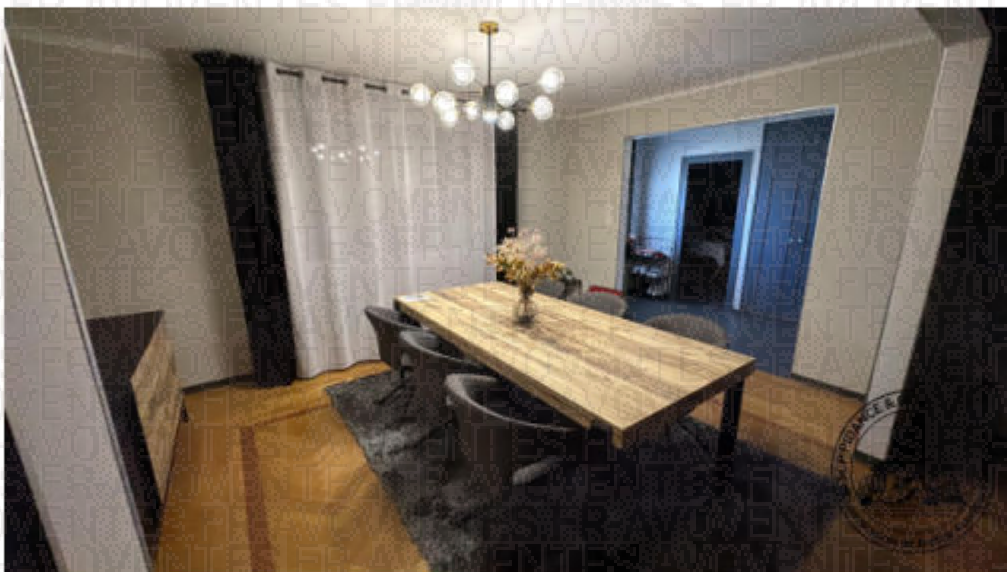
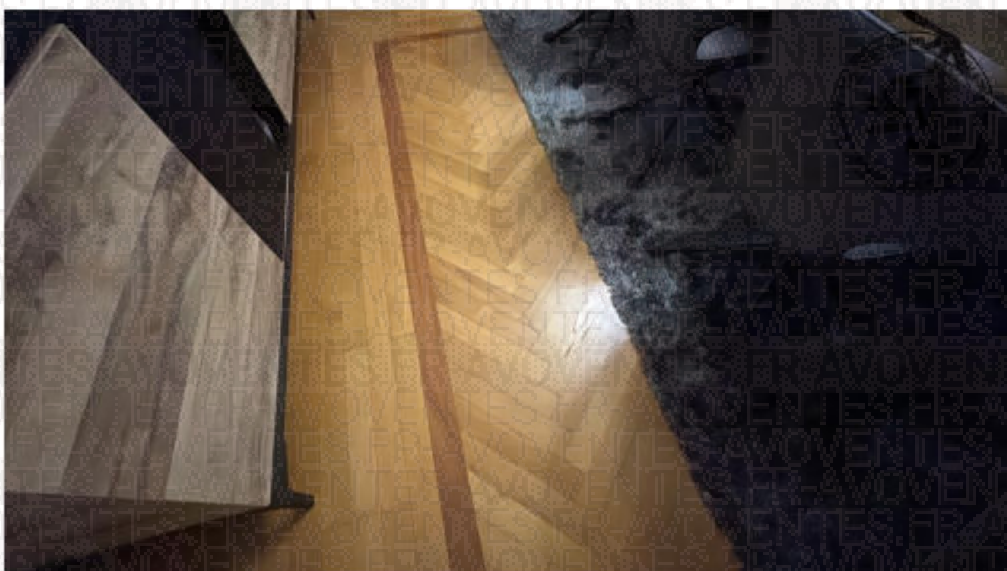
## Séjour

Le chauffage est assuré par un radiateur en fonte sans désordres structurels apparents mais revêtement peinture souffrant de nombreuses zones écaillées.

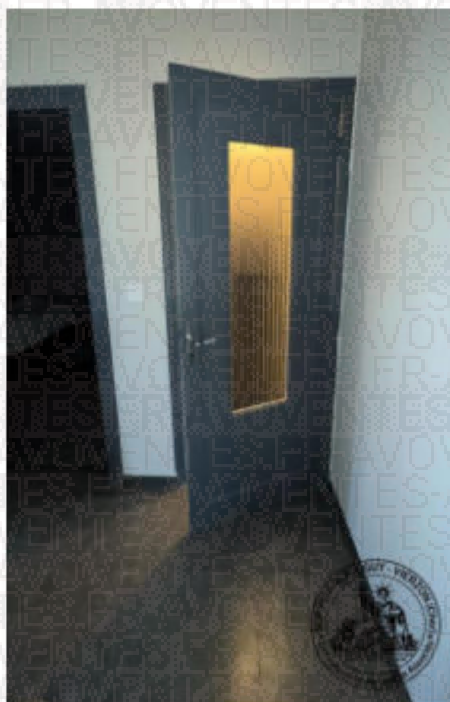
### **Cage d'escalier**

Elle ouvre sur un escalier maçonné avec contremarches, bénéficiant d'un habillage en lames stratifiées, on notera sur les nez de marche la présence de résidus de type adhésif.

Éclairage au-dessus de la porte d'accès fonctionnel., On notera une goulotte en lisière de porte dont le cache est partiellement retiré laissant le câblage apparent.

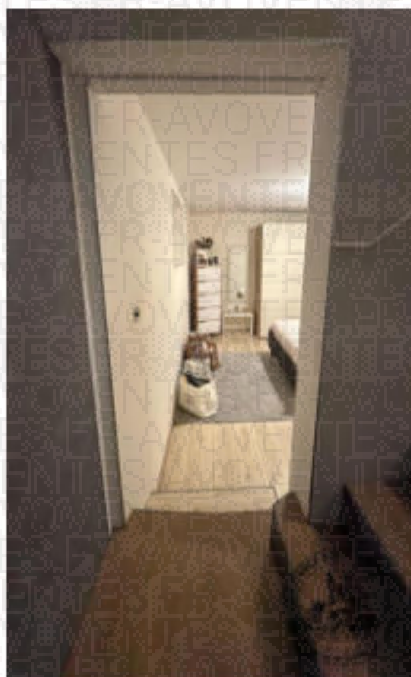
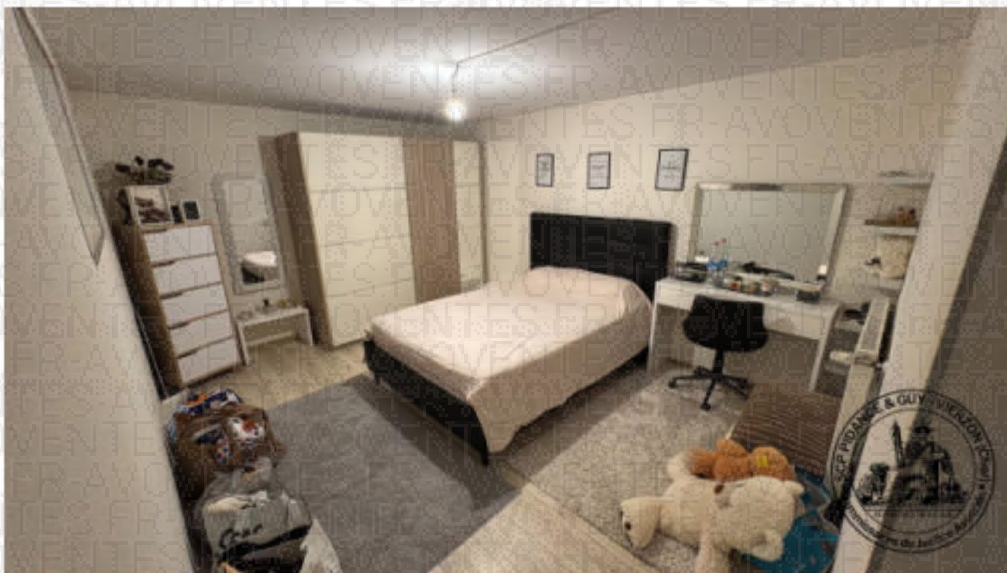
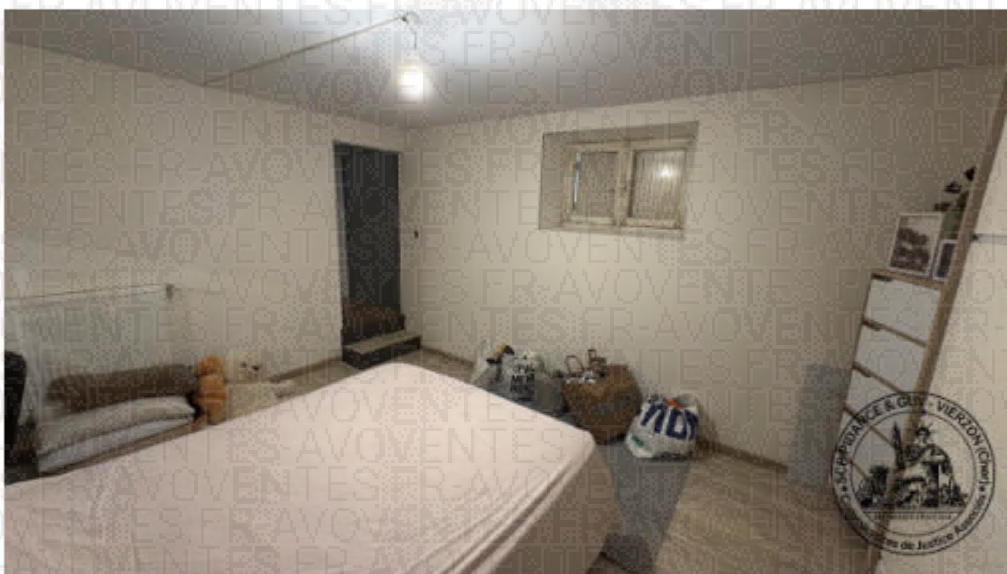
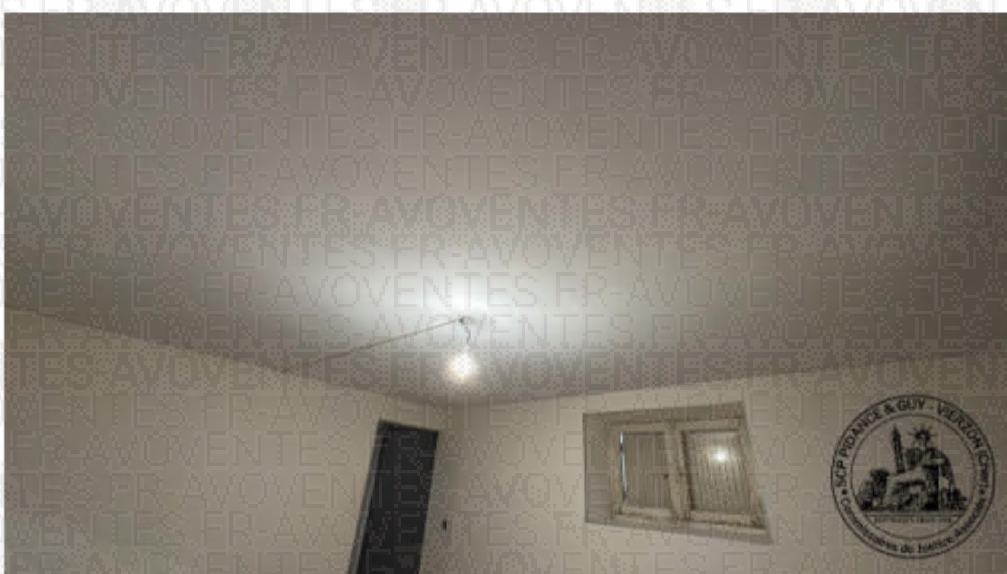
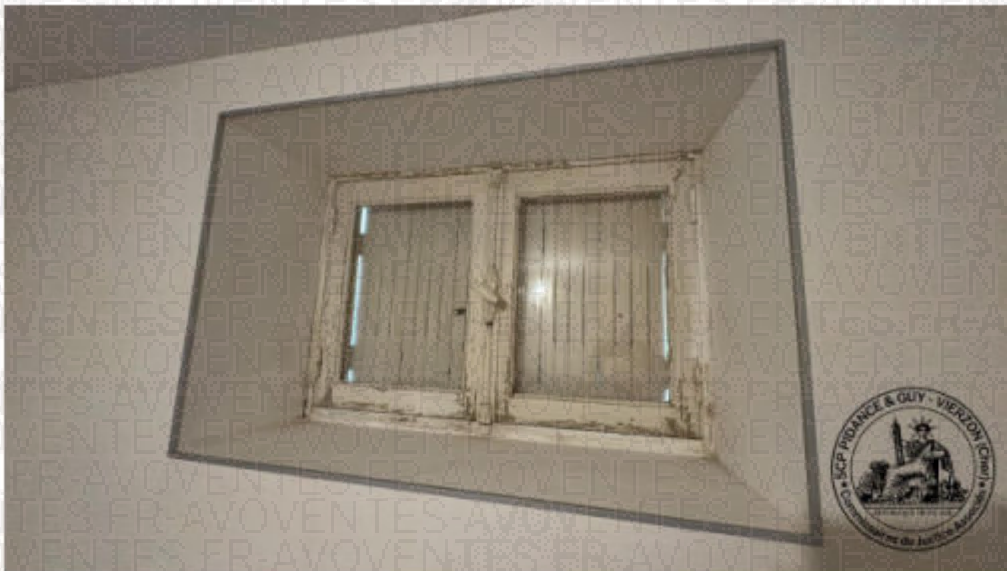
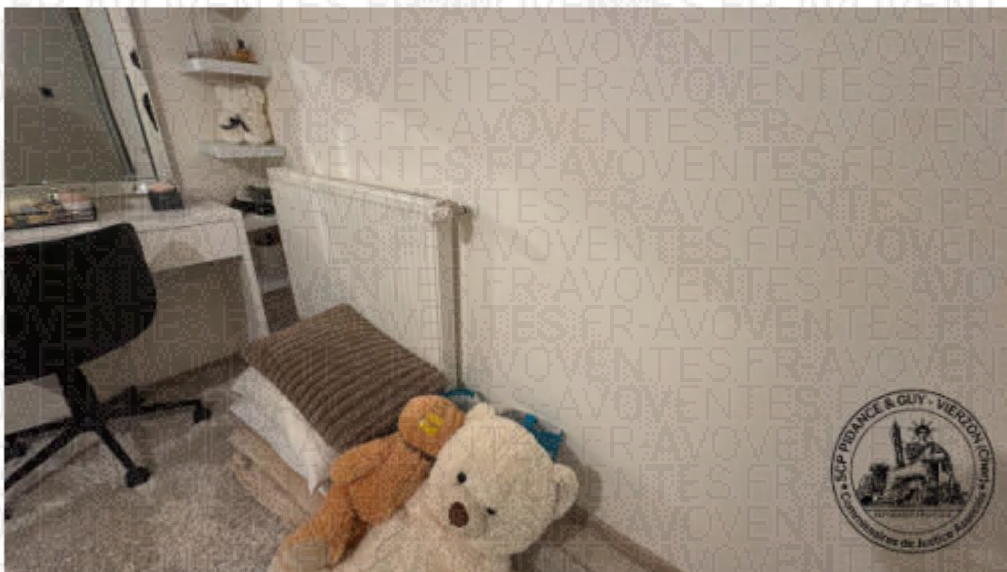
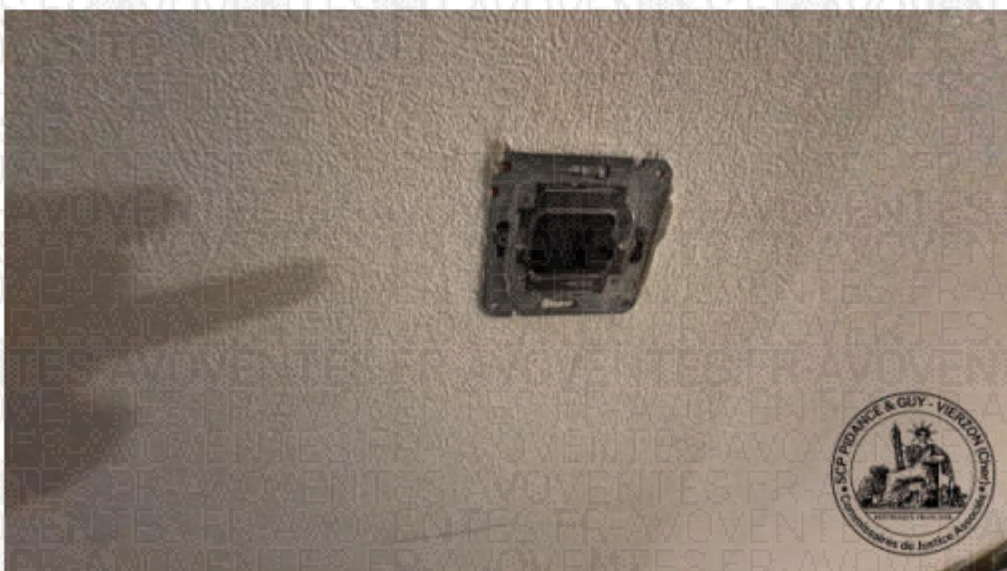
### Chambre 2

La lumière naturelle est apportée par une ouverture en façade arrière, fenêtre menuiserie en bois, d'ancienne génération, le revêtement peinture est dans un état moyen craquelé, doubles vantaux, simple vitrage, fermée de volets bois non récent.

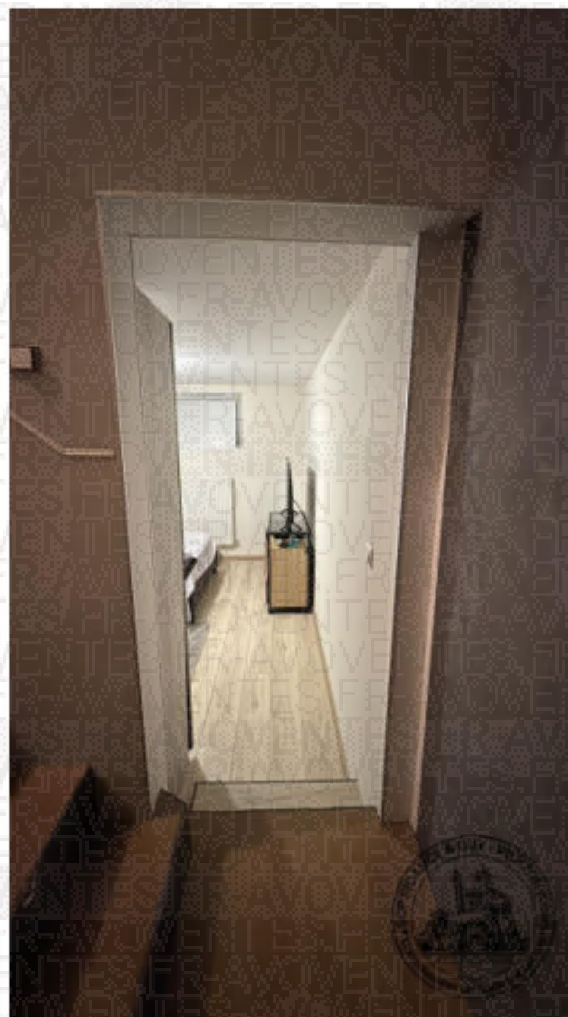
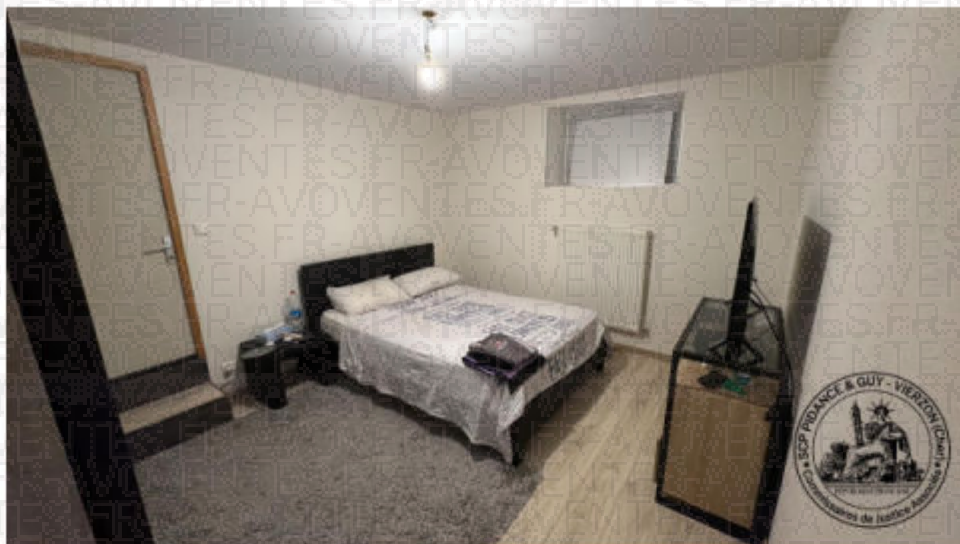
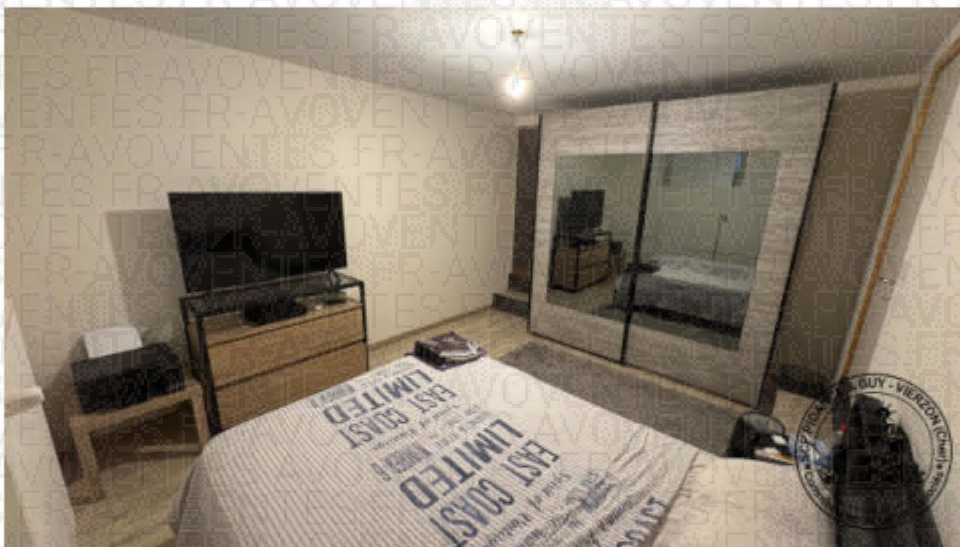
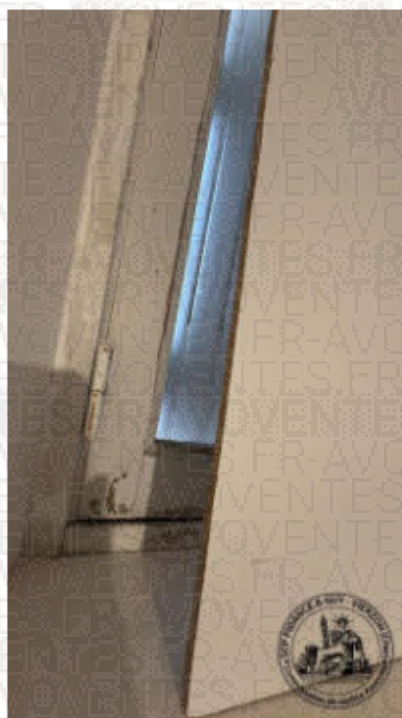
### Chambre 3

La lumière naturelle est apportée par une ouverture en façade arrière, fenêtre menuiserie en bois, d'ancienne génération, le revêtement peinture est dans un état moyen craquelé, doubles vantaux, simple vitrage, fermée de volets bois non récent.

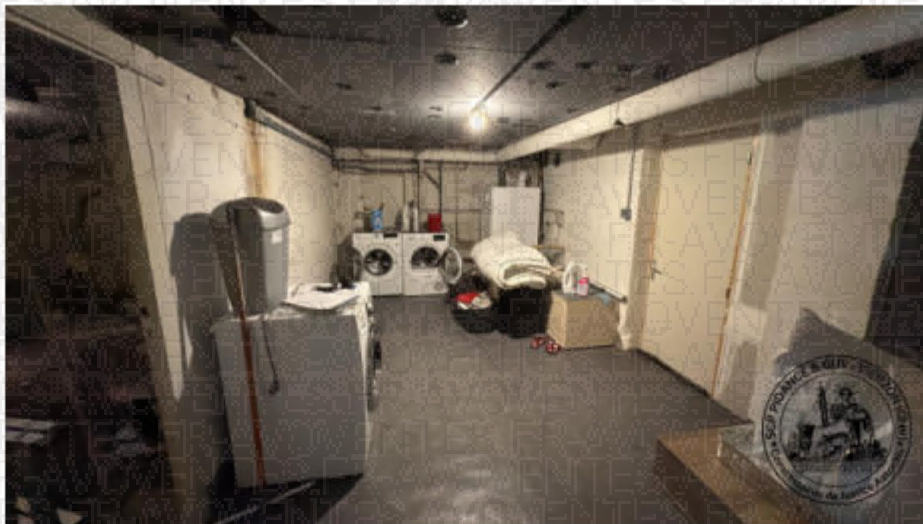
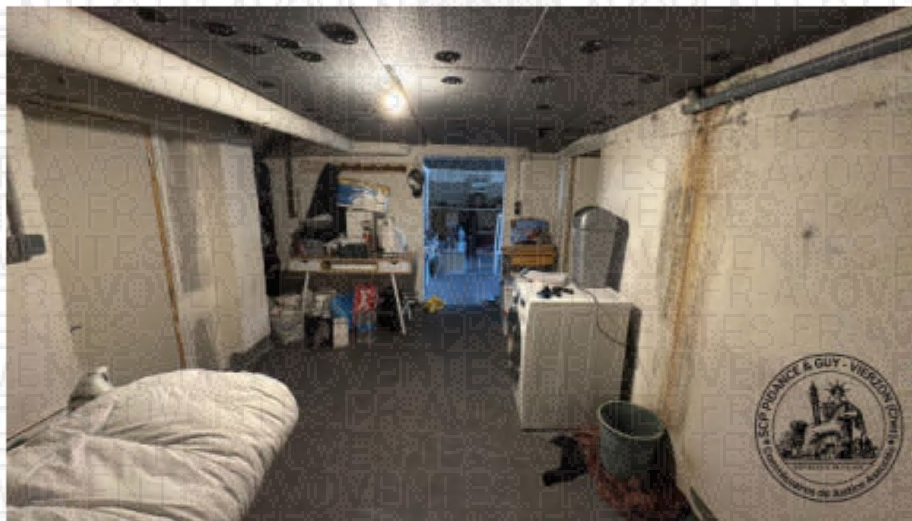
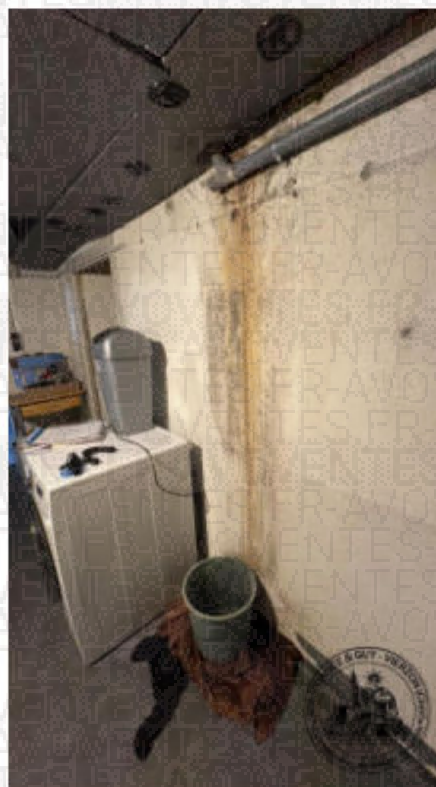
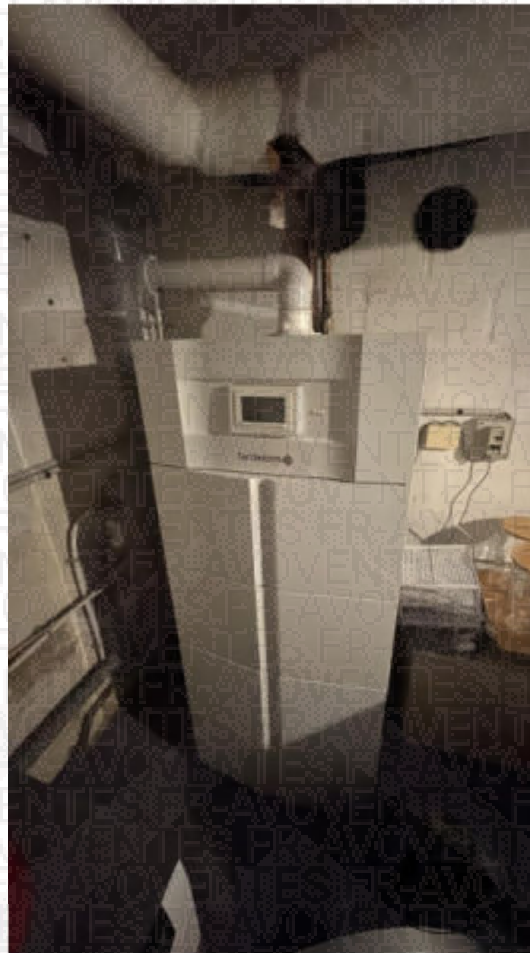
## **Buanderie**

Le sol est revêtu d'un linoléum de teinte gris foncé, sans désordres apparents, on notera des raccords visibles et quelques gondolements.

Les surfaces murales sont revêtues d'une peinture de teinte blanche sur enduit ciment ou aggloméré, en état d'usage, on notera un désordre sur le mur séparatif de la cave avec la présence de coulures marquées de type fuite d'eau en provenance du plafond ou de la tuyauterie adjacente.

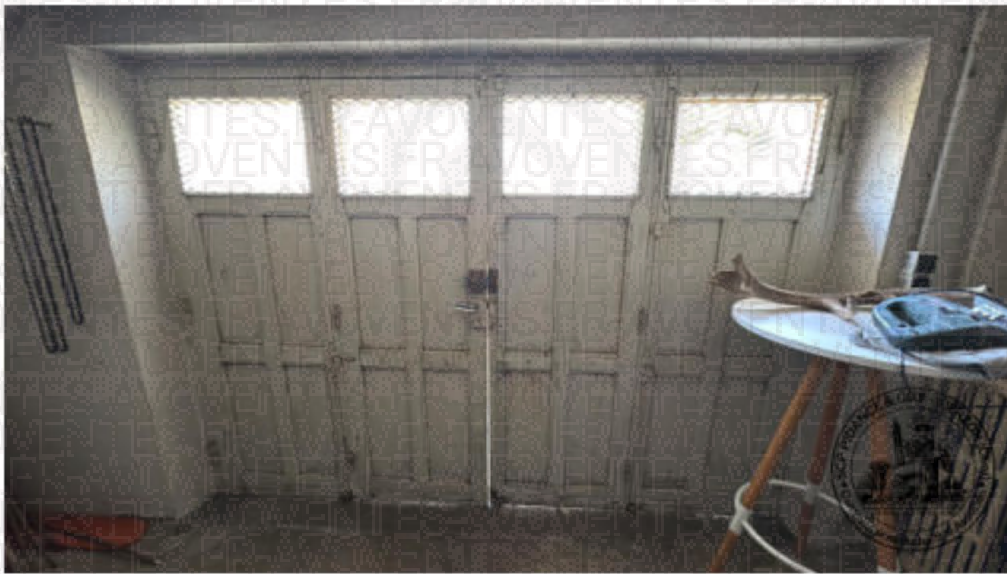
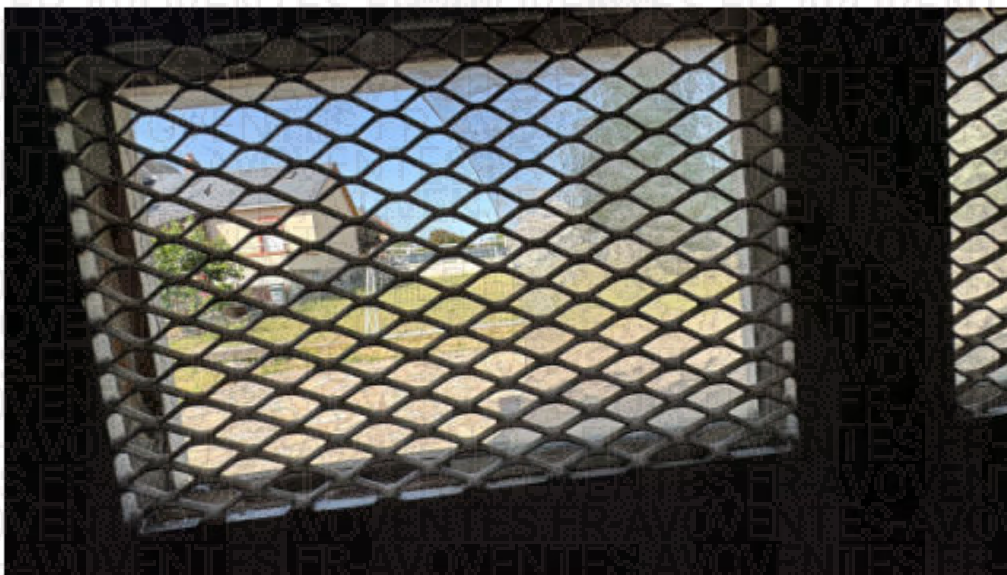
Cet espace ouvre en façade avant par une porte de garage en bois composée de vantaux peints, avec des parties vitrées supérieures, permettant le passage de véhicules automobiles, l'ensemble est vieillissant avec une peinture défraîchie et localement écaillée, carreau fracturé.
