# PROCÈS-VERBAL DE CONSTAT

## **PROCES VERBAL DE DESCRIPTION**

S'agissant sur la commune de SAINT FLORENT SUR CHER (Cher) dans un ensemble immobilier situé 4 Avenue Jean Jaurès, Les Champs de l'Ile, Chemin de l'Abattoir, cadastré comme suit :

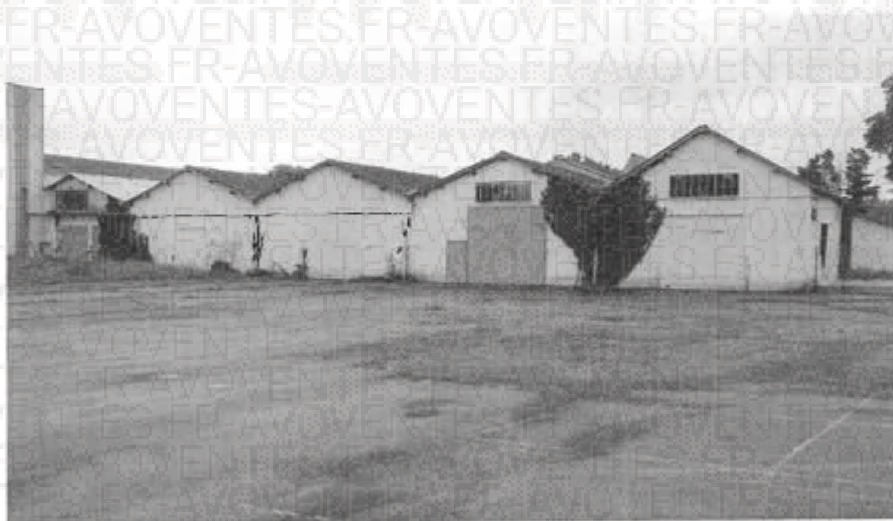
Les parcelles cadastrées section AM n°444-14 et 354 sont ici en nature d'enrobé dans un état moyen présentant des traces de vétusté sur l'ensemble de la surface, à usage de parking dans un état moyen, plus particulièrement dégradées en partie centrale.

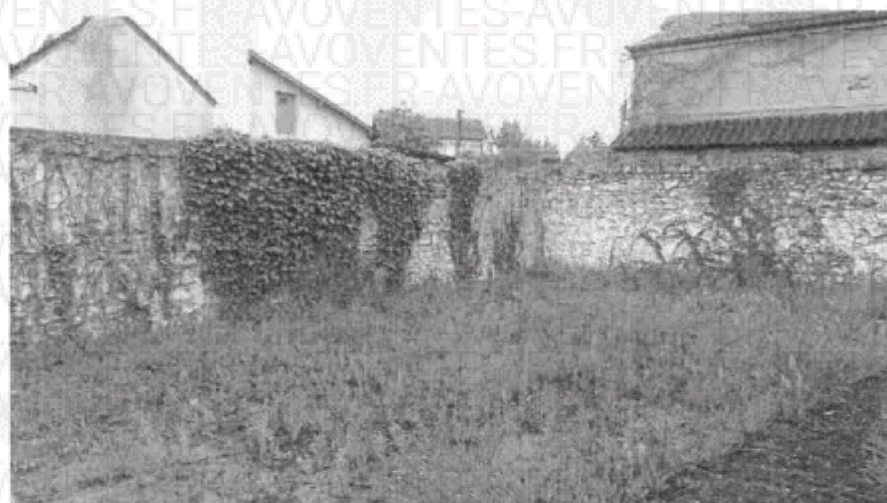
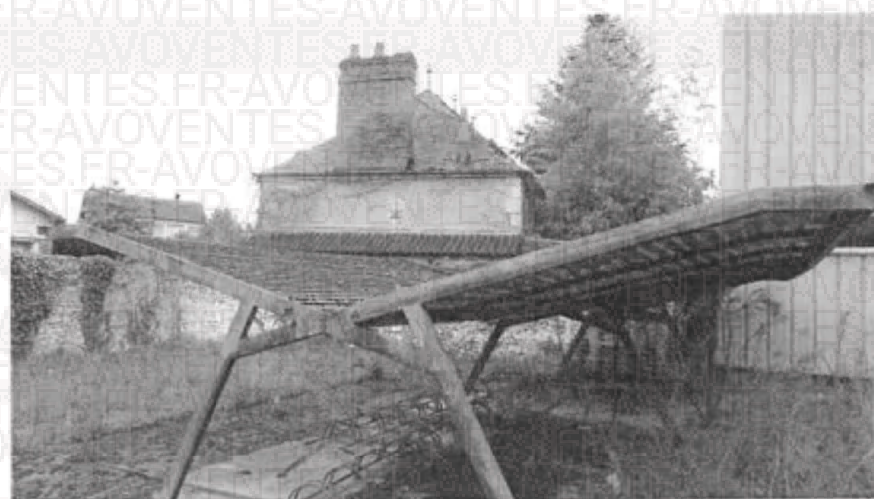
Vient une zone en nature de grave dans un état moyen présentant des dégradations et traces de vétusté.

La limite de propriété est fixée à cet endroit par un mur en pierres jointoyées, dans un état encore satisfaisant.

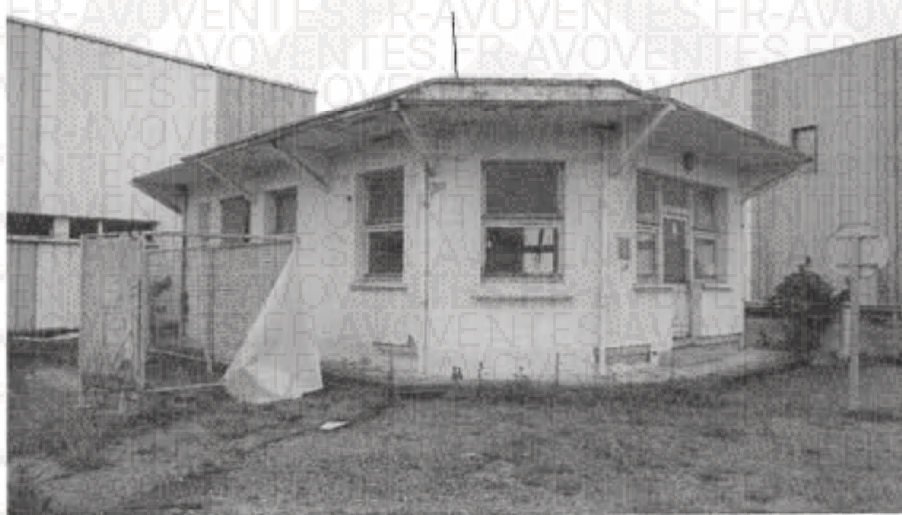
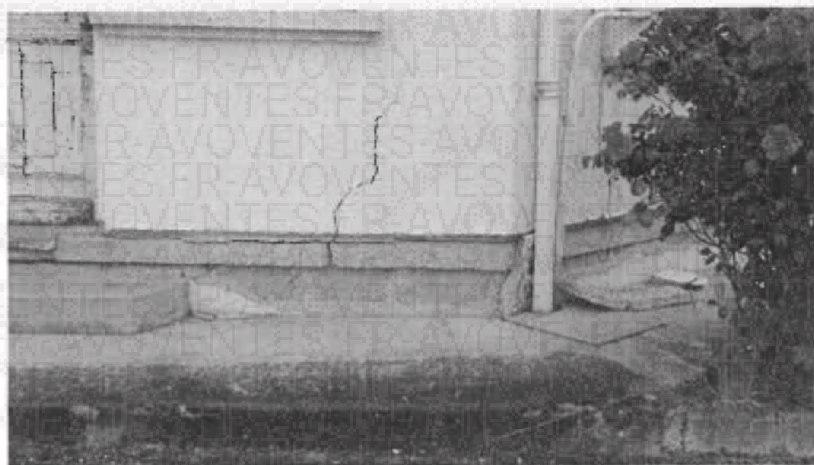
Je poursuis toujours mes constatations au niveau de la parcelle cadastrée section AM n°454 et ce au niveau de la construction à usage de gardien, située à l'entrée, maçonnée avec crépi ancien, vétuste, vitreries sur menuiseries bois anciennes et vétustes, toit-terrasse en partie supérieure.

On notera au niveau de cet ensemble l'existence de fissurations majeures visibles au niveau du soubassement, horizontales courant sur l'ensemble de la façade mais également sur les côtés, partie droite et gauche, assorties de fissurations perpendiculaires au droit des fenêtres sur l'entrée.

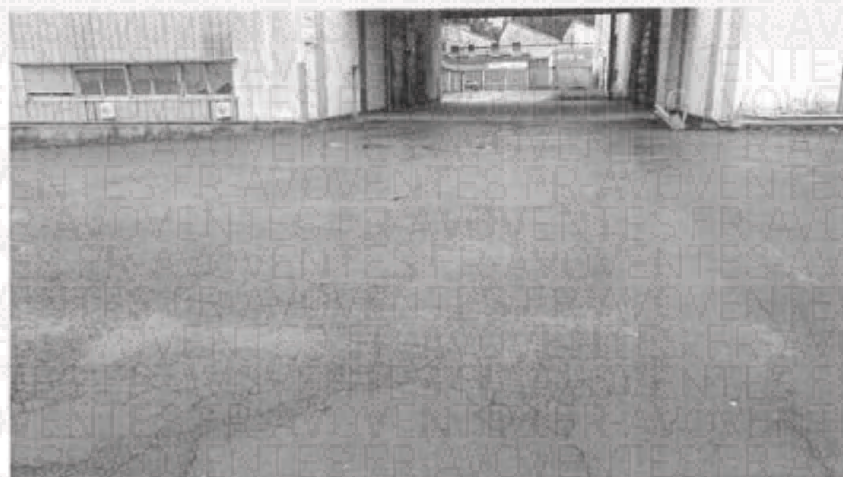
On retrouve en partie centrale et desservant l'accueil une zone en nature d'enrobé, dans un état encore satisfaisant nonobstant le faïençage existant.

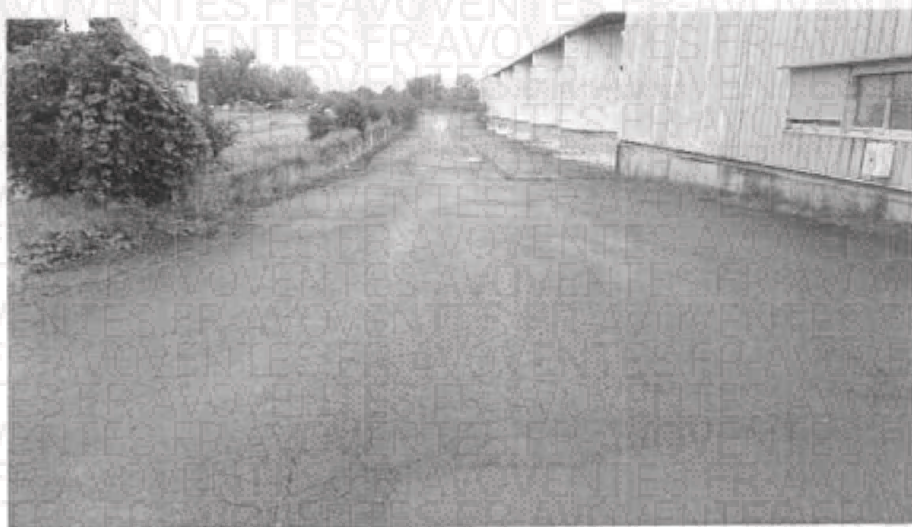
- un niveau inférieur desservant les quais de chargements avec sur l'ensemble du linéaire, un enrobé dans un état moyen présentant de nombreux faïençages notamment et des déformations en première partie.

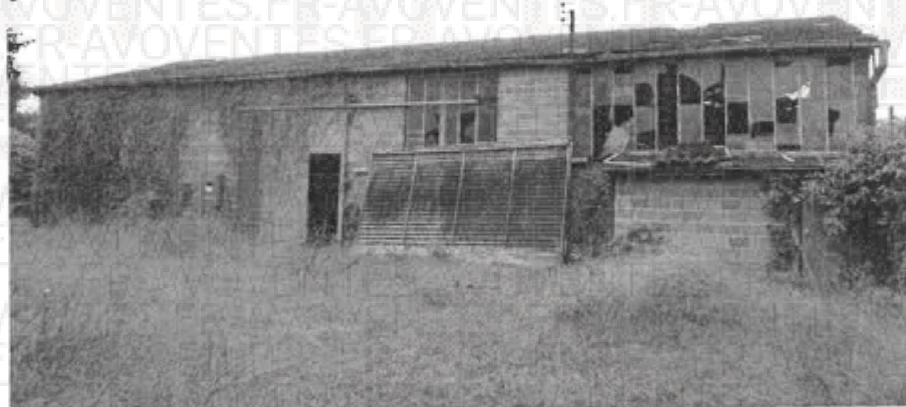
Je poursuis à la suite mes constatations sur l'arrière, extrémité SUD de la parcelle cadastrée section AM n°454 où l'on retrouve en limite de propriété une construction située sur l'arrière des bâtiments à usage de sanitaires, extrêmement vétuste avec couverture ardoise, murs brique dégradés, parties vitrées dégradées.

Cette construction est réalisée en limite de propriété.

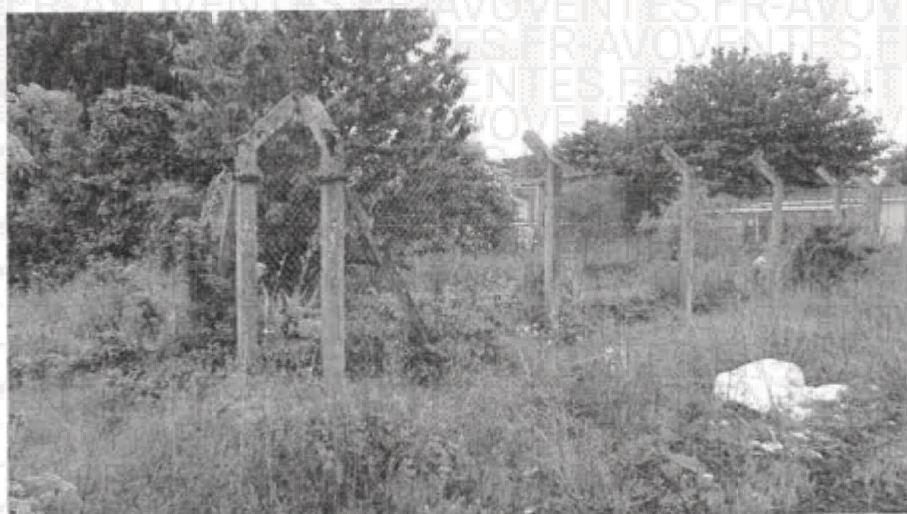
La limite de propriété en partie gauche est matérialisée par une clôture grillagée sur poteaux ciment dégradés pour certains.

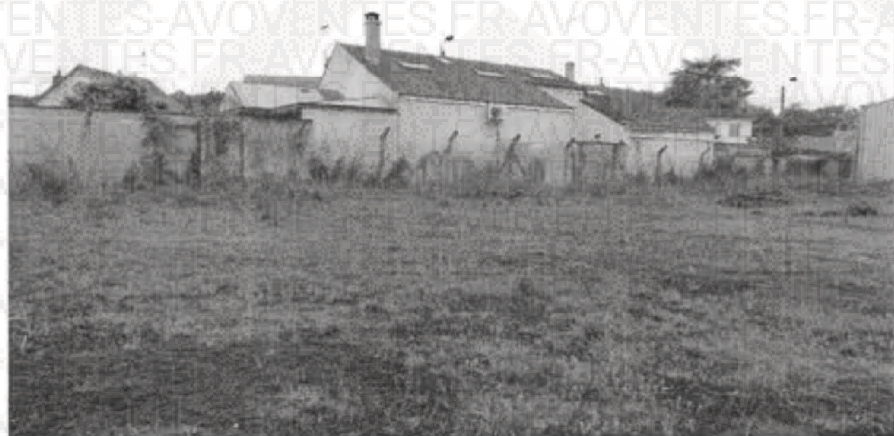
Vient à la suite, toujours en limite de propriété une clôture grillagée située sur l'arrière de la zone en extrémité SUD de celle-ci.

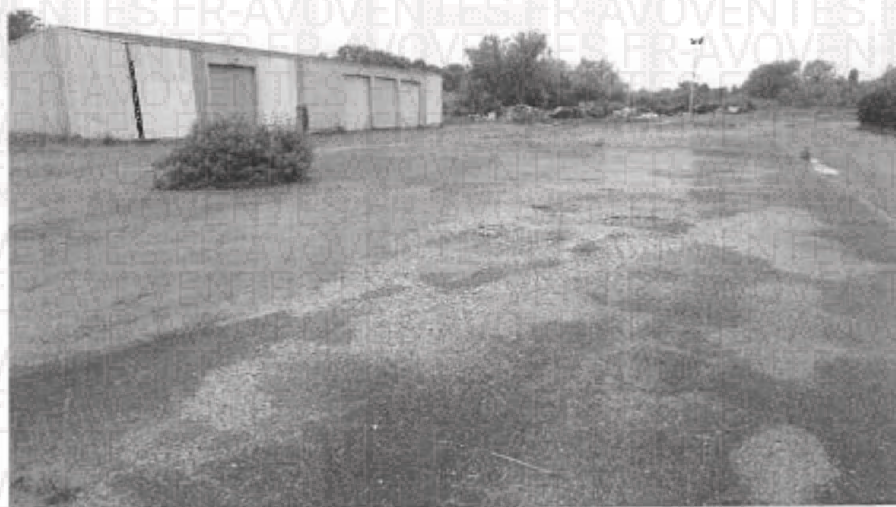
Je poursuis ainsi mes constatations sur la parcelle cadastrée section AM n°374 en extrémité SUD de laquelle on retrouve une ancienne partie en nature d'enrobé et de grave dans un état très moyen, altérée pour partie.

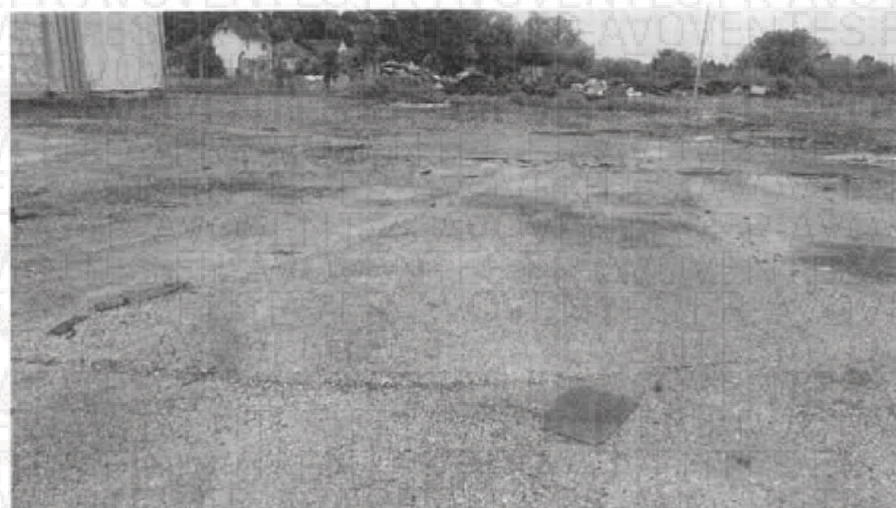
La parcelle cadastrée section AM n°374 sur le devant de ce bâtiment, en nature de grave et/ou d'enrobé à cet endroit présente des déformations majeures.

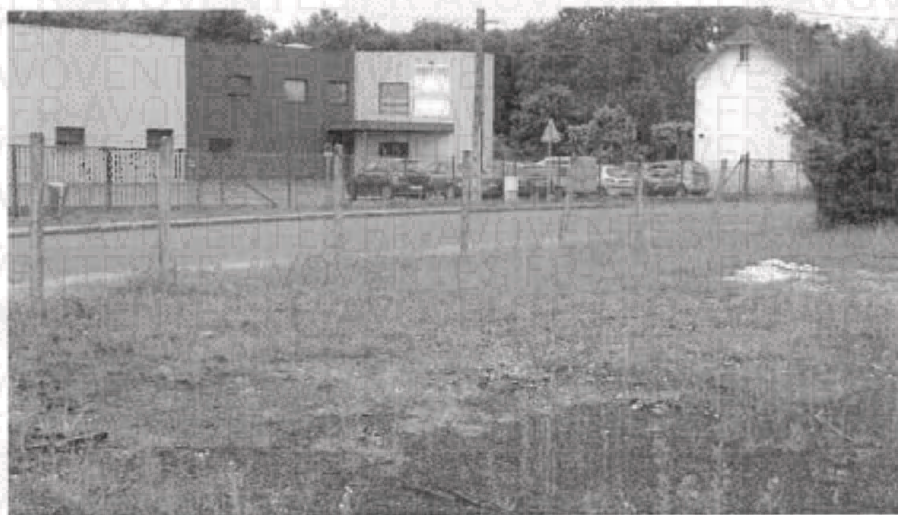
A l'OUEST, la parcelle AM n°311, en première partie en nature de terre-plein jouxtant la voie publique est séparée de celle-ci à l'aide d'une clôture grillagée ancienne, vétuste et dégradée pour partie.

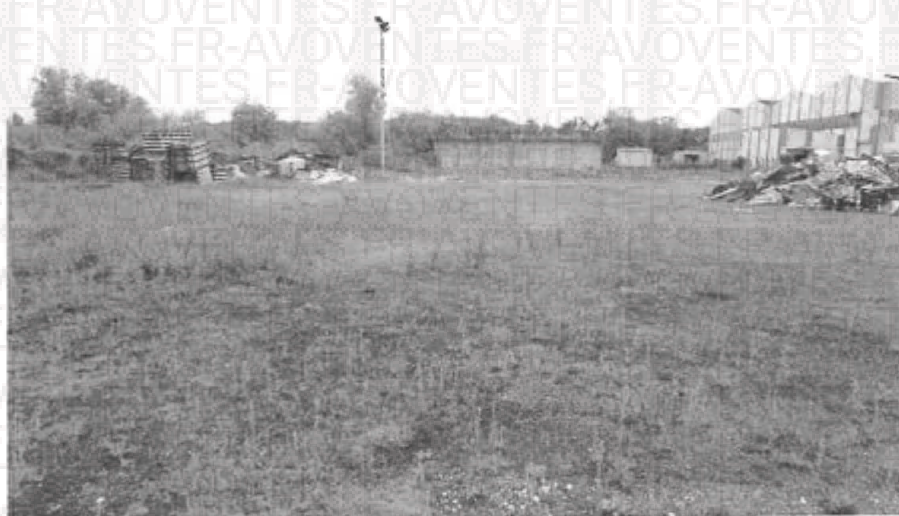
On retrouve ainsi en extrémité SUD et SUD-EST de la parcelle 311, une zone en nature de terre-plein et de grave dans un état moyen.

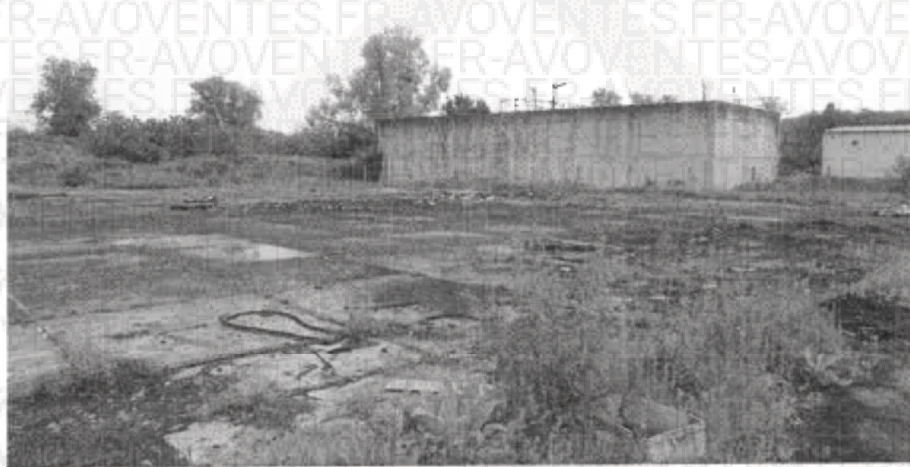
La parcelle 366 est en nature de dalle ciment, dégradée sur l'ensemble de la surface.

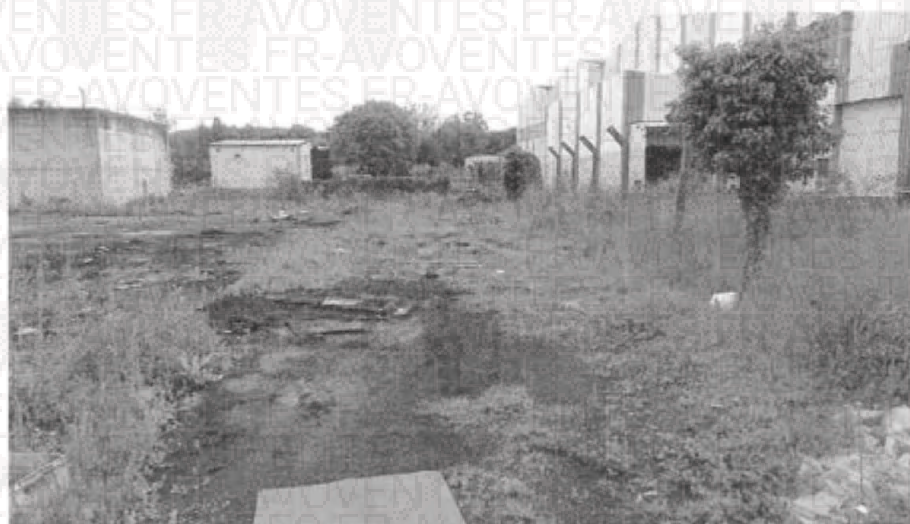
La parcelle 365 est en nature de grave en mauvais état avec sur la droite de celle-ci une clôture fixant la limite séparative de la parcelle cadastrée section AM n°374 jouxtant l'extrémité NORD du bâtiment.

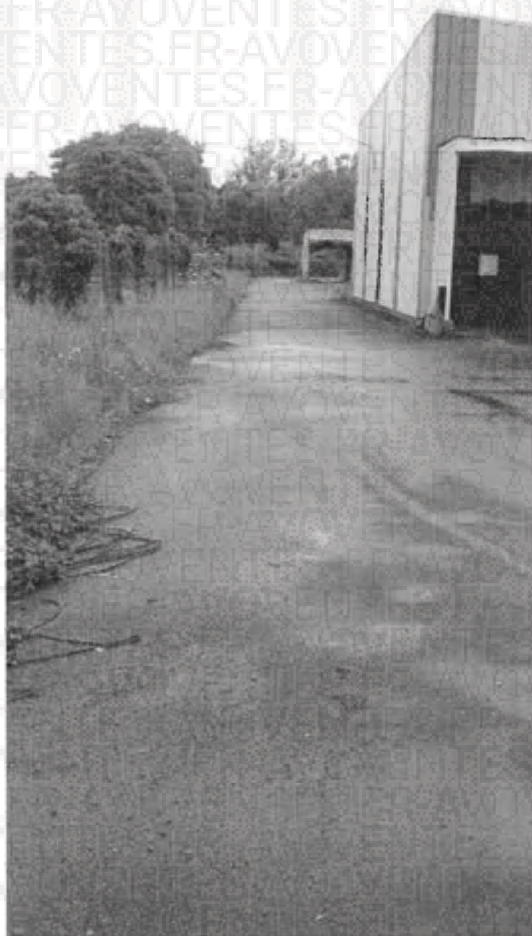
On notera en partie gauche la clôture grillagée sur poteaux ciment dans un état moyen.

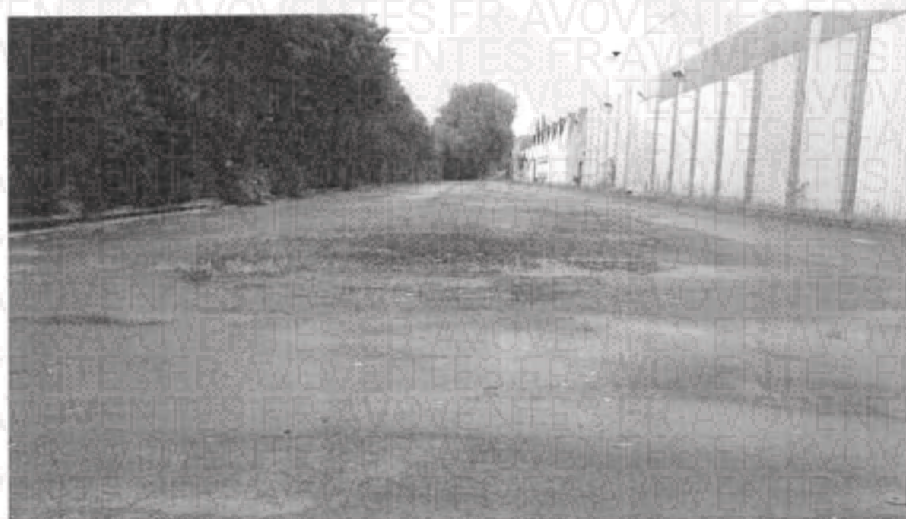
Vient en extrémité NORD de l'entreprise, une zone en nature d'enrobé en limite de propriété cadastrée AM 283 puis 252 au niveau de laquelle on retrouve sur l'ensemble de la surface un enrobé dans un état moyen sans dégradation majeure nonobstant la vétusté visible sur l'ensemble du linéaire.

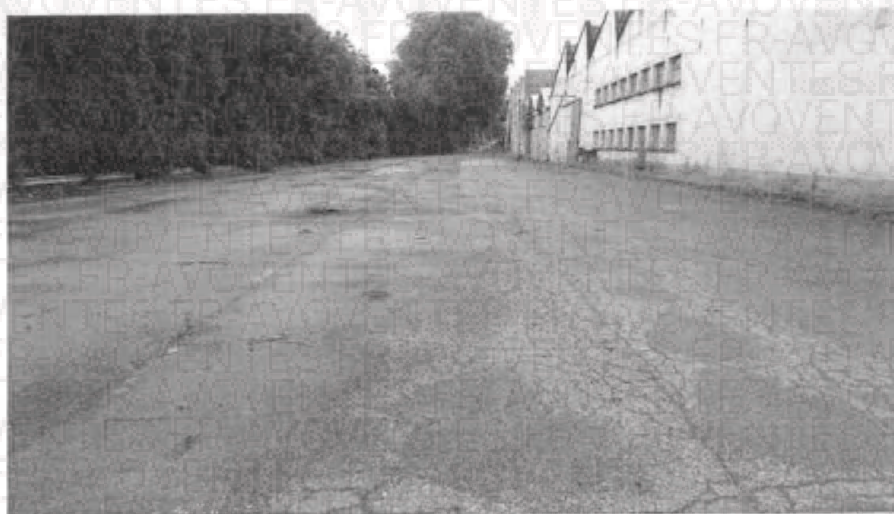
Sur l'arrière des parcelles, on retrouve toute une zone où l'enrobé semble céder la place à une zone de béton désactivé avec sur l'ensemble de la surface et plus particulièrement sur l'arrière du bâtiment, des traces de faïençages importantes sans pour autant que je ne relève de dégradation majeure.

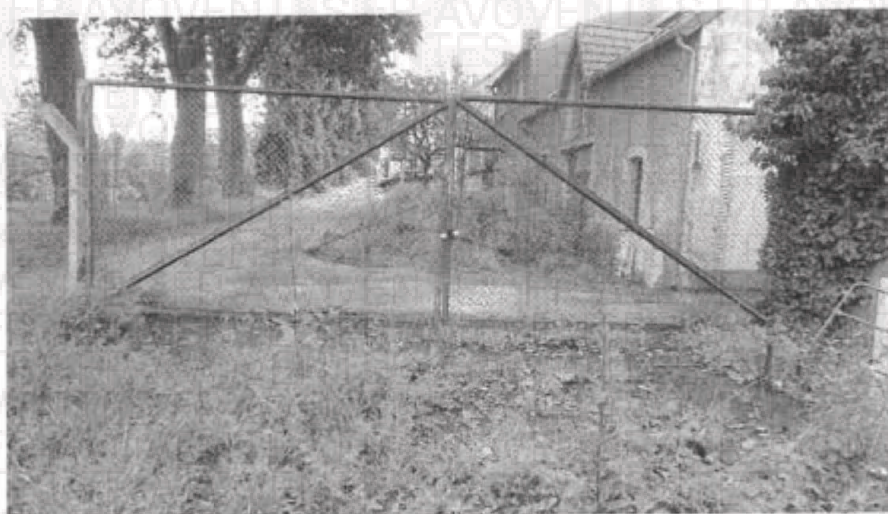
A cet endroit, on notera l'existence d'un portail métallique ancien et vétuste fixant la limite de propriété.

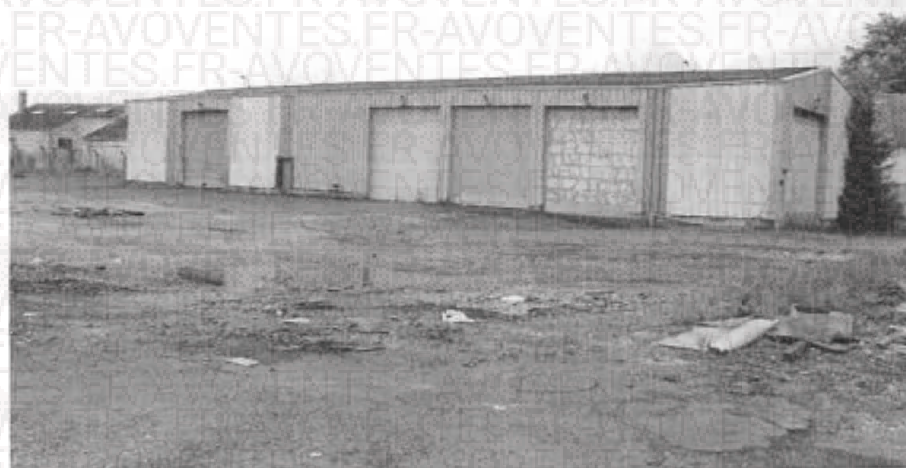
Construction bénéficiant d'une couverture en fibrociment sur l'ensemble de la surface, d'un bardage métallique ancien, présentant de nombreuses dégradations et bénéficiant de cinq ouvertures, (portes anciennes) sur la façade et le pignon droit.

On notera sur l'ensemble de la surface l'ancienneté voire la vétusté de la couverture en fibrociment présentant un léger défaut d'alignement notamment en sa partie droite.

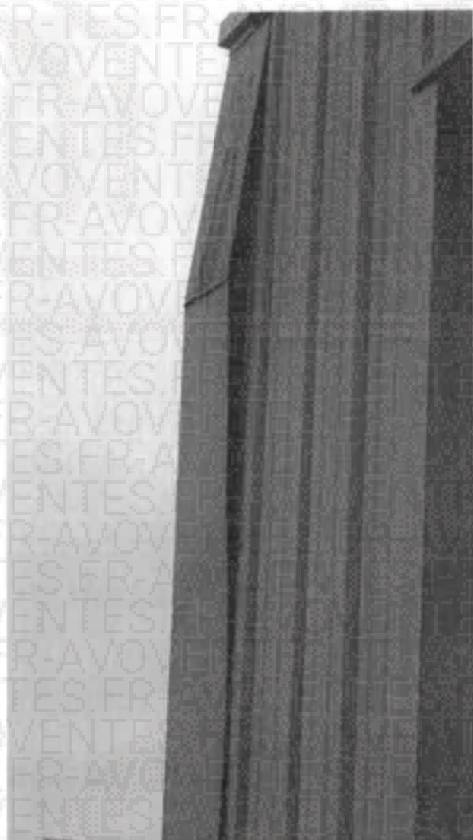
En partie gauche, le bardage présente des dégradations en pied et des dégradations également sur l'angle.

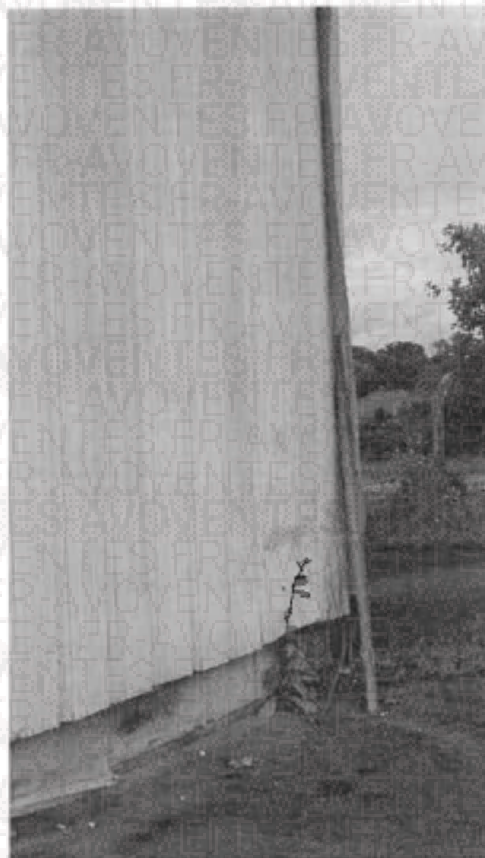
En façade, on retrouve une dégradation importante au niveau du bardage sur l'ensemble de la partie droite.

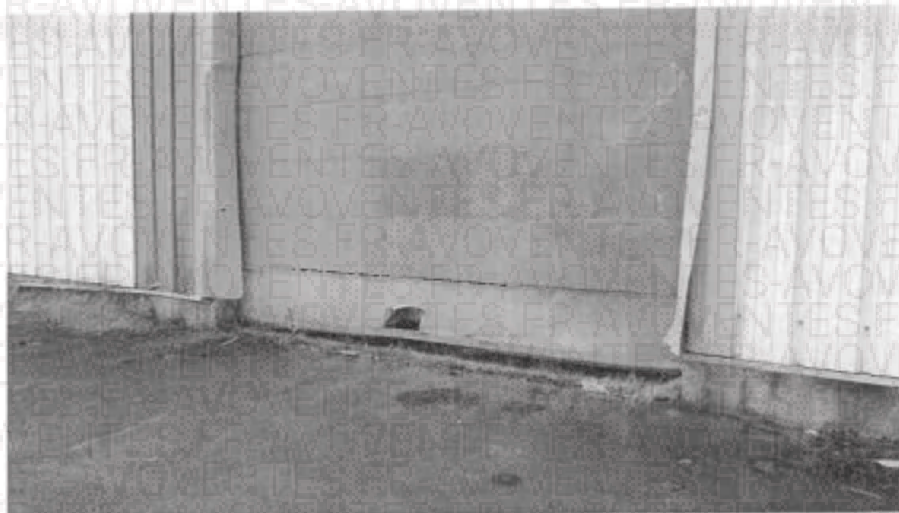
On notera les dégradations en pied des deux premières portes sectionnelles, elles-mêmes dans un état moyen.

Dans le prolongement vient une zone de bardage avec dégradations visibles notamment au niveau de la dernière porte sectionnelle.

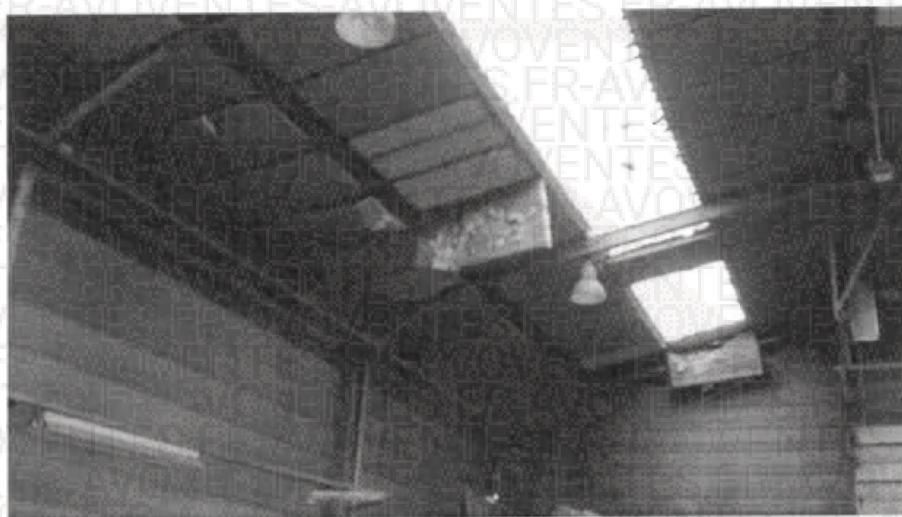
La plus importante, bénéficiant d'une structure métallique avec isolant en soutepte présentant des dégradations.

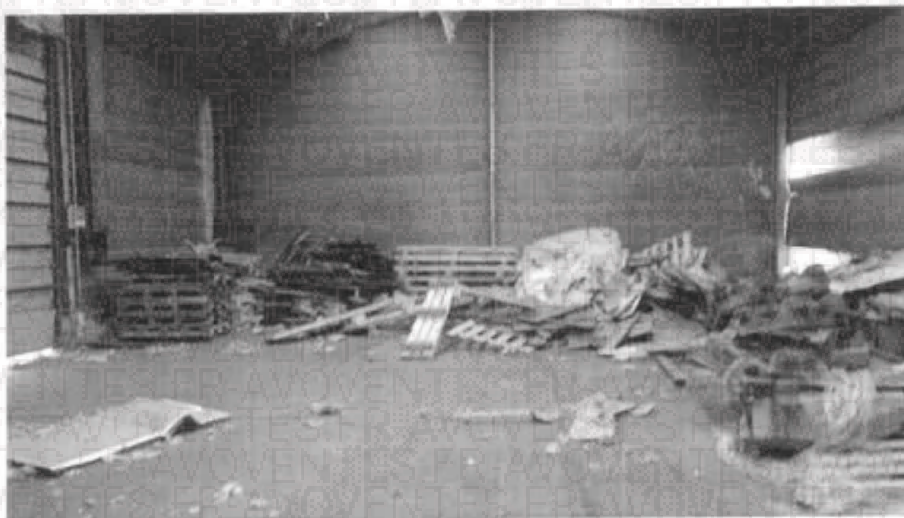
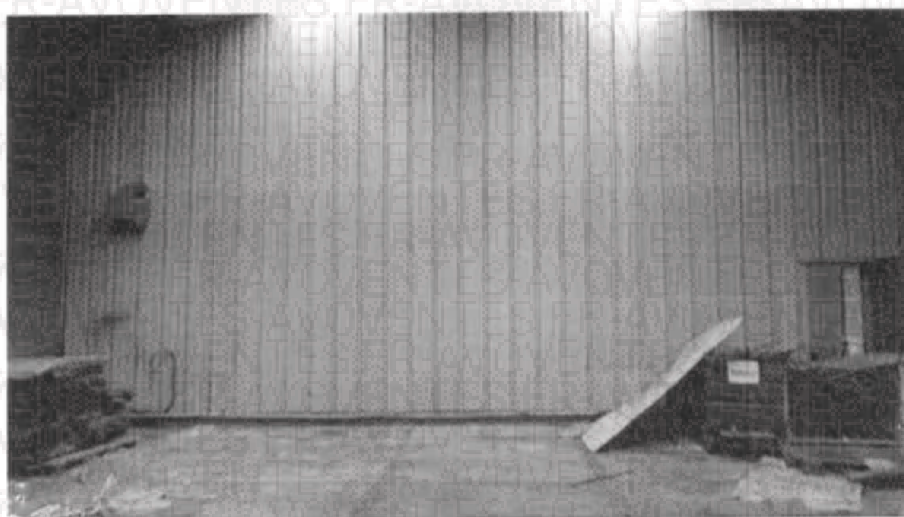
A l'EST, l'éclairage électrique en partie supérieure est ancien et vétuste.

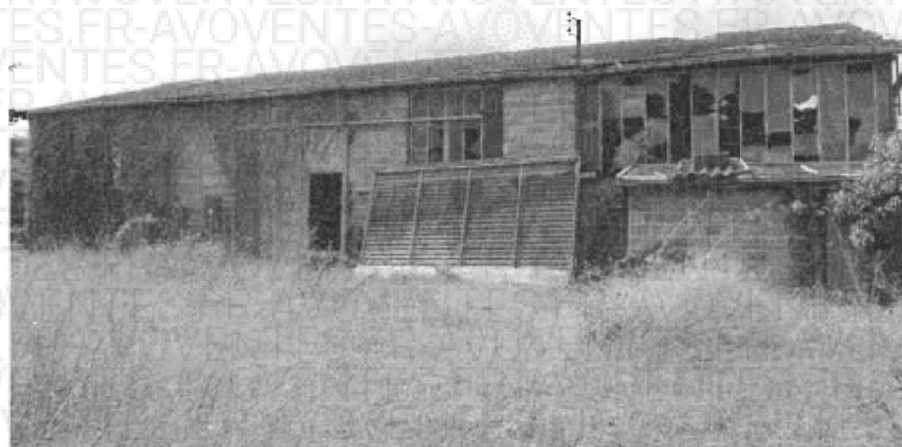
Vitrerie dégradée sur l'ensemble de la façade, partie droite.

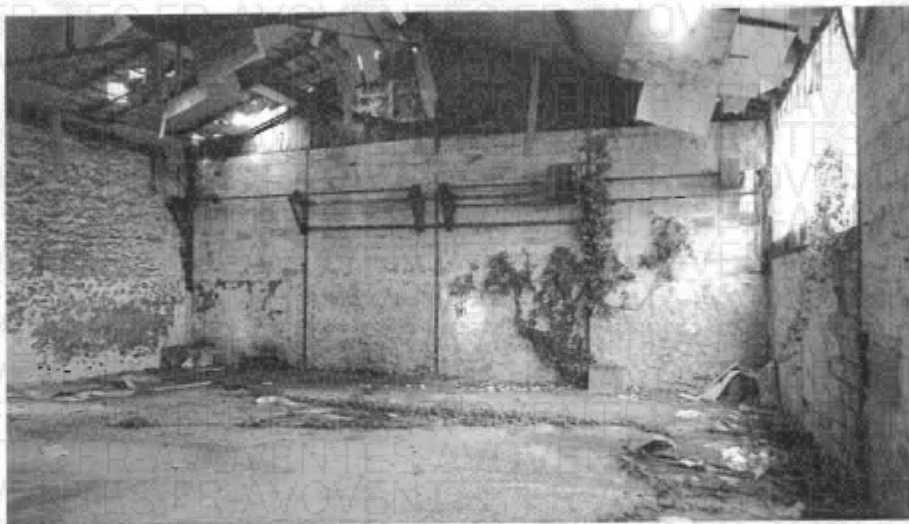
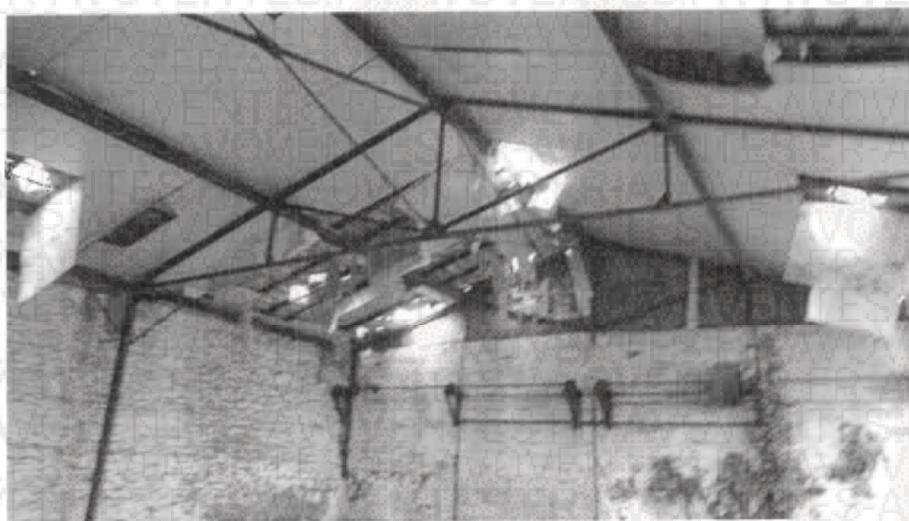
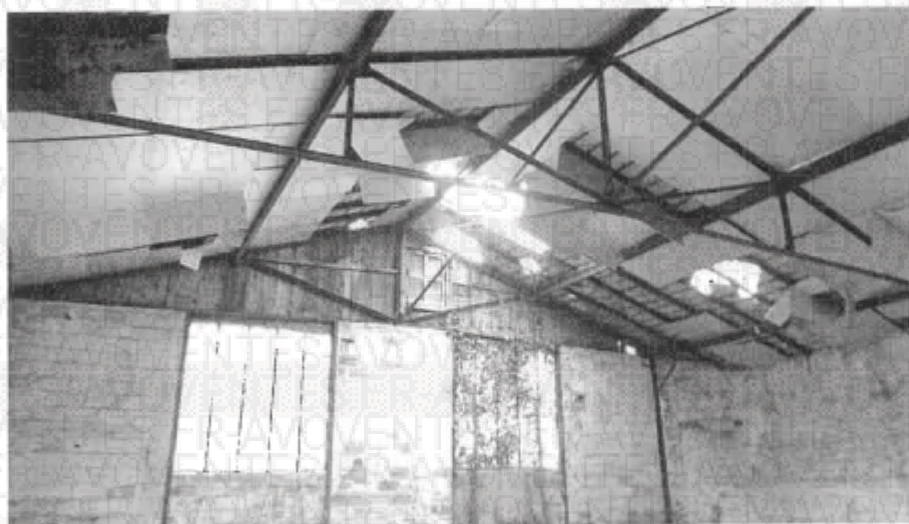
On retrouve sur l'ensemble de la surface un sol dalle ciment ancien, vétuste et fissuré, en partie supérieure, des dégradations majeures au niveau de la couverture bénéficiant d'une charpente métallique ancienne et vétuste.

Les vitreries en pignon sont également dégradées.

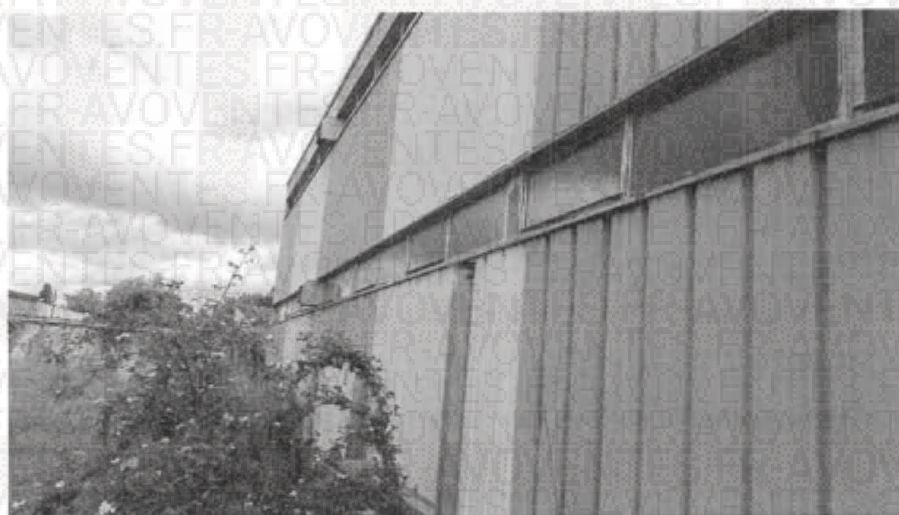
En façade arrière, on retrouve sur l'ensemble de la surface un bardage métallique dans un état moyen présentant quelques dégradations et en partie centrale comme en partie supérieure des parties vitrées dans un état encore satisfaisant.

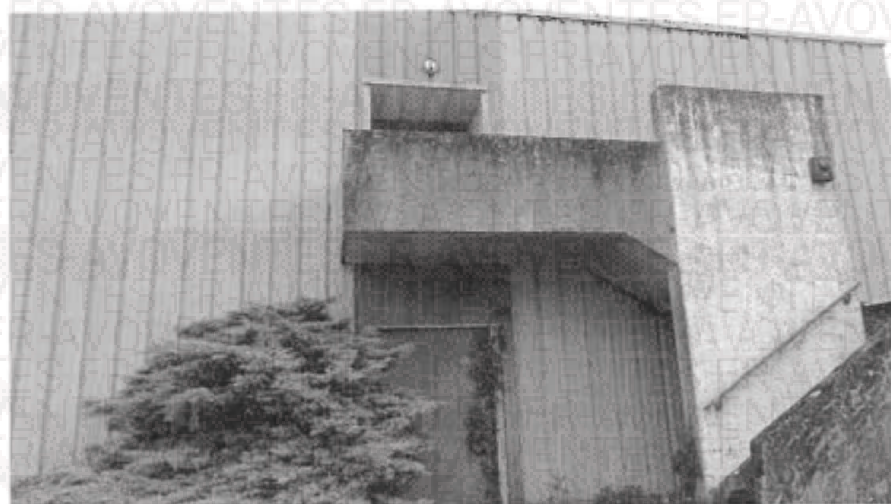
Cet escalier ciment reste dans un état encore satisfaisant nonobstant la présence de microfissures sur l'ensemble de la surface.

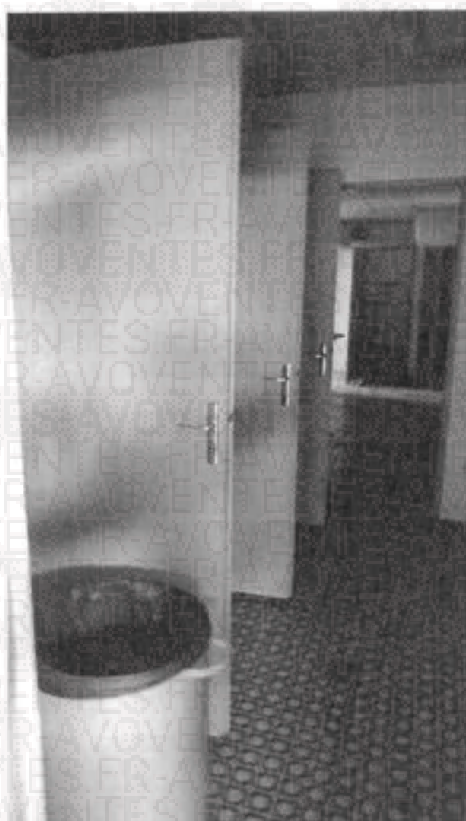
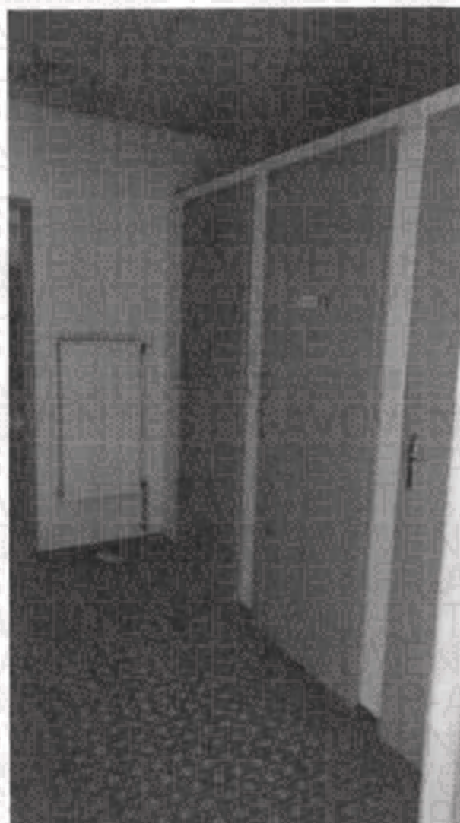
En partie supérieure, le plafond présente de nombreuses taches, d'humidité ou infiltrations sur l'ensemble de la surface.

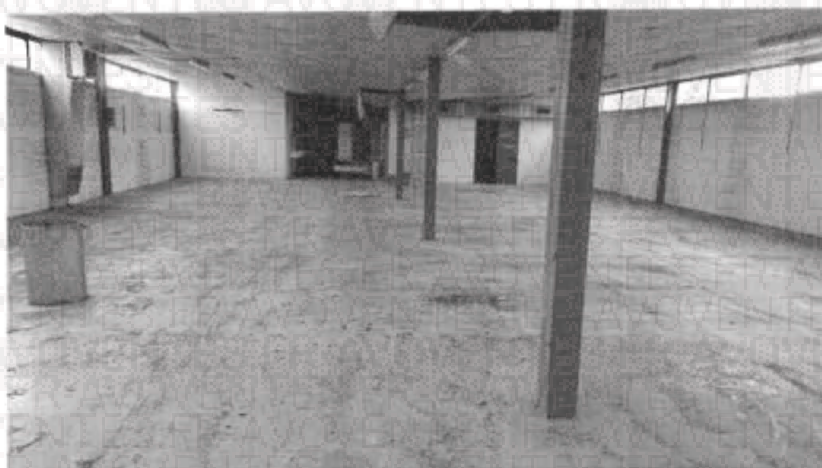
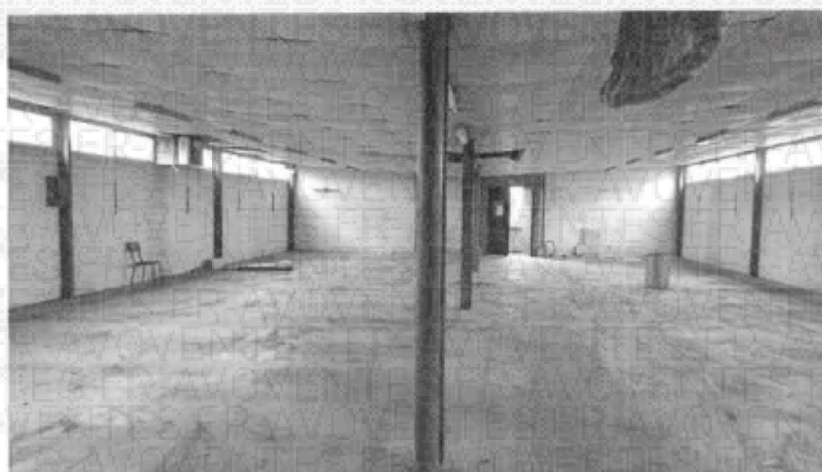
A noter l'isolant en partie supérieure dégradé en de nombreux endroits.

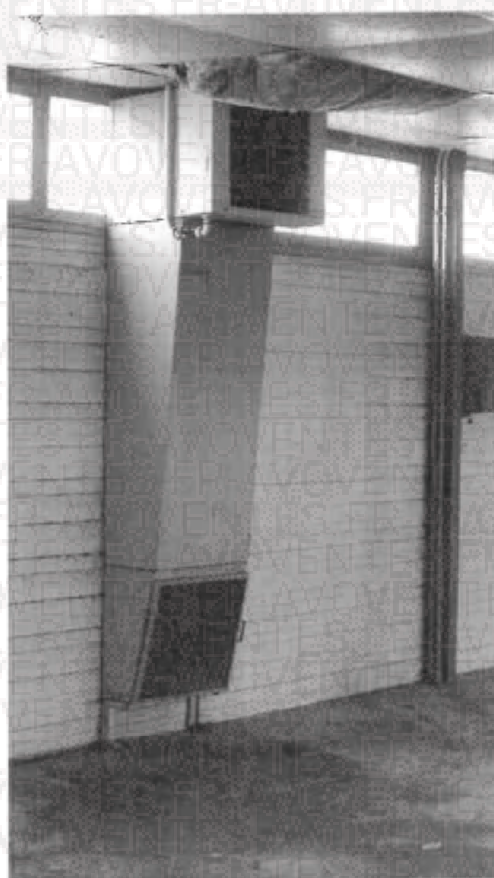
Le chauffage est assuré à l'aide de deux anciens systèmes par ventilation situés en partie droite et gauche au niveau duquel les plus grandes réserves sont à faire quant à leur fonctionnement.

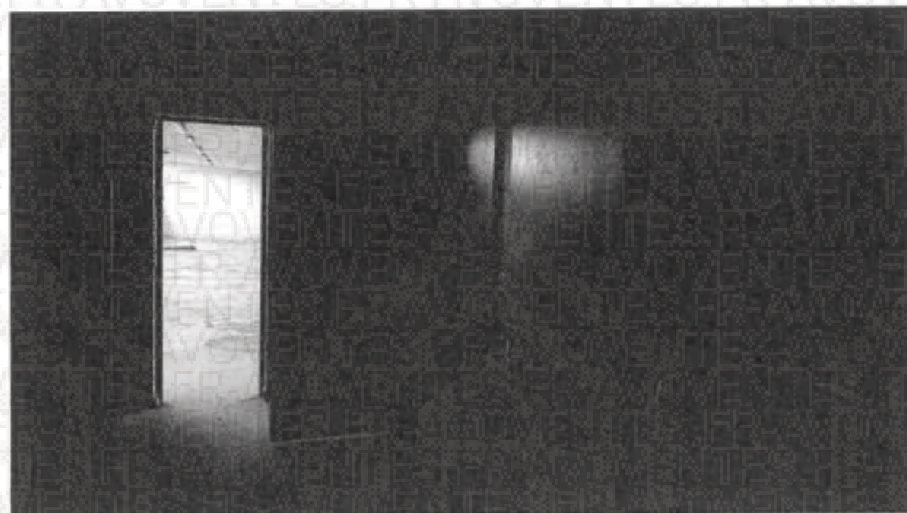
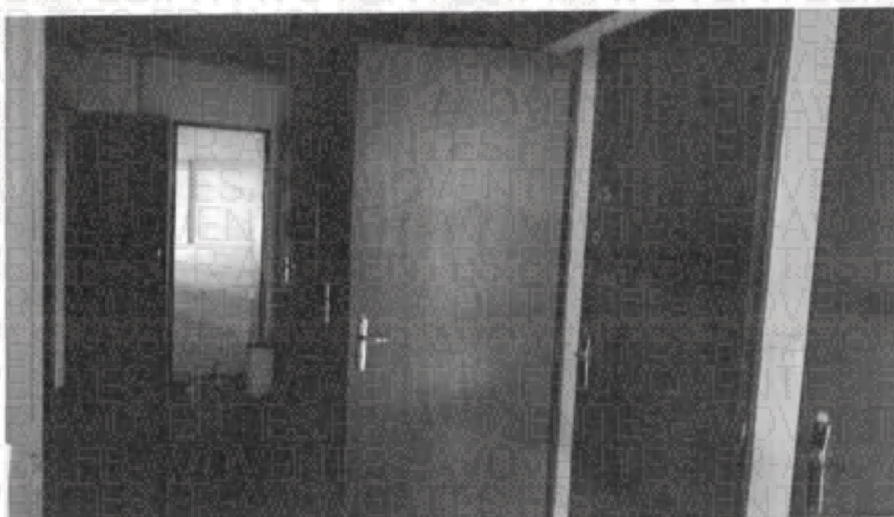
L'ensemble est ancien et vétuste.

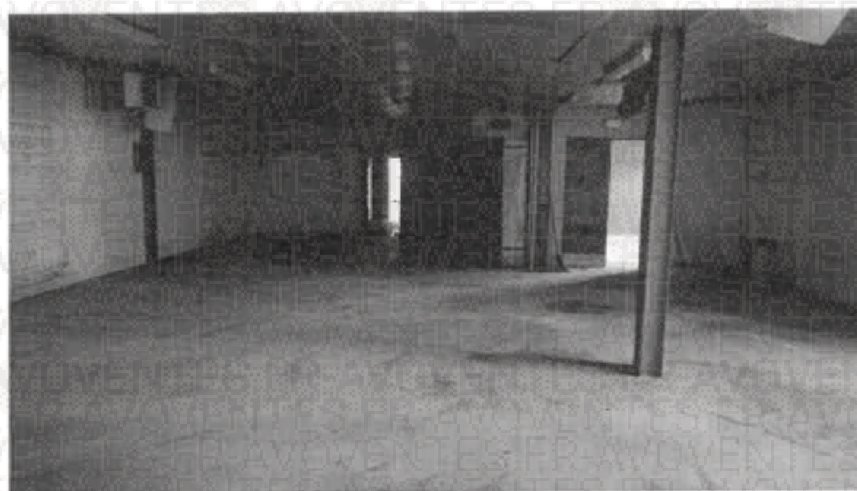
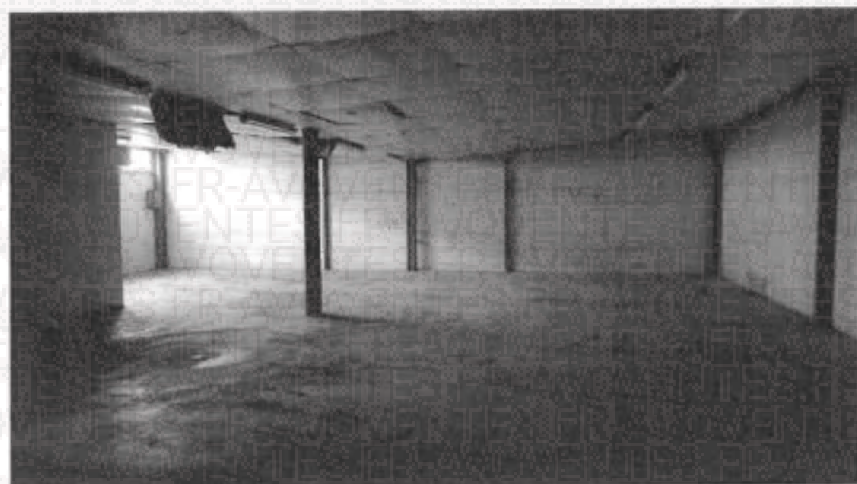
En partie supérieure, plafond avec isolant et la couverture bac acier avec la noue centrale emportant des dégradations.

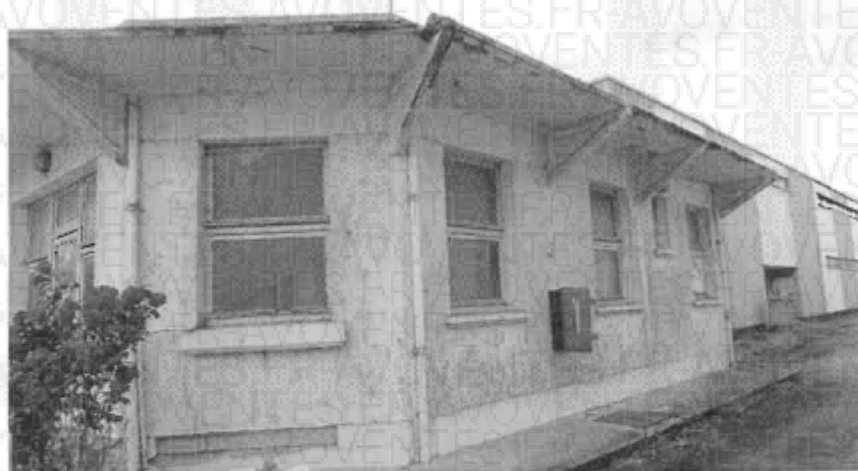
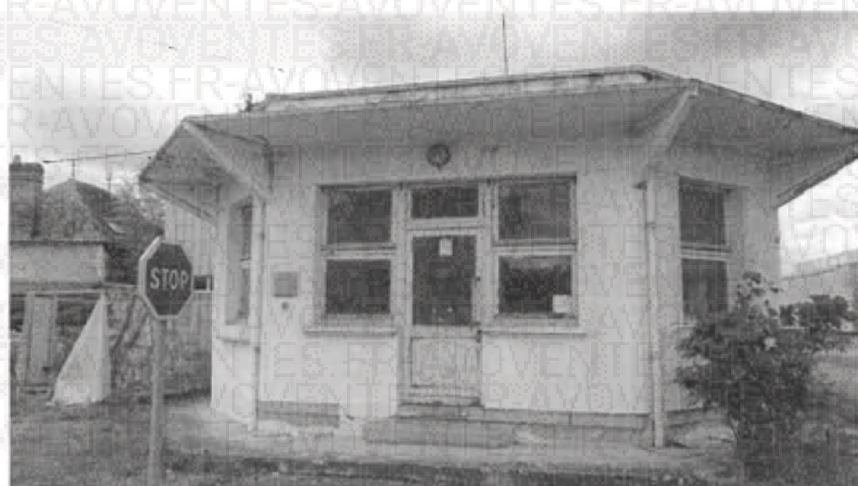
On retrouve des murs maçonnés, anciens, vétustes, empreints de fissures tant en pignon qu'en façade arrière, des menuiseries bois et vitreries simple vitrage dans un état plus que moyen sur l'ensemble de la surface.

En partie supérieure, toit-terrasse générant par ailleurs des dégradations au niveau des auvents situés en périphérie.

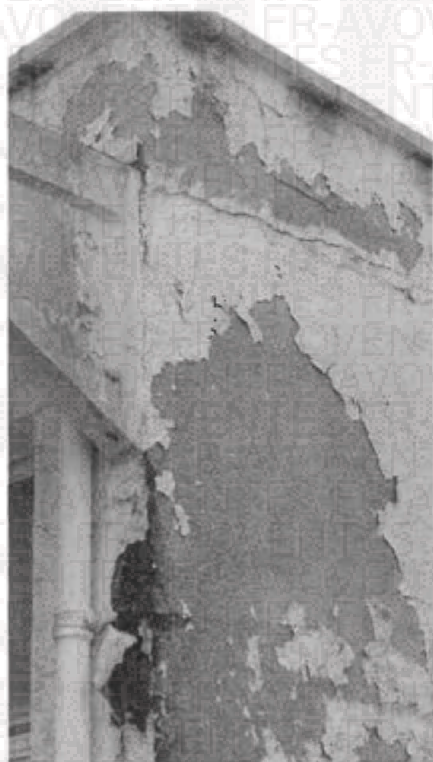
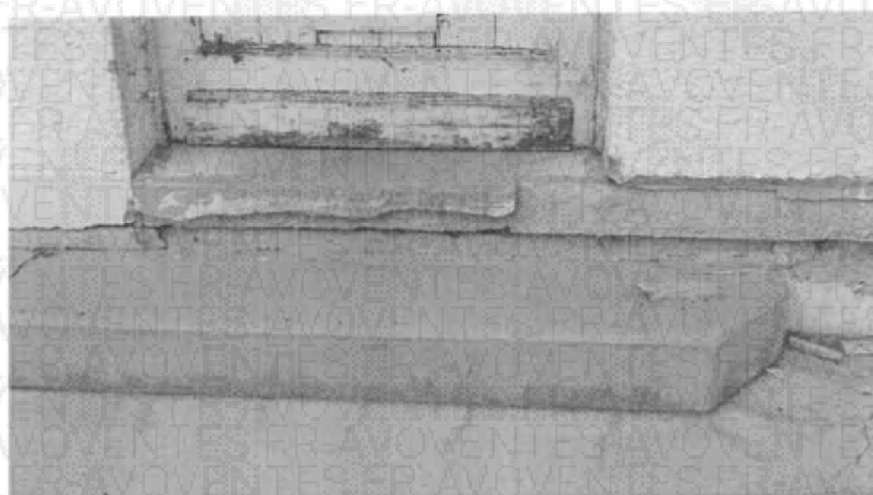
Il m'est possible de constater l'existence de dégradations importantes au niveau de l'enduit, fissurations en pied tant horizontales que verticales et se poursuivant jusqu'au niveau de l'entrée.

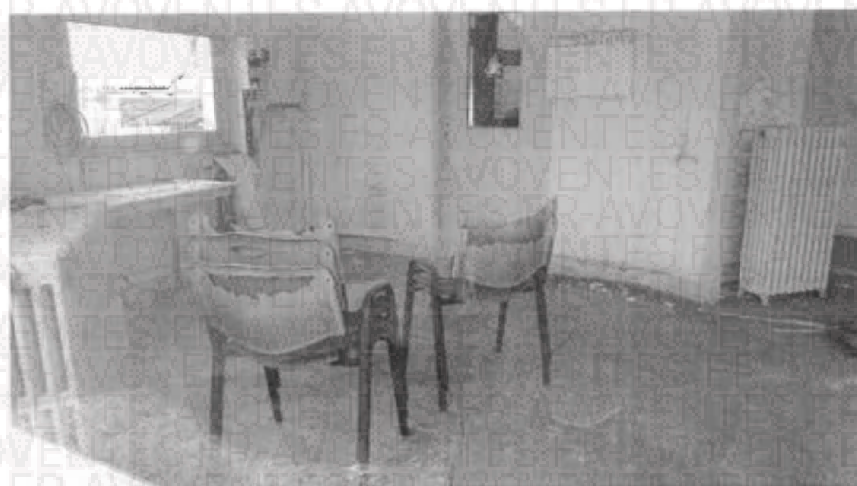
Sur l'intérieur, on retrouve un sol dalle ciment ancien, fortement fissuré en partie centrale, des murs plâtre fortement vétustes, anciens et dégradés en partie supérieure, plafond de nature identique.

Les dégradations et les traces de vétusté sont majeures au niveau de cet espace où l'on retrouve par ailleurs deux radiateurs fonte mais non branchés au système de chauffage a priori inexistant.

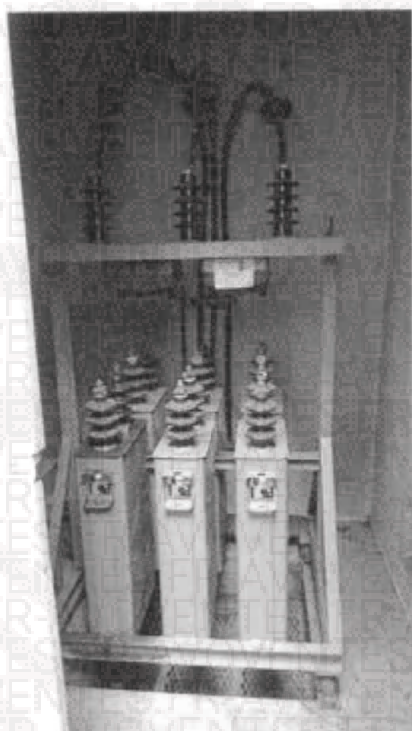
Sur l'intérieur, les éléments électriques ont manifestement été sectionnés pour partie.
