# PROCÈS-VERBAL DE CONSTAT

## **PROCES VERBAL DE DESCRIPTION**

S'agissant sur la commune de SAINT FLORENT SUR CHER (Cher) dans un ensemble immobilier situé 4 Avenue Jean Jaurès, Les Champs de l'Ile, Chemin de l'Abattoir, cadastré comme suit :

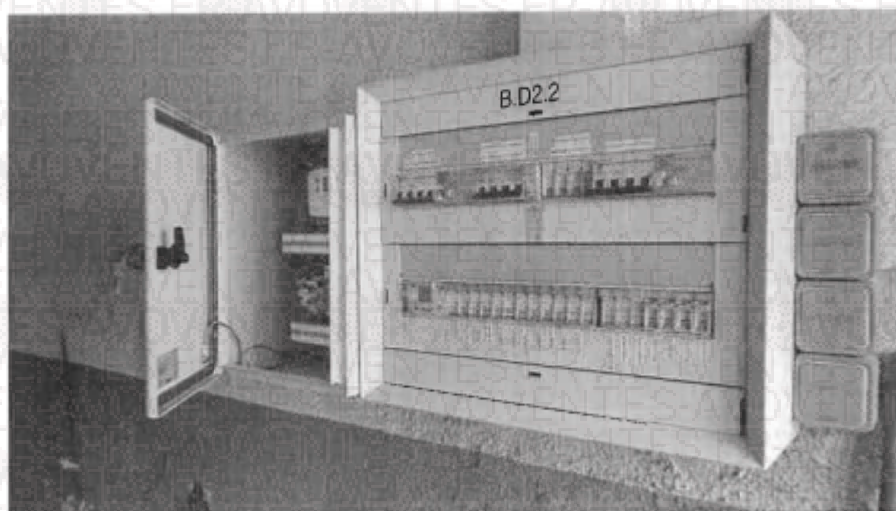
En retour sur le couloir, à noter la présence du tableau électrique au niveau duquel les plus grandes réserves sont à faire.

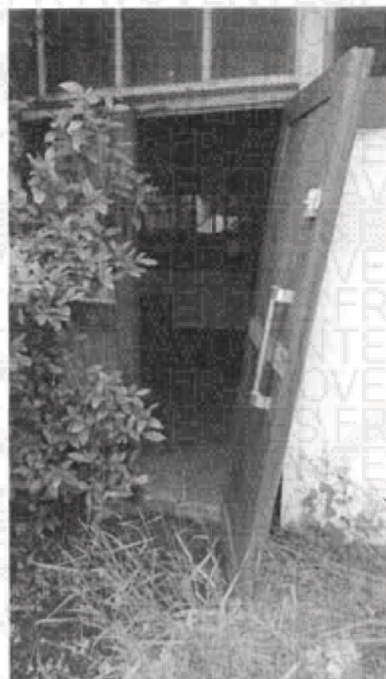
En retour sur l'extérieur, je poursuis mes constatations à la suite à l'aide d'une porte bois deux vantaux fortement dégradée donnant accès à la suite sur la seconde partie du bâtiment.

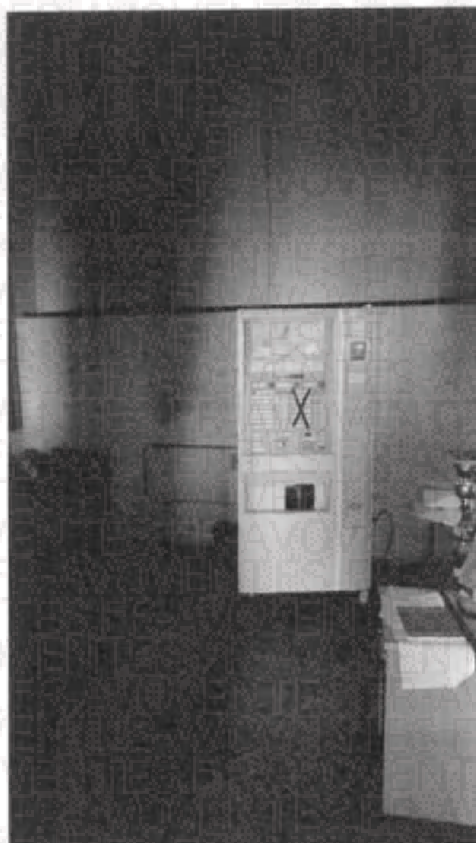
L'ensemble est dans un état vétuste.

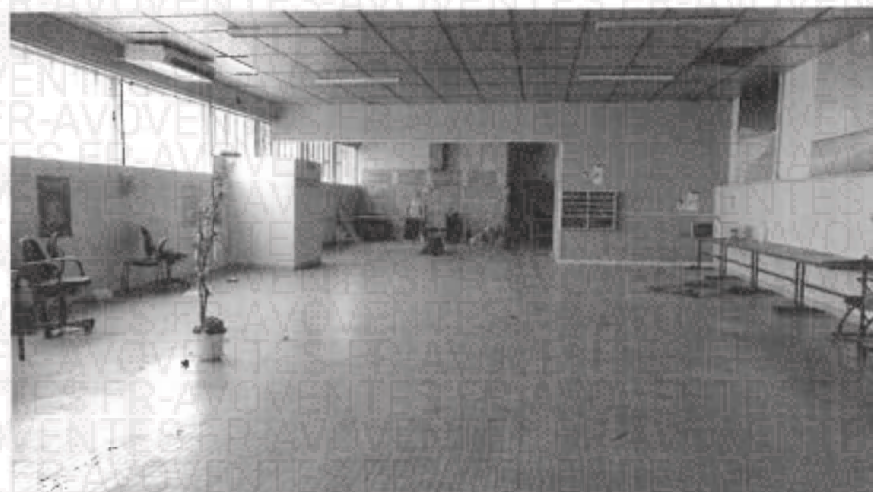
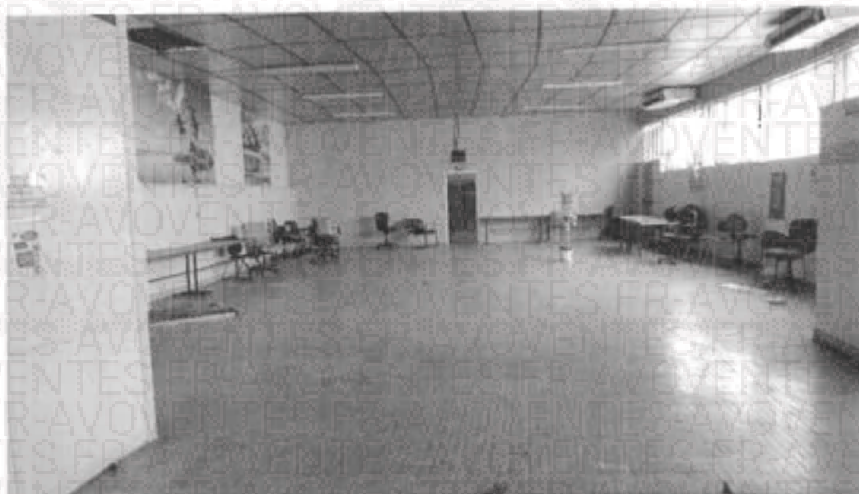
L'électricité est ancienne et vétuste au niveau de laquelle les plus grandes réserves sont à faire.

Parties vitrées en façade et chauffage de type chauffage soufflant en parti supérieure des ouvertures de façade, ancien et vétuste et au niveau duquel les plus grandes réserves sont à faire.

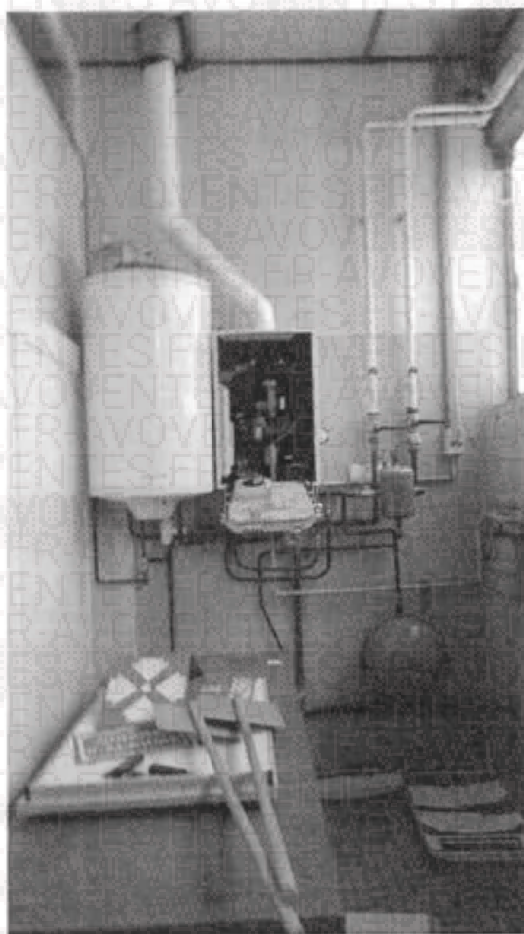
A la suite et en limite de façade avant, il m'est possible de constater un espace chaufferie en partie gauche avec ballon d'eau chaude de marque DE DIETRICH, chaudière GAZ a priori dégradée.

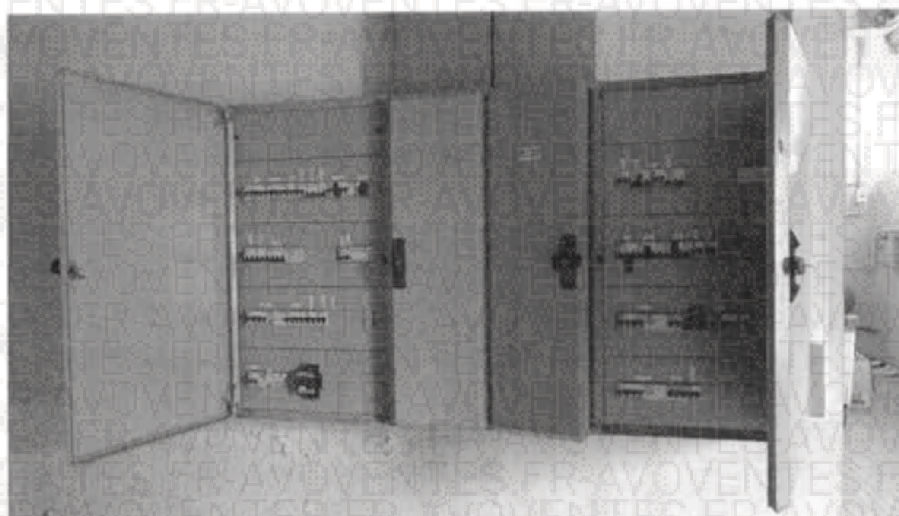
A noter les tableaux électriques sur la droite en rentrant au niveau desquels les plus grandes réserves sont à faire compte tenu de la situation.

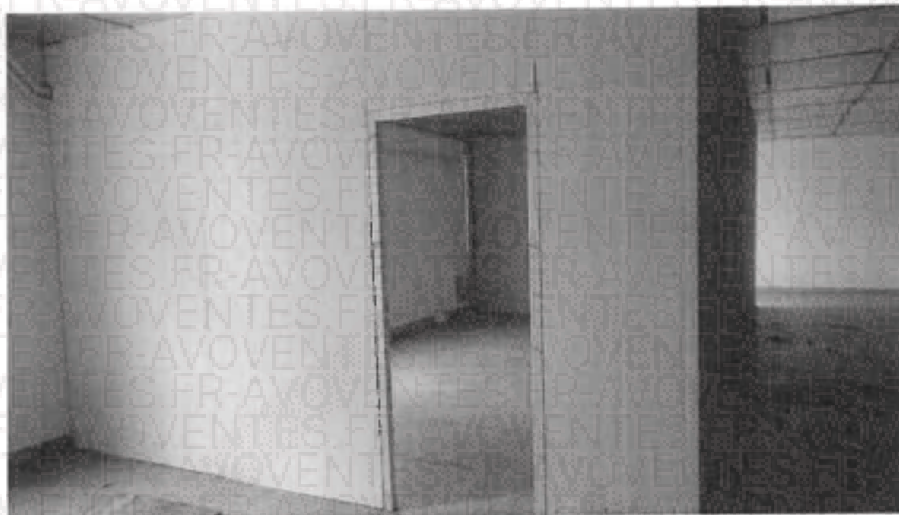
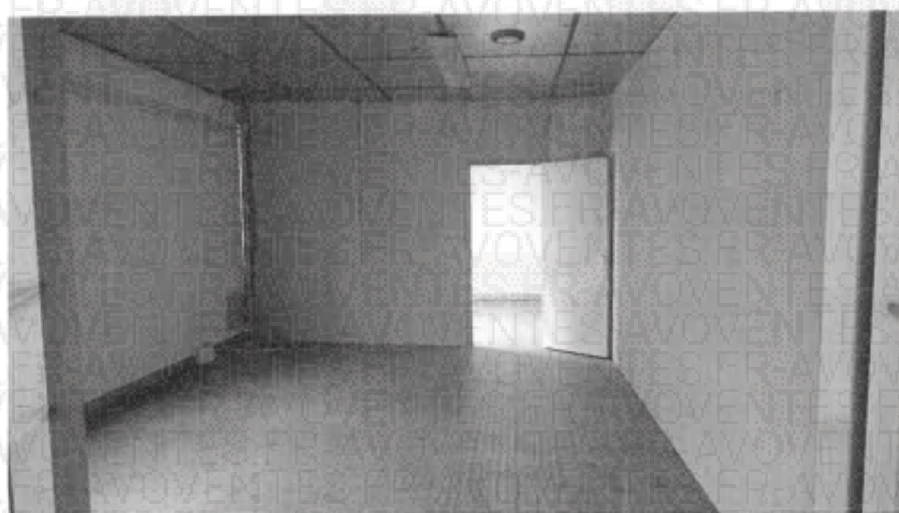
On notera les rampes de tubes néons sur l'ensemble de la surface et l'électricité au niveau de laquelle les plus grandes réserves sont à faire.

Élément soufflant en partie supérieure à usage de chauffage au niveau duquel les plus grandes réserves sont à faire.

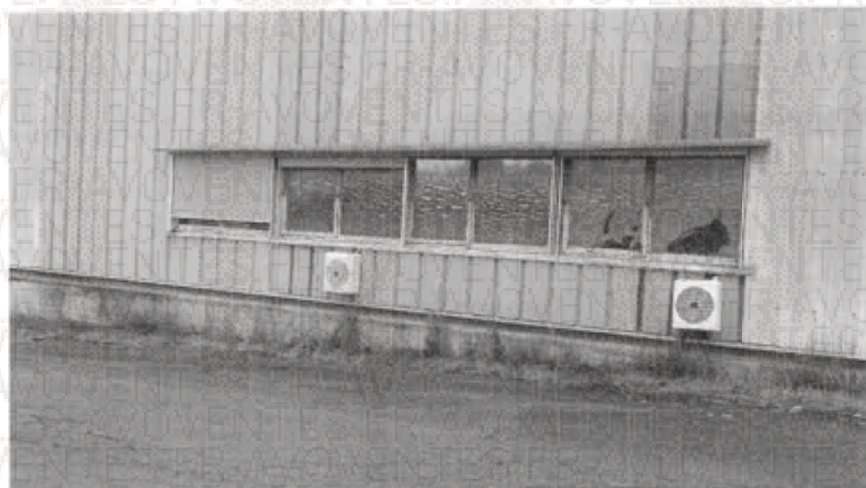
En façade et préalablement au quai, on retrouve une partie vitrée sur structure métallique dans un état moyen présentant des dégradations.

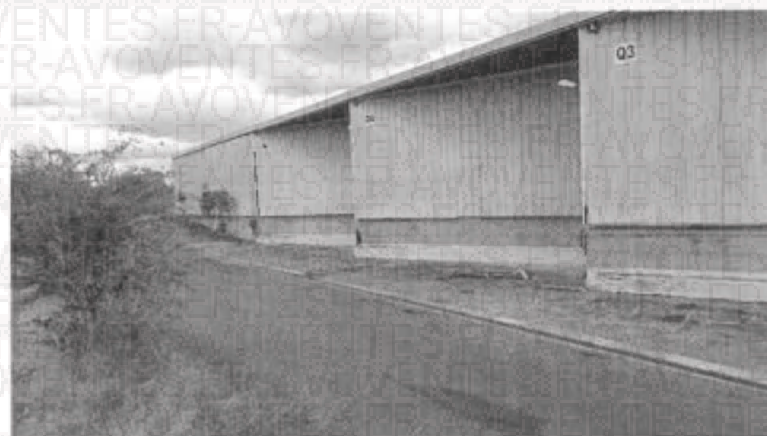
Viennent à la suite en façade sur l'enrobé, une succession de cinq quais de chargement bénéficiant d'un soubassement maçonné dans un état encore satisfaisant compte-tenu de l'usage, d'un bardage métallique en partie supérieure présentant plusieurs dégradations et ce sur l'ensemble du linéaire.

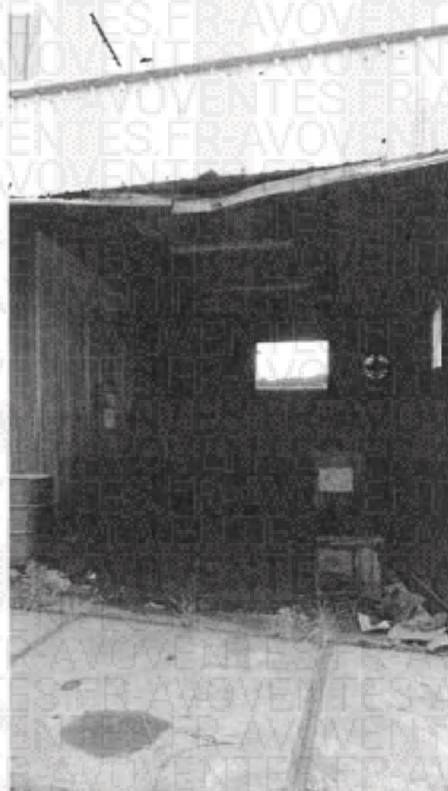
Ce bâtiment bénéficie d'une extension en pignon sur structure métallique ancienne, vétuste et extrêmement dégradée à usage d'ancienne zone de lavage bénéficiant d'une porte donnant accès au bâtiment principal.

En partie supérieure, les structures métalliques sont anciennes, vétustes et dégradées.

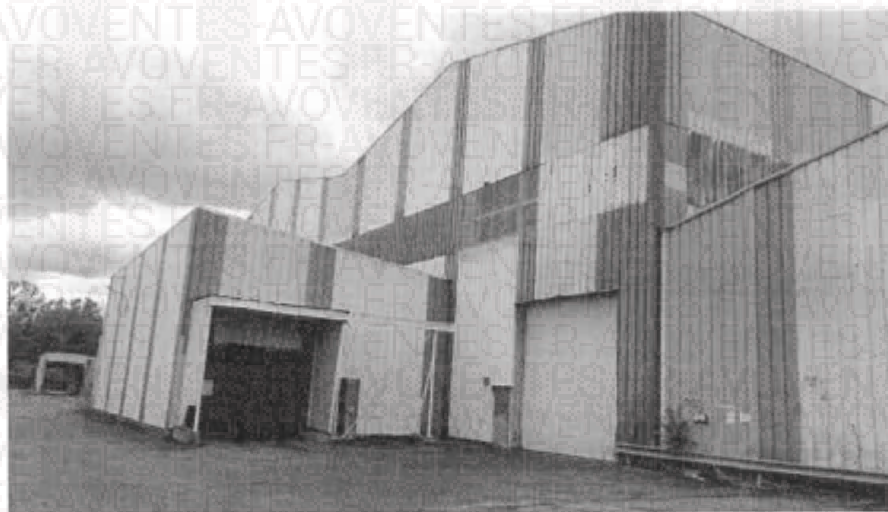
Le bardage extérieur de cet ensemble lié aux lignes de presses d'un niveau largement supérieur est dans un état moyen.

A noter l'existence de plusieurs reprises sur l'ensemble de la surface.

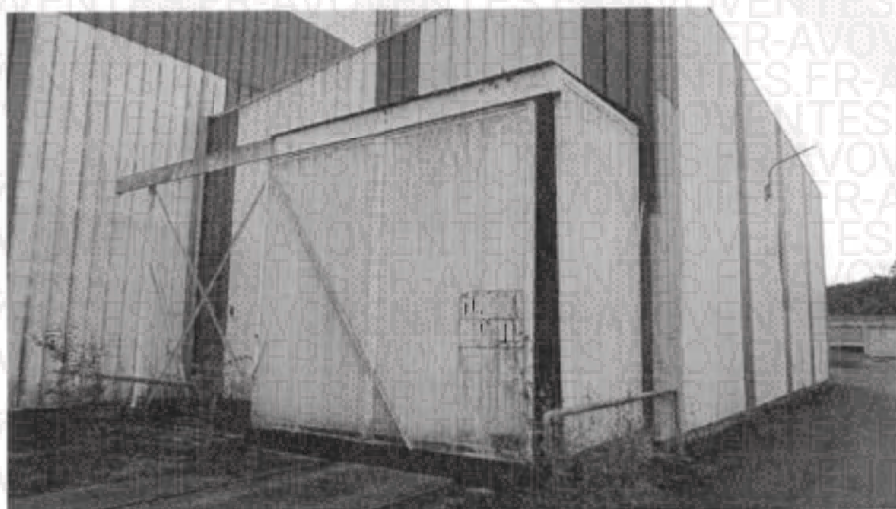
Le bardage sur l'arrière est dans un état plus que moyen.

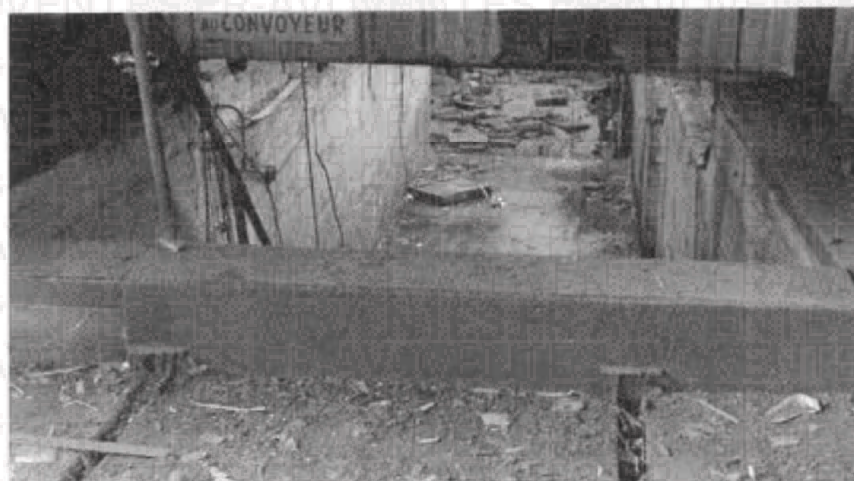
On retrouve en sous-sol l'accès à la suite au dernier convoyeur relevant de la dernière ligne de presses.

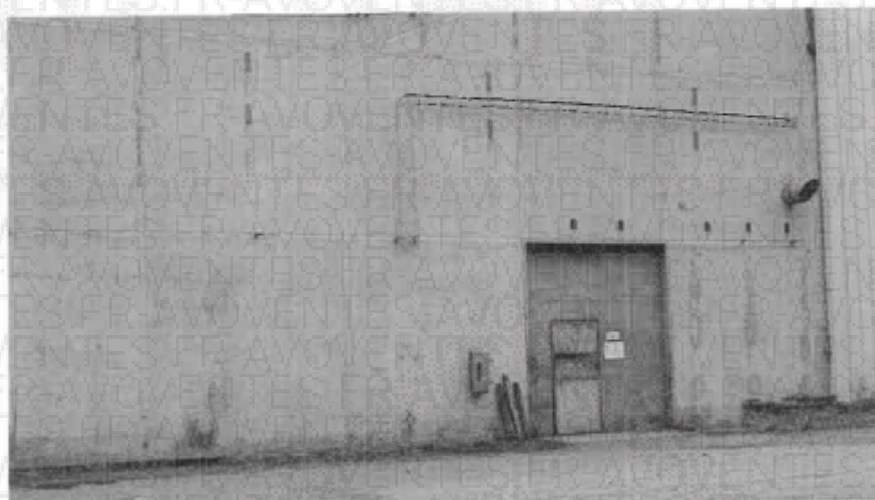
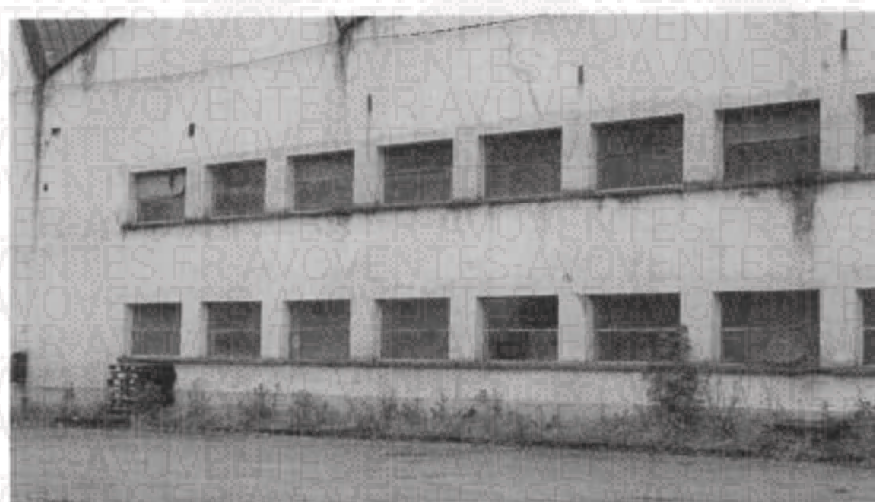
Au niveau des huit premières travées de ce bâtiment situées en façade arrière à usage de zone de stockage, on retrouve :

- un pan en nature de verrière dont plusieurs vitres sont cassées mais dans un état général plutôt satisfaisant
- un second pan en tuiles mécaniques sur l'ensemble de la surface.

En pied, à noter l'existence :

- d'une ouverture avec porte métallique en partie droite,
- de fenêtres en partie gauche dont plusieurs vitreries sont cassées.

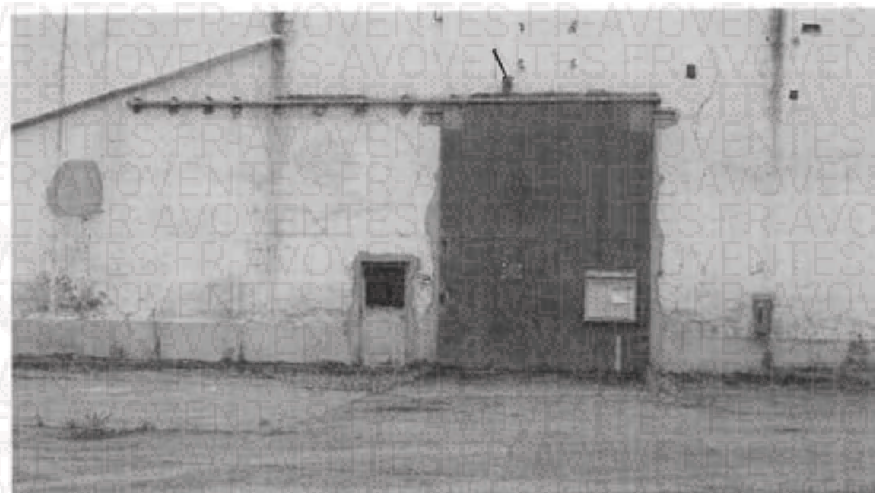
Dans le prolongement, toujours en façade arrière, à noter l'existence de deux ouvertures successives importantes avec porte métallique ancienne et petite porte en partie basse.

L'ensemble est ancien et présente des traces de vétusté.

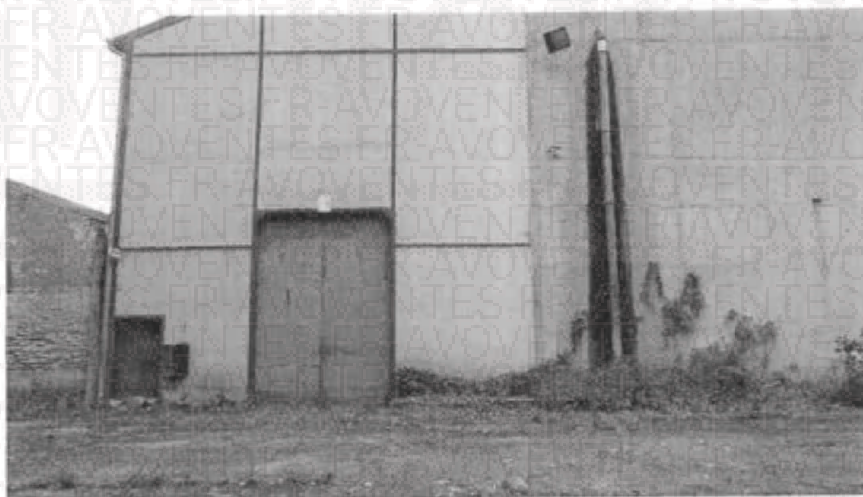
Porte métallique à l'extrémité de la propriété.

A noter manifestement qu'il existe des problèmes de fuites au niveau de la dernière noue.

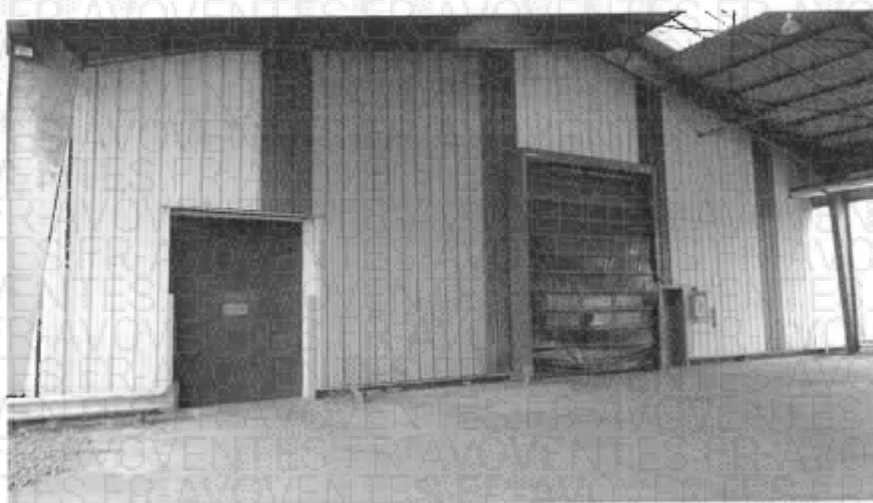
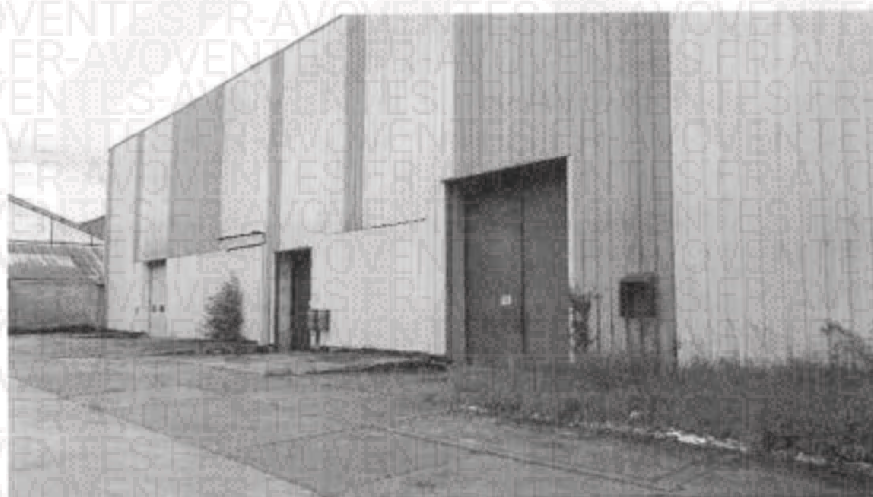
Au niveau de la partie droite, on retrouve ainsi un bardage métallique dans un état général encore satisfaisant nonobstant l'existence de plusieurs petits désordres bénéficiant de différents accès dont une porte métallique vitrée, une porte sectionnelle à ossature souple, trois portes métalliques à la suite et une porte sectionnelle dans le prolongement.

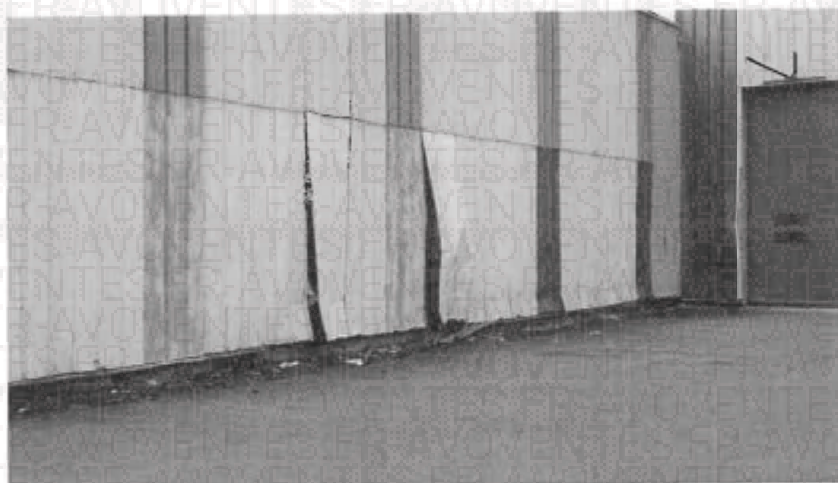
Je poursuis mes constatations sur l'arrière de la zone de montage –expédition où l'on retrouve des dégradations importantes visibles au niveau du bardage.

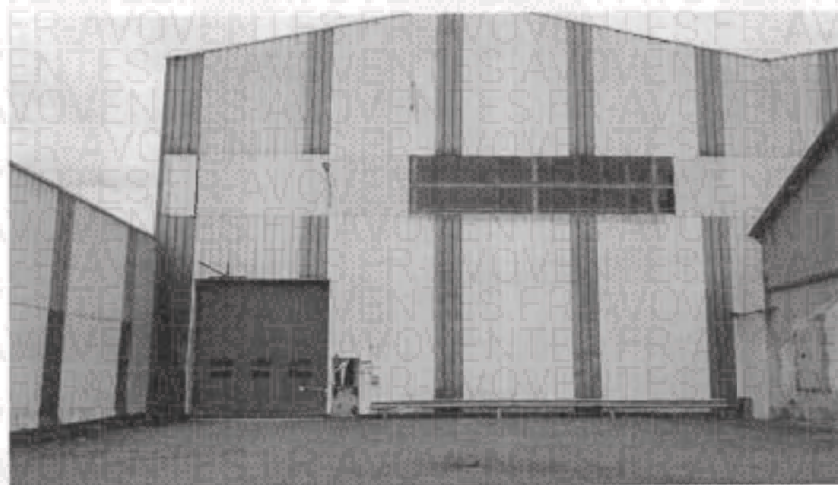
Puis à la suite, en façade arrière des lignes de presses, il m'est possible de constater l'existence :

- d'une porte sectionnelle,
- d'une petite porte métallique présentant des dégradations au niveau de sa partie vitrée.

Bardage en partie supérieure dont une partie a été remplacée.

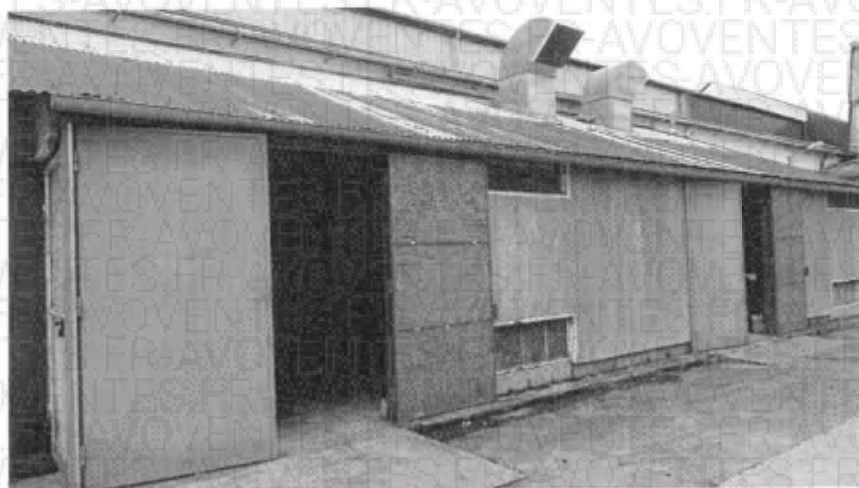
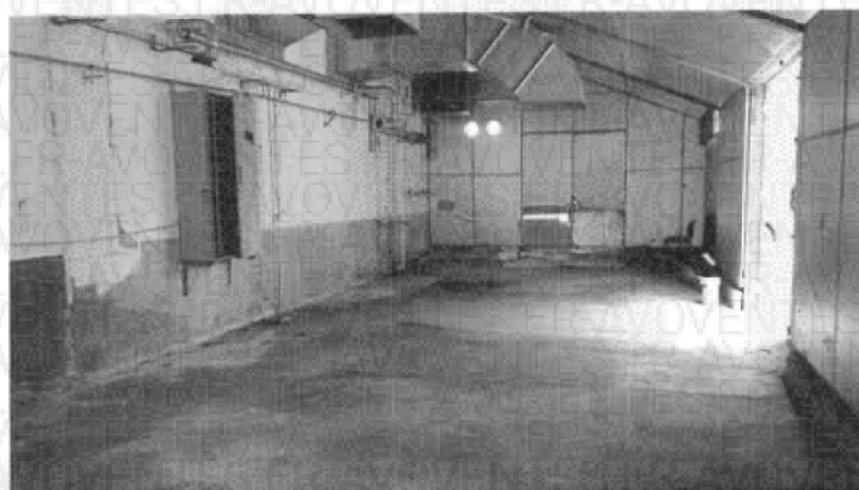
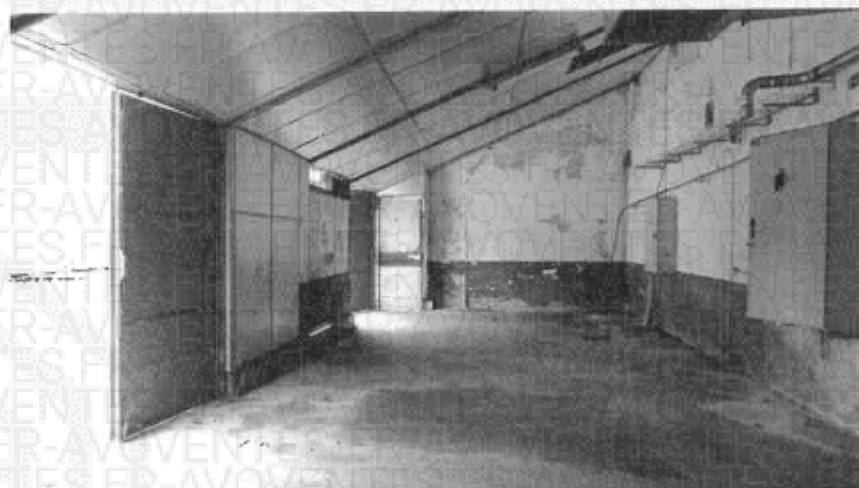
On retrouve sur l'ensemble de la surface un sol dalle ciment sale, des murs anciens et vétustes sur l'ensemble de la surface, des isolants extérieurs dégradés en pied et dans un état encore satisfaisant en soupente.

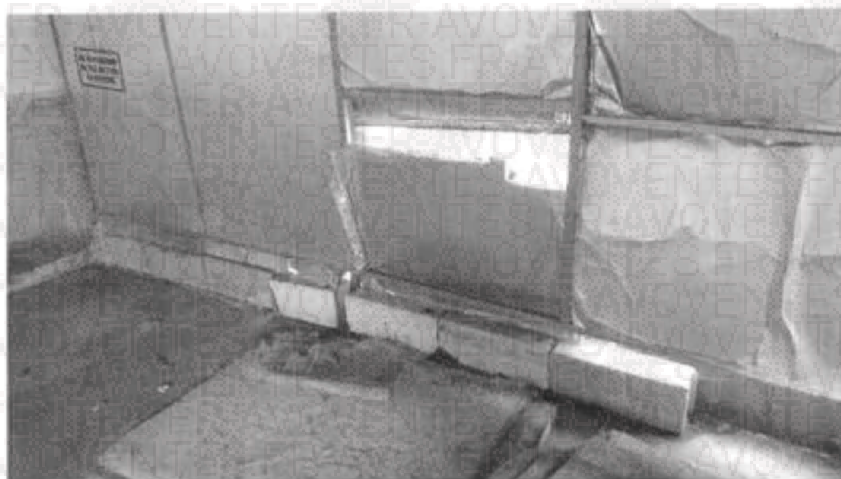
- la dégradation en pied de pignon au niveau de la structure maçonnée et de l'ossature métallique.

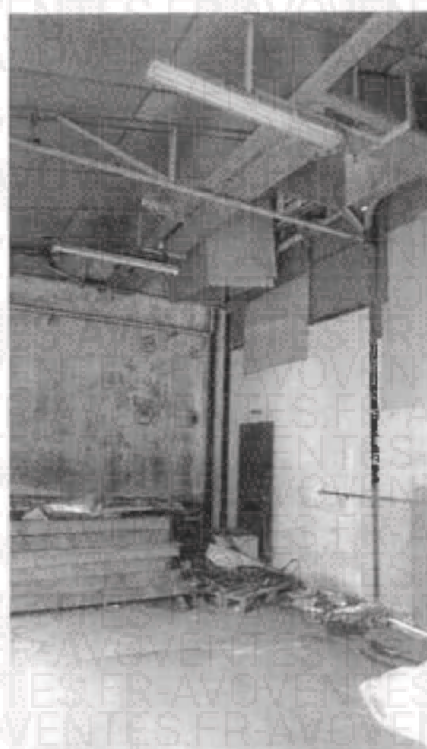
Sur l'intérieur sol dalle ciment sur l'ensemble de la surface.

Murs maçonnés à l'état brut anciens et vétustes.

Extracteurs d'air en partie supérieure.

L'ensemble présente des traces importantes de vétusté.

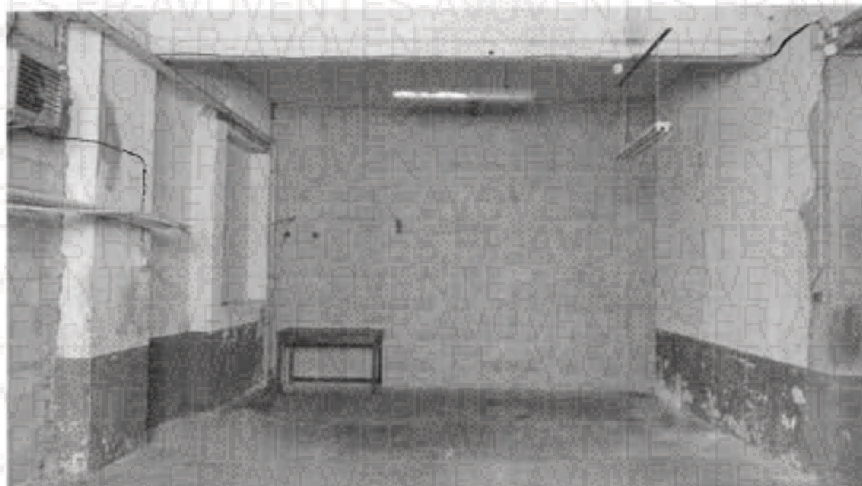
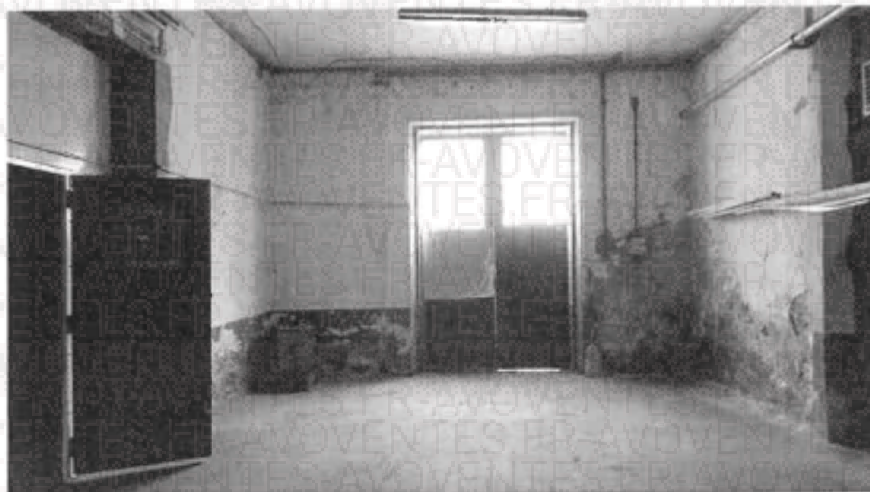
Plafond isorel suspendu, en mauvais état.

Élément de chauffage en partie gauche et électricité ancienne.

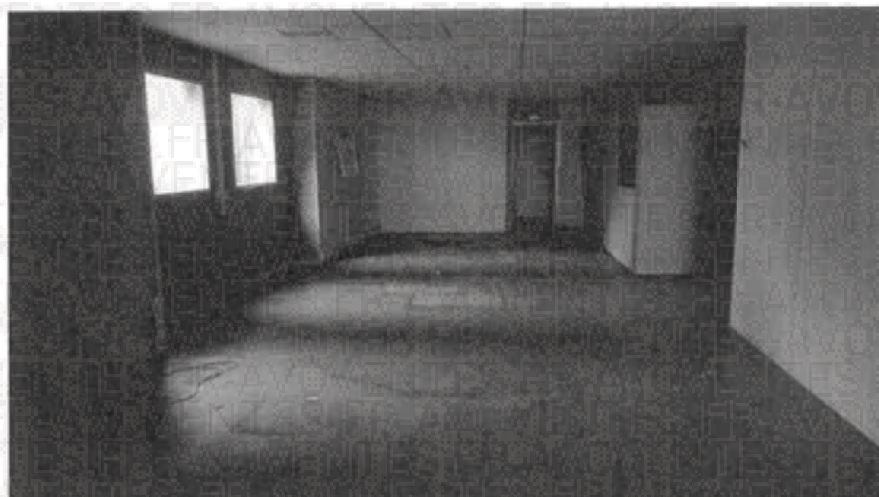
Première salle avec dalles linoléum sur l'ensemble de la surface au niveau de laquelle des réserves sont à faire compte-tenu de la forte probabilité de présence de colle amiantée.

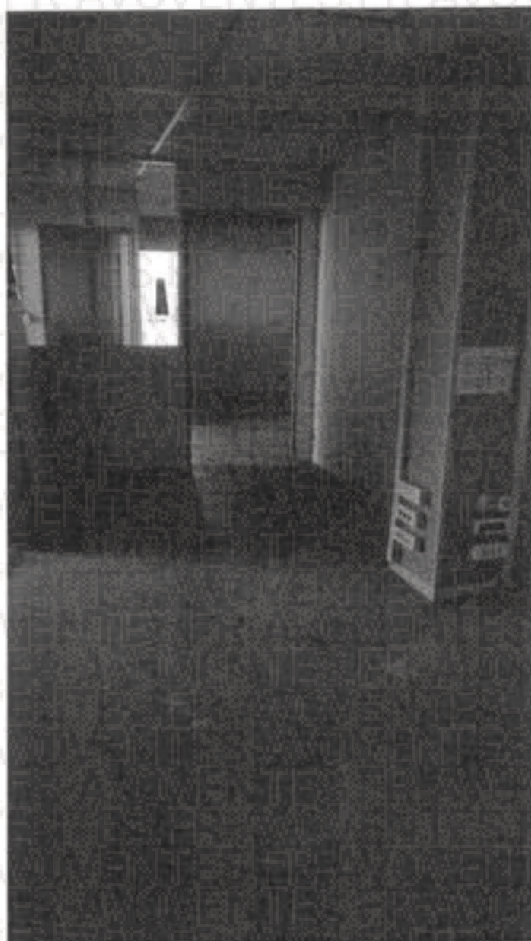
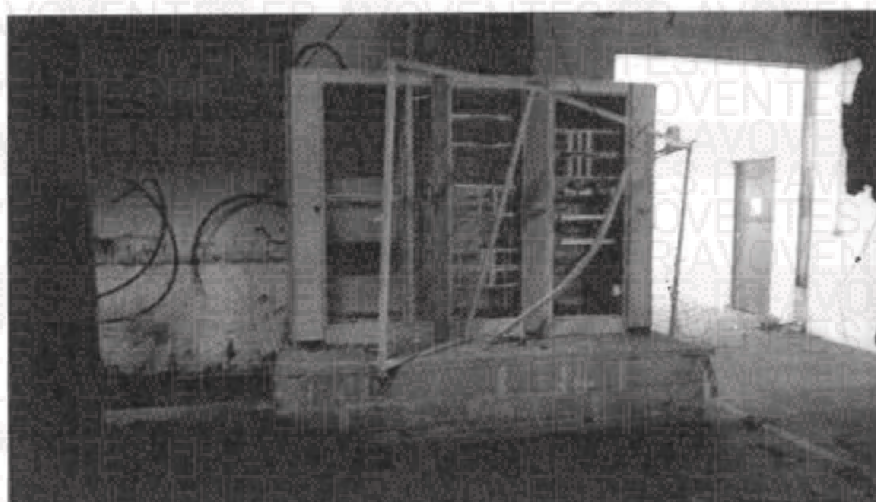
Panneaux cloisonnés pour le reste et cloison placoplâtre dégradée ouvrant sur les anciens tableaux électriques entièrement pillés et dégradés du site.

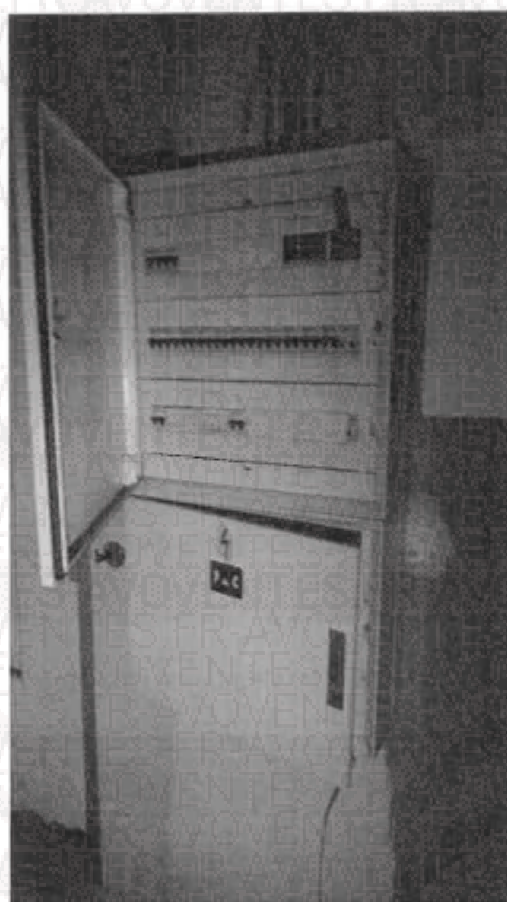
A noter le tableau électrique au niveau duquel les plus grandes réserves sont à faire.

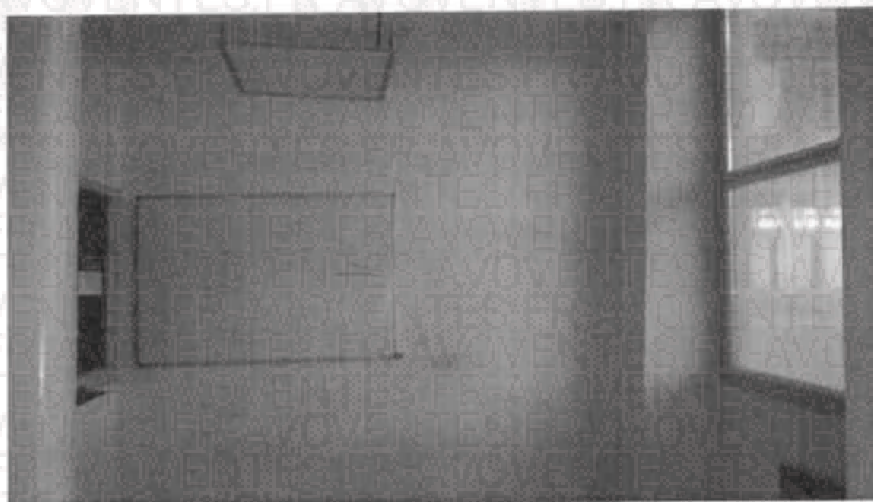
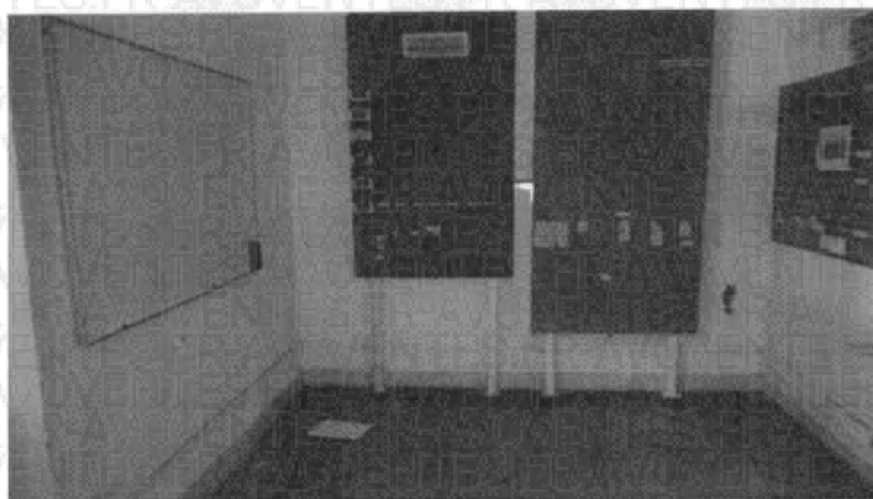
Je poursuis ainsi mes constatations en partie droite sur l'accès aux lignes de presses auquel on accède à l'aide d'une porte PVC dégradée et cassée avec en partie droite et gauche deux bureaux de nature similaire avec partie vitrée ouvrant sur les lignes de presses.

A noter au niveau du plafond une dégradation importante liée à une infiltration d'eau.

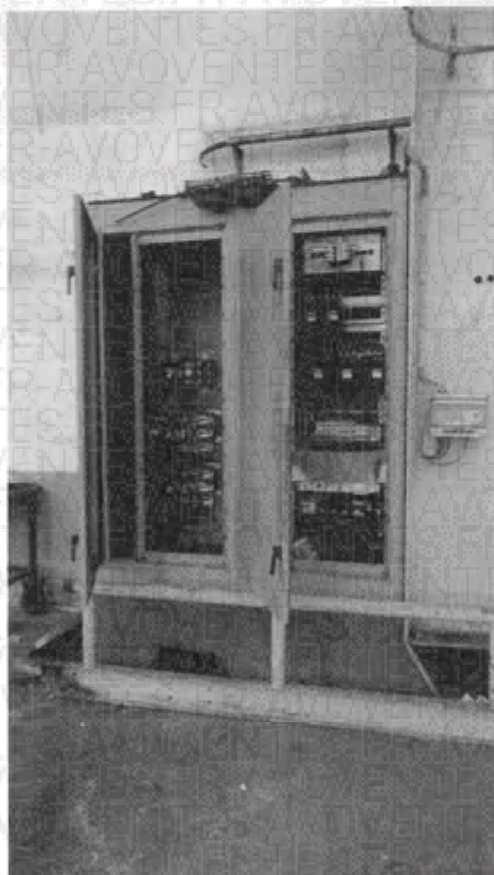
On notera la présence sur l'ensemble de la surface de plusieurs armoires électriques au niveau desquelles les plus grandes réserves sont à faire compte-tenu des actes de vandalismes visibles au niveau de l'entreprise.

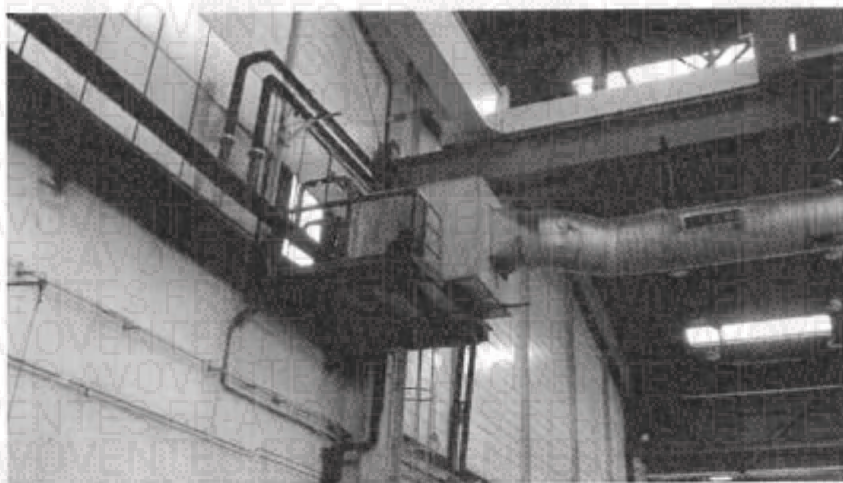
En partie supérieure, à noter la présence d'éléments de chauffage de type soufflant au niveau desquels les plus grandes réserves sont à faire.

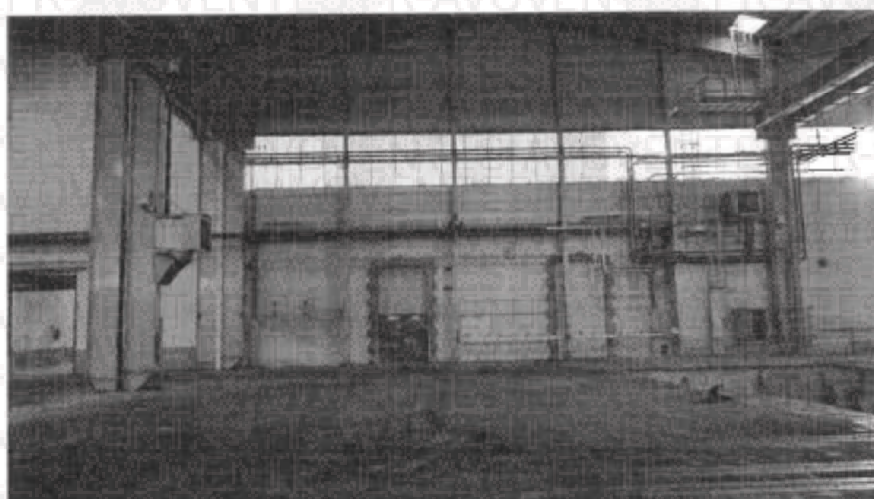
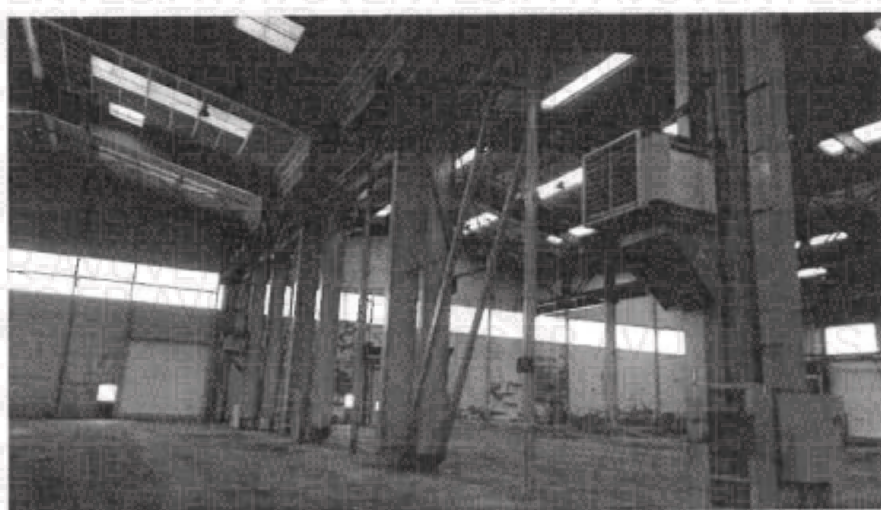
A noter quatre éléments de chauffage de type soufflant au niveau desquels des réserves sont à faire quant à leur fonctionnement.

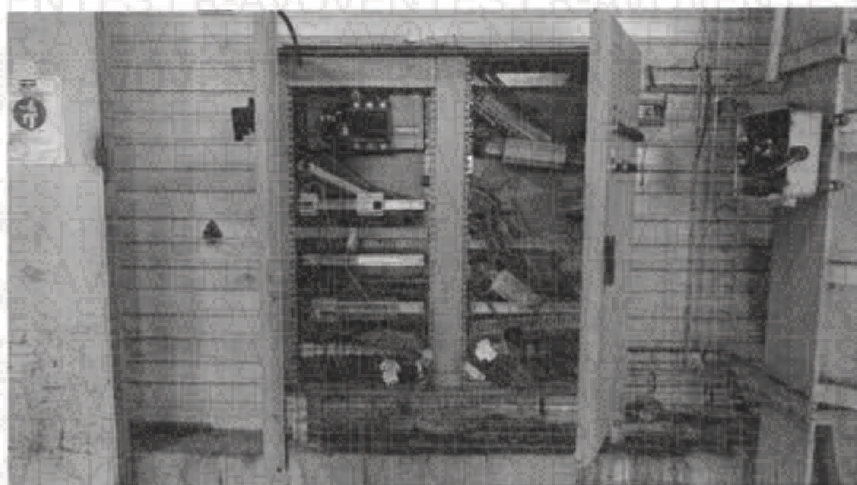
Je relève toujours l'existence de dégradations importantes au niveau des tableaux électriques du fait du vol de cuivre au niveau de l'entreprise.

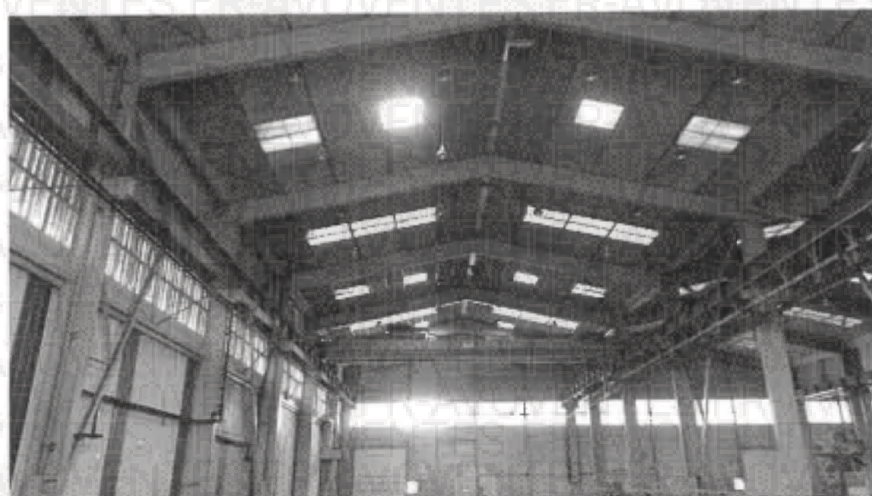
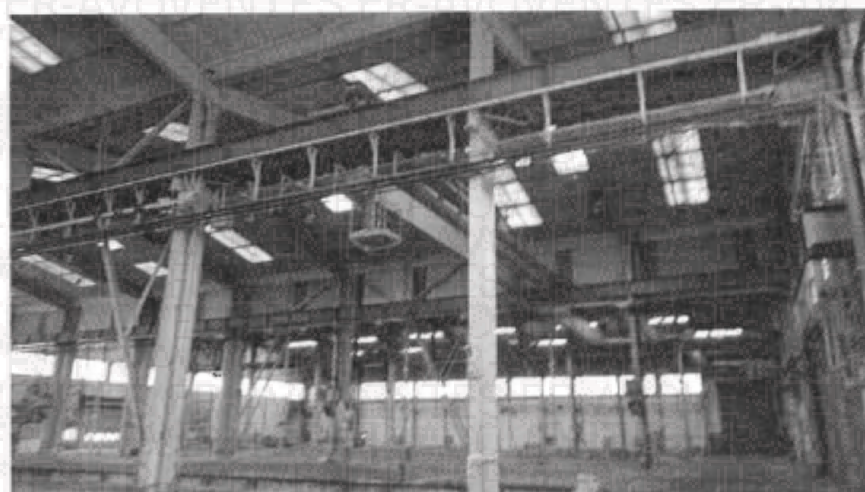
En partie gauche, le bardage situé le long des zones d'assemblage et de stockage présente plusieurs dégradations.

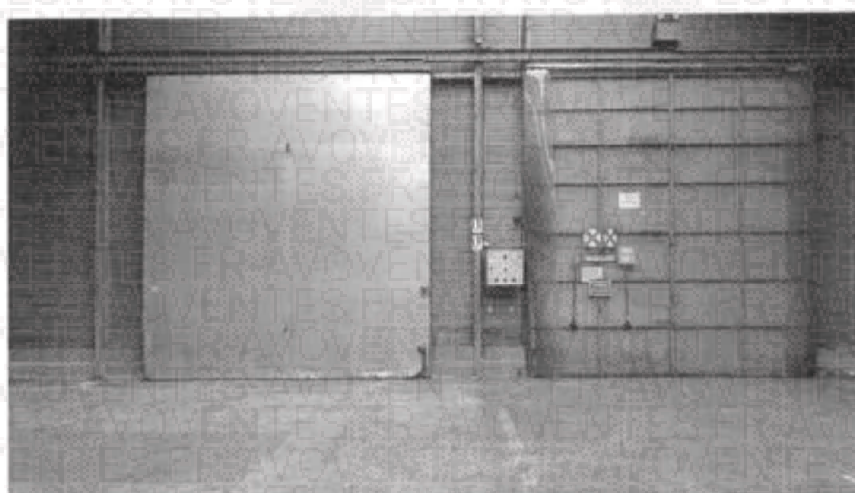
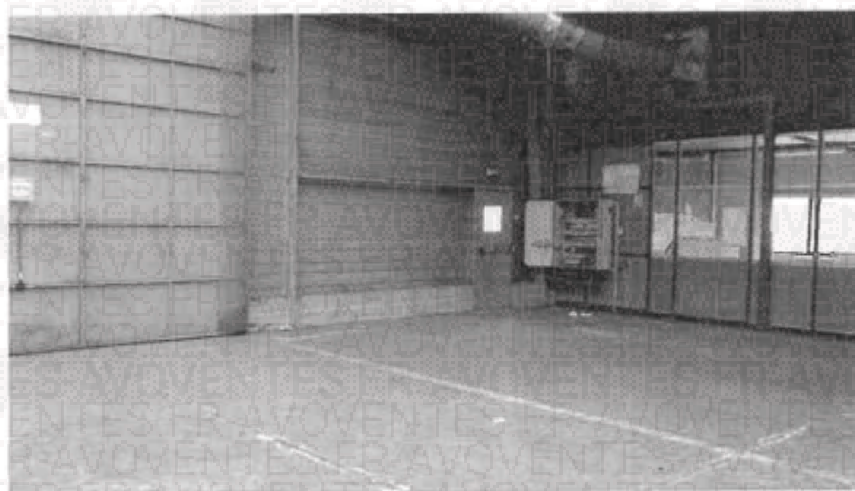
Tableau électrique vandalisé.

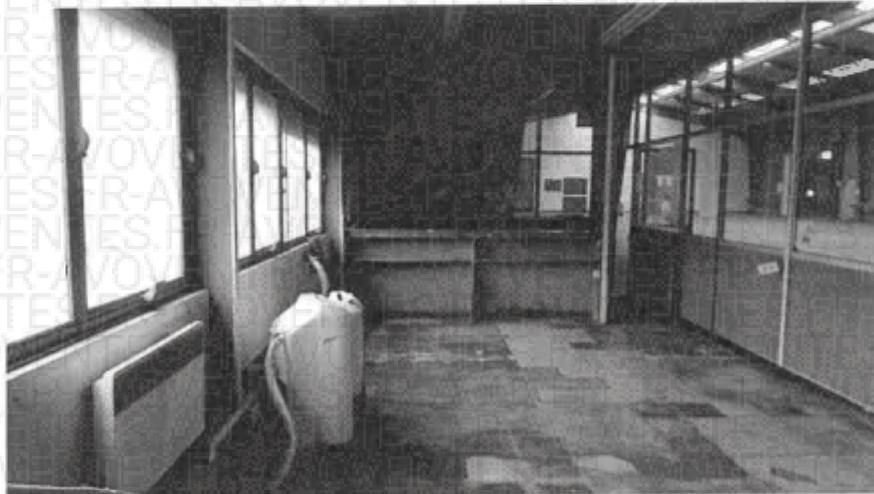
Sur l'intérieur de l'espace bureau modulaire, on retrouve un sol dalles linoléum sur l'ensemble de la surface ancien, vétuste et dégradé avec une forte présomption d'amiante.

L'ensemble présente de forte traces de vétusté.

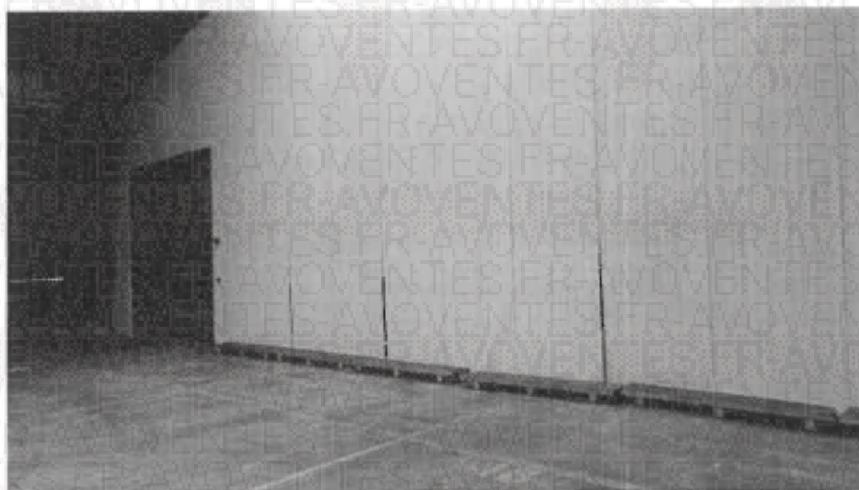
A noter en pied de ces panneaux sandwich l'existence de légères dégradations.

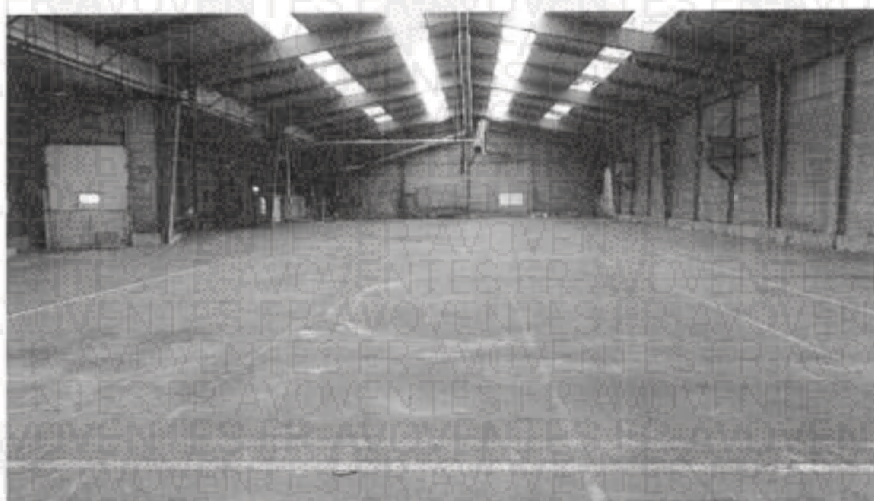
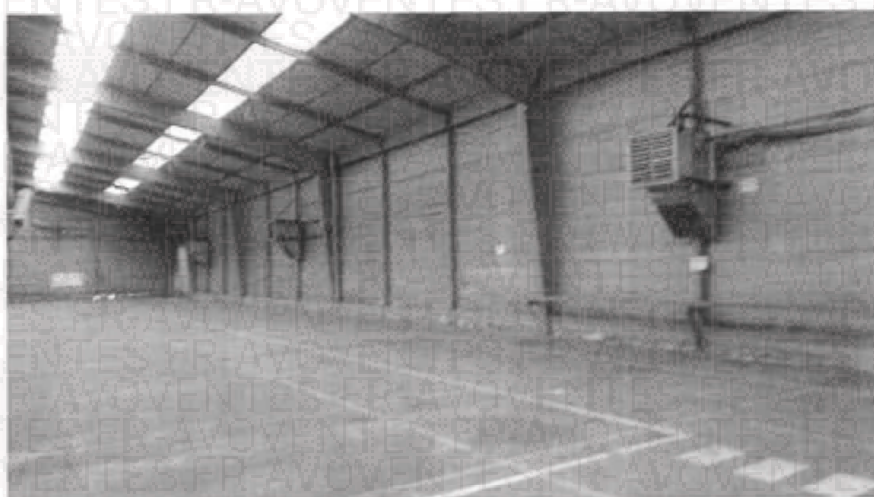
A noter l'existence d'une ouverture sur la droite et d'une dégradation à toute proximité de l'élément de chauffage.

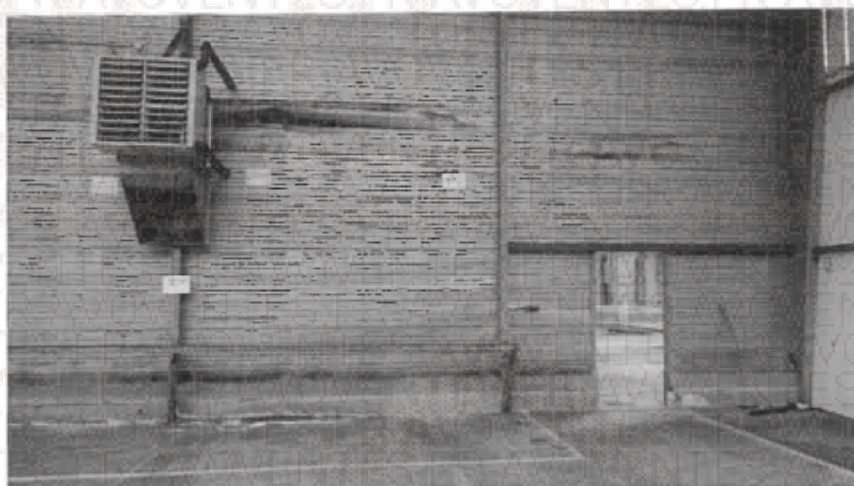
En partie droite, on notera en pied de bardage l'existence de dégradations visibles au niveau du soubassement ciment en pied des structures métalliques.
