# PROCÈS-VERBAL DE CONSTAT

## **PROCES VERBAL DE DESCRIPTION**

S'agissant sur la commune de SAINT FLORENT SUR CHER (Cher) dans un ensemble immobilier situé 4 Avenue Jean Jaurès, Les Champs de l'Ile, Chemin de l'Abattoir, cadastré comme suit :

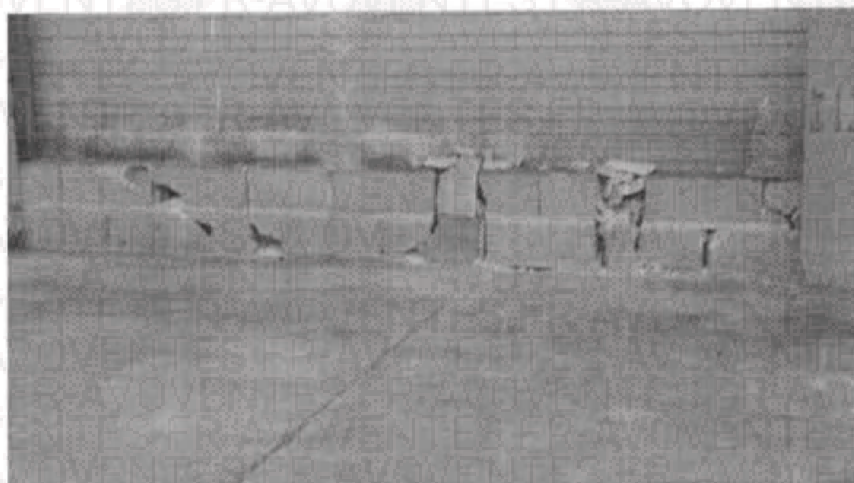
Des dégradations de nature identique sont également visibles en pied de pignon et ce sur quasiment l'ensemble de la largeur.

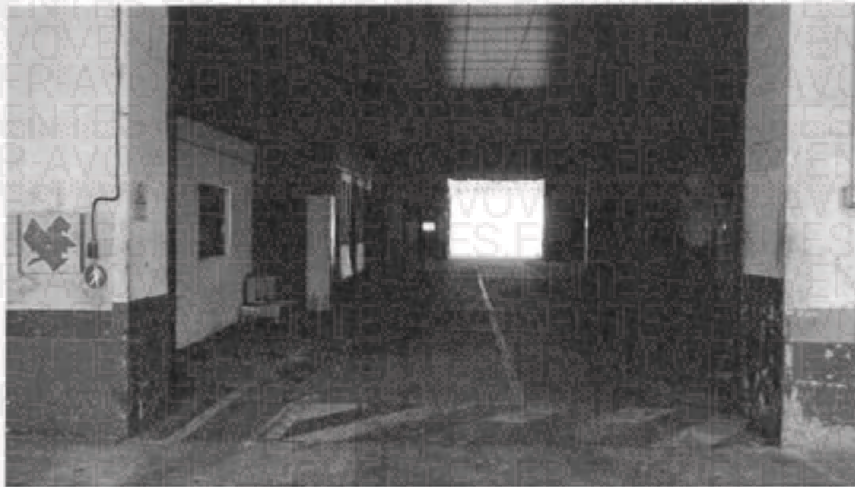
Sur la gauche de ces passages, on notera les tableaux électriques avec les armoires vandalisées.

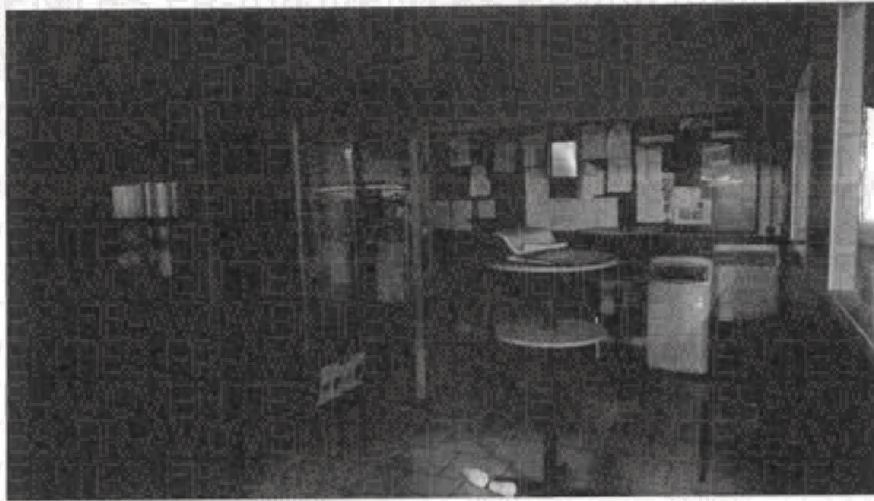
Espace modulaire dans le prolongement avec panneaux sandwich et porte dégradée en façade ouvrant sur une zone avec dalles maçonnières dégradées sur l'ensemble de la surface, murs anciens et dalles de faux-plafond en partie supérieure.

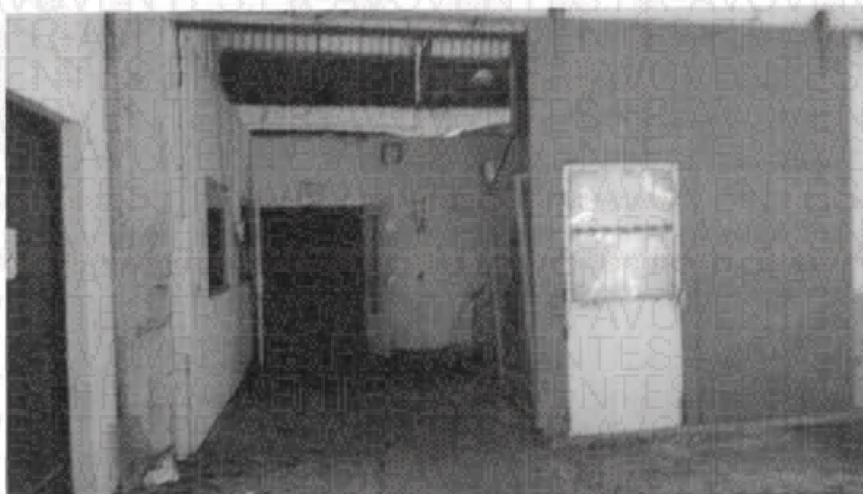
Sur l'arrière de celle-ci, on retrouve les éléments électriques extrêmement dégradés.

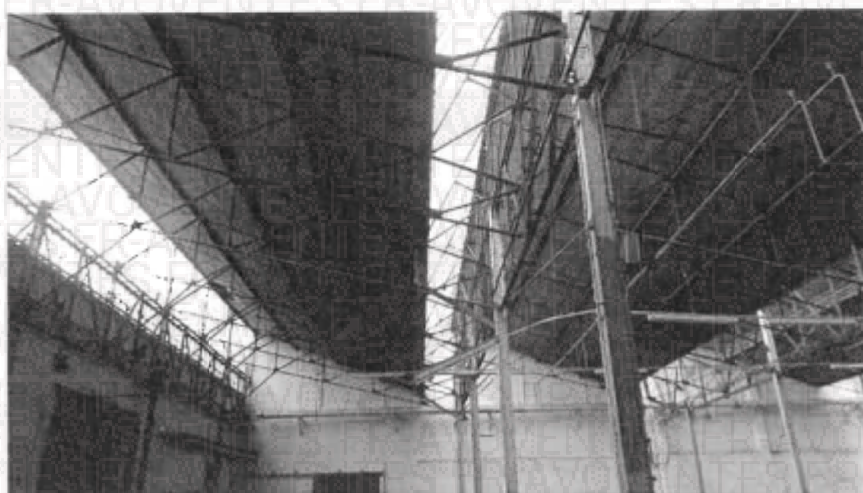
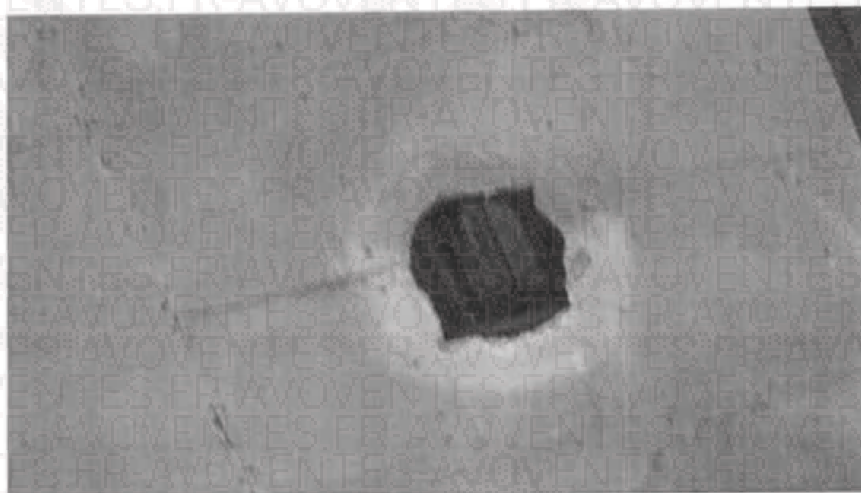
- première partie sous forme de plaques grise au niveau desquelles des réserves sont à faire

seconde partie sous la forme d'un composite dans les tons gris présentant également des dégradations.

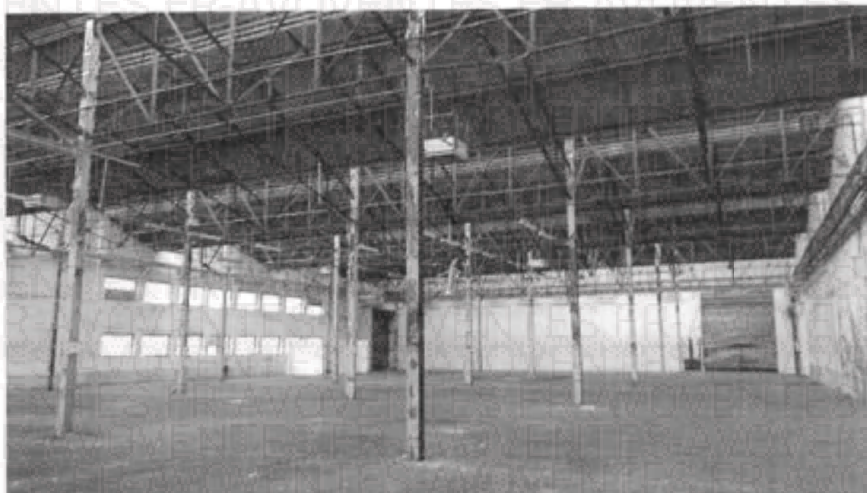
Cet espace bénéficie d'une ouverture en façade arrière sous la forme d'une porte métallique coulissante puis d'ouvertures sous la forme de parties vitrées dont plusieurs sont dégradées.

A noter en partie supérieure l'existence de plusieurs éléments de chauffage au niveau desquels les plus grandes réserves sont à faire quant à leur fonctionnement.

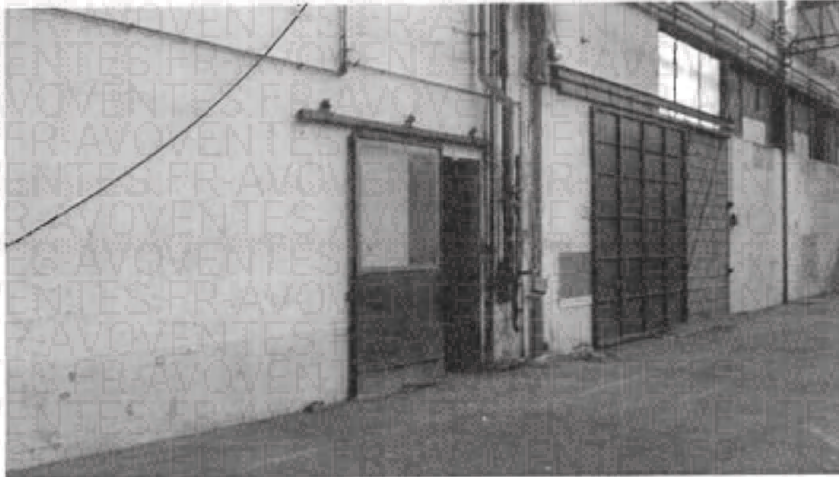
Les parties translucides, en partie supérieure restent dans un état plutôt satisfaisant nonobstant l'existence de plusieurs dégradations. Celles-ci apportent une lumière naturelle à l'ensemble.

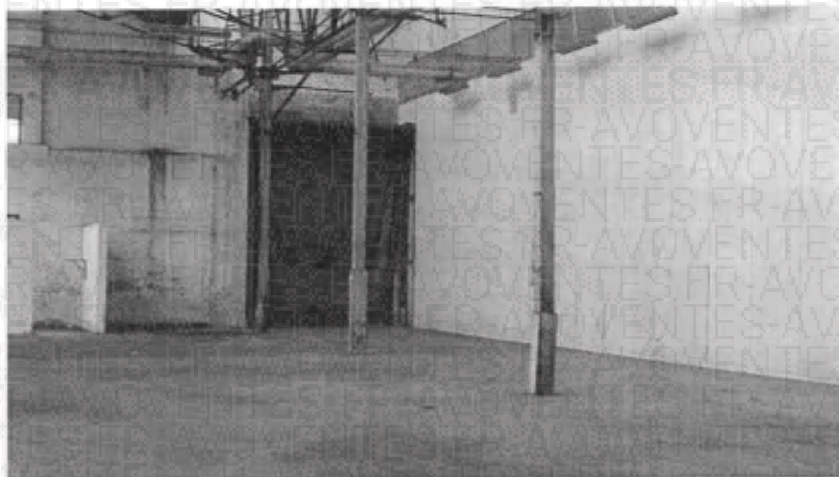
On notera la porte ouvrant en façade arrière en limite de ce dernier et l'ouverture avec rideau sur le devant dégradée.

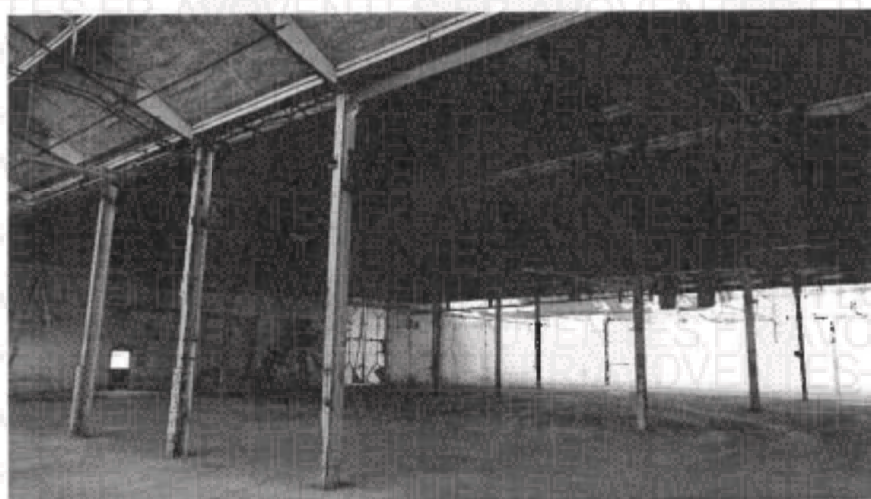
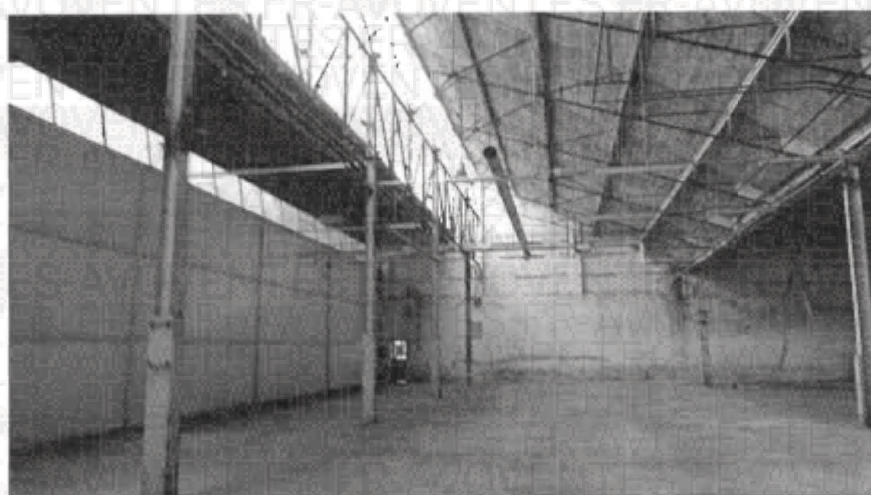
A compter de la troisième section, on devine une couverture de nature différente avec notamment un isolant de nature différente dont plusieurs dalles sont dégradées.

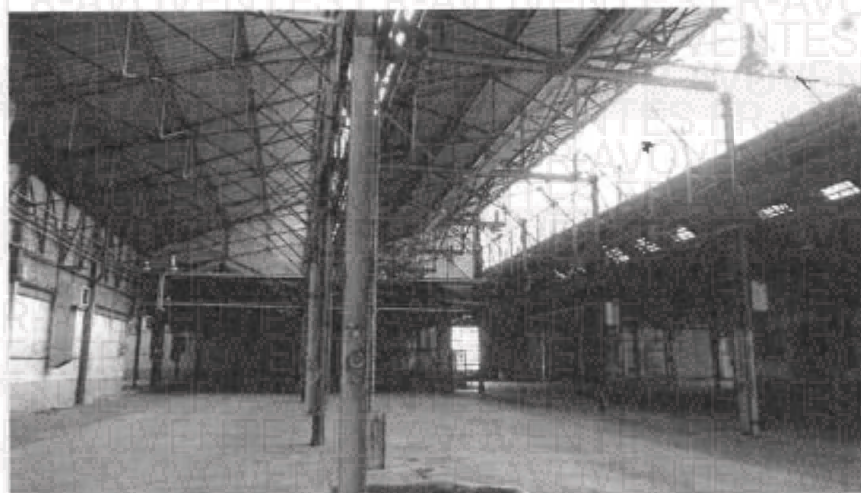
On retrouve des éléments de chauffage au niveau des murs droit et gauche dont plusieurs sont manquants ou des réserves majeures sont à faire sur ceux existant.

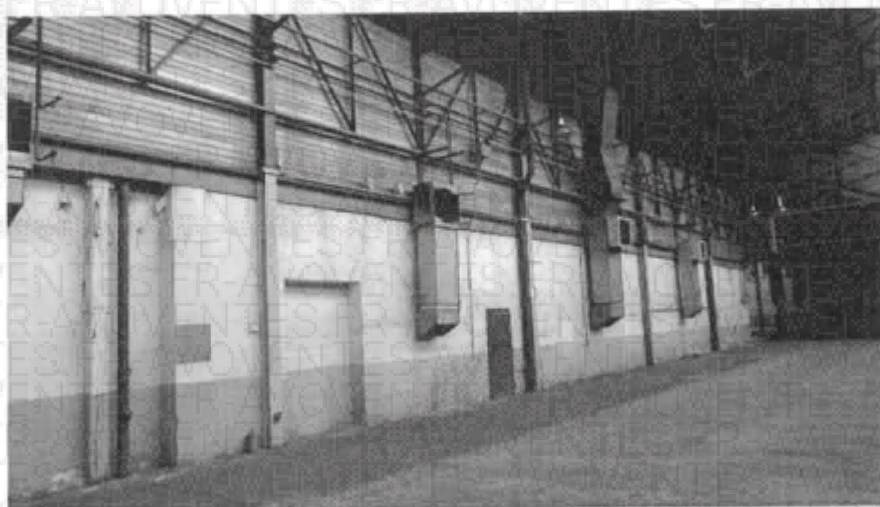
En partie gauche, première partie, donnant accès sur un espace intérieur couvert mais non clôt. On retrouve des armoires électriques vandalisées en partie inférieure comme en partie supérieure au niveau du pont métallique.

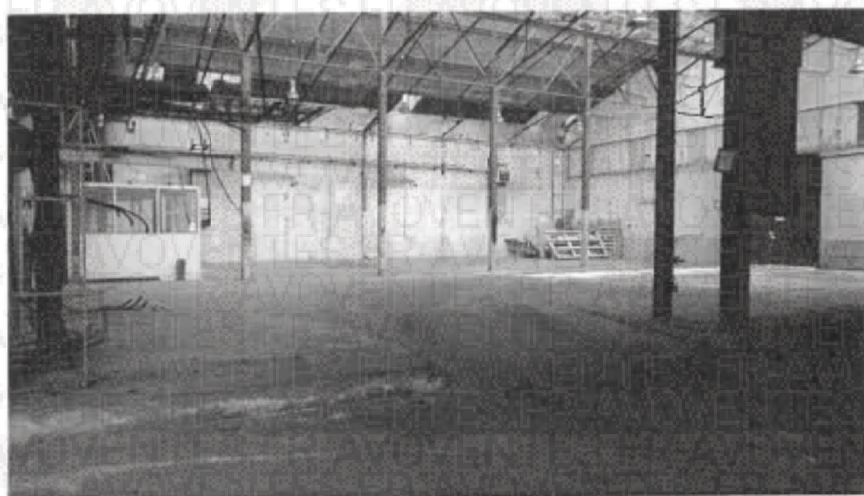
En partie supérieure, on retrouve la charpente métallique ancienne, les dalles isolantes au niveau desquelles des réserves sont à faire comme pour la première partie avec une forte suspicion d'amiante.

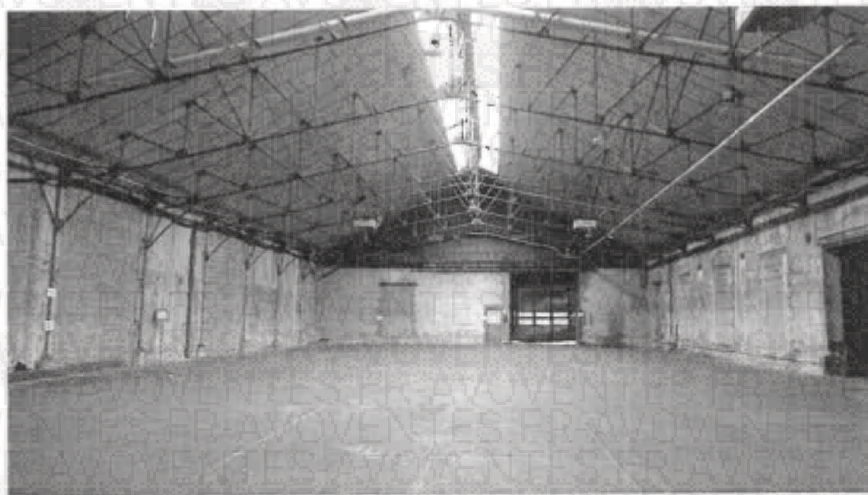
A noter les éléments de chauffage suspendus au niveau desquels les plus grandes réserves sont à faire.

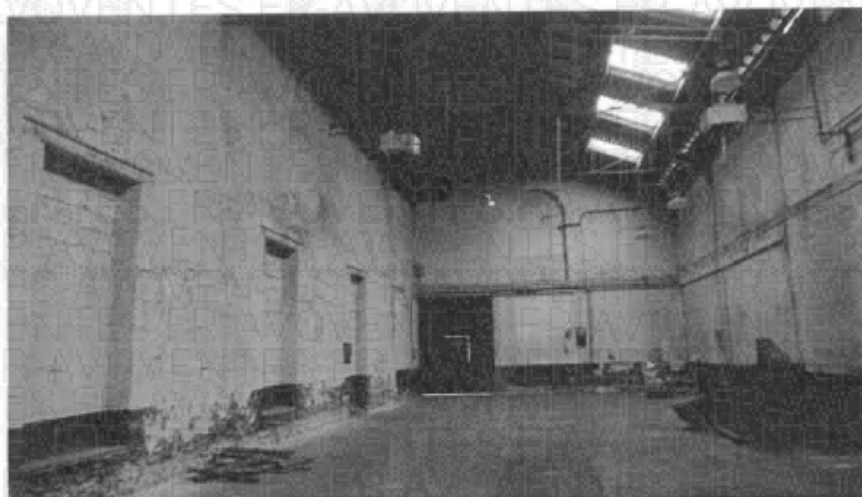
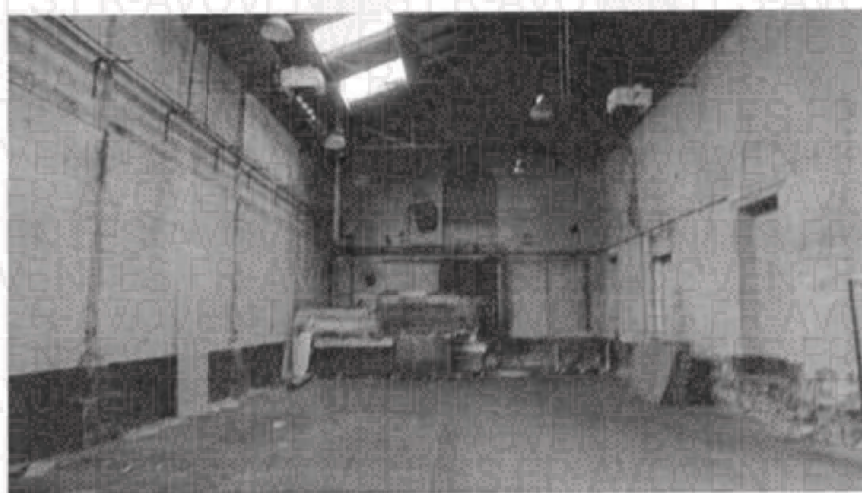
Eclairage ancien en partie supérieure et trois éléments de chauffage en partie supérieure au niveau desquels les plus grandes réserves sont à faire.

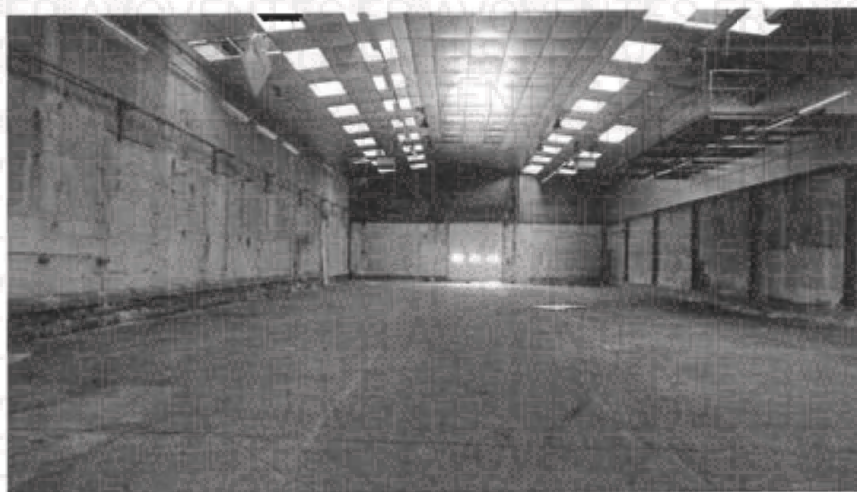
Puis à la suite, une porte à rideau en mauvais état ouvrant sur une ancienne zone outillage au niveau de laquelle on retrouve un sol dalle ciment sur l'ensemble de la surface, murs maçonnés à l'état brut sur l'ensemble de la surface, parties isolantes au niveau du faux-plafond au niveau duquel les plus grandes réserves sont à faire compte-tenu de l'ancienneté de celles-ci et de la présence supposé d'amiante.

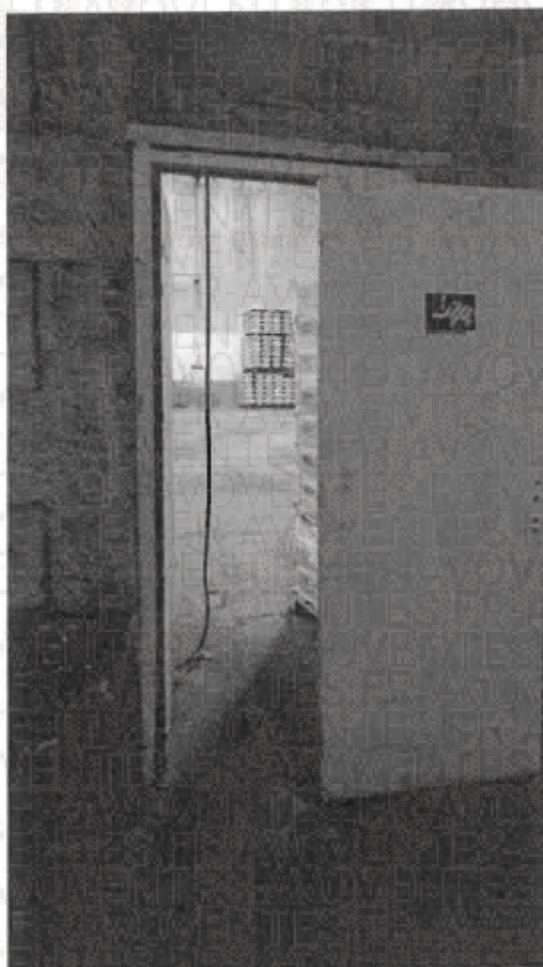
On retrouve au sol, un ensemble dalle ciment à structure métallique dans un état général plutôt satisfaisant.

Murs en agglo sur l'ensemble de la surface.

Charpente métallique en partie supérieure et couverture a priori de type fibrociment sur l'ensemble de la surface.

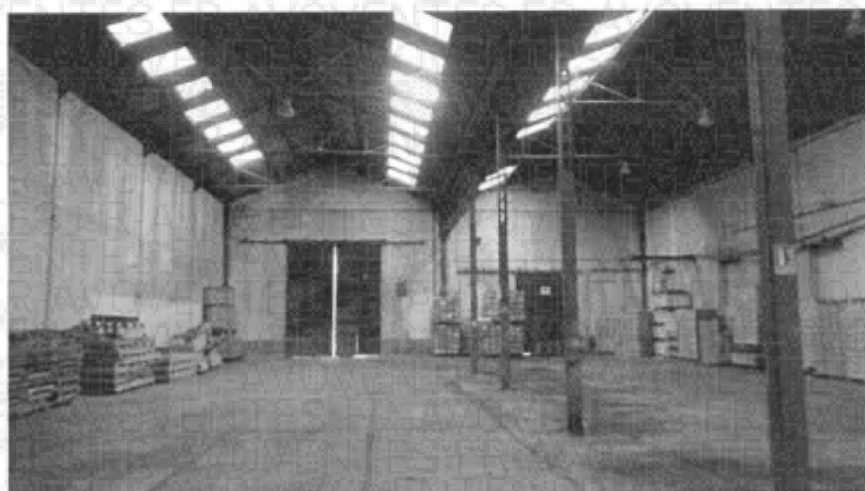
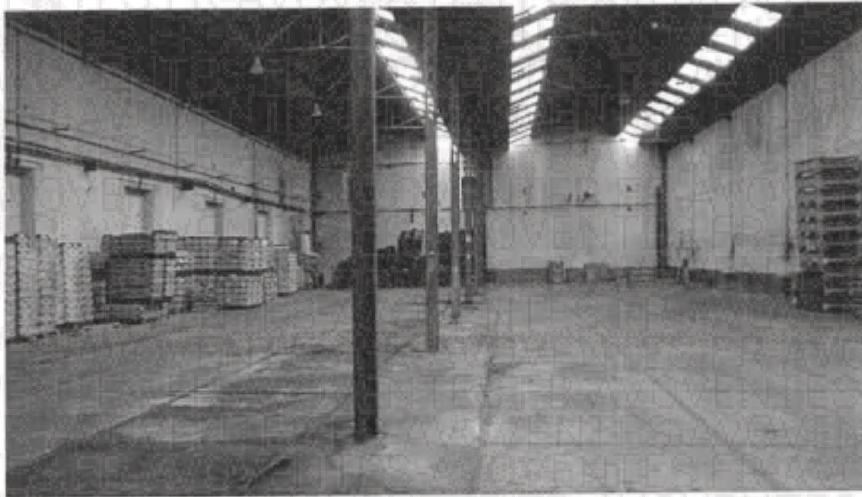
Cet espace bénéficie de deux portes principales ouvrant en façade sur cour.

L'éclairage est ancien en partie supérieure.

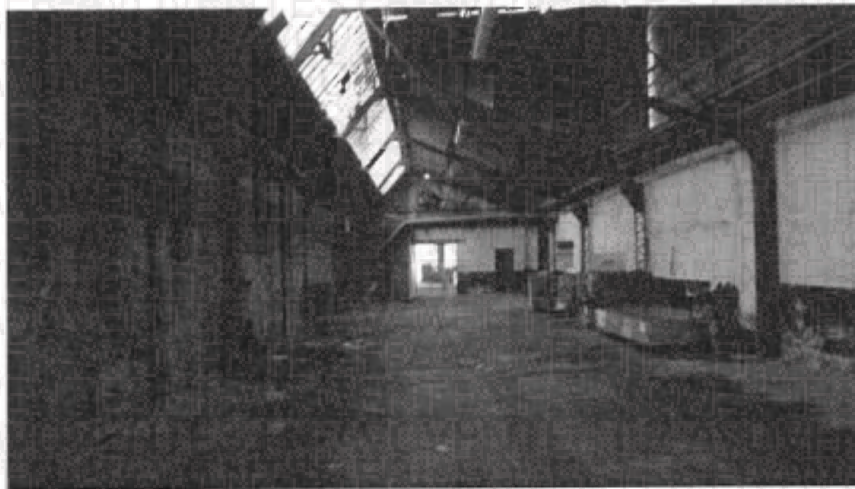
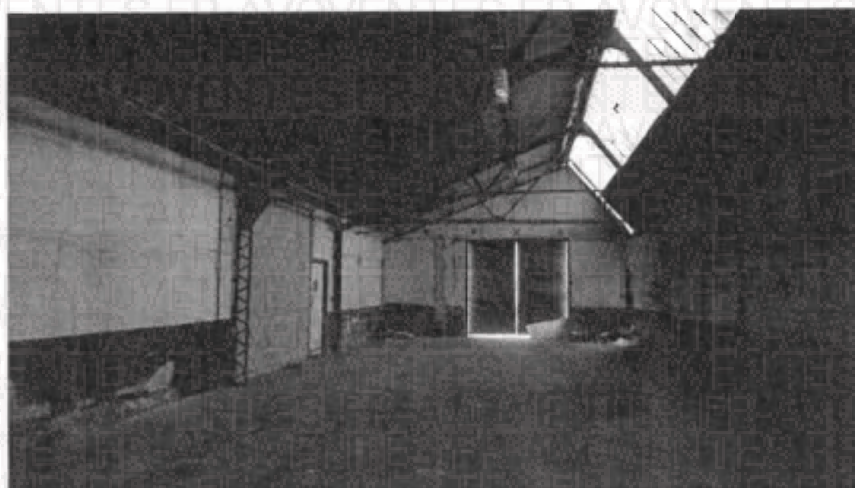
Au niveau de l'avant-dernier espace, on retrouve sur l'ensemble de la surface un sol dalle ciment dans un état moyen, des murs brique et aggro dans un état similaire, charpente métallique en partie supérieure et couverture en tôle ondulée à la suite.

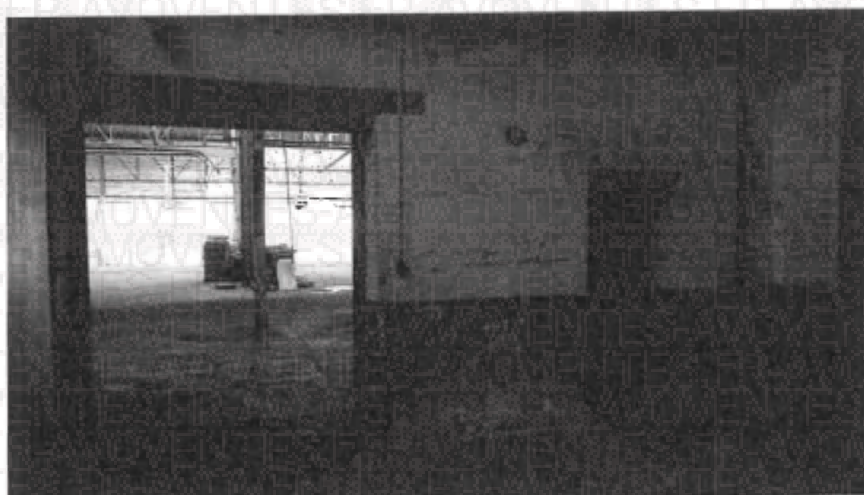
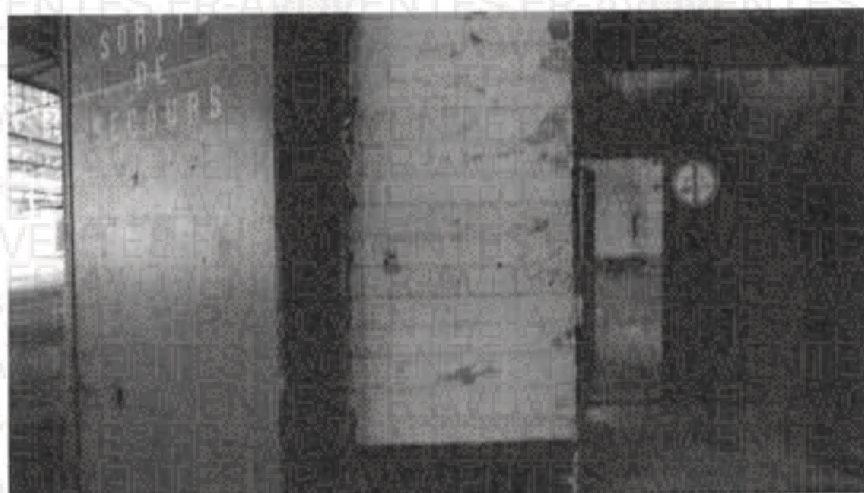
On notera la porte métallique ouvrant en façade sur cour d'une part et le passage ouvert d'autre part ouvrant sur la structure principale comme sur l'espace précédent.

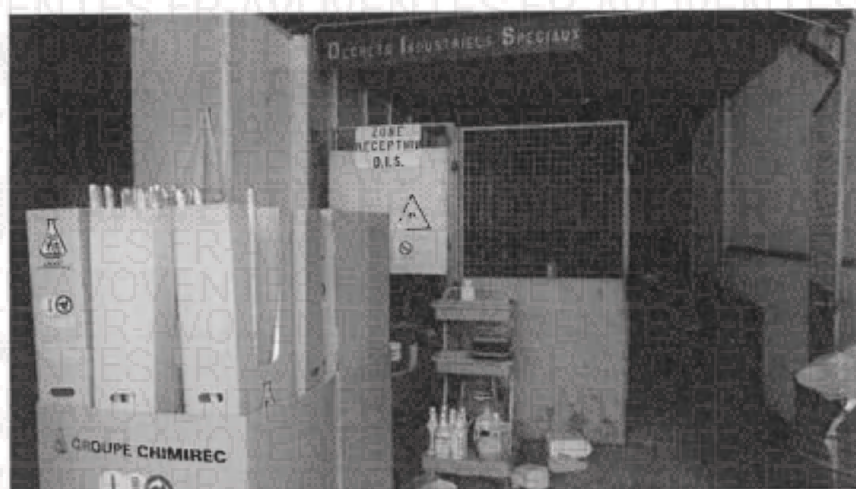
Je poursuis à la suite mes constatations en partie droite où à toute proximité de l'accès en façade sur cour une porte métallique vitrée ancienne et vétuste donne accès à la dernière partie située dans le prolongement et ce parallèlement aux parties précédentes.

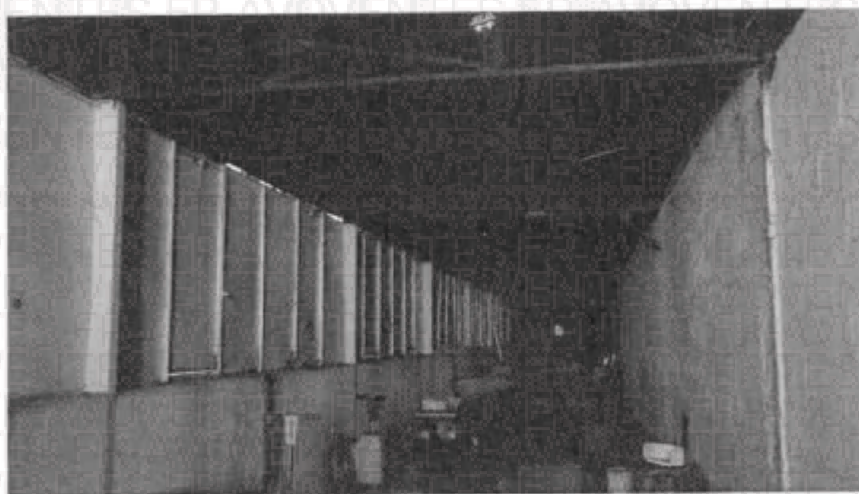
J'accède ainsi sur un ensemble de stockage double avec un premier linéaire bénéficiant d'un sol dalle ciment sur l'ensemble de la surface, couverture en tôle mécanique en partie supérieure sur structure métallique.

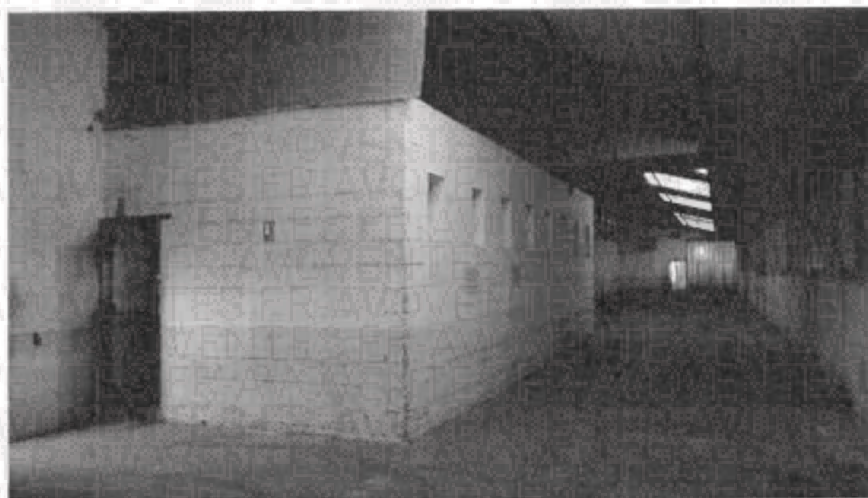
Dans le prolongement, on retrouve à la suite la dernière partie bénéficiant d'une porte métallique dans un état plus que moyen en façade sur cour et ouvrant à la suite sur la zone de stockage.

Au niveau de cette dernière partie, on retrouve un sol dalle ciment avec structure métallique, couverture bac acier en partie supérieure sur structure métallique.

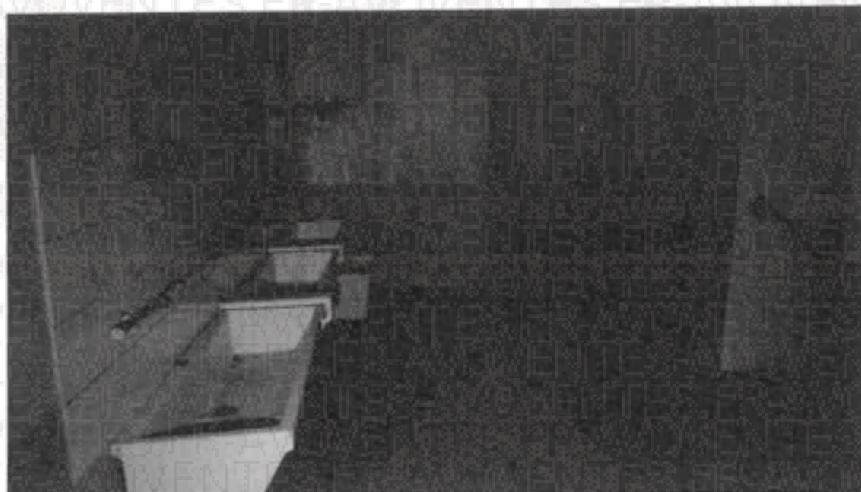
Petite construction maçonnée à usage de sanitaires avec sur l'intérieur sol carrelage, lavabo de type industriel en partie gauche et toilettes à la turc en partie droite sur un ensemble de cinq espaces différents.

Murs maçonnés anciens et vétustes.

Partie supérieure dans un état similaire.

Ballon d'eau chaude sur l'arrière.

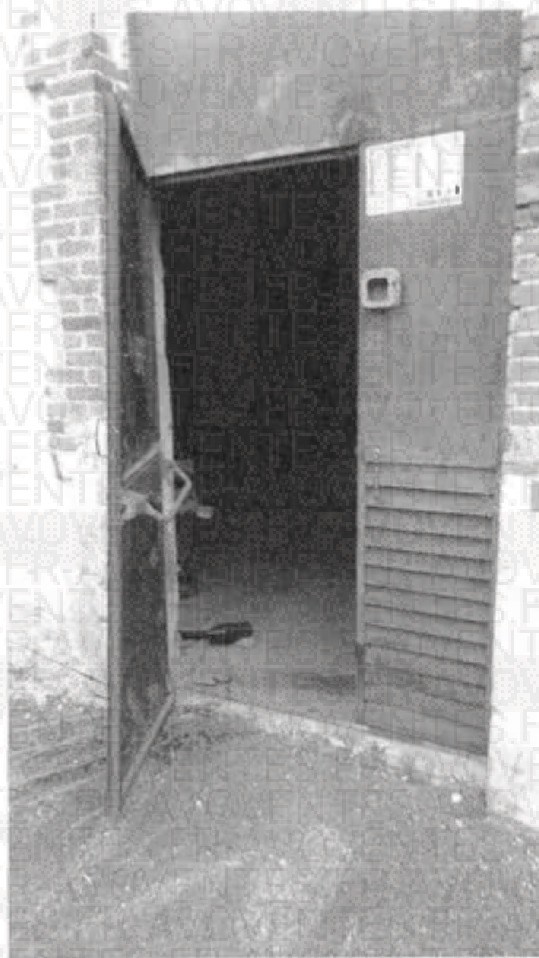
En retour sur le bâtiment principal, sur la gauche une porte métallique dégradée donne accès sur un ancien espace électrique.

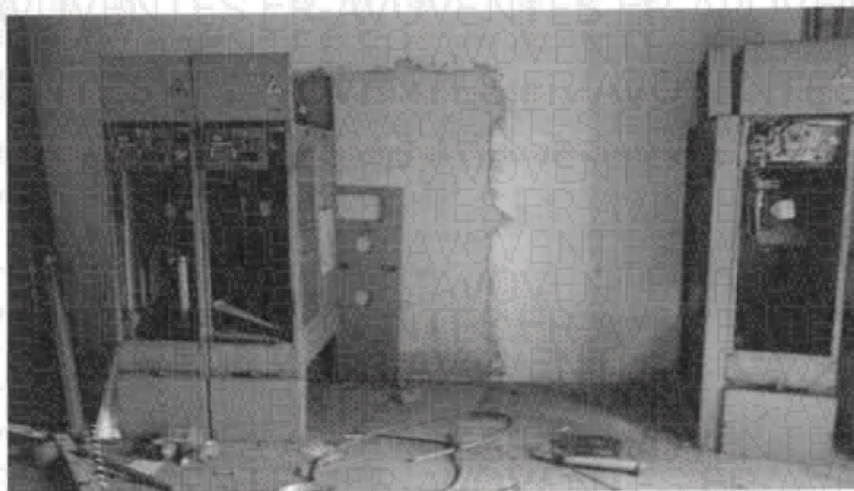
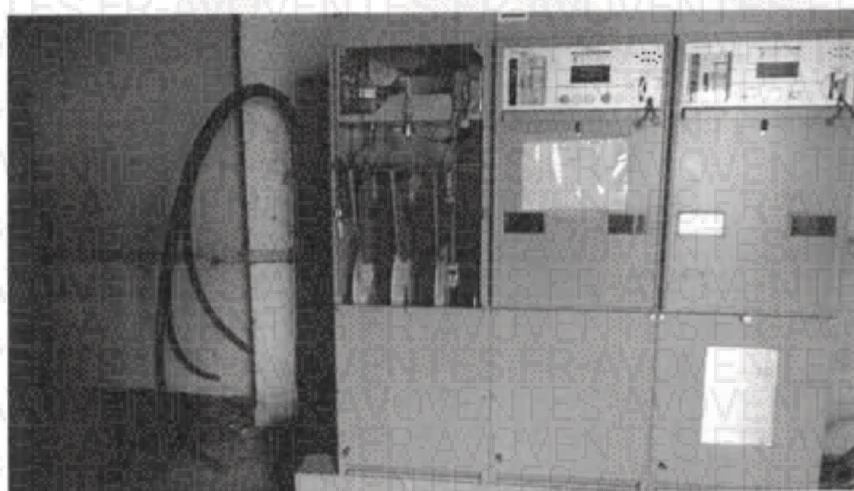
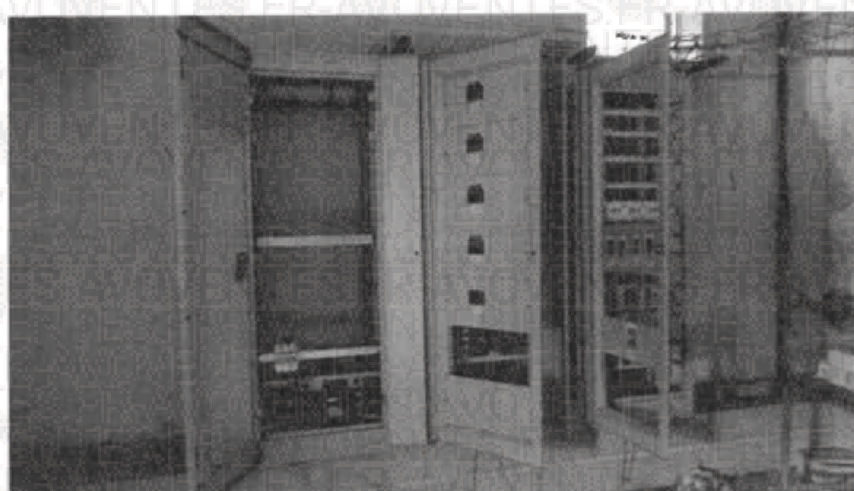
On relève l'existence de plusieurs armoires électriques vandalisées au niveau desquelles les plus grandes réserves sont à faire.
