## PROCES VERBAL DE DESCRIPTION

**Le JEUDI DOUZE FEVRIER DEUX MILLE VINGT SIX**

S'agissant sur la commune de BOURGES (Cher), 3 Rue du Charrier dans un immeuble en U à usage d'habitation, avec cours communes et privatives, un auvent et un petit débarras :

**IO 88 Rue du Charrier**

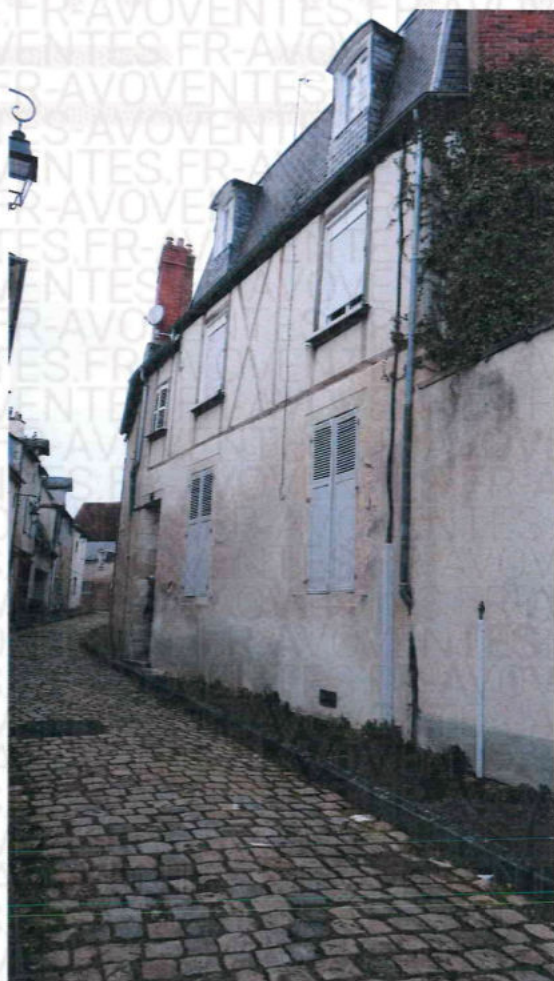
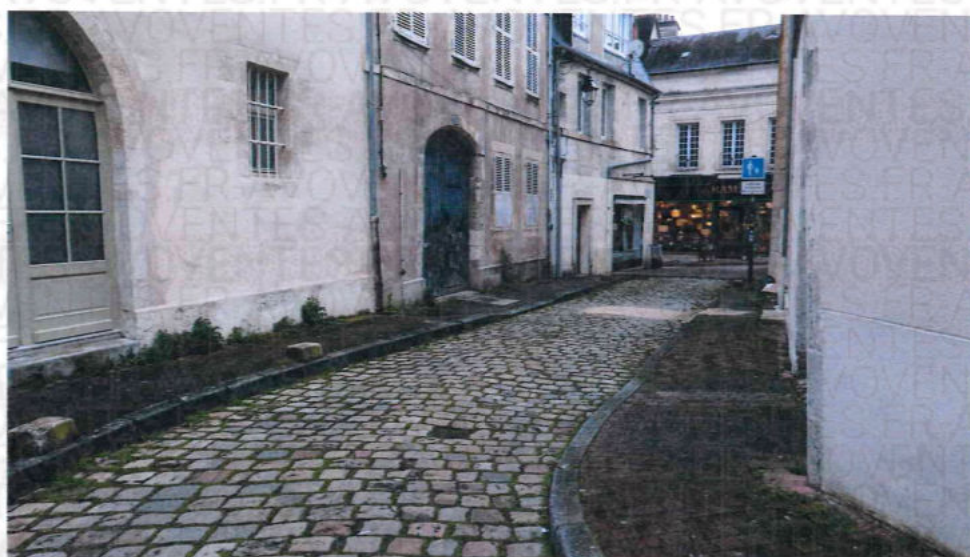
En façade sur rue, partie droite, la propriété bénéficie d'un enduit de type enduit gratté dans un état satisfaisant, non dégradé nonobstant l'existence de légères fissurations en partie supérieure avec porte bois ouvrant sur cour.

A la suite, la seconde partie bénéficie en partie supérieure de colombages, d'un enduit à la chaux en partie inférieure présentant des dégradations liées à l'humidité, générant des cloquages très importants :

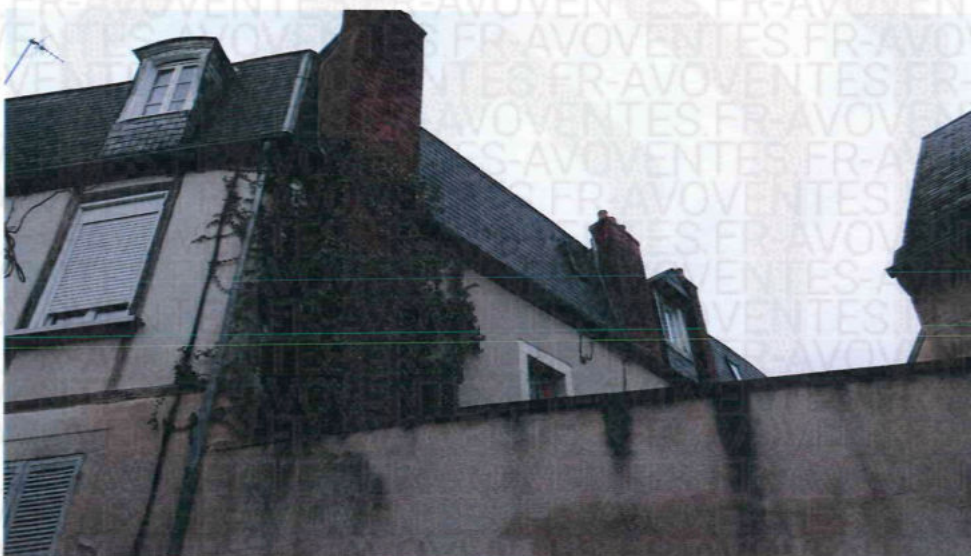
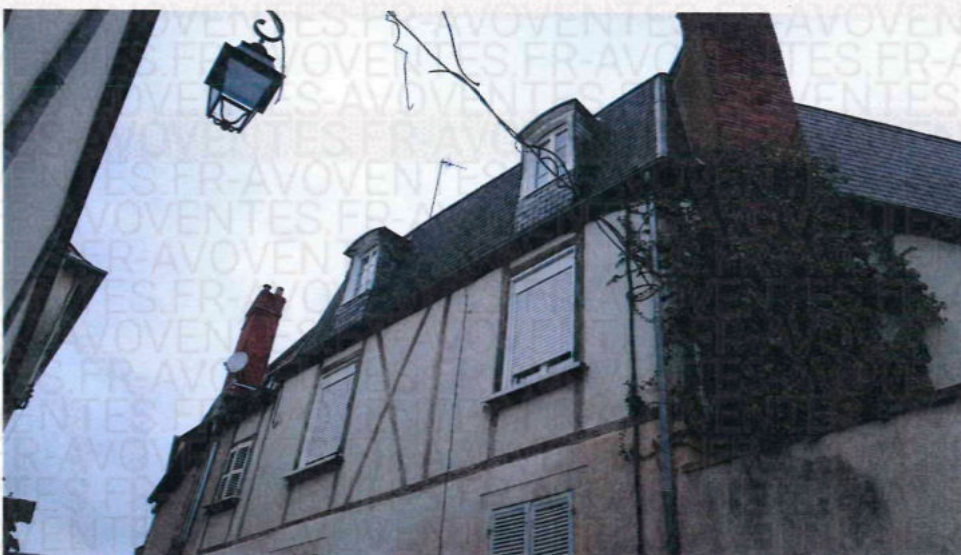
En partie supérieure, on retrouve des boiseries peintes, anciennes, dans un état encore satisfaisant, puis à la suite volets PVC en partie supérieure.

Les boiseries des fenêtres mansardées du second étage restent dans un état moyen.

Couverture en première partie en ardoise a priori dans un état encore satisfaisant.

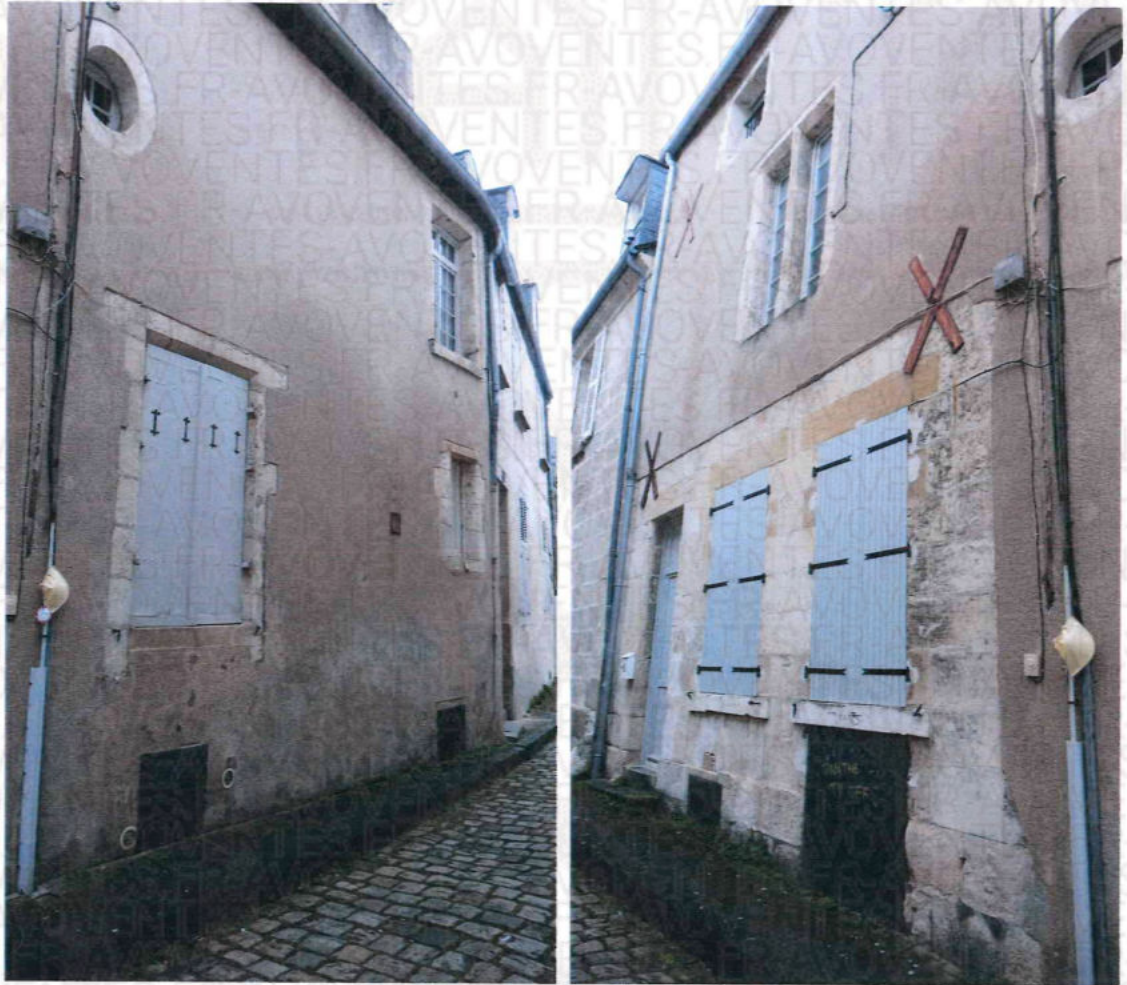
Je poursuis en partie gauche où l'on retrouve un enduit de type enduit gratté sur l'ensemble de la surface dans un état général plutôt satisfaisant et ne présentant pas de dégradation majeure autre que les tags et légères fissurations, en partie inférieure.

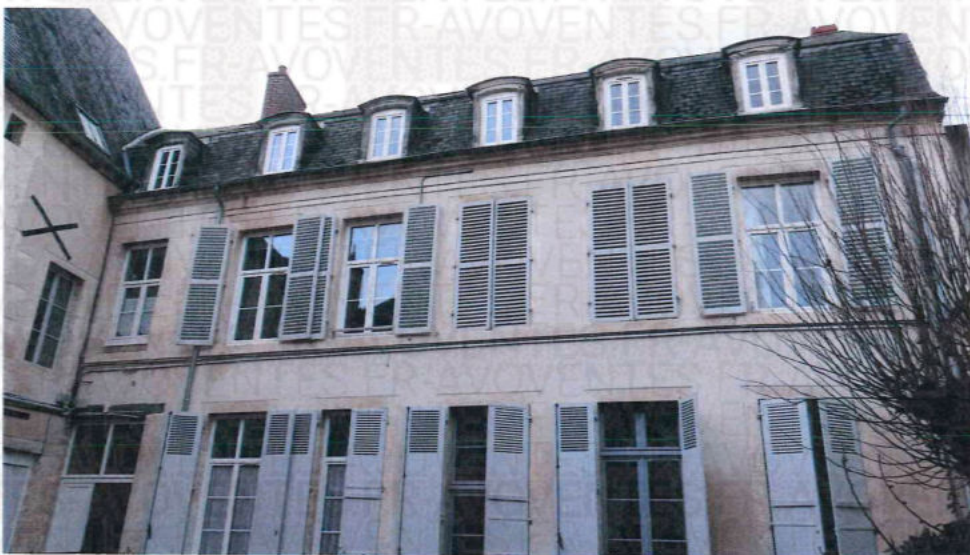
On relèvera malgré tout les couvertures anciennes en partie supérieure notamment de la façade OUEST avec en partie supérieure au niveau des fenêtres mansardées l'appartement concerné.

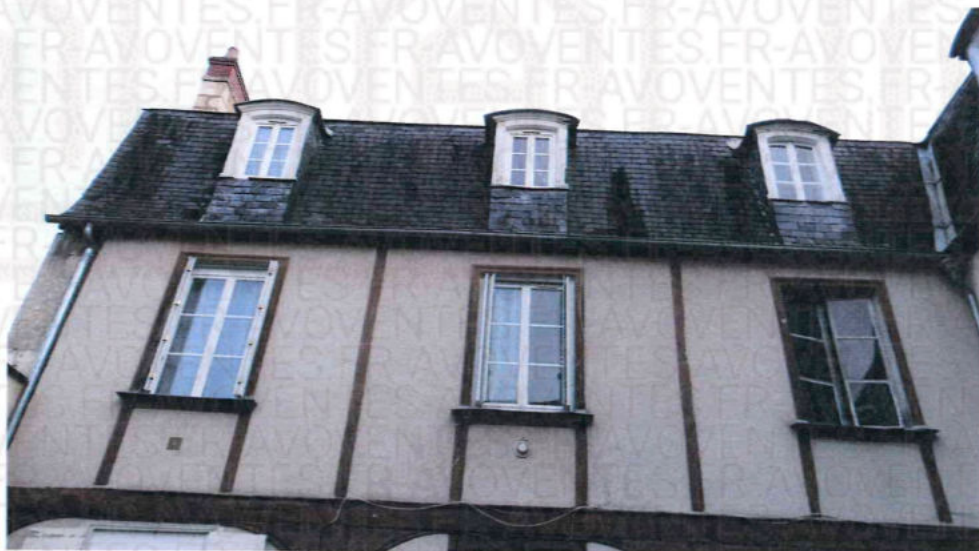
En partie gauche, on retrouve un immeuble de nature différente avec des ossatures bois apparentes et en partie supérieure toujours la couverture en ardoise sur l'ensemble de la surface.

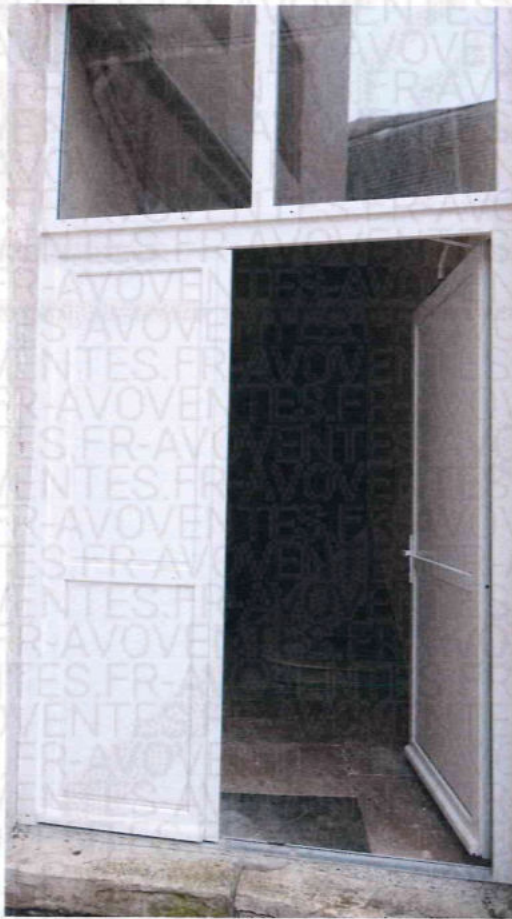
Sur l'accès, on retrouve une porte bois bénéficiant d'une imposte vitrée en partie supérieure intacte.

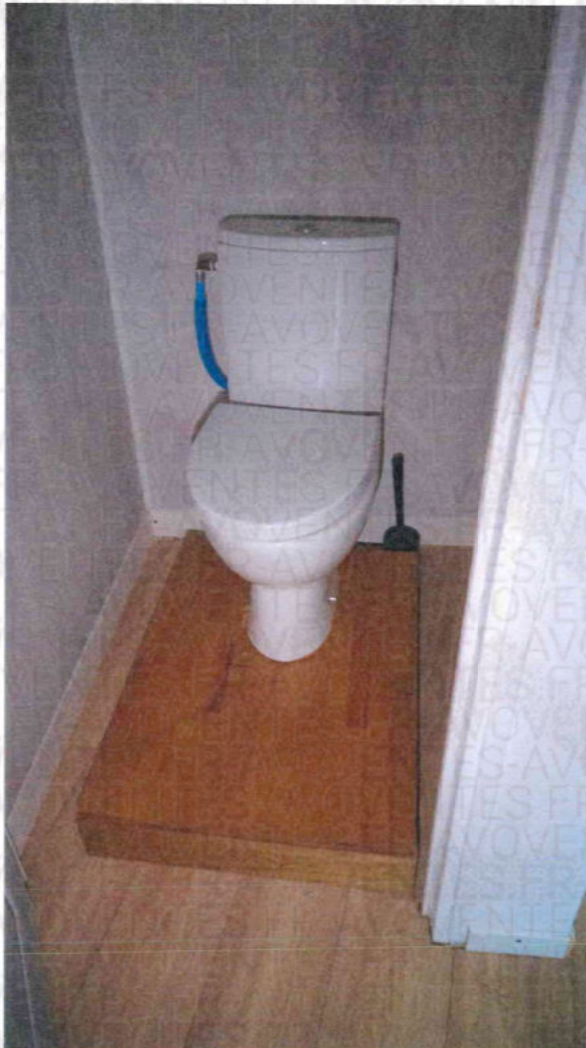
Murs en panneaux stratifiés en partie inférieure puis placoplâtre en partie supérieure présentant à la suite des traces d'humidité en angle supérieur droit.

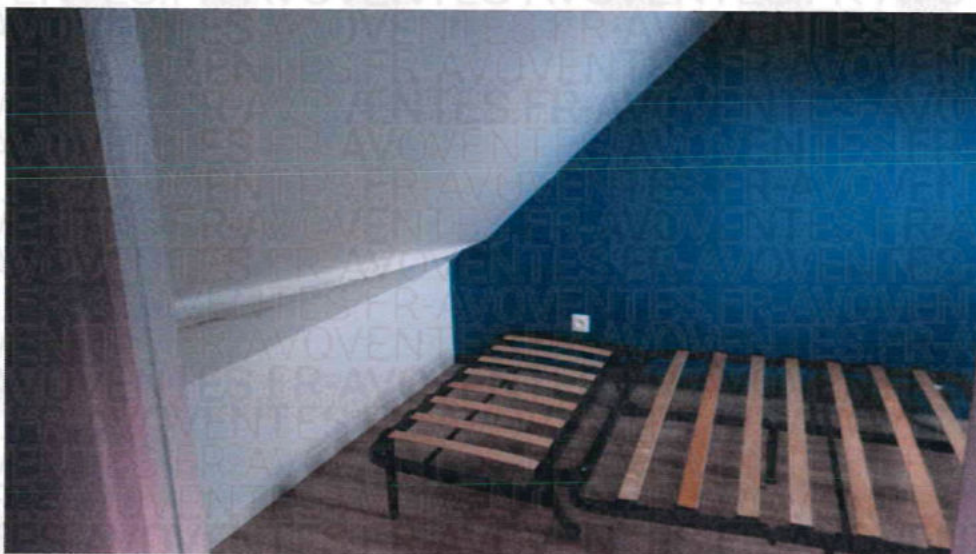
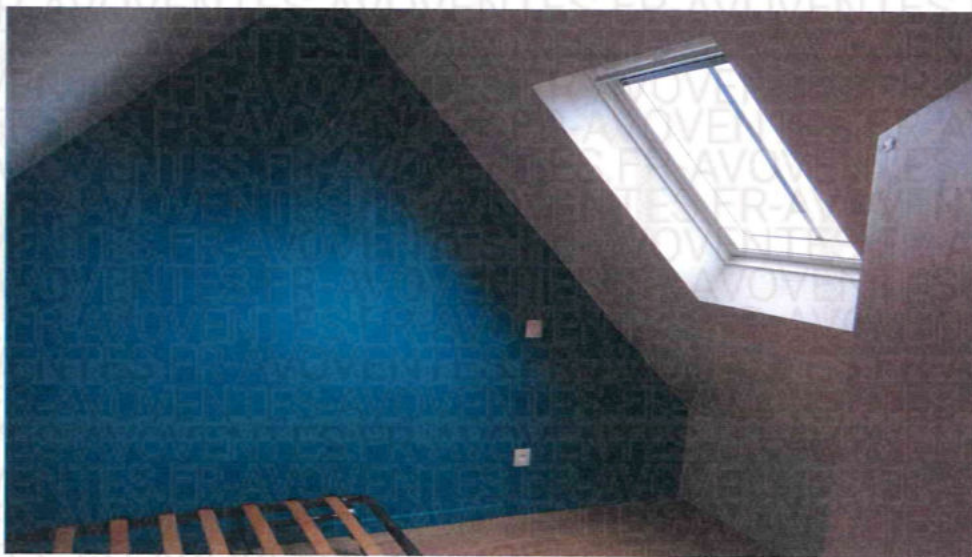
Il m'est possible de constater que l'éclairage est assuré en partie supérieure l'aide de deux spots intégrés à la soupente.

Cette pièce bénéficie également d'un élément de chauffage avec un radiateur électrique de type fonte aluminium en partie droite en limite séparative de la cloison de la pièce à usage de toilettes.

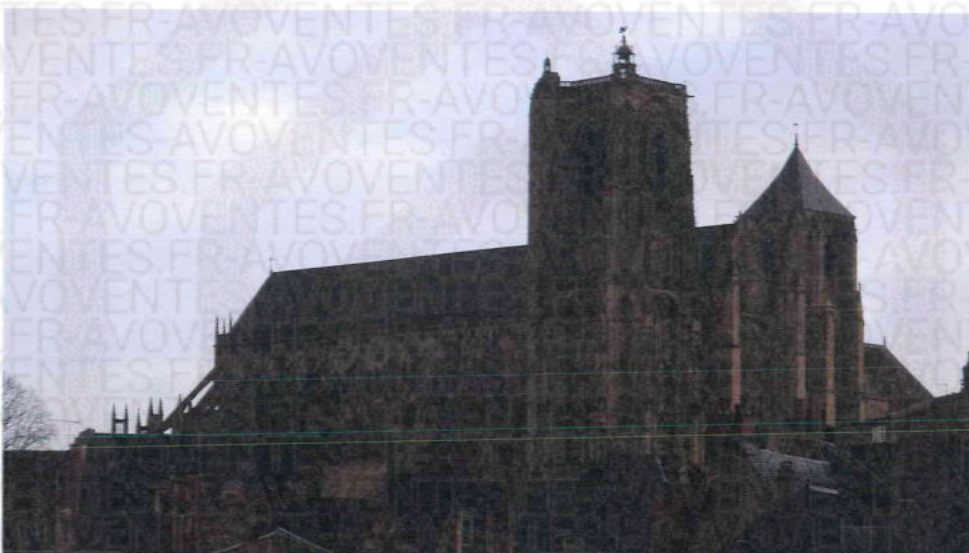
Il m'est également possible de constater l'existence d'une fenêtre de toit de type VELUX avec menuiserie bois peinte, vitrerie double vitrage intacte et store occultant sur l'intérieur. Cette fenêtre offre une vue importante et quasi droite sur la cathédrale de BOURGES.
