# **PROCES-VERBAL DE CONSTAT**

# PROCES VERBAL DE DESCRIPTION

2 Rue des Michelets

18140 JUSSY-LE-CHAUDRIER

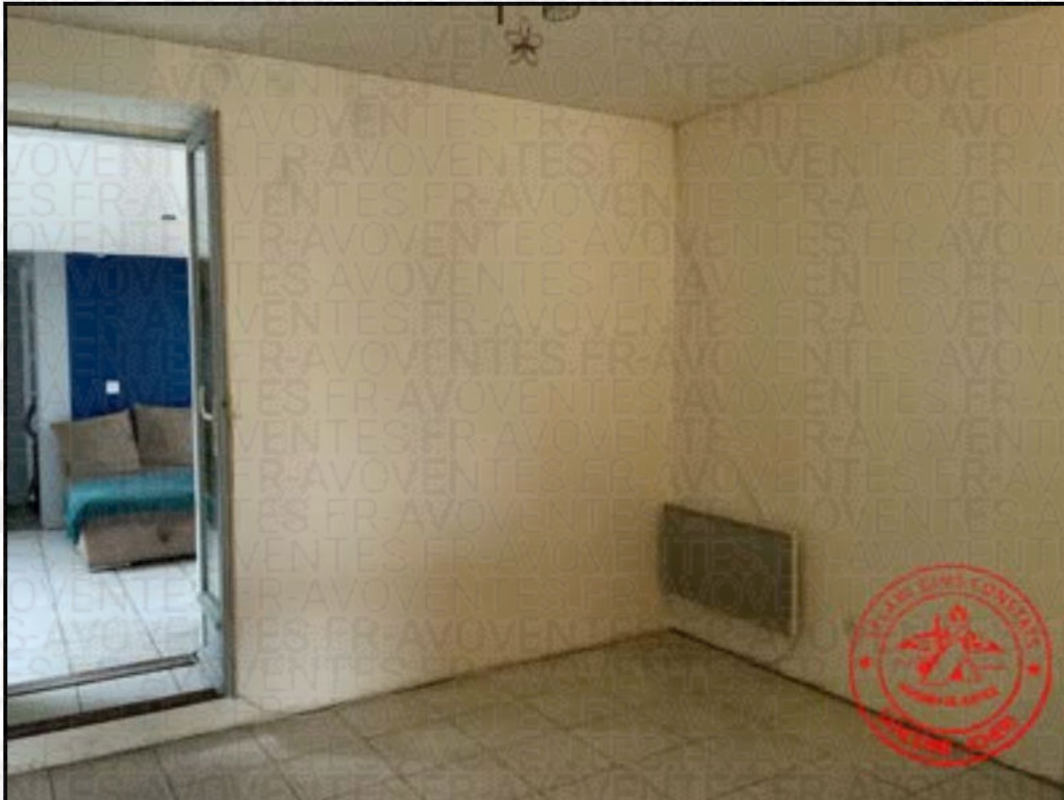
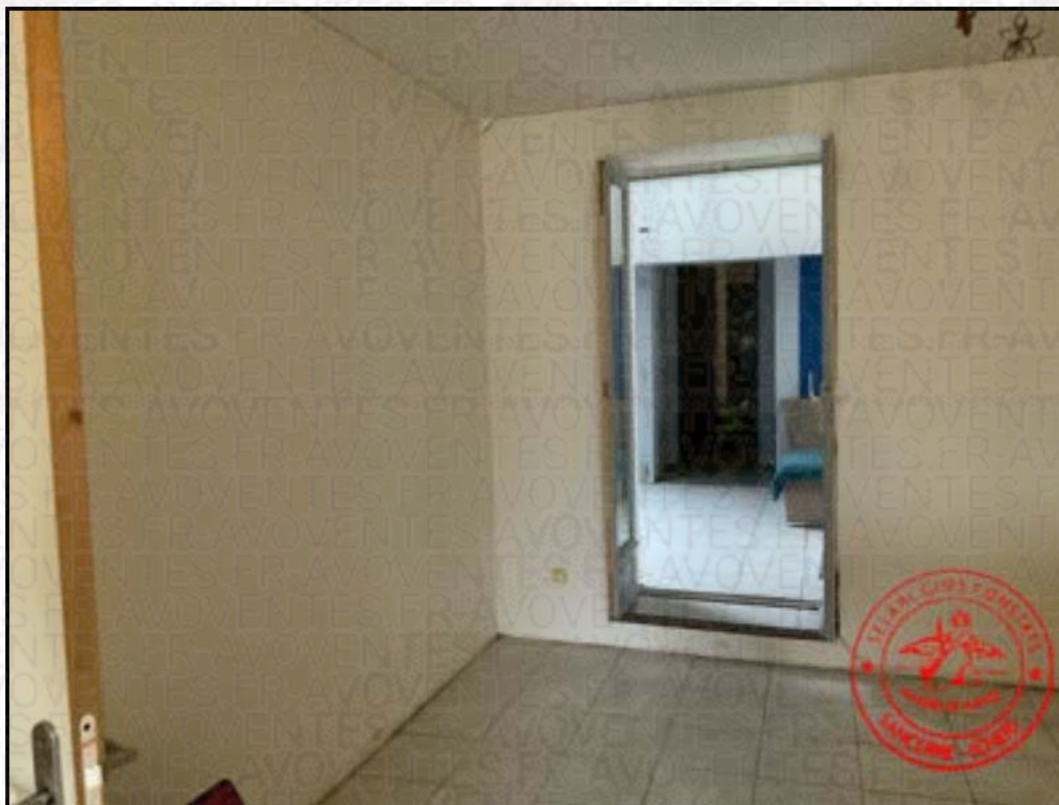
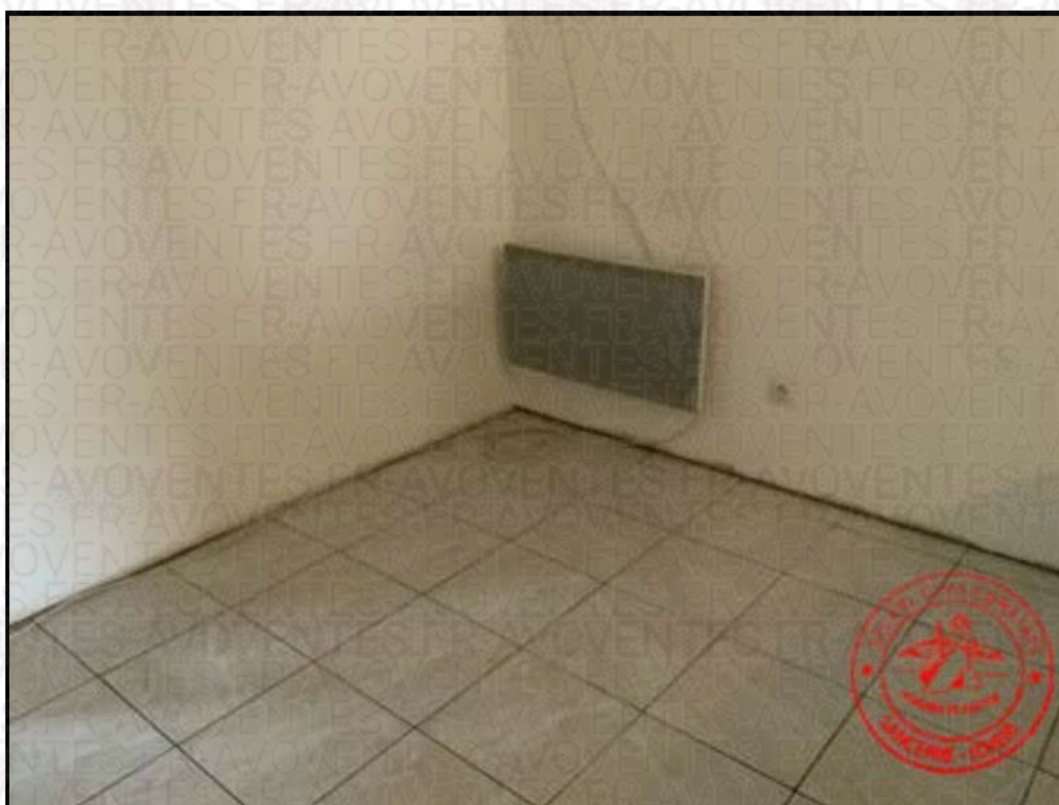
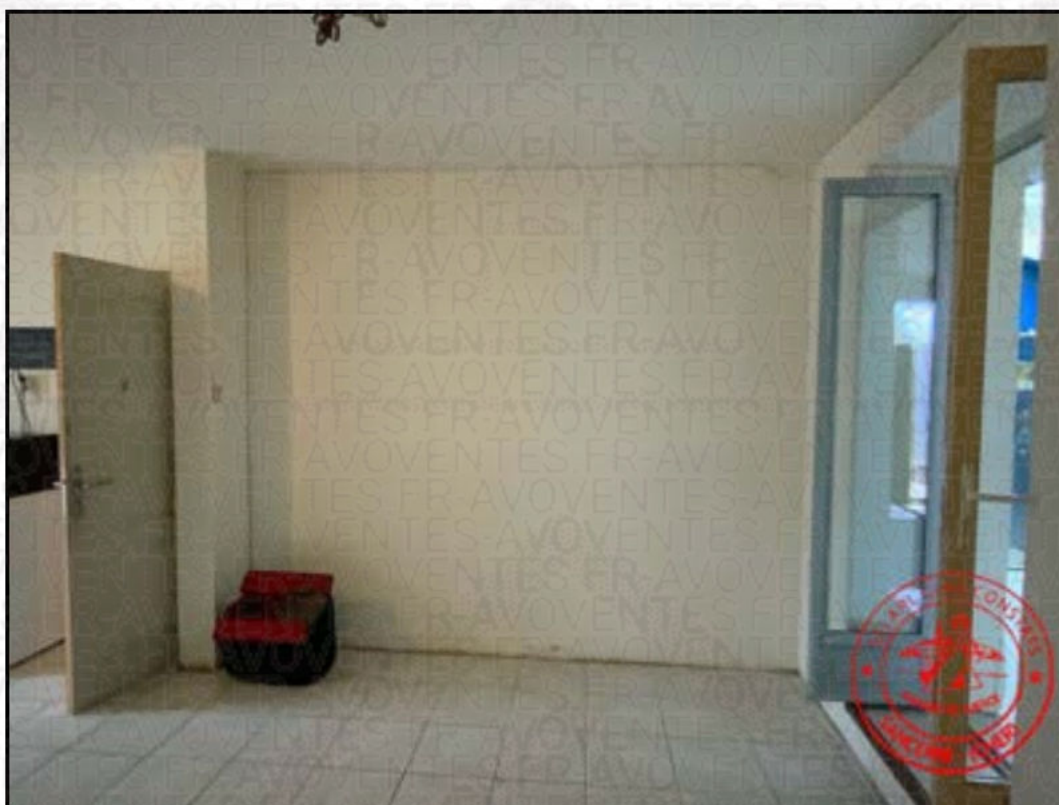
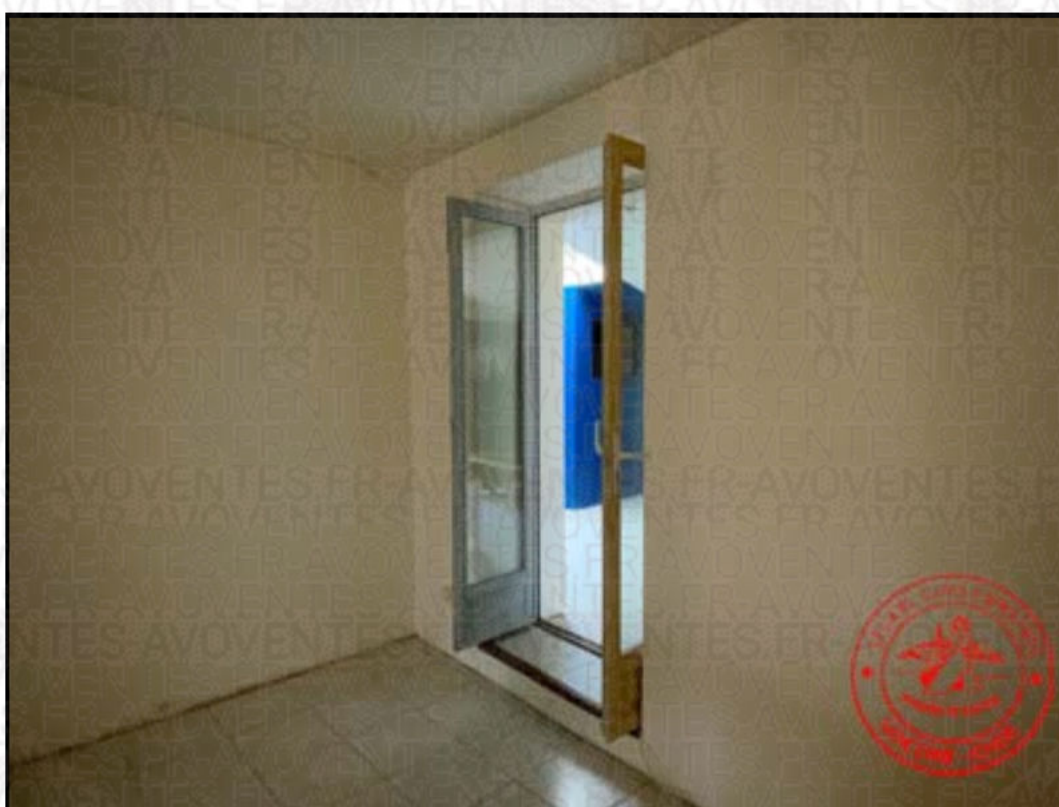
Je note que certains trous ont été dûment rebouchés à l'aide de mousse expansive. Je remarque qu'il manque un cache sur l'une des prises électriques.

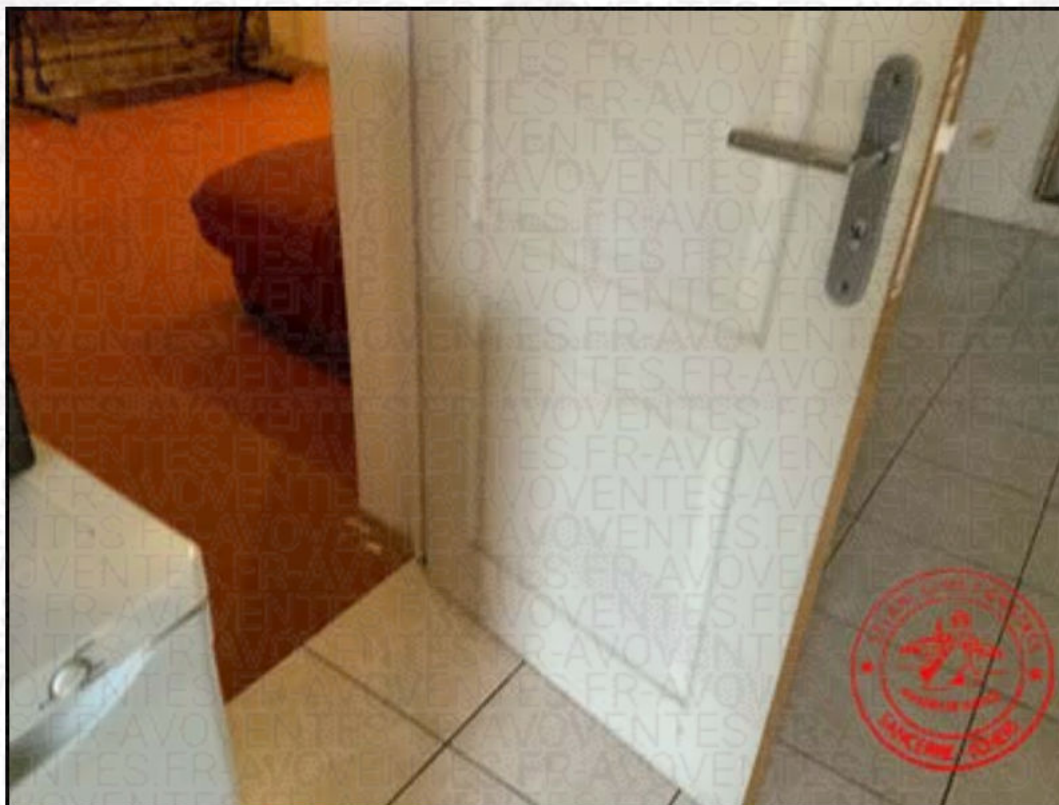
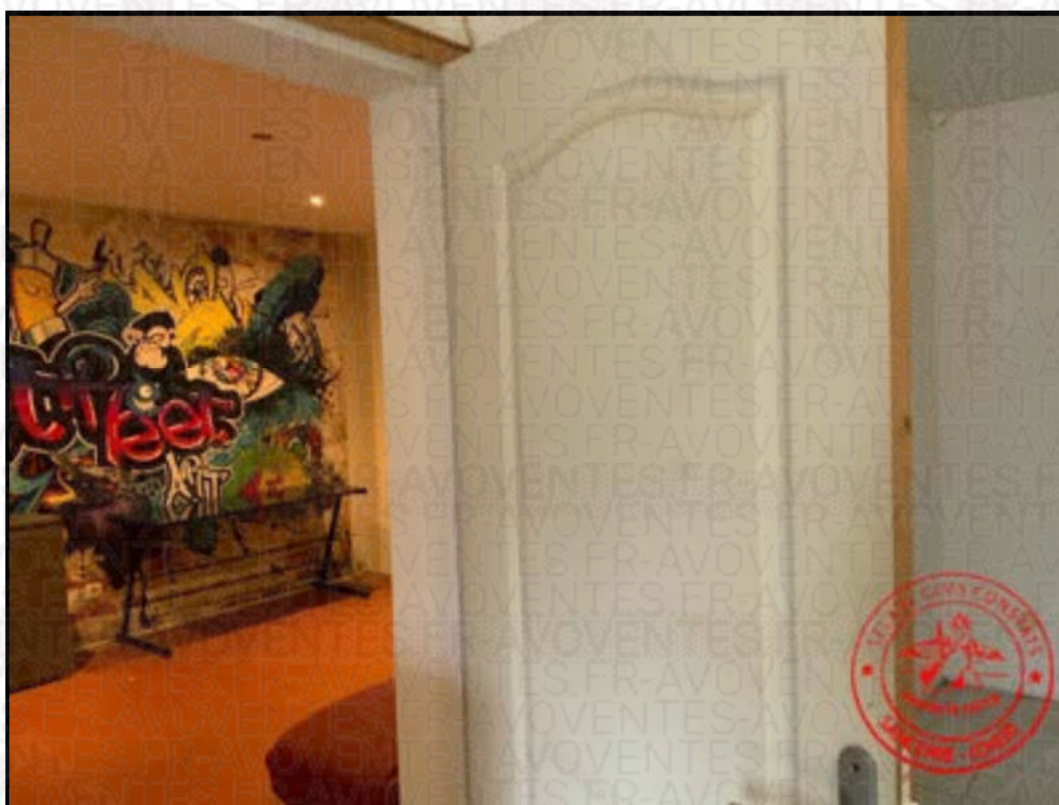
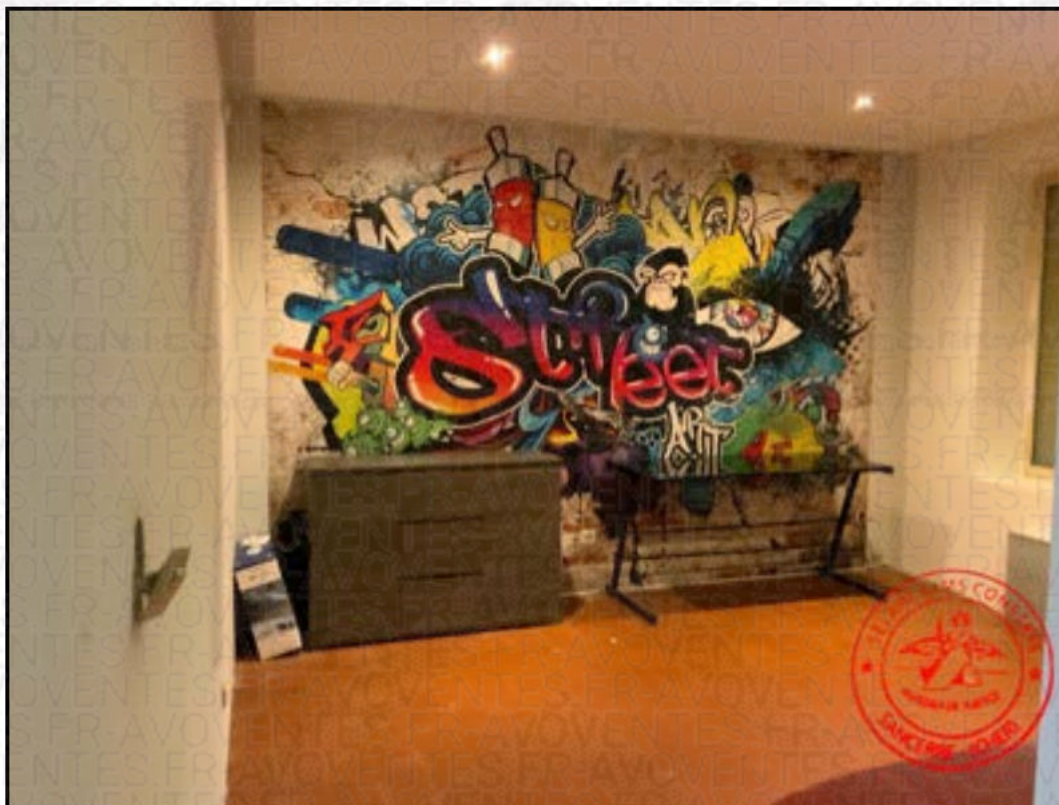
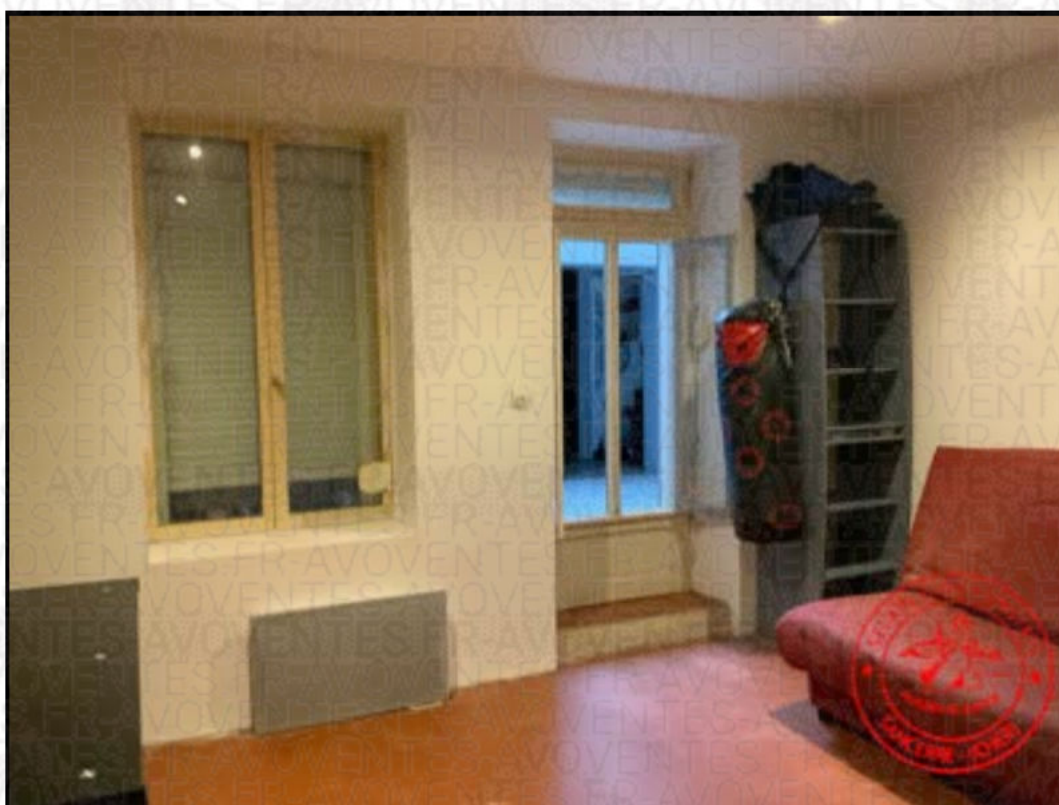
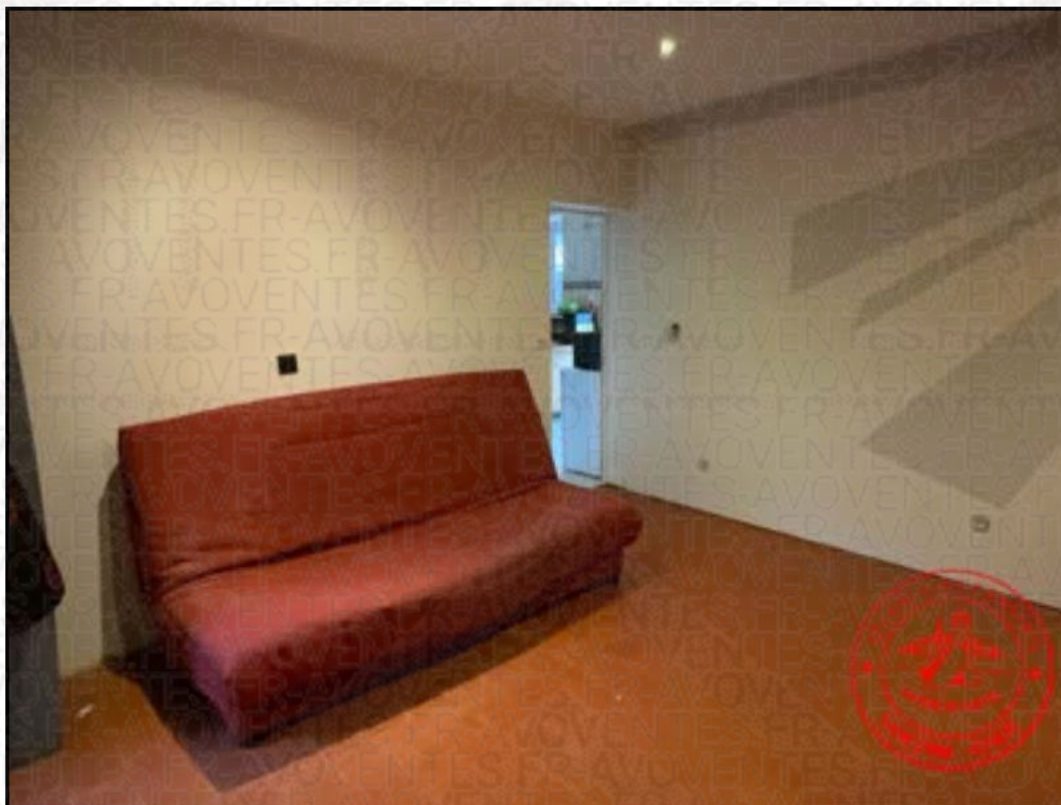
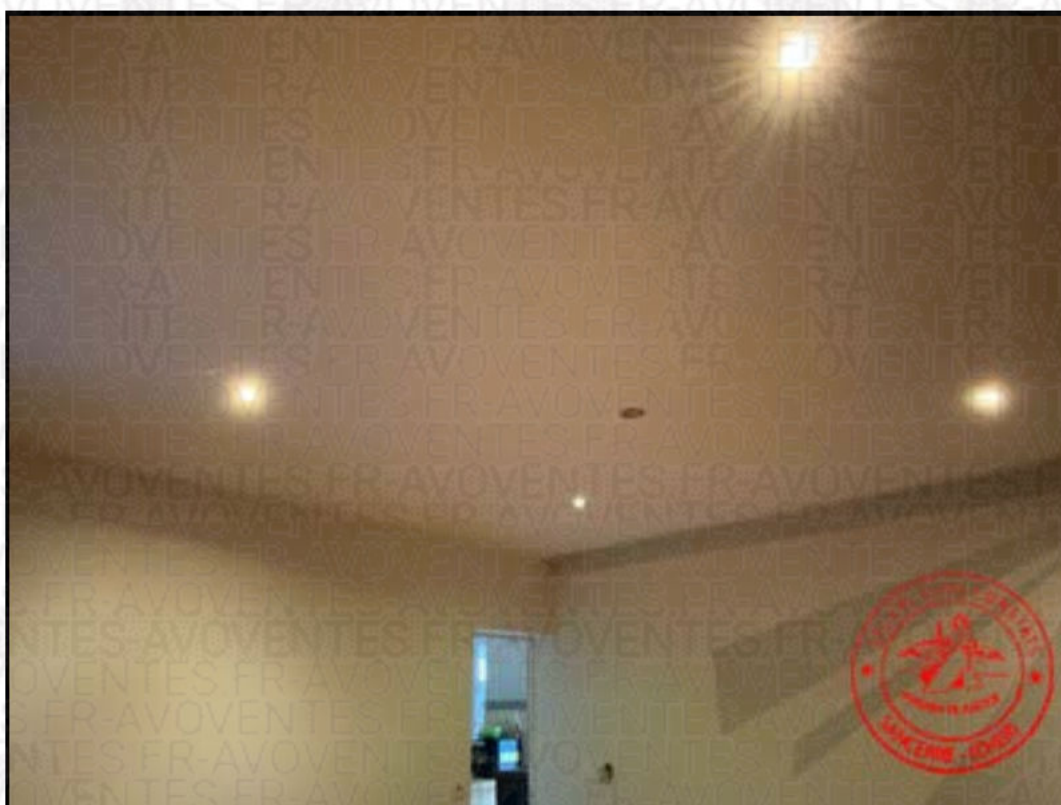
pièce comprend aussi une porte simple en mauvais état. Je relève un trou et de multiples salissures.

Je constate dans cette pièce que plusieurs prises électriques sont installées, mais les caches de protection sont absents.

Je note que l'interrupteur n'est pas correctement immobilisé au mur.

Je remarque également que des spots LED encastrés sont installés au plafond, bien qu'un des luminaires soit manquant.

Je remarque que le radiateur, positionné sous une fenêtre, n'est pas solidement fixé au mur, étant simplement placé au sol.

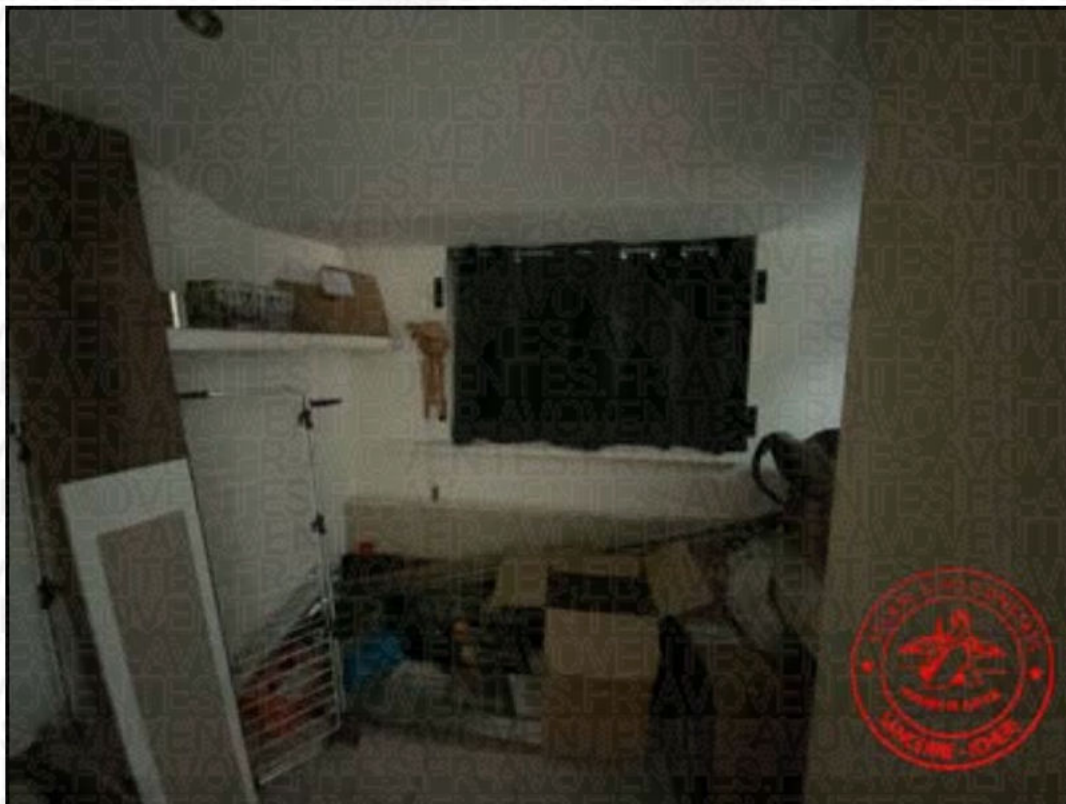
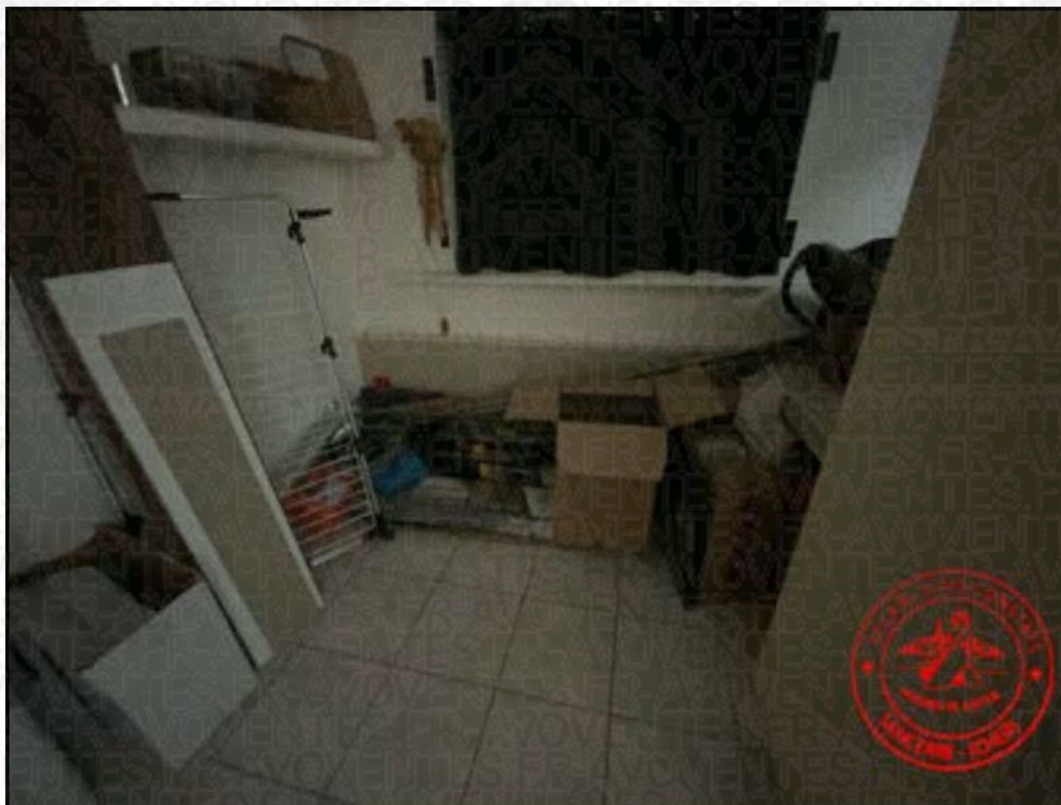
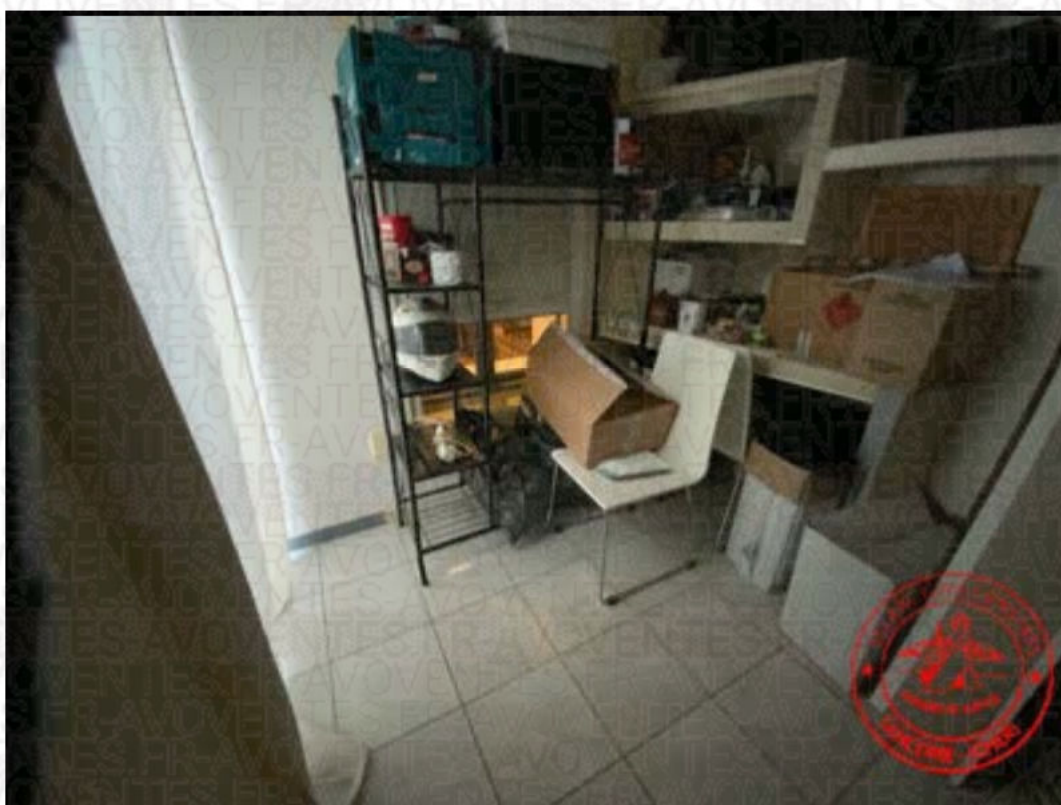
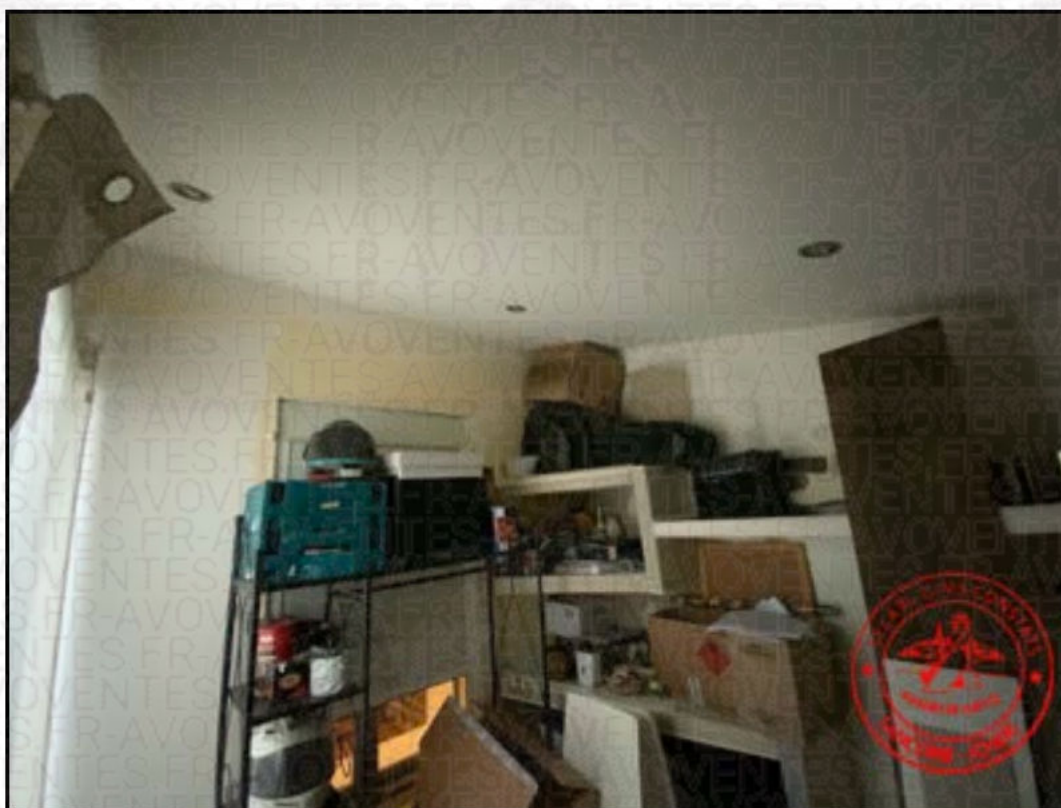
Je remarque que la peinture des murs présente une finition grossière et demeure incomplète par endroits. Des aménagements réalisés en placoplâtre se trouvent dans cette pièce.

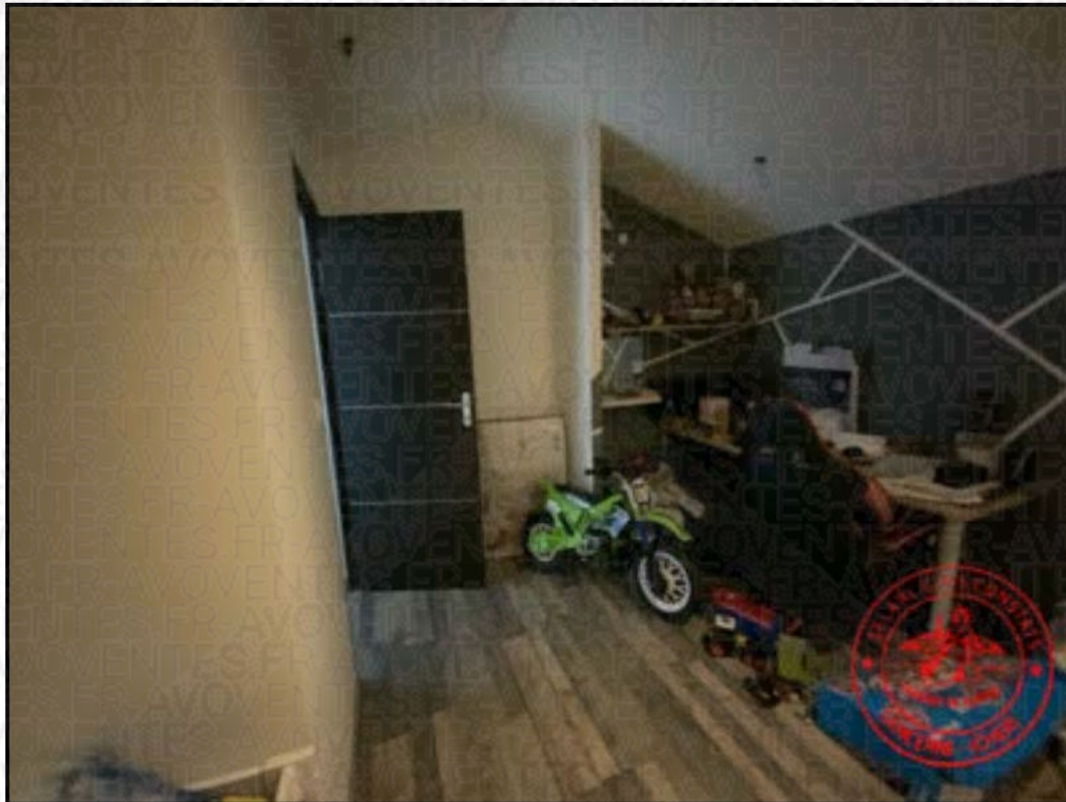
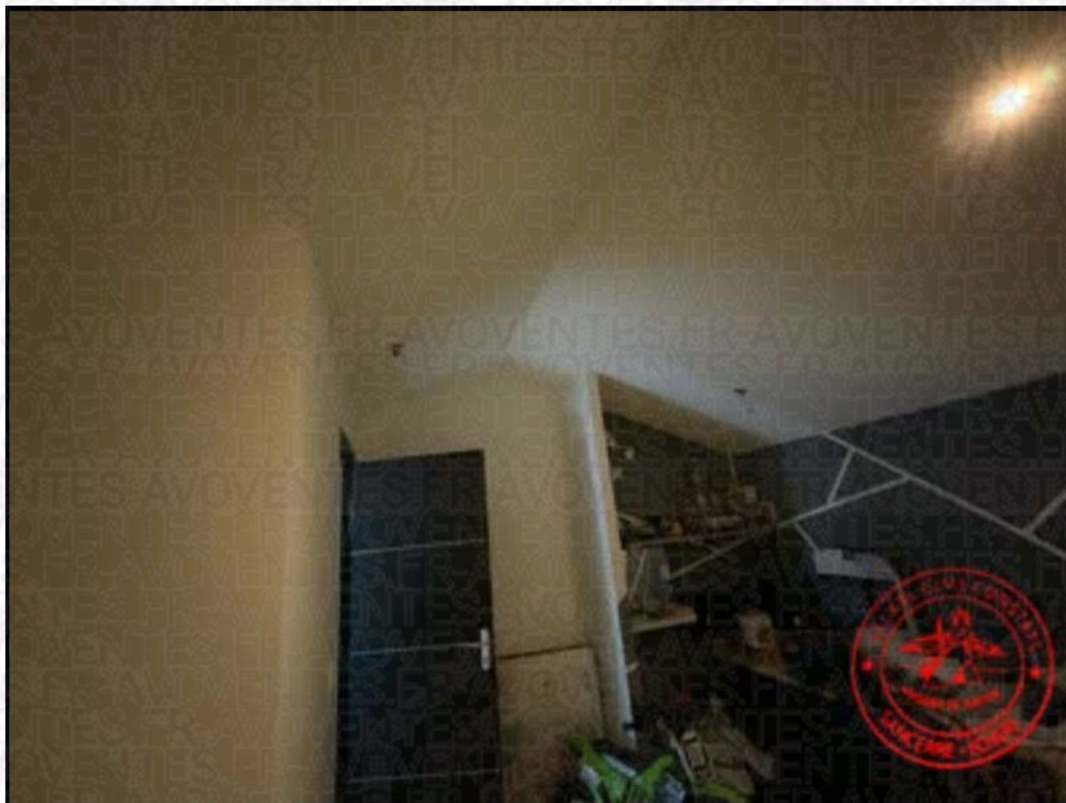
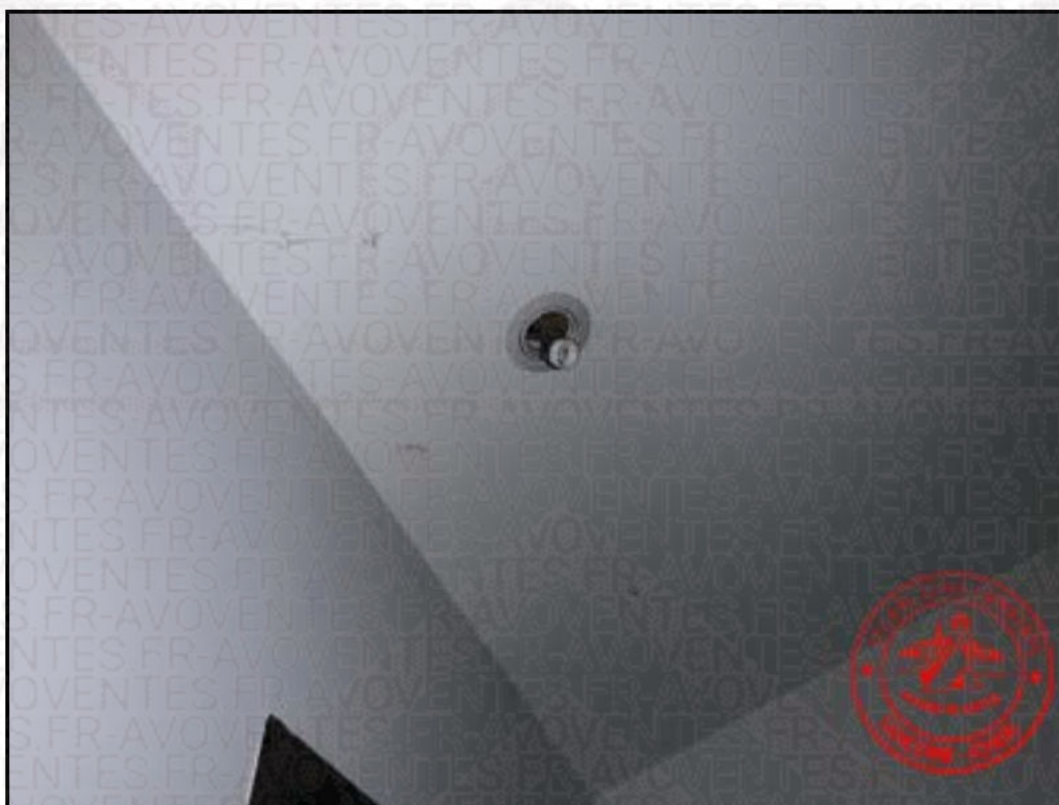
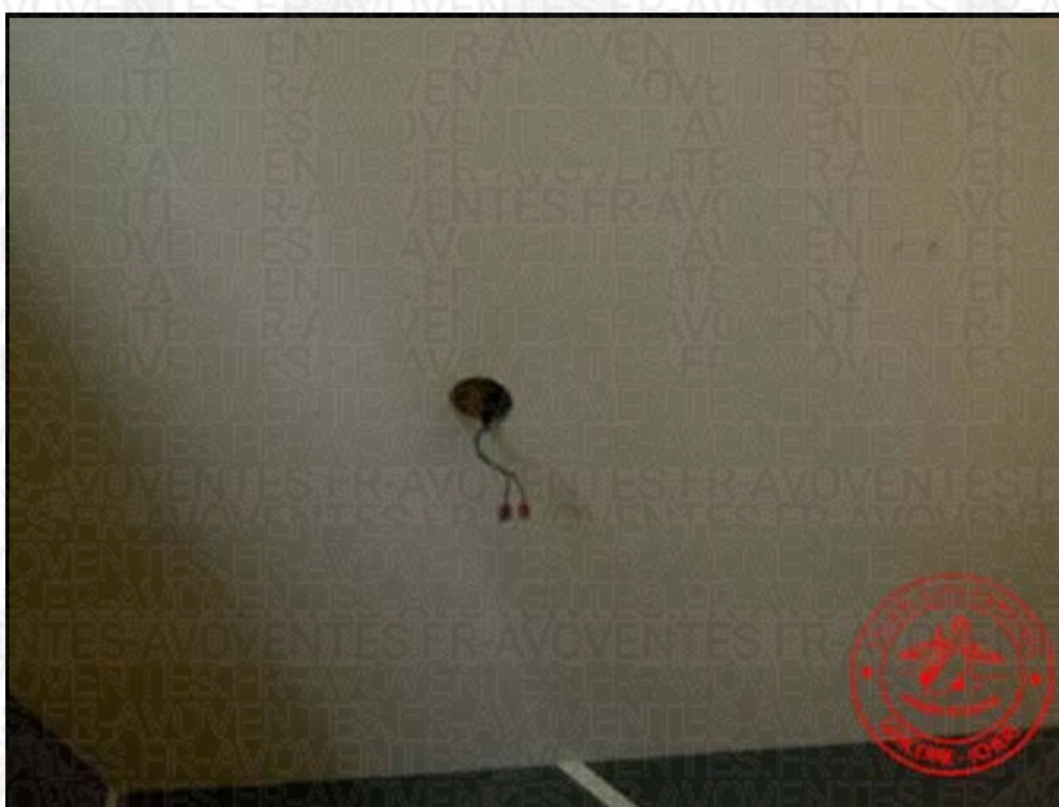
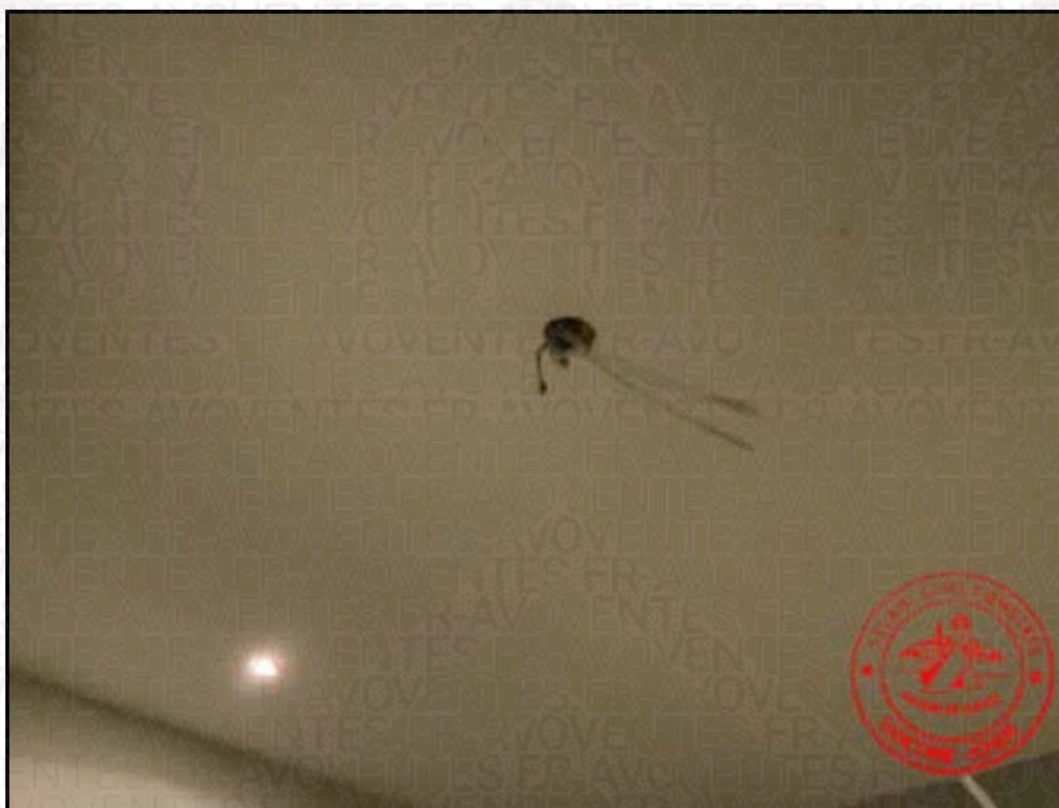
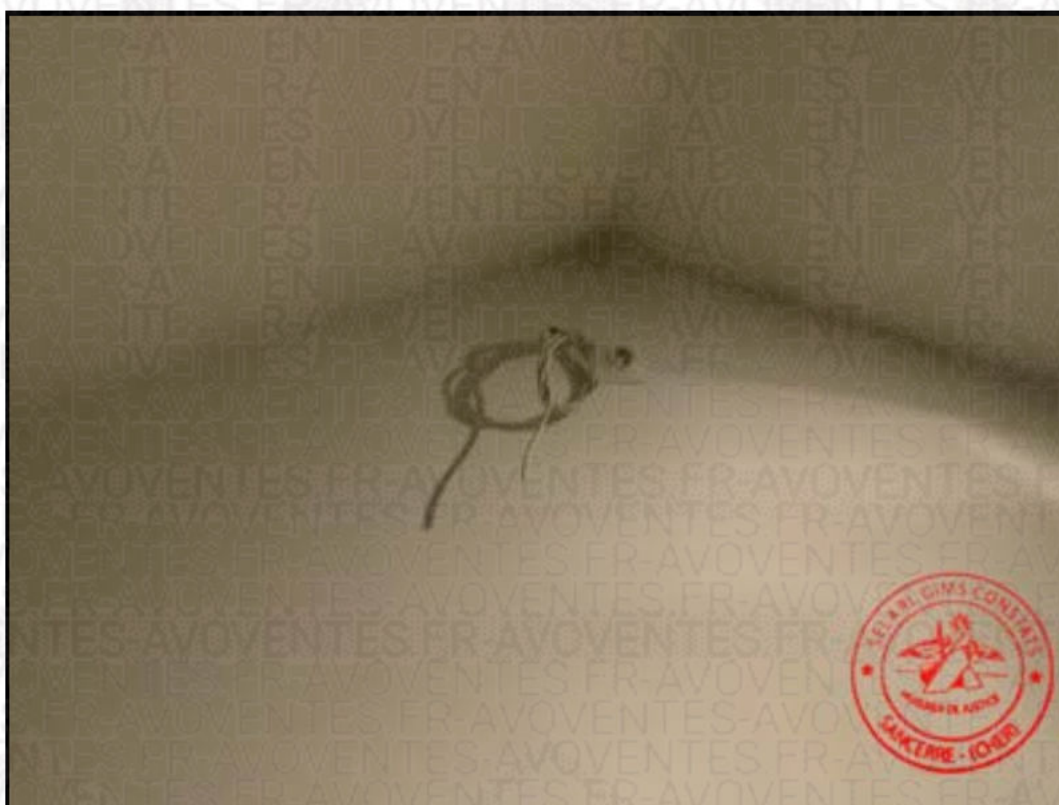
Je note l'installation de spots encastrés, bien que certains soient manquants, laissant apparentes uniquement les protections des câbles électriques.
