# **PROCES-VERBAL DE CONSTAT**

# PROCES VERBAL DE DESCRIPTION

2 Rue des Michelets

18140 JUSSY-LE-CHAUDRIER

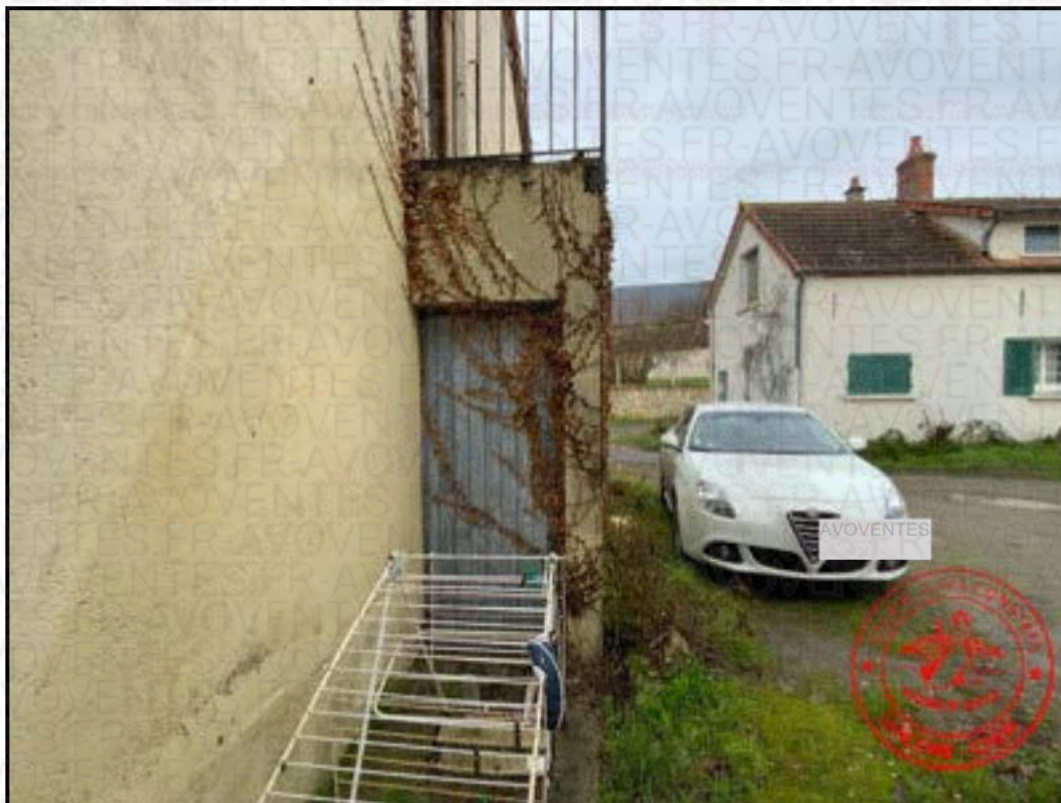
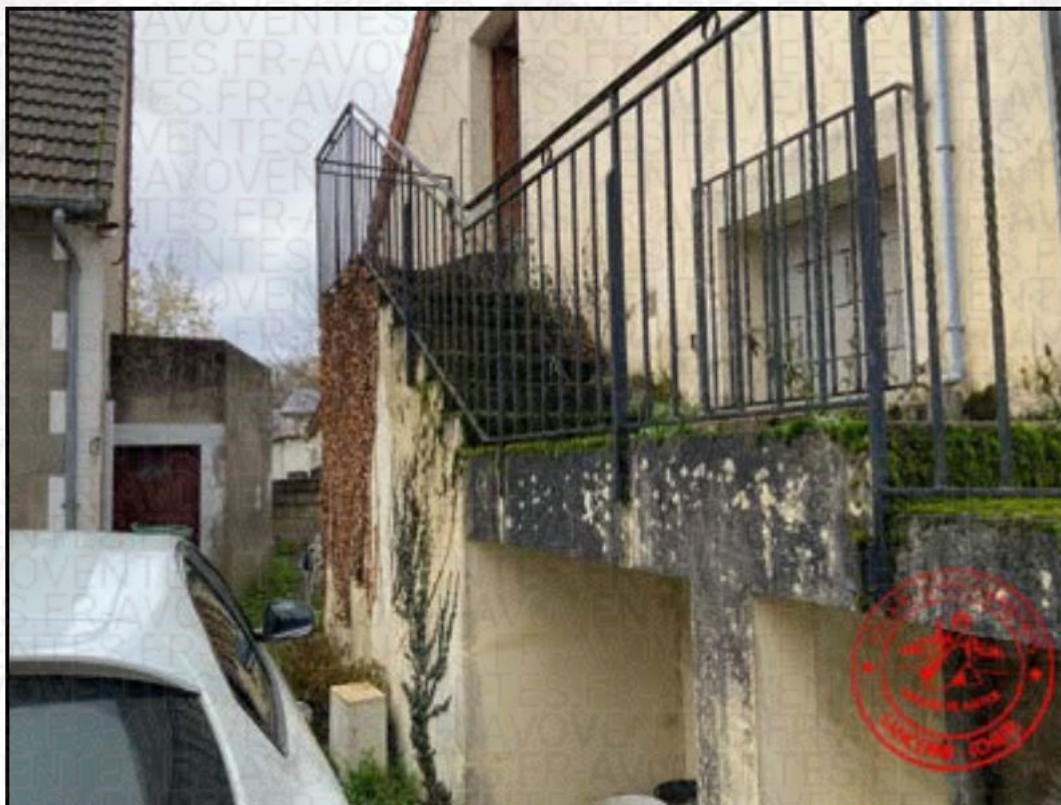
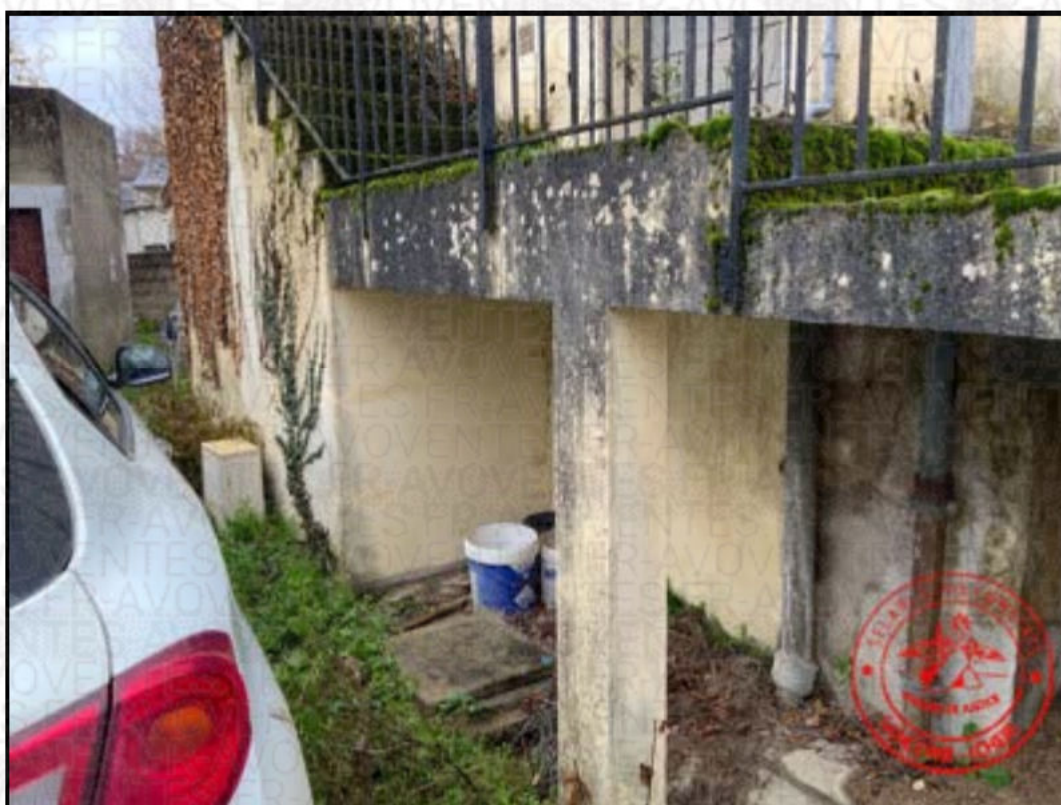
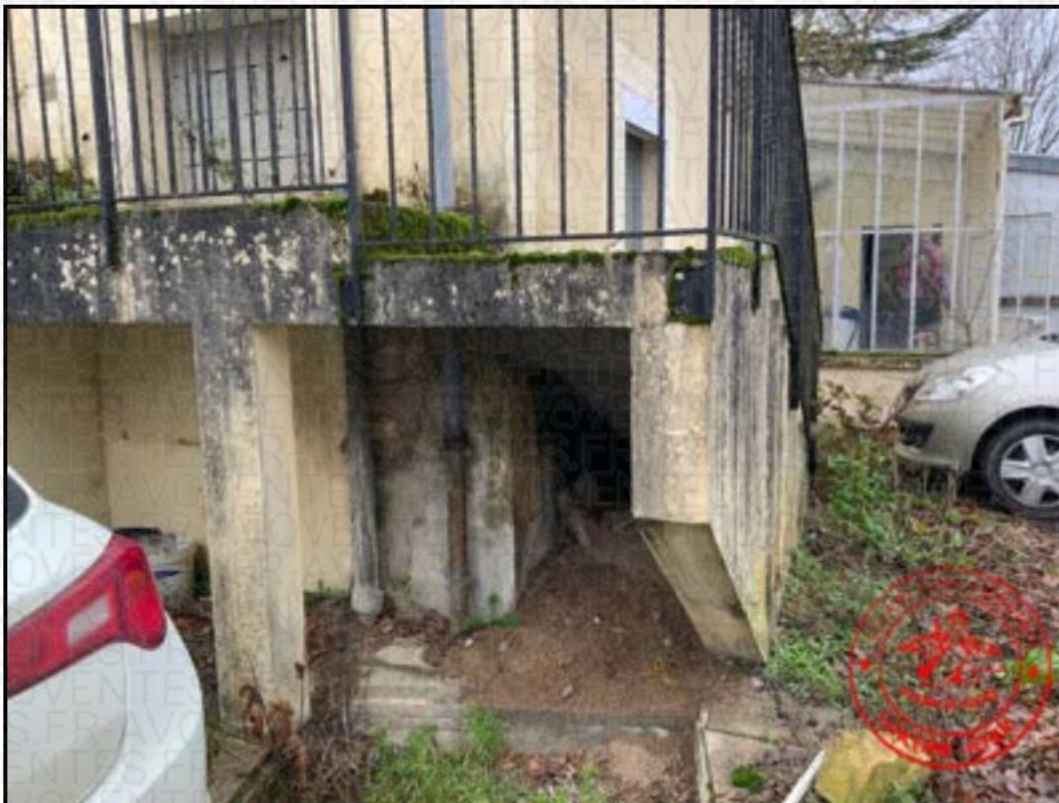
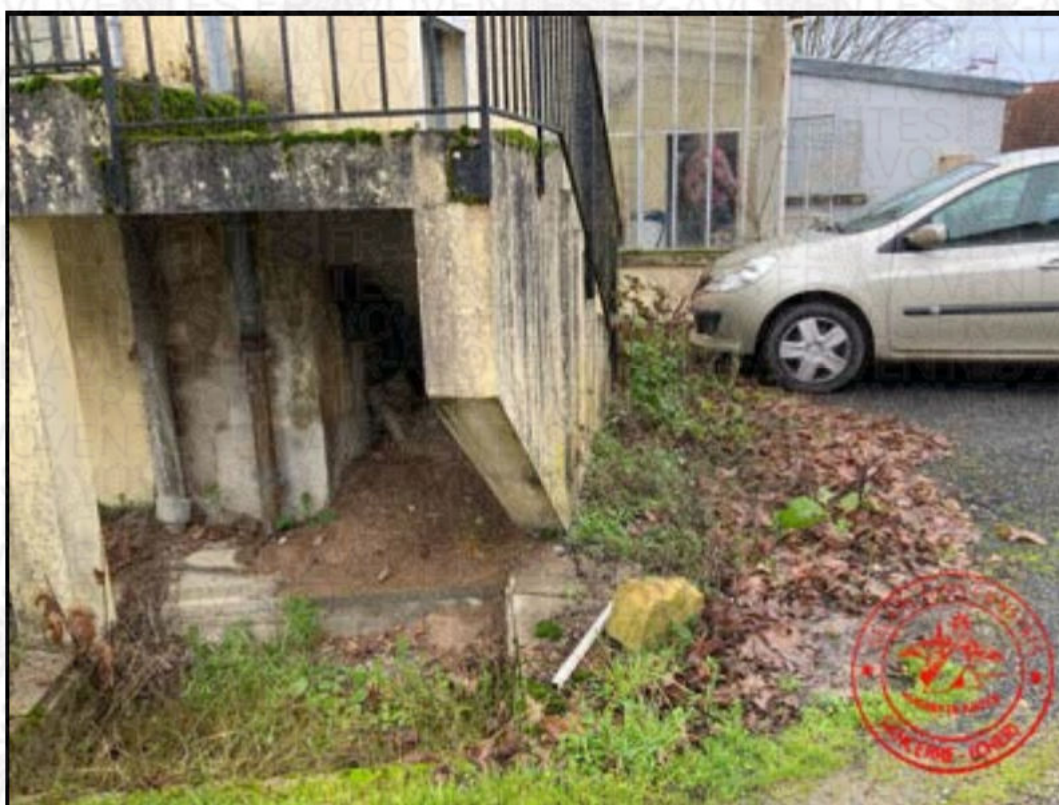
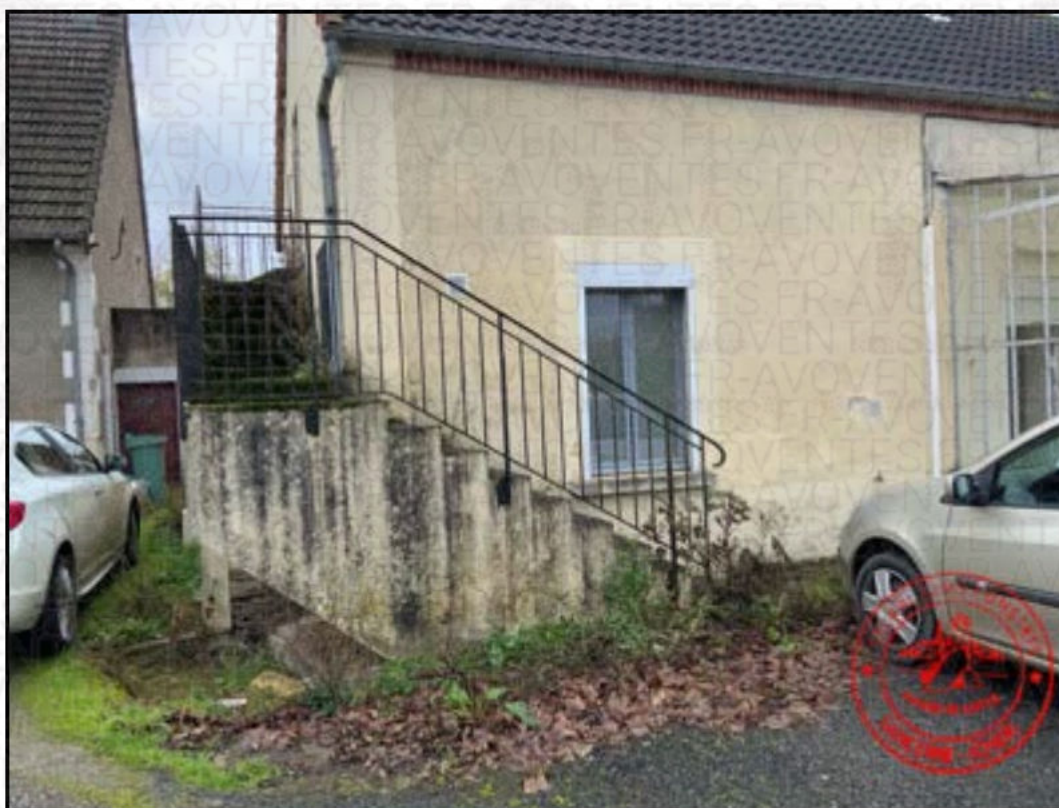
Je constate la présence d'un cagibis sur l'extérieur de la propriété, situé sous l'escalier qui assure l'accès à l'étage supérieur. Je note également la présence d'éléments supplémentaires sous cet escalier, parmi lesquels se trouve la fosse septique, judicieusement positionnée à cet emplacement pour des raisons pratiques et fonctionnelles.

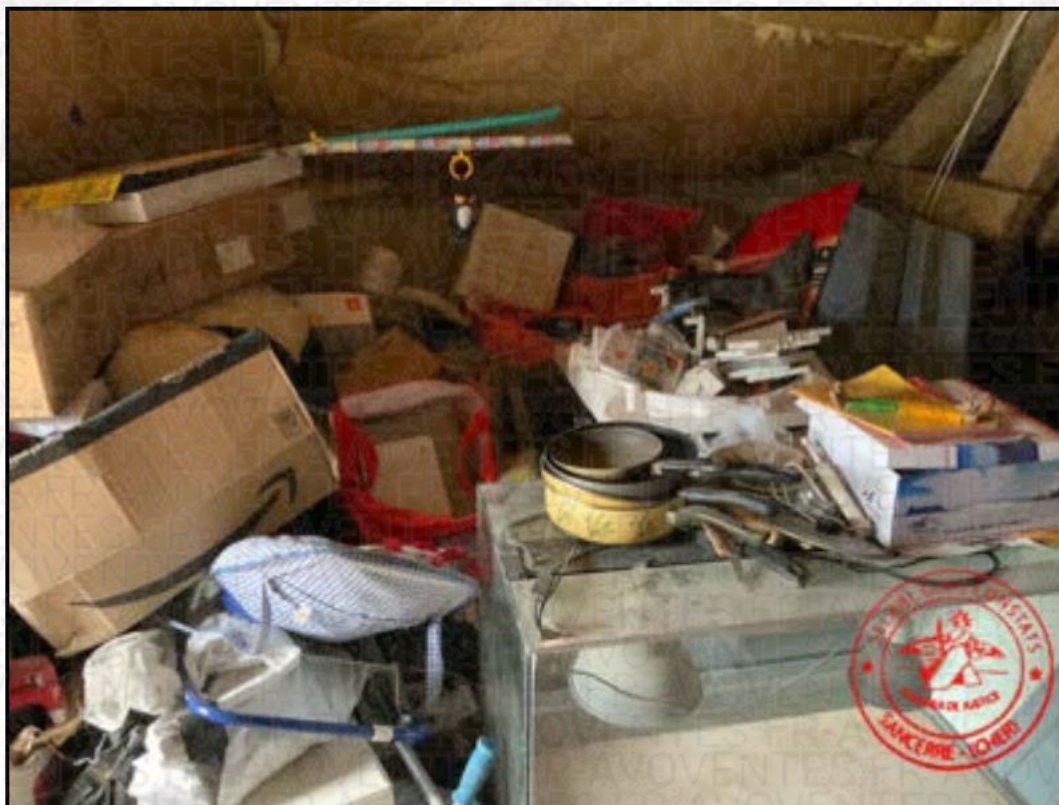
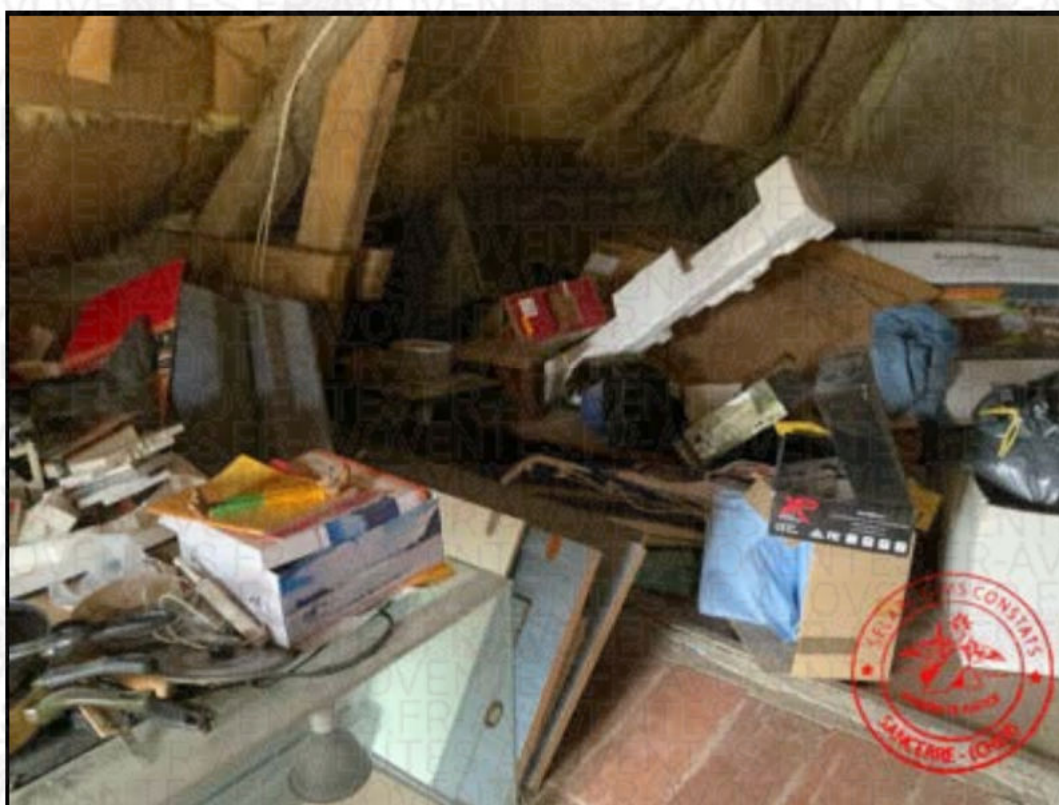
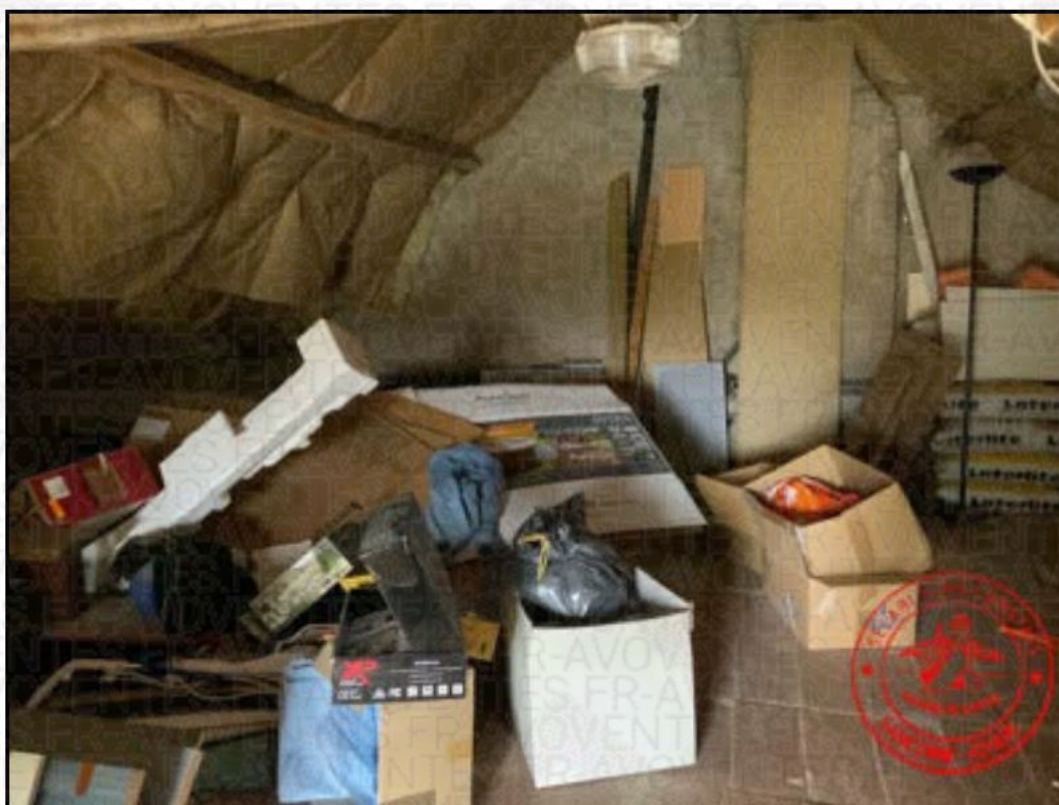
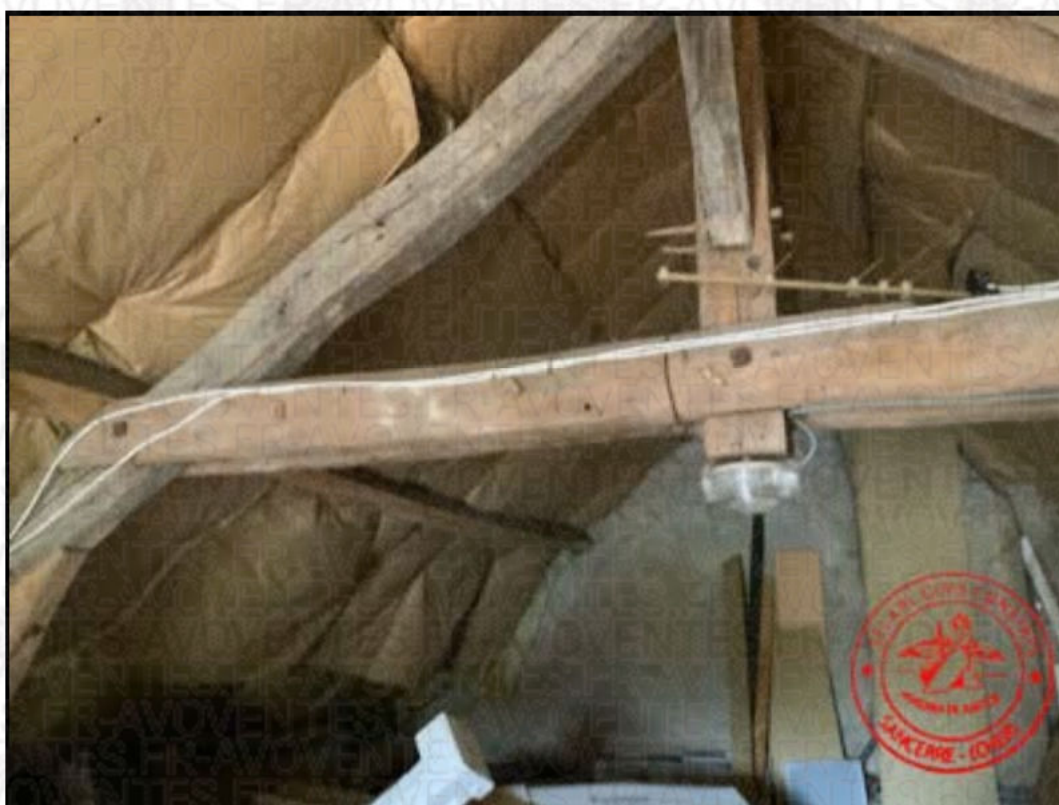
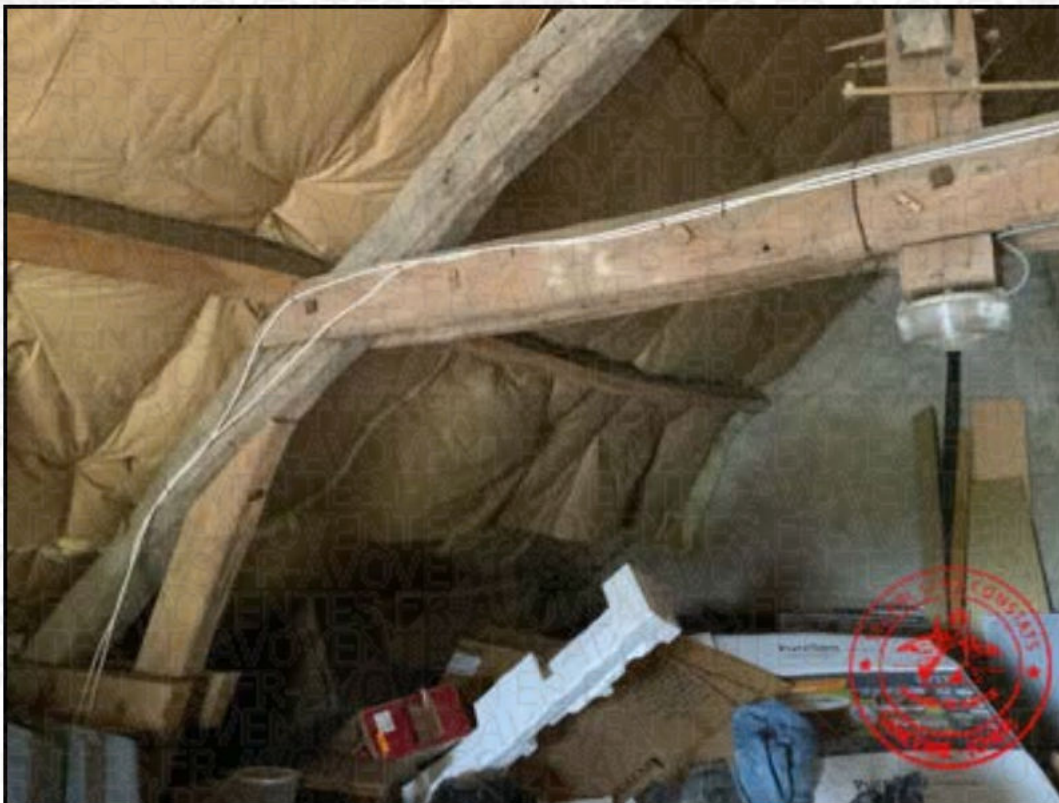
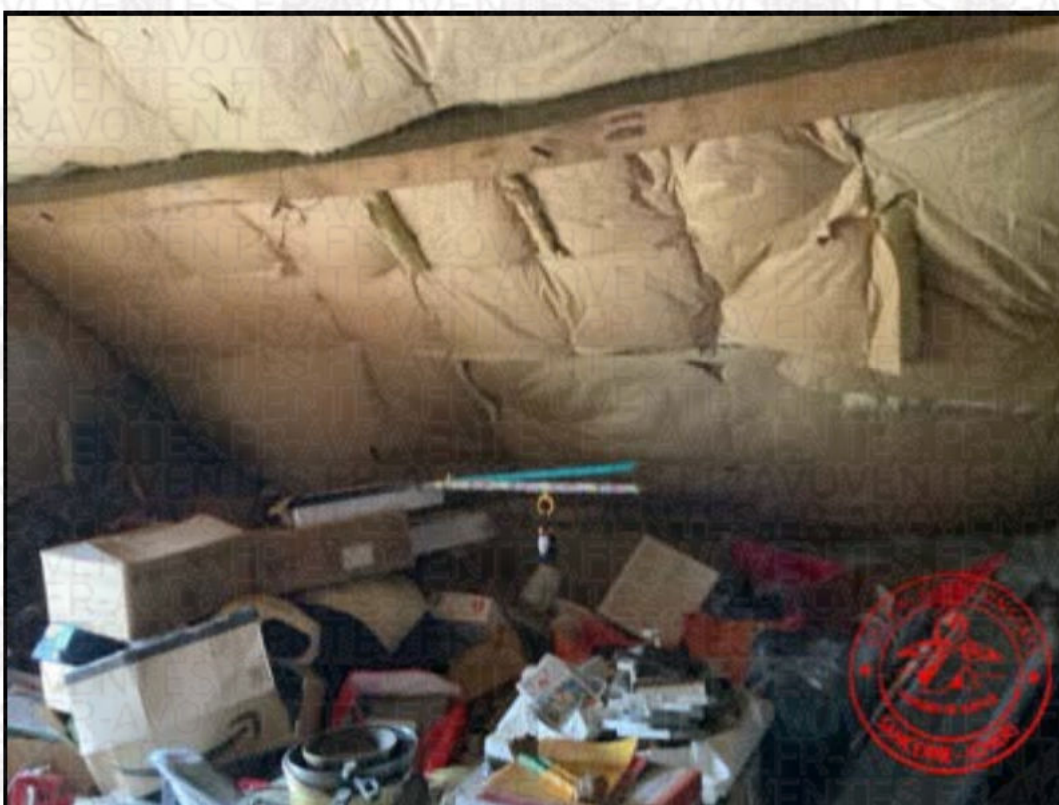
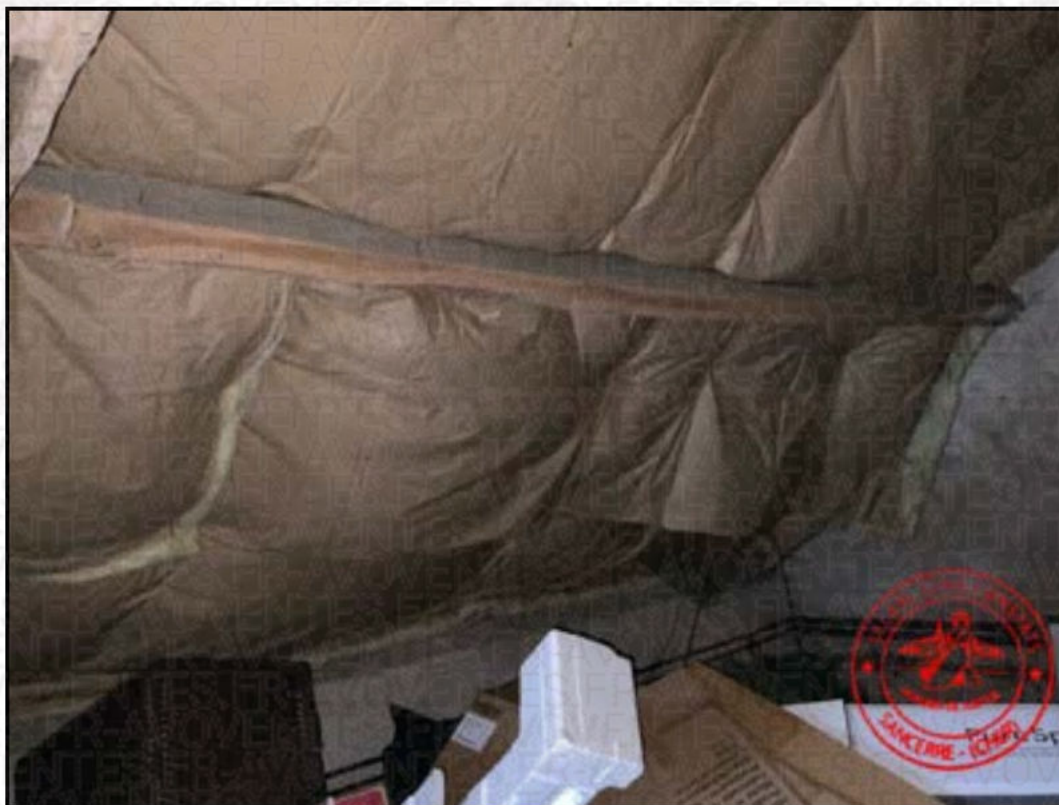
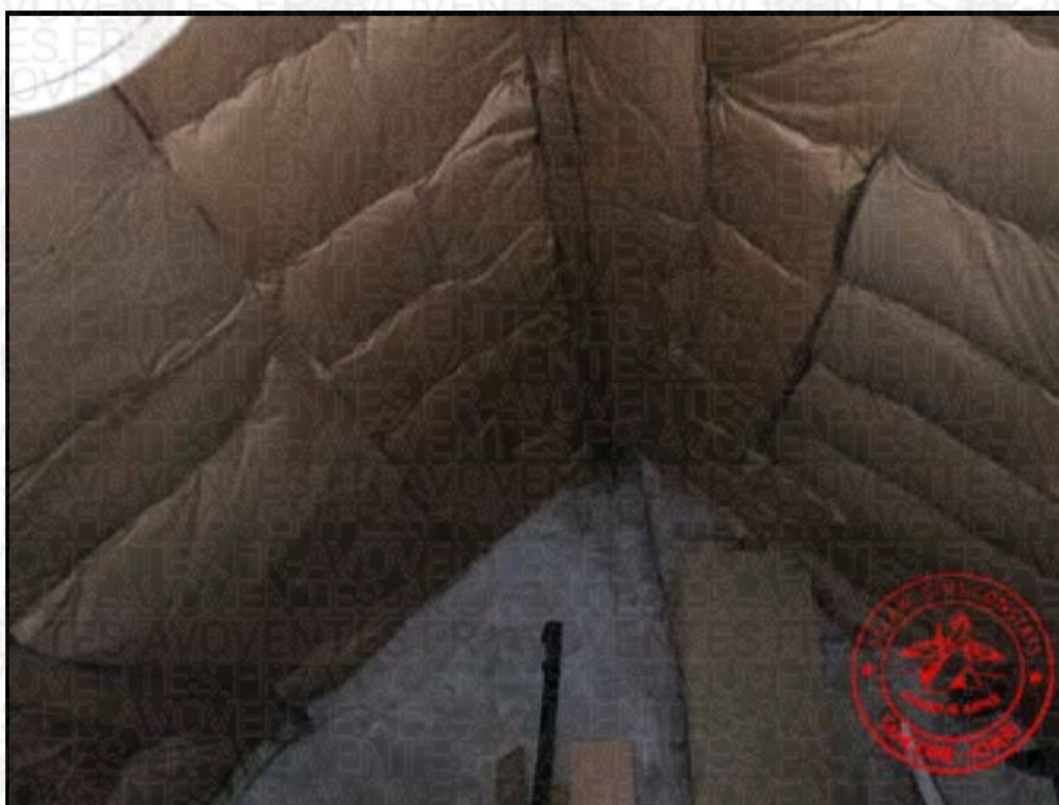
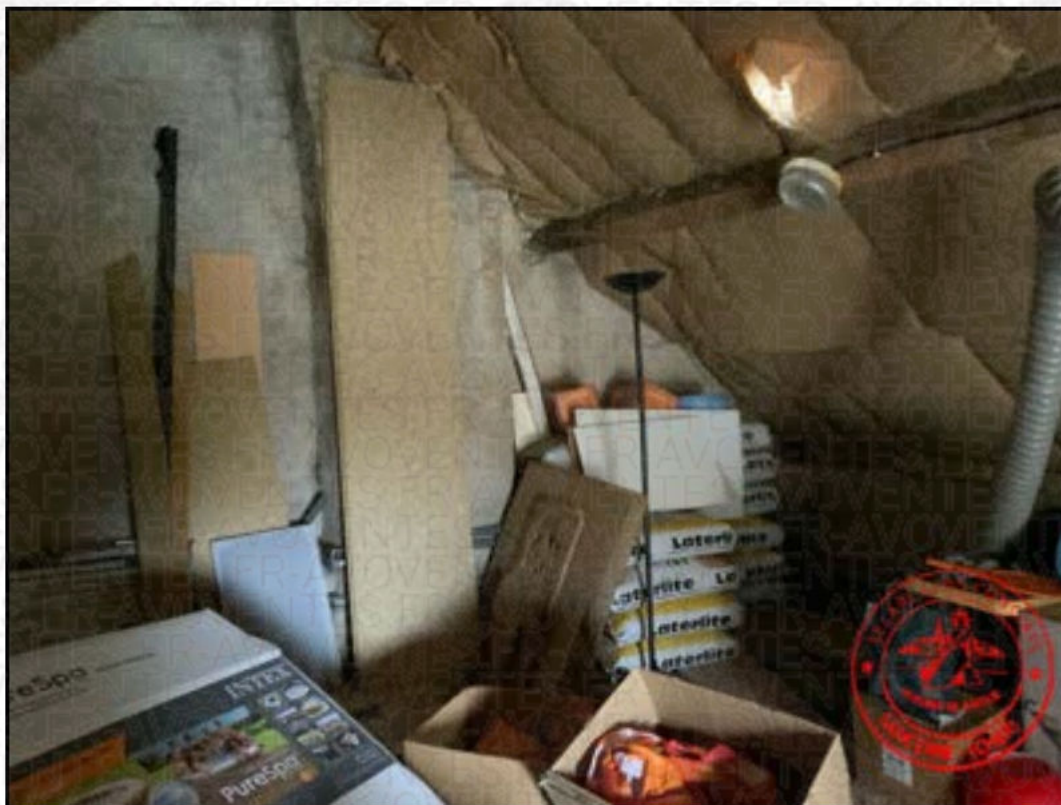
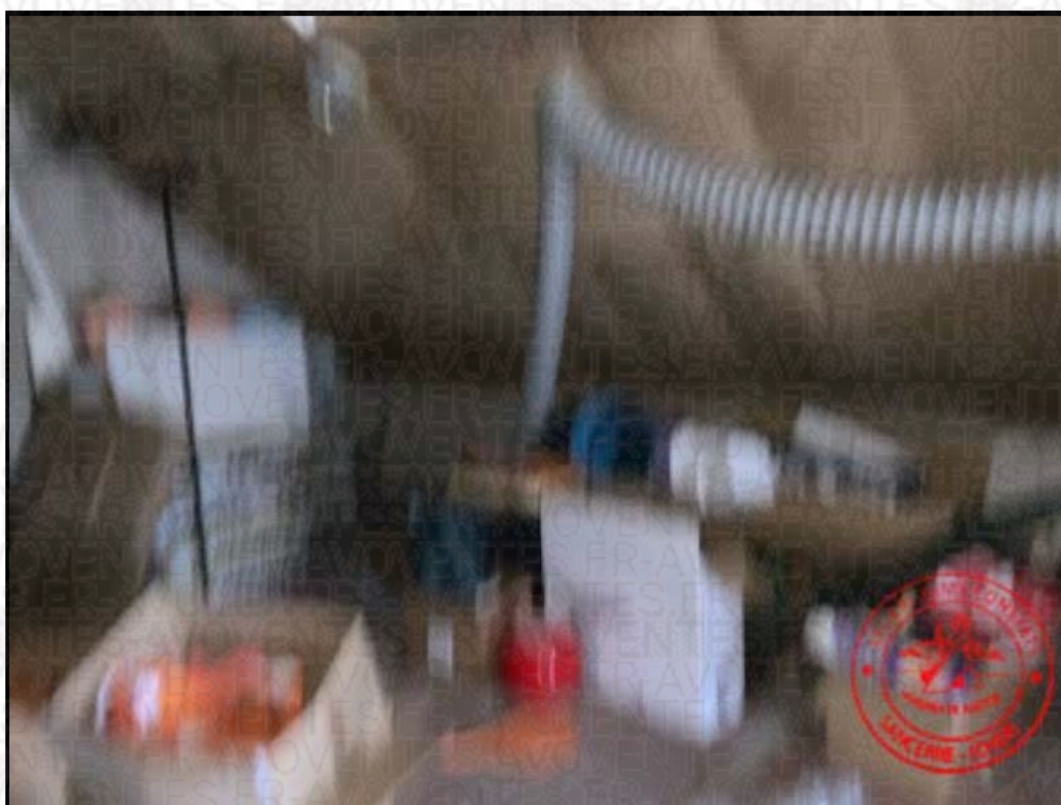
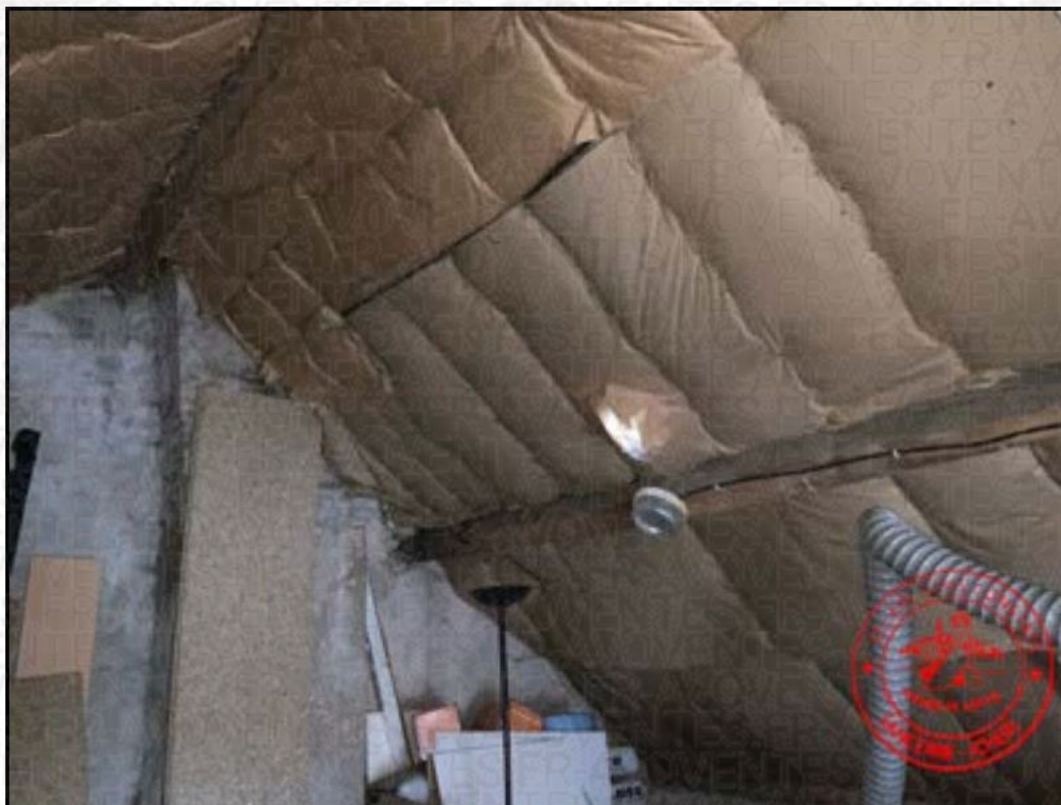
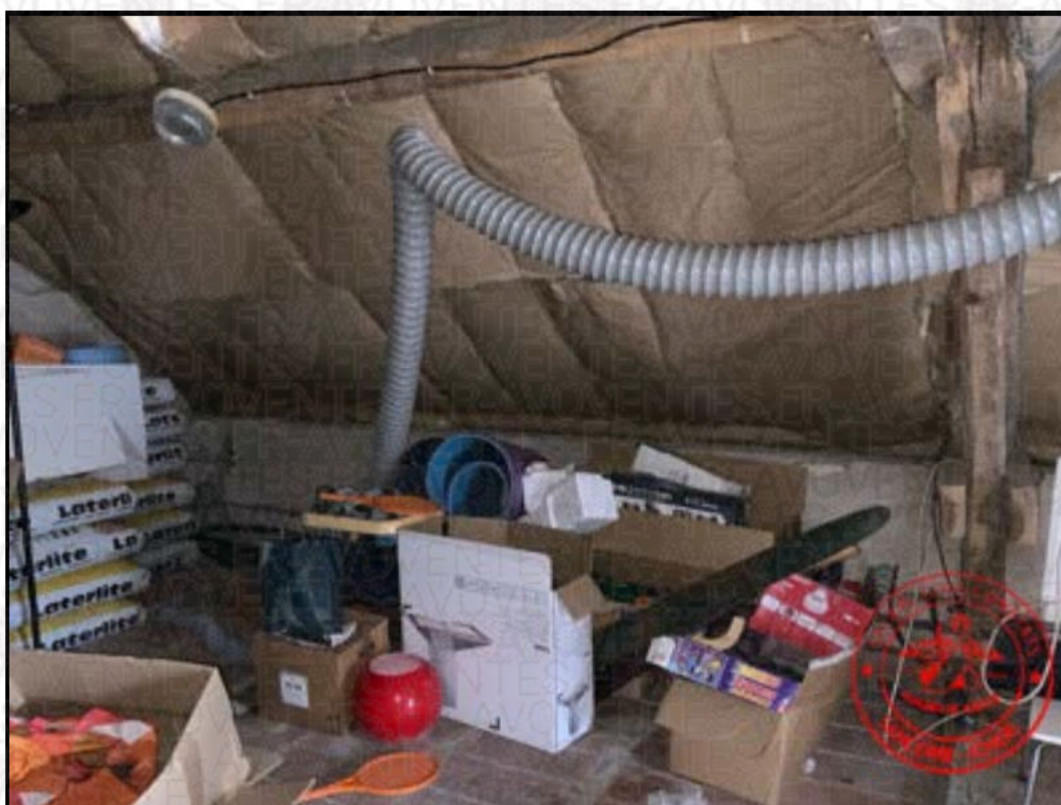
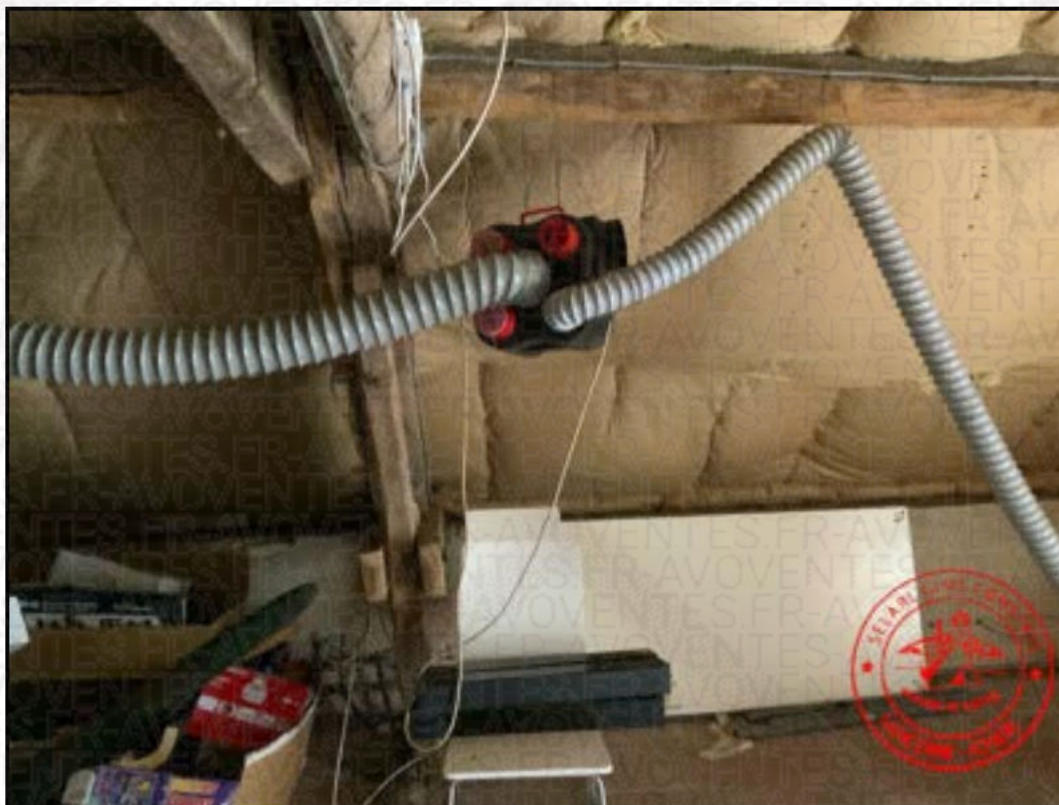
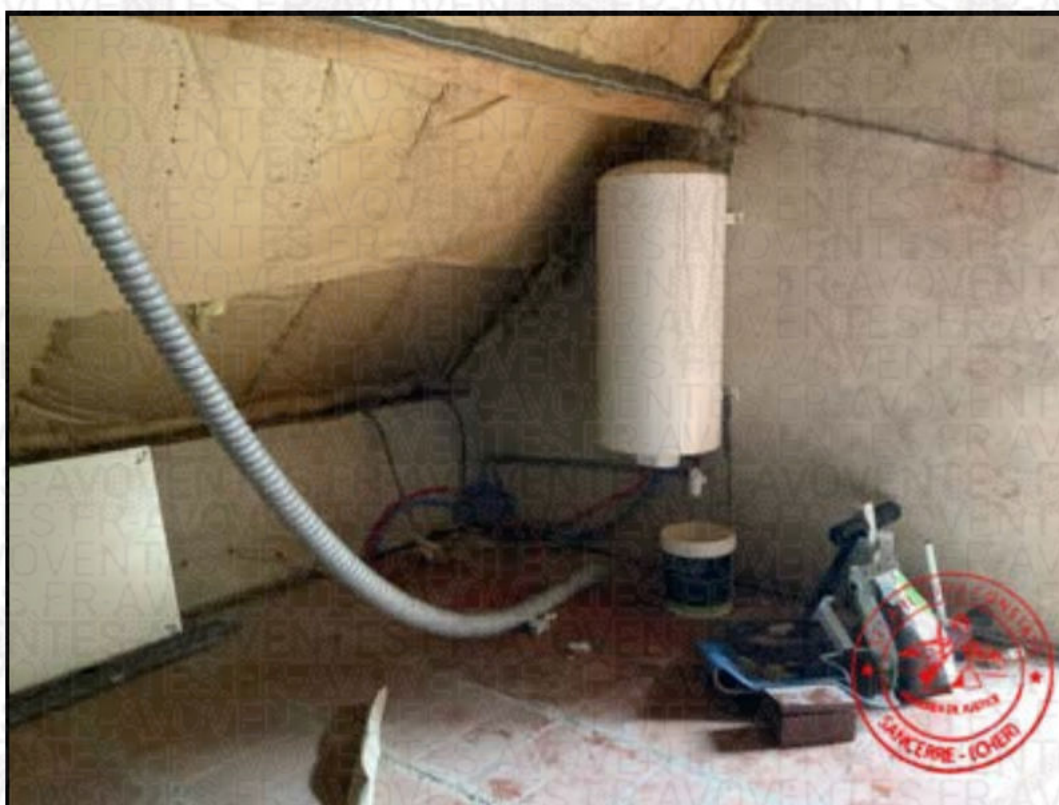
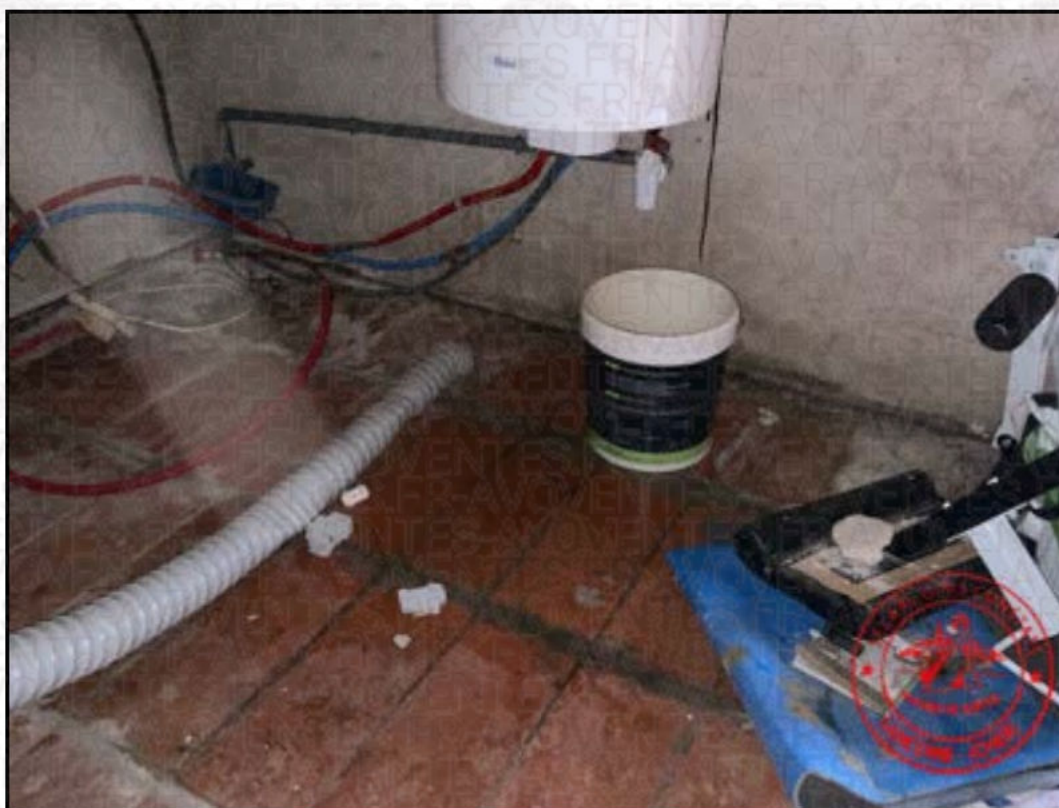
En ce qui concerne la salle de bain, je note la présence d'un chauffe-eau électrique positionné au-dessus de cette zone, qui présente actuellement une fuite. Je remarque que cette fuite engendre une accumulation d'eau sur le sol, contribuant ainsi à des problématiques d'infiltration au niveau du plafond de la salle de bain.
