# **PROCES-VERBAL DE CONSTAT**

# PROCES VERBAL DE DESCRIPTION

2 Rue des Michelets

18140 JUSSY-LE-CHAUDRIER

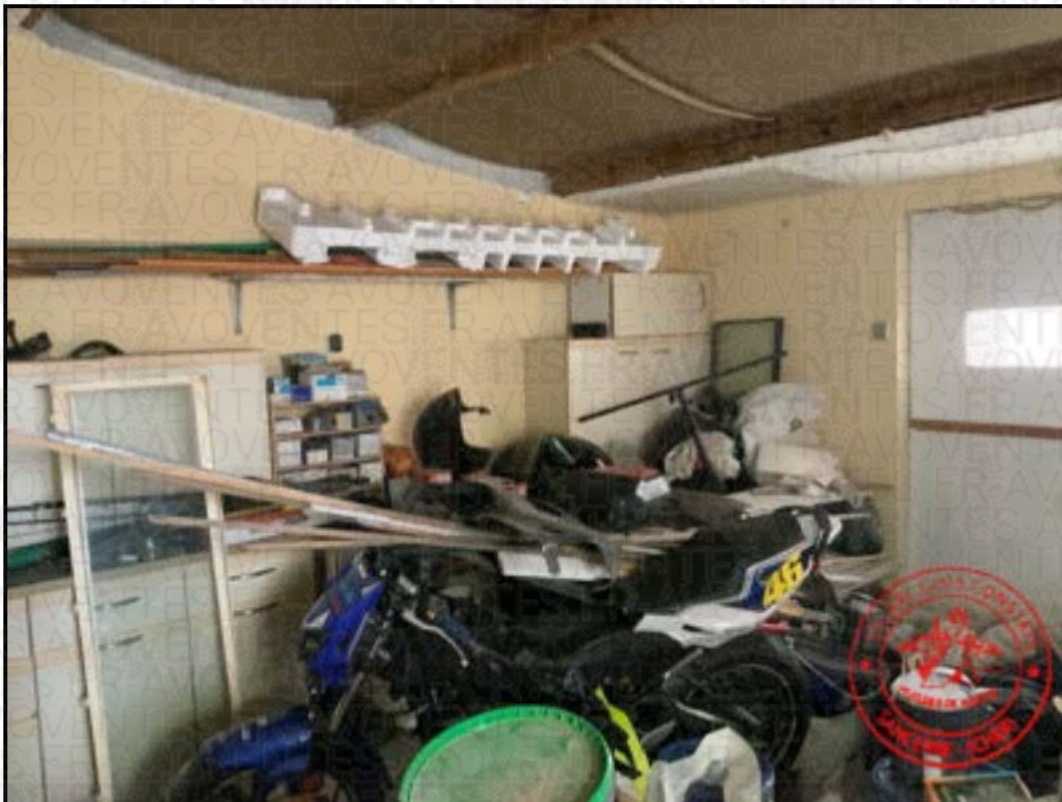
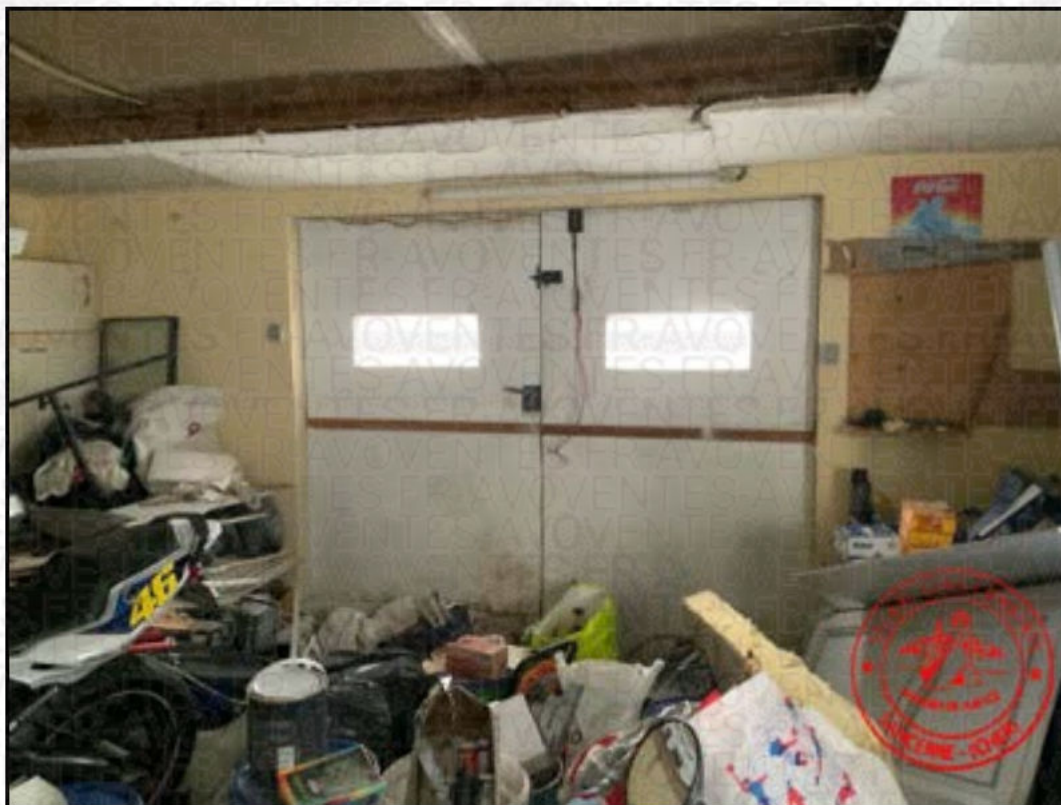
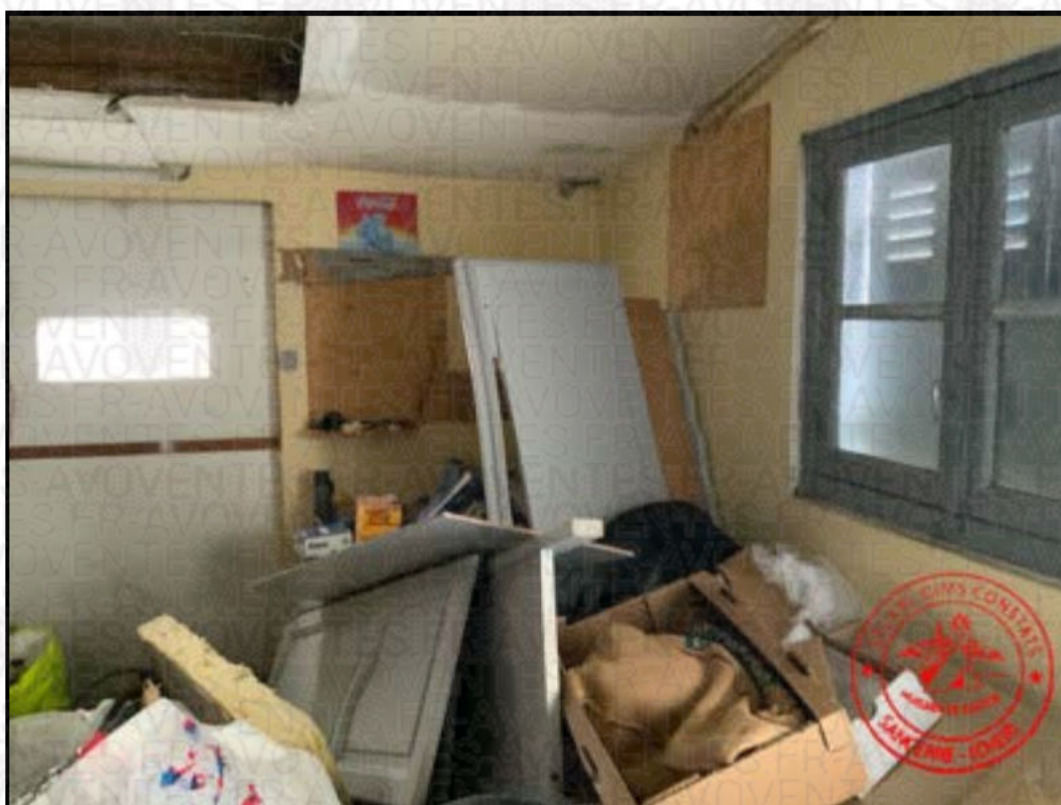
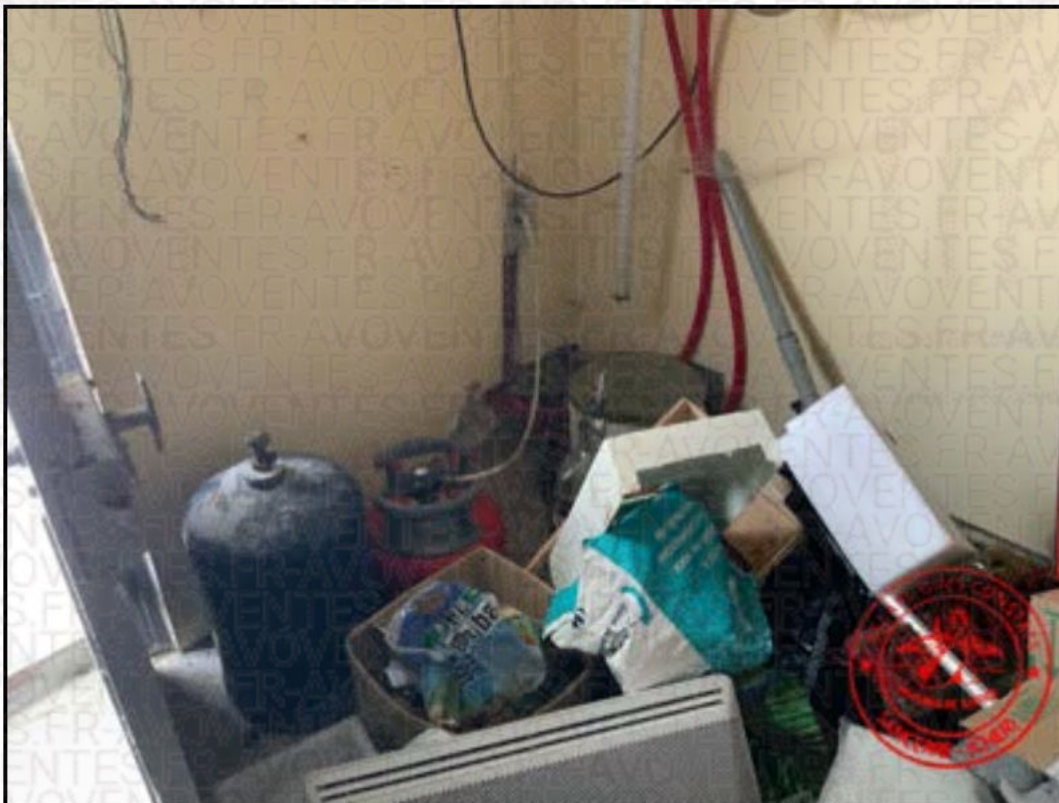
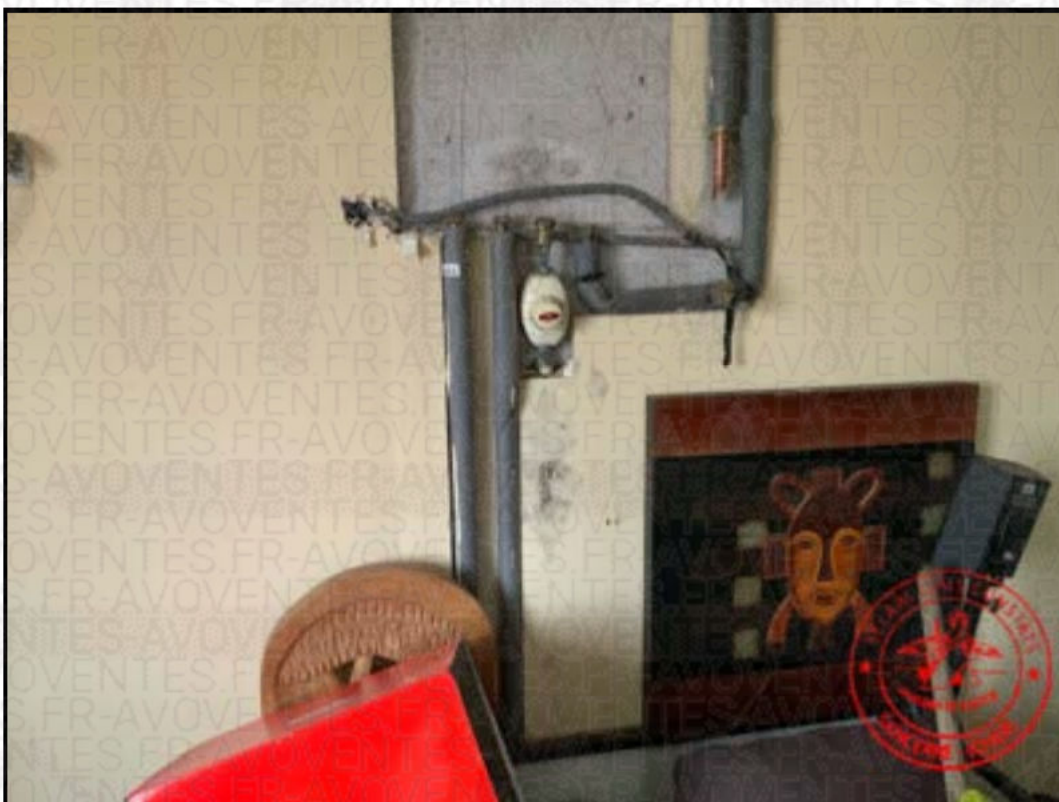
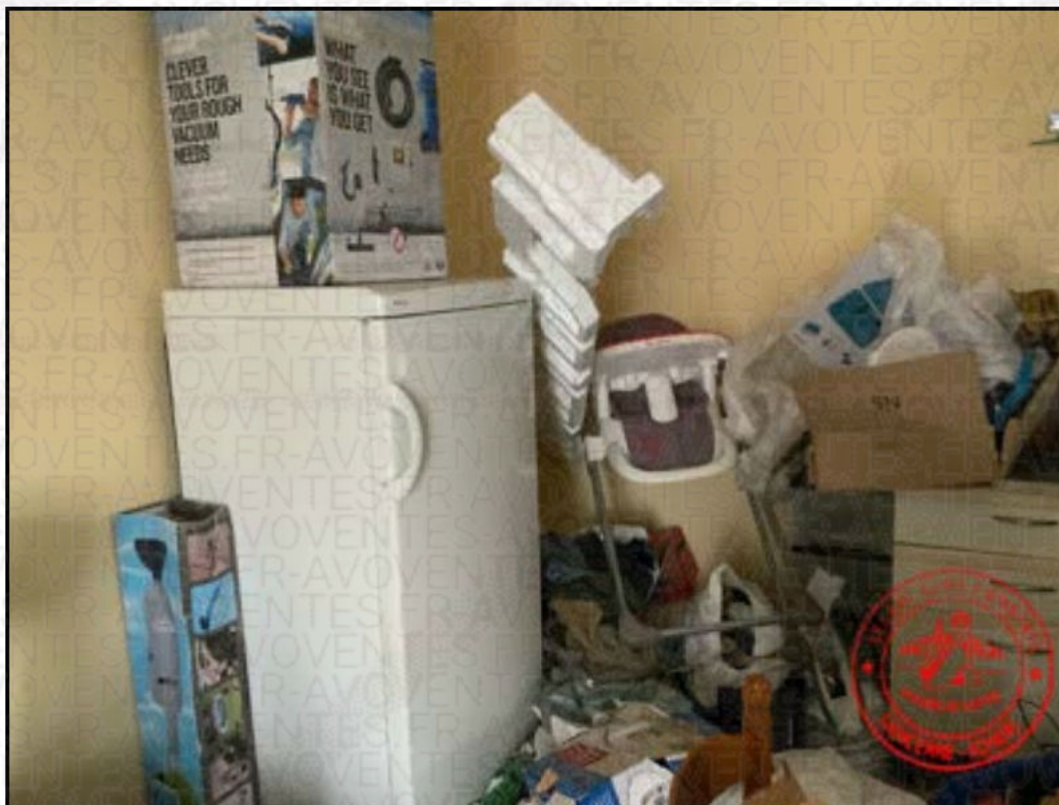
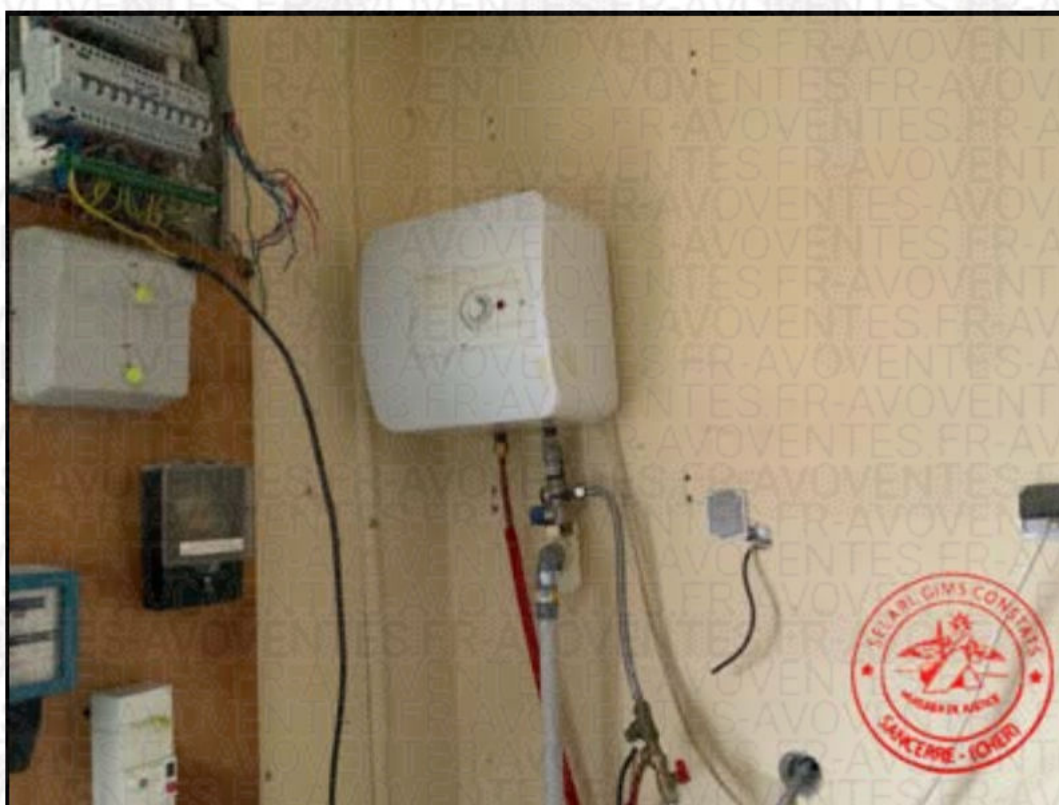
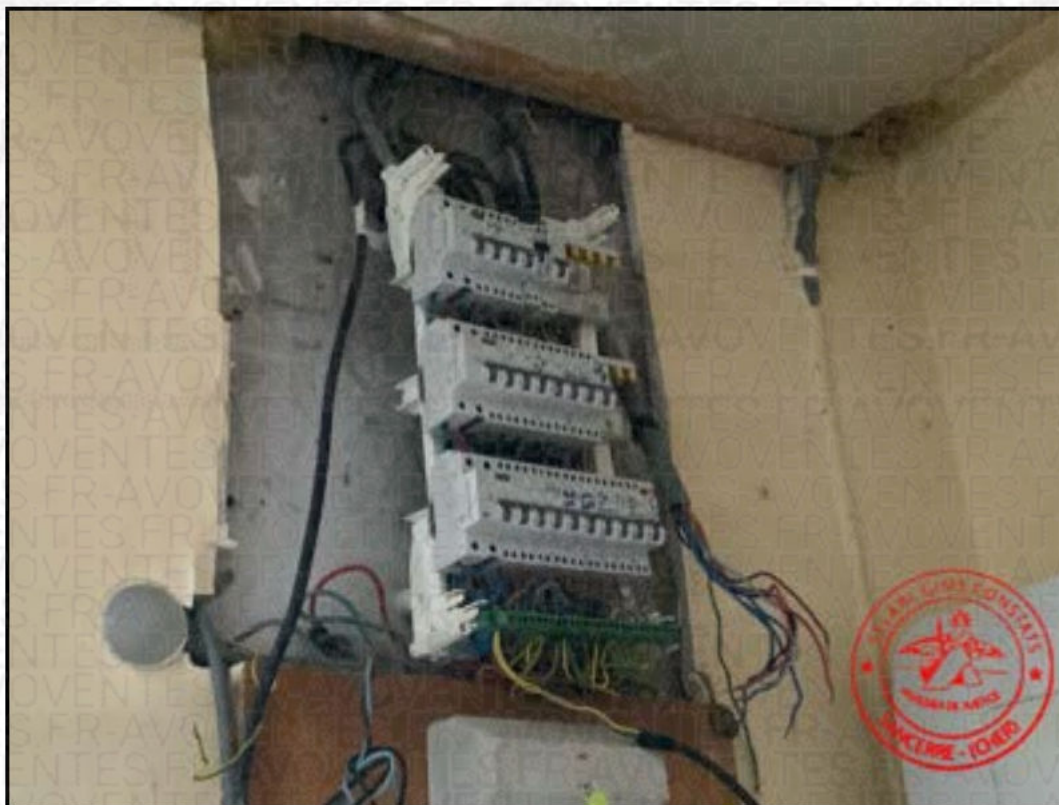
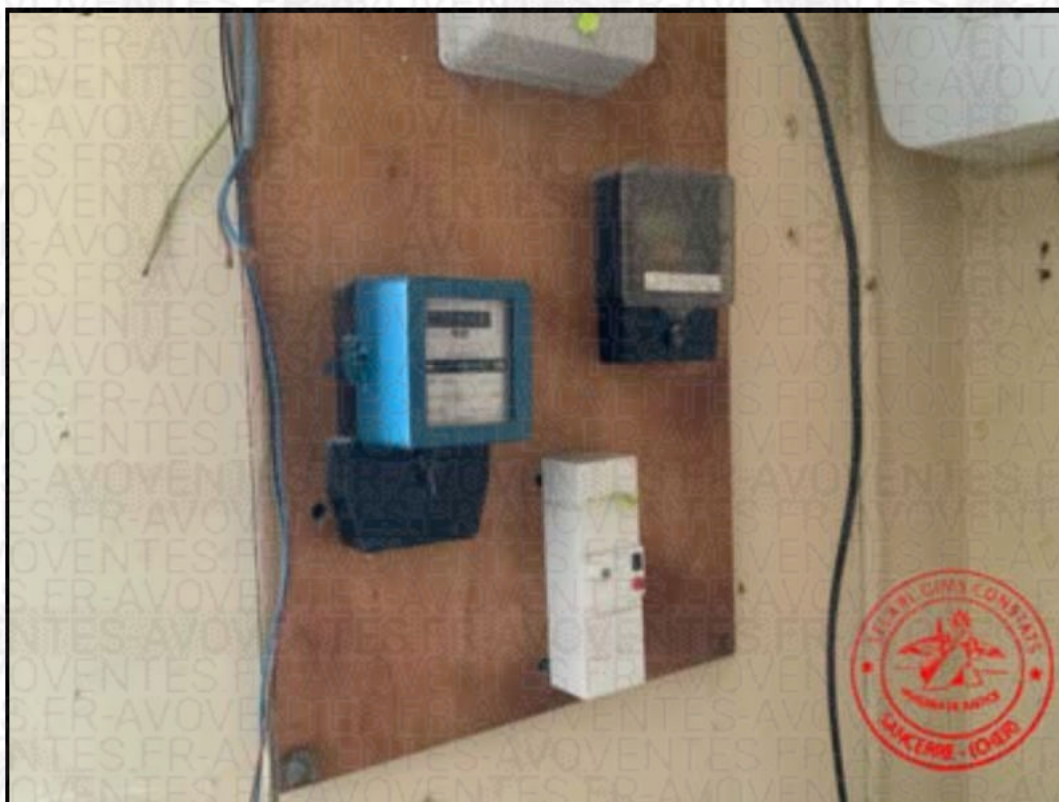
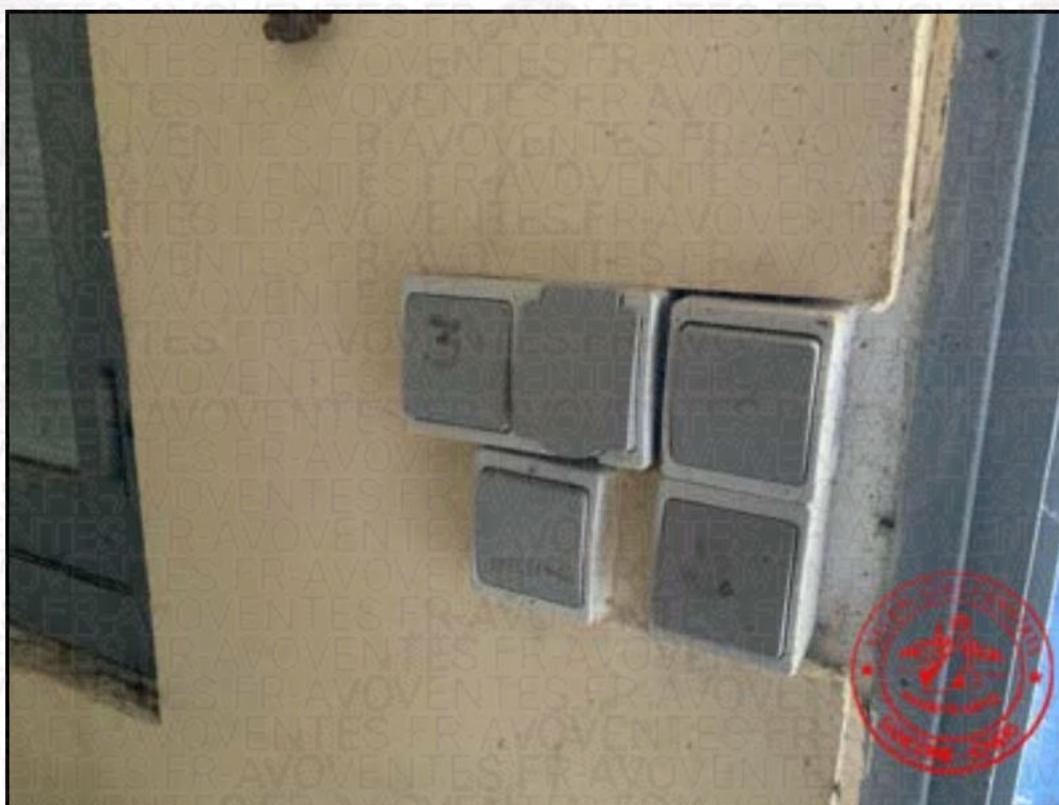
Le placo du plafond ne recouvre pas la totalité de la toiture, et je remarque des auréoles sur cette portion.

En partie haute, un tableau électrique, sans capot de protection, est présent, avec de nombreux câbles visibles en différents points de la pièce.

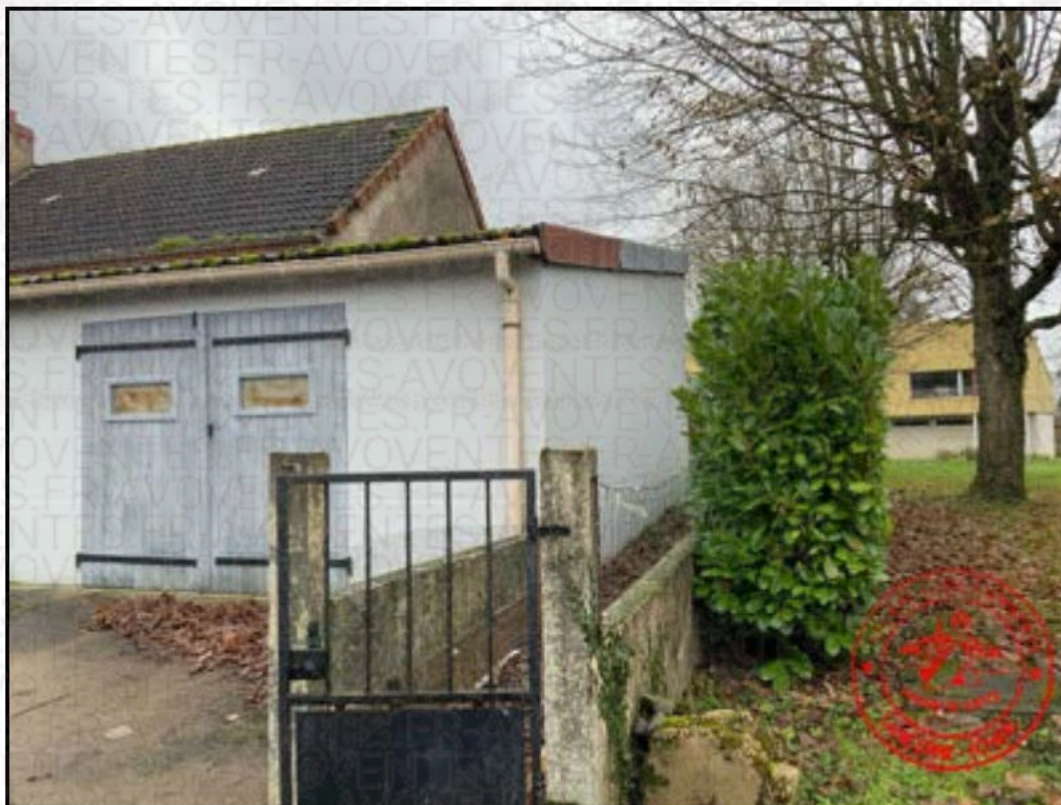
Photographie n°136. SELARL GIMS CONSTATS

Je note également qu'une autre façade est visible, celle de la maison principale, laquelle présente plusieurs fissures qui ont été reprises, principalement sur la partie supérieure.

Je remarque que l'inclinaison du toit a été modifiée, accompagnée d'une reprise en béton vers la section adjacente à la voie publique.
