# PROCÈS-VERBAL DE CONSTAT

**PROCES VERBAL DE DESCRIPTION****L'AN DEUX-MILLE-VINGT-CINQ ET LE VINGT-TROIS DÉCEMBRE****A LA DEMANDE DE :**

Sur la commune d'HENRICHEMONT (18250), 39 route de Boisbelle

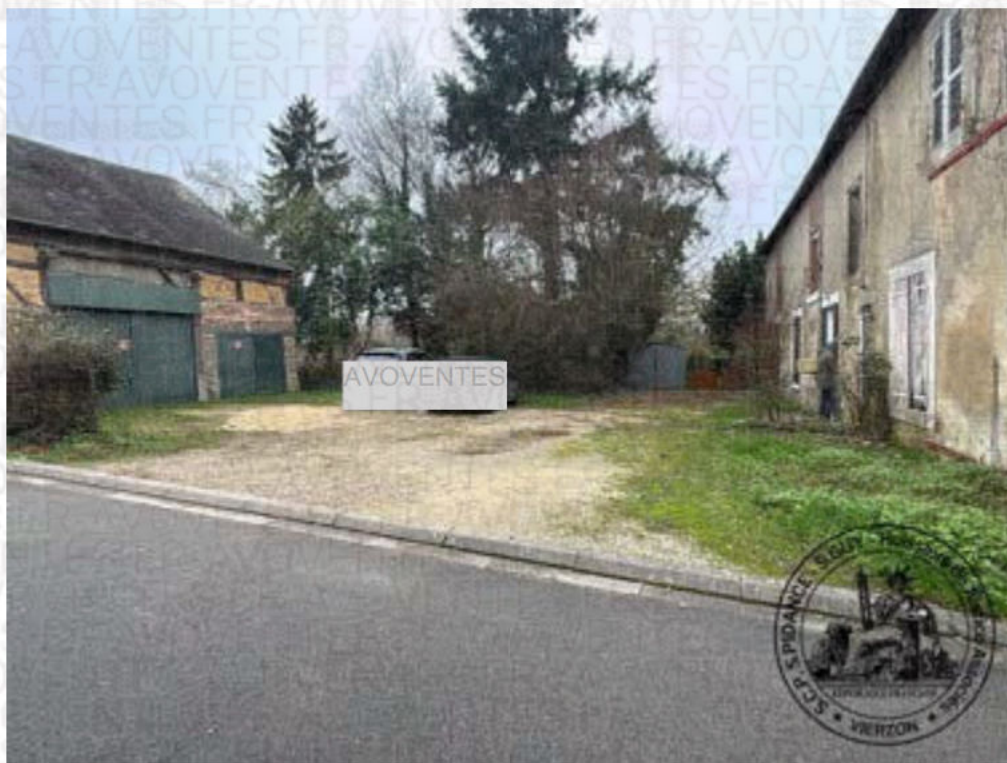
L'accès s'effectue depuis la voie publique par la parcelle indivise n°766 qui présente une surface gravillonnée avec quelques nids de poule, zones enherbées en périphérie. Non close sur rue, elle est partiellement délimitée d'une haie arbustive, le passage d'accès est ouvert.

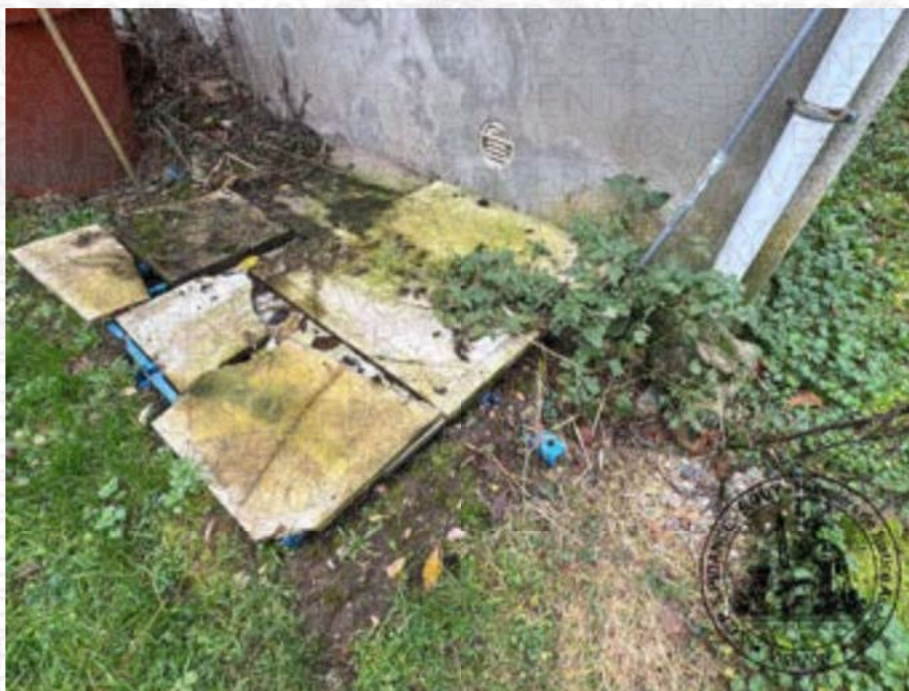
Il s'y trouve un système d'assainissement individuel, déclaré non conforme.

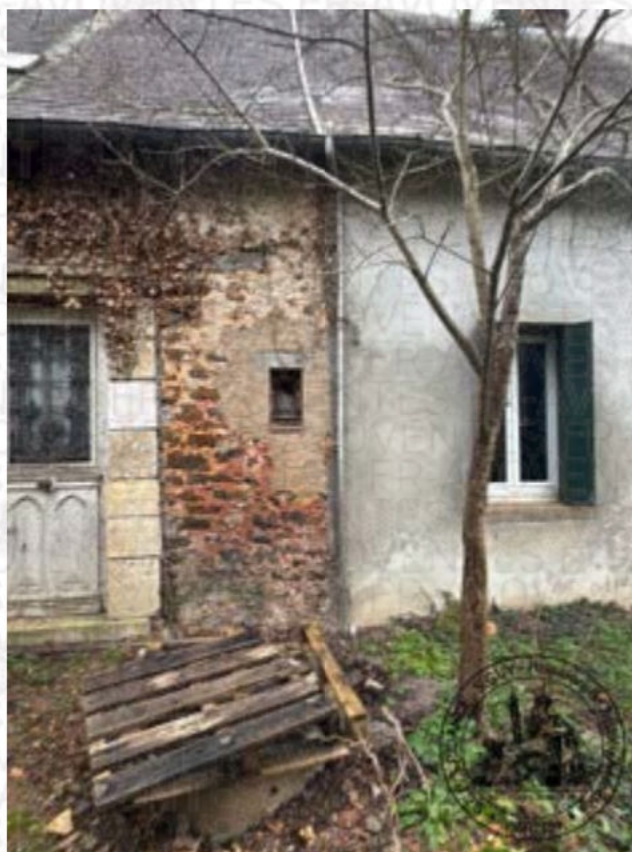
Au niveau de la limite séparative des deux immeubles se trouve un puisard dont l'implantation ne peut être clairement déterminée ce jour potentiellement sur la parcelle 763.

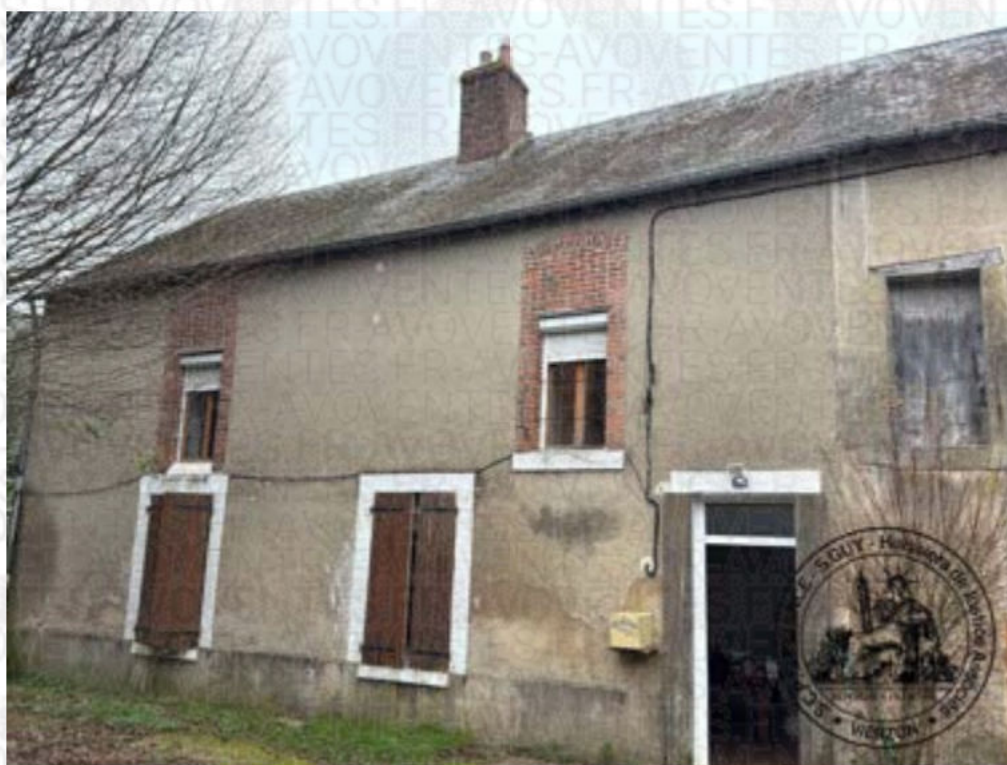
État similaire sur la façade avant. Présence d'une souche de cheminée édifiée en briques rouges avec deux sorties dotées de mitres en terre cuite, état d'usage.

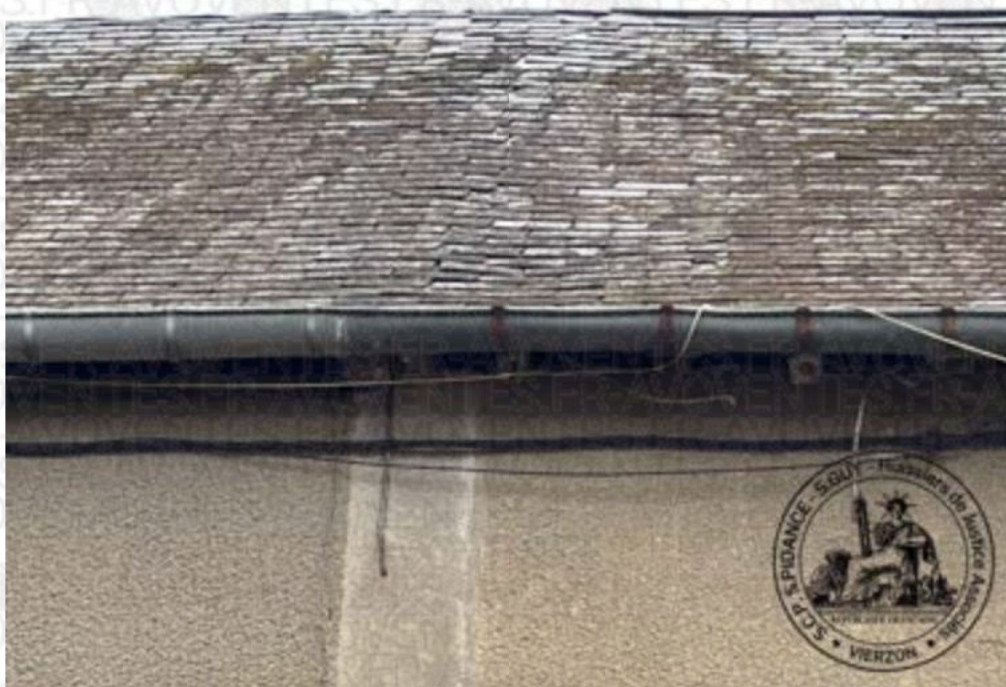
À hauteur de la ligne séparative des deux immeubles on notera la présence d'un affaissement entraînant une ligne de soulèvement des ardoises.

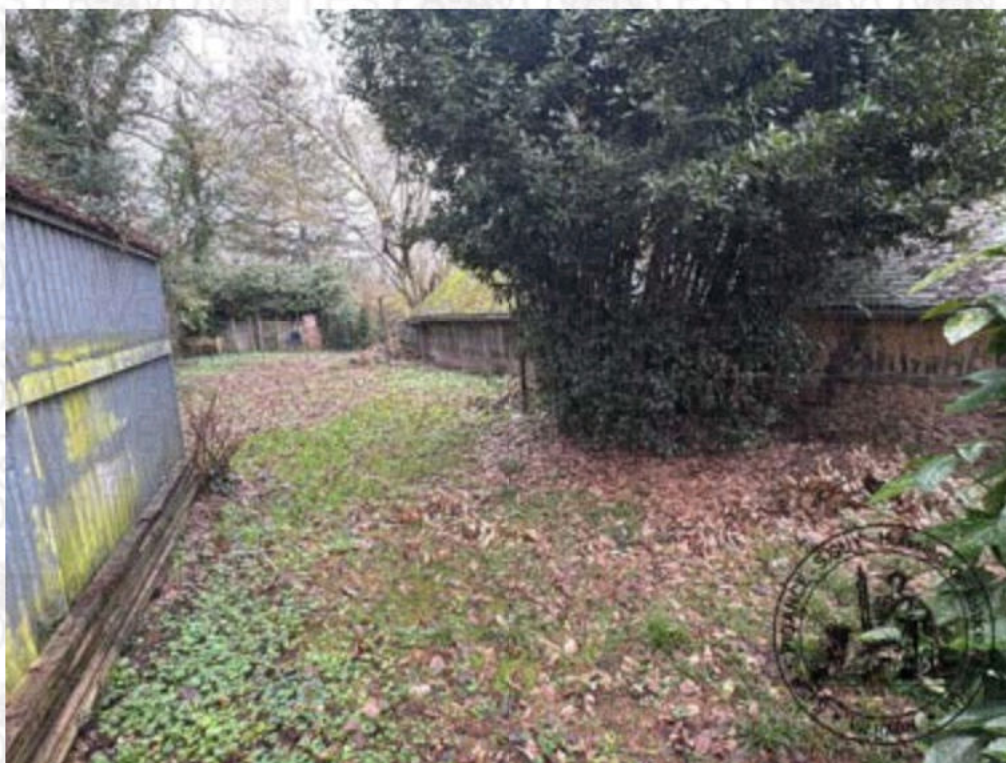
Le jardin est clos par des constructions riveraines ainsi que la construction édifiée au niveau de la parcelle 768, le surplus recevant une clôture grillagée ancienne et vétuste, masqué par endroit de végétation spontanée et arbustive de la parcelle voisine. Surface plane enherbée très peu arborée.

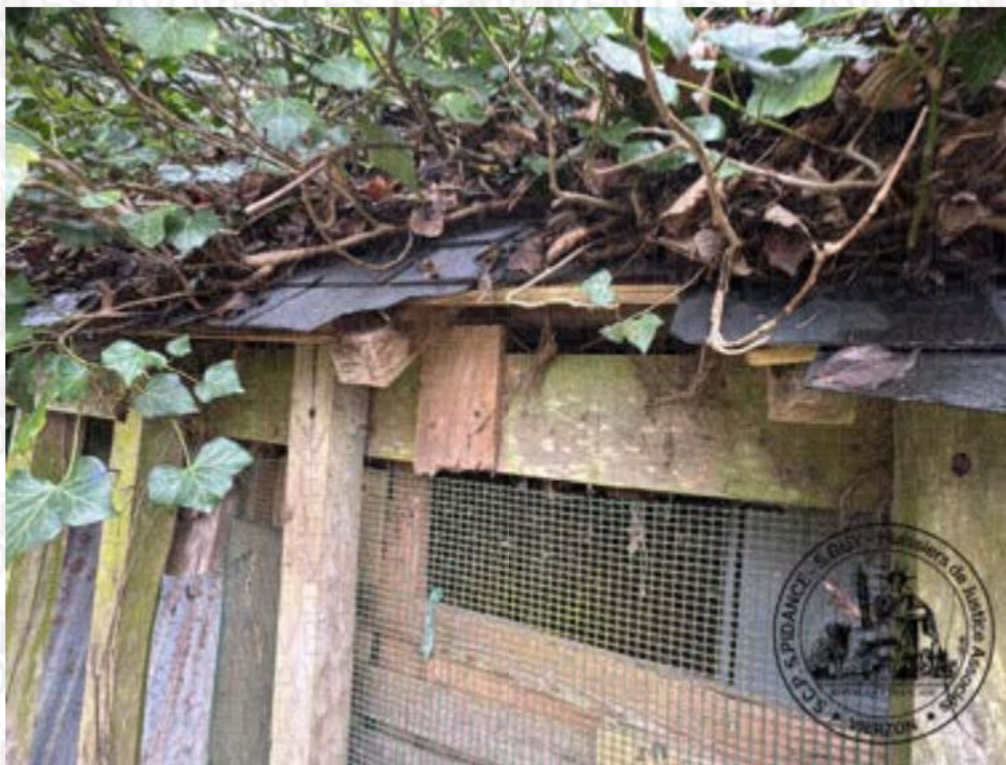
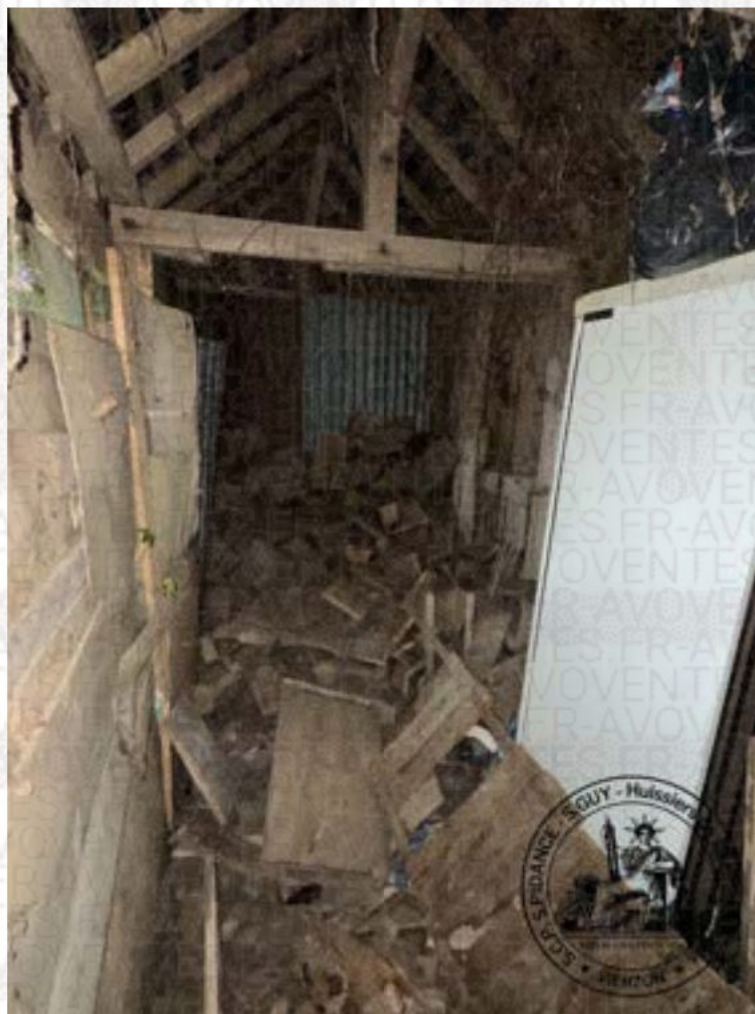
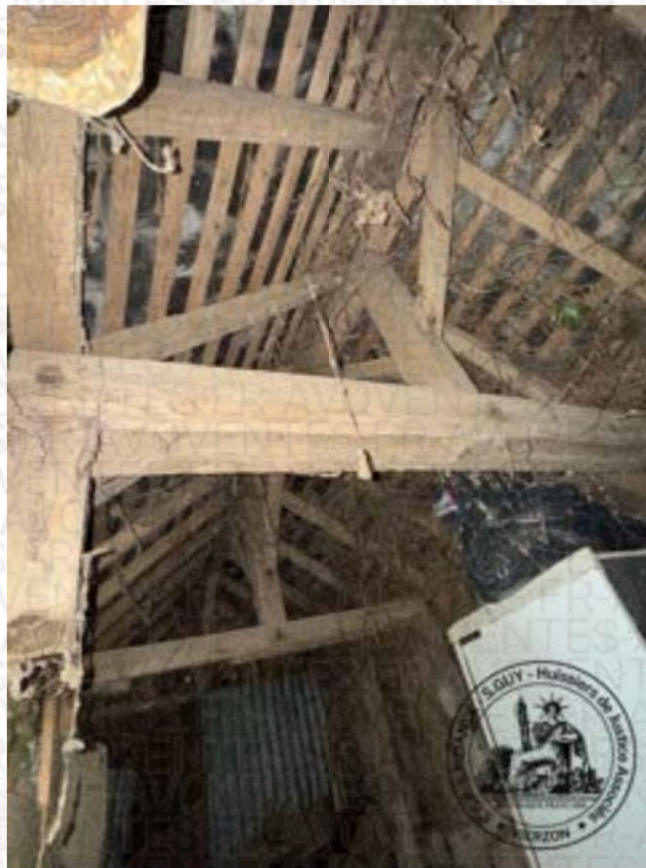
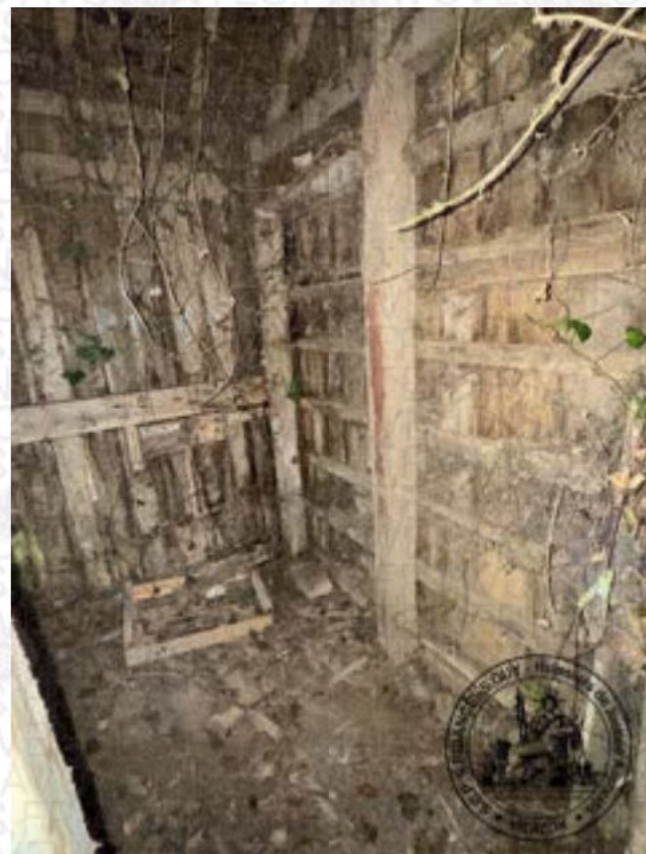
En fond de terrain on retrouve au niveau de la parcelle 768 un abri édifié en bois avec couverture deux pans habillée d'ardoises, sol en terre. L'ensemble est en très mauvais état, envahie par la végétation.

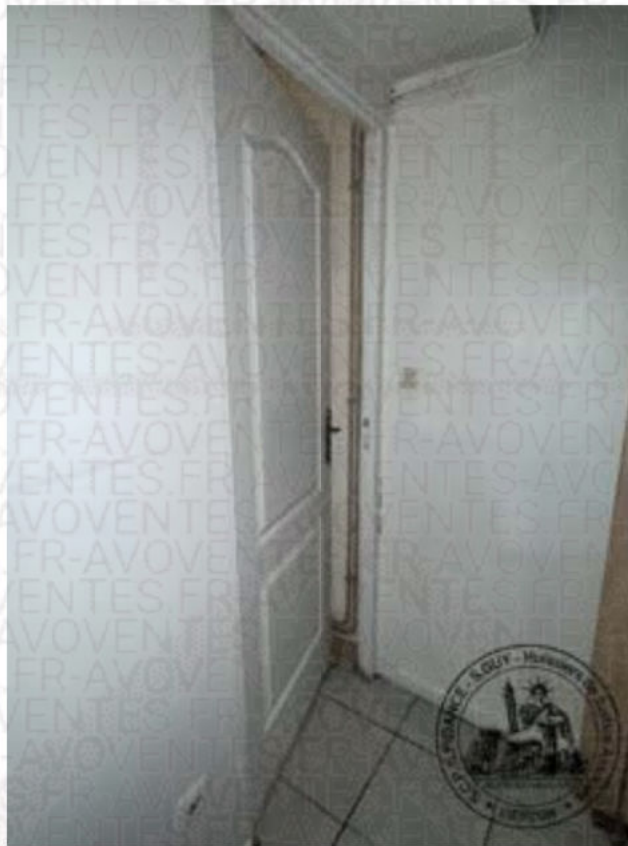
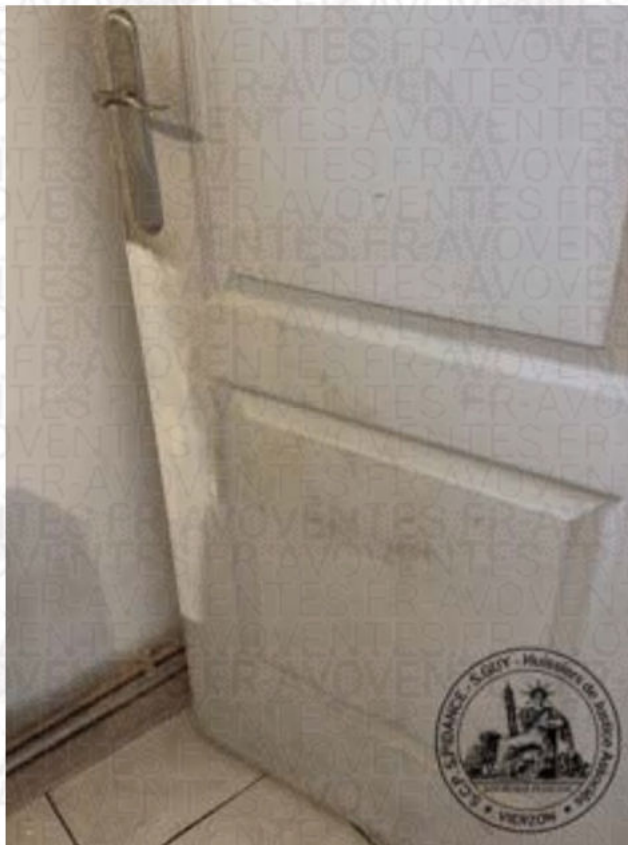
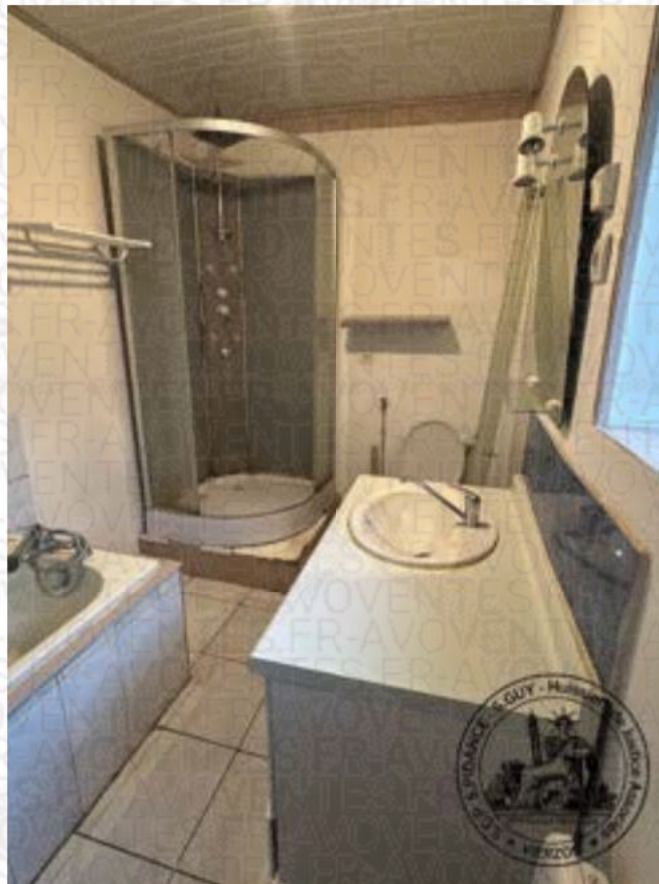
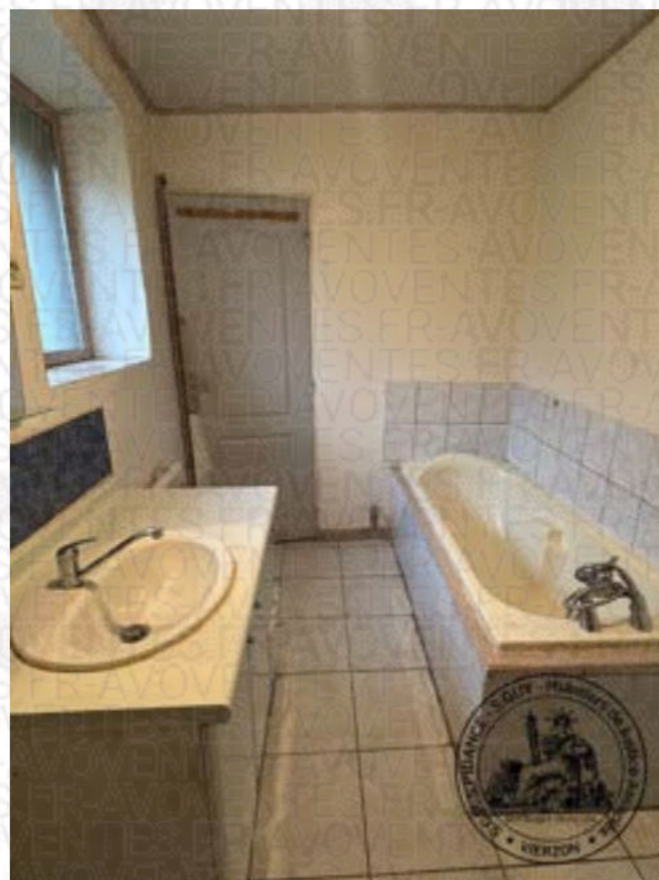
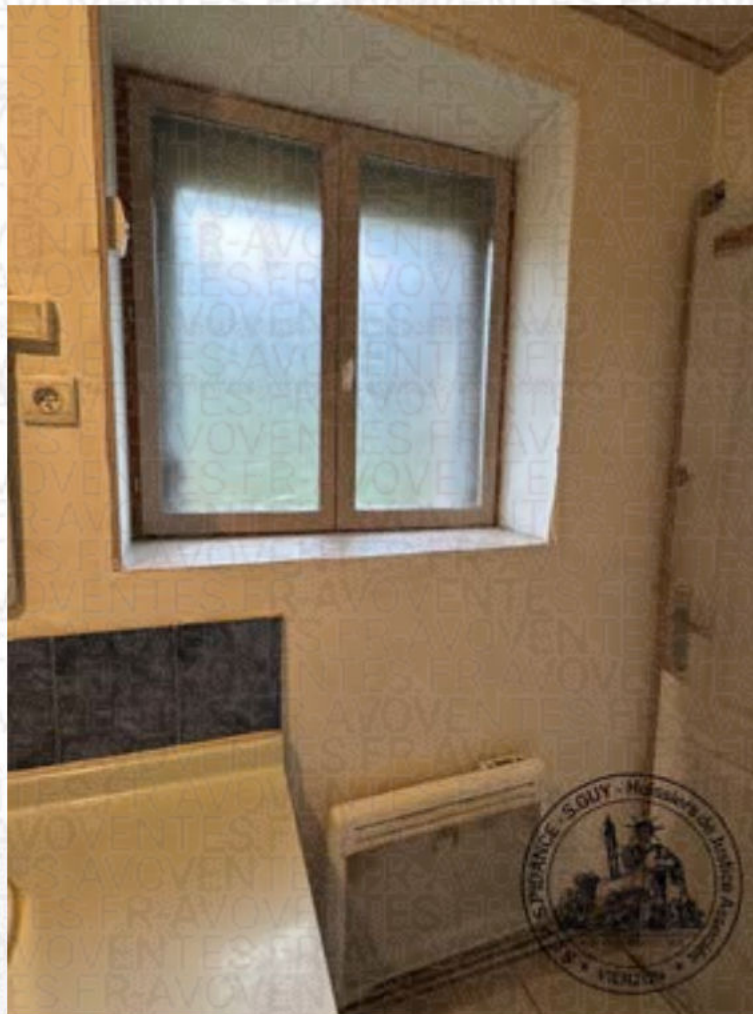
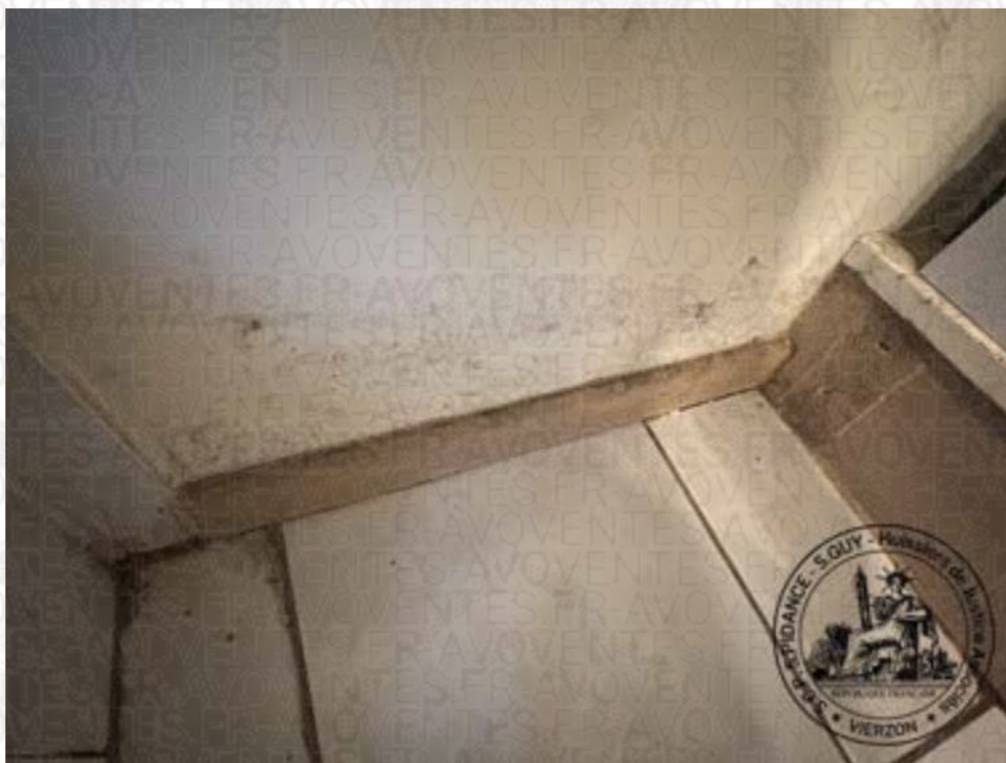
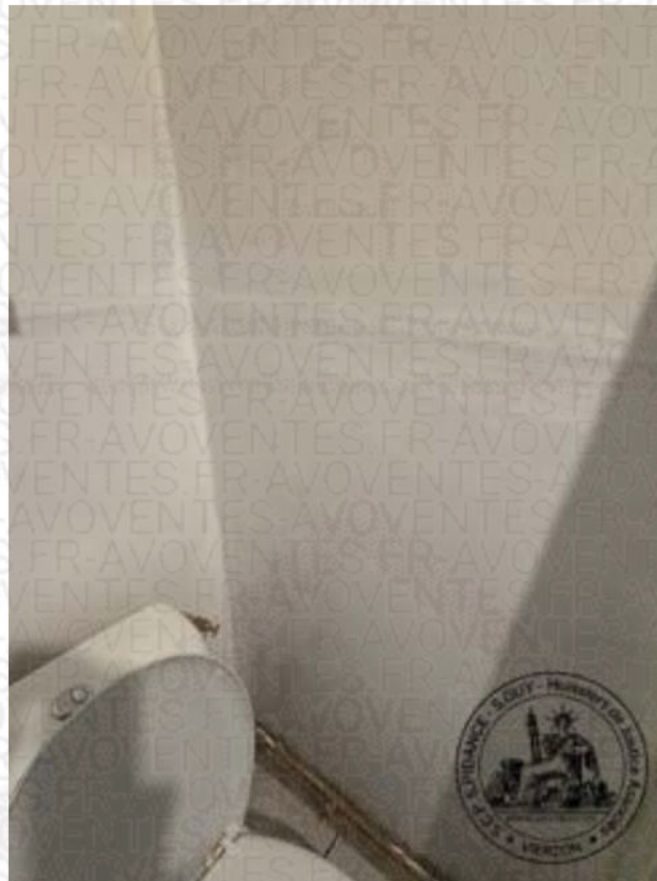
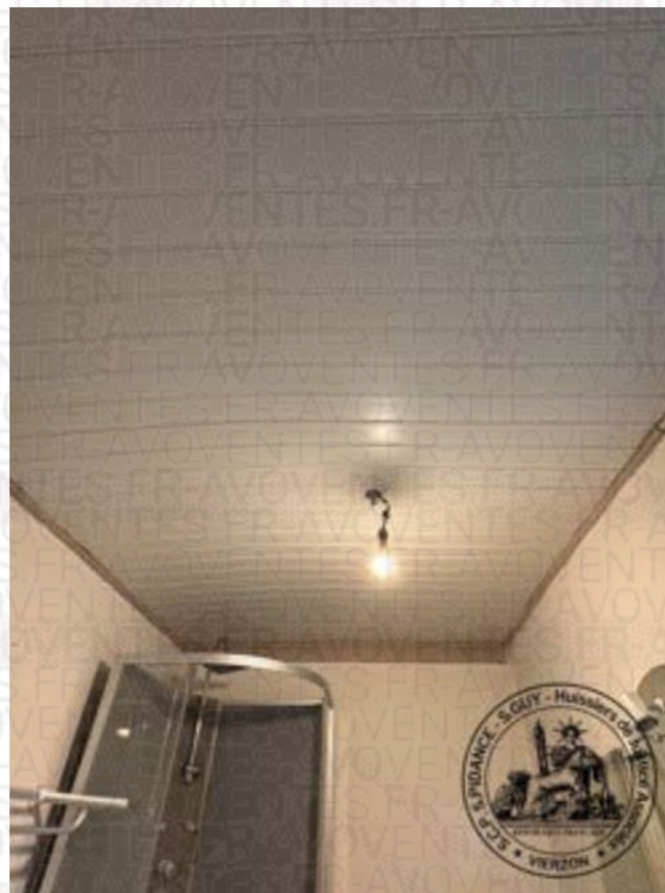
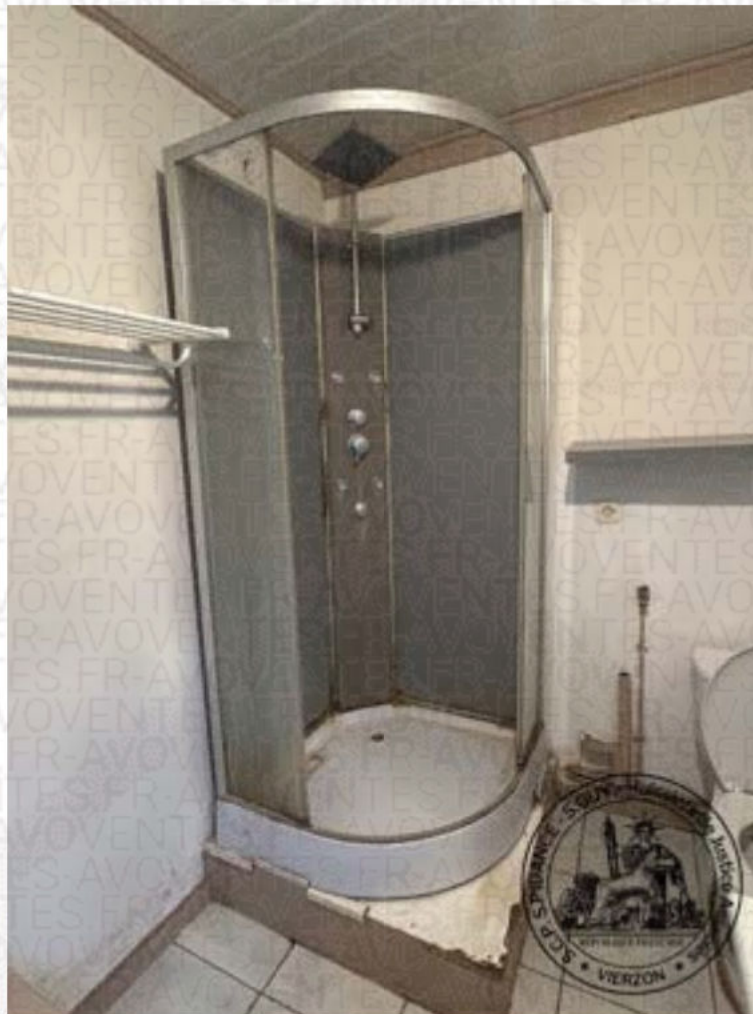
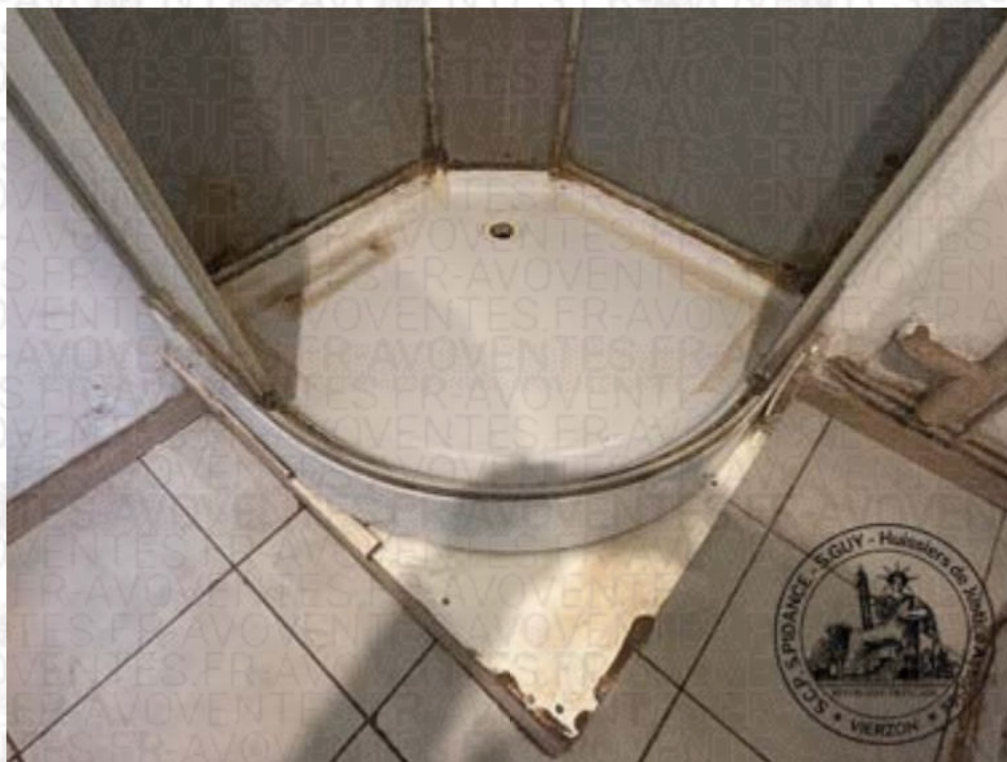
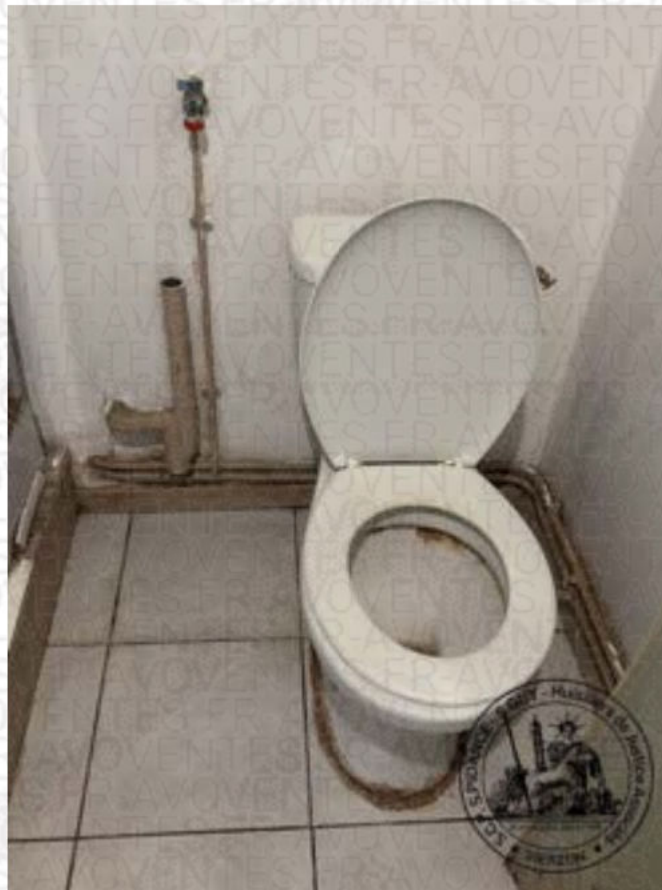
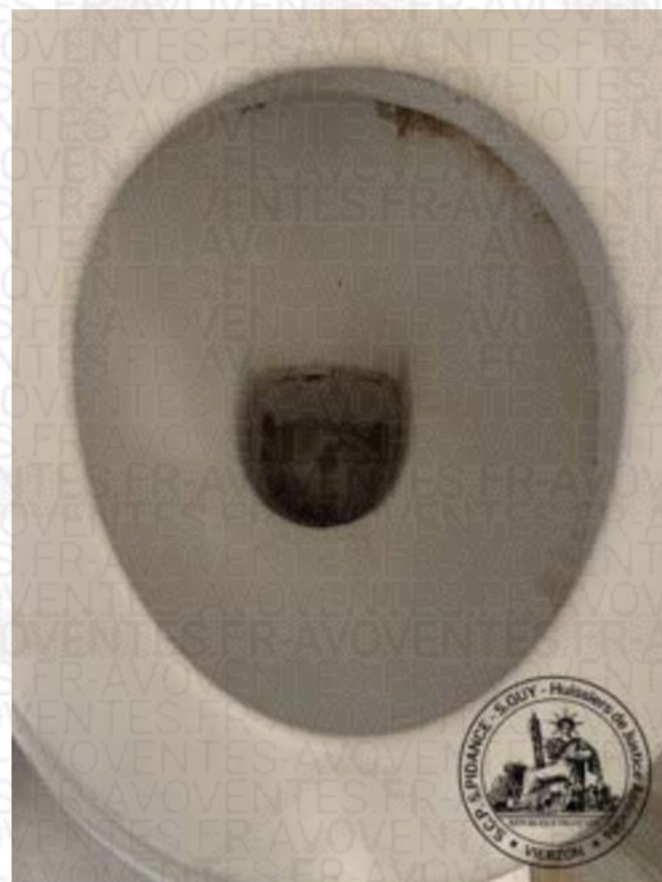
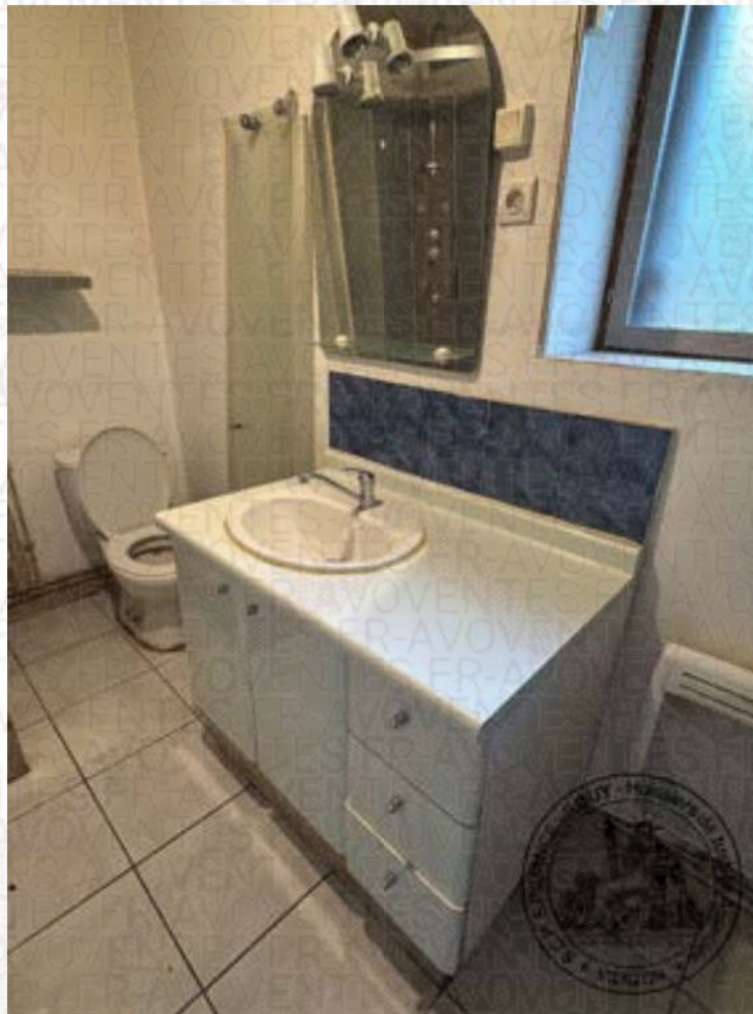
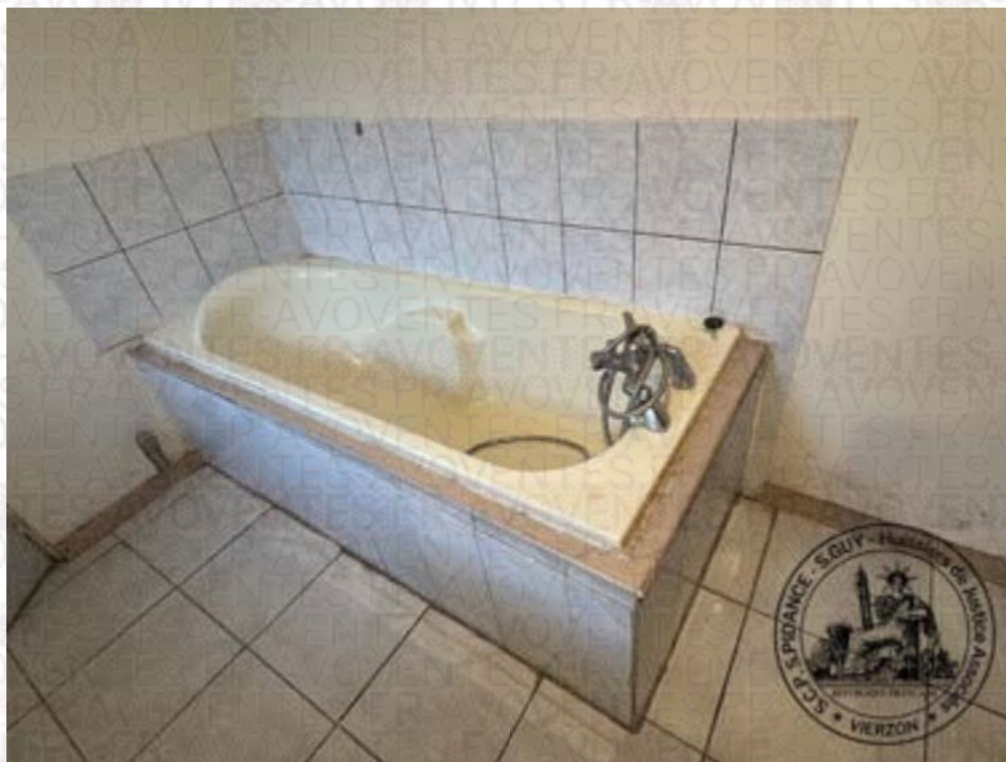
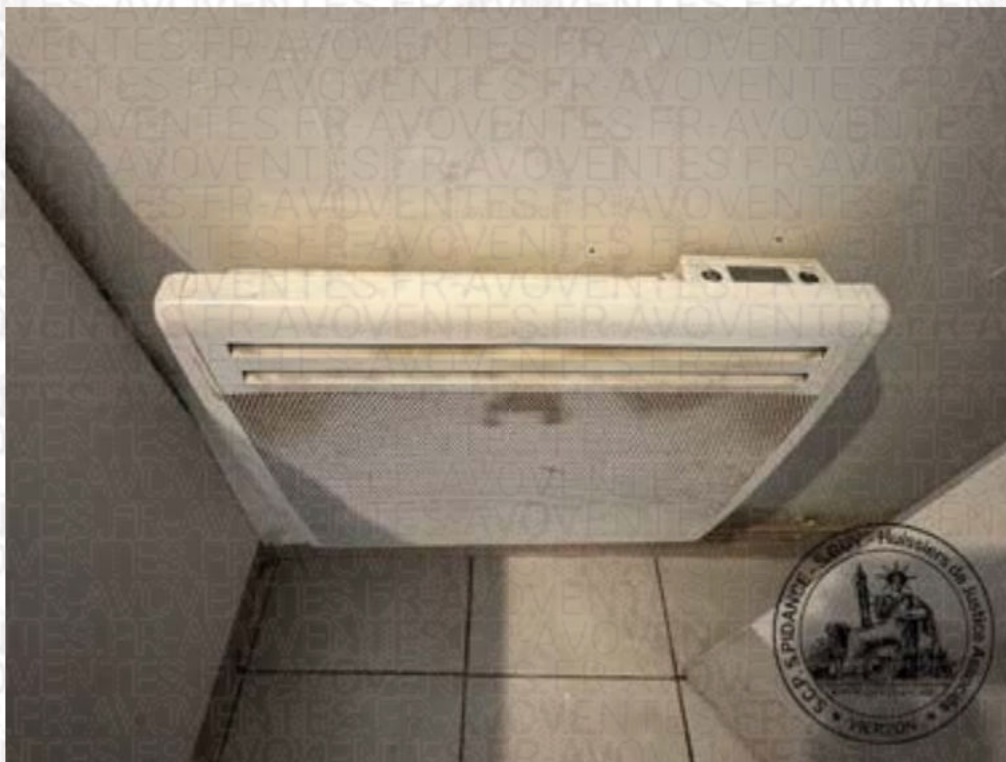
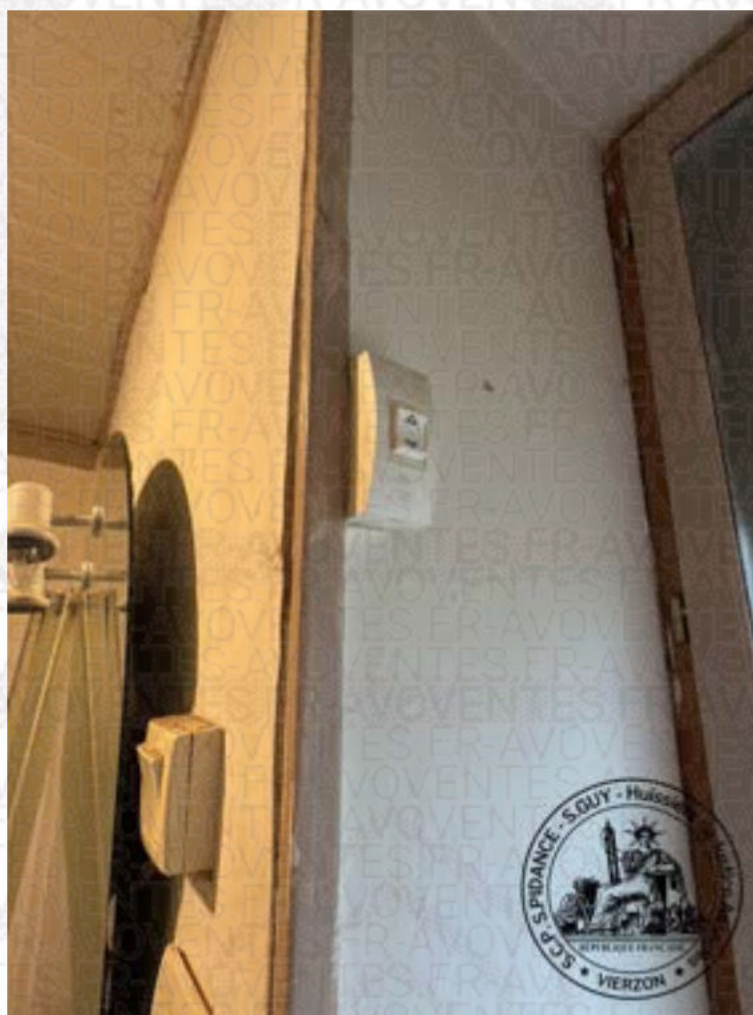
## ■ Salle de bain

Accès par un bloc porte post formé peint de couleur blanche, maculé d'importantes traces de salissures.

Le sol reçoit un carrelage contemporain présentant quelques défauts de pose avec désaffleurements par endroit sans dégradations majeures, non propre. Plinthes en bois peintes de couleur beige poussiéreuses et noircies par endroit.

Des murs principalement peints en teinte claire sont observés, avec des zones en faïence au droit des équipements baignés. Les parements en faïence ne présentent pas visuellement de dégradations. En revanche, des traces marquées en pied de mur, constituées de salissures et noircissements localisés sont relevées outre des défauts inhérents du support. L'aspect des liaisons basses apparaît hétérogène là où ces traces apparaissent.

- une baignoire en matière synthétique équipée d'une robinetterie mitigeur chromée avec flexible et douchette, tablier faïencé, l'ensemble dans un état moyen notamment niveau des joints périphériques qui sont grossiers et noircis.
- Meuble de toilette avec vasque en faïence blanche intégrée dotée d'une robinetterie mitigeur chromée surplombé d'un miroir avec deux spots l'ensemble non récent.
- Une cabine de douche intégrale apposée sur un rehaussement, l'ensemble en très mauvais état.
- Toilette avec cuvette au sol en faïence blanche réservoir dorsal assorti, abattants synthétiques, l'ensemble en mauvais état d'usage fortement souillé, le joint périphérique à la jonction du sol est fortement encrassé formant une couronne brunie et irrégulière.
- Un branchement lave-linge avec tuyau d'évacuation PVC et robinet d'arrivée d'eau.

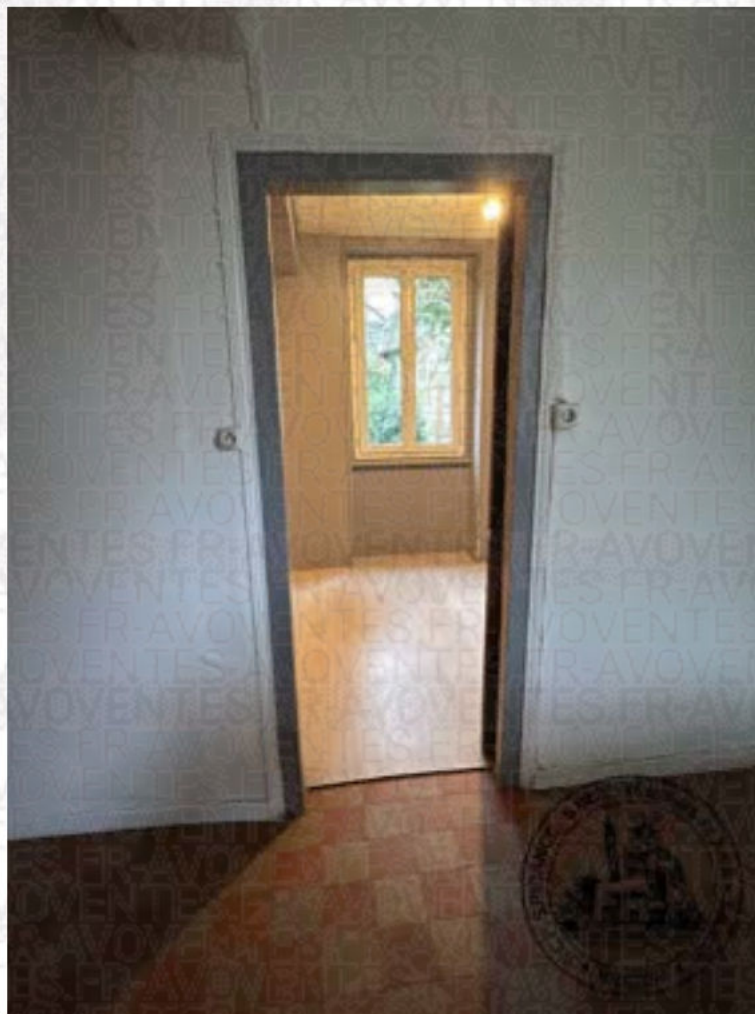
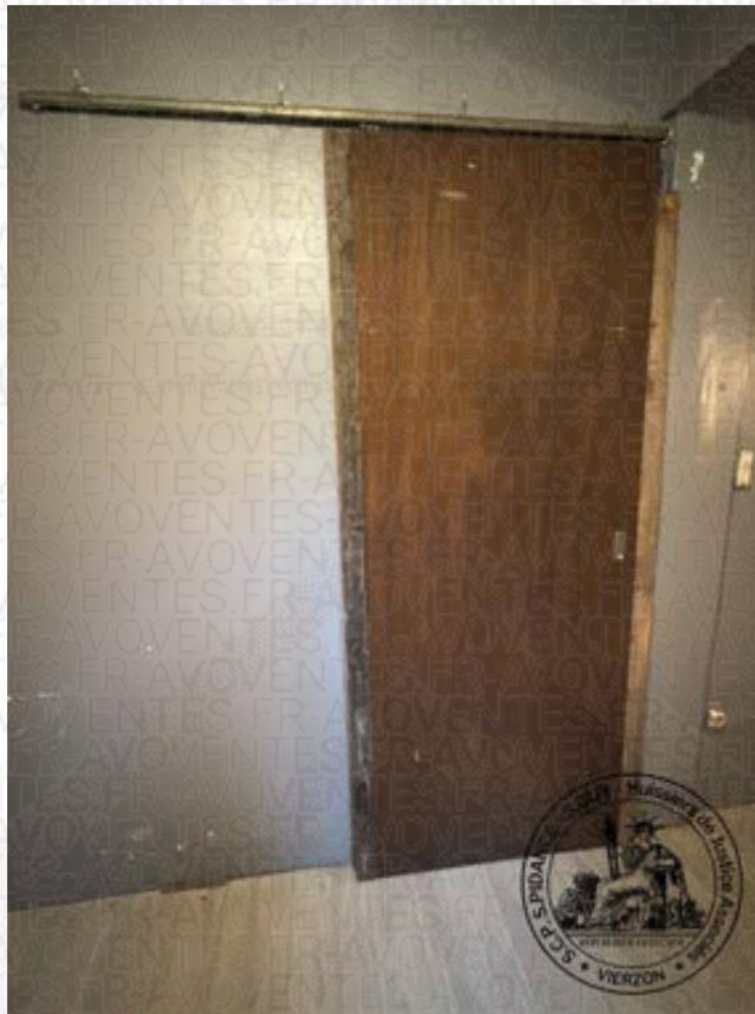
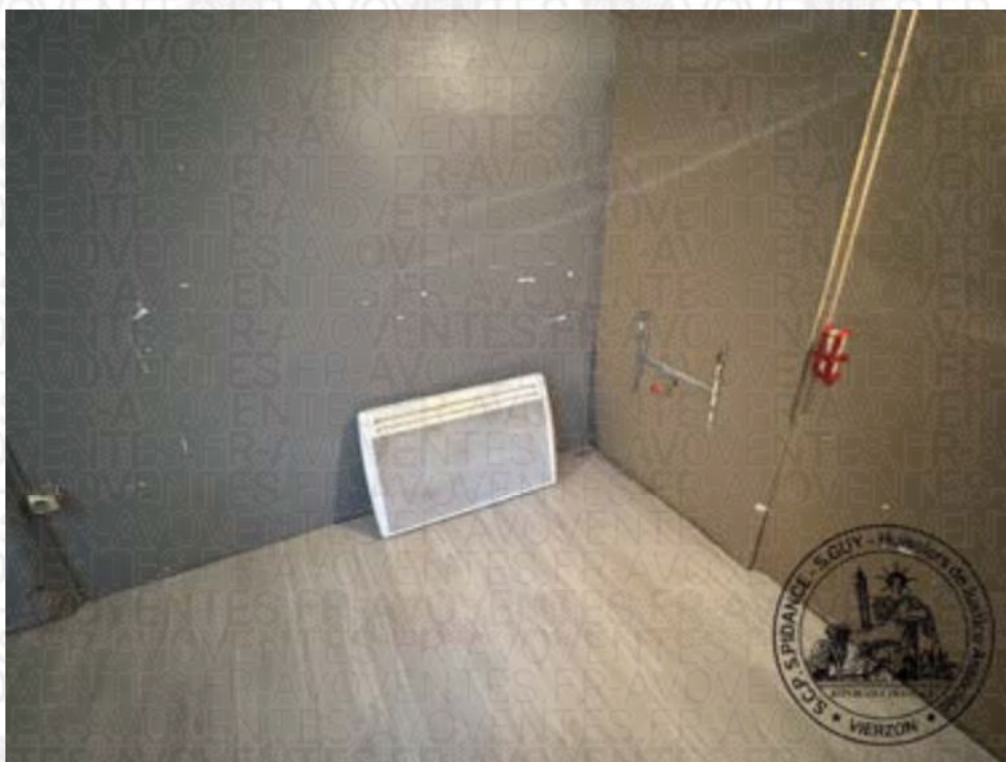
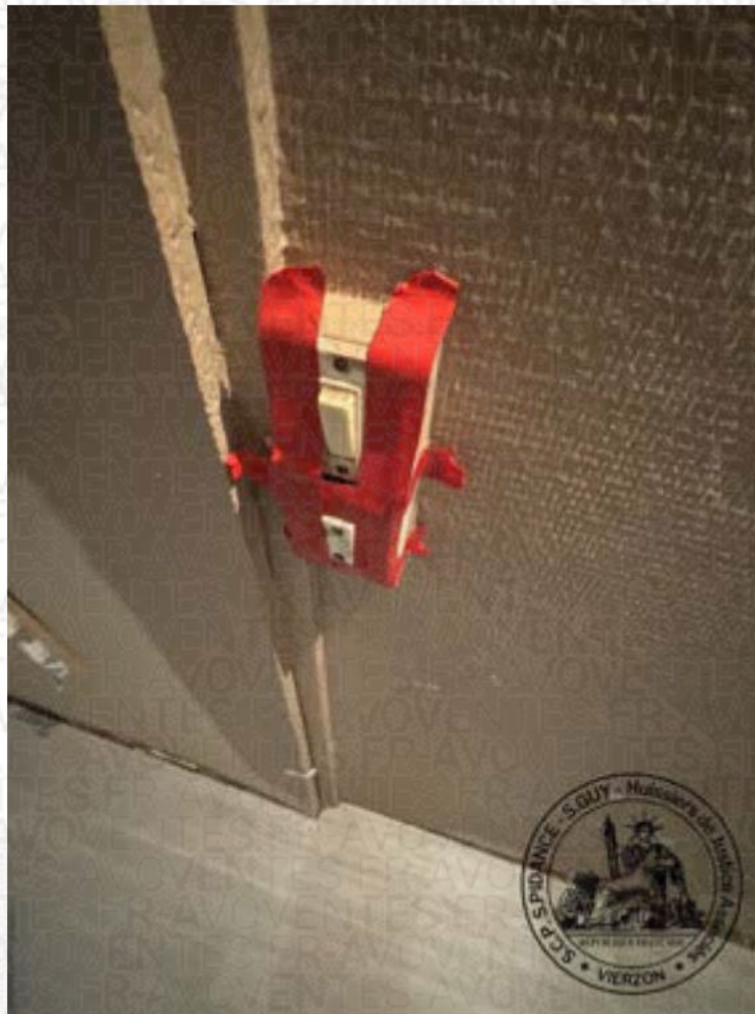
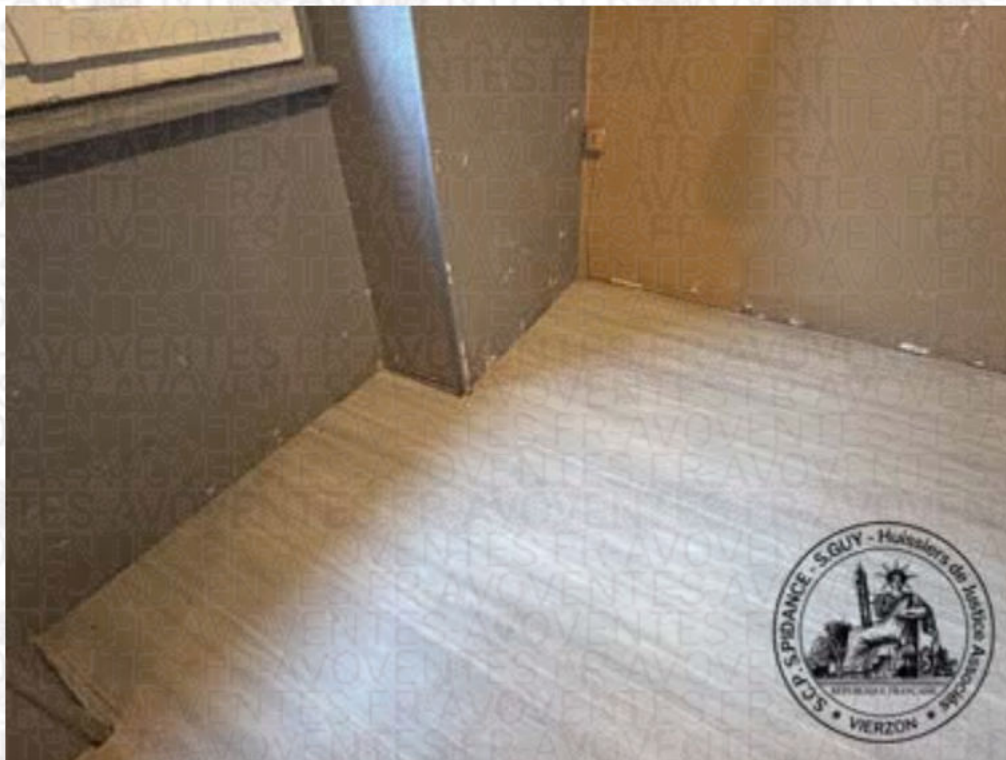
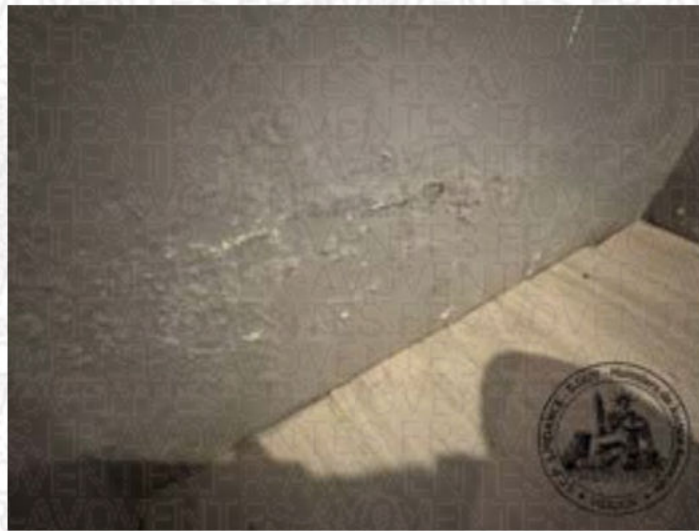
## ■ Bureau

Les murs sont revêtus de peinture dans un état moyen souffrant de nombreuses zones endommagées par des impacts laissant le support blanc apparent. On notera également la présence de nombreux défauts du support ainsi qu'une altération au niveau de l'allège avec effet cloqué du revêtement

Le plafond est habillé de dalles polystyrène sans désordres mais souffrant de débords de peinture grise, présence d'un point lumineux avec sortie de fils douille et ampoule. Un second point d'éclairage est présent par applique murale.

Le chauffage est assuré par un convecteur électrique déposé et non raccordé.

On notera la présence d'appareillage électrique d'ancienne génération, vétustes et maintenus à l'aide d'adhésifs.
