# PROCÈS-VERBAL DE CONSTAT

**PROCES VERBAL DE DESCRIPTION****L'AN DEUX-MILLE-VINGT-CINQ ET LE VINGT-TROIS DÉCEMBRE****A LA DEMANDE DE :**

Sur la commune d'HENRICHEMONT (18250), 39 route de Boisbelle

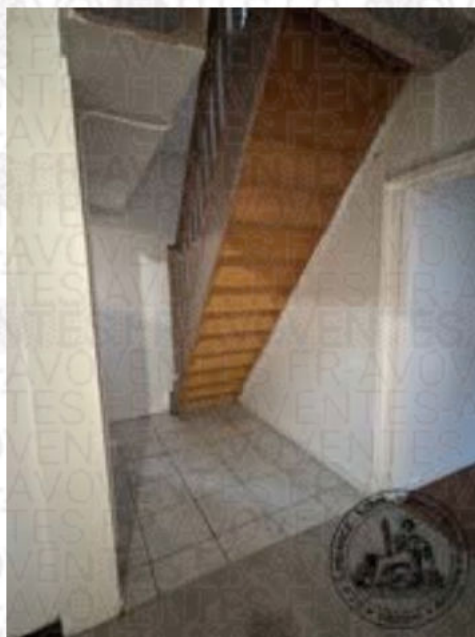
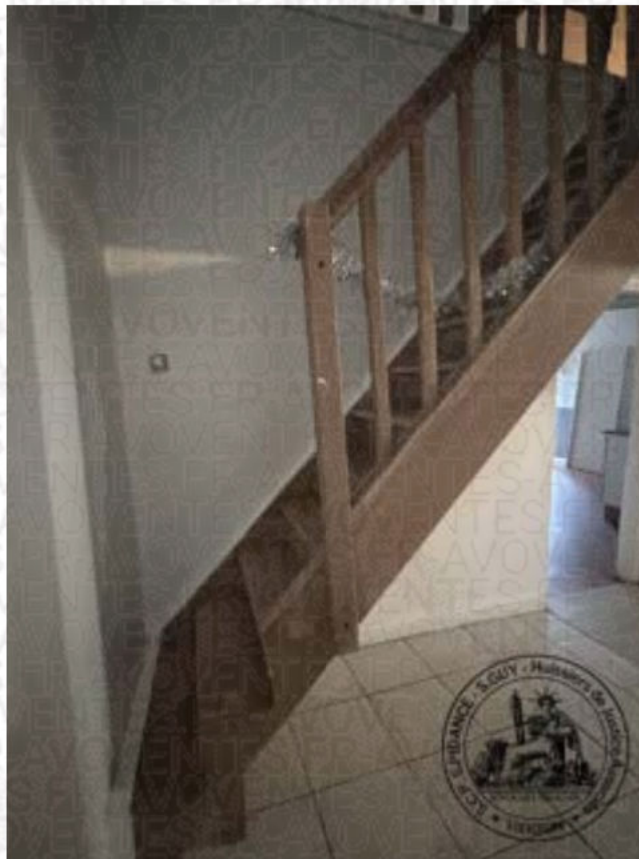
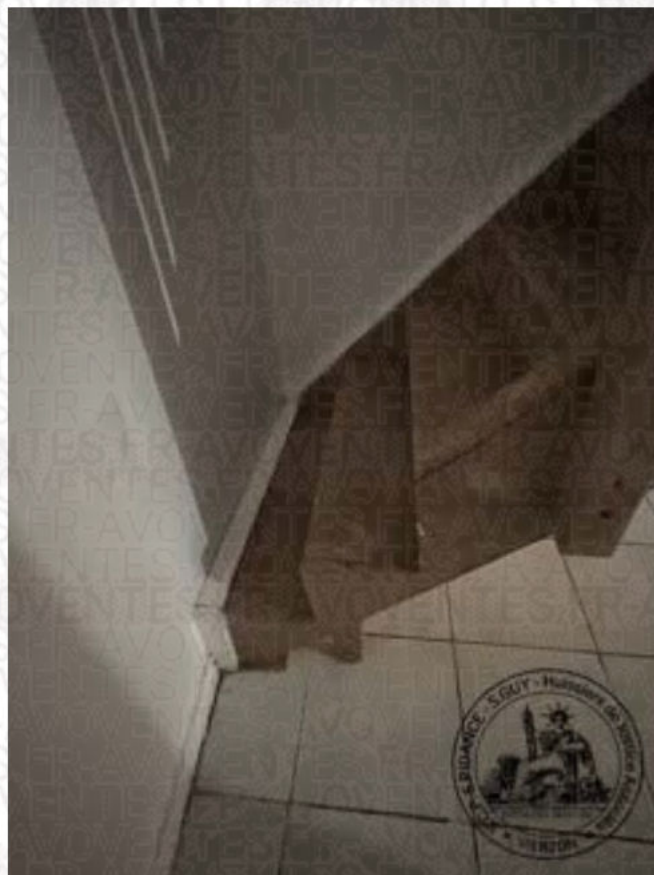
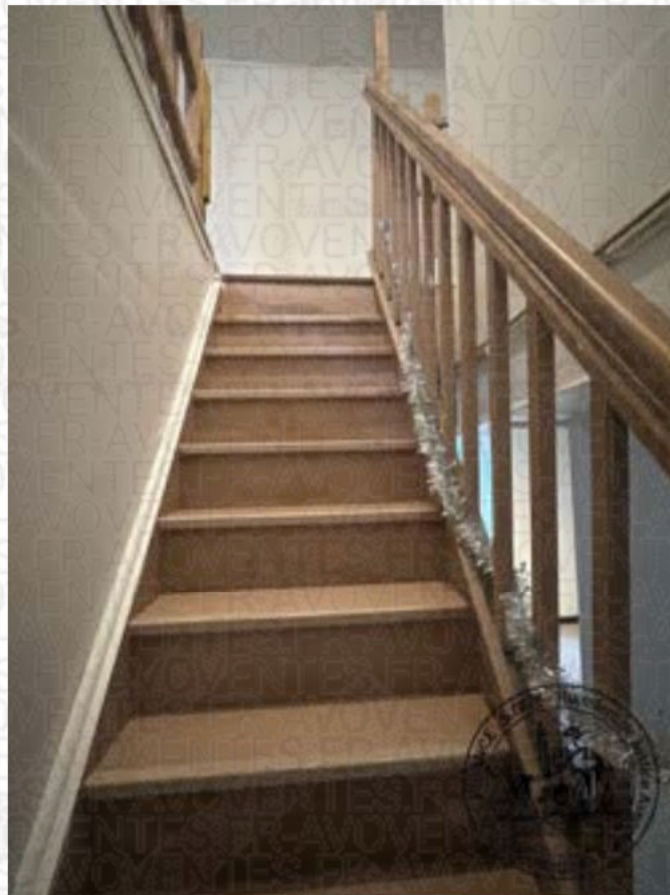
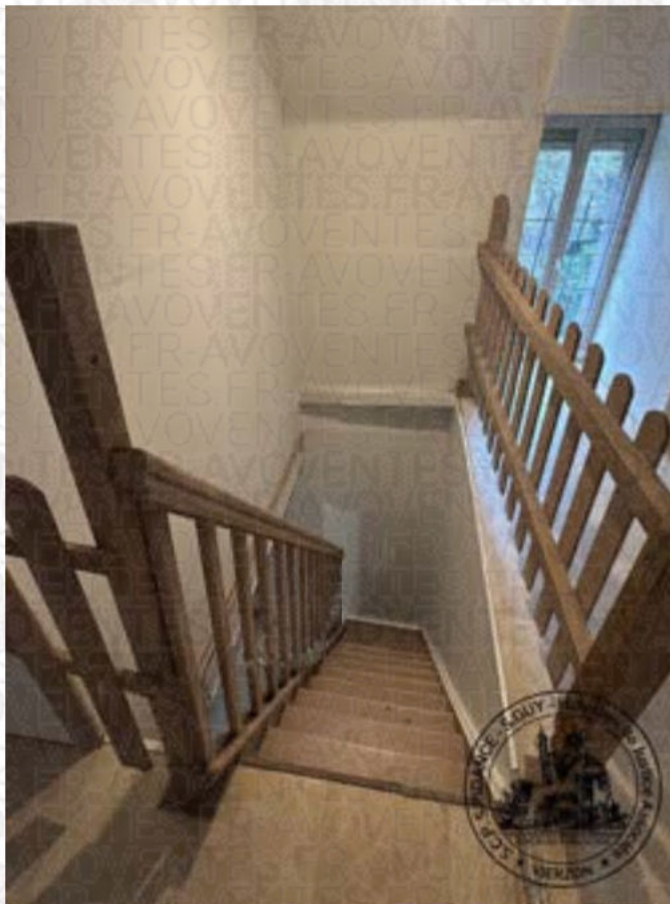
### ▪ **Dégagement**

Le sol reçoit un carrelage contemporain ne présentant pas de désordres mais des défauts de pose avec joints irréguliers et désaffleurements. Plinthes en bois peintes de couleur blanche état poussiéreux.

Les murs sont habillés de fibre de verre revêtu de peinture blanche, pas de dégradation on relèvera des défauts inhérents du support qui transparaissent sous le revêtement.

Cet espace reçoit l'escalier avec marches contremarches et garde-corps en bois, dans un état correct, on notera que celui-ci est accolé et vient en butée de la cloison murale ne laissant qu'un très faible dégagement pour y accéder.

La cage d'escaliers bénéficie d'une peinture également de teinte blanche, on notera les bandes de raccords apparentes. À l'étage la trémie est protégée d'un garde-corps en bois.

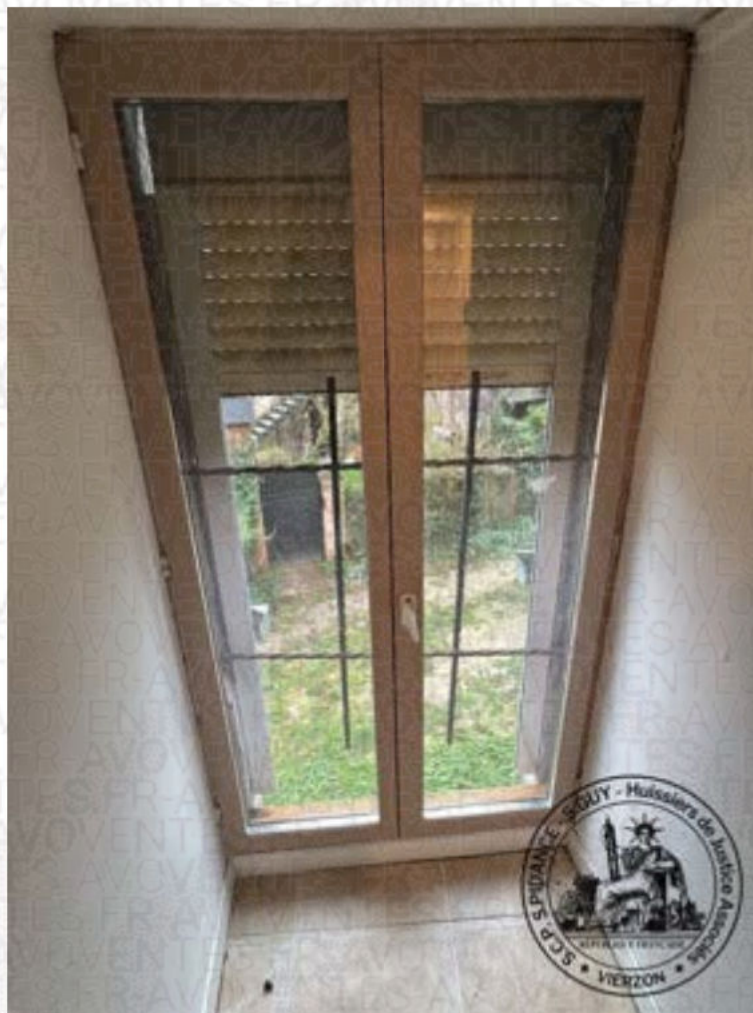
### ■ Palier

Le sol est revêtu d'un linoléum de teinte marron imitation carrelage, non récent dans un état correct nonobstant quelques bourrelets. Plinthes en bois peintes de couleur blanche dans un état d'usage.

Le plafond est habillé de lambris bois peint de couleur blanche, sans dégradation mais souffrant de déformation marquée et ce de manière éparse sur l'entière surface formant visuellement un effet de vagues. L'éclairage est assuré par deux points lumineux avec sortie de fils douille et ampoule située au niveau de la cage d'escalier et en fond de pièce.

La lumière naturelle est apportée par une fenêtre ouvrant en façade arrière, niveau du chien assis, menuiserie en bois exotique peinte de couleur blanche, doubles vantaux, double vitrage intact, fonctionnel. Présence d'un garde-corps métallique présentant une fixation sommaire. Elle est équipée d'un volet roulant électrique avec interrupteur en saillie, on notera que la pose de ce volet roulant rudimentaire avec des espaces ajourés latéralement.

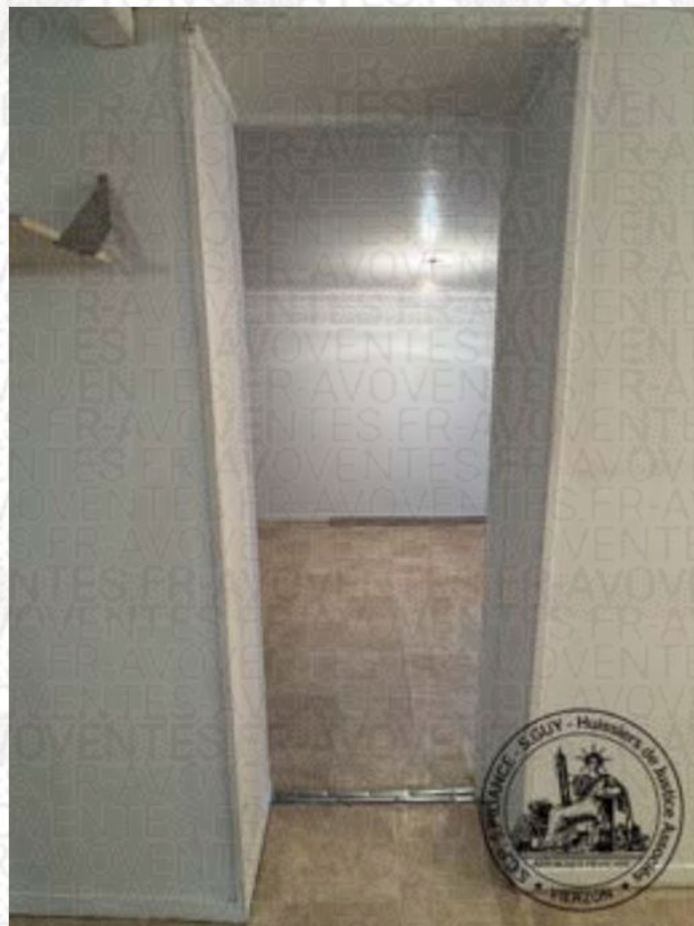
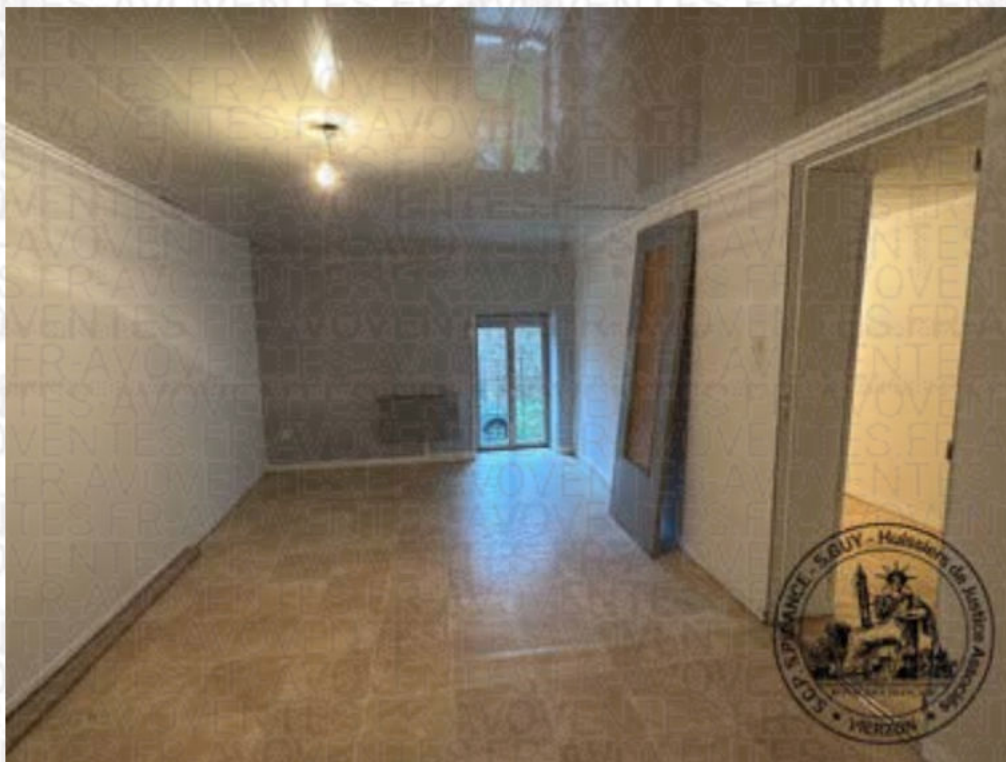
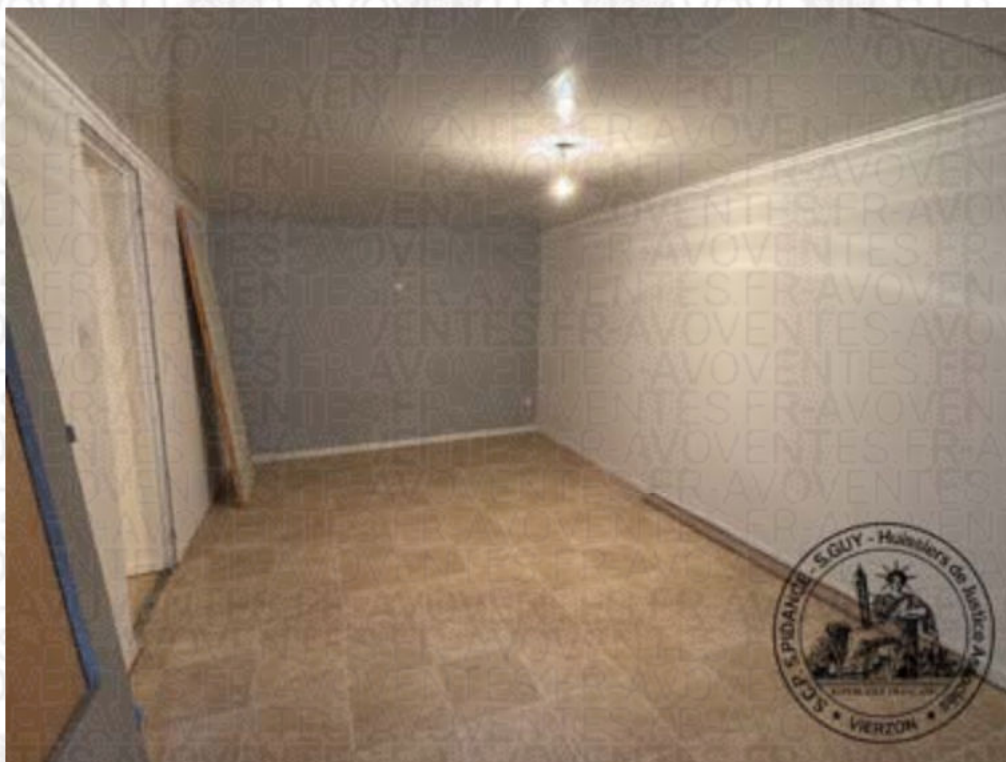
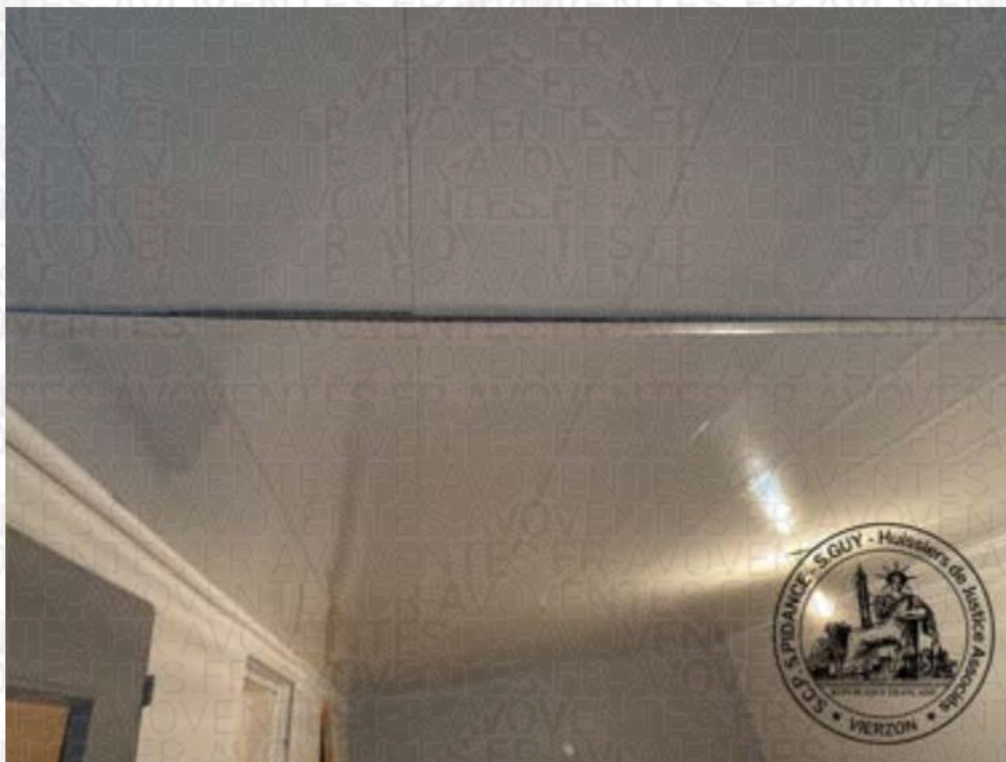
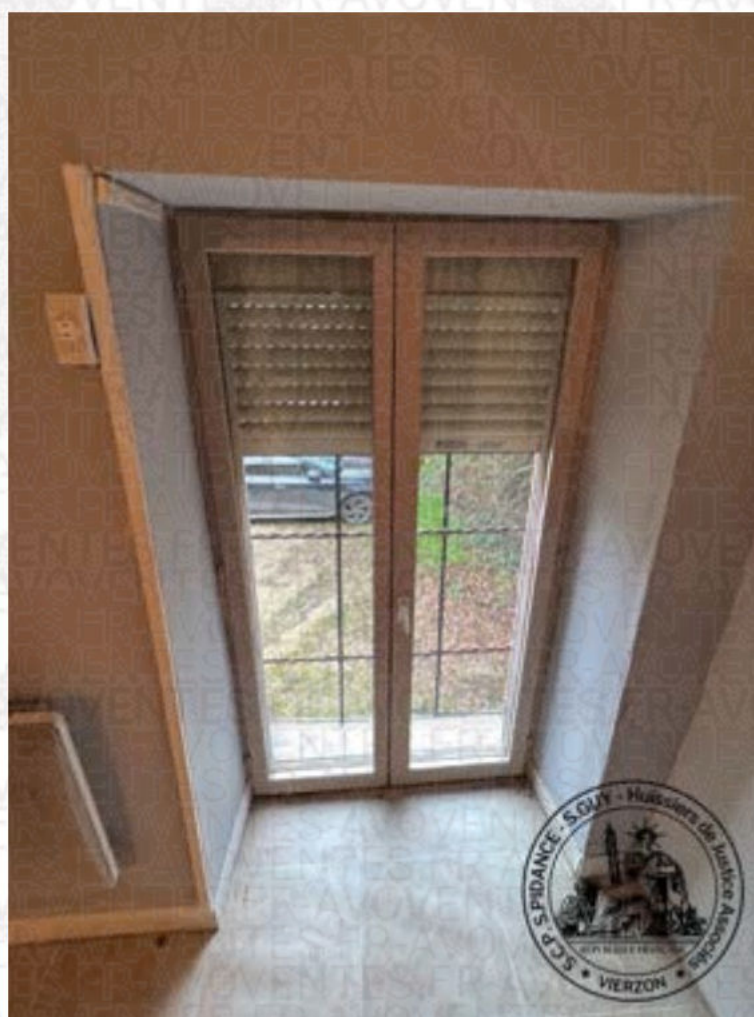
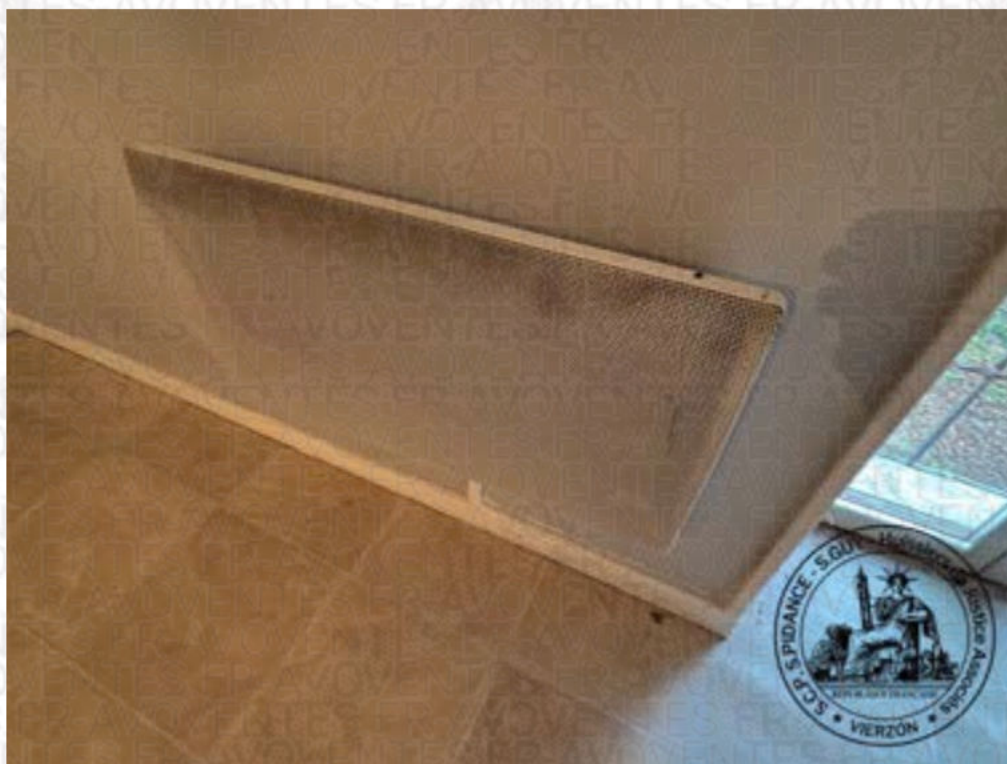
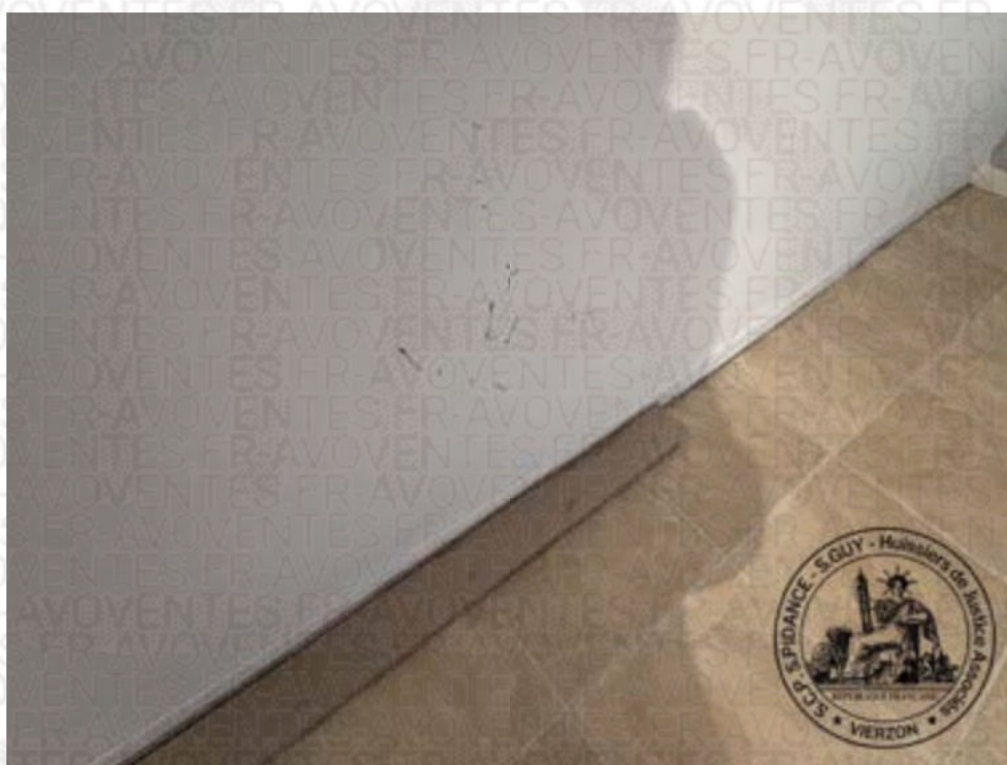
## ■ **Chambre 1**

Porte d'accès en bois peintes de couleur grise ajourée en partie centrale d'un vitrage simple en l'état déposé.

Le sol bénéficie d'un revêtement linoléum sans désordres apparents mais souffrants de défauts de pose avec ondulation. Plinthes en bois peintes de couleur blanche sans dégradation majeure quelques traces d'usage.

Le plafond est habillé de lames PVC blanc quelques défauts de pose, point lumineux central avec sortie de fils douille et ampoule.

La lumière naturelle est apportée par une fenêtre ouvrant en façade avant, en bois exotique peinte de couleur blanche, doubles vantaux, double vitrage intact, fonctionnel. Présence d'un garde-corps métallique présentant une fixation sommaire. Elle est équipée d'un volet roulant électrique avec interrupteur en saillie.

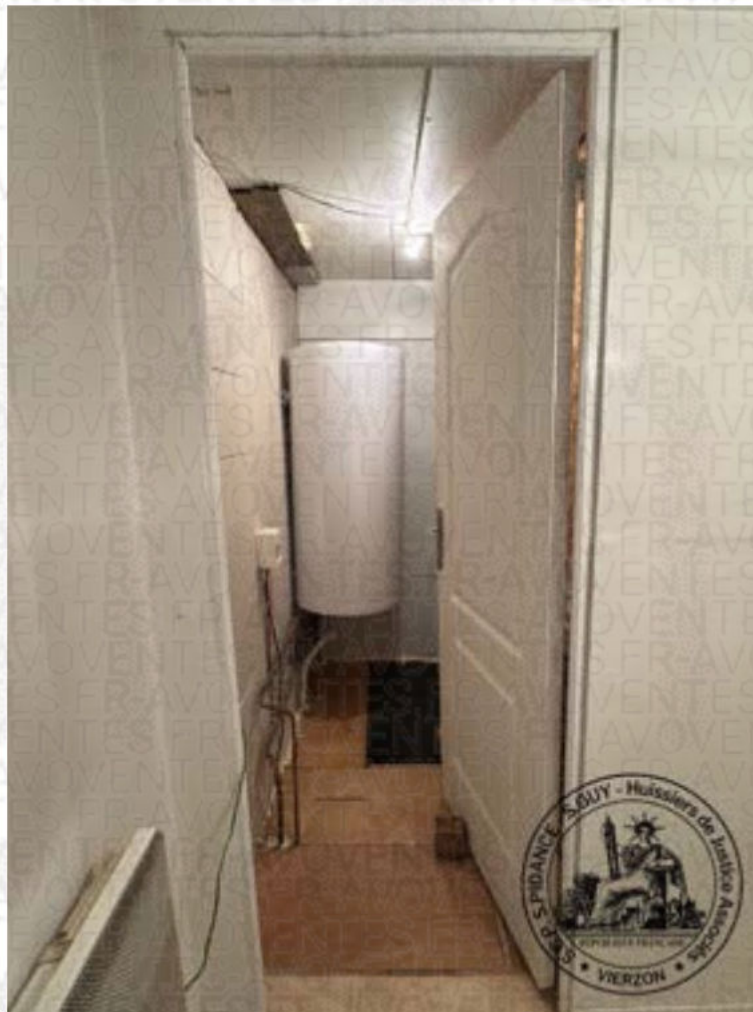
### ▪ Local technique

Accès depuis le palier par un bloc porte poste former peint de couleur blanche, état d'usage, présentant un défaut d'aplomb ne se maintenant en position ouverte.

Cet espace reçoit le ballon d'eau chaude avec câblage du branchement électrique apparent.

Pièce aveugle. Pas d'équipement de chauffage. Elle est éclairée de façon très rudimentaire par un câblage terminé d'une douille avec ampoule branché sur une prise électrique.

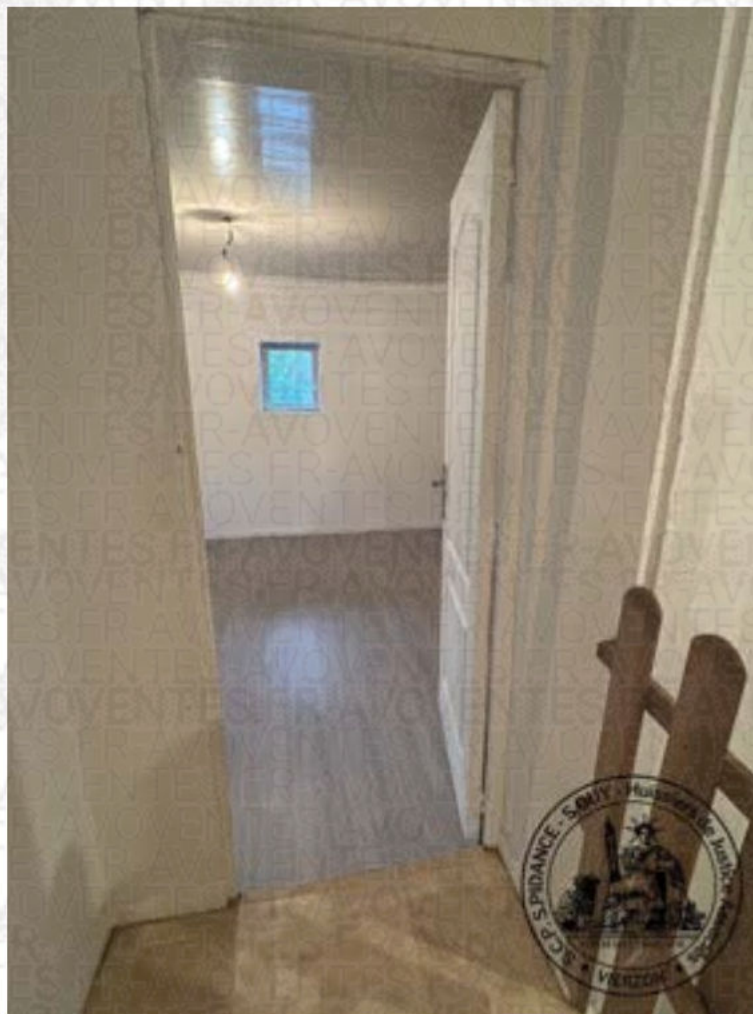
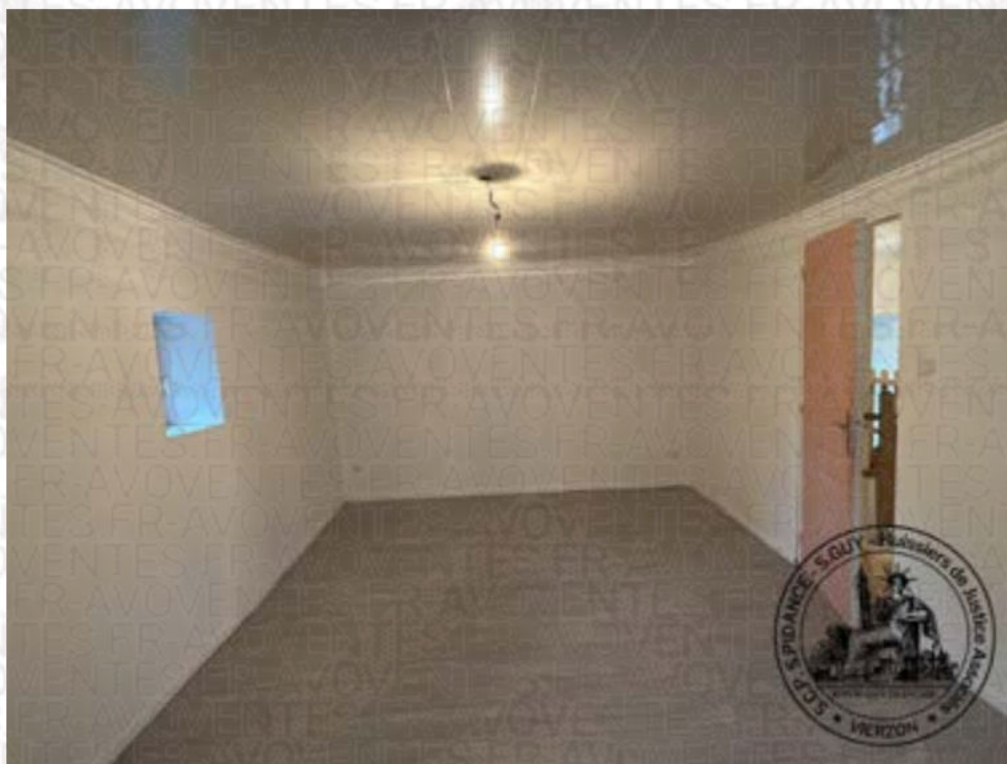
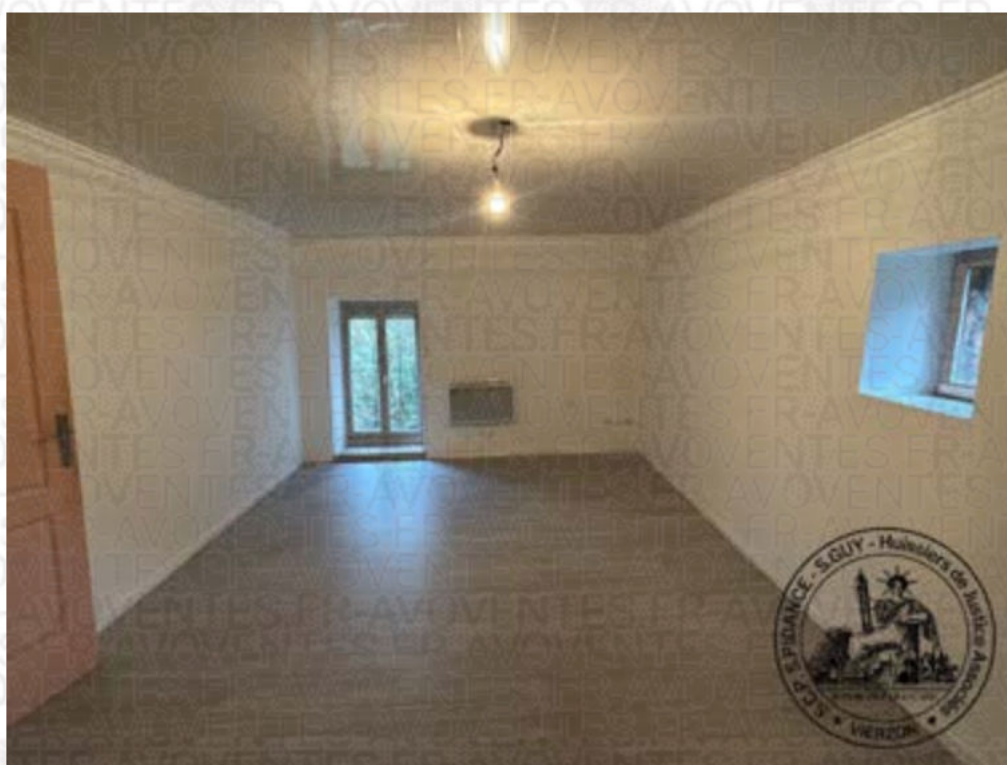
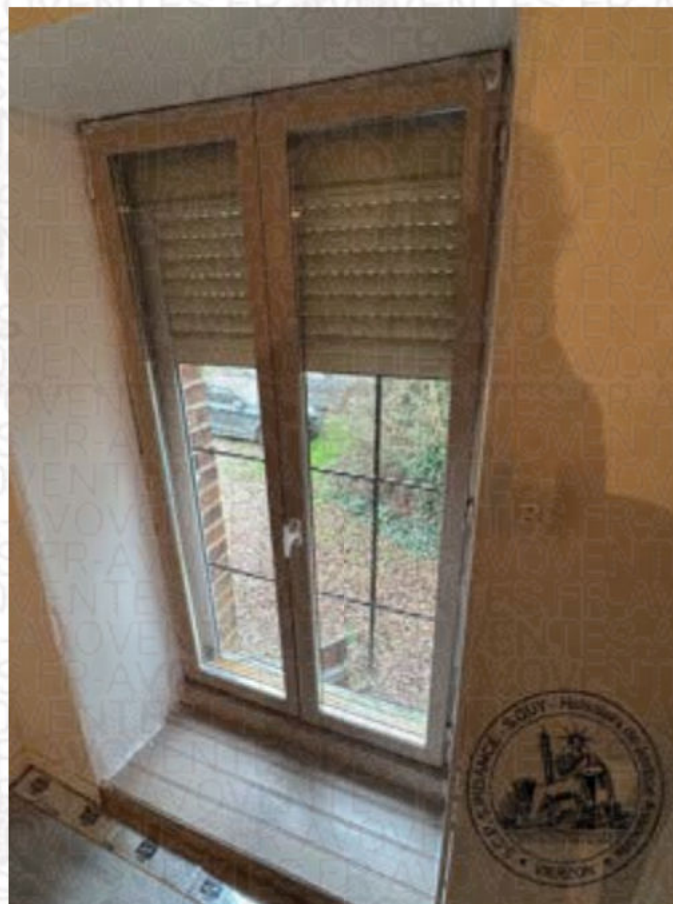
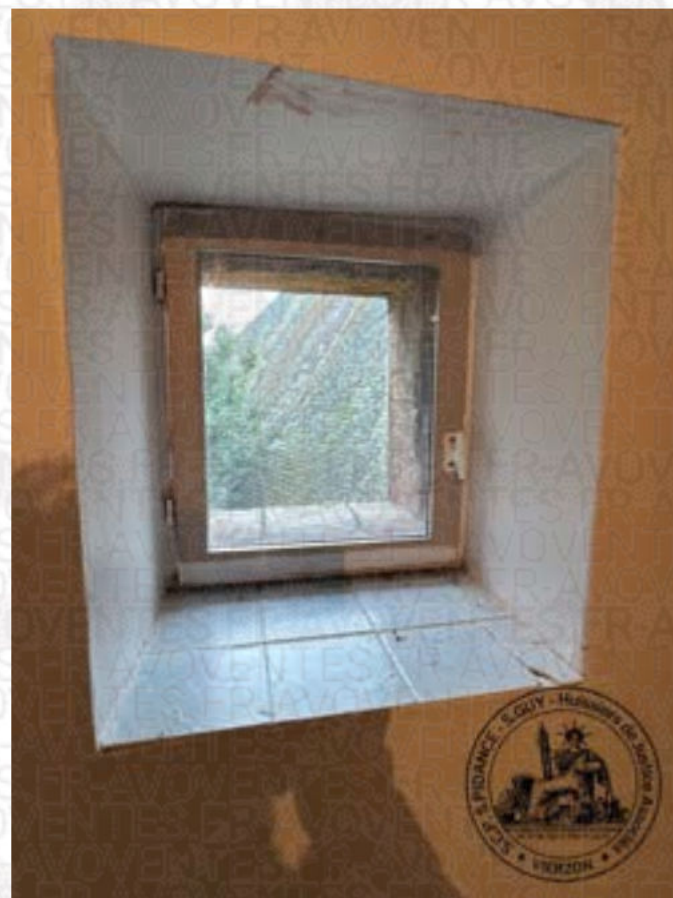
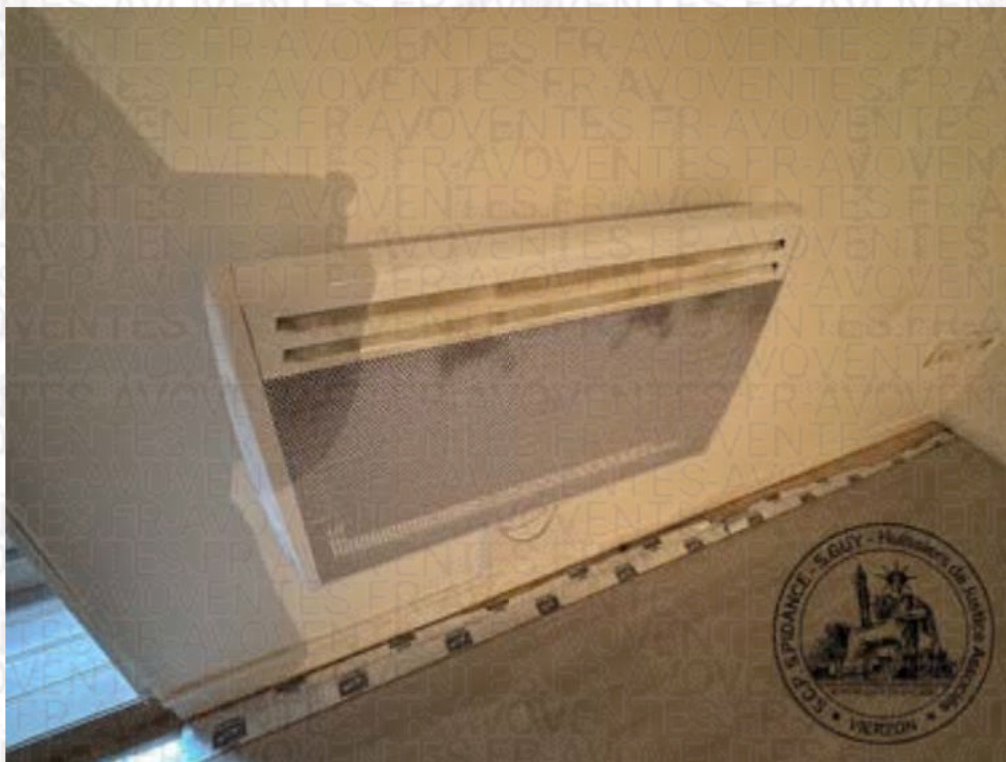
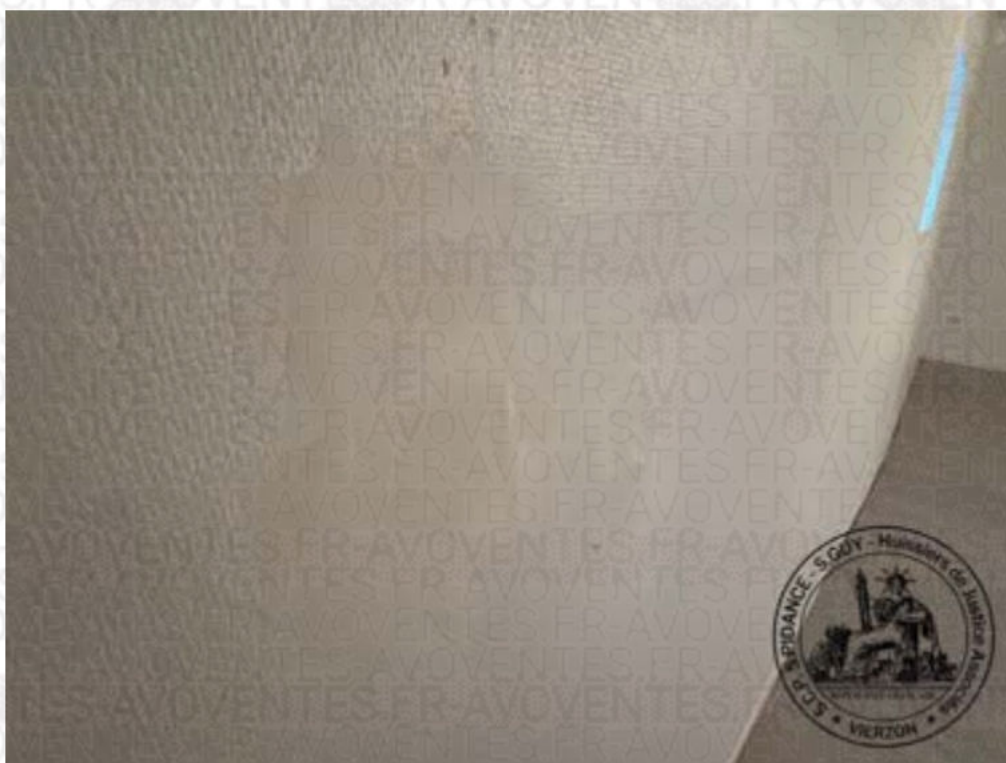
### ■ **Chambre 3**

Le sol bénéficie d'un revêtement linoléum sans désordres apparents mais souffrants de quelques défauts de pose avec ondulation. Plinthes en bois peintes de couleur blanche sans dégradation majeure quelques traces d'usage.

Le plafond est habillé de lames PVC blanc quelques défauts de pose, point lumineux central avec sortie de fils douille et ampoule.

La lumière naturelle est apportée par une fenêtre ouvrant en façade avant, en bois exotique peinte de couleur blanche, doubles vantaux, double vitrage intact, fonctionnel. Présence d'un garde-corps métallique présentant une fixation sommaire. Elle est équipée d'un volet roulant électrique avec interrupteur en saillie.

Une seconde fenêtre ouvrant sur pignon est présente, menuiserie bois exotique défraîchie, un vantail, double vitrage intact. Embrasure peinte et faïencée au niveau de l'appui dont un carreau cassé.
