## **PROCES VERBAL DE DESCRIPTION**

S'agissant sur la commune de BOURGES (Cher), 9 rue du Général CATROUX :

D'une maison d'habitation élevée sur sous-sol divisée en cave, garage, comprenant :

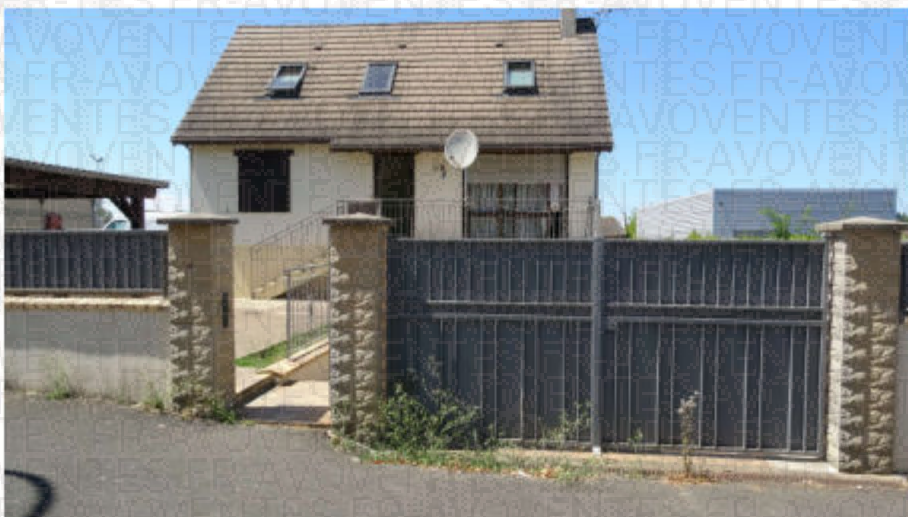
Sur l'accès à l'immeuble, on retrouve sur l'intérieur et ouvrant sur le garage un sol pavés dans un état très satisfaisant avec muret peint dans un état encore satisfaisant nonobstant l'existence de trois fissures en partie droite, légères fissures en partie gauche et dégradations.

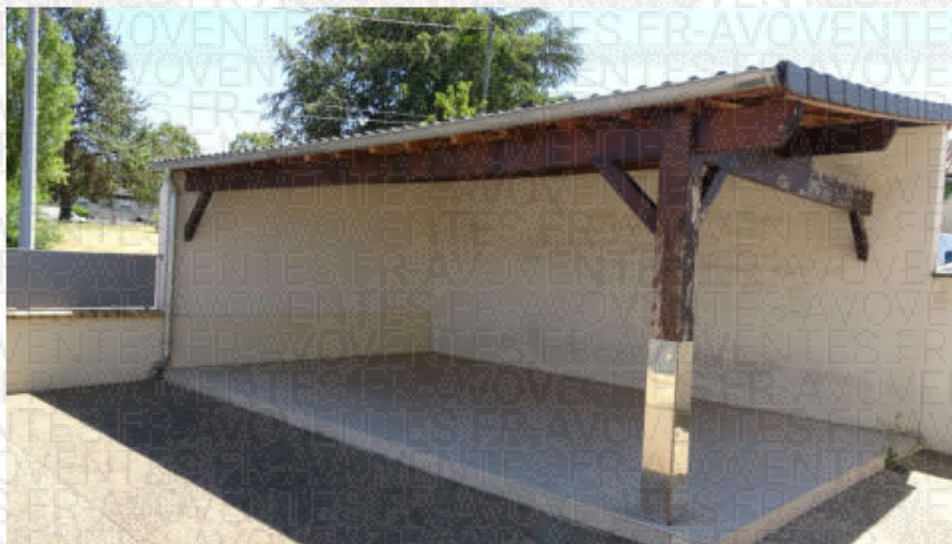
Cet auvent d'une superficie d'environ 25 m<sup>2</sup> (6 x 4) ne figure pas au plan cadastral.

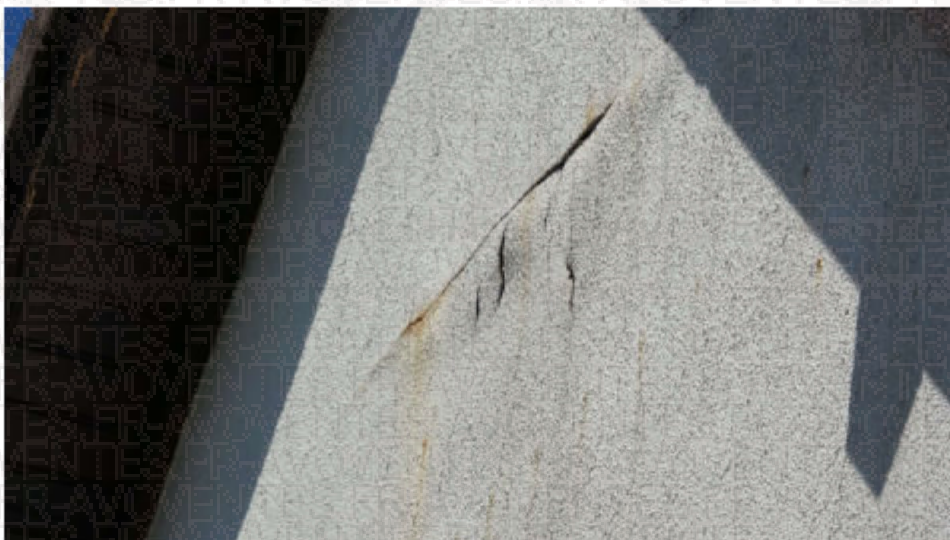
On relèvera l'existence d'une dégradation majeure avec une boursouflure importante au niveau du crépi du pignon en partie supérieure.

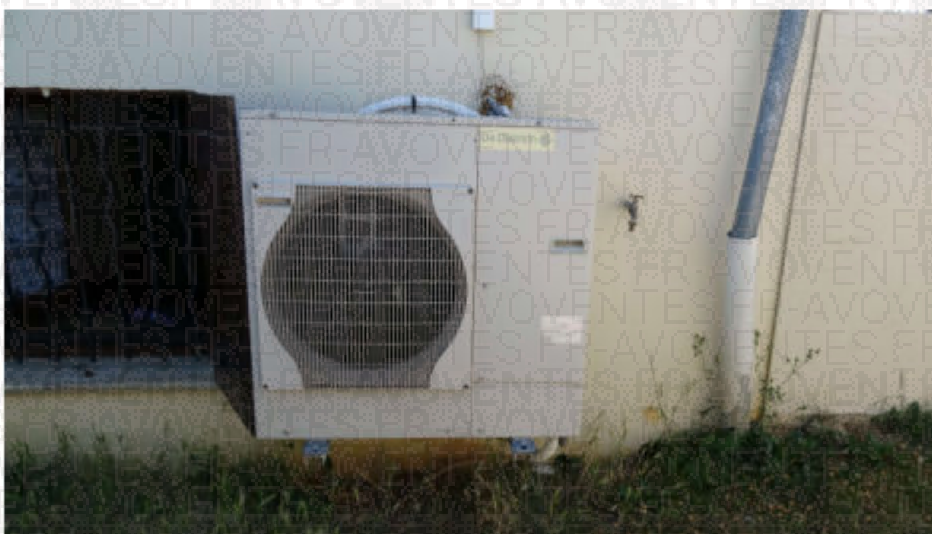
Toujours au niveau de l'immeuble d'habitation, on retrouve au niveau du pignon droit l'existence de fissurations perpendiculaires et parallèles, le long du pignon, liées a priori au caractère structure bois de la construction.

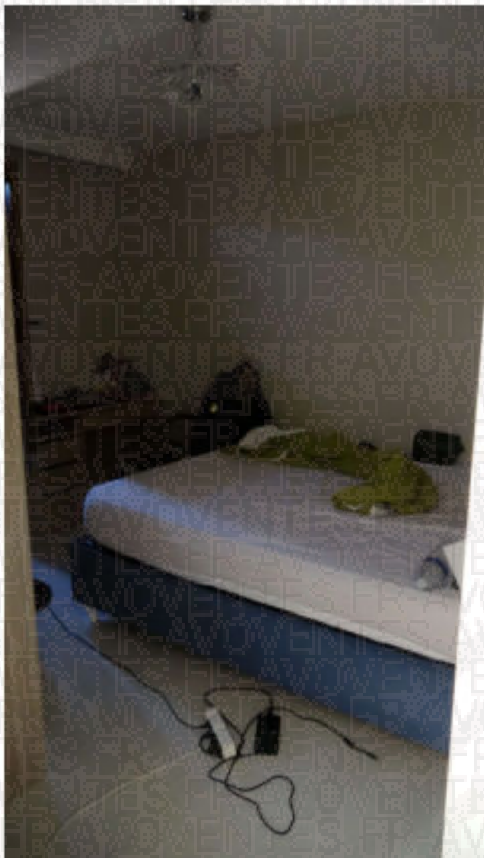
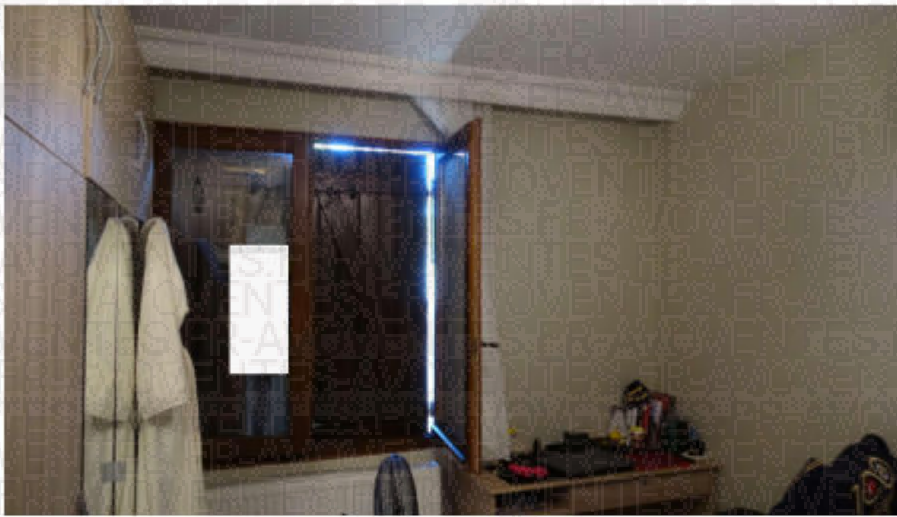
Radiateur acier en partie inférieure relié au système de chauffage central présentant une dégradation en partie supérieure.

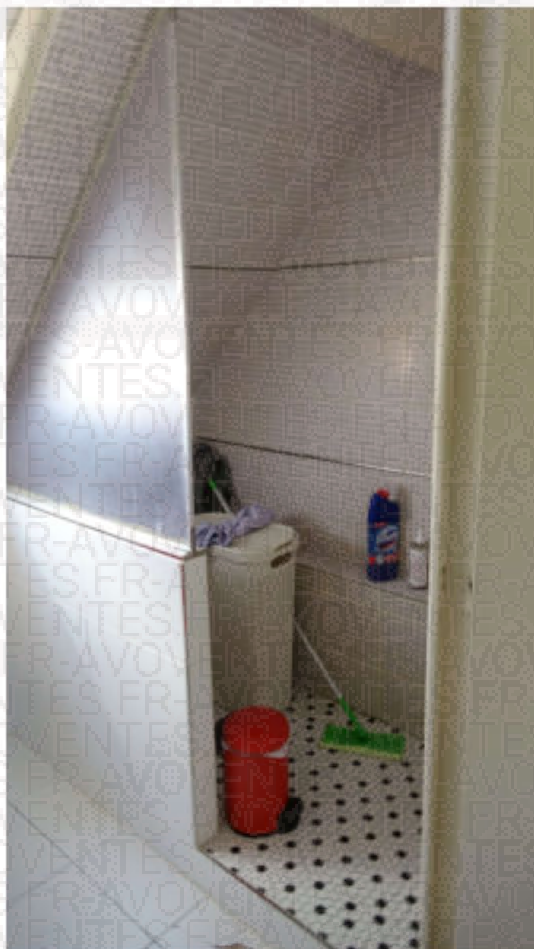
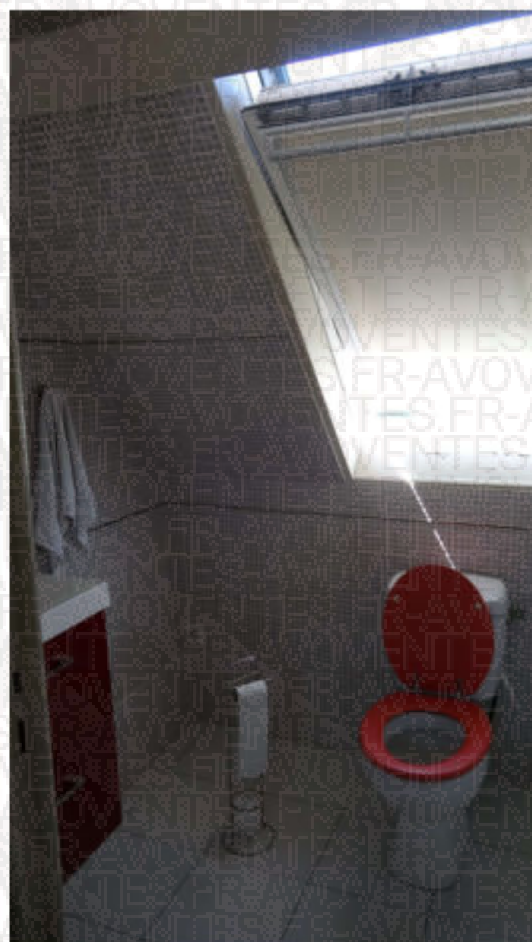
Au niveau de la première partie, on retrouve un sol carrelage présentant des fissurations liées aux mouvements du sol en aggloméré en partie inférieure.

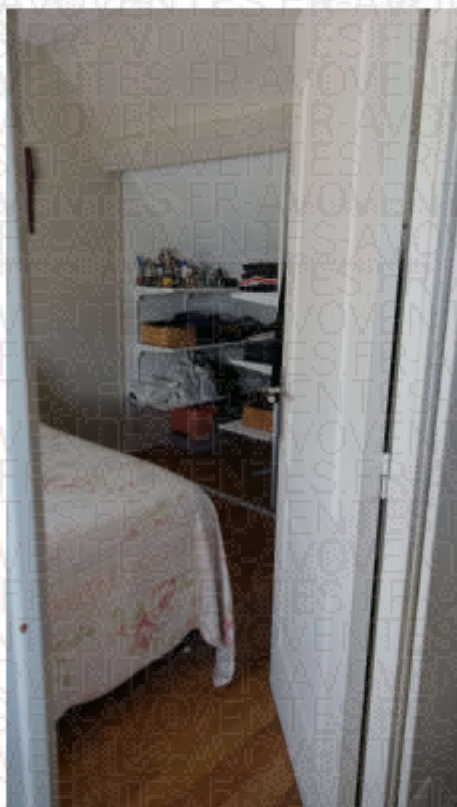
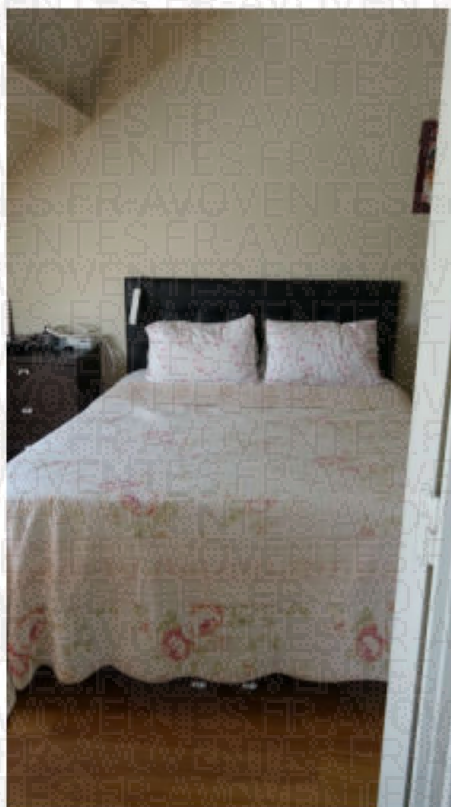
Murs placoplâtre avec fibre de verre peinte sur l'ensemble de la surface, dans un état général satisfaisant.

Espace dressing en partie droite, en soupente avec lambris peint de deux tons tant en partie supérieure qu'en partie inférieure. L'ensemble n'appelle pas de remarque particulière.

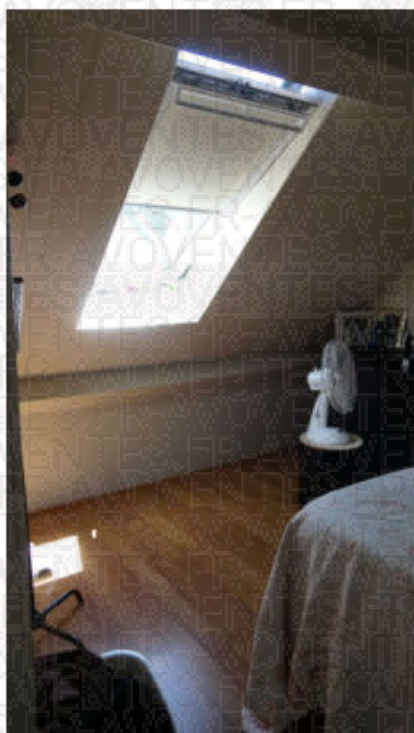
En partie gauche, soupente en façade avant avec lambris peint et fenêtre de toit de type VELUX dont menuiserie bois peinte et vitrerie double vitrage intacte. Rideau occultant sur l'intérieur.
