# PROCÈS-VERBAL DE CONSTAT

## PROCES VERBAL DE DESCRIPTION

### 4, Cours des Donneaux- VIERZON (18)

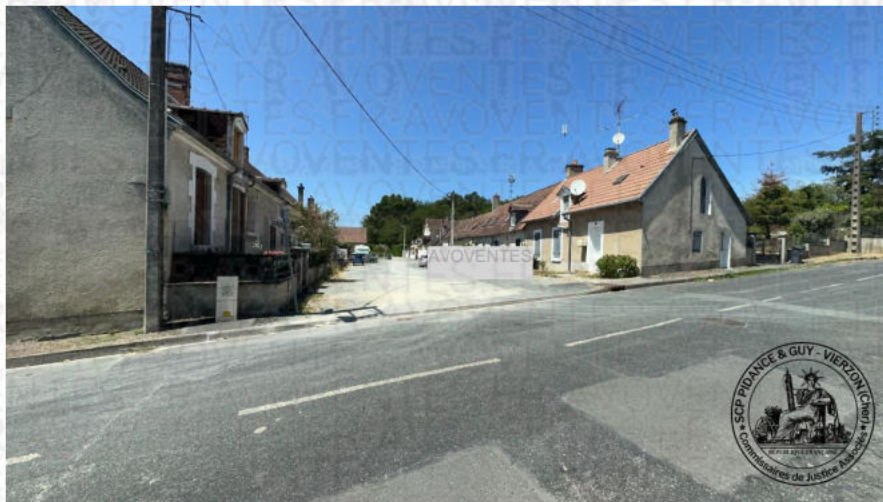
La propriété est implantée en retrait du domaine public bénéficiant d'un accès unique via la parcelle DZ 53 à usage de cour privative ouvrant sur la rue des Donneaux.

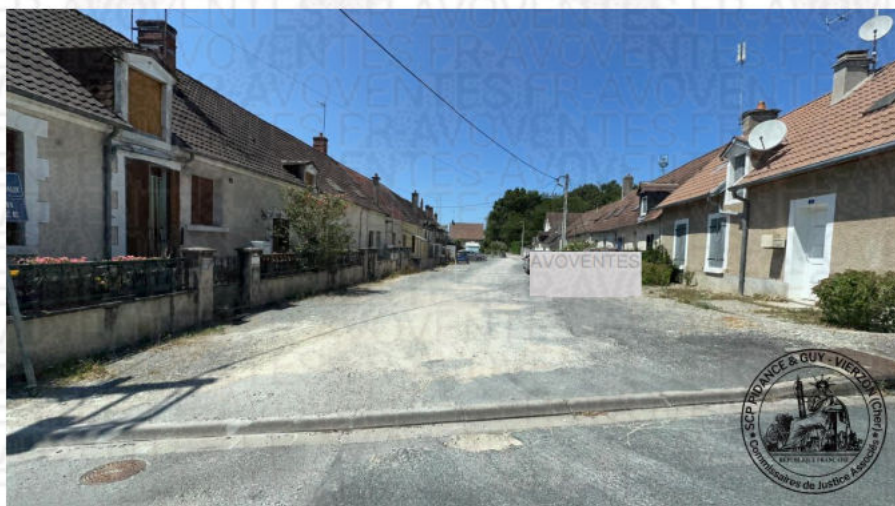
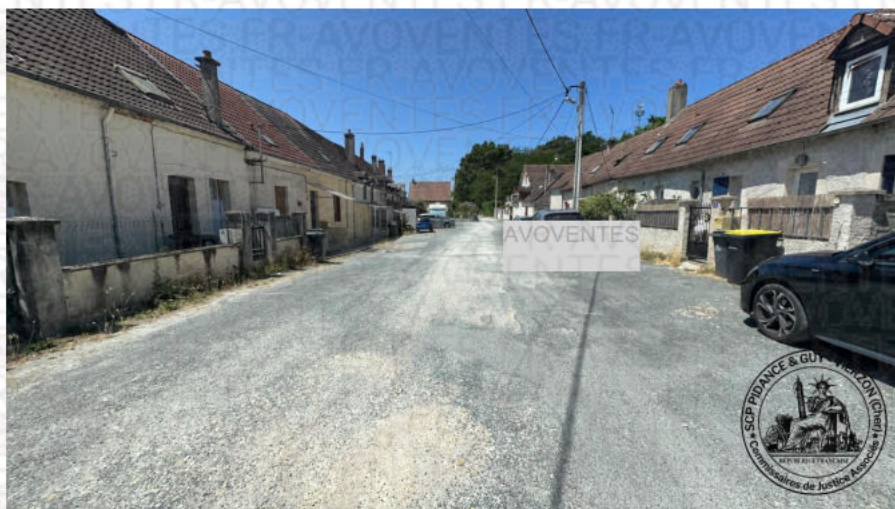
Cette parcelle indivise est une impasse permettant à l'ensemble des propriétés qui en sont riveraines d'être desservies, elle permet également le stationnement de véhicules. Carrossable, elle bénéficie d'un revêtement bitumeux ancien avec des zones gravillonneuses.

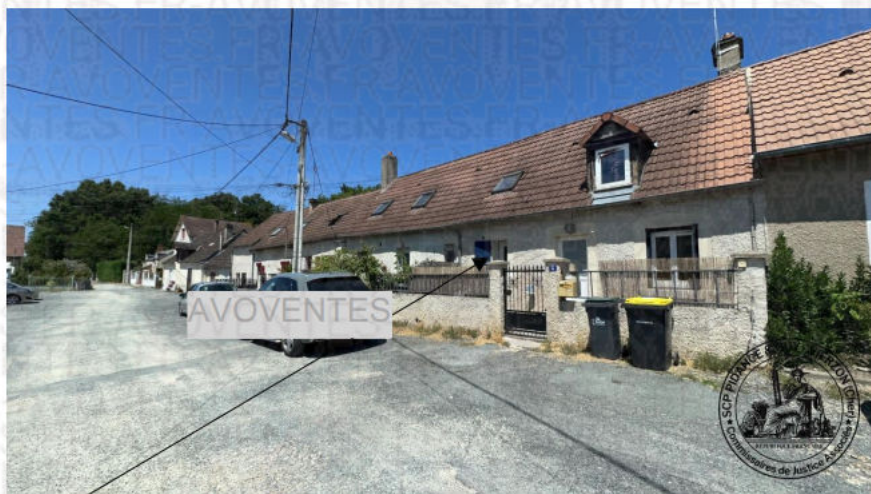
Immeuble jumelé

La parcelle DZ 456 est issue de la division d'une parcelle de plus grande importance cadastrée antérieurement DZ 47 et se trouve ainsi jumelée avec la parcelle DZ 457 portant le n°4.

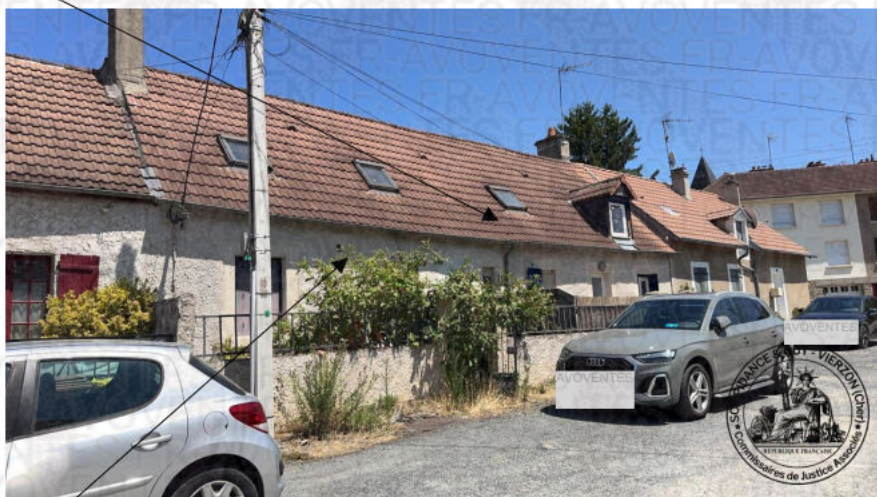
Le bien objet des présentes est localisé en partie gauche.

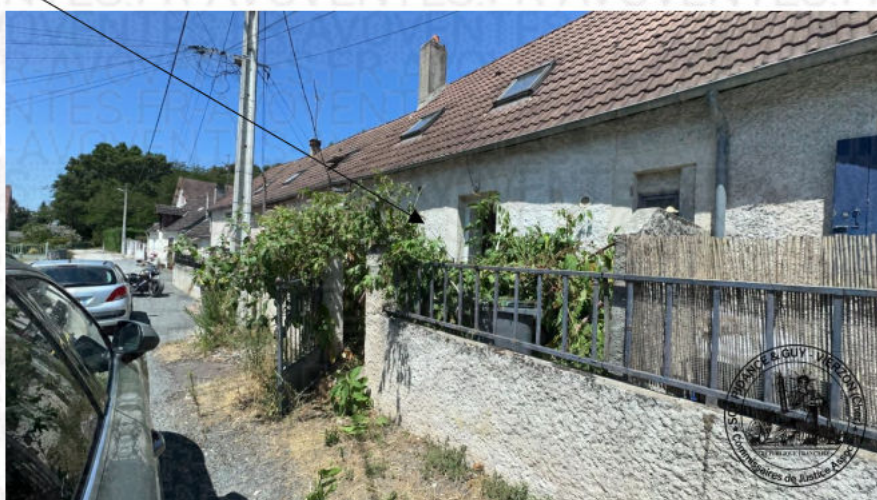
Il est clos sur la cour privative par un muret maçonné recevant un enduit crépi défraîchi, surmonté d'une clôture métallique à barreaux dont le revêtement peinture est vétuste et écaillé.
