## ACTE DE COMMISSAIRE DE JUSTICE

## PROCES-VERBAL DE DESCRIPTION DES LIEUX

Conformément aux dispositions de l'article R322-2 et des articles R322-1 à R322-3 du Code des procédures civiles d'exécution, certifie m'être transportée ce jour à l'adresse suivante : 1 Route de Saint Pardoux 63440 Blot l'Eglise, sur la parcelle cadastrée section BC n°89.

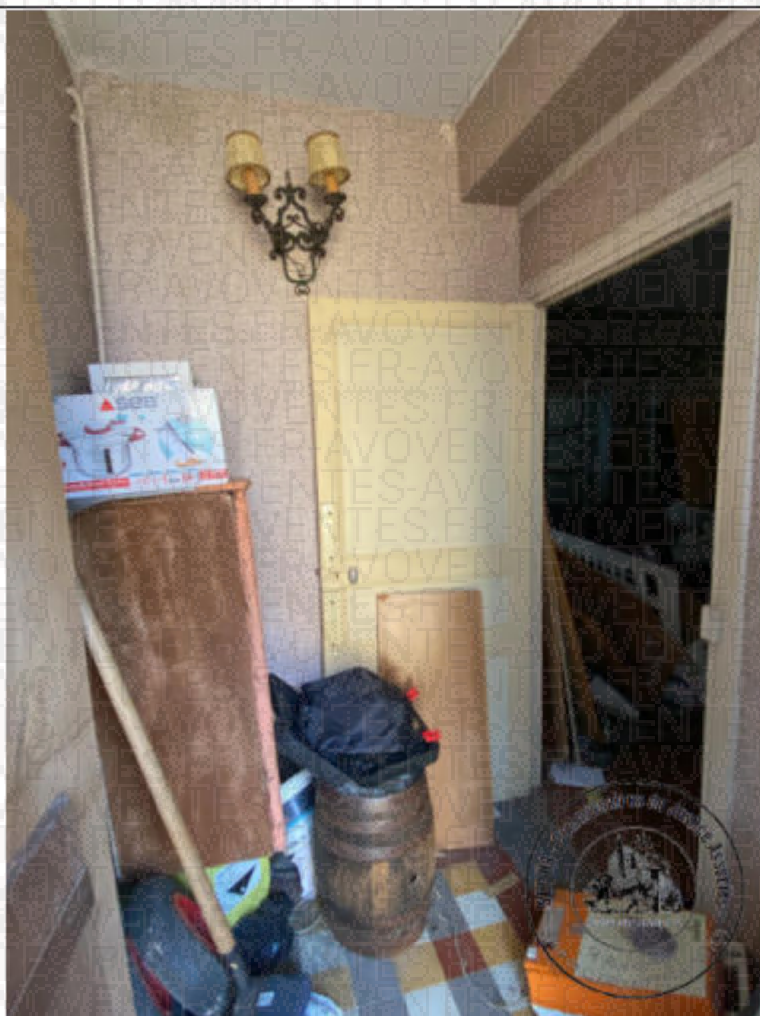
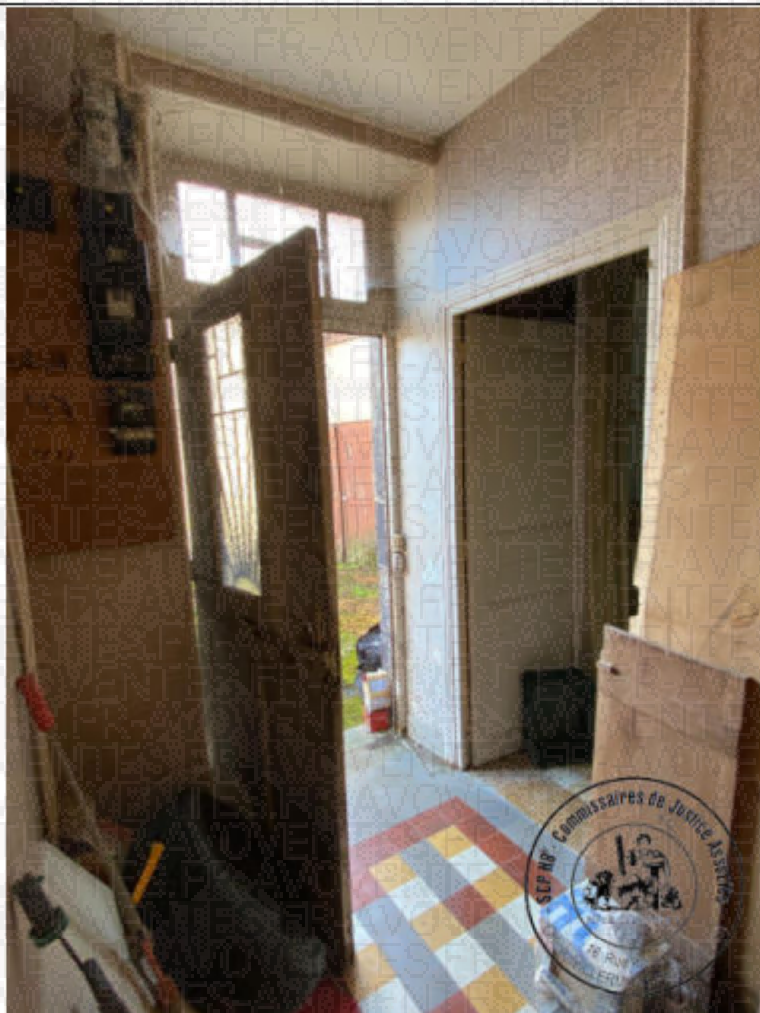
**1. Entrée (3.66 m<sup>2</sup>)**

On y accède par une porte en bois avec un oculus central vitré en partie haute, lequel est renforcé par une grille de renfort métallique extérieure. La porte est en mauvais état, elle est verrouillée, elle est percée, présente de la moisissure. Il y a un claustra au-dessus avec oculus simple vitrage, encadrement de la porte en bois en mauvais état.

Le sol de l'entrée est en carrelage, il est en mauvais état.

Les murs sont recouverts d'une tapisserie en mauvais état.

Le plafond est peint, présentant une fissure au centre, il est par ailleurs en mauvais état.

Présence d'un compteur électrique ancien sur un tableau de bois fixé au mur avec divers gaines avec fil électrique qui arrive, présence d'une applique murale avec ampoule.

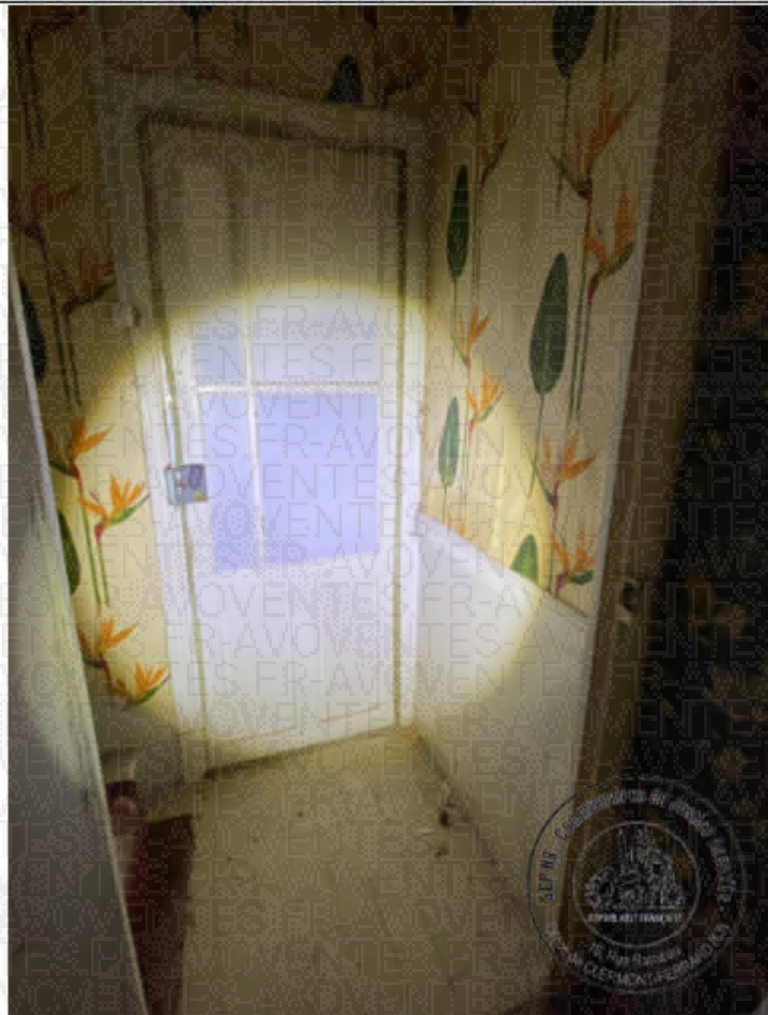
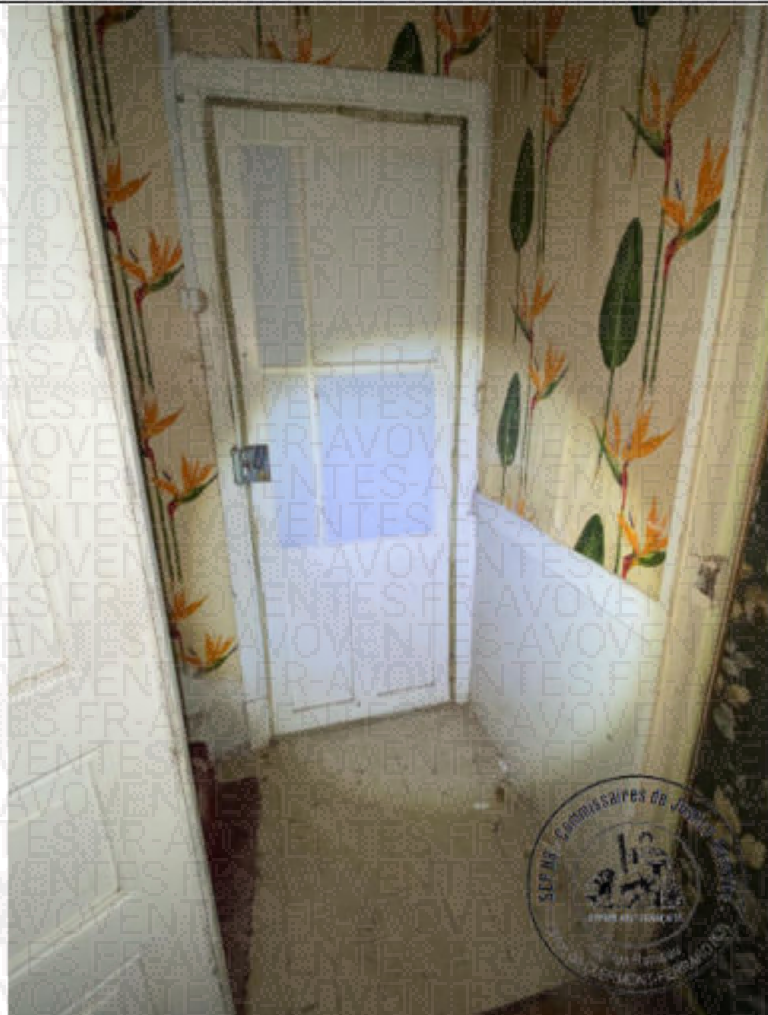
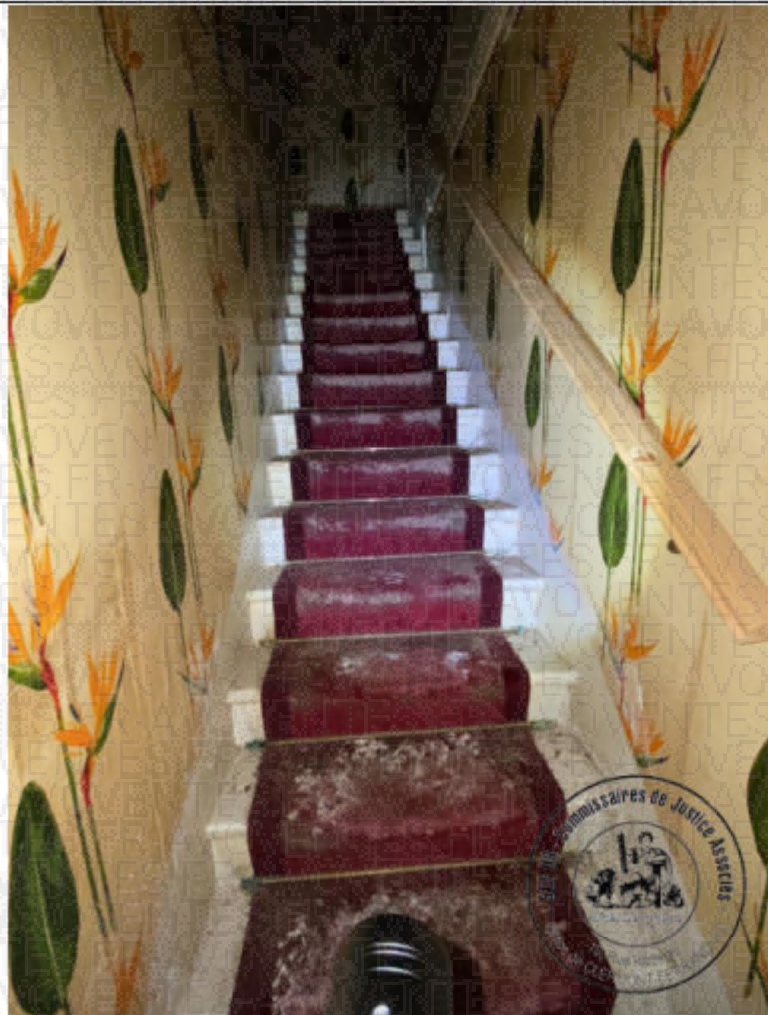
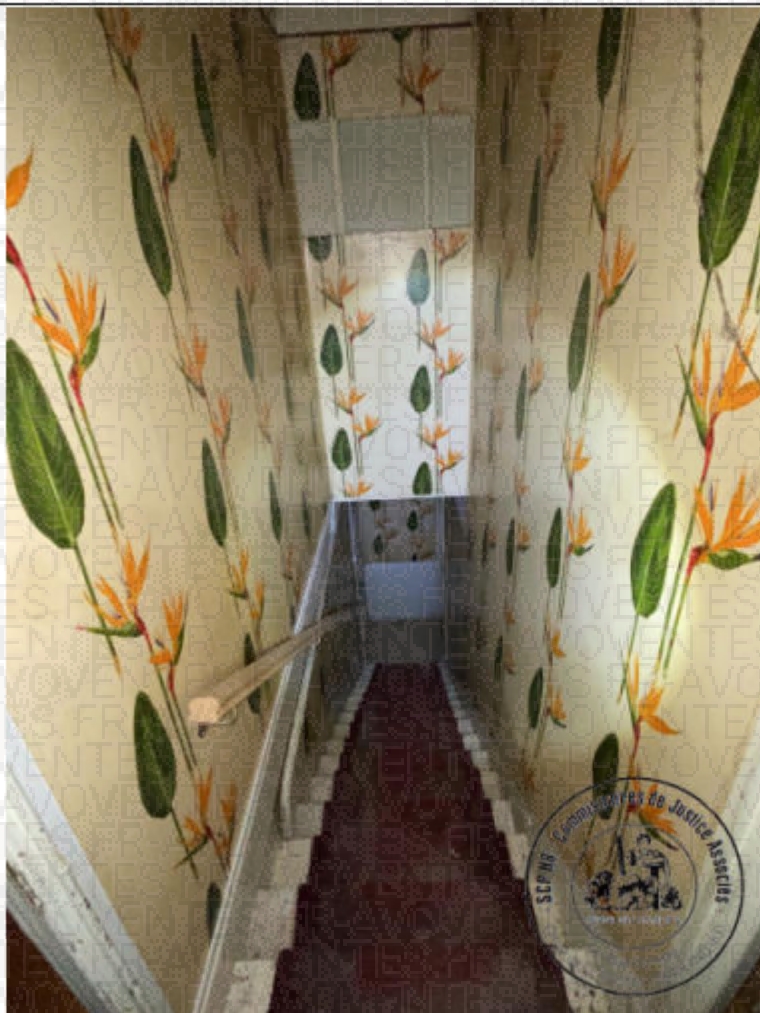
### 3. Escaliers (4.63 m2)

Les murs sont recouverts de crépi et de papier peint. Ils sont en mauvais état, présentant des lés de papier peint qui se décolle bien largement, ainsi que des traces de moisissures et de peintures nombreuses. Le plafond est peint, le tout est en état d'usage.

Les escaliers sont en béton brut peint en mauvais état, recouvert d'une moquette en mauvais état. Il y a une main courante en bois fixée au mur.

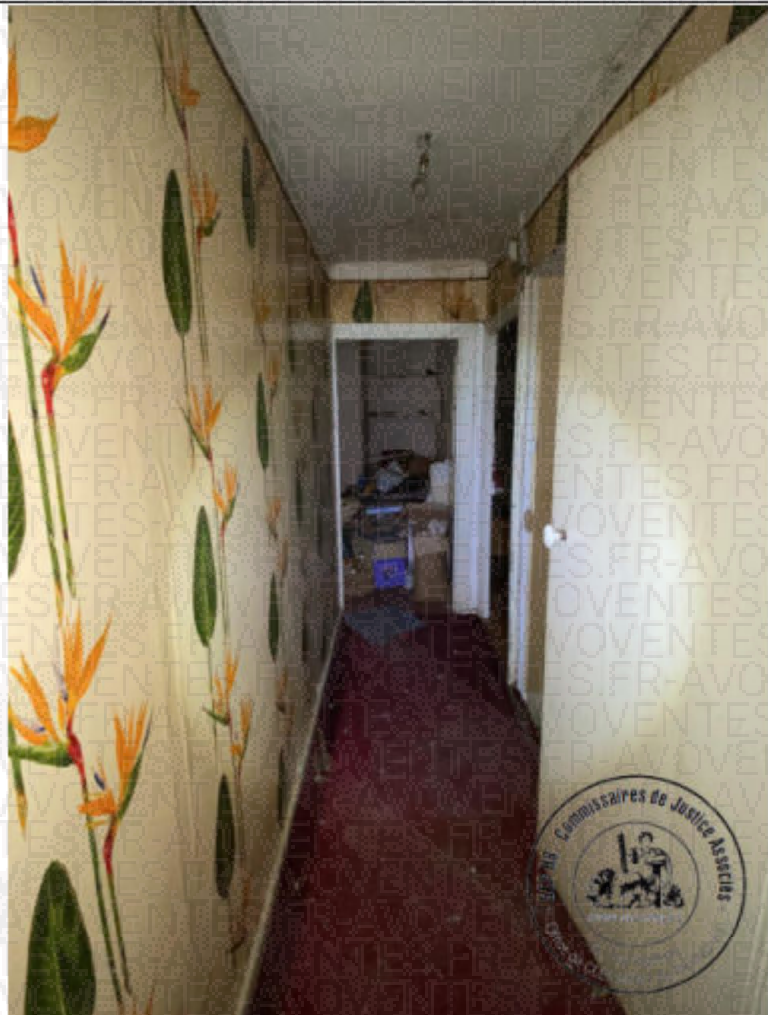
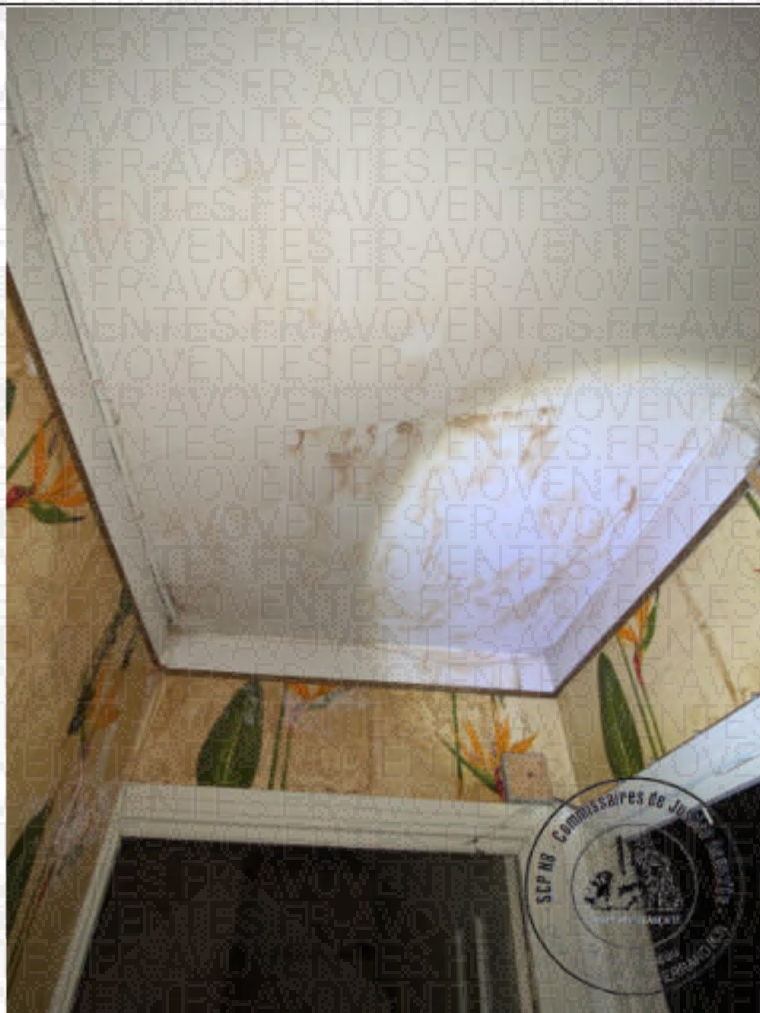
#### 4. Dégagement (3.60 m2)

Le tout est en très mauvais état, présentant notamment au plafond des fissures importantes, ainsi que de nombreuses traces de moisissures, des auréoles marron, les lés de papier peint se décollent, se gondolent, tout est en mauvais état.

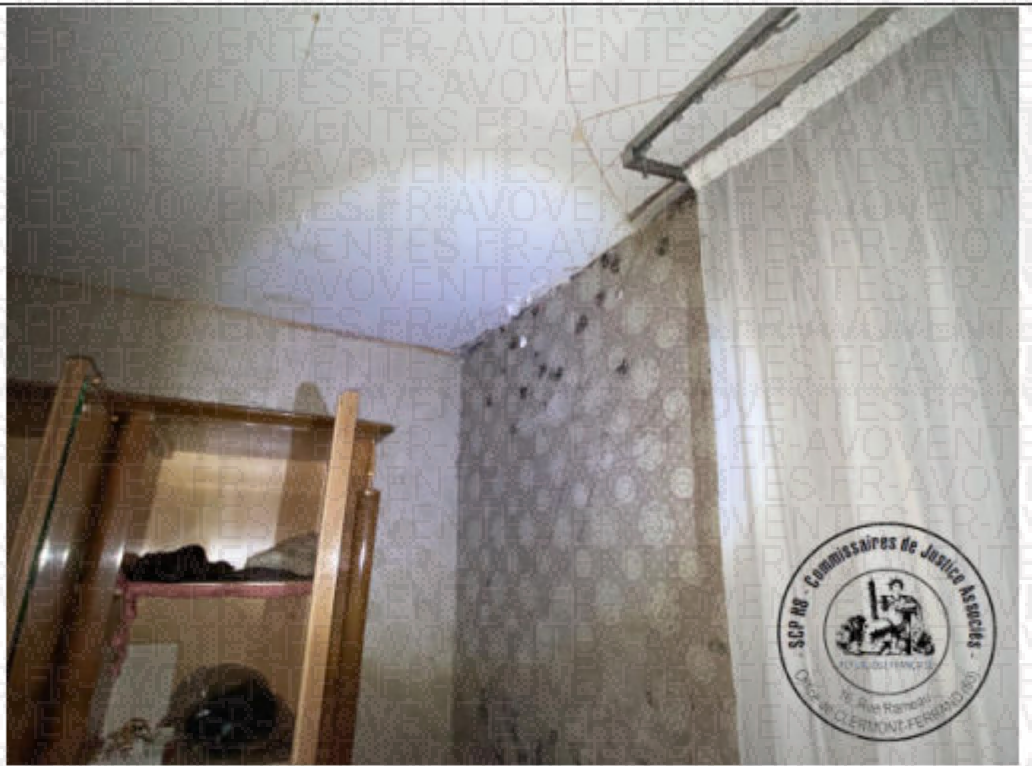
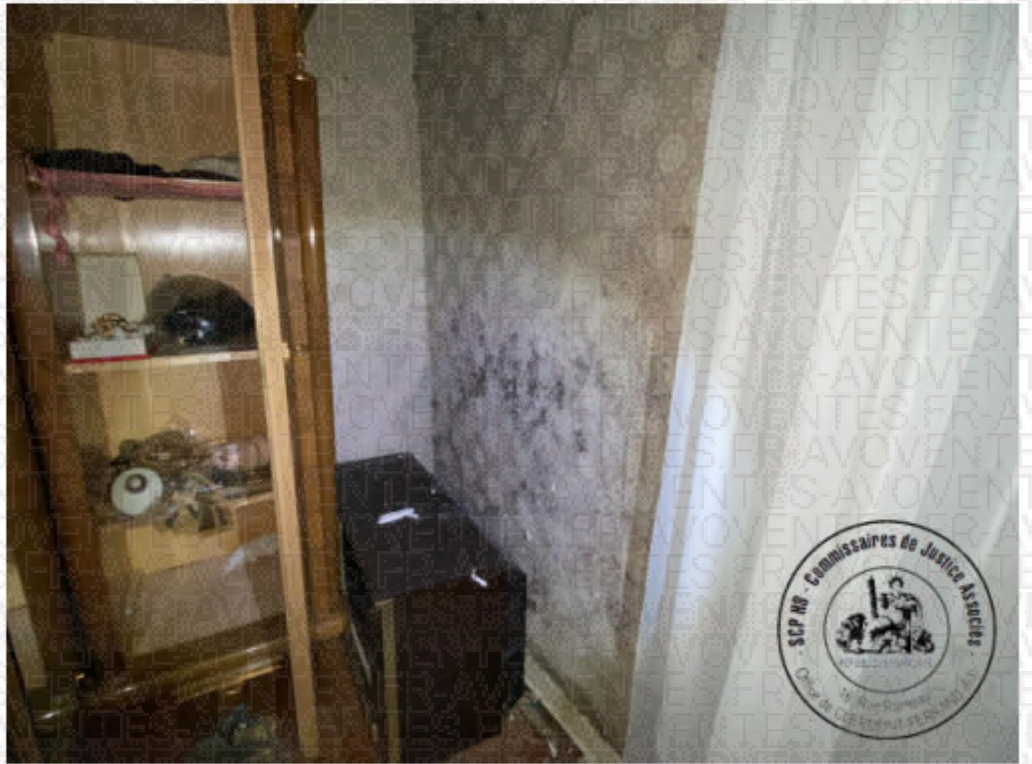
##### 5. Chambre n°1 (22.17 m2)

Les murs sont recouverts de papier peint, le plafond est peint, le tout est en très mauvais état.

Le plafond présente de nombreuses fissures, il y a de très importantes traces de moisissures, des auréoles noires.

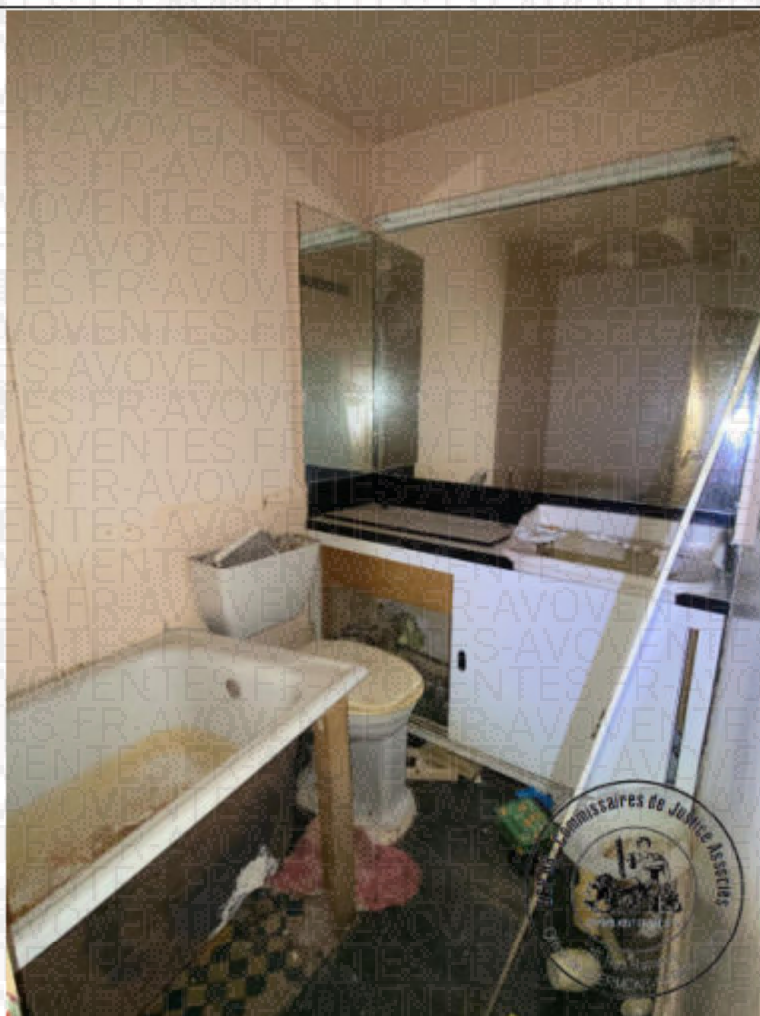
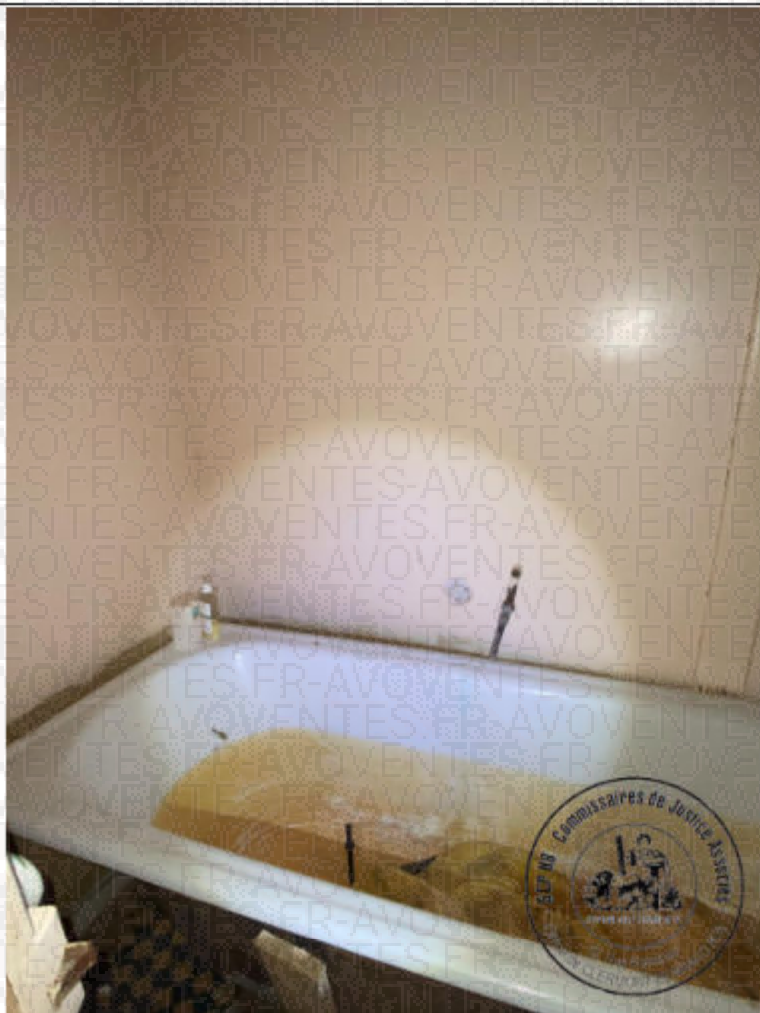
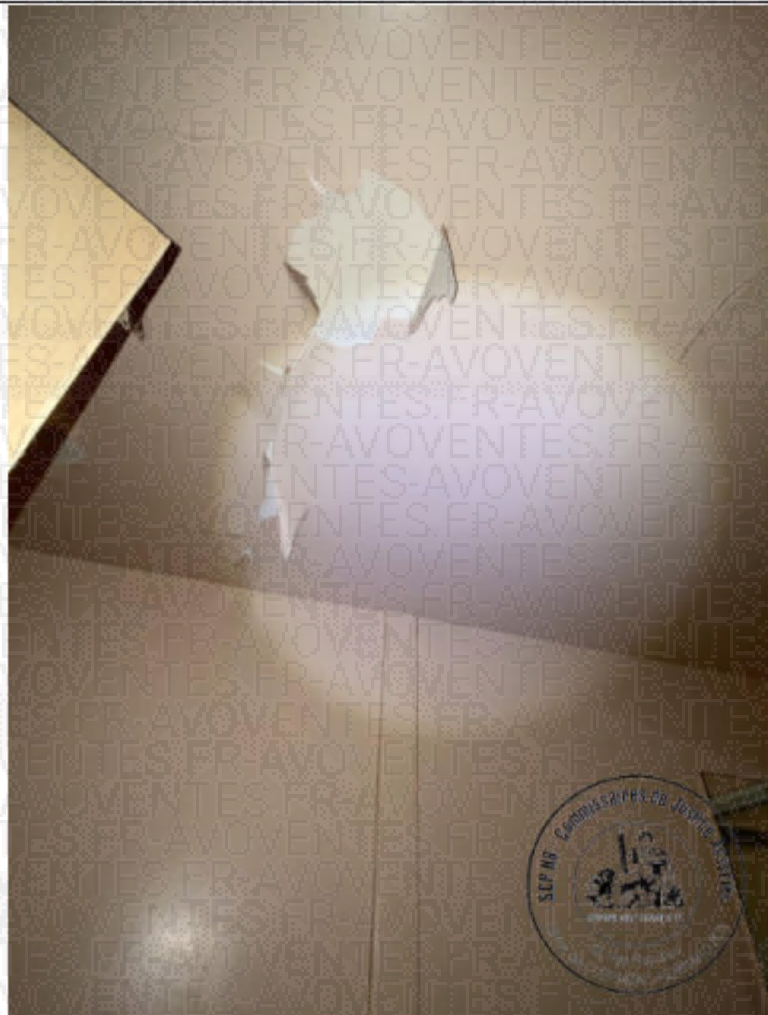
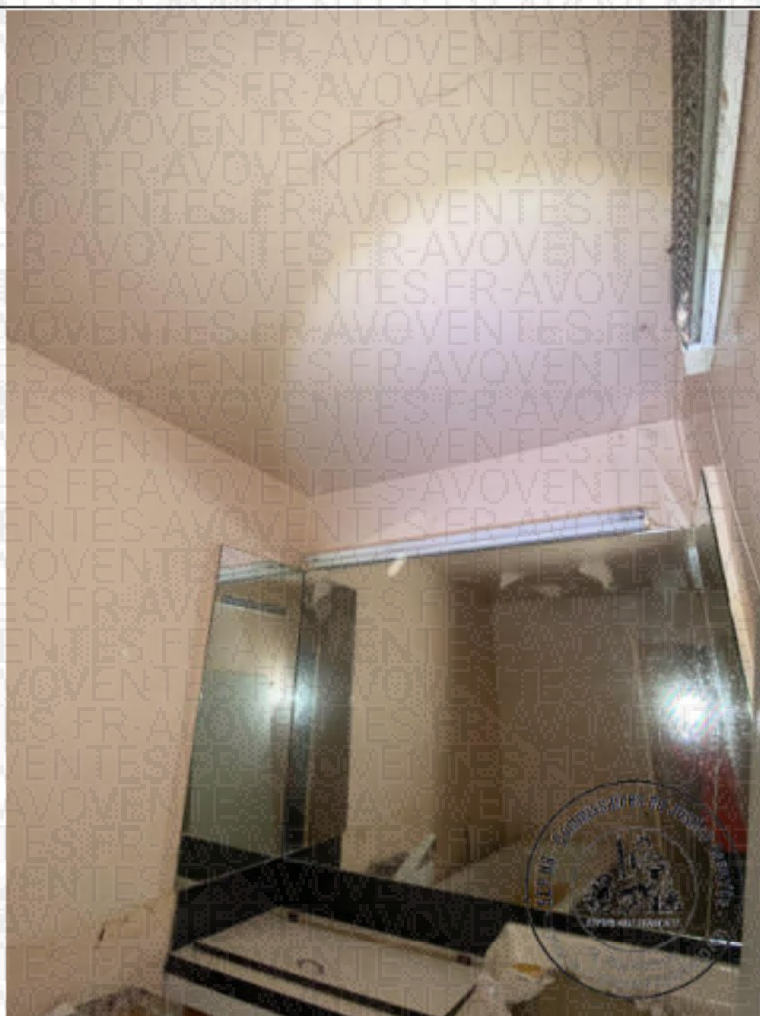
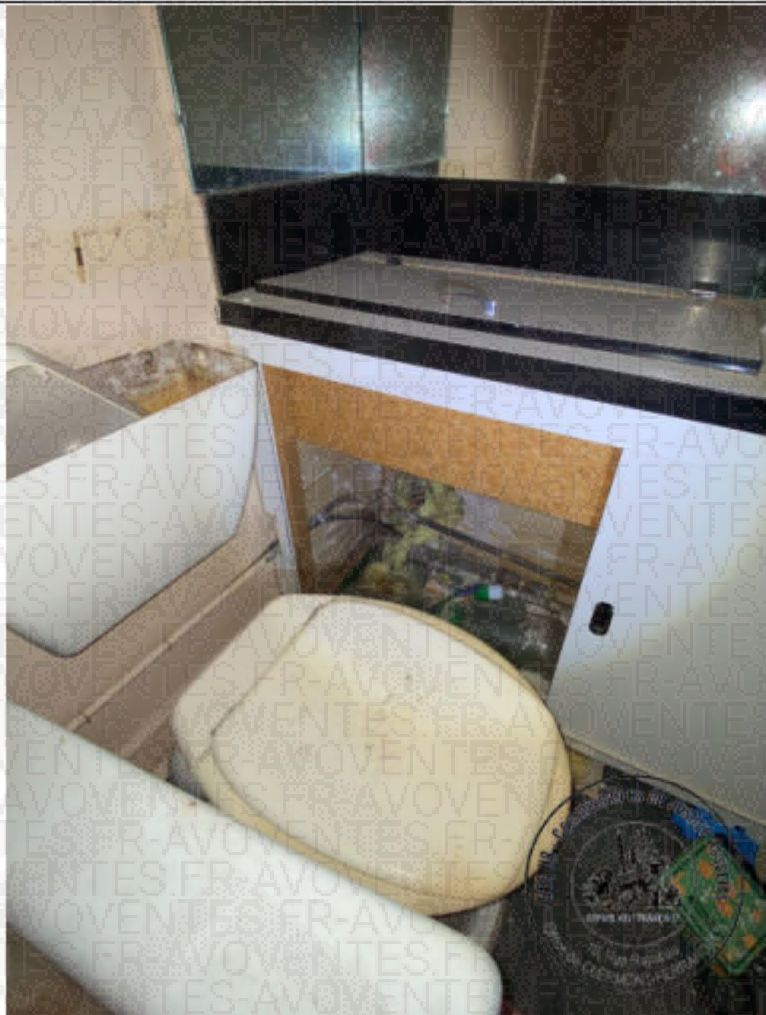
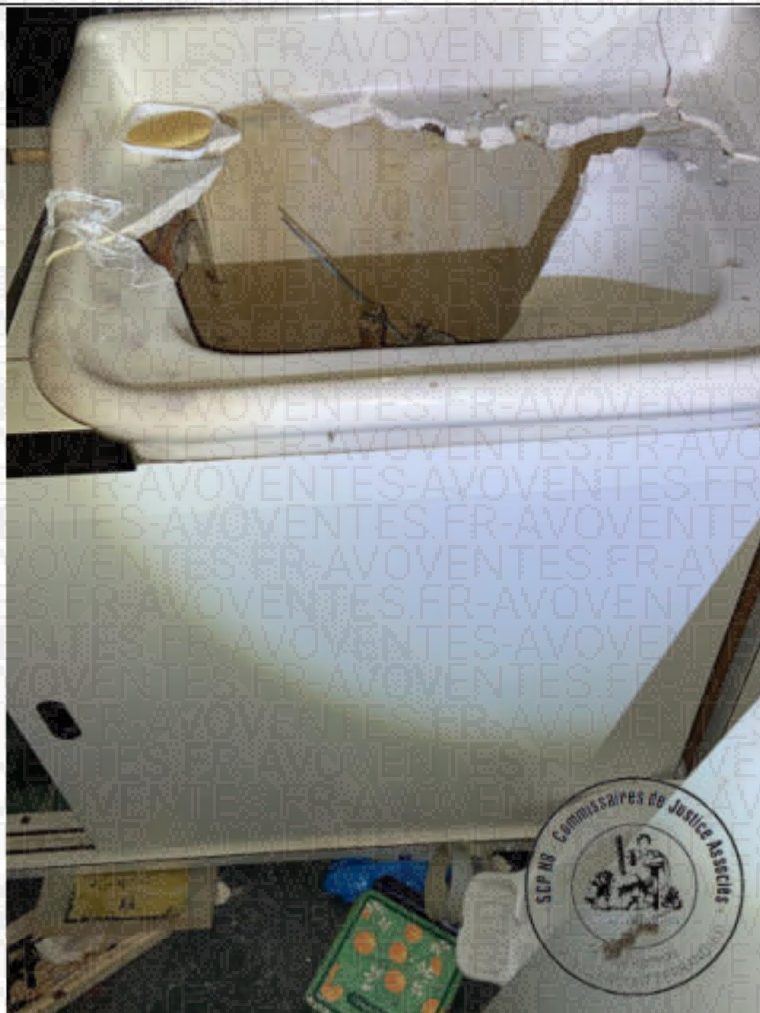
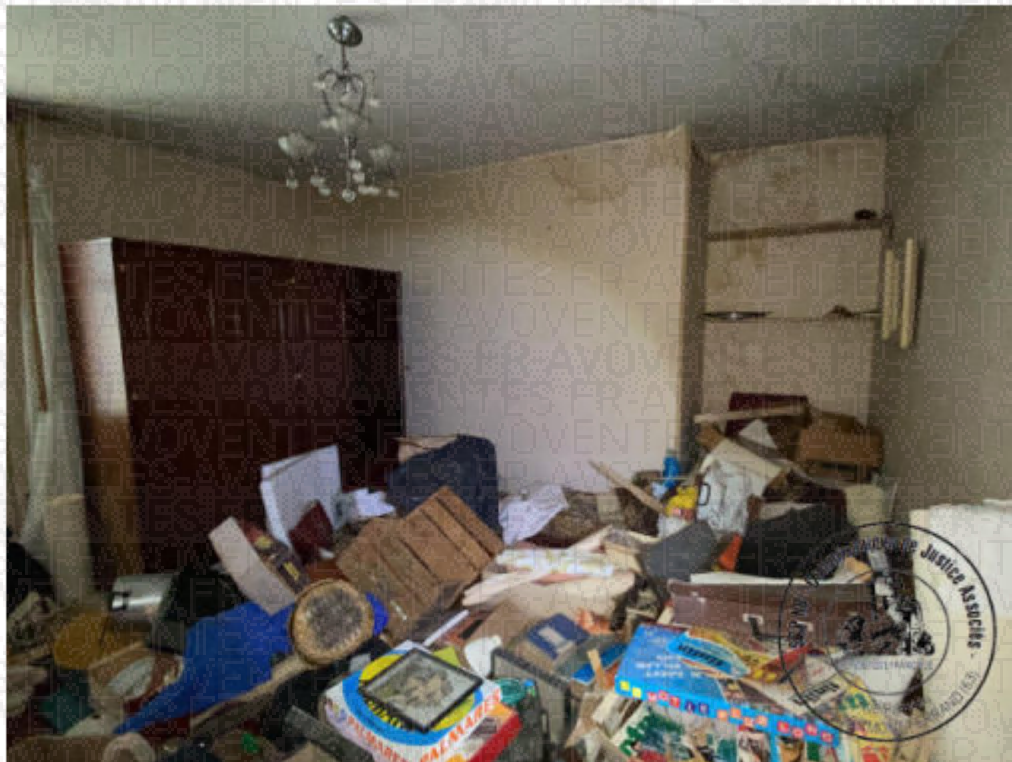
##### ➤ Salle de bains (4.14 m2) :

Présence d'une baignoire arrachée du mur.

Les murs sont recouverts de peinture et le plafond est peint, mais la peinture craquelle largement. Il y a un interrupteur et une prise électrique visibles.

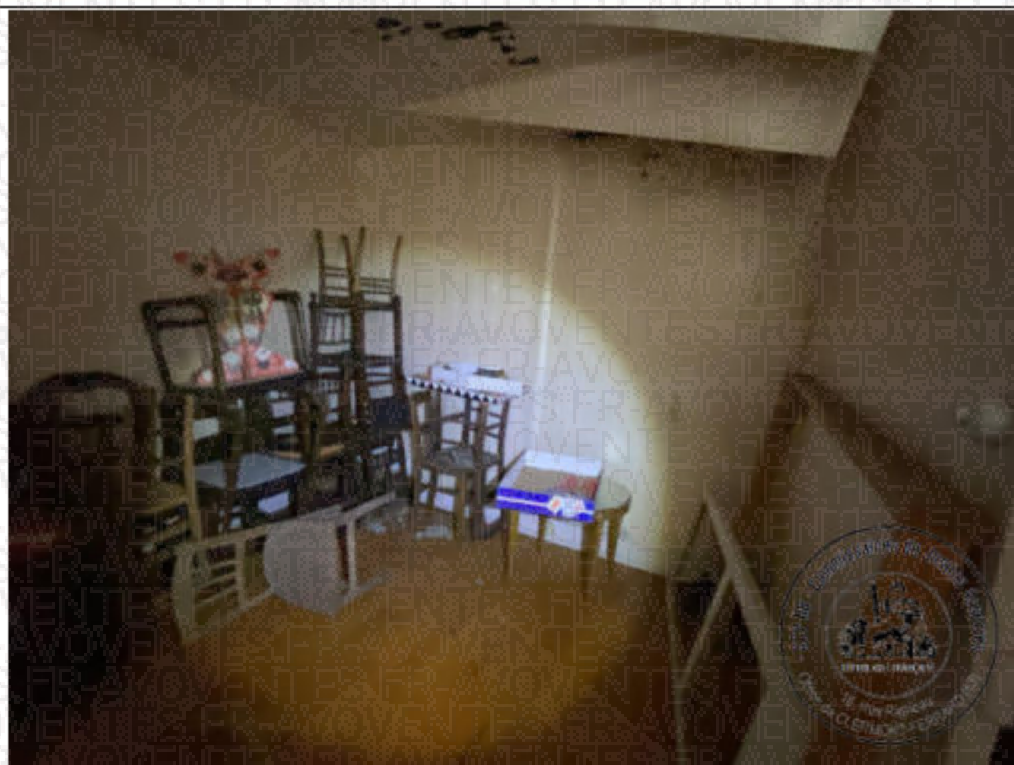
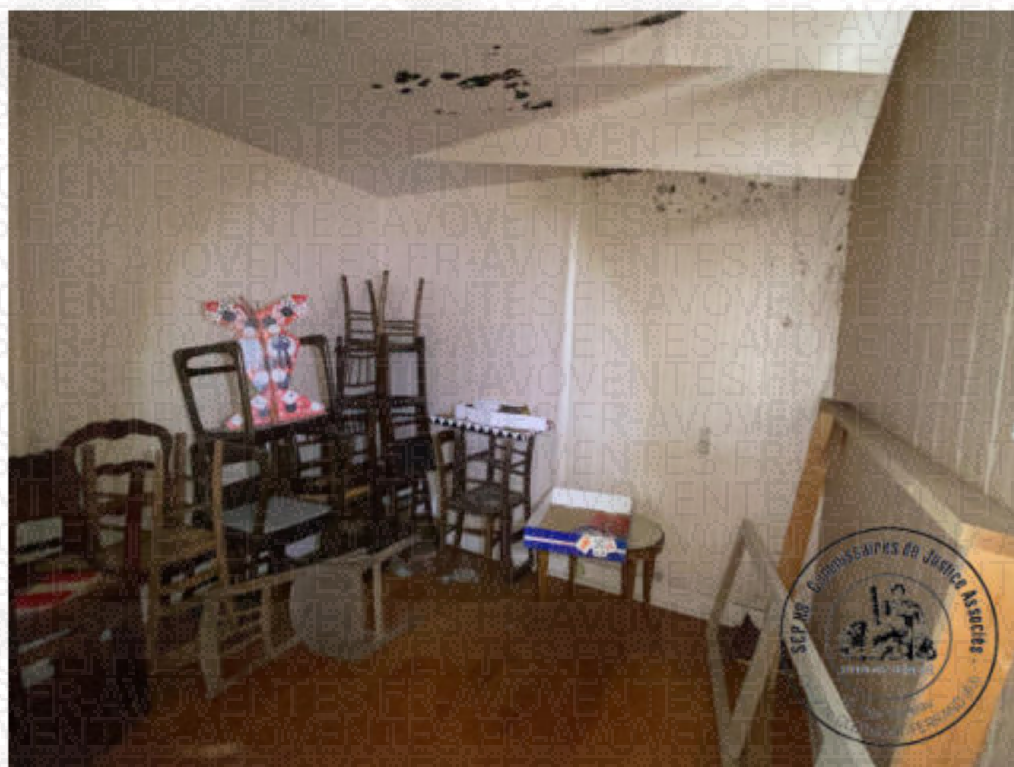
#### 7. Chambre n°3 (16.59 m2)

Le sol y est en parquet, les plinthes sont en bois peint, les murs sont recouverts de papier peint, le plafond est recouvert de papier peint, le tout étant en très mauvais état, présentant de nombreuses auréoles noires, des traces de moisissures importantes, de nombreux dégâts des eaux.

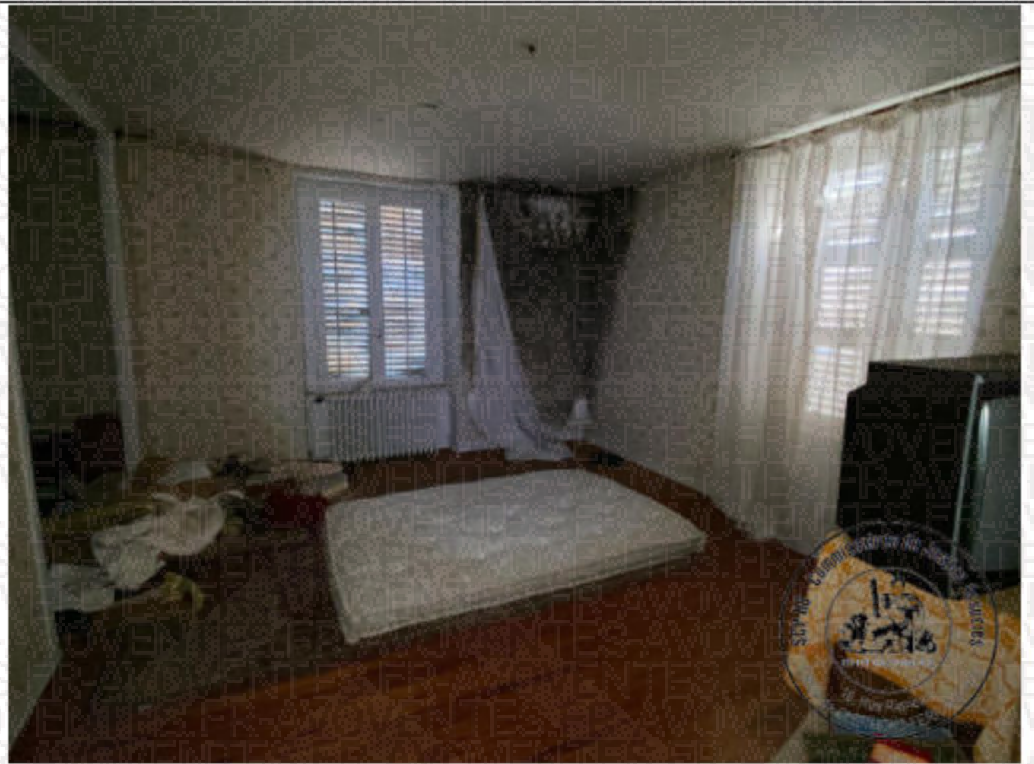
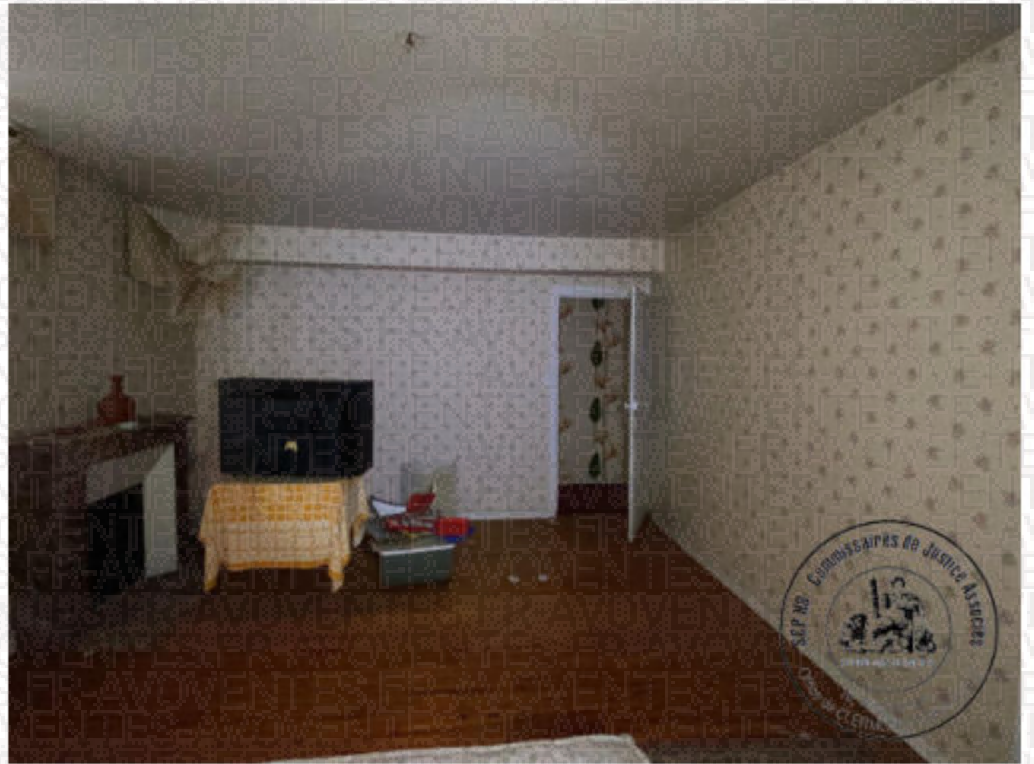
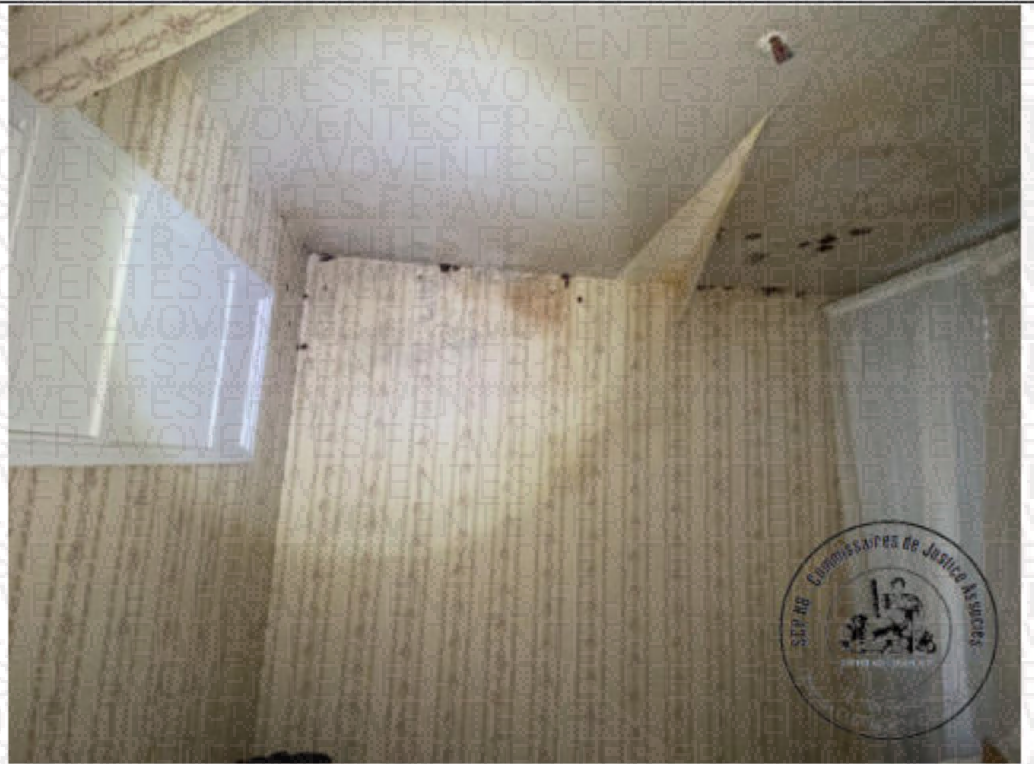
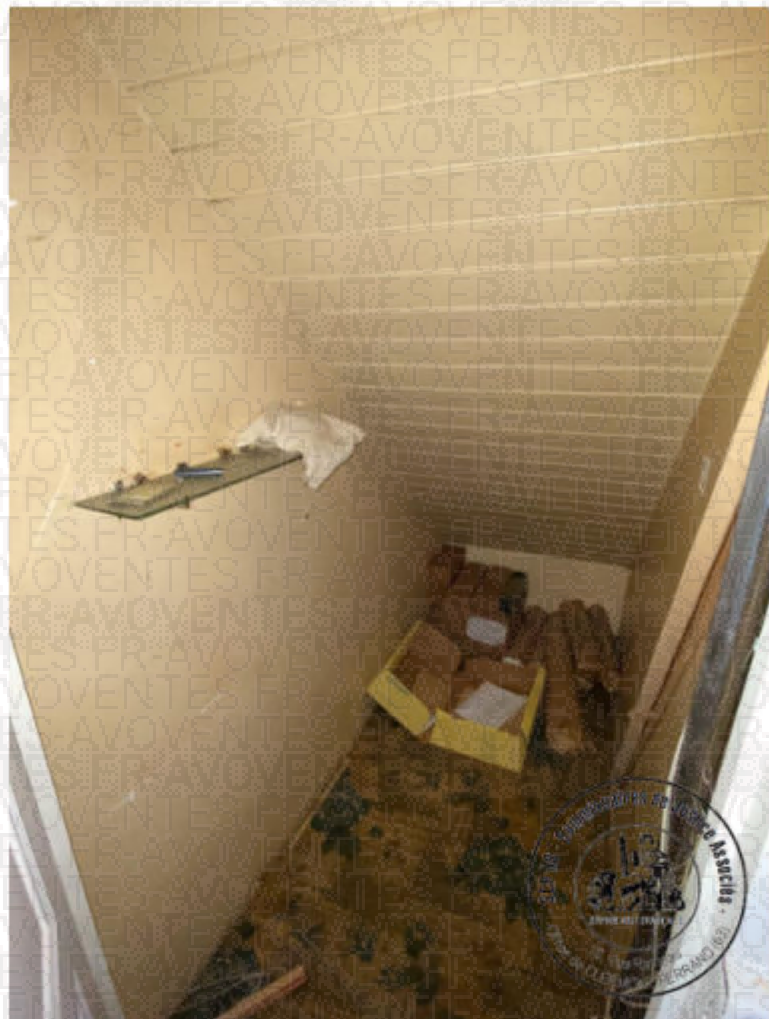
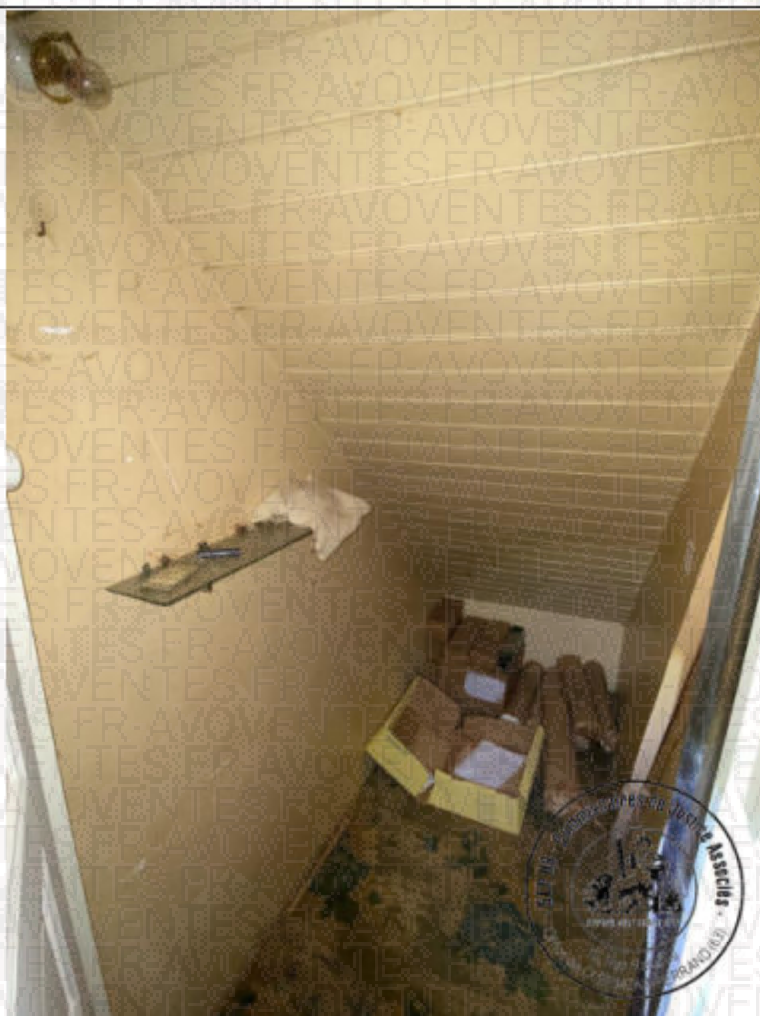
#### 8. Chambre n°4 (24.18 m2)

Le plafond est également recouvert de papier peint, le tout est en extrêmement mauvais état avec un dégât des eaux important, traces de moisissures à l'angle.

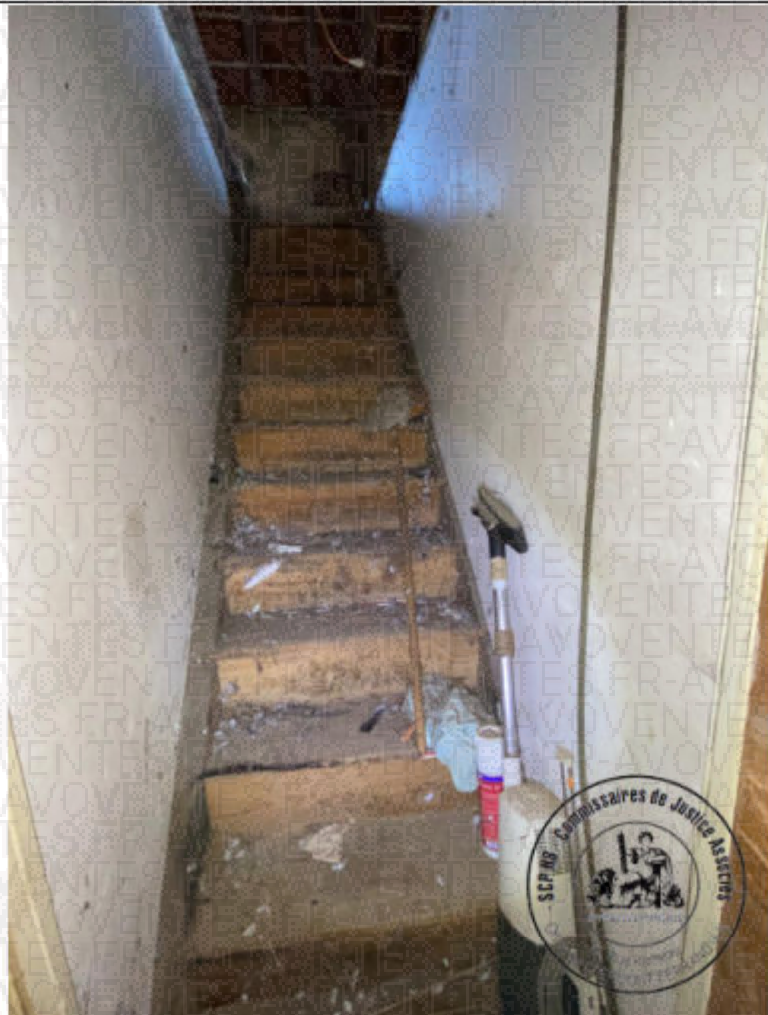
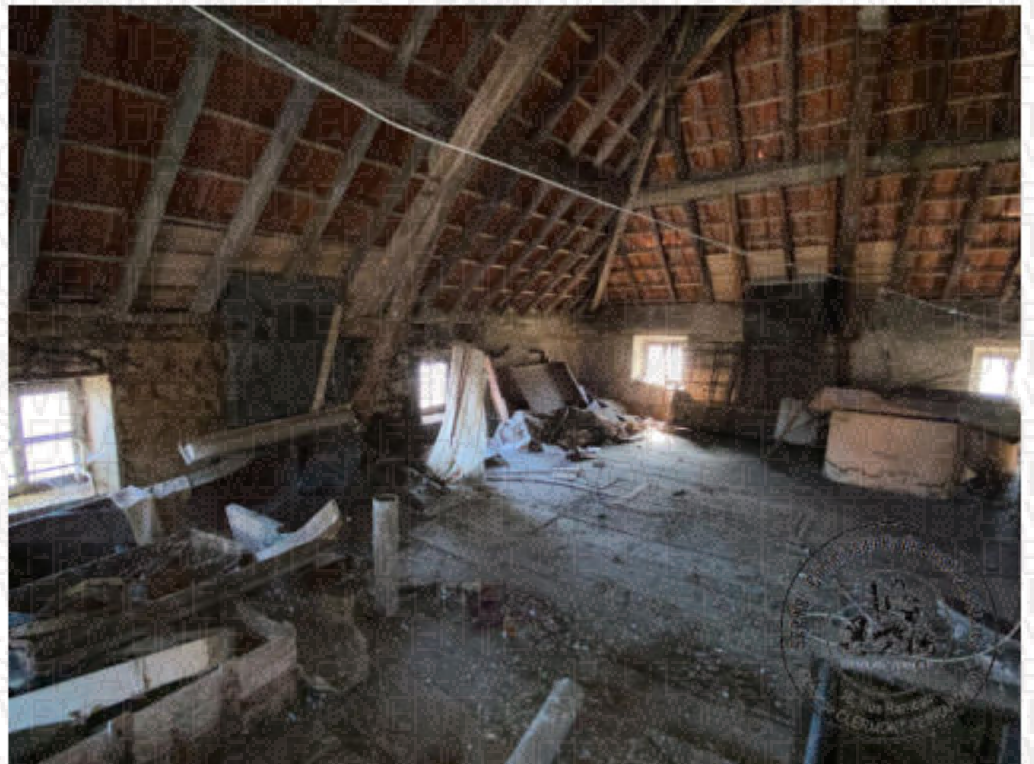
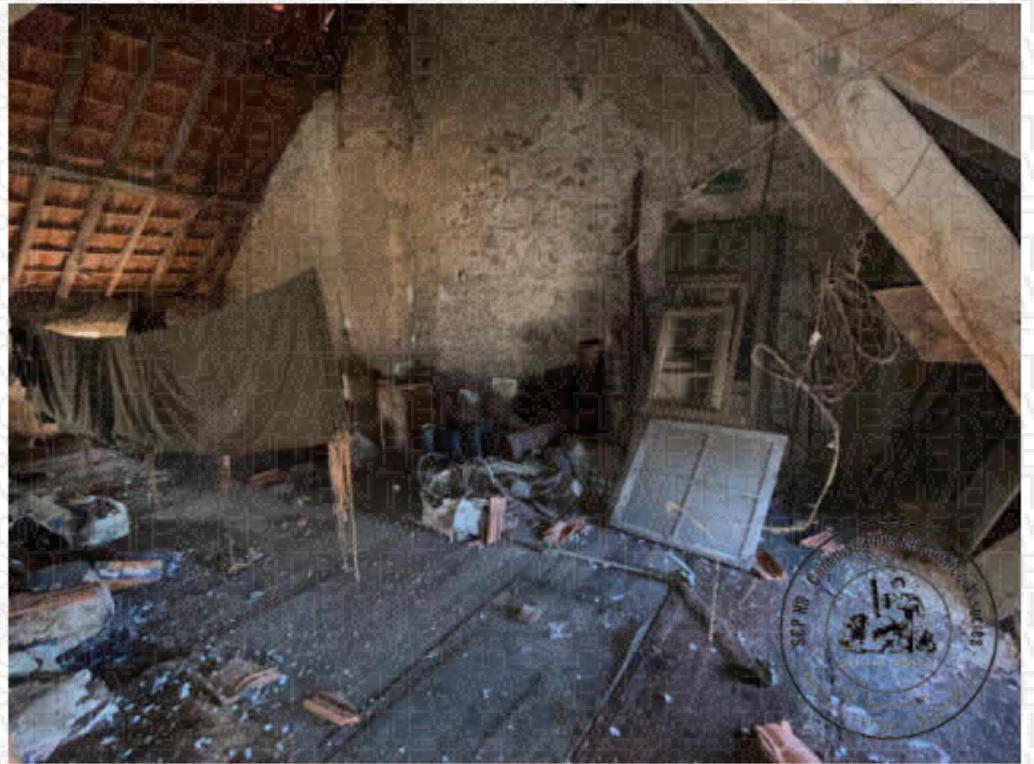
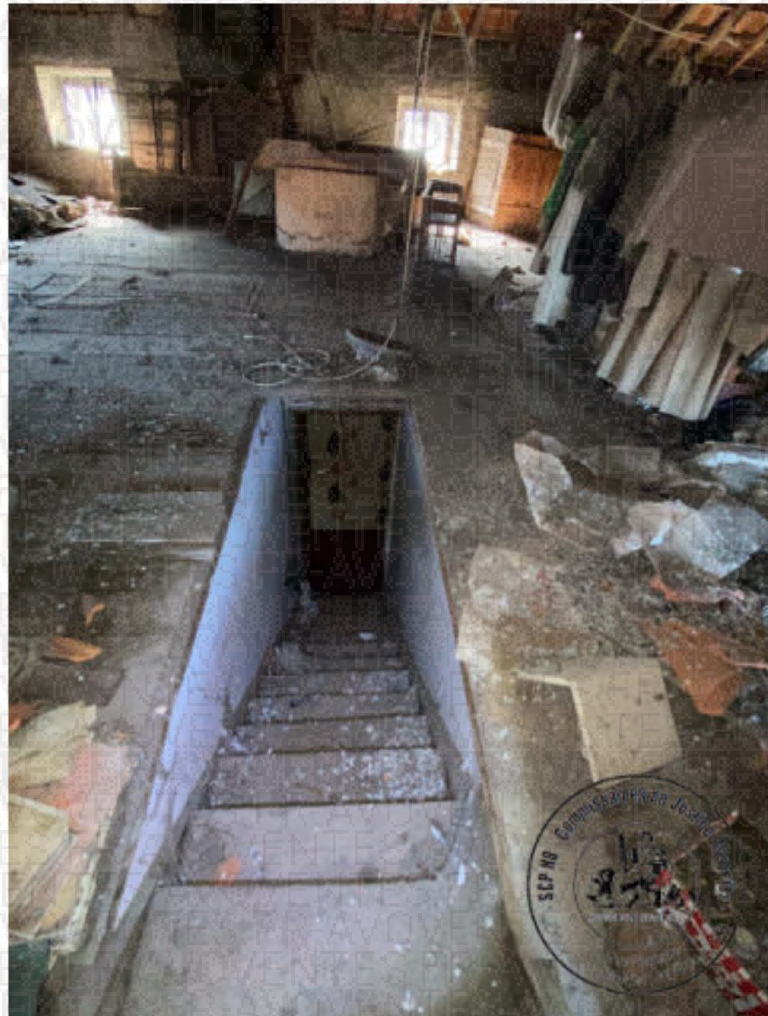
#### 9. Grenier

On peut accéder à un grenier par une porte en bois peint, escalier en bois, mur de montée d'escalier brut. Le tout est en mauvais état et très sale.
