## ACTE DE COMMISSAIRE DE JUSTICE

## PROCES-VERBAL DE DESCRIPTION DES LIEUX

Conformément aux dispositions de l'article R322-2 et des articles R322-1 à R322-3 du Code des procédures civiles d'exécution, certifie m'être transportée ce jour à l'adresse suivante : 1 Route de Saint Pardoux 63440 Blot l'Eglise, sur la parcelle cadastrée section BC n°89.

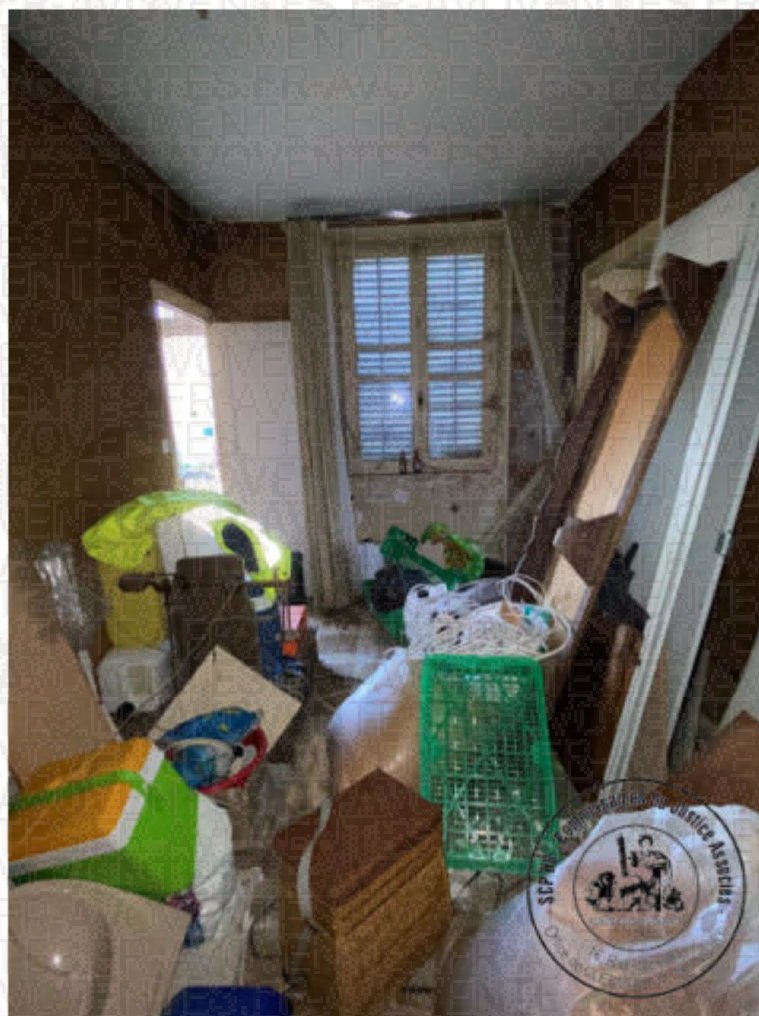
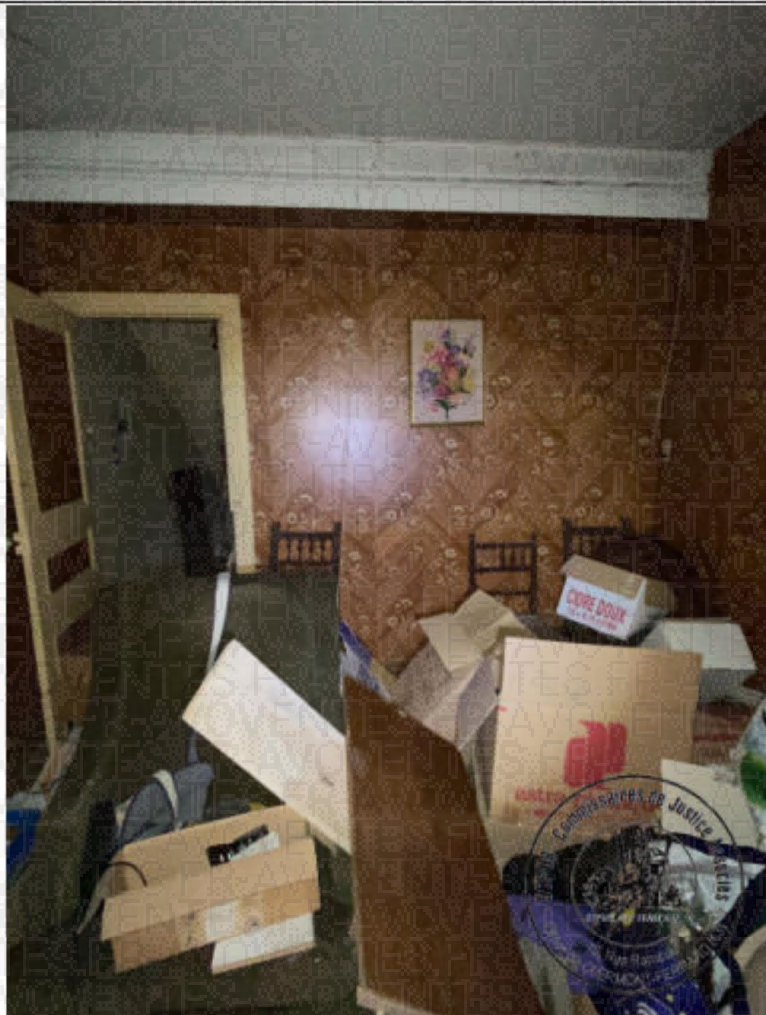
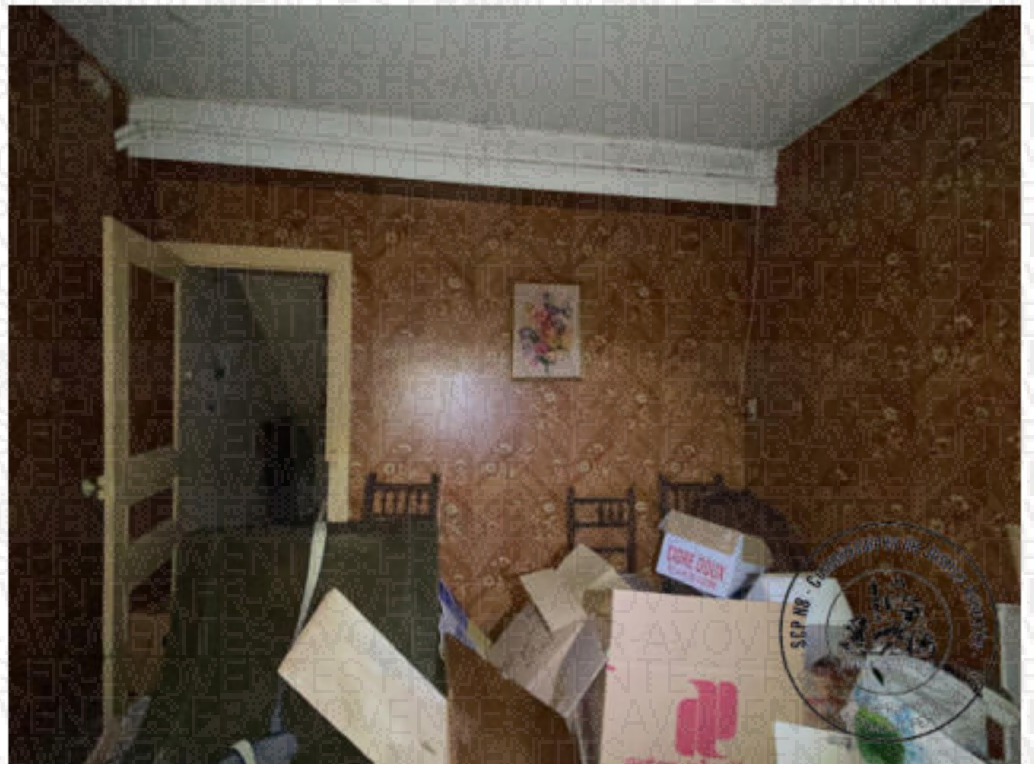
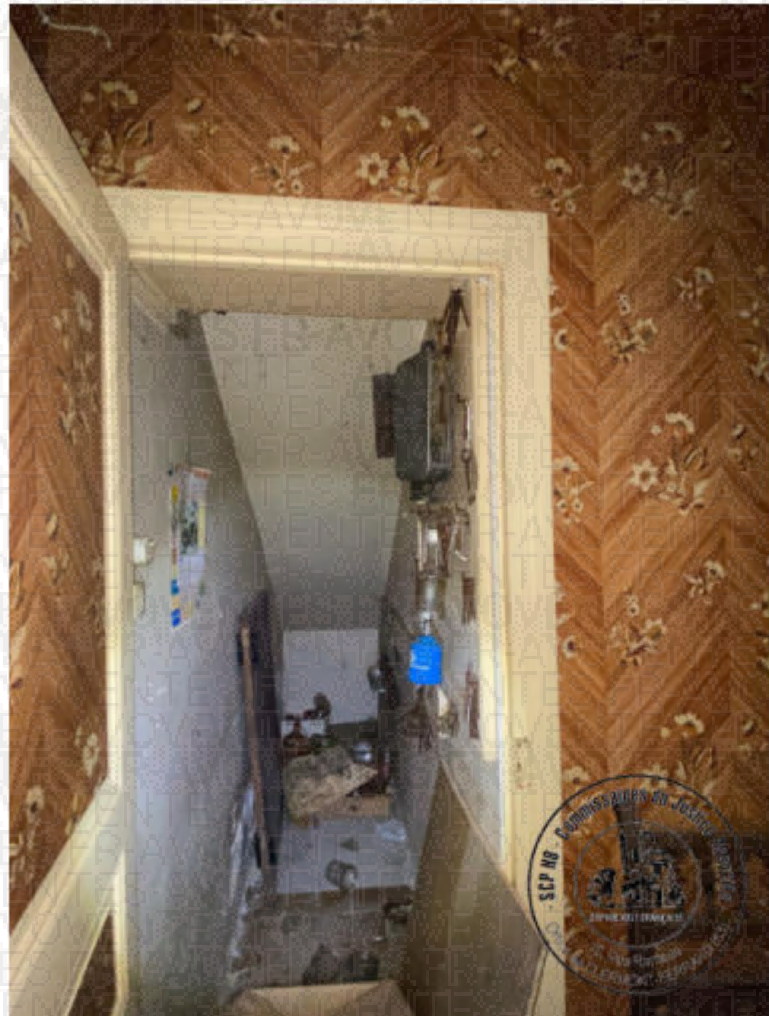
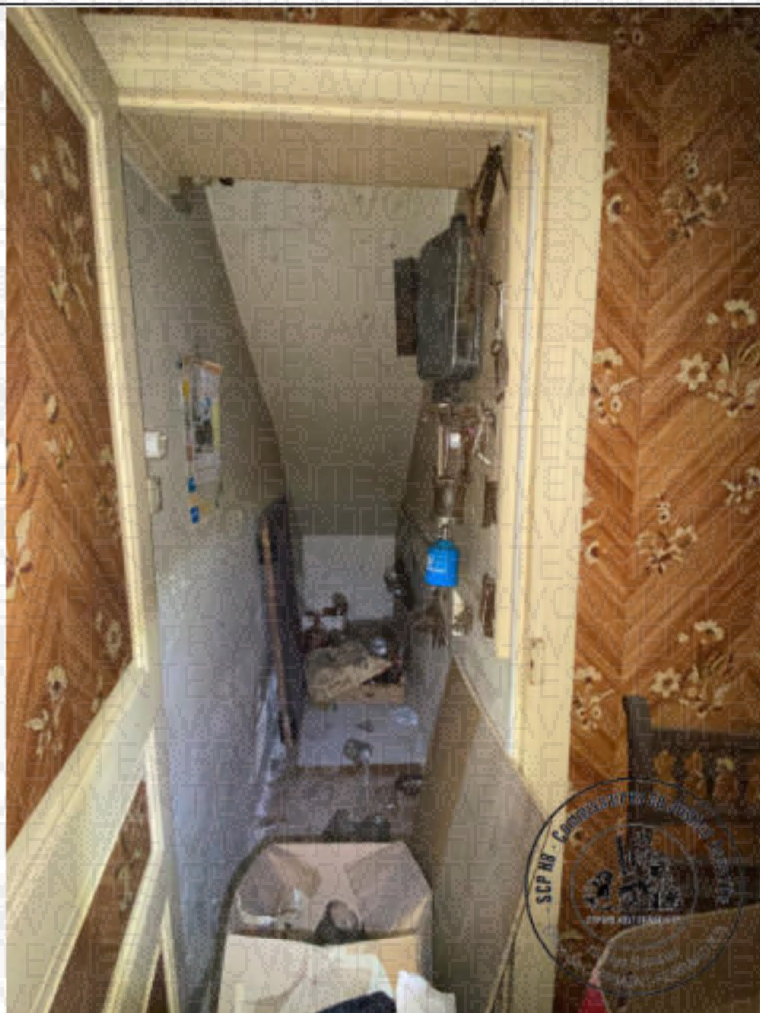
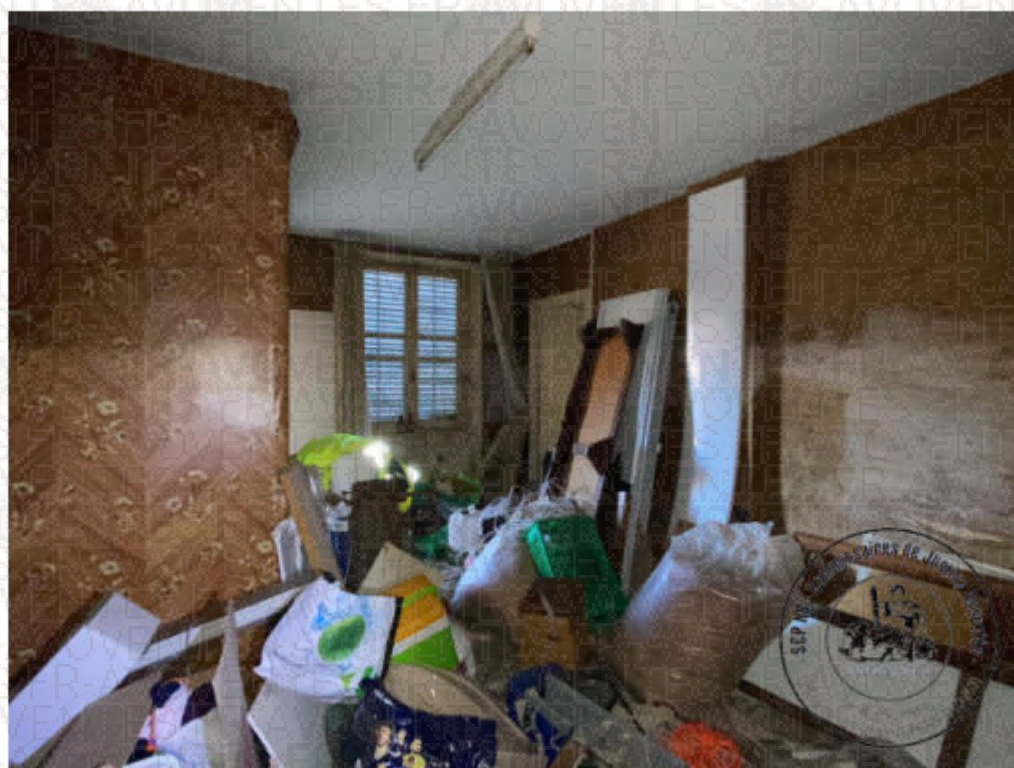
10. Salle à manger (18.34 m2)

Les murs sont recouverts de tapisserie en très mauvais état  
Le plafond est peint.

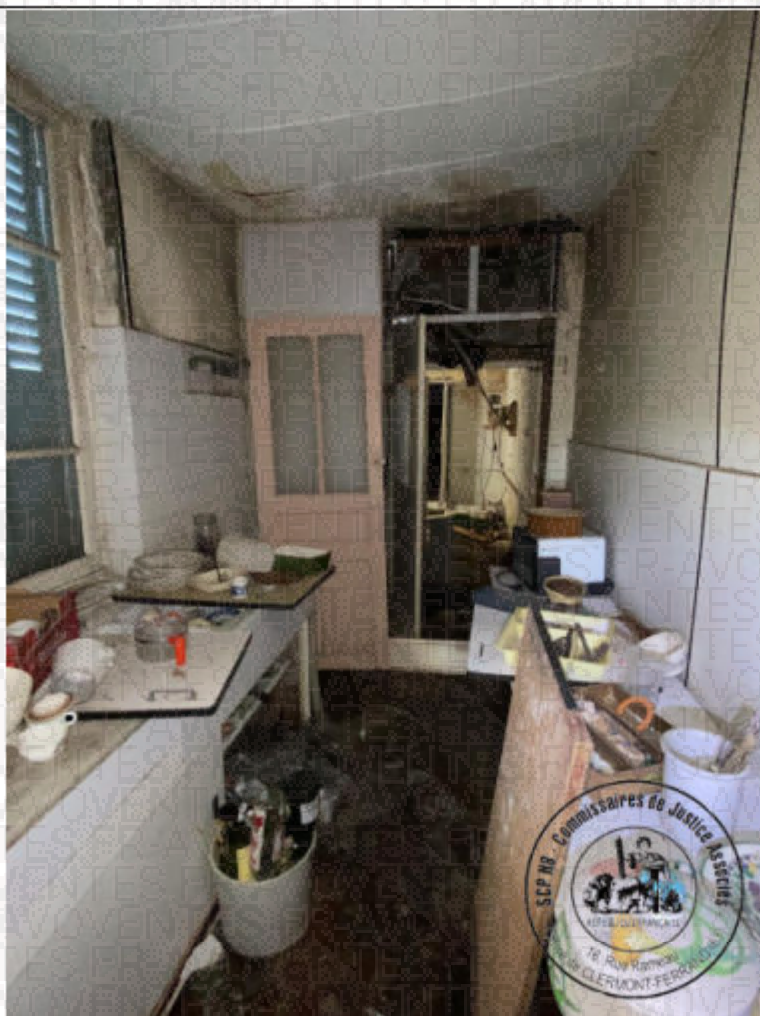
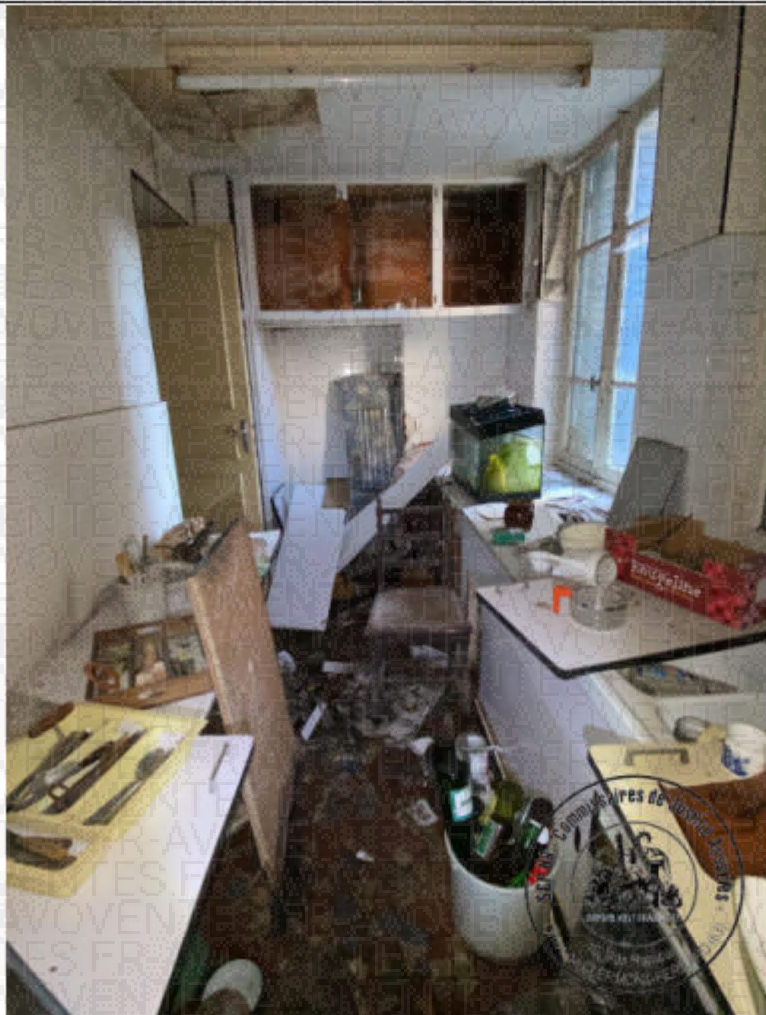
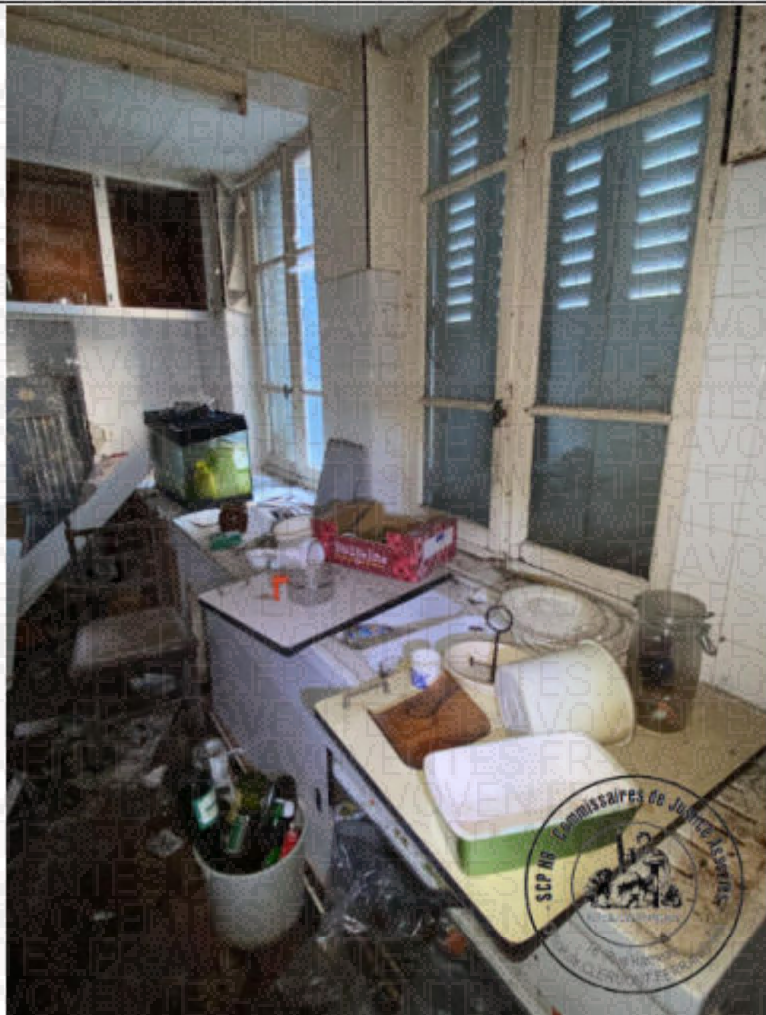
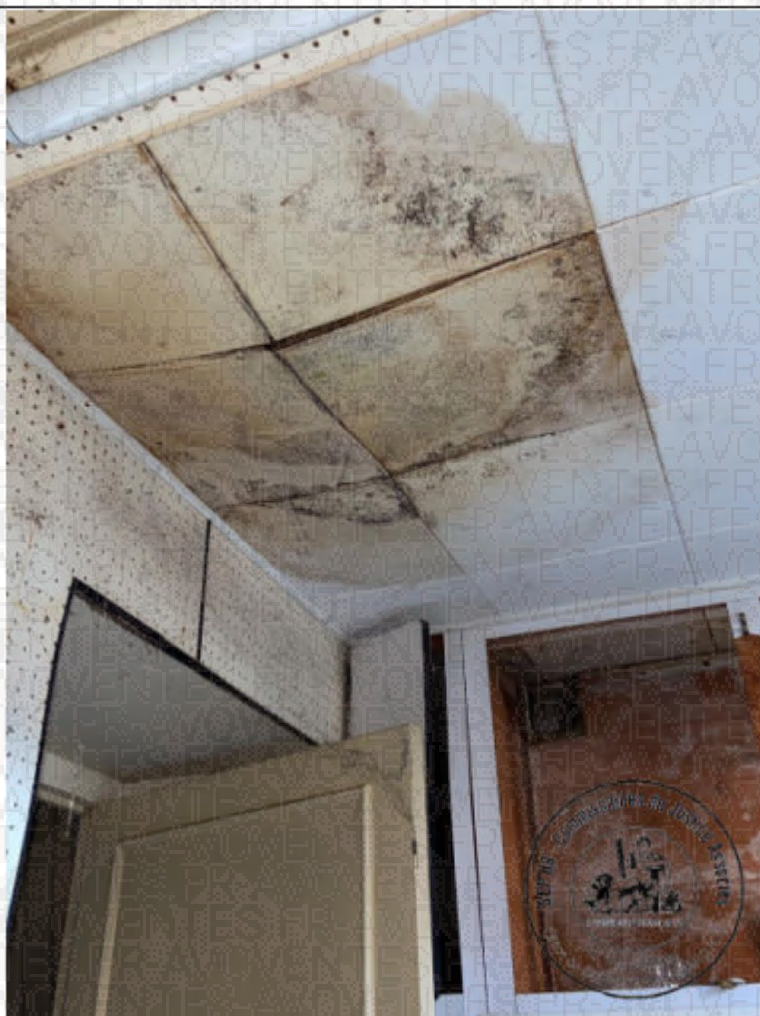
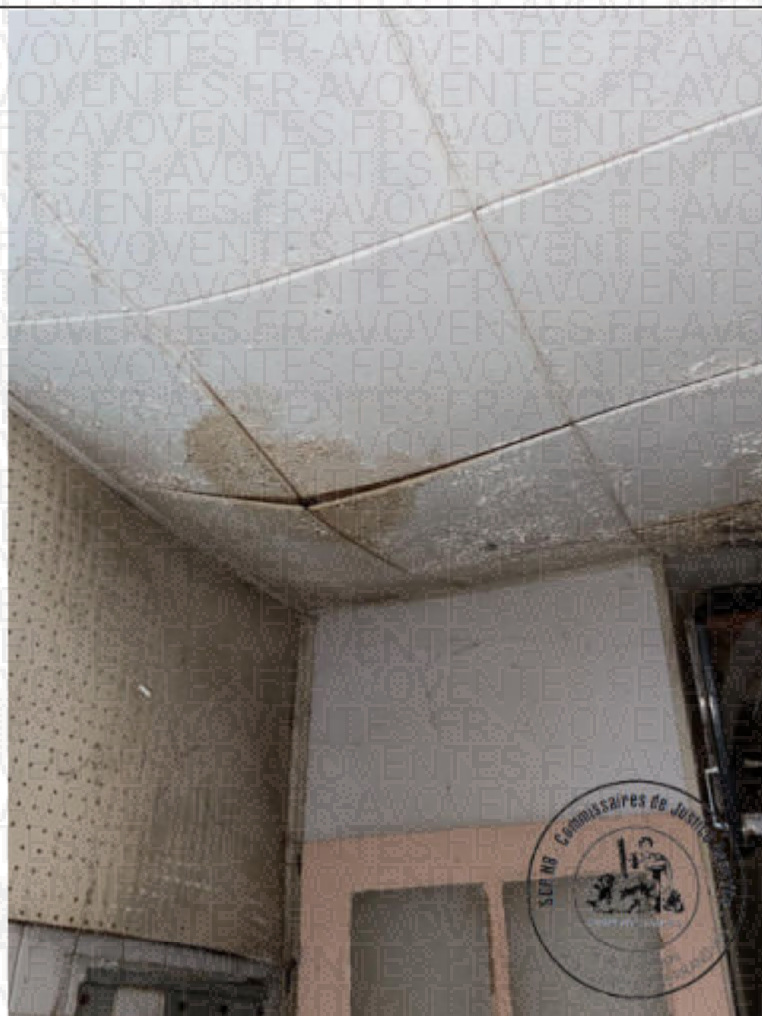
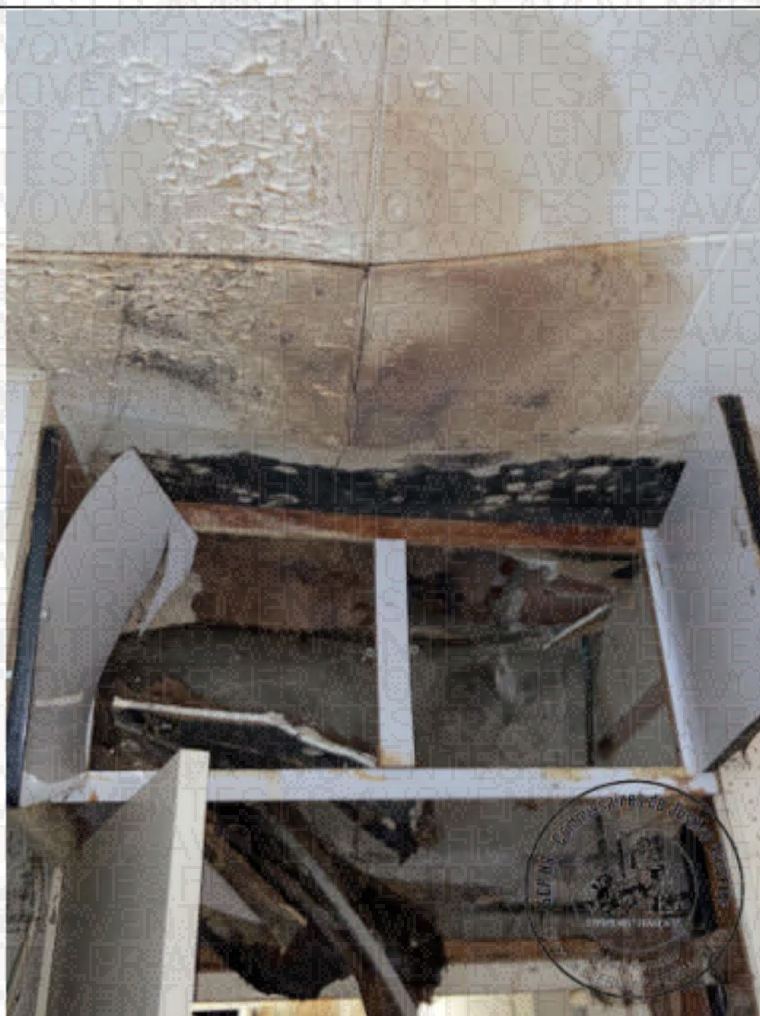
#### 11. Cuisine (9.22 m2)

Le sol est en petites dalles de carreaux, en très mauvais état. Le sol est mouillé, et de la terre remonte sur les carreaux de carrelage.

Le plafond est recouvert de dalles de polystyrène lesquels sont en train de s'effondrer.

Présence de deux fenêtres deux vantaux bâtis bois simple vitrage avec volets de type persienne, présence d'énormément d'humidité notamment au sol.

Présence d'anciens placards, en mauvais état, cassé et abîmé.

Un ballon d'eau chaude de marque Noiroit est suspendu mais en mauvais état.

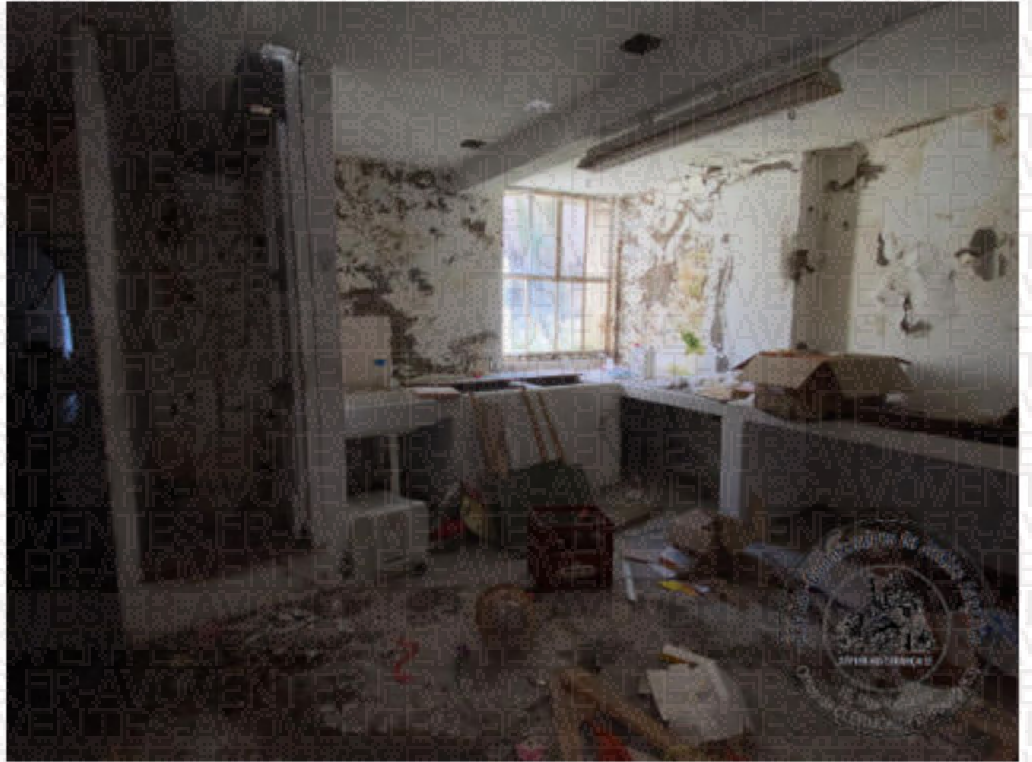
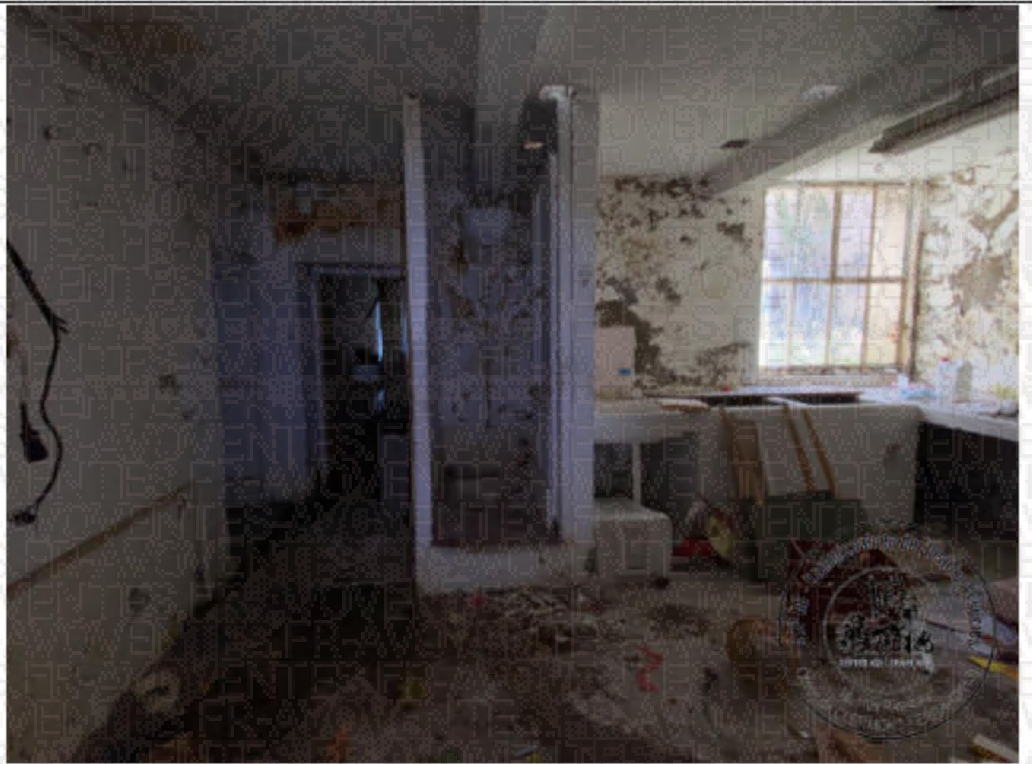
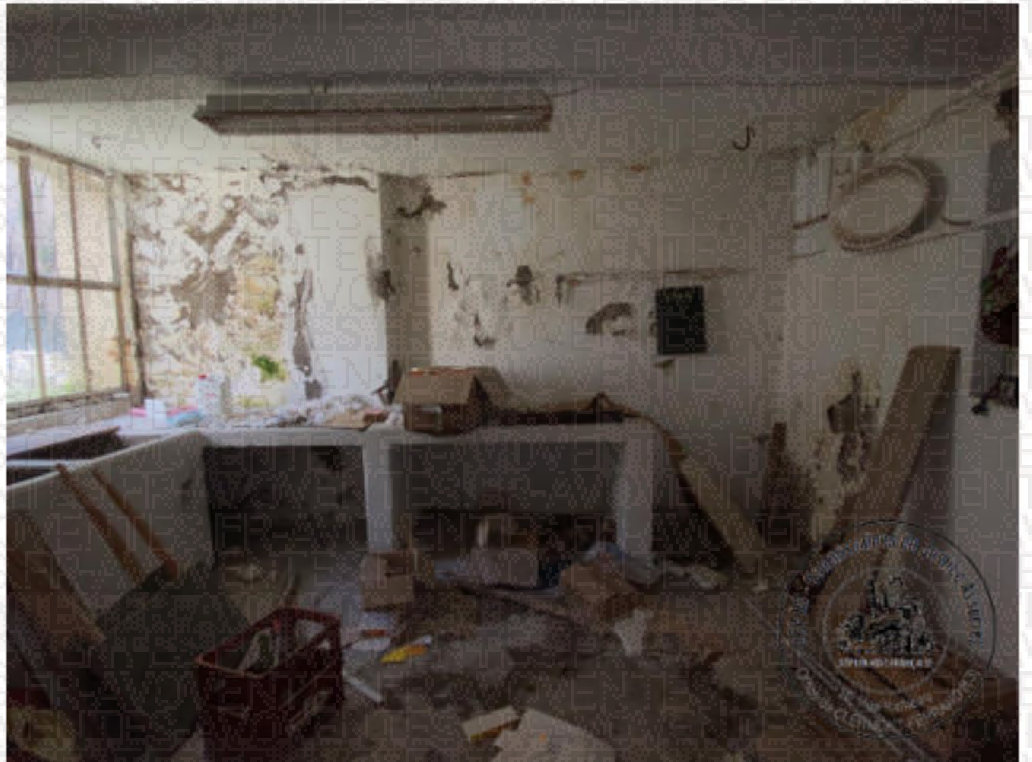
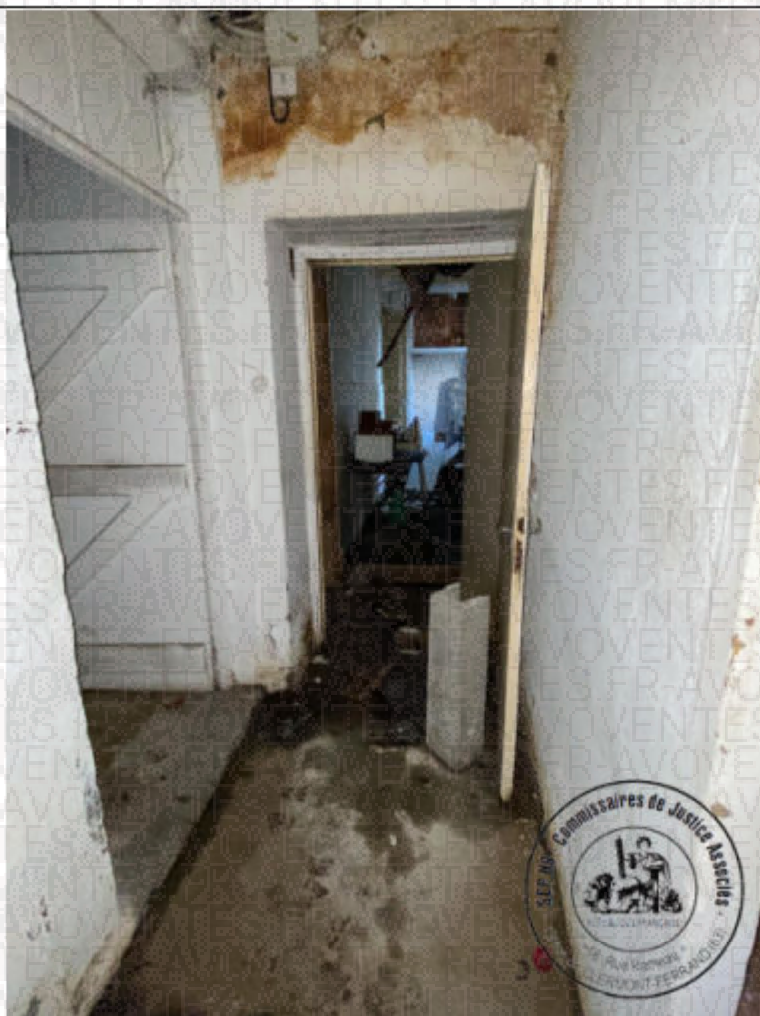
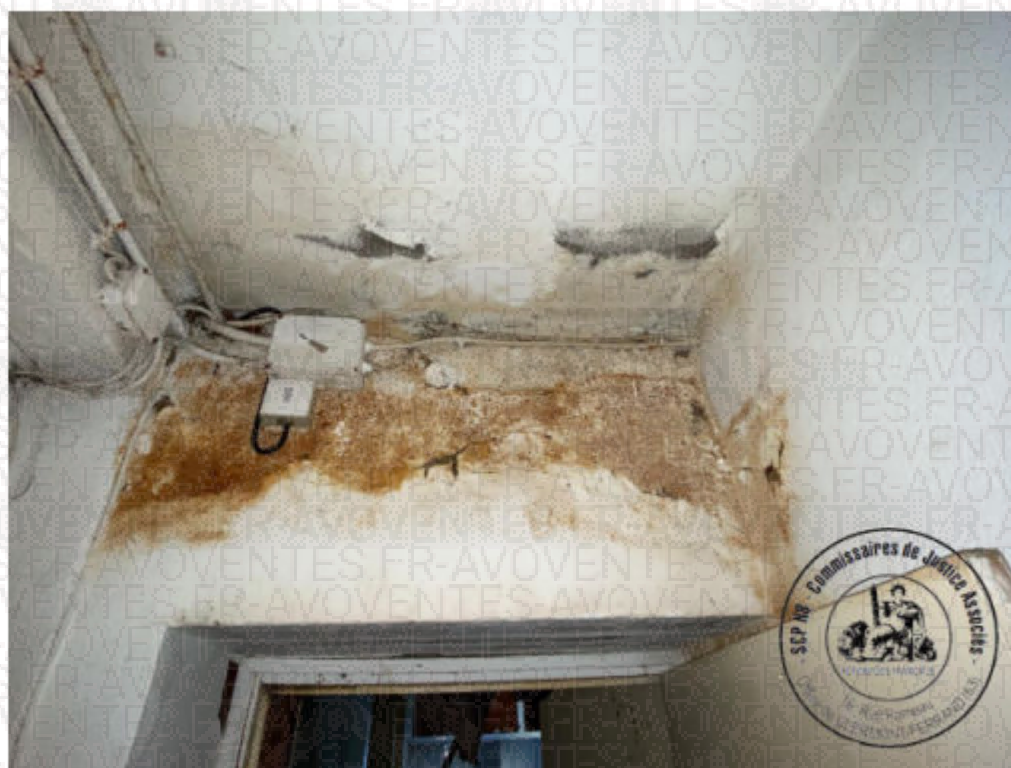
## 12. Laboratoire (21.93 m2)

Depuis la cuisine, on accède à un laboratoire dont le sol est en béton brut. Les murs sont en béton brut, présentant d'importantes auréoles marrons. De plus, la peinture s'écaille largement. Le plafond est en béton brut.

Présence d'un ancien WC à la turque avec porte cassée, le WC est en très mauvais état. Présence de deux compteurs électriques anciens.

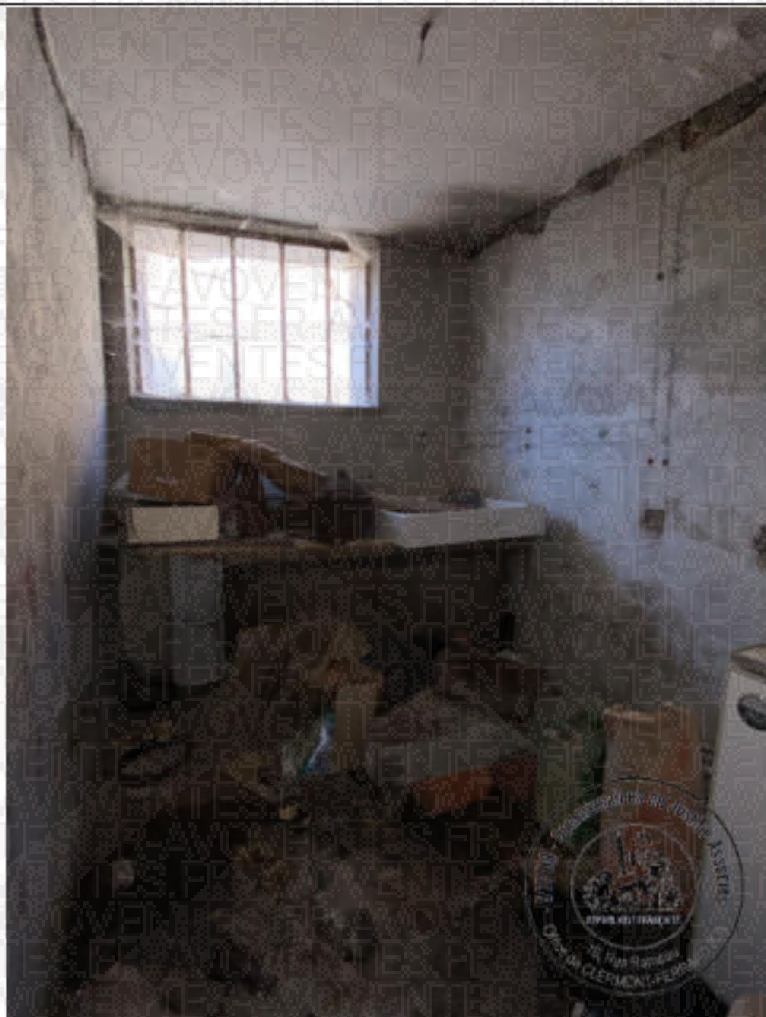
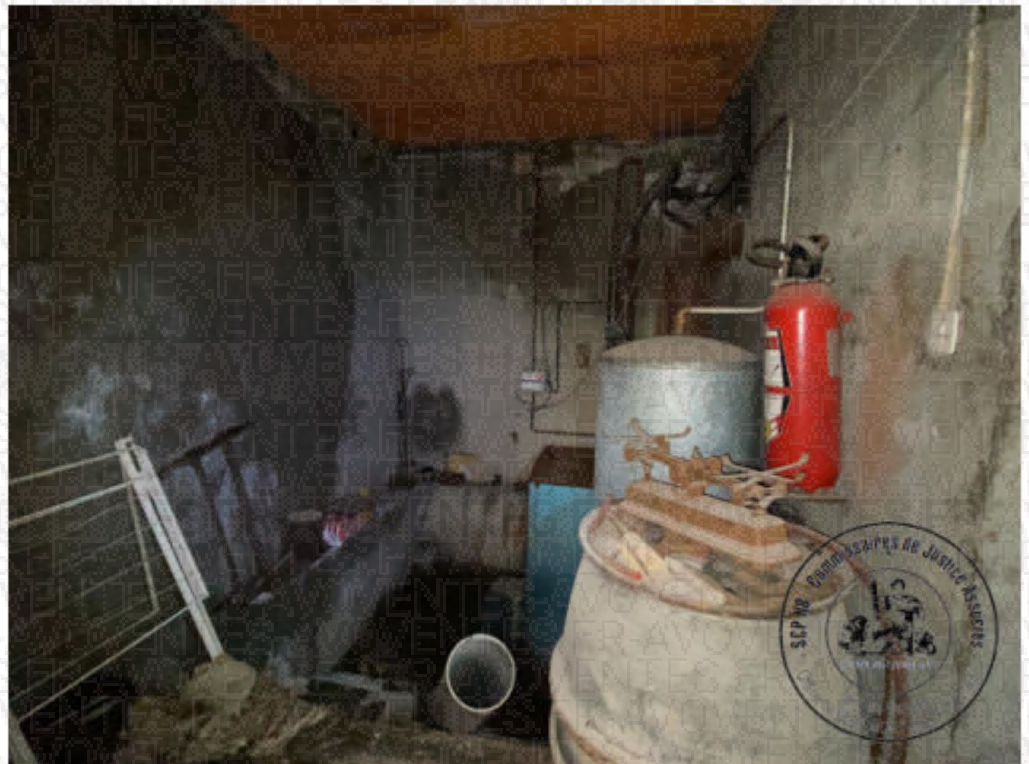
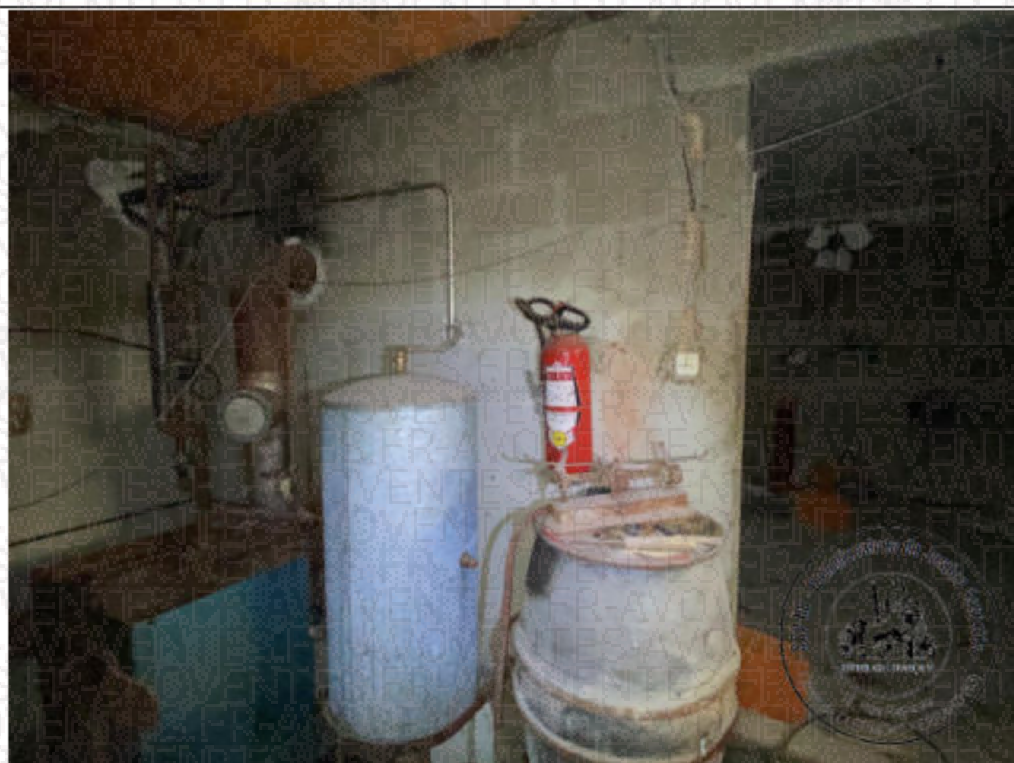
En face de la chaufferie, sans porte, on accède à une remise. Le sol est en béton, tout comme les murs. Cette remise présente un établi, un ancien évier en pierre. Une fenêtre non ouvrante avec bâti métallique, simple vitrage.

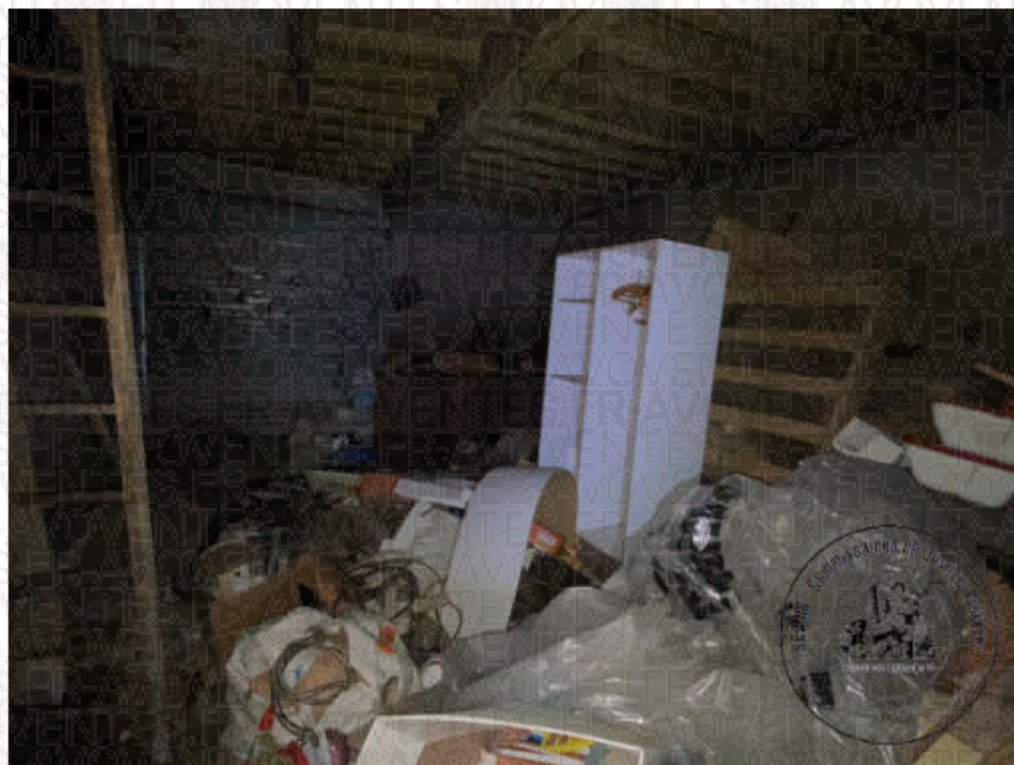
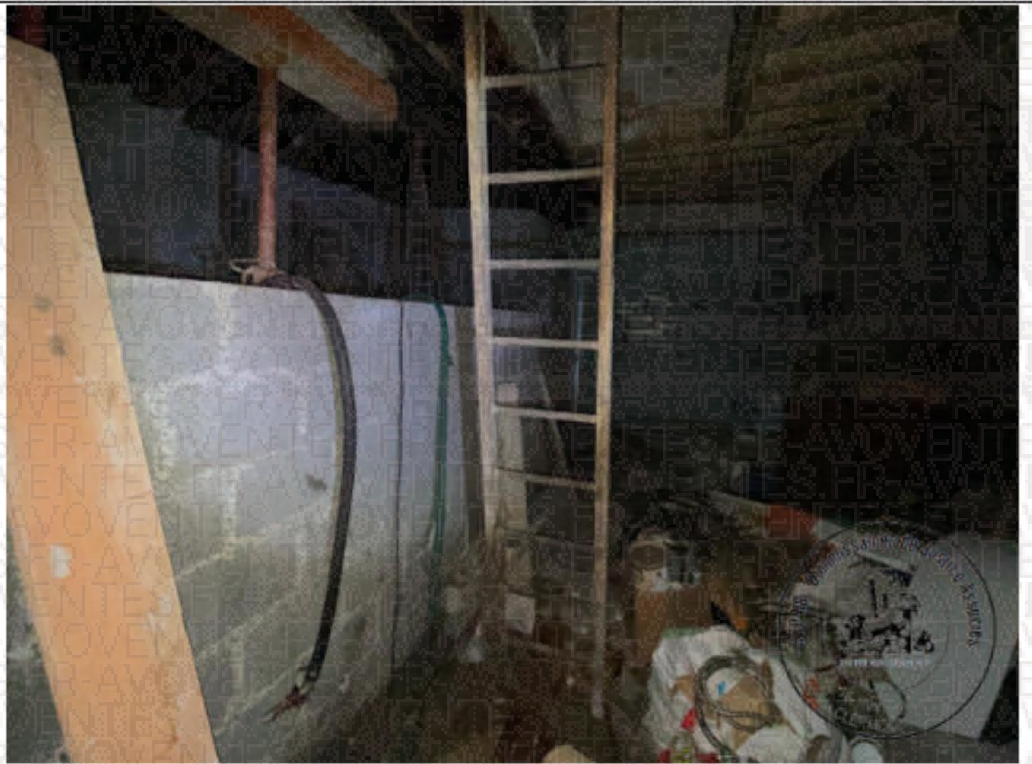
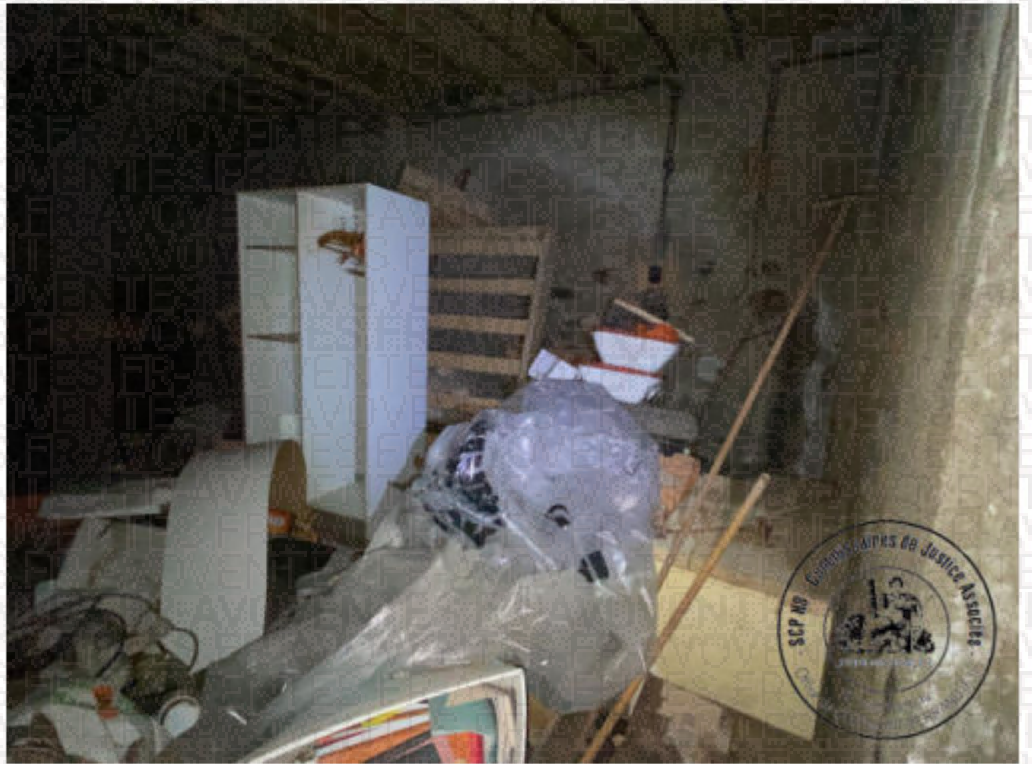
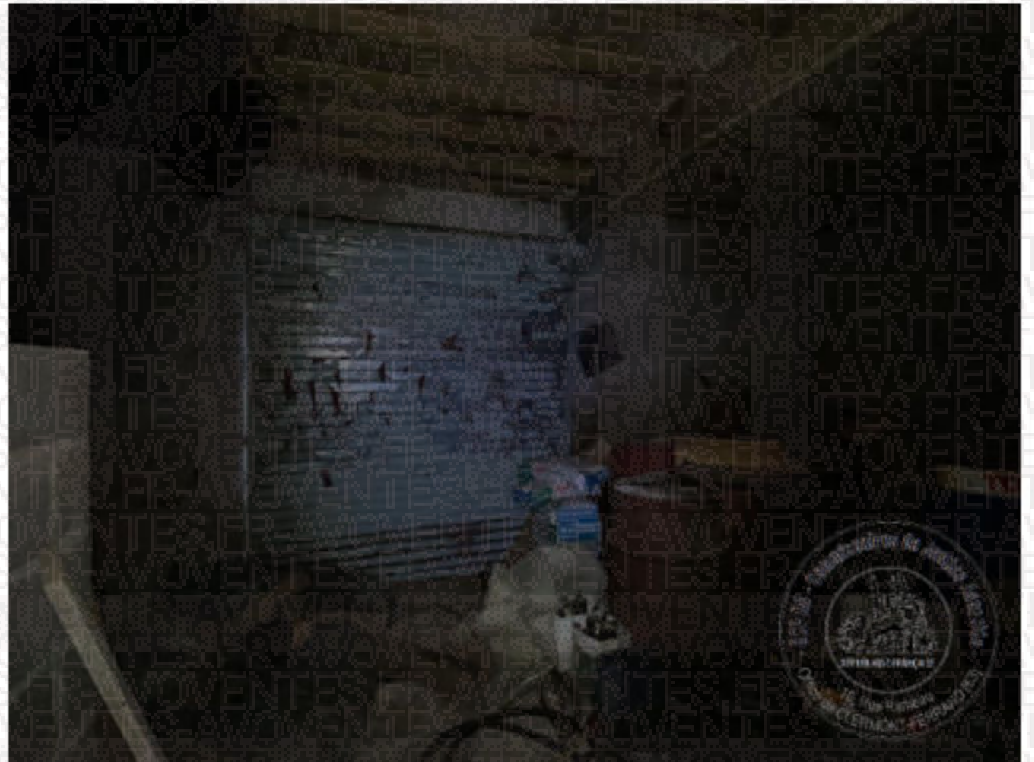
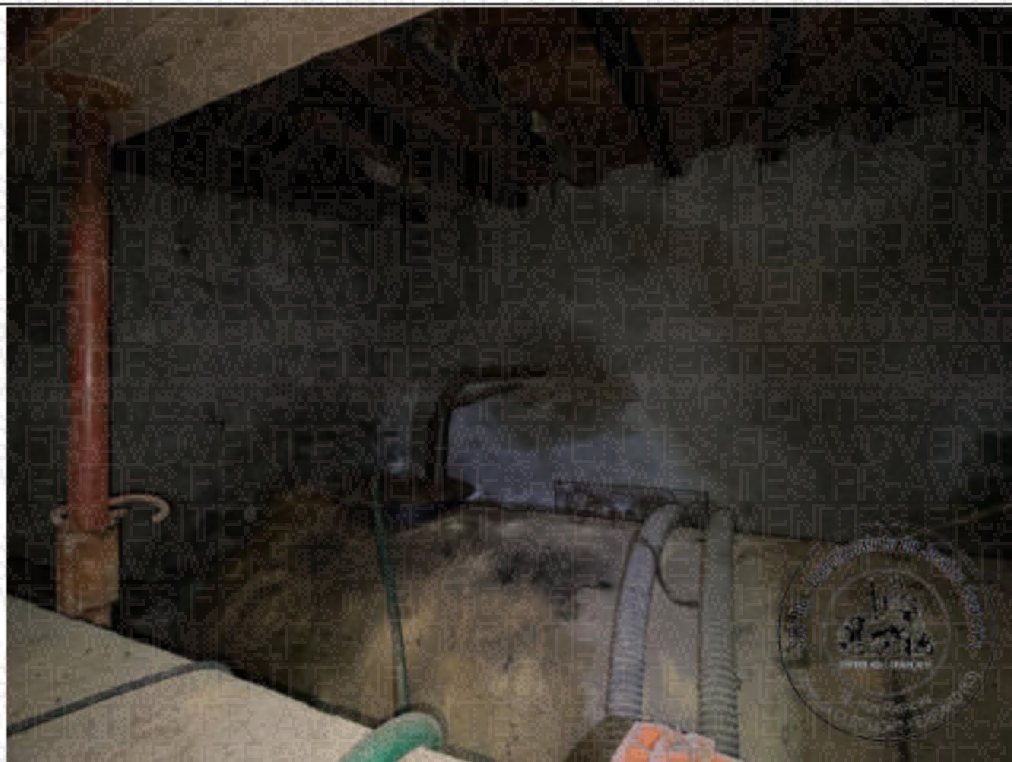
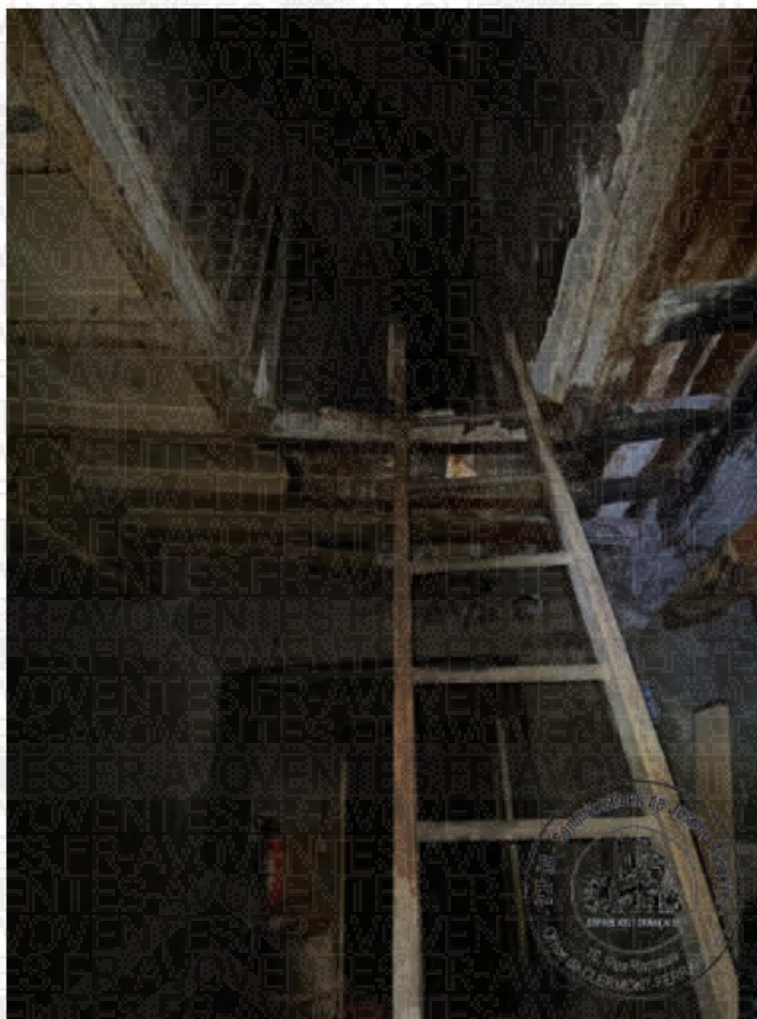
15. Garage n°2 (42.94 m2)

On accède à un autre garage en enfilade.  
Le sol est en béton brut, ainsi que les murs.  
Le plafond est composé d'un plancher bois.

A gauche de la pièce se trouve délimitée par un mur en parpaing une cuve à fioul.  
Il y a un porte de garage sectionnelle métallique, rouillée.

Au centre de la pièce se trouve une échelle permettant un accès à un grenier.  
Ce grenier n'a pas été visité compte tenu du risque d'effondrement du plancher visiblement en mauvais état.
