## ACTE DE COMMISSAIRE DE JUSTICE

## PROCES-VERBAL DE DESCRIPTION DES LIEUX

Conformément aux dispositions de l'article R322-2 et des articles R322-1 à R322-3 du Code des procédures civiles d'exécution, certifie m'être transportée ce jour à l'adresse suivante : 1 Route de Saint Pardoux 63440 Blot l'Eglise, sur la parcelle cadastrée section BC n°89.

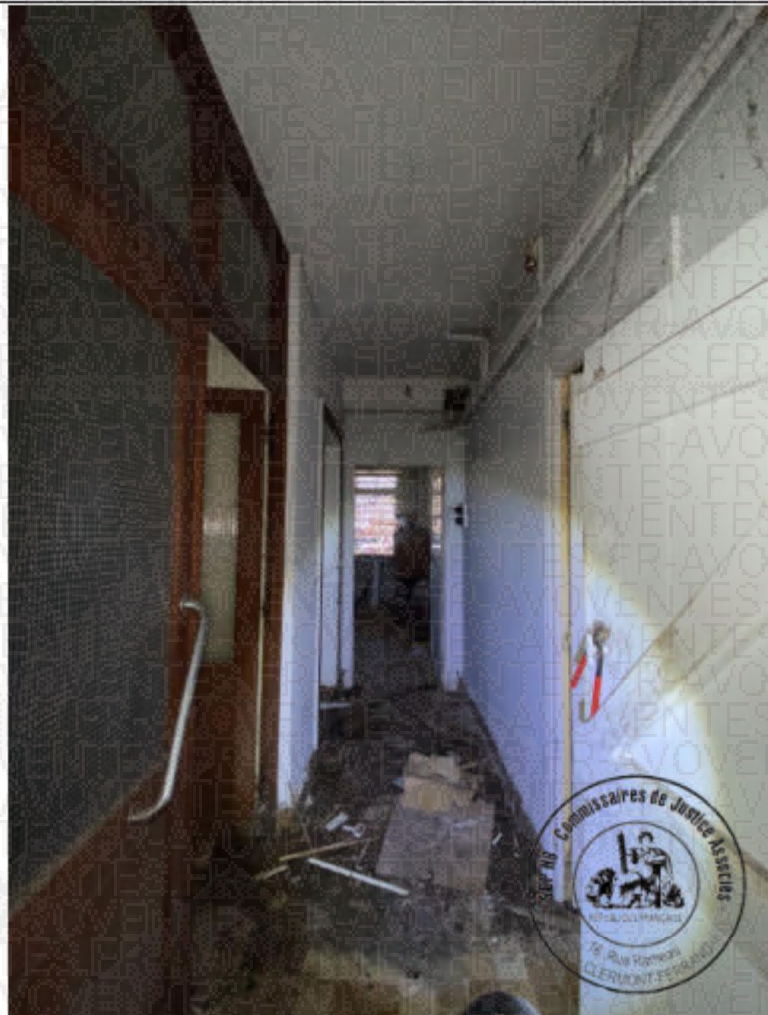
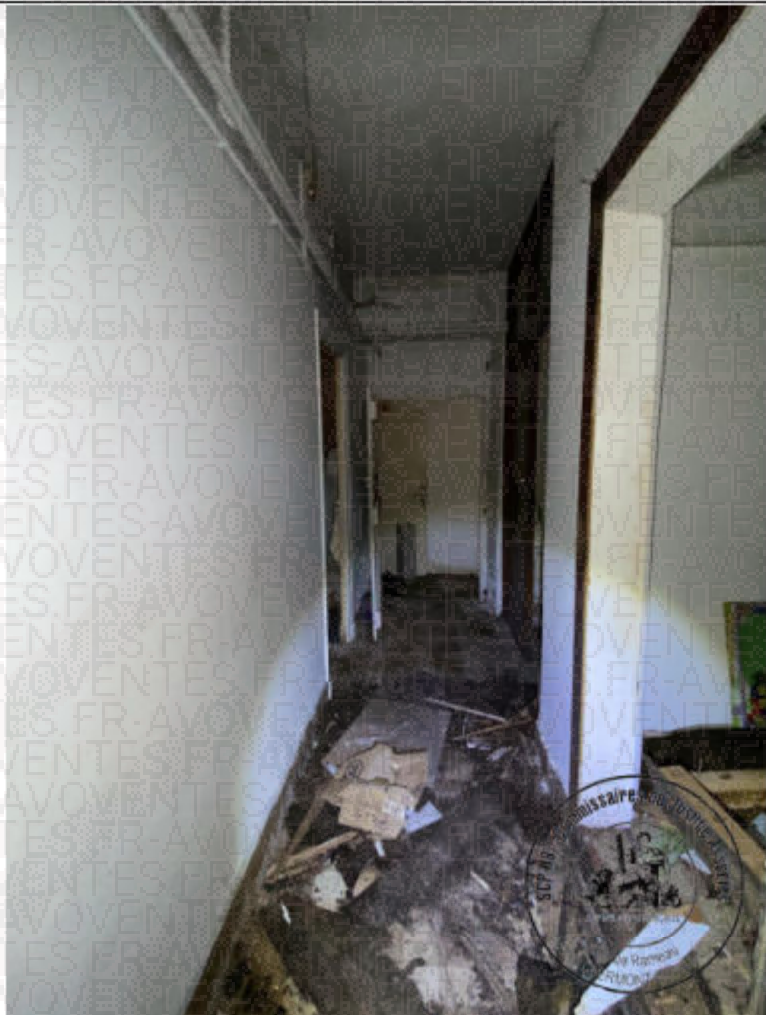
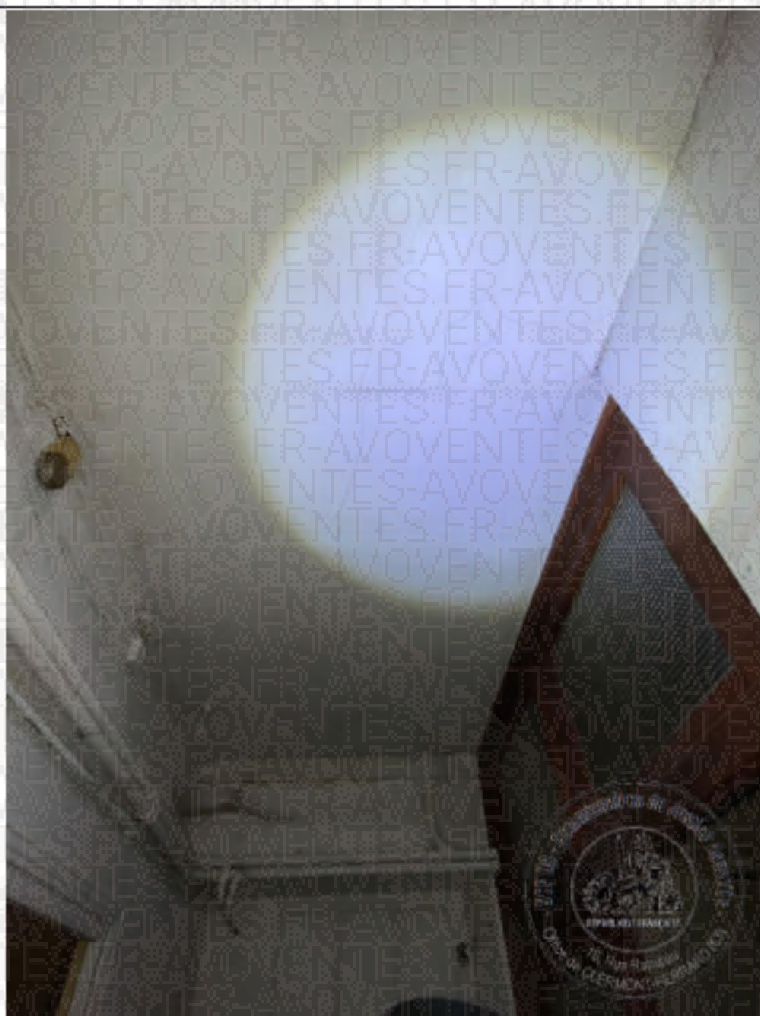
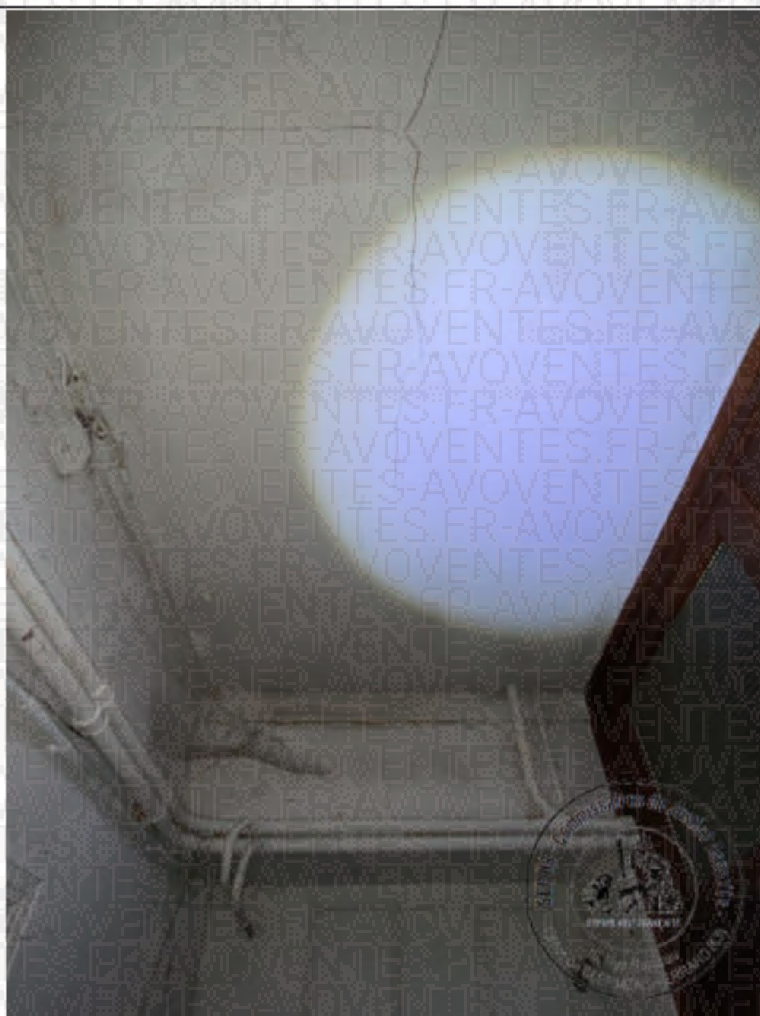
16. Couloir (4.69 m2)

Le sol du couloir est en carrelage, il est en mauvais état.

Le plafond est peint, il présente de nombreuses fissures.

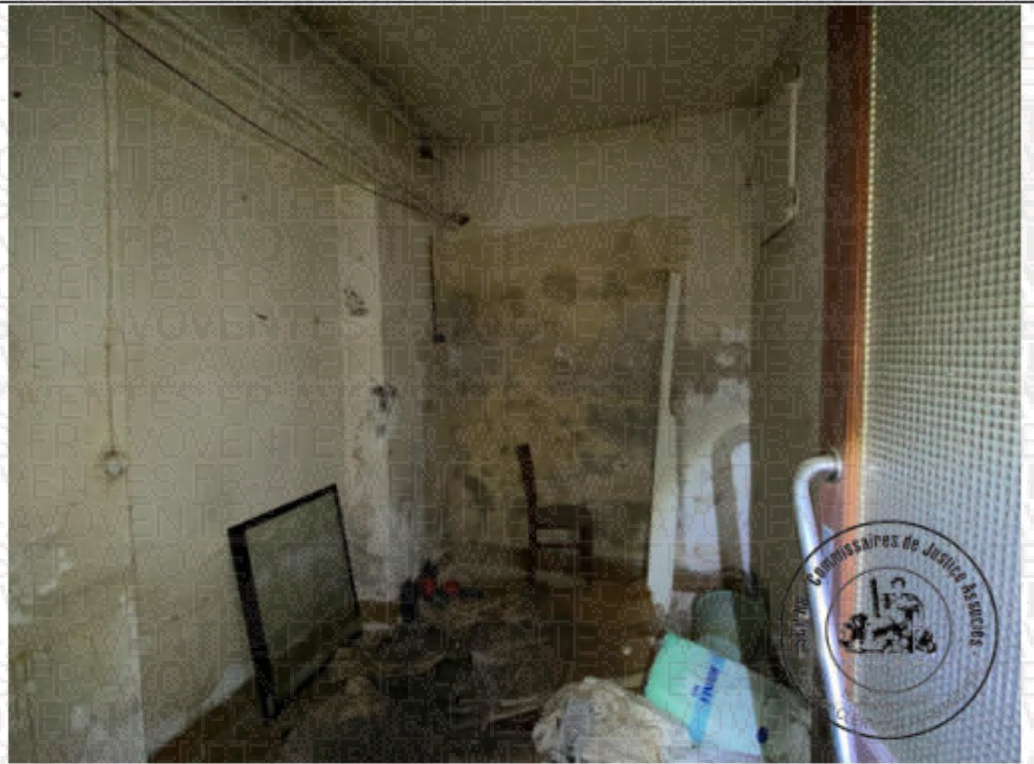
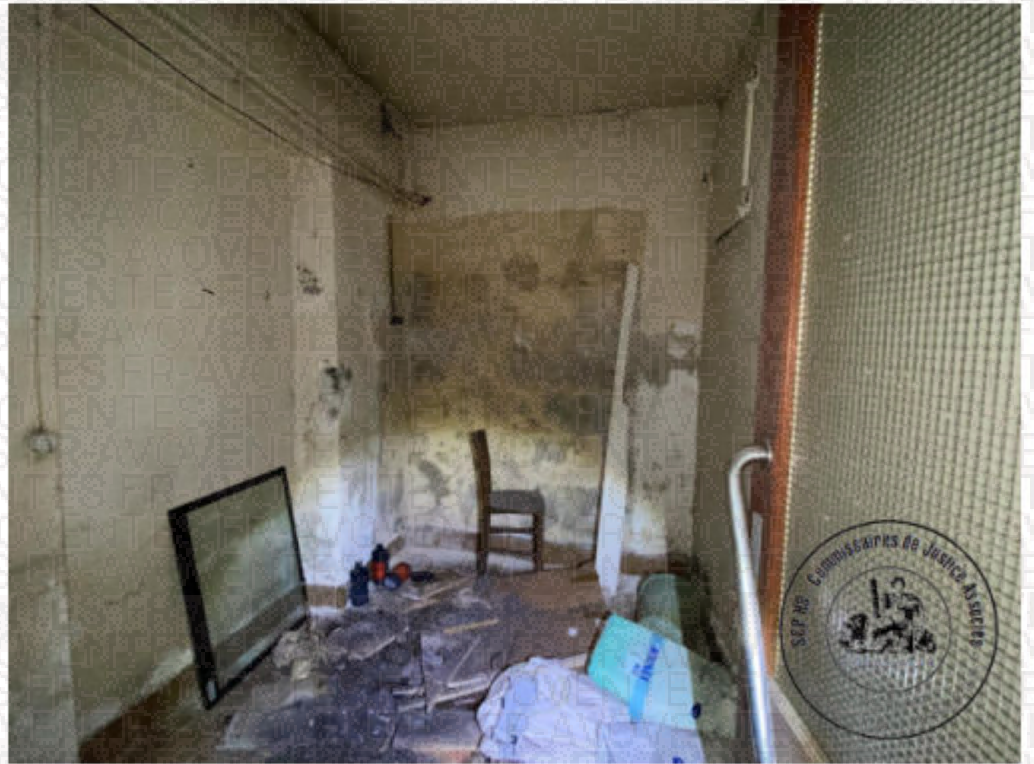
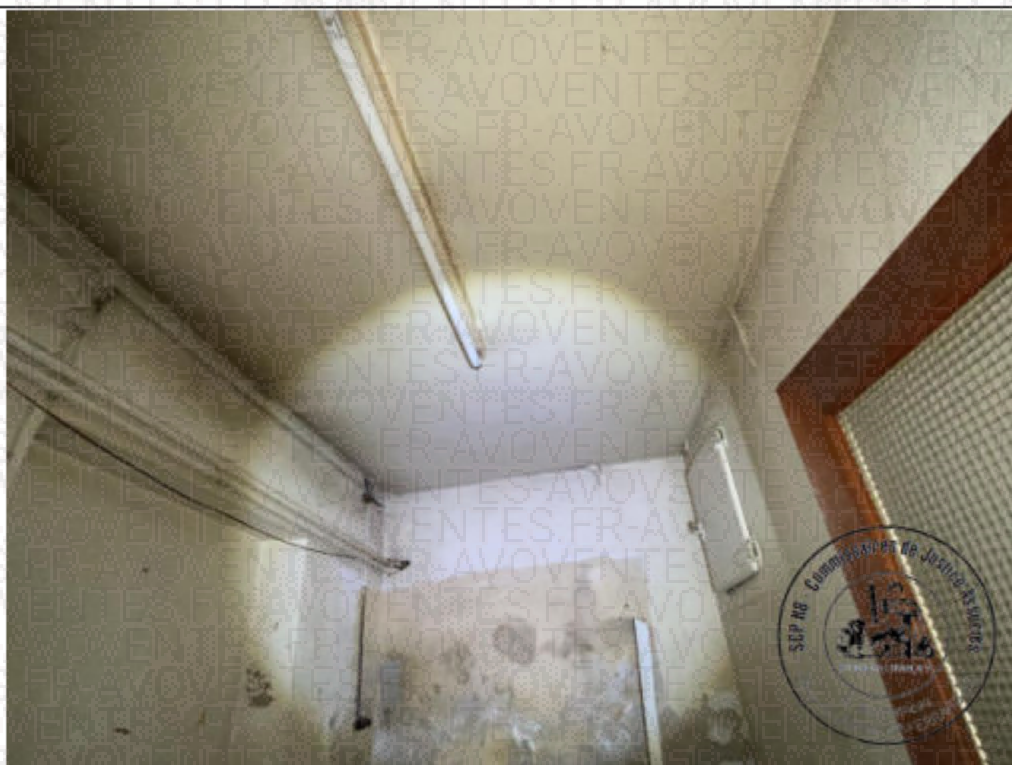
17. Remise n°2 (5.34 m2)

Les murs sont recouverts de peinture et de salpêtre.

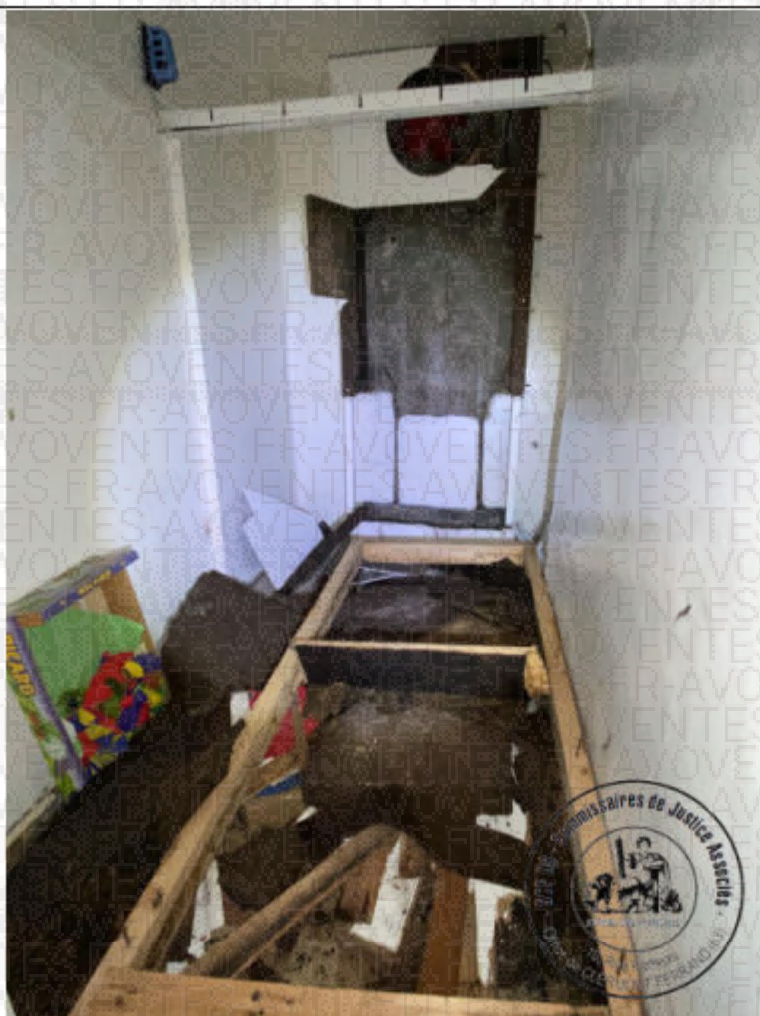
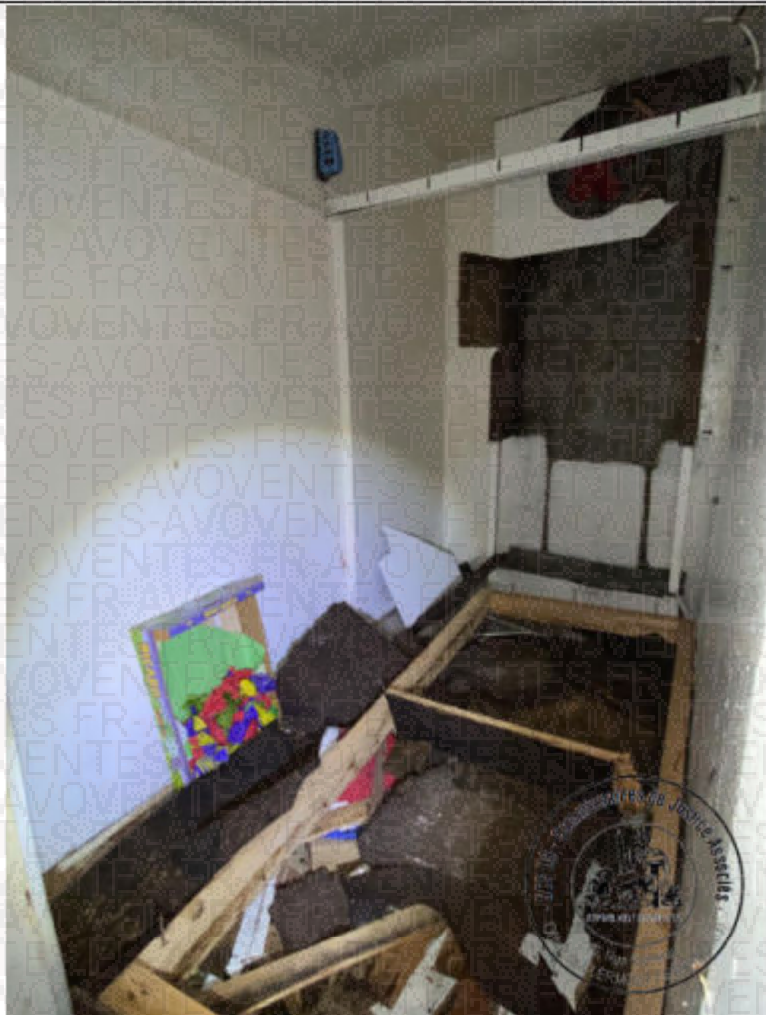
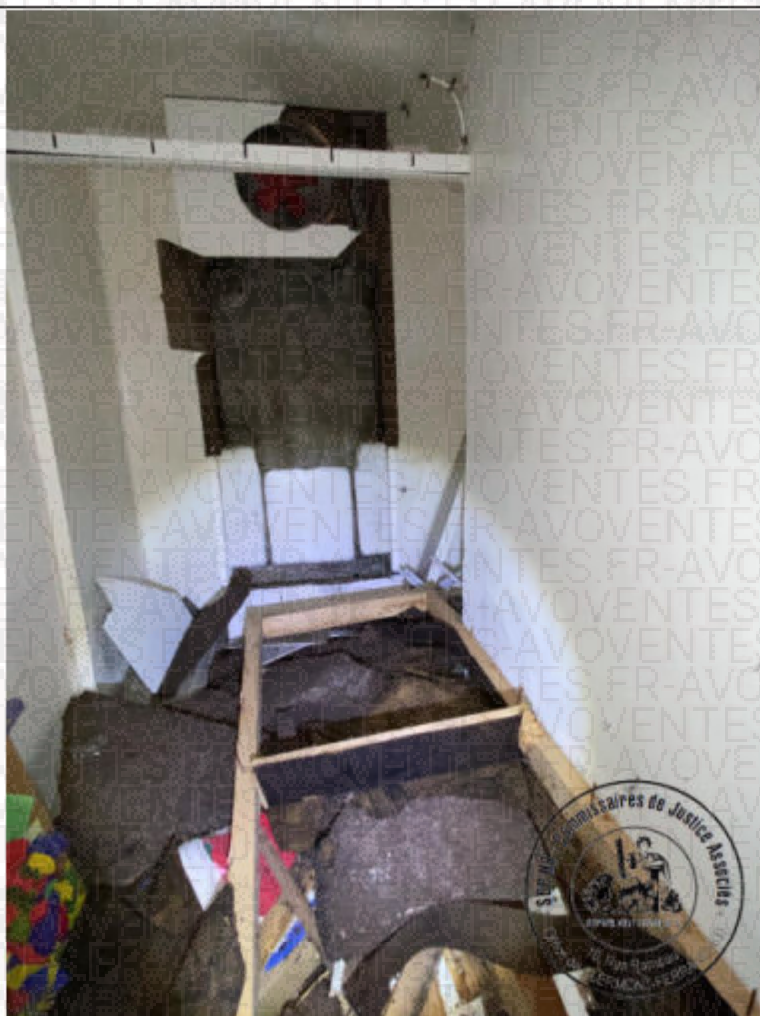
18. Remise n°3 (4.90 m2)

On y accède par une marche et le sol est en carrelage, les murs sont peints, le plafond est également peint. Il semble y avoir une ancienne ventilation à l'intérieur. La pièce est très encombrée et en mauvais état.

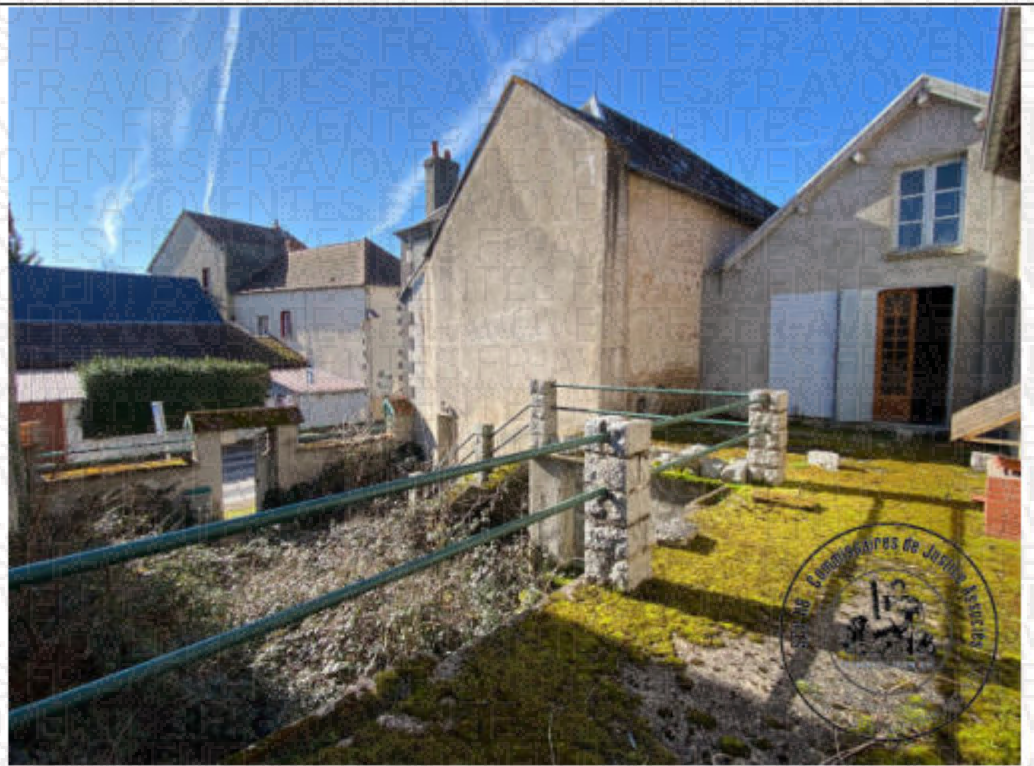
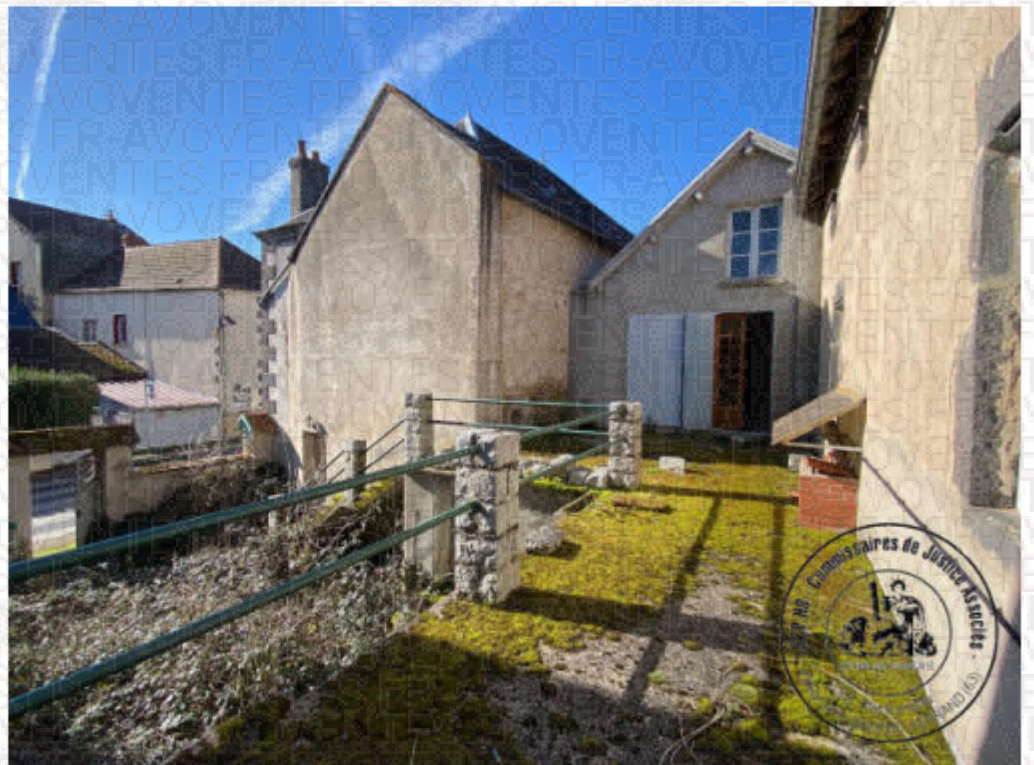
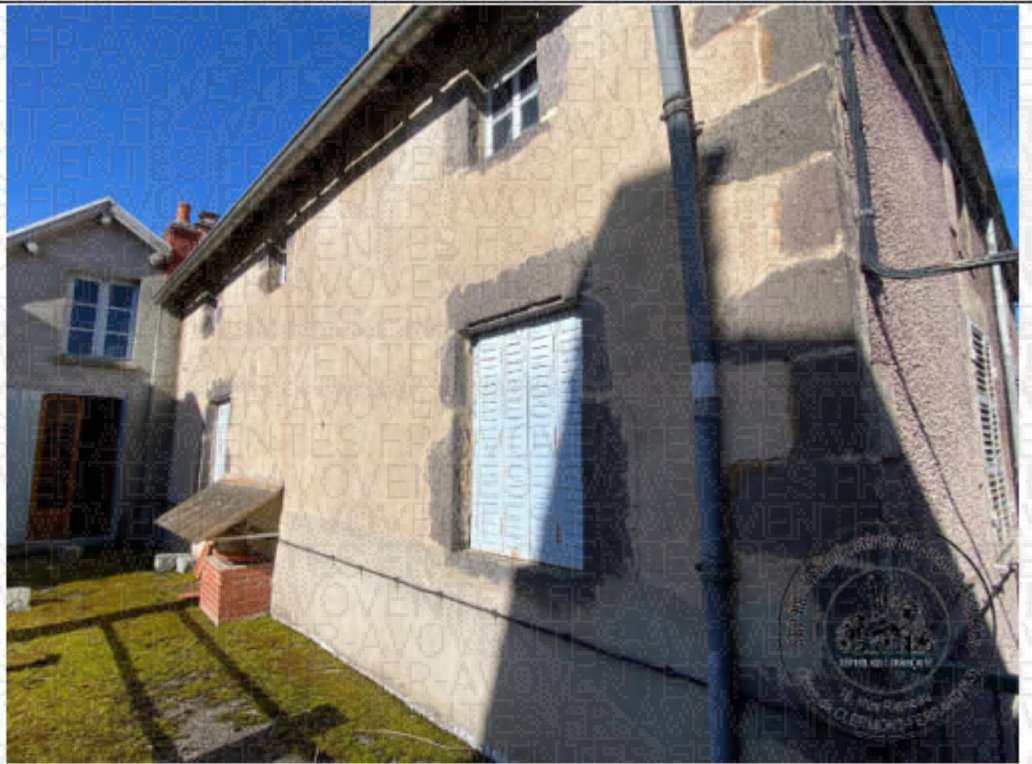
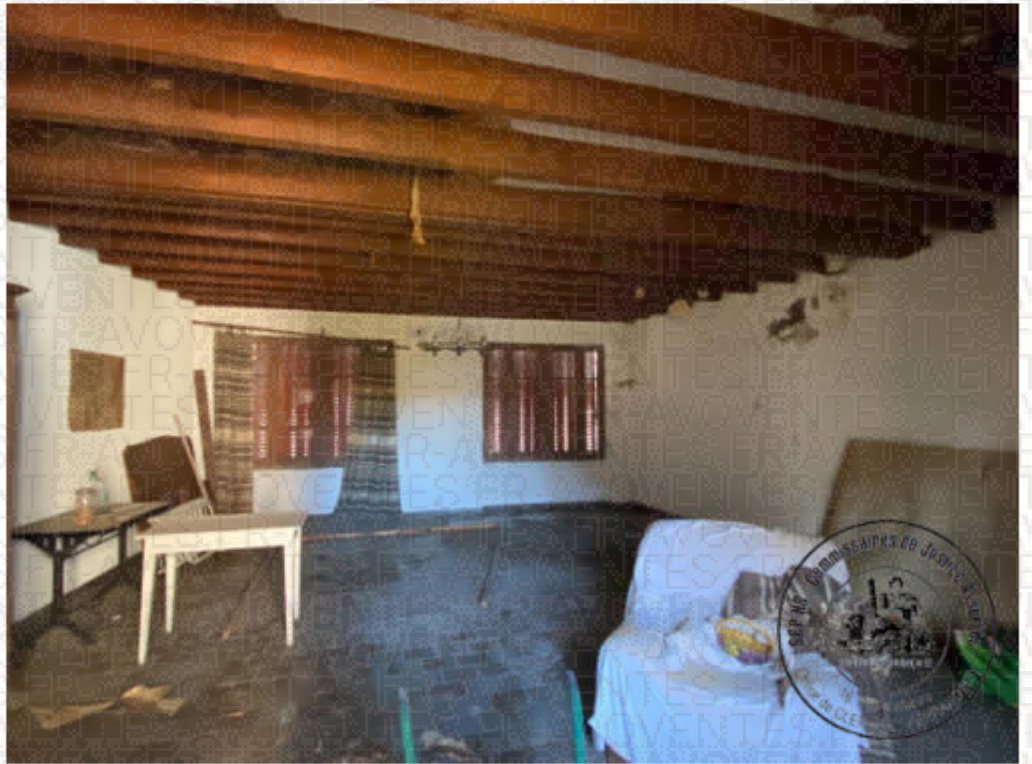
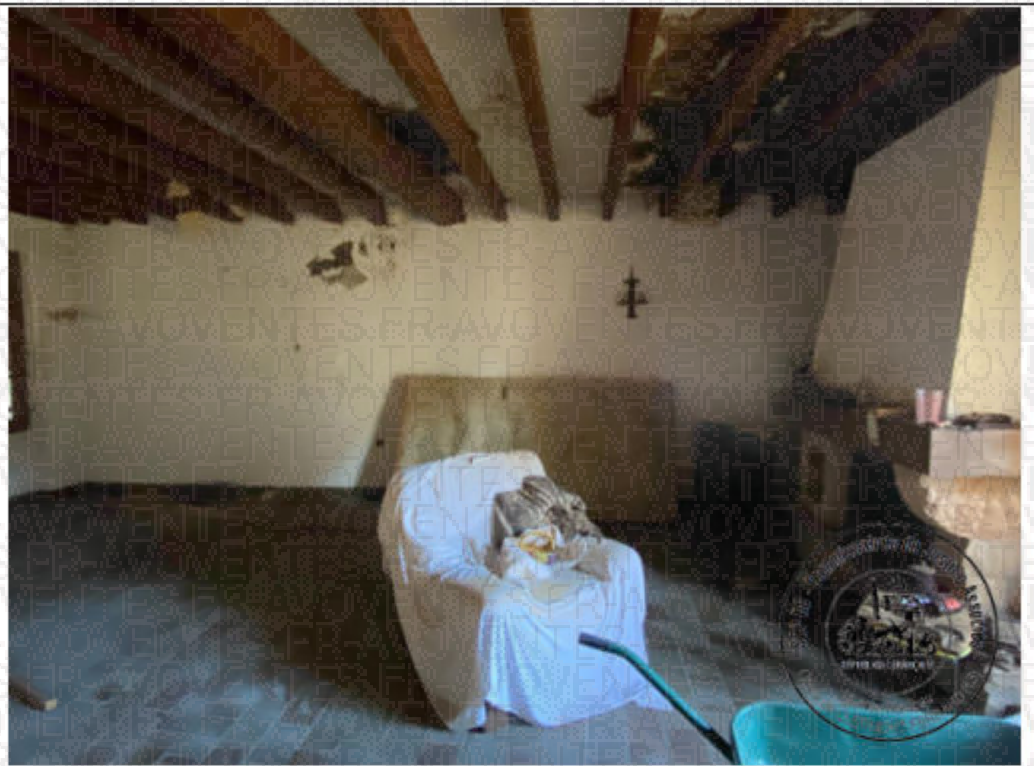
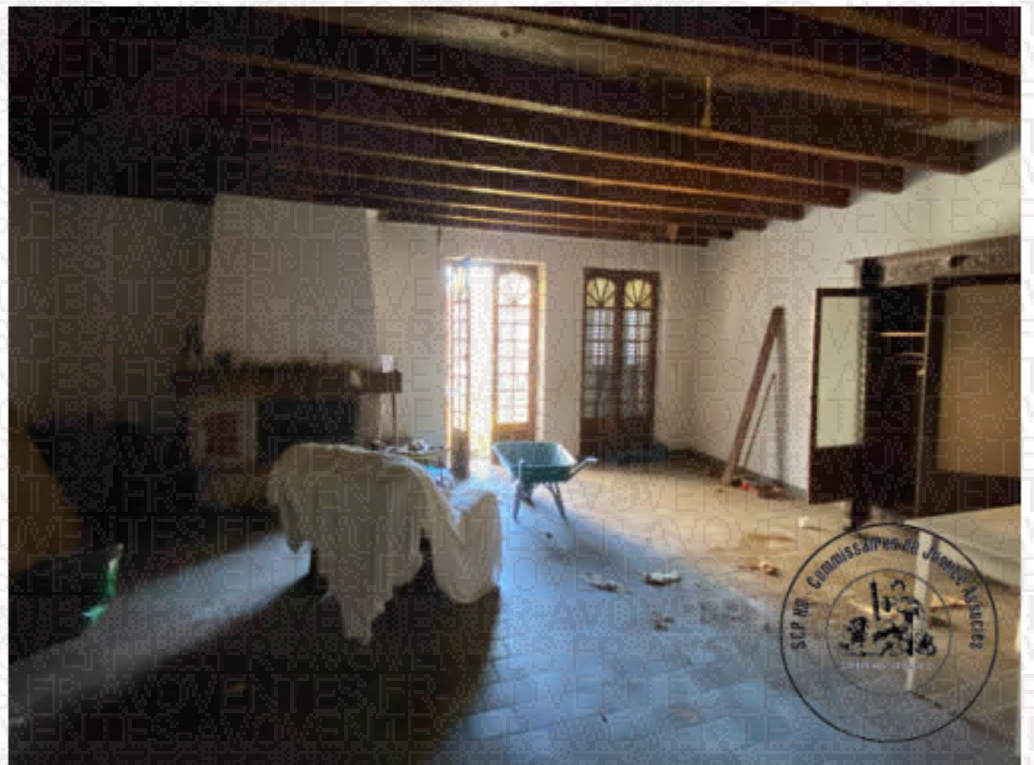
21. Pièce annexe (50.34 m2)

Le sol y est en carrelage, les plinthes sont en carrelage, les murs sont crépis et le plafond est recouvert d'un revêtement tapissé avec poutres apparentes, le tout étant en extrêmement mauvais état.

Présence de deux fenêtres à deux vantaux, chacune en bois simple vitrage, ainsi qu'une avec deux vantaux non ouvrants. Certaines vitres sont cassées.

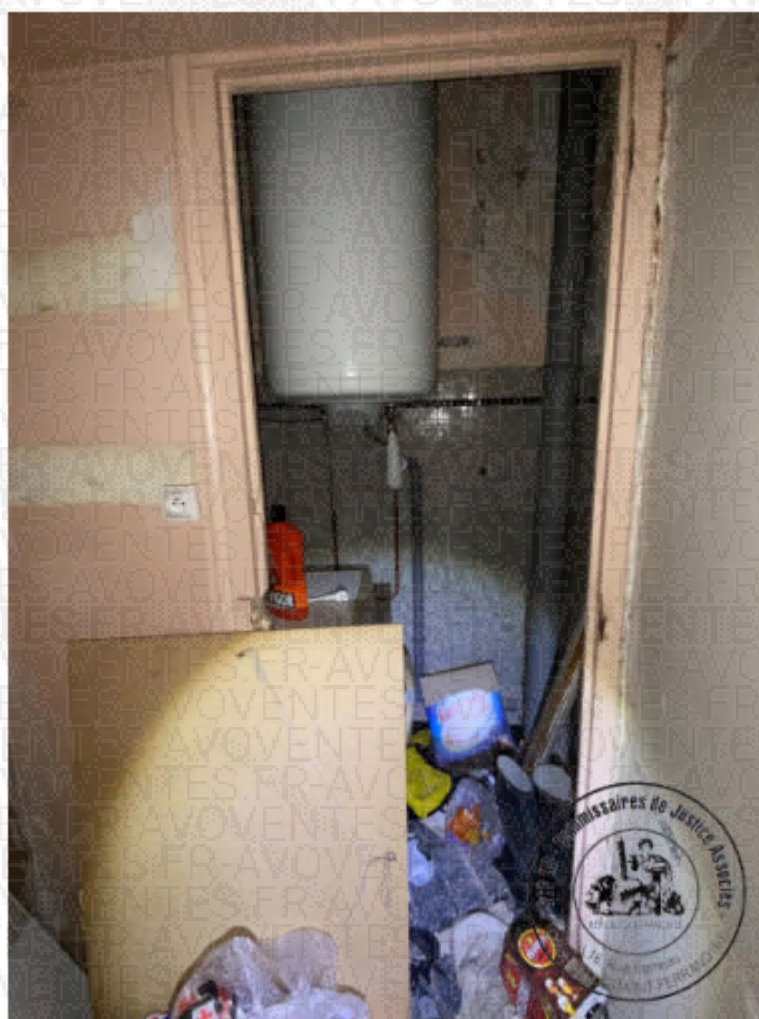
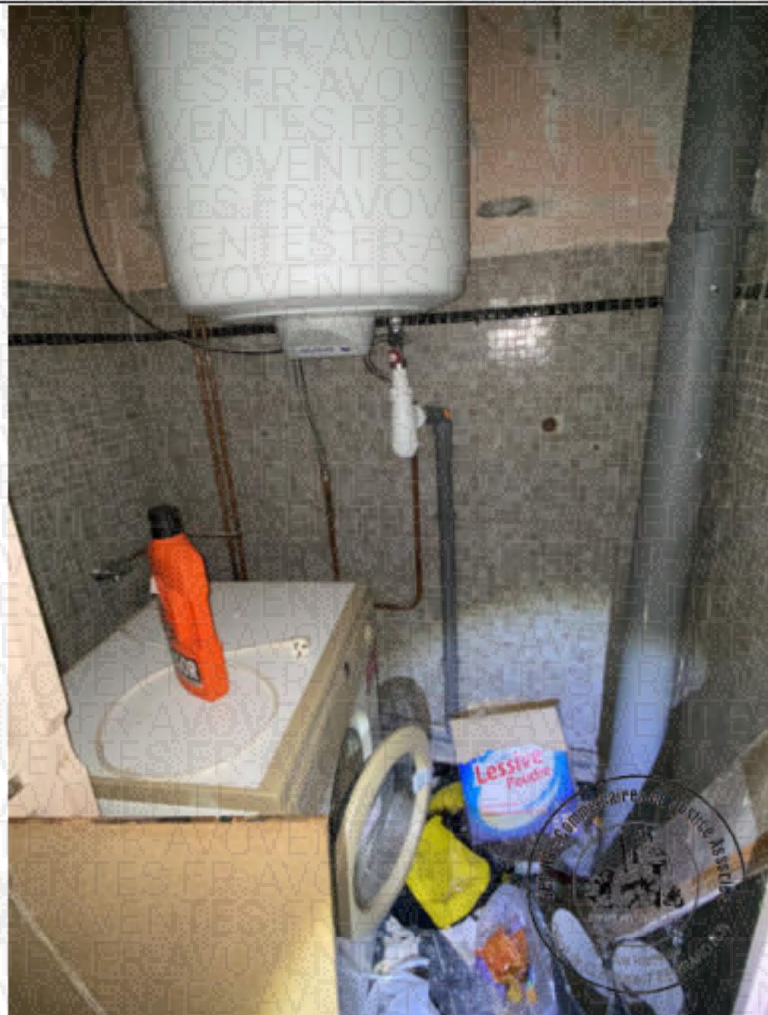
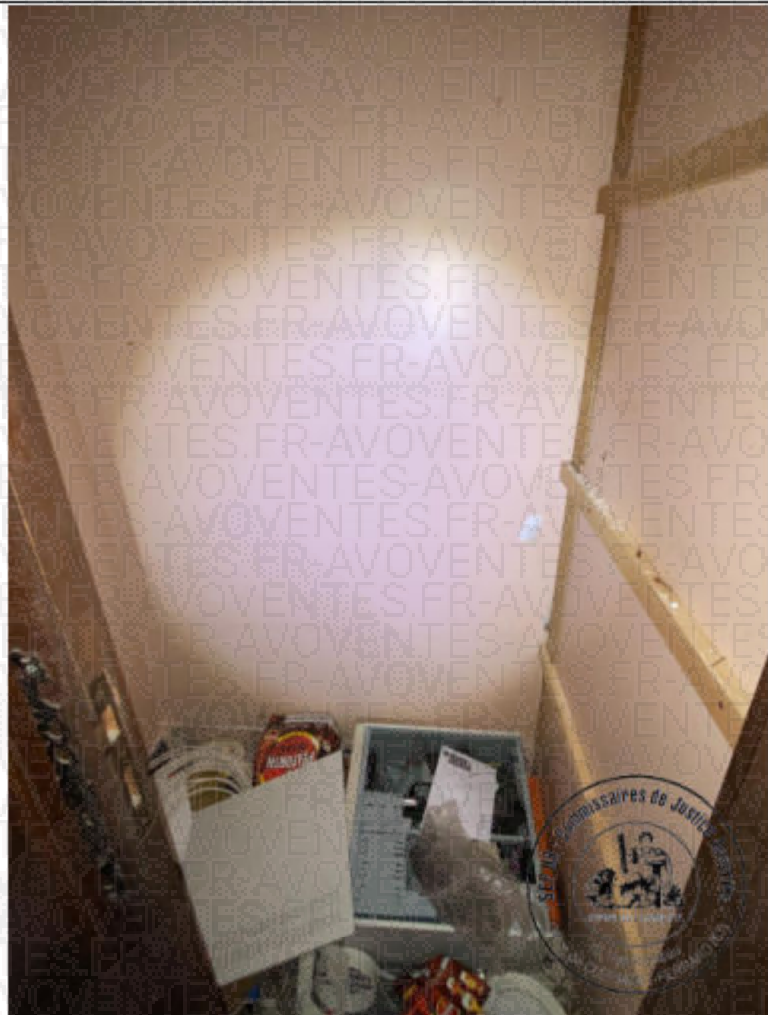
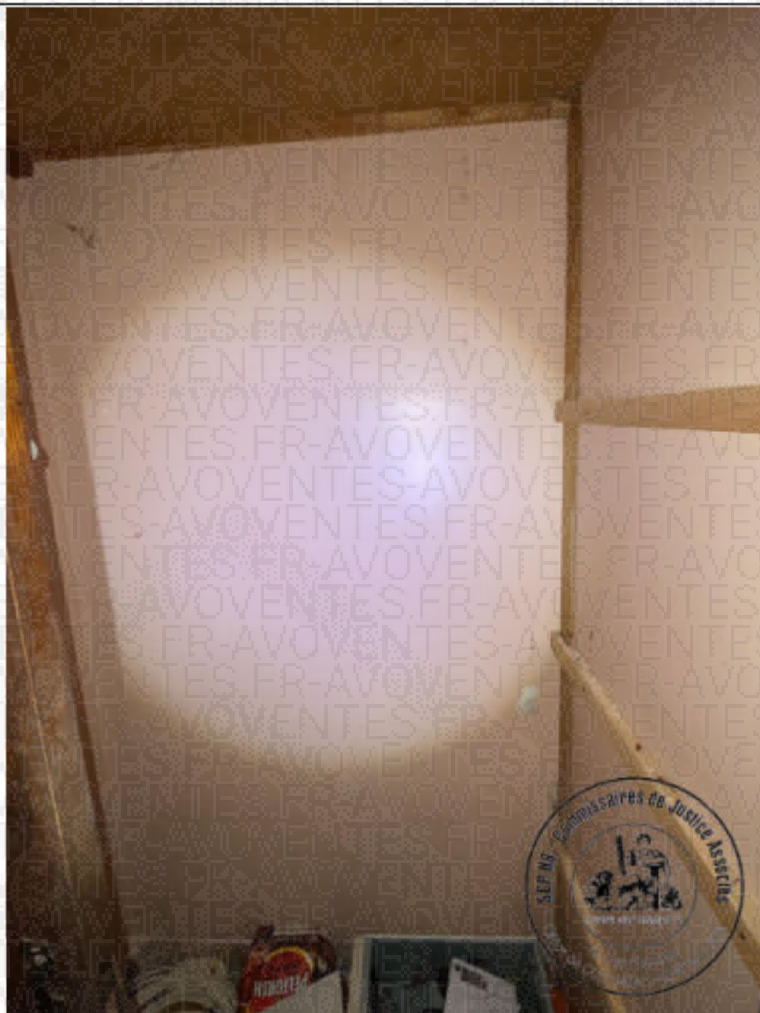
## 2. Buanderie (2.29 m2)

Dans l'espace de buanderie, il y a un chauffe-eau, prise électrique. Le sol est en carrelage, les murs sont à la fois en carrelage à la fois bruts, ils sont en mauvais état.

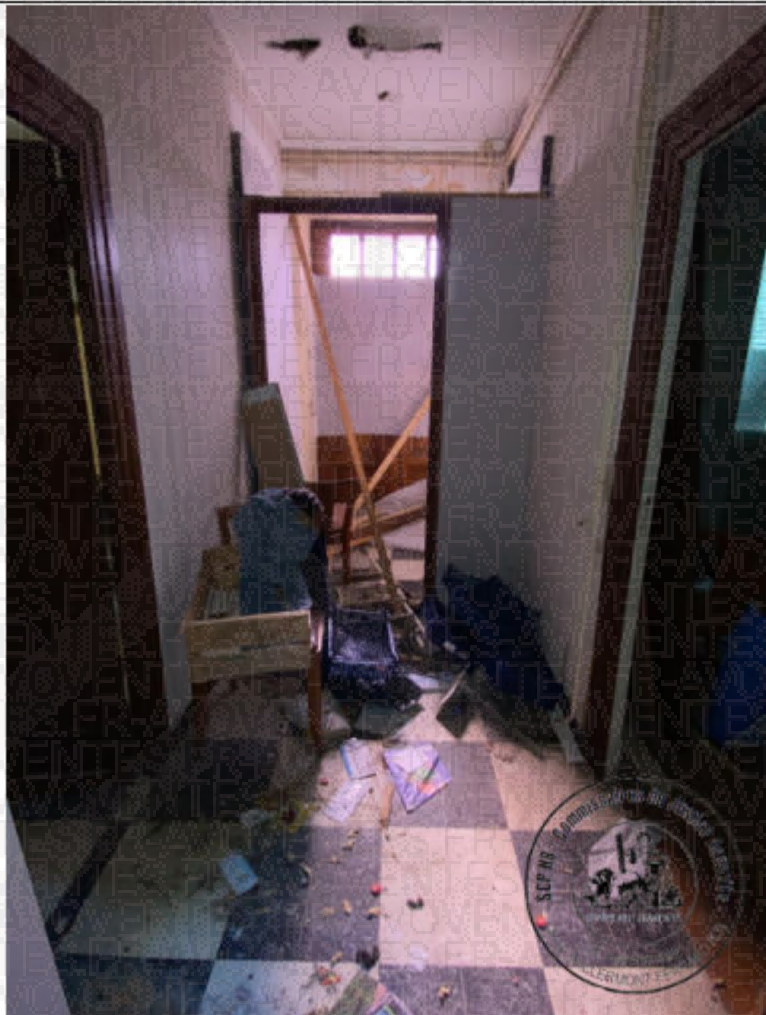
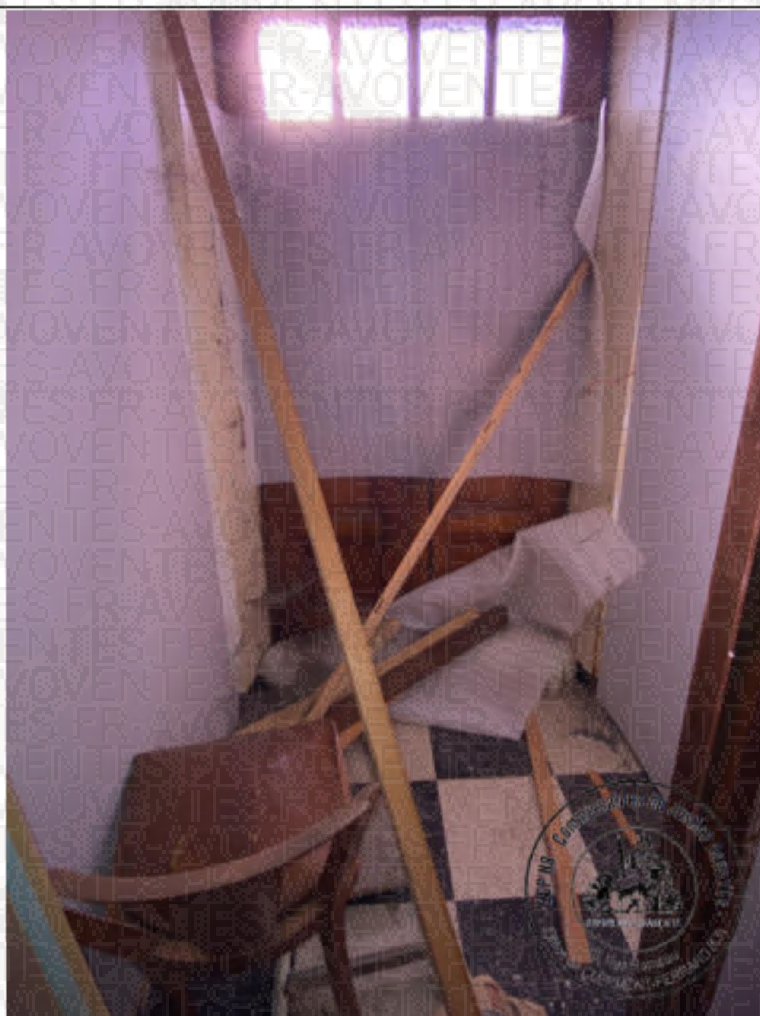
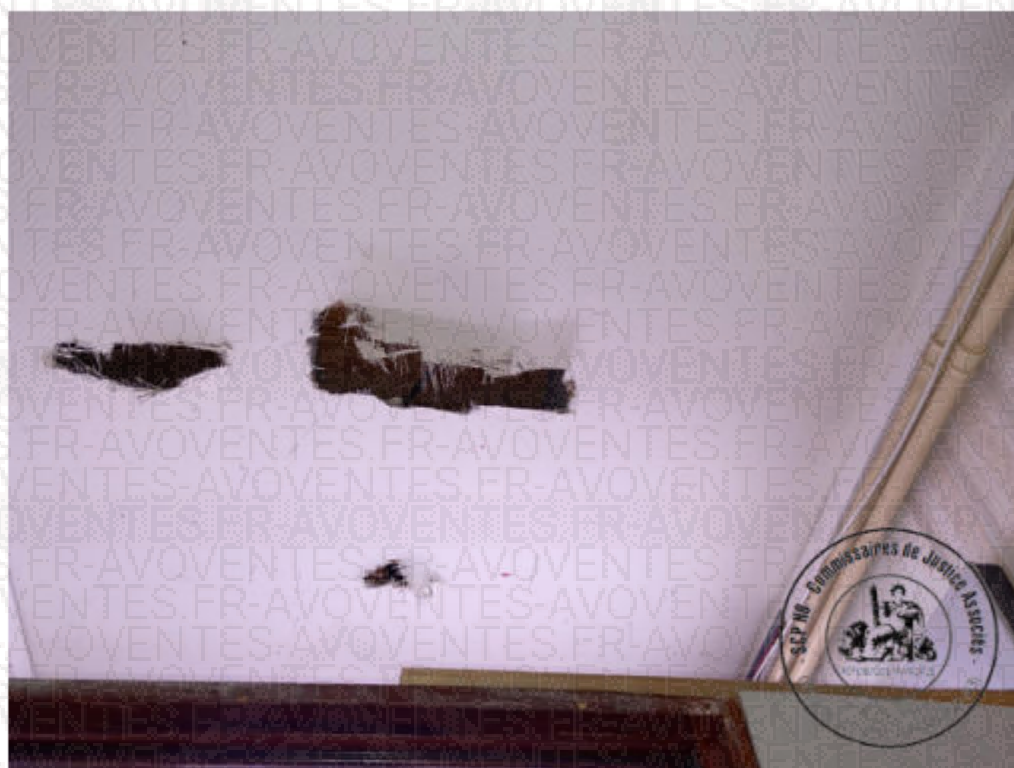
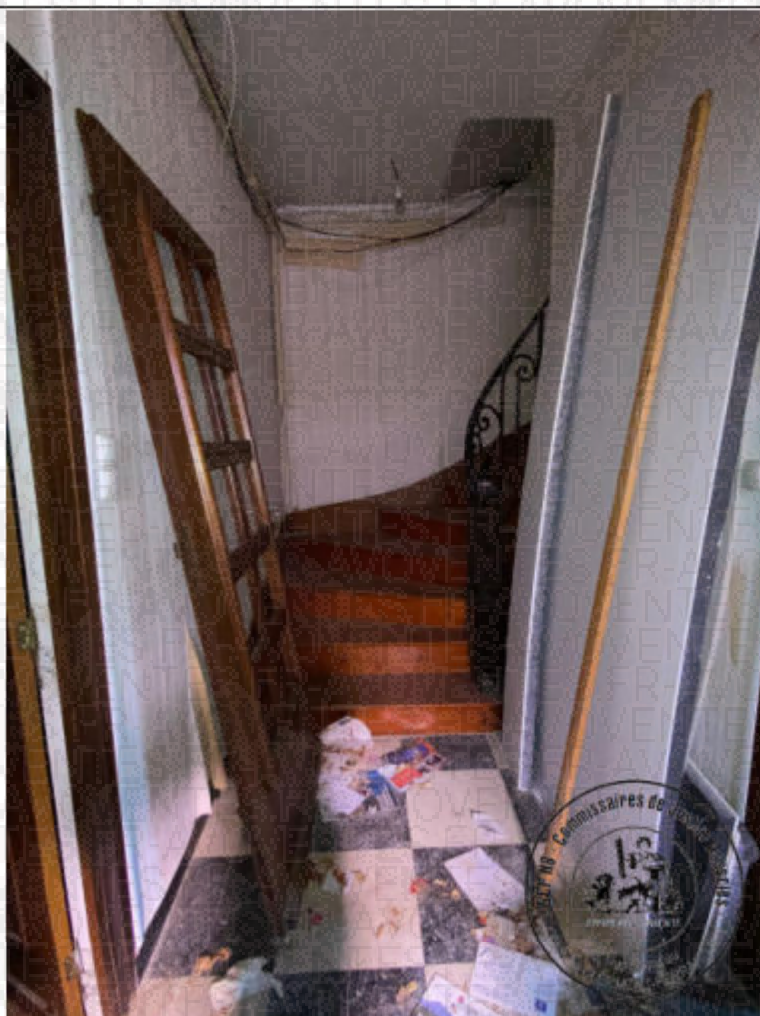
#### 4. Entrée couloir (9.72 m2)

Présence de trous important au plafond.

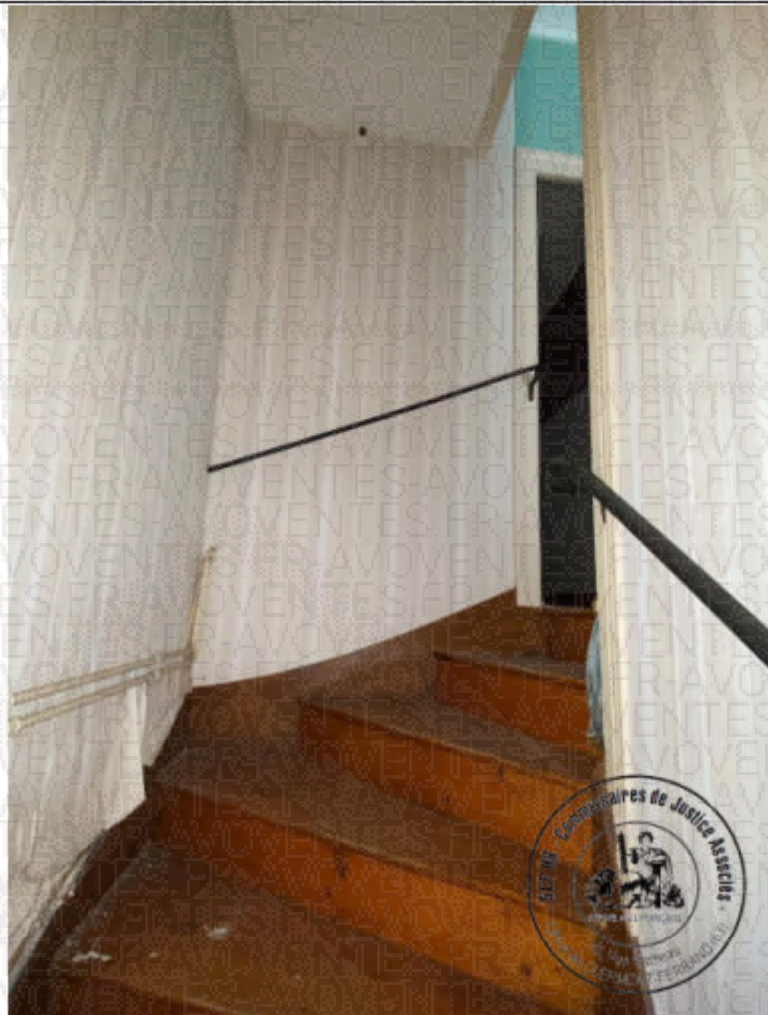
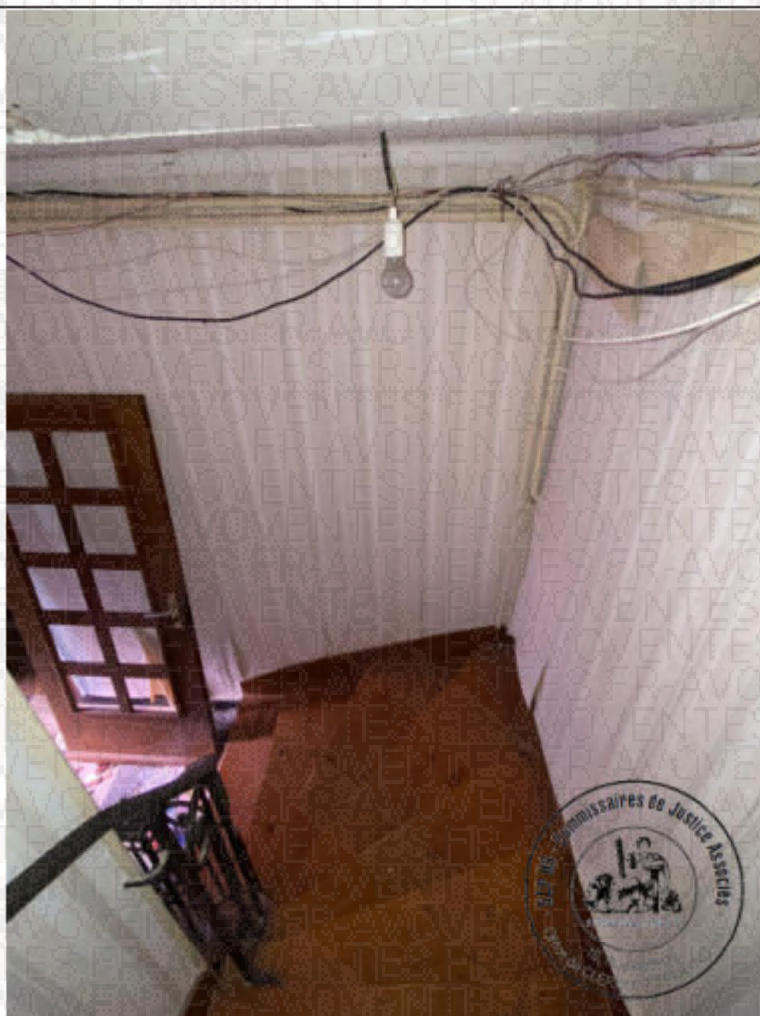
## 6. Escaliers

Le plafond est en fibre de verre peinte, elle se décolle. Sur la partie haute des escaliers le plafond est en lambris bois peint.

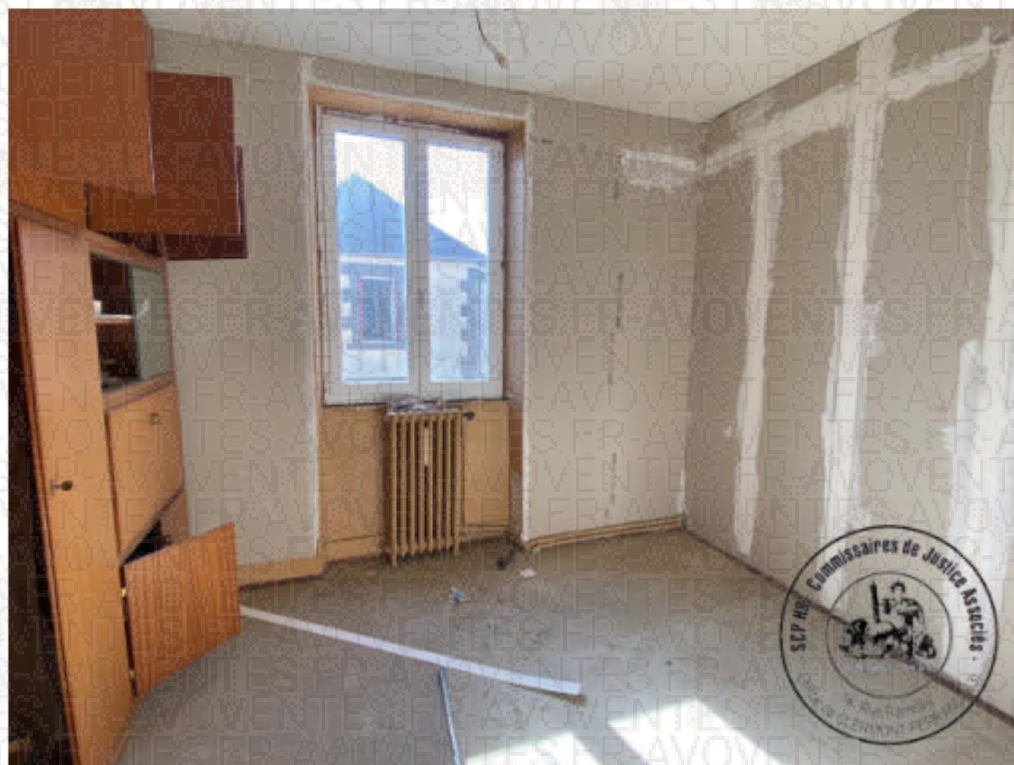
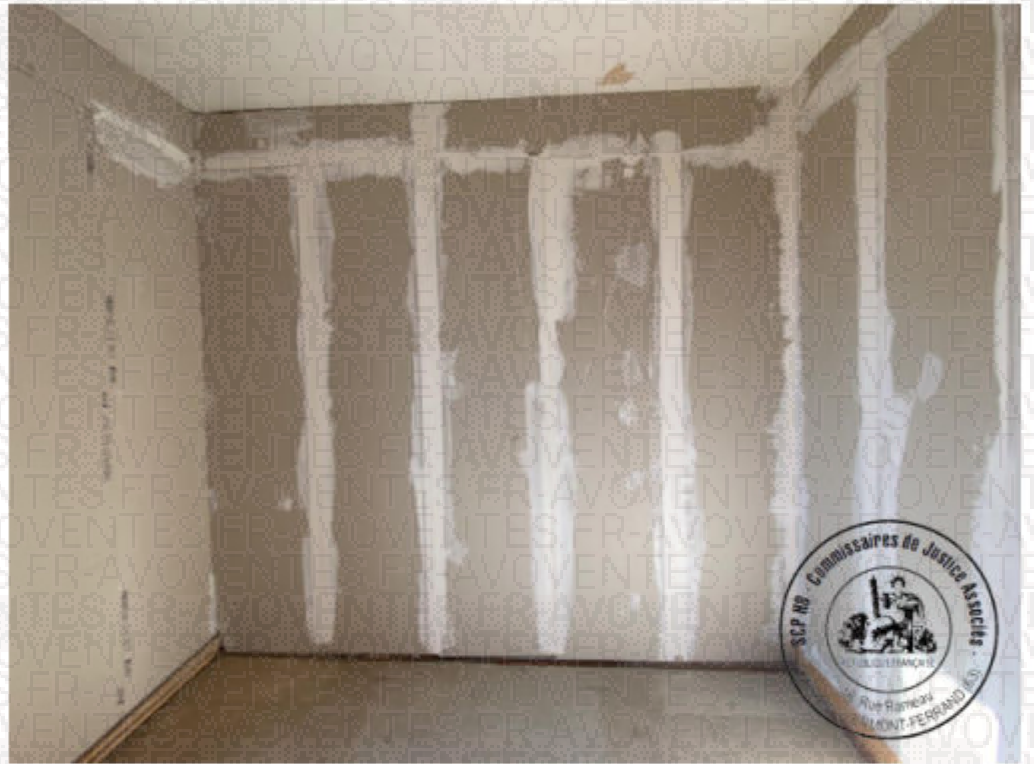
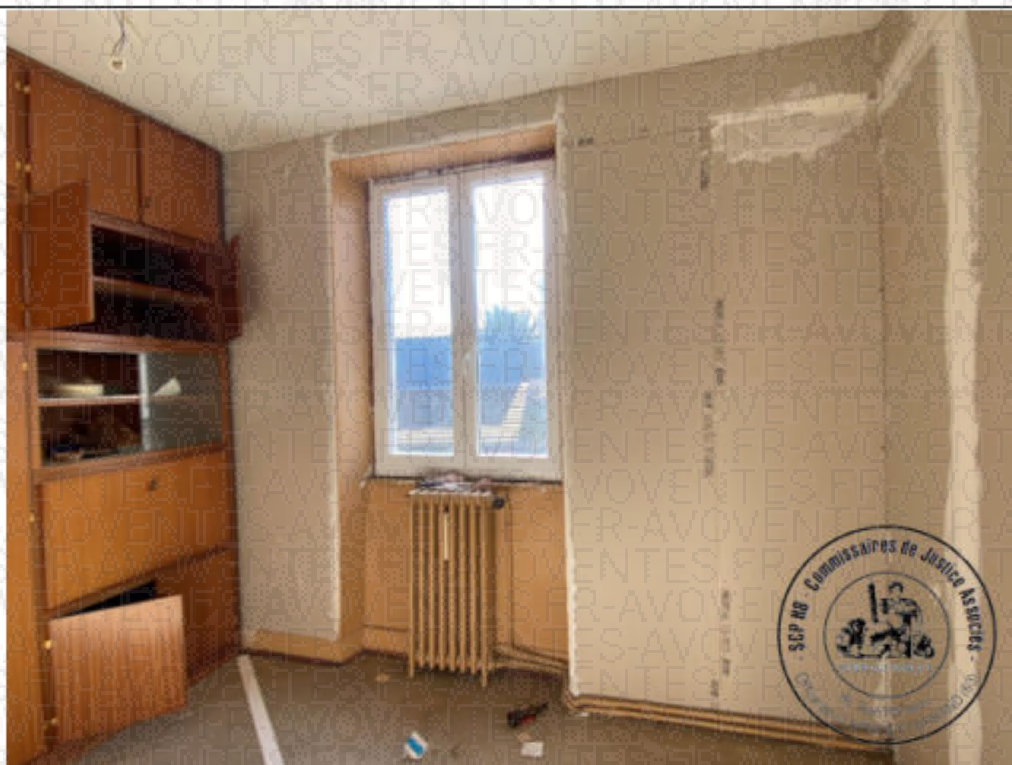
10. Chambre n°2 (10.78 m²)

Le plafond est peint, il présente des fissures.
