## ACTE DE COMMISSAIRE DE JUSTICE

## PROCES-VERBAL DE DESCRIPTION DES LIEUX

Conformément aux dispositions de l'article R322-2 et des articles R322-1 à R322-3 du Code des procédures civiles d'exécution, certifie m'être transportée ce jour à l'adresse suivante : 1 Route de Saint Pardoux 63440 Blot l'Eglise, sur la parcelle cadastrée section BC n°89.

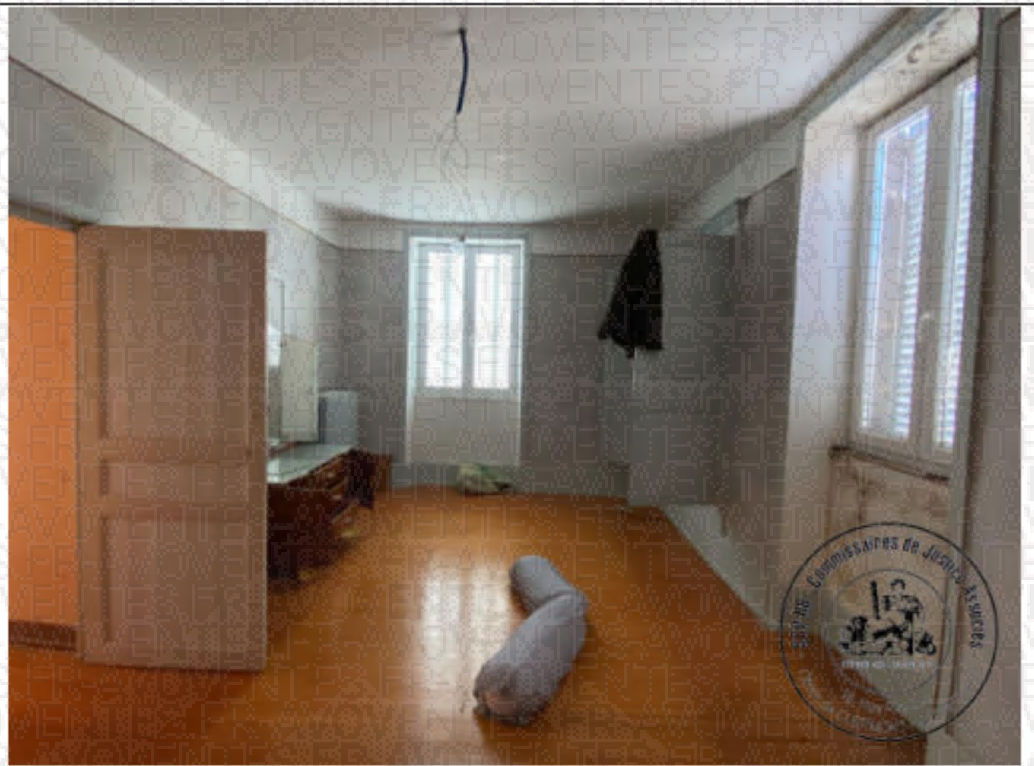
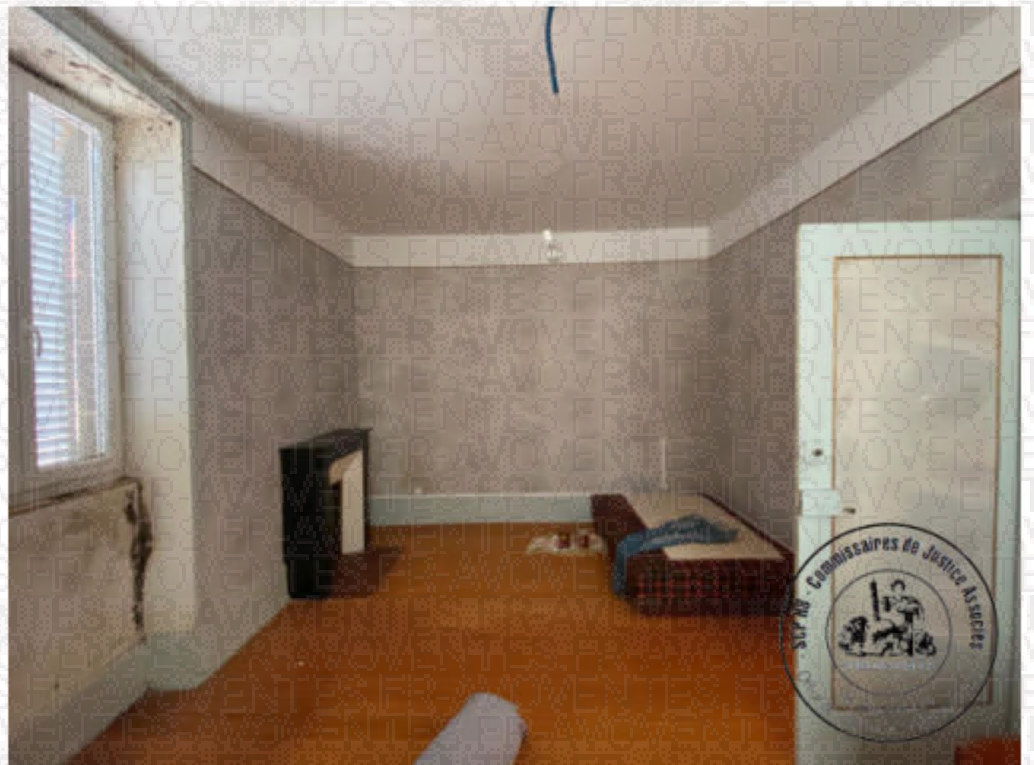
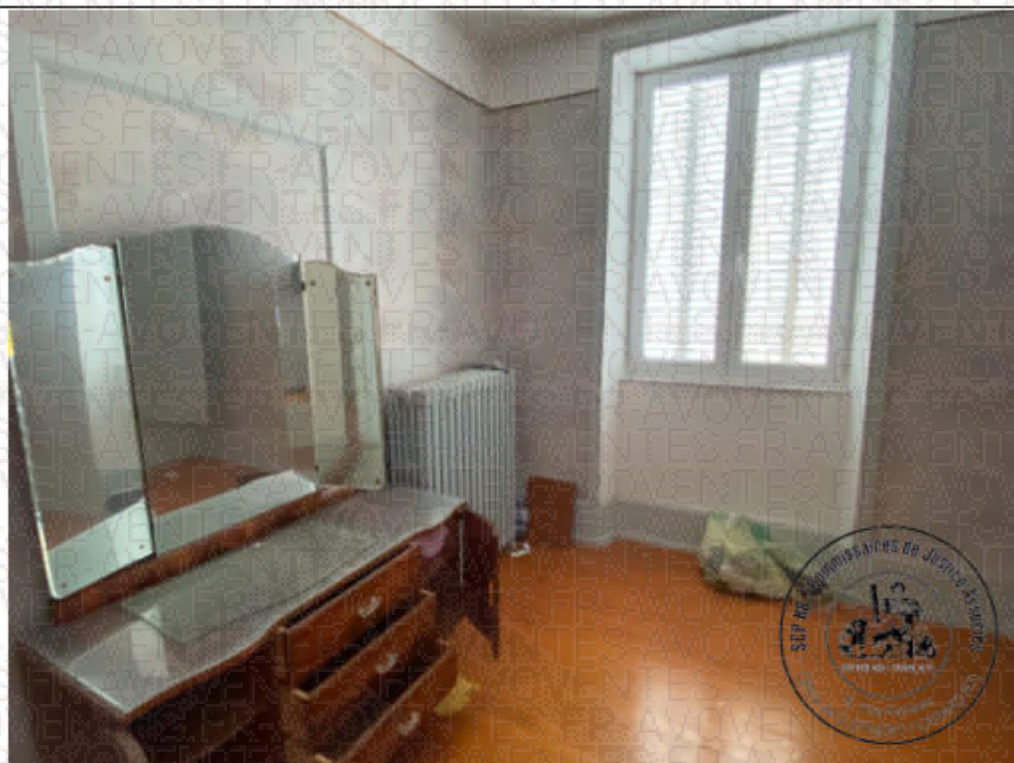
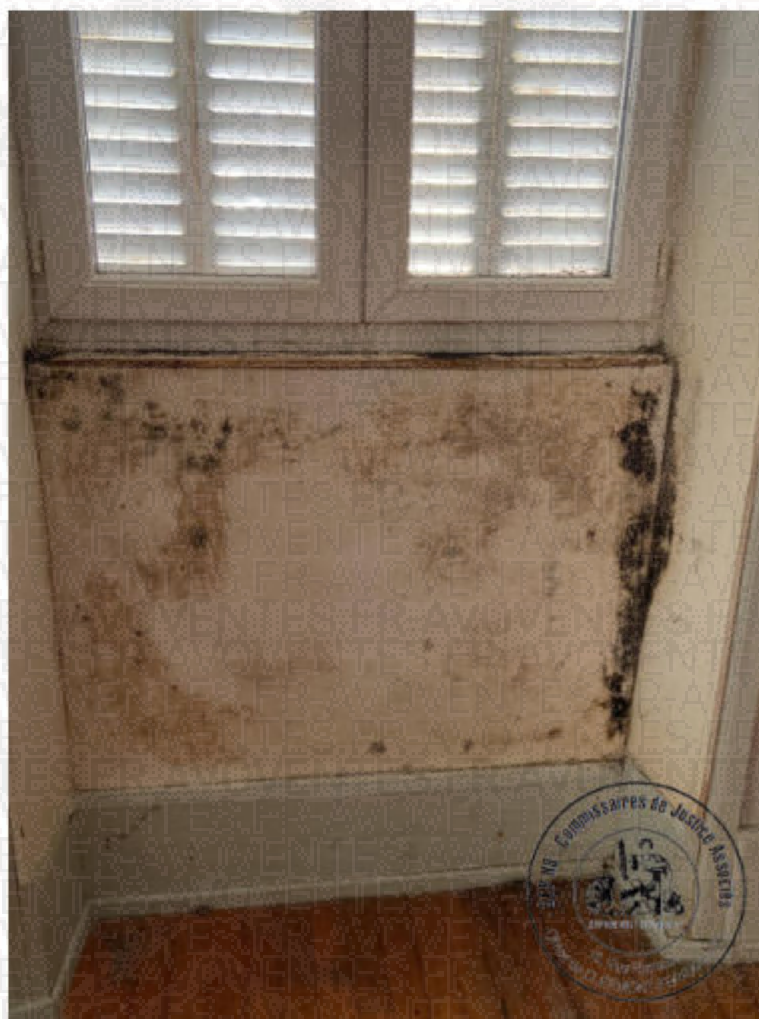
Présence d'une cheminée foyer ouvert avec manteau.

Présence d'un placard encastré fermant par deux portes en bois peint, présence d'un radiateur en fonte, présence de deux prises électriques, deux interrupteurs visibles. Le sol est en carrelage.

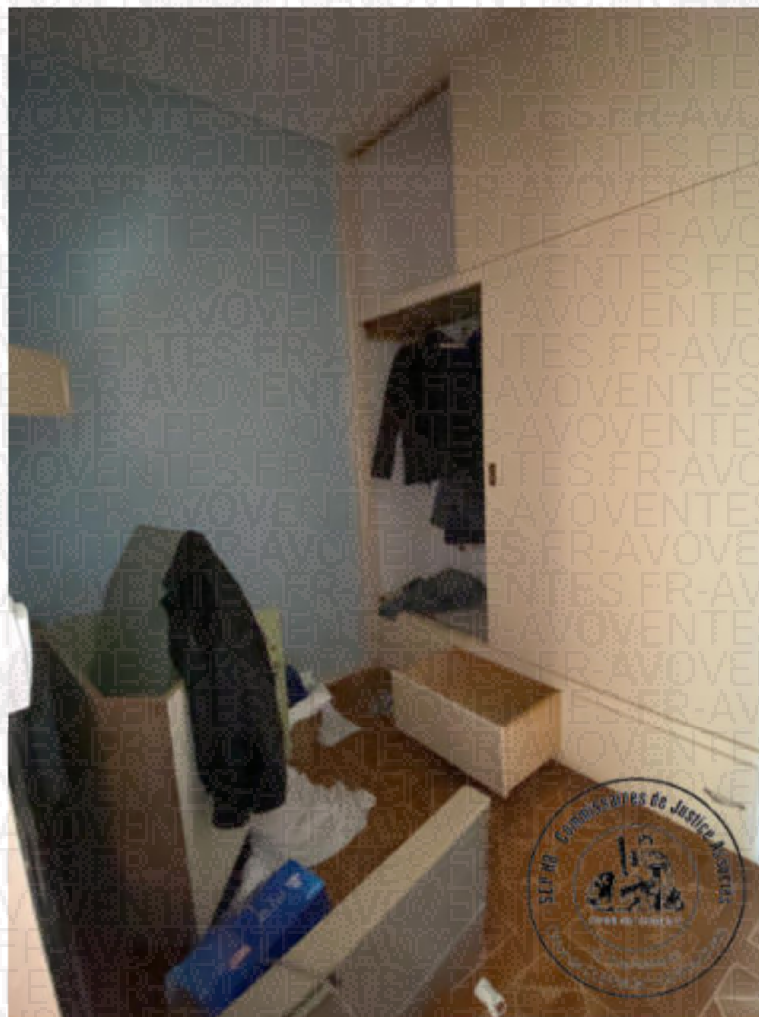
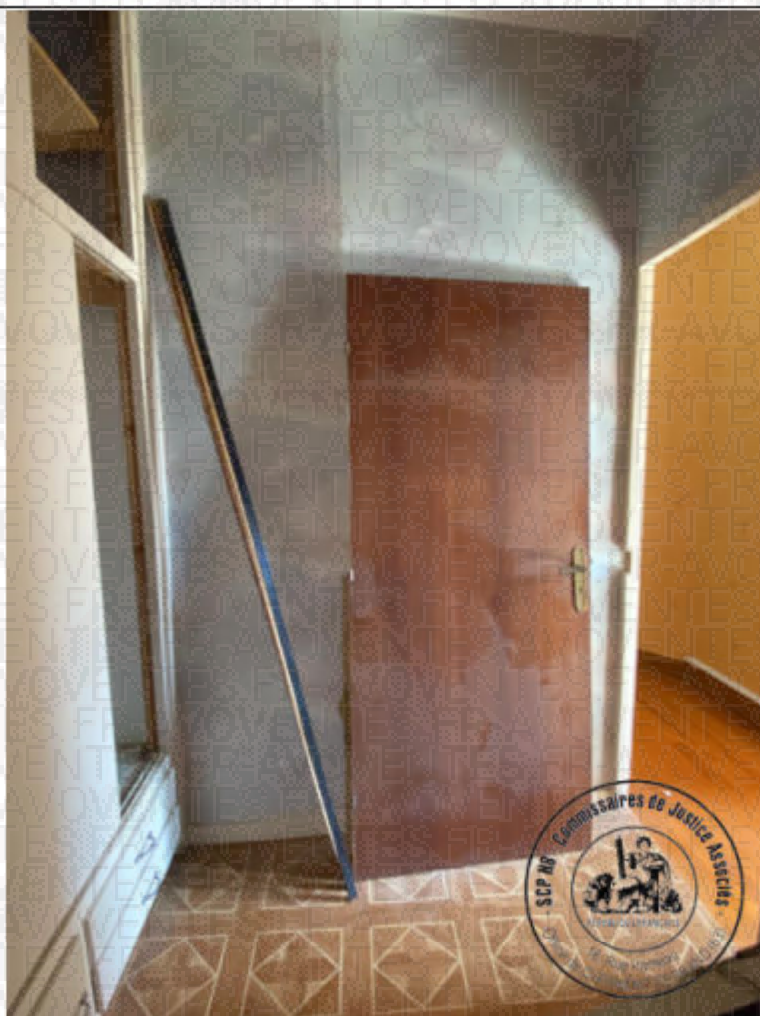
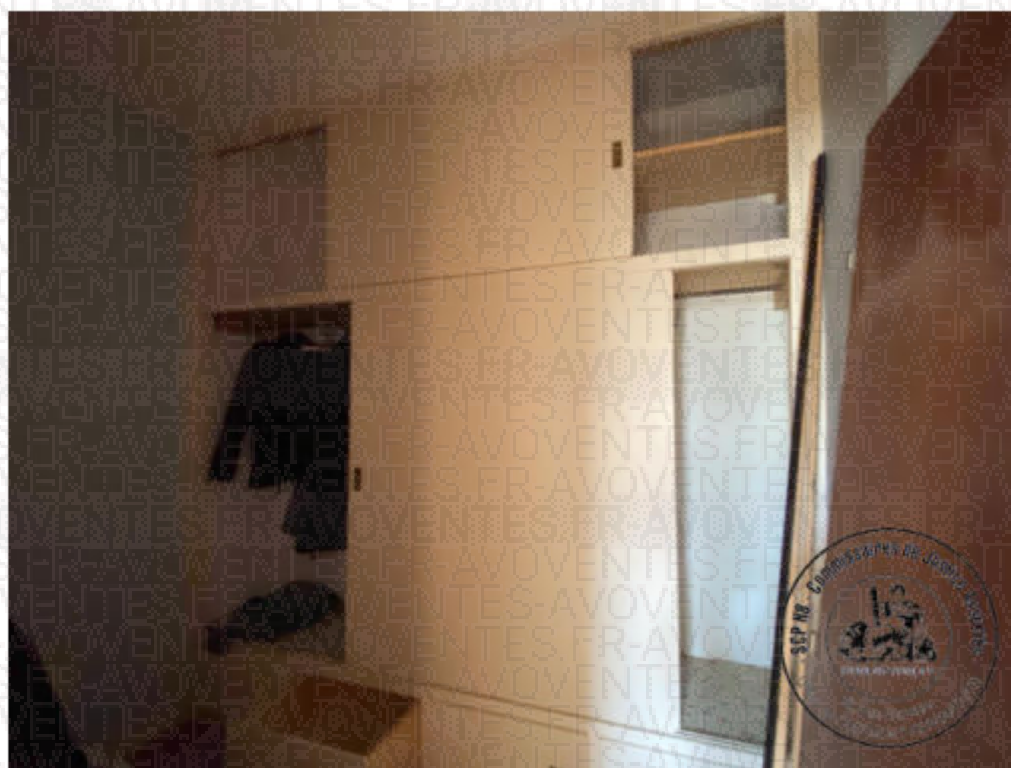
12. Dressing (6.13 m2)

L'accès se fait par une porte en bois pleine, encadrement en bois peint.  
Le sol y est en linoléum.  
Les plinthes sont en bois peint.

Les murs sont recouverts de papier peint.  
Le plafond est recouvert de fibre de verre peinte.

Présence d'un grand placard fermant par des portes coulissantes.

Il y a un interrupteur visible, une prise électrique visible.

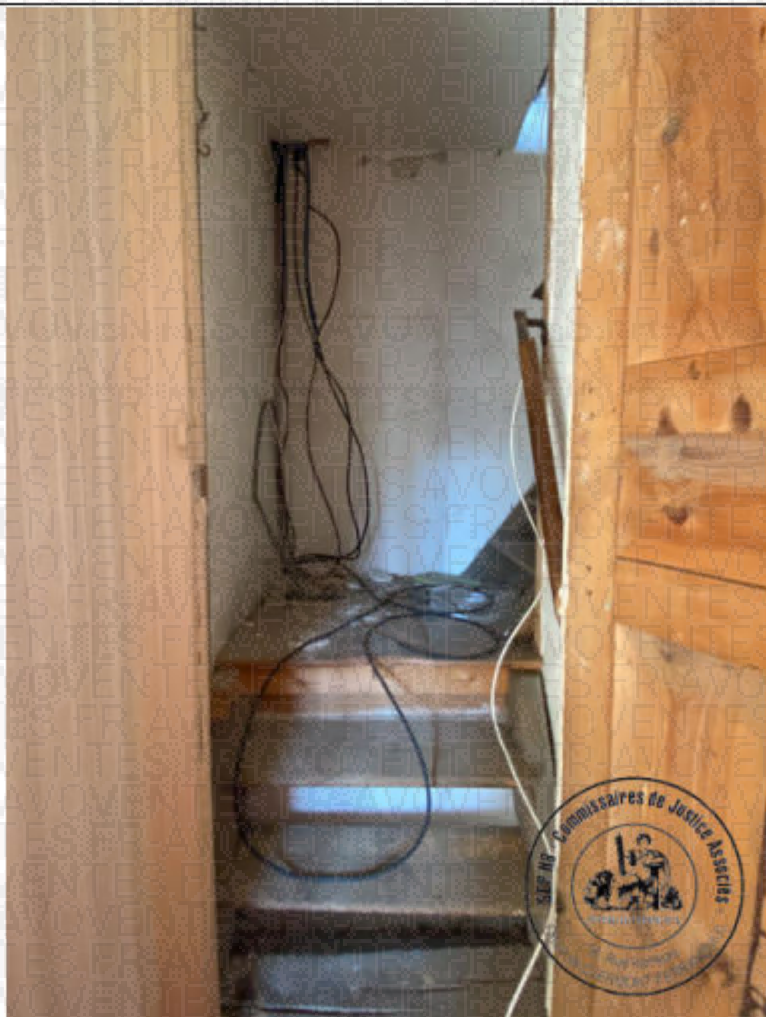
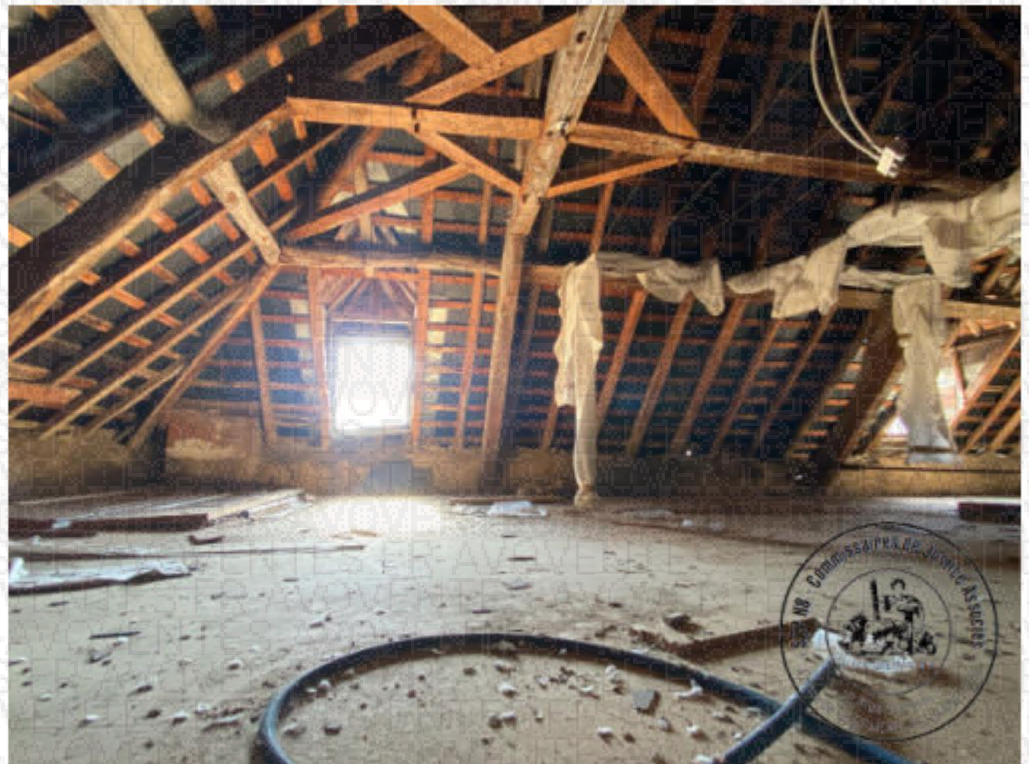
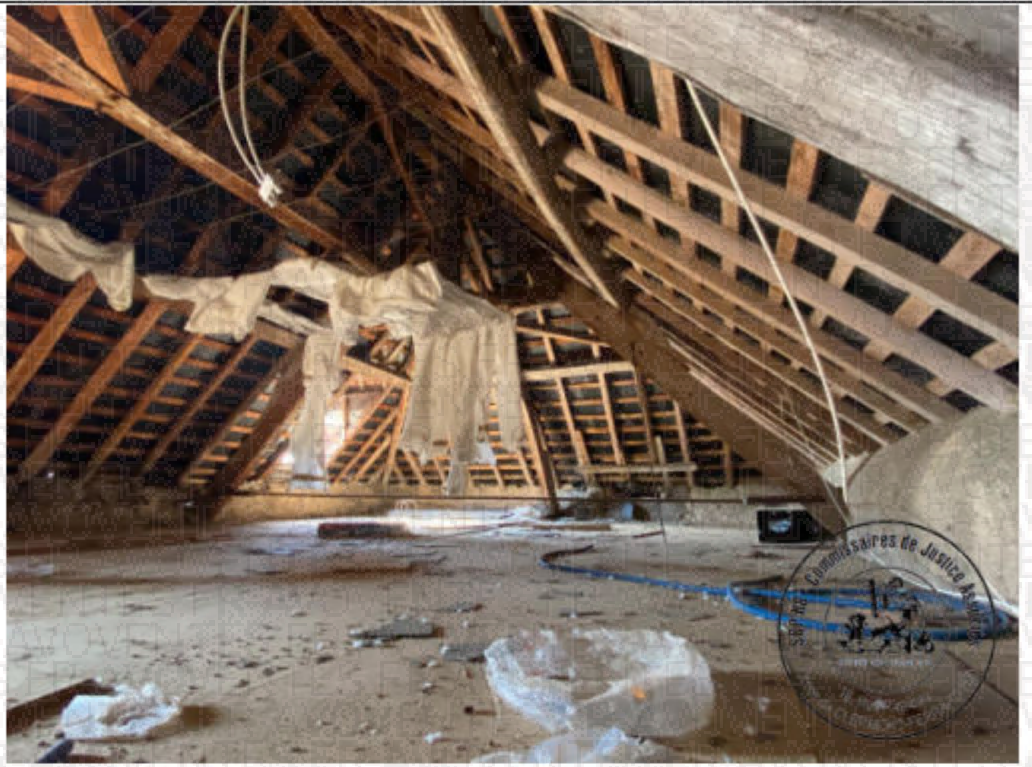
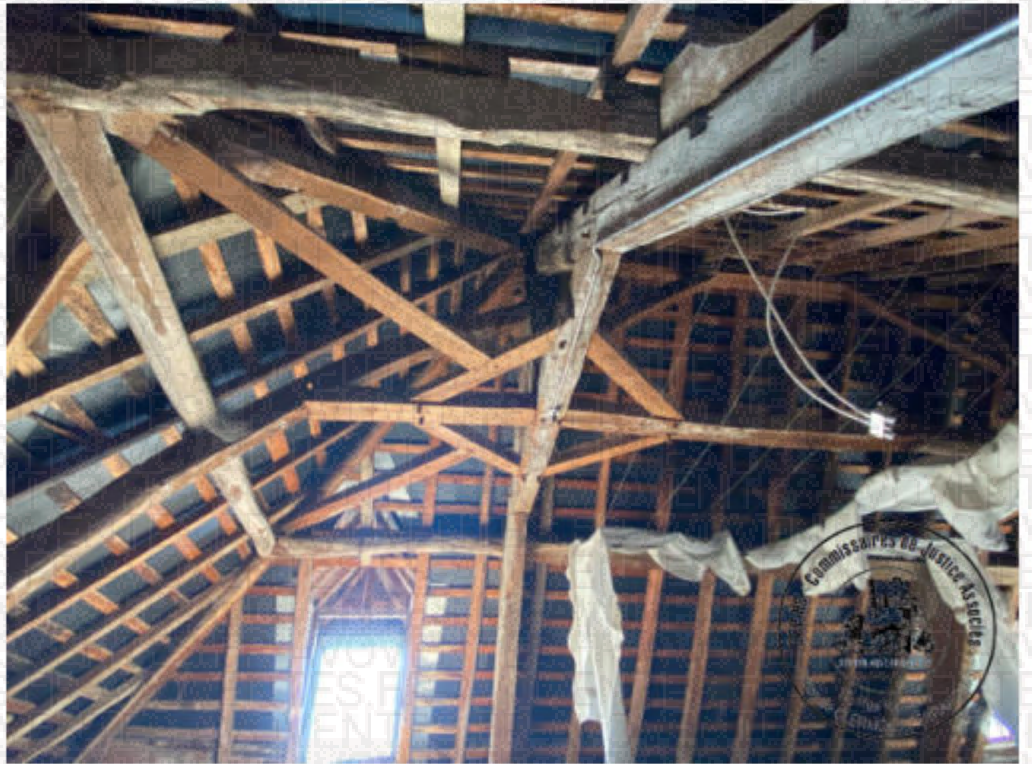
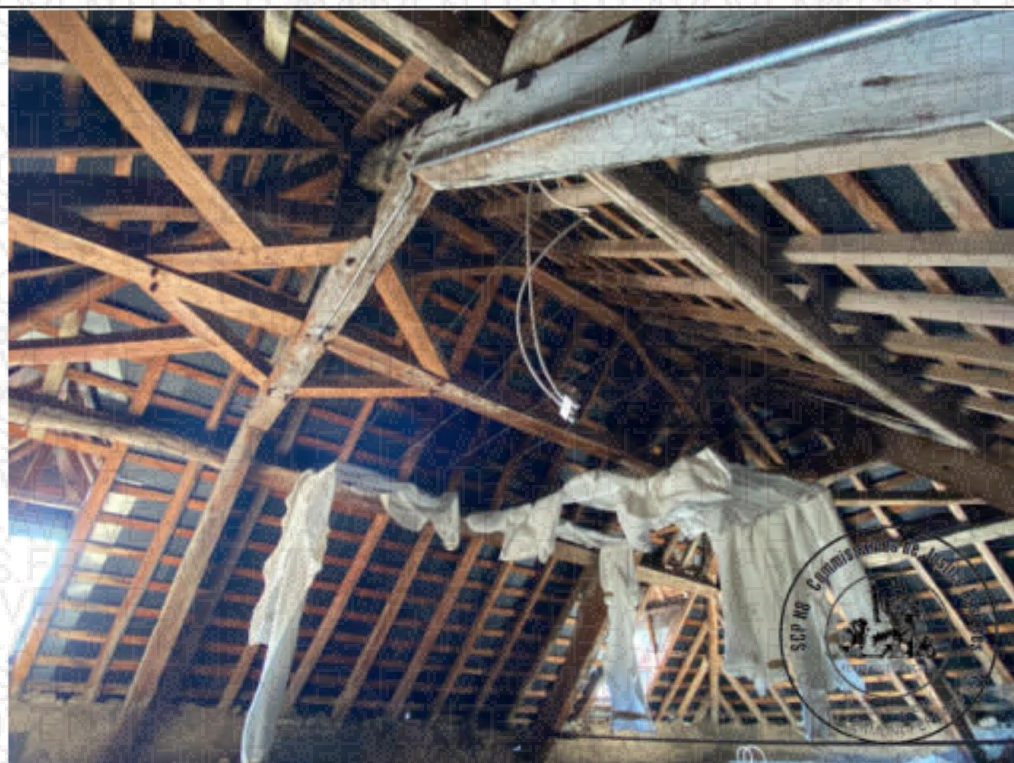
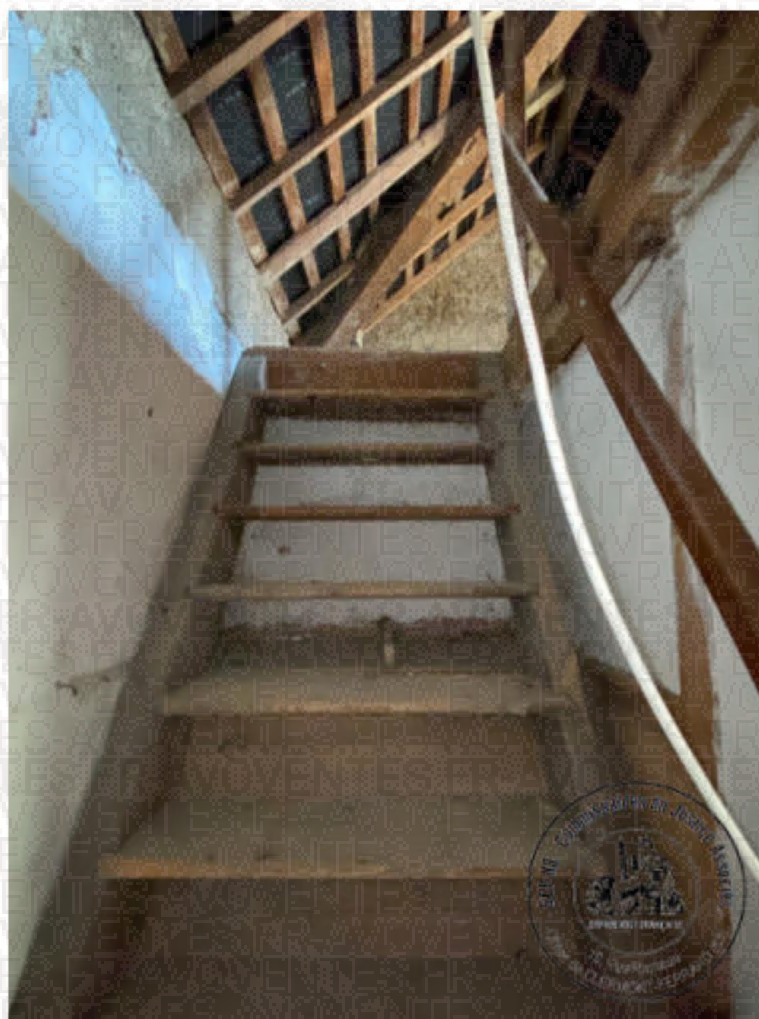
13. Grenier (71.93 m2)

On accède à un grenier par une porte en bois, escalier en bois, mur de la montée d'escalier brut. Il y a de nombreuses gaines, fils électriques qui courent le long des murs.

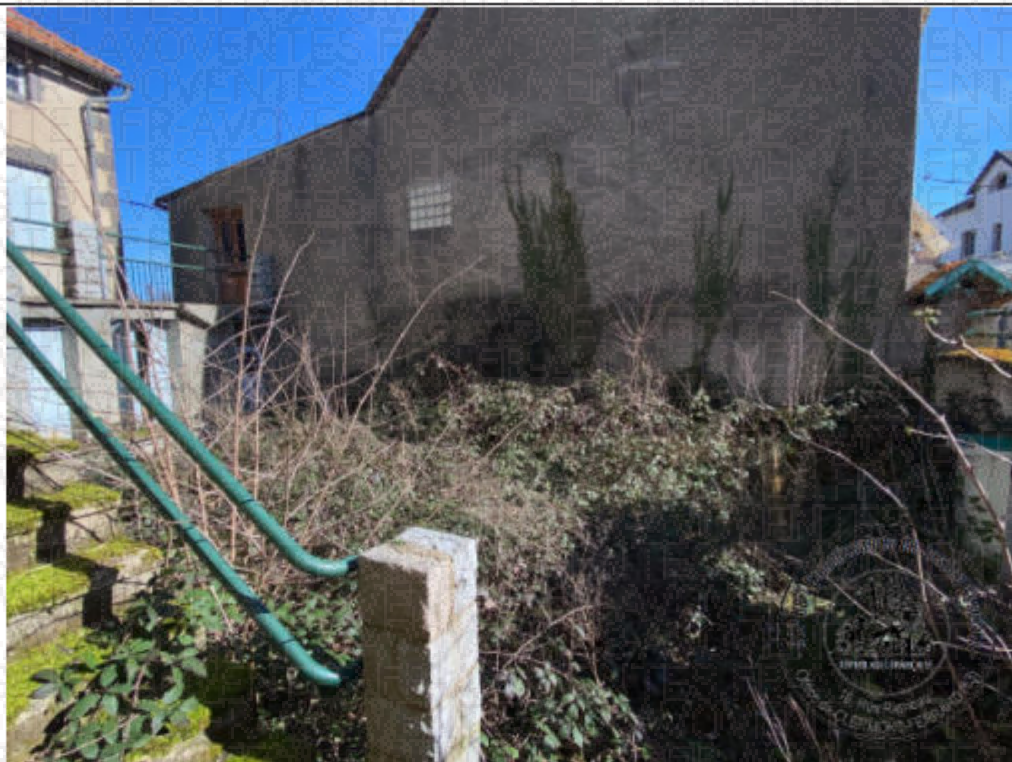
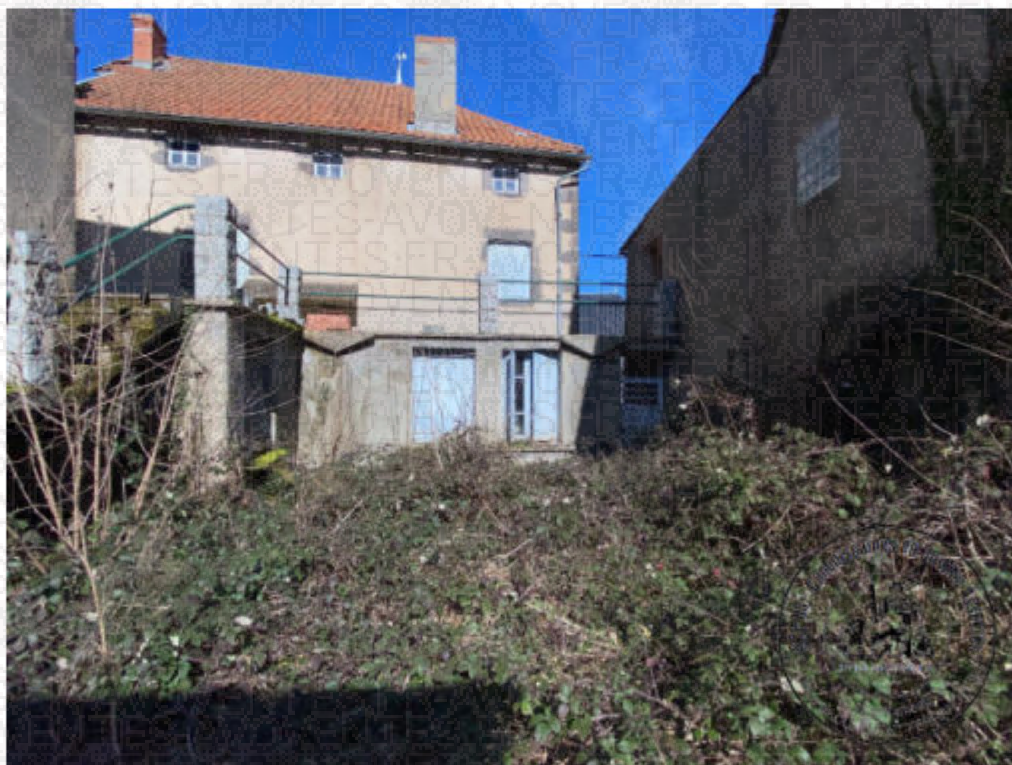
#### 14. Courette

La courette est en friche.

Elle est accessible soit depuis la place de la Fontaine, soit depuis la Route de Saint Pardoux.

Les deux accès possèdent des portillons en bois peint, en état d'usage.

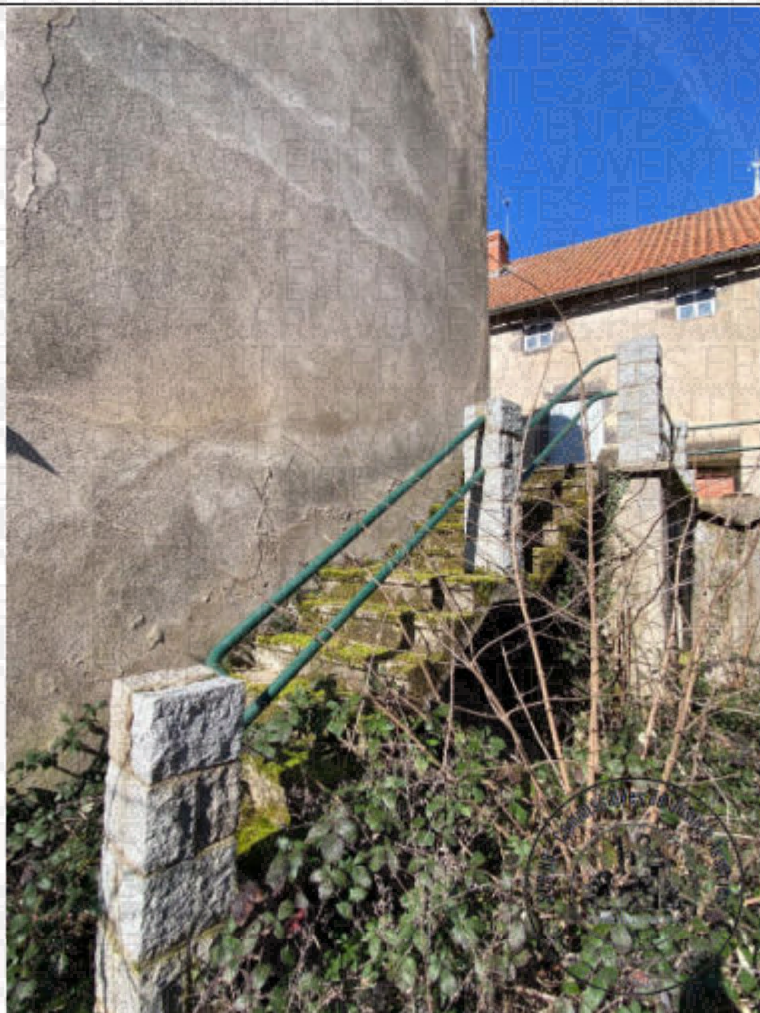
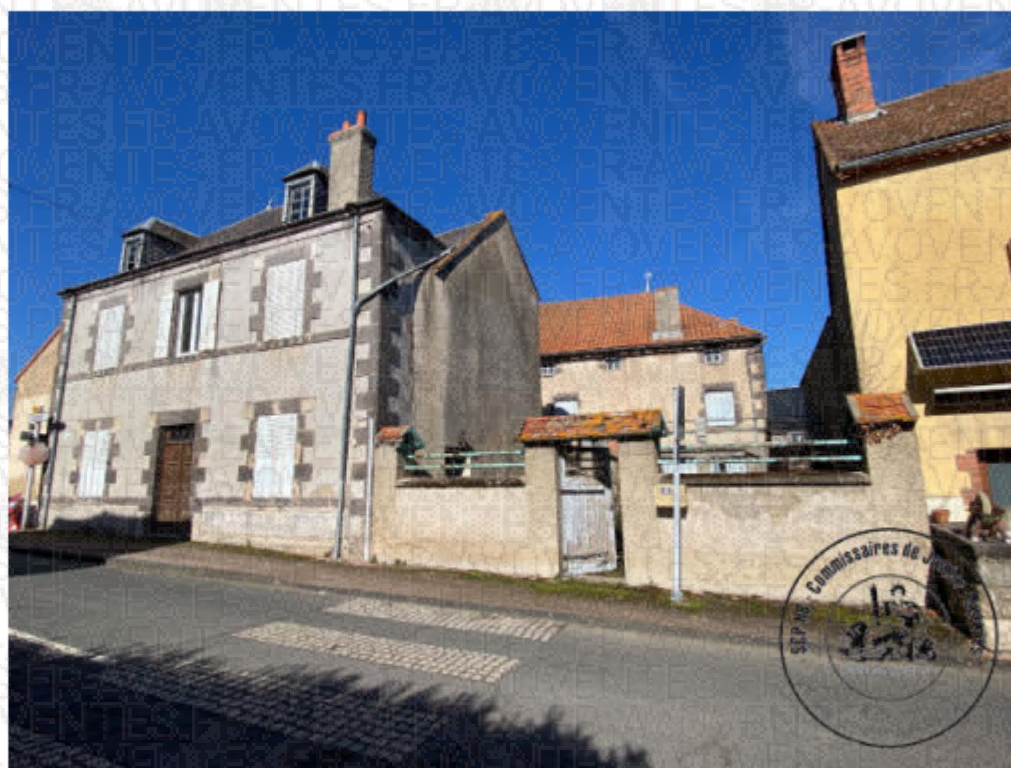
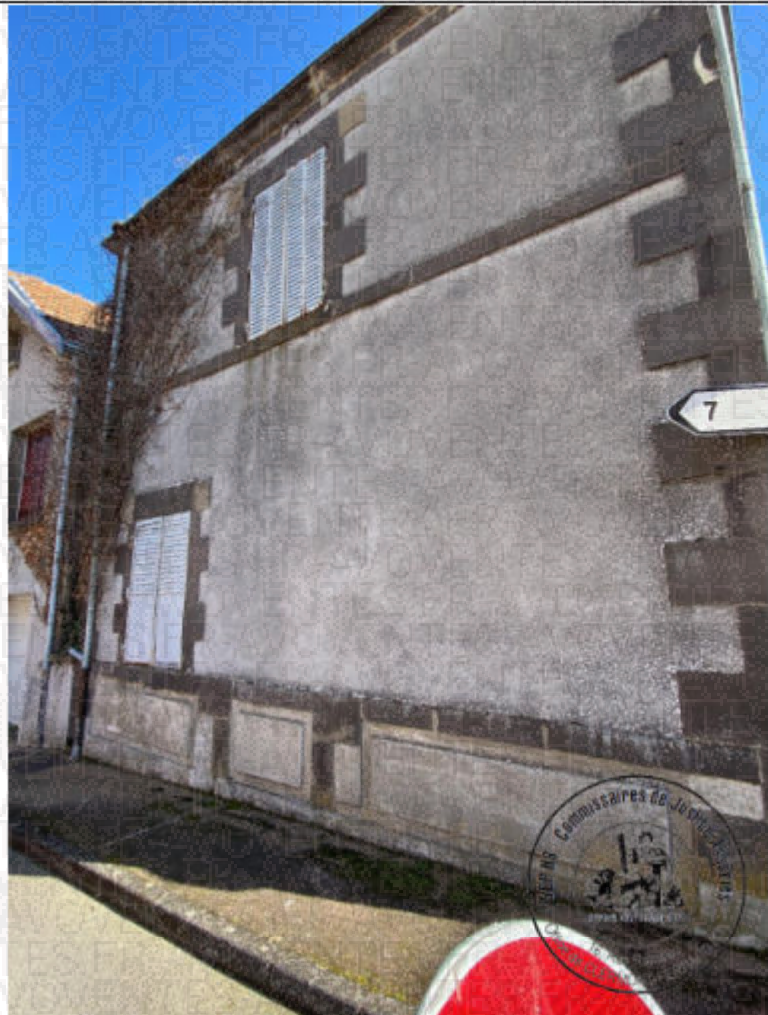
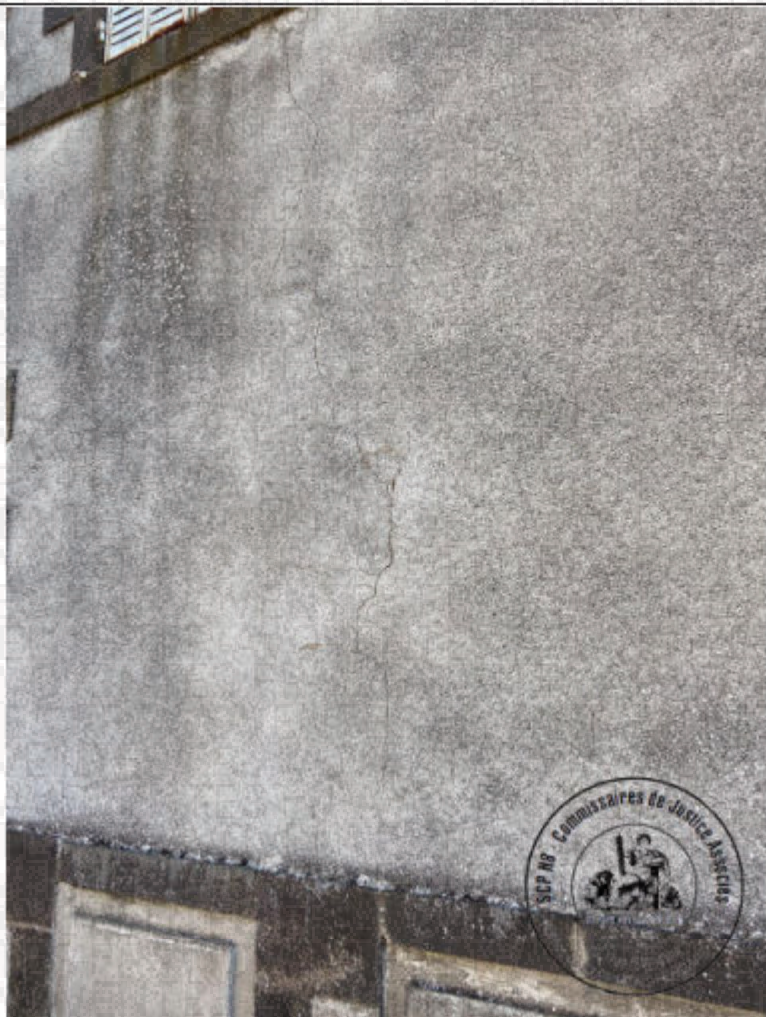
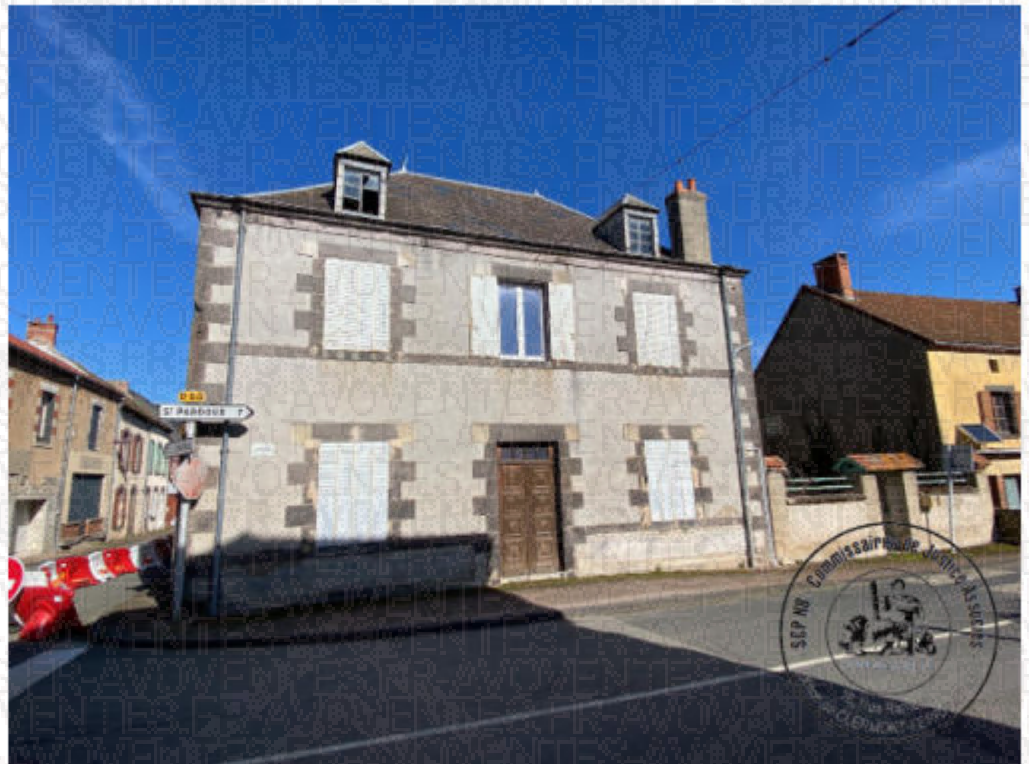
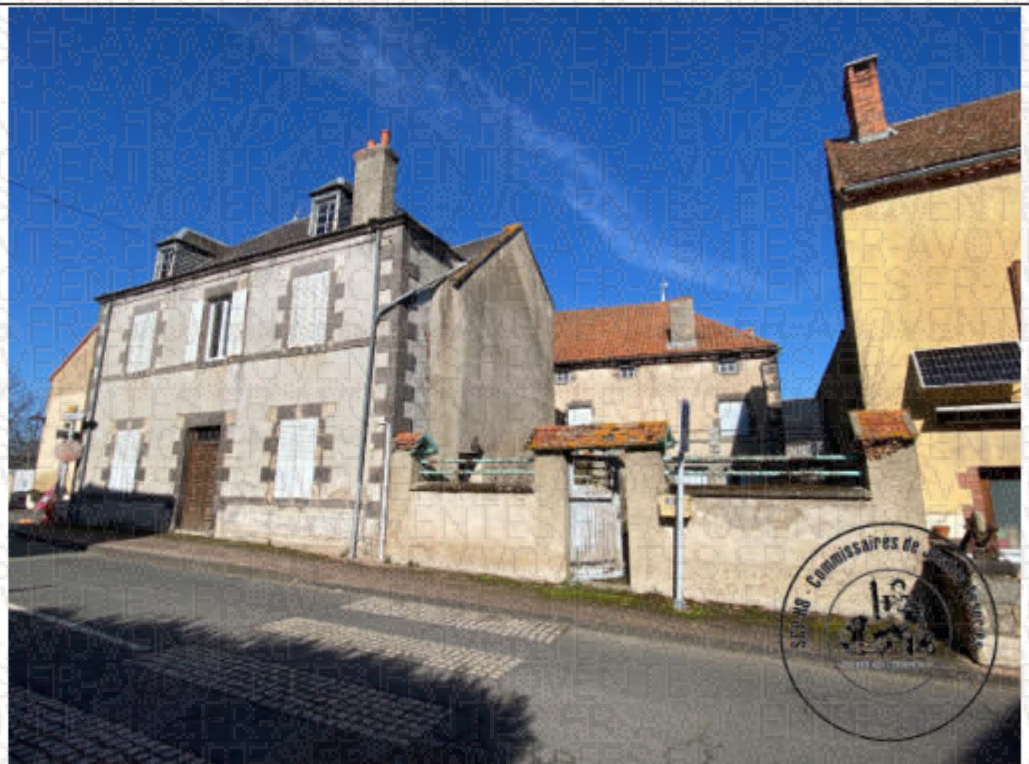
15. Façade maison

Elle est crépie, présente une fissure importante sur le pignon donnant sur la courette.  
La toiture est en tuiles mécaniques.
